**UM ESTUDO SOBRE A PREPARAÇÃO METALOGRÁFICA
DA LIGA DE ALUMÍNIO AA7075-T6**

Dissertação de trabalho de conclusão de curso apresentado à Faculdade de Engenharia do Campus de Guaratinguetá, Universidade Estadual Paulista “Júlio de Mesquita Filho”.

Trabalho de Graduação em Engenharia de Materiais – Universidade
Estadual Paulista, Faculdade de Engenharia de Guaratinguetá, 2011.

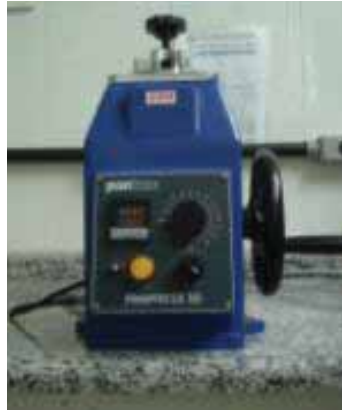
Figura 3 – Foto da embutidora utilizada para o trabalho.

Esta embutidora não é muito eficiente, pois demanda muito tempo para obter as amostras, que pode variar de 15 a 30 minutos por amostra.

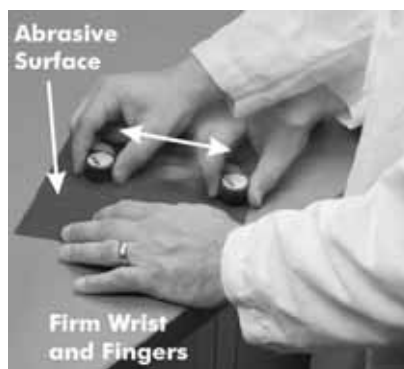
A metodologia do lixamento consistiu primeiramente no método mais comumente encontrado, com movimentos para baixo e para cima nas lixas d'água (LECO, 2006), demonstrado na Figura 4, em uma lixadeira manual, que pode ser observada na Figura 5.

Figura 4 – Metodologia empregada no lixamento das amostras.

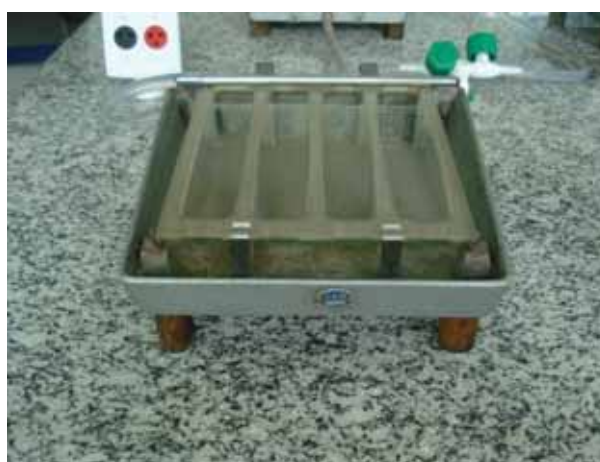
Figura 5 – Foto da lixadeira manual utilizada para lixamento das amostras.

Entretanto, outro método foi adotado posteriormente por ser mais eficiente que este, descoberto por meio da aluna de Mestrado Cristiane. O método consiste em apenas um movimento da amostra, apenas para baixo no caso da lixadeira inclinada. No método anterior, durante o movimento de subida, algumas partículas que foram retiradas da amostra ou outras partículas na lixa, podem causar riscos indesejados na amostra. Aplicando apenas um movimento, no caso o de descida, essas partículas são arrastadas pela água, fazendo com que no próximo movimento de descida não haja nenhuma ou muito poucas partículas na lixa, reduzindo o tempo necessário para lixamento de cada amostra.

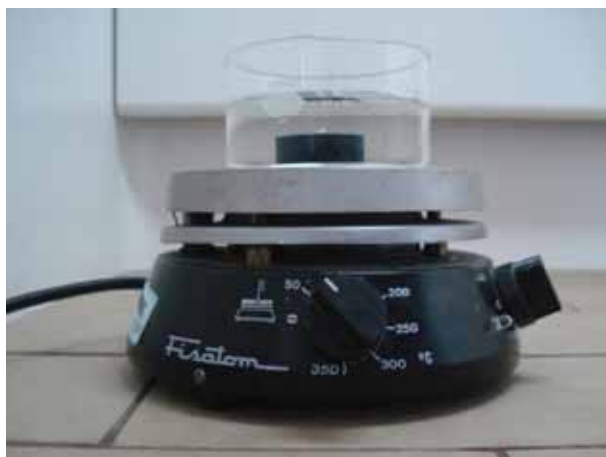
Para o ataque químico, foram utilizados os seguintes materiais e equipamentos: capela, termômetro, chapa de aquecimento, béquer de 500 ml, água destilada, água filtrada, secador, cronômetro, ácido fosfórico 85% P.A. e as amostras, aparato que pode ser observado na Figura 6.

Figura 6 – Foto do esquema utilizado para ataque químico das amostras.

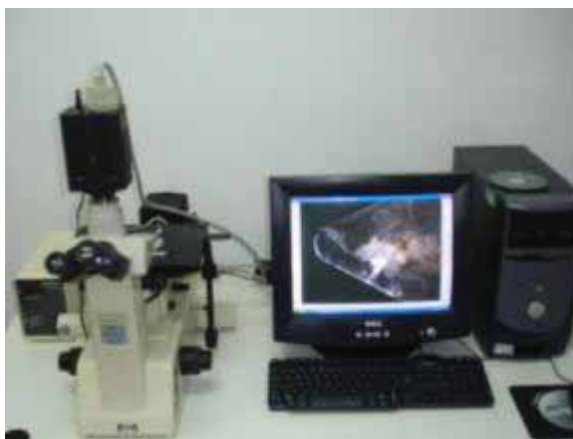
Para visualização das micrografias, foi utilizado o microscópio óptico EIPHOT 200, da Nikon, como pode ser observado na Figura 7.

Figura 7 – Foto do microscópio óptico EIPHOT 200, Nikon.

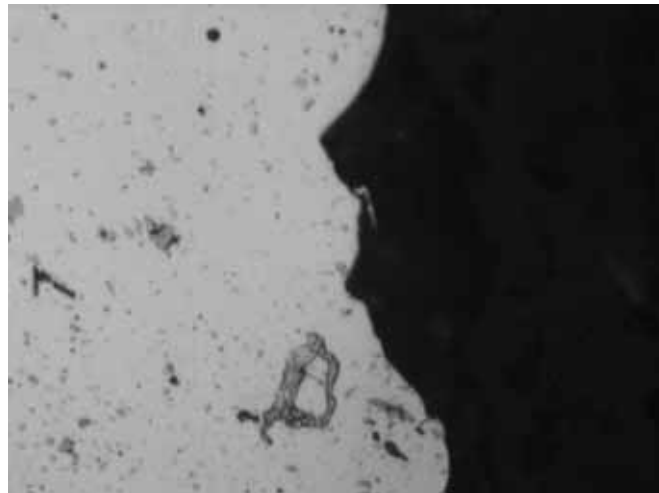
O primeiro ataque de 30 segundos não revelou contorno de grão nenhum e a superfície das amostras estava no mesmo estado em que se encontrava quando polida. As micrografias das amostras podem ser observadas nas Figuras 8 a 12.

Figura 8 – Micrografia da amostra A do ataque de 30 segundos, aumento de 500 vezes.

Figura 9 – Micrografia da amostra B do ataque de 30 segundos, aumento de 500 vezes.

Figura 10 – Micrografia da amostra C do ataque de 30 segundos, aumento de 500 vezes.

Figura 11 – Micrografia da amostra D do ataque de 30 segundos, aumento de 1000 vezes.

Figura 12 – Micrografia da amostra E do ataque de 30 segundos, aumento de 1000 vezes.

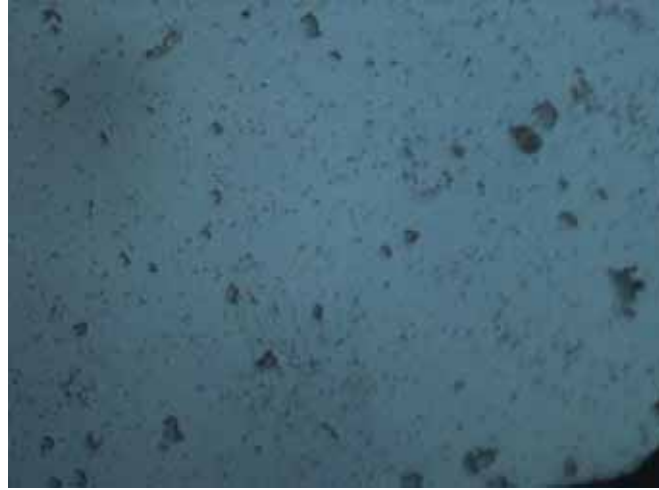
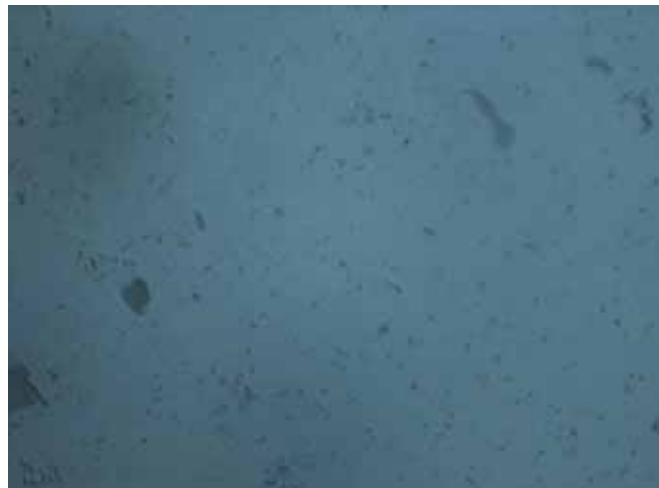
O segundo ataque de 60 segundos também não revelou contorno de grão nenhum e a superfície das amostras estava no mesmo estado anterior. As micrografias das amostras podem ser observadas nas Figuras 13 a 17.

Figura 13 – Micrografia da amostra A do ataque de 60 segundos, aumento de 1000 vezes.

Figura 14 – Micrografia da amostra B do ataque de 60 segundos, aumento de 1000 vezes.

Figura 15 – Micrografia da amostra C do ataque de 60 segundos, aumento de 1000 vezes.

Figura 16 – Micrografia da amostra D do ataque de 60 segundos, aumento de 1000 vezes.

Figura 17 – Micrografia da amostra E do ataque de 60 segundos, aumento de 1000 vezes.

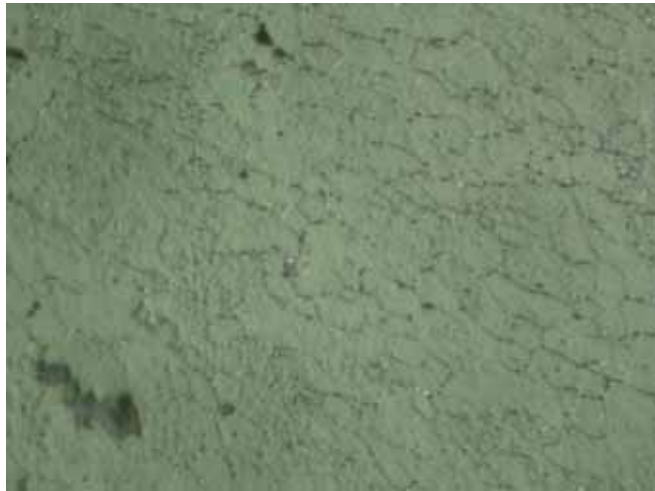
O quinto e último ataque de 240 segundos foi realizado apenas na amostra C, em que foi possível observar o começo dos contornos de grão, mas ainda não

satisfatório. A amostra atacada estava isenta de manchas. A micrografia da amostra C pode ser observada na Figura 25.

Figura 25 – Micrografia da amostra C do ataque de 240 segundos, aumento de 1000 vezes.
