**IDENTIFICAÇÃO E DIAGNÓSTICO DOS IMPACTOS
AMBIENTAIS OCORRIDOS NOS CURSOS D'ÁGUA
LOCALIZADOS NA FAIXA OESTE DA FLORESTA
ESTADUAL "EDMUNDO NAVARRO DE ANDRADE"
(RIO CLARO- SP)**

Trabalho de Conclusão de Curso - TCC -
apresentado ao Instituto de Geociências e
Ciências Exatas da Universidade Estadual
Paulista - Campus de Rio Claro, como parte
dos requisitos para obtenção do grau de
Bacharel em Geografia.

Rio Claro - SP
2009

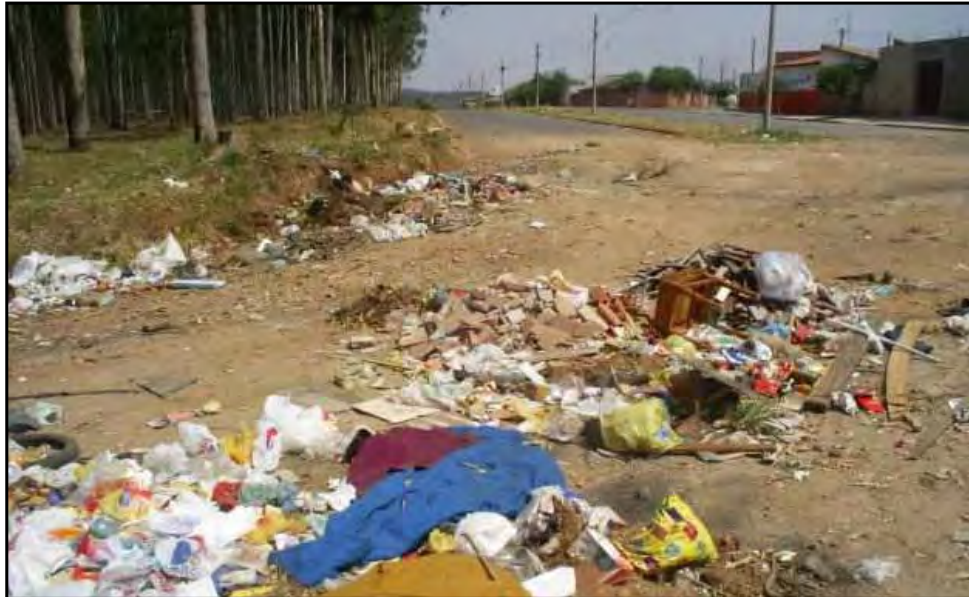
Figura 3: Depósito irregular de resíduos sólidos divisa da FEENA com bairro Conjunto Habitacional “Orestes Giovanni”, mais conhecido como “Pé no Chão”. Anel viário com avenida 76-A
Fotografia: Ricardo Augusto Hardt, Agosto/2008.

Estes resíduos depositados no solo, em áreas pertencentes à Unidade de Conservação, causam impactos ambientais negativos de diferentes aspectos como: poluição visual em prejuízo da imagem da FEENA; processos de contaminação e empobrecimento do solo; supressão da vegetação e suas consequências; proliferação de pragas sociais urbanas, a exemplo de insetos e roedores; desvalorização do patrimônio; destruição do habitat natural de diversas espécies; riscos à saúde humana; e contaminação do Ribeirão Claro através do carreamento superficial de diferentes materiais, provocado pelas águas pluviais que escoam em direção ao curso d'água.

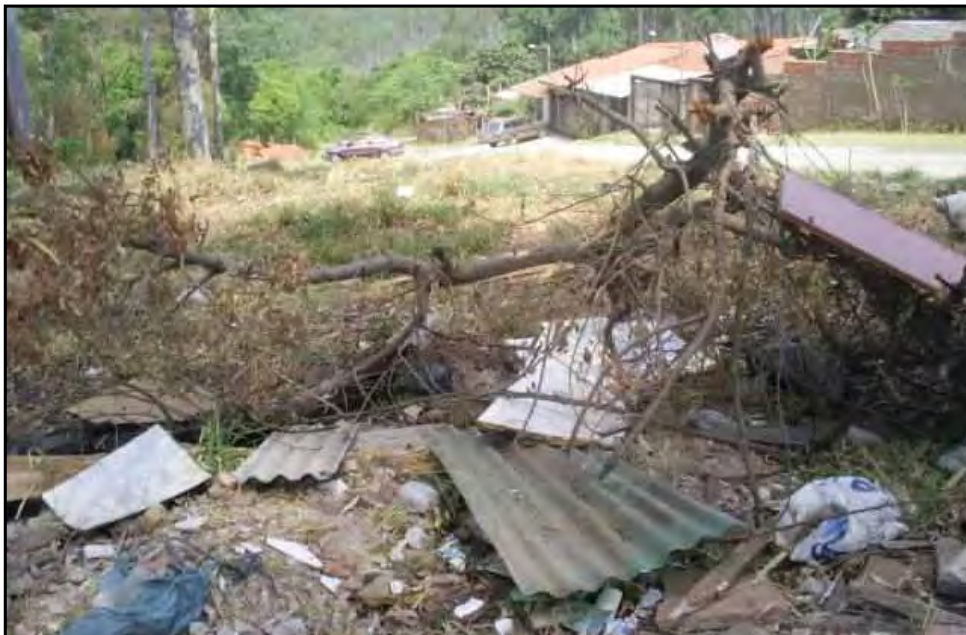
Figura 4: Depósito irregular de resíduos sólidos divisa da FEENA com o bairro “Pé no Chão”.
Fotografia: Ricardo Augusto Hardt Agosto/2008.

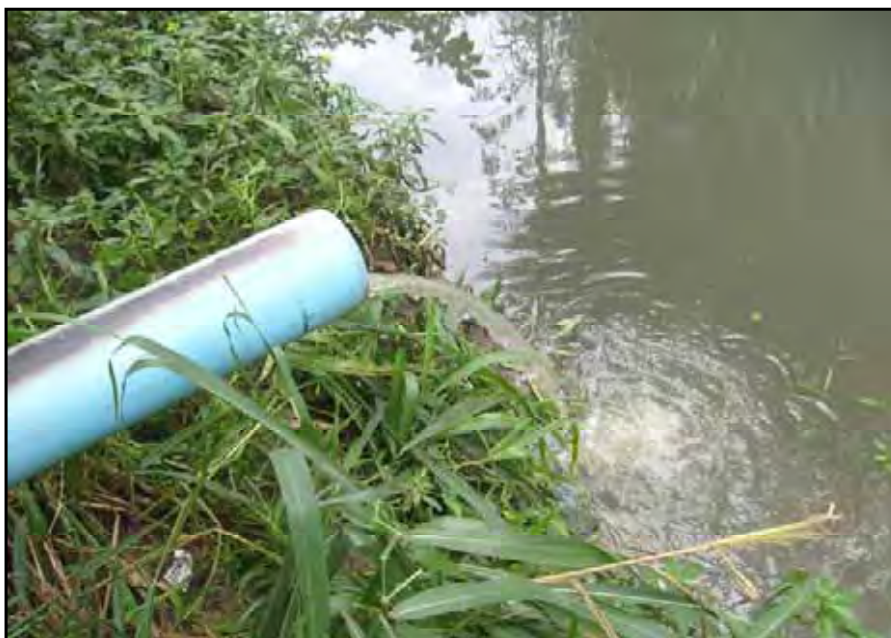
Figura: 5 Ponto de lançamentos de efluentes in natura nas águas do córrego Lavapés, nas proximidades da ponte da estrada operacional.
Fotografia: Ricardo Augusto Hardt Agosto/2008.

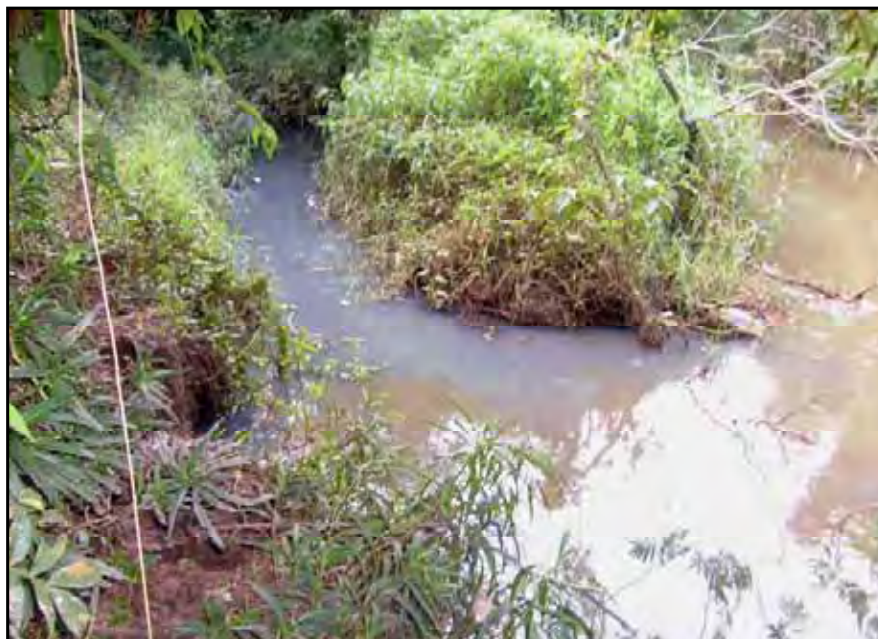
Figura: 6 Efluentes correndo a céu aberto e desaguando no Ribeirão Claro
Fonte do autor: Ricardo Augusto Hardt Agosto/2008

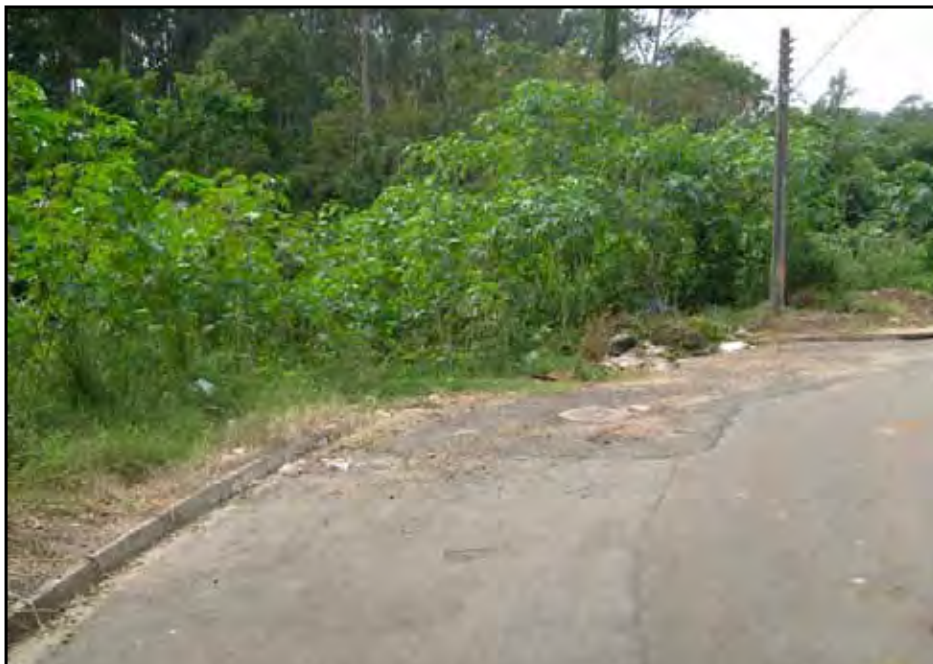
Seguindo a área de contato da Unidade de Conservação com a mancha urbana do município, no sentido norte-sul, pode ser encontrado um ponto que chamou muito a atenção. Localizado na avenida P-13 com a rua P- 8 no bairro da Vila Paulista, se encontra um avançado processo erosivo e um grande acúmulo de entulhos na margem direita do Córrego Lavapés, que devido à força das águas pluviais que escoam pelo solo impermeabilizado pela pavimentação asfáltica carregam vários tipos de resíduos em direção ao talvegue deste curso d'água. Esta dinâmica envolvendo fatores antrópicos e geomorfológicos contribuem para os processos de assoreamento e poluição do córrego, este fato pode ser observado nas imagens 7 e 8.

Figura: 7. Erosão na margem direita do córrego Lavapés (contato direto com a rua P-08).
Fotografia: Ricardo Augusto Hardt setembro/2008

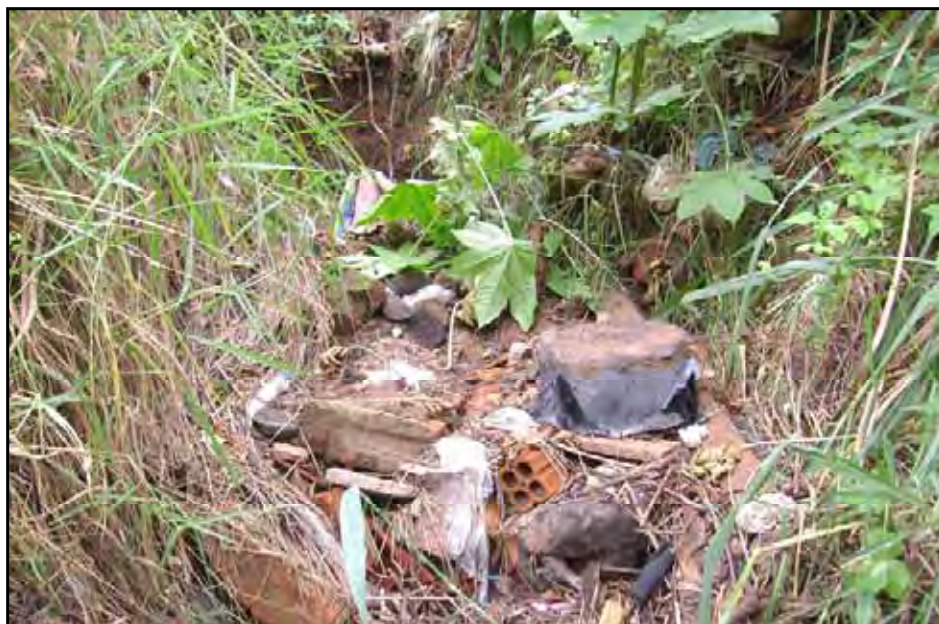
Figura: 8. Resíduos sólidos carregados para as margens do córrego Lavapés
Fotografia: Ricardo Augusto Hardt setembro/2008

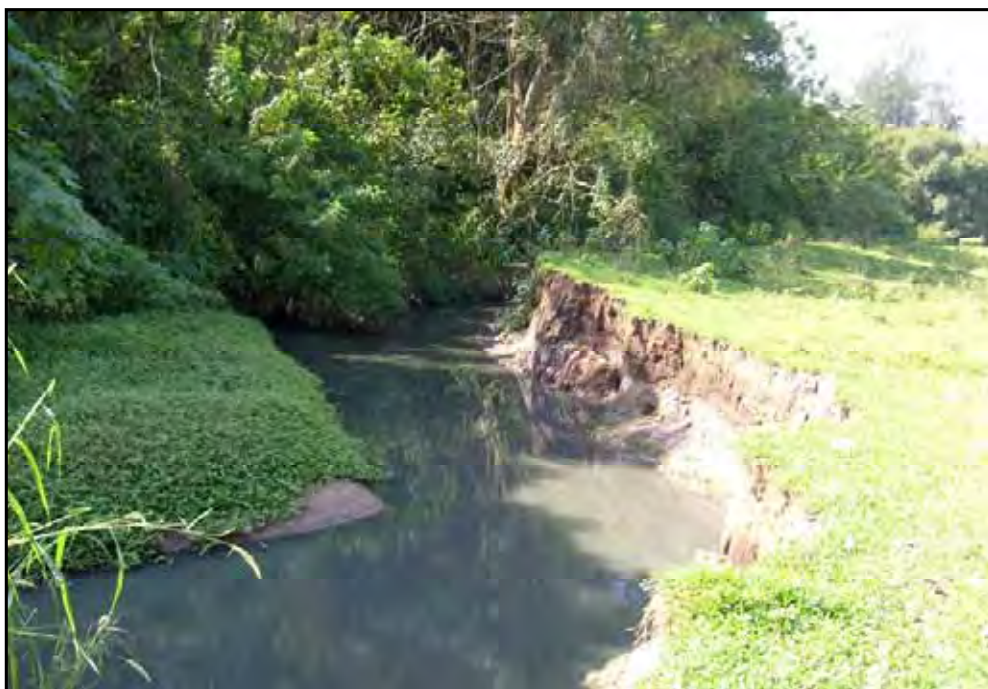
A ausência de mata ciliar nestes trechos do Córrego Lavapés e do Ribeirão Claro, ocorrem principalmente devido ao pastoreio de gado realizado em uma propriedade adjacente à divisa da Floresta Estadual, localizada na rua P-8 no bairro da Vila Paulista.

Figura: 9. Exemplo de área à margem dos cursos d'água sem proteção de mata ciliar.

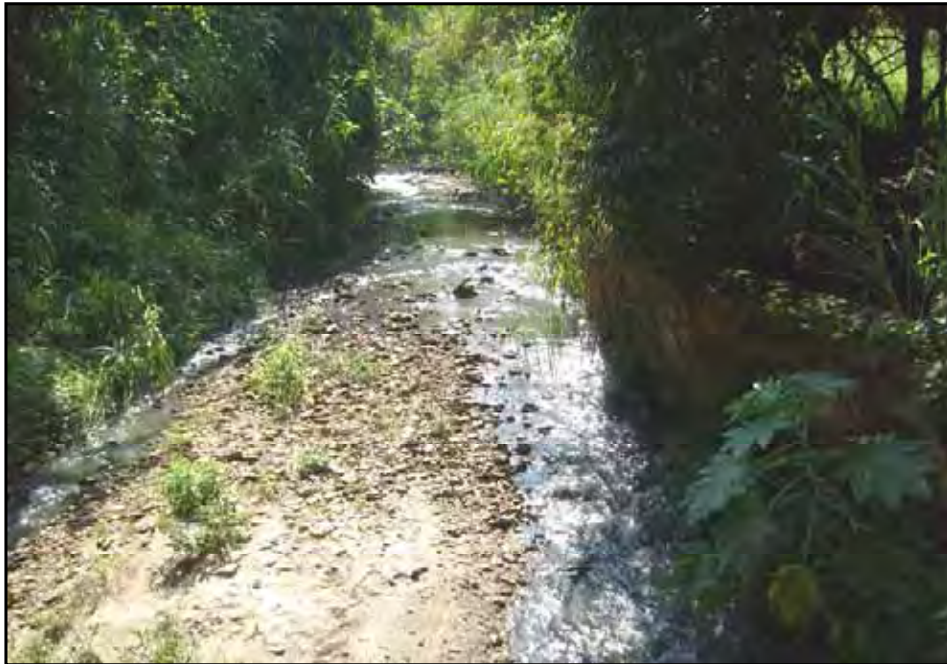
A vulnerabilidade natural das margens do Córrego Lavapés e do Ribeirão Claro, causadas devido à ausência de mata ciliar, provocam um acelerado processo de assoreamento de ambos os cursos d'água, que pode trazer vários impactos negativos para a dinâmica erosiva natural dos cursos d'água, bem como diminuição do potencial de armazenamento de água e sérios problemas para o desenvolvimento de alguns tipos comunidades aquáticas.

Figura: 10. Processo avançado de assoreamento do Córrego Lavapés.
Fotografia: Ricardo Augusto Hardt setembro/2008.

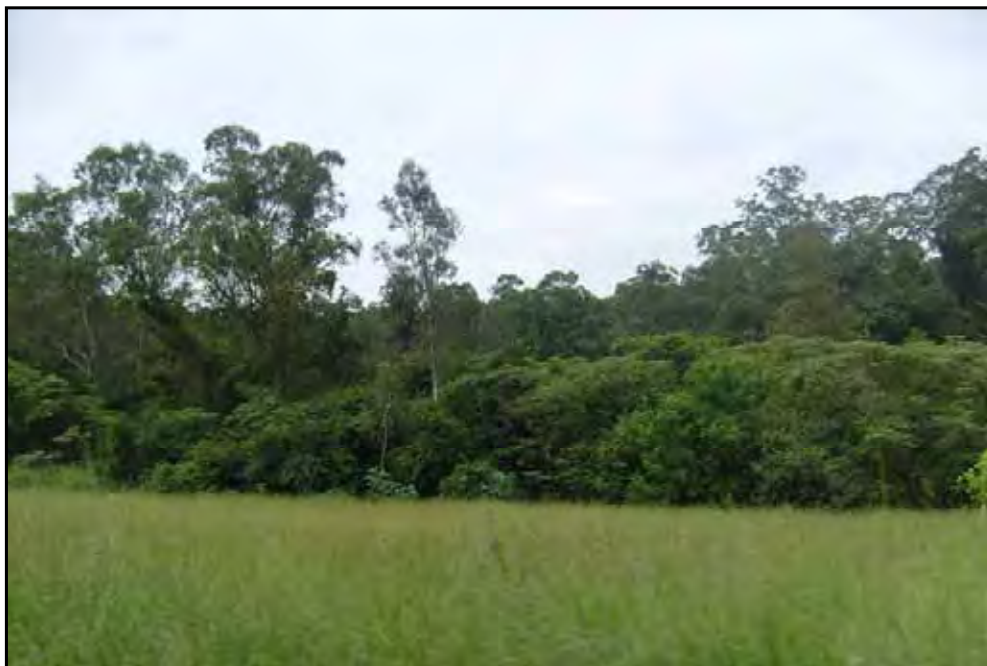
Prosseguindo em direção ao sentido sul nas áreas que abrangem o final do bairro da Vila Paulista e o bairro Jardim Conduta pudemos notar uma faixa ainda que estreita, mas consolidada de mata ciliar na margem direita do Ribeirão Claro, formada por elementos arbóreos bem desenvolvidos e grandes quantidades de lianas. No entanto, devido à faixa de mata ciliar apresentar-se restrita, sua eficiência no que tange à função de proteção do curso d'água é questionável devido à sua pequena largura, muitas vezes não passando de 5 metros, além da margem.

Figura: 11. Trecho de mata ciliar nas margens do Ribeirão Claro, nas imediações do Jardim Conduta
Fotografia: Ricardo Augusto Hardt fevereiro/2009.

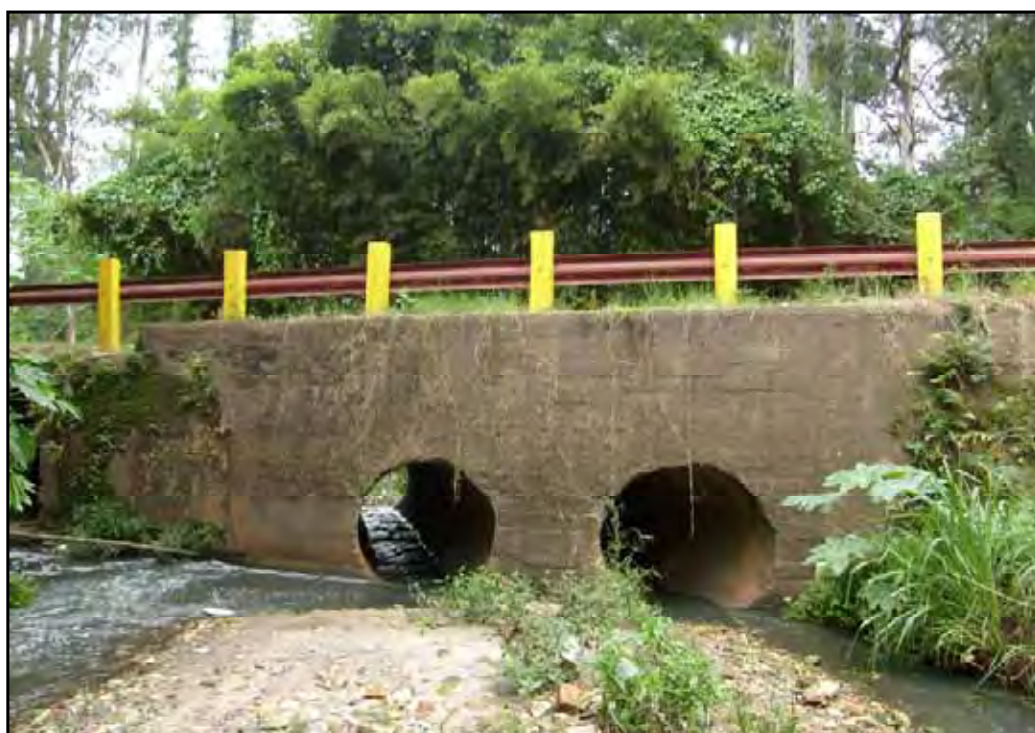
ponte. Esta situação faz com que em períodos de cheia, a ponte não comporte a vazão total do córrego, sendo destruída constantemente pela força das águas, o que acaba por gerar uma grande quantidade de entulhos de construção civil no leito do córrego. Outro problema encontrado nesta ponte é a questão do processo erosivo de sua base que sem medidas de manutenção preventiva a torna cada vez mais frágil, ocasionando vários tipos de danos a sua estrutura.

Figura: 12. Vista da estrutura da ponte do Córrego Lavapés.
Fotografia: Ricardo Augusto Hardt setembro de 2008.

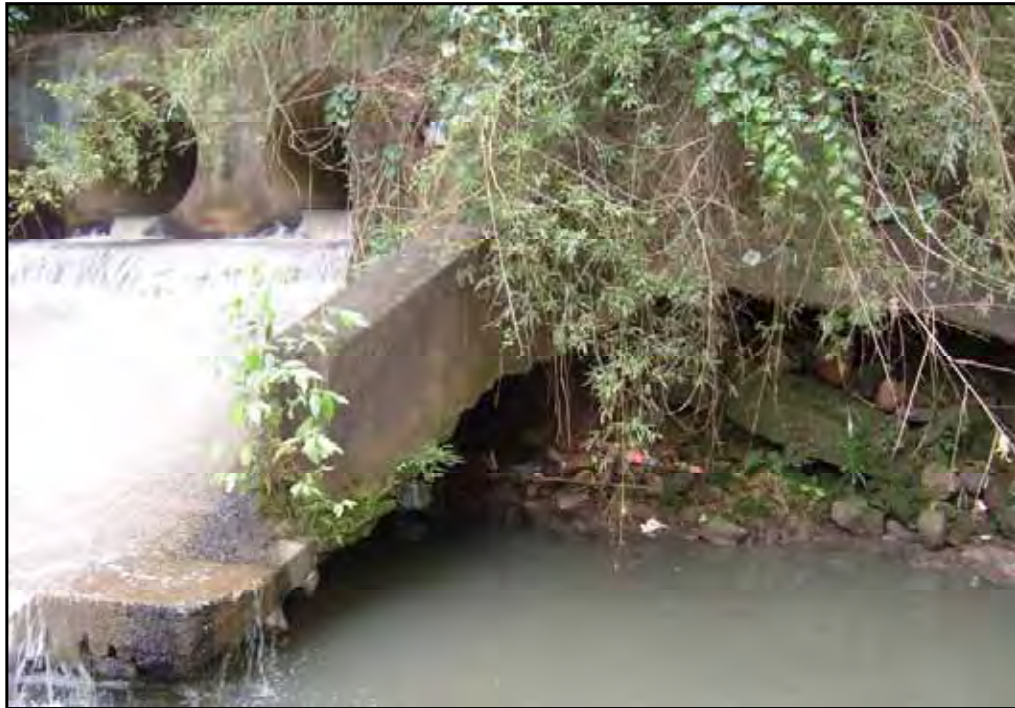
Figura: 13. Processos erosivos danificam a estrutura da ponte do Córrego Lavapés. Fotografia: Ricardo Augusto Hardt setembro/2008.

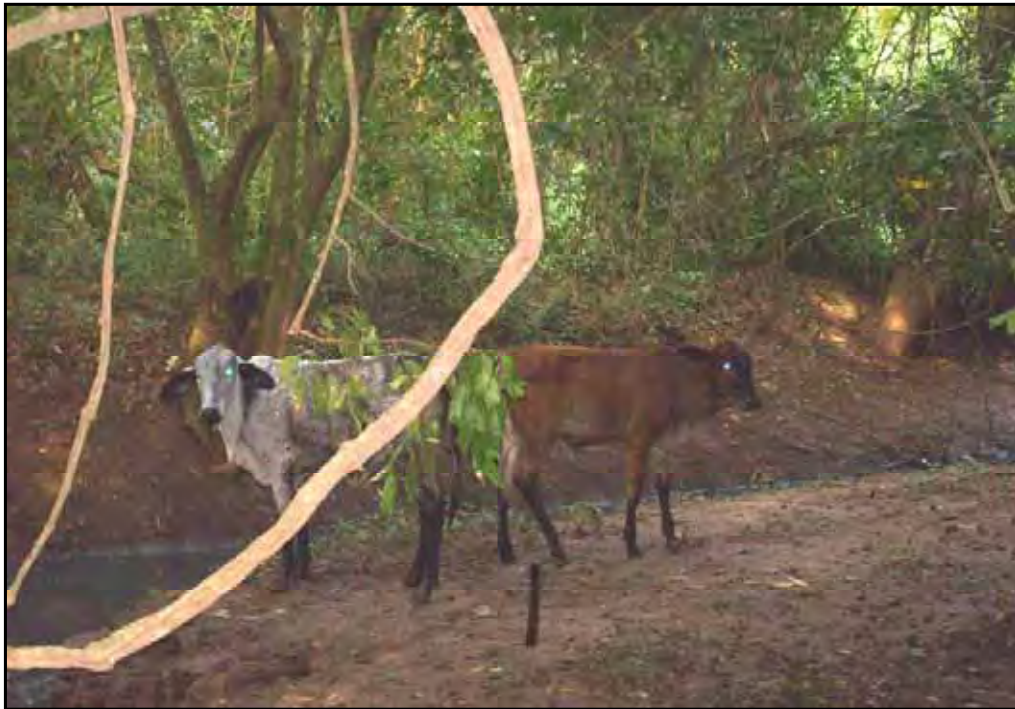
No que tange ao pastoreio de gado bovino, que ocorre com frequência nas margens do Córrego Lavapés, do Ribeirão Claro e nas áreas internas da Unidade de Conservação, esta atividade, é causadora de muitos impactos negativos como, por exemplo: o pisoteio do solo e a degradação das matas ciliares, bem como, a ocorrência de incêndios florestais causados de forma criminosa, com a finalidade de renovação das áreas de pastagem.

De maneira geral, consideramos que a presença destes rebanhos nos limites da FEENA e no seu interior, ocasiona uma gama de danos ambientais aos componentes do meio abiótico (solos e água) e biótico (vegetação), além de colocar em risco a integridade física de seus usuários principalmente daqueles que se dirigem à área de Uso Público, por meio de caminhadas, bicicletas ou veículos automotores.

Figura: 14. Pastoreio irregular de gado bovino na área de preservação permanente da FEENA.
Fotografia: Ricardo Augusto Hardt setembro/2008.

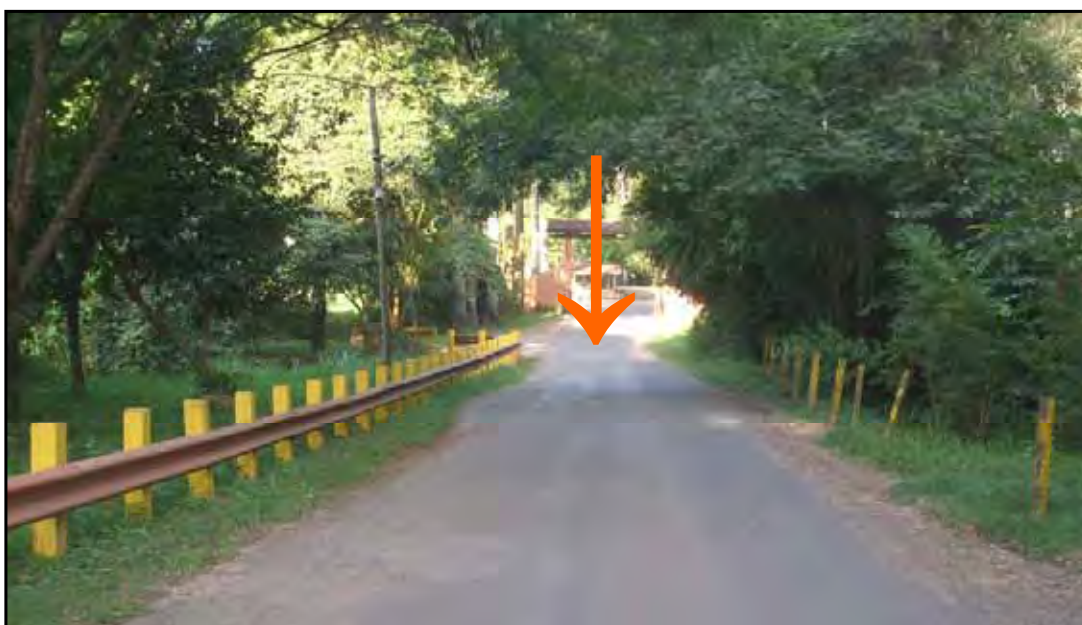
Figura: 15. Ponte do Córrego Lavapés localizada na estrada Operacional, ponto 1 de aplicação dos questionários. . Fotografia: Ricardo Augusto Hardt fevereiro/2009

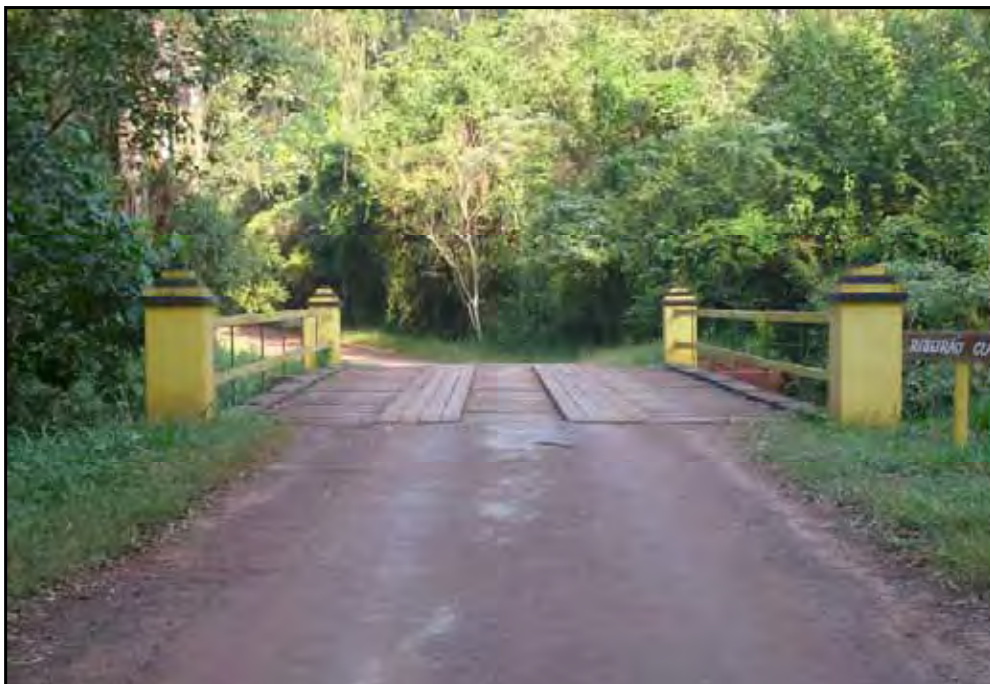
Figura: 16. Ponte do Ribeirão Claro na estrada Operacional – ponto 2 de aplicação do questionário. Fotografia: Ricardo Augusto Hardt, fevereiro/2009.

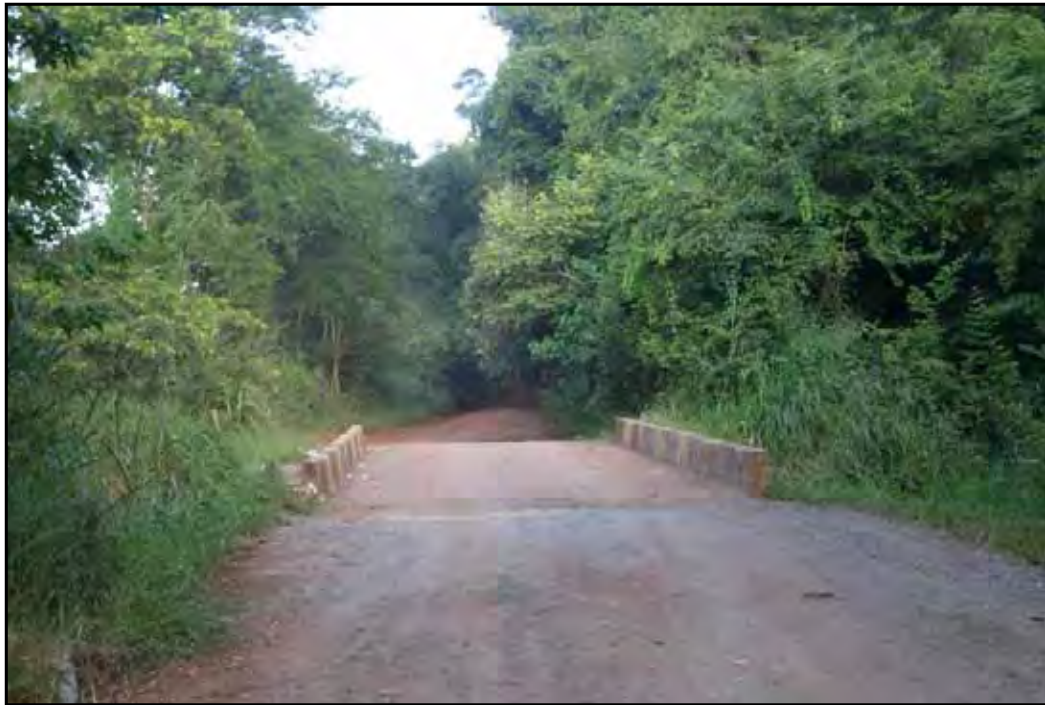
Figura: 17. Ponte do Ribeirão Claro na estrada municipal, ponto 3 de aplicação dos questionários.
