DEGRADAÇÃO AMBIENTAL E QUALIDADE DE VIDA NA MICROBACIA DO CÓRREGO DO GRAMADO –  
PRESIDENTE PRUDENTE/SÃO PAULO

Monografia apresentada ao Curso de Graduação em Geografia da Faculdade de Ciências e Tecnologia, Campus de Presidente Prudente – SP, com vistas à obtenção de título de Bacharel em Geografia

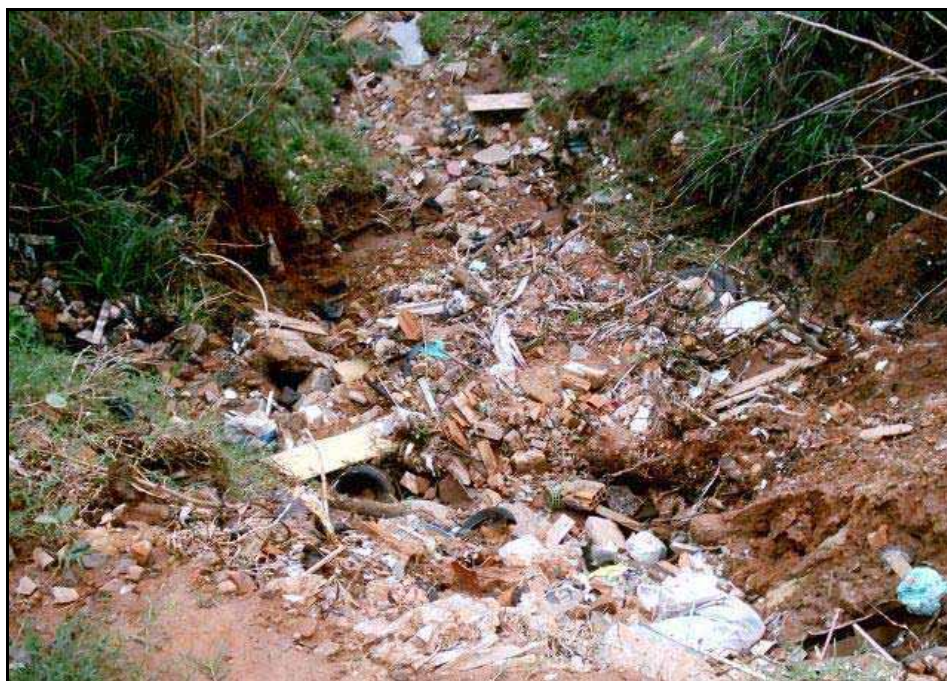
**Foto 1** - Afluente do córrego do Gramado - os fundos de vale estão sendo tratados pela população como áreas de disposição de resíduos (lixo).

“A presença do lixão a montante compromete toda essa área, pois temos várias nascentes que estão passando por um processo de degradação, muitas estão recebendo entulhos, resíduos domésticos e sendo contaminadas por chorume. As cabeceiras de drenagem encontram-se totalmente desprotegidas, não há mata ciliar, sendo assim estão sofrendo processos erosivos”. (PEDRO, 2004, p 36)

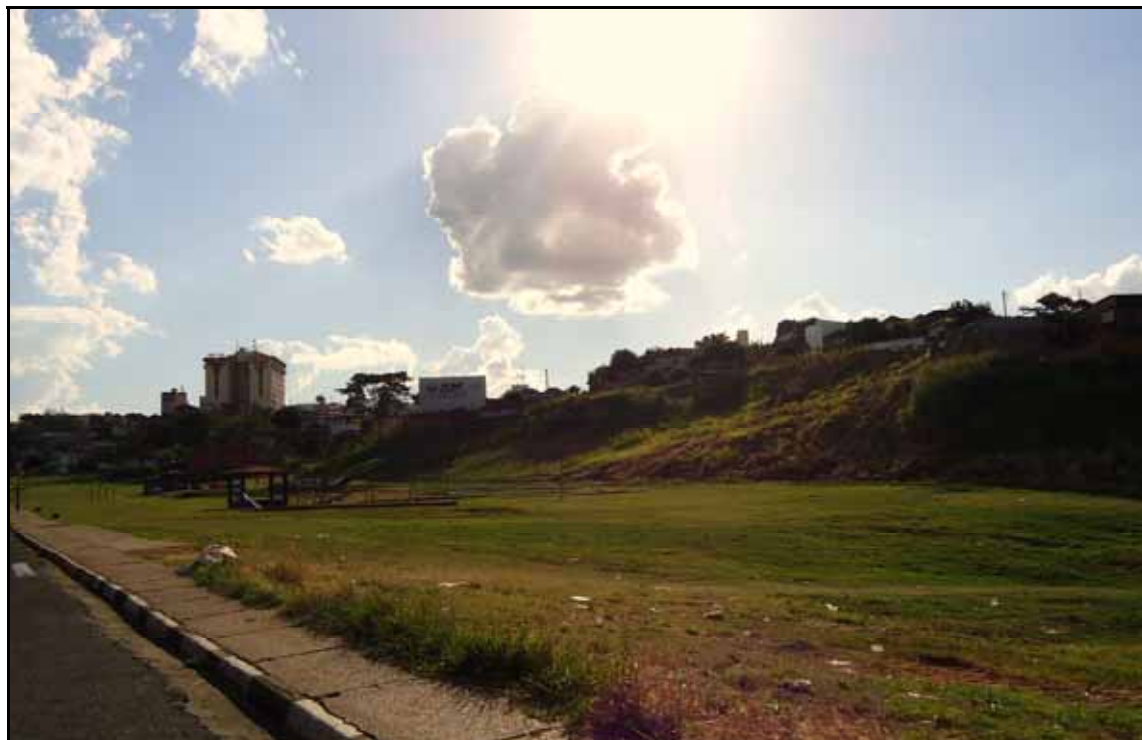
Verificamos nessa imagem (Foto 3) que este local (fundo de vale) foi destinado a área de lazer dotado de equipamento de playground, mas verificamos a inexistência de árvores com o sol escaldante e temperatura elevada nenhuma criança poderá usufruir destes brinquedos, o que existe de área verde é o que chamamos de vegetação rasteira com poucos arbustos e algumas áreas de pastagem que servem de alimento para os animais que pertencem a moradores da zona urbana.

**Foto 3** - Avenida Tancredo Neves, Zona Leste da cidade de Presidente Prudente.  
**Fonte:** Trabalho de Campo 2010

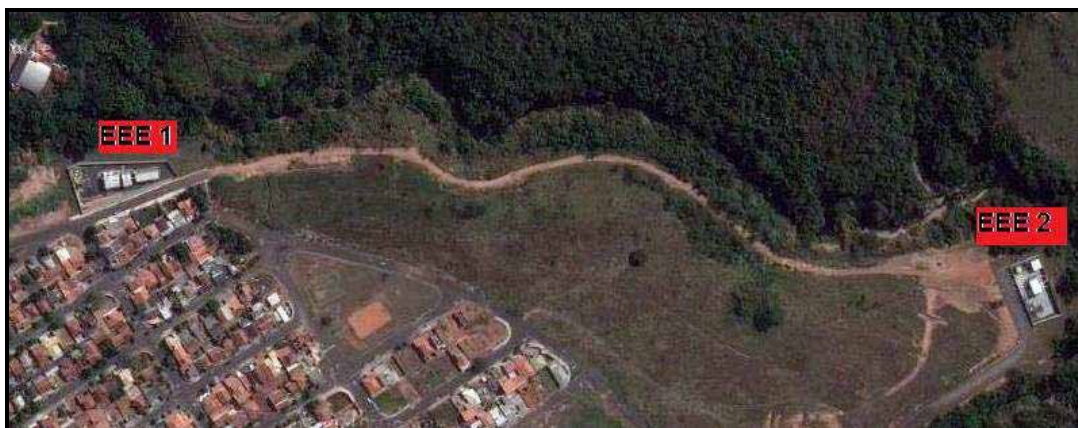
**Foto 4** - Estações Elevatórias de Esgoto, continuação da Av. Tancredo Neves, Zona Leste da cidade de Presidente Prudente  
**Fonte:** Google Satélite (Agosto, 2010)

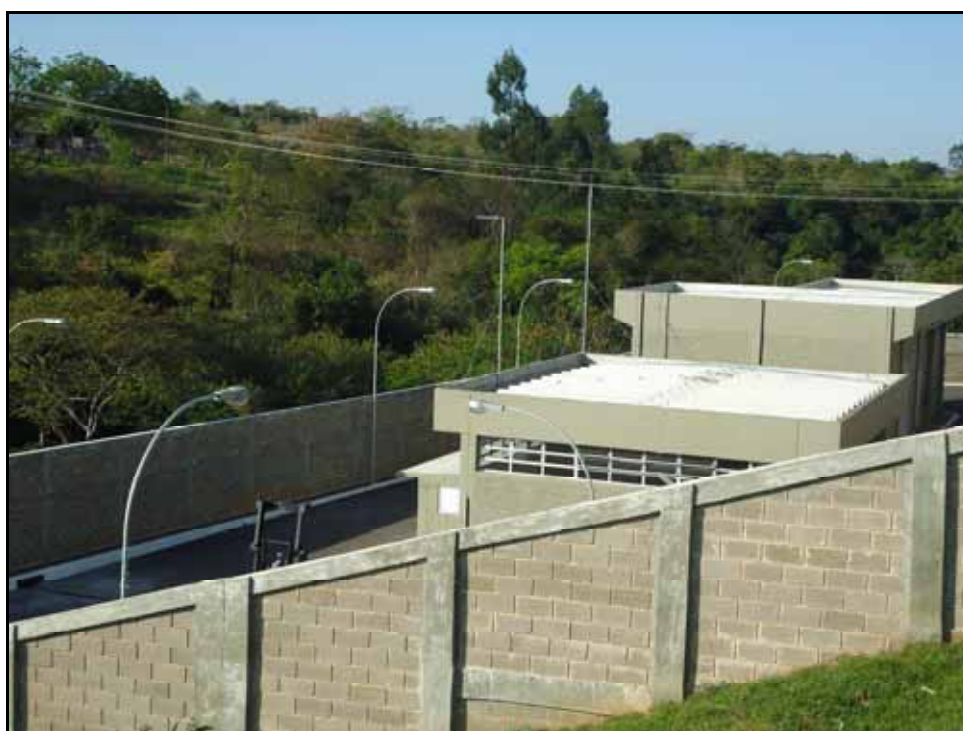
**Foto 5** – Estação Elevatória de Esgoto 1  
Zona Leste da cidade de Presidente Prudente  
**Fonte:** Trabalho de Campo 2010

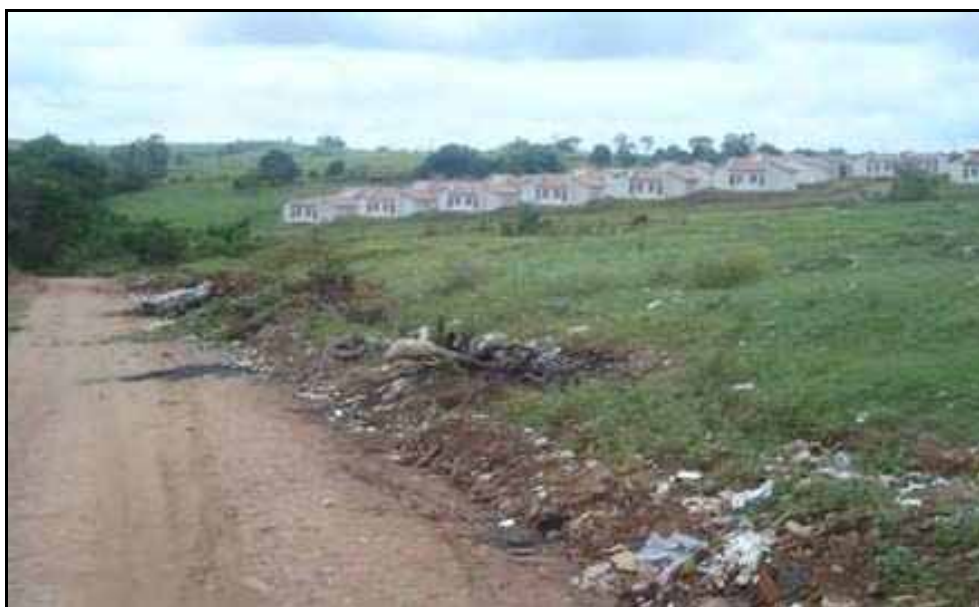
**Foto 6** – Deposição irregular de lixo nas proximidades do Córrego do Gramado

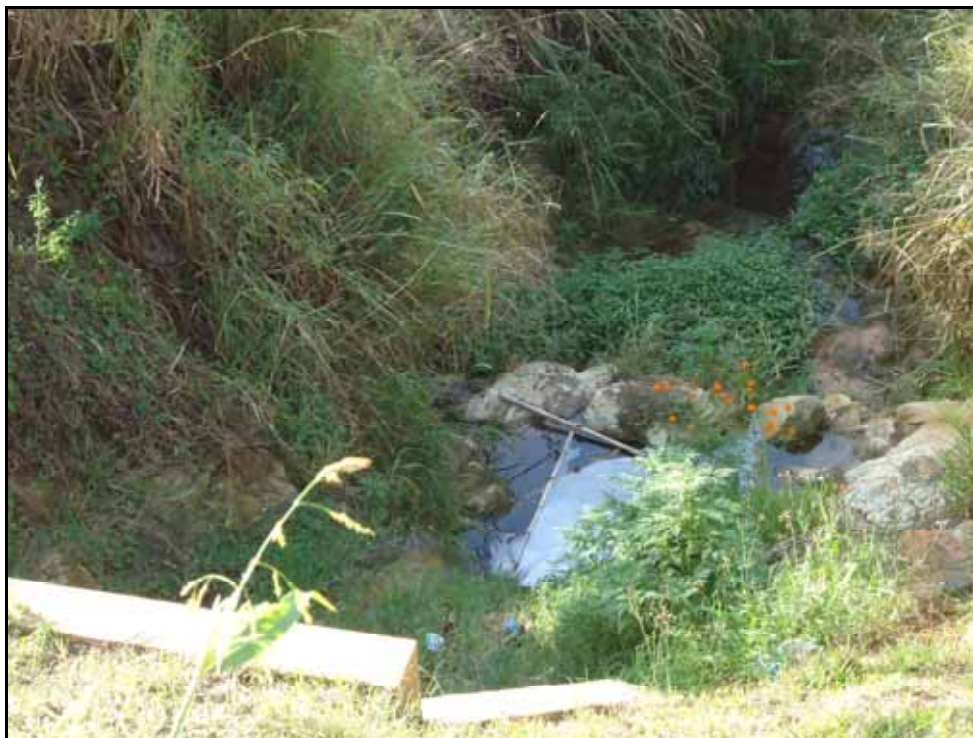
**Foto 7** - Deposição de lixo no Córrego do Gramado, saída de água da Galeria Pluvial Próximo a Estação Elevatória de Esgoto 1  
**Fonte:** Trabalho de Campo 2010

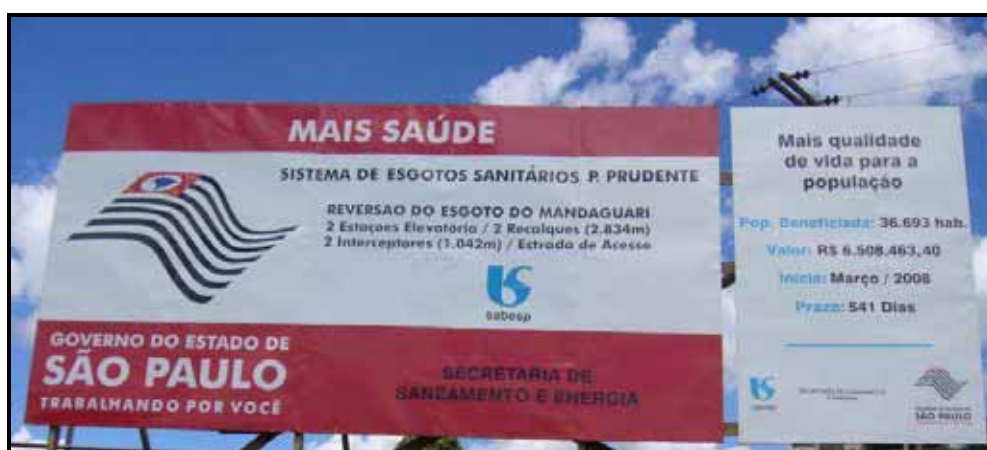
Na Microbacia do Gramado (Foto 8) foram construídas duas Estações Elevatórias, dois Recalques, dois Interceptores e uma estrada para dar acesso as duas Estações Elevatórias de Esgoto.

**Foto 8** - Outdoor's da obra para reversão do esgoto da Zona Leste.

Uma das ações tomadas pelo poder público conjuntamente com a Sabesp, se deu com a inauguração no ano de 2010 das obras de transposição do esgoto de parte da cidade de Presidente Prudente que não havia tratamento. O esgoto que era lançado diretamente no Córrego do Gramado afluente do Rio Mandaguari passou a ser revertido para a Estação de Tratamento de Esgoto da cidade de Presidente Prudente.

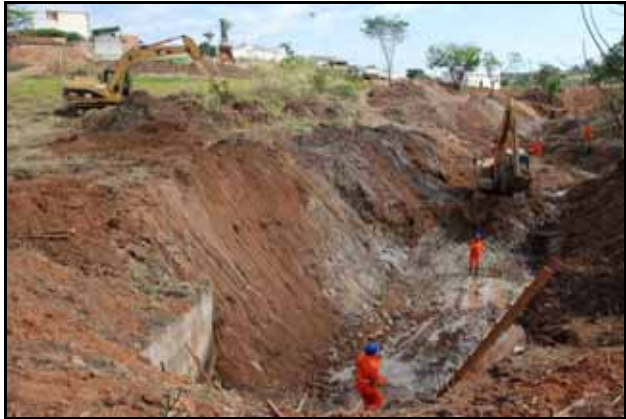
#### Quadro 6 – Notícia: Canalização do Córrego do Gramado

Terça-feira, 10 de agosto de 2010
Canalização do Gramado já é realidade
<p>Nesta terça-feira (10/08), o maquinário da construtora Bandeirantes trabalhou pesado e em ritmo acelerado nas obras de canalização e urbanização do fundo de vale do Córrego do Gramado, localizado em frente ao Lar Santa Filomena, entre a Vila Luso e o Jardim Itapura I. A movimentação intensa no local está sendo observada desde quando o prefeito ‘Tupã’ expediu a ordem de serviço para a empreiteira, no dia 02 deste mês. As melhorias são bem vistas pela população local. De acordo com moradores, essas obras tendem a trazer diversos benefícios nas áreas sociais e esportivas, bem como promover a valorização urbana de bairros da zona leste, sobretudo àqueles contemplados direta e indiretamente na empreitada. Ao todo, são dois quilômetros de canalização previstos, que vai da Rua Antônio Lopes de Azevedo, no Jardim Itapura I, até o Parque Alvorada. O trecho que será urbanizado é o mesmo que é canalizado e prevê pista para a prática de caminhada e corrida, teatro de arena, área de playground para as crianças, academia da longevidade e campo de areia.</p>
