**ANÁLISE MICROESTRUTURAL DE TUBOS API N80 SOLDADOS PELO
PROCESSO HF/ERW PARA PROSPECÇÃO DE PETRÓLEO E GÁS**

Guaratinguetá
2015

Trabalho de Graduação apresentado ao Conselho de Curso de Graduação em Engenharia de Materiais da Faculdade de Engenharia do Campus de Guaratinguetá, Universidade Estadual Paulista, como parte dos requisitos para obtenção do diploma de Graduação em Engenharia de Materiais.

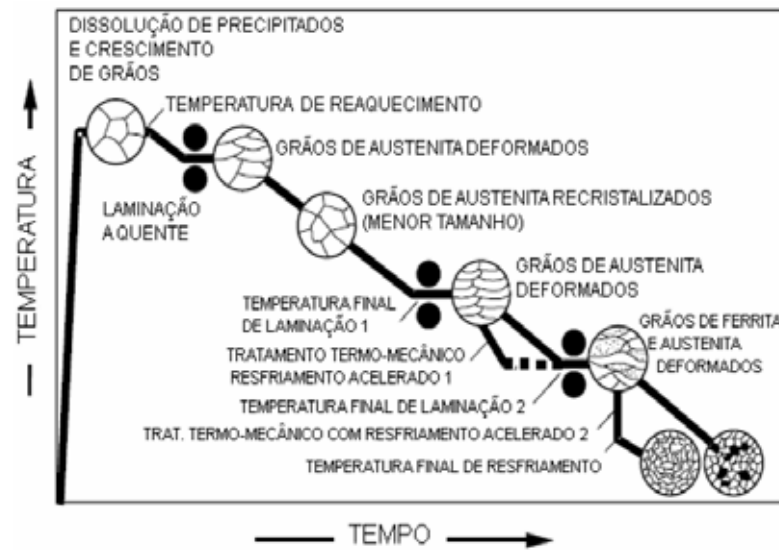
FIGURA 4 - Desenho esquemático do processo de laminação termomecânica, com e sem resfriamento acelerado durante o segundo e terceiro estágios.

A laminação termomecânica controlada é caracterizada por processar a austenita na região de não-recristalização, o que resulta em um destacado número de sítios de nucleação favorecendo a transformação austenita (γ) – ferrita (α). Para atingir uma microestrutura de grãos finos, melhorada resistência mecânica, boa tenacidade e alta resistência à corrosão em ambiente ácido, o processo de esfriamento acelerado é adotado na produção.

No primeiro estágio de esfriamento do processo termomecânico é destacado o refinamento do grão de ferrita. No segundo estágio é prevenida a formação de perlita, melhorando a homogeneidade da microestrutura final. As variáveis importantes nesse processo são a taxa de esfriamento e a temperatura de parada no esfriamento.

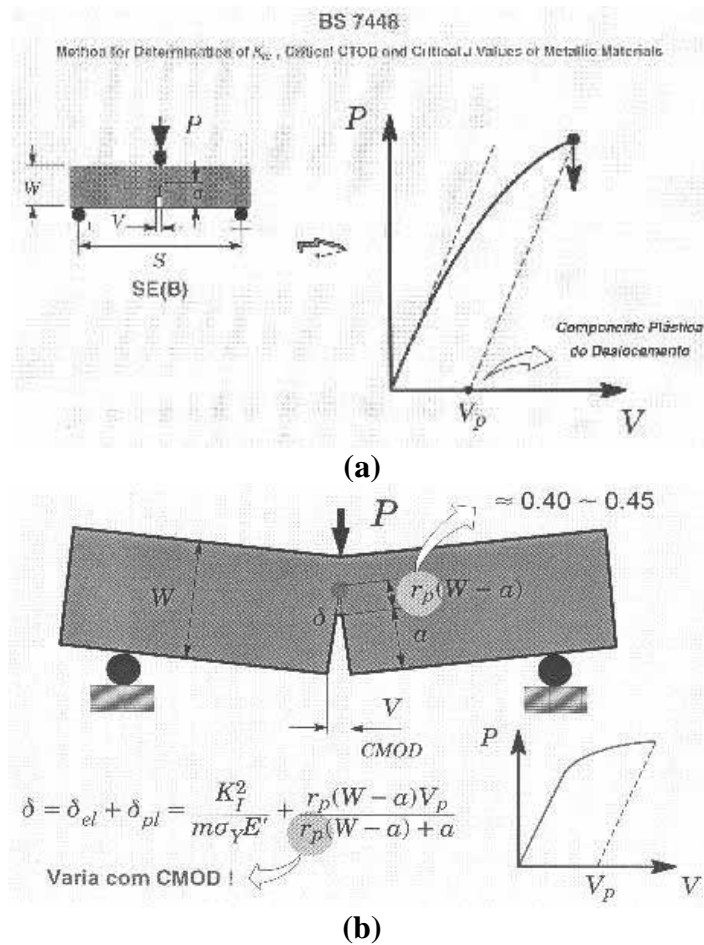
FIGURA 11: (a) Medição experimental do CTOD por meio de curvas carga *vs.* deslocamento CMOD (*Crack Mouth Opening Displacement*); (b) Definição do CTOD segundo o modelo de rótula plástica especificado pela norma BS 7448 .

A mecânica da fratura clássica (convencional) emprega um parâmetro único para descrever as condições de propagação instável da fratura (ANDERSON, 1995).., o que permite, sob condições de plasticidade restrita nas vizinhanças da trinca, i.e. escoamento em pequena escala (*Small Scale Yielding*), estabelecer uma correlação direta entre valores de tenacidade medidos experimentalmente e o comportamento à fratura de um componente estrutural em serviço. O conceito fundamental que permite o emprego desse procedimento (mecânica da fratura correlativa) é a existência de similaridade dos campos de tensões entre corpos-de-prova ou amostras laboratoriais (i.e. com dimensões reduzidas) e o comportamento estrutural em serviço (ANDERSON, 1995). Na região de transição entre os modos frágil e dúctil (correspondente às temperaturas usuais de avaliação de tenacidade para aços estruturais ferríticos), os níveis de plasticidade na região do defeito violam as condições de plasticidade limitada (por exemplo, às estabelecidas pela ASTM A399), sob as quais o parâmetro elástico linear K (fator intensidade de tensão) é válido. Sob tal regime de plasticidade (elasto-plástico), a mecânica da fratura utiliza a Integral J e o CTOD para caracterizar as condições de fratura dentro de uma zona microestruturalmente significativa nas vizinhanças de um defeito (Zona de Processo de Fratura) (ANDERSON, 1995).. A Figura 2.9 apresenta uma ilustração esquemática do ensaio e definição experimental do CTOD segundo a especificação BS7448 (BSI BS 7448, 1991).

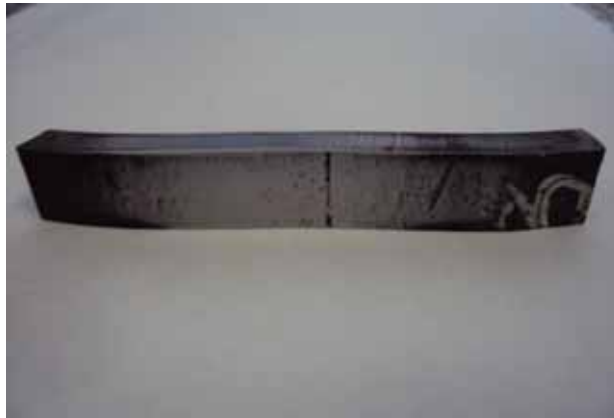
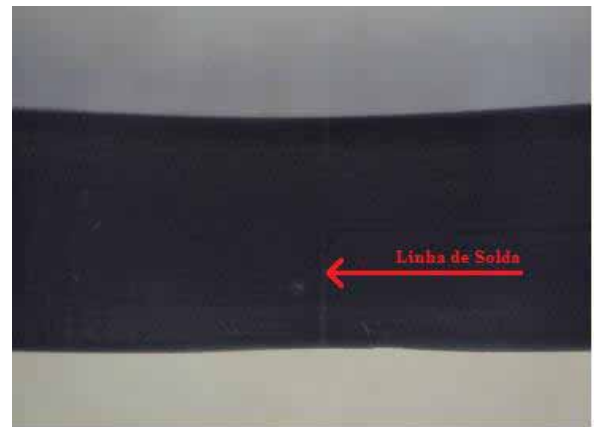
Figura 15: (a) Corpo de prova após o lixamento. (b) Linha de solda revelada juntamente com sua ZTA após ataque Nital 10%, parte superior. (c) Linha de solda revelada na parte lateral do corpo de prova.

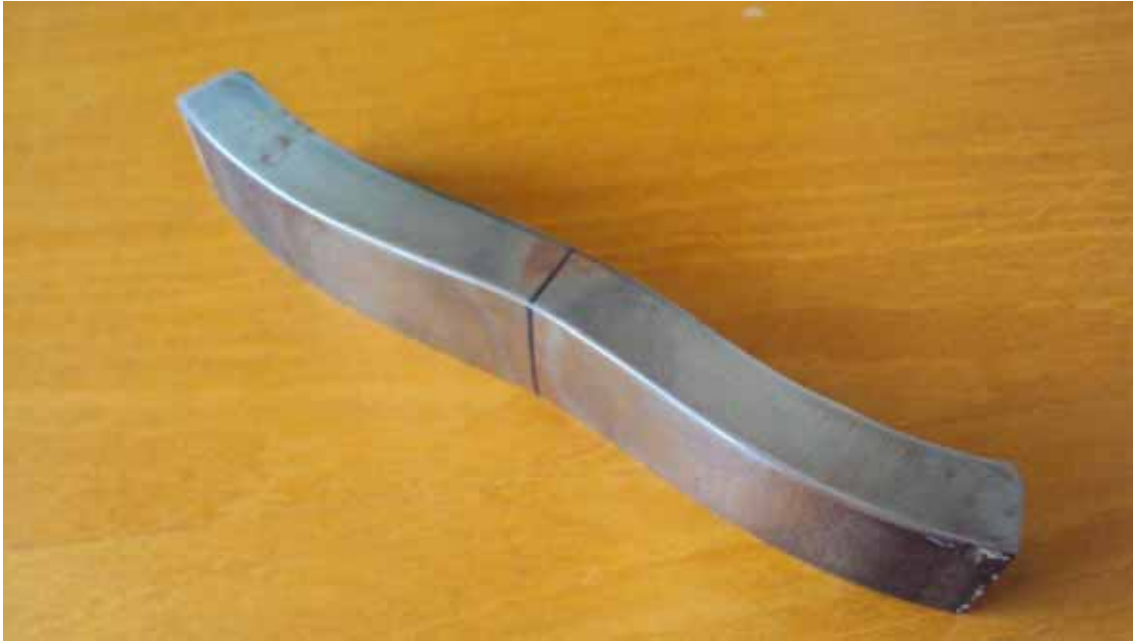
FIGURA 16: Corpo-de-prova com linha de solda revelada e marcada.

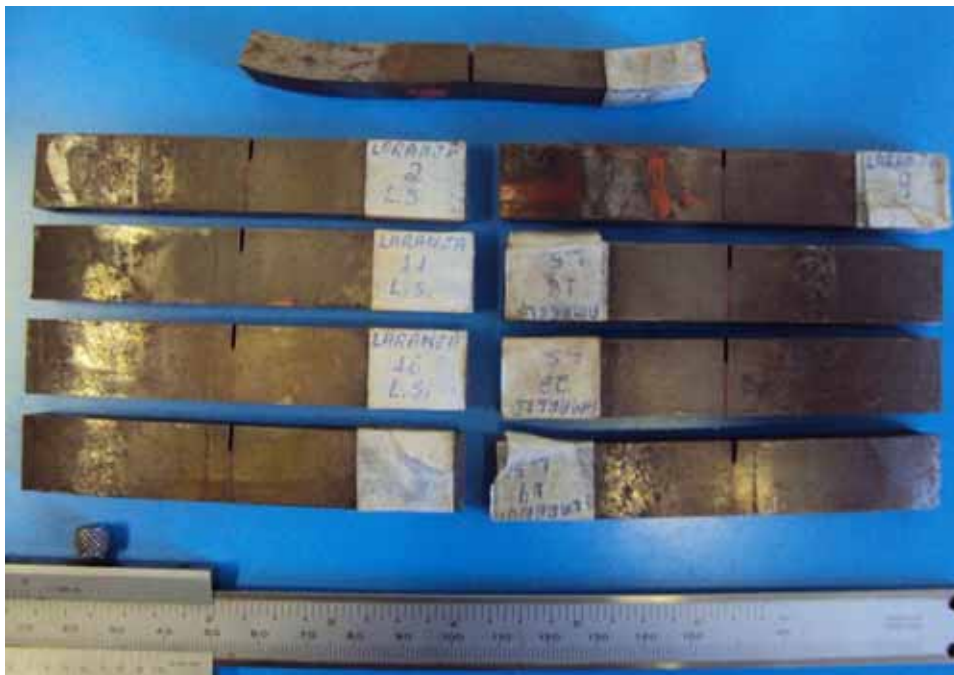
FIGURA 17: Lote de corpos-de-prova.

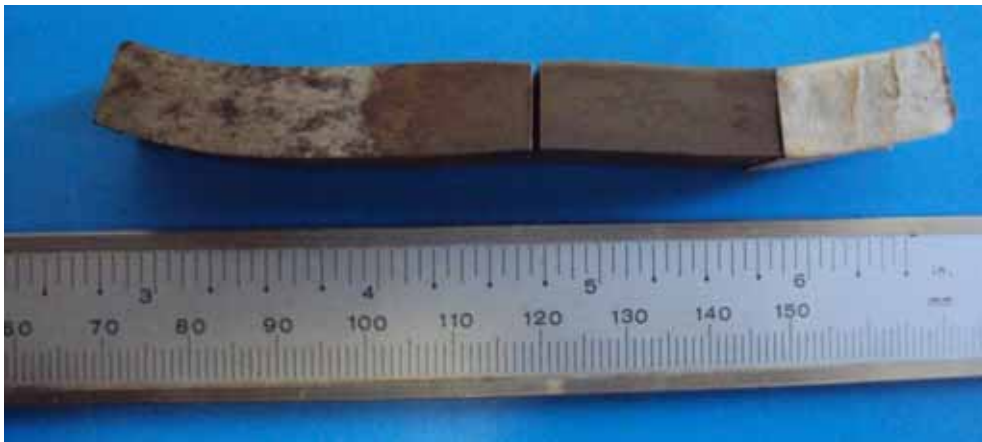
FIGURA 18 : Corpo-de-prova com entalhe na linha de solda.

Na sequência, os entalhe foram confeccionados por eletro-erosão (Fig. 3.7 e 3.8). Os ensaios de flexão por três pontos estão sendo realizados numa máquina universal (servo-

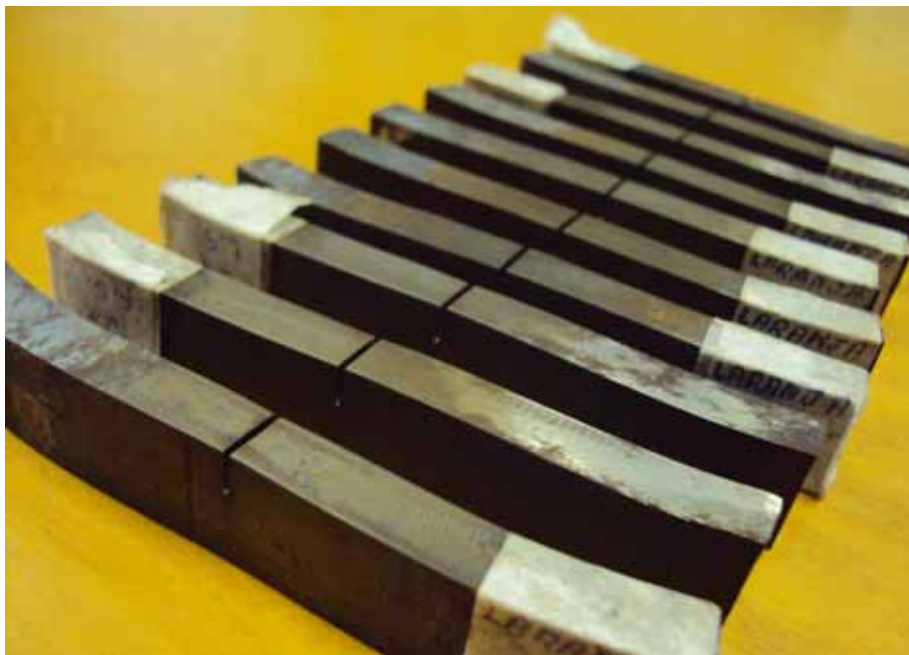
FIGURA 19: Lote de corpo-de-provas entalhados.

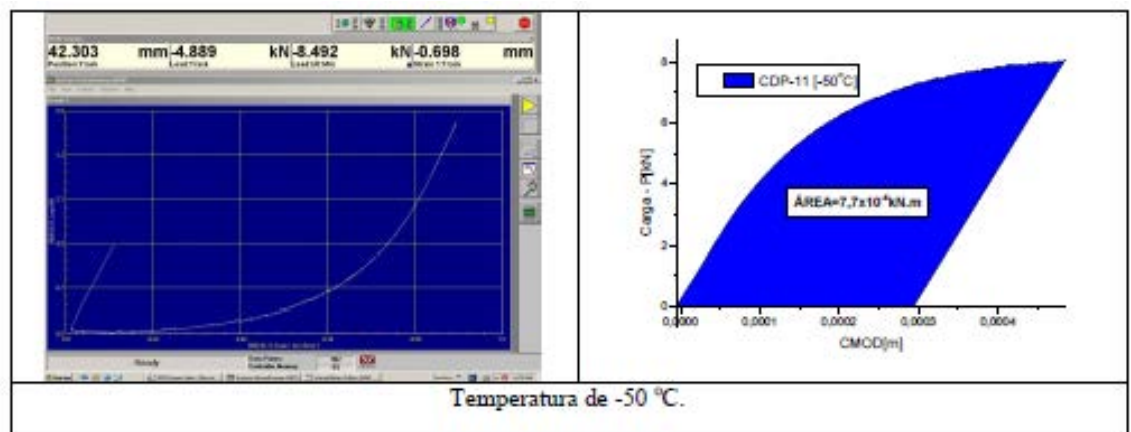
FIGURA 22 : Curvas carga vs. CMOD dos ensaios CTOD em variadas temperaturas.

Foram realizados ensaios CTOD com pré-trincas no material-base e na linha de solda e nas temperaturas ambiente, -20o C e -50o C, com três espécimes para cada condição. A Fig. 4.1 apresenta algumas curvas carga vs. deslocamento (CMOD), a partir das quais se pode inferir que os ensaios foram bem sucedidos. Todos os outros resultados, ainda em análise, serão apresentados no relatório final do projeto Jovem Pesquisador ao qual este relatório está vinculado. A Fig. 4.1 apresenta a curva gerada pelo equipamento de ensaios (esq.) e a curva confeccionada com base nos dados coletado com o *clip gage* (dir.). O valor correspondente à área embaixo da curva foi determinado com base na norma ASTM E1820. Tal procedimento, de fato, não se aplica à norma BS 7448. Algumas curvas da esquerda foram propositalmente

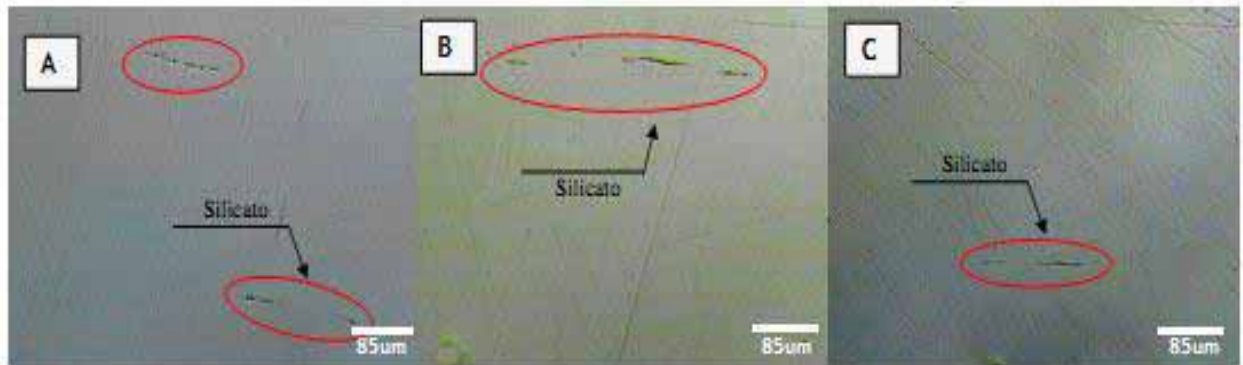
Figura 29: Corte Longitudinal da Linha de Solda. Inclusão, sem ataque, 100x [A, B e C].

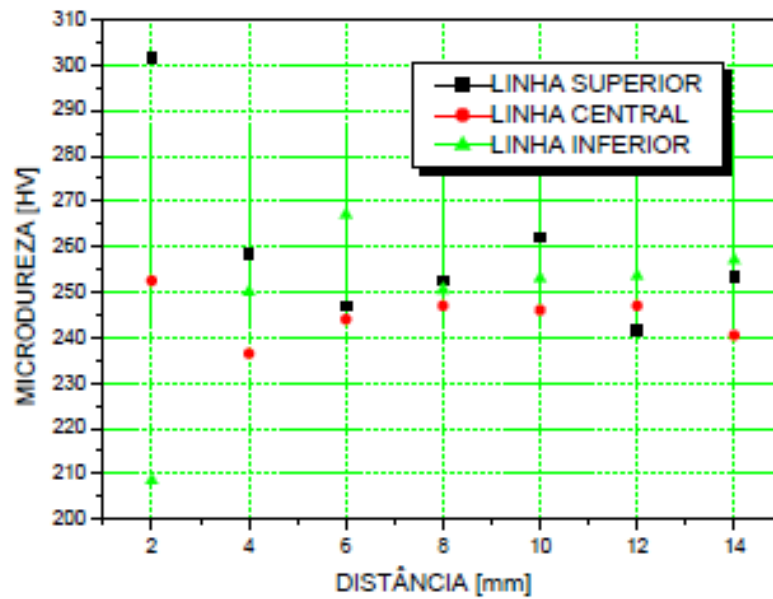
FIGURA 33: Perfil de dureza HRC ao longo do tubo, sentido transversal.

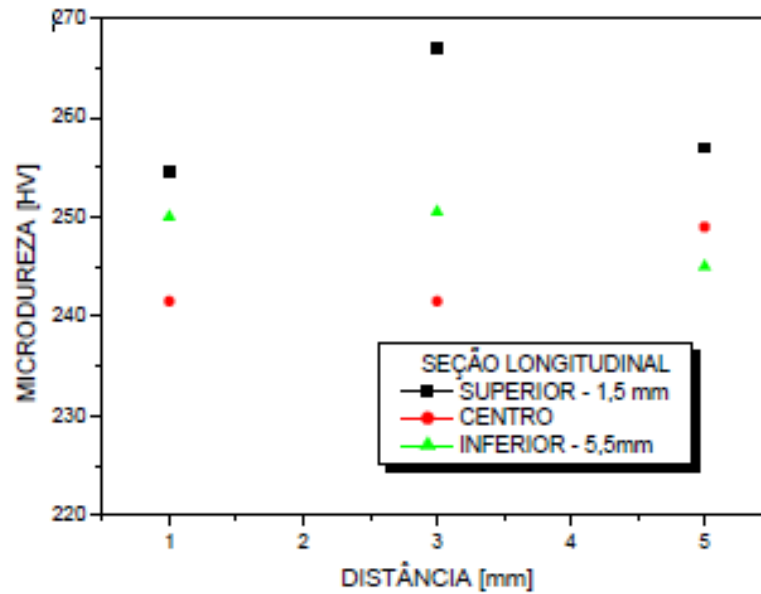
FIGURA 36: Perfil de dureza HRC ao longo do tubo, sentido longitudinal.

Adicionalmente, observa-se que a região central apresenta valores de dureza mais baixos, indicativo da não ocorrência de segregação, ou acúmulo de “impurezas”, 53 naquela região. Isto pode ser explicado considerando-se a relativamente pequena espessura de parede do tubo. De forma geral, observa-se em todas as amostras a presença de estrutura martensítica revenida com pequenas ilhas de ferrita (0,26%C).

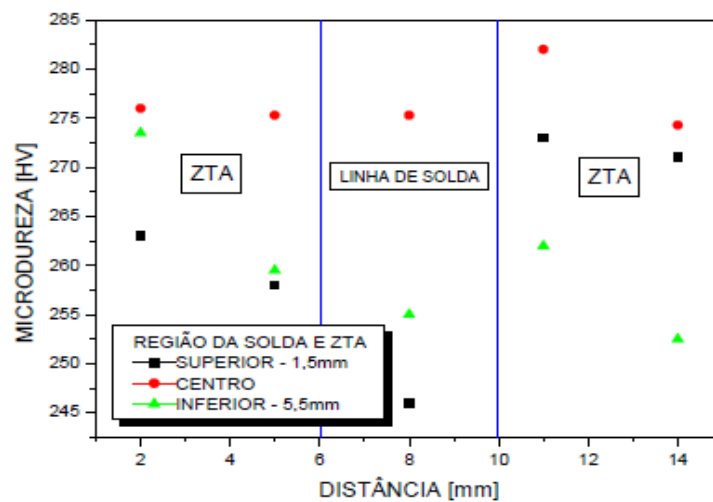
FIGURA 39: Perfil de dureza HRC na Região da Solda.

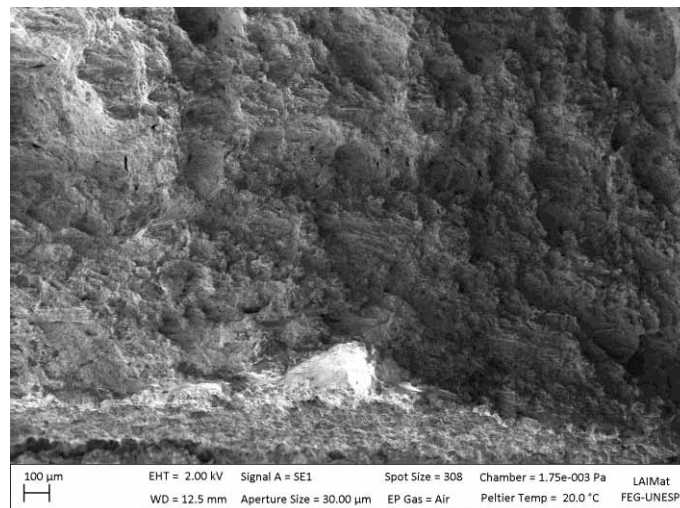
- AREA 2: Zona de Estiramento

Figura 44 : Análise Metalográfica MEV – Zona de Estiramento – Ampliação de 100x e 1000x respectivamente.
