**PROCESSO DE RENOVAÇÃO DO AUTO DE VISTORIA DO CORPO DE
BOMBEIROS**

Trabalho de Graduação apresentado ao Conselho de Curso de Graduação em Engenharia Civil da Faculdade de Engenharia do Campus de Guaratinguetá, Universidade Estadual Paulista, como parte dos requisitos para obtenção do diploma de Graduação em Engenharia Civil.

O presente trabalho faz o estudo de caso da renovação do processo do Auto de Vistoria do Corpo de Bombeiros (AVCB) da Indústria e Comércio Fox de Reciclagem e Proteção ao Clima Ltda., situada na cidade de Cabreúva, interior de São Paulo, que apresenta como CNAE (Classificação Nacional de Atividades Econômicas) principal Serviços de engenharia.

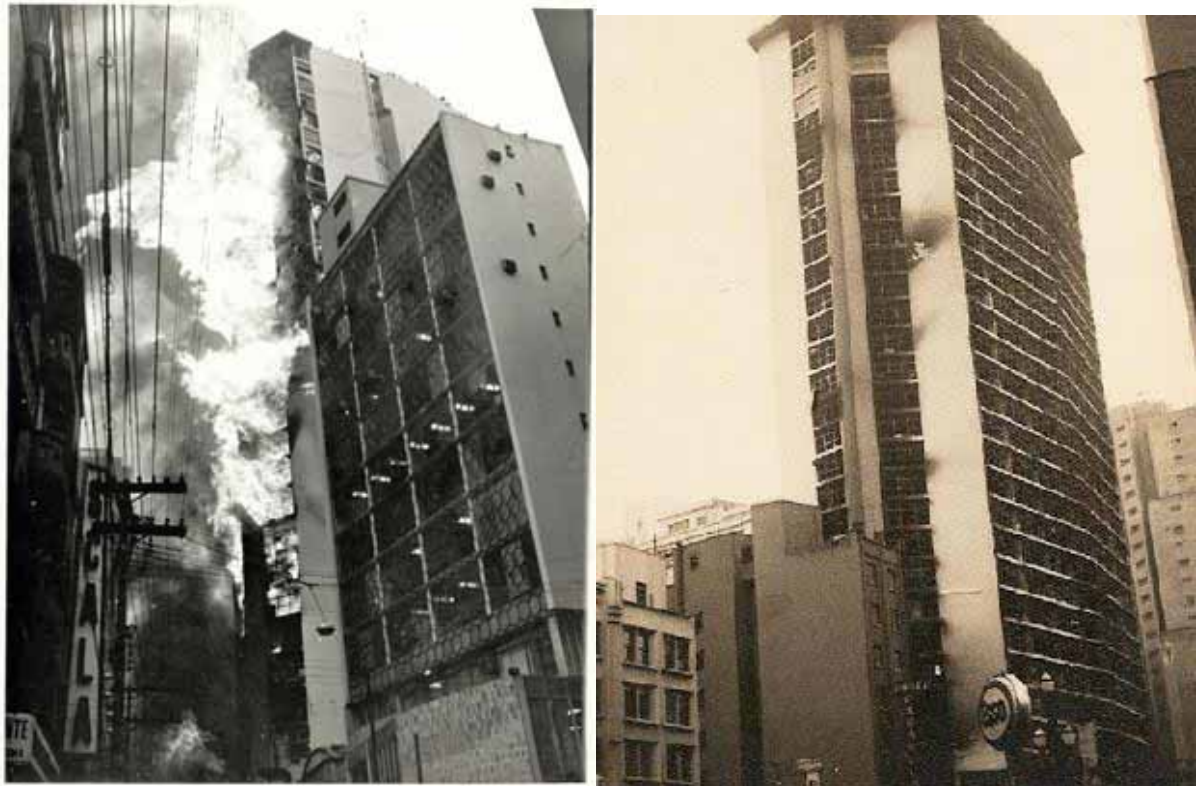
Figura 1 – a. Edifício Andraus atingido pelo incêndio b. Edifício Andraus destruído após o incêndio

Edifício Andraus é uma construção do ano de 1962, situado no centro da cidade de São Paulo, localizado no distrito da República, na esquina da Avenida São João com a Rua Pedro Américo, de grandes dimensões, 115 metros de altura e 32 andares, foi cenário de um incêndio de grandes proporções na tarde do dia 24 de fevereiro de 1972, com duração de aproximadamente 07 horas e 30 minutos resultando em 16 mortos e 330 feridos. (Figura 1)

A possível causa do incêndio foi uma sobrecarga no sistema elétrico do segundo pavimento. O Edifício Andraus possuía uma grande beleza arquitetônica, porém, como a totalidade dos edifícios altos de São Paulo, na época, não possuíam sistema de combate ao fogo, hidrantes, escadas de incêndio e extintores. Deste modo, o fogo começou a atravessar para os andares superiores de maneira muito rápida, e as pessoas se viram encurraladas pois não era possível descer, muitos se viram cercados pelo fogo nos andares, e a maioria deles subiram através das escadas para atingir o terraço do prédio, onde havia um heliporto.

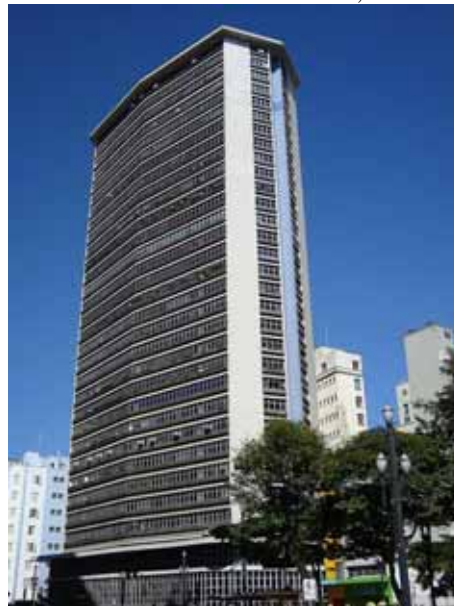
Figura 2 – Edifício Andraus restaurado, em 2010

O Edifício Andraus possuía uma sólida estrutura em concreto armado, o que permitiu que esta sobrevivesse ao incêndio. Alguns anos após a tragédia, o prédio foi restaurado, e pôde ser ocupado novamente por escritórios e repartições públicas. (Figura 2). Devido a sua forte estrutura, hoje, este é um dos prédios mais seguros de São Paulo. No entanto, se a sua estrutura fosse de aço, como a das torres gêmeas do *World Trade Center de Nova York*, ela teria sofrido maiores consequências e, apresentaria uma dificuldade maior, senão a impossibilidade de uma restauração.

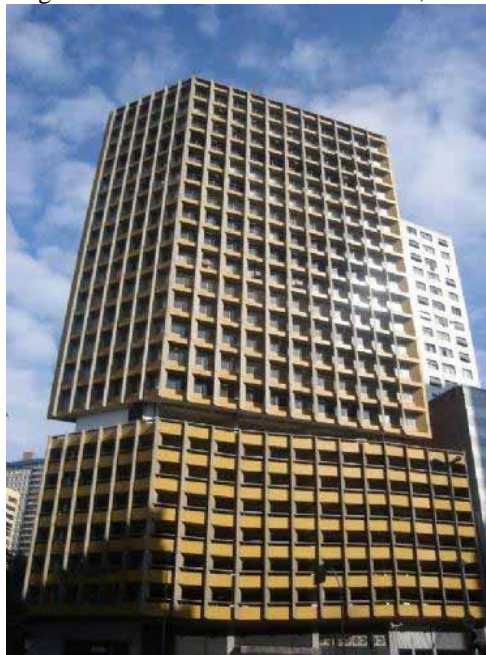
Figura 4 – Edifício Joelma restaurado, 2014

Todo o material combustível do 12º ao 25º andar foi consumido pelo fogo e, o 11º andar não apresentou danos, apenas pequenos danos em pilares e vigas, os engenheiros estruturais declararam não ter havido dano estrutural e, também, nenhum dano ocorreu às máquinas do topo do fosso de elevadores. (Figura 4)

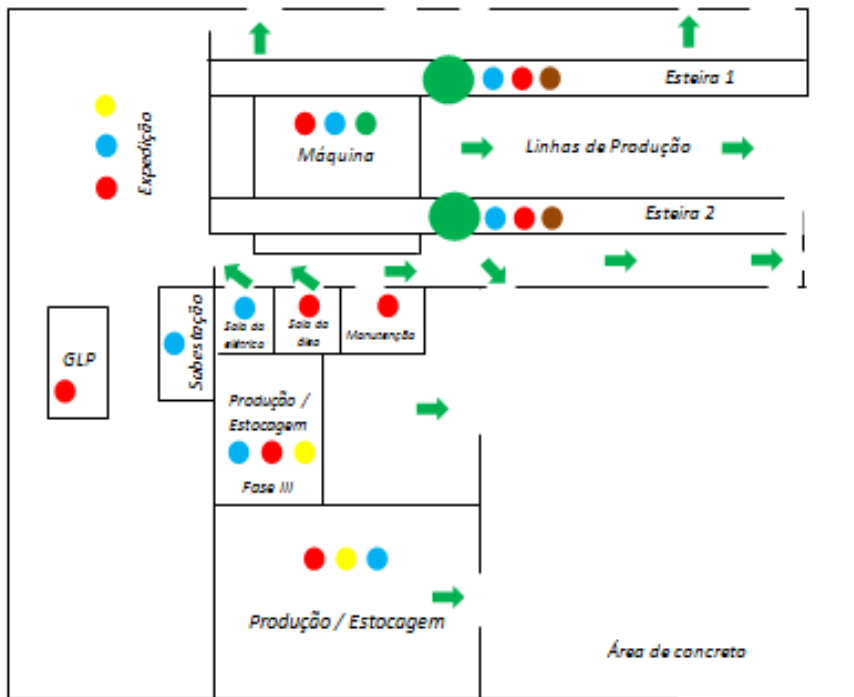
C.1. MAPA DE RISCOS E ROTA DE FUGA

Legenda:
 Sinalização de rota de fuga

A SuperCipa, empresa de engenharia e segurança do trabalho colaborou com as seguintes finalidades: Treinamento interno teórico e prático dos brigadistas orientados pela empresa Loppiano, auxílio na elaboração dos mapas de risco e rotas de fuga da empresa. A Super Cipa já presta serviços terceirizados a Fox mensalmente, deste modo, o acompanhamento dela no processo foi de maneira integral, durante os 5 meses de projeto.
