Engenharia Civil e Ambiental

**AVALIAÇÃO DA CONTAMINAÇÃO POR HIDROCARBONETOS
DO SOLO E DA ÁGUA DA REGIÃO DE AVARÉ**

Dissertação apresentada como requisito para obtenção do título de Mestre em Engenharia Civil e Ambiental da Universidade Estadual Paulista "Júlio Mesquita Filho". Área de Concentração Saneamento.

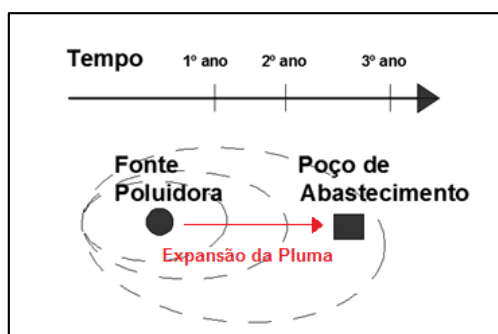
O grande risco das áreas contaminadas está como mostra a figura 13, no contato do homem com o contaminante. No caso de um vazamento de combustível contínuo, o contaminante se dissemina tomando a forma de pluma de contaminação até que medidas de contenção e remediação sejam tomadas. Porém, em muitos casos, antes que a contaminação seja percebida e a remediação seja executada, o homem entra em contato com o contaminante através de poços para abastecimento de água, plantações e inalação do vapor.

Figura 13 - Evolução da pluma de contaminação no tempo

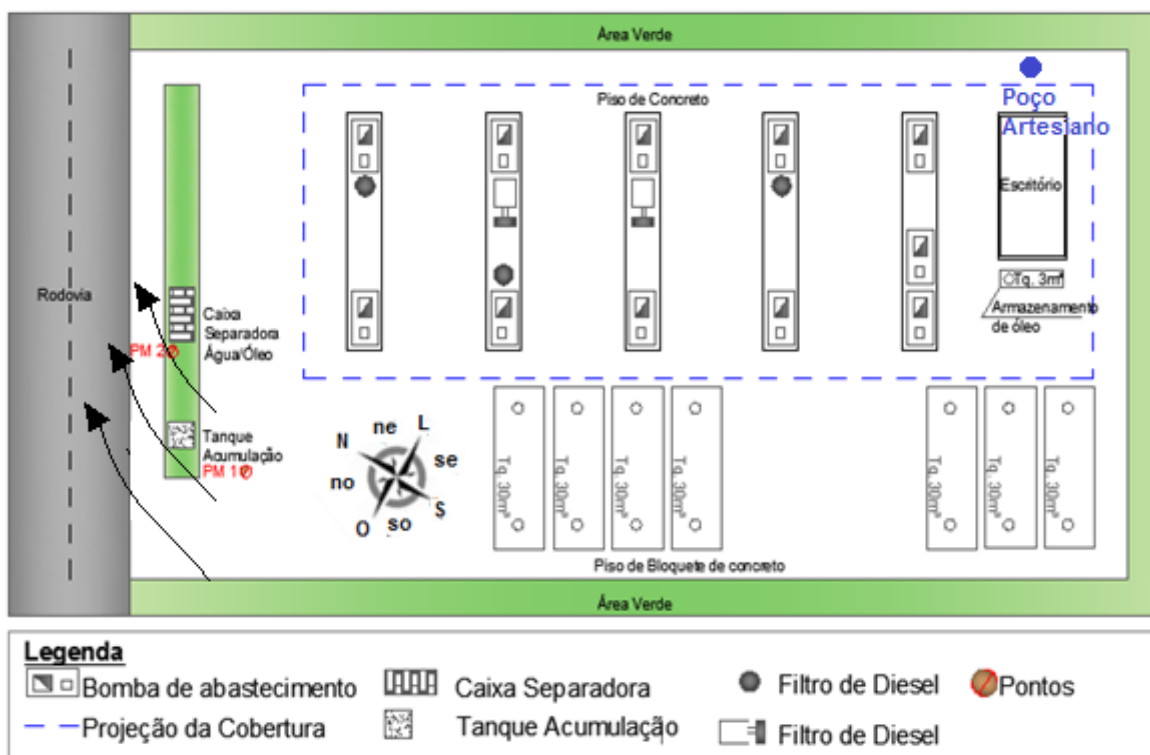
Figura 44 - Fluxo da água subterrânea

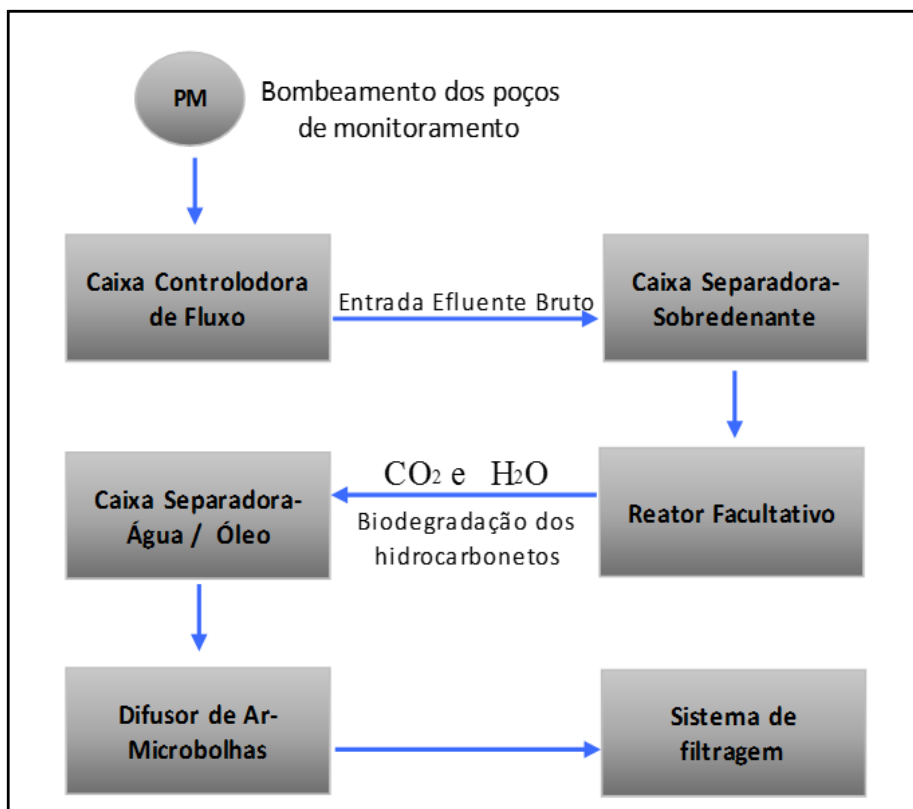
Figura 60 - Sistema de tratamento de água subterrânea

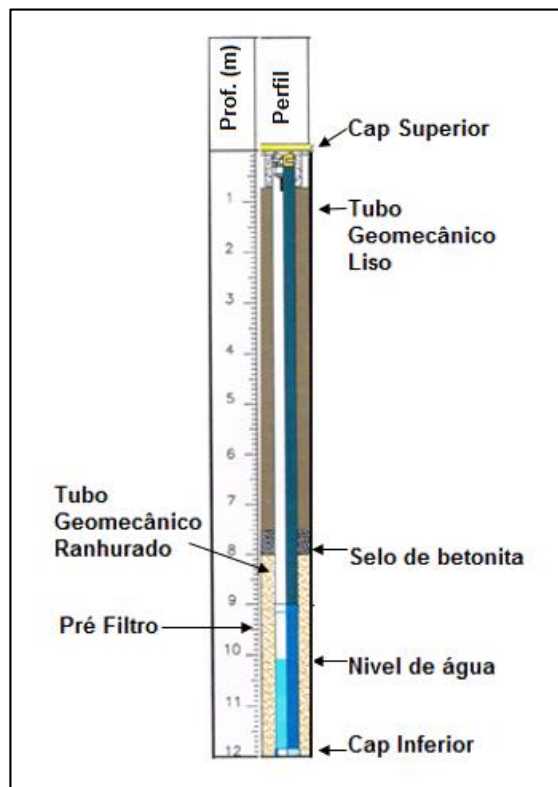
Figura 65 - Perfil poços de monitoramento

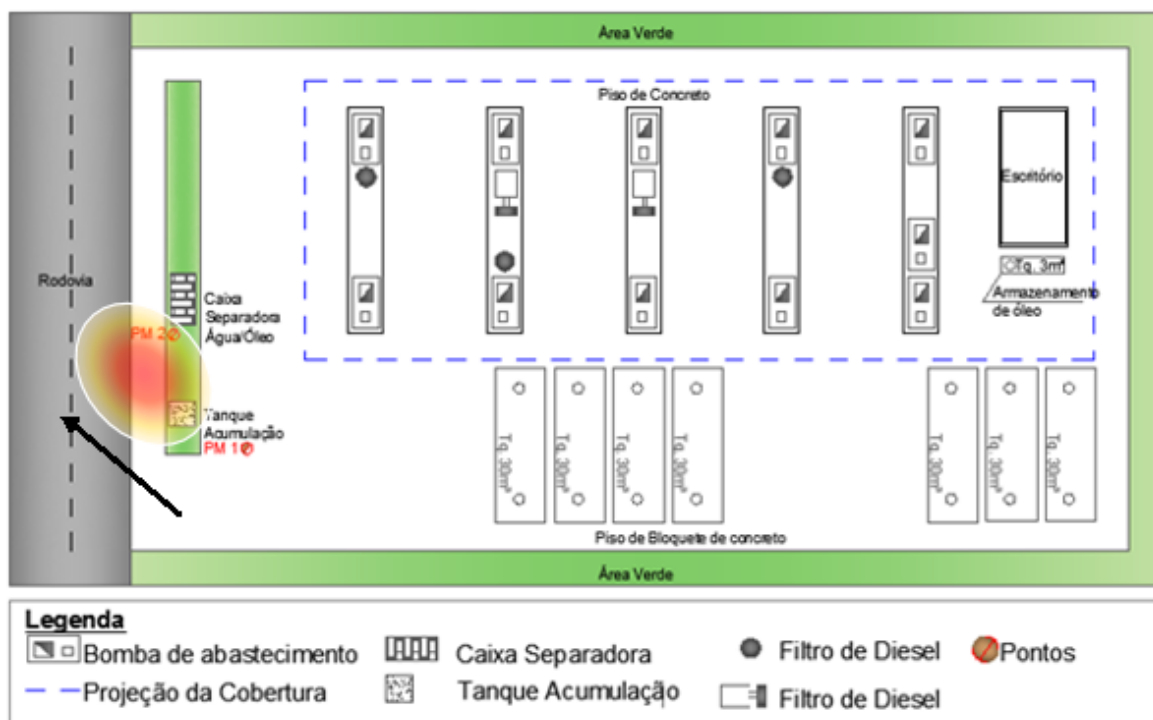
Figura 67 - Delimitação da pluma de contaminação

No ponto PM02 tem-se indicado não só a presença dos contaminantes BTEX e HPA nas amostras de água subterrânea, como também a intensidade acima do VI da CETESB de 2005 para o parâmetro Benzeno. Já no ponto PM01 tem-se a presença de BTEX e HPA em valores inferiores aos VI. O sentido do fluxo da água subterrânea de Norte para Sul, juntamente com a intensidade de contaminantes em cada ponto, demonstra fluxo de contaminação de dentro para fora do posto em direção a rodovia.

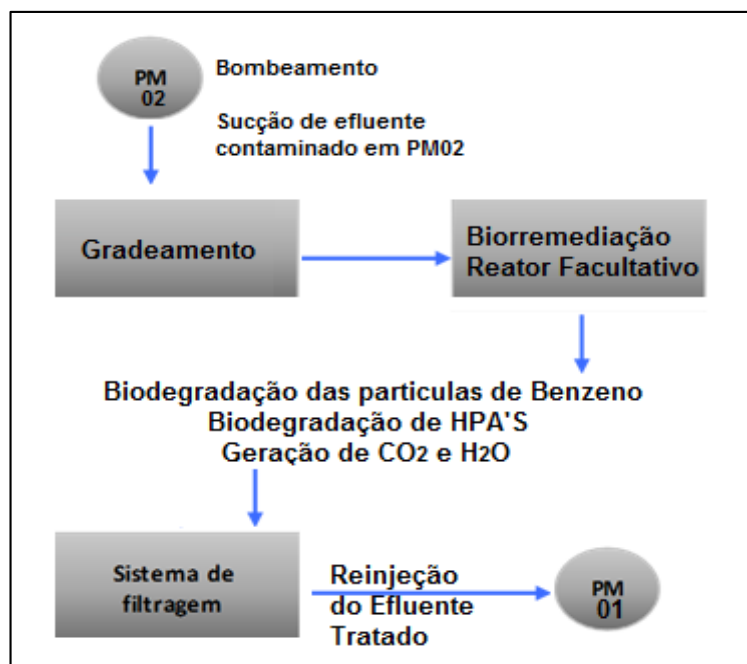
Figura 75 - Esquema de remediação Posto B

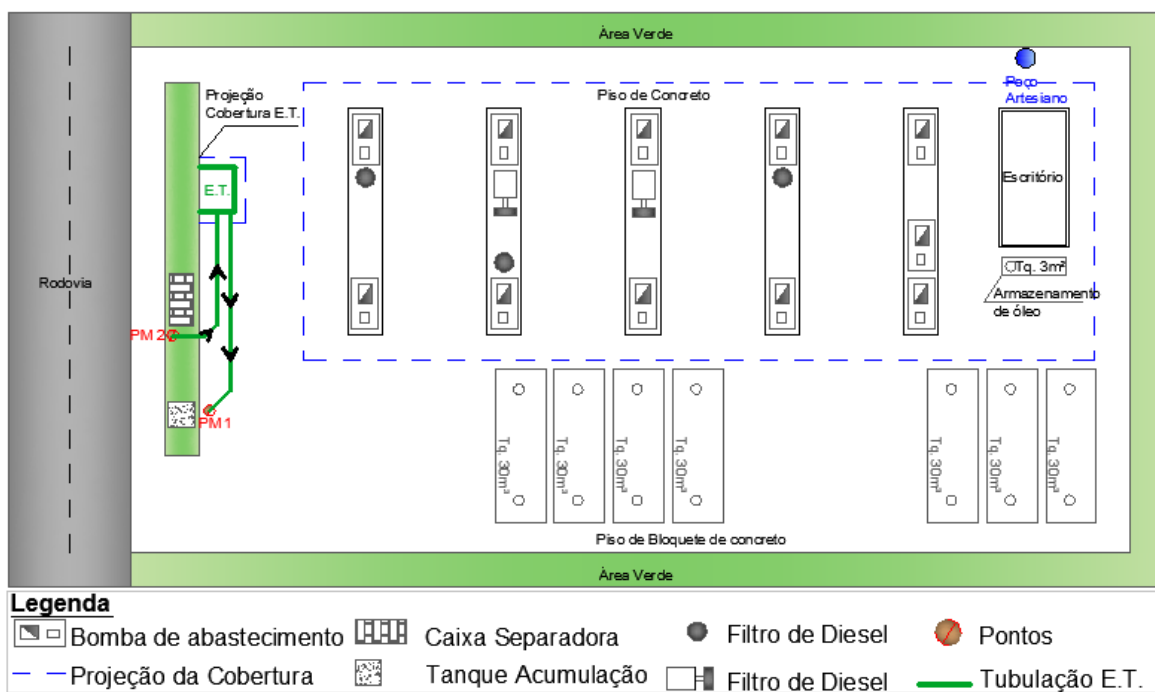
A locação do sistema de remediação proposto para o Posto B é demonstrada na figura 76.

Figura 76 - Locação sistema de remediação

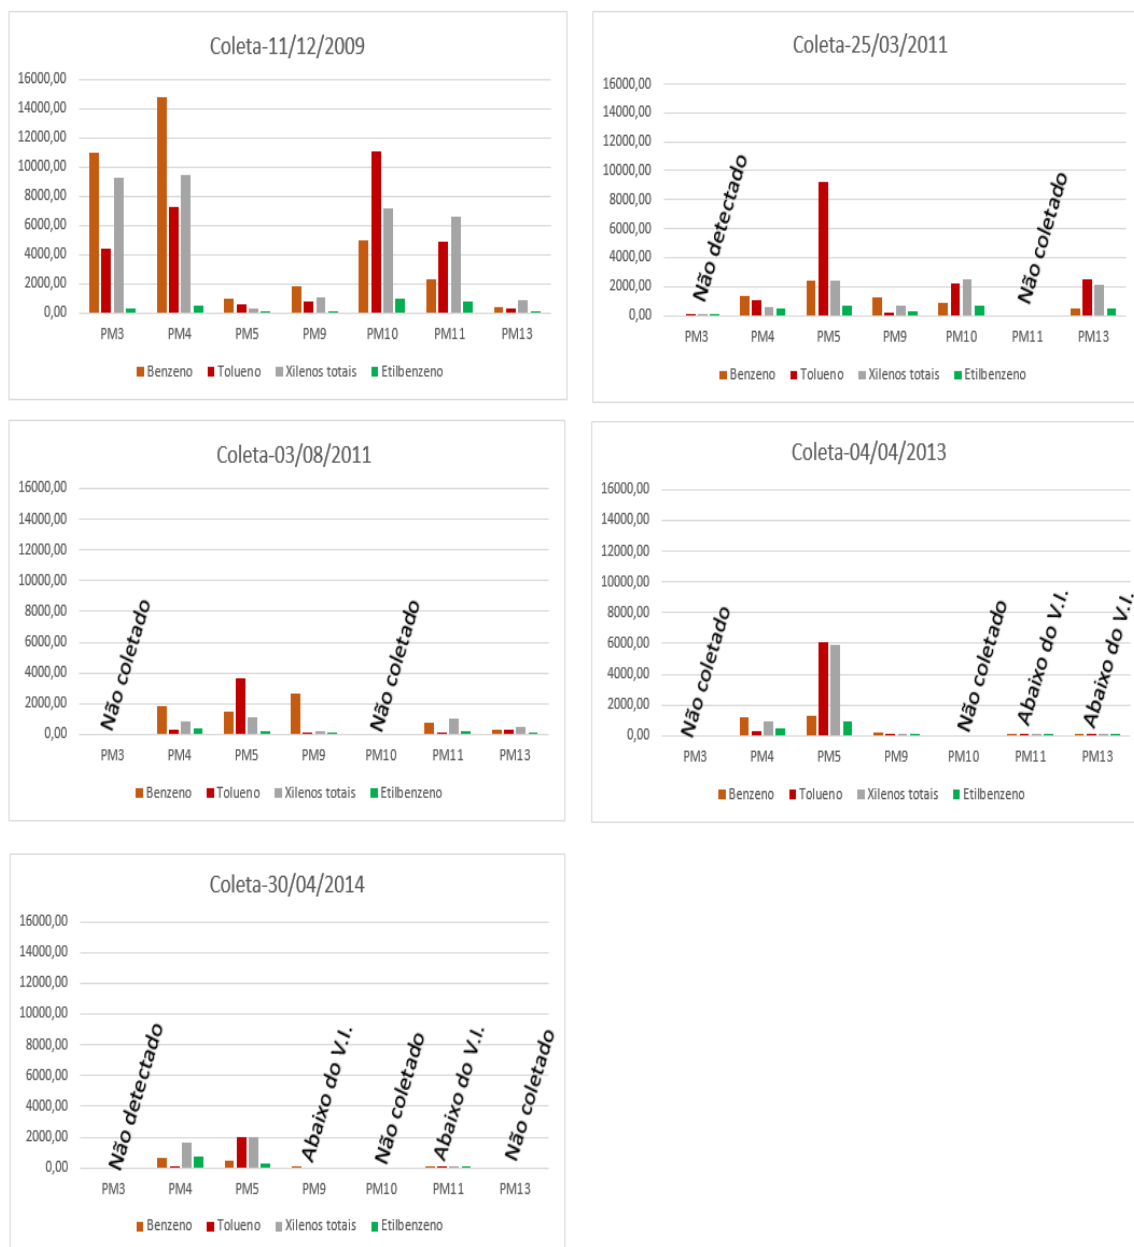
Figura 85 - Evolução da remediação por coleta
