**EDMILSON QUEIROZ DIAS**

**ACESSIBILIDADE ESPACIAL E INCLUSÃO EM ESCOLAS MUNICIPAIS DE  
EDUCAÇÃO INFANTIL**

Dissertação apresentada ao Programa de Pós-graduação em Arquitetura e Urbanismo da Faculdade de Arquitetura, Artes e Comunicação da Universidade Estadual Paulista "Júlio de Mesquita Filho", Campus de Bauru, como requisito final para a obtenção do título de Mestre.

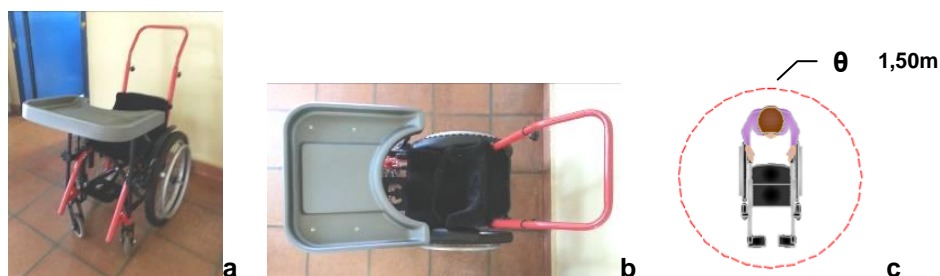
**Figura 13 – Cadeira de rodas infantil<sup>3</sup> - Vista lateral e superior (a, b) e o Módulo da área de manobra da criança (c)<sup>4</sup>**

No caso das escolas de ensino infantil os alunos usuários de cadeira de rodas são conduzidos por um professor. Embora a cadeira de rodas infantil tenha uma dimensão menor que a cadeira do adulto, em função da necessidade de ser conduzido por um adulto, nesta pesquisa, a área de manobra adotada foi a mesma área da cadeira de rodas do adulto (Figura 13c).

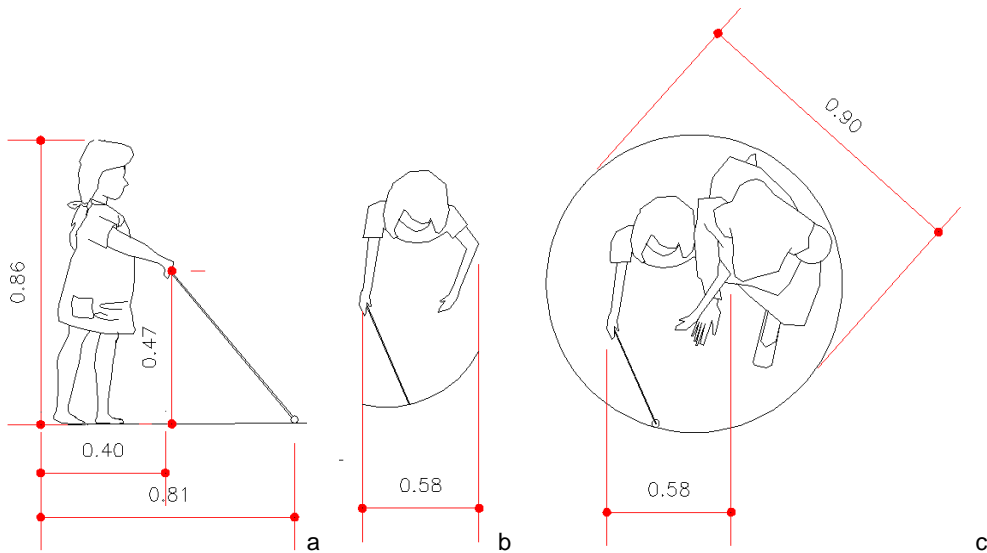
**Figura 16 – Proposta de Módulo de Referência para criança usuária de pré-bengala de rastreamento, vista frontal (a), superior (b, c)**

A proposta do Módulo de Referência para criança usuária de pré-bengala de rastreamento para análise do deslocamento linear da criança deficiente visual incorpora a presença de uma cuidadora, pois nem todas as escolas adotam o método desenvolvido pelo Instituto Benjamin Constant (Figura 16c).

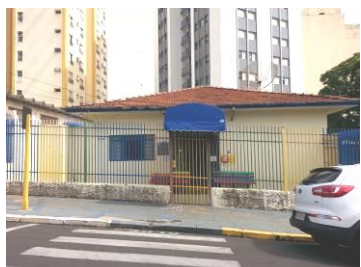
**Figura 17 – Calçada de acesso a EMEI e entrada dos alunos**

- ***Passeio Público*** - Embora este espaço tenha atingido coeficiente acima de 70% (definido em 78%) foram identificados os seguintes problemas: ausência de sinalização tátil (direcional e de alerta); ausência de guia rebaixada conforme padrão de acessibilidade. Há uma guia rebaixada remanescente de entrada e acesso de veículos o que prejudica o embarque e desembarque de alunos (Figura 17).
- ***Entrada (Acesso a escola)*** - Analisando a entrada principal da escola não foi identificada barreira como obstáculo que pudesse comprometer a acessibilidade de alunos usuários de cadeiras de rodas e visual, no entanto, não foi encontrado piso tátil direcional e de alerta. O nível de acessibilidade identificado foi de 75%.
- ***Acesso aos Edifícios*** - Os edifícios, divididos em dois blocos de atividades, oferecem

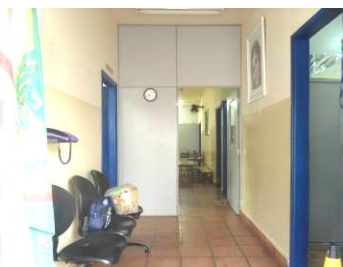
**Figura 19 – Hall de entrada e mobiliário na área livre de circulação**

estudo possuem piso liso sujeito ao deslizamento pela baixa abrasividade. A cor das portas, de acesso aos ambientes apresenta diferença de tonalidade com as paredes e são servidas por maçanetas tipo alavanca, de desenho simples com quinas vivas ou de “bola” (Figura 19).

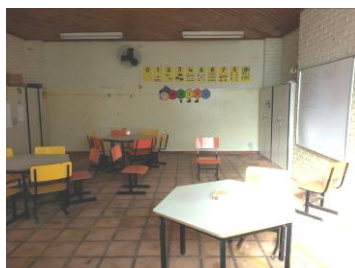
**Figura 21 – Sala de Aula –  
Disposição do mobiliário**

- **Ambientes Pedagógicos** - Neste item os espaços avaliados foram: salas de aula, berçário, sala de descanso e sala de dança. Nestes ambientes apenas 46% dos elementos avaliados foram considerados acessíveis. Dos itens que comprometem a acessibilidade pode-se destacar: o desnível para acessar as salas de aula do *Edifício II*; o tipo de piso que é considerado liso, portanto, impróprio para estes ambientes; ausência de sinalização tátil e ausência de proteção nas portas. Os ambientes de estudo possuem piso liso sujeito ao deslizamento pela baixa abrasividade. A cor das portas apresenta diferença marcante de tonalidade com as paredes e são servidas por maçanetas tipo alavanca de desenho simples e de “bola”, estas de difícil empunhadura. Não há sinalização tátil direcional e de alerta, conforme mostram as Figuras 20 a 24.

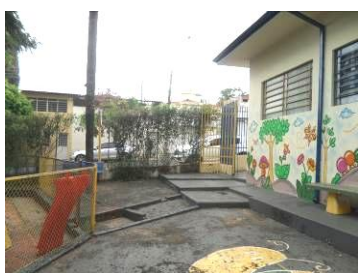
**Figura 26 – Existência de degrau na circulação externa próximo ao Edifício**

- **Circulação/Corredores (externa)** - Com relação a este item tanto a largura do corredor entre os edifícios I e II como nas laterais do edifício I, não há piso tátil direcional e de alerta; o desnível do piso compromete a acessibilidade (Figuras 26 e 27).

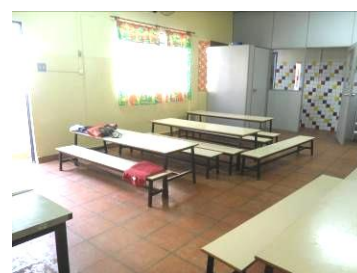
**Figura 28 – Disposição do mobiliário no refeitório**

- **Refeitório** - Apenas 25% dos elementos avaliados neste espaço estão de acordo com a ABNT-NBR 9050/2015, os problemas identificados neste espaço foram: o piso desta área é liso e a disposição das mesas e bancos deixando pouco espaço de circulação. Outro elemento ausente referiu-se a sinalização tátil (Figura 28). Este ambiente possui piso liso; a cor das portas apresenta apenas a diferença de tonalidade com as paredes e possuem maçanetas tipo “bola”, fora de altura padrão da norma técnica.

- **Mobiliário** - Com relação ao mobiliário do refeitório a altura das mesas é única, não possibilitando que a cadeira de rodas se acople a mesa. A ordenação das mesas também não favorece a circulação do deficiente visual. Não foi encontrado bebedouro para crianças. Este tema atingiu uma adequação a acessibilidade de 40%.

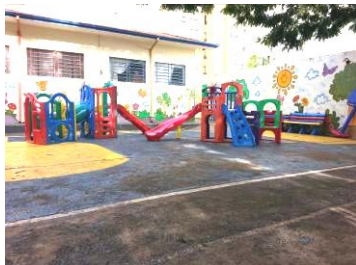
**Figura 29 – Tipo de piso no parque Infantil**

- **Parque Infantil I (idade até 3 anos)** - A área destinada ao Parque Infantil I é constituída por uma grande área livre, onde estão dispostos dois conjuntos de brinquedos para crianças de até 3 anos de idade e jogos pintados no chão (Figuras 29 e 30). O piso desta área é de cimento desempenado. Com relação a acessibilidade foi identificada a presença de desníveis (degraus). Os brinquedos estão muito próximos, o que pode comprometer a segurança das crianças com deficiência física ou visual, mas pode ser realocados com facilidade. Com relação à acessibilidade dos brinquedos, eles não possuem áreas de transferência para alunos com deficiência física, ou qualquer outro tipo de adaptação. Não há piso tátil de alerta ou direcional próximos aos brinquedos. A

adequação da acessibilidade foi de apenas 22%.

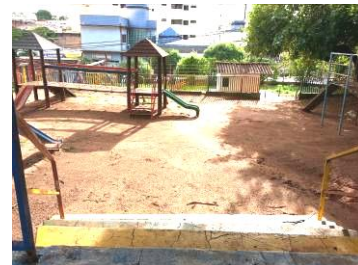
**Figura 31 – Tipo de piso e escada de acesso ao Parque Infantil II**

- Parque Infantil II (acima 3 anos)** - Este parque está inserido em duas áreas contíguas separadas por um desnível de 0,70m, acessados por escada. A conexão entre estas áreas também é realizada por outra escada. O piso é de areia / “terra batida” e não há rotas para deslocamento de usuários de cadeiras de rodas, nem deficientes visuais; o que torna este espaço inadequado para o deslocamento destes alunos. A distância entre os brinquedos pode ser considerada segura; no entanto, não foi constatada a presença de brinquedos que possam ser utilizados por alunos cadeirantes ou portadores de qualquer outra deficiência. Com relação aos balanços estes não possuem proteção da coluna, conforme estabelece a ABNT-NBR 9050/2015. Este ambiente não foi considerado acessível, apenas 13%, pois não permite a inclusão de alunos deficientes físicos e visuais nas atividades pedagógicas realizadas ao ar livre (Figuras 31 a 34).

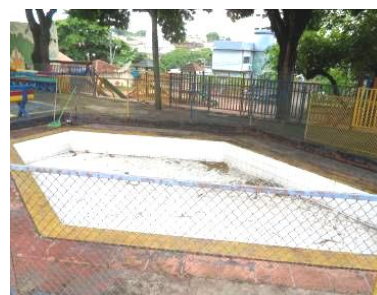
**Figura 37 – Piscina com ausência de equipamentos de acessibilidade**

- **Piscina** - Embora a direção da escola tenha informado que atualmente este espaço não está sendo utilizado; a avaliação indicou que a *Piscina* não é um espaço que permite a inclusão dos alunos deficientes físicos e visuais, pois seu acesso é realizado direto, sem degraus, não há área de transferência e rampa de acesso da borda da piscina para seu interior (Figura 37).

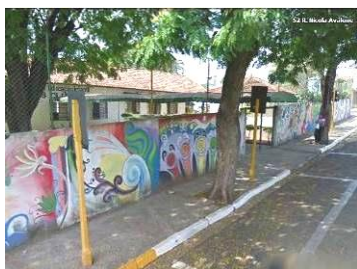
**Figura 43 – Largura e tipo de piso da calçada, acesso dos alunos**

- **Passeio Público** - A calçada frontal a escola não possui desnível transversal acentuado, no entanto, foram identificados os seguintes problemas: ausência de sinalização tátil (direcional e de alerta); ausência de estacionamento de embarque e desembarque para deficiente e da guia rebaixada em conformidade com a largura do padrão estabelecido pela NBR9050/2015. Observou-se ainda, problema com relação a raízes das árvores (Figura 43). O nível de acessibilidade avaliado foi de 56%.

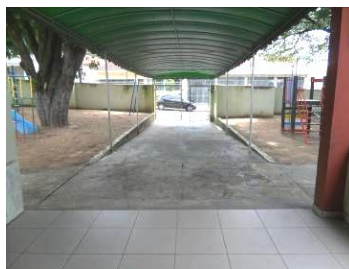
**Figura 44 – Largura e tipo de piso da entrada principal**

- **Entrada (Acesso à escola)** - Na entrada principal foi identificado que 75% dos elementos não comprometem a acessibilidade dos alunos, o maior problema referiu-se a ausência de sinalização tátil direcional e alerta e a presença de guia rebaixada com largura acima do padrão estabelecido pela ABNT-NBR 9050 (Figura 44).

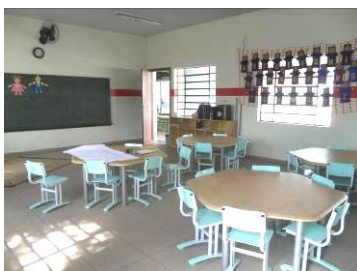
**Figura 46 – Disposição do mobiliário na sala de Aula**

- **Ambientes Pedagógicos** - Neste item os ambientes avaliados foram as duas salas de aula, berçário, sala de descanso (Figuras 47 e 48). Dos elementos que comprometem a acessibilidade destacamos: a ausência de proteção nas portas e desnível na soleira das salas. As portas de madeira envernizadas em verniz escuro oferecem contraste com as paredes de cor clara, possuem maçanetas do tipo alavanca com formato arredondado

de boa empunhadura, no entanto estão instalados em altura acima da medida padrão. Não há sinalização tátil direcional e alerta no piso. O nível de acessibilidade avaliado foi de 36%.

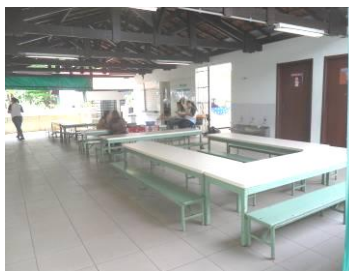
Figura 50 – Disposição do mobiliário e tipo de piso do refeitório

- **Refeitório** - Este ambiente é compreendido pelas áreas de refeição e área de bebedouro (Figura 50). O piso apresenta acabamento em cerâmica esmaltada, que quando molhado representa risco de deslizamento sobre a superfície e ausência de sinalização tátil, que impedem a acessibilidade neste local. O grau de acessibilidade identificado no ambiente foi de 50%.

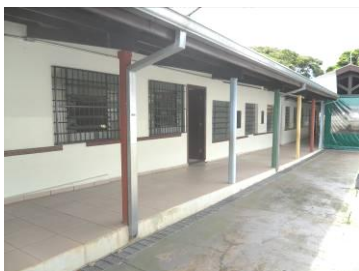
Figura 52 – Desnível na circulação externa

- **Circulação / Corredores (externa)** - Os corredores externos possuem largura e piso adequados; os problemas encontrados nestes espaços referem-se ao desnível entre estes espaços e os espaços contíguos (Figuras 52 e 53) e o espaçamento das grelhas de coleta de água de chuva que pode comprometer o deslocamento da cadeira de rodas (Figura 54). Possui cimentado sobre concreto magro em toda a área externa acompanhando o desnível natural do terreno e não há piso tátil de orientação e alerta. Nível de acessibilidade identificado foi de 50%.

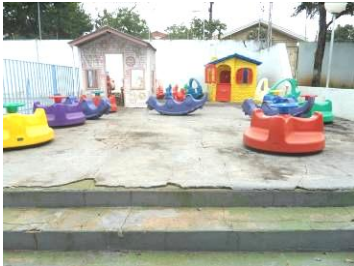
**Figura 55 – Disposição dos brinquedos e tipo de piso no parque infantil I**

com idade até 3 anos) é constituída por uma grande área livre, onde estão dispostos vários conjuntos de brinquedos (Figuras 55 e 56). O piso desta área é de cimento desempenado. Com relação a acessibilidade foi identificada a presença de desníveis (degraus) para acessar o local. A proximidade dos brinquedos pode comprometer a segurança das crianças, no entanto, eles podem ser realocados com facilidade. Com relação à acessibilidade dos brinquedos, estes não possuem áreas de transferência para alunos com deficiência física, ou qualquer outro tipo de adaptação. Também não foi encontrada sinalização tátil de orientação e alerta.

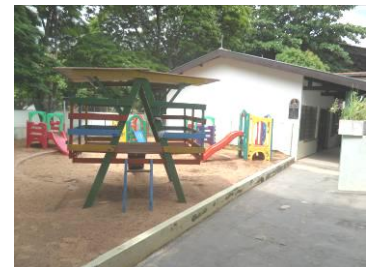
**Figura 60 – Disposição dos brinquedos, tipo de piso e desnível no parque infantil III**

- **Parque Infantil (acima 3 anos)** – Este parque está inserido próximo à entrada principal da escola; estão ladeados pela rampa de entrada. Seu fechamento é realizado por gradis de aço tubular e tela de aço galvanizado (Figuras 57, 58, 59 e 60). A conexão destas áreas é realizada através de uma circulação lateral entre estes espaços. O piso destas áreas é de areia e não há rotas para deslocamento de usuários de cadeiras de rodas; o que torna este espaço interno inadequado para o deslocamento de alunos deficientes físicos. A distância entre os brinquedos pode ser considerada segura; no entanto, não foi constatada a presença de brinquedos que possam ser utilizados por alunos cadeirantes ou portadores de qualquer outra deficiência. Com relação aos balanços estes não possuem proteção para a coluna. Este ambiente não foi considerado

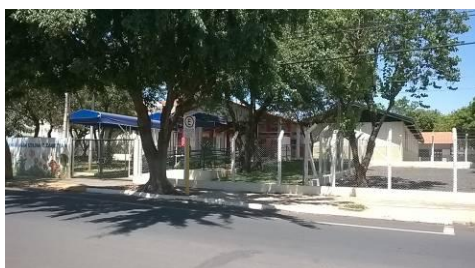
**Figura 69 – Largura da calçada de acesso a escola**

ausência de sinalização tátil. Há guia rebaixada de acessibilidade e vaga regulamentada de embarque e desembarque de alunos (Figura 69). A avaliação do grau de acessibilidade foi de 89%.

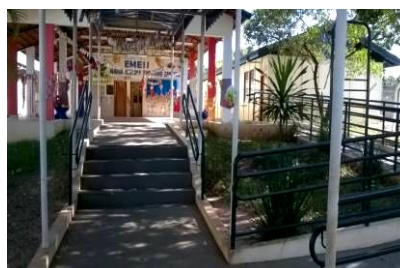
**Figura 70 – Desnível na entrada principal para acesso as salas de aula**

- **Acesso aos Edifícios** - Os edifícios são divididos em 4 blocos principais (administrativa, refeitório e pedagógicas), e outros 2 para atividades lúdicas (quiosque e casa de brinquedos). O nivelamento do piso oferece boas condições para a circulação, porém são parcialmente cobertos; há um trecho coberto por blocos intertravados, pouco recomendável para o percurso linear de cadeiras de rodas e por pré-bengala de rastreamento. O acesso aos blocos das atividades pedagógicas e administrativa não possuem piso tátil direcional e alerta. O padrão de acessibilidade medido foi de apenas 43%.

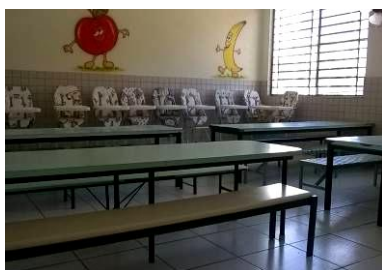
**Figura 80 – Disposição do mobiliário e tipo de piso no refeitório**

- **Refeitório** - Neste ambiente os itens que comprometem a acessibilidade foram: ausência de piso tátil de direção e alerta e a disposição do mobiliário no ambiente, que não proporciona altura adequada para cadeira de rodas, além da distância inadequada para circulação, o que é fácil de ser solucionado (Figura 80). O piso com acabamento em cerâmica esmaltada pode representar risco de deslizamento quando molhado. Nestas condições a acessibilidade medida foi de 25%.
- **Mobiliário** – Com relação ao mobiliário foram identificados os seguintes problemas: a altura das mesas não possibilita que a cadeira de rodas se acople a mesa. Com relação ao bebedouro verificou-se que a altura não está compatível com a norma técnica de acessibilidade, constatou-se ausência de barras de apoio e acionamento de água em

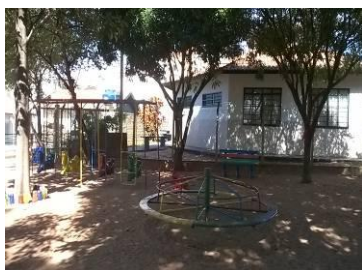
**Figura 83 – Tipo de piso do parque infantil**

- **Parque Infantil (idade até 3 anos)** - O parque infantil para a faixa etária de até 3 anos de idade está localizado em uma área cercada ao ar livre, com brinquedos adequados para esta idade (Figuras 83 e 85). Este espaço funciona como parque do berçário e solário. O piso desta área é em concreto desempenado antiderrapante em parte contígua ao gramado; em função do tipo do piso antiderrapante pode-se considerá-lo acessível. O acesso a esta área pode ser realizado pela sala do berçário ou por um corredor externo da escola, ambos acessos possuem fechamento, e o acesso ocorre através de porta ou portão.

O segundo parque infantil para a faixa etária de até 3 anos de idade está localizado em uma área livre na lateral da escola, com brinquedos adequados para esta idade (Figuras 83 e 85). O piso desta área é de concreto desempenado e gramado, sendo o acesso até o parque realizado em nível. Analisando a questão da acessibilidade, observa-se que os brinquedos locados neste espaço não são acessíveis, pois não possuem área de transferência para alunos com deficiência física, ou qualquer outro tipo e adaptação para outras deficiências. Este ambiente não foi considerado acessível, pois não permite a

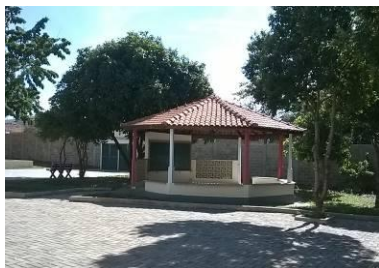
**Figura 86 – Tipo de piso de acesso ao quiosque**

- **Parque Infantil - (acima 3 anos)** - Existem outras três áreas distintas na escola para o parque infantil; uma com tanque de areia, quadra, quiosque e casa de brinquedos; a segunda na lateral esquerda, com piso parcialmente cimentado e gramado; e, a terceira com piso em terra e arborizado com brinquedos para crianças acima de 3 anos de idade. O primeiro parque está localizado na lateral direita do edifício escolar. É composto por um prédio que abriga a sala de jogos, tanque de areia, quadra com piso cimentado desempenado e um quiosque com lousa. O acesso a estes ambientes é realizado por caminhos de piso áspero, cimentado, o torna este elemento acessível. Neste parque não há brinquedos, apenas desenhos pintados no chão, tais como de amarelinhas e outras brincadeiras. Não foi encontrado piso tátil (direcional e alerta) (Figura 88).

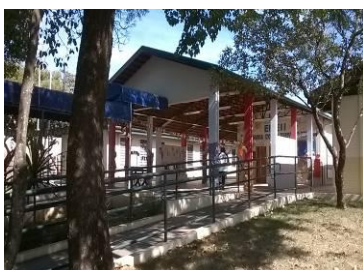
**Figura 89 – Rampa de acesso à escola acessível**

- **Rampa** – Com relação às rampas, esta escola possui duas rampas (de acesso à escola, de acessos aos parquinhos e a sala de jogos) ambas construídas em piso de concreto desempenado, possuem corrimão e inclinação de acordo com a ABNT-NBR 9050. No entanto, não foi identificado piso tátil direcional e alerta. O percentual de acessibilidade identificado foi de 80%
- **Escadas** - a escada, que é o acesso principal à escolas, facilitando o deslocamento de todos que entram na escola, no entanto não possui piso tátil direcional e alerta, mas está servido de corrimão em duas alturas (Figura 91). O nível de acessibilidade foi 80%.
- **Piscina** – Nesta escola não há piscina.

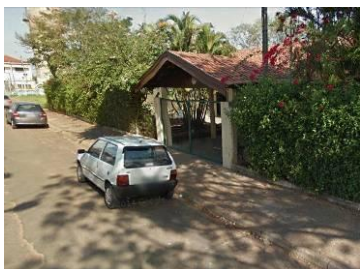
**Figura 95 – Largura da Calçada para a entrada dos alunos**

- **Passeio Público** - Foram identificados os seguintes problemas na calçada frontal a EMEI: ausência de sinalização tátil direcional e alerta, guia rebaixada de acessibilidade, estacionamento regulamentado de embarque e desembarque de alunos, o piso é de concreto desempenado com acabamento em cimento; ele apresenta boa conservação e caimento adequado no passeio público (Figura 95). Esta avaliação ficou em 67% no nível de acessibilidade.

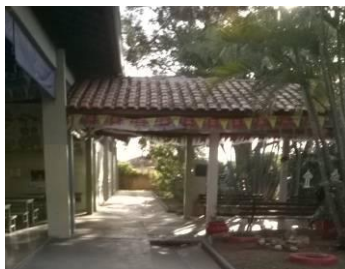
**Figura 96 – Largura da entrada principal de alunos**

- **Entrada (Acesso a escola)** - Na entrada principal da escola não foram identificadas barreiras arquitetônicas que comprometam a acessibilidade das crianças usuárias de cadeiras de rodas ou deficiente visual apesar da existência de uma canaleta de passagem de águas pluviais, recoberta por meio de grelhas de concreto armado, que necessitam de manutenção (Figura 96). Nestas condições, a avaliação do grau de acessibilidade deste item ficou em 75%.

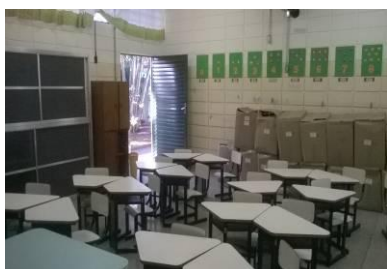
**Figura 98 – Disposição do mobiliário na sala de aula**

- **Ambientes Pedagógicos** - Alguns elementos que comprometem a acessibilidade são: a ausência de proteção na parte inferior das portas; desnível na soleira das portas das salas em desconformidade com a ABNT-NBR 9050; as maçanetas das portas são do tipo alavanca e as portas de correr possuem puxadores, ambos com cantos vivos; não há contraste de cor entre os batentes e as portas em relação às paredes comprometendo a passagem do deficiente visual; os pisos são de granilite (liso quando molhados tornam-se vulneráveis a escorregões); o mobiliário não possui altura compatível para o encaixe de usuário de cadeira de rodas, não sendo acessível. Quando alterado o *layout* dos móveis pode ser prejudicial a circulação de deficientes (Figuras 97 a 99).

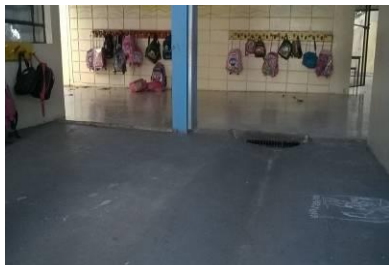
**Figura 101 – Obstáculos na circulação interna da escola**

- **Circulação/Corredores (interna)** - No que diz respeito aos corredores, eles possuem largura e piso considerados acessíveis, no entanto em alguns pontos são observados desníveis (degraus) que comprometem a acessibilidade dos alunos cadeirantes e portadores de deficiência visual. A existência de cabides (para mochilas, lancheiras e bolsas dos alunos) com alturas diferentes, fora de padrão, possuem largura superior à 0,10m da superfície da parede; que prejudicam o percurso linear de usuários de cadeira de rodas e a pré-bengala de rastreamento. Foi constatada a ausência de sinalização tátil (Figuras 101, 103 e 114). O grau de acessibilidade calculado foi de 75%.

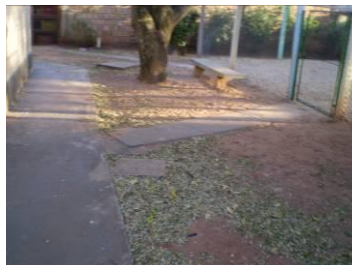
**Figura 102 – Tipo de piso na circulação externa da escola**

- **Circulação/Corredores (externa)** - Com relação ao acesso ao prédio principal, dos itens avaliados, há solução de continuidade na interligação da área externa para a área interna na passagem sobre a canalização de águas pluviais devido a existência de placas de concreto que apresentam imperfeições e necessitando de manutenção, o piso externo é cimentado desempenado, áspero e o piso interno em granilite liso, vulnerável quando úmido ou molhado, a proteção da porta também foi considerado fora dos padrões mínimos de acessibilidade (Figuras 102 e 106). O grau de acessibilidade calculado foi de 83%.

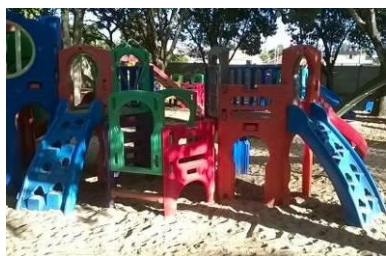
**Figura 107 – Disposição dos brinquedos e tipo de piso no parque infantil**

- **Parque Infantil (acima 3 anos)** - O Parque Infantil para crianças acima de 3 anos também está localizado atrás do edifício escolar. Ele é composto por um quiosque e tanque de areia. O percurso a este local não é considerado acessível, pois há um desnível de 0,65 cm, dificultando a aproximação de crianças usuárias de cadeiras de rodas. Neste local não foram encontradas sinalização tátil de alerta ou direcional. Para acessar a área do quiosque é necessário vencer um desnível de aproximadamente 6cm, o que exige algum esforço da cuidadora. Este ambiente não foi considerado acessível, pois não permite a inclusão de alunos deficientes físicos e visuais nas atividades pedagógicas ao ar livre. O nível de acessibilidade medido ficou em 25%.

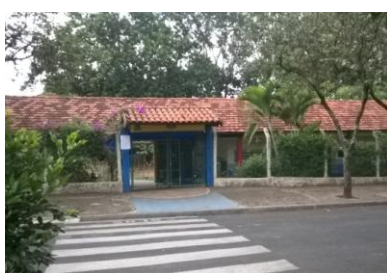
Figura 120 – Largura do portão de entrada principal dos alunos na EMEI

- **Entrada (Acesso a escola)** - O acesso do alinhamento do terreno para o interior da escola é realizado por uma escada, conforme mostra a Figura 120. Um agravante a este acesso está na variação dos espelhos ou altura dos degraus, que compromete a acessibilidade dos usuários. Para o acesso de alunos com deficiência física foi construída, em uma entrada secundária através da implantação de uma rampa sem corrimão, improvisada fora dos padrões estabelecidos pela ABNT-NBR 9050/2015. Esta rampa apresenta 19% de inclinação e 1,32m de largura, no entanto no final da rampa sua largura passa a ser 0,98m. Não há sinalização tátil direcional e de alerta (Figura 121).

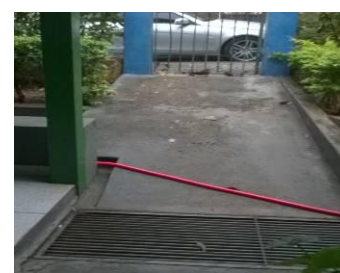
Figura 121 – Rampa e grelha posicionados na entrada da escola

- **Acesso ao Edifício** - O acesso ao edifício se dá pelo pátio coberto, havendo um desnível cuja variação está entre 0,07m a 0,09m; a partir do final da escada e a rampa com a soleira. Em sua lateral há um desnível (degrau) de 0,07m para acesso ao edifício; os pisos da escada e da rampa são em concreto desempenado e o do pátio coberto é revestido de cerâmica esmaltada sujeito a escorregões quando molhados. Os portões de entrada possuem fecho do tipo “ferrolho” não sendo de fácil manuseio e não há proteção contra impactos na parte inferior. Devido ao material utilizado para confecção destes

dispositivos, aço e tela de arame galvanizado são pouco visíveis, mas os mourões de assentamento são de cores contrastantes (Figura 121). A acessibilidade medida foi de 14%.

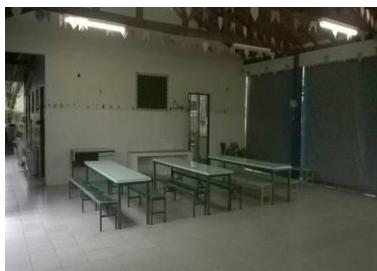
**Figura 128 – Disposição do mobiliário no refeitório**

- **Mobiliário** - a altura das mesas é única, não possibilita que a cadeira de rodas se acople a mesa. O bebedouro também não é acessível; os problemas são decorrentes da altura do bebedouro; ausência de barras de apoio e acionamento de água em uma única altura (Figura 129). A avaliação da acessibilidade espacial medida ficou em 60%.

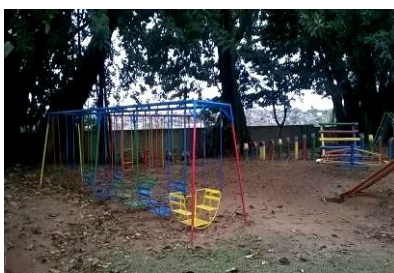
**Figura 130 – Tipo de piso do parque infantil**

- **Parque Infantil (acima 3 anos)** - Este parque está alocado no lado esquerdo do edifício escolar, em local acidentado e comprometido por escadas sem corrimãos. É constituído por uma quadra cimentada, um local onde antes estava a casa de bonecas, um quiosque e um tanque de areia ao fundo (Figuras 133 e 135). A conexão destas áreas é realizada por caminhos cujo piso é cimentado com medidas irregulares (apresenta afunilamento), sem manutenção o que dificulta o deslocamento de usuários de cadeiras de rodas. Não há rota de percurso linear e de transferência, também há sinalização tátil, direcional ou de alerta, o que compromete a inclusão de alunos em cadeira de rodas ou com deficiência visual. O percentual medido para este tema foi de 25%.

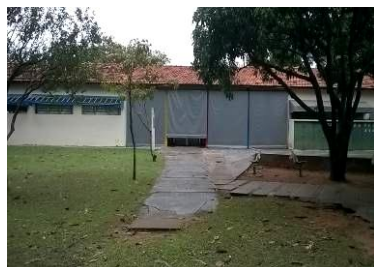
- **Rampas** - As rampas que dão acesso ao parque infantil possuem largura adequada, no entanto, foram constatados os seguintes problemas: são muito estreitas com medidas irregulares; foi constatada ausência de manutenção do piso, há desnível, a inclinação não está adequada, falta de piso tátil direcional e de alerta e corrimão comprometendo o deslocamento de alunos e docentes (Figura 136). O nível de acessibilidade medido ficou em 20%.

**Figura 136 – Rampa não acessível para acesso ao parque infantil**

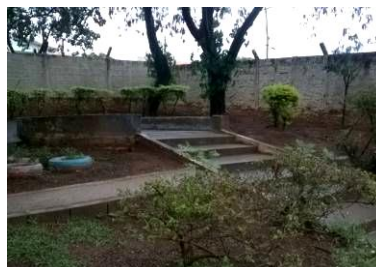
**Figura 137 – Escada que prejudica a acessibilidade dos alunos**

- **Escada** - A escada de acesso à escola possui espelhos em alturas diferentes o que compromete a acessibilidade dos usuários, possui piso executado em concreto desempenado áspero e abrasivo, não representando risco de escorregar para os usuários

deste tema (Figuras 137 e 138). A ausência de sinalização tátil direcional e de alerta. O percentual medido de acessibilidade foi de 80%.

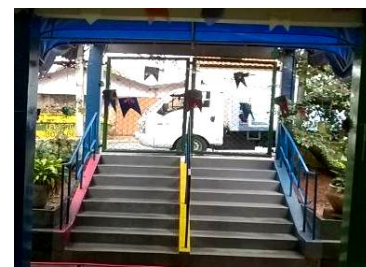
**Figura 138 – Escada que prejudica a acessibilidade dos alunos**
