Trabalho de Conclusão de Curso

Curso de Graduação em Engenharia Ambiental

**AVALIAÇÃO DO ESTADO DE CONSERVAÇÃO DAS NASCENTES NA  
MICROBACIA DO CÓRREGO IBITINGA, ÁREA DE INFLUÊNCIA DIRETA DA  
FLORESTA ESTADUAL EDMUNDO NAVARRO DE ANDRADE, RIO CLARO - SP**

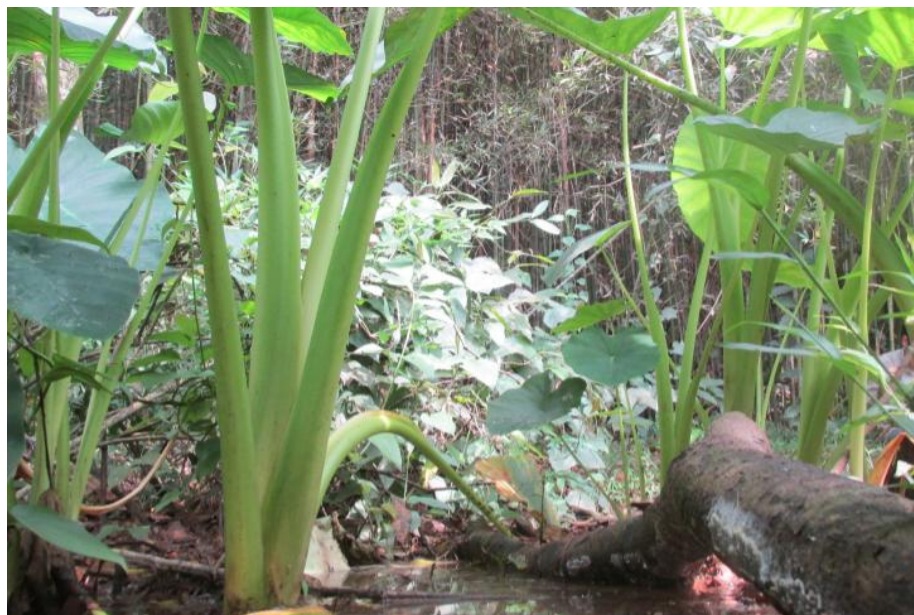
Na área da nascente, que apresenta feições brejosas, tem a presença de plantas como orelha de elefante (*Colocasia gigantea*) (Figura 5), e no seu entorno foi identificado presença de invasoras como a braquiária. Próximo também à nascente, a menos de 2, há um pequena floresta de bambu, plantada provavelmente com o intuito de conter o processo erosivo. Esses aspectos determinam processo de antropização da área, o caracteriza uma vegetação em alto estágio de degradação.

**Figura 5** - Nascente 2, mostra a presença da orelha de elefante e ao fundo é possível observar a floresta de bambu.  
Fonte: Juan Pieroni (2015).

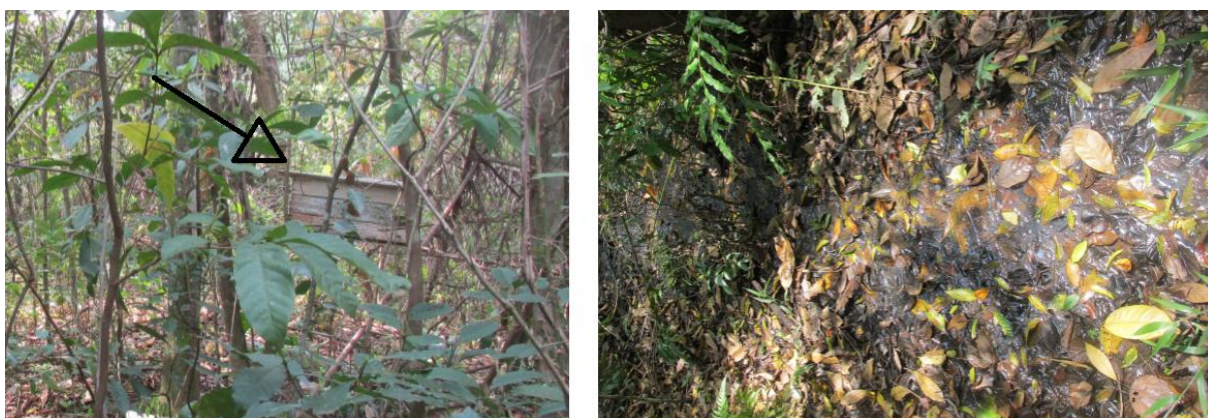
O estado de preservação da vegetação foi dado como em estágio de alta degradação. Com a mata ciliar em contato direto com a braquiária, e próxima à monocultura de cana de açúcar. No local da nascente não foi identificado o uso por animais. Já como atividade humana encontrou-se caixas para a prática de apicultura (Figura 6).

**Figura 6** - Imagem do apiário presente no entorno da nascente 6, e a água escura e o material em decomposição presentes na nascente.  
Fonte: Juan Pieroni (2015).

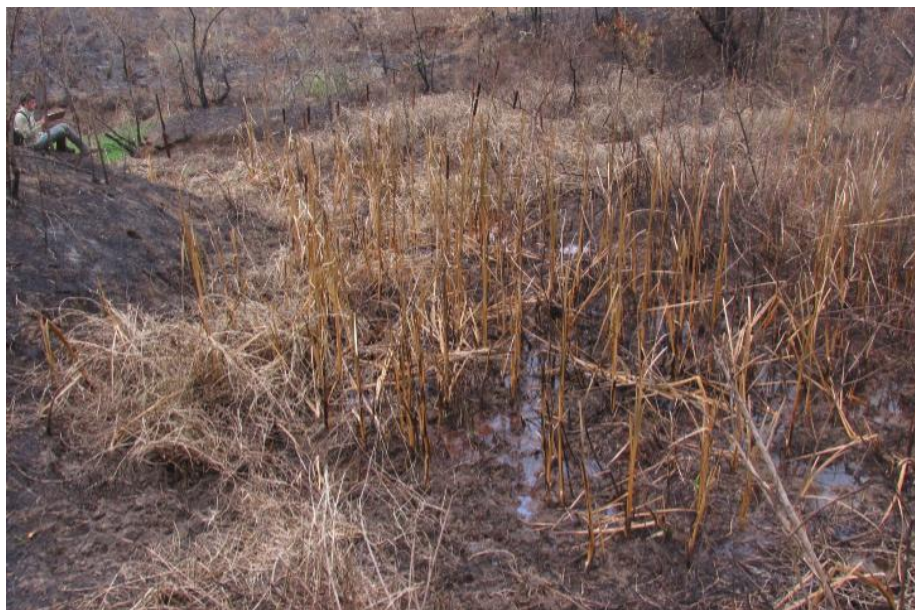
Nesse caso em particular, esta nascente está localizada num local que foi foco de incêndio que se extinguiu poucos dias antes do trabalho de campo. Por isso foi possível ver muitas árvores queimadas, e o solo nu, coberto por cinzas. No solo foi observado tufos de raízes de braquiária que o fogo não consumiu, um indicativo de área antropizada. Trata-se de uma nascente de feições brejosas, mesmo com a queimada, é possível observar a presença de taboas (Figura 6), configurando numa área de vegetação em estado de alta degradação.

**Figura 7-** Nascente 8, apresenta feições brejosas, presença de braquiárias e taboas.  
Fonte: Juan Pieroni (2015).

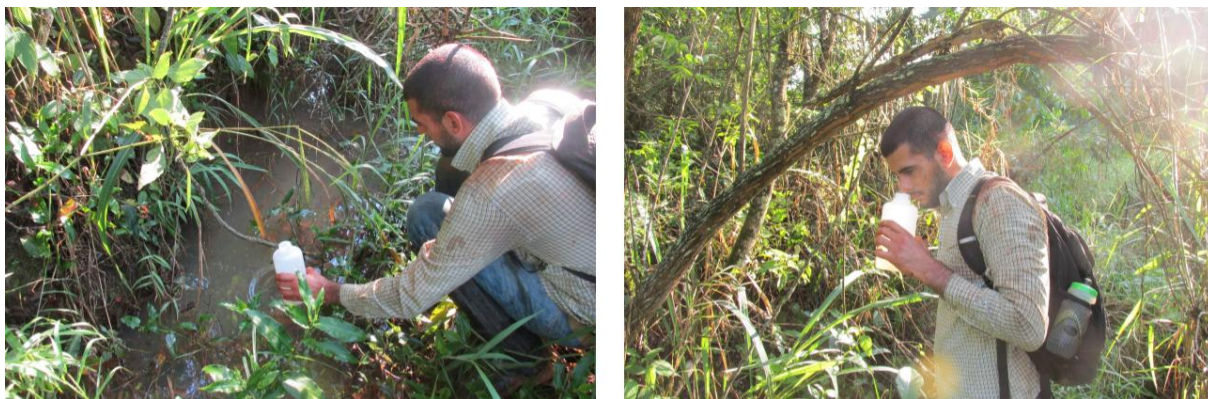
A nascente apresentou coloração clara e um odor fraco, atribuído ao material em decomposição nela presente. Na nascente, como no seu entorno, não foi observado presença de lixo, materiais flutuantes, espumas, óleos. Não foi identificado nenhum tipo de emissário de rede de esgoto próximo à nascente.

**Figura 8** - Foto da nascente 9, momento de coleta e análise do odor da água.  
Fonte: Juan Pieroni (2015).

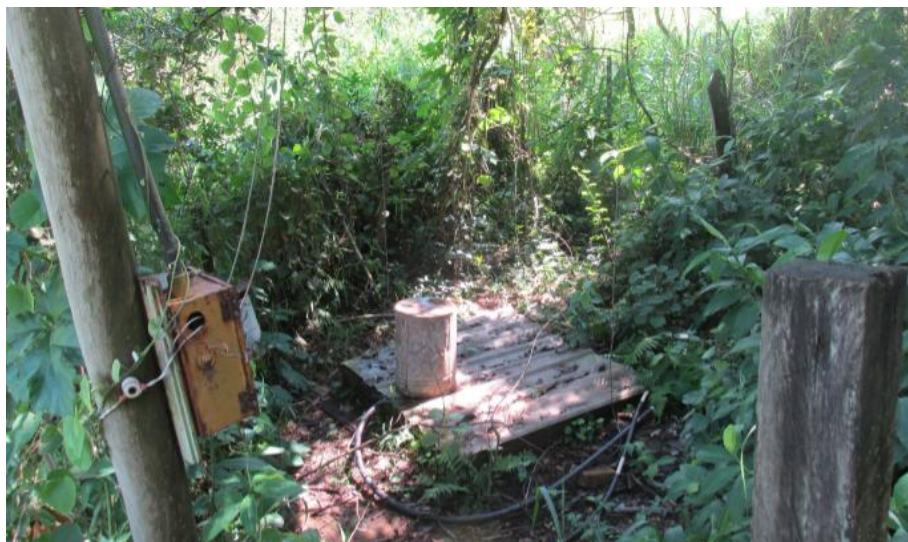
Esta nascente é utilizada para abastecimento de água para a propriedade rural, ela dista menos de 40 metros da residência. Está confinada em poço, cujo o qual está conectado a uma bomba (Figura 8). Está próxima a um pasto e tem poucas árvores no seu entorno, por isso a vegetação foi classificada em alto estágio de degradação. A nascente está desprotegida, mas por estar antropizada, o gado não oferece uma ameaça à sua qualidade.

**Figura 9** - Poço de captação da água da nascente 11.  
Fonte: Juan Pieroni (2015).

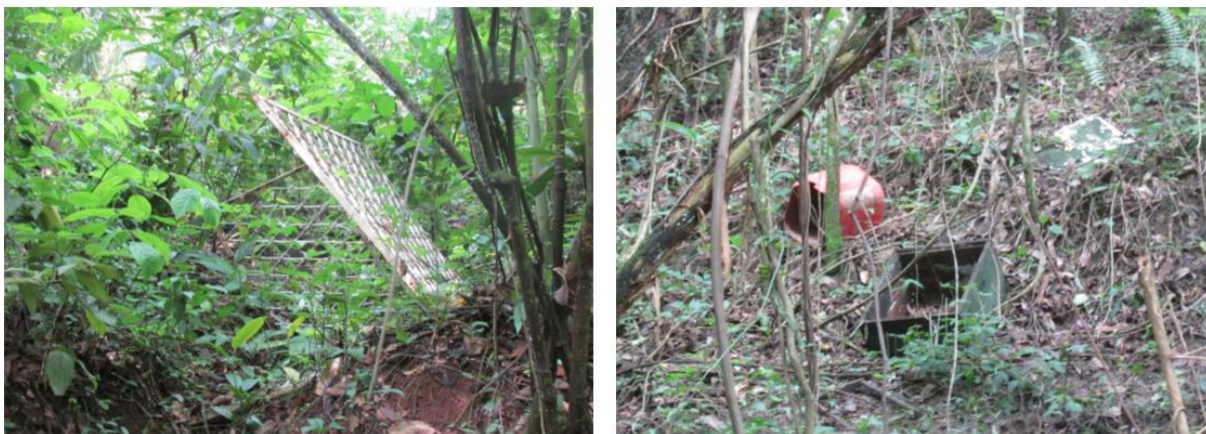
A nascente apresentou coloração clara, durante o percurso do seu trajeto, de jusante para montante foi observado diversas fezes de gado, o que configurou um odor forte para água. No entorno da nascente foi encontrado um pouco de lixo, como pode ser observado Figura 10. Porém, nenhum material flutuante foi observado. No corpo hídrico não foi encontrado nenhum emissário de efluente de rede de esgoto no local, bem como nenhuma espuma e óleos foram identificados na água.

**Figura 11** - Presença de lixo no entorno da nascente 23.  
Fonte: Juan Pieroni (2015).

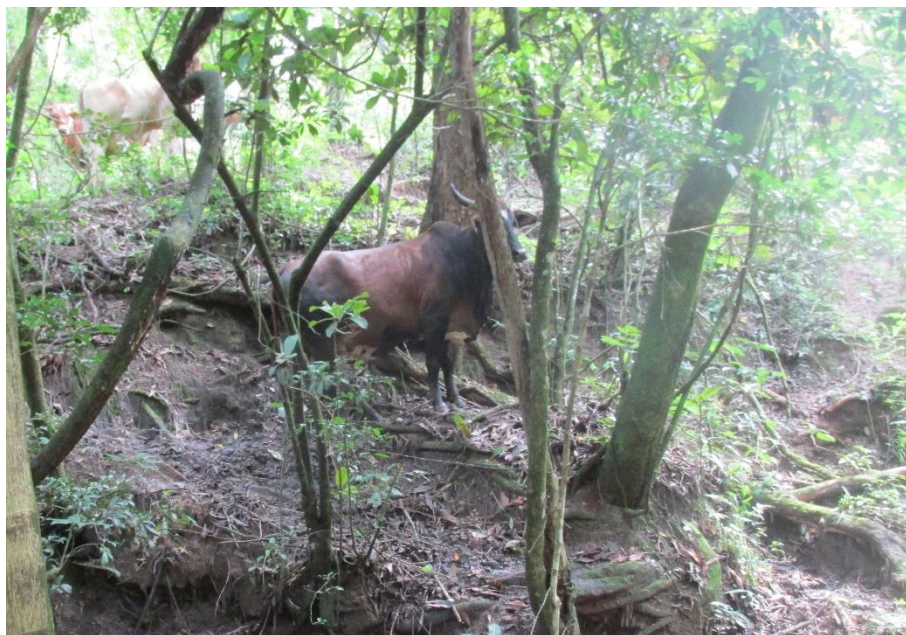
A vegetação está em estágio de alta degradação, não sendo respeitada a sua área de APP. Por não haver proteção da nascente, tanto a vegetação quanto a nascente sofrem com o pisoteamento do gado, o que eleva a ocorrência de processos erosivos. Durante o percurso da procura da nascente, foi avistado gado próximo ao corpo hídrico (Figura 12). Foi identificada o uso antrópico no local.

**Figura 12** - Gado avistado próximo a Nascente 24.  
Fonte: Juan Pieroni (2015).

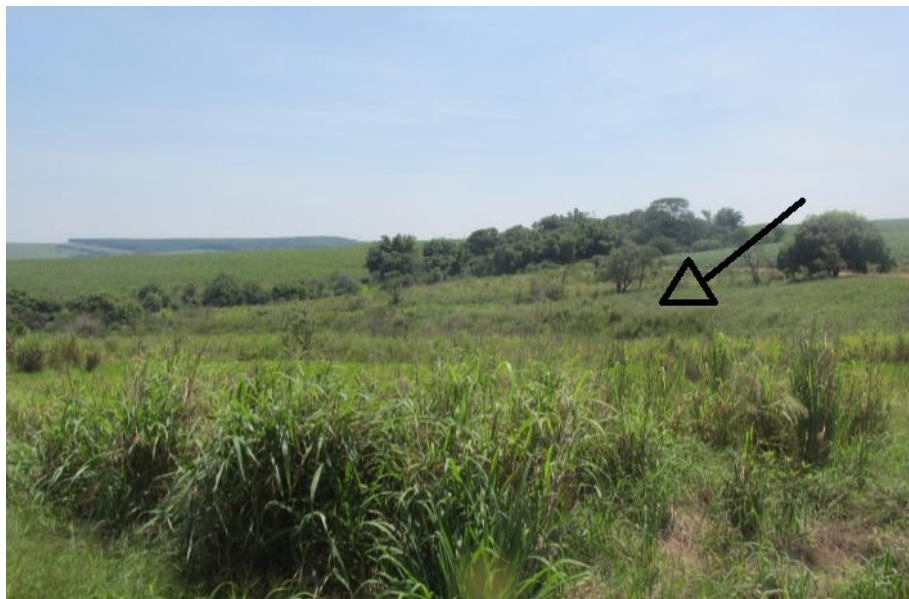
O estágio de degradação da vegetação é alto (Figura 13) marcado pela presença de taboa e braquiária na nascente. Nesta nascente não foi encontrado

**Figura 13** - Degradação da vegetação da Nascente 32, é possível ver que não há presença de mata ciliar, bem como há o domínio de braquiárias no local.  
Fonte: Juan Pieroni (2015).
