Trabalho de Graduação

Curso de Graduação em Geografia

**ANÁLISE AMBIENTAL SIMPLIFICADA EM BACIA HIDROGRÁFICA URBANA:
CÓRREGO DO RIBEIRÃO TATU, LIMEIRA-SP.**

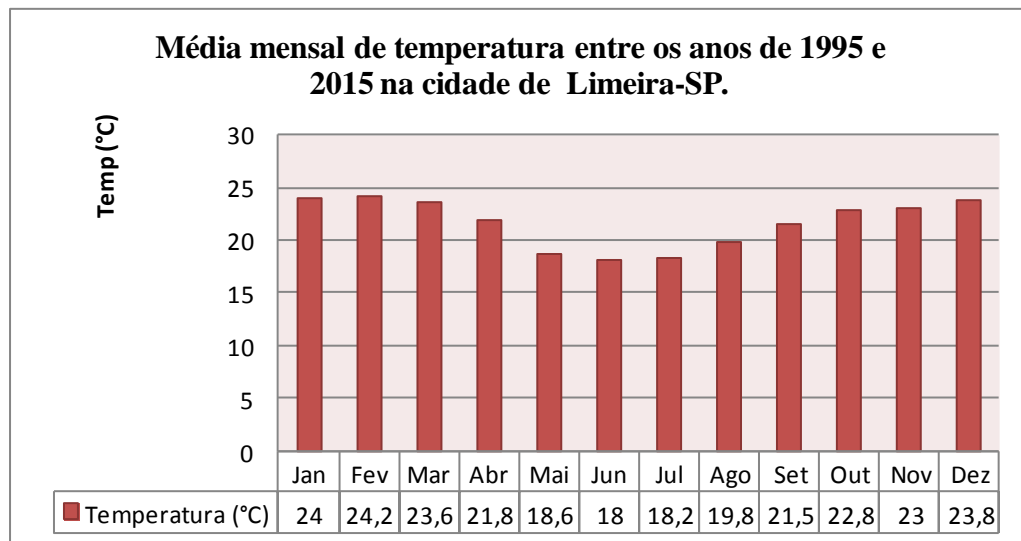
Figura 2: Média da temperatura mensal entre 1995 e 2015 em Limeira - SP

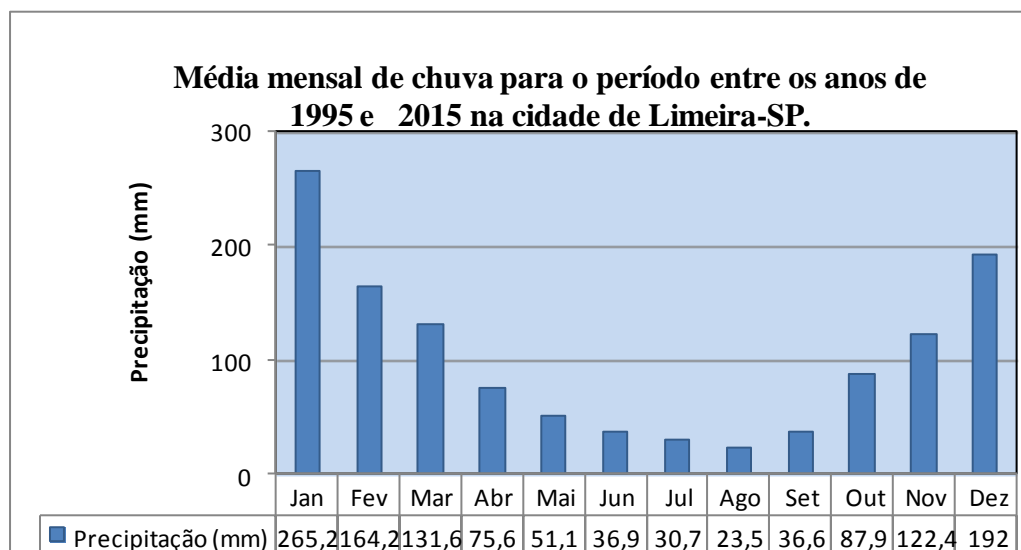
Figura 3: Média de chuva mensal entre 1995 e 2015 em Limeira - SP

entre os anos de 2000 a 2004, conforme demonstrado na figura 3. A área de estudo está locada geomorfologicamente na depressão periférica aonde a zona é pouco acidentada predominando colinas baixas, suaves e convexas (ALMEIDA, 1964). As altitudes vão de 500 a 800 metros, onde o ponto mais alto é o Morro Azul com 831 metros (REDONDANO *et al.*, 2000) que por essa razão, era utilizado como referencial para bandeirantes e tropeiros que se dirigiam para o interior.

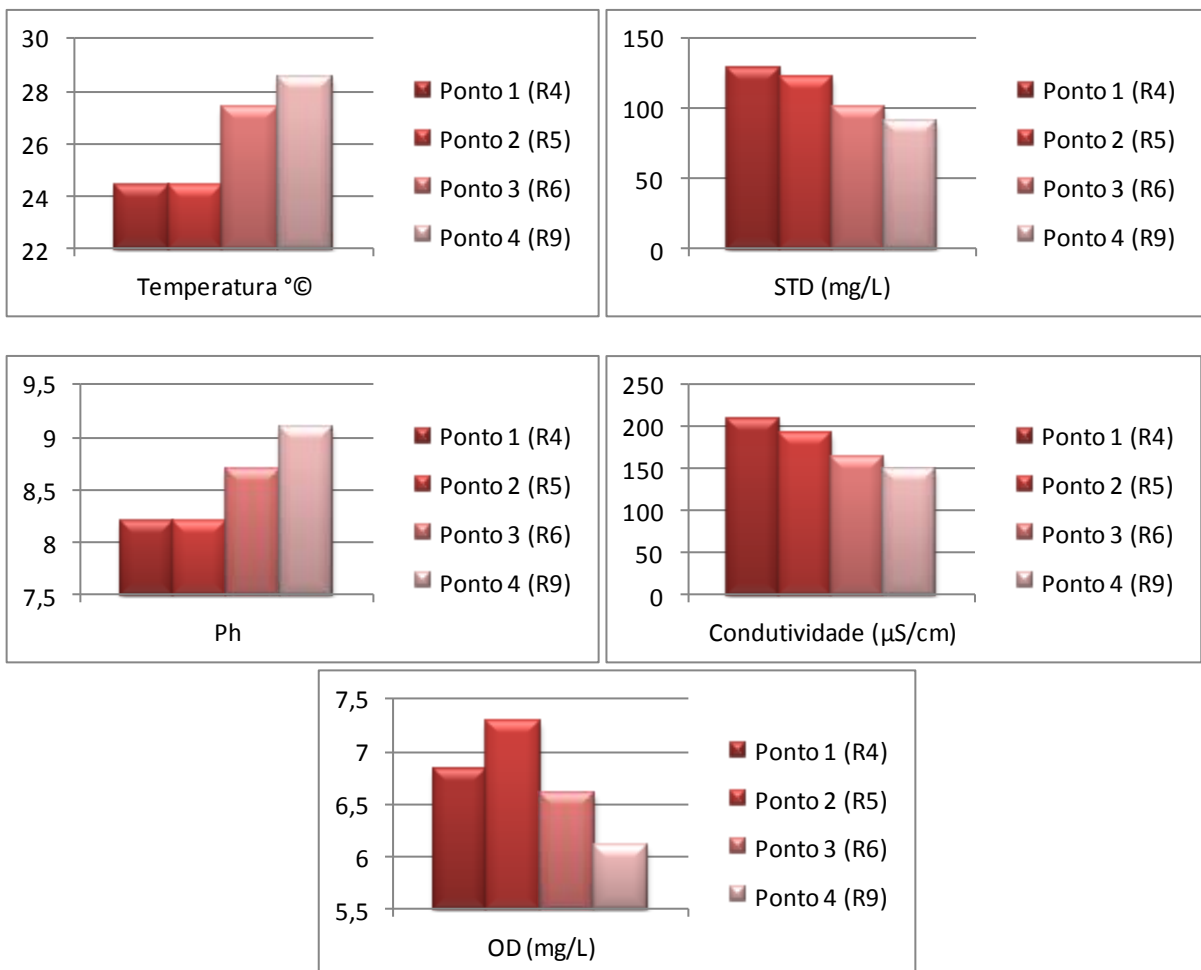
Figura 14: Valores de condutividade, temperatura, PH, sólidos totais dissolvidos e oxigênio dissolvido para as águas da bacia hidrográfica do Ribeirão Tatu - R4, R5, R6 e R9.

A condutividade de uma solução é a sua capacidade de transportar a corrente elétrica. Ácidos, bases e sais são bons condutores, enquanto as moléculas orgânicas não dissociadas conduzem pouco. Por outro lado, o parâmetro condutividade elétrica não determina quais íons estão presentes em solução, podendo atribuir altos índices de condutividade a fontes não pontuais, como efluentes de áreas residuais e/ou urbanas, águas de drenagem de sistema de irrigação e escoamento superficial de áreas agrícolas. O valor médio analisado para condutividade na bacia do Ribeirão Tatu foi de 178,5 $\mu\text{S}/\text{cm}$, sendo os menores valores obtidos nos pontos R6 e R9 (163 e 149 $\mu\text{S}/\text{cm}$). Após passar pela área urbana de Ribeirão Tatu os valores de condutividade aumentam até a sua foz (de 149 para 210 $\mu\text{S}/\text{cm}$).

A temperatura desempenha papel principal de controle no meio aquático, determinando no direcionamento das reações que afetam os processos químicos, físicos e biológicos, exercendo, assim, uma enorme influência na atividade biológica e no crescimento de organismos aquáticos. Como pode ser observado nos resultados apresentados na Figura 14, houve variação de apenas 4°C da temperatura da água entre os pontos onde este parâmetro foi caracterizado. O maior valor para a temperatura da água foi registrado no ponto R9 (28,5°C), após o Ribeirão Tatu percorrer toda a área urbana do município de Limeira, sendo o valor da temperatura média da água 26,176°C. O aumento da temperatura ao longo do Ribeirão Tatu está relacionado ao aumento da temperatura do ar ao longo do dia, pois os primeiros pontos foram caracterizados no período da manhã (R4, R5) onde a temperatura do ar é mais amena que no período da tarde, onde foram obtidos os maiores de temperatura da água (R6, R9).

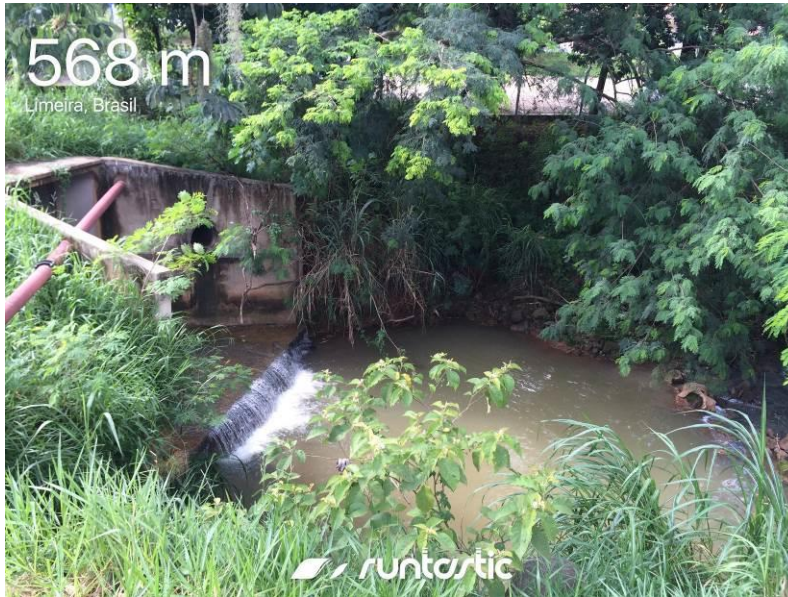
PONTO R1

PONTO 1(R1) - Elevação: 568m; Coordenada Geográfica: S: 22°32'41" O: 47°24'59".
