**AVALIAÇÃO DE RESISTÊNCIA AO DESGASTE ABRASIVO DE VÁRIOS TIPOS  
DE MATERIAIS INSTALADOS NA LATERAL DE ESTEIRA TRANSPORTADORA**

Dissertação apresentada à Faculdade de Engenharia do Campus de Ilha Solteira - UNESP como parte dos requisitos para obtenção do título de Mestre em Ciência dos Materiais.

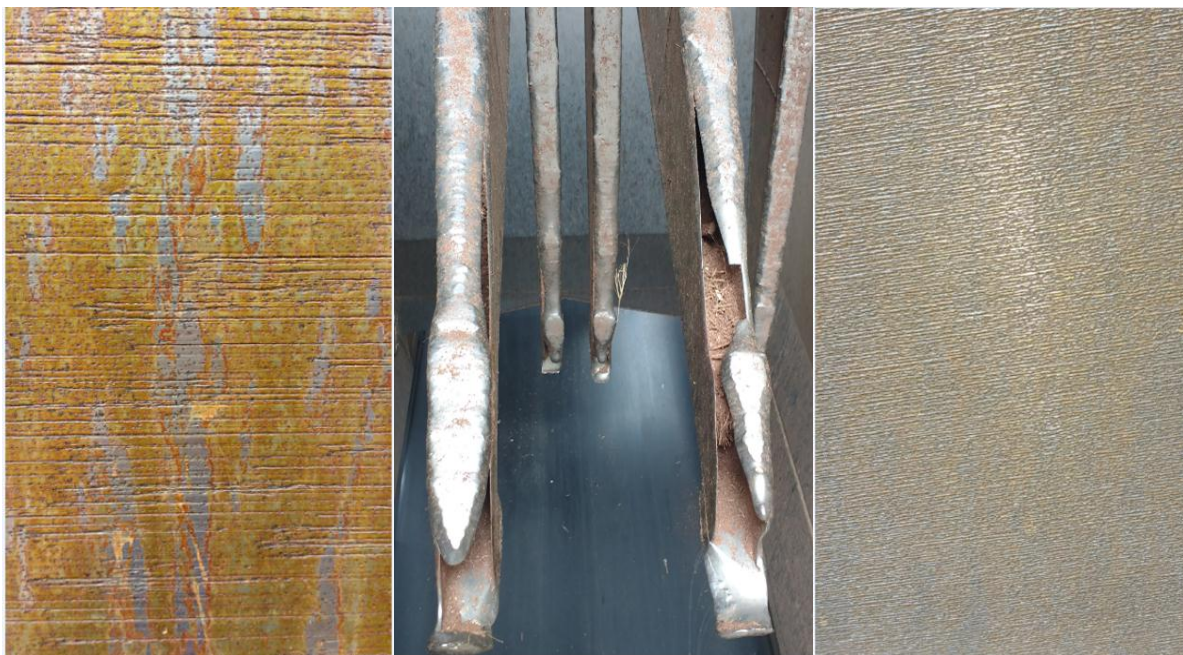
Figura 7 - Exemplos de desgaste da unidade de estudo  
Fonte: Próprio autor

A Figura 7 ilustra exemplo dos desgastes apresentados anteriormente.

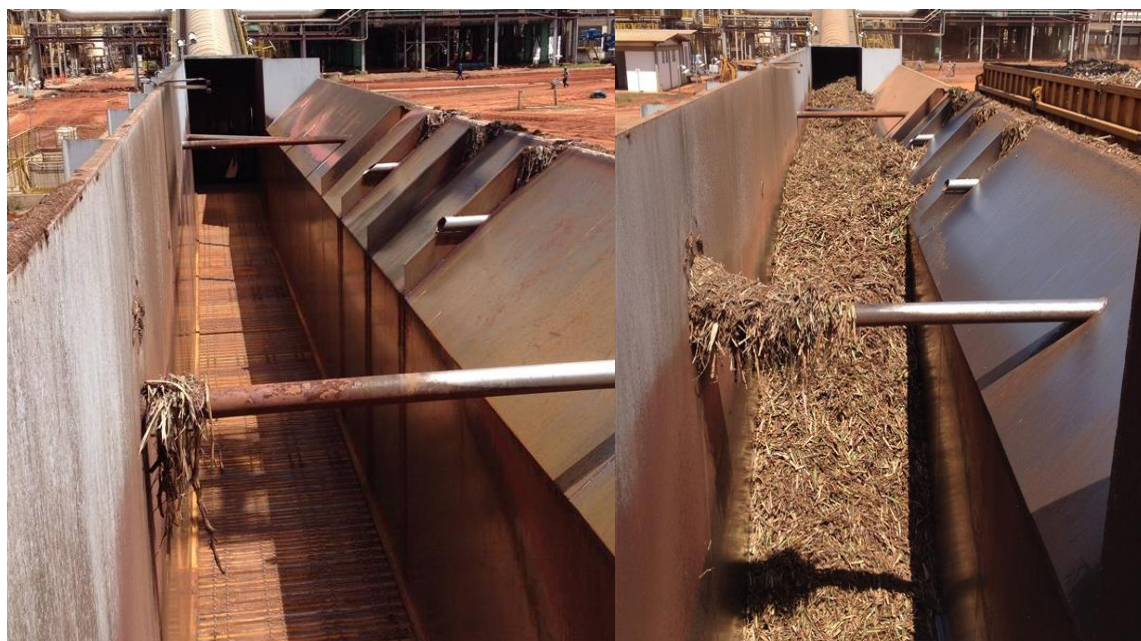
Figura 8 - Interno do transportador sem carga

Nas figuras 8 e 9, pode-se observar a parte interna do transportador, local onde as chapas sofrem desgaste devido à abrasão.

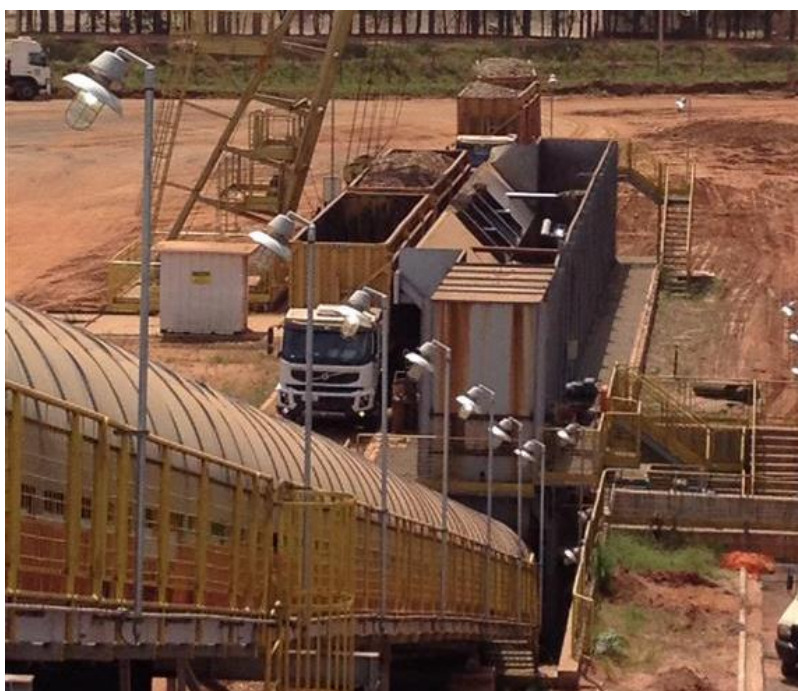
Figura 14 - Transportador TT-01 - Linha de recepção de cana picada  
Fonte: Raízen – Un. Paraguaçu

Cada um dos materiais citados foram instalados no equipamento denominado transportador de cana picada, instalado no setor de recepção de cana, conforme Figura 14. O equipamento possui capacidade instalada de transporte de 600 toneladas de cana por hora, podendo chegar a 1.000 toneladas de cana por hora.

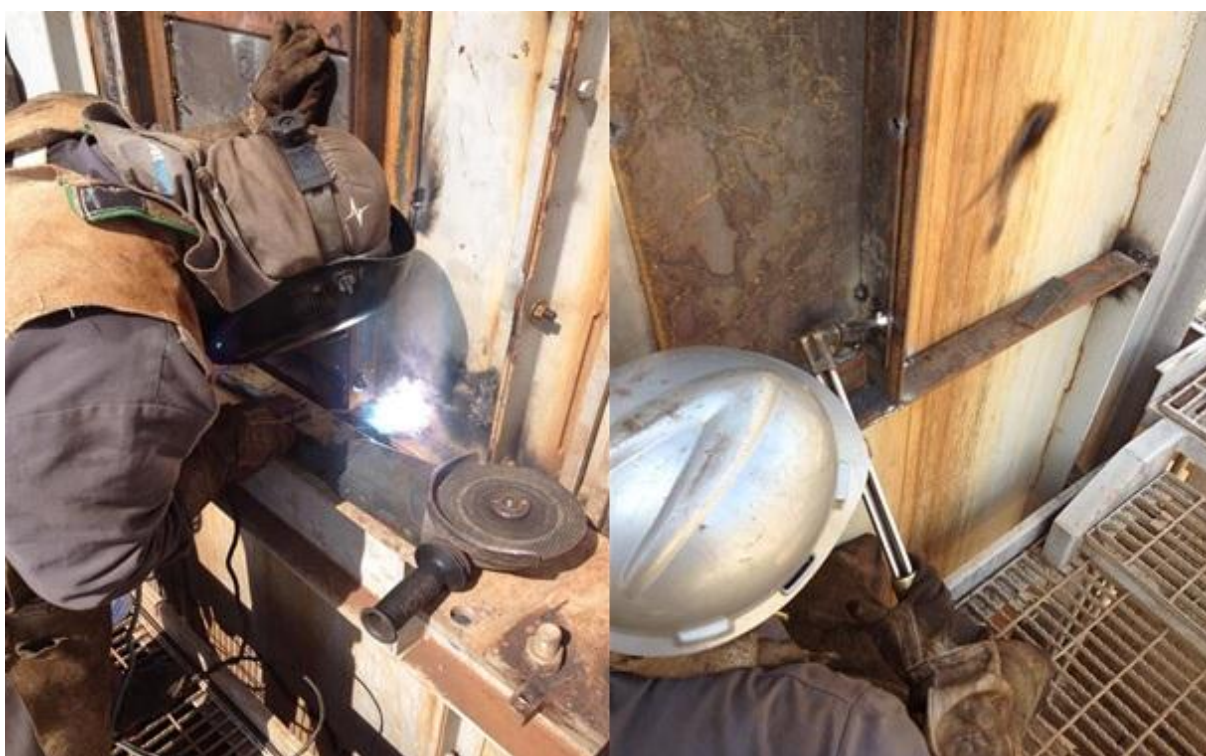
Figura 16 - Ilustração da montagem dos dispositivos  
Fonte: Próprio autor

Logo, por meio dos resultados do checklist definiu-se que seriam os pontos de maior desgaste para instalação desses dispositivos de teste, por serem estes os pontos críticos para avaliação de substituição da lateral da esteira. Estes, por sua vez, foram instalados durante o período de entressafra de 2015/2016 da unidade produtora. A figura 16 apresenta o processo de montagem.

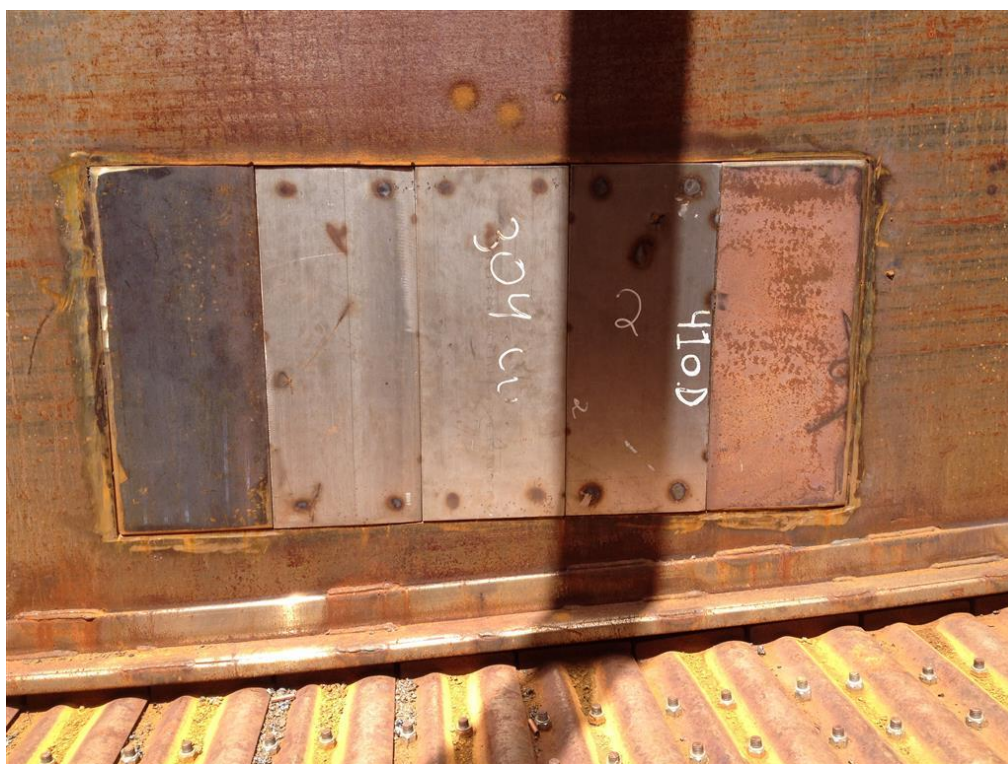
Figura 18 - Dispositivo instalado na lateral inferior do transportador  
Fonte: Próprio Autor

Os dispositivos com os corpos de provas foram montados na estrutura de fechamento lateral e frontal do transportador, sendo que o primeiro dispositivo foi construído na lateral inferior do transportador no trecho de transição de plano para inclinado da pista de rolamento da esteira, o segundo foi instalado na lateral, próximo ao nivelador de carga, e o terceiro instalado na parte frontal do transportador. Os dispositivos foram instalados com as mesmas dimensões de 250 mm por 500 mm, contudo, possuem espessuras distintas. O HARDOX 450 foi instalado com 12,10 mm de espessura, o AISI 410D com 12,10 mm, o AISI 304 com 6,35 mm, o AISI 439 com 5,00 mm e o ASTM A36 com 9,75 mm de espessura. As figuras 18, 19 e 20 ilustram os dispositivos montados no transportador.

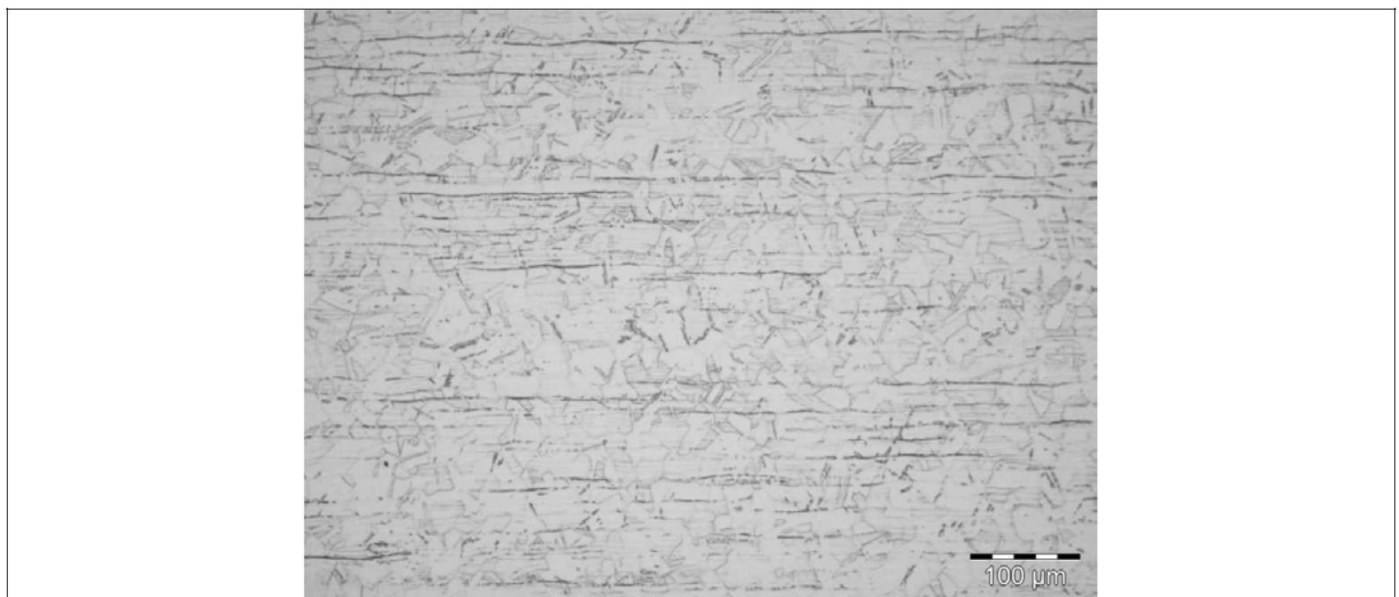
**Figura 1 – Objetiva 200X**

**Microestrutura** - A micrografia realizada no sentido longitudinal mostra uma microestrutura típica de um aço inoxidável austenítico, composta por uma matriz austenítica. Foi evidenciada a presença de ferrita delta com cerca de 2%.

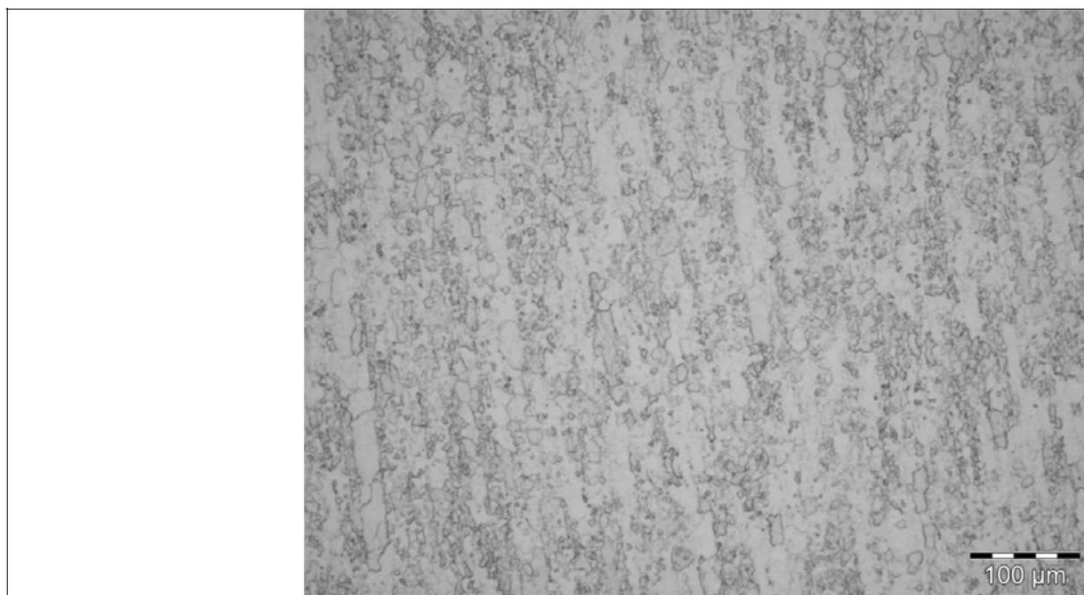
**Figura 1 – Objetiva 200X**

**Microestrutura:** A micrografia realizada no sentido transversal mostra uma microestrutura típica de um aço inoxidável ferrítico, composta por uma matriz ferrítica.

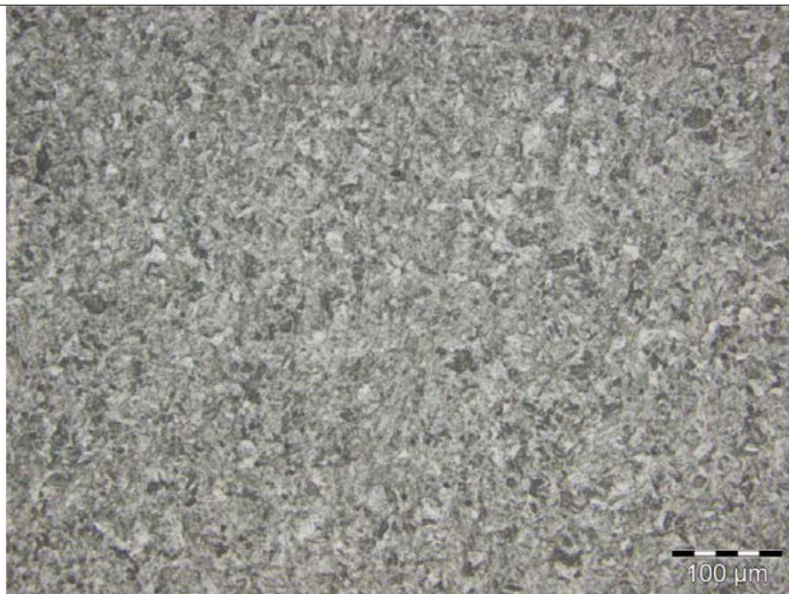
**Figura 1 – Objetiva 200X**

**Microestrutura:** A micrografia realizada após ataque químico mostra uma microestrutura composta por uma matriz martensítica.

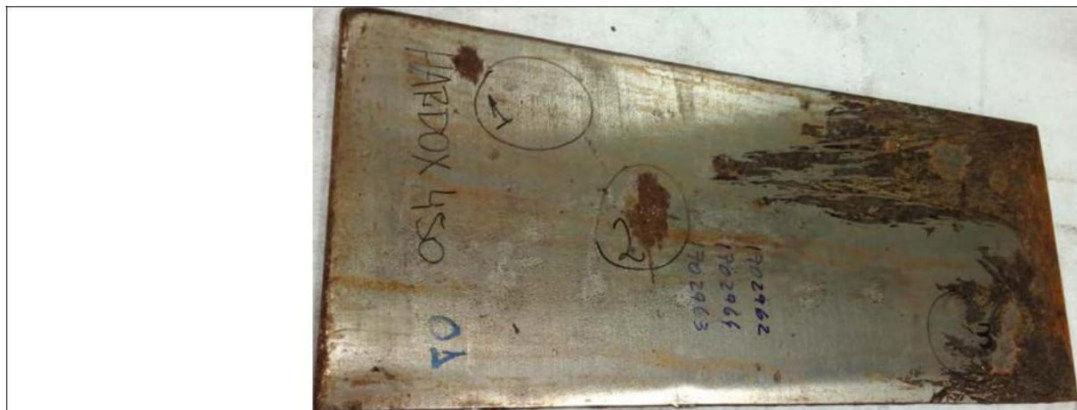
**Figura 1**

Registro fotográfico da amostra como recebida, as análise macrográficas foram realizadas nos pontos 1,2 e 3 (áreas circuladas).

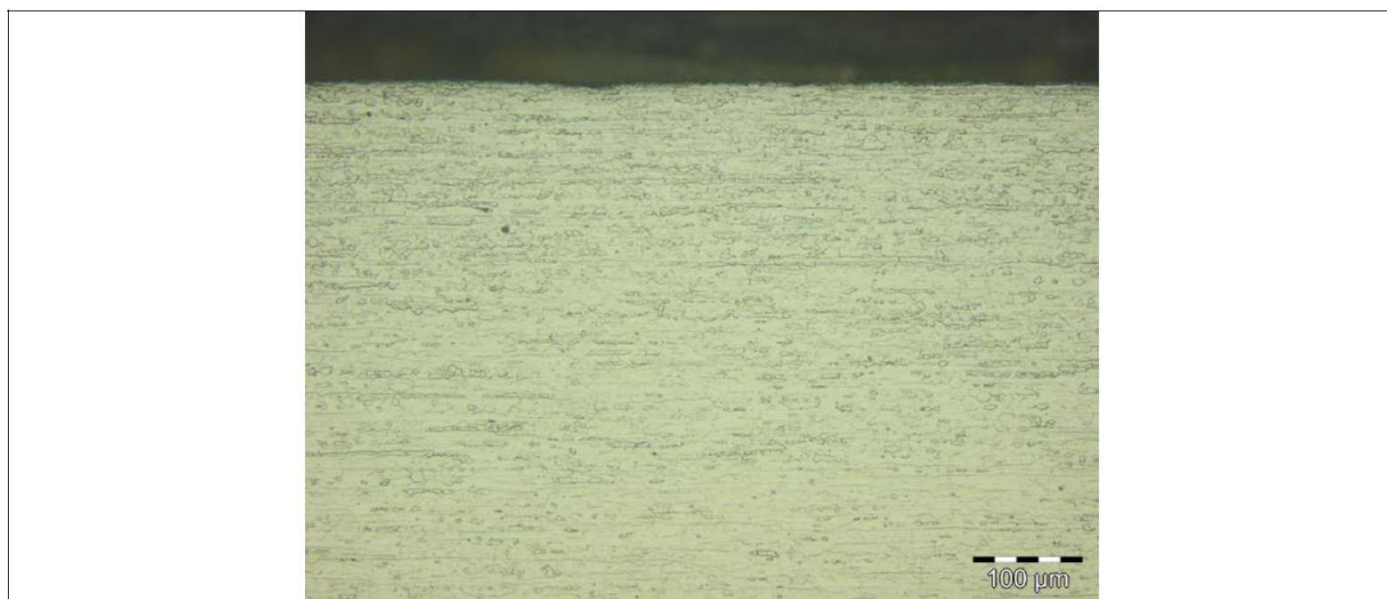
**Figura 4 – Objetiva 200X**

**Microestrutura:** A micrografia realizada após ataque químico mostra uma microestrutura composta por uma matriz essencialmente ferrítica. Não foi evidenciada a presença de pites de corrosão.

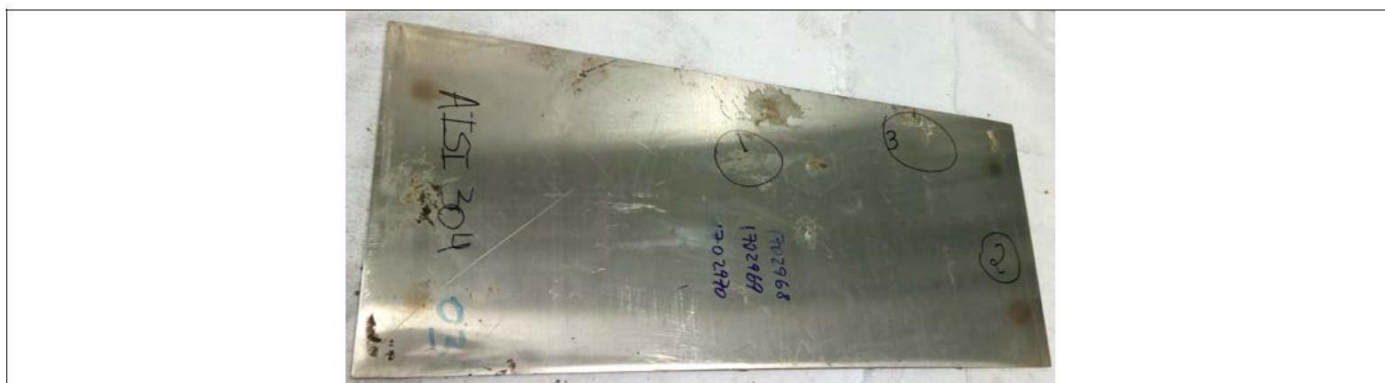
**Figura 1**

Registro fotográfico da amostra como recebida, as análises macrográficas foram realizadas nos pontos 1,2 e 3 (áreas circuladas).

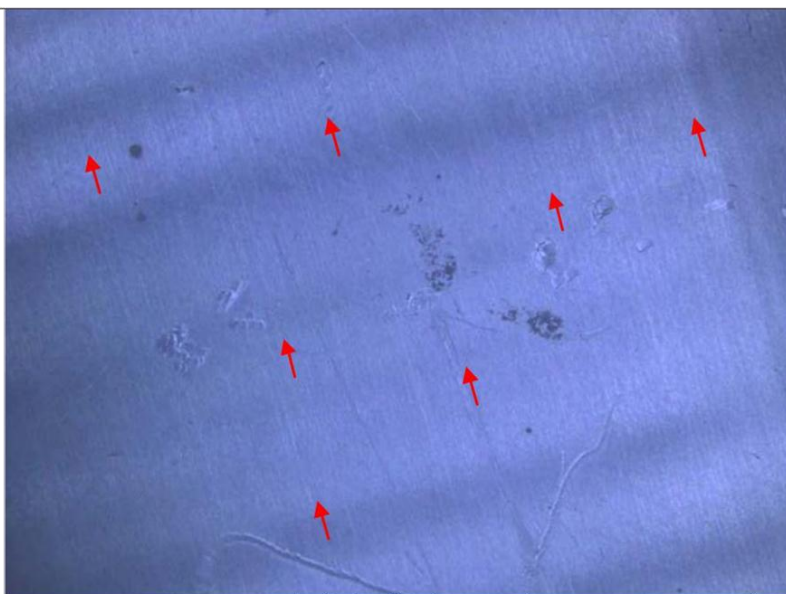
**Figura 3**

Registro fotográfico da região 2. Nota-se a presença de riscos com característica de abrasão mecânica (setas vermelhas).

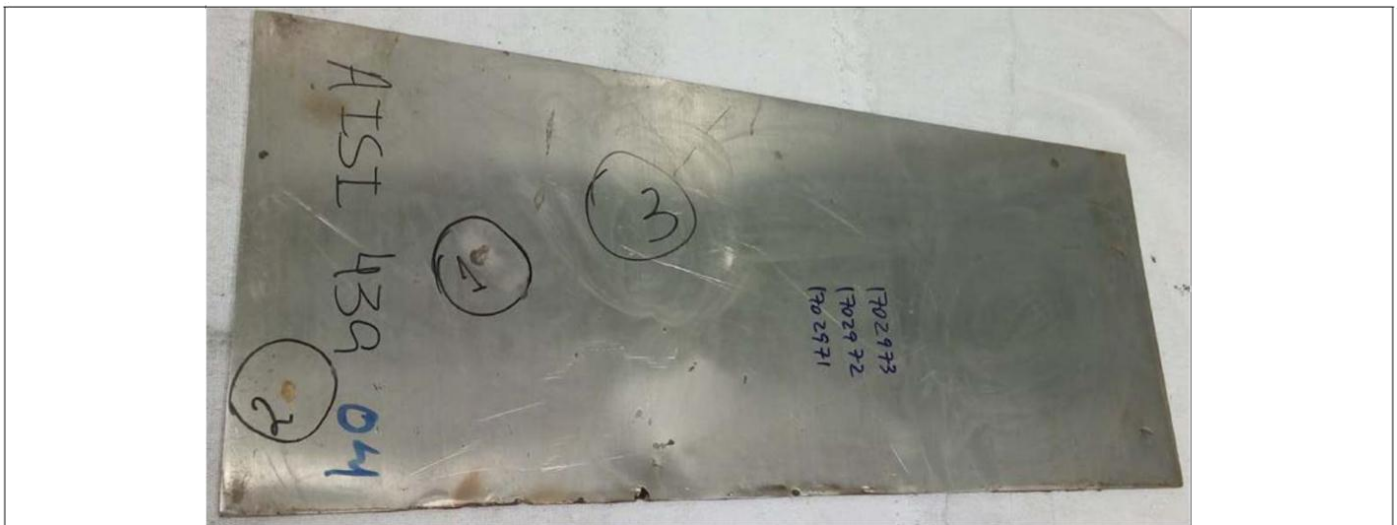
**Figura 1**

Registro fotográfico da amostra como recebida, as análises macrográficas foram realizadas nos pontos 1,2 e 3 (áreas circuladas).

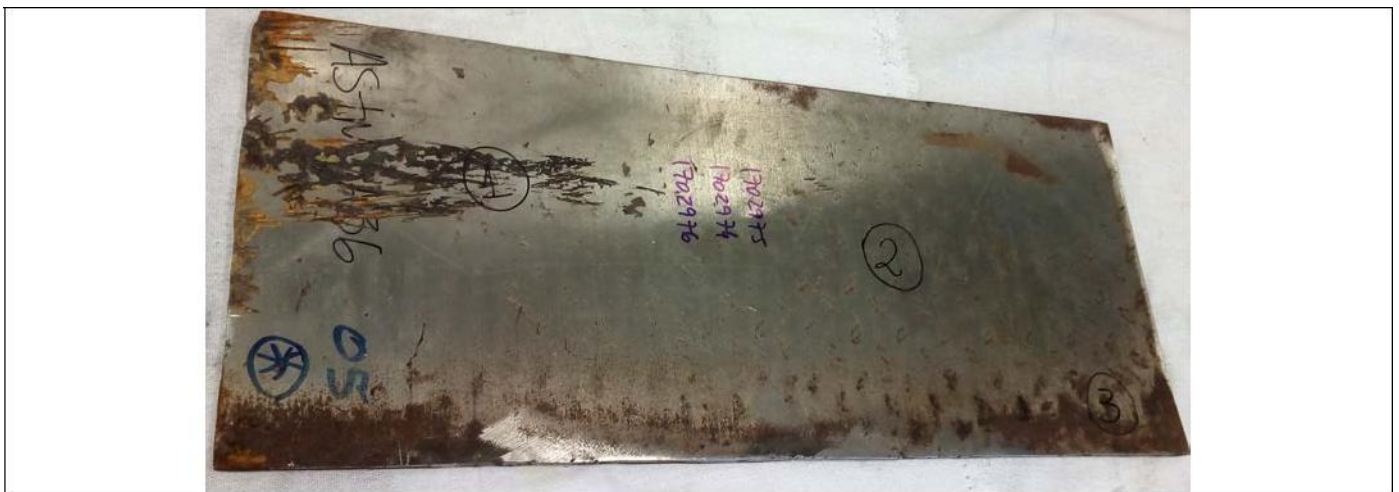
**Figura 1**

Registro fotográfico da amostra como recebida, as análises macrográficas foram realizadas nos pontos 1,2 e 3 (áreas circuladas).

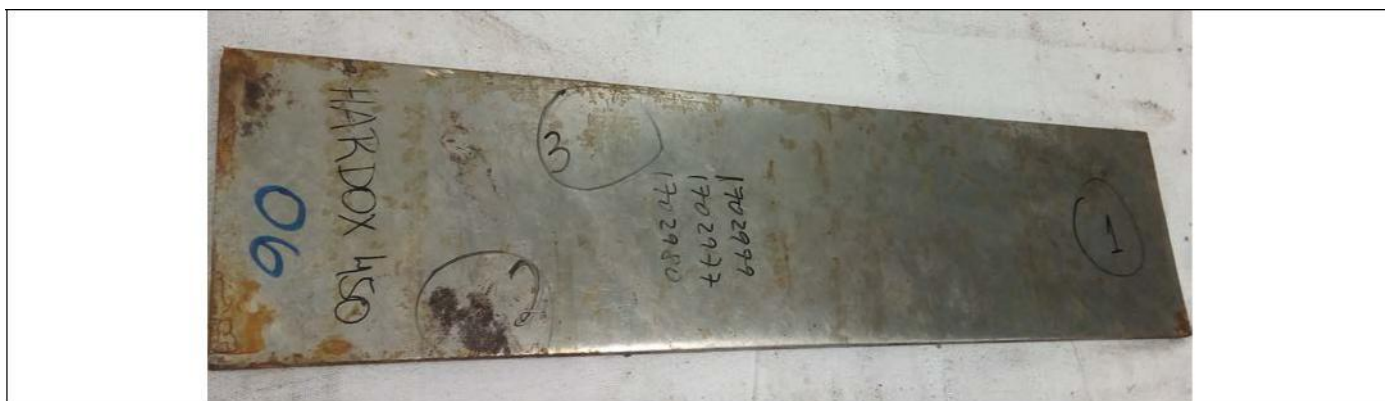
**Figura 1**

Registro fotográfico da amostra como recebida, as análise macrográficas foram realizadas nos pontos 1,2 e 3 (áreas circuladas).

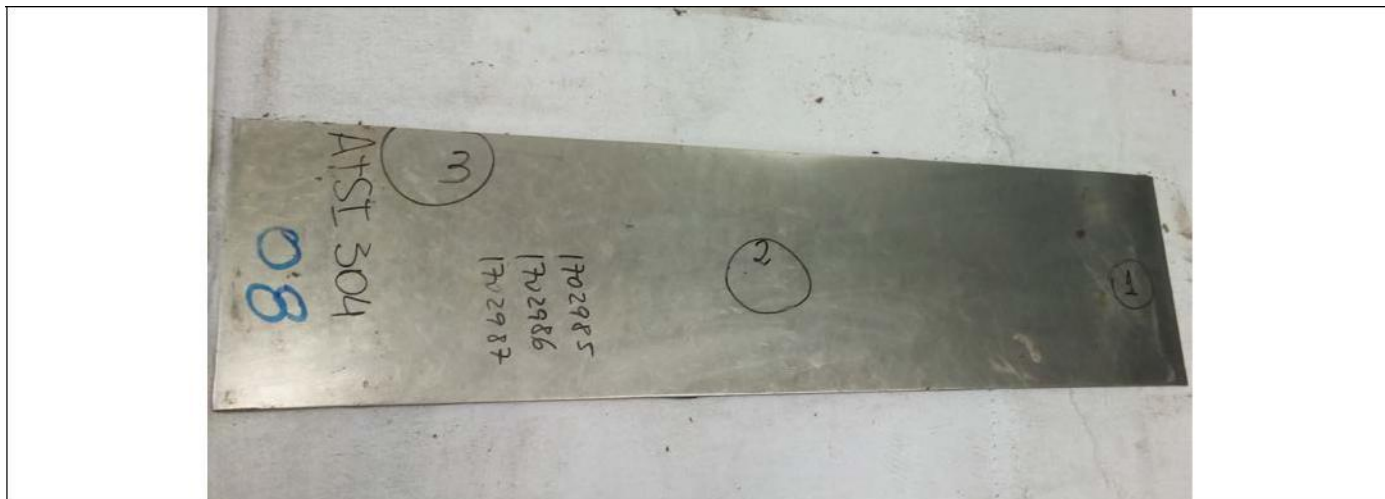
**Figura 1**

Registro fotográfico da amostra como recebida, as análises macrográficas foram realizadas nos pontos 1,2 e 3 (áreas circuladas).

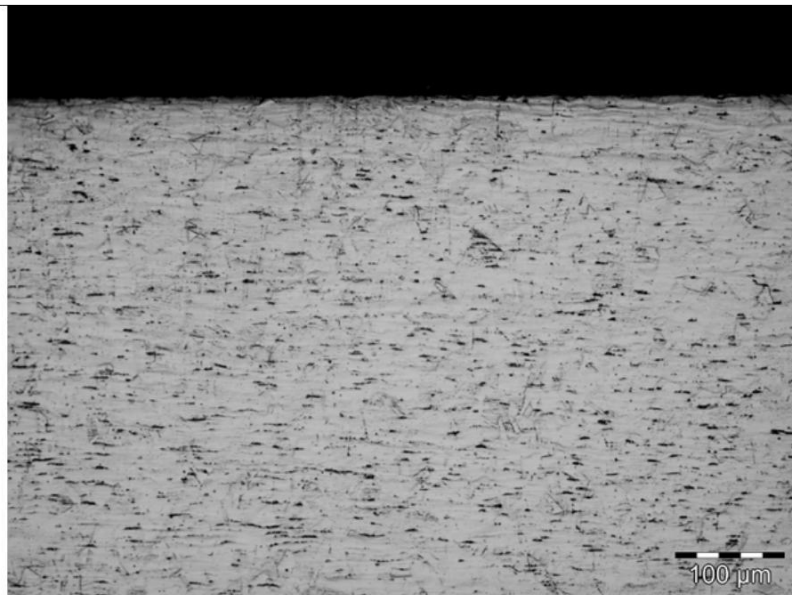
**Figura 4 – Objetiva 200X**

**Microestrutura:** A micrografia realizada após ataque químico mostra uma microestrutura típica de um aço inoxidável austenítico, composta por uma matriz austenítica. Foi evidenciada a presença ferrita delta e martensita induzida por deformação.

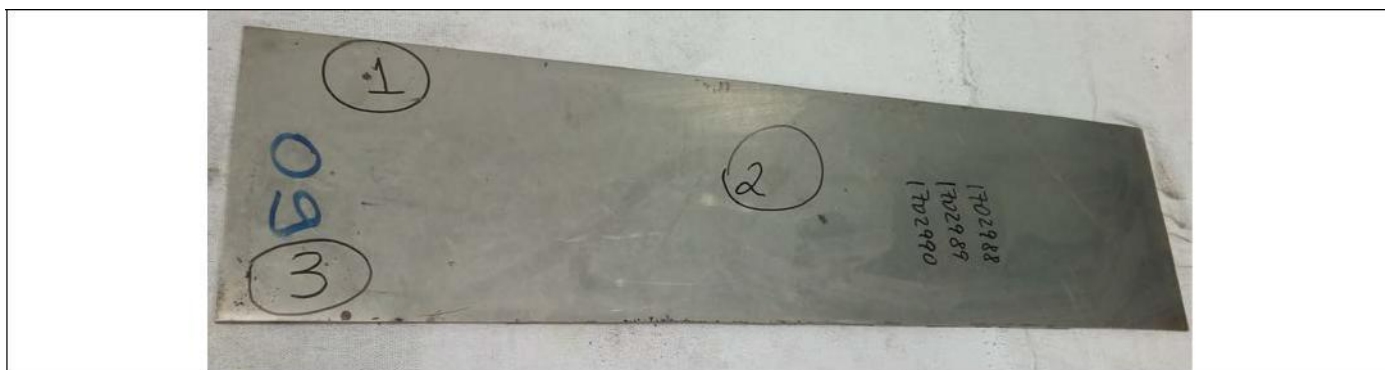
**Figura 1**

Registro fotográfico da amostra como recebida, as análises macrográficas foram realizadas nos pontos 1,2 e 3 (áreas circuladas).

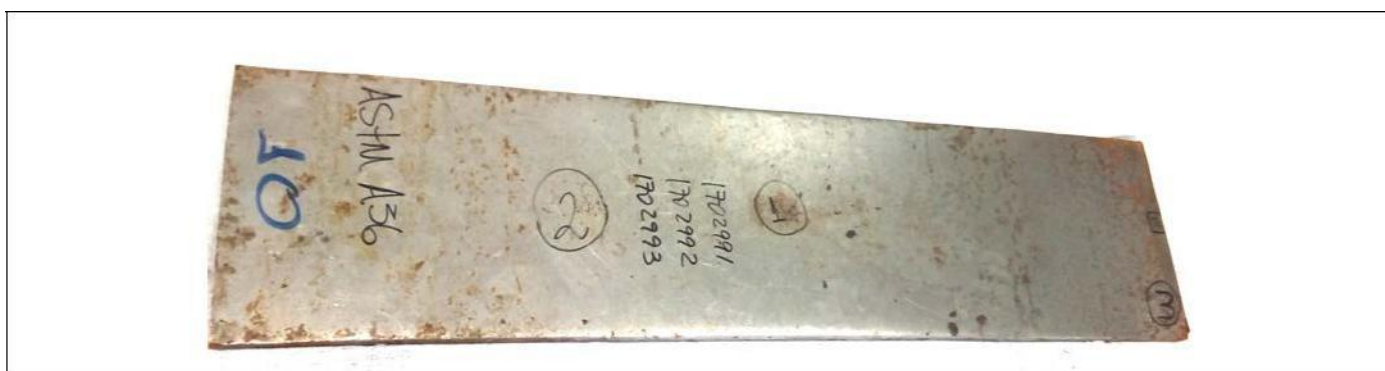
**Figura 1**

Registro fotográfico da amostra como recebida, as análises macrográficas foram realizadas nos pontos 1,2 e 3 (áreas circuladas).

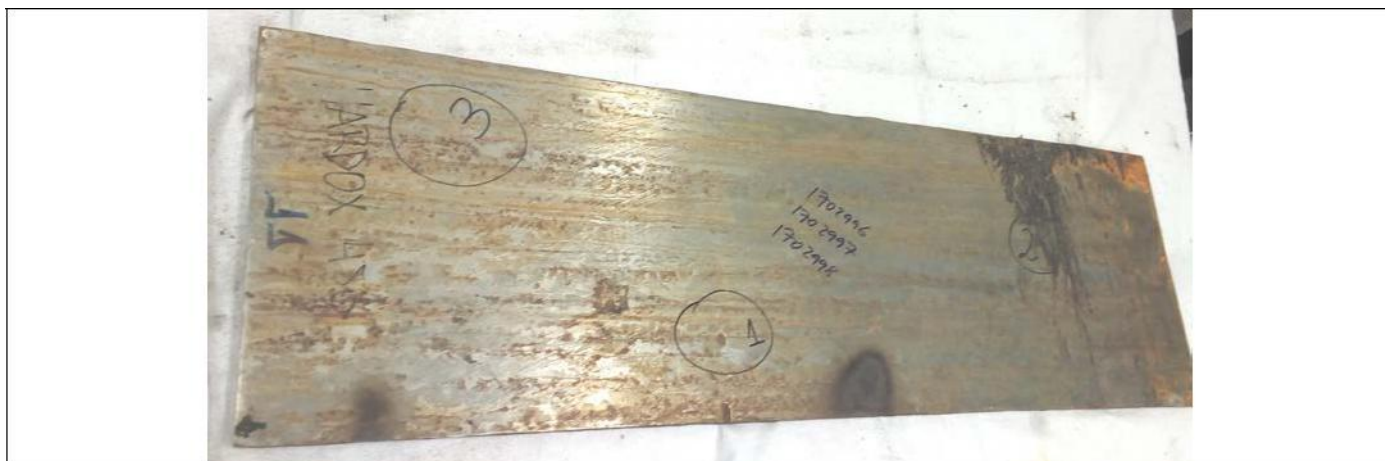
**Figura 1**

Registro fotográfico da amostra como recebida, as análise macrográficas foram realizadas nos pontos 1,2 e 3 (áreas circuladas).

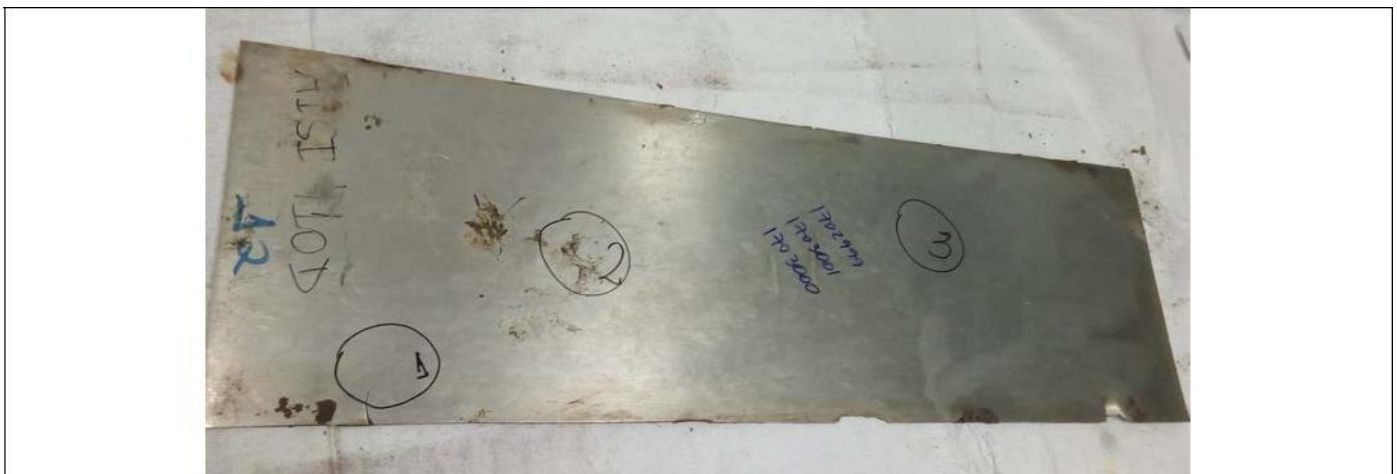
**Figura 1**

Registro fotográfico da amostra como recebida, as análises macrográficas foram realizadas nos pontos 1,2 e 3 (áreas circuladas).

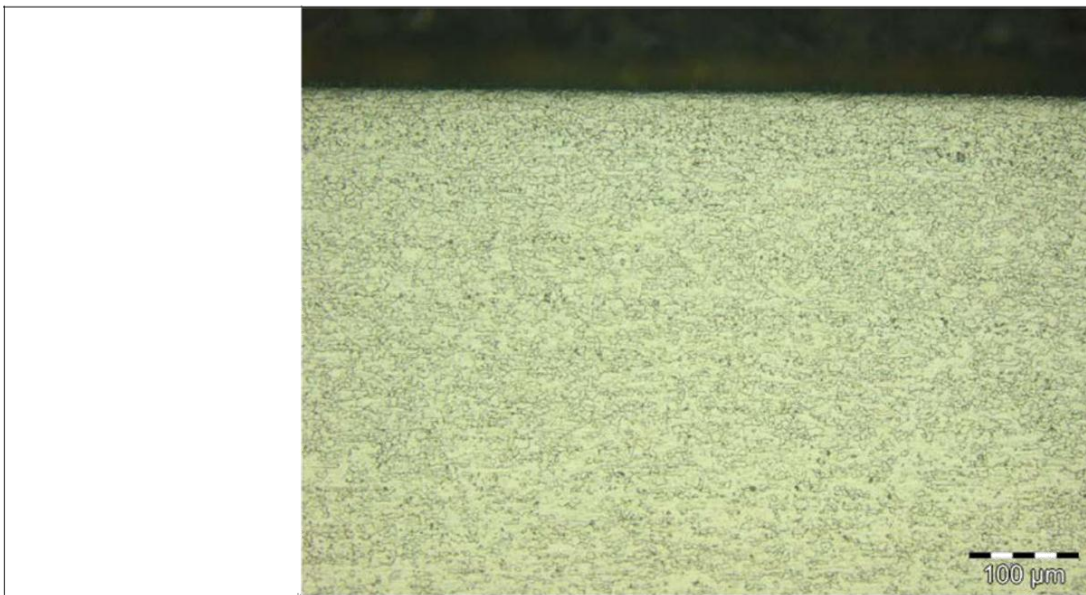
**Figura 4 – Objetiva 200X**

**Microestrutura:** A micrografia realizada após ataque químico mostra uma microestrutura composta por uma matriz essencialmente ferrítica. Não foi evidenciada a presença de pites de corrosão.

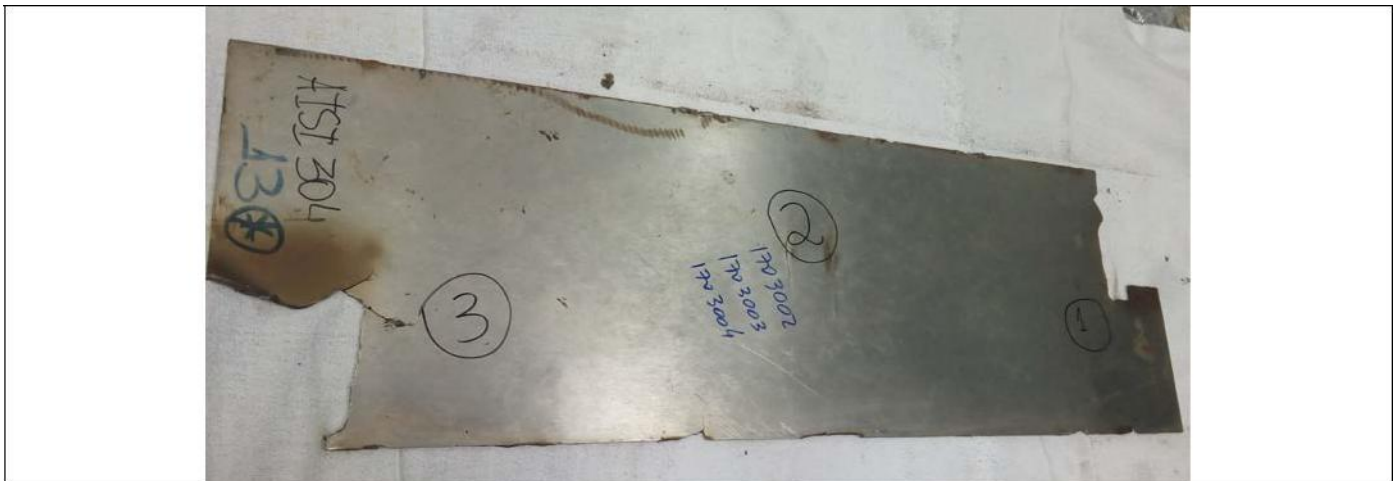
**Figura 1**

Registro fotográfico da amostra como recebida, as análises macrográficas foram realizadas nos pontos 1,2 e 3 (áreas circuladas).

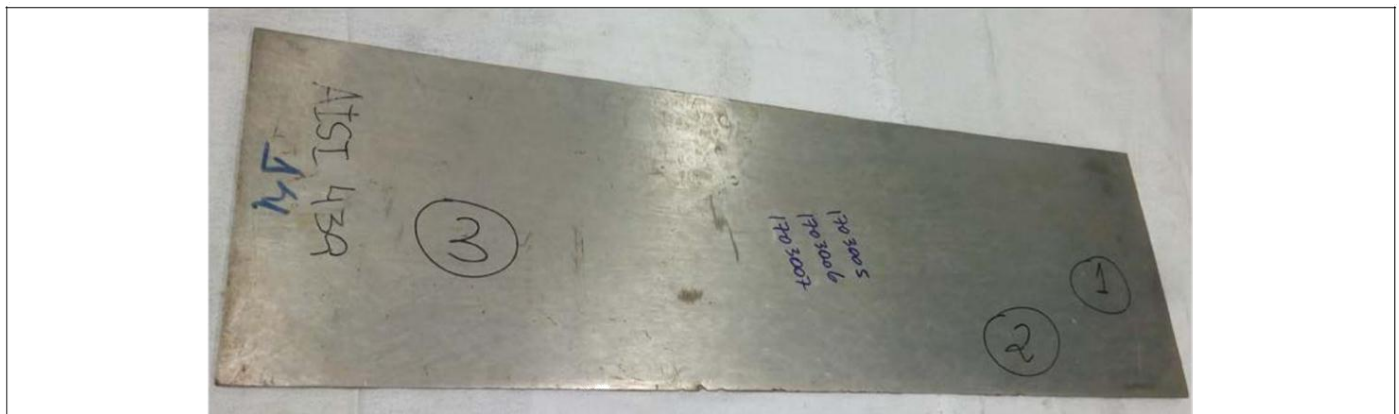
**Figura 1**

Registro fotográfico da amostra como recebida, as análises macrográficas foram realizadas nos pontos 1,2 e 3 (áreas circuladas).

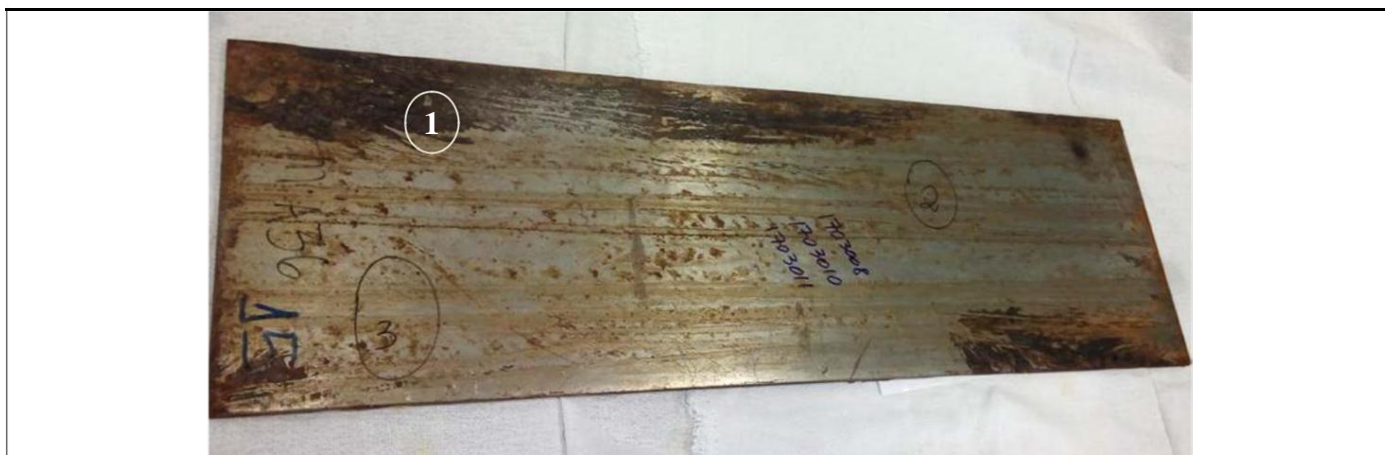
**Figura 1**

Registro fotográfico da amostra como recebida, as análises macrográficas foram realizadas nos pontos 1,2 e 3 (áreas circuladas).
