**PENSAR E FAZER GEOGRAFIA: UMA CONTRIBUIÇÃO PARA O
CONTROLE DE EROSÕES EM PROPRIEDADES RURAIS NO
MUNICÍPIO DE REGENTE FEIJÓ/SP**

Dissertação apresentada ao Programa de Pós-Graduação em Geografia da Faculdade de Ciências e Tecnologia, Universidade Estadual Paulista “Júlio de Mesquita Filho”, FCT-UNESP, campus de Presidente Prudente, como requisito para a obtenção do título de Mestre em Geografia.

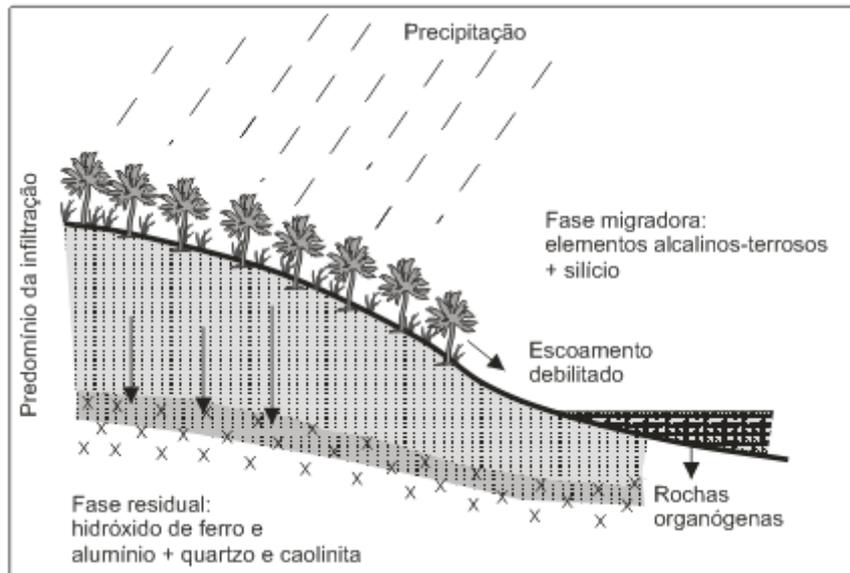
componente perpendicular prevalece sobre o paralelo (FIGURA 2). Então, quando ocorre precipitação, predomina a infiltração.

Figura 2 - Condições de biostasia em vertentes – predomínio do componente perpendicular.

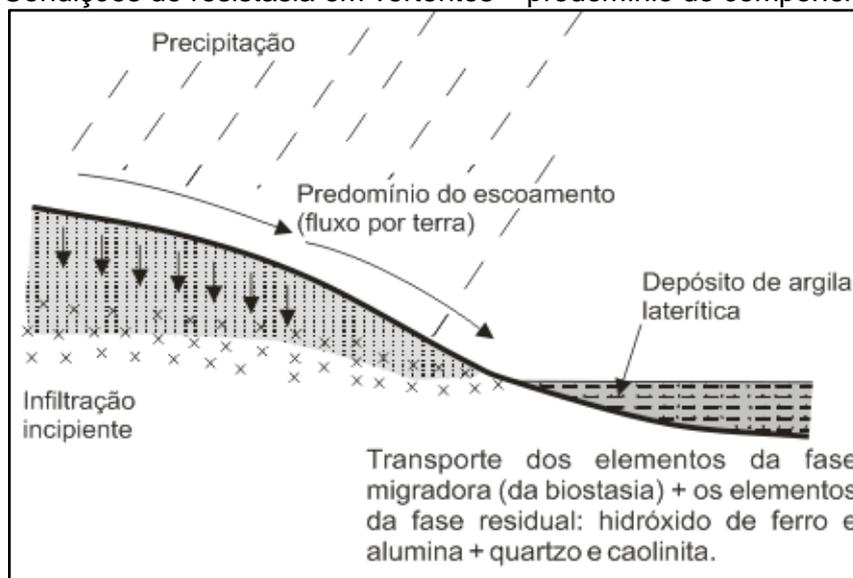
Figura 3 - Condições de resistasia em vertentes – predomínio do componente paralelo.

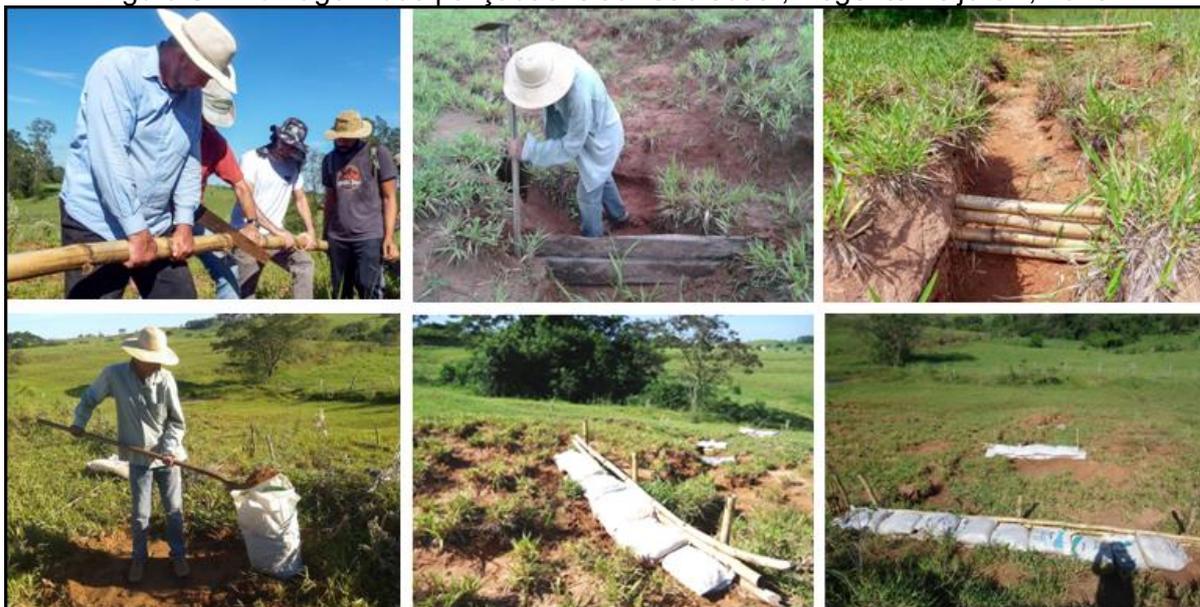
Figura 5 - Montagem das paliçadas: sítio “São José”, Regente Feijó/SP, 2015.

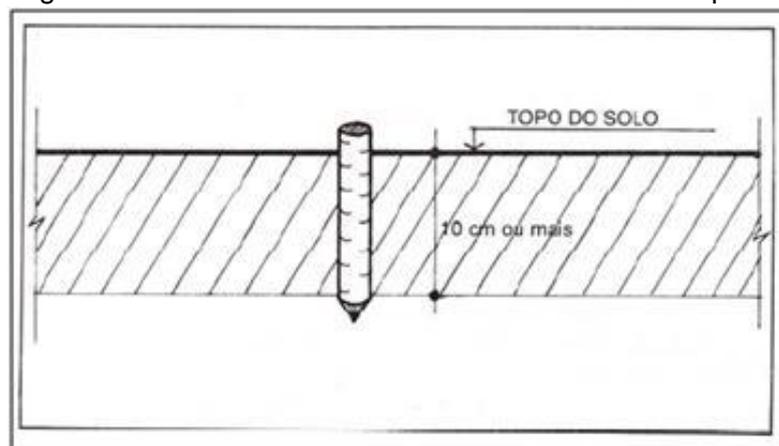
Figura 6 - Pino de monitoramento de erosão visto de perfil.

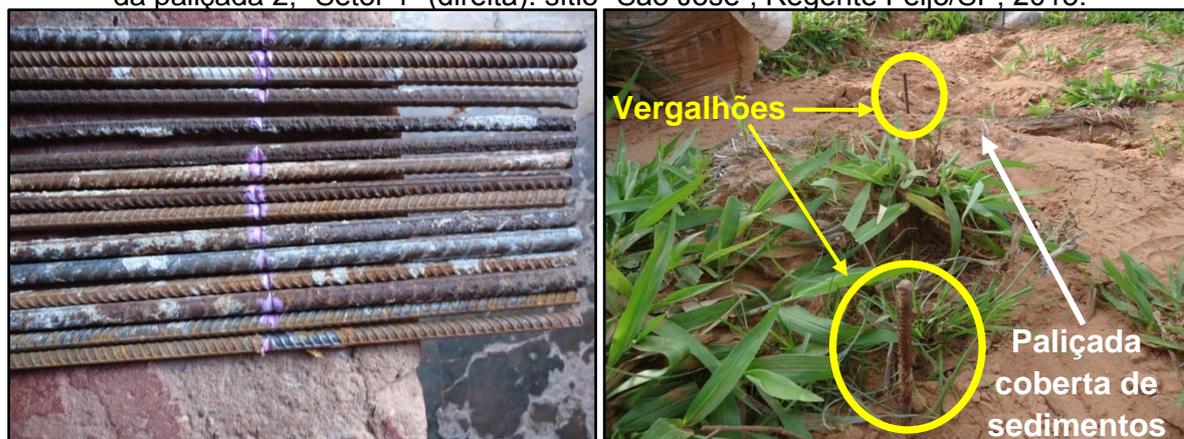
Figura 7 - Vergalhões de ferro (esquerda); vergalhões posicionados a montante e a jusante da paliçada 2, “Setor 1” (direita): sítio “São José”, Regente Feijó/SP, 2015.

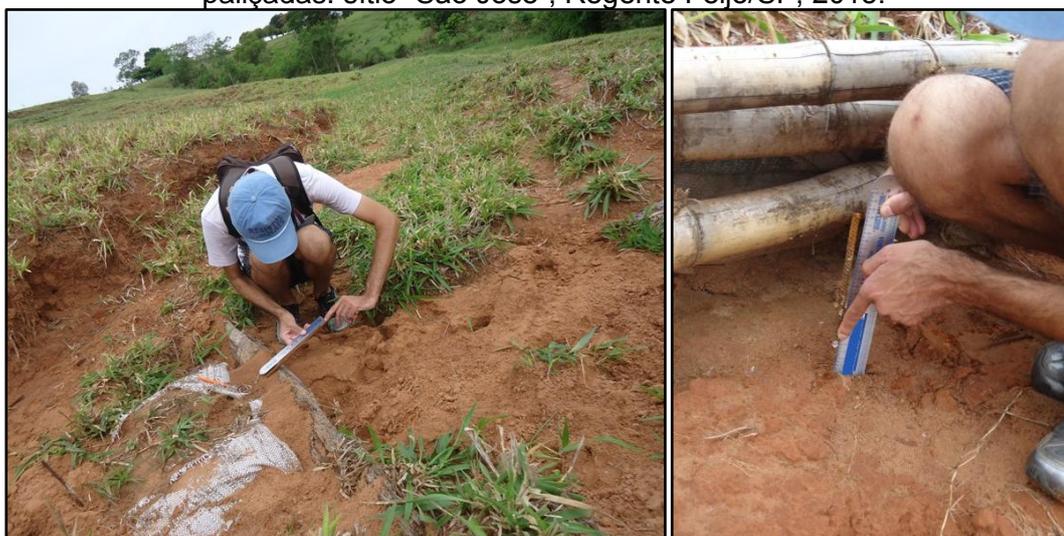
Figura 8 - Medição da exposição dos vergalhões em relação aos sedimentos retidos nas paliçadas: sítio “São José”, Regente Feijó/SP, 2015.

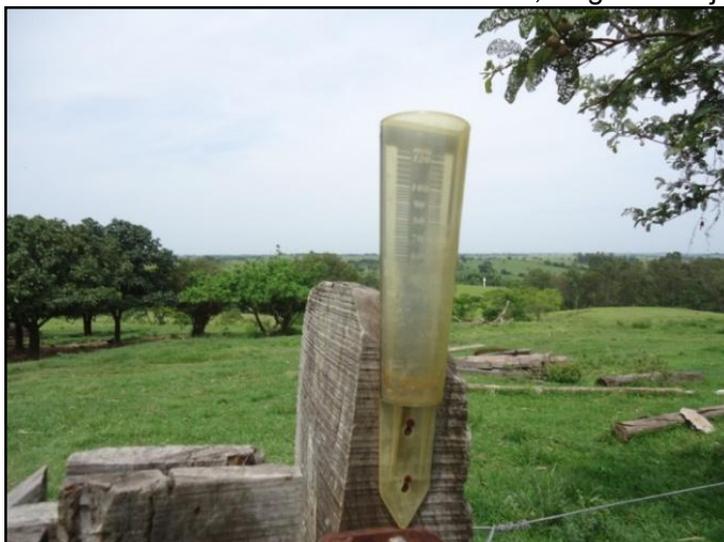
Figura 9 - Pluviômetro instalado no sítio “São José”, Regente Feijó/SP, 2015.

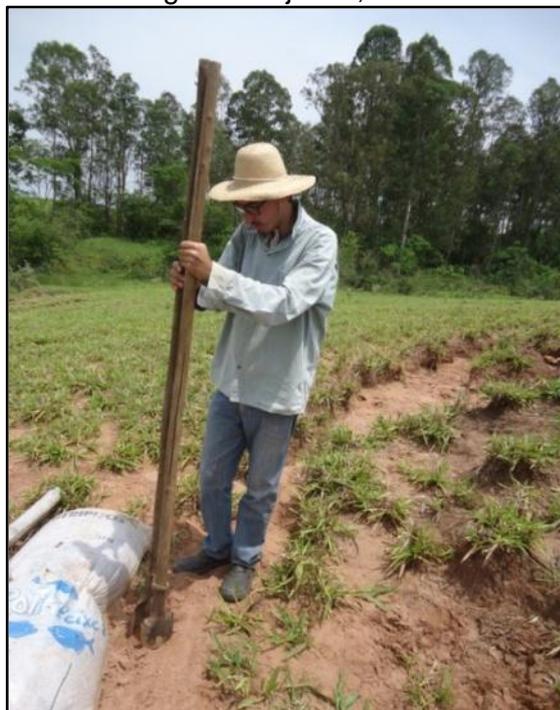
Figura 10 - Coleta de amostras de sedimentos a montante das paliçadas: sítio “São José”, Regente Feijó/SP, 2015.

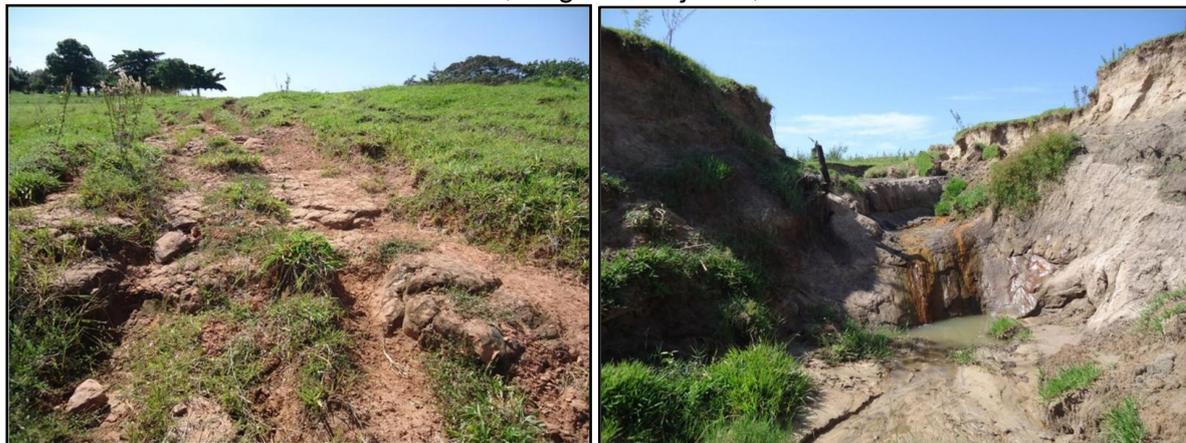
Figura 12 - Afloramento do arenito da Formação Adamantina em área de pastagem (esquerda). Afloramento do arenito e do aquífero freático em uma voçoroca (direita): sítio “São José”, Regente Feijó/SP, 2015.

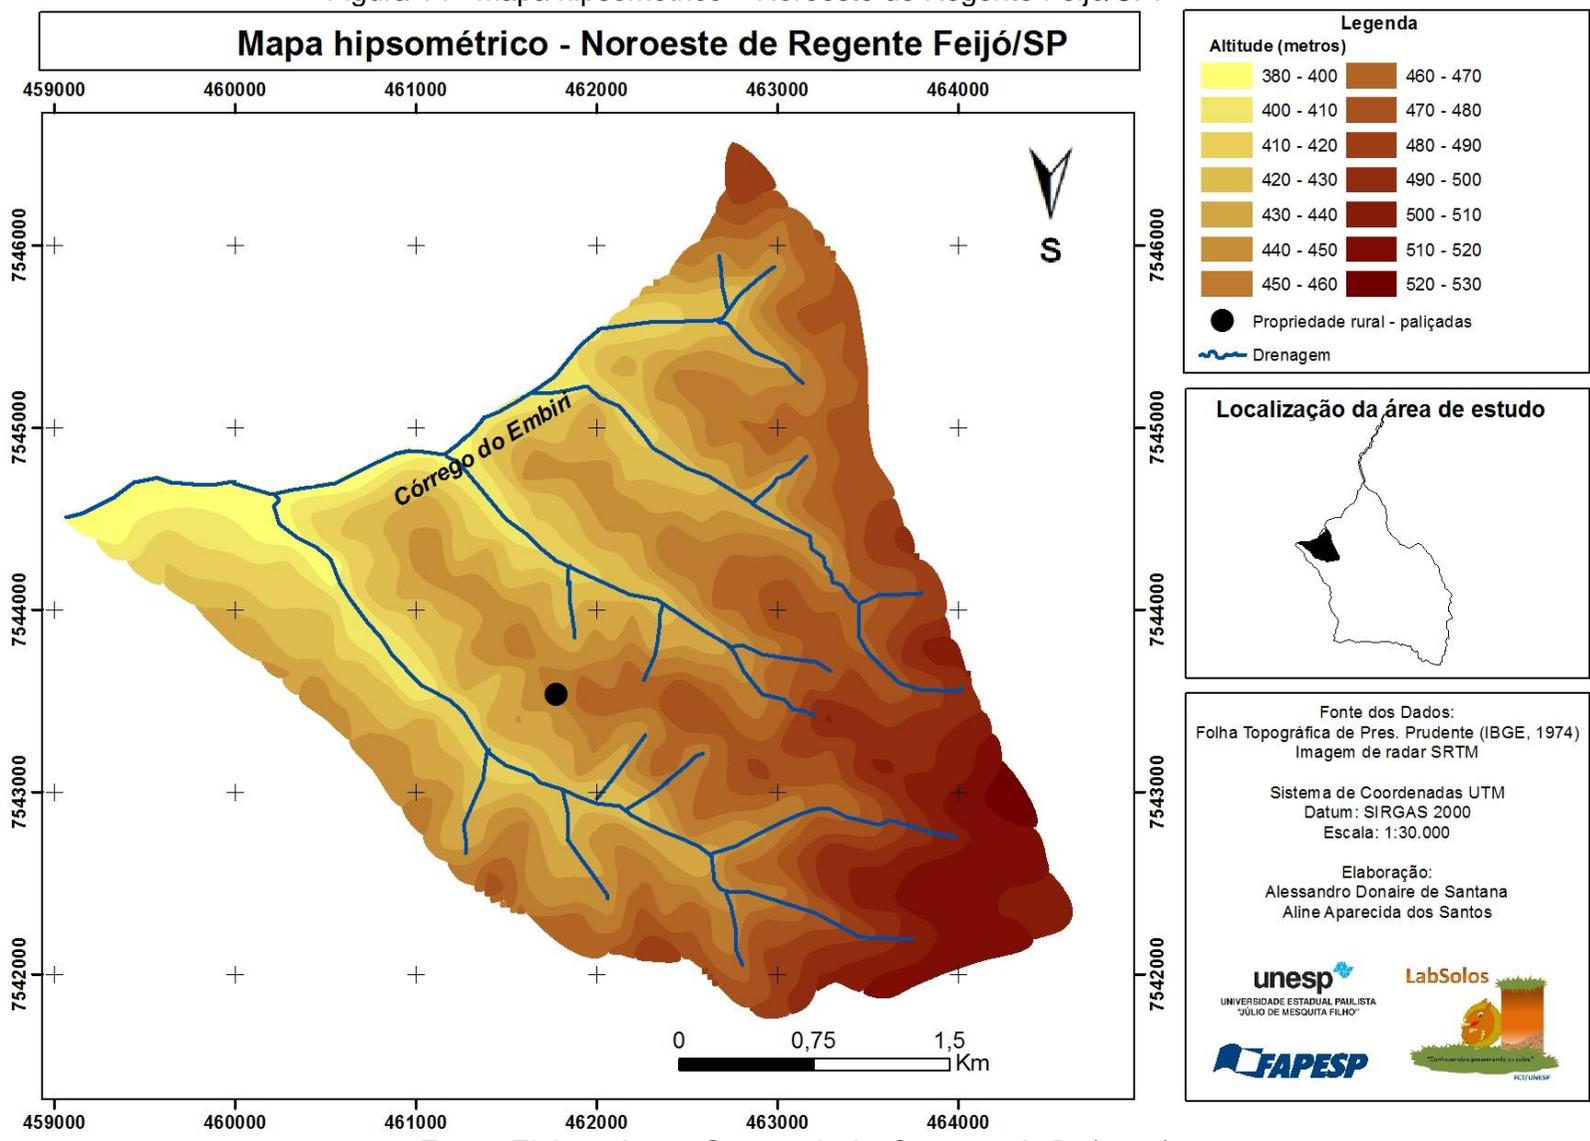
Figura 14 - Mapa hipsométrico – Noroeste de Regente Feijó/SP.

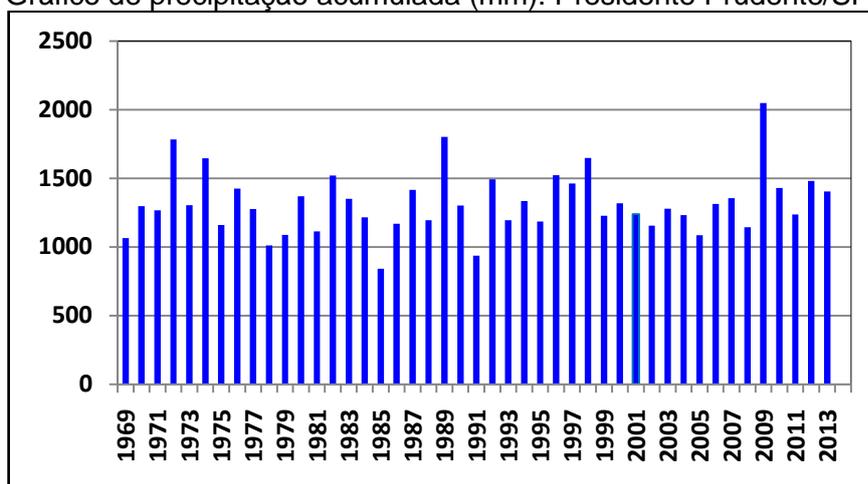
Figura 15 - Gráfico de precipitação acumulada (mm): Presidente Prudente/SP, 1969-2013.

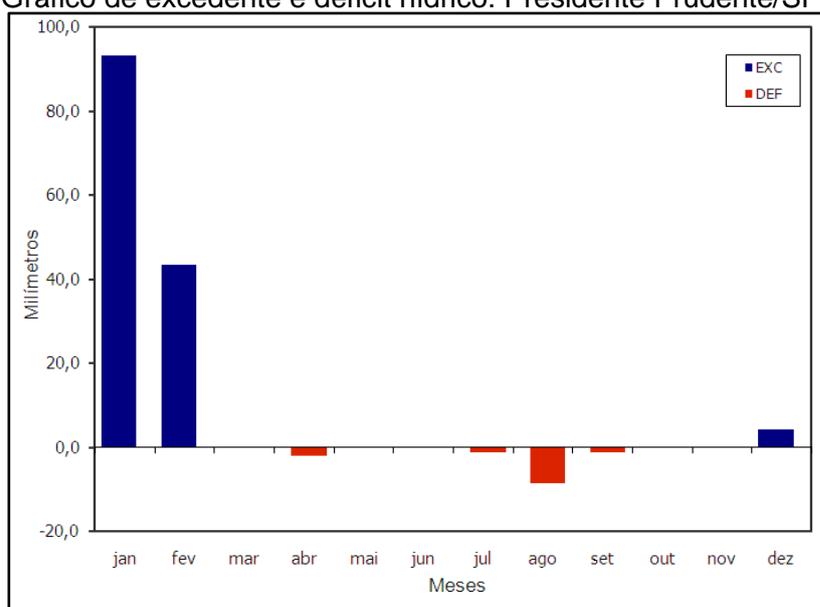
Figura 16 - Gráfico de excedente e déficit hídrico: Presidente Prudente/SP, 1969-2013.

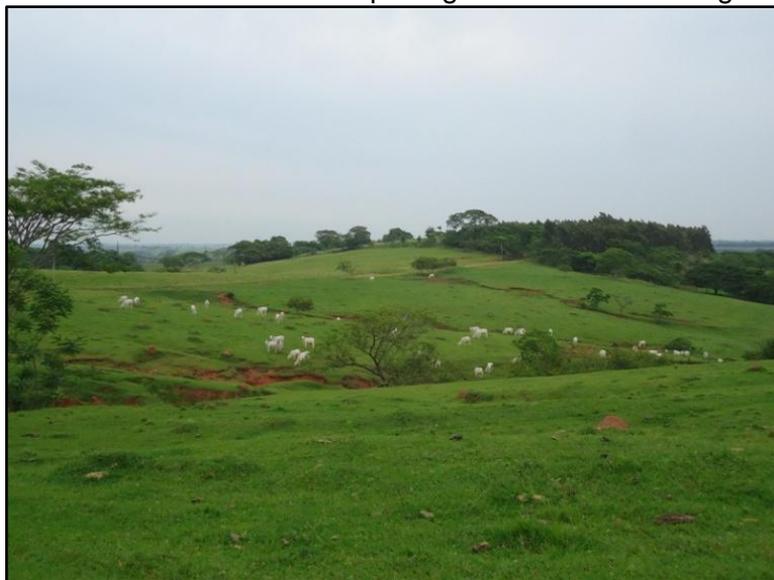
Figura 19 - Vertentes ravinadas em área de pastagem: noroeste de Regente Feijó/SP, 2015.

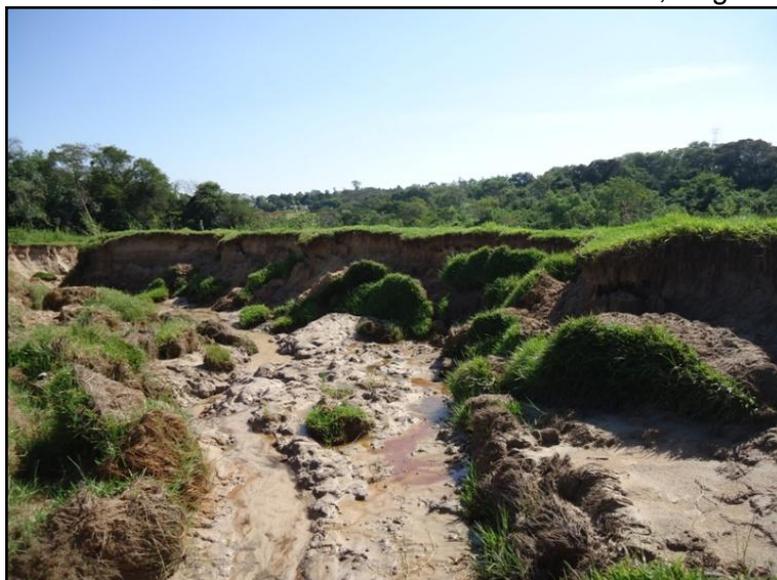
Figura 20 - Voçoroca localizada no fundo de vale: sítio “São José”, Regente Feijó/SP, 2015.

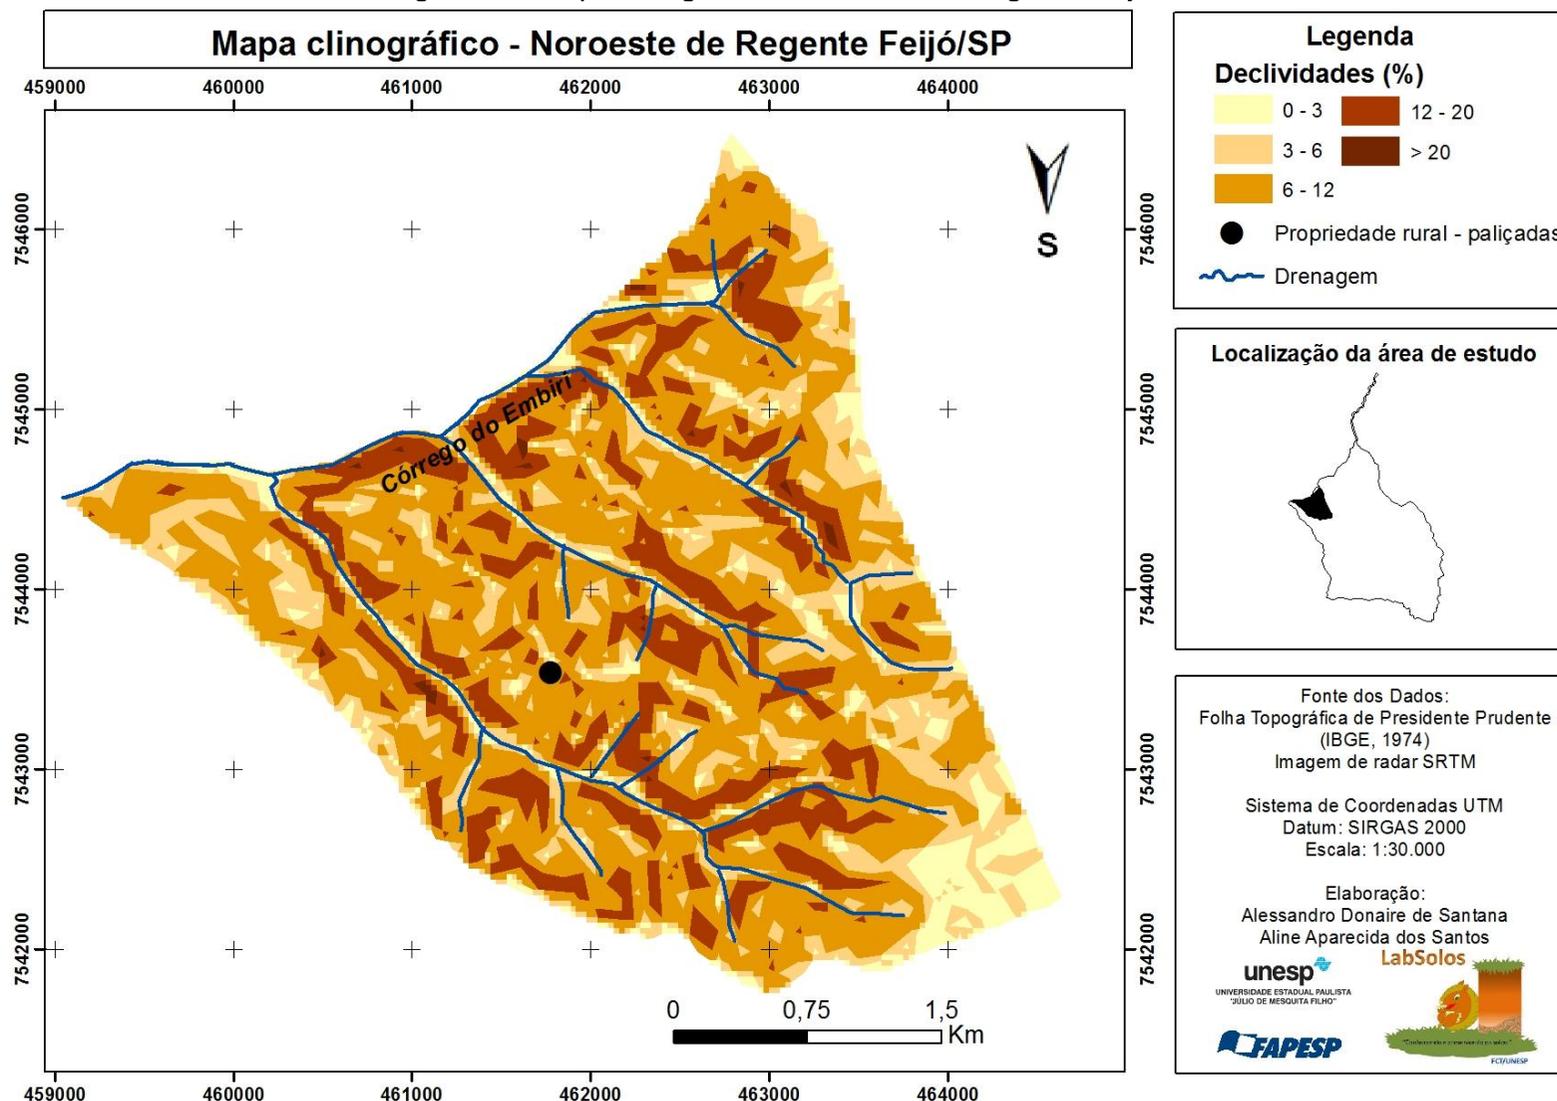
Figura 21 - Mapa clinográfico – Noroeste de Regente Feijó/SP.

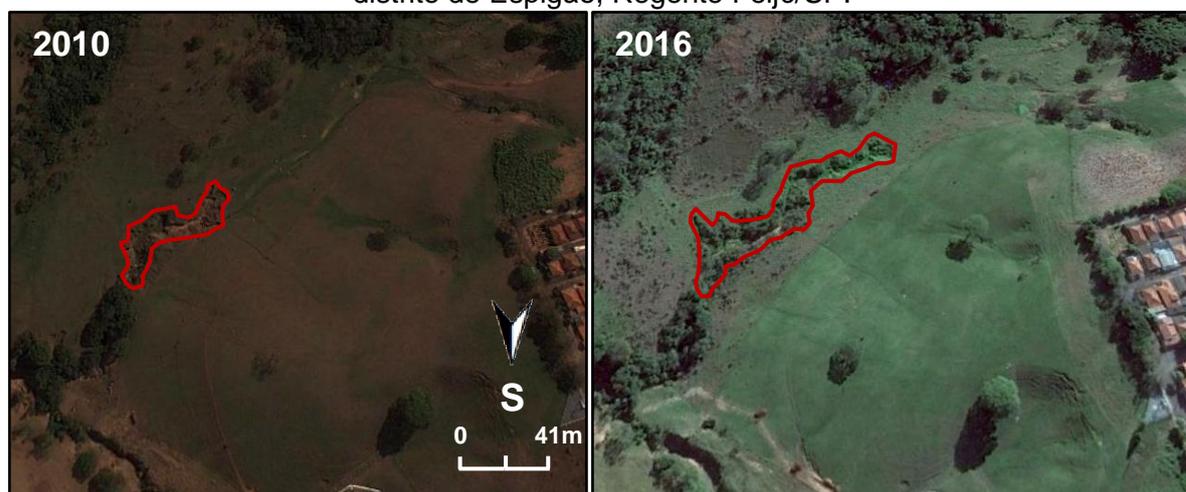
Figura 22 - Evolução têmporo-espacial da voçoroca localizada na extremidade noroeste do distrito de Espigão, Regente Feijó/SP.

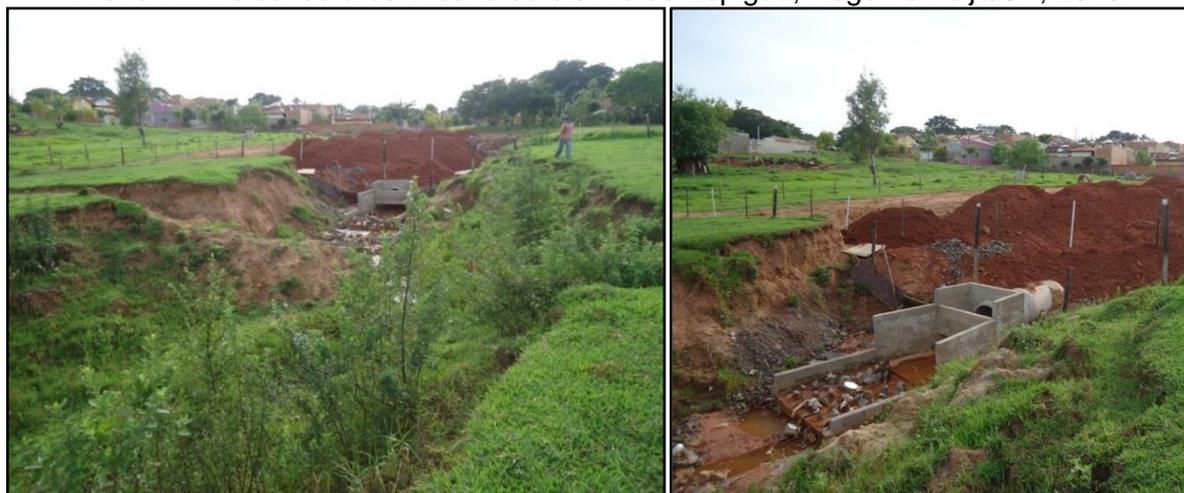
Figura 27 - Aterramento de parte da voçoroca e canalização das águas pluviais para o seu interior: limite sul da área urbana do distrito de Espigão, Regente Feijó/SP, 2016.

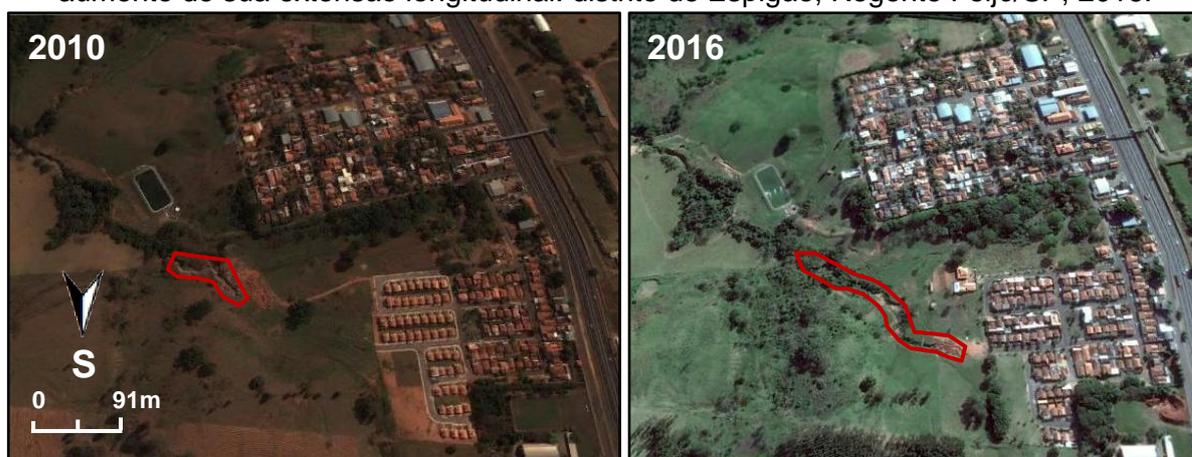
Figura 28 – Voçoroca que servia de depósito de resíduos sólidos e entulhos (2010); aumento de sua extensão longitudinal: distrito de Espigão, Regente Feijó/SP, 2016.

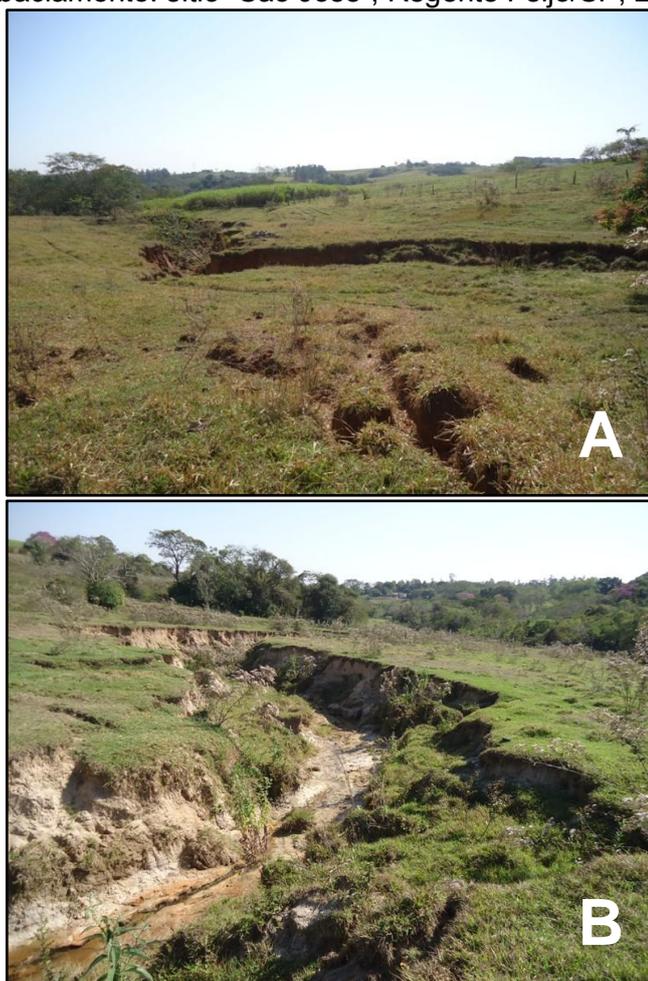
Figura 30 - Voçorocas localizadas a montante (A) e a jusante (B) de uma área de embaciamento: sítio “São José”, Regente Feijó/SP, 2015.

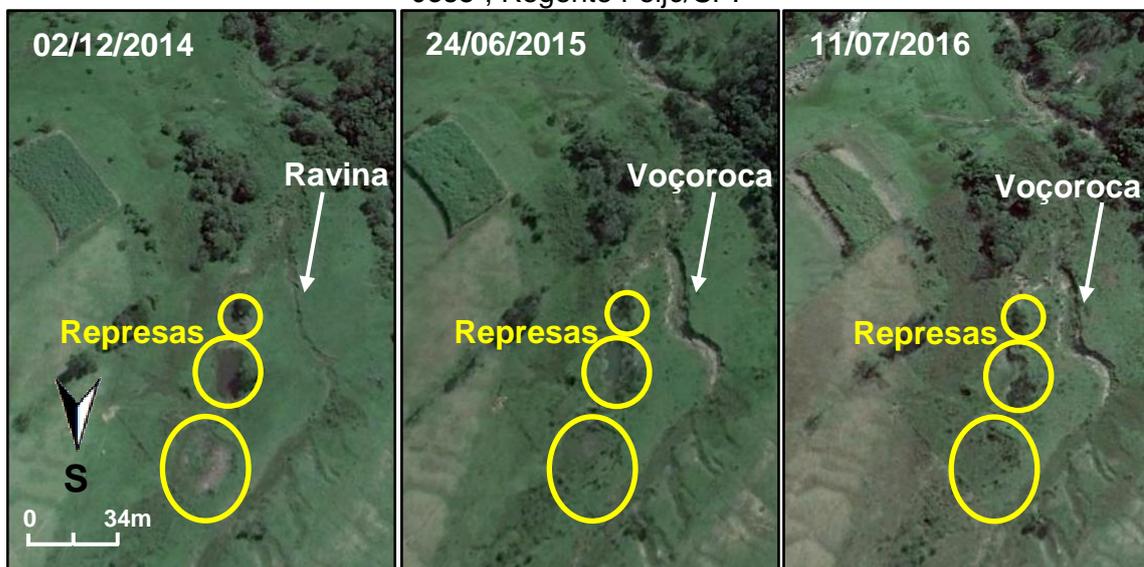
Figura 32 - Evolução t mporo-espacial da voçoroca localizada no fundo de vale: s tio “S o Jos ”, Regente Feij /SP.

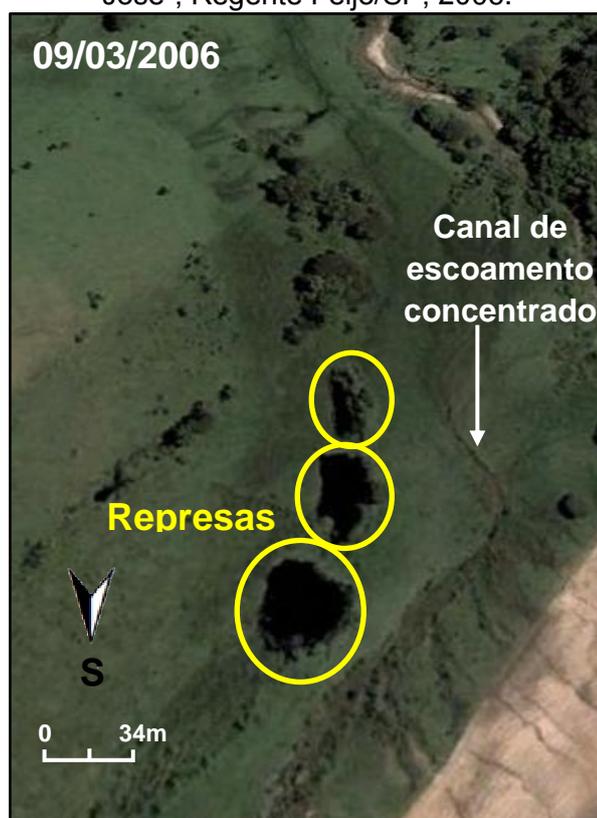
Figura 33 - Represas e canal de escoamento concentrado no fundo de vale: sítio “São José”, Regente Feijó/SP, 2006.

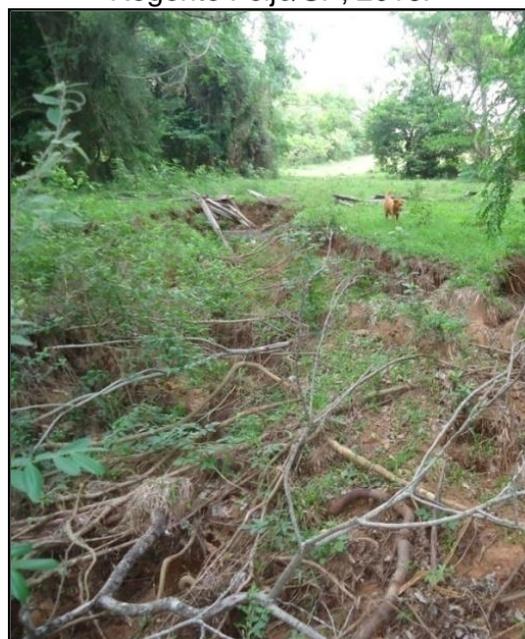
Figura 36 - Ressurgimento da erosão na clareira da voçoroca “recuperada”: sítio “São José”, Regente Feijó/SP, 2016.

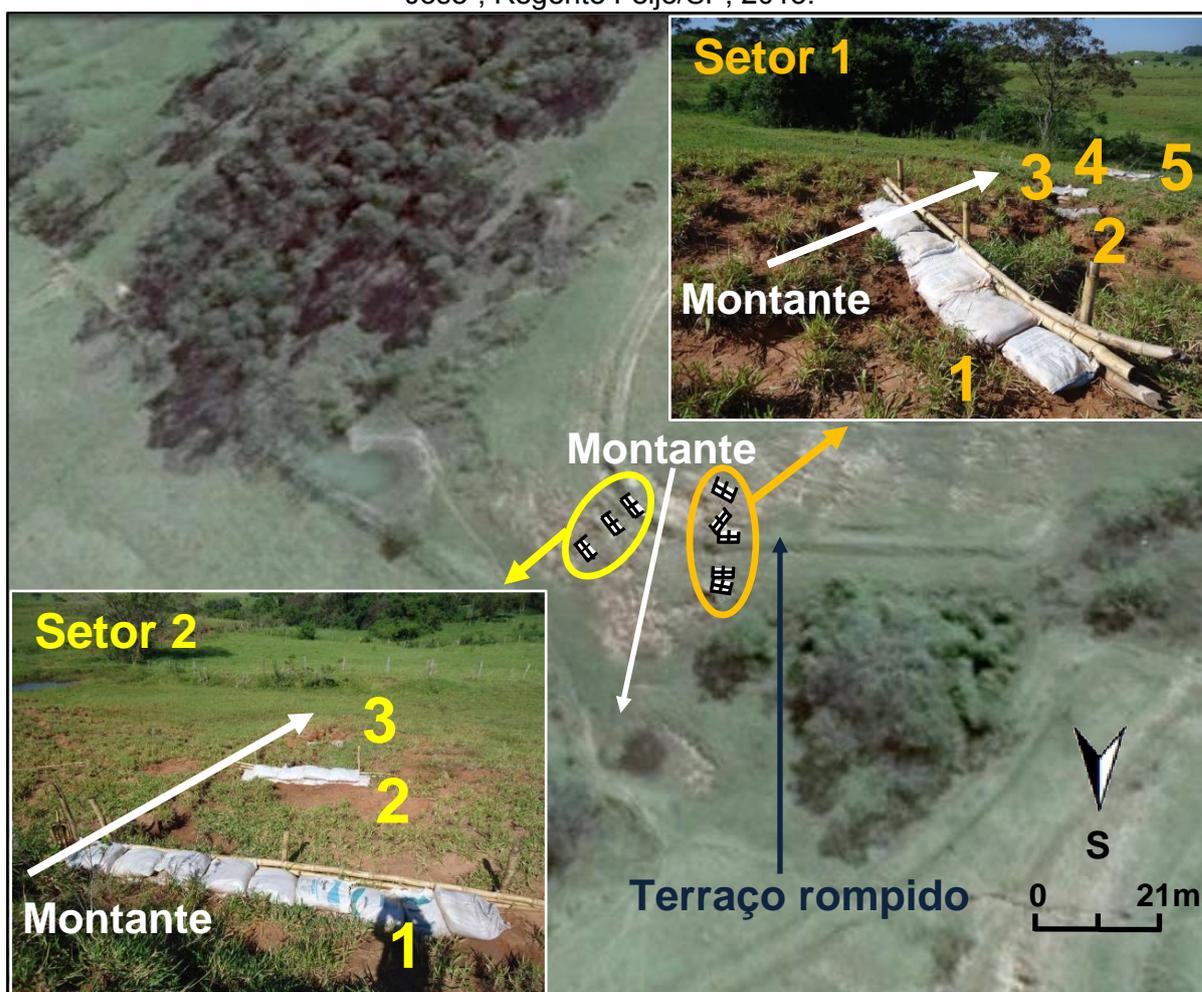
Figura 38 - Posição das paliçadas na vertente que apresenta o terraço rompido: sítio “São José”, Regente Feijó/SP, 2015.

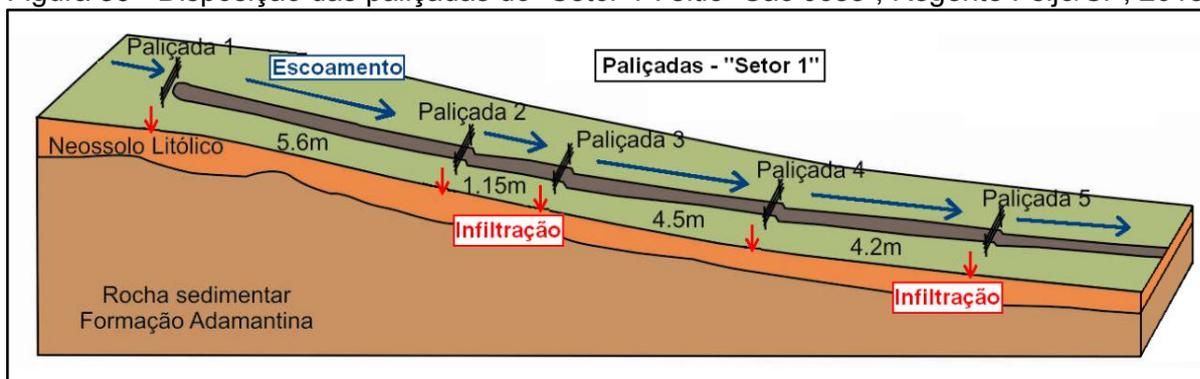
Figura 39 - Disposição das paliçadas do “Setor 1”: sítio “São José”, Regente Feijó/SP, 2015.

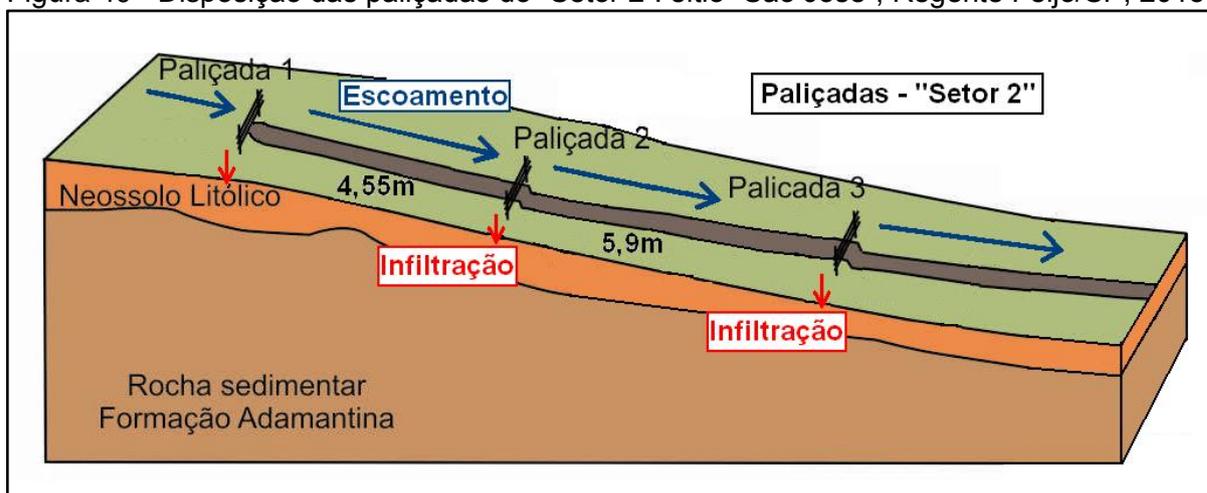
Figura 40 - Disposição das paliçadas do “Setor 2”: sítio “São José”, Regente Feijó/SP, 2015.

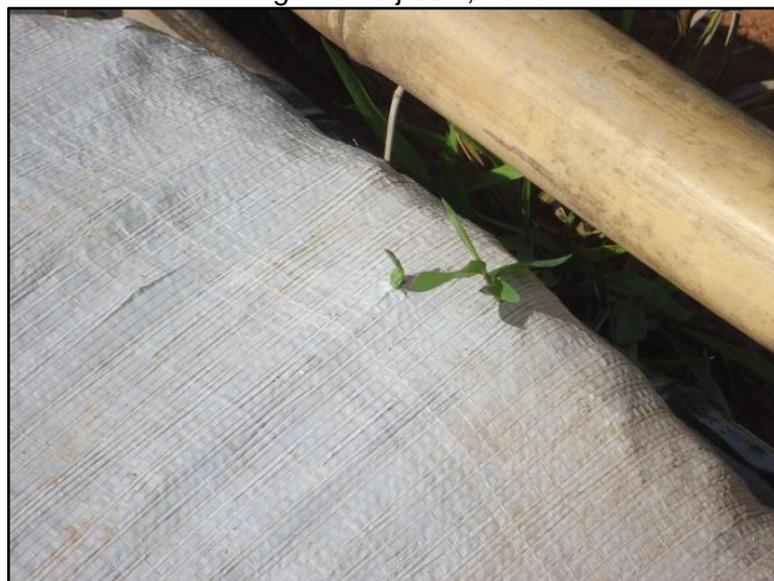
Figura 41 - Gramíneas brotando nas sacarias preenchidas com terra: sítio “São José”, Regente Feijó/SP, 2015.

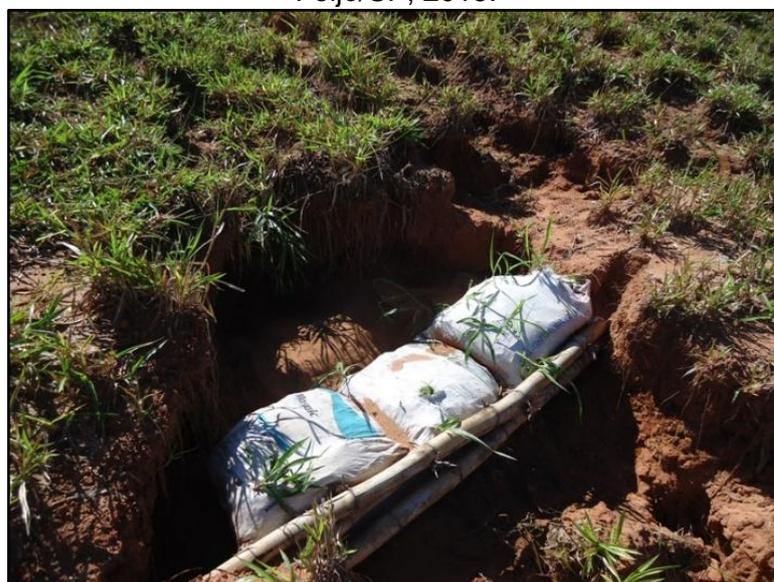
Figura 42 - Desenvolvimento da gramínea após dois meses: sítio “São José”, Regente Feijó/SP, 2015.

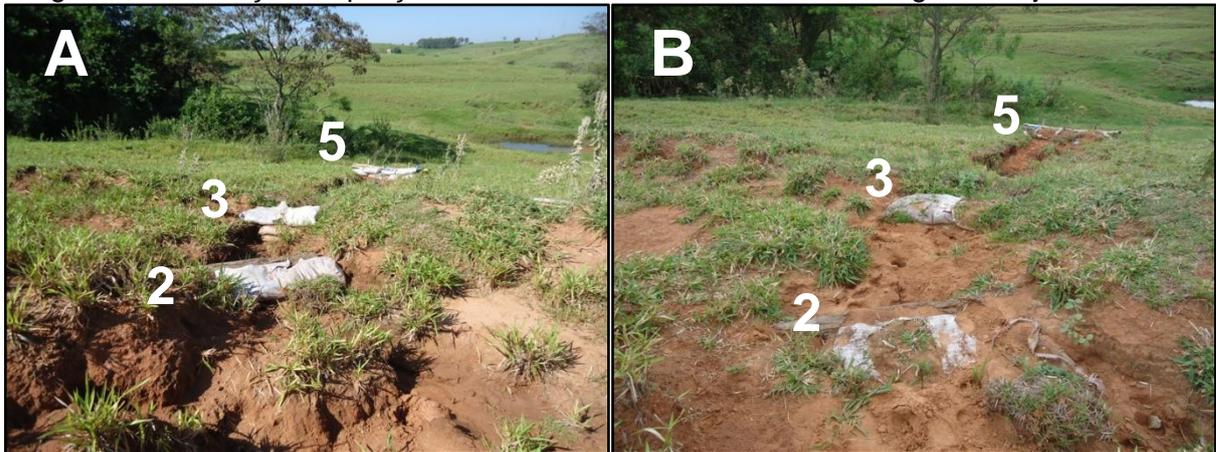
Figura 43 - Evolução de paliçadas do “Setor 1”: sítio “São José”, Regente Feijó/SP, 2015.

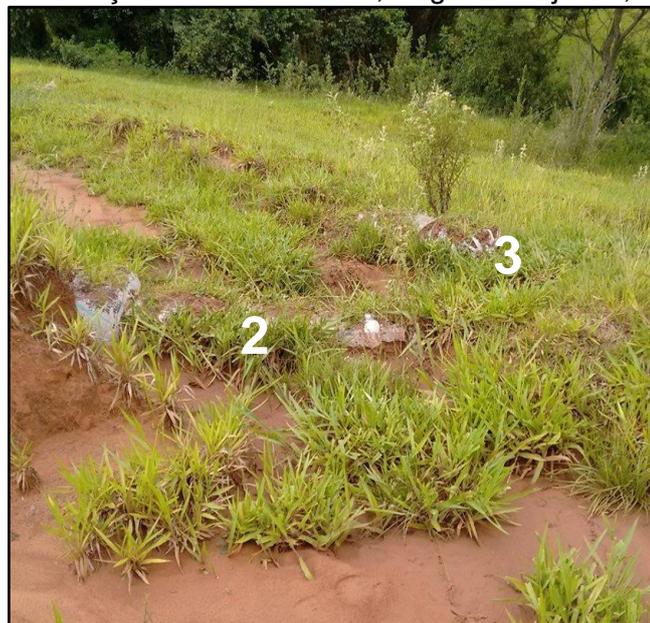
Figura 44 - Paliçadas com bom desenvolvimento da gramínea, dez meses após sua implementação: sítio “São José”, Regente Feijó/SP, 2016.

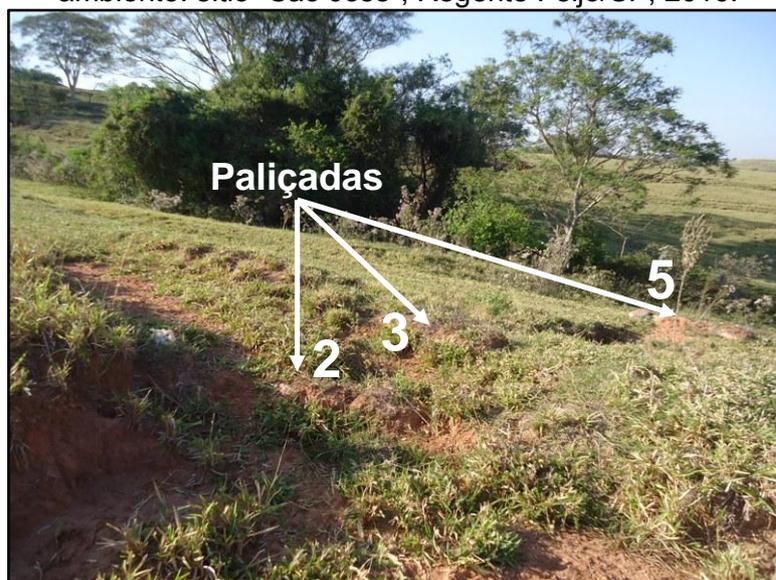
Figura 45 - Após dezesseis meses de implantação, as paliçadas já estão incorporadas ao ambiente: sítio “São José”, Regente Feijó/SP, 2016.

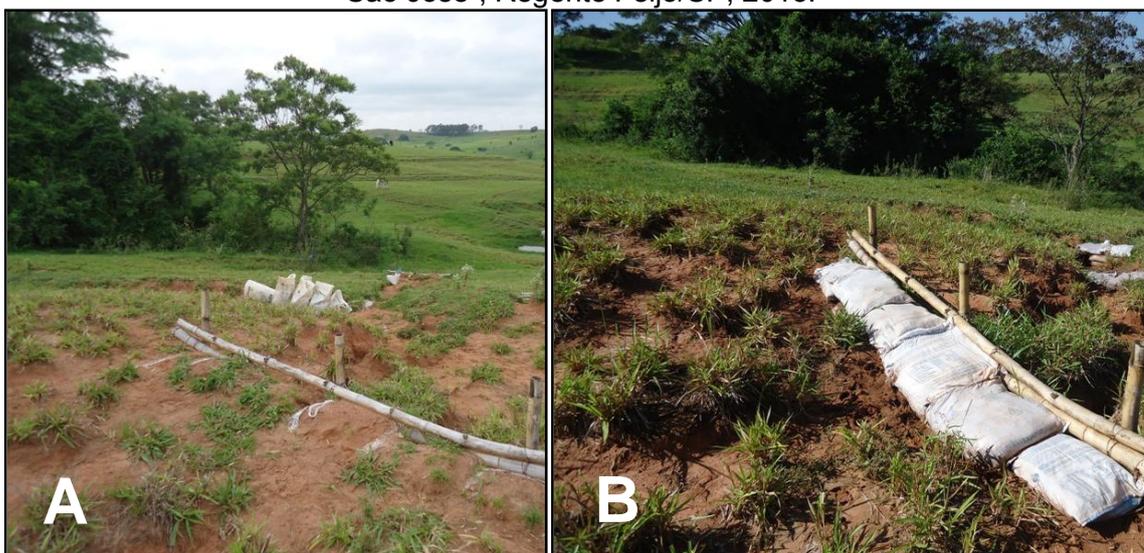
Figura 46 - Evolução da primeira paliçada do “Setor 1” - A (17/04/2015); B (26/10/2015): sítio “São José”, Regente Feijó/SP, 2015.

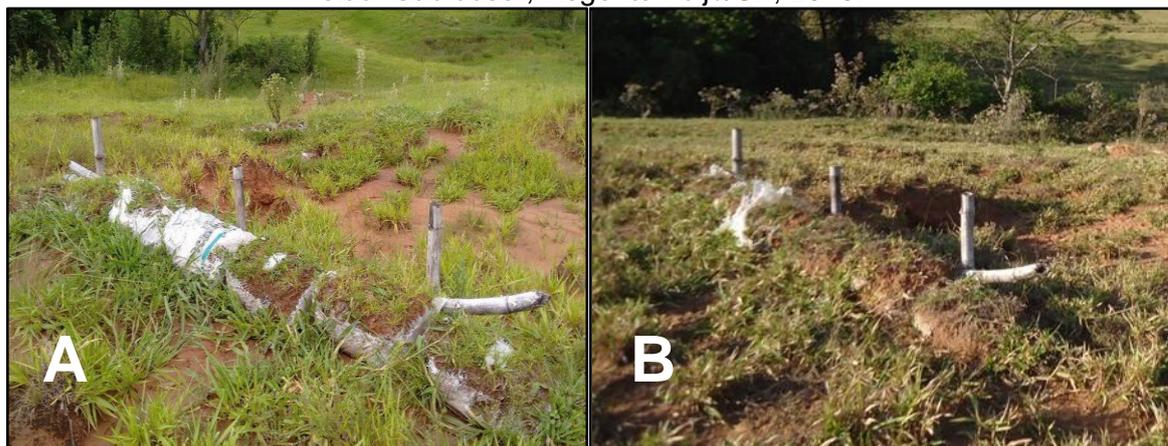
Figura 47 - Evolução da primeira paliçada do “Setor 1”: A (17/02/2016) e B (02/08/2016): sítio “São José”, Regente Feijó/SP, 2016.

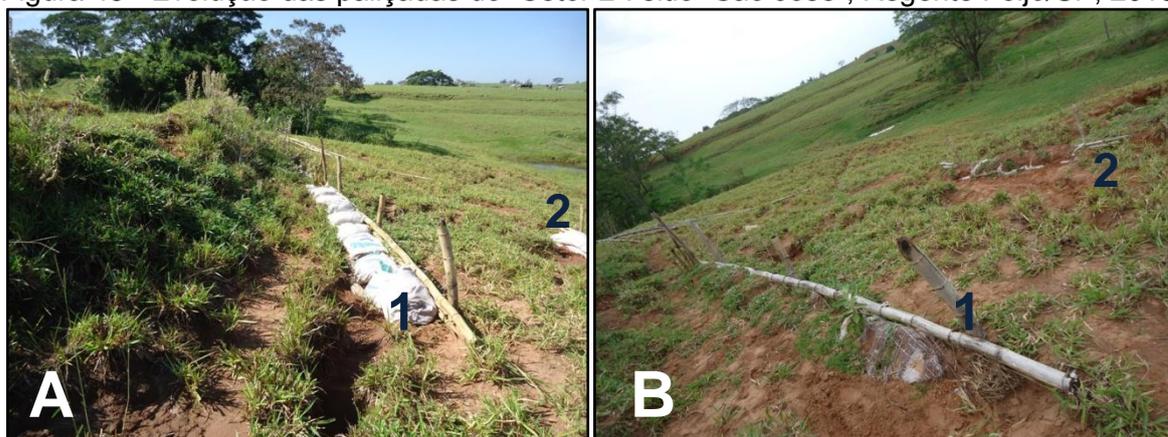
Figura 48 - Evolução das paliçadas do “Setor 2”: sítio “São José”, Regente Feijó/SP, 2015.

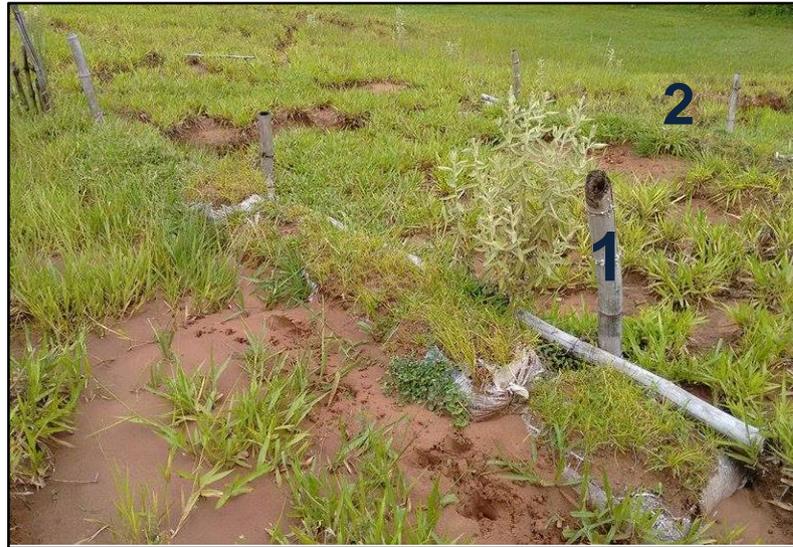
Figura 49 - Paliçadas 1 e 2 (“Setor 2”), após dez meses: sítio “São José”, Regente Feijó/SP, 2016.

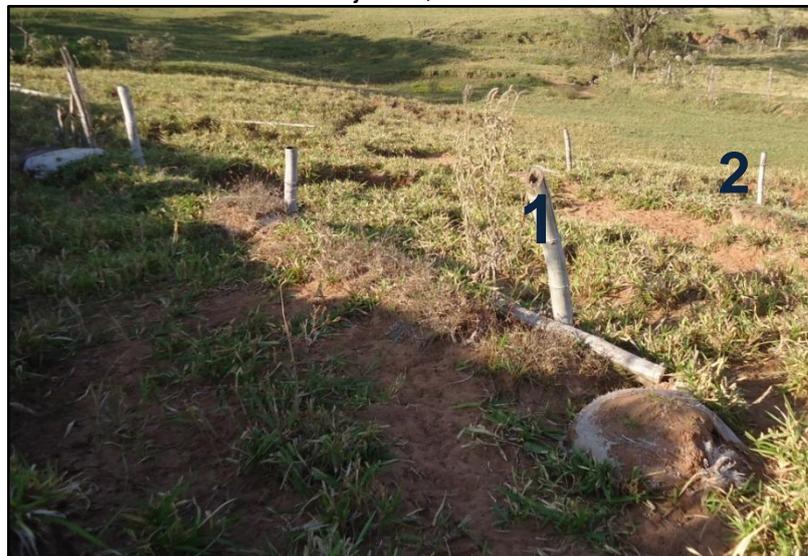
Figura 50 - Paliçadas 1 e 2 (“Setor 2”), após dezesseis meses: sítio “São José”, Regente Feijó/SP, 2016.

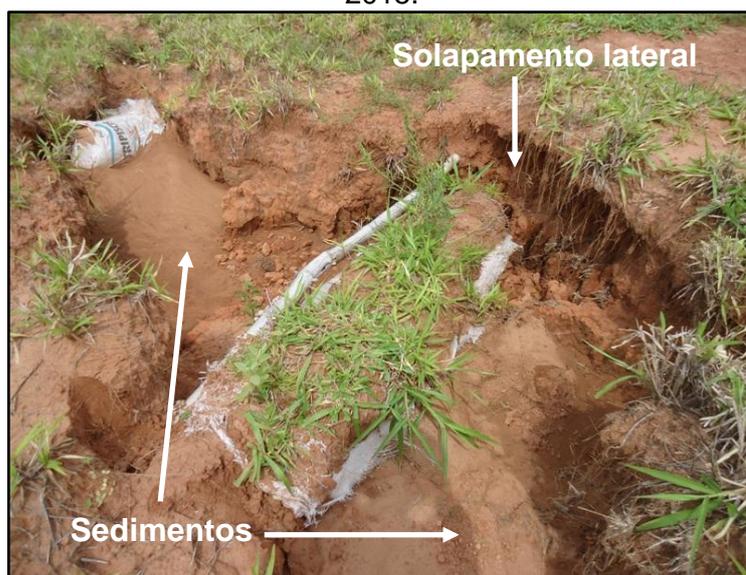
Figura 51 - Solapamento lateral da paliçada 3, "Setor 2": sítio "São José", Regente Feijó/SP, 2015.

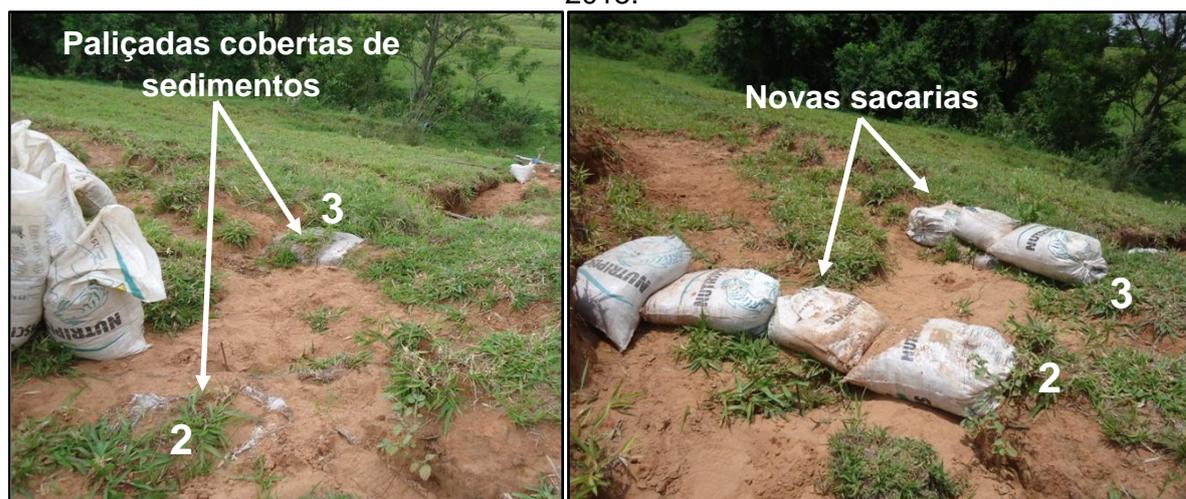
Figura 52 - Manutenção das paliçadas 2 e 3 (“Setor 1”): sítio “São José”, Regente Feijó/SP, 2015.
