**PENSAR E FAZER GEOGRAFIA: UMA CONTRIBUIÇÃO PARA O
CONTROLE DE EROSÕES EM PROPRIEDADES RURAIS NO
MUNICÍPIO DE REGENTE FEIJÓ/SP**

Dissertação apresentada ao Programa de Pós-Graduação em Geografia da Faculdade de Ciências e Tecnologia, Universidade Estadual Paulista “Júlio de Mesquita Filho”, FCT-UNESP, campus de Presidente Prudente, como requisito para a obtenção do título de Mestre em Geografia.

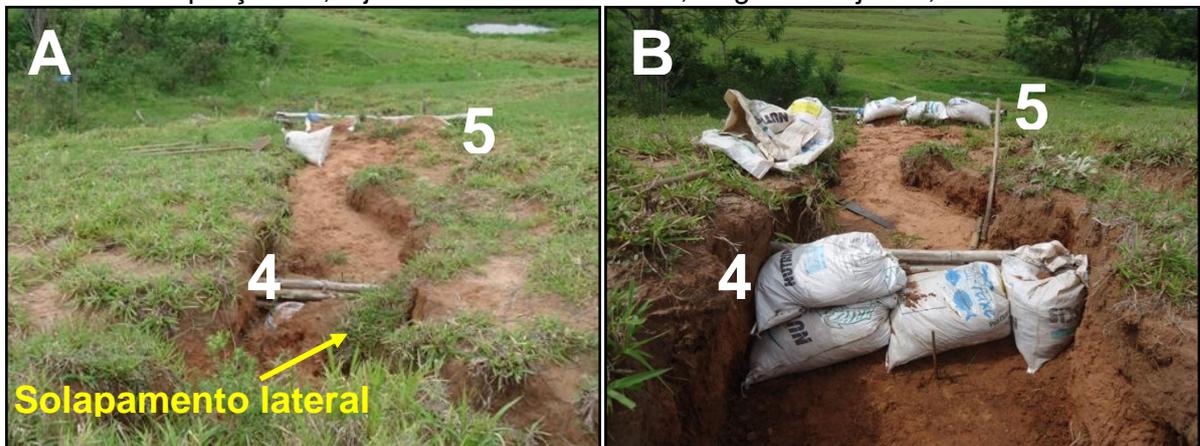
Figura 53 - Manutenção da paliçada 4 (“Setor 1”), que apresentou solapamento lateral, e paliçada 5, a jusante: sítio “São José”, Regente Feijó/SP, 2015.

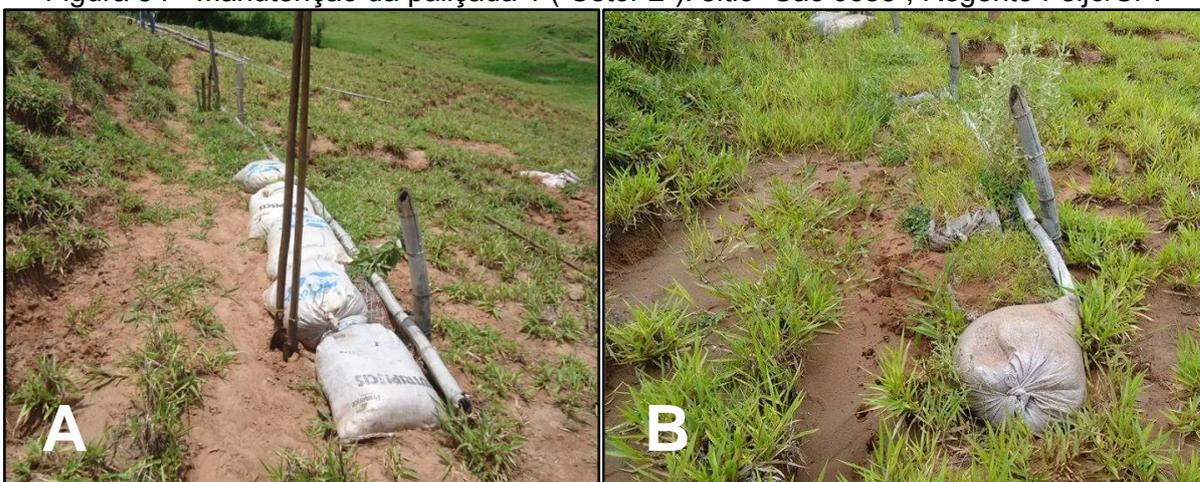
Figura 54 - Manutenção da paliçada 1 (“Setor 2”): sítio “São José”, Regente Feijó/SP.

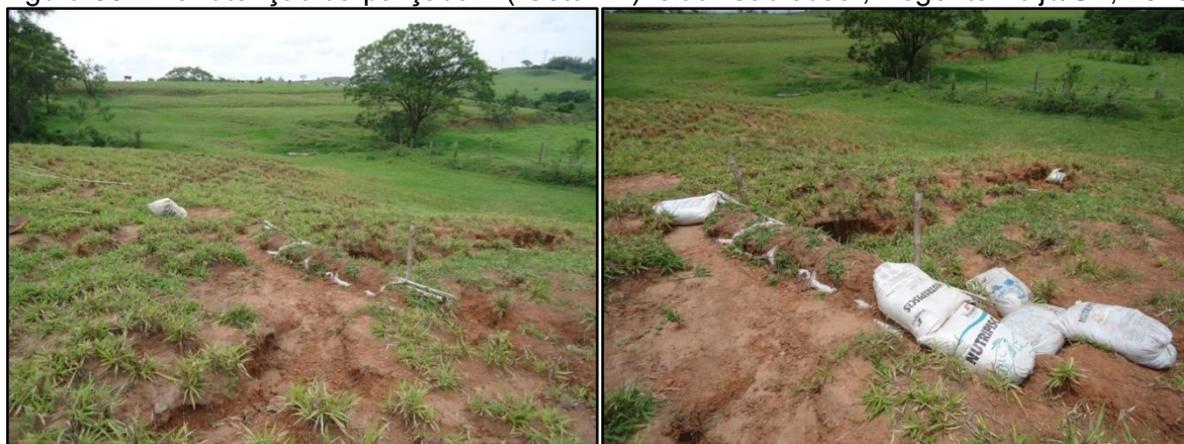
Figura 55 - Manutenção da paliçada 2 ("Setor 2"): sítio "São José", Regente Feijó/SP, 2015.

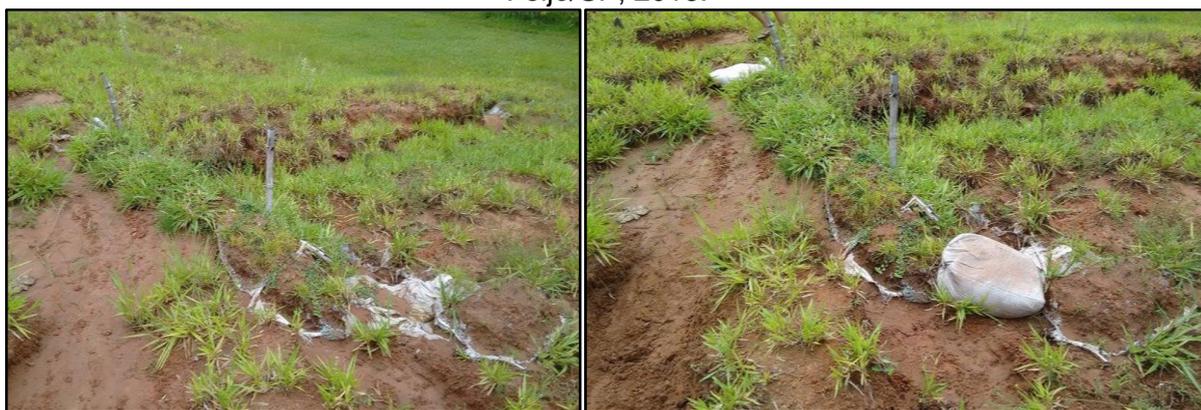
Figura 56 - Segunda manutenção da paliçada 2, "Setor 2": sítio "São José", Regente Feijó/SP, 2016.

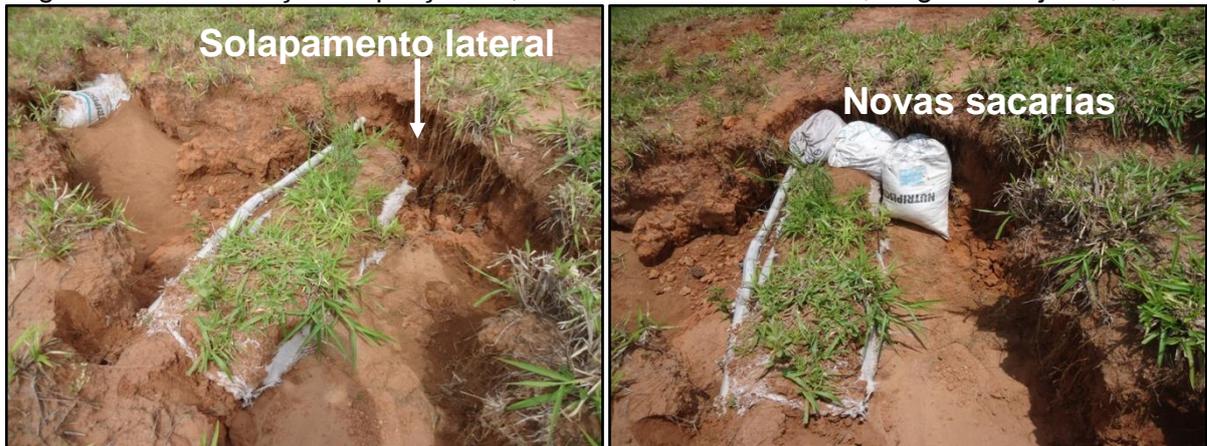
Figura 57 - Manutenção da paliçada 3, "Setor 2": sítio "São José", Regente Feijó/SP, 2015.

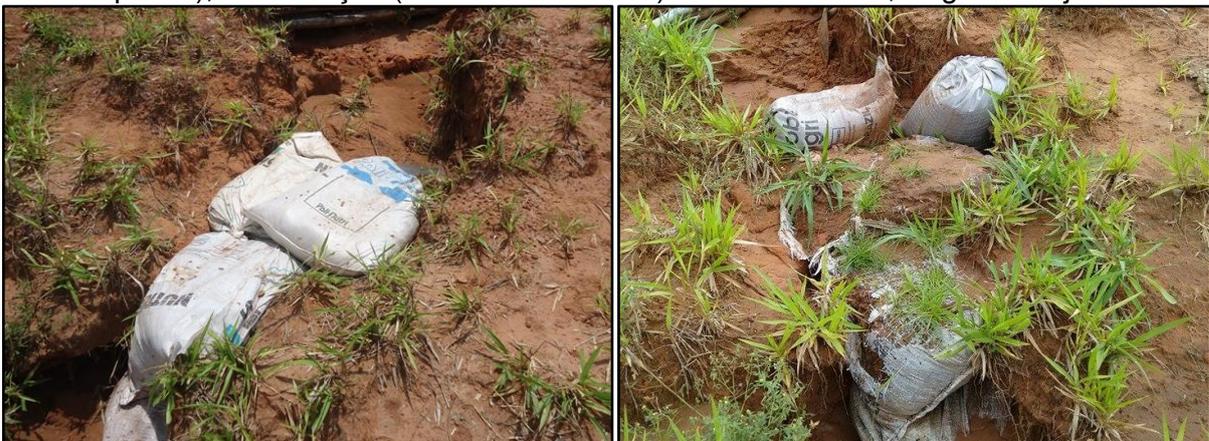
Figura 58 - Sacarias posicionadas no final do canal de escoamento - "Setor 2", (11/11/2015 - esquerda); manutenção (17/02/2016 - direita): sítio "São José", Regente Feijó/SP.

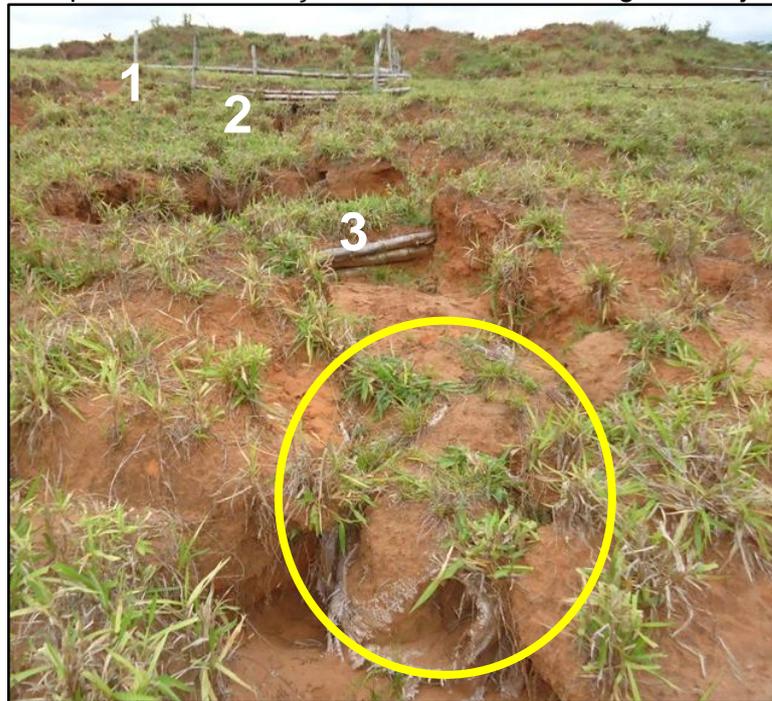
Figura 59 - Sacarias posicionadas no final do canal de escoamento, a jusante das paliçadas, nove meses após sua manutenção: sítio "São José", Regente Feijó/SP, 2016.
