INSTRUMENTO PARA AVALIAR A QUALIDADE DE SISTEMAS CICLOVIÁRIOS

Dissertação apresentada ao Programa de Pós-graduação em Arquitetura e Urbanismo da Faculdade de Arquitetura, Artes e Comunicação da Universidade Estadual Paulista "Júlio de Mesquita Filho", campus de Bauru, como requisito final para a obtenção do título de Mestre.

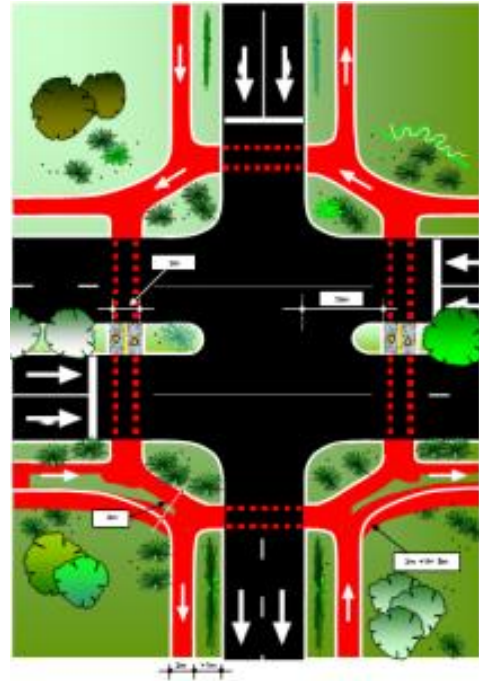
Figura 4 - Cruzamento entre duas vias margeadas por ciclovia

- c) **Intersecções e Travessias** para que os ciclistas possam circular com segurança em relação ao tráfego é necessário que os cruzamentos das vias tenham sinalização adequada. Estas soluções podem ser agrupadas em três tipos: através de circulação canalizada nos cruzamentos com amplo espaço lateral; com pouco espaço lateral e circulação compartilhada nos cruzamentos, alguns exemplos podem ser observados nas figuras 3 e 4.

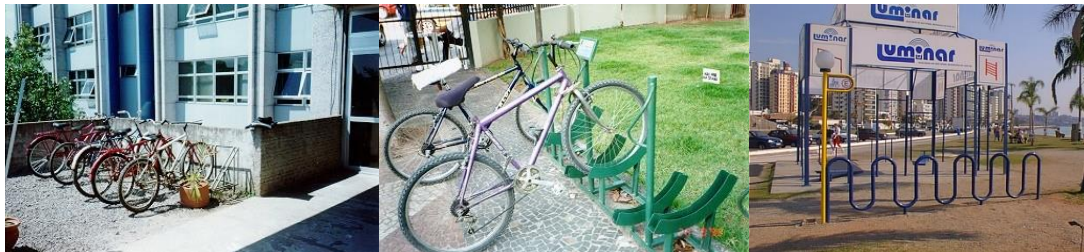
- j) **Estacionamentos para bicicletas ou paraciclos** - atualmente pode-se encontrar uma variação muito grande de desenhos, encaixes e formas, ao nível e com inclinação em relação ao solo, utilizando-se de muitos materiais construtivos, tais como: madeira, metal, alumínio, concreto, etc. São apresentados alguns tipos de estacionamento para bicicletas: sem suportes, nem abrigos; com suportes especiais; suportes que prendem as duas rodas e o quadro; suportes com fixação em uma das rodas; blocos de concreto e blocos metálicos; suportes com encaixe de duas rodas; suporte tipo cavalete; suporte tipo gancho; suporte tipo estaca; suporte para pedal.

Figura 13 - Exemplos de paraciclos. Fonte: GEIPOT, 2001a.

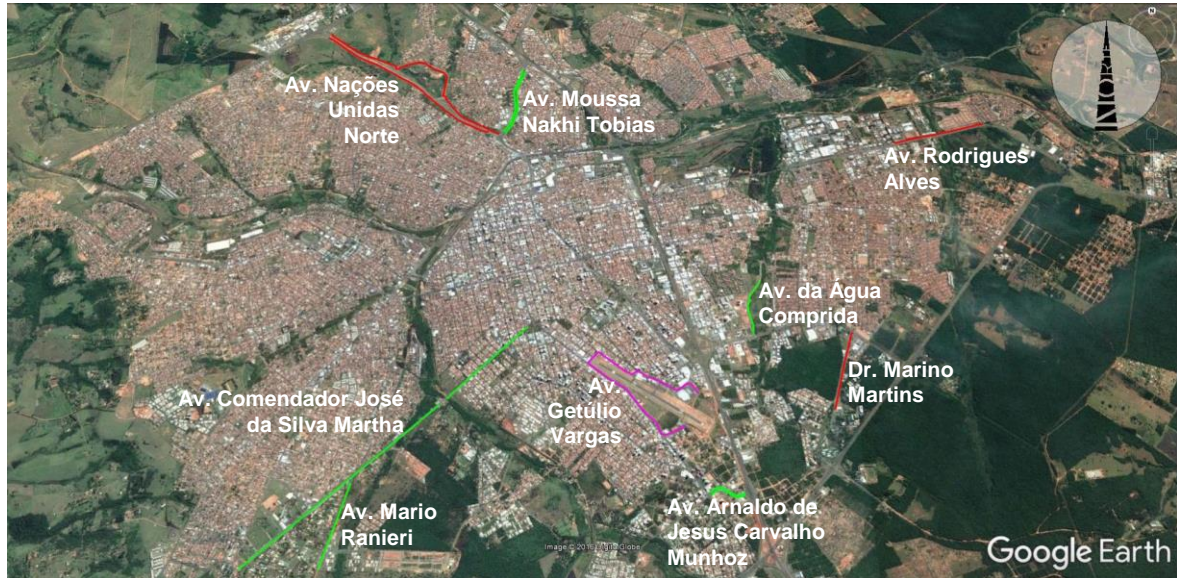
Figura 15 - Mapa de Bauru com a localização do sistema cicloviário, sem escala. Fonte: EMDURB Bauru, 2015; adaptado do Google Earth, 2016.

Atualmente, o sistema ciclovitário do município é composto por 4 ciclovias e 5 ciclofaixas, sendo uma delas ciclofaixa de lazer (denominada de recreiovia). Elas correspondem a um total de 22,22 km de vias cicláveis. Elas estão implantadas nas regiões norte, sul e leste da cidade (figura 15).

A infraestrutura para bicicletas na cidade possui uma extensão muito pequena se comparada a infraestrutura destinada aos veículos motorizados. Além de ser composta por uma malha segmentada (figura 15), o usuário que utiliza o sistema cicloviário existente para deslocamentos mais longos precisa utilizar a infraestrutura viária dos modos motorizados, o que pode comprometer sua segurança. Em relação as ciclofaixas, muitas vezes elas são utilizadas por pedestres ou outros motoristas que desrespeitam a sinalização de uso exclusivo de ciclistas.

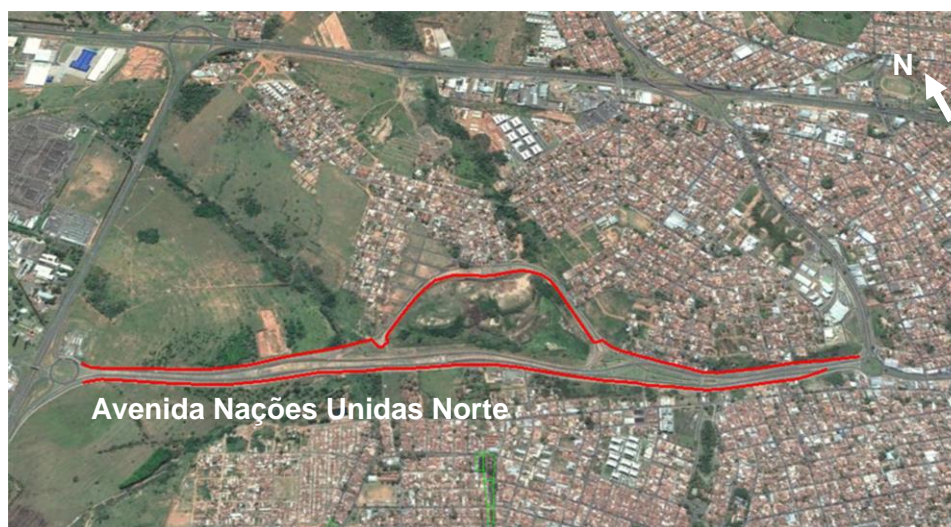
Figura 18 – Configuração espacial e localização da Ciclovía 1 no entorno. Fonte: Adaptado do Google Earth, 2016.

A *Ciclovia da Avenida Nações Unidas Norte*, aqui denominada de *Ciclovia 1*, está localizada na região norte da cidade e faz a ligação dos bairros Parque Roosevelt a Vila Camargo (figura 15). Ela foi construída em 2011, possui 6,60 km de extensão, é composta por duas vias unidirecionais, implantadas ao longo das calçadas e segregadas por uma guia em concreto (figuras 18 e 19). Cada faixa possui 1,5 m de largura, seu pavimento é asfalto e não possui cruzamentos. A figura 18 apresenta a implantação da ciclovia no entorno próximo e na figura 19 é apresentada a seção transversal deste sistema viário.

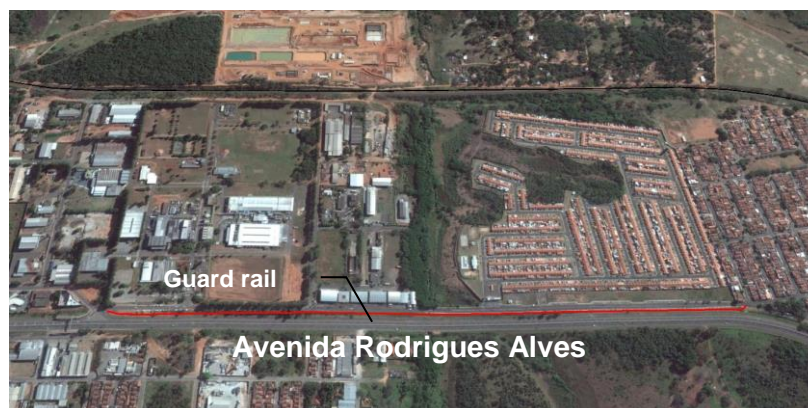
Figura 20 - Configuração espacial e localização da Ciclovía 2 no entorno. Fonte: Adaptado do Google Earth, 2016.

A segunda ciclovía, denominada Ciclovía da Avenida Rodrigues Alves, nesta pesquisa intitulada de *Ciclovía 2*, está localizada na região leste do município; faz a ligação do Conjunto Habitacional Eng. Otavio Rasi ao Distrito Industrial (figura 15). Ela foi construída no ano de 2010 para atender a demanda de trabalhadores das indústrias que moravam nesse bairro. Com uma extensão de 1,36 km, ela tem sentido bidirecional, não possui cruzamentos e a largura de cada faixa é 1,65 m (figura 20). Está instalada do lado esquerdo da Avenida Rodrigues Alves, separada por um canteiro gramado, e apenas em um determinado trecho possui uma defesa metálica. A figura 20 apresenta a implantação da ciclovía no entorno próximo e na figura 21 é apresentada a seção transversal deste sistema viário.

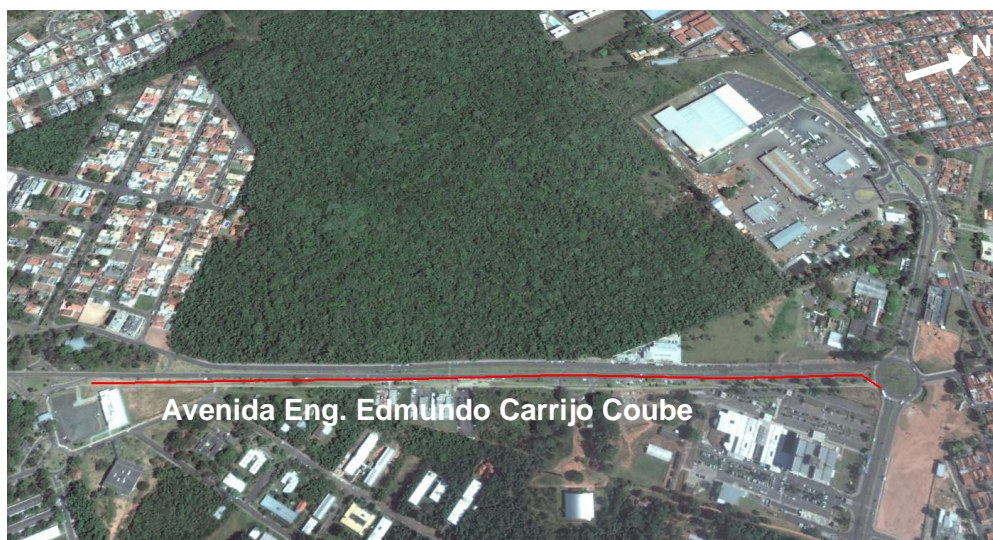
Figura 22 - Configuração espacial e localização da Ciclovias 3 no entorno. Fonte: Adaptado do Google Earth, 2016.

A ciclovias Dr. Marino Martins, *Ciclovias 3*, está localizada na região sudeste da cidade (figura 15). Possui 1,12 km de extensão ligando a Avenida Nações Unidas ao Campus da UNESP. Ela foi construída em 2011, é bidirecional (figuras 22 e 23), não possui cruzamentos viários, seu piso é de cimento e sua largura total (duas faixas) é de 2,5 m. Está implantada junto a calçada do lado direito da Avenida Eng. Luís Edmundo Carrijo Coube. A separação da calçada de pedestres ocorre por meio de um canteiro gramado. A figura 22 apresenta a implantação da ciclovias no entorno próximo e na figura 23 é apresentada a seção transversal deste sistema viário.

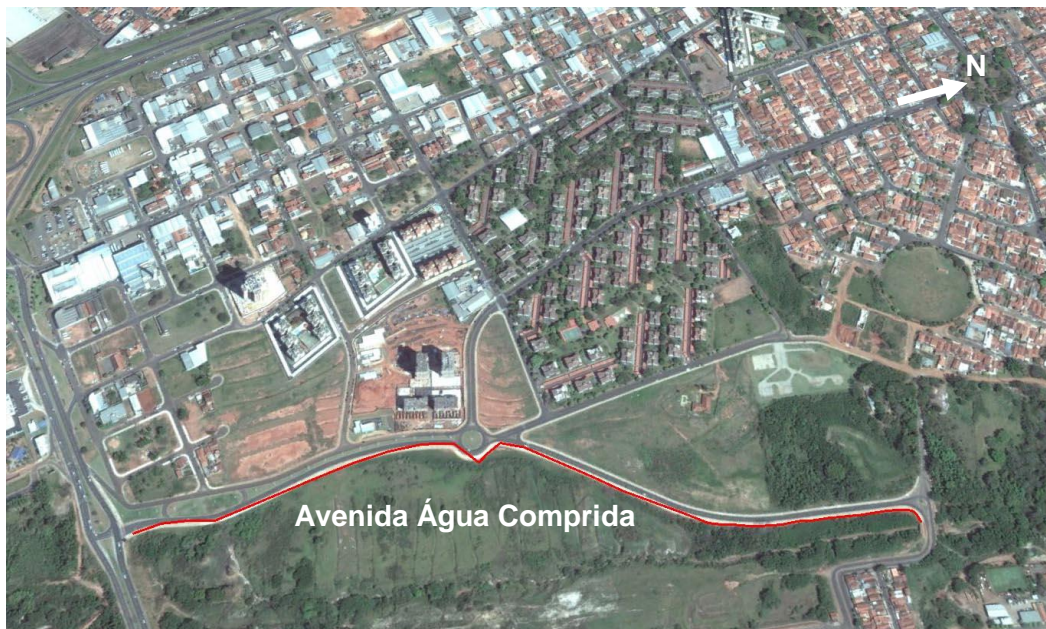
Figura 24 - Configuração espacial e localização da Ciclovia 4 no entorno. Fonte: Adaptado do Google Earth, 2016.

A *Ciclovia 4* está implantada ao longo da calçada, no bordo direito da Avenida da Água Comprida. Foi inaugurada no ano de 2016 e está localizada entre a Avenida Nações Unidas e o Jardim Samburá (figura 15). Possui 1,17 km de extensão, tem sentido bidirecional e a largura total das faixas é de 2,25 m (1,10 m para cada faixa), não possui cruzamentos viários (figura 24), tem sinalização horizontal em toda via, e esta segregada da avenida, no mesmo nível da calçada de pedestres. A figura 24 apresenta a implantação da ciclovia no entorno próximo e na figura 25 é apresentada a seção transversal deste sistema viário.

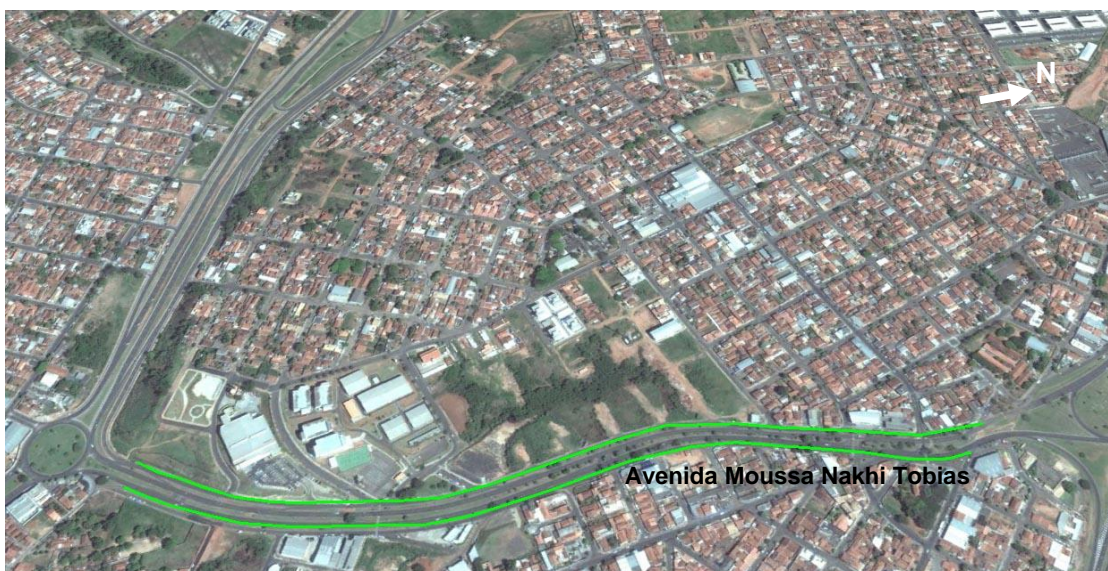
Figura 26 - Configuração espacial e localização da ciclofaixa 1 no entorno. Fonte: Adaptado do Google Earth, 2016.

A Ciclofaixa da *Avenida Moussa Nakhi Tobias*, denominada de *Ciclofaixa 1*, está localizada na região norte da cidade ao longo das margens direita e esquerda da avenida marginal da Avenida Presidente Jânio da Silva Quadros. Ela faz a ligação dos seguintes bairros: Parque São Cristovão, São Geraldo, Vista Alegre, Alto Sumaré, Residencial Castelo (figura 15). Inaugurada em 2010, a ciclofaixa de sentido unidirecional está implantada ao lado do canteiro que divide a avenida marginal do eixo viário principal, possui cruzamentos viários. Com 2,32 km de extensão, cada faixa possui largura de 1,00 m (figura 26). A figura 26 apresenta a implantação da ciclofaixa no entorno próximo e na figura 27 é apresentada a seção transversal deste sistema viário.

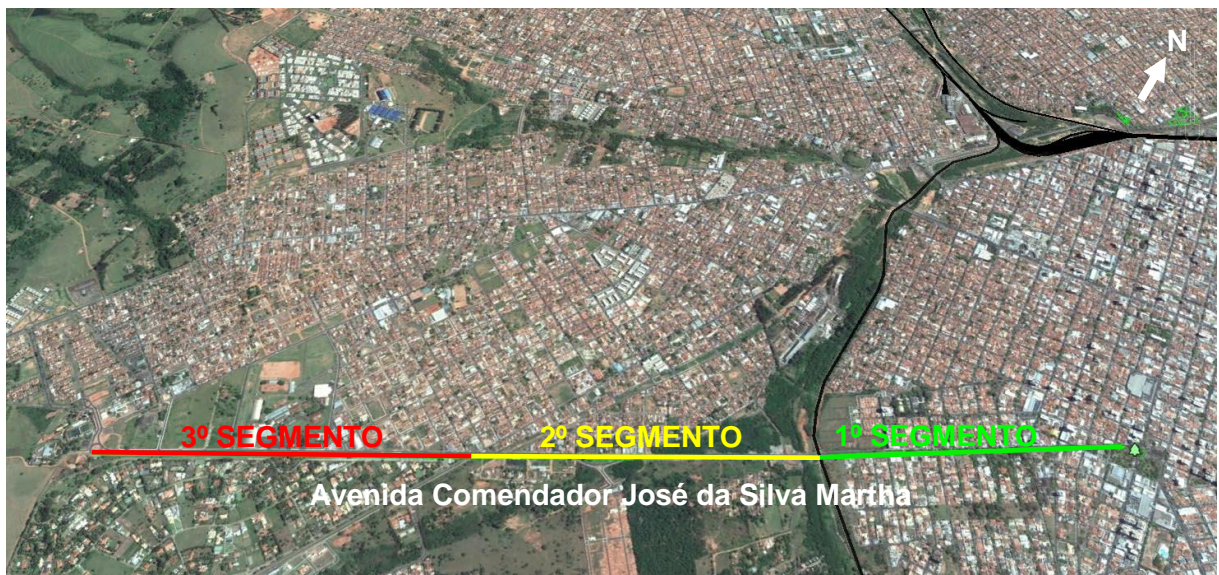
Figura 28 - Configuração espacial e localização da ciclofaixa 2 no entorno. Fonte: Adaptado do Google Earth, 2016.

A *Ciclofaixa da Avenida Comendador José da Silva Martha, Ciclofaixa 2*, está localizada na região sudoeste de Bauru (figura 15). Inicia-se na Praça Portugal e vai até a Estação de Tratamento de Água do DAE no final da avenida. Inaugurada em 2011, foi implantada nas duas laterais externas da avenida, com sentido unidirecional, tem 4,30 km de extensão em cada lado da avenida e a largura das faixas é variável por trecho. Ela possui diversos cruzamentos viários que podem afetar a segurança dos ciclistas. Para análise, a ciclofaixa foi dividida em 3 segmentos por apresentar diferentes características. A figura 28 apresenta a implantação da ciclofaixa no entorno próximo e a divisão por segmentos.

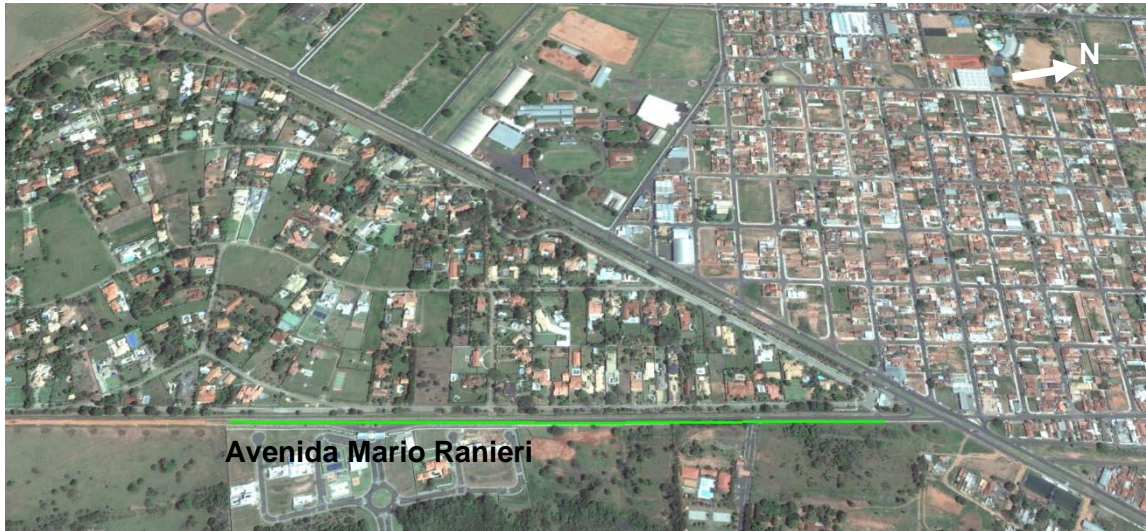
Figura 35 - Configuração espacial e localização da ciclofaixa 3 no entorno. Fonte: Adaptado do Google Earth, 2016.

A *Ciclofaixa da Avenida Mário Ranieri*, denominada de *Ciclofaixa 3*, está localizada na região sudoeste de Bauru (figura 15). Ela é unidirecional e está implantada ao longo das duas laterais externas da avenida, possui 1,00 km de extensão, 1,30 m de largura no lado direito e 1,40 metros no lado esquerdo (figura 35). A iluminação deste trecho viário ocorre na lateral esquerda da avenida, não há muitos cruzamentos na via, apenas duas entradas em dois condomínios diferentes, a pintura do solo é destacada neste trecho. A inclinação máxima atinge 3,8%. A figura 35 apresenta a implantação da ciclofaixa no entorno próximo e na figura 36 é apresentada a seção transversal deste sistema viário.

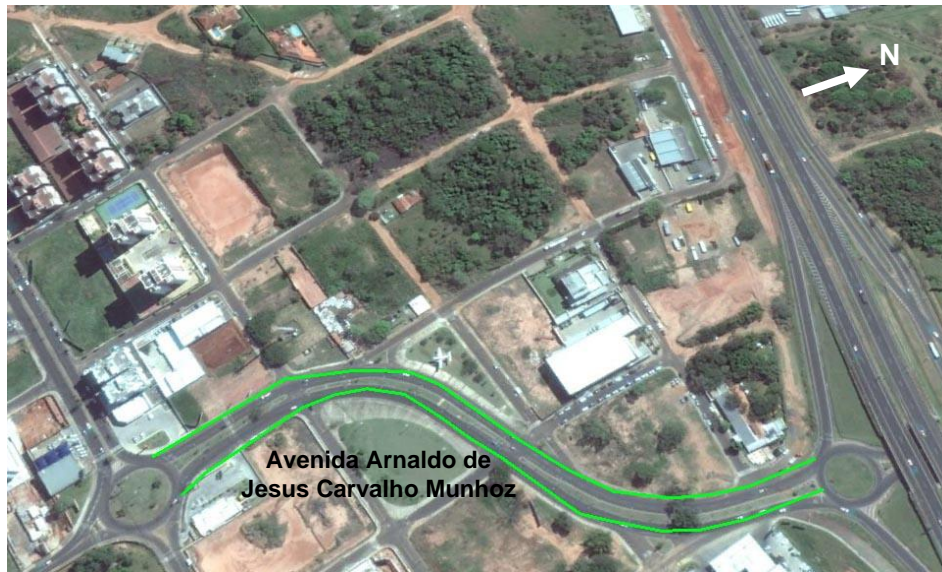
Figura 37 - Configuração espacial e localização da ciclofaixa 4 no entorno. Fonte: Adaptado do Google Earth, 2016.

A *Ciclofaixa da Avenida Arnaldo de Jesus Carvalho Munhoz, Ciclofaixa 4*, está localizada na região sudeste da cidade (figura 15). Ela está implantada nas duas laterais externas da avenida (figura 37), tem sentido unidirecional, sua extensão é de 1,00 km em cada lado da avenida, possui largura variável em função do raio de implantação desta via as larguras encontradas foram 2,10 m; 2,20 m; 2,40 m, 2,60 m e 2,75 m (figura 38). A iluminação deste trecho viário ocorre nas laterais da avenida, há alguns cruzamentos com sinalização destacada e diferenciada, não possui arborização e sombreamento. Possui inclinação máxima de 11%. A figura 37 apresenta a implantação da ciclofaixa no entorno próximo e na figura 38 é apresentada a seção transversal deste sistema viário.

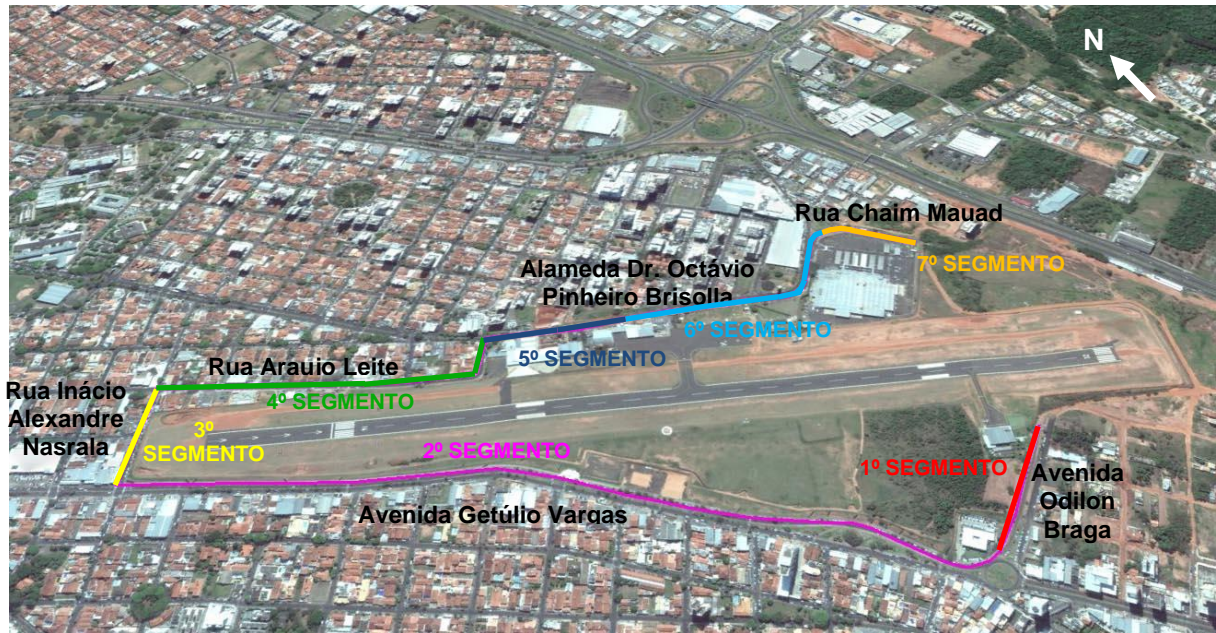
Figura 39 - Configuração espacial e localização da ciclofaixa 5 no entorno. Fonte: Adaptado do Google Earth, 2016.

Esta ciclofaixa de lazer é denominada Recreiovia. Ela está localizada na região sul da cidade com 3,35 km de extensão (figura 15). Ela funciona aos domingos e feriados das 7h00 às 12h00, sendo parte dela interditada por agentes de trânsito municipal, impedindo assim o acesso de veículos motorizados. Por possuir diferentes características, esta ciclofaixa foi dividida em 7 segmentos para facilitar a análise. A figura 39 mostra a implantação da ciclofaixa no entorno próximo e a divisão por segmentos.

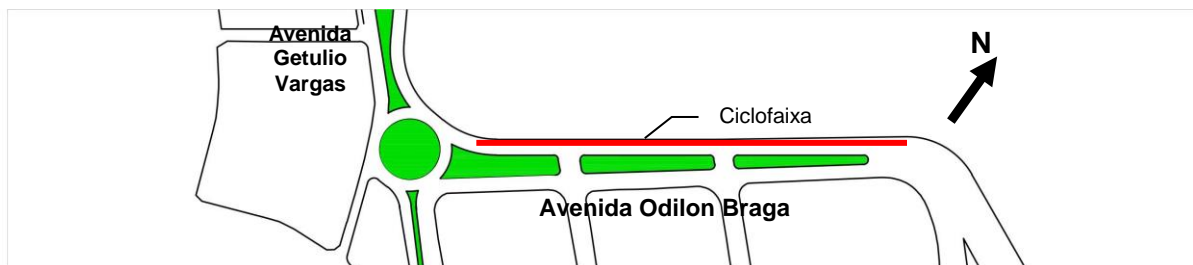
Figura 40 - Croqui do 1º segmento da ciclofaixa, sem escala

O 1º segmento é compreendido pelo trecho entre a Avenida Odilon Braga até a rotatória de encontro com a Avenida Getúlio Vargas. O segmento possui aproximadamente 250 m de extensão, e apresenta as seguintes características: largura da ciclofaixa de 1,50 m, inclinação máxima de 6,2%, separação viária por meio de faixa com pintura refletiva e a iluminação está localizada na lateral da avenida no mesmo alinhamento em que está a arborização ao longo da calçada, não há cruzamentos neste trecho (figura 40). A figura 40 apresenta a implantação do 1º segmento cicloviário e a figura 41 apresentada a seção transversal deste primeiro segmento.

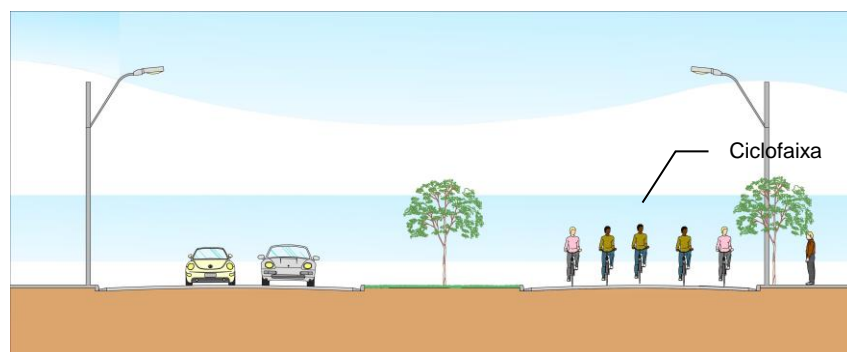
Figura 43 - Seção transversal do sistema viário – 2º segmento, sem escala

No 2º segmento é compreendido pelo trecho que vai da rotatória da Avenida Getúlio Vargas até a rua Inácio Alexandre Nasrala. Neste trecho a via fica interdita nos finais de semana (7h as 12h) . Ela está implantada do lado direito da avenida, possui largura de 8,85 m e extensão de aproximadamente 1,20 km. Possui inclinação máxima de 3,8% e sentido bidirecional. A iluminação deste trecho ocorre ao longo das calçadas (lado do aeroporto), não há cruzamentos, pois a calçada margeia o perímetro do aeroporto (figura 42). A figura 43 apresenta a seção transversal deste trecho viário.

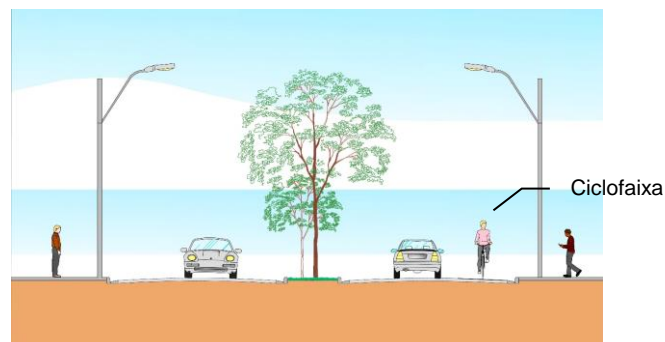
Figura 49 - Seção transversal do sistema viário – 5º segmento, sem escala

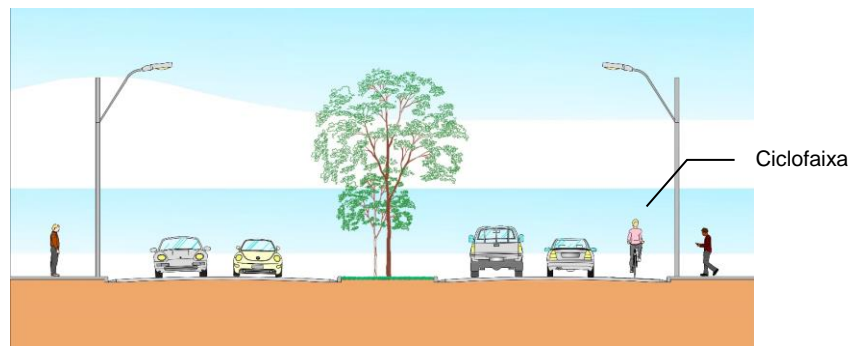
Figura 51 - Seção transversal do sistema viário – 6º segmento, sem escala

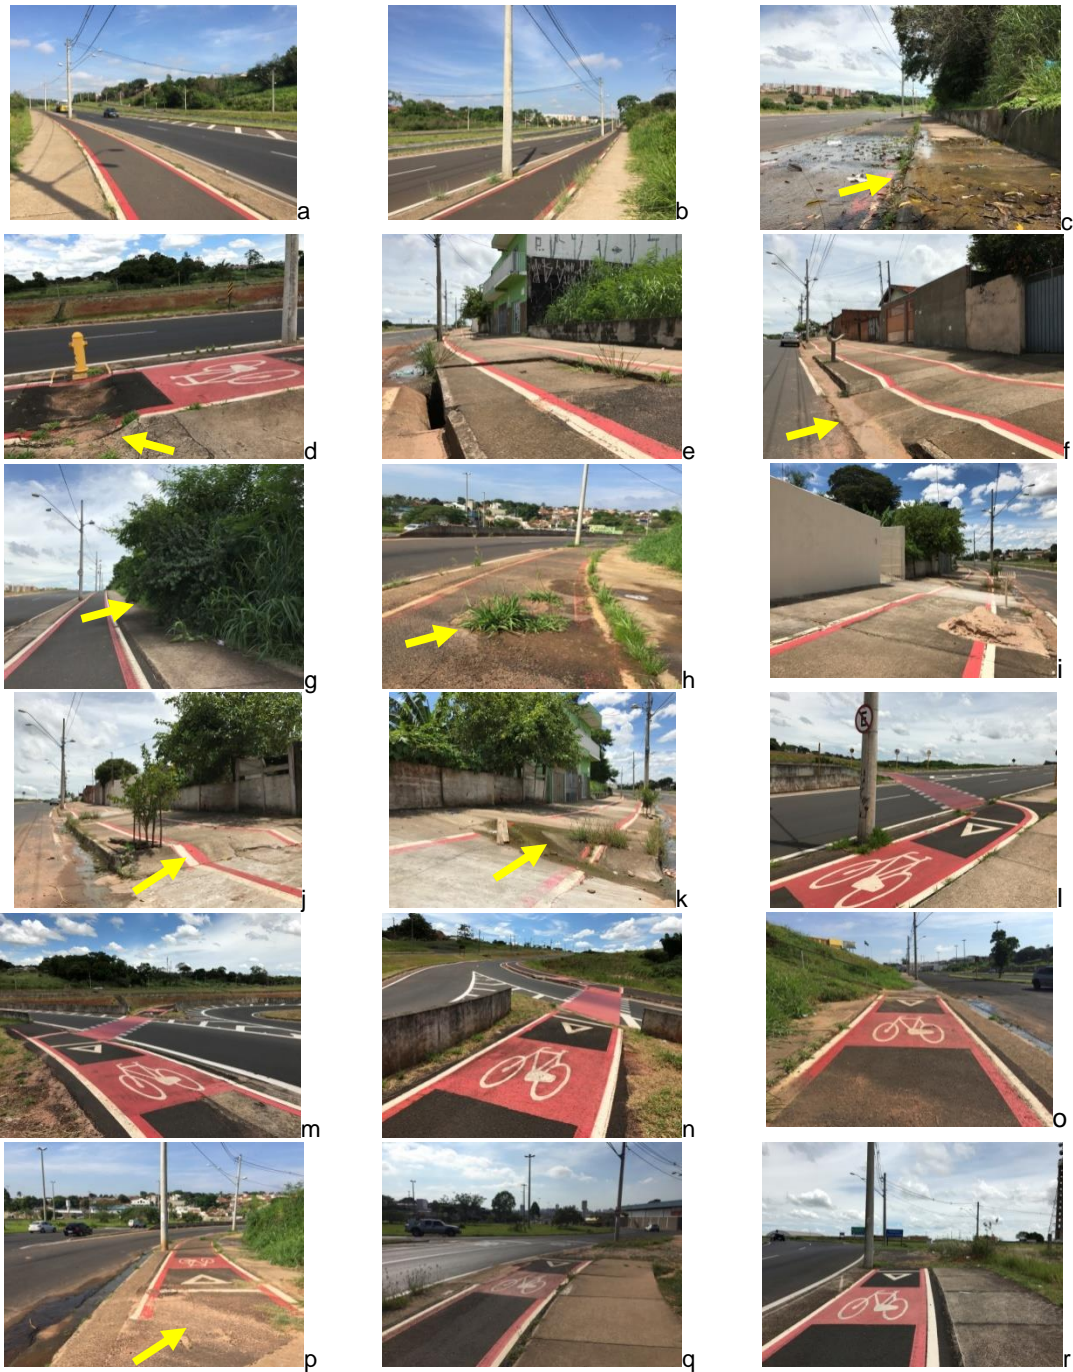
Figura 95 - Levantamento de campo – Ciclovia Nações Unidas Norte

A implantação da ciclovía da Avenida Nações Unidas Norte é muito boa considerando a distância que está em relação à via de automóveis, no mesmo nível da calçada de pedestres, separada pelo tipo de pavimento e delimitada com sinalização horizontal, os pedestres contam com um piso cimentado enquanto os ciclistas desfrutam de um pavimento asfaltado, possui boa largura o que a torna mais segura em vista de acidentes com outros modos de transportes motorizados e até pedestres.

Alguns problemas identificados no local referem-se: falta de manutenção como mato alto invadindo a via ou até mesmo na própria via, em alguns lugares o pedestre é obrigado a invadir a ciclovía com a barreira formada pela vegetação. Foi constatada a presença de desníveis irregulares para acesso dos lotes, falta de drenagem e sinalização horizontal apagada em alguns trechos pode se tornar um problema ainda mais grave ao longo do tempo, também foi observado o acúmulo de lixo e entulho na ciclovía. A iluminação é realizada no mesmo poste que serve aos veículos motorizados, oferece conforto, mas não garante segurança tendo em vista a criminalidade. Nota-se falta de sinalização adequada para travessias, não há tratamento adequado nos cruzamentos, apenas nas interrupções mais relevantes da ciclovía, nem mesmo no começo onde poderia haver uma junção com a ciclofaixa da Avenida Moussa Nakhi Tobias (ciclofaixa 1), o encontro entre estes dois segmentos de vias cicloviárias está a apenas 60 m de distância, além da continuidade física da ciclofaixa que é interrompida sem sucessão. Em alguns trechos existe arborização nas extremidades da via, o que torna alguns poucos trechos sombreados.

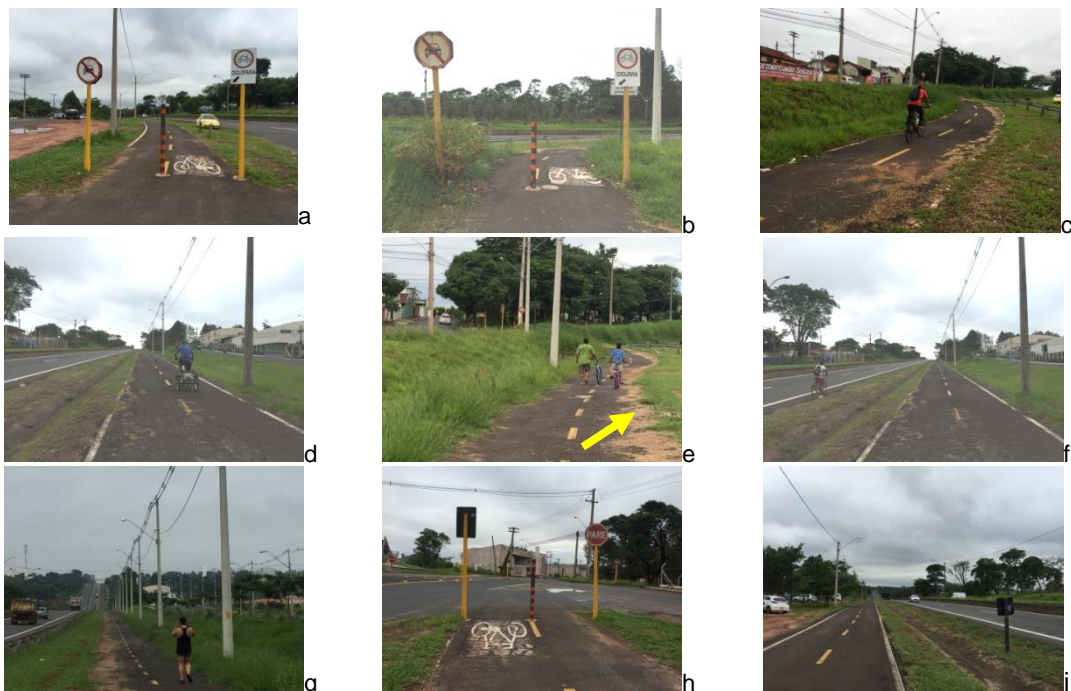
Figura 96 - Levantamento de campo – Ciclovía Rodrigues Alves

A figura 56 mostra alguns problemas identificados nesta ciclovía. Ela está implantada no bordo esquerdo da via e está dividida da via de automóveis por um canteiro, afastada 4,50 m por um gramado, em um trecho possui guard rail, possui apenas dois acessos, um no começo e outro no final.

O fato de esta ciclovía ser afastada não a torna potencialmente fraca, o que falta nesta via é uma continuidade física, no começo e no final o usuário é jogado fora deste segmento ciclovário em uma avenida de alto fluxo e velocidade de risco para pedestres e ciclistas. Alguns ciclistas foram observados na pista de veículos, os acessos não são convidativos, estão no começo e no final da via somente. Nota-se pedestres andando na via por falta de calçamento apropriado aos arredores, oferecendo risco tanto para pedestres quanto para ciclistas. O estado de manutenção é bom, apesar da vegetação estar alta, o sistema garante drenagem, iluminação e segurança viária devido a boa largura da pista e a boa separação da via de modos motorizados.

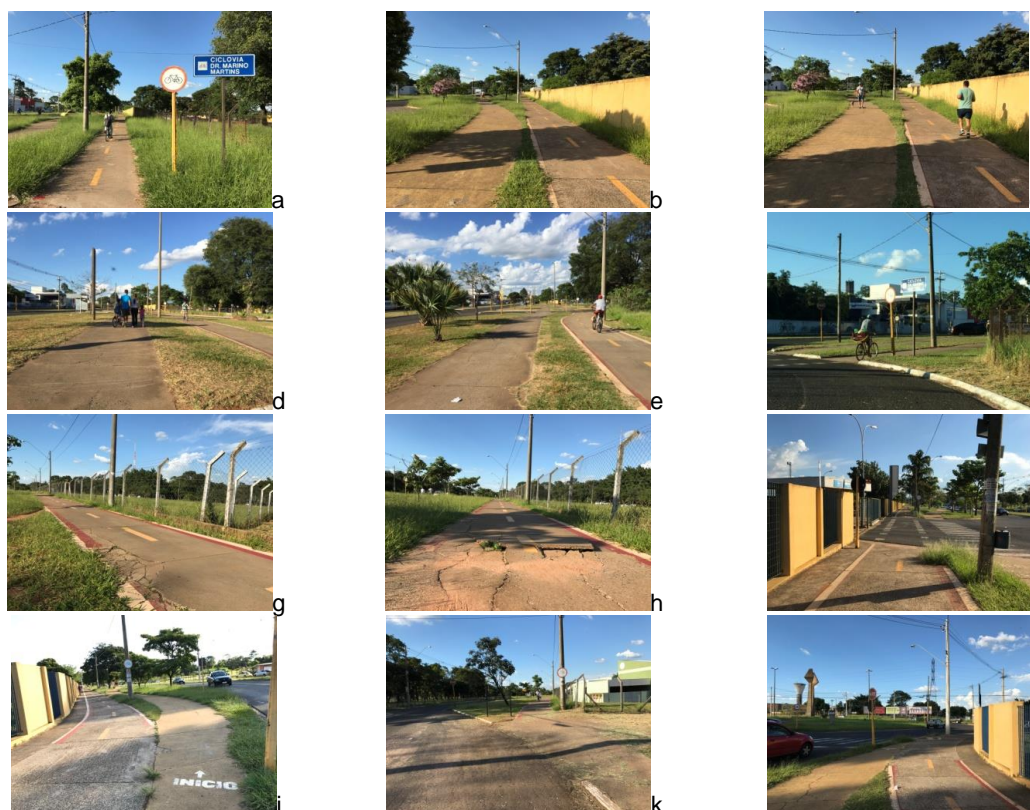
Figura 97 - Levantamento de campo – Ciclovía Dr. Marino Martins

A figura 97 apresenta algumas imagens da ciclovía Dr. Marino Martins. Ela está implantada no bordo direito da avenida, faz parte de um extenso canteiro linerar em uma das laterais da avenida. Apesar de ter uma calçada para pedestres separada por um gramado da ciclovía, o trejeito sinuoso da calçada faz com que os pedestres optem por andar na ciclovía que tem um traçado retilíneo, contribuindo para possíveis acidentes. Apesar de ter um amplo canteiro permeável nas laterais, a água empossa na ciclovía e em uma das entradas dificultando o acesso. Possui paisagismo interessante que não chega a sombrear toda via, mas é de boa qualidade e costuma estar com a manutenção em dia, já a manutenção do pavimento precisa de pequenos reparos. É iluminado e possui drenagem apropriada e eficaz devido a grande área permeável do gramado em volta. As intersecções são bem sinalizadas nas interrupções e o acesso pode ser feito facilmente em toda a extensão da via, mas os acessos principais não são adequados, no início próximo a rotatória junto congruência da Avenida Eng. Luís Edmundo Carrijo Coube com a Avenida Nações Unidas é muito movimentada, poderia haver algum tipo de sinalização orientando o ciclista para garantir a segurança, no outro acesso, acumula muita areia e oferece risco de queda, além de não terem continuidade física deixando o ciclista exposto ao tráfego intenso da via.

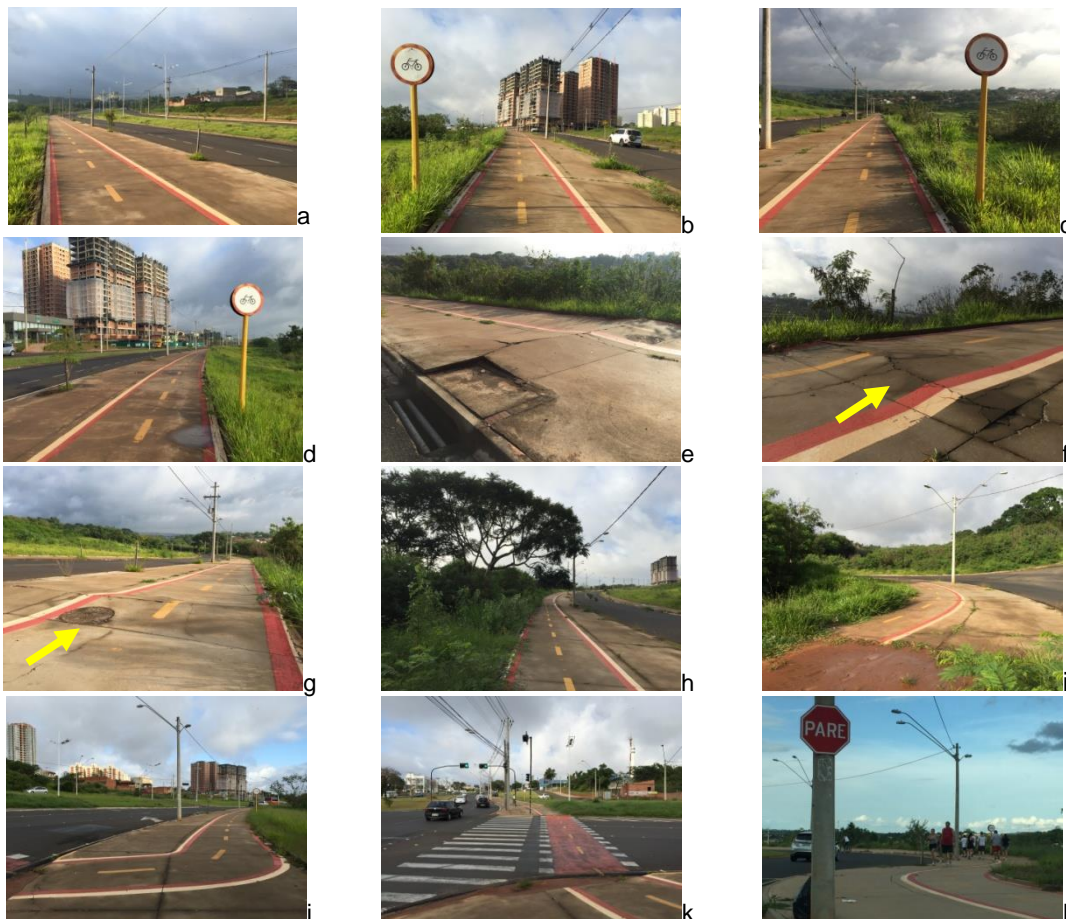
Figura 98 - Levantamento de campo – Ciclovía na Avenida da Água Comprida

A figura 98 mostra algumas imagens desta ciclovía. Esta via é larga e conta com um canteiro central gramado. Ela está no bordo direito no mesmo nível da calçada, é separada apenas por sinalização horizontal. A boa largura oferece conforto na calçada e na ciclovía, mas é preciso ter cautela nos horários de pico quando o público enche o passeio para atividades físicas. A ciclovía é nova, mas infelizmente apresenta rachaduras e degraus devido ao sistema de drenagem não satisfatório em alguns trechos comprometendo a vida útil. Tem um trecho arborizado no final do segmento, tem espaço suficiente para trabalhar a arborização na lateral, poderia ser mais bem explorada. Possui iluminação e sinalização nas intersecções, porem, carece de continuidade do sistema, o que a torna um fragmento de ciclovía no meio da cidade.

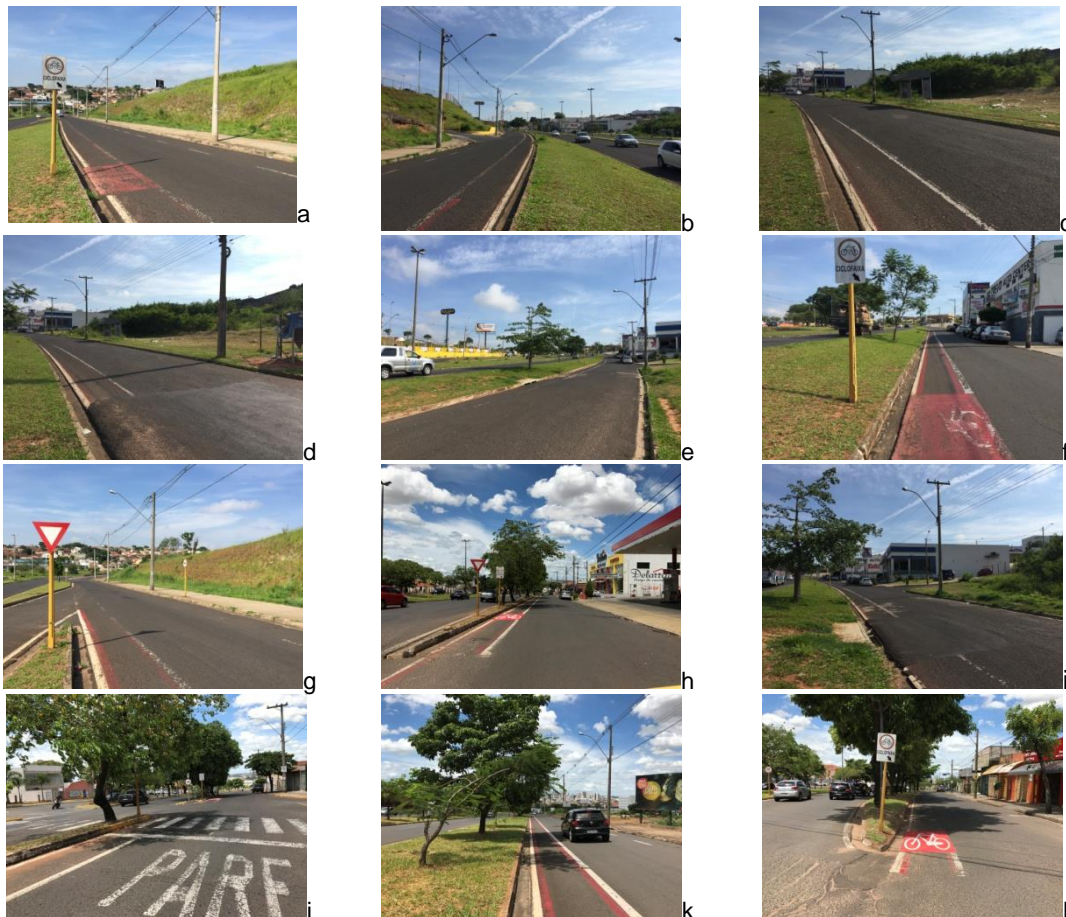
Figura 99 - Levantamento de campo – Ciclofaixa da Avenida Moussa Nakhi Tobias

A ciclovia acompanha os dois bordos das marginais da avenida, as marginais estão separadas por um canteiro que é acompanhado pela ciclovia (figura 99). Devido às más condições do pavimento por falta de recape a sinalização horizontal esta muito fraca e inexistente em alguns segmentos, ainda mais se tratando de uma ciclofaixa no mesmo nível da via destinada a veículos motorizados, sem nenhum tipo de separador ou balizador, também há várias entradas da marginal para a avenida que cruzam a ciclofaixa. Bueiros e árvores com a copa são inapropriados oferecendo risco a segurança viária embora seja bem iluminada. Não ha ligação com outros segmentos cicloviários, mesmo no ponto mais baixo que fica a apenas 50 m da ciclovia da Avenida Cel. Alves Seabra.

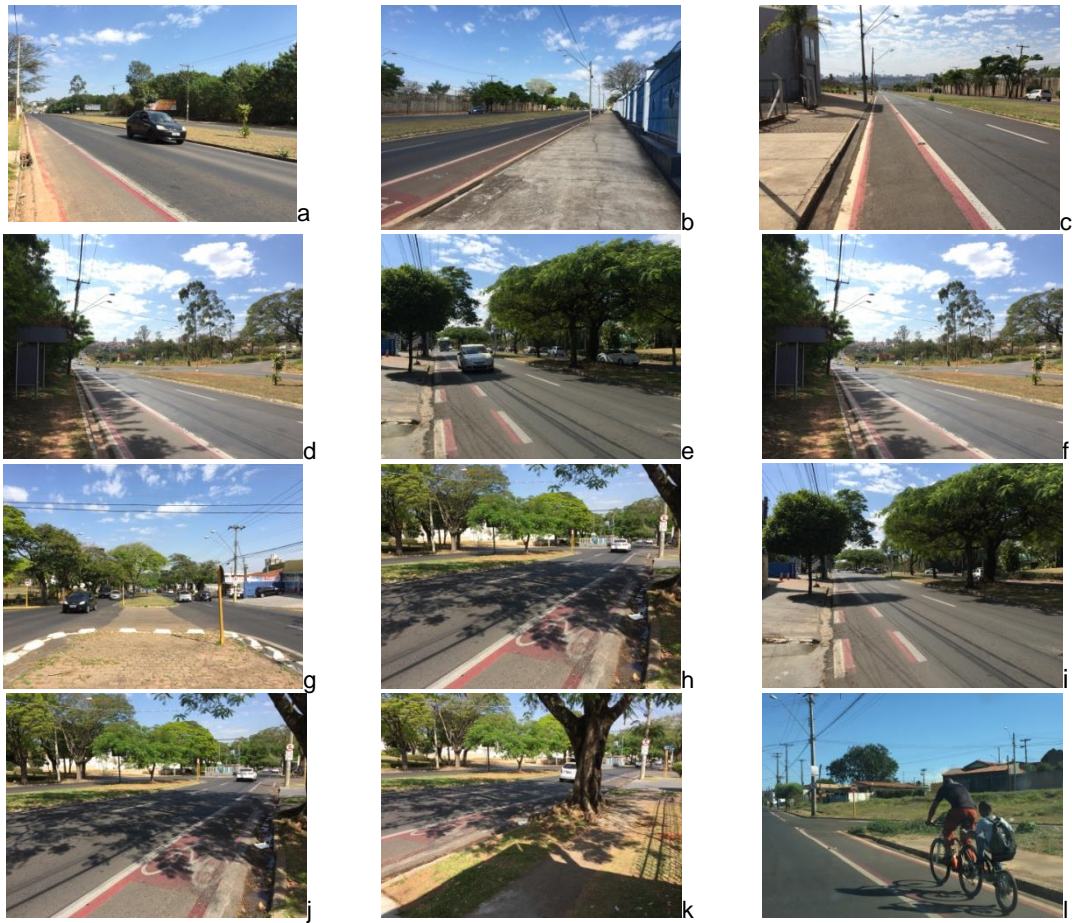
Figura 100 - Levantamento de campo – Ciclofaixa da Avenida Comendador José da Silva Marta

Já o segundo segmento não possui arborização no canteiro central, apenas em uma das laterais, o ponto fraco deste segmento é a inexistência de calçada, prestadores de serviços caminham pelas ruas todos os dias para chegar ao trabalho nos condomínios aos arredores nos horários de pico, pedestres são vistos todos os dias e todos os horários andando na ciclofaixa, o perigo é eminente.

No terceiro segmento também não há arborização no canteiro central, além disso, a altura da arborização nas laterais que divide a ciclovia da calçada não permite a visualização dos pedestres dificultando a segurança de quem pretende atravessar a via, a altura dos galhos também não oferece segurança ao ciclista, além dos galhos estarem na altura dos olhos podendo atingi-los, o ciclista muitas vezes precisa desviar dos arbustos e acaba invadindo a pista dos carros. Problemas como: altura das árvores desfavorecendo a visão e a iluminação, falta de sinalização adequada nas intersecções, inexistência de calçada para pedestres em alguns trechos podem ser observados na figura 100.

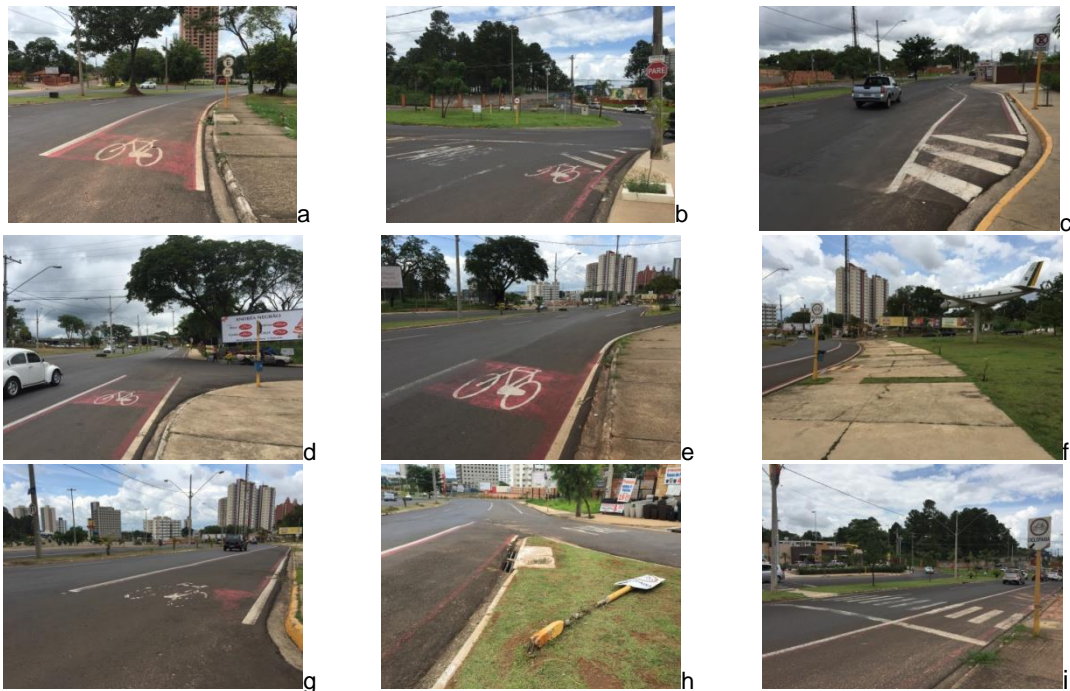
O trajeto sinuoso da avenida demanda boa largura da ciclofaixa, não há ligação com a ciclofaixa da Avenida Getúlio Vargas. É uma rota muito utilizada por ciclistas para esporte e lazer por estar próximo das Rodovias Mal. Rondon e Comandante João Ribeiro de Barros. É bem sinalizada e iluminada, necessita de manutenção no pavimento, o que torna difícil a pintura de sinalização horizontal e não fixa bem no asfalto rugoso. Alguns bueiros são um problema, podendo causar incidentes para os ciclistas.

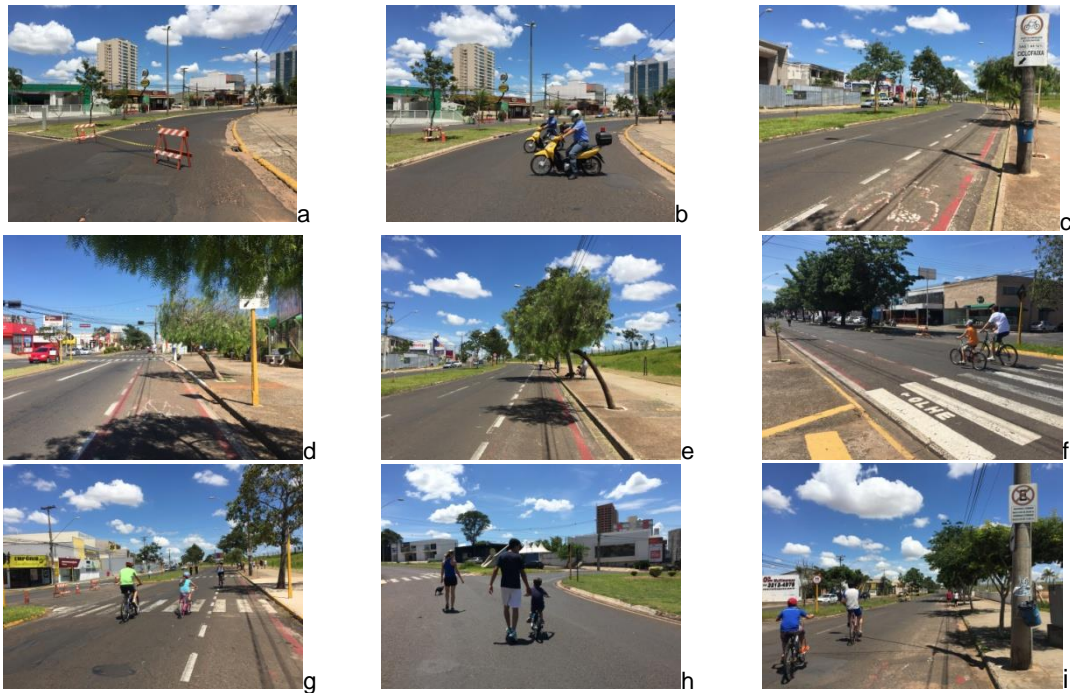
Figura 103 - Levantamento de campo – Ciclofaixa da Avenida Getúlio Vargas

A largura de toda recreiovia é protegida pelo canteiro central parece proporcionar segurança aos usuários, poderia haver maior cuidado com a vegetação que necessita de podas para não obstruir a visão dos ciclistas, o sistema tem grande potencial para ter uma ciclofaixa permanente ou até mesmo uma ciclovia (figura 103).
