AS ÁGUAS DA CIDADE DE PRESIDENTE PRUDENTE - SP - BRASIL:
MEMÓRIA E REPRESENTAÇÃO SOCIAL

Tese de doutorado apresentada ao Programa de Pós-Graduação em Geografia da Universidade Estadual Paulista “Júlio de Mesquita Filho” - Faculdade de Ciências e Tecnologia de Presidente Prudente (FCT-UNESP), para a obtenção do título de Doutora em Geografia.

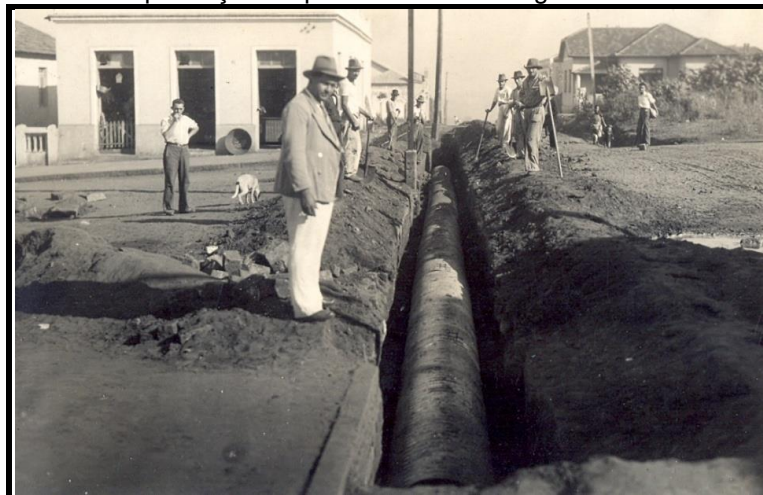
Foto 39: Implantação da primeira rede de esgoto da cidade 1940

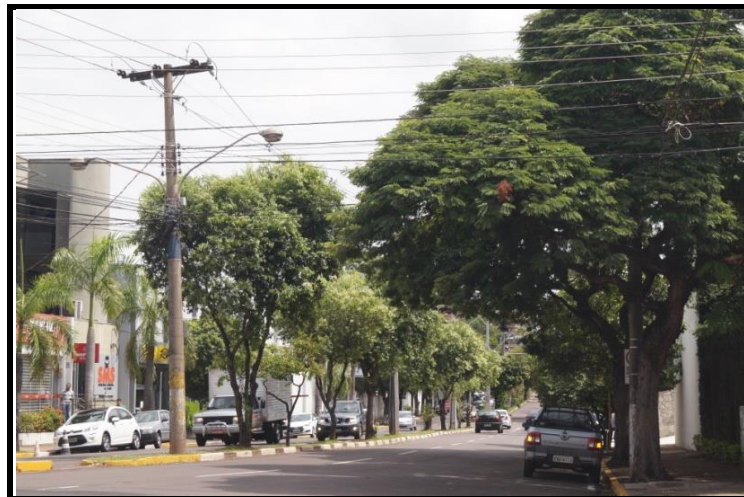
Foto 55: Trecho do Córrego Bacarin sob a Av. Washington Luís
Proximidades do Banco do Brasil e Tênis Clube

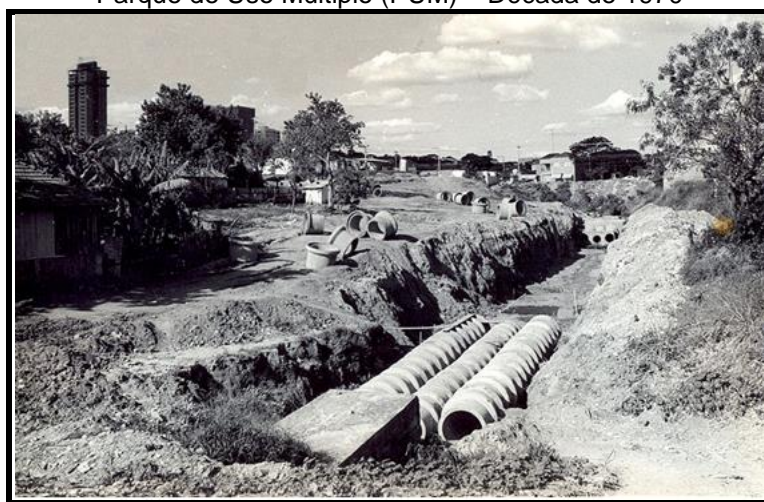
Foto 56: Canalização do Córrego Água do Bôscoli para a construção do Parque de Uso Múltiplo (PUM) – Década de 1970

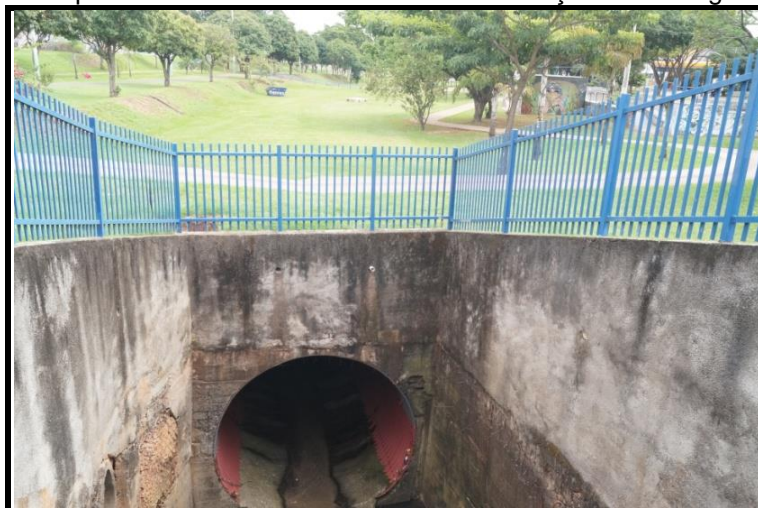
Foto 58: Parque do Povo - Trecho aberto da Canalização do Córrego do Veado

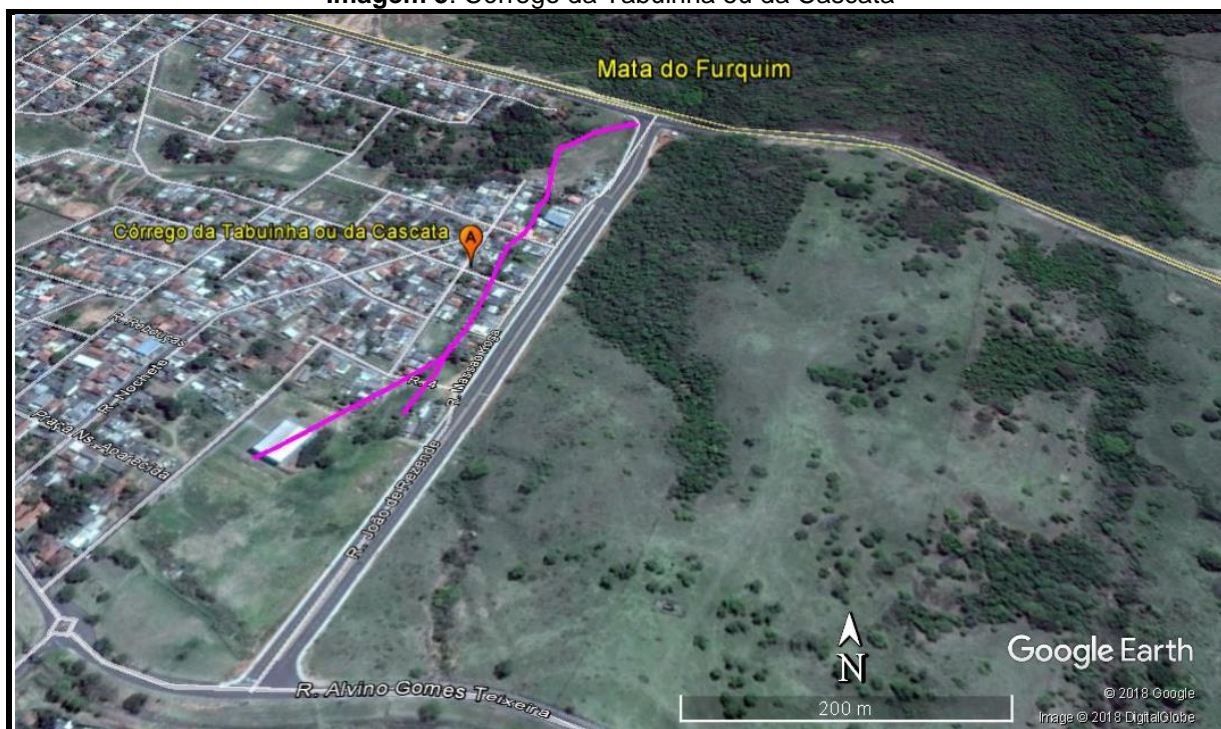
Imagem 5: Córrego da Tabuinha ou da Cascata

Fonte: Google Earth – 2018 e São Paulo (2002a).
Organização: Beatriz Fagundes

4. Degradação do curso d'água natural causado pelo acúmulo de lixo, pneus, móveis e detritos de todo tipo;
5. A alteração do micro clima da cidade de Presidente Prudente causado pelo balanço do vapor d'água e pela radiação natural causada pela substituição de áreas cobertas de vegetação pela impermeabilização do solo pelo concreto, emitindo mais calor, vapor d'água e poluição, o que traz como consequência o aumento da intensidade de precipitação de pequena duração e de grande intensidade, provocando grandes cheias em pequenas bacias hidrográficas urbanas;

Na parte do relatório que deveria conter a descrição detalhada da área em que se encontra o córrego, poucas informações aparecem (APÊNDICE 4). O objetivo apresentado para a canalização do córrego é a drenagem de fundo de vale para a **“urbanização de áreas degradadas, insalubres ou em situação de risco, habitadas pela população de baixa renda”**. Também é exposta a necessidade de limpeza e implantação da canalização parcial para o Córrego da Tabuinha. Além disso, o parecer apresenta que no local há uma grande erosão e alguns problemas que levaram a degradação da área (SÃO PAULO, 2002a, p. 37, grifo nosso).

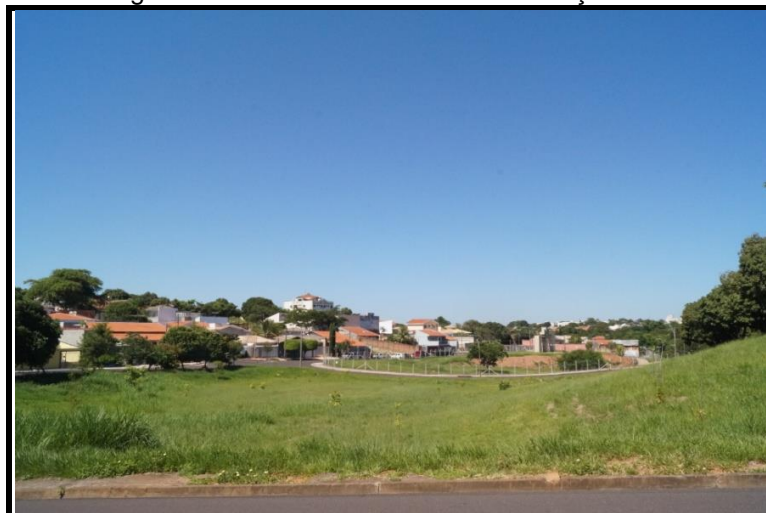
Foto 91: Trecho do afluente da margem esquerda do Córrego da Colônia Mineira – com canalização fechada

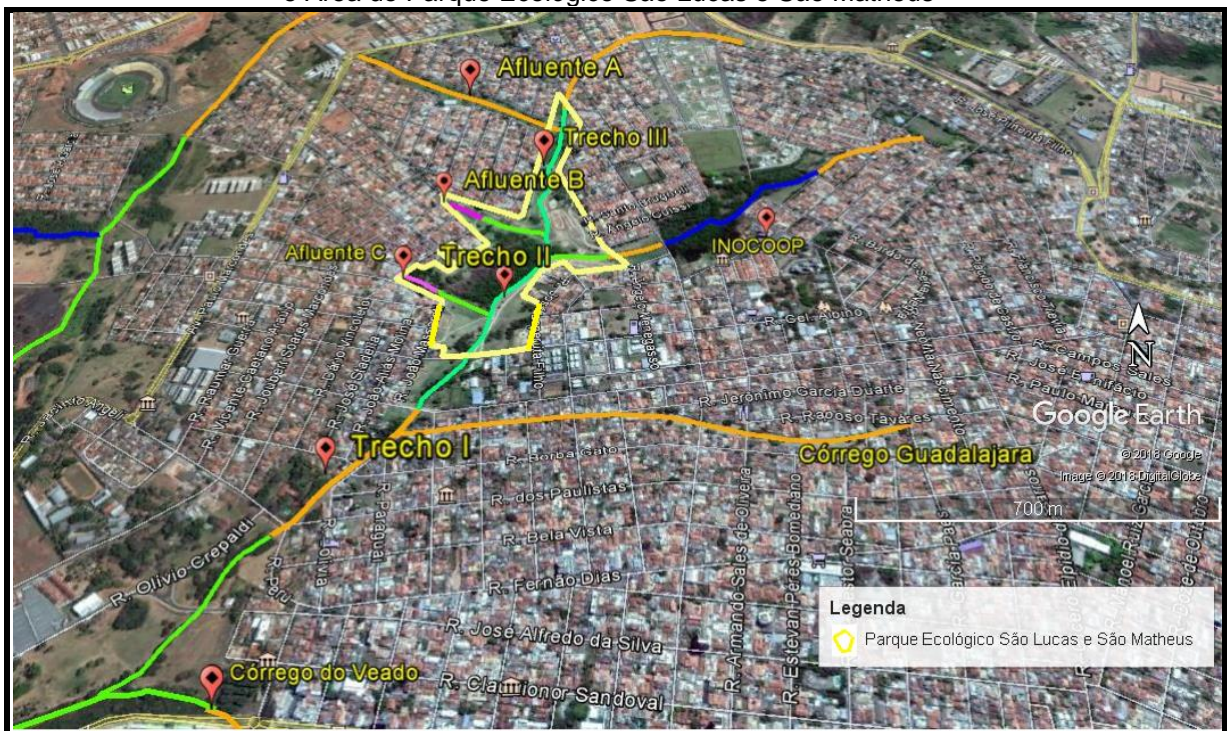
Imagem 15: Canalização do Córrego da Colônia Mineira e Área do Parque Ecológico São Lucas e São Matheus

Fonte: Google Earth – 2018; São Paulo (2006) e trabalho de campo.
Organização: Beatriz Fagundes

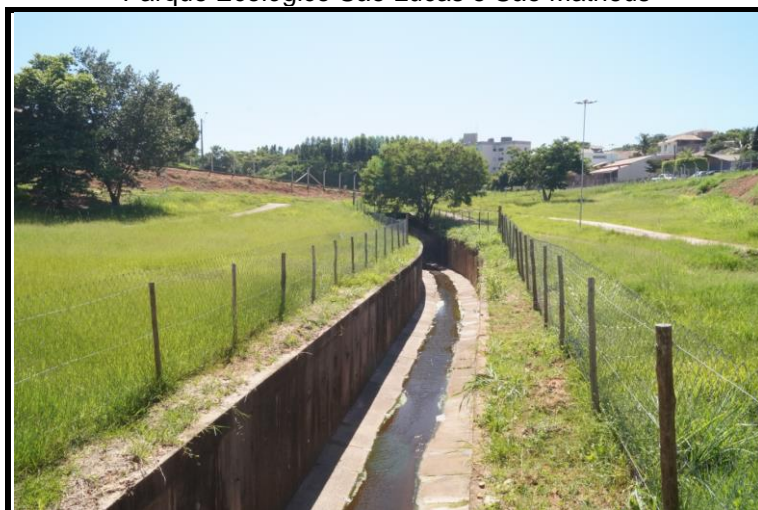
Foto 92: Córrego da Colônia Mineira – canalização aberta dentro do Parque Ecológico São Lucas e São Matheus

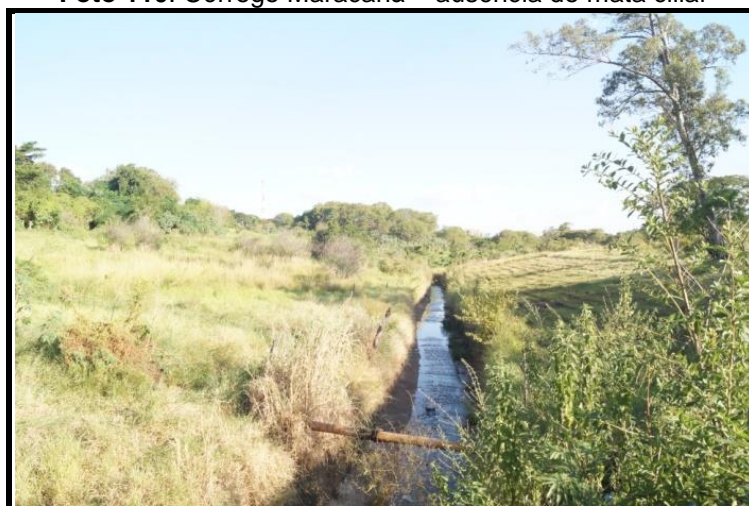
Foto 110: Córrego Maracanã – ausência de mata ciliar
