**ANÁLISE COMPARATIVA DE ELEMENTOS DE BIOENGENHARIA
NO CONTROLE DO PROCESSO EROSIVO DE UM TALUDE DE
ALTA INCLINAÇÃO EM UM CURTO PERÍODO DE TEMPO.**

Dissertação apresentada como requisito para a obtenção do título de Mestre em Engenharia Civil e Ambiental da Universidade Estadual Paulista "Júlio de Mesquita Filho", Área de Concentração Geotecnia.

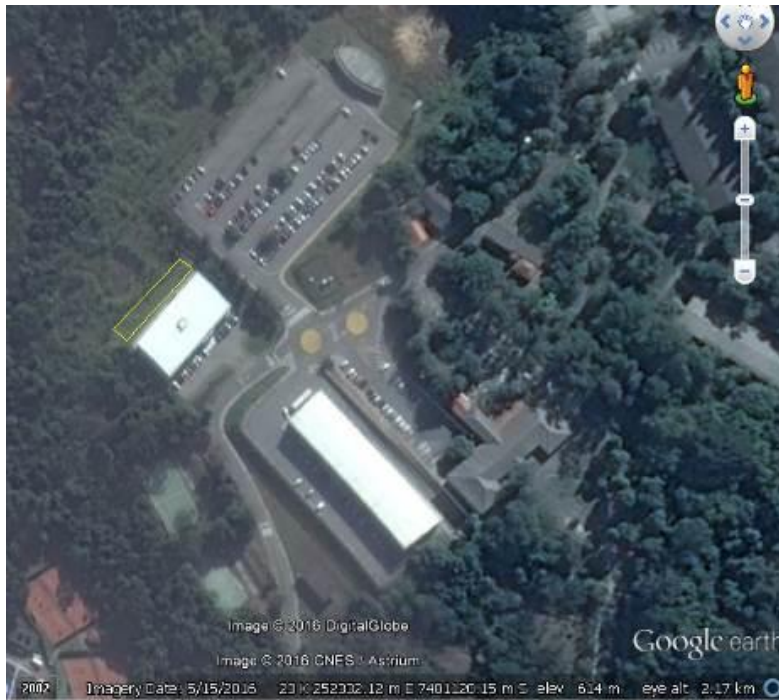
Figura 4.1. Vista aérea parcial do Campus de Sorocaba da FATEC, obtida junto ao sistema GoogleEarth, destacando a área (retângulo amarelo) onde as parcelas experimentais foram instaladas. Observa-se, ainda, no rodapé da imagem, as coordenadas geográficas (em UTM, zona 23K) do local do experimento.

A área do experimento situa-se dentro do Campus de Sorocaba da Faculdade de Tecnologia - José Crespo Gonzales – FATEC (Figura 4.1), localizada na Avenida Engenheiro Carlos Reinaldo Mendes, 2015 - Além Ponte, mais precisamente aos fundos do prédio de Tecnologia da Informação, tendo em uma de suas arestas as seguintes coordenadas geográficas S 23° 28.799' e W 47° 25.646', com altitude registrada em 587 m acima do nível do mar.

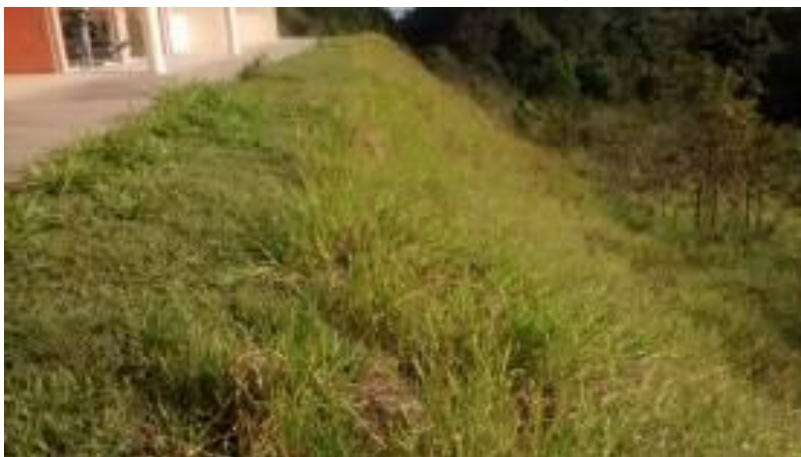
Figura 4.3 Local de implantação do experimento em 23/06/2016. Foto do autor.

O local mostrou-se apropriado, pois possuía declividade acentuada e cobertura do solo compatível para a execução do experimento (antes do experimento, o local era coberto por gramíneas, que foram removidas). As Figuras 4.2 e 4.3 ilustram a configuração da área em termos de declividade.

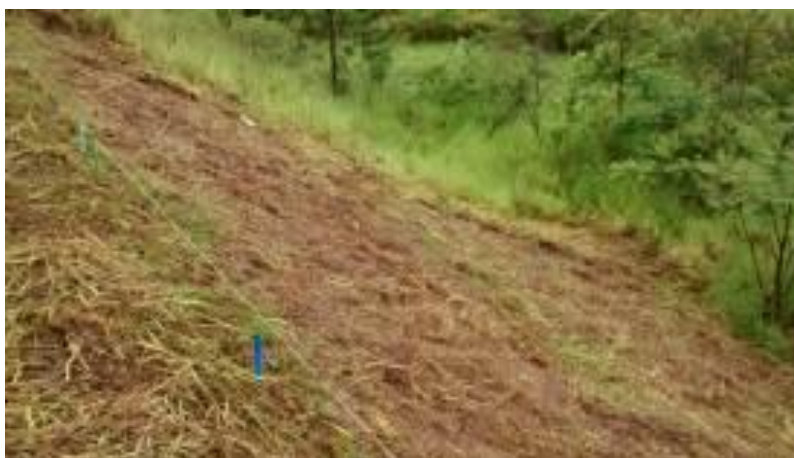
Figura 4.4 Ilustração dos trabalhos de limpeza do terreno para posterior instalação das parcelas experimentais. Foto do autor (19/01/2017).

A primeira etapa do trabalho ocorreu em meados de Janeiro de 2017, ocasião em que o local do experimento, que era coberto por capim braquiária (*Brachiaria* sp.), foi totalmente roçado com uma roçadeira mecânica para deixar o terreno desprovido de cobertura vegetal (Figura 4.4). O material vegetal removido durante este processo de limpeza foi recolhido e deixado sobre uma superfície de concreto para secagem ao sol, para posterior utilização como *mulch* das biomantas.

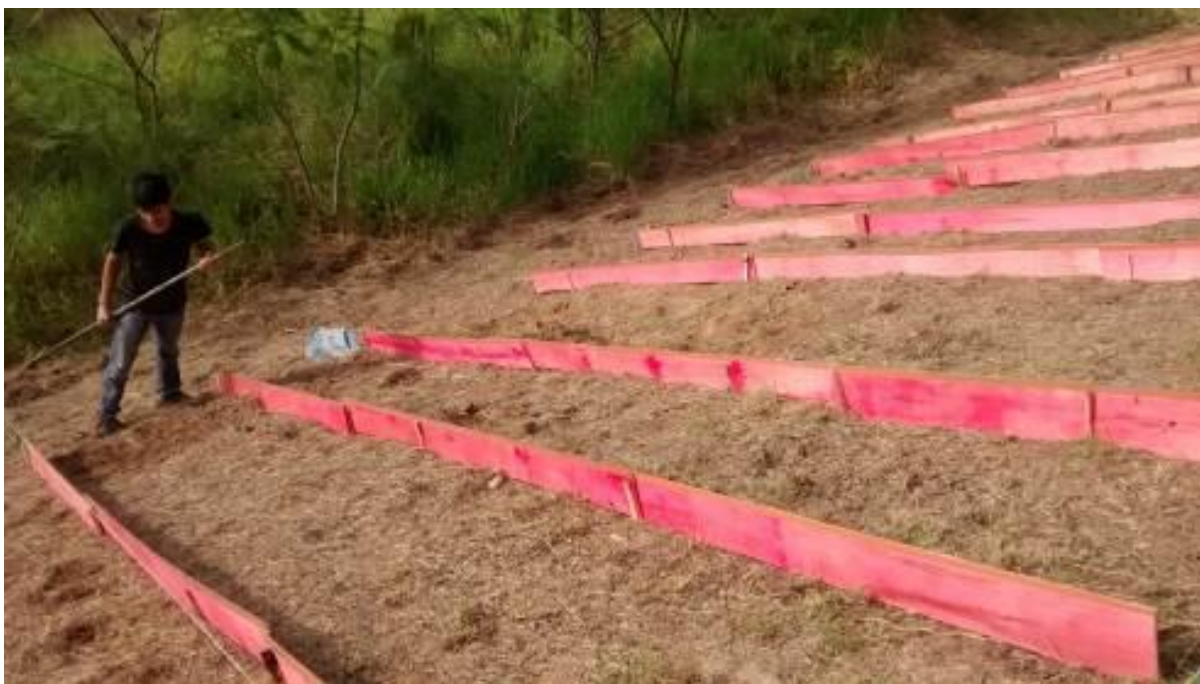
O estudo foi formado por oito parcelas retangulares de aproximadamente seis metros de extensão por um metro de largura cada (aprox. 6 m² cada), denominadas de P1 a P8, construídas no local indicado abaixo (Figura 4.5). As parcelas tinham seus limites laterais construídos com madeira compensada com altura de 15 centímetros. Para retardar degradação acelerada das suas divisas o topo foi recoberto com material impermeabilizante (fita adesiva plástica). Além disto, com a finalidade de evitar perda de material através das emendas das divisas, um transpasse de aproximadamente 10 centímetros de comprimento foi utilizado nas junções das peças, sempre no sentido contrário ao fluxo de material.

Figura 4.5. Ilustração da instalação das parcelas. Foto do autor – (26/01/2017)

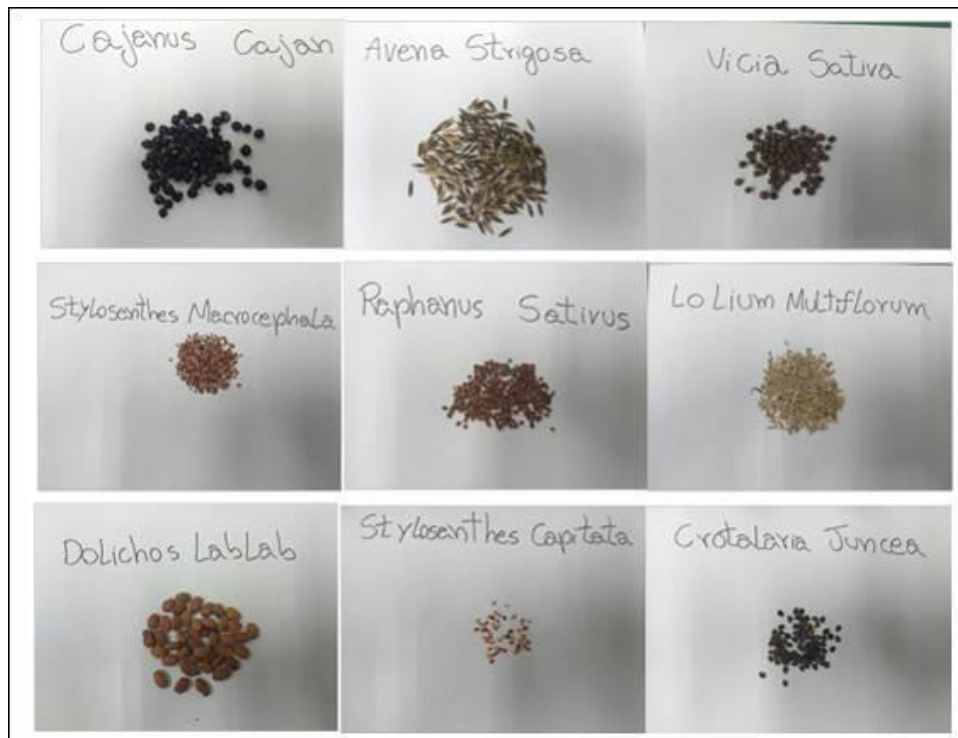
Figura 4.8 – Sementes utilizadas na Hidrossemeadura. Fonte: foto Maria Isabel Rodrigues.

A seguir são apresentadas imagens obtidas previamente ao início da pesquisa de cada uma das sementes utilizadas para o experimento, para eventual identificação (Figura 4.8).

Quanto às parcelas codificadas como P1 e P5 (Figura 4.12), aplicou-se um coquetel de sementes de tamanho pequeno (até aproximadamente 3 mm de diâmetro) correspondente a sementes de espécies herbáceas e arbóreas pioneiras, já listadas acima (Figura 4.8), na proporção de 25 g.m⁻² de parcela, ou seja, cada uma das quatro parcelas onde esta técnica foi empregada recebeu 150 gramas de sementes. As sementes escolhidas para o uso nesta pesquisa foram: *Avena strigosa*, *Cajanus cajan*, *Vicia sativa*, *Dolichos lablab*, *Crotalaria juncea*, *Raphanus sativus*, *Stylosanthes capitata*, *Stylosanthes macrocephala* e *Lolium multiflorum*.

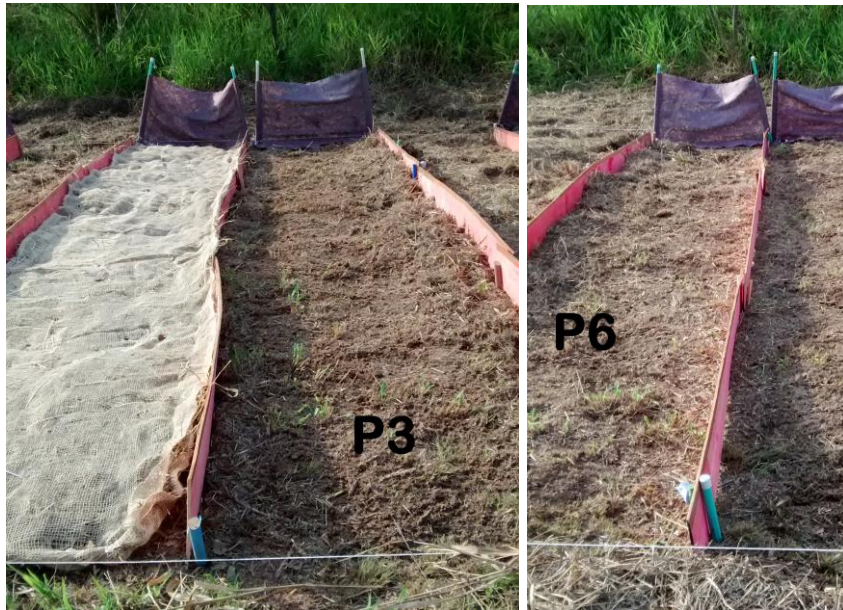
Foram consideradas duas parcelas como controle. Nestas duas parcelas, codificadas como P3 e P6 (Figura 4.10), não se utilizou qualquer tipo de cobertura do solo. O intuito foi observar o desempenho do terreno natural, sem vegetação, com inclinação e solo originais. Em ambas, toda a vegetação foi removida e o solo recebeu ranhuras através da passagem de um rastelo. Nestas parcelas não foram inseridas sementes e ambas receberam proteção lateral de chapa de compensado (madeirite) para evitar perdas laterais. Em sua extremidade inferior receberam coletores no formato *silt fence*, onde foi medido o volume de sedimento logo após cada evento de chuva.

Figura 4.10 Foto do dia da implantação das parcelas de controle P3 e P6.

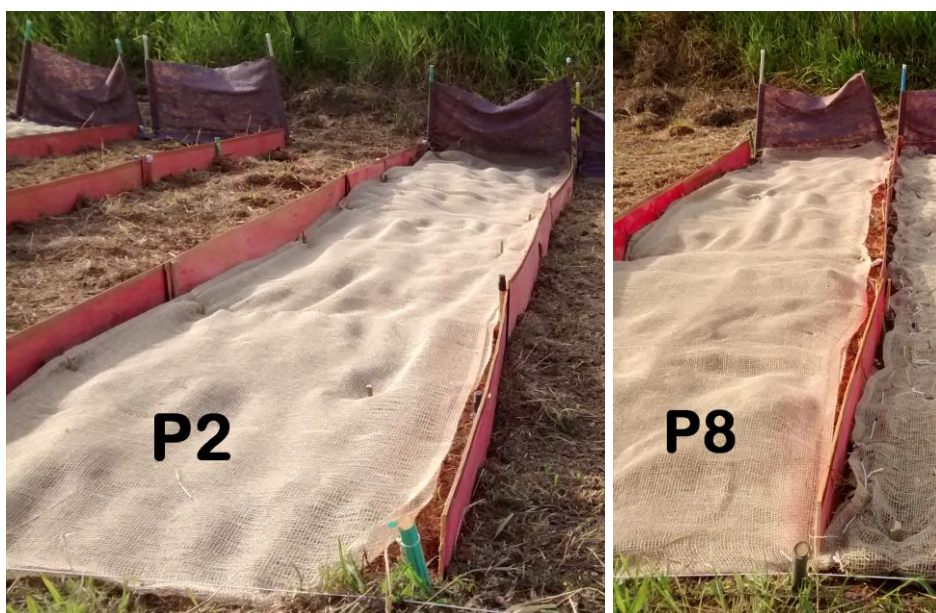
Já as parcelas codificadas como P2 e P8 (Figura 4.11) foram cobertas apenas com tecido de juta natural, proveniente da empresa Castanhal Companhia Têxtil (Tela de Juta CCS-100 S/F), com abertura média de 5 mm. Para afixar este material e não ocorrer seu escorregamento, ele foi preso lateralmente por meio de pequenas estacas de madeira, garantindo sua estabilidade no talude analisado. Para manter a similaridade com a técnica principal desta pesquisa, esta cobertura foi aplicada em uma camada dupla.

Figura 4.11 Foto do dia da implantação das parcelas com juta natural P2 e P8

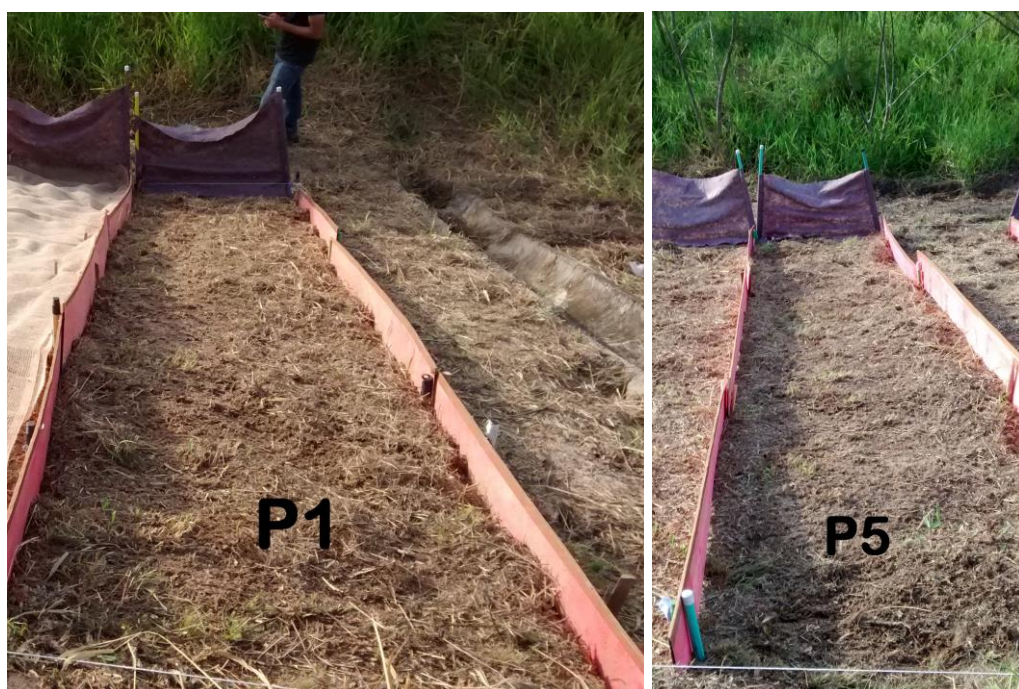
A forma encontrada para fixar as sementes na terra foi mergulhá-las numa solução de água + açúcar, na fração de 5 litros de água para 2 quilos de açúcar.

Figura 4.12 Foto do dia da implantação das parcelas com hidrossemeadura P1 e P5.

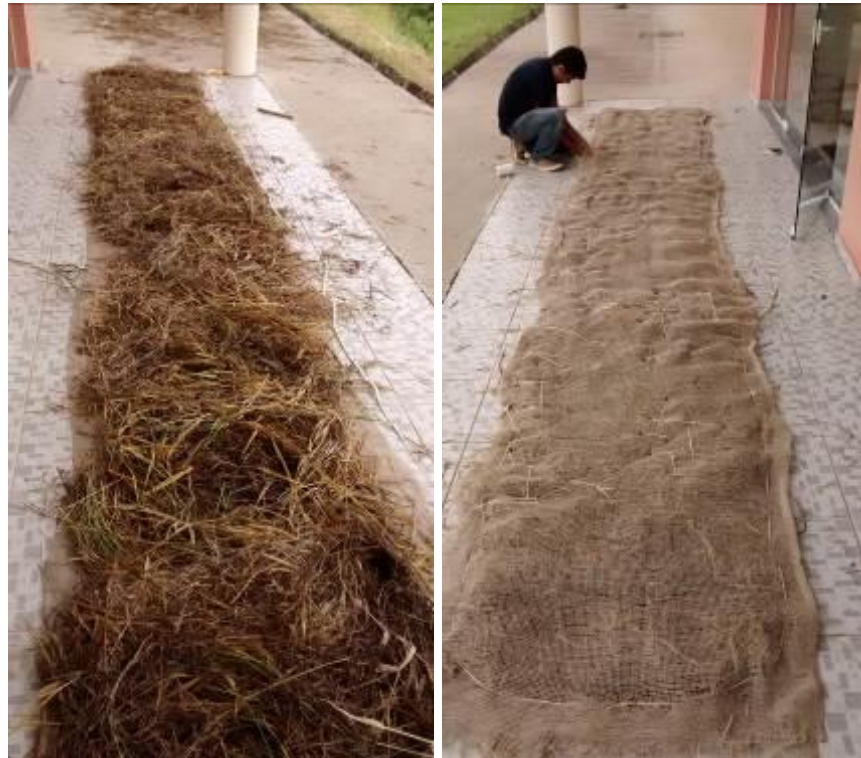
O material era prensado em forma similar a um sanduíche, contendo duas malhas de tecido de juta unidas por uma costura de barbante biodegradável. Por se tratar de um experimento manufaturado, a proporção de capim presente em cada metro pode ter sofrido alguma variação, assim como a espessura total da biomanta pronta, que em média ficou com dez centímetros.

As mantas biodegradáveis foram manufaturadas sobre uma superfície de concreto plana (Figura 4.13), tendo sido o capim seco lançado e costurado em formato de sanduiche como já apresentado acima. Este processo de costura foi pensado para que o capim presente na biomanta não sofresse arraste durante os eventos pluviométricos. Após a confecção, a juta foi dobrada até que fosse instalada sobre o talude estudado.

Figura 4.13 Foto da confecção das biomantas (esquerda) lançamento do capim seco, foto (direita) costura e fechamento da biomanta em forma de sanduiche.

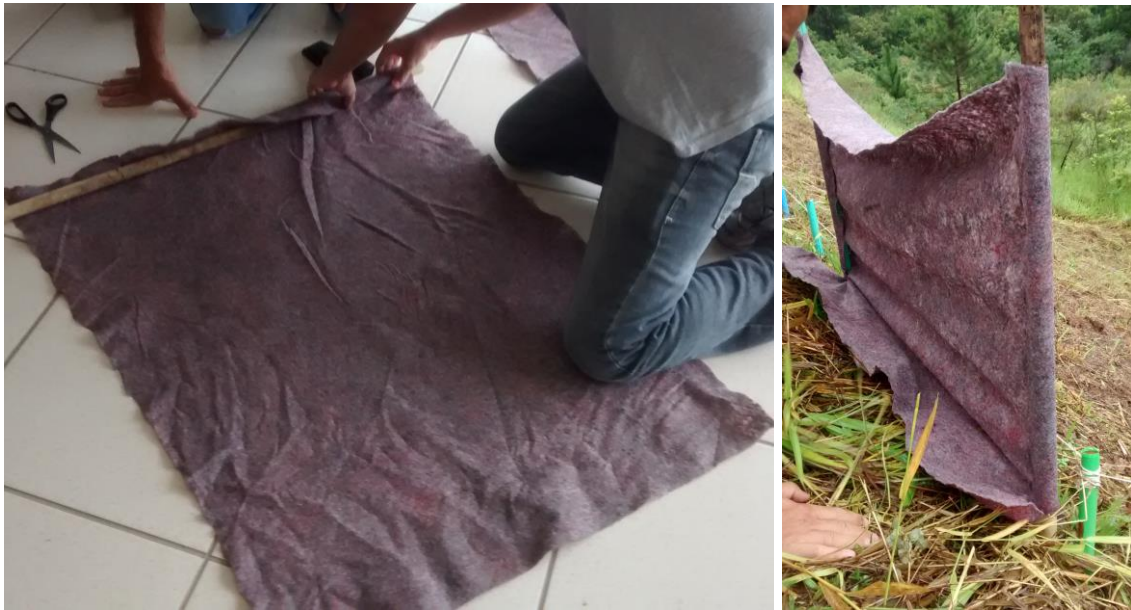
Em paralelo a isto, foi desenvolvido um sistema coletor de material carreado no formato *silt fence* (Figura 4.15) objetivando reter todo o material proveniente das parcelas a montante. Tal sistema foi constituído com uma manta de geotêxtil cortada na altura de 1,00 metro, com comprimento de 1,20 metro, sendo afixado em dois suportes circulares de madeira. Para garantir a menor perda possível de material ao longo dos eventos pluviométricos, durante a instalação uma das bordas, a inferior, teve cinco centímetros do geotêxtil enterrados ao solo para completa vedação do sistema coletor. Quarenta dias após o início da pesquisa, alguns coletores, por terem sofrido desgaste durante as coletas, foram substituídos por outros com as mesmas características.

Figura 4.15 Confecção e ensaio de instalação de *silt fence*, detalhe da instalação onde parte do geotêxtil foi inserido no solo. Foto do autor (20/01/2017).

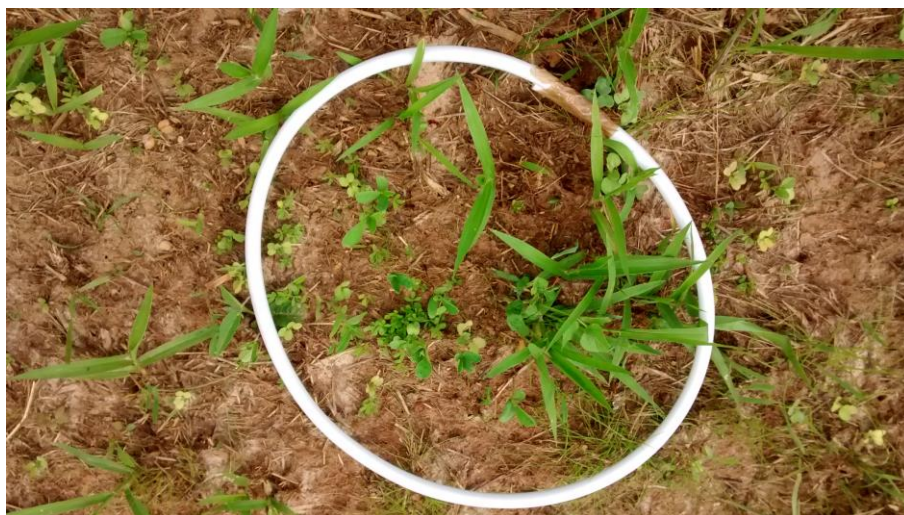
Para delimitar a área da fotografia confeccionou-se um arco circular de material plástico (Figura 4.16), com área e diâmetro previamente determinados, o qual era arremessado duas vezes de forma aleatória sobre cada parcela, efetuando-se posteriormente o registro fotográfico.

Figura 4.16 Imagem do arco circular para limitar a análise da foto.

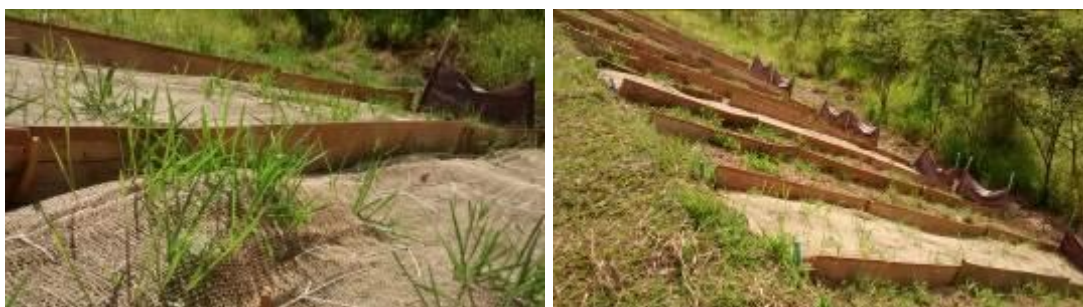
Figura 5.2 Crescimento de braquiária sob a camada de juta criando ondulações
- Fotos do autor (17/02/2017)

Tal vegetação invasora devido à abertura da malha de apenas 5 mm desenvolveu-se apenas no seu interior, causando elevação (embarrigamento) do tecido de juta. Observou-se ainda que estas espécies invasoras tiveram menos dificuldade de crescimento se comparado a biomanta (completa) uma vez que nesta última, devido à maior espessura da cobertura os feixes de luz eram bloqueados de forma mais eficaz, deixando o solo mais protegido dos raios solares dificultando assim o aparecimento de tais espécies.

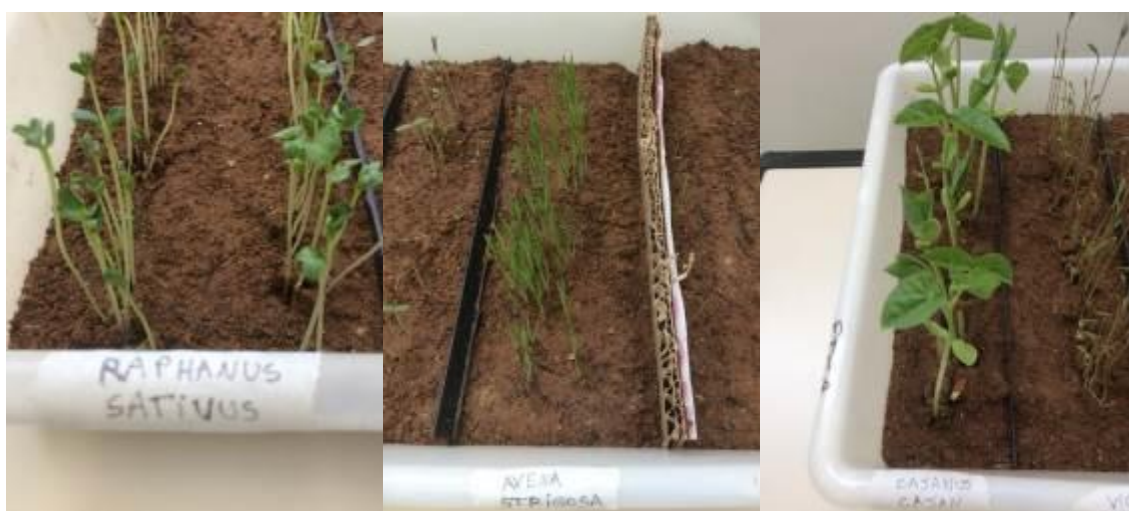
Figura 5.3 Fotos das plântulas que germinaram cerca de onze dias após o plantio. Arquivo Maria Isabel Rodrigues.

De fato, considerando que as sementes estavam posicionadas diretamente sobre o solo, esperava-se que um maior número de espécies germinasse, uma vez que o resultado da análise prévia em laboratório mostrou crescimento satisfatório das espécies estudadas apenas onze dias após o plantio, tal como é possível verificar nas fotos abaixo (Figura 5.3).

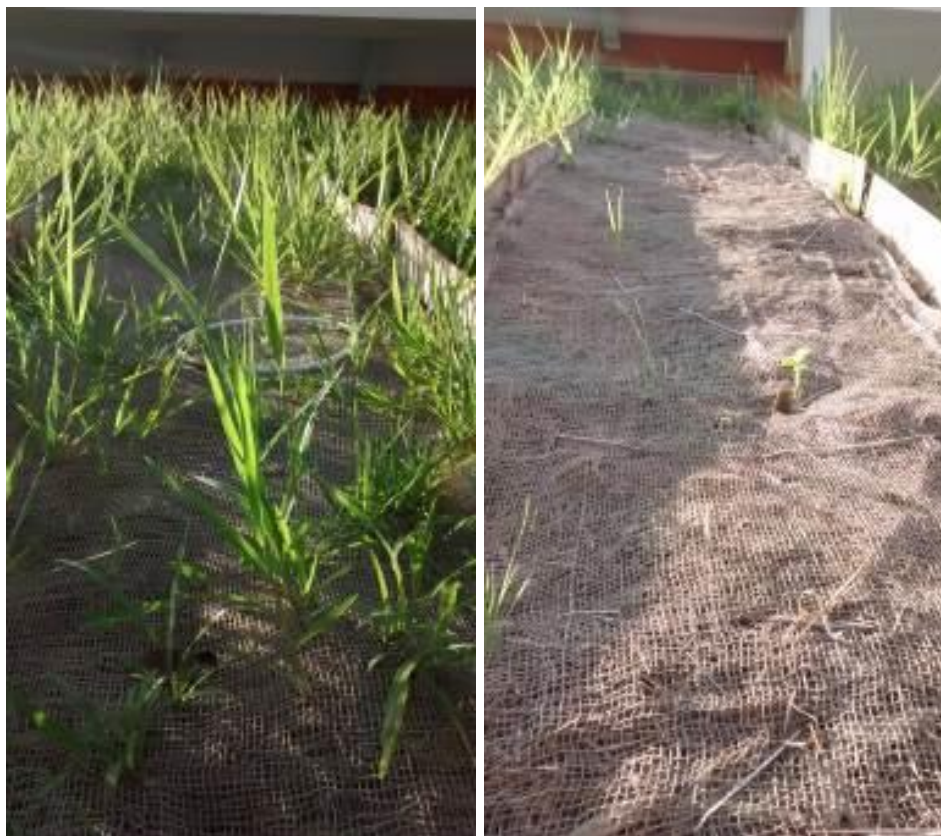
Enquanto as parcelas do entorno permitiram o crescimento da invasora braquiária com mais facilidade, nas parcelas com solução completa o processo foi mais lento e, em alguns casos, cem por cento eliminados (Figura 5.4). Colocando lado a lado as imagens de uma parcela com solução simples apenas com tecido de juta e outra com a solução completa da mesma data, é possível verificar que onde há solução simples apenas com juta (foto esquerda) a proliferação da invasora braquiária é muito maior que na parcela completa (foto direita).

Figura 5.4 Fotos do dia 11/03/2017. Parcela P2, apenas juta (esquerda) e parcela P4, completa (direita).

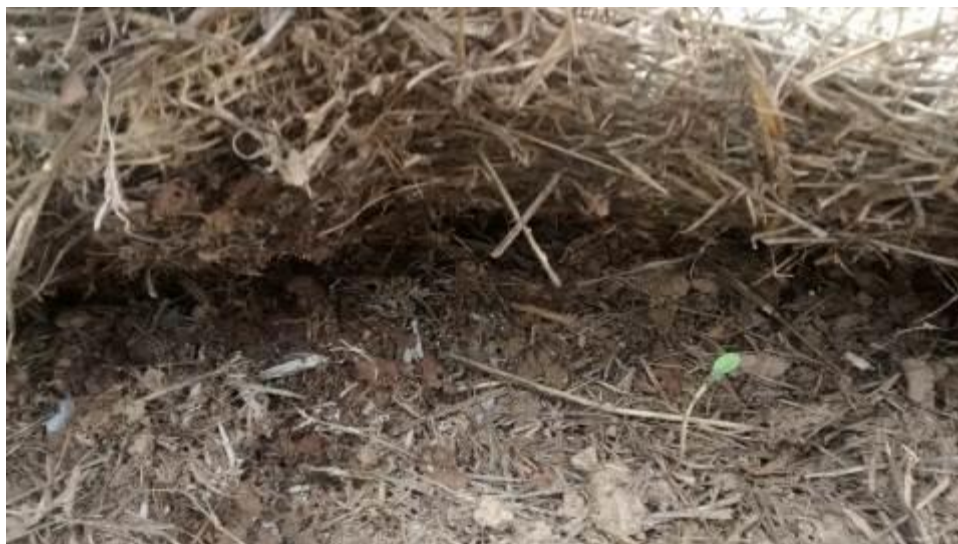
A foto abaixo (Figura 5.5), feita no dia 13/04/2017, ou seja, aproximadamente 2,5 meses após a implementação das soluções, mostra tanto o estado real do solo abaixo da biomanta quanto a parte da própria biomanta que ficou diretamente em contato com o solo.

Figura 5.5 Apresentação do interior da biomanta após 2,5 meses de sua implantação. Foto do autor 13/04/2017.

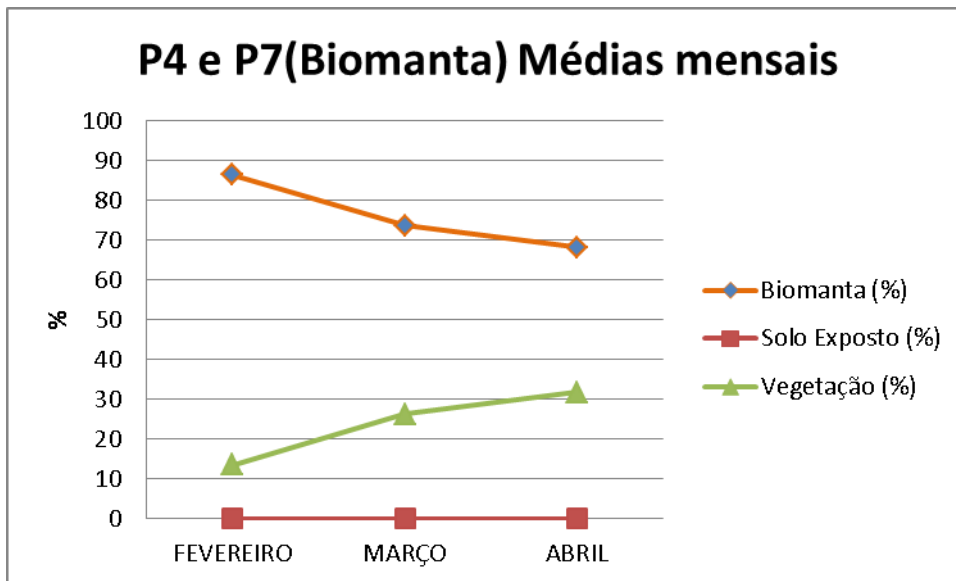
Na mesma análise foi possível constatar um decréscimo nos percentuais de biomanta na proporcionalidade inversa, decaindo de 86.48% para 68.24%. Ainda, foi possível avaliar o potencial de germinação e crescimento de espécies devido ao uso em paralelo de hidrossemeadura e de biomanta.

Figura 5.6 Distribuição de ocupação do talude através de média mensal nas parcelas com uso de biomanta (solução completa).

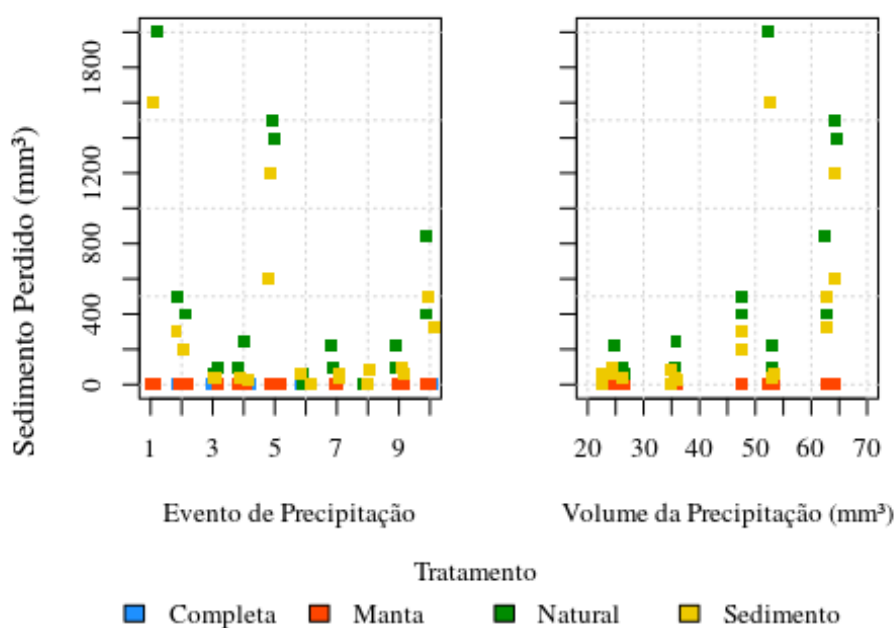
Figura 5.9 Volume de sedimento perdido por parcela em mm³ em relação à ordem dos eventos de precipitação e ao volume dos mesmos em mm³, por tratamento.

Para avaliar os dados acima ilustrados, foi utilizado um protocolo não-linear misto, com equação de verossimilhança polinomial do terceiro grau (cúbico), cujos parâmetros e quantidades derivadas foram estimados por Cadeias Monte Carlo de Markov (MCMC) (Metropolis *et al.*, 1953).
