**DESGASTE DAS LÂMINAS DE CORTE BASAL: EFEITO NA
COLHEITA E NA REBROTA DO CANAVIAL**

Dissertação apresentada à Faculdade de Ciências Agrárias e Veterinárias – Unesp, Câmpus de Jaboticabal, como parte das exigências para a obtenção do título de Mestre em Agronomia (Produção Vegetal)

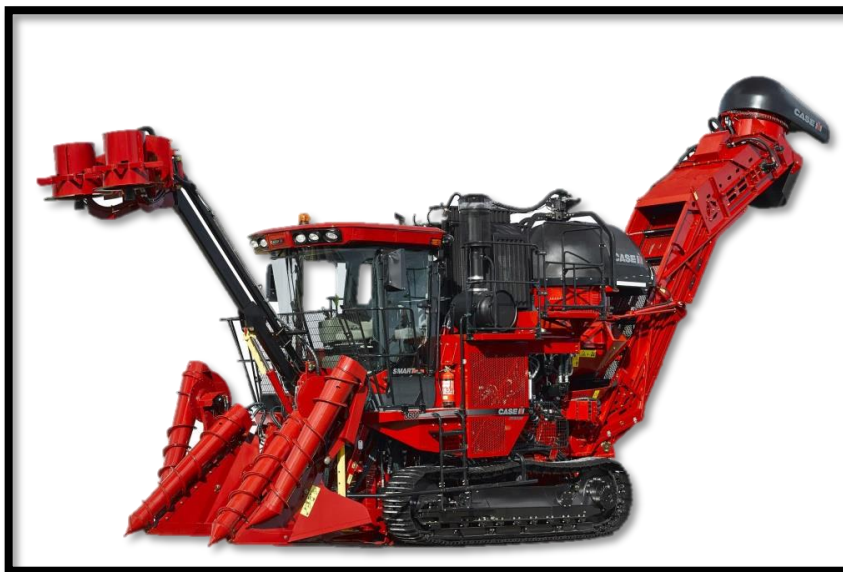
Figura 5. Colhedora CASE IH A880 utilizada no experimento.

A colheita foi realizada nos dias 1 e 2 de novembro de 2017, estando a cana-de-açúcar em seu 3º corte, sendo utilizada uma colhedora da marca Case IH, modelo A8800 (Figura 5), rodados de esteiras com bitola de 1,88 m, com potência de 263,3 kW (358 cv) no motor a 188,4 rad s⁻¹ (1800 rpm). A velocidade média da operação foi padronizada a 2,5 m s⁻¹ (4,5 km h⁻¹) e a altura de corte a 0,5 m do nível do solo, com pressão no corte de base variando entre 10342,1 e 13789,5 kPa (1500 a 2000 psi). Todo colmo cortado acima desse valor foi considerado perda tipo toco segundo padrões estabelecidos pela usina.

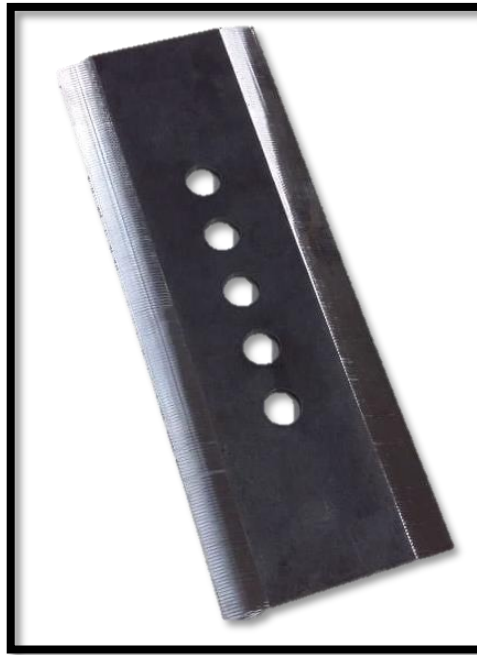
Figura 7. Lâmina da marca HRC.

As lâminas eram da marca HRC (Figura 7), com bordas lisas e apenas duas faces laterais amoladas, segundo classificação do catálogo bussola. A constituição das mesmas era de aço HSLA (*High Strength Low Alloy*) com teor de carbono entre 0,05-0,25% para reter conformabilidade e soldabilidade, sendo 20 a 30% mais leves que as lâminas de aço carbono. Em sua formação ela apresentavam 5 furos de fixação, posicionadas a partir do 3º furo no sistema de corte basal.

Por meio de avaliação previa do conjunto de lâminas fornecido pela usina determinou-se as seguintes dimensões iniciais médias: 0,24 m de comprimento, 0,09 m de largura, espessura de fio de corte de 1,30 mm e massa média de 594 g.

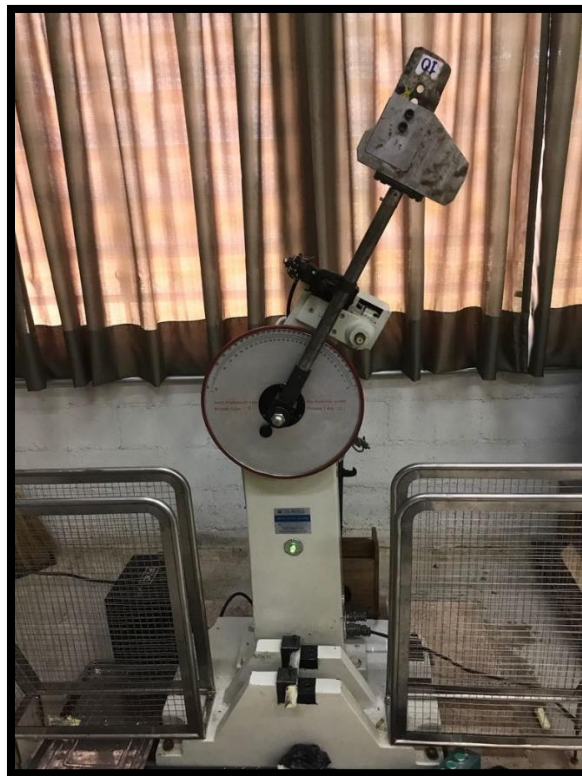
Figura 8. Dispositivo de ensaio de impactos adaptado para avaliação das lâminas.

Os ensaios foram realizados na FATEC de Sertãozinho (SP) com o uso de uma máquina de ensaio de impactos. Para a caracterização da demanda energética para efetuar o corte, foi utilizado um martelo pendular adaptado e acoplado a uma máquina modelo JB-W300A, e assim simular a ação do mecanismo de corte de base. Tendo como referência a Figura 8, o sistema era montado da seguinte maneira: as lâminas eram posicionadas no martelo pendular para realização do corte e os colmos eram posicionados no lugar do corpo de prova.

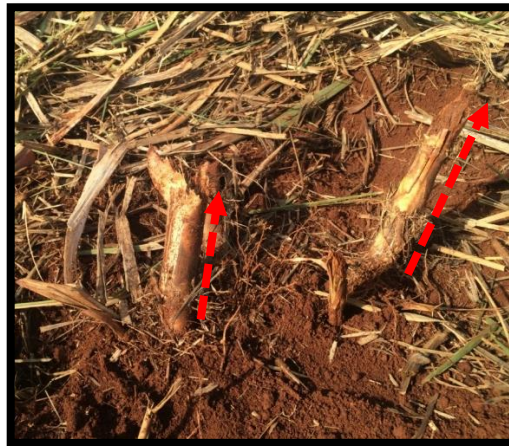
Figura 12. Determinação do comprimento do colmo. -.-> comprimento da base da soqueira até altura de corte.

O comprimento do colmo (Figura 12) foi medido com o auxílio de uma régua, sendo mensurado a distância da base do colmo até o ponto de corte.

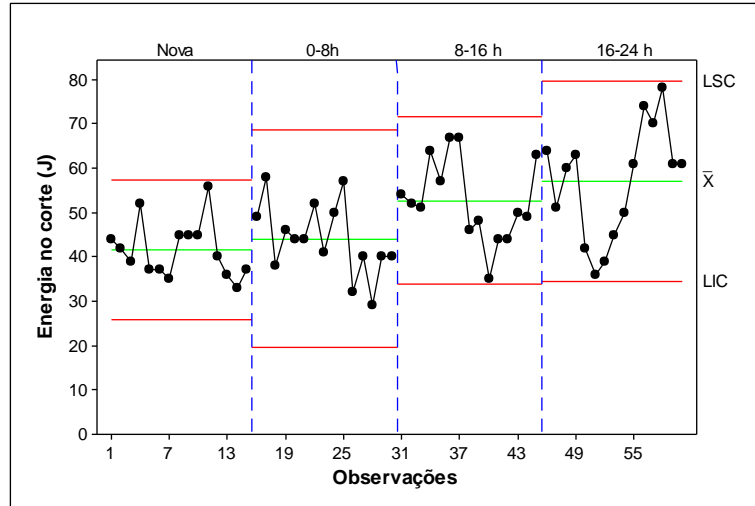
Figura 16. Carta de controle de valores individuais para média da energia exigida no corte. LSC – limite superior de controle; LIC – limite inferior de controle; \bar{x} - média aritmética dos valores individuais.

Na carta de controle de energia no corte (Figura 16) pode-se identificar que as lâminas novas necessitaram de menor quantidade de energia para realização do corte da cana-de-açúcar, também se nota uma menor variabilidade do processor em relação aos demais períodos. Isso se deve ao fato de as lâminas neste período apresentarem maior afiação em relação aos outros períodos.

Quando se compara as lâminas após elas entrarem em trabalho, pode-se observar que as lâminas do 2º período (8-16h) apresentam menor variabilidade quando comparada aos demais períodos, o que pode ser relacionado a dois fatores: a menor variabilidade dos índices de danos e abalos e a menor necessidade de energia no corte, no mesmo período. Outro detalhe que pode ser observado é a maior exigência de energia para o corte com o decorrer do processo e a intensificação do desgaste das lâminas.
