**Avaliação da qualidade da água da bacia hidrográfica do Córrego
das Marrecas - SP**

Dissertação apresentada à Faculdade de Engenharia de Ilha Solteira – UNESP como parte dos requisitos para obtenção do título de Mestre em Engenharia Civil. Área de conhecimento: Recursos Hídricos e Tecnologias Ambientais.

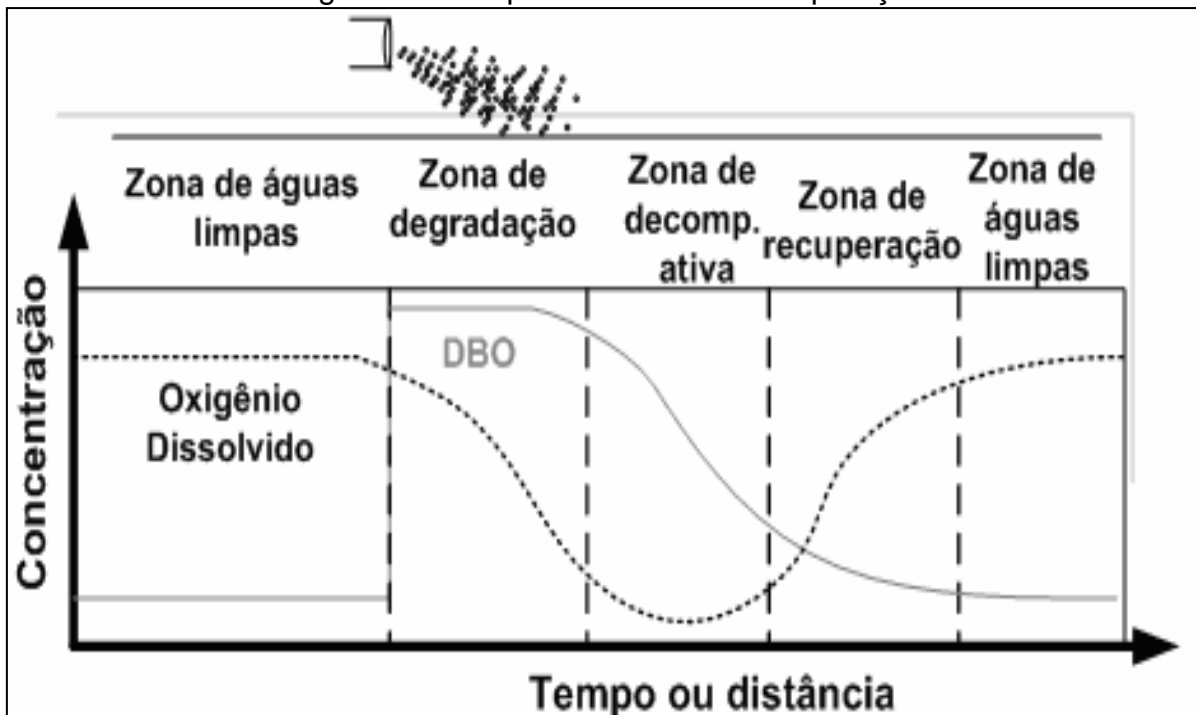
- **Zona de degradação** - localizada à jusante do ponto de lançamento, sendo caracterizada por uma diminuição inicial na concentração de oxigênio dissolvido e presença de organismos mais resistentes;

Figura 4. Principais zonas de autodepuração

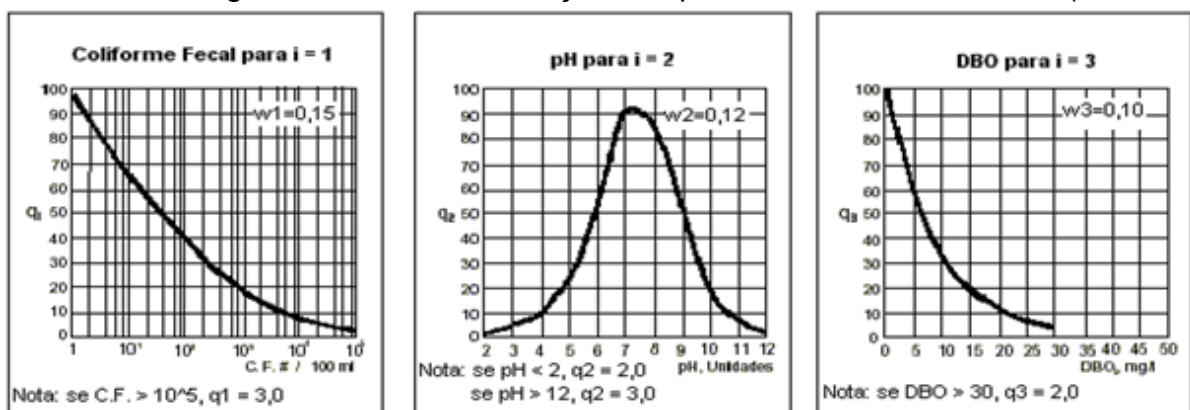
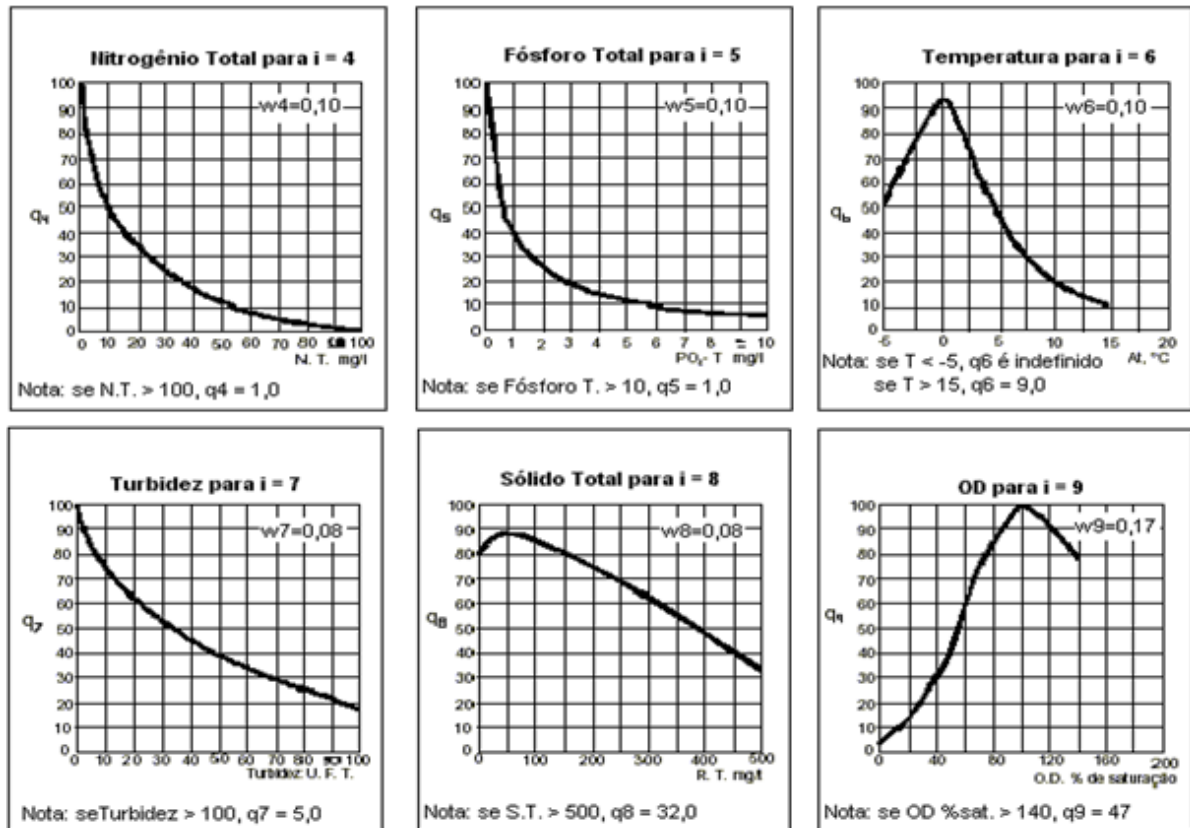
Figura 5. Curvas de variação dos parâmetros do IQA (continua)

Figura 5. Curvas de variação dos parâmetros do IQA (conclusão)

A partir do cálculo do IQA, definem-se os níveis de qualidade do corpo d'água (ótima, boa, aceitável, ruim ou péssima) relacionando um intervalo de variação do IQA (0 – 100) e uma cor de referência, como visto na Figura 6 (REIS, 2007).

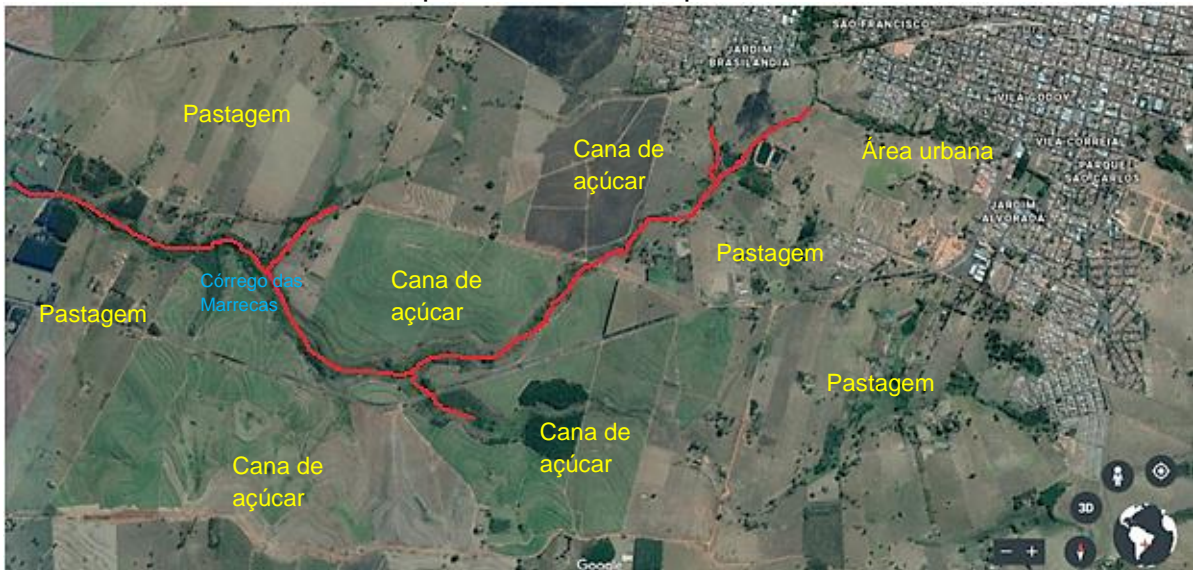
Figura 8. Uso e ocupação do solo predominante na bacia hidrográfica do Córrego das Marrecas – SP próximo ao município de Dracena – SP, 2018.

Esta bacia hidrográfica é um grande exemplo de ambiente com alto índice de área antropizada, pois possui uma grande variedade de usos e ocupações da terra, como diversas lavouras temporárias, hortas, cana de açúcar, eucalipto, seringueira e área urbana, como também há de se notar que grande parte da mata ciliar do curso principal e de seus afluentes se encontra em estágio avançado de degradação (Figura 8, 9 e 10).

Ao longo das margens do Córrego das Marrecas não há preservação da mata ciliar como visto nas Figuras 8, 9 e 10, este pode ser um dos prováveis fatores que contribuem para a ocorrência de sólidos na água, pois de acordo com (LIMA; ZAKIA, 2000), a preservação adequada das matas ciliares, têm demonstrado eficiência em reter nutrientes, herbicidas e sedimentos, decorrentes do processo de erosão evitando que os mesmos cheguem ao leito do manancial.

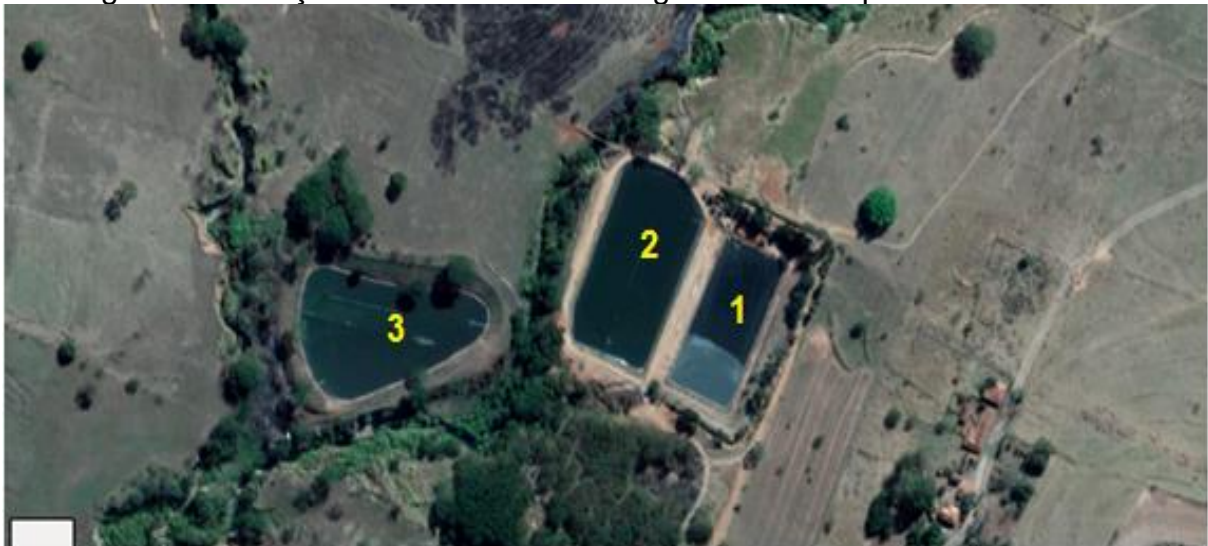
Figura 11- Estação de Tratamento de Esgoto do município de Dracena- SP

Nota: 1) Lagoa Anaeróbia; 2) Lagoa Facultativa; 3) Lagoa Facultativa

Além desses fatores, existe a estação de tratamento de esgoto do município de Dracena – SP chamada ETE Mirassol nas coordenadas $21^{\circ}29'52,4''S$ e $51^{\circ}33'19,9''W$ (Figura 11).

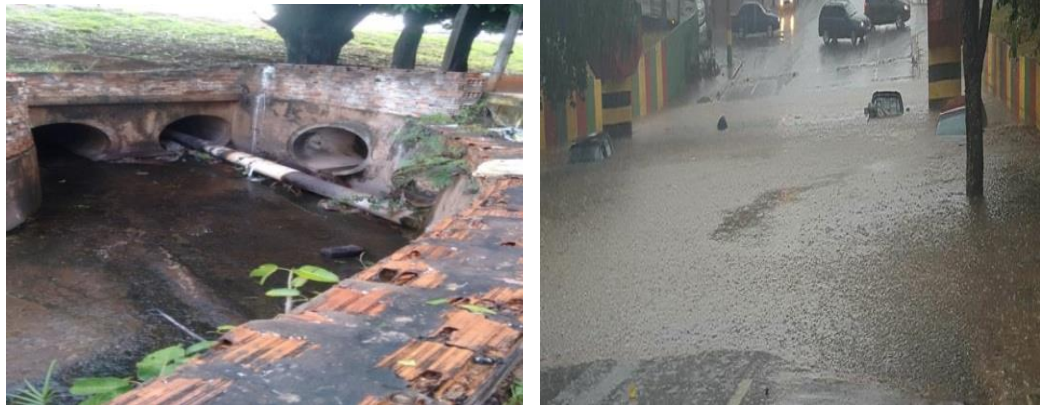
Figura 13. Nascente do Córrego das Marrecas (P1), município de Dracena - SP, 2017

P1 (nascente do Córrego das Marrecas) situa-se no perímetro urbano da cidade de Dracena – SP e em períodos chuvosos é comum ter enchentes, pois a água drenada converte para esse ponto. Esta nascente foi canalizada por uma galeria até a área rural do município de Dracena – SP. Por essa galeria também passa a canalização que leva o esgoto até a estação de tratamento do município como apresentado na Figura 13.

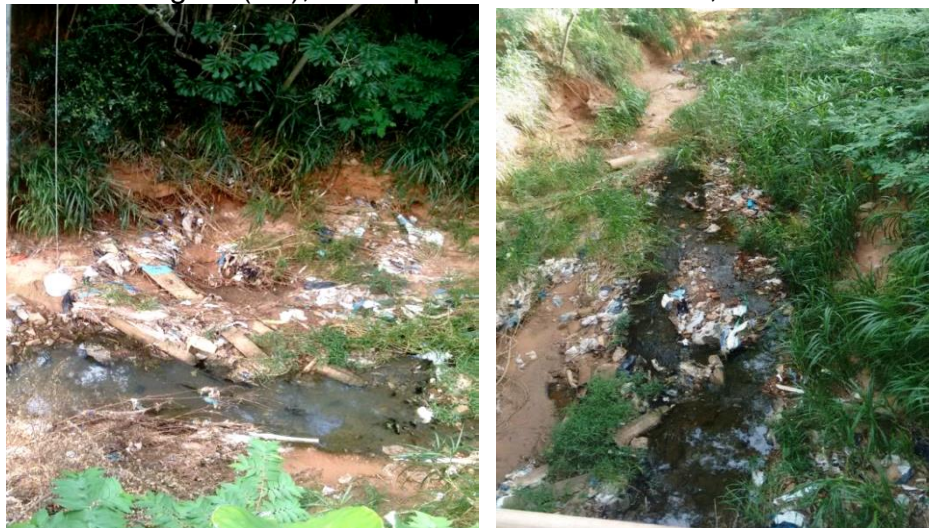
Figura 14. Montante do lançamento do efluente tratado da estação de tratamento de esgoto (P2), município de Dracena – SP, 2017

O ponto P2 está localizado a montante do lançamento do efluente tratado da estação de tratamento de esgoto (ETE) do município de Dracena. Este ponto foi escolhido para determinar a qualidade da água antes do lançamento do efluente da ETE, para posteriormente avaliar as modificações causadas na qualidade da água pelo lançamento do efluente. O ponto 2 é mostrado na Figura 14.

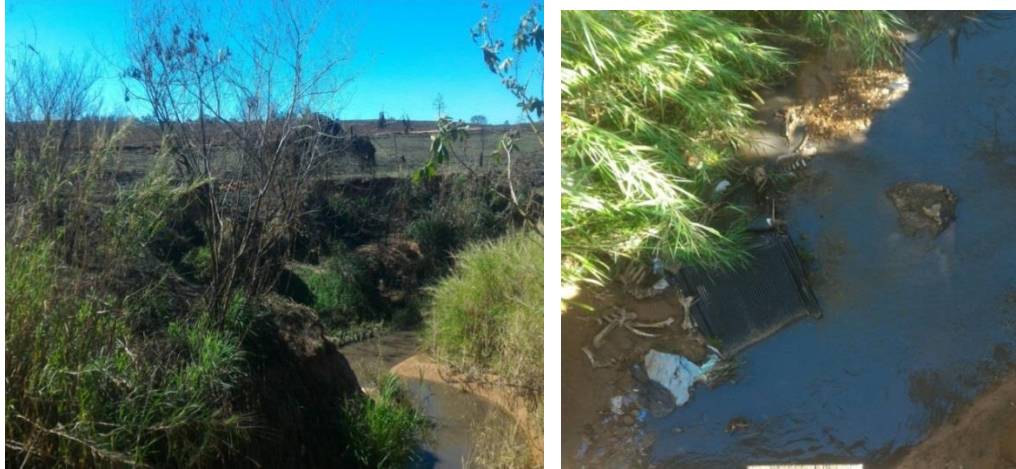
O ponto de amostragem P3 (lançamento do efluente tratado da ETE) (Figura 15) caracteriza-se pela frequente presença de resíduos sólidos e entulho em suas margens, como também no próprio corpo d'água.

Figura 15- Lançamento do efluente tratado da estação de tratamento de esgoto (P3), município de Dracena - SP, 2017

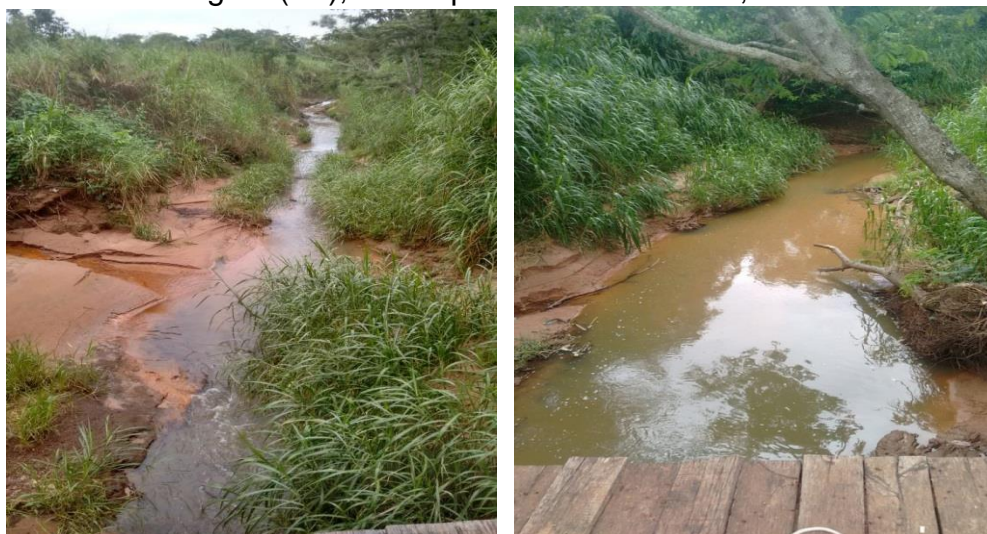
O ponto de coleta P4 está localizado à jusante do lançamento de efluente tratado da ETE de Dracena- SP (Figura 16). Neste ponto encontram-se afloramentos de águas. Este local sofre interferência do assoreamento, pois em seu entorno há pouca mata ciliar e grande quantidade de bovinos, que ao se deslocarem para o Córrego das Marrecas para sua dessedentação, provocam valas que canalizam água da chuva provocando erosões e consequentemente assoreamento do córrego, uma vez que o solo carregado pela erosão se deposita no leito do rio/córrego pelas pastagens.

Figura 16- Jusante do lançamento do efluente tratado da estação de tratamento de esgoto (P4), município de Dracena - SP, 2017

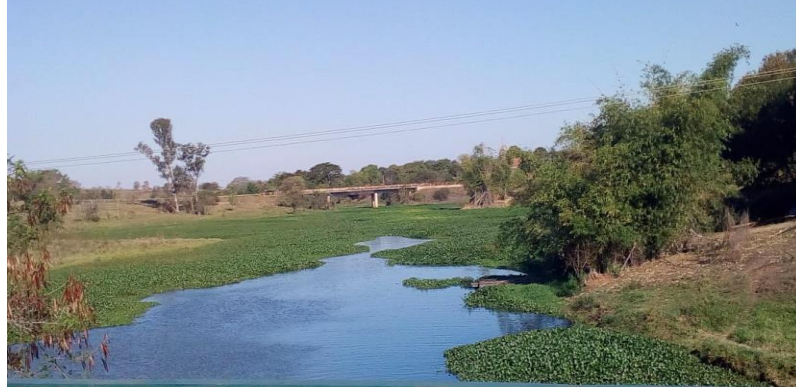
Figura 17- Foz do Córrego das Marrecas (P5), município de Panorama - SP, 2017

No P5 (Figura 17), o Córrego das Marrecas – SP deságua no Rio Paraná, cujo local é frequentemente utilizado para atividades pesqueiras e de recreação.

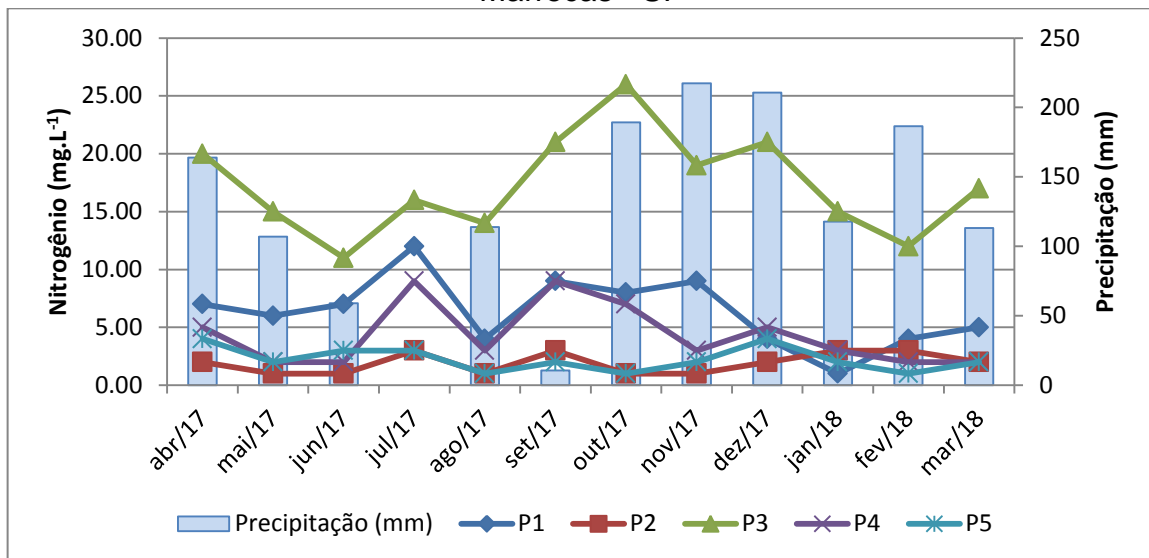
Figura 30. - Variação da concentração do parâmetro nitrogênio total durante o período de abril/2017 a março/2018 para os pontos de amostragem no Córrego das Marrecas - SP

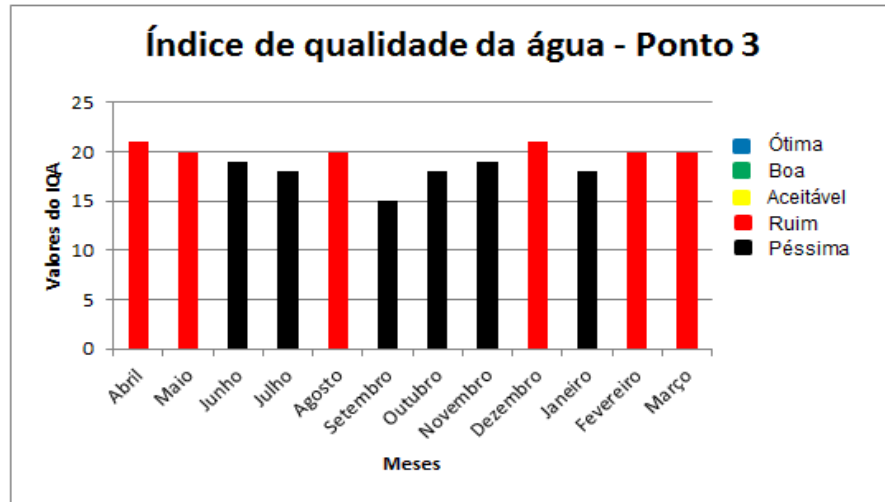
Figura 38. Comparação do IQA no ponto 3 (lançamento do efluente tratado da ETE), no período de abril/2017 a março/2018, no Córrego das Marrecas - SP
