**ANÁLISE TEMPORAL DE IMPACTOS SOBRE  
MORFOLOGIAS DO RELEVO NAS ZONAS LESTE E SUL DA  
ÁREA URBANA DE MARÍLIA – SP**

Dissertação de Mestrado elaborada junto ao Programa de Pós-Graduação em Geografia – Área de concentração: Produção do Espaço Geográfico, da Faculdade de Ciências e Tecnologia da UNESP – Câmpus de Presidente Prudente, para obtenção do título de Mestre em Geografia.

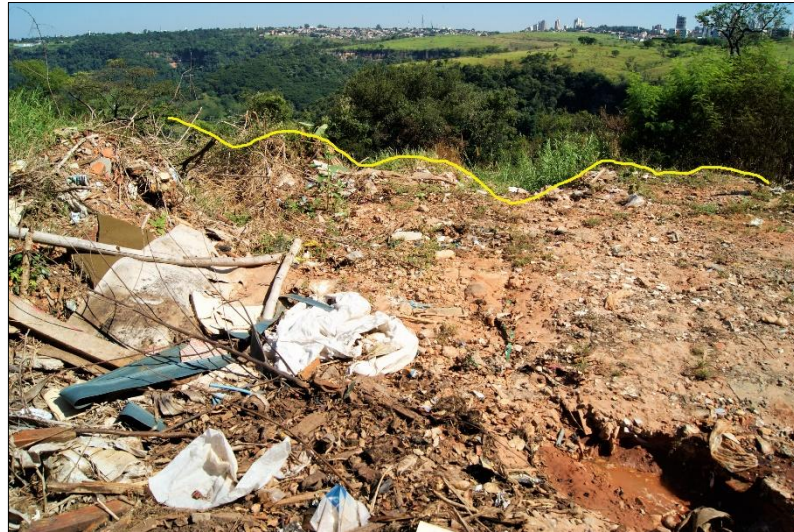
**Área de  
escarpa do  
planalto.**

Figura 39 - Aspectos gerais do ponto 1 – zona sul, com destaque para proximidade com as escarpas.

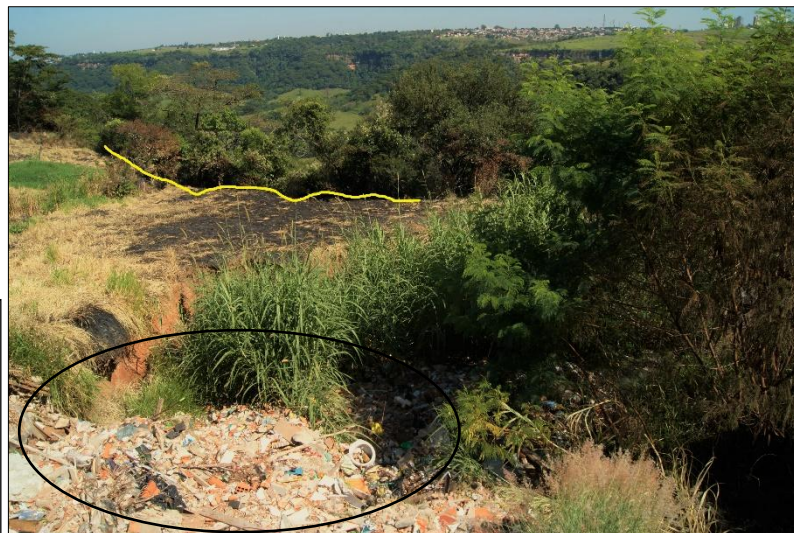
**Desenvolvi-  
mento de  
ravinas;  
tentativa de  
contenção  
com**

Figura 40 - Aspectos processos erosivos ponto 1, com destaque para entulhos na tentativa de conter o desenvolvimento de ravinas e proximidade com a escarpa.

Na interação da erosão com o uso e ocupação do solo urbano observou-se a ocorrência de sulcos e ravinas e a tentativa de controle utilizando entulhos. Próximo à área existe um plantio de eucaliptos onde foram observados também sulcos e ravinas causados por águas concentradas oriundas das ruas localizadas em alta e média vertentes nas proximidades dessa área (Figura 42).

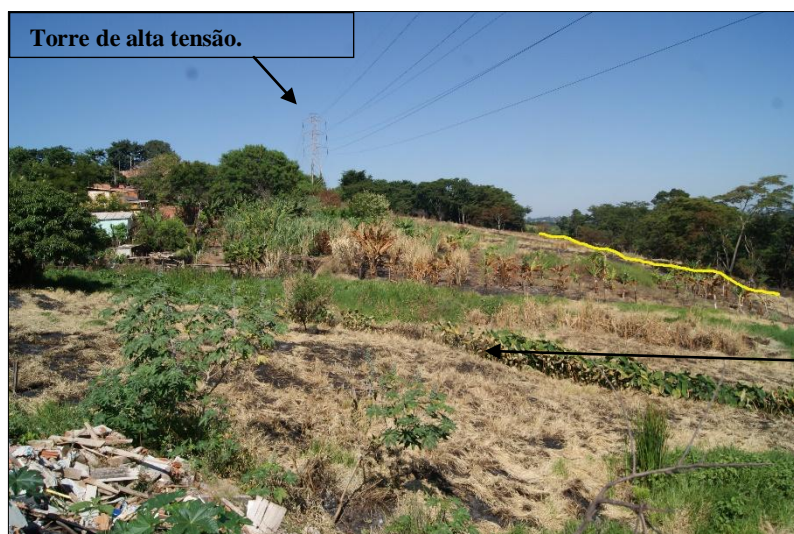
**Torre de alta tensão.**

**Hortas; solo  
exposto.**

Figura 41 - Aspectos plantio de hortas no ponto 1.

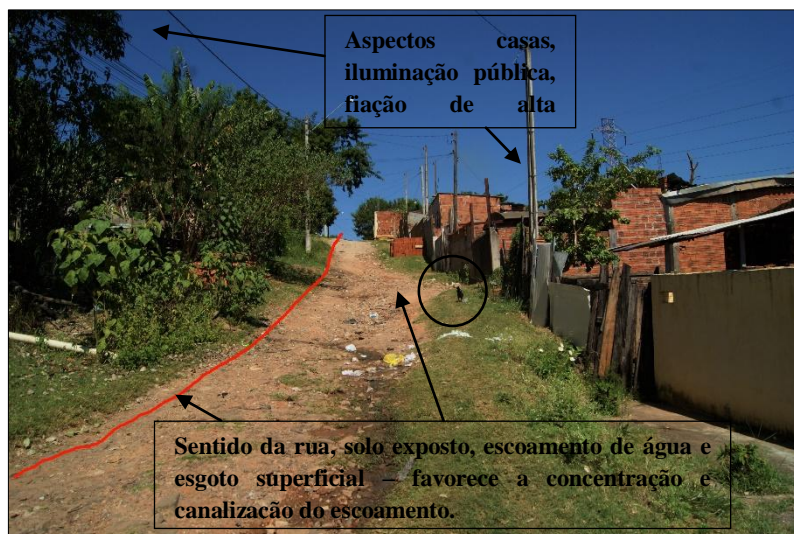
Figura 44 - Aspectos casas no ponto 1, destaque para o sentido da rua.

No local foram visualizadas moradias em situação precária, entre torres de alta tensão, com algumas casas sob as linhas de transmissão (Figura 44). Observou-se alguns arruamentos de terra construídos desordenadamente. Não existe rede de água e esgoto, tendo este sido observado escorrendo superficialmente. Além disso, observou-se, no local, a presença de dejetos (lixo/entulho).

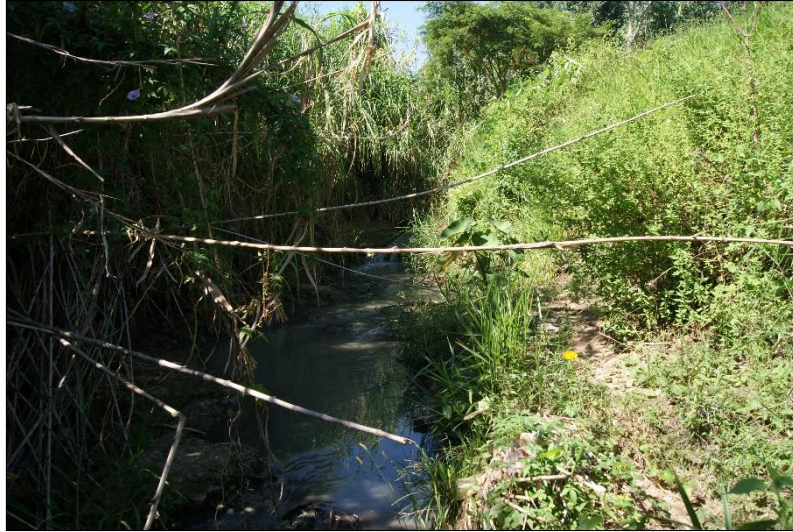
Figura 45 - Aspectos do córrego no ponto 1 (Área de nascente).  
Observação: Mau cheiro, água turva e esbranquiçada (esgoto).

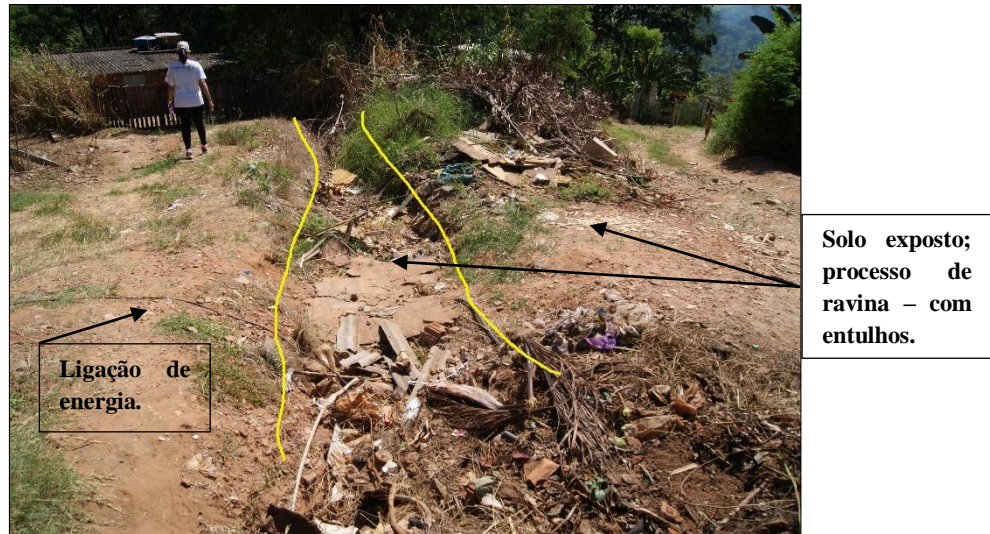
Figura 47 - Aspectos do processo de ravina no ponto 2 (observação: no sentido do declive do relevo), com entulhos; destaque para ligação de energia com a fiação.

Os processos erosivos estão presentes na forma de sulcos e ravinas e apresentam alto grau de intensidade (já tendo contato com o arenito) devido a declividade do relevo (íngreme). Esses processos pelos arruamentos e ocupações que favorecem a canalização e o escoamento superficial da água (que não infiltra) e do esgoto, contribuindo para intensificação do desgaste do relevo.

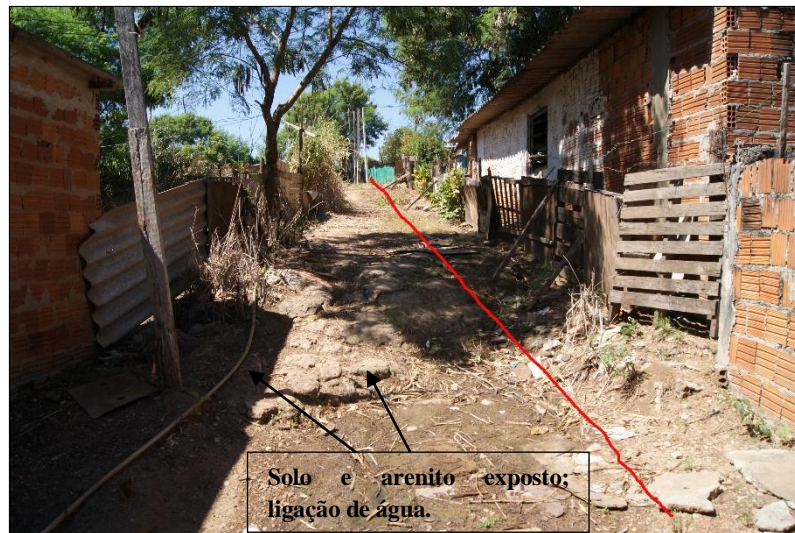
Figura 48 - Aspectos das moradias e da declividade no ponto 2 (linha vermelha), com destaque para exposição do solo, do arenito e ligação de água.

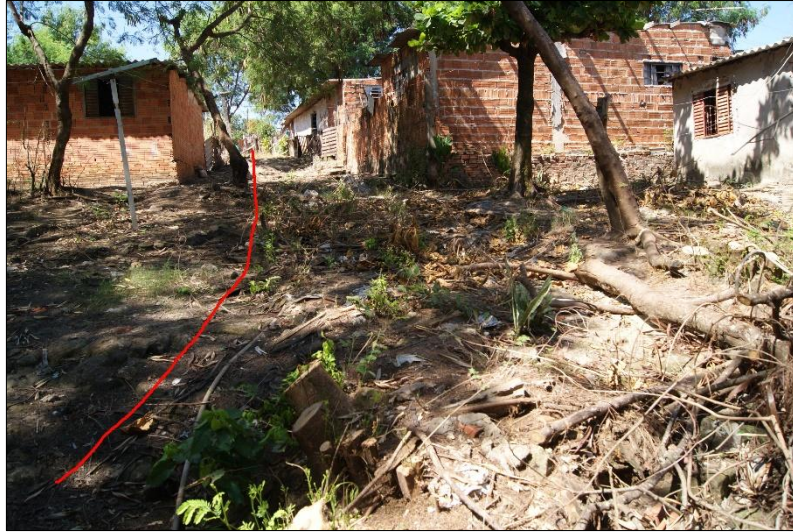
Figura 49 - Aspectos do ponto 2 – moradias, arruamentos, sentido da declividade do relevo (linha vermelha) algumas árvores esparsas, solo e arenito expostos e presença de dejetos (lixos).

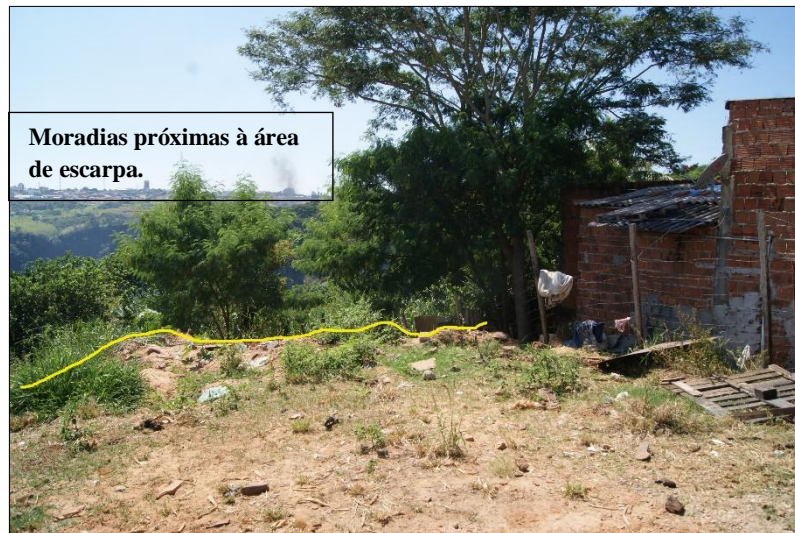
Figura 50 - Aspectos das casas próximas da área de escarpa, destaque para área da escarpa do planalto (linha amarela).

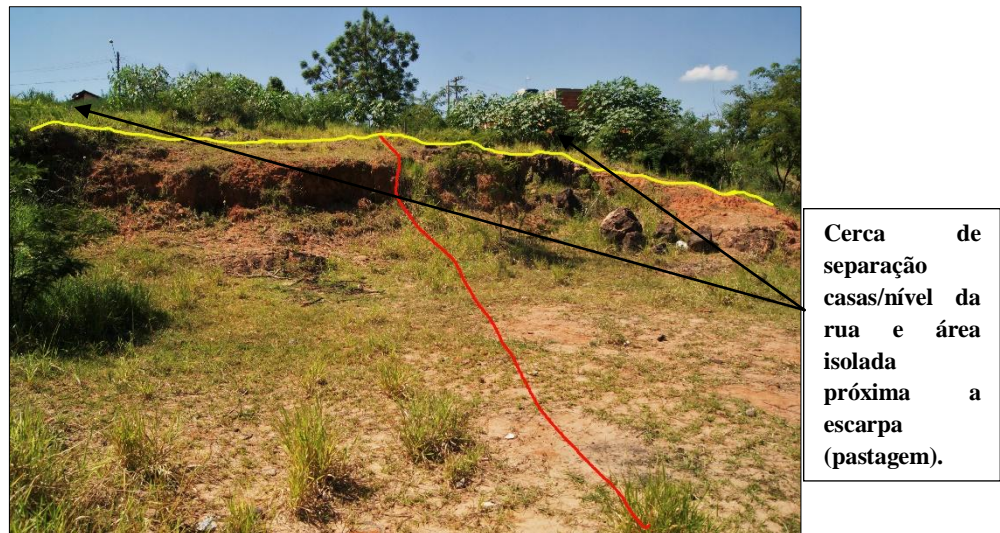
Figura 54 - Aspectos gerais do ponto 3, com destaque para cercamento da área próxima à área de escarpa do planalto (linha amarela) e aspectos da declividade do local (linha vermelha).

Assim, pode-se dizer que se trata de uma área urbana cercada nas proximidades da quebra do relevo, visualizadas na Figura 54 (portanto, houve uma delimitação para a ocupação urbana). Entretanto, verificou-se que houve avanço para áreas próximas à quebra do relevo, tanto de moradias como de uso para pastagem (bois e cavalos).

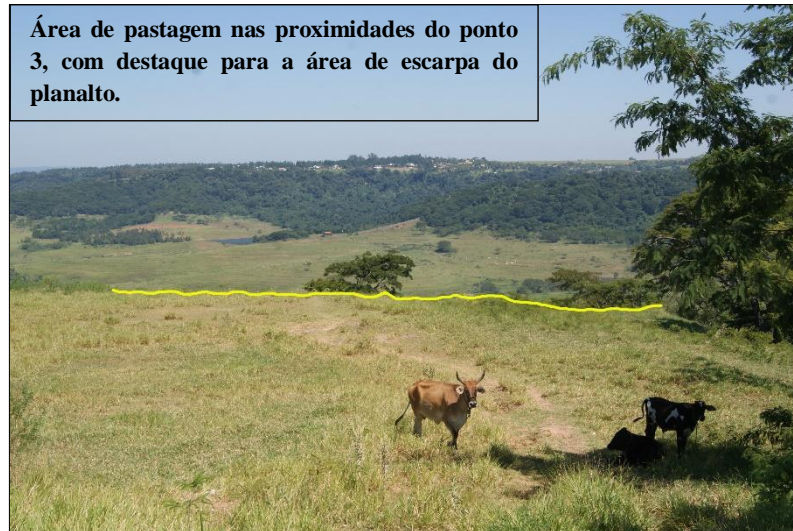
Figura 55 – Área de pastagem no ponto 3, com destaque para proximidade com a quebra do relevo (linha amarela).

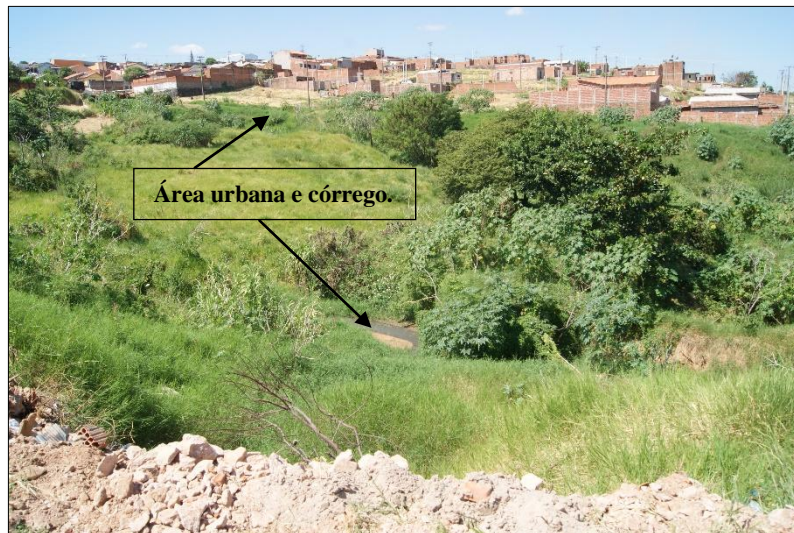
Figura 57 - Aspectos do ponto 4, alta e média vertentes e margem esquerda – destaque para área urbana e processo de assoreamento do córrego.

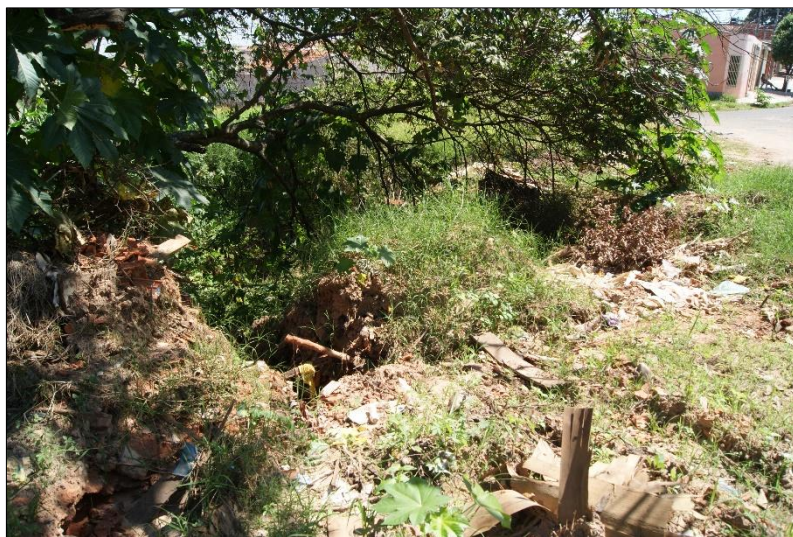
Figura 60 - Aspectos da cabeceira do córrego no ponto 4, erosão e entulhos.

Na análise do local, verifica-se que há condições para que processos de erosão remontante se acentuem e continuem a montante do córrego. Destaca-se também a contaminação e assoreamento do córrego. Há previsão de doenças associadas à presença de lixo e entulhos (dengue, zika etc). O escoamento superficial no sentido do declive contribui para degradação do asfalto, formações de buracos e, conseqüentemente, acidentes e risco à vida, como o ocorrido com ônibus escolar em fevereiro de 2016 (Figura 65).

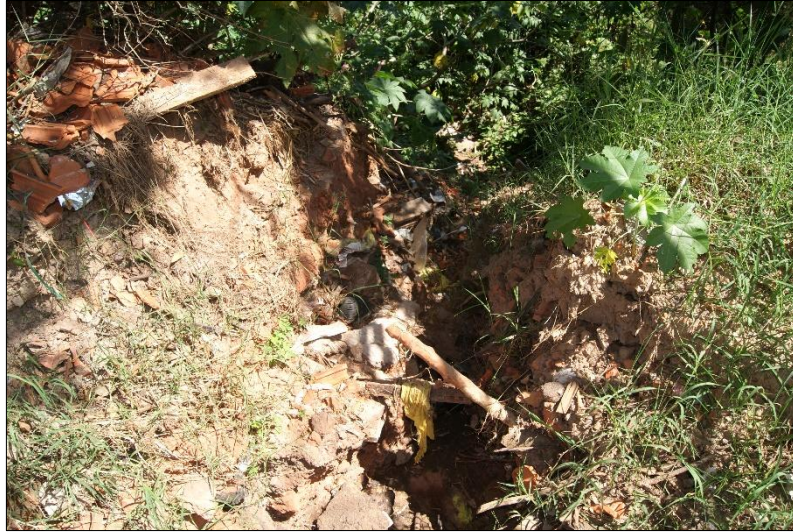
Figura 61 - Aspectos da cabeceira do córrego no ponto 4, destaque para erosão e entulhos.

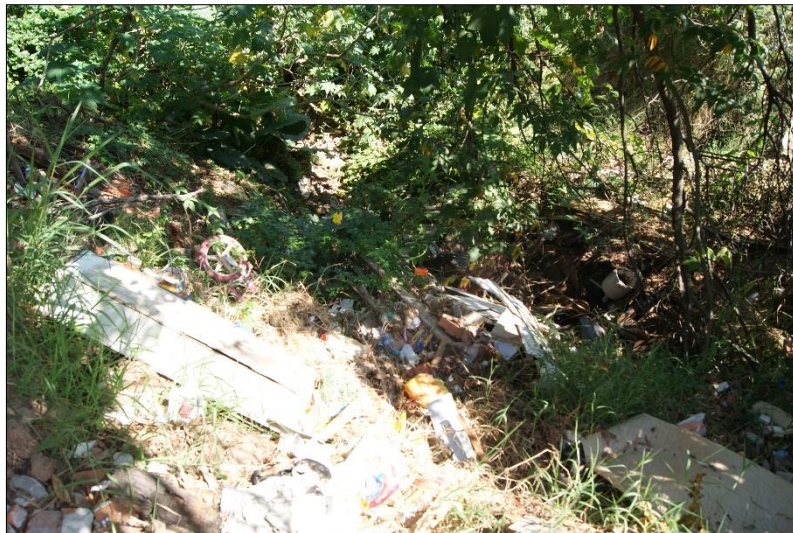
Figura 62 - Aspectos da cabeceira do córrego no ponto 4, destaque para diversidade de entulhos.

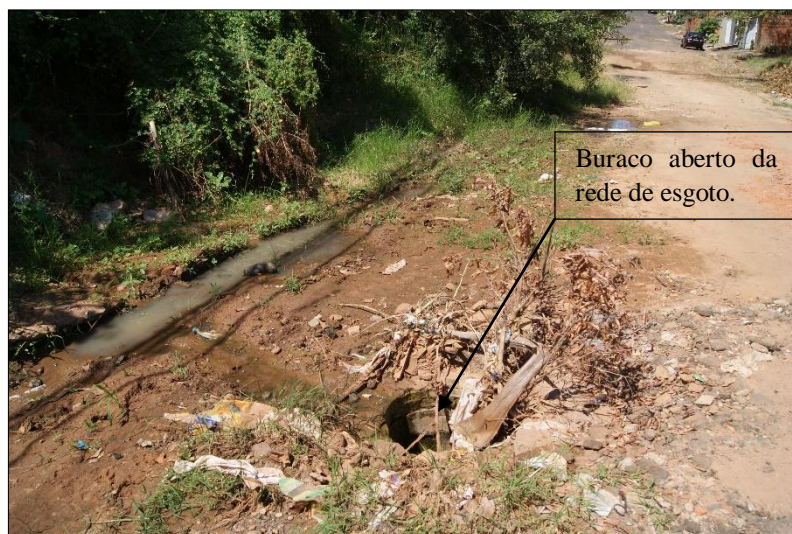
Figura 63 - Aspectos da cabeceira do córrego no ponto 4, destaque para diversidade de entulhos e presença de buraco da rede de esgoto (risco à população).

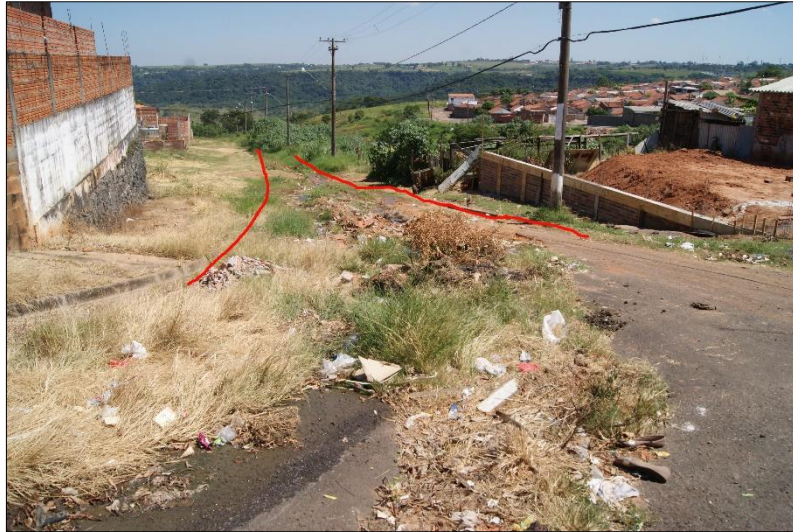
Figura 64 - Aspectos do sentido da rua, acompanhando o sentido da declividade no ponto 4 (favorece a concentração e escoamento superficial da água). Destaque também para os buracos no asfalto com entulhos.

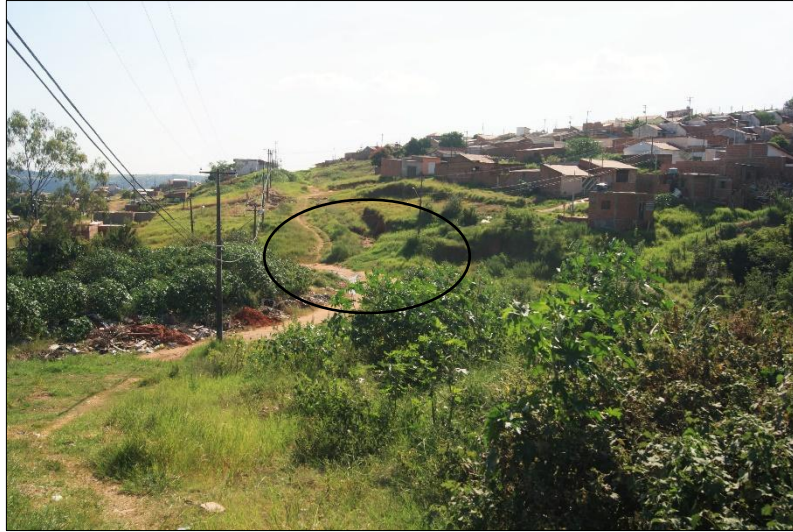
Figura 67 - Aspectos gerais do P5ZS, destaque para áreas com processos erosivos (área urbana em alta e média vertentes).

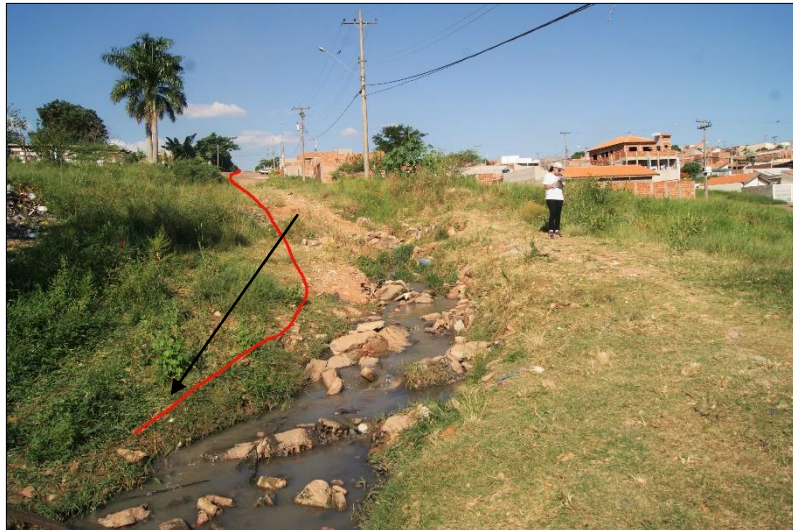
Figura 68 - Ponto 5, com destaque para arruamento no sentido do declive (linha vermelha); destaque também para as características do solo (aspecto arenoso), ausência de cobertura vegetal (gramíneas esparsas) e escoamento superficial do esgoto.

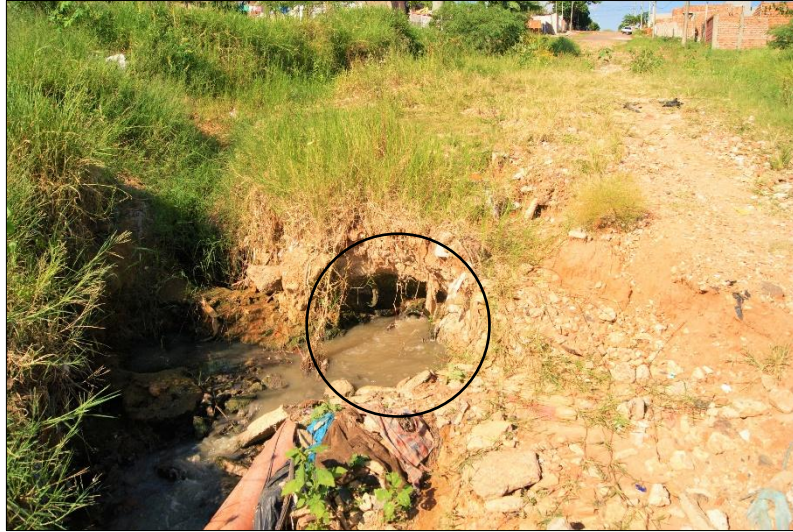
Figura 69 - Aspectos ponto 5, características do declive, do solo, da rocha exposta e destaque para cano vertendo esgoto.

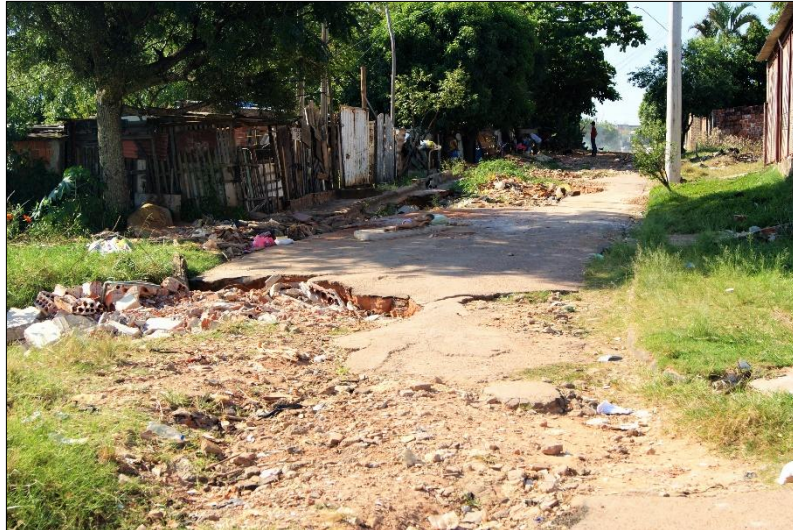
Figura 70 - Aspectos ponto 5, características das moradias e arruamentos (desgaste do asfalto). Observam-se crianças expostas aos lixos e entulhos.

ainda, a previsão de doenças associadas à presença e acúmulo de lixo e entulhos (dengue, zika etc). A declividade e o escoamento contribuem para degradação do asfalto (buracos de diversos tamanhos), e, de modo geral, para a degradação da infraestrutura urbana, fazendo com que a população, somada ao descaso do poder público, jogue ainda mais lixos e entulhos. Verifica-se, portanto, uma degradação natural e social do espaço.

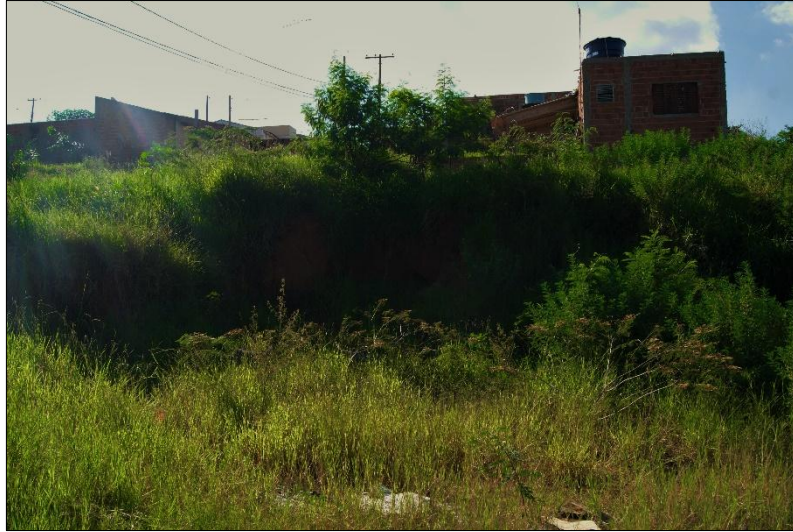
Figura 71 - Aspectos moradias próximas das áreas de corte da vertente.

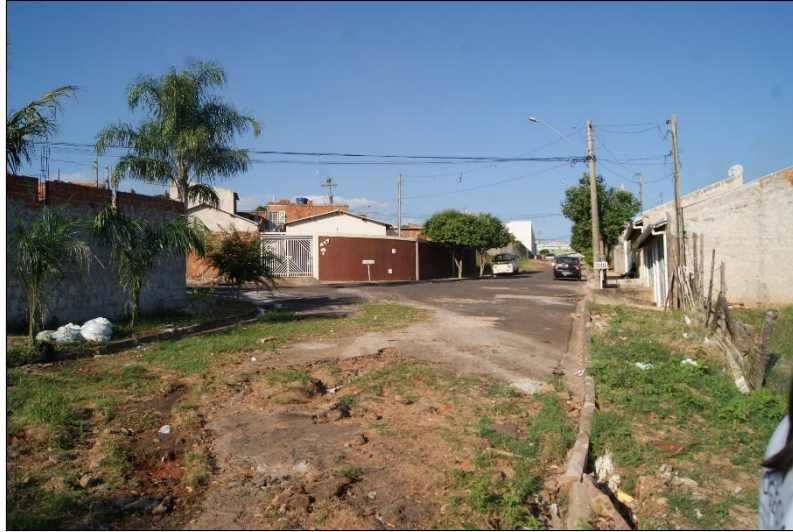
Figura 79 - Aspectos gerais do ponto 7, com destaque para o asfalto degradado.

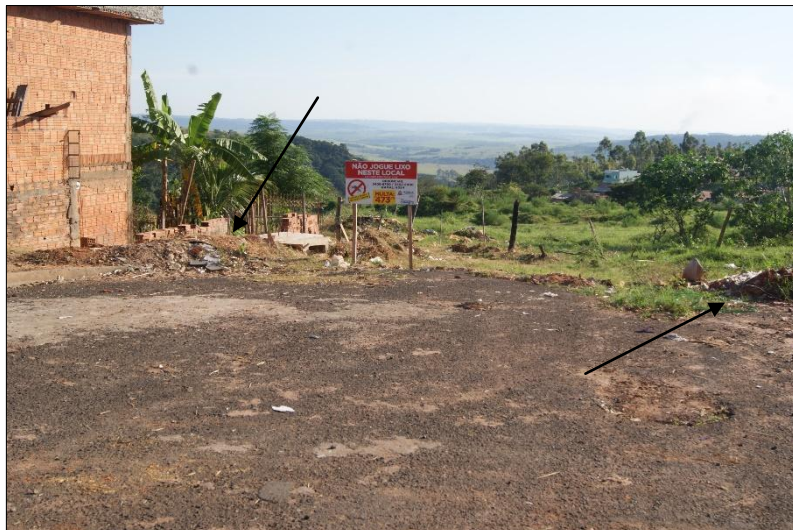
Figura 81 - Presença de resíduos e entulhos no ponto 7.

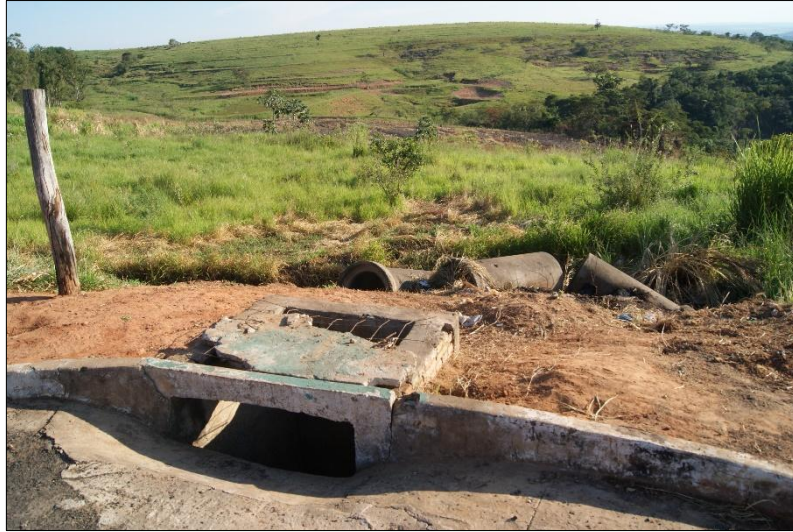
Figura 82 - Ponto 7 a jusante da área urbana, pastagem e na cobertura vegetal arbustiva próxima a escarpa. Observa-se também a degradação da tubulação de captação de águas pluviais.

Os processos erosivos estão presentes no limite entre a rua e área de pasto (cerca), verifica-se que o asfalto está cedendo. Verificou-se também a degradação da galeria de águas pluviais (Figura 82). A interação dos processos erosivos com uso e ocupação urbana neste

ponto, referem-se a concentração do escoamento sobretudo superficial de água e esgoto, devido à pouca infiltração (impermeabilização) das áreas urbanas que estão à montante da microbacia, favorecendo a concentração em alguns pontos e potencializando processos erosivos.

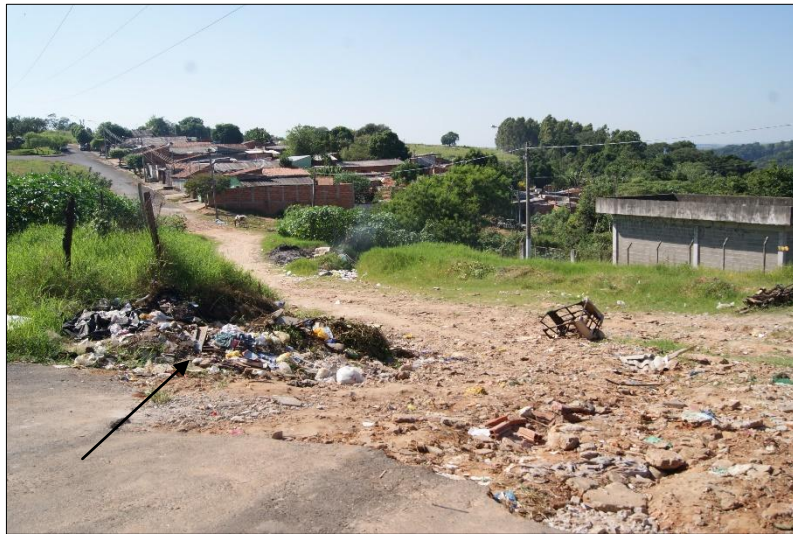
Figura 85 - Aspectos gerais do ponto 8, com destaque para entulhos variados.

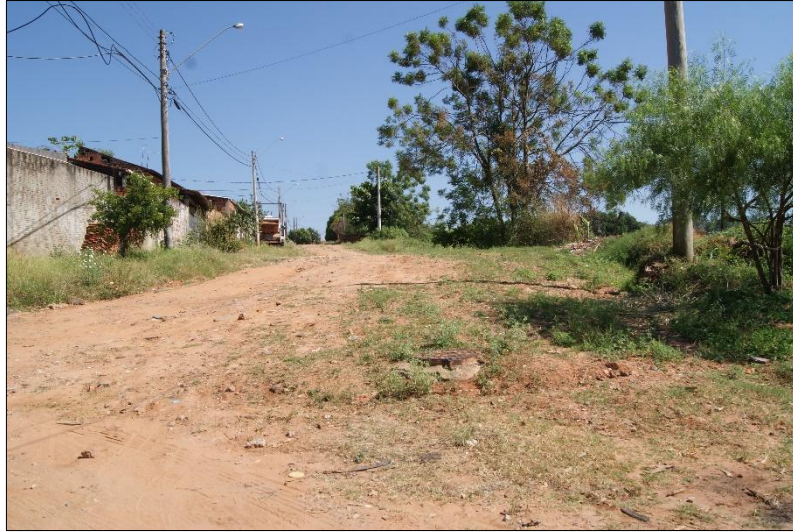
Figura 87 - Aspectos gerais do ponto 8.

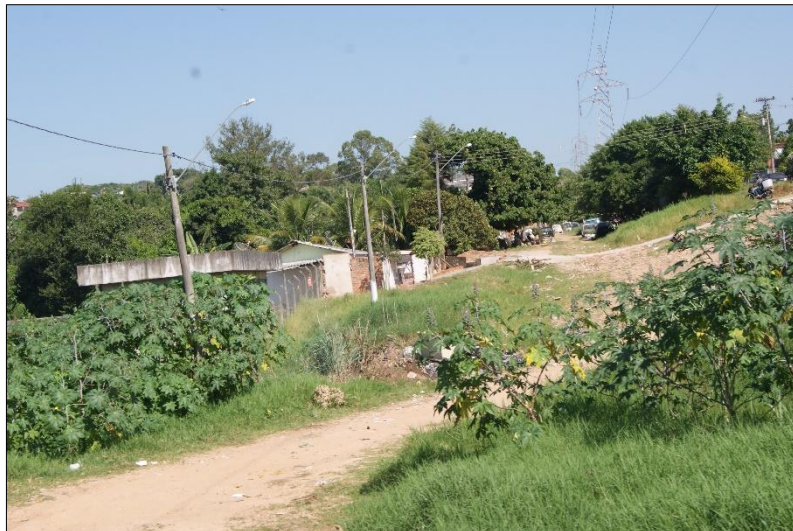
Figura 88 - Aspectos gerais do ponto 8, com destaque para torres de alta tensão.

Verifica-se o potencial erosivo dessa área, em função da impermeabilização do solo e, conseqüentemente, canalização do sentido do escoamento da água em áreas onde estão canais de drenagem natural e, possivelmente, ampliam-se a magnitude dos processos erosivos.

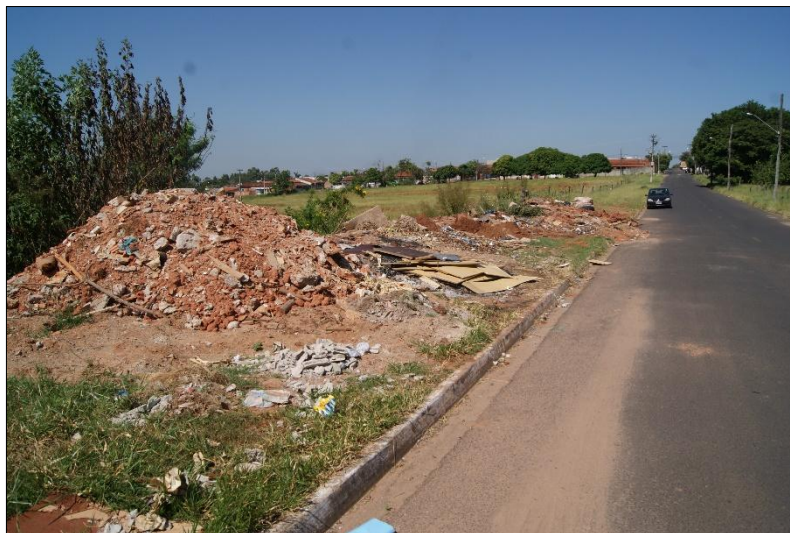
No entorno deste local, destacam-se duas áreas. A primeira chama a atenção pelo evidente o processo de erosão remontante com queda do asfalto com tentativa de contenção de entulhos (Figuras 89 e 90). Essa situação de aparente descaso e/ou desconhecimento das dinâmicas naturais da área pelo poder público gestor vai ao encontro com o comportamento da população que também joga dejetos na área e age como se não tivesse responsabilidade por tais situações.

Figura 89 - Aspectos de área com processos erosivos atingindo as ruas, destaque para o sistema de contenção com entulhos.

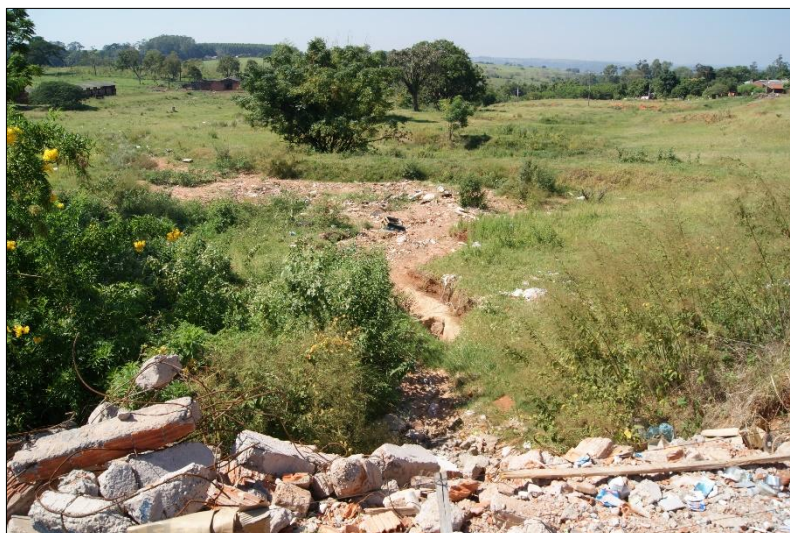
Figura 90 - Aspectos de área com processos erosivos atingindo as ruas (visada no sentido da jusante do local), destaque para o sistema de contenção com entulhos.

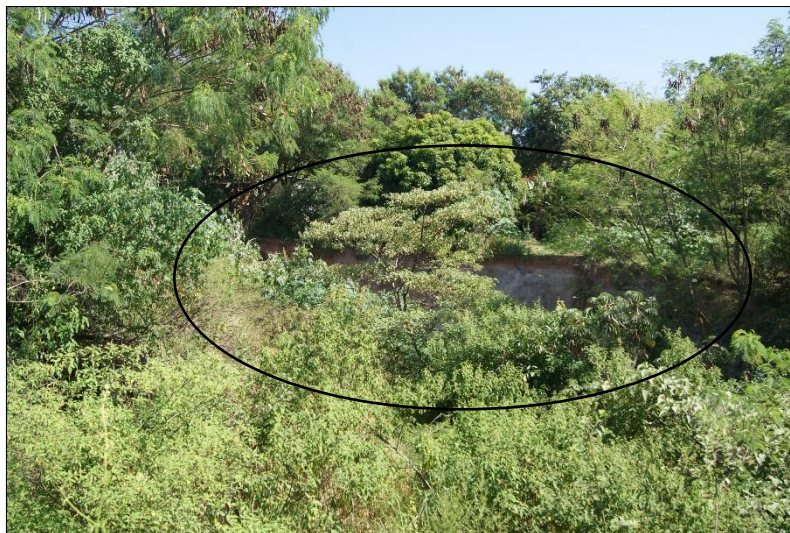
Outra área no entorno do Jardim Marajó a ser destacada corresponde área de chácaras, com atividades de plantio de hortaliças, em que se visualizou a presença de um córrego. Destaca-se que no córrego há erosões marginais possivelmente pela falta de mata ciliar e pela concentração do escoamento superficial da água (Figuras 91 e 92). Além disso, verificou-se que o córrego é potencializado com lançamento de esgoto, pela característica turva e pelo mau odor da água.

Figura 91 - Aspectos área de córrego, nas proximidades do ponto 8, com destaque para erosão nas margens.

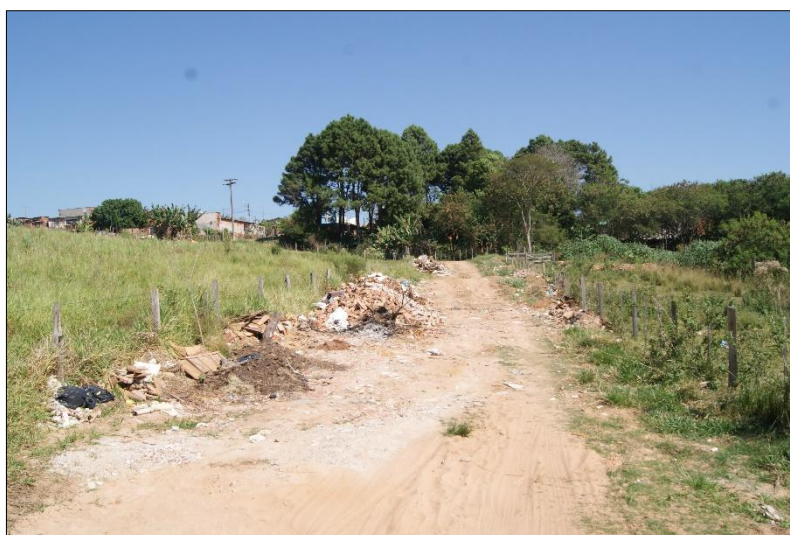
Figura 92 - Aspectos da média vertente, próxima do córrego, com área urbana e pastagens (presença de entulhos).

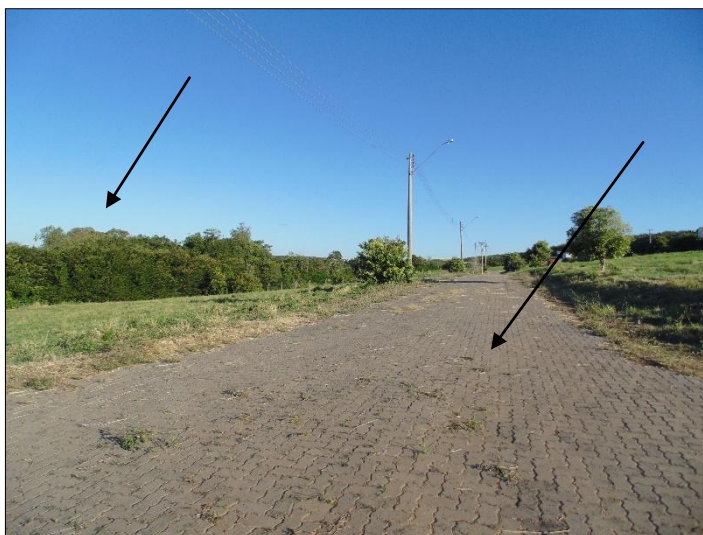
Em relação às características urbanas, os tipos de habitação apresentam-se regulares e de alto padrão, representadas por chácaras. Os arruamentos são perpendiculares ao sentido da vertente, minimizando a ação erosiva do escoamento superficial, e o sistema de calçamento contribui para infiltração da água. Verificou-se corredores de gramíneas e vegetação arbustiva esparsa separando as chácaras da escarpa.

Figura 97 - Aspectos gerais do ponto 1, com destaque para o calçamento das ruas e cordão de vegetação isolando a área próxima à escarpa.

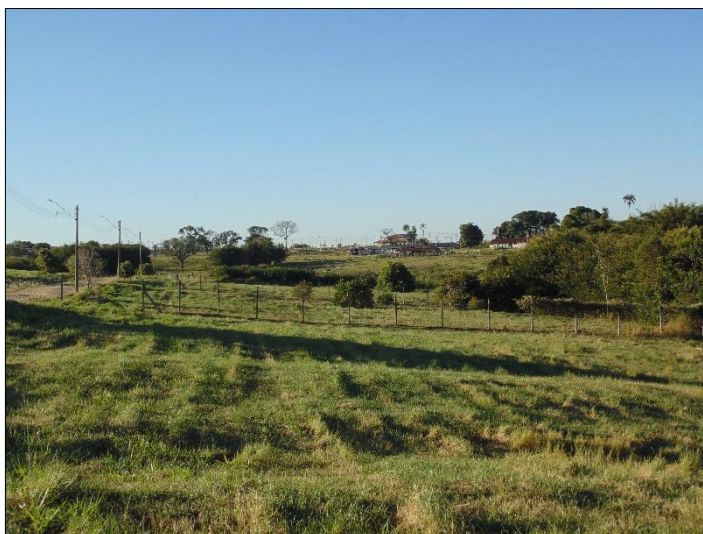
Figura 98 - Aspectos do ponto 1, com destaque para implantação de infraestrutura urbana (iluminação, arruamentos, cercado de isolamento da proximidade com a escarpa).

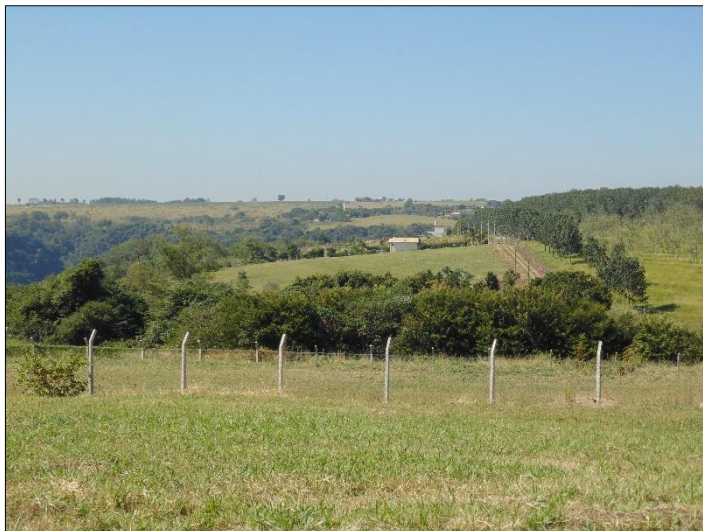
Figura 99 - Aspectos do ponto 1, com destaque para cercamento e cordão de vegetação separando as áreas próximas à escarpa do planalto.

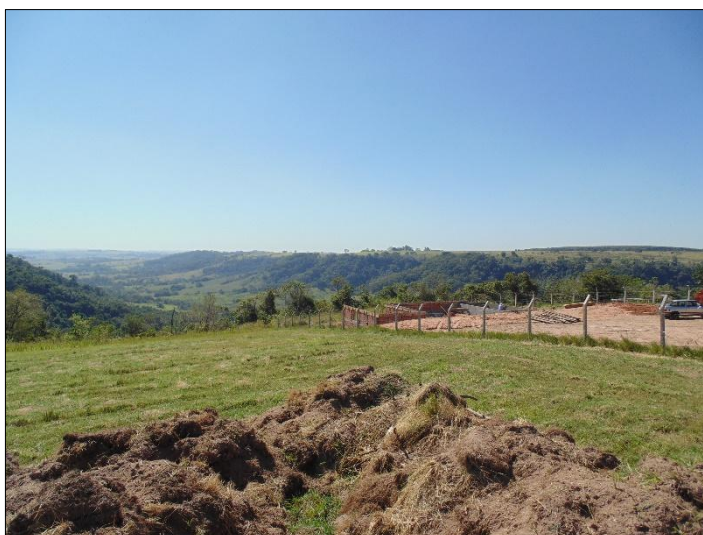
Figura 100 - Aspectos gerais do ponto 1 (construções)

A área corresponde a formação/construção de condomínio fechado de chácaras, tendo como um dos pilares de constituição a ‘harmonia com o meio ambiente’.

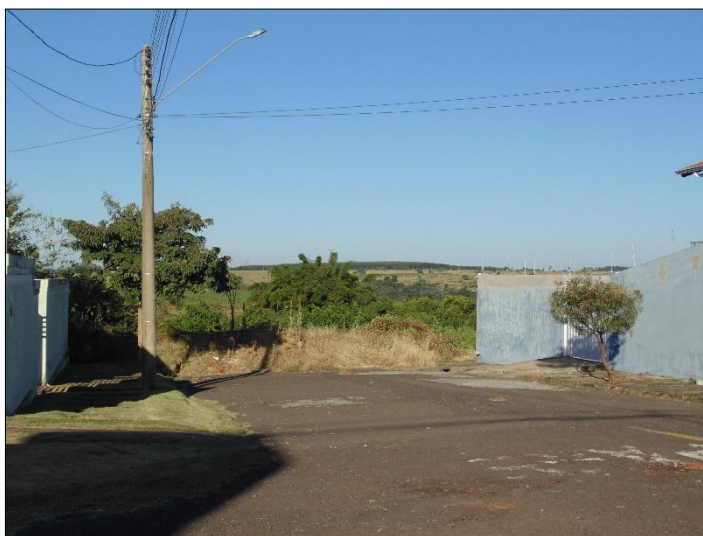
Nos arredores do ponto 1, constatou-se que há um corredor de separação entre a escarpa do planalto e a organização espacial urbana (Figura 101).

Figura 101 - Características do bairro nos arredores do condomínio de chácaras, destaca-se o isolamento da área com corredores de gramíneas seguido de corredores de arbóreos, distanciando a área urbana da escarpa.

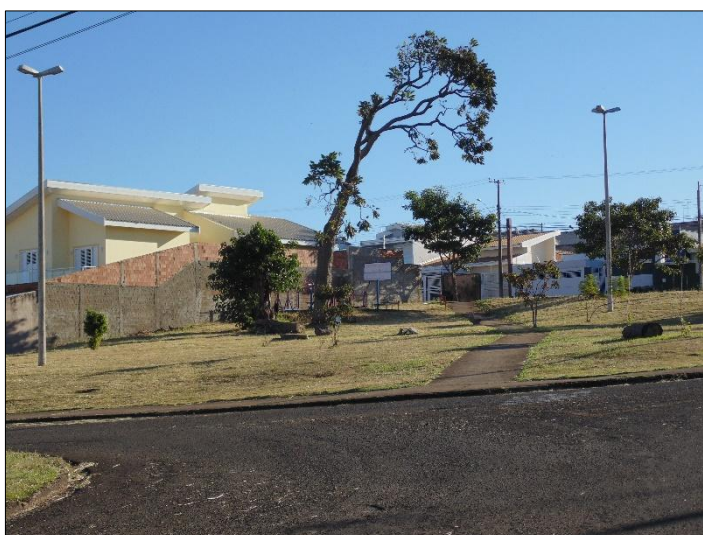
A organização e gestão pública desse local pode ser verificada pela presença de praças bem cuidadas e áreas verdes, que contribuem para qualidade do ar, infiltração de água e proteção do solo (Figuras 102 e 103).

Figura 102 - Aspectos das praças nos arredores do P1ZL (espaço público).

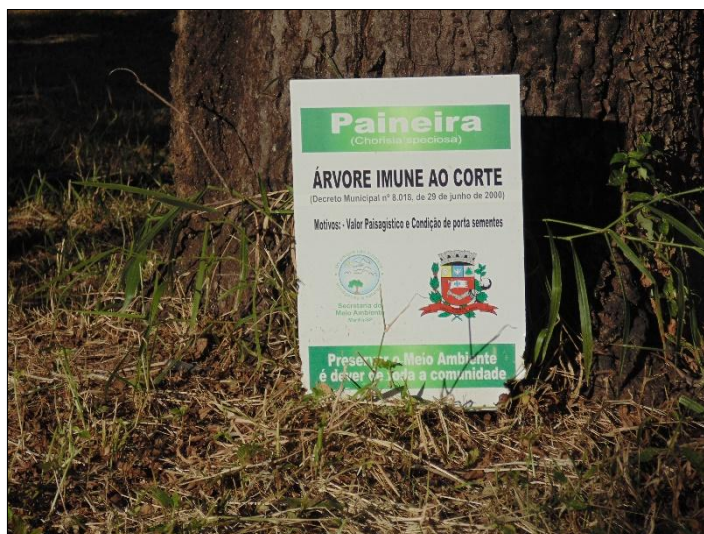
Figura 103 - Aspectos dos arredores do P1ZL, com destaque para o cuidado da gestão pública com a área.

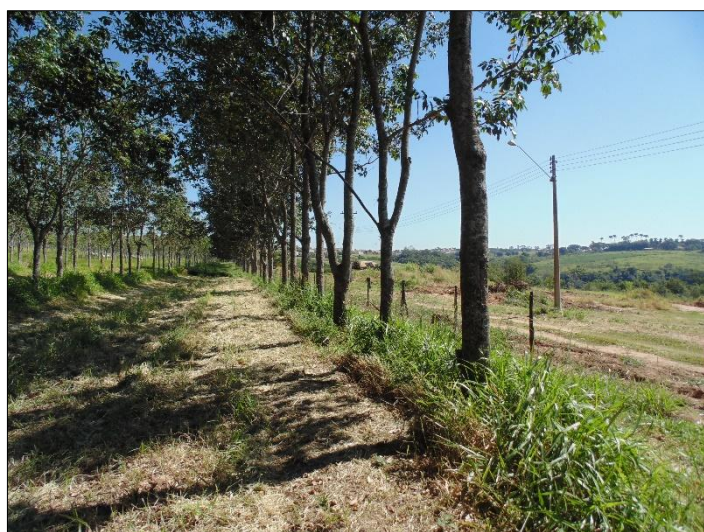
Verificou-se também um plantio de seringueiras consorciado com pastagem de gado, em curvas de nível (Figura 104). Esse sistema pode contribuir para maior infiltração da água e diminuição da velocidade de escoamento superficial.

Figura 104 - Plantio de seringueira consorciado com pastagem no P1ZL.

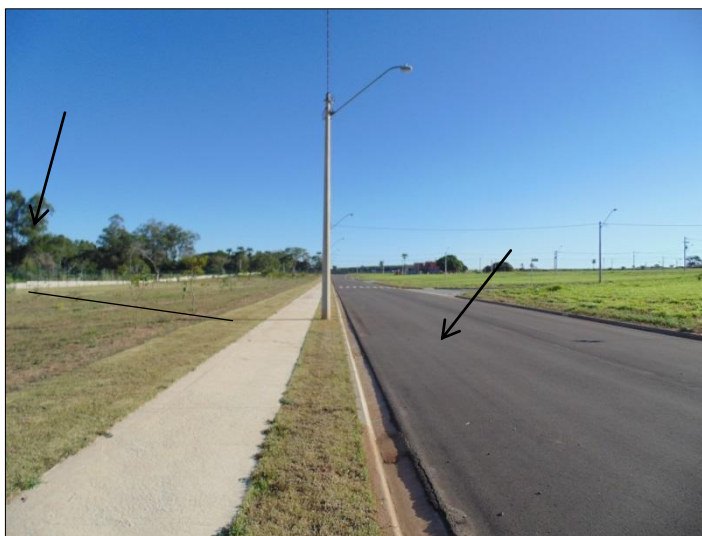
A área corresponde a formação/construção de condomínio fechado, tendo sua estrutura física urbana (arruamentos, rede de água e esgoto e forma urbana) implantada considerando as características do relevo. Verifica-se, portanto, que a interação da erosão com o uso do solo urbano não apresenta processos erosivos de alto grau de intensidade. Nas áreas com pastagem, verificaram-se movimentos de rastejo do solo.

Figura 105 - Fotografia do condomínio fechado Terras da Fazenda, destacam-se arruamentos perpendiculares ao sentido da vertente, área de recomposição de espécies arbóreas e muro de separação da alta e média vertente, separando da escarpa do planalto.

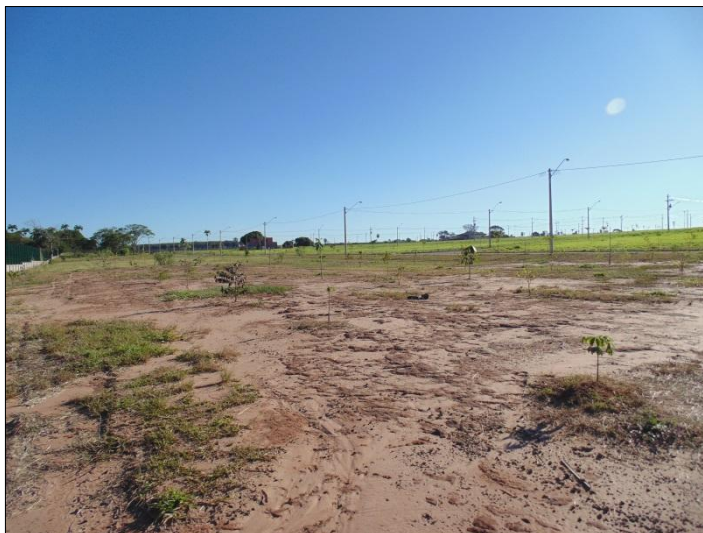
Figura 106 - Fotografia do condomínio fechado Terras da Fazenda, com visão da alta e média vertente, com destaque para área de recomposição de espécies arbóreas (maior isolamento da área próxima à quebra de relevo). Destaque também para constituição da infraestrutura urbana do condomínio, iluminação e arruamentos.

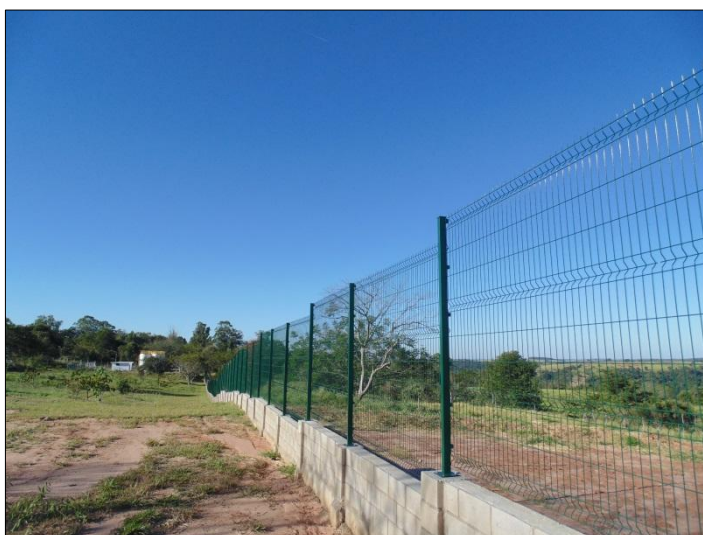
Figura 107 - Fotografia no condomínio fechado Terras da Fazenda, com destaque para o muro de isolamento, separando a área do condomínio da borda da escarpa do planalto.

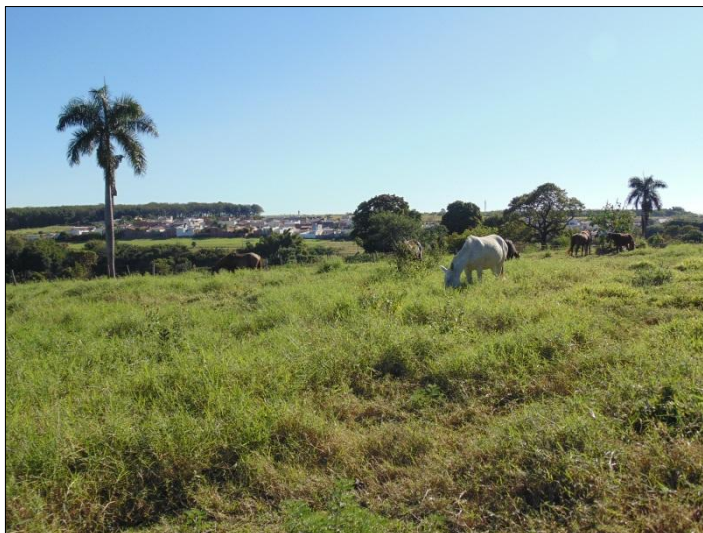
Figura 108 - Fotografia nas proximidades do condomínio Terras da Fazenda, com destaque para áreas de pastagens (verificando movimentos de rastejo do solo, no sentido do declive).

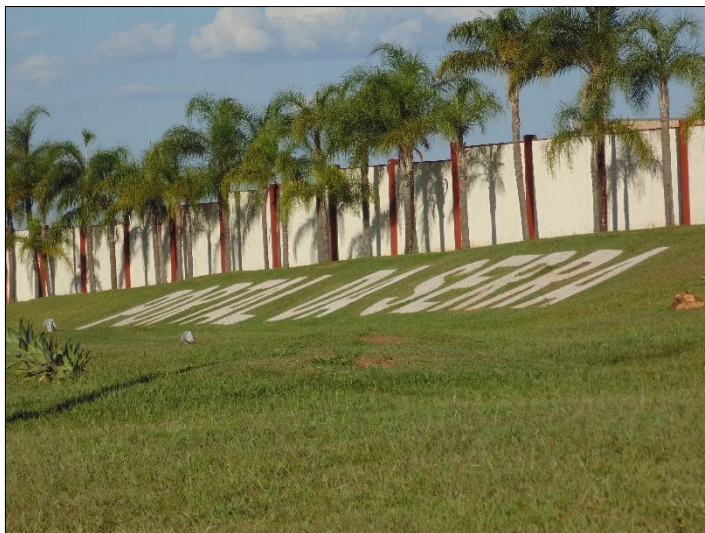
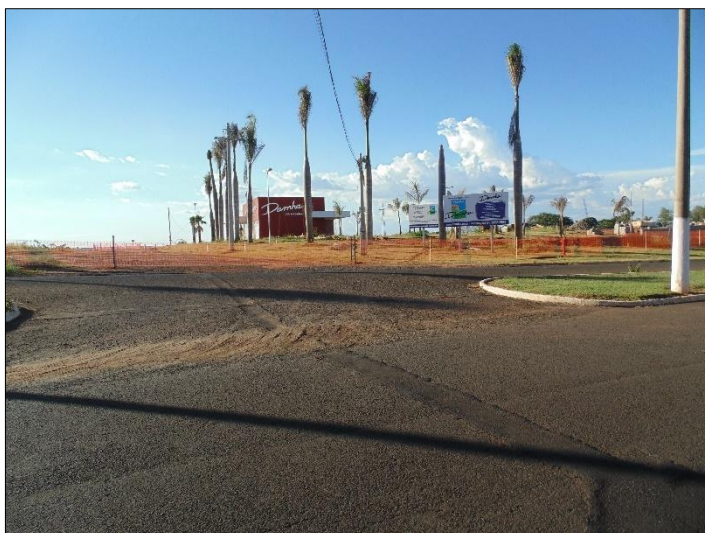
Na análise das características do espaço urbano, constata-se que os tipos de habitação se apresentam regulares e de alto padrão, os arruamentos são perpendiculares ao sentido da vertente, minimizando a ação erosiva do escoamento superficial. Também foram observados sistemas de água e coleta de esgoto, não tendo sido verificada a presença de dejetos e de mau cheiro. Os equipamentos públicos observados foram iluminação, organização das ruas e praças, com áreas verdes.

Figura 109 - Aspectos do P3ZL.

Figura 110 - Aspectos do P3ZL.

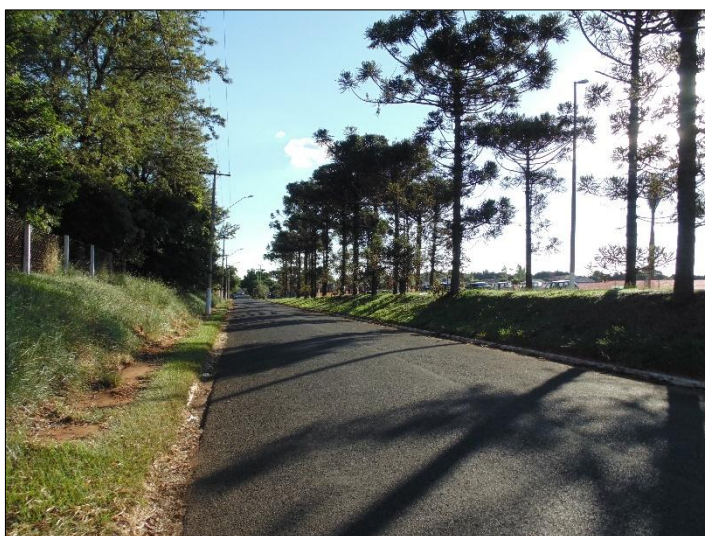
Figura 111 - Aspectos da organização urbana pública do P3ZL.
