**ANÁLISE TEMPORAL DE IMPACTOS SOBRE  
MORFOLOGIAS DO RELEVO NAS ZONAS LESTE E SUL DA  
ÁREA URBANA DE MARÍLIA – SP**

Dissertação de Mestrado elaborada junto ao Programa de Pós-Graduação em Geografia – Área de concentração: Produção do Espaço Geográfico, da Faculdade de Ciências e Tecnologia da UNESP – Câmpus de Presidente Prudente, para obtenção do título de Mestre em Geografia.

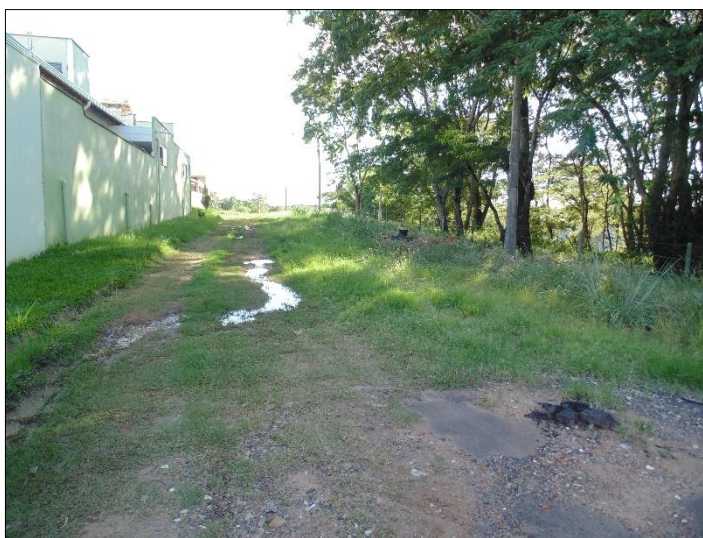
Figura 115 - Aspectos gerais do P4ZL, com destaque para rua (cobertura de gramíneas) e cercado de separação entre a área urbana e a escarpa.

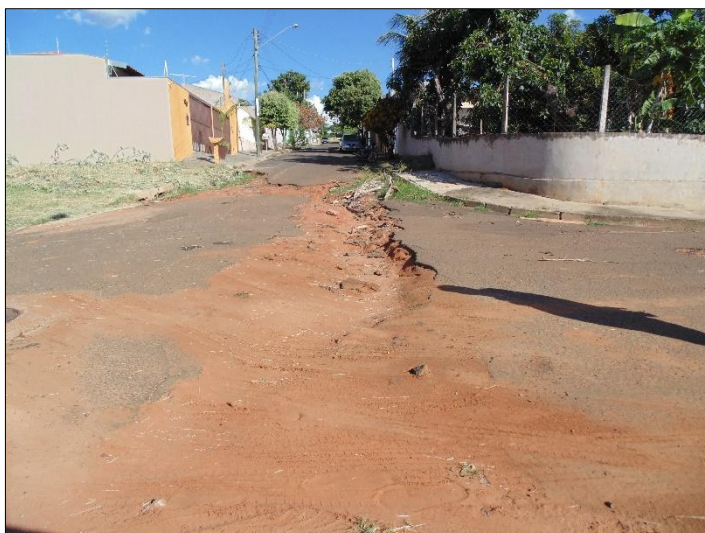
A análise das condições do espaço urbano mostra que a área trata-se de bairros e loteamentos residenciais fechados de médio padrão. As ruas são regulares e apresentam desgastes no asfalto, nas áreas com declive mais acentuado. Com relação aos arruamentos, verificou-se também que a rua de separação entre a área urbana e a cobertura vegetal é coberta por gramíneas e perpendicular à declividade, com isso, apesar da provável compactação (passagem de carros etc), há possibilidade de maior infiltração da água e diminuição da ação erosiva da água.

Figura 117 - Aspectos do P4ZL, com destaque para desgastes no asfalto no sentido do declive.

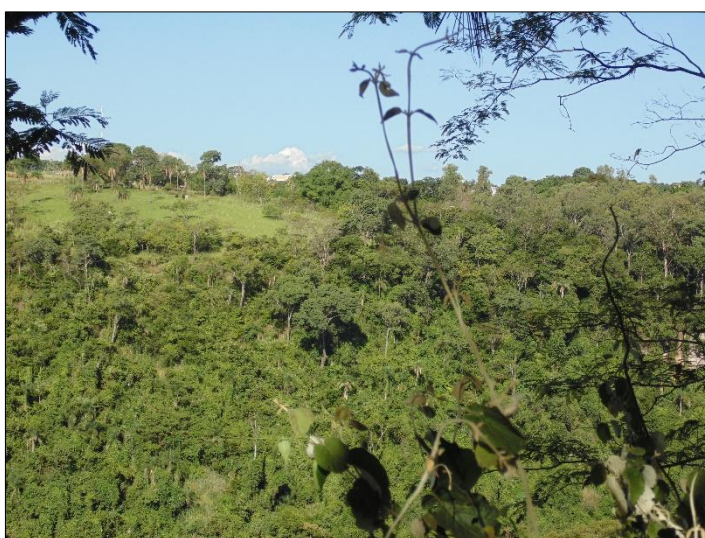
Figura 118 - Aspectos da cobertura vegetal arbórea no P4ZL.

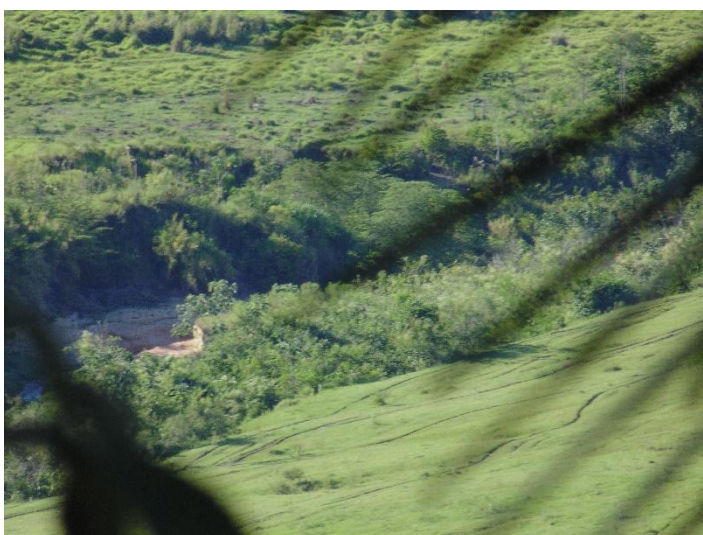
Na análise da interação dos processos erosivos com o uso do solo urbano, verificou-se que a jusante da área urbana há formações de canais de drenagem e áreas de pastagem. Nessas áreas, foram verificados processos erosivos e assoreamento do córrego, provocados pela canalização do escoamento superficial e grande volume de sedimentos da alta vertente (Figuras 119 e 120).

Figura 120 - Características do entorno do ponto 4, a jusante, com destaque para assoreamento do córrego.
