**PROCEDIMENTOS PARA ELABORAÇÃO DE CARTAS GEOTÉCNICAS APLICADAS A SOLOS COLAPSÍVEIS EM ÁREAS URBANAS UTILIZANDO O MÉTODO DO DETALHAMENTO PROGRESSIVO**

Tese de Doutorado apresentada ao Instituto de Geociências e Ciências Exatas do Câmpus de Rio Claro, da Universidade Estadual Paulista “Júlio de Mesquita Filho”, como parte dos requisitos para obtenção do título de Doutor em Geociências e Meio Ambiente

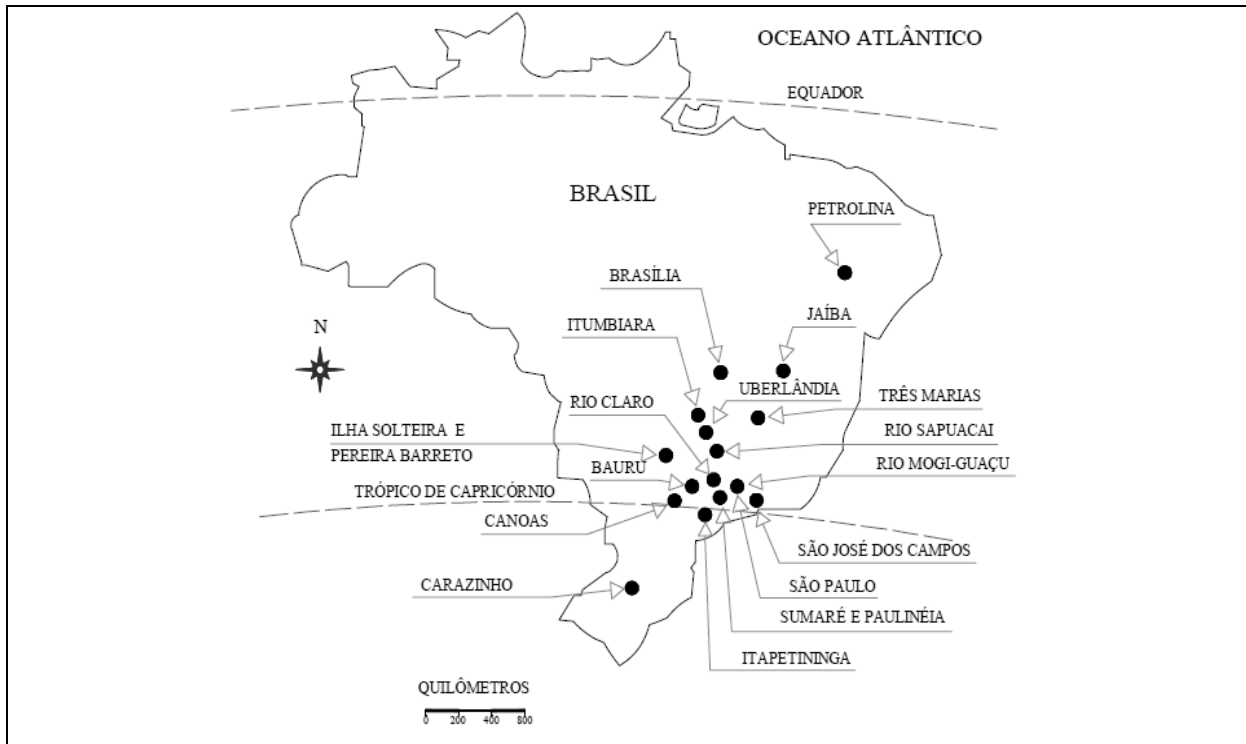
**Figura 1. Locais de ocorrência de solos colapsíveis no Brasil (Modificado de Ferreira et al.,1989).**

se afirmar que os climas quentes e áridos, embora predominantes, não representam condições essenciais para o desenvolvimento de solos colapsíveis. A distribuição destas localidades onde foram analisadas e estudadas ocorrências no Brasil, pode ser observada na **Figura 1**.

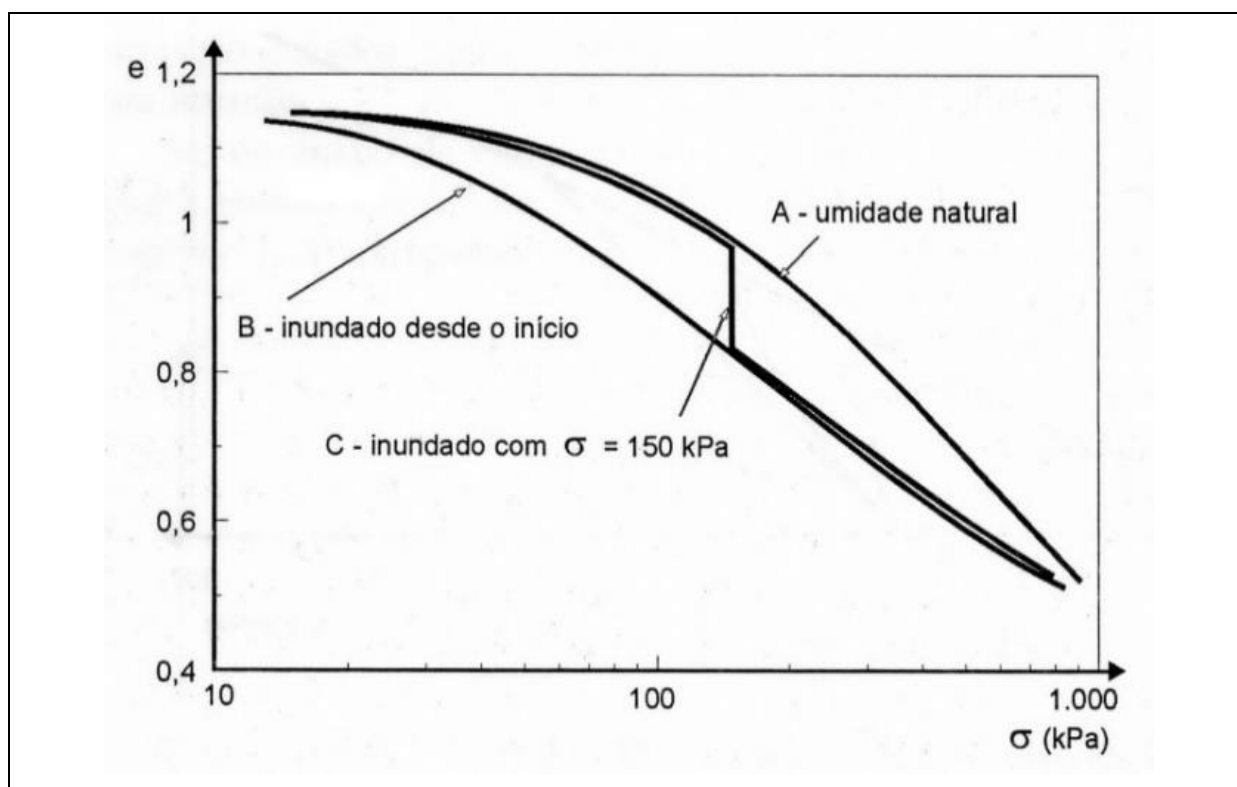
resultado de um ensaio em que o corpo de prova permanece com seu teor de umidade inicial; a curva B representa o resultado de um ensaio em que o corpo de prova foi previamente saturado; e a curva C o de um corpo de prova inicialmente com sua umidade natural e que, quando na tensão de 150 kPa, foi inundado e redundou em brusca redução do índice de vazios. Assim, o valor do recalque resultante do umedecimento depende do estado de saturação em que o solo se encontra e do estado de tensões a que está submetido. O colapso decorre da destruição dos meniscos capilares, responsáveis pela tensão de sucção, ou a um amolecimento do cimento natural que mantinha as partículas e as agregações de partículas unidas. Fisicamente, o fenômeno do colapso está associado ao da perda de resistência dos solos não saturados. Durante o carregamento axial, a inundação do solo diminui a pressão de sucção ou amolece o cimento natural provocando o colapso. No carregamento edométrico, a diminuição da pressão de sucção ou o amolecimento do cimento natural provocam microrupturas, que se manifestam só pelo recalque em virtude de o solo estar contido no anel do ensaio edométrico. O mesmo ocorre nas encostas do terreno, onde a inundação se manifesta pelos escorregamentos dos taludes; e em terrenos planos onde se apoiam fundações, estando o solo confinado, ocorrem deformações verticais acentuadas.

Figura 2. Ensaio de compressão edométrica de um solo colapsível (PINTO,2000)

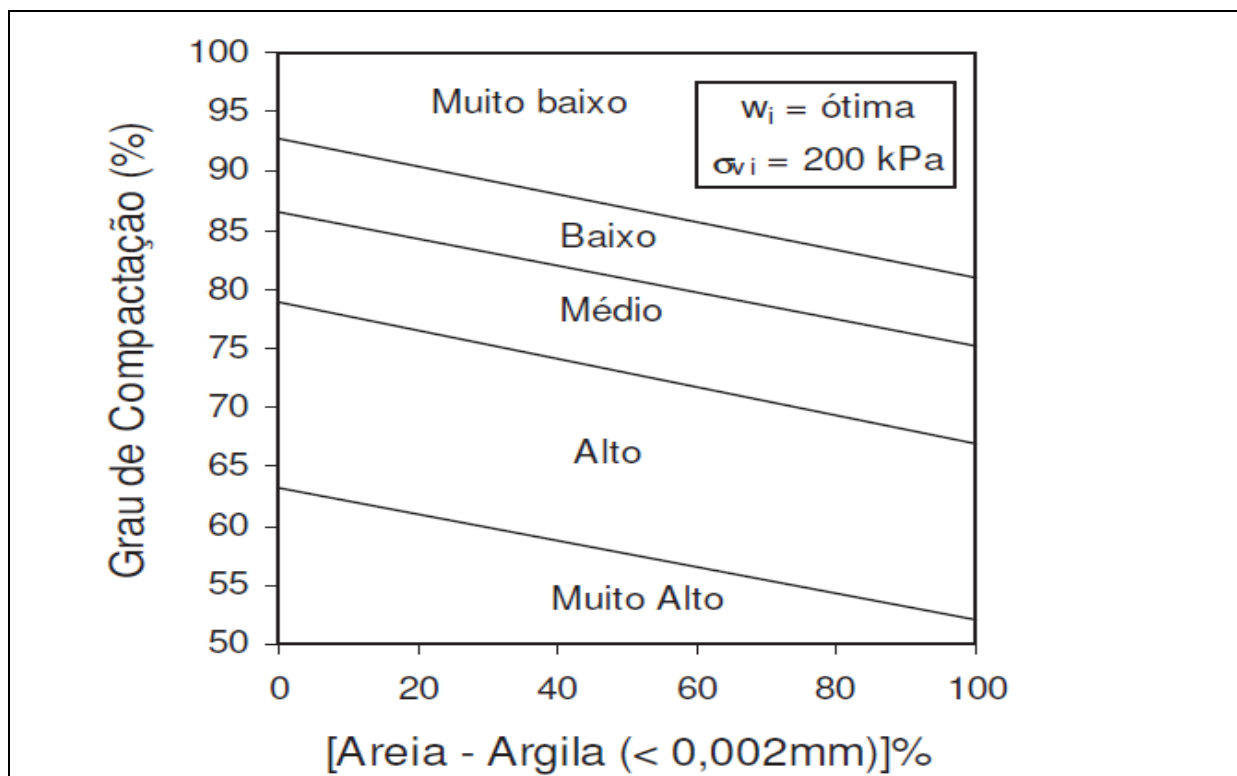
Estudando solos colapsíveis na Jordânia, Basma et al. (1992) apresentaram, através de retro análises de solos compactados e submetidos a ensaios edométricos em laboratório, uma maneira de classificar os solos em graus de colapsividade baseada principalmente na diferença entre os teores de areia e argila conforme apresentado na **Figura 7**. Concluíram ainda que solos bem graduados tendem a ser mais colapsíveis.

**Figura 7. Estimativa de grau de colapsividade (Basma et al.,1992)**

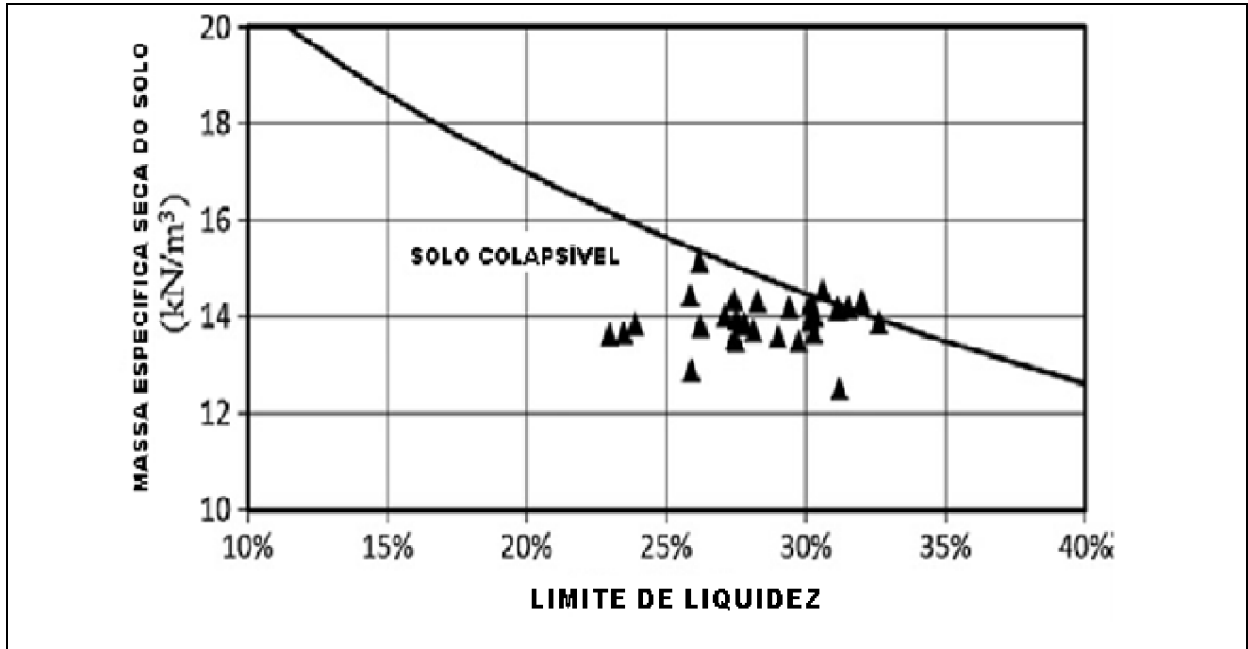
Figura 11. Peso Específico seco (compactação com energia modificada) versus Limite de Liquidez (Gaaver, 2012)

Foi introduzido nesta etapa do detalhamento progressivo, para efeito de corroboração com a presumível constatação de colapsividade obtida através das análises dos resultados dos ensaios laboratoriais de caracterização e ensaios edométricos, o critério de identificação de solos colapsíveis proposto por Gaaver (2012) que relaciona a massa específica seca obtida por compactação de energia modificada e o limite de liquidez do referido solo ( **Figura 11** da página 44) de algumas amostras.

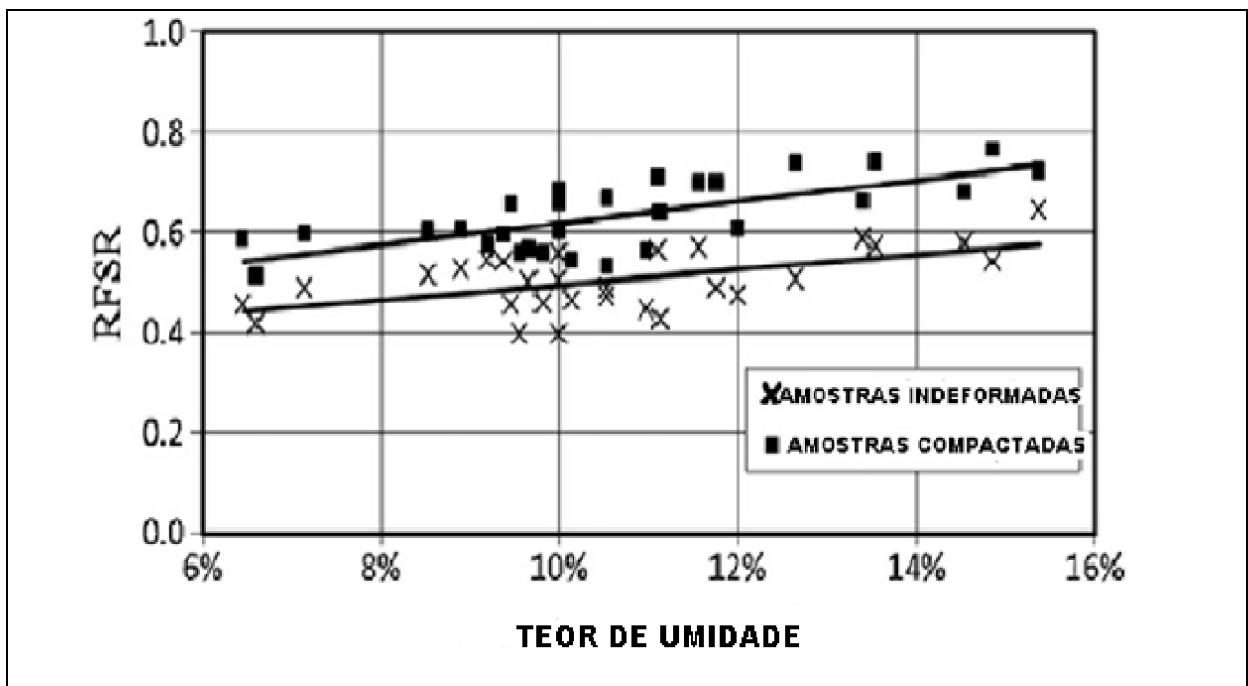
Figura 12. Fator de Redução da resistência ao Cisalhamento pela Saturação versus Teor de Umidade Inicial da amostra ensaiada (Gaaver, 2012)

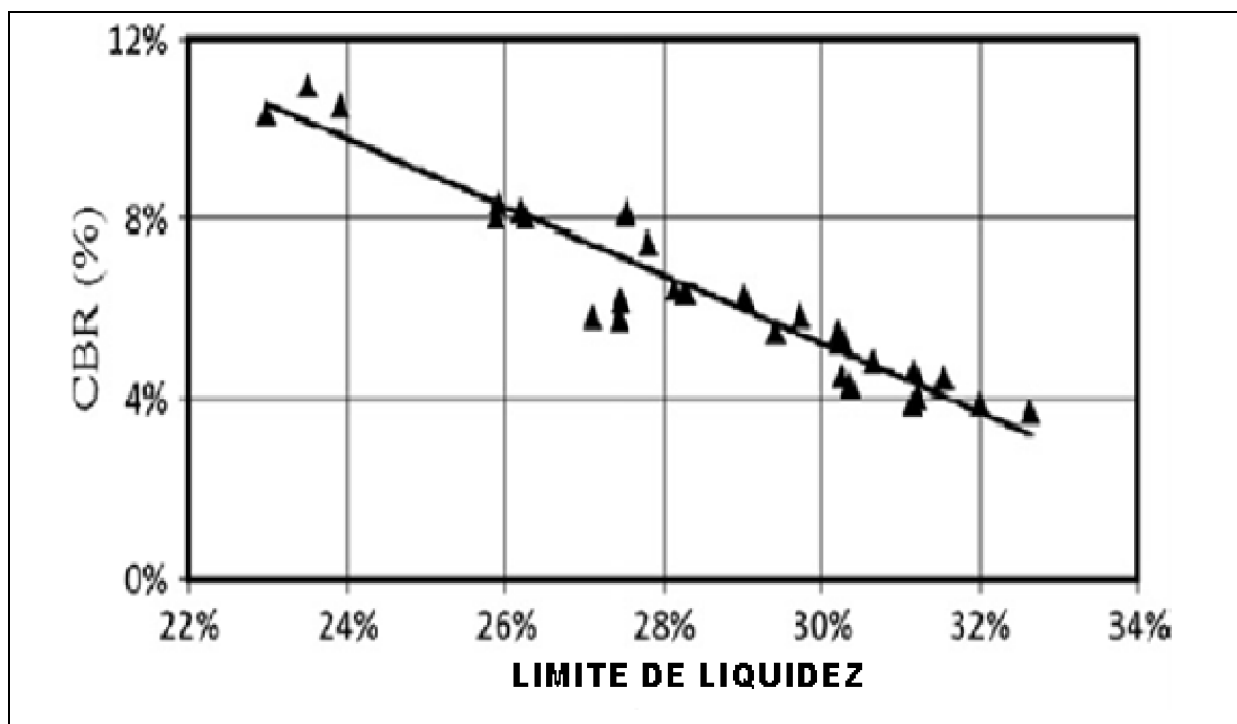
destes solos e, ainda, que a energia de compactação deva ser maior, devido serem mais soltos, que os solos não colapsíveis conforme observados na **Figura 13**. Por fim, o autor conclui que um solo colapsível compactado reduz em média 19 % o potencial de colapso.

Figura 13. Índice de Suporte Califórnia versus Limite de Liquidez (Gaaver, 2012)

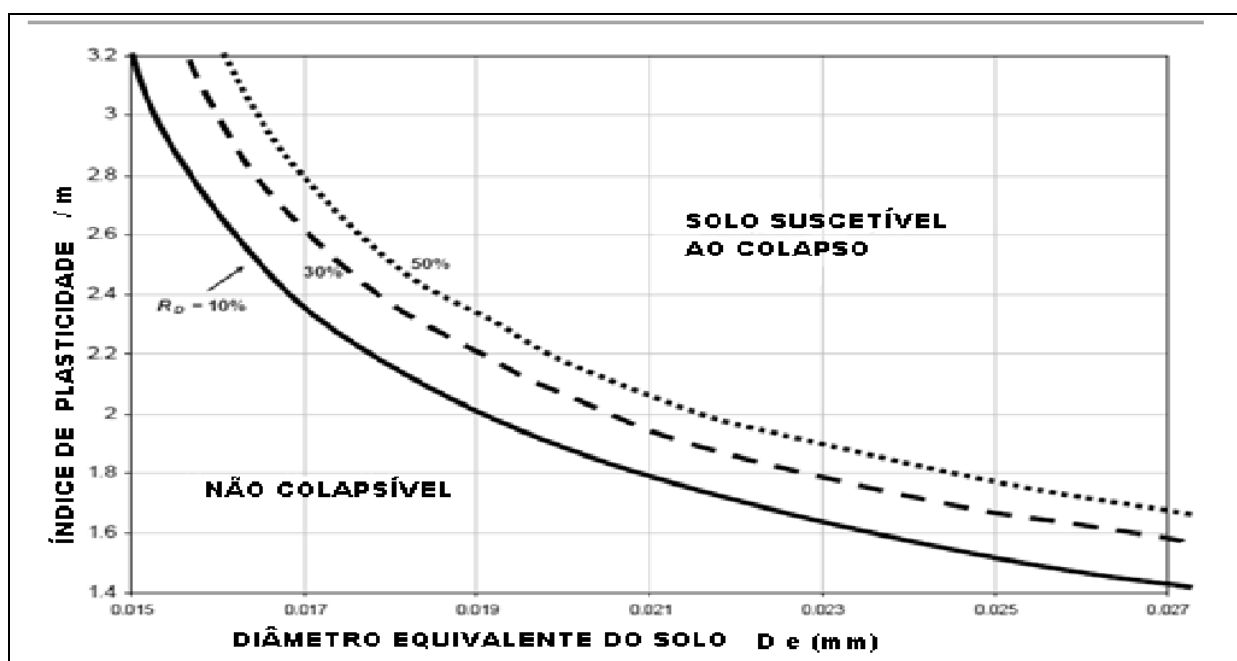
Ayadat e Hanna (2013) propõem uma avaliação de colapsividade de solos eólicos (loess) do Egito, através da observação de alguns parâmetros (índice de plasticidade, densidade relativa-  $R_D$ - e o diâmetro equivalente do solo-  $D_e$ ), conforme Figura 14.

Figura 14. Carta de identificação de comportamento colapsível (Ayadat; Hanna, 2013)

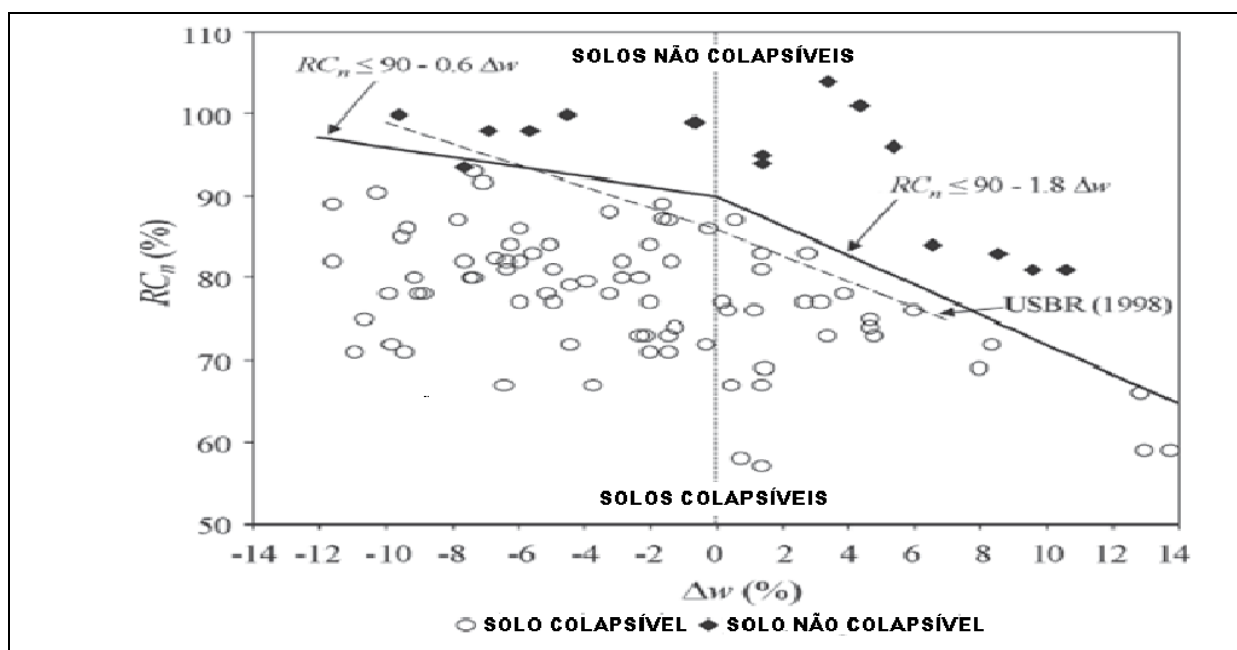
umidade do solo. Os autores verificaram que a maioria dos solos colapsíveis analisados são pouco compactados, mostram densidade seca inferior a  $1,50 \text{ g / cm}^3$  e deficiência de umidade. Comportamento colapsível também foi notado em solos mais úmidos do que o teor ótimo de umidade, porém sempre com um grau natural de compactação inferior a aproximadamente 85%. Geralmente, solos colapsíveis apresentam  $RC_n$  menor que 90%.

**Figura 15. Compactação relativa  $RC_n$  versus desvio do teor de umidade de solos colapsíveis (Vilar e Rorigues, 2015)**

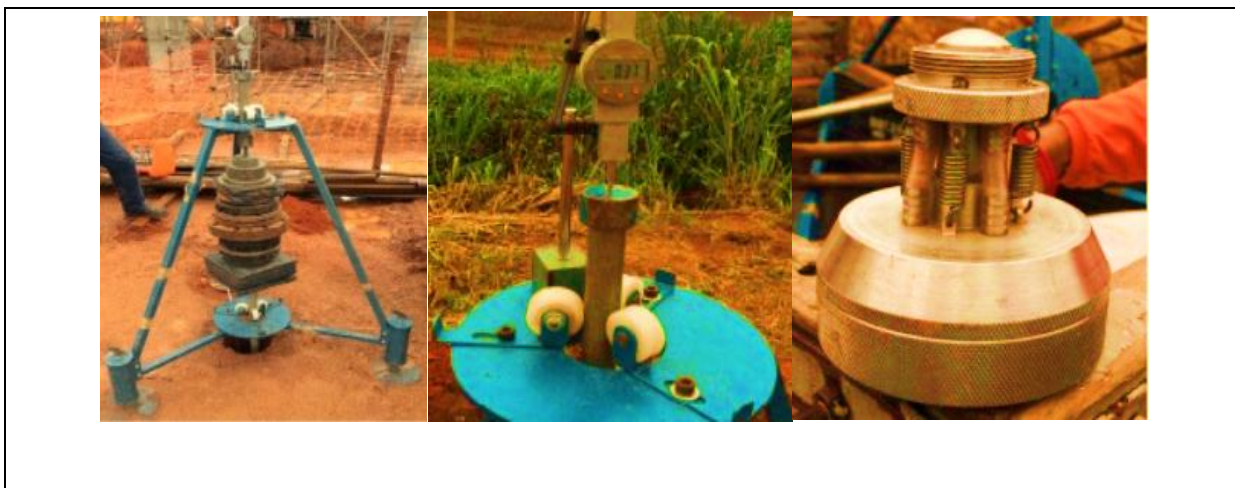
Louro et.al. (2016) avaliaram a colapsividade de solos do município de Rondonópolis-MT através da utilização de um expanso-colapsômetro (**Figura 17**), constatando que este equipamento facilitou a identificação de solos com estruturas metaestáveis, tais como o solo colapsível, de difícil reconhecimento por outros ensaios convencionais, como o ensaio de placa que apresenta alguns inconvenientes, tais como a necessidade de sistema de reação com cargas altas, custo elevado, necessidade maior de infraestrutura, dificuldade da execução em diferentes profundidades de um mesmo perfil de solo, longo tempo de operação nas etapas de ensaio e falta de controle da vazão de inundação do solo.

**Figura 17. Expanso-colapsômetro e seus componentes (Louro et al., 2016)**

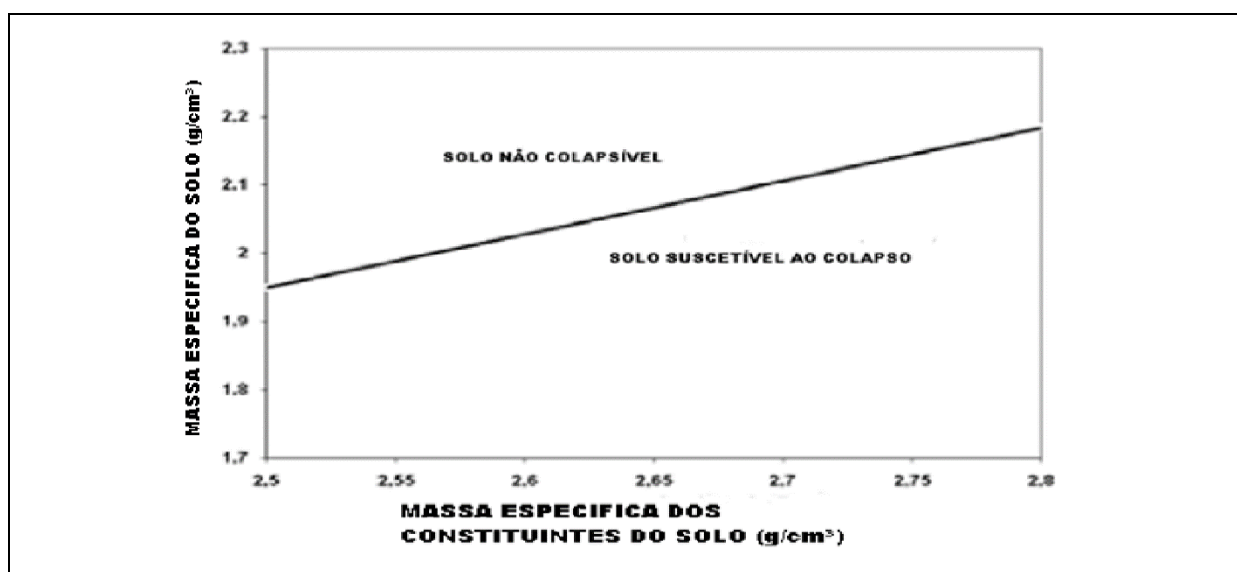
Essa expressão pode ser apresentada em um gráfico em massa específica natural em relação à massa específica dos constituintes do solo. Este gráfico é apresentado na **Figura 18** e é utilizado para prever a suscetibilidade do solo ao colapso.

Figura 18: Carta proposta para identificação de solos colapsíveis (Aydat e Hanna, 2012)

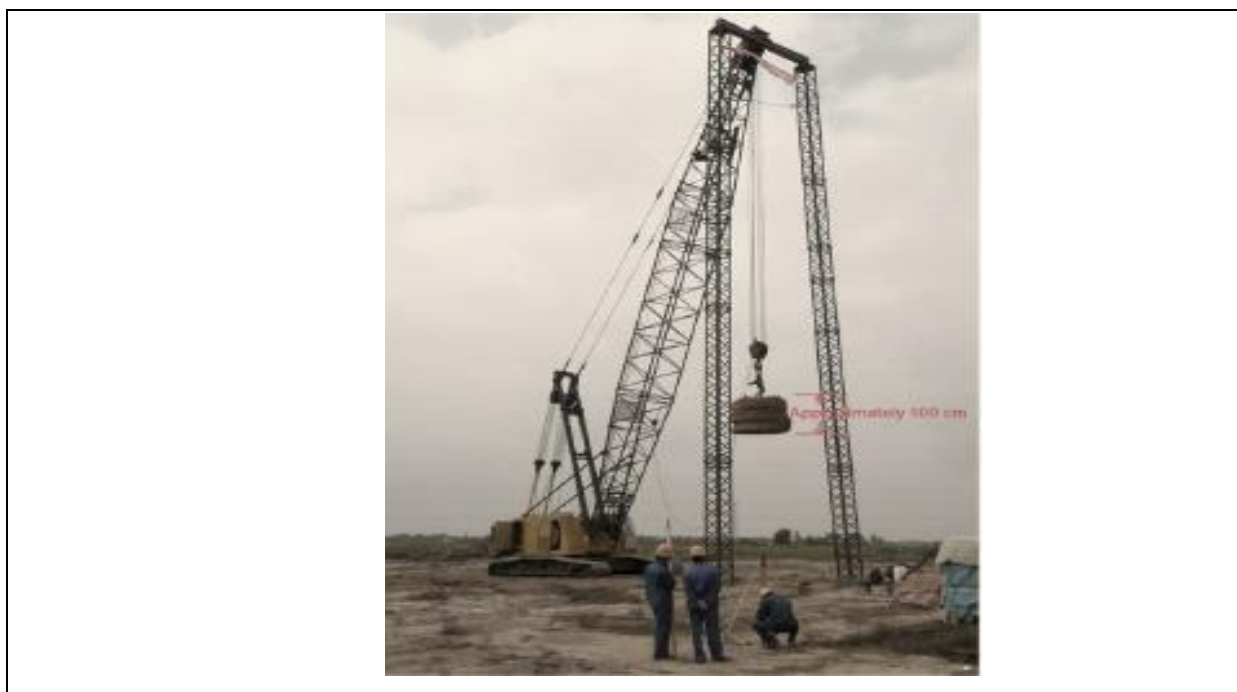
A utilização de compactação dinâmica-CD- (**Figura 19**) em solos loessícos colapsíveis foi proposta por Shi et al. (2015). Vários testes foram realizados com diversificação de energias e alturas de queda e foram baseados em ensaios preliminares de resistência a penetração do solo (SPT), testes de penetração estática e testes de carga de placas em solos da Província de Guansu no noroeste da China. Os autores concluíram pela eficácia do método que praticamente elimina os problemas originados pela colapsividade do solo.

**Figura 19. Equipamento de Compactação Dinâmica**

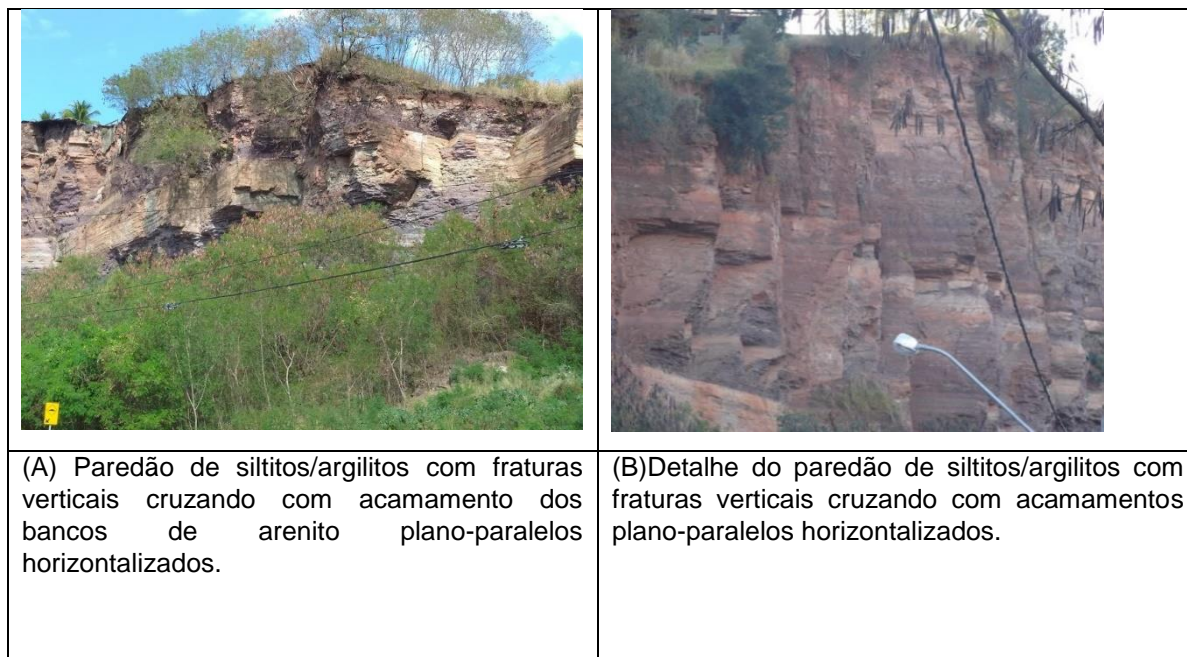
**Figura 21. Afloramento da Fm. Corumbataí na estrada do Bongue**

Esta formação é constituída, em sua parte inferior, por argilitos, folhelhos e siltitos de cor cinza, e em sua parte superior por argilitos, folhelhos e siltitos de arroxeados a vermelhados, com intercalações de bancos carbonáticos, silixitos e camadas de arenitos finos. Nesta unidade observam-se estruturas sedimentares como estratificação plano-paralela, cruzada de baixo ângulo, estratificação rítmica, marcas onduladas e fraturas de ressecamento. A Formação Corumbataí caracteriza-se por ser fossilífera, sendo numerosas as ocorrências de restos de animais e vegetais em suas camadas, com frequentes escamas e dentes de peixe. Ocorrem afloramentos rochosos expressivos que compõe a estrada do Bongue, conforme ilustração da **Figura 21**.

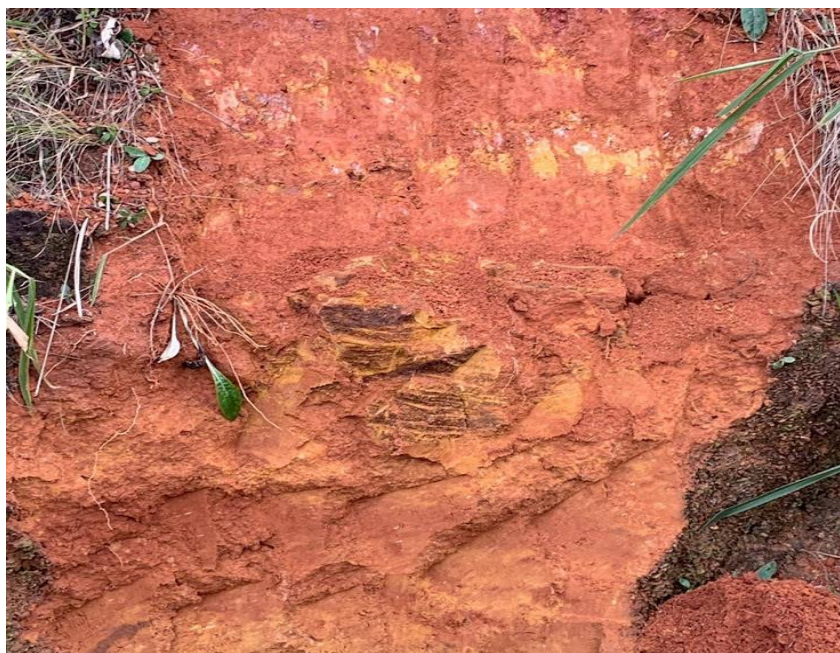
**Figura 22. Aspectos estruturais da base da cobertura correlata à Fm. Rio Claro (Rod. Luís de Queiróz km 159)**

estudados na Depressão periférica, mais precisamente nas bacias dos rios Corumbataí, Piracicaba, Mogi-Guaçu e Tietê, aqueles localizados no nível entre 550 e 700 metros são designados por Formação Rio Claro de acordo com Andrade e Soares (1971), apud IPT (1981). Localmente esta cobertura cenozoica, de aproximadamente 20 metros de espessura, é constituída por sedimentos arenosos e que na base por vezes conglomeráticos que se colocam nas lâminas frontais dos estratos cruzados (**Figura 22**).

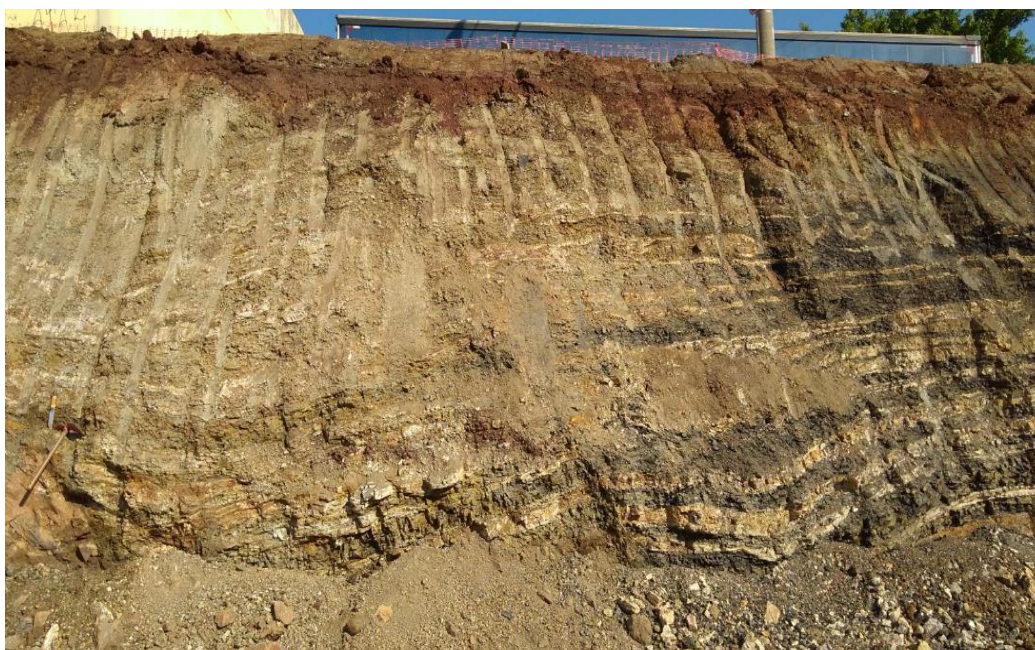
**Figura 23. Deformações observadas em afloramento da Formação Irati em contato com pequena intrusão de dique de diabásio.**

Os destaques estruturais da área de estudo são as falhas que cortam as unidades litológicas. A unidade litológica que melhor destaca estas estruturas é a Formação Irati, haja vista que sua sucessão se dá principalmente por lâminas de folhelho escuro e dolomito claro e isto permite uma melhor visualização das perturbações tectônicas. Além disto, são constatados em alguns locais que as formações Irati e Corumbataí apresentam um nivelamento, fato este conclusivo para a caracterização de falhas. O acamamento destas duas formações é praticamente horizontal, entretanto achando-se localmente perturbado, inclusive com dobramentos, nas proximidades das intrusões de pequenos diques de diabásio e/ou pequenas falhas, como observado na **Figura 23**.

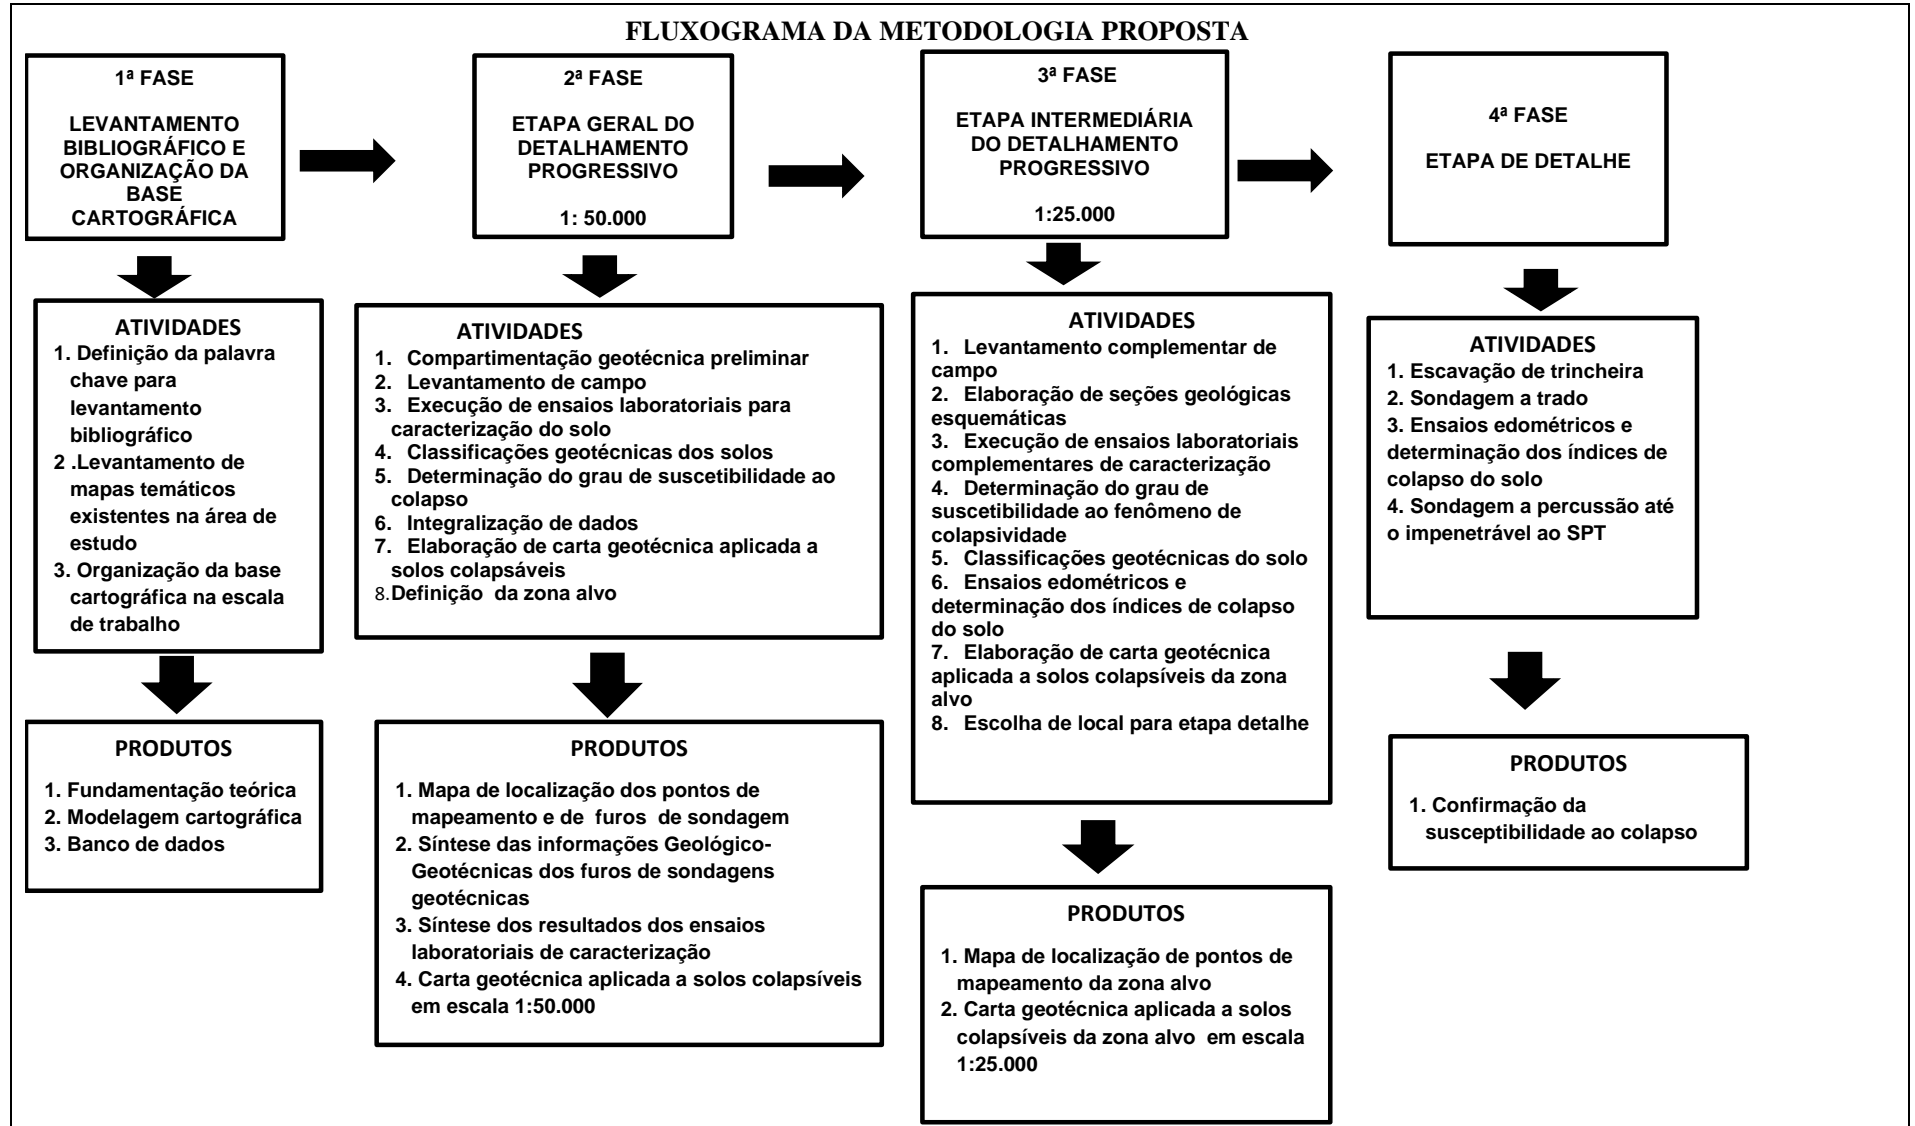
Figura 26. Fluxograma da metodologia proposta

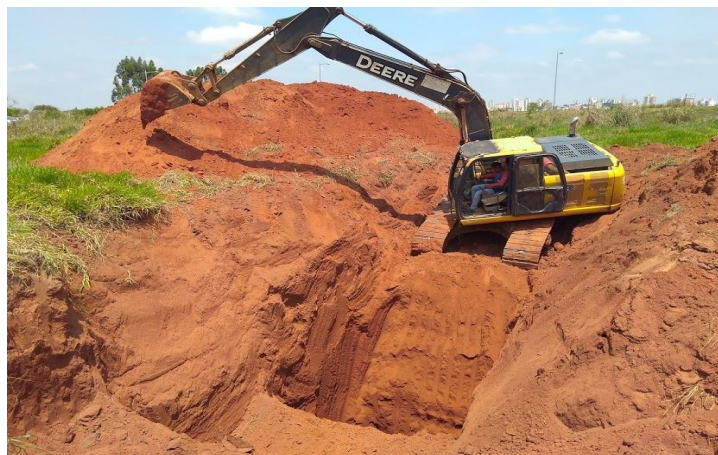
**Figura 33. Escavação de trincheira de 9,0 metros de profundidade**

Baseando-se nas descrições e observações obtidas da trincheira aberta no local escolhido (fundos da ESALQ na divisa com o Aeroporto Pedro Morganti, que corresponde ao ponto de mapeamento P-65) para o desenvolvimento da terceira e última etapa do detalhamento progressivo (etapa de detalhe) e na corroboração dos dados de uma sondagem geotécnica realizada ao lado (**Figura 35**), verificou-se que a profundidade da cobertura cenozóica contemplada no local e que corresponde aos sedimentos da cobertura correlata à Formação Rio Claro, pedologicamente denominada de Latossolo Vermelho Amarelo de textura média, deve girar mesmo em torno dos 20 metros. Foi possível observar em um afloramento próximo deste local, mais precisamente no km 159 da Rodovia Luís de Queiróz, o contato desta cobertura com formações subjacentes. A base desta cobertura cenozóica correlata à Formação Rio Claro apresenta uma linha de pequenos seixos silicosos, provavelmente originado das rochas da Formação Irati. Apresenta ainda feições de estrutura cruzada e coloração esbranquiçada, percebendo-se poucas evidências pedogenéticas em maiores profundidades.

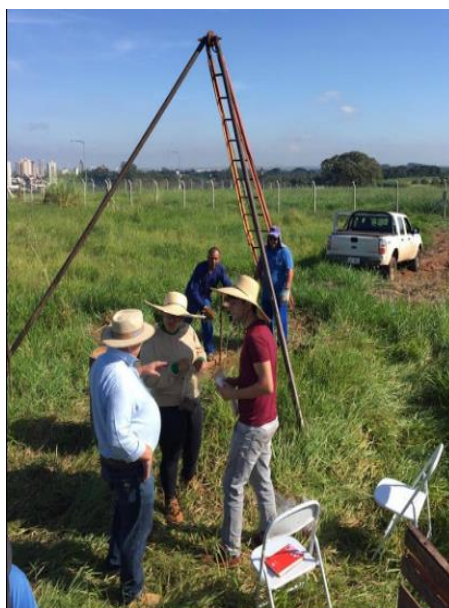
**Figura 35. Execução de sondagem a percussão ao lado da escavação.**

Em função dos resultados obtidos nos ensaios de SPT realizados no furo de sondagem ao lado da trincheira, pode-se afirmar que, pelo menos neste caso, tais resultados corroboram com os resultados edométricos obtidos.

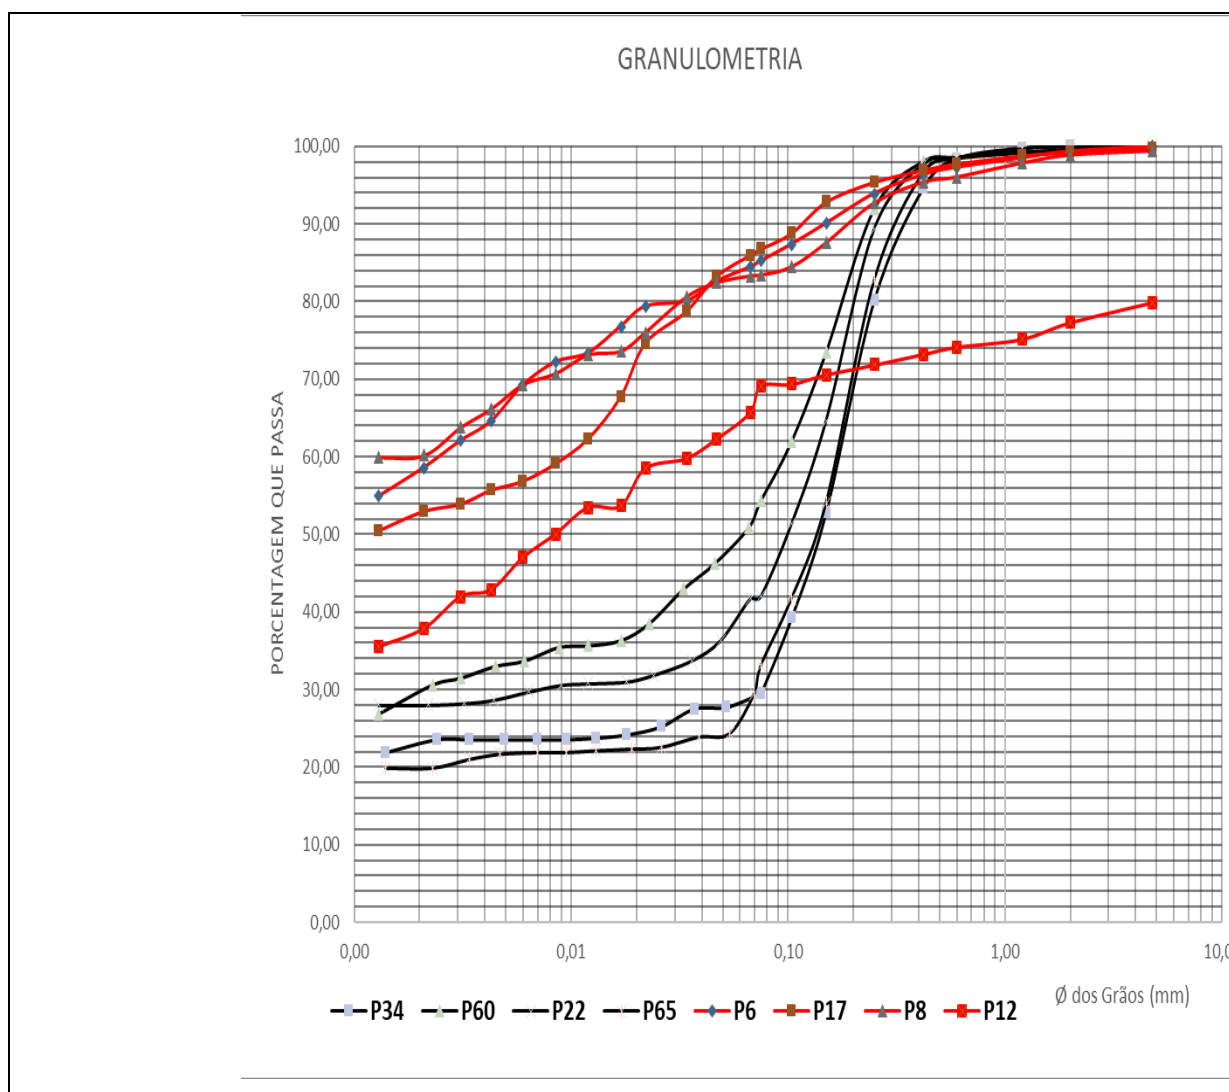
**Figura 36. Curvas Granulométricas de amostras com alto grau de suscetibilidade ao colapso (preto) e com baixo grau (vermelho).**

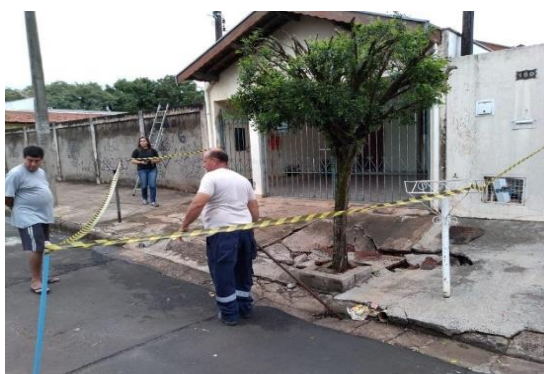
**Figura 41. Recalque ocorrido na calçada da Rua Anhumas, 150 no Bº Perdizes  
(FOTO: Defesa Civil Piracicaba)**

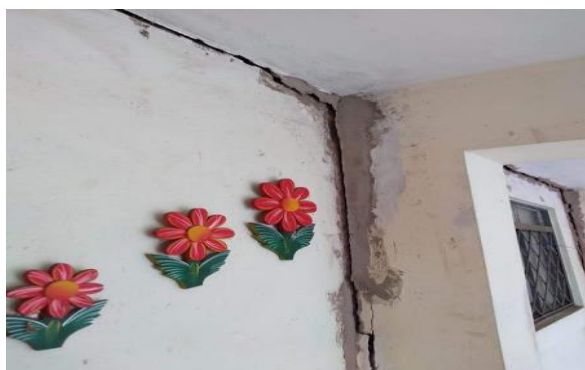
**Figura 42. Recalque na Rua Anhumas, 150 no Bº Santa Rita (sala interna)  
(FOTO: Defesa Civil Piracicaba).**

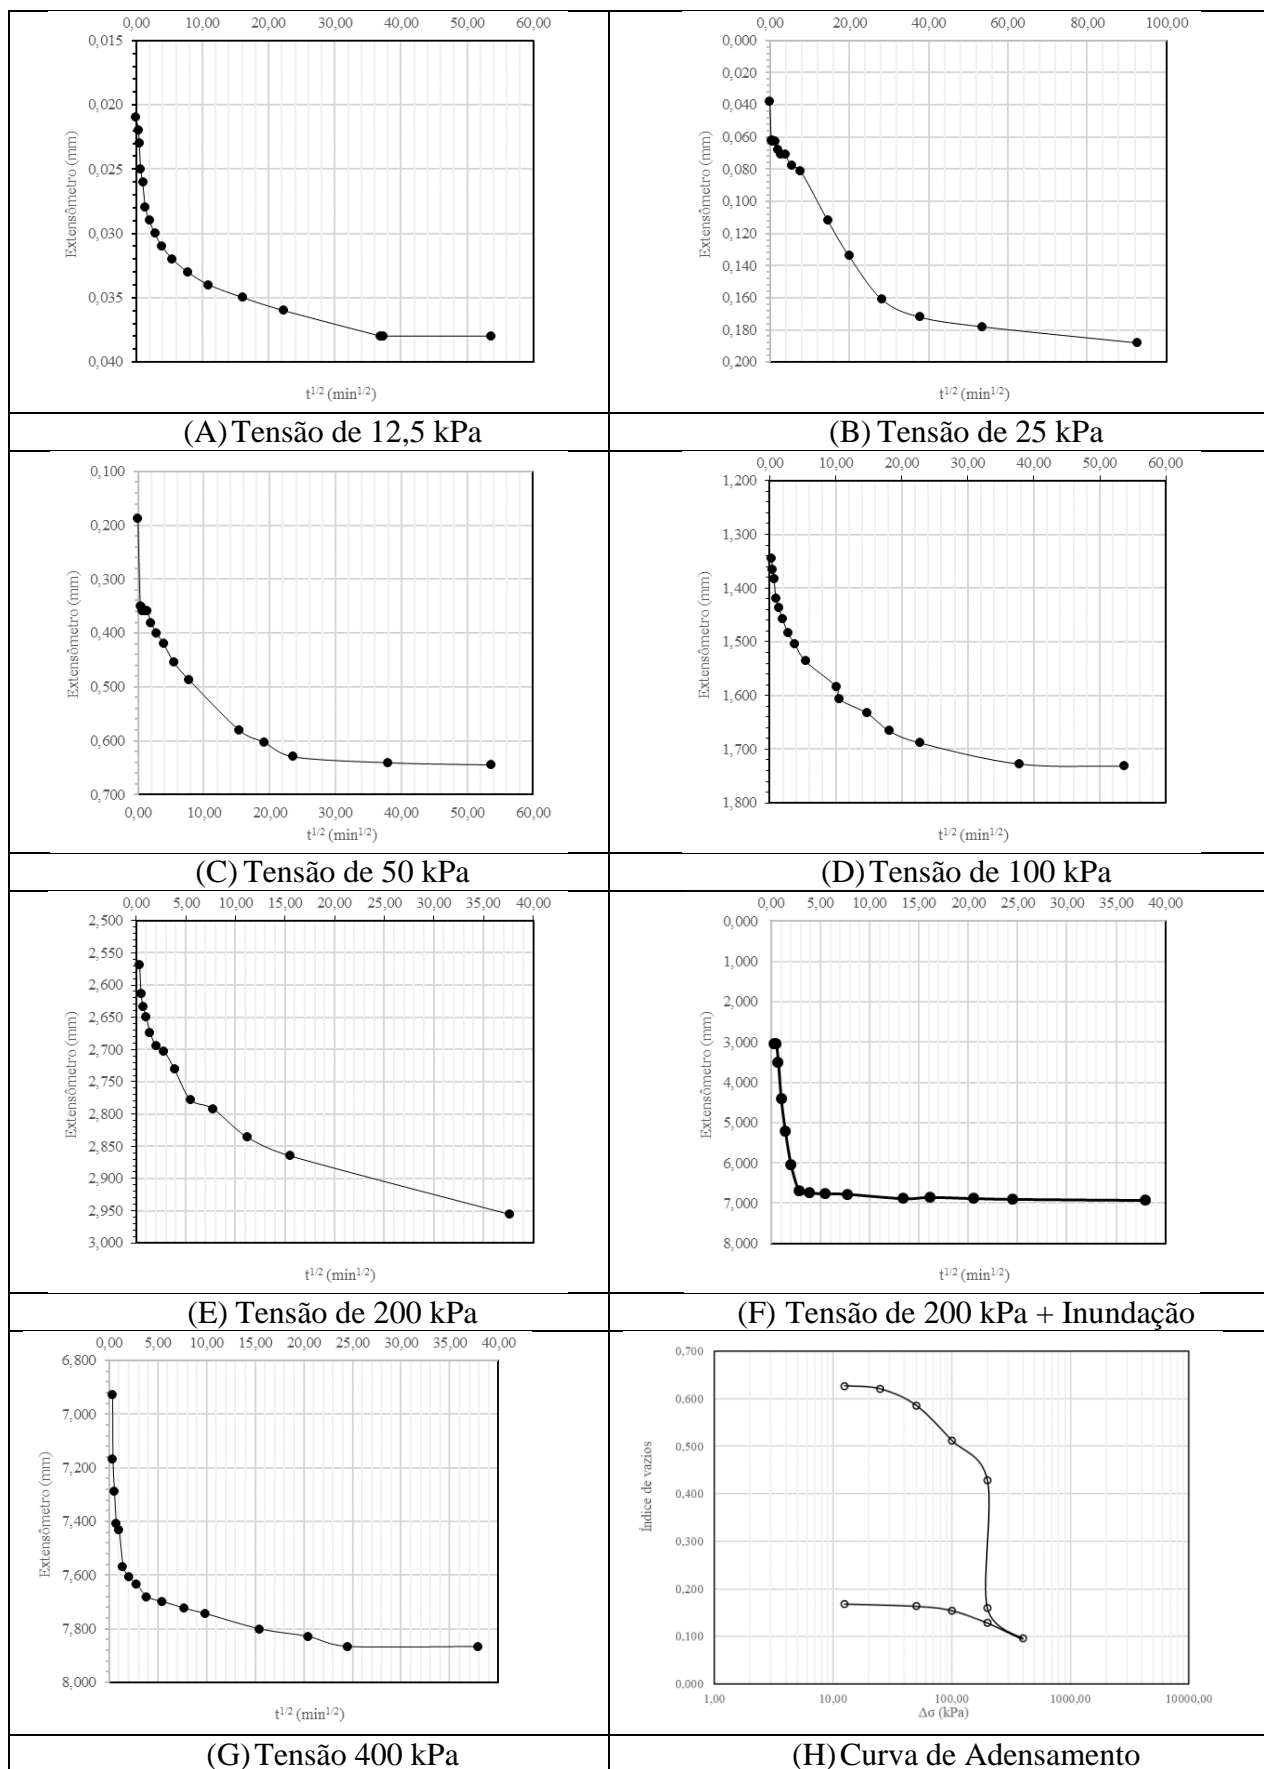
Figura 47. Gráficos de adensamento da amostra P34 (3,50 a 4,00 m).

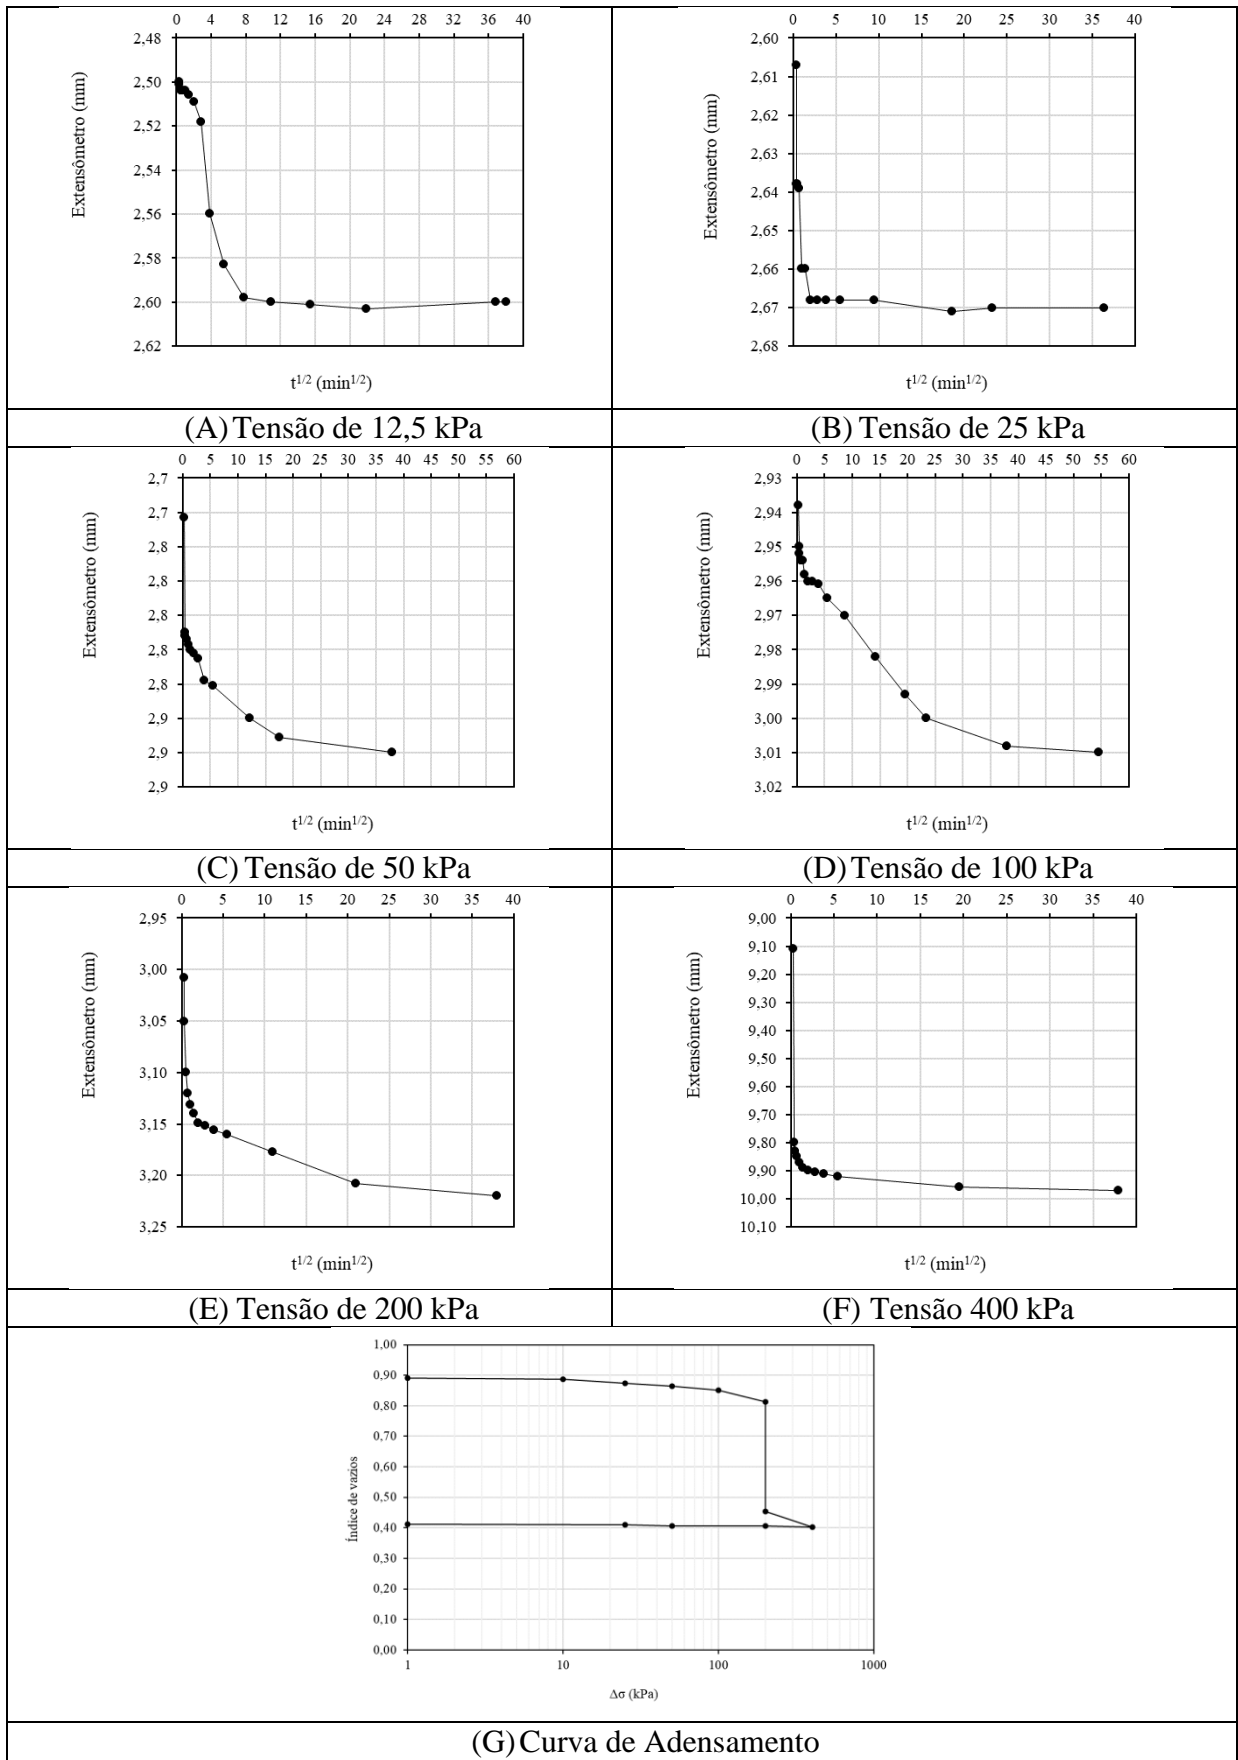
Figura 48. Gráficos de adensamento da amostra P65 (1,00 a 2,00 m).
