**RECUPERAÇÃO DE ÁREAS DEGRADADAS: APLICAÇÃO DE
METODOLOGIAS SOCIOAMBIENTAIS PARA O CONTROLE DE EROSÃO
LINEAR EM PROPRIEDADE RURAL NO MUNICÍPIO DE ESTRELA DO
NORTE-SP**

Monografia de Bacharelado apresentada ao Conselho de Curso do Departamento de Geografia da Faculdade de Ciências e Tecnologia, Campus de Presidente Prudente, da Universidade Estadual Paulista “Júlio de Mesquita Filho”, para obtenção do título de Bacharel em Geografia.

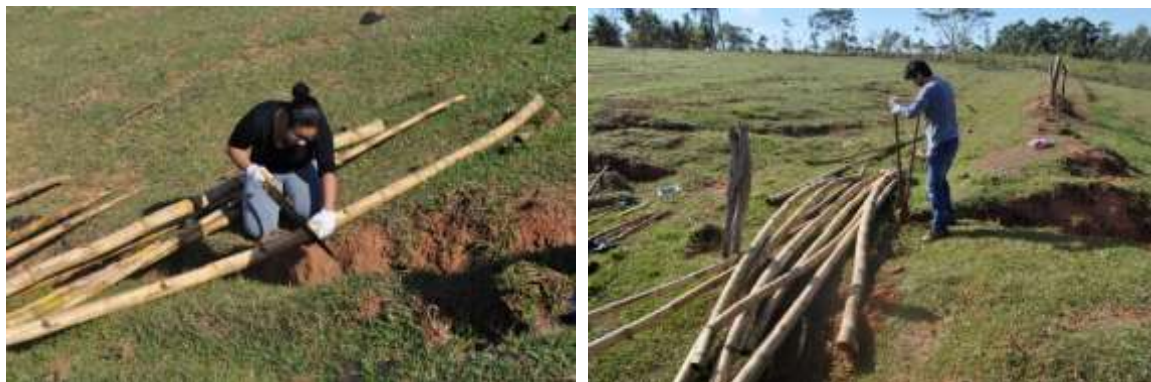
Figuras 02 – Primeiros passos para a montagem dos barramentos.

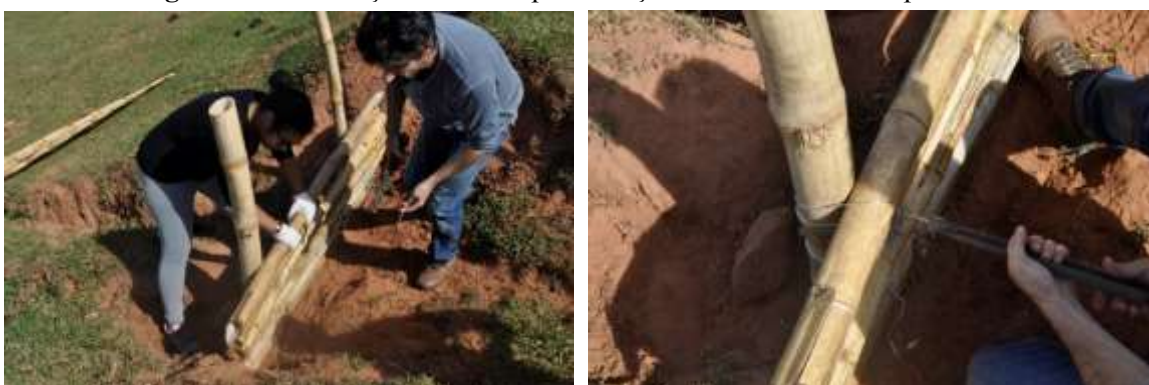
Figuras 03- Utilização do arame para fixação do bambu no seu apoio vertical.

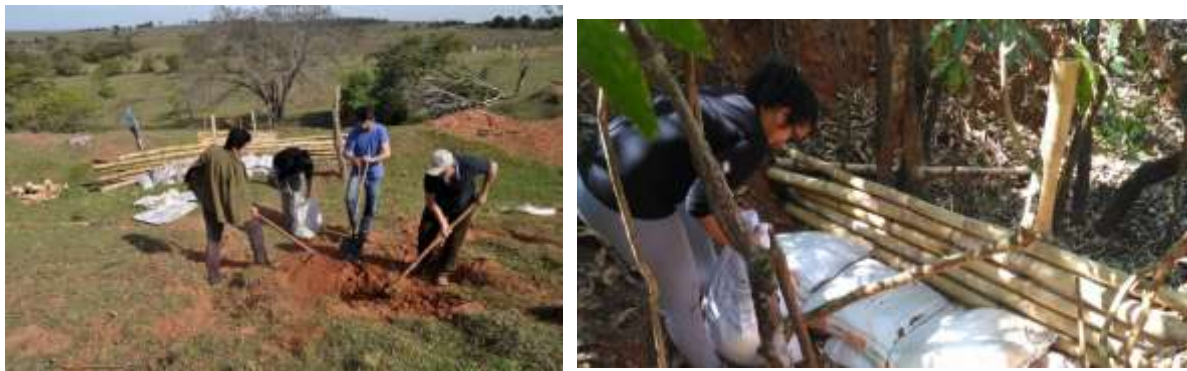
Por último, foram preenchidos com solo (retirados das imediações) os sacos de rafia e colocados em frente de cada paliçada montada, cobrindo toda a extensão das barreiras de bambus Figura (04) e Figura (05). O intuito era de reter a água da chuva pelo escoamento superficial, de acordo com a declividade do relevo, e conter os sedimentos carregados por ela, bem como garantir a diminuição da força cinética das águas pluviais.

Figuras 04 - Preenchimento dos sacos de rafia e posterior encaixe nas paliçadas.

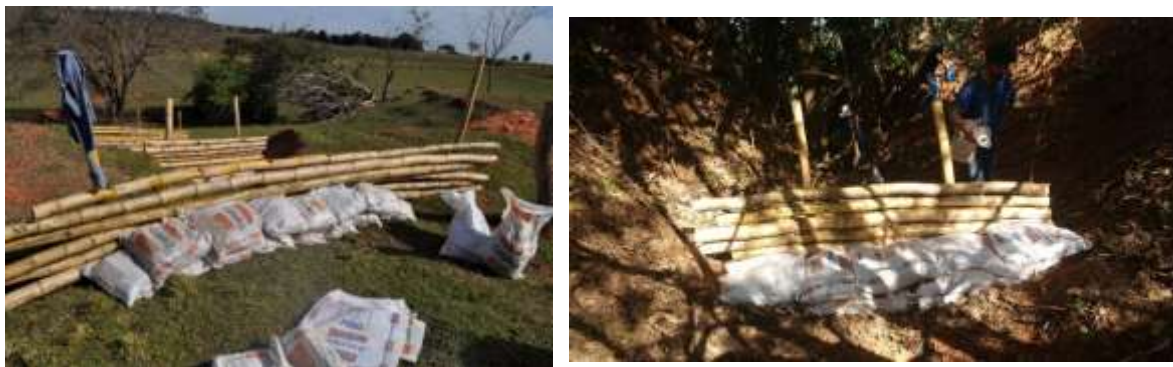
Figuras 05- Barramento de bambus e sacos de r fia prontos.

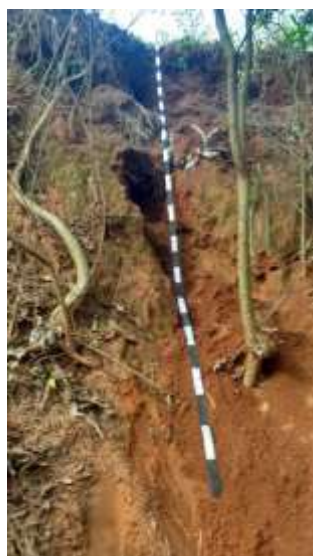
Figura 06- Utiliza o de fita m trica para medi o dos horizontes pedol gicos do perfil de solo.

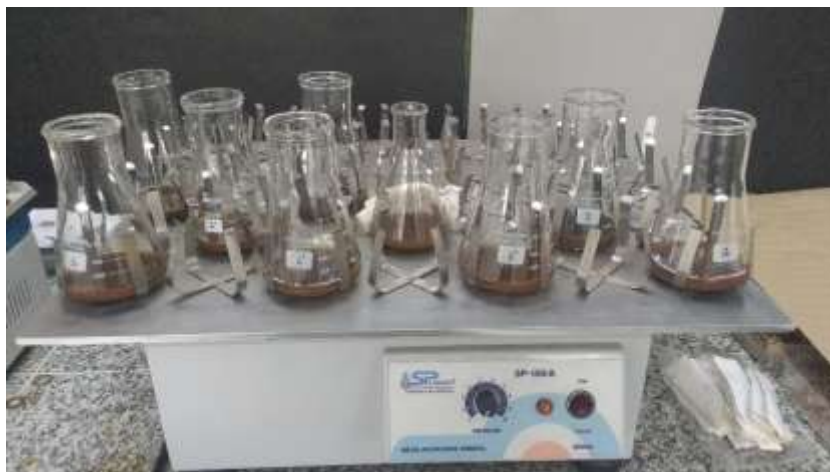
Em seguida, as amostras já dissolvidas foram dispostas na mesa agitadora por um período de 6 horas, objetivando a desagregação dos diferentes grãos que constituem o solo Figura (12) (EMBRAPA, 1997).

Figura 12- Amostras de solos sob a mesa agitadora.

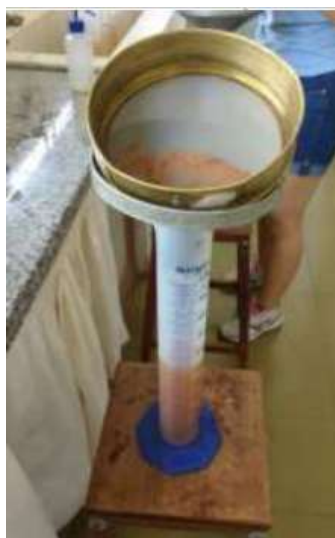
Após o período de agitação, as amostras de solos foram filtradas com o auxílio de uma peneira de abertura de 0,053mm, para que isso ocorresse a peneira foi encaixada em um funil, e ambos colocados em uma proveta de 1000mL. As soluções foram despejadas na peneira e em sequência lavadas com água deionizada até completar o volume da proveta Figura (13) (EMBRAPA, 1997).

Figura 13- Filtração da amostra de solo.

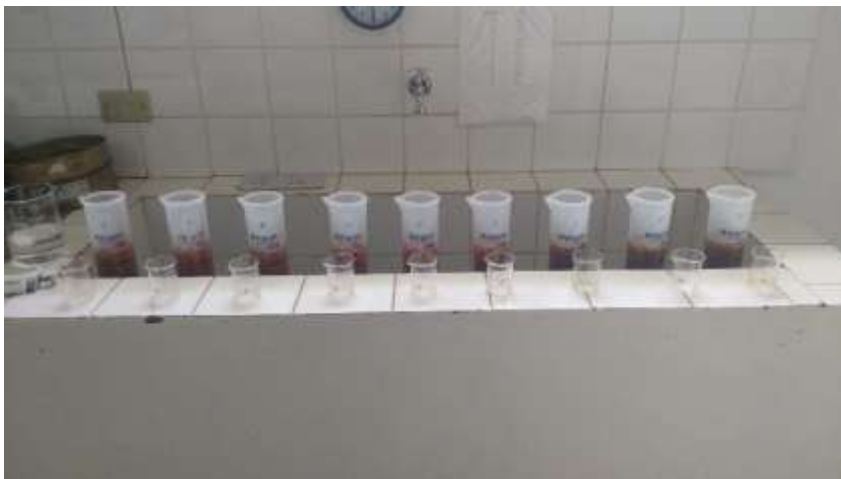
Posteriormente, as provetas que continham argila e silte resultante da filtragem das amostras, foram colocadas no taque para o processo de decantação Figura (15). Após a decantação por um período de três horas, o silte é depositado no fundo da proveta e a argila fica em suspensão. Logo em sequência foram determinados o tempo de pipetagem conforme demonstra a Tabela (01) (EMBRAPA, 1997).

Figura 15- Provetas com argila e Silte em processo de decantação.

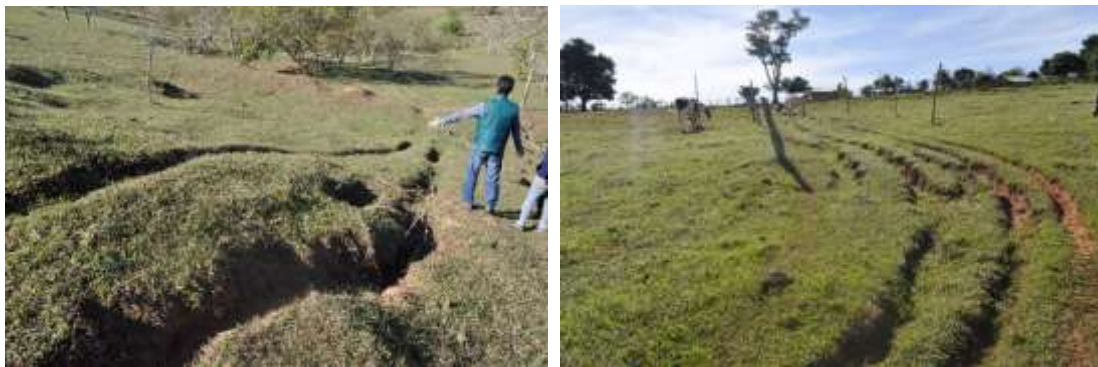
Figuras 20- Sulcos detectados na área de estudo – Sítio Boa Sorte.

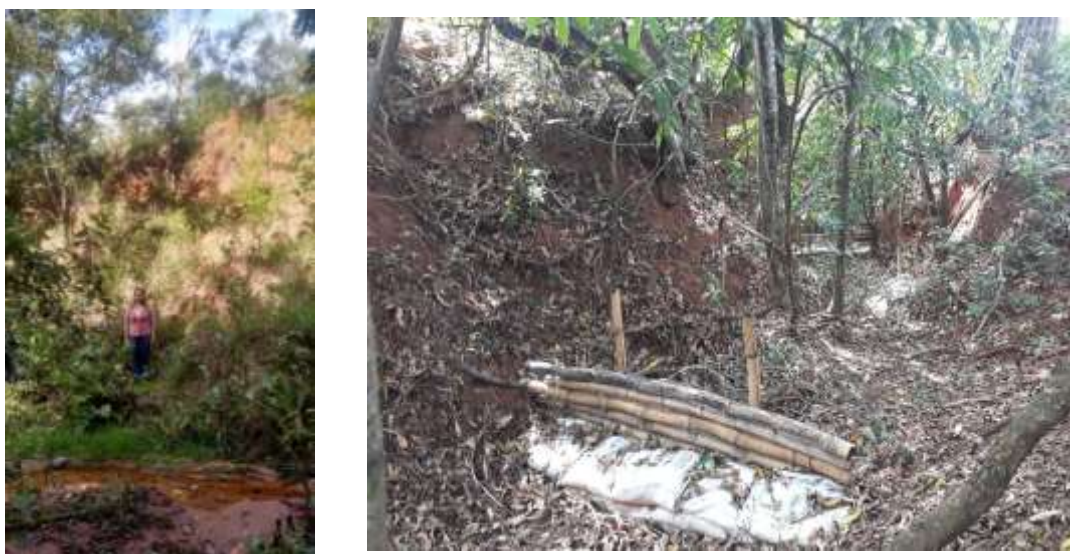
Figuras 21 – Voçoroca localizada na área de estudo (parte interna) – Sítio Boa Sorte.

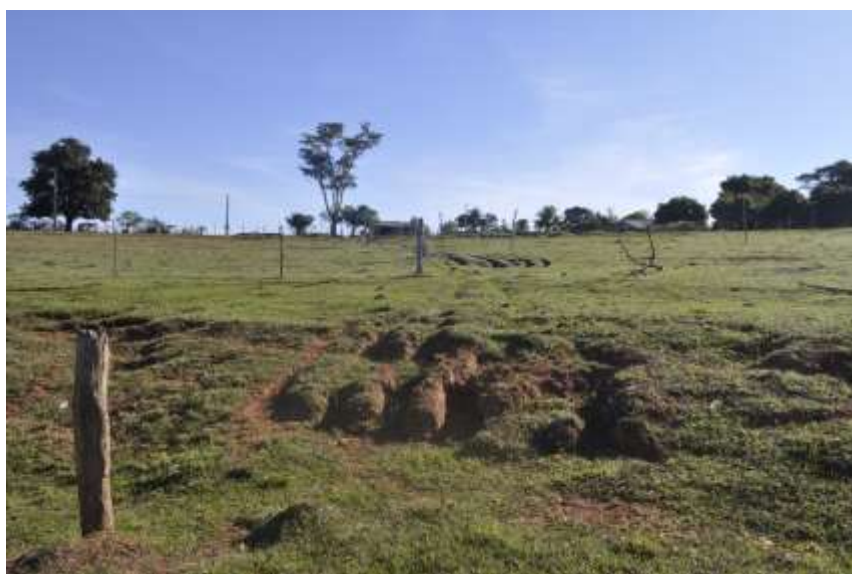
Figura 34- Sulcos identificados a montante da voçoroca.

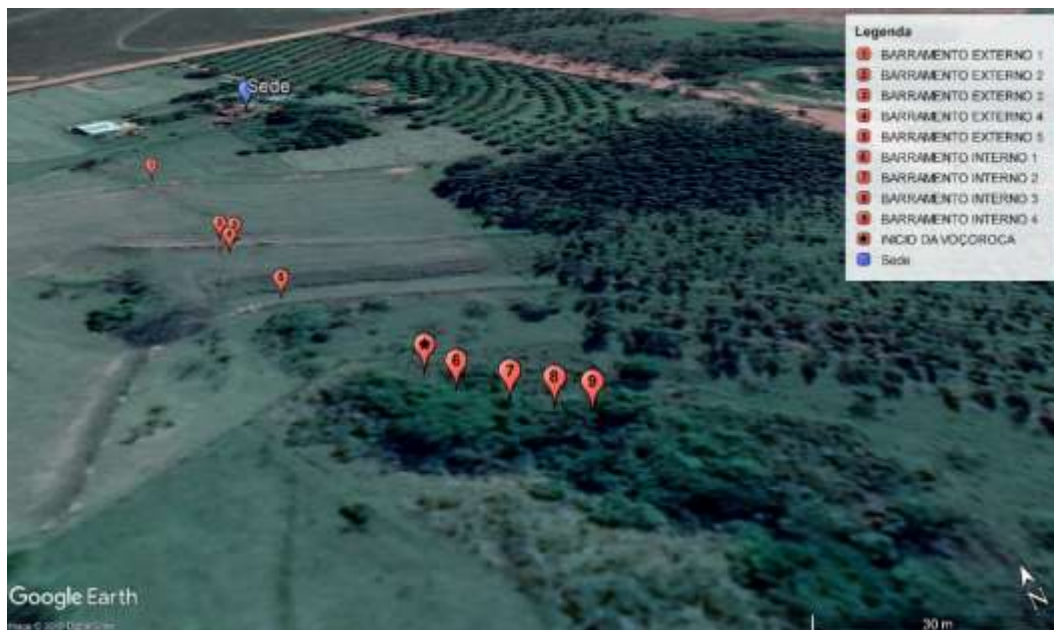
Figura 35 – Pontos onde foram instaladas as paliçadas de bambus.

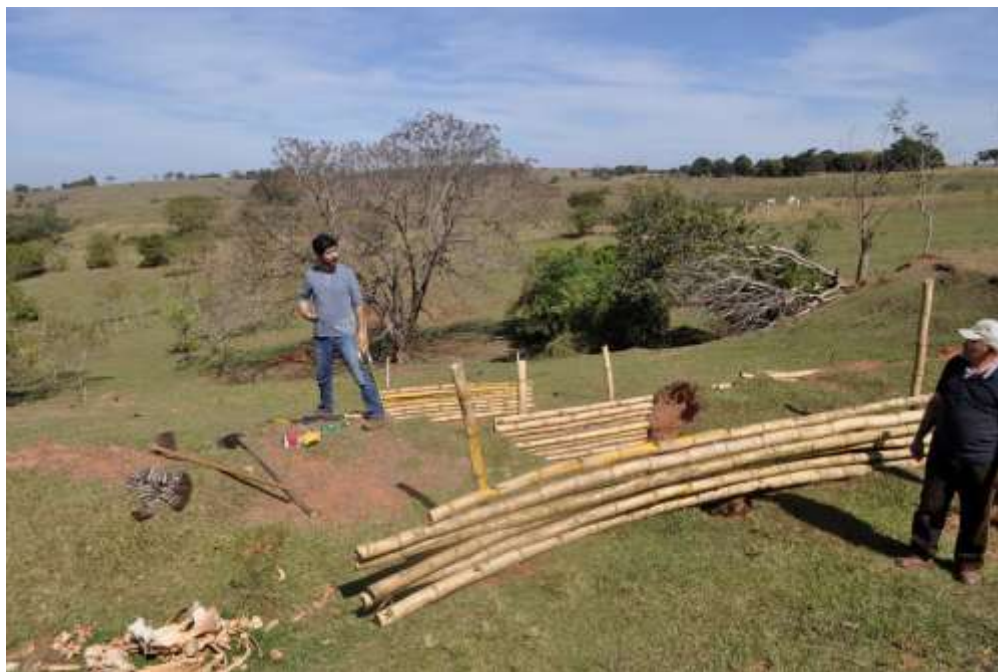
Figura 38- Primeiros barramentos montados a montante – 11/07/18.

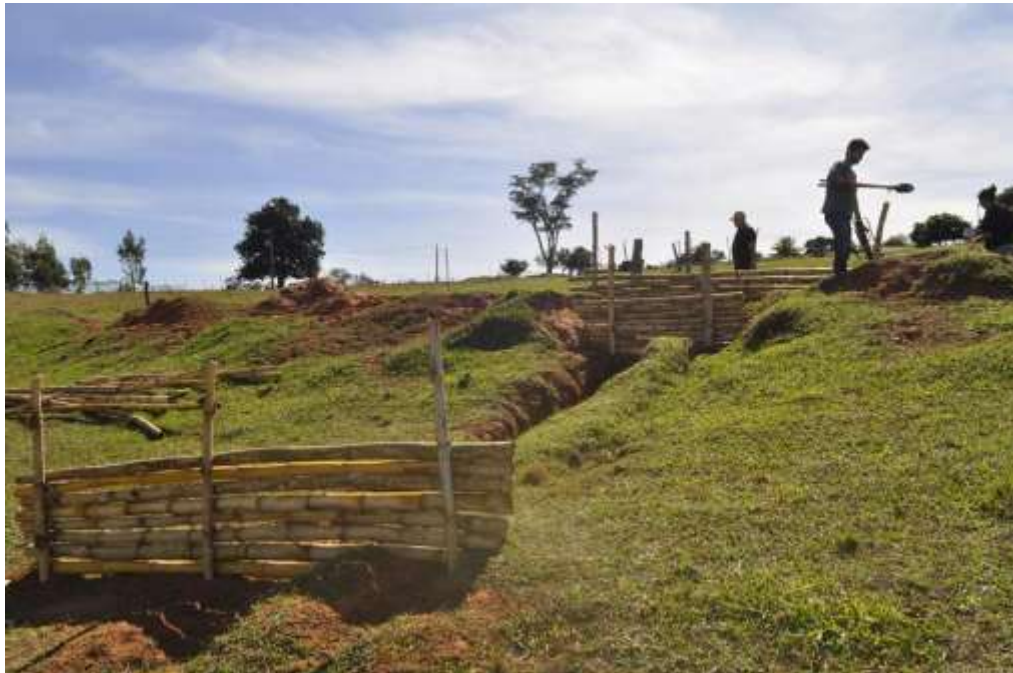
Figura 39 – Barramentos a montante – 11/07/2018.

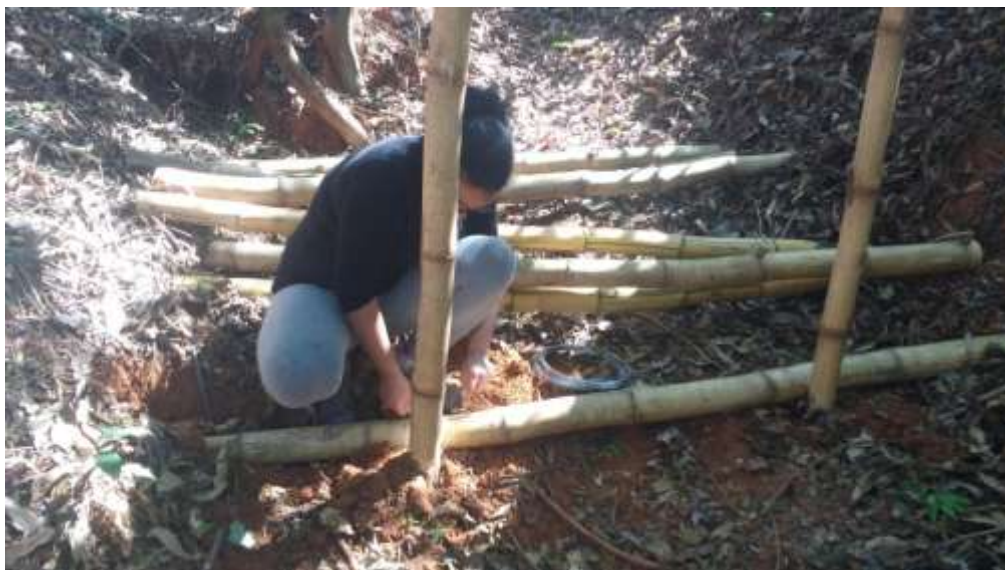
Figuras 40 – Montagem dos barramentos dentro da voçoroca – 18/08/18.

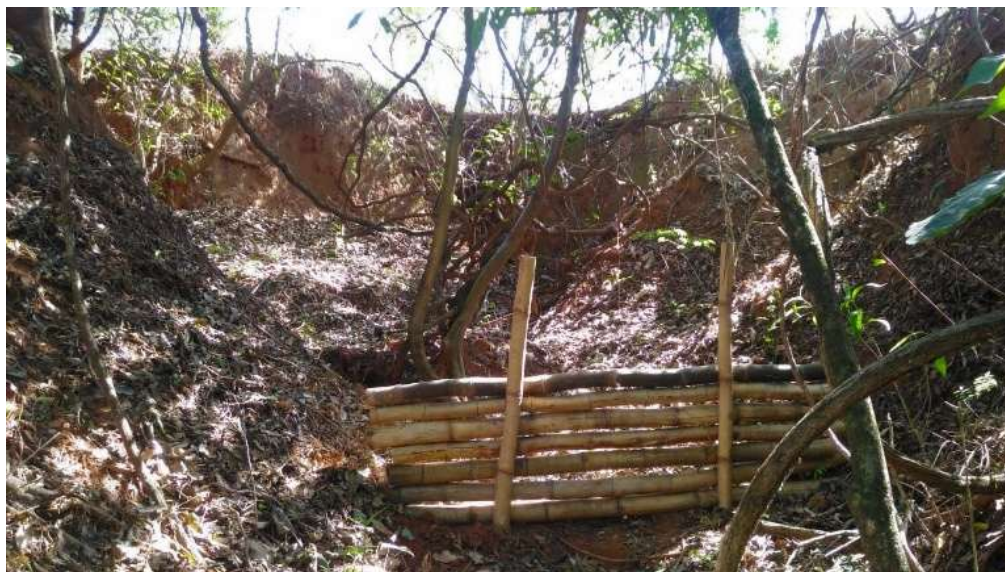
Figura 41- Barramento dentro da voçoroca - 18/08/18.

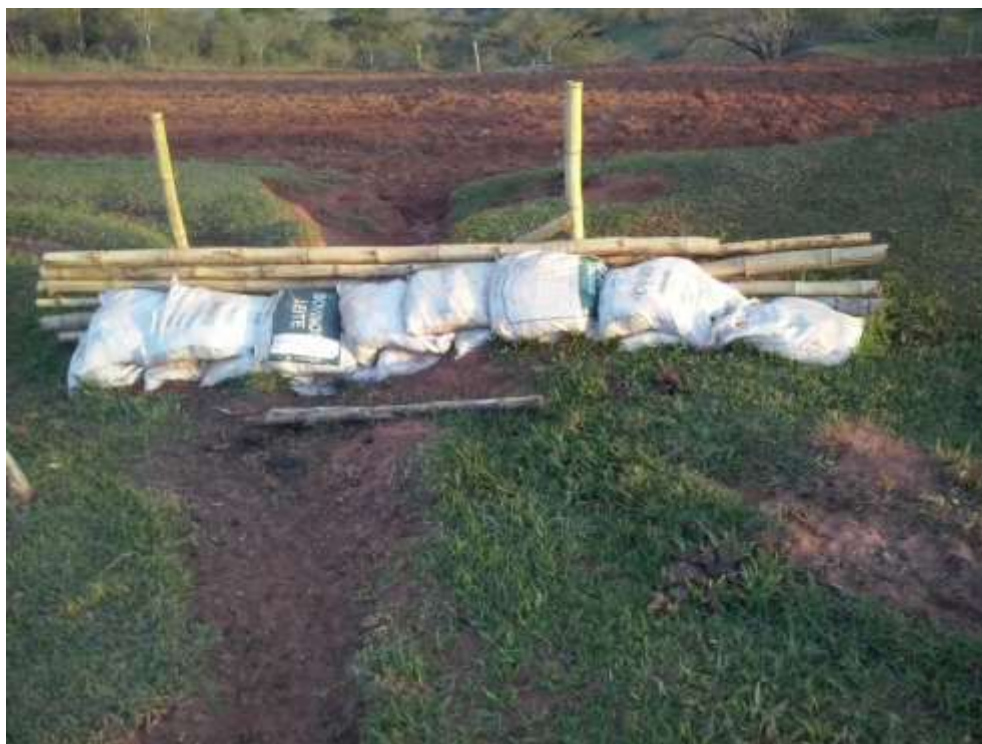
Figura 43 – Barramento 1 implementado pelos proprietários 18/08/18.

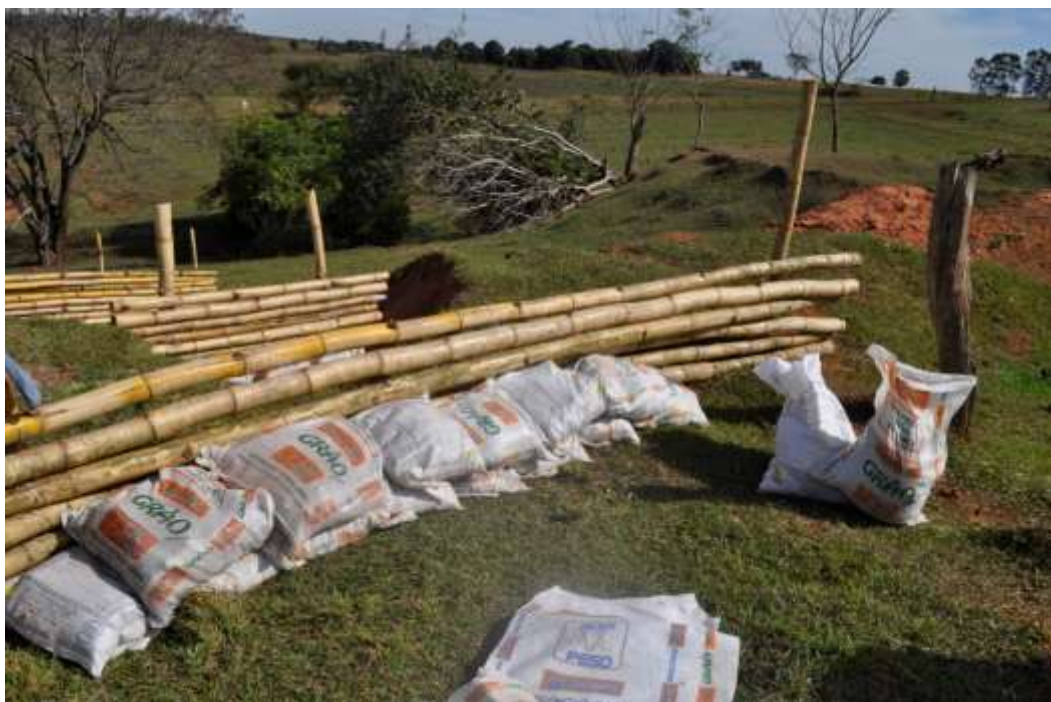
Figura 44- Barramento 2 no período seco 18/08/18.

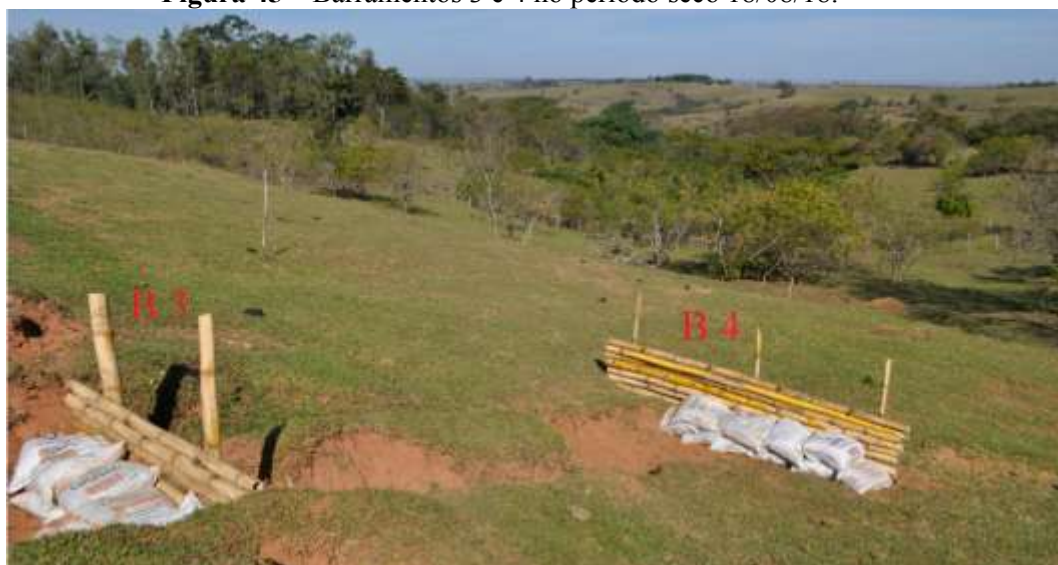
Figura 45 – Barramentos 3 e 4 no período seco 18/08/18.

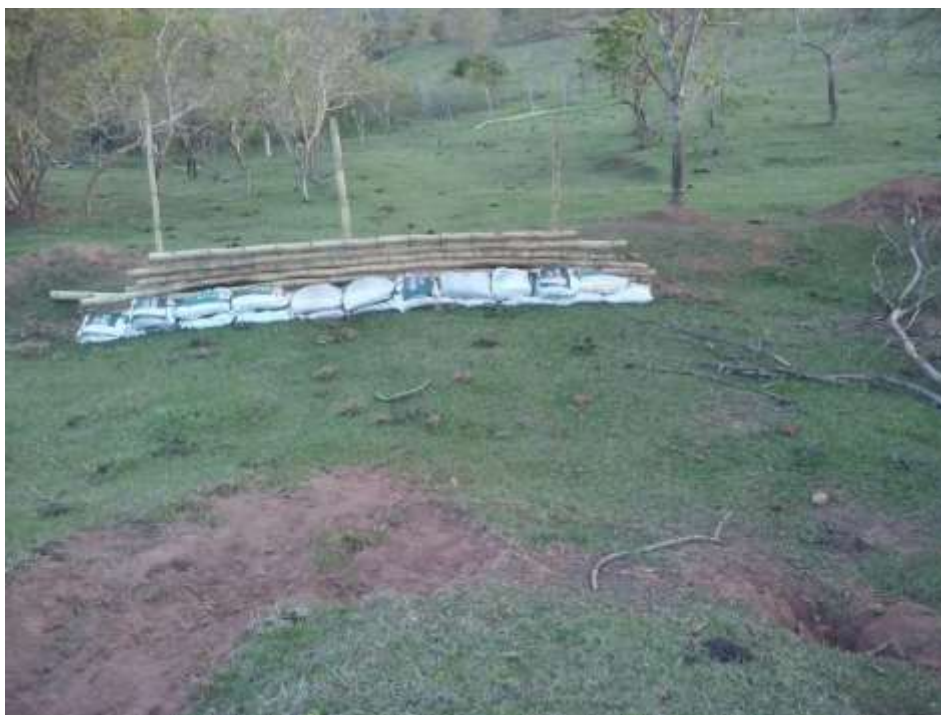
Figura 46- Barramento 5 no período seco 18/08/18.

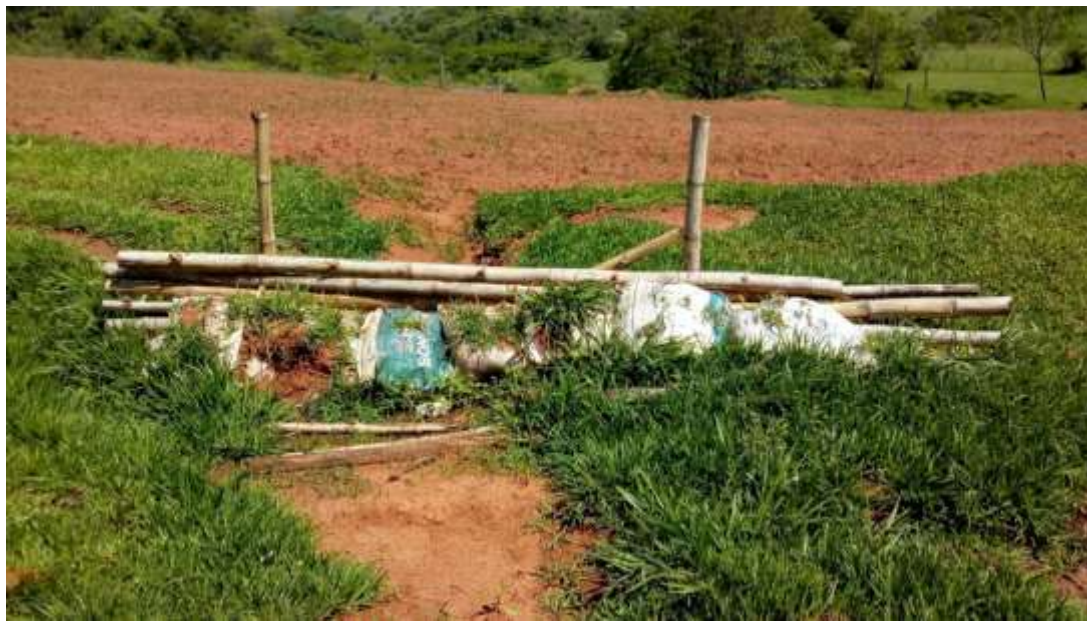
Figura 47- Barramento 1 no período de precipitação 20/10/18.

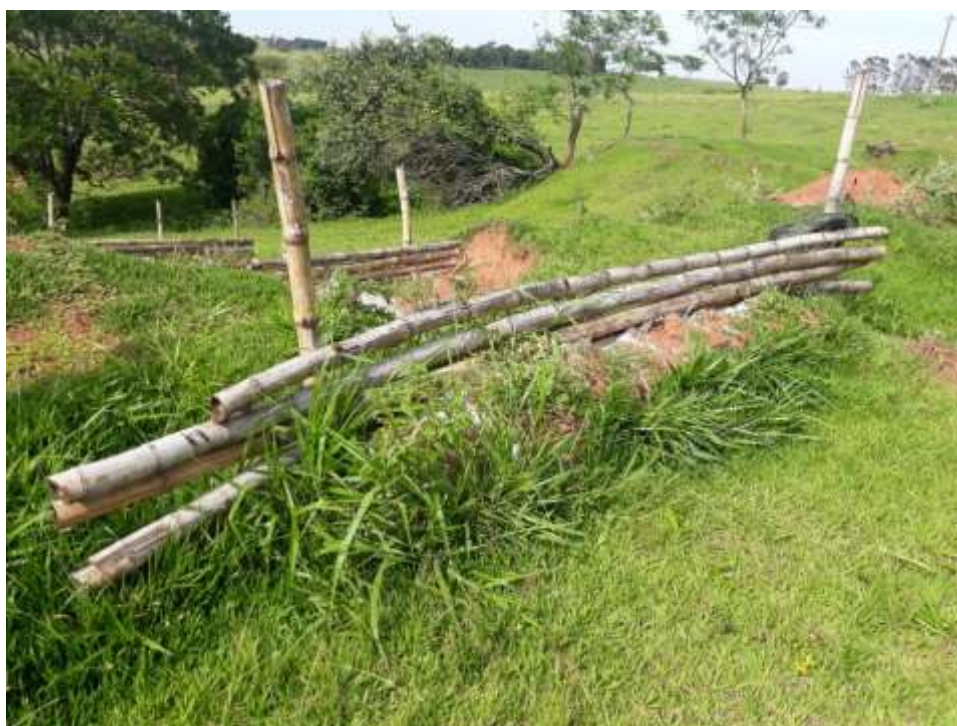
Figura 48 - Barramento 2 no período de precipitação 20/10/18.

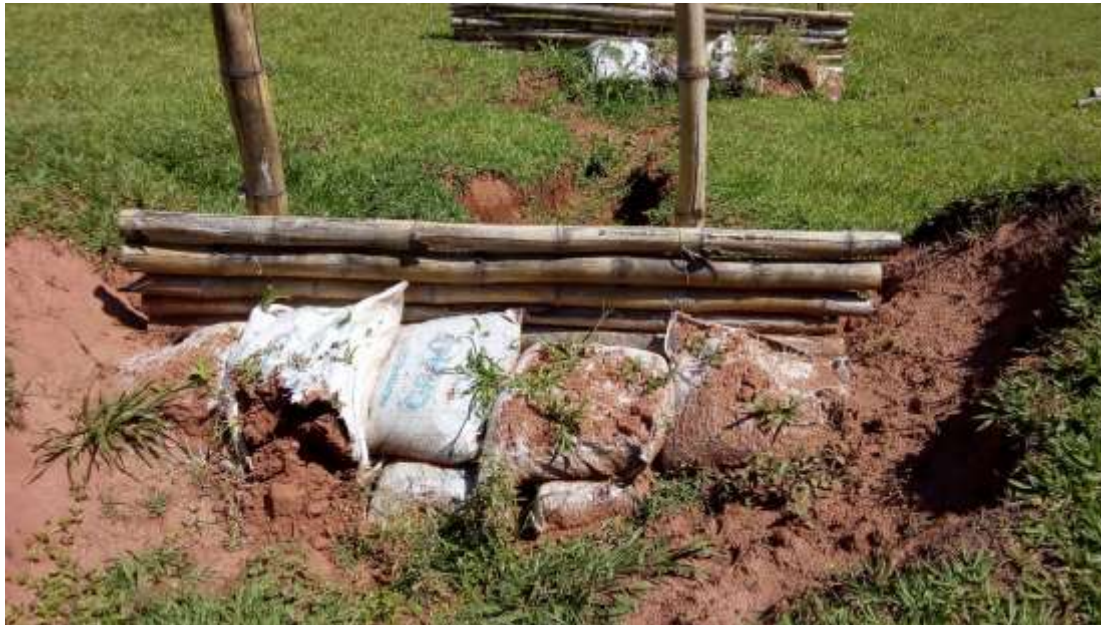
Figura 49- Barramento 3 no período de precipitação 20/10/18.

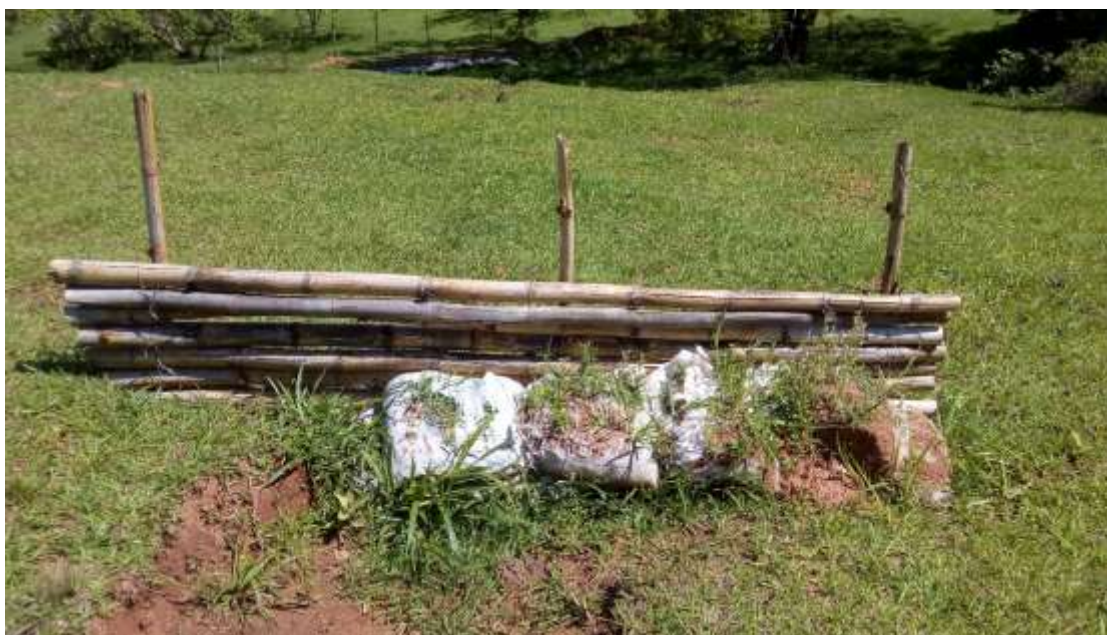
Figura 50- Barramento 4 no período de precipitação 20/10/18.

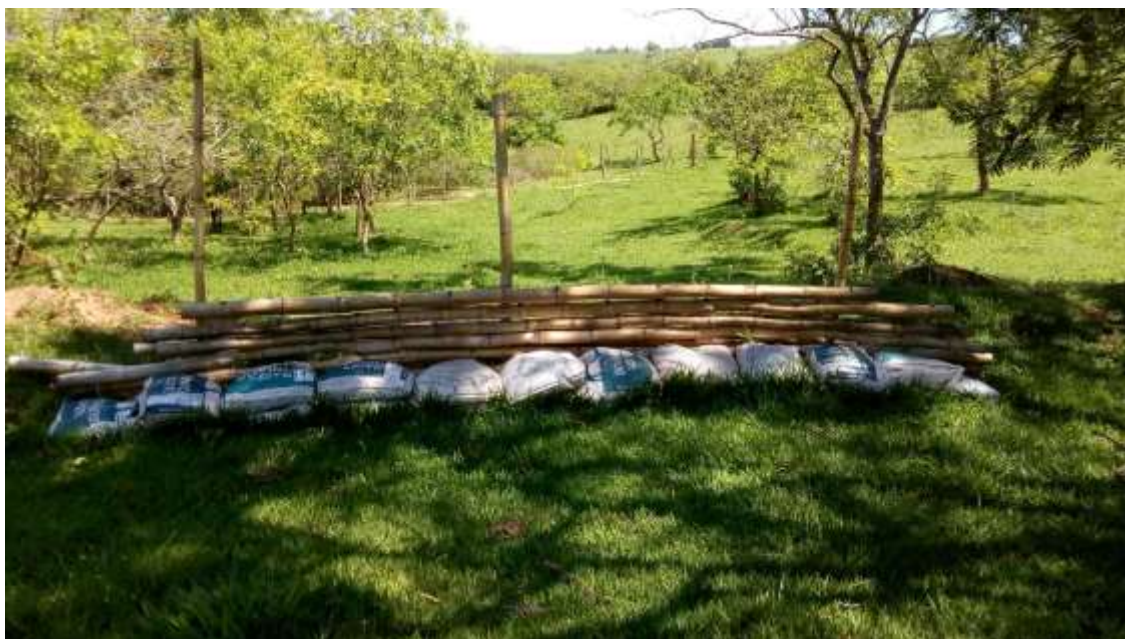
Figura 51- Barramento 5 no período de precipitação 20/10/18.

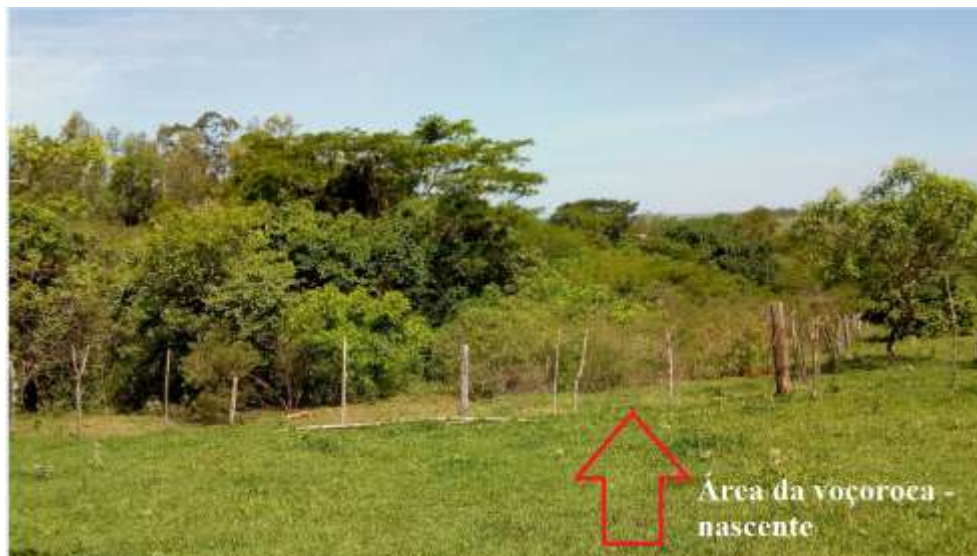
Figura 53- Vista de uma parte da voçoroca 17/11/18.

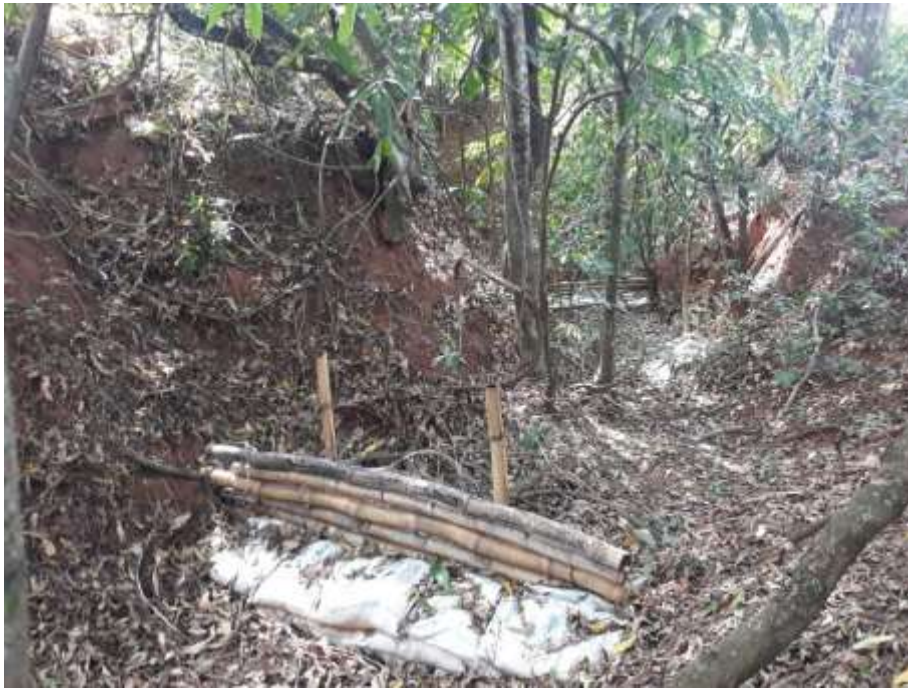
Figura 55 – Barramento 1 dentro da erosão 17/11/18.

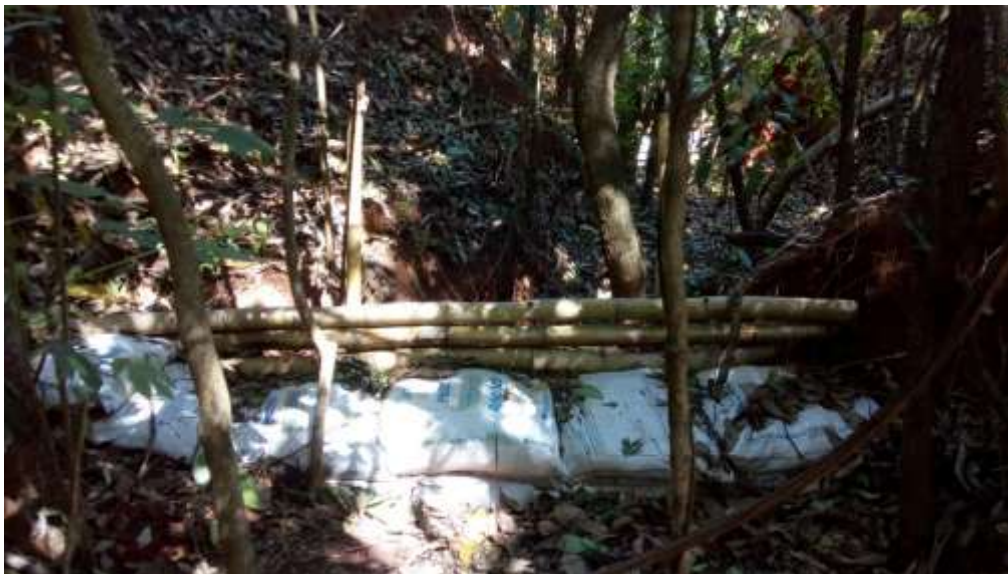
Figura 56 – Barramento 2 dentro da erosão 17/11/18.

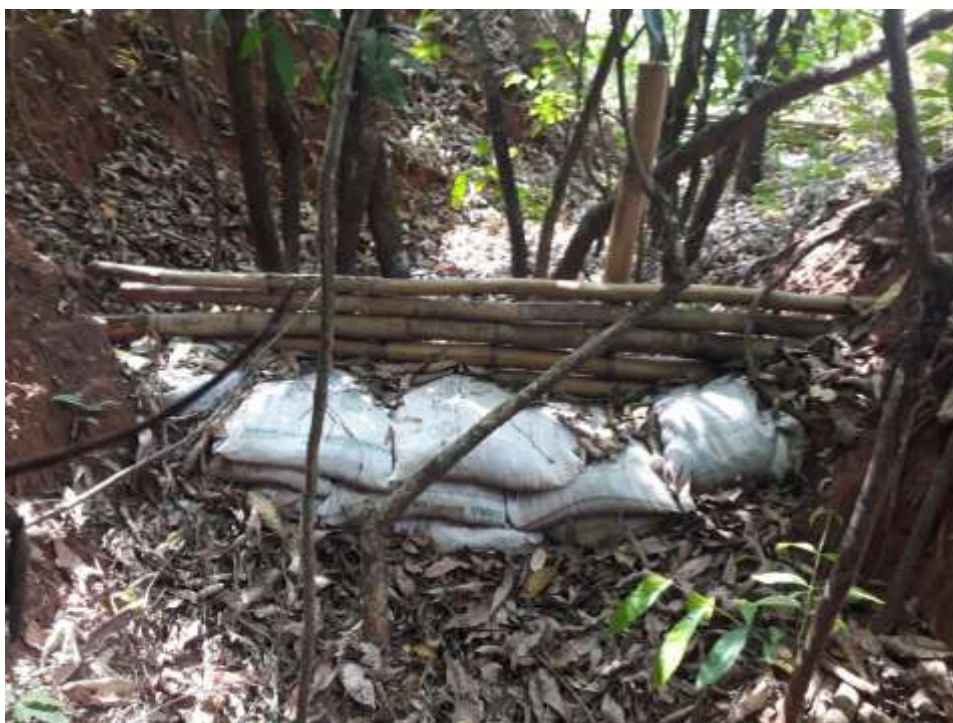
Figura 57 – Barramento 3 dentro da erosão 17/11/18.

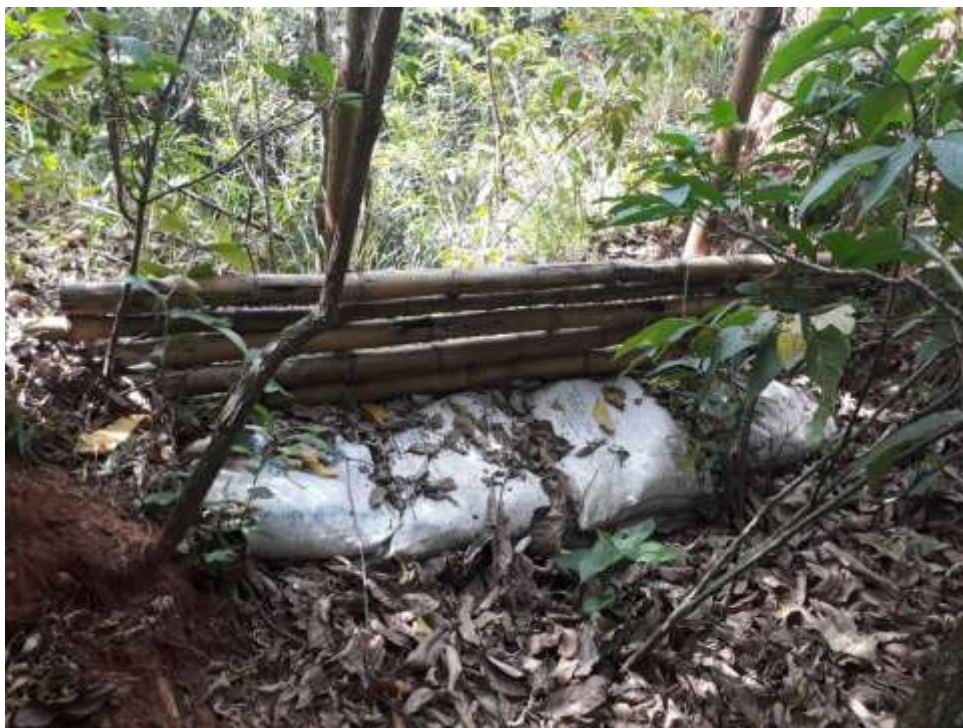
Figura 58 – Barramento 4 dentro da erosão 17/11/18.
