**ANÁLISE DOS RECURSOS AMBIENTAIS NA MICROBACIA
HIDROGRÁFICA DO CÓRREGO DO BOI NO NOROESTE PAULISTA,
SOB O ENFOQUE DA EXTENSÃO RURAL**

Dissertação apresentada à Faculdade de Engenharia de Ilha Solteira – UNESP como parte dos requisitos para obtenção do título de Mestre em Gestão e Regulação de Recursos Hídricos - ProfÁgua.

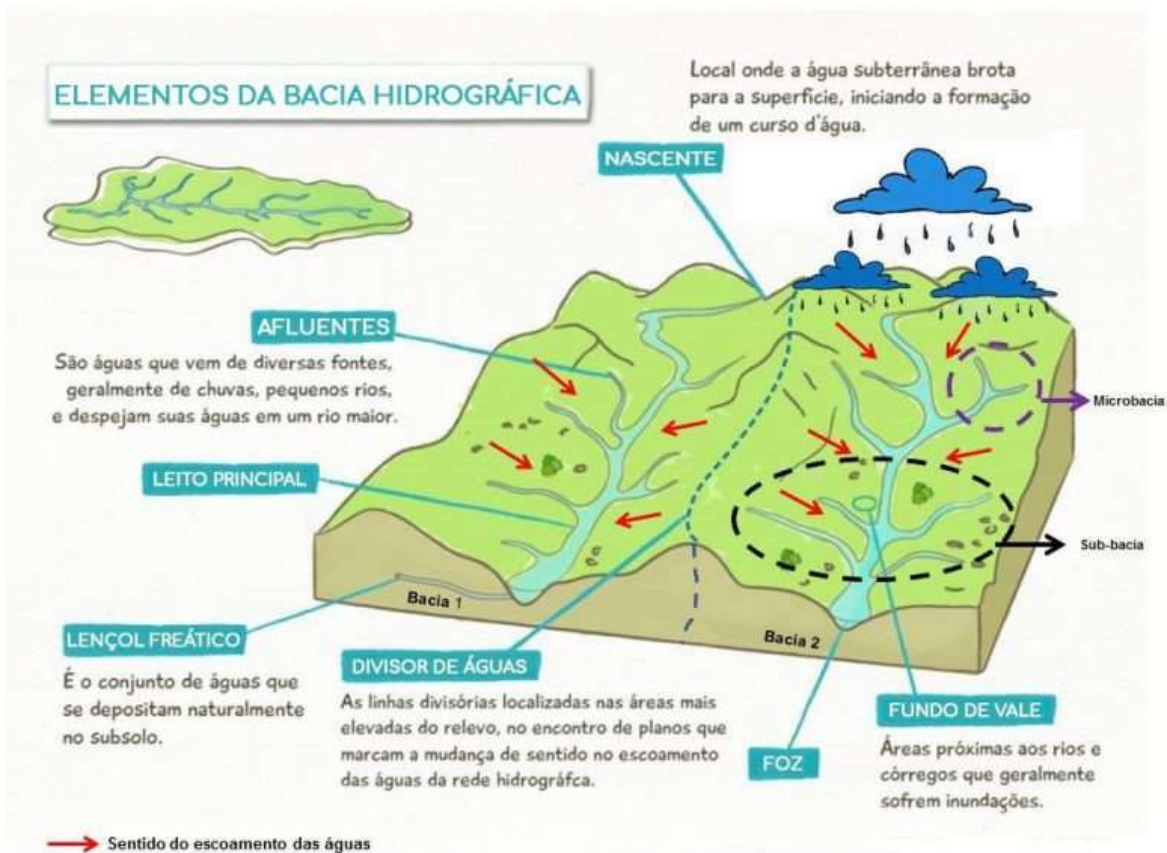
Figura 1- Bacia hidrográfica

De acordo com Tucci (1997), a bacia hidrográfica é uma área de captação natural da água de precipitação que faz convergir o escoamento para um único ponto de saída. A bacia hidrográfica compõe-se de um conjunto de superfícies vertentes e de uma rede de drenagem formada por cursos de água que confluem até resultar em um leito único no seu exutório (Figura 1).

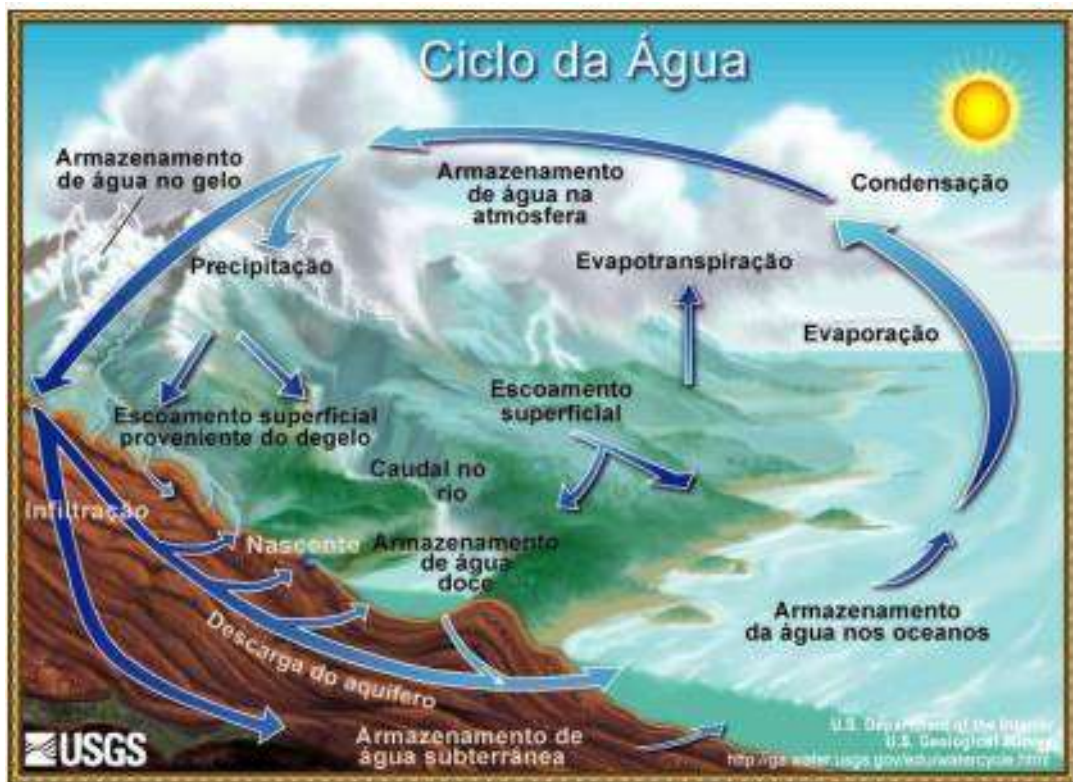
Figura 2 - Ciclo Hidrológico

O ciclo hidrológico é um processo global (Figura 2), um modelo conceitual, que descreve o armazenamento e a movimentação da água, em um sistema fechado, no Planeta Terra. Este fenômeno pode ser descrito de acordo com nove processos físicos que formam o movimento contínuo da água, sendo eles impulsionados pela energia solar: evaporação, condensação, precipitação, interceptação, infiltração, percolação, transpiração, escoamento e armazenamento.

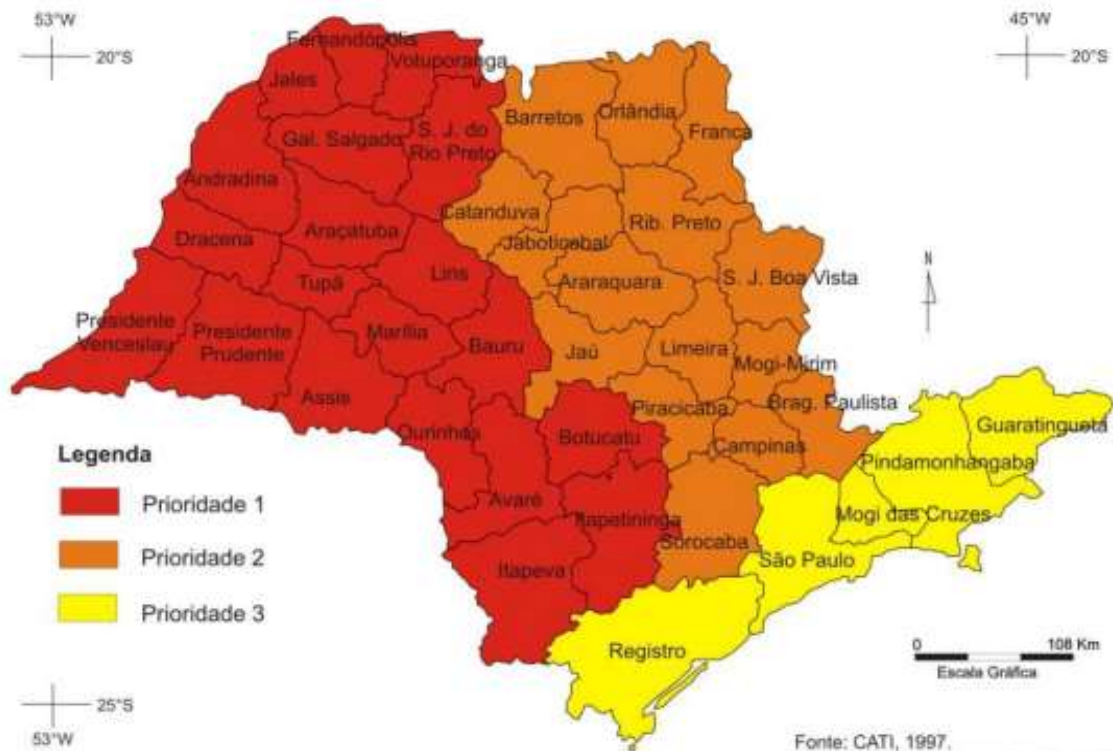
Figura 3 - Áreas Prioritárias do PEMBH

A partir destes dados foram determinadas as áreas prioritárias de atuação do programa. De acordo com sua prioridade (I, II ou III), (Figura 3), os recursos do Programa Estadual de Microbacias Hidrográficas foram distribuídos da seguinte forma: 70, 27 e 3%, respectivamente. (CATI, 2001).

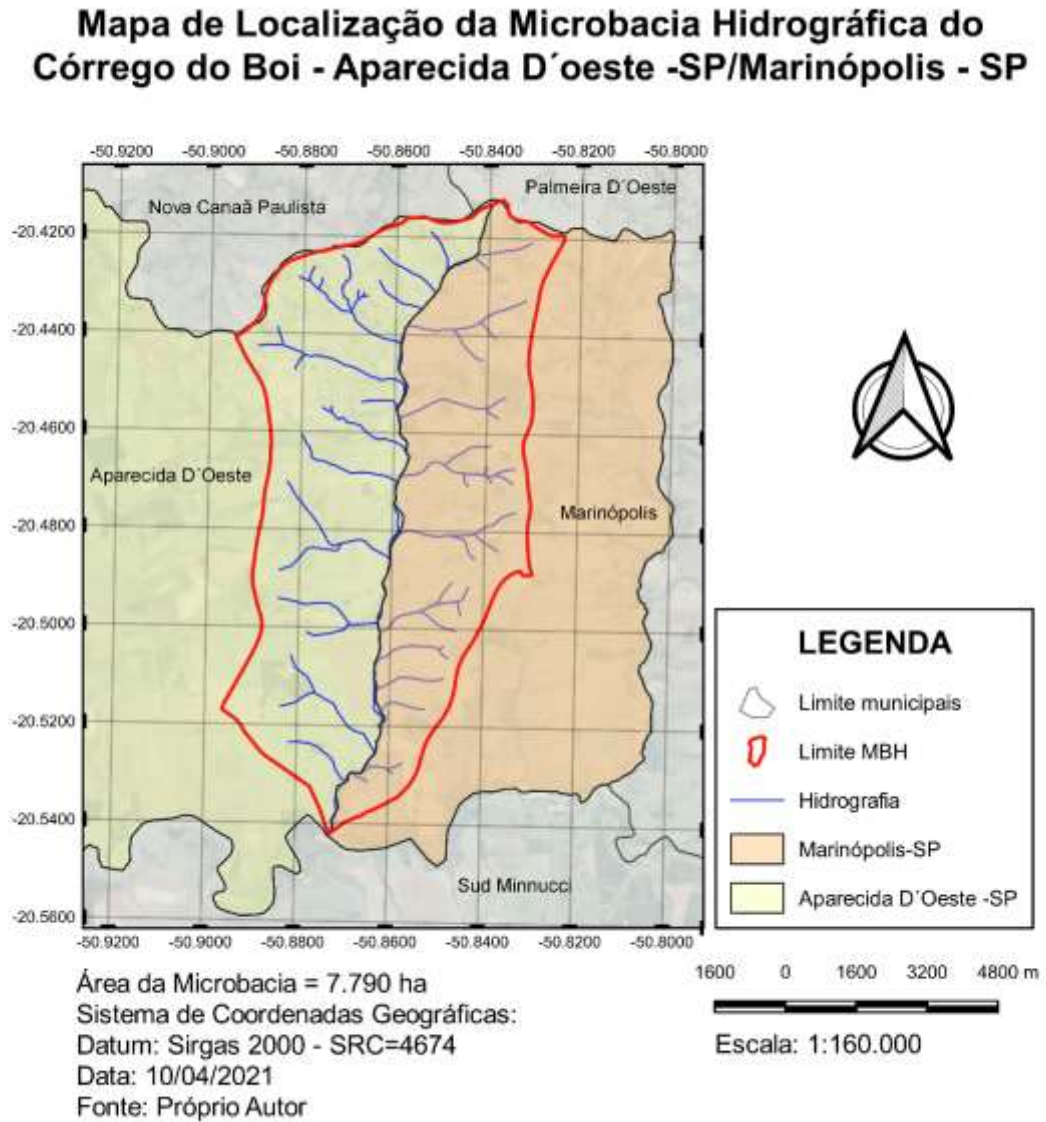
Figura 6 - Mapa de Localização da Microbacia Hidrográfica do Córrego do Boi - Aparecida d'Oeste - SP/ Marinópolis - SP

O estudo foi realizado na Microbacia Hidrográfica do Córrego do Boi abrange áreas dos municípios de Aparecida d'Oeste e Marinópolis (Figura 5), com uma área de drenagem de 7.790 ha é afluente da margem direita do Rio São José dos Dourados, uma das principais bacias de drenagem da região noroeste do Estado de São Paulo. Este manancial está localizado na divisa dos municípios de Aparecida d'Oeste e Marinópolis, entre as coordenadas 20°24'23" S e 50°54'41" O e 20°33'14" S e 50°47'18" O, (Figura 6).

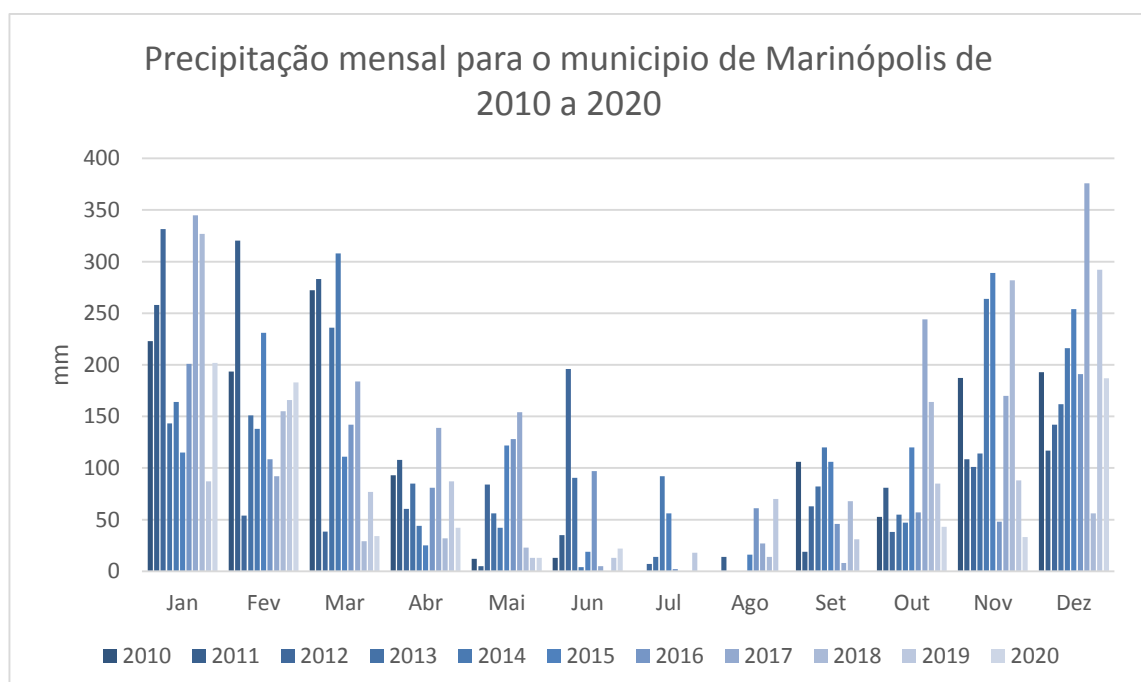
Figura 8 - Dados pluviométricos do município de Marinópolis.

Os dados de precipitação para os anos de 2010 a 2020 (Figura 8) foram obtidos junto a Casa da Agricultura de Marinópolis e demonstram esta tendência.

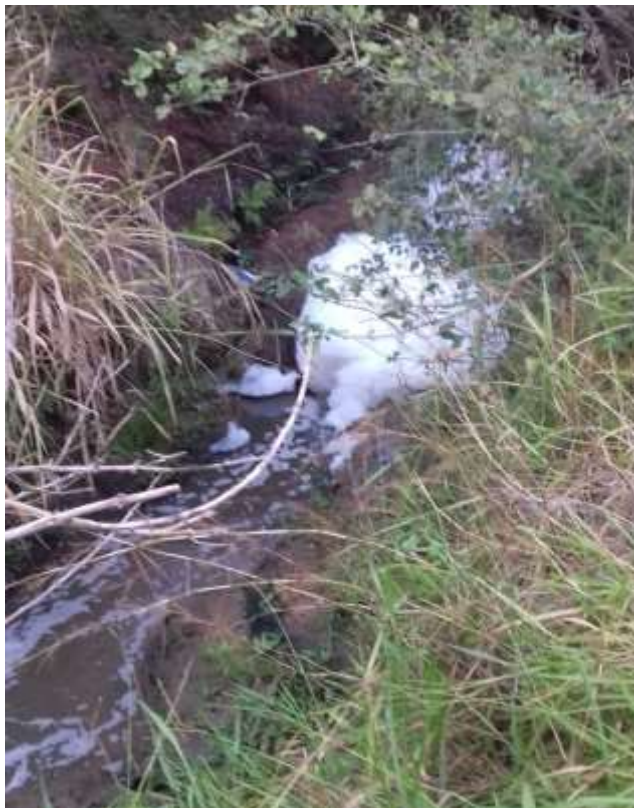
Já Barboza Hernandez e Franco (2007) apontam que o lançamento do efluente urbano no Córrego do Boi faz com que o ponto abaixo da estação de tratamento de esgoto, tenha uma qualidade da água reduzida, já que este tratamento é ineficaz na questão de microrganismo, retendo apenas as partes sólidas do esgoto. Além disso, observa-se a presença de espuma (Figura 9), após o local de lançamento de efluente de esgoto, o que sugere problemas em seu tratamento.

Figura 9 - Formação de espuma no Córrego do Boi.

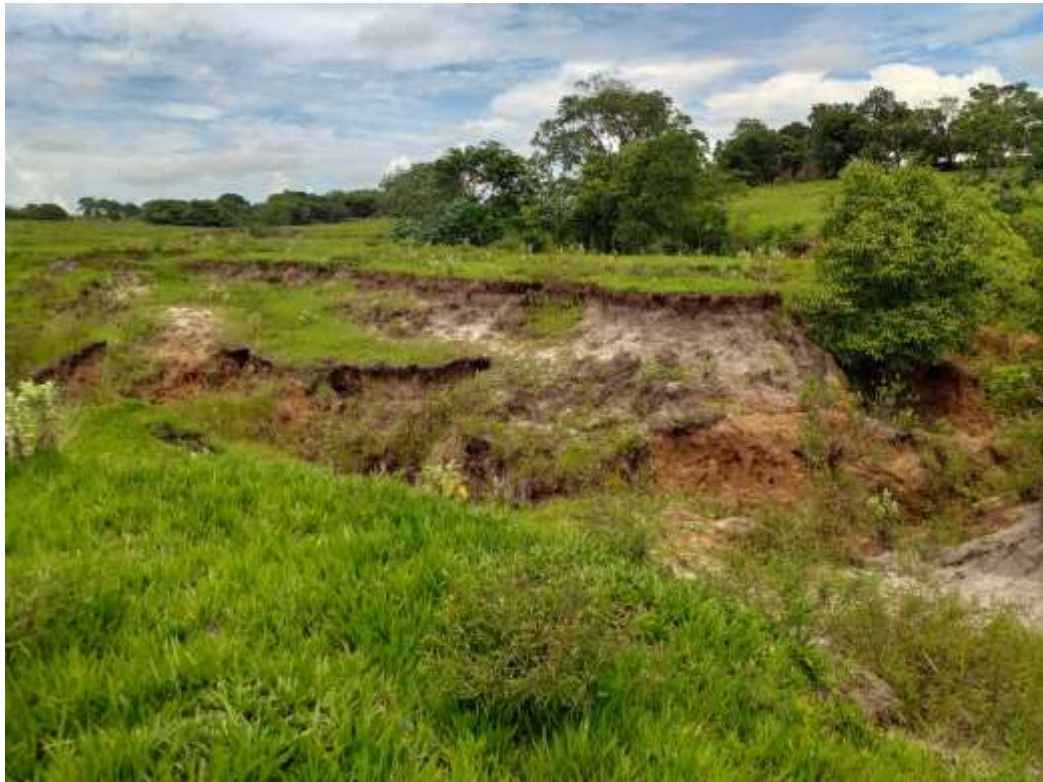
A ocorrência de processos erosivos na Microbacia Hidrográfica do Córrego do Boi (Figura 10) e a consequente degradação da qualidade da água é relatada em trabalho realizado por Silva *et al* (2009), onde estudou a concentração de ferro total neste curso d'água, obtendo os valores médios de 2,55, 0,98, 1,55, 1,96 e 1,46 (mg.L⁻¹). Esses resultados provavelmente estão relacionados a má conservação ambiental em que se encontra o local, com elevado processo erosivo, ausência de práticas de conservação do solo, déficit de mata ciliar e pelo tipo de solo, uma vez que o elemento químico ferro encontra-se presente nos solos da região.

Figura 10 – Voçoroca existente na Microbacia Hidrográfica do Córrego do Boi

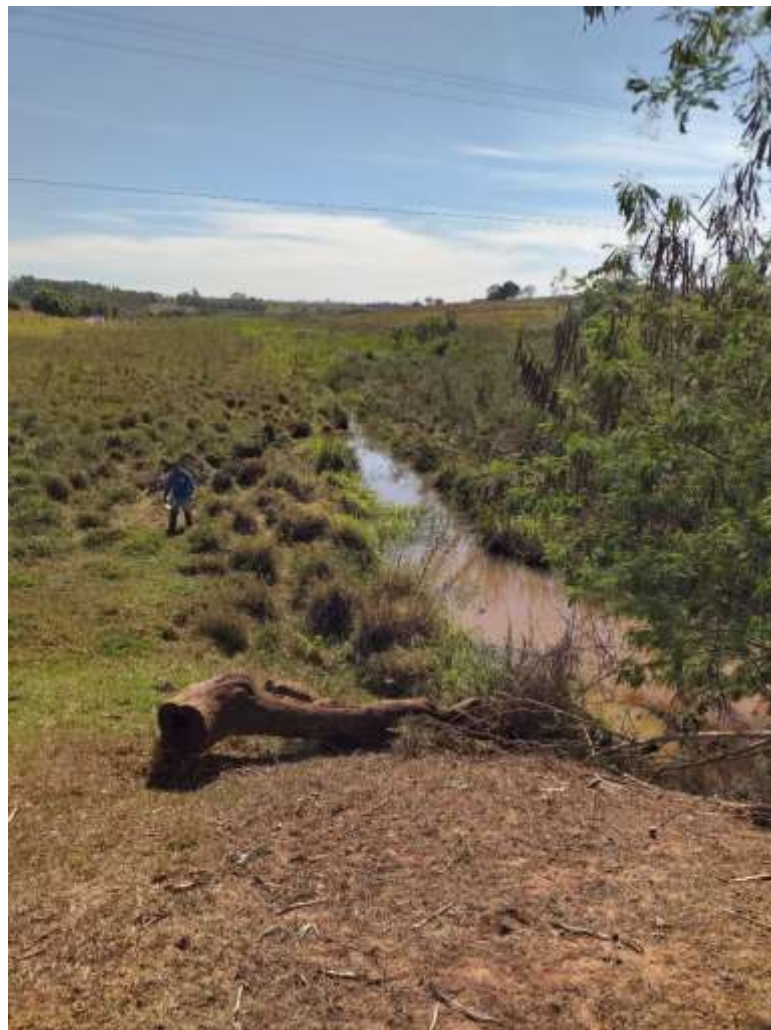
Figura 11 – Área de Preservação Permanente sem cobertura vegetal adequada

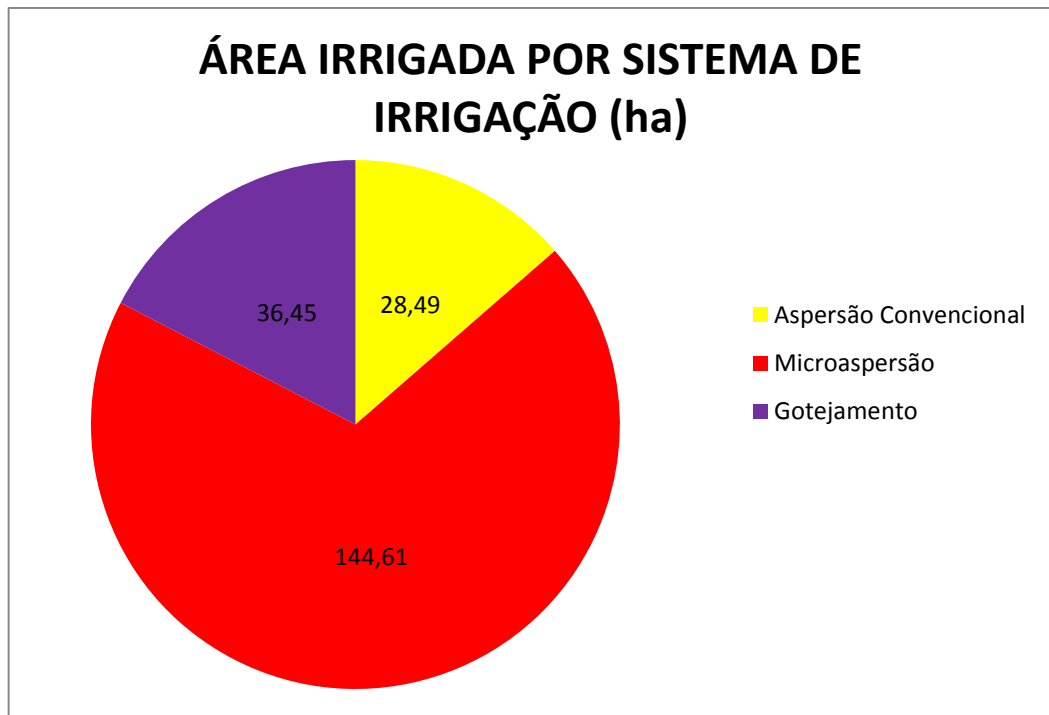
Quanto aos sistemas de irrigação empregados (Figura 16), destaca-se a irrigação localizada, sendo 144,61 ha (69%) por microaspersão e 36,45 ha (17,4%) por gotejamento. Segundo Scaloppi e Brito (1986), os sistemas de irrigação que aplicam água de forma localizada se caracterizam pela economia de água, pequena utilização de mão-de-obra, grande potencial de automatização, manutenção de elevados níveis de água no solo para melhorar o desenvolvimento das culturas, possibilidade de se adequar às condições de solos pedregosos, rasos e topografia acidentada, possibilidade de aplicação de produtos químicos em solução na água de irrigação e pela redução dos riscos de contaminação das culturas.

Figura 16: Gráfico da área irrigada na Microbacia Hidrográfica do Córrego do Boi de acordo com o sistema de irrigação.

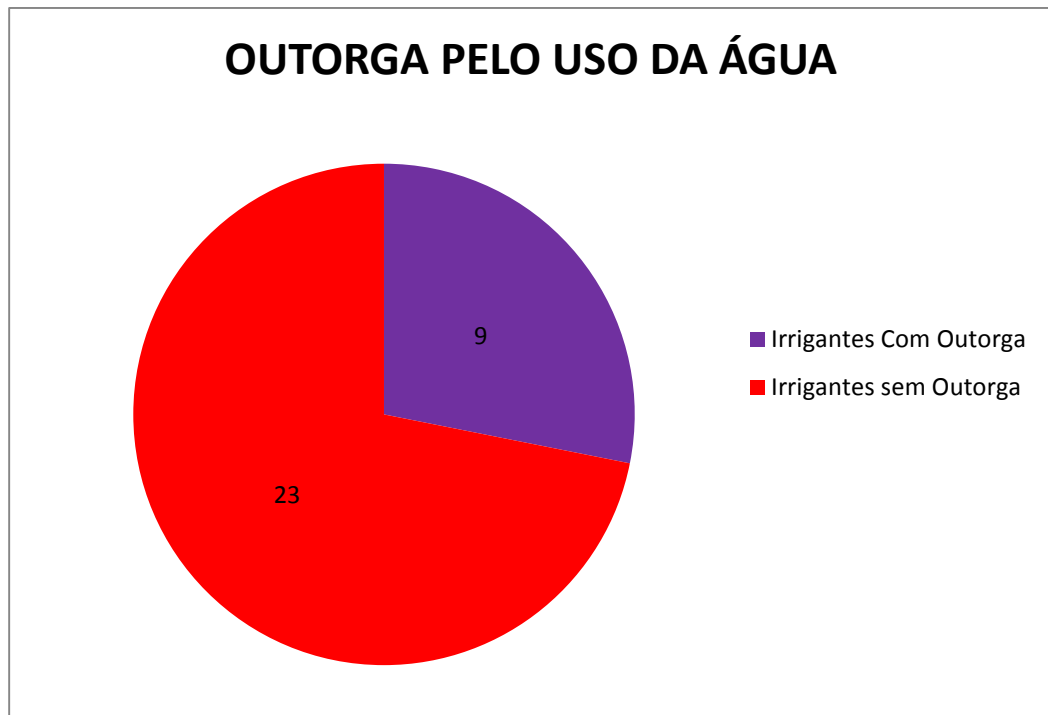
Figura18: Gráfico dos irrigantes com outorga de Direito do uso da água na Microbacia Hidrográfica do Córrego do Boi

A Lei nº 9433/97 institui a outorga dos direitos do uso da água como um dos instrumentos de gestão dos recursos hídricos, (BRASIL, 1997). Entretanto mesmo se tratando de uma obrigatoriedade, apenas 9 ou seja 28,12%, dos irrigante da microbacia possuem outorga (Figura 18), e estas se concentram em um dos tributários do Córrego do Boi, fato este, segundo relato dos produtores da região, está relacionado a um conflito pelo uso da água ocorrido no local.
