Espaço Residencial e Drenagem de águas pluviais no Conjunto Habitacional  
Ana Jacinta: Problemas e Possíveis Soluções

Monografia de Bacharelado apresentada ao Conselho de Curso do Departamento de Geografia da Faculdade de Ciências e Tecnologia, Campus de Presidente Prudente, da Universidade Estadual Paulista “Júlio de Mesquita Filho”, para obtenção do título de Bacharel em Geografia.

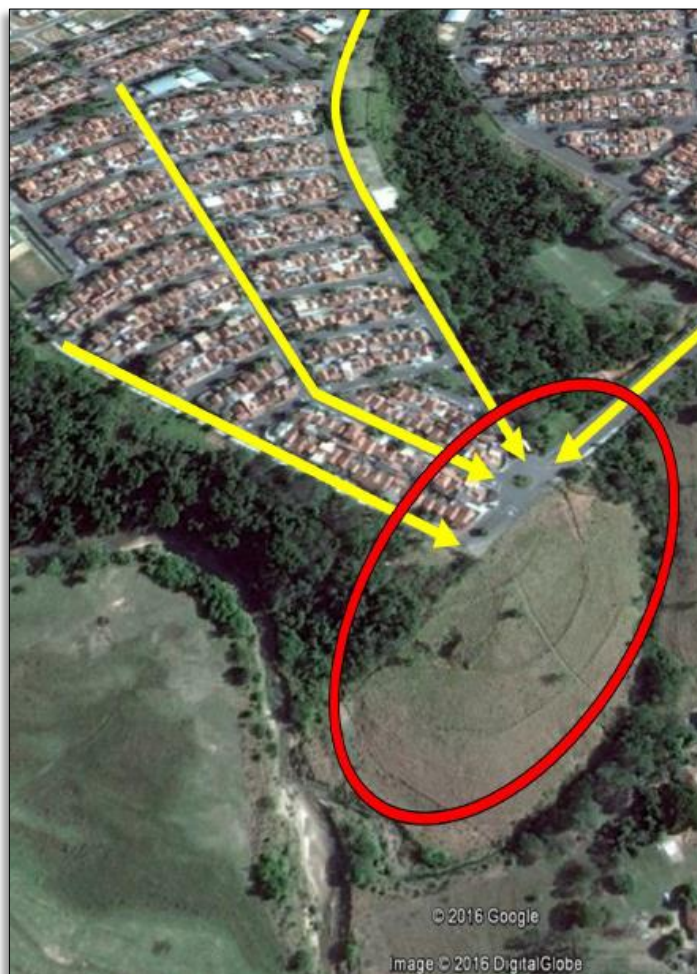
Durante o primeiro reconhecimento da área do Conjunto Habitacional Ana Jacinta, realizado no mês de maio de 2016, observamos possíveis complicadores relacionados à construção do loteamento, principalmente sobre a orientação das ruas, que seguiam o sentido da vertente (Figura 7), e também sobre o sistema de drenagem pluvial, que se mostrava incapaz de captar a maior parte das águas da chuva, não reduzindo sua intensidade. Tais complicadores favoreceram e aceleraram o aparecimento de processos erosivos, localizados principalmente em área de pastagem próxima ao córrego do Cedro. Esta área está dentro da Zona de Preservação e Proteção Ambiental (ZPPA), segundo a lei de zoneamento do município.

**Figura 7:** Sentido do deslocamento das águas superficiais de trecho do CHAJ.

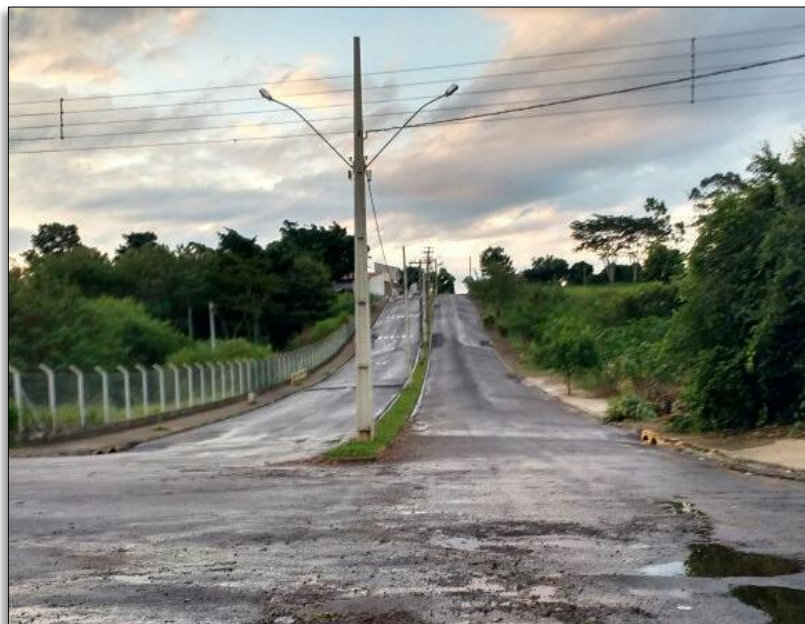
**Figura 8:** Av. Gustavo Antônio Marcelino.

Na Av. Gustavo Antônio Marcelino (Figura 8) observamos desgastes no pavimento asfáltico e, apenas no final da avenida, uma boca de lobo que, em dias chuvosos, é incapaz de suportar o volume d'água que chega ao local. Em uma entrevista, um morador explicou que o local chega a ficar totalmente alagado com chuvas mais fortes.

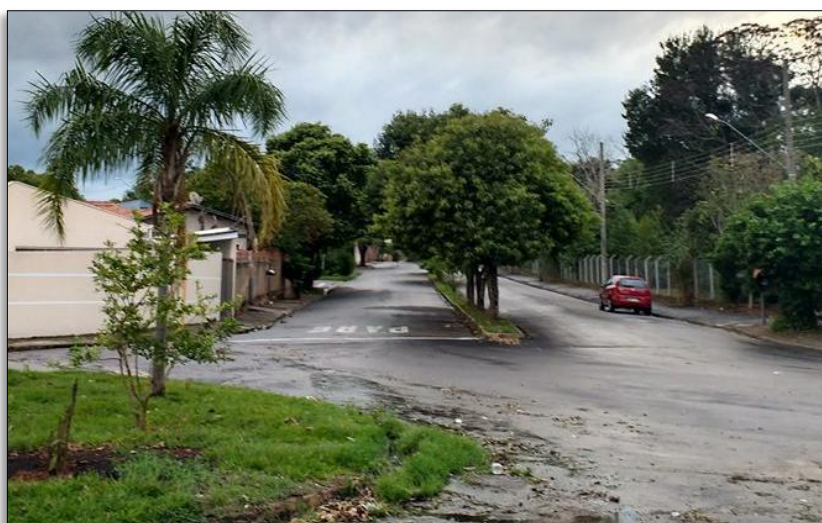
**Figura 9:** Vista do trecho superior da Av. José Tacaci.

Na Av. José Tacaci (Figura 9) constatou-se duas bocas de lobo, porém, nas ruas que cruzam o bairro, nenhuma foi identificada. Dessa maneira, a água nestas ruas escoar toda para o trecho inferior da Av. José Tacaci, aumentando o volume a ponto de suas bocas de lobo não suportarem, fazendo com que grande parte escoar para a área de pastagem.

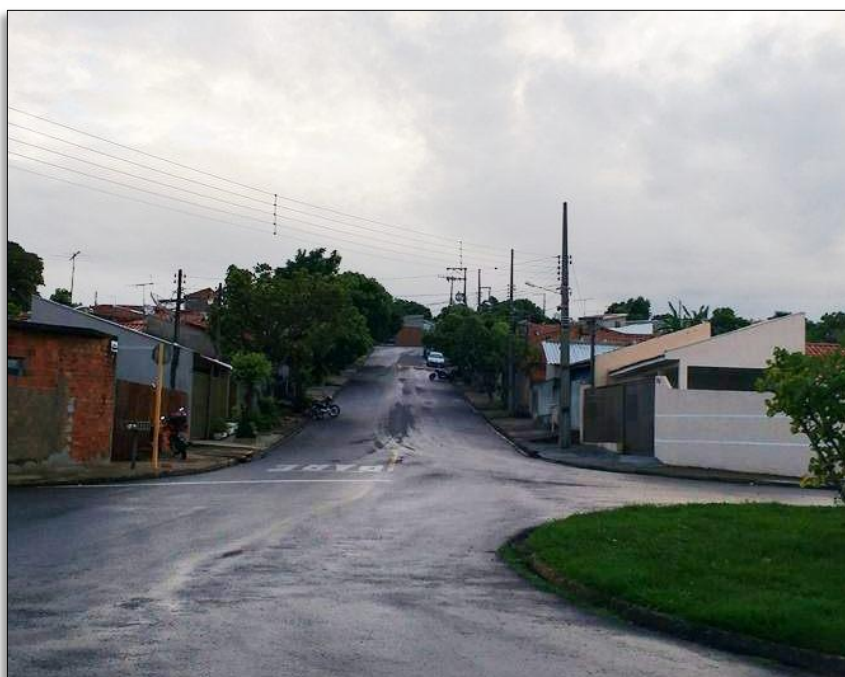
**Figura 10:** Rua Jassom Duarte Darce.

A Rua Jassom Duarte Darce apresenta declividade elevada de aproximadamente 20%, e por estar totalmente impermeabilizada, ocorre a intensificação da velocidade do escoamento concentrado da água, havendo somente uma boca de lobo (Figura 10).

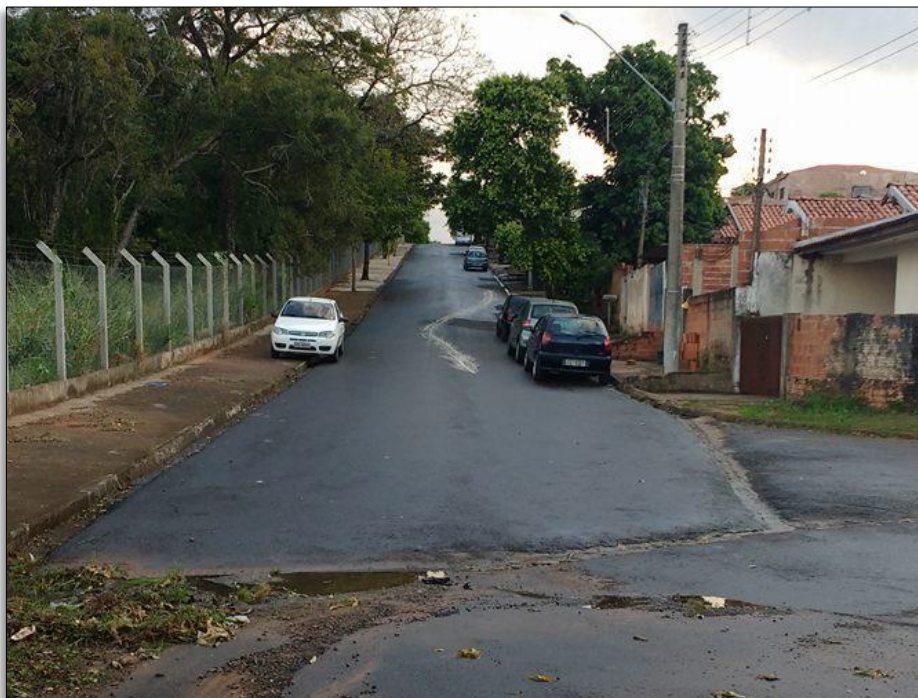
**Figura 11:** Av. Keniti Fukuhara.

Na Av. Keniti Fukuhara (Figuras 11 e 12) observamos a inexistência de bocas de lobo. Há somente um desvio na calçada destinada a água pluvial, que é toda direcionada para a área de pastagem, o que intensificava ainda mais os processos erosivos.

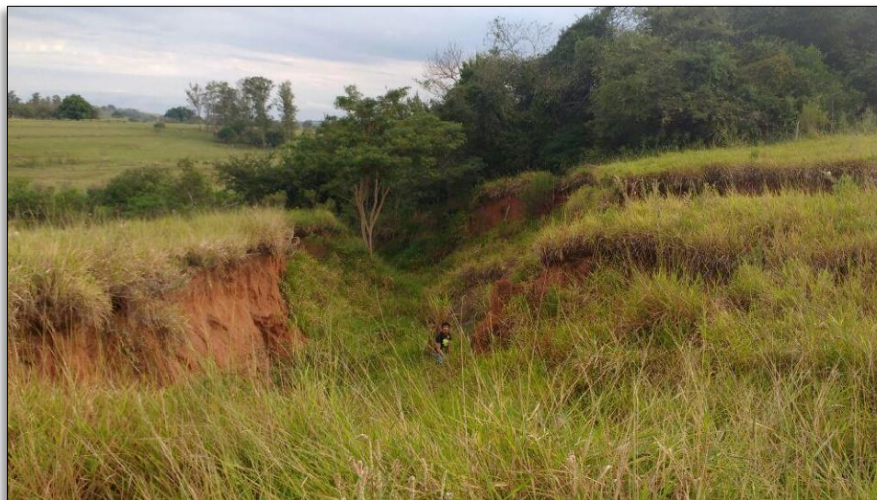
**Figura 14:** Erosão 1 em fase estável.

No mês de Maio de 2016, observou-se que a erosão 1 já tinha se estabilizado. Havia o crescimento de vegetação em seu interior, o que contribuía para a estabilidade do solo, como pode ser visto na Figura 14. A partir da análise da paisagem da área de pastagem, reparamos que a técnica que contribuiu para sua estabilização foi a construção de curvas de nível, que fez reduzir a intensidade do escoamento superficial da água das chuvas.

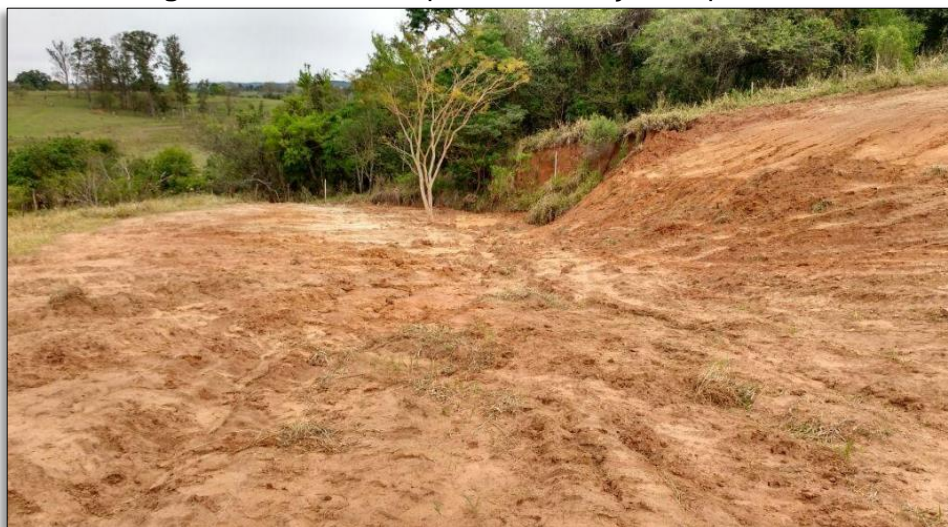
**Figura 15:** Erosão 1 após a intervenção da prefeitura.

Contudo, três meses após o primeiro trabalho de campo, em agosto de 2016, voltamos para mais uma análise da área, e percebemos que a prefeitura interveio no local de maneira equivocada e sem necessidade, visto que a erosão 1 já estava em sua fase de estabilização. Moradores do local relataram que a prefeitura, visando ‘tampar o buraco’ aberto pela erosão em sua fase ativa, acabou jogando um total de 38 caminhões de terra e fragmento de rochas (rochas sedimentares da Formação Adamantina) dentro. O resultado pode ser conferido na Figura 15:

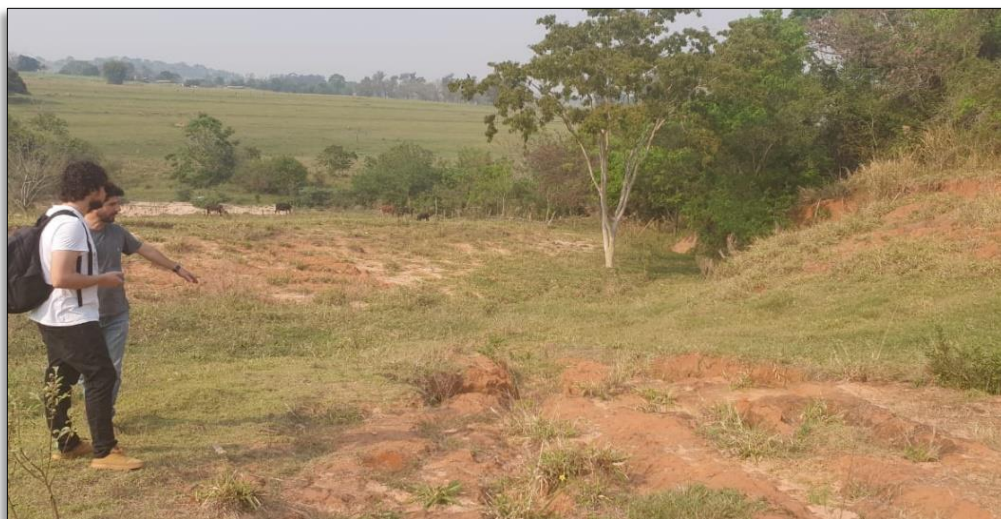
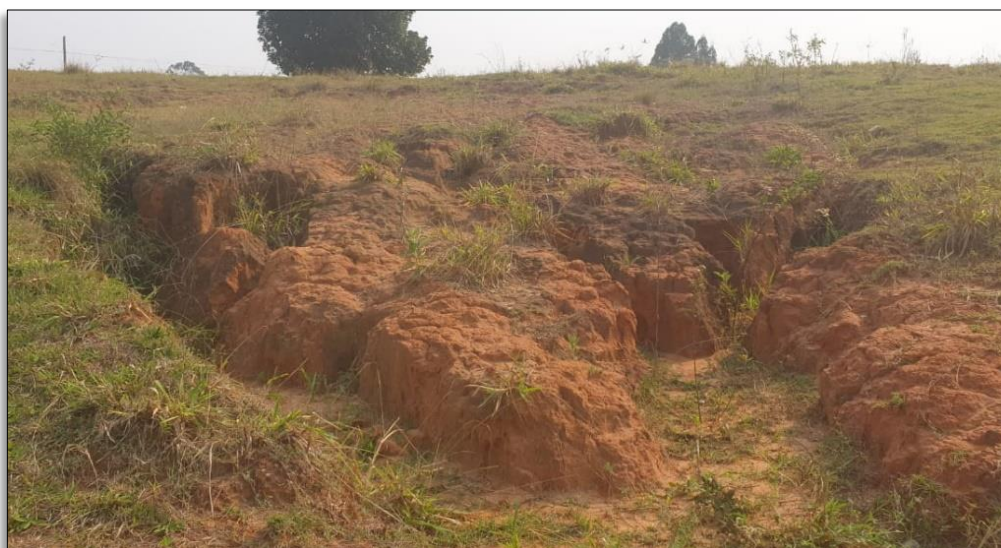
**Figura 16:** A Erosão 1 quatro anos depois com a formação de sulcos.

O efeito colateral da ação da prefeitura em 2016 é que, ao cobrir a erosão, já em sua fase de estabilização, soterraram a cobertura vegetal que havia se formado, e com a pluviosidade ao longo do tempo ocorreu a reativação do processo erosivo linear. O resultado pode ser conferido no trabalho de campo realizado quatro anos depois, em setembro de 2020 (Figuras 16 e 17).

**Figura 17:** Surgimento de sulcos.

Na localidade do antigo processo erosivo que estava estabilizado (e que depois foi soterrado pela prefeitura) houve o aparecimento de sulcos. Esse fator, de acordo com Magalhães (2001, p. 2), “corresponde ao canal de escoamento pluvial concentrado, apresentando feições erosivas com traçado bem definido”. Para o autor, a cada ano o canal se aprofunda devido à erosão das enxurradas podendo atingir até alguns metros de profundidade.

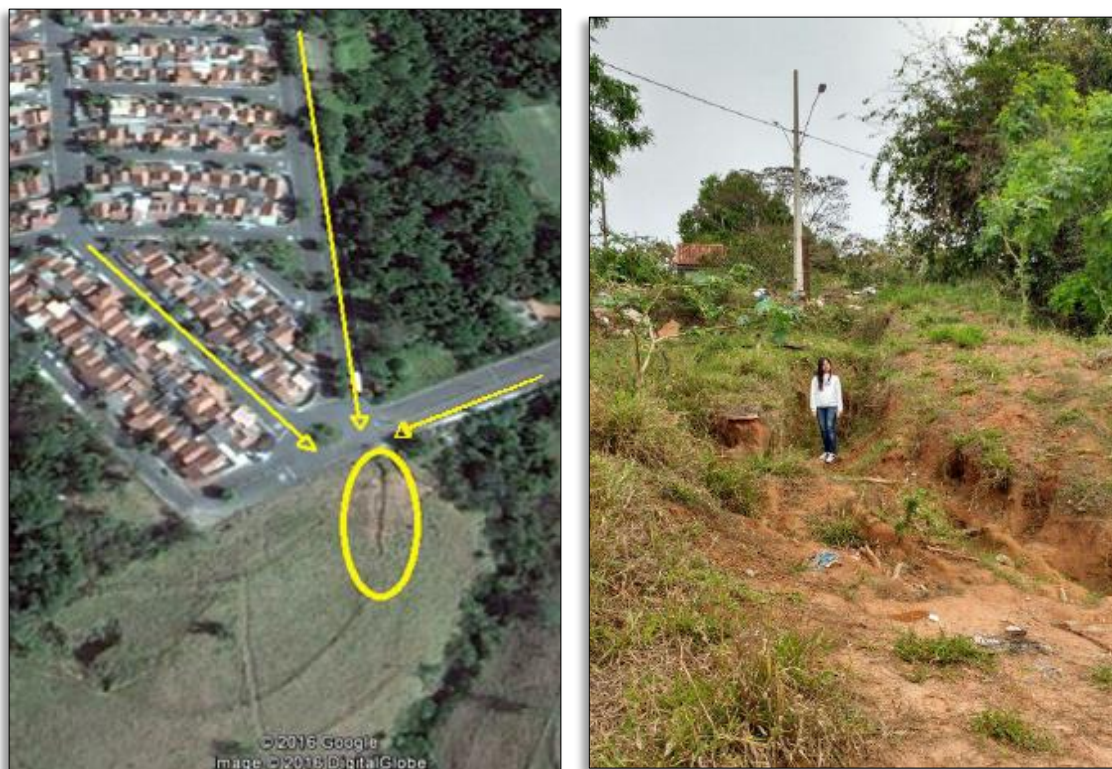
**Figuras 18 e 19:** Erosão 2.

Por estar em seu estágio inicial no primeiro trabalho de campo, a erosão 2 foi controlada por uma intervenção da prefeitura ao colocar uma barragem feita de

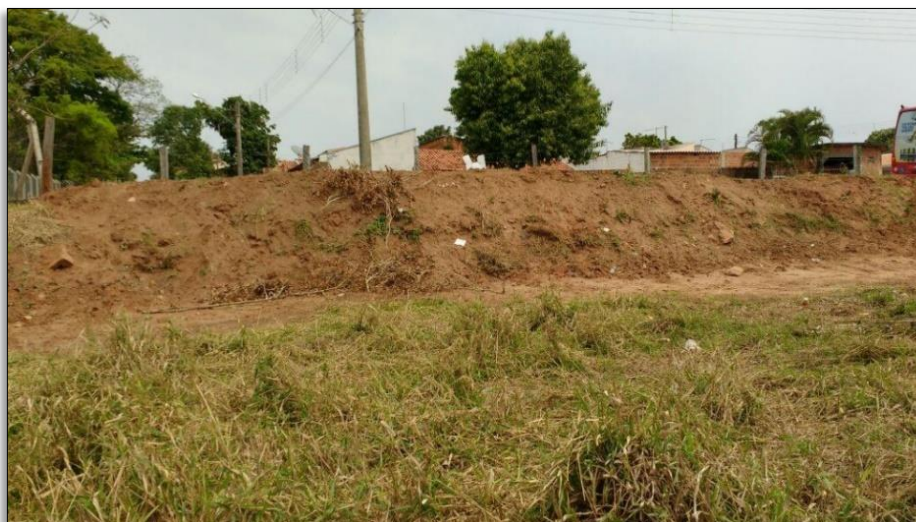
**Figura 20:** Intervenção da prefeitura contra o escoamento superficial na área de pastagem próxima a Erosão 2.

terra (Figura 20), visando impedir a passagem da água para a área de pastagem. No ano de 2020 já não havia mais sinais de tal erosão.

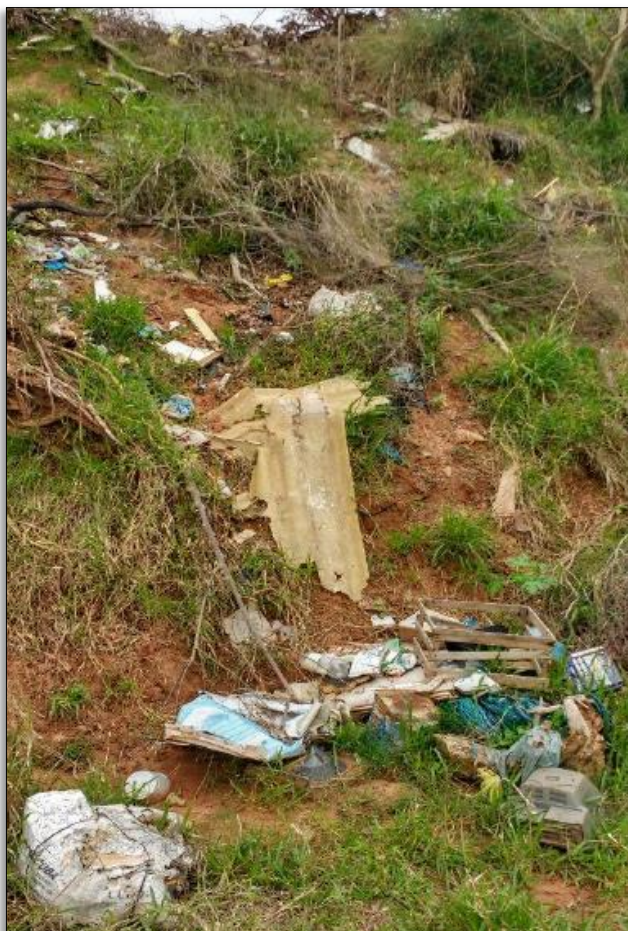
**Figura 23** Resíduos sólidos descartados de maneira irregular na área de estudo, em 2016.

O descarte irregular de entulhos de construções e resíduos sólidos domésticos em vias públicas foi um problema constatado nos trabalhos de campo de 2016 e de 2020. Com o escoamento superficial da água da chuva, estes

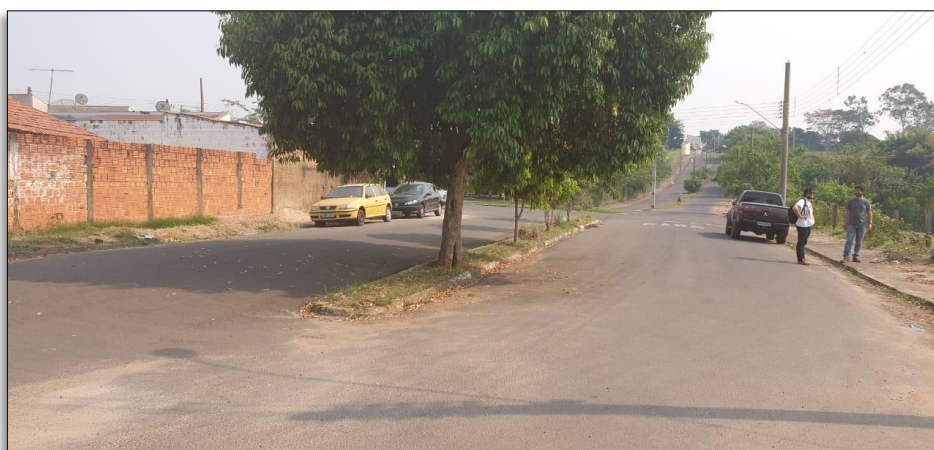
Apesar do espaço disponível ser limitado, os jardins de chuva são eficientes na melhoria da qualidade da água (CORMIER; PELLEGRINO, 2008, apud VENTURA, 2016). O jardim de chuva seria implantado na via inferior da Av. José Tacaci, mais próximo à área de pastagem. Hoje o local possui duas vias, e na parte inferior, justamente a qual sofre com alagamentos em dias chuvosos seria realizada a implantação do Jardim. Na Figura 26 podemos ver as duas vias como são hoje. Logo em seguida, nas Figuras 27, 28, 29, vê-se um esquema de como ficaria a área com a implantação da Infraestrutura Verde. As montagens foram elaboradas pelo arquiteto Alex Aparecido Calza, que utilizou o programa Promob Plus.

**Figura 26:** Trecho inferior da Avenida Av. José Tacaci.

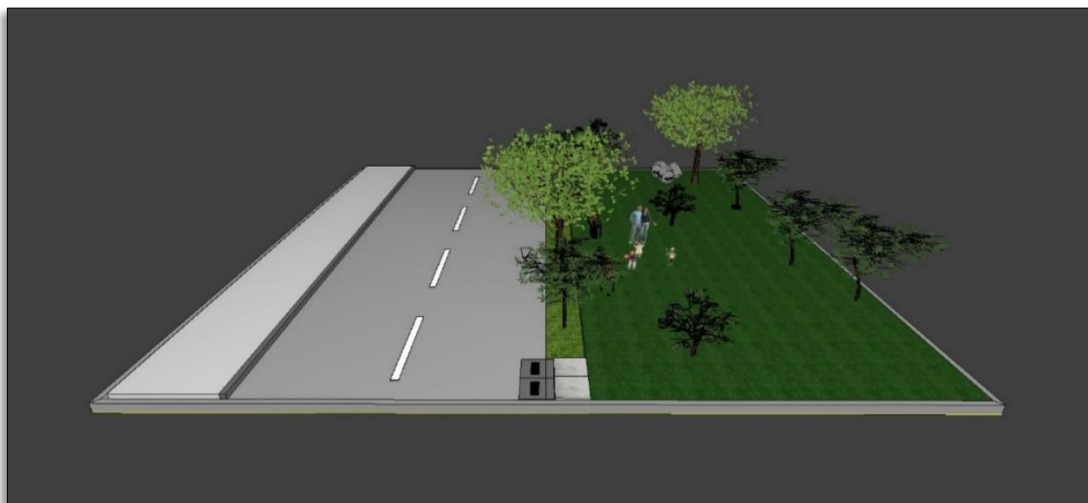
**Figura 32:** Implantação do Jardim de chuva na Avenida Av. José Tacaci.

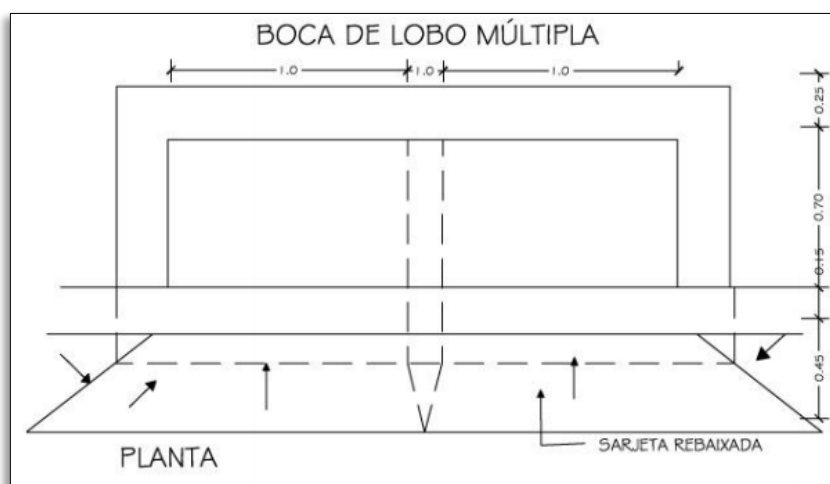
**Figura 34:** Boca de lobo múltipla.

O Manual de Drenagem Urbana, da Secretaria do Planejamento Estratégico do município de Toledo/PR (PARANÁ, 2017), recomenda que a localização das bocas-de-lobo deve considerar ser implementada em ambos os lados da rua, isso quando a saturação da sarjeta o exigir ou quando forem ultrapassadas as suas capacidades de engolimento. O Manual sugere que sejam implementadas nos pontos baixos da quadra, a montante das esquinas e as canalizações de ligação entre bocas-de-lobo e destas aos poços de visita deverão ter diâmetro de 0,40 m e declividade mínima de 15 %. Quando não houver a possibilidade dessas ligações serem feitas diretamente, as bocas-de-lobo deverão ser ligadas em caixas de ligações acopladas ao coletor.
