**ESTUDO DO USO DE TALISCAS DE BAMBU COMO ADIÇÃO À ARMADURA  
DE FLEXÃO DE LAJES TRELIÇADAS PRÉ-MOLDADAS DE CONCRETO  
ARMADO**

Ilha Solteira – SP  
2021

Trabalho de Conclusão de Curso  
apresentado à Faculdade de  
Engenharia do Câmpus de Ilha  
Solteira – UNESP, como parte dos  
requisitos para obtenção do grau de  
Engenheiro Civil.

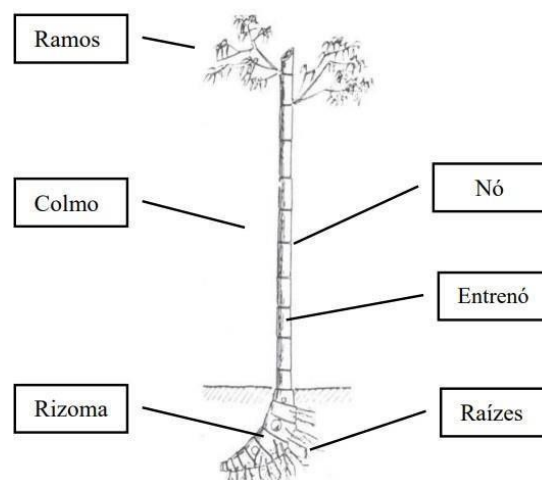
Figura 1 – Elementos que constituem o Bambu

A parte aérea do bambu é constituída principalmente pelo colmo, região prolongada vertical do bambu à qual se divide em nós e entrenós, e ramos do vegetal que partem dos nós formando galhos. E estas características podem ser melhor visualizadas na Figura 1.

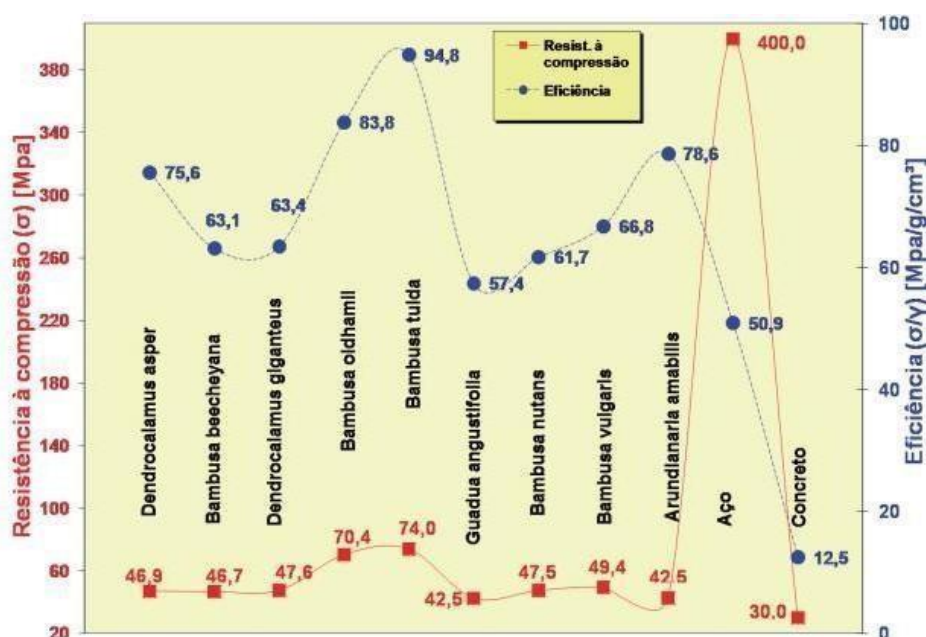
Figura 9 – Comparativo entre espécies de bambu e outros materiais de construção

Segundo o autor, a variação dos valores de resistência das diversas espécies de bambu foi significativa, de 38 MPa até 75 MPa, porém, em termos comparativos com sua massa específica, todas as espécies superaram o concreto e o aço. Janssen (2000) comenta que a propriedade mecânica mais importante do bambu é a sua relação entre massa e unidade de volume, usualmente dada em  $\text{kg/m}^3$ , pois quanto maior este valor, que usualmente varia entre 700-800  $\text{kg/m}^3$ , maior a quantidade de moléculas por unidade de volume, conseqüentemente maior o número de fibras que contribuirão para um aumento em propriedades desejadas.

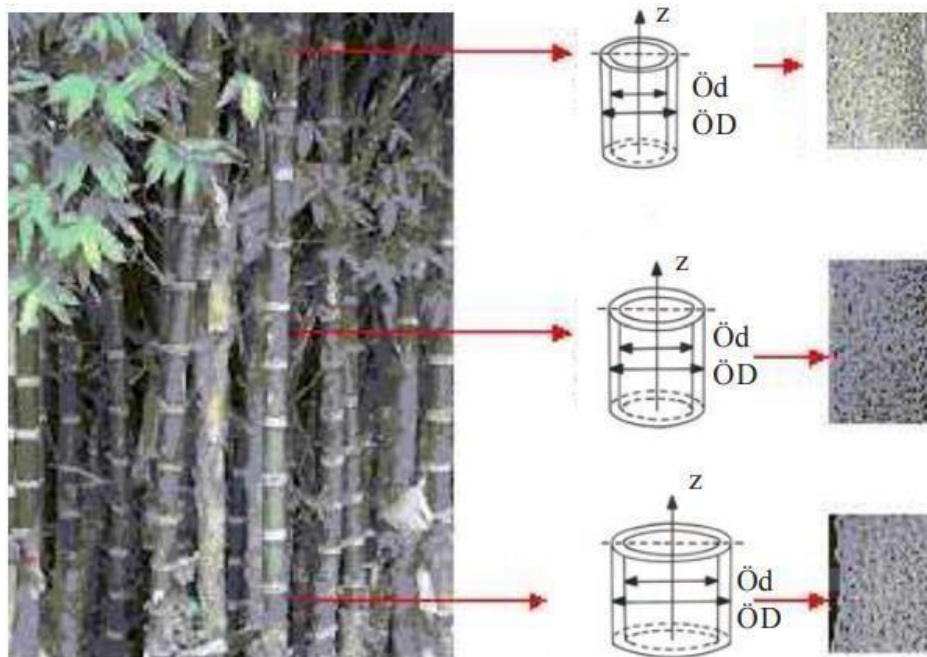
Figura 11 – Representação da variação radial dos colmos de bambu da espécie *Guadua Angustifolia*

Segundo Ghavami e Marinho (2005), os bambus têm diminuição gradual, no sentido da base para o topo, das seguintes características: diâmetro do colmo, espessura da parede e comprimento internodal. Segundo os autores, observa-se que, na parte basal, os comprimentos internodais são menores, enquanto que na parte central do colmo atingem o valor máximo, e na parte superior, decrescem. Esta característica é apresentada na Figura 11.

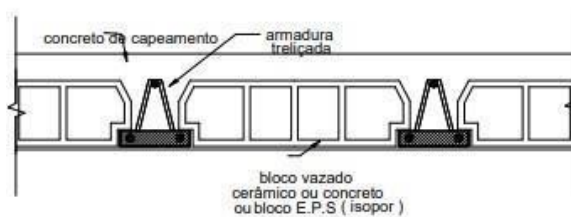
Figura 12 – Tipos de Vigotas pré-moldadas

vigota de concreto armado comum

vigota de concreto armado protendido

vigota com armadura treliçada

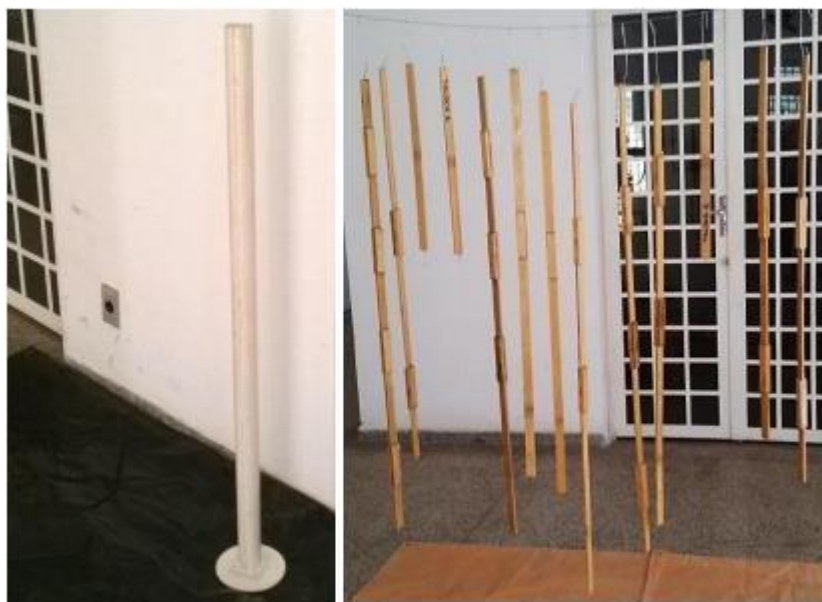
Figura 21 – Tubo de látex e processo de secagem de taliscas

A fim de se impermeabilizarem as taliscas de bambu, foi seguido o seguinte procedimento, ilustrado na Figura 21.

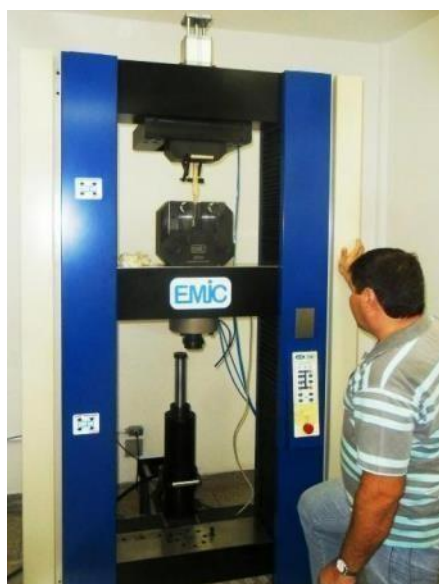
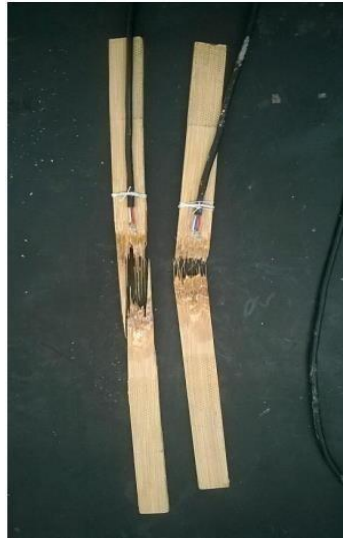
Figura 22 – Ensaio de tração de talisca

Os ensaios de tração do bambu, conforme as Figuras 22 e 23, foram realizados com taliscas de 30 cm de comprimento, 2 cm de largura, e 0,5 cm de espessura. As taliscas que possuiriam reforços nos nós tiveram pedaços de taliscas de 10 cm de comprimento, 2 cm de largura, e 0,5 cm de espessura, coladas em ambas as faces da região nodal. A colagem foi realizada com resina à base de óleo de mamona, com proporção 1:1 em massa.

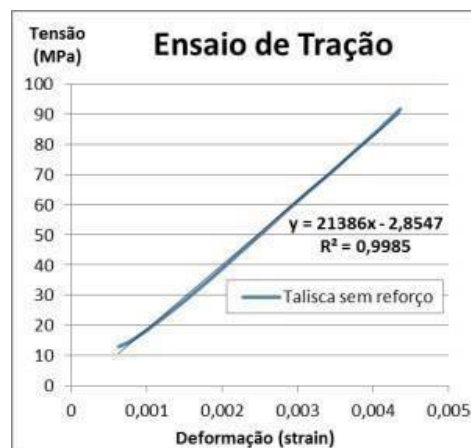
Figura 24 – Ensaio de tração de taliscas sem reforço nos nós

O ensaio de tração realizado pela autora pôde ser expresso pelo gráfico mostrado na Figura 24, onde foram obtidos uma tensão média de ruptura por tração de 103,5 MPa e um módulo de elasticidade médio de 20,77 GPa para as taliscas sem reforço nos nós.

As taliscas com nós reforçados obtiveram um acréscimo da tensão de ruptura, podendo induzir um melhor desempenho devido ao reforço. A tensão média de ruptura por tração foi de 137,5 MPa, frente aos 103,5 MPa descritos anteriormente.

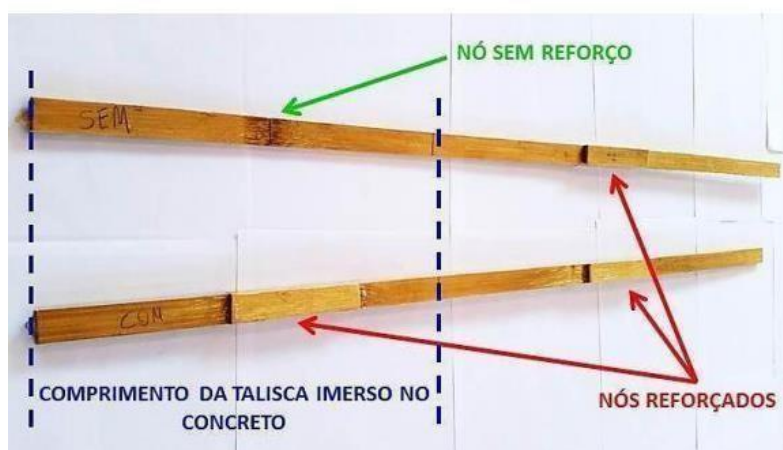
Figura 25 – Taliscas utilizadas nos ensaios de arrancamento

Os ensaios de aderência bambu/concreto foram realizados com taliscas de mesmas larguras e espessuras, porém com 70 cm de comprimento (Figura 25), sendo que 30 cm destas eram imersas no cilindro de concreto armado, com 30 cm de altura e 15 cm de diâmetro.

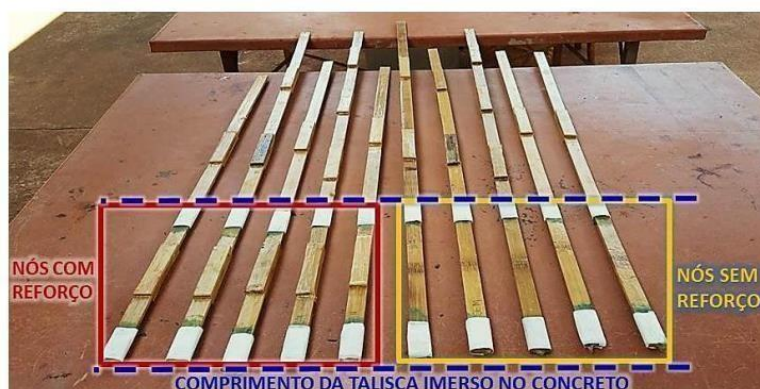
Figura 26 – Taliscas prontas para o ensaio de arrancamento

As taliscas utilizadas nos ensaios de aderência foram impermeabilizadas com solução de látex e então aplicadas graxa a 5 cm do começo e do final do trecho imerso no cilindro de concreto, também revestidos com jornal e fita crepe (Figura 26). Este procedimento foi realizado visando garantir que não houvesse ruptura por tração, facilitando o estudo do escorregamento da talisca.

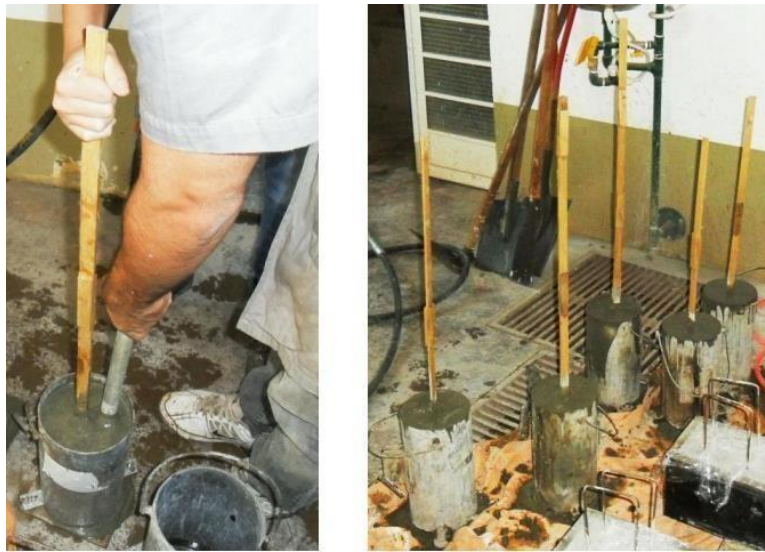
Figura 27 – Corpos de prova elaborados para o ensaio de arrancamento

Os corpos de prova de arrancamento foram feitos a partir da centralização das taliscas (Figura 27). Para evitar qualquer não conformidade geométrica no ensaio, sua desforma foi feita após 24 horas de concretagem; a cura do concreto foi de 28 dias. Os corpos de prova foram divididos em dois grupos:

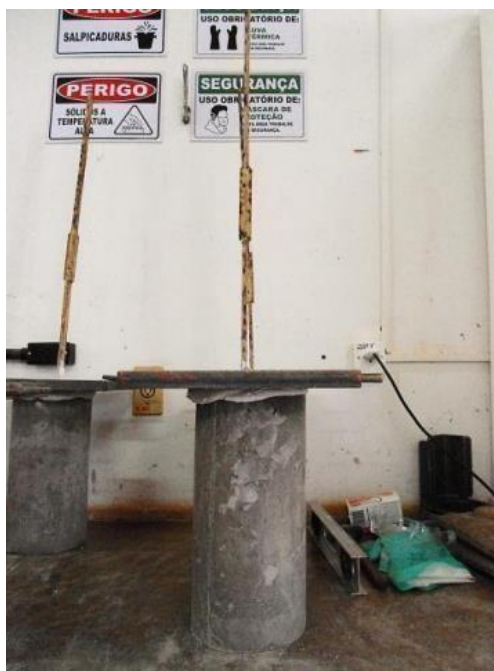
Figura 28 – Corpo de prova de arrancamento capeado com gesso

Antes da realização dos ensaios de arrancamento, a autora realizou o nivelamento da superfície (capeamento) de concreto por meio da aplicação de revestimento de gesso (Figura 28), que foi pressionado por uma placa metálica enquanto ainda em estado plástico, para se manter o nível adequado. A centralização foi realizada por meio do uso de uma rótula metálica.

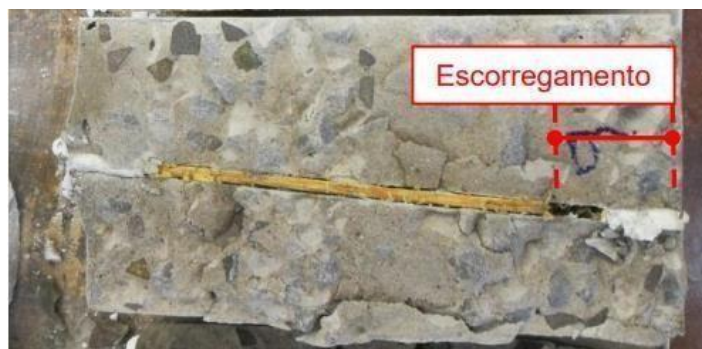
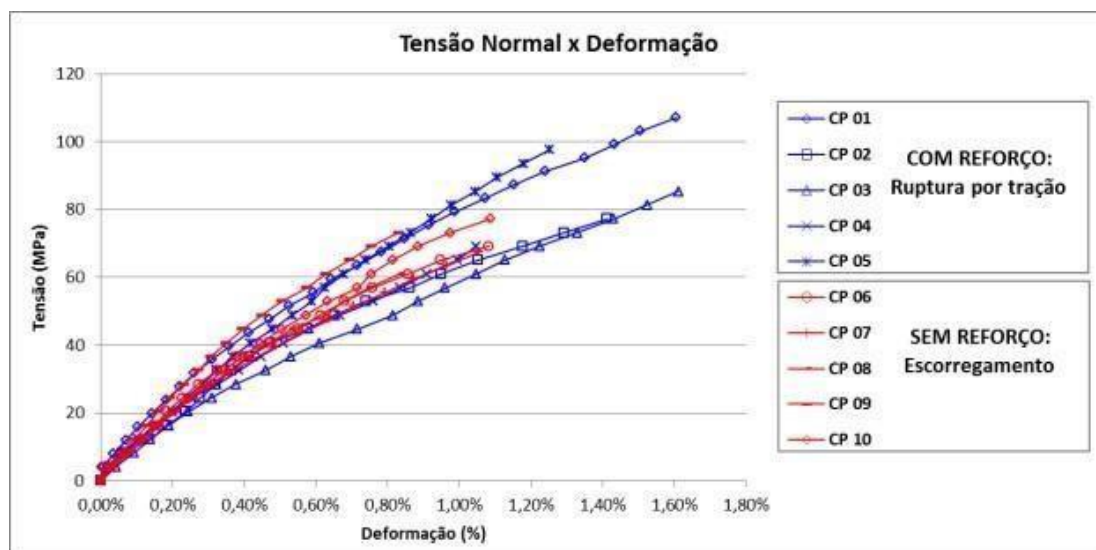
Figura 29 – Exemplo de escorregamento durante ensaio de arrancamento

Nos ensaios de arrancamento, a autora constatou que todos os corpos de prova sem reforço nas taliscas sofreram um escorregamento dentro do concreto, conforme mostrado na Figura 29, com uma tensão de aderência de 0,889 MPa, e com uma tensão de tração de 76,5 MPa, que é um valor menor que o de 97,0MPa obtidos para as taliscas com reforço nos nós, que romperam por tração, caracterizando uma grande eficiência do reforço no nó na ancoragem do trecho das taliscas imersas no cilindro de concreto. Os resultados do ensaio de arrancamento podem ser verificados na Figura 30.

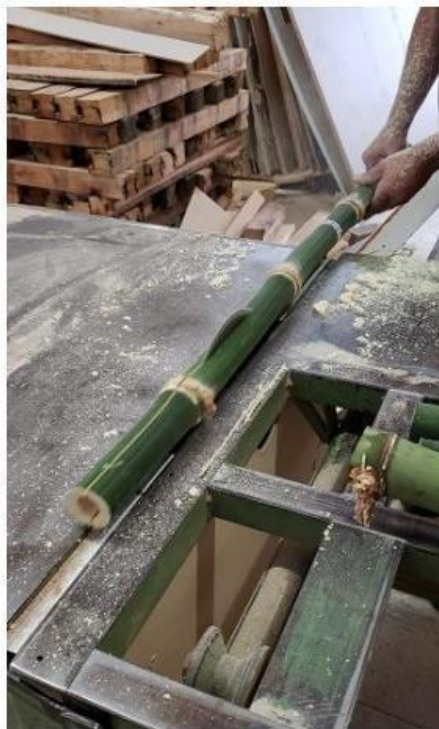
Figura 36 – Corte de colmos

Para o uso do bambu como armadura auxiliar, foi efetuado o corte dos colmos (Figura 36) em aberturas de 45°, totalizando 8 “varetas”, como os autores denominam, para um colmo. As dimensões de corte (em metros) podem ser vistas na Figura 35.

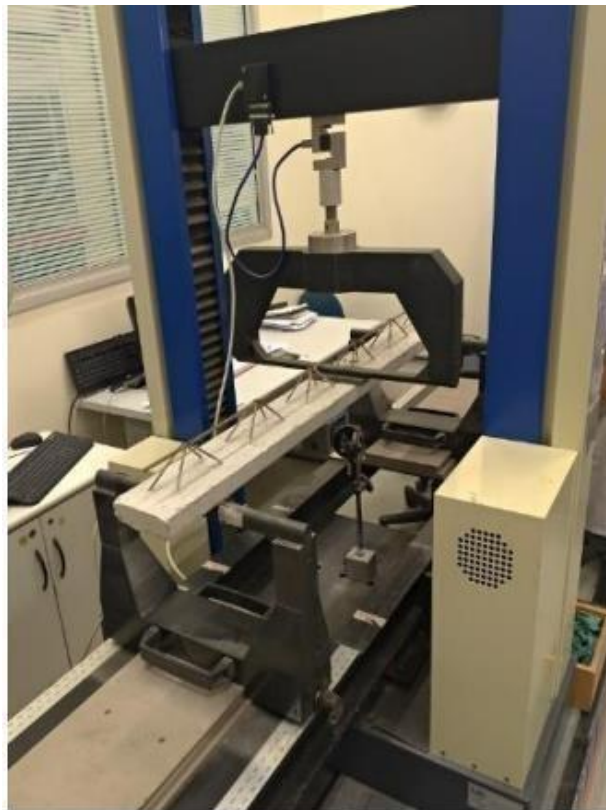
Figura 38 – Posicionamento da vigota para o começo do ensaio

Para o começo do teste a viga foi posicionada com 10 cm de apoio de cada lado, resultando em 105 cm de vão livre, conforme mostrado na Figura 38. A prensa aplicou uma carga pontual no centro da vigota a uma velocidade de 20 N/s. O teste ocorreu em duas etapas de carga, descritas como F1 e F2 (sendo estas 572N e 1749N, respectivamente), onde ocorrem medições de flecha após atingir cada uma destas cargas. O teste foi finalizado após o aparecimento de fissuras no elemento.

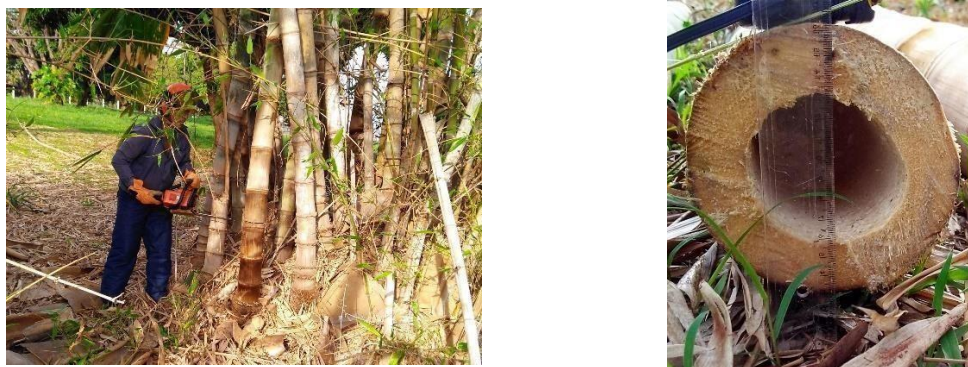
Figura 40– Extração dos colmos

Inicialmente foi feita a extração dos colmos de bambu por meio de uma serra elétrica, manuseada por técnico devidamente habilitado (Figura 40).

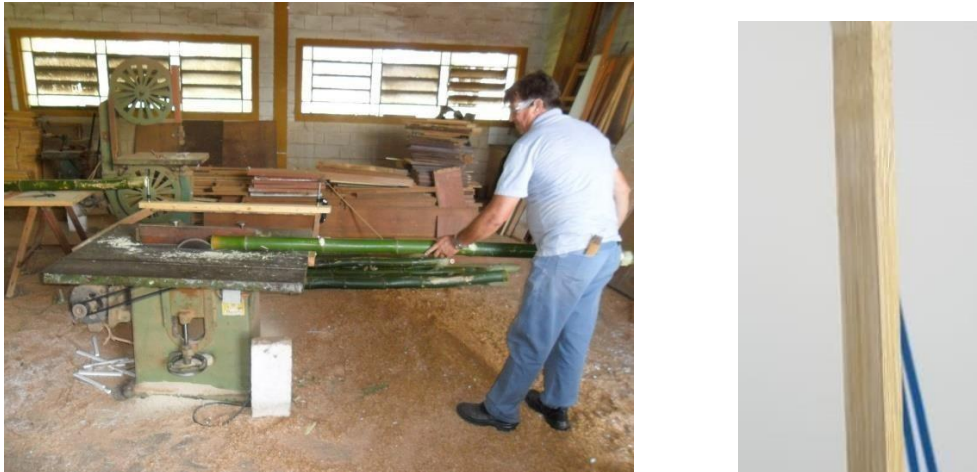
Figura 41 – Corte dos colmos nas dimensões solicitadas

Posteriormente ao tratamento contra agentes biológicos e à secagem, os colmos foram levados à marcenaria da UNESP, onde foram cortados de tal forma a se obterem taliscas com uma seção transversal retangular de largura, espessura e comprimento correspondentes a, respectivamente, 2 cm, 0,5 cm e 210 cm. Mostrado na Figura 41.

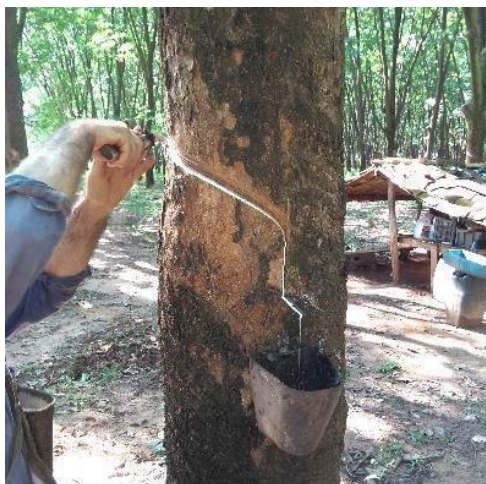
Figura 42 – Extração do Látex

As taliscas, já cortadas nas dimensões desejadas, foram impermeabilizadas com látex, para assim diminuir ou evitar a absorção de água pelo bambu, que é um material higroscópico. O látex utilizado na pesquisa foi coletado das seringueiras do sítio “Floresta”, na cidade de Bilac-SP (Figura 42).

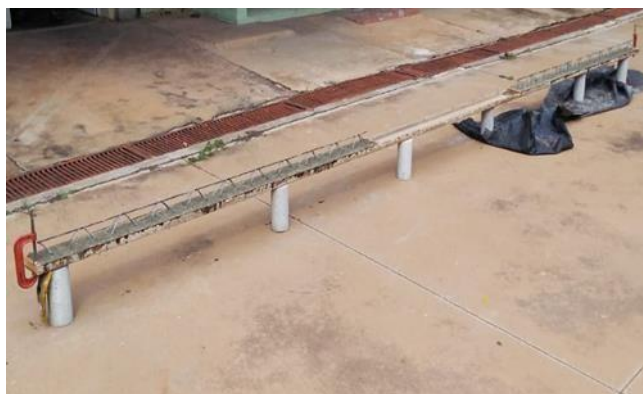
Figura 47 – Fôrma Metálica Utilizada na Concretagem das Vigotas

Devido ao tamanho da fôrma, foi possível concretar duas vigotas por betonada, utilizando-se marcadores de madeira fixados por prendedores, ditos sargentos, a fim de se fixar o comprimento das treliças em 210 cm (Figura 47).

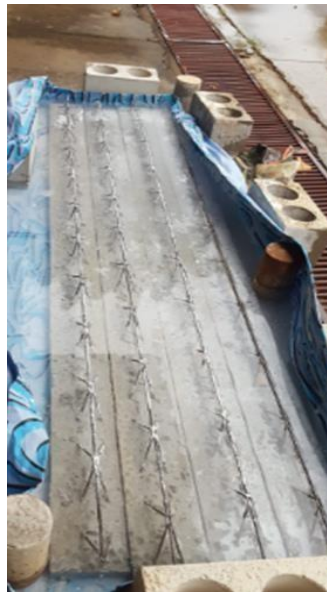
Figura 49 – Cura das treliças realizada por imersão em água

O processo de cura das treliças foi feito por meio do uso de piscina inflável, conforme a Figura 49, preenchida com uma mistura de água e cal pelo período mínimo de 7 dias. A inserção da cal na água que ficaria parada durante o período da cura evitou que a mesma pudesse abrigar vetores biológicos utilizados na transmissão da dengue.

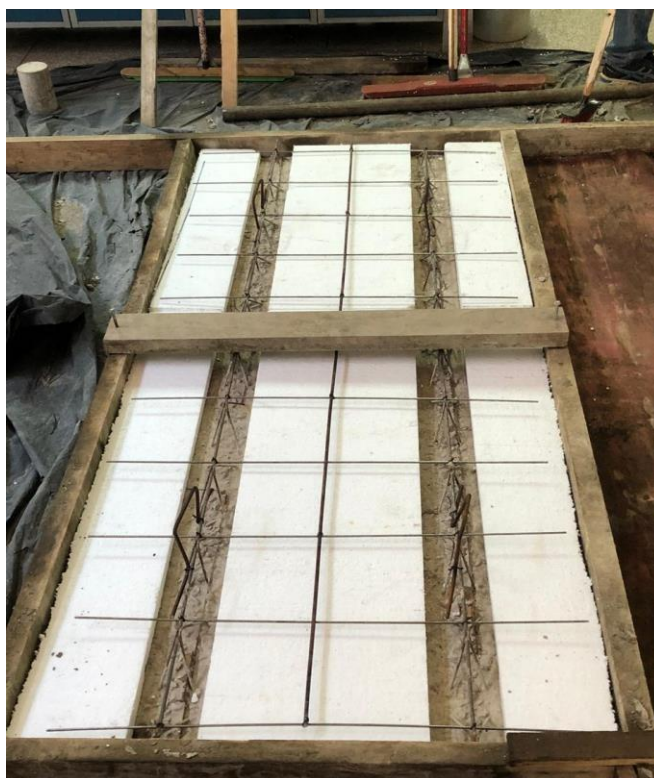
Figura 51 – Laje armada e pronta para ser concretada

As lajotas de EPS utilizadas nas laterais da laje tiveram que ser cortadas para que a configuração, mostrada na Figura 51, pudesse ser alcançada. Após o posicionamento das vigotas e da colocação dos elementos de enchimento de EPS, foi posicionada, na altura da capa, uma armadura de distribuição composta por barras posicionadas transversalmente ao eixo da laje e por uma barra longitudinal posicionada no eixo de simetria da mesma. Para essas barras, já mencionadas na seção 2.1, foi adotado um cobrimento correspondente a 2,5 cm. O espaçamento das barras com 4,2mm de diâmetro (aço CA-60), colocadas perpendicularmente ao eixo da laje, foi de aproximadamente 20,5 cm; já a única barra de 6,3mm (aço CA-50), posicionada na direção do eixo da laje, foi colocada no eixo da seção transversal.

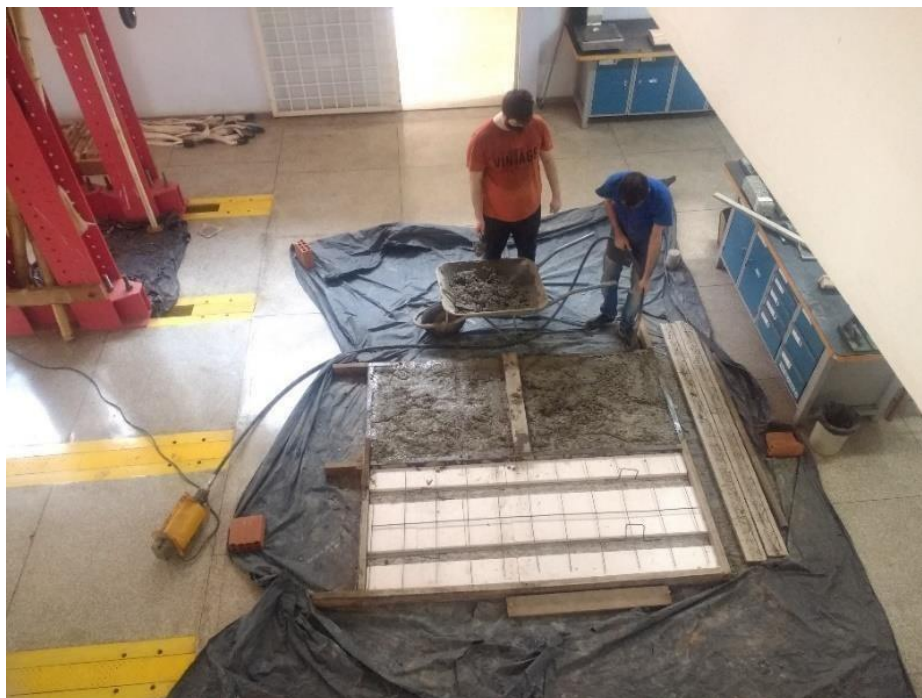
Figura 52 – Despejo e Adensamento do Concreto

- despejo do concreto na fôrma com uso de colher de pedreiro (Figura 52);
- adensamento da massa utilizando-se um vibrador de imersão (Figura 52);
- nivelamento da superfície por meio de régua niveladora de metal e desempenadeira (Figura 53).

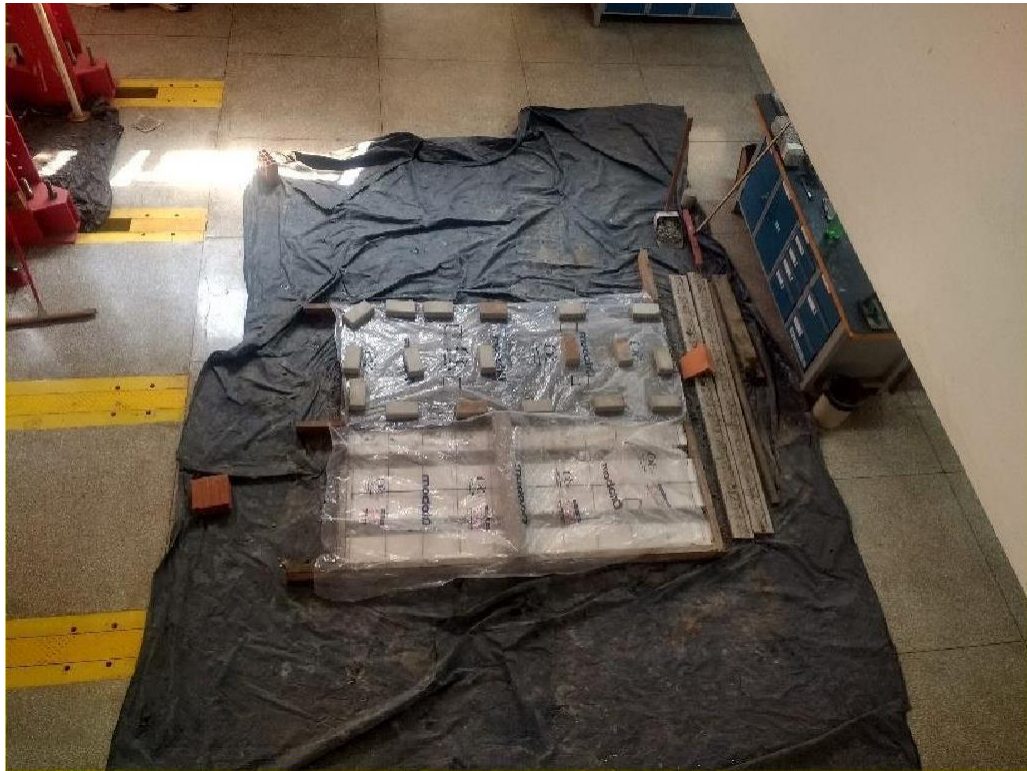
Figura 54 – Cura da Laje

A cura das lajes se deu por um período de, no mínimo, 7 dias. A superfície superior das lajes era inteiramente umedecida duas vezes ao dia, uma de manhã e outra à tarde, e então cobertas com lona plástica para garantir um isolamento e manutenção da umidade, contribuindo para uma melhor cura do concreto conforme ilustrado na Figura 54.

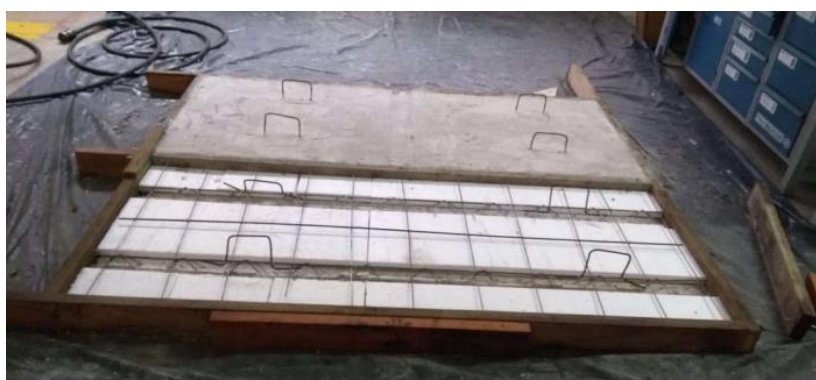
Figura 60 – Laje pronta para ser concretada e laje já concretada

transversais de 4,2 mm<sup>2</sup> espaçadas a cada 20,5 cm (totalizando 11 barras) e uma (1) barra no sentido longitudinal de 6,3 mm<sup>2</sup> com 205 cm de comprimento foram posicionadas na fôrma, na região correspondente à capa da laje. Para finalizar a montagem das lajes, junto com as vigotas, enchimentos e armaduras complementares, foram instalados 4 ganchos (um em cada canto da laje) para poder facilitar a movimentação do elemento estrutural, por meio do uso de ponte rolante, após o seu endurecimento. Os modelos de uma laje pronta para ser concretada e o de uma laje concretada é mostrada na Figura 60.
