**CAMILA MIRANDA MICHELIN**

**DESASTRE E RESILIÊNCIA EM SÃO FRANCISCO XAVIER:**

**Causas e Consequências da Degradação Ambiental e Ações de Resposta e Recuperação**

Dissertação apresentada ao Instituto de Ciência e Tecnologia, Universidade Estadual Paulista (Unesp), Campus de São José dos Campos; Centro Nacional de Monitoramento e Alertas de Desastres Naturais (Cemaden), como parte dos requisitos para obtenção do título de MESTRE pelo Programa de Pós-Graduação em DESASTRES NATURAIS.

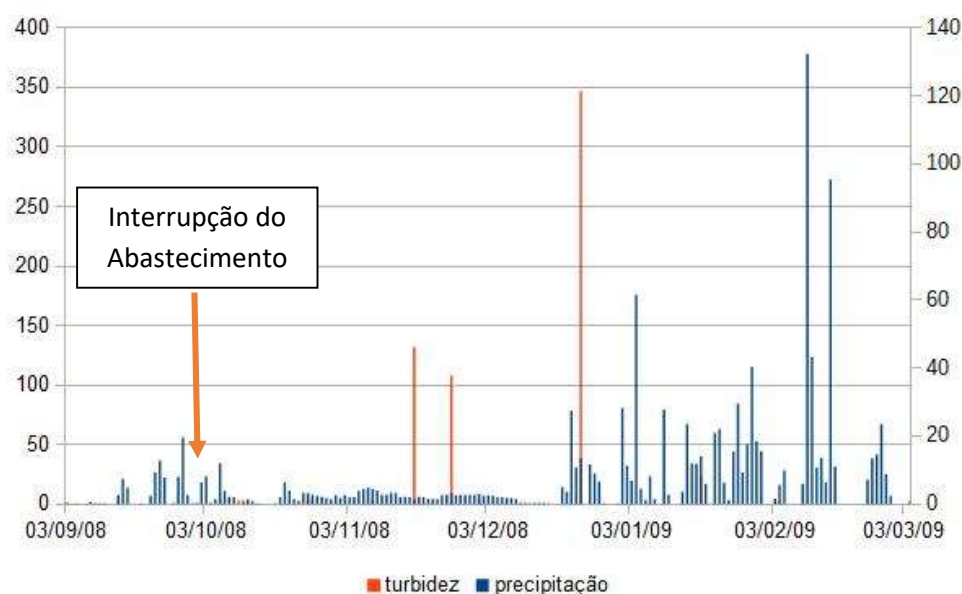
Figura 6 – Precipitação diária (mm) na Estação de Monte Verde (INMET) no eixo da direita e turbidez (UNT) da água do Ribeirão das Couves no eixo da esquerda, medidos nas datas correspondentes do eixo horizontal.

Quando comparamos os valores de turbidez obtidos no período de ocorrência do evento com os dados diários de precipitação, apresentados pela Figura 6, verifica-se que os dois primeiros valores de turbidez mais altos foram obtidos em dias de baixa precipitação, evidenciando que, naqueles momentos, a disponibilidade de solo inconsolidado nos locais de escoamento preferencial foi o principal responsável pelo carreamento de sedimentos ao curso d'água e não a intensidade da pluviosidade. Já no caso do terceiro e maior dos picos de turbidez, ocorrido em 23/12/2008, verifica-se que ocorreu após um evento chuvoso de 27,4 mm no dia 21/12/2008, após uma medição realizada no início do mês, haver verificado um valor de turbidez de 3,9 UNT. Ou seja, após intensa turvação da água em novembro, houve um retorno do nível de turbidez a um valor próximo ao padrão da série histórica, para então, sob forte pluviosidade, aí sim em razão dela, haver nova grande turvação da água no ponto de captação.

Nota-se a partir dos dados de precipitação e turbidez que a alta turvação da água no Ribeirão das Couves ocorre em pulsos de poucos dias, em função da precipitação, já que há valores de turbidez próximos do padrão da série histórica, ou seja, menores de 5 UNT, medidos alguns dias antes e poucos dias após os valores muito altos, no período do desastre. Outra observação possível a partir da Figura 5 é que, em fevereiro de 2009, mesmo sob intensa

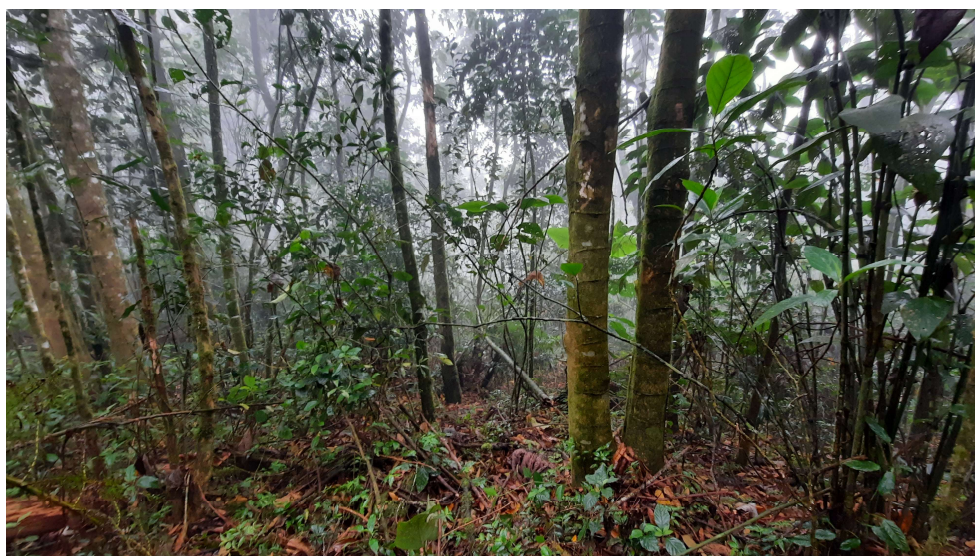
Figura 7 – Fotografia de uma das áreas com regeneração da vegetação nativa avaliada na Fazenda Mandala, ocupada apenas com vegetação nativa.

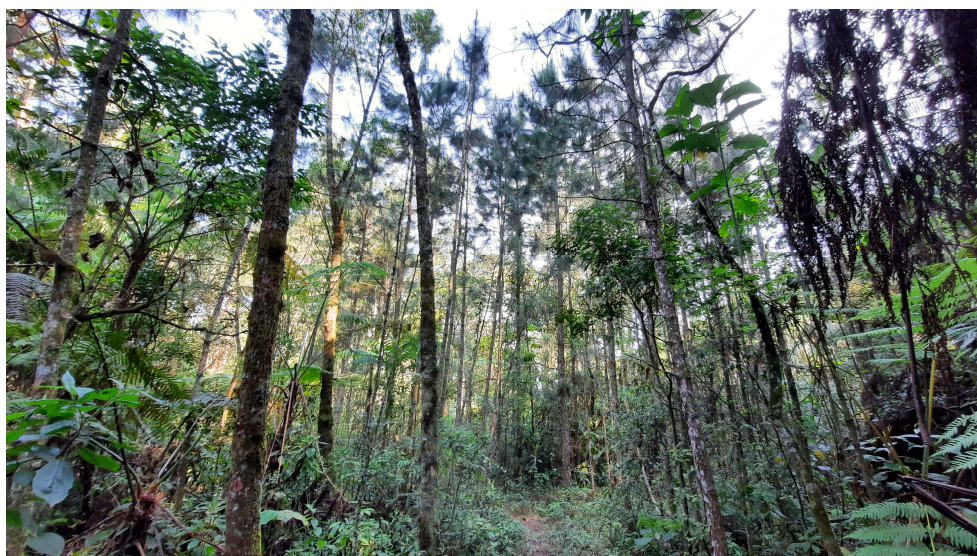
Figura 8 – Fotografia de uma das áreas com regeneração da vegetação nativa avaliada na Fazenda Mandala, ainda com a presença de pinheiros exóticos.

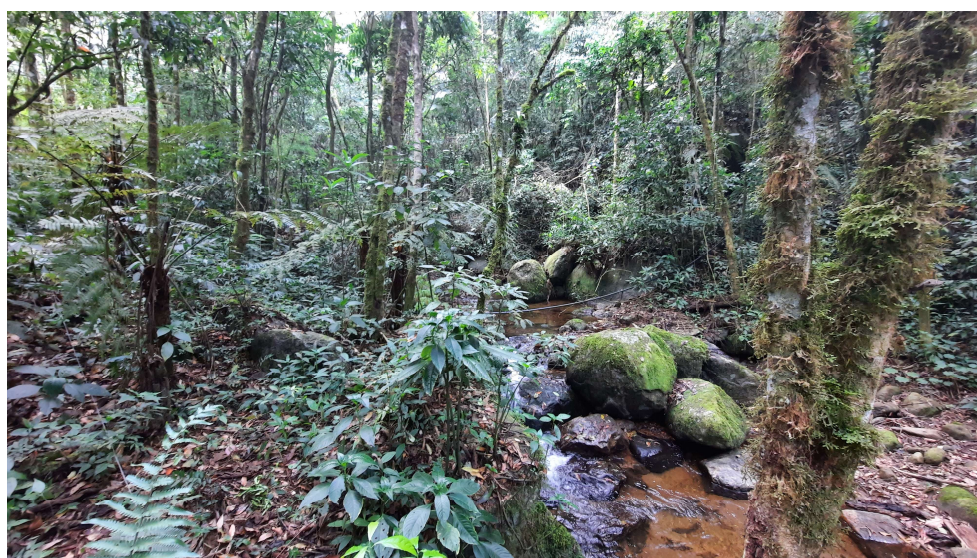
Figura 9 – Fotografia do Ribeirão das Couves no ponto em que foi cruzado pela parcela de número 10.

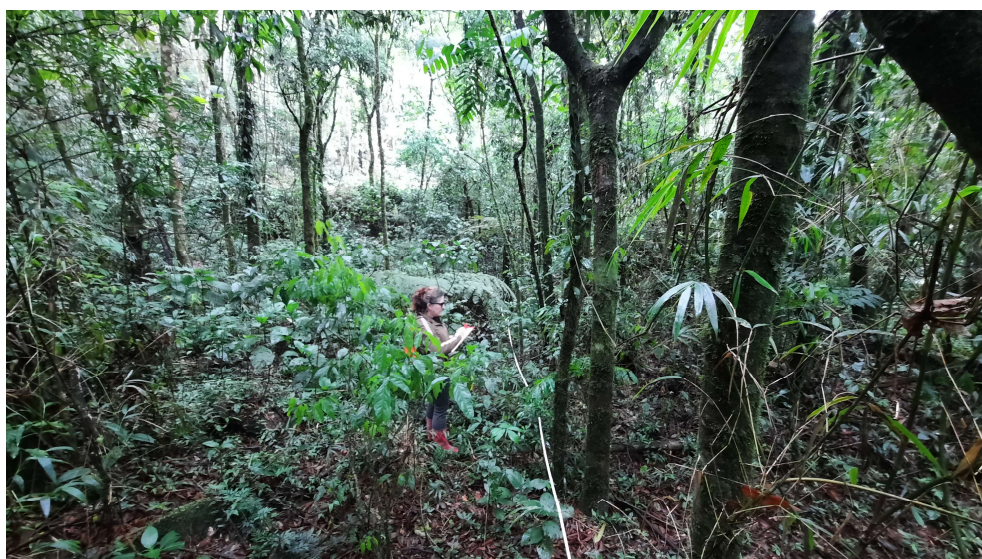
Figura 11 – Fotografia de área avaliada na Fazenda Mandala com localização da parcela indicada pela trena.
