**A QUALIDADE DA ÁGUA E DOS SEDIMENTOS FLUVIAIS COMO INDICADORA  
DAS ALTERAÇÕES OCORRIDAS EM BACIAS HIDROGRÁFICAS**

Tese de doutorado em Geografia apresentada ao Programa de Pós-Graduação em Geografia da Universidade Estadual Paulista “Júlio de Mesquita Filho” - Câmpus de Presidente Prudente para obtenção do Título de Doutora em Geografia.

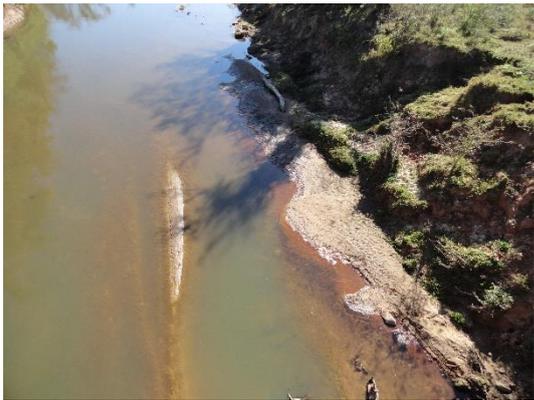
**Figura 10.** Margem esquerda do rio Anhumas, destaque para a erosão da margem e para o aporte de sedimentos no leito do rio (jul./2020).

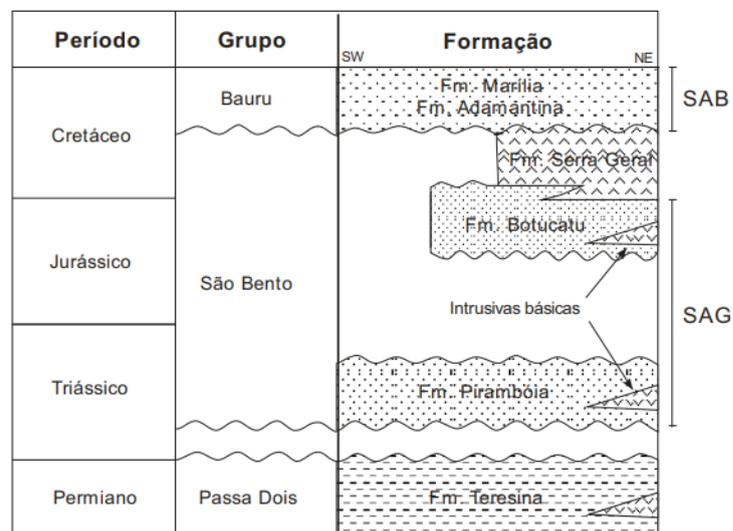
**Figura 14.** Coluna estratigráfica do município de Bauru/SP.

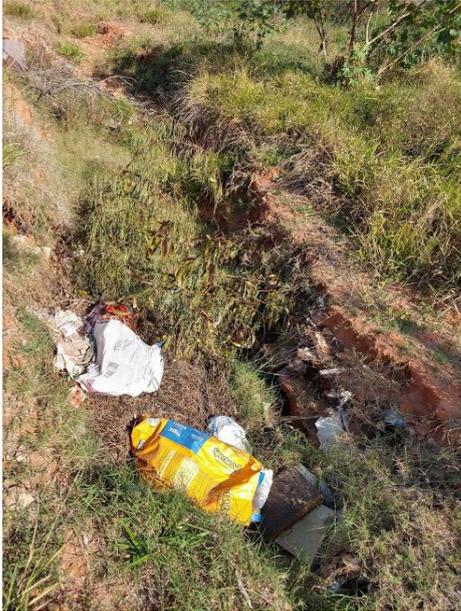
**Figura 19.** Descarte de resíduos sólidos urbanos e processos erosivos, a 30 metros da margem esquerda do alto curso do rio Bauru.

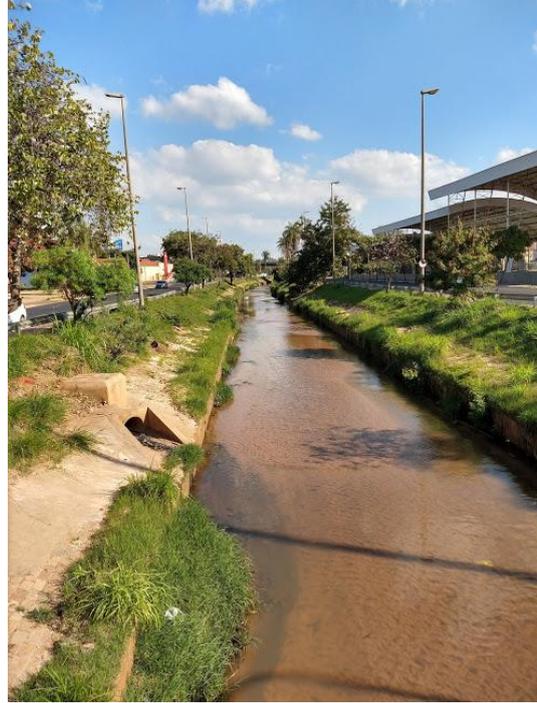
**Figura 22.** Trecho canalizado e retificado do rio Bauru, na Avenida Nuno de Assis. Destaque para o acúmulo de sedimentos no seu leito.

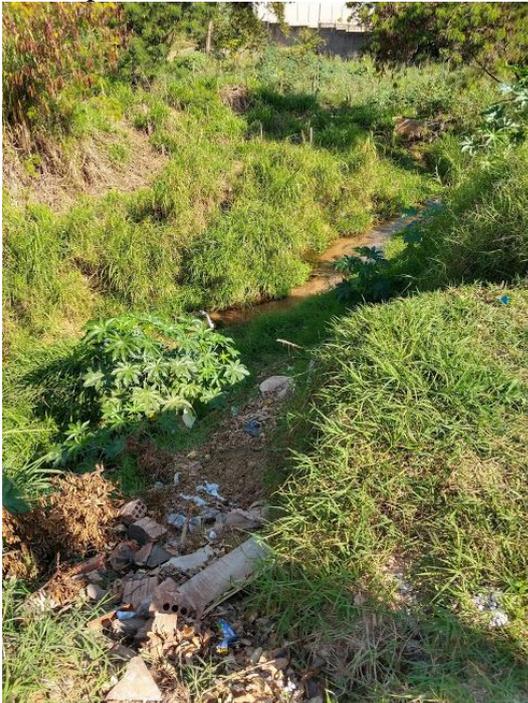
**Figura 23.** Alto curso do rio Bauru. Destaque para os resíduos sólidos urbanos e pela ausência de mata ciliar.

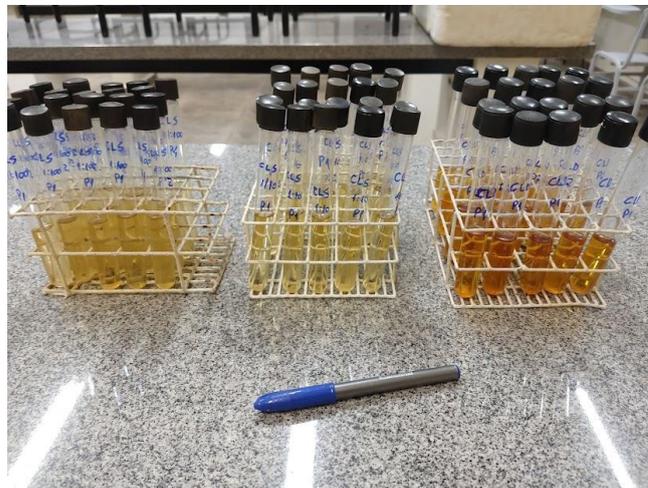
**Figura 25.** Tubos de ensaio com o meio de cultura preparados para a incubação das amostras.

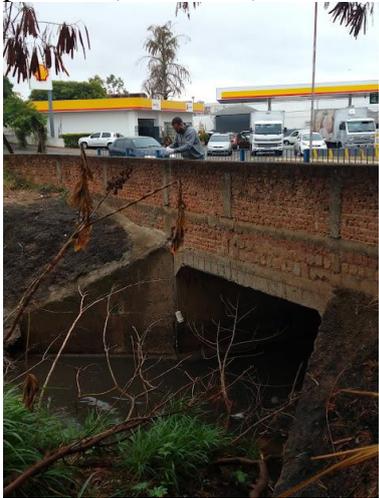
<b>Bauru/SP</b>	
<b>Ponto 2:</b> 22°19'52.6"S 49°05'08.8"W	
Trecho canalizado (Próximo a rotatória entre as Av. Castelo Branco e Duque de Caxias)	
<b>Data da coleta e incubação: 28/08/2021</b>	
<ul style="list-style-type: none"> <li>- Coleta realizada em cima de uma ponte.</li> <li>- Cor da água: turva/esverdeada.</li> <li>- Forte odor.</li> <li>- Temperatura da amostra: 19°C.</li> <li>- Condições da APP: <ul style="list-style-type: none"> <li>○ Margem direita: ausência de mata ciliar, predomínio de gramíneas.</li> <li>○ Margem esquerda: poucas espécies arbustivas e predomínio de gramíneas; queimada recente.</li> </ul> </li> </ul>	
<b>Data da coleta e incubação: 12/03/2022</b>	
<ul style="list-style-type: none"> <li>- Coleta realizada em cima de uma ponte.</li> <li>- Cor da água: turva/esverdeada.</li> <li>- Forte odor.</li> <li>- Temperatura da amostra: 25°C.</li> <li>- Presença de material úrbico – transição para a canalização fechada.</li> <li>- Condições da APP: <ul style="list-style-type: none"> <li>○ Margem direita: ausência de mata ciliar, predomínio de gramíneas.</li> <li>○ Margem esquerda: poucas espécies arbustivas e predomínio de gramíneas.</li> </ul> </li> </ul>

<b>Figura 30.</b> Área de coleta - ponto 2 (Rio Bauru).	<b>Figura 31.</b> Armazenamento da amostra e adjacências da área amostrada.

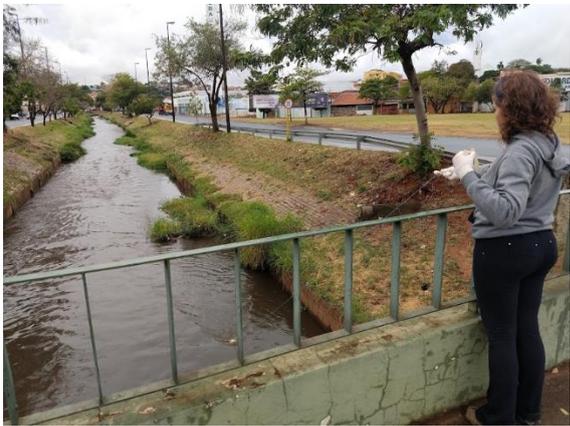
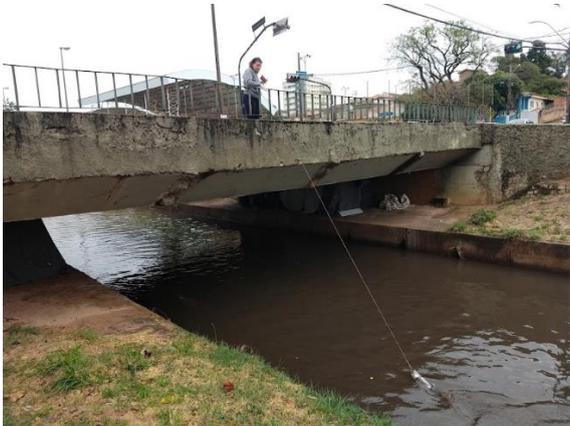
<b>Bauru/SP</b>	
<b>Ponto 3:</b> 22°18'57.4"S 49°04'25.9"W Avenida Nuno de Assim, Bauru/SP (trecho canalizado).	
<p><b>Data da coleta e incubação: 28/08/2021</b></p> <ul style="list-style-type: none"> <li>- Coleta realizada em cima de uma ponte.</li> <li>- Cor da água: turva/esverdeada.</li> <li>- Forte odor.</li> <li>- Presença de bancos de areia, aguapés e de espuma.</li> <li>- Temperatura da amostra: 19°C.</li> <li>- Condições da APP: <ul style="list-style-type: none"> <li>○ Margens direita e esquerda: ausência de mata ciliar, presença de poucas árvores e via impermeabilizada.</li> </ul> </li> </ul>	
<p><b>Data da coleta e incubação: 12/03/2022</b></p> <ul style="list-style-type: none"> <li>- Coleta realizada em cima de uma ponte (água) e embaixo do viaduto (sedimentos).</li> <li>- Cor da água: turva/esverdeada.</li> <li>- Forte odor.</li> <li>- Presença de bancos de areia, aguapés e de pessoas que vivem embaixo do viaduto fazendo uso do rio para suprir suas necessidades diárias (banho e lava utensílios/ roupa).</li> <li>- Temperatura da amostra: 25°C.</li> <li>- Condições da APP: <ul style="list-style-type: none"> <li>○ Margens direita e esquerda: ausência de mata ciliar, presença de poucas árvores e via impermeabilizada.</li> </ul> </li> </ul>

<p><b>Figura 32.</b> Coleta de amostra no médio curso do rio Bauru.</p>	<p><b>Figura 33.</b> Coleta de amostra no rio Bauru canalizado.</p>

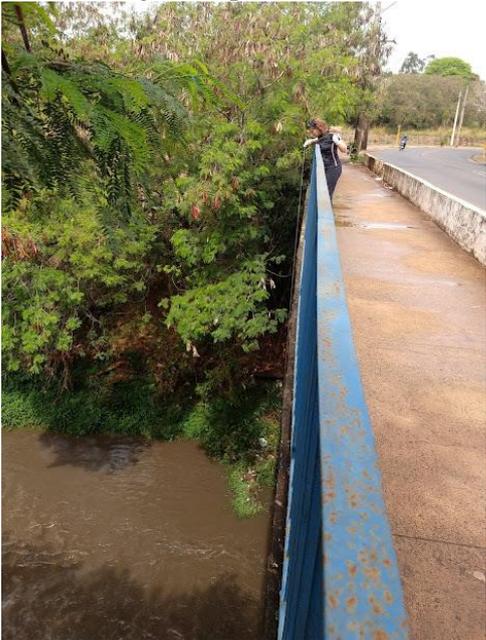
<p><b>Figura 34.</b> Coleta de amostra após a área de extração do porto de areia.</p>

<b>Bauru/SP</b>	
<b>Ponto 4:</b> 22°18'15.8"S 49°02'01.1"W Rua Waldemar Pereira, Distrito Industrial (Bauru/SP).	
<p><b>Data da coleta e incubação: 28/08/2021</b></p> <ul style="list-style-type: none"> <li>- Coleta realizada em cima de um viaduto.</li> <li>- Cor da água: turva/esverdeada.</li> <li>- Forte odor.</li> <li>- Presença de bancos de areia, aguapés e de espuma.</li> <li>- Temperatura da água: 20°C.</li> <li>- Condições da APP: <ul style="list-style-type: none"> <li>○ Margem direita: Mata ciliar com predomínio de árvores exóticas, instalações de um porto de areia.</li> <li>○ Margem esquerda: Mata ciliar com predomínio de árvores exóticas, presença de algumas construções.</li> </ul> </li> </ul>	
<p><b>Data da coleta e incubação: 12/03/2022</b></p> <ul style="list-style-type: none"> <li>- Coleta realizada no leito do rio.</li> <li>- Cor da água: turva/esverdeada.</li> <li>- Forte odor.</li> <li>- Presença de bancos de areia, graxas, moscas, aguapés e de espuma.</li> <li>- Temperatura da água: 27°C.</li> <li>- Condições da APP: <ul style="list-style-type: none"> <li>○ Margem direita: Mata ciliar com predomínio de árvores exóticas, instalações de um porto de areia.</li> <li>○ Margem esquerda: Mata ciliar com predomínio de árvores exóticas, presença de algumas construções (habitações).</li> </ul> </li> </ul>

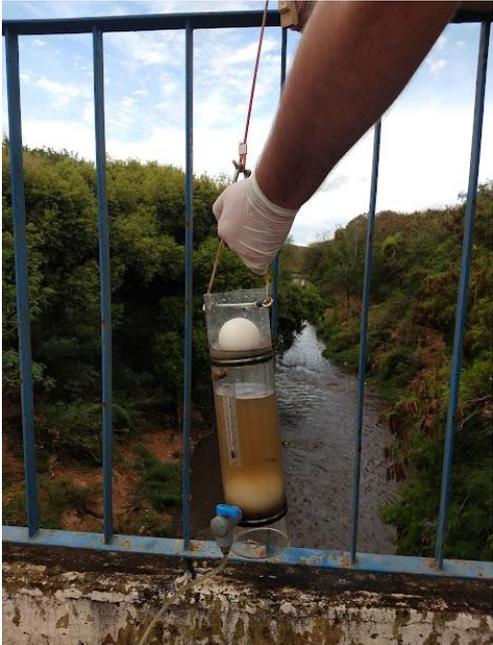
As amostras de água foram realizadas a partir de um coletor que, é baixado perpendicularmente ao leito do rio e, ao ser puxado para cima, ele fecha automaticamente ambas as extremidades para que seja possível obter a amostra da profundidade em que o coletor estava quando foi puxado (FIGURA 35).

<p>Foto: Gregorio (2021).</p>	<p><b>Figura 35.</b> Amostra coletada no ponto 4.</p>

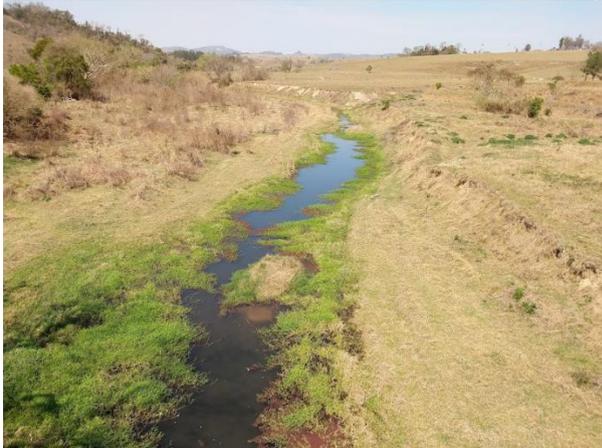
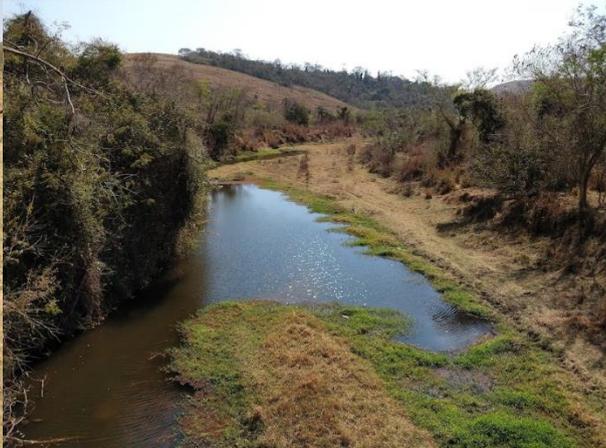
<b>Ribeirão Claro/PR</b>	
<b>Ponto 3:</b> Médio curso do rio Anhumas. 23°10'32.8"S 49°49'32.0"W	
<p><b>Data da coleta e incubação: 04/09/2021</b></p> <ul style="list-style-type: none"> <li>- Coleta realizada em cima de uma ponte.</li> <li>- Cor da água: cristalina.</li> <li>- Presença de aguapés, concreto e bancos de areia.</li> <li>- Temperatura da água: 21°C.</li> <li>- Condições da APP: <ul style="list-style-type: none"> <li>○ Margem direita: APP demarcada com poucas espécies arbóreas; predomínio de pastagem a montante.</li> <li>○ Margem esquerda: APP demarcada com predomínio de espécies arbustivas e gramíneas.</li> </ul> </li> </ul> <p><b>Data da coleta e incubação: 27/02/2022</b></p> <ul style="list-style-type: none"> <li>- Coleta realizada no leito do rio (sedimentos) e em cima da ponte (água).</li> <li>- Cor da água: cristalina.</li> <li>- Sem odor.</li> <li>- Presença de aguapés, bancos de areia, entulho e pessoas pescando no local.</li> <li>- Temperatura da água: 28°C.</li> <li>- Condições da APP: <ul style="list-style-type: none"> <li>○ Margem direita: APP demarcada com poucas espécies arbóreas; predomínio de pastagem a montante; e de fezes de gado.</li> <li>○ Margem esquerda: APP demarcada com predomínio de espécies arbustivas e gramíneas; erosão – a cerca que demarca a APP está a um metro da área desbarrancada.</li> </ul> </li> </ul>

<b>Figura 38.</b> Área a montante do local de coleta, rio Anhumas (Ribeirão Claro/PR)	<b>Figura 39.</b> Área a jusante do local de coleta, rio Anhumas (Ribeirão Claro/PR)

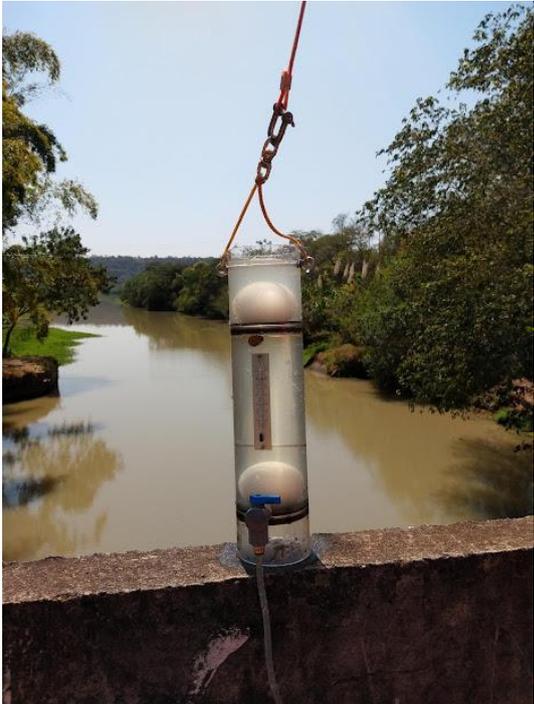
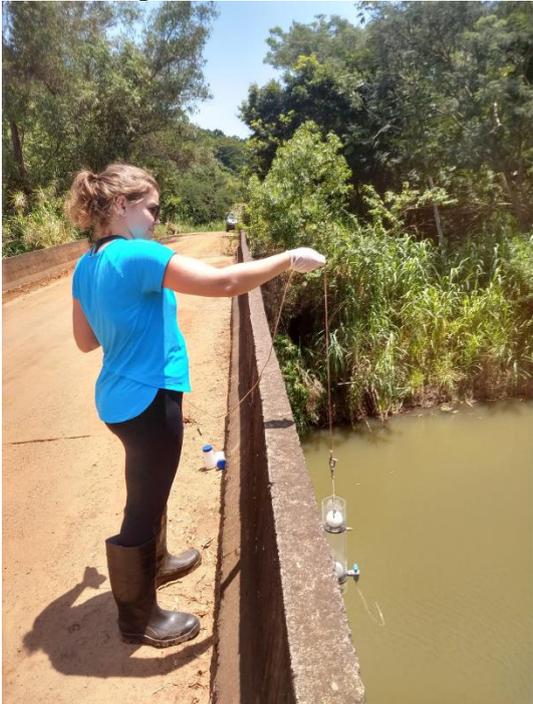
<b>Ribeirão Claro/PR</b>	
<b>Ponto 4:</b> foz do rio Anhumas (Ribeirão Claro/PR). 23°06'29.1"S 49°47'33.8"W	
<b>Data da coleta e incubação: 04/09/2021</b> <ul style="list-style-type: none"> <li>- Coleta realizada em cima de uma ponte.</li> <li>- Cor da água: turva.</li> <li>- Presença de aguapés.</li> <li>- Temperatura da água: 23°C.</li> <li>- Condições da APP: <ul style="list-style-type: none"> <li>○ Margem direita: APP demarcada, presença de infraestruturas urbanas e de espécies arbóreas.</li> <li>○ Margem esquerda: APP demarcada com cerca, espécies arbóreas e bambuzal.</li> </ul> </li> </ul>	
<b>Data da coleta e incubação: 27/02/2022</b> <ul style="list-style-type: none"> <li>- Coleta realizada próximo a margem esquerda (sedimentos) e em cima de uma ponte (água).</li> <li>- Cor da água: turva.</li> <li>- Sem odor.</li> <li>- Presença de aguapés, banco de areia (margem esquerda) e pessoas pescando.</li> <li>- Temperatura da água: 30°C.</li> <li>- Condições da APP: <ul style="list-style-type: none"> <li>○ Margem direita: APP demarcada, presença de infraestruturas urbanas e de espécies arbóreas.</li> <li>○ Margem esquerda: APP demarcada com cerca, espécies arbóreas e bambuzal.</li> </ul> </li> </ul>

<b>Figura 40.</b> Amostra coletada próxima a foz do rio Anhumas.	<b>Figura 41.</b> Procedimento de amostragem, sobre a ponte sobre o rio Anhumas.

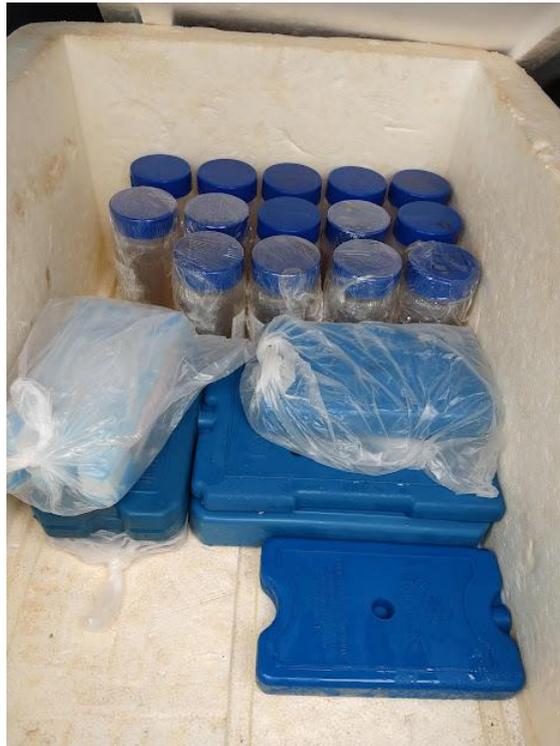
**Figura 42.** Amostras vedadas e acondicionadas em caixa de isopor.

Após coletados, os frascos vedados com plástico filme contendo as amostras foram acondicionados em caixa de isopor, com gel (FIGURA 42), e levados até o Laboratório de Geologia e Pedologia “Ana Primavesi”, na Unesp/ Campus de Ourinhos, onde foram realizadas as análises microbiológicas, granulométricas e micológicas.

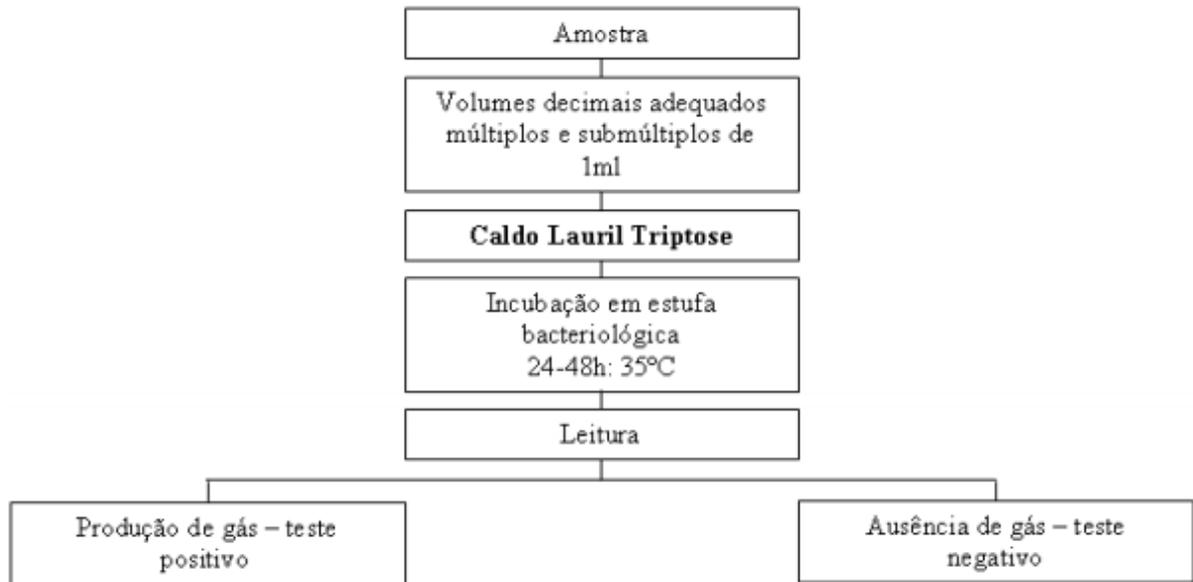
**Figura 43.** Fases do teste presuntivo.

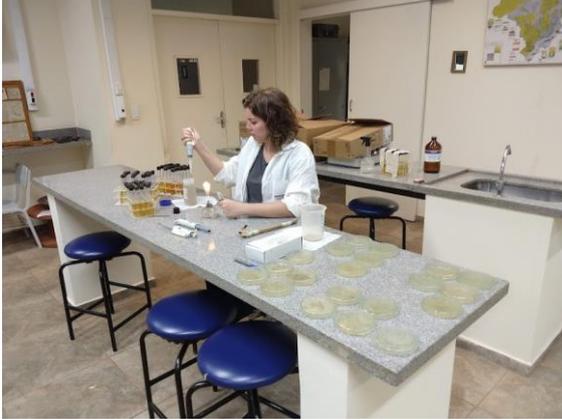
**Figura 44.** Pipetagem e incubação das amostras.

Em cada tubo de ensaio foi inserido volumes decimais e sub-decimais de 1 ml de cada uma das amostras, que foram repetidas em cinco tubos para cada diluição (FIGURAS 44 e 45). Em sequência, foram incubados em uma estufa bacteriológica a 35°C por 24 a 48 horas (FIGURA 46). Após este prazo, observou-se a produção de gás no tubo de Duran, indicação de presença de bactérias que fermentam a lactose.

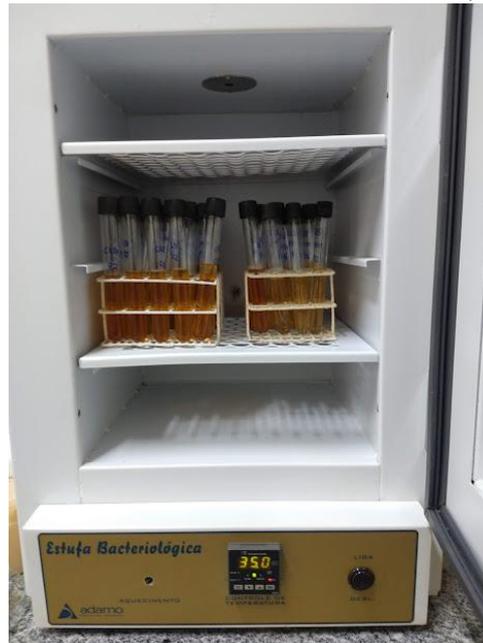
**Figura 46.** Incubação dos tubos de ensaio com as amostras, na estufa bacteriológica.

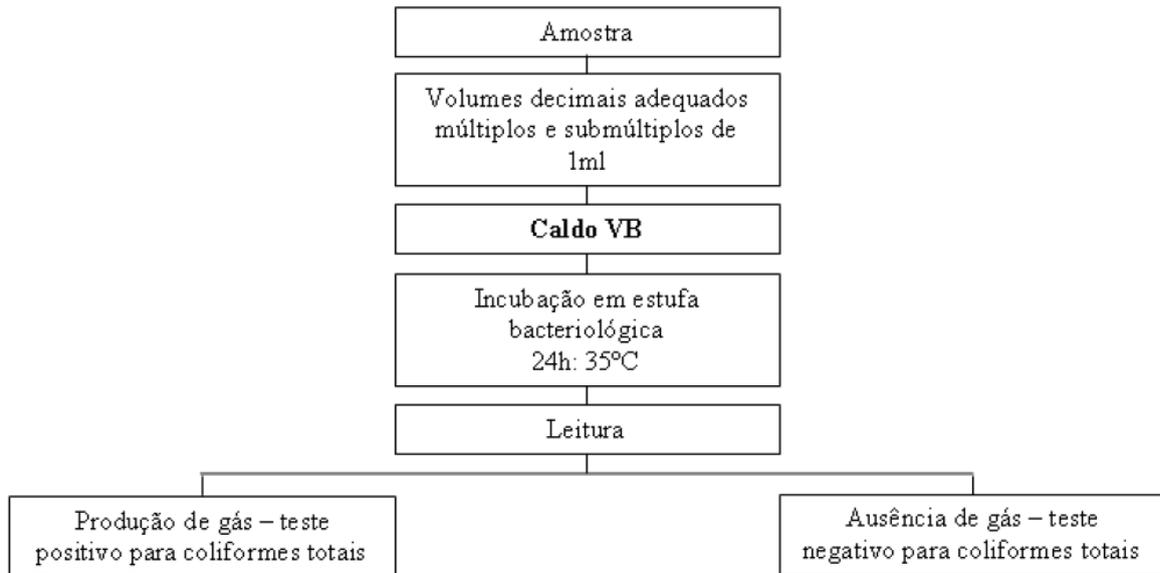
**Figura 48.** Fases do teste confirmativo.

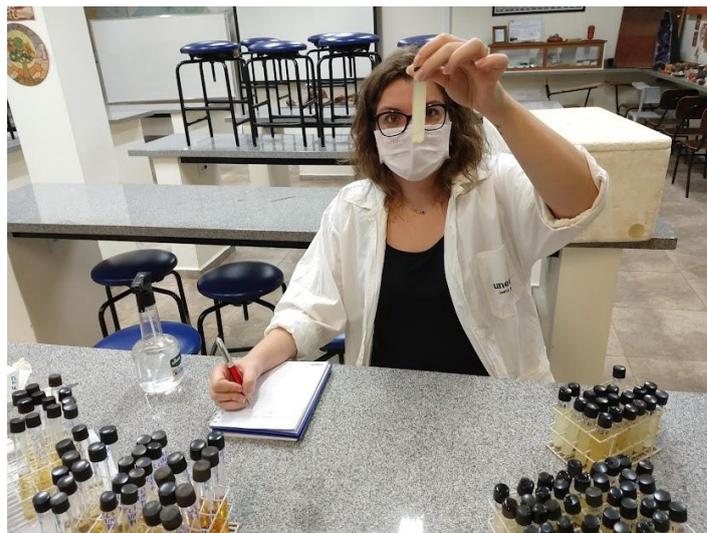
**Figura 49.** Leitura dos testes confirmativos para coliformes termotolerantes (EC).

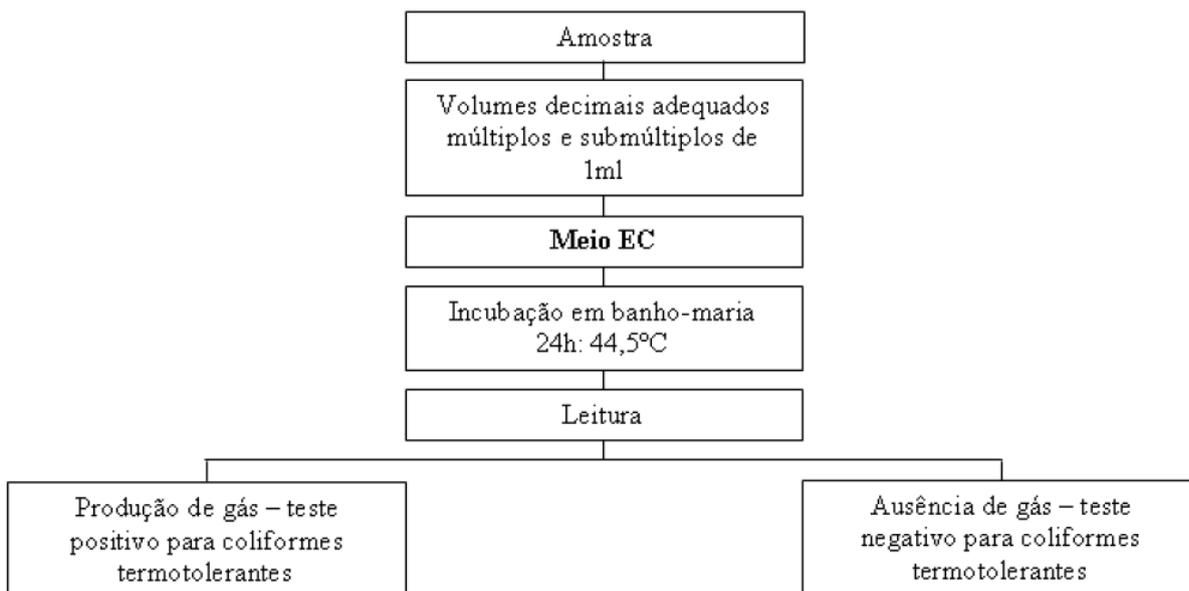
**Figura 50.** Fases do teste confirmativo.

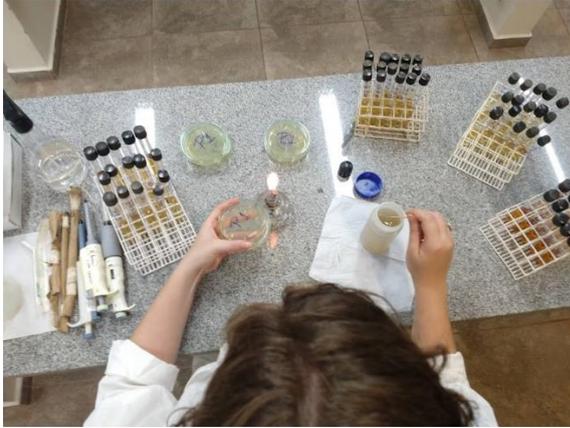
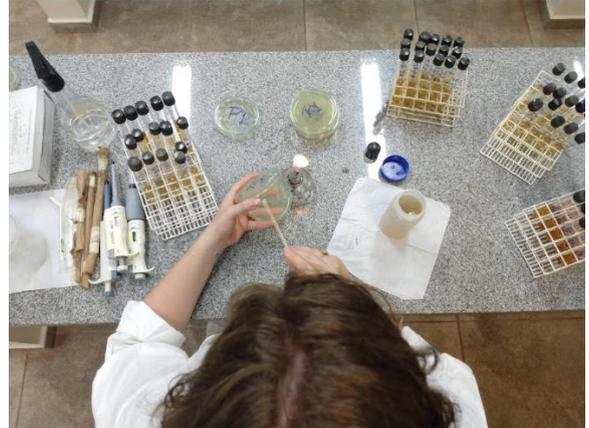
Os procedimentos adotados com o uso deste meio de cultura consistiram em pesar e hidratar o meio conforme instruções do fabricante, esterilizar em autoclave, resfriar à +/- 50°C e distribuir em placas de 90 mm de diâmetro ou 4 ml por tubo. Nesta etapa, foram inoculadas duas placas por amostra em temperatura ambiente (FIGURAS 51 e 52) e foi observada quinzenalmente a presença ou não de crescimento de espécies fúngicas. Na sequência, as informações sobre o crescimento das colônias foram transferidas para uma tabela no MS Excel.

**Figura 51.** Inoculação de amostras nas placas de Petri com o meio de cultura Agar Sabouraud.

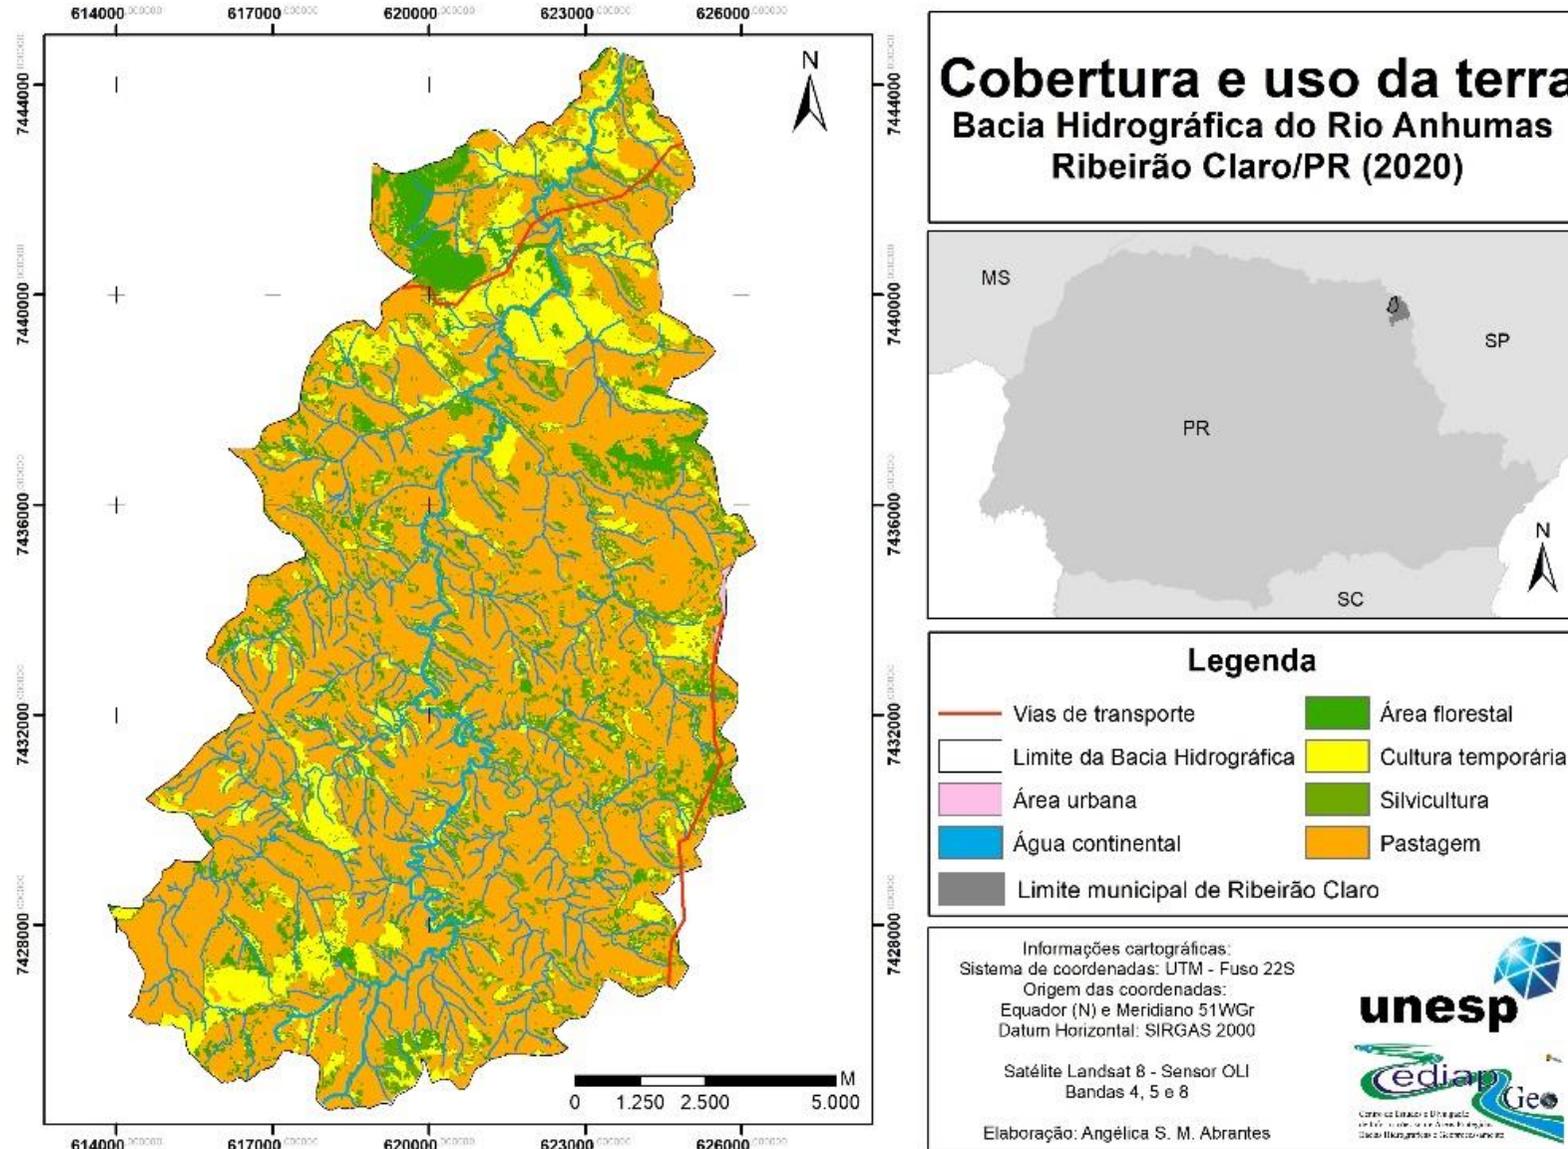
No último período analisado (2020) os resultados obtidos confirmaram que a bacia do rio Anhumas encontra-se muito alterada (FIGURA 58), na qual há predomínio da pastagem (72,5%) em detrimento da cobertura florestal (10,3%) distribuída nas margens dos corpos hídricos e em áreas mais declivosas, o que se coaduna com o Mapa de Uso e Cobertura da Terra do Paraná (PARANÁ, 2010). Outrossim, a cobertura florestal, quando comparada com a análise anterior (2005), registrou um aumento de 1,3%. Além deste uso, foram identificados também cultura temporária (10,5%), área urbana (0,1%) e silvicultura (6,6%) (TABELA 10).

**Figura 58.** Mapa do uso e cobertura da terra da bacia hidrográfica do rio Anhumas, Ribeirão Claro/PR (2020).

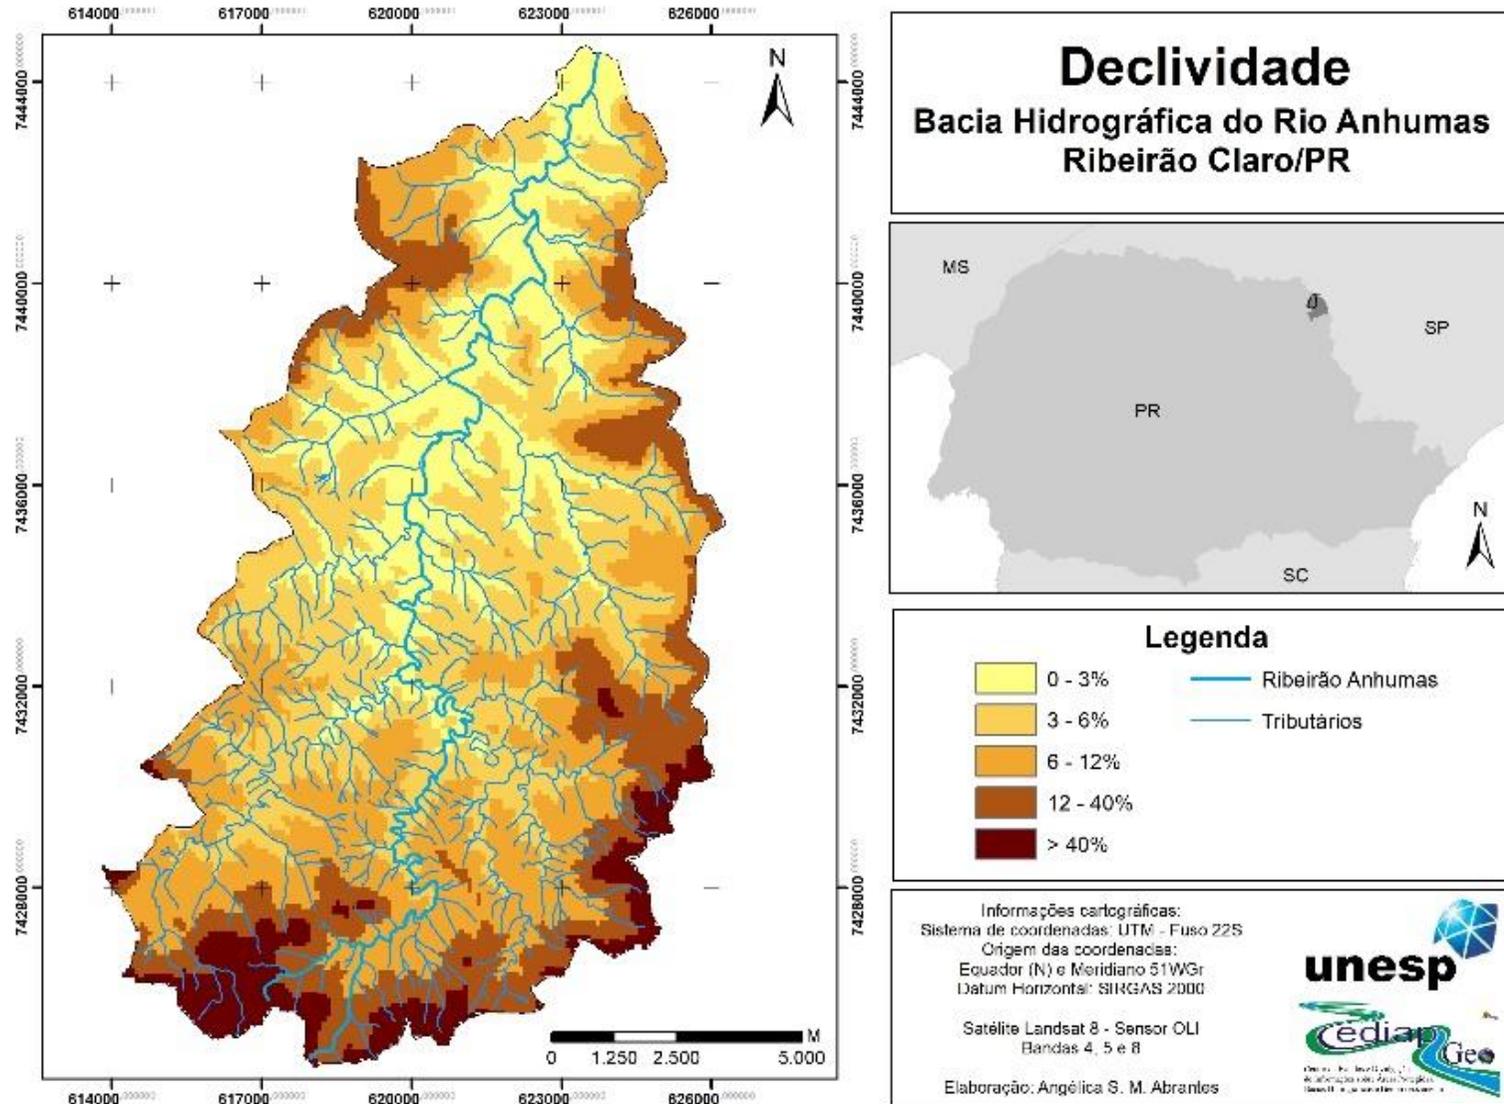
**Figura 59.** Mapa declividade da bacia hidrográfica do rio Anhumas (Ribeirão Claro/PR).

Ante o exposto, as áreas de maior declividade somadas aos usos da terra que não contribuem para a percolação da água no solo, como por exemplo, pastagens degradadas e cultivos agrícolas temporários, conforme salientou Macedo et al. (2013), potencializam os processos em vertente, principalmente a erosão hídrica. Contudo, importante ressaltar que os cultivos temporários promovem menor infiltração da água no solo, a depender do manejo e do estágio fenológico, mas não impedem a infiltração.

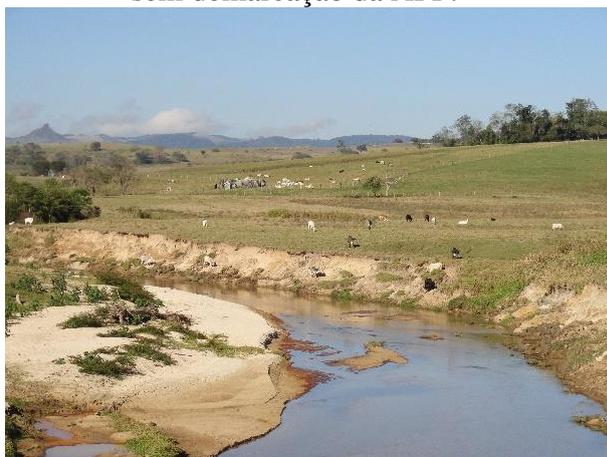
**Figura 61.** Médio curso do rio Anhumas em agosto de 2018. Destaque para a ausência de mata ciliar e pelo predomínio de pastagens sem demarcação da APP.

A substituição da vegetação nativa para pastagem, em sua maioria, degradada (FIGURA 61) trouxe como resultado focos erosivos, solapamento das margens e assoreamento do curso hídrico (FIGURA 62).

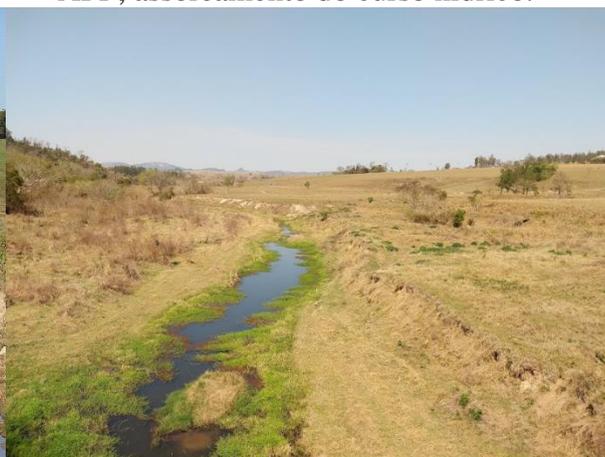
**Figura 62.** Médio curso do rio Anhumas em agosto de 2021. Destaque para a ausência de mata ciliar, predomínio de pastagem na APP; assoreamento do curso hídrico.

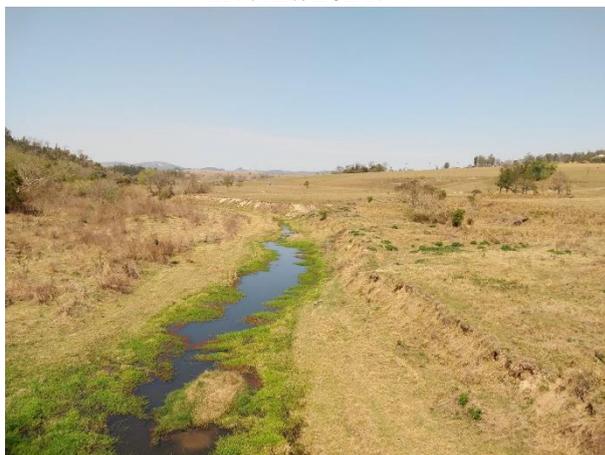
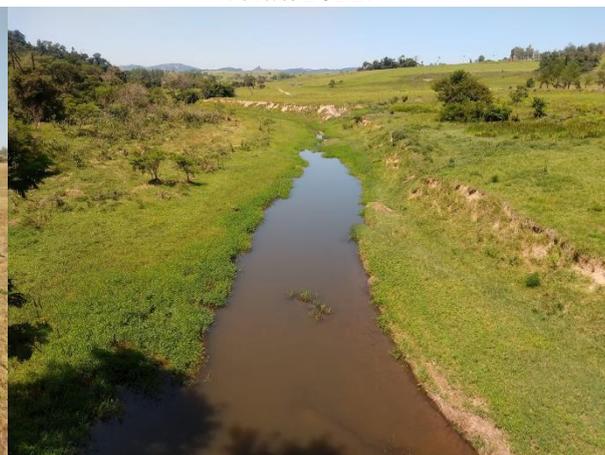
**Figura 63.** Montante do ponto de coleta (médio curso do rio Anhumas), durante o inverno/2021.

**Figura 64.** Montante do ponto de coleta (médio curso do rio Anhumas), durante o verão/2022.

Em conformidade com o clima da região, no qual no inverno prevalece um período de estiagem, é possível notar a redução do fluxo de água do leito do rio, juntamente com a presença de bancos de areia. Em contrapartida, durante o verão, caracterizado por ser um período chuvoso, os bancos de areia são menos evidentes, porém ainda segue muito assoreado.

Para a coleta de amostras de água e sedimentos fluviais foram selecionados quatro pontos, como descrito na metodologia. No ponto referente ao médio curso, notou-se a presença da APP demarcada com cercas, porém com ausência da mata ciliar em vários pontos, o uso da terra predominante era pastagem, com vários focos erosivos e a temperatura da água no momento da coleta, no inverno, foi de 21°C, e no verão, 28°C. Identificou-se a presença de bancos de areia, resultado do processo de acúmulo de sedimentos transportados pelos processos em vertente e também pela erosão fluvial (FIGURAS 63 e 64).

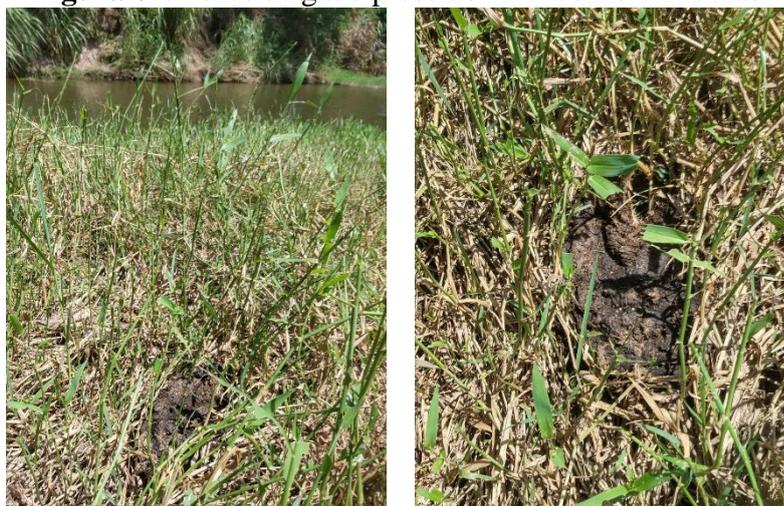
**Figura 65.** Fezes de gado presente APP do rio Anhumas.

Os referidos resultados remontam aos mapas de uso e cobertura da terra, os quais mostram a predominância de pastagens onde há a criação de gado, e a escassez da cobertura vegetal nas APPs. Como Minela e Merten (2006) salientaram os processos erosivos identificados em lavouras, pastagens, estradas e áreas urbanas estão relacionados com os impactos nos rios, sob três aspectos: químico, físico e biológico. E, desta forma, o elevado nível de contaminação por bactérias do grupo coliforme pode estar associado a presença de gado bovino no entorno e na APP (FIGURA 65).

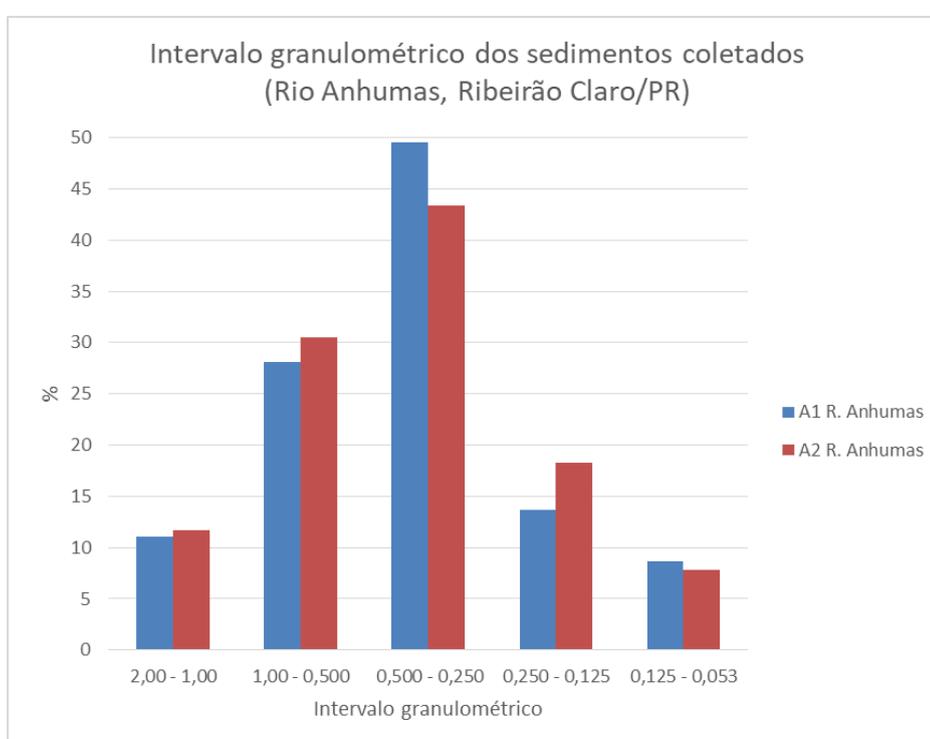
**Figura 68.** Gráfico dos intervalos granulométricos das amostras coletadas no rio Anhumas, Ribeirão Claro/PR (verão).

As análises do primeiro ponto amostrado no rio Anhumas demonstraram uma maior diversidade de frações de areia, quando comparada ao mesmo seguimento do rio Bauru (vide item 8.2.4), já que é uma bacia rural em todo seu perímetro, cujo uso predominante é a pastagem, sendo assim, sofre uma menor pressão antrópica. Entretanto, suas características naturais também foram alteradas, como por exemplo, pela escassez de mata ciliar em vários trechos da bacia.

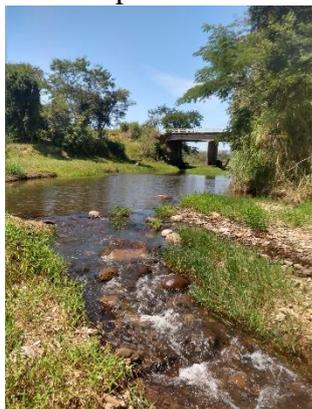
**Figura 69.** Rio Anhumas: montante do ponto 1.

amostra 1 estava muito assoreado, com presença de aguapé em quase toda extensão de uma margem a outra. Outrossim, o material coletado foi em um banco de areia próximo a margem esquerda do rio (FIGURAS 69 a 71).

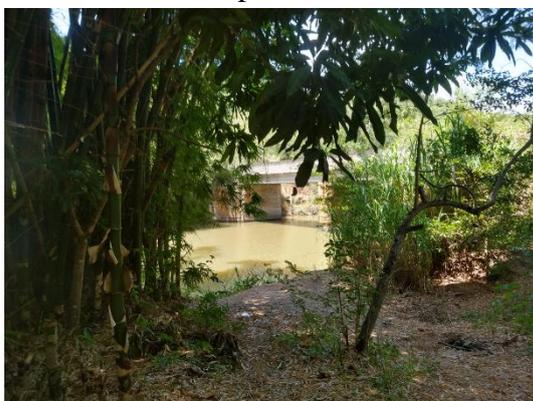
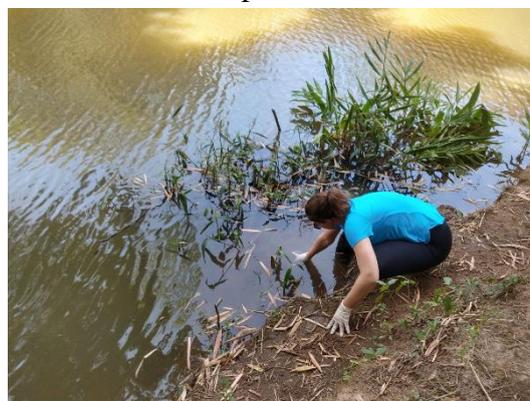
Já a segunda área amostrada, no baixo curso, próximo a foz, o padrão se repetiu quanto a distribuição das frações de areia. Este fato pode estar relacionado com a área de coleta, uma vez que ocorreu próximo a margem esquerda e também, por estar localizado após a região de dragagem do porto de areia, onde é retirada areias: grossa, média e fina (FIGURAS 72 e 73). Assim, as frações grossa e média predominaram, registrando 30 e 43%, respectivamente.

**Figura 72.** Rio Anhumas: Adjacências do ponto 2.

**Figura 73.** Rio Anhumas: local de coleta do ponto 2.

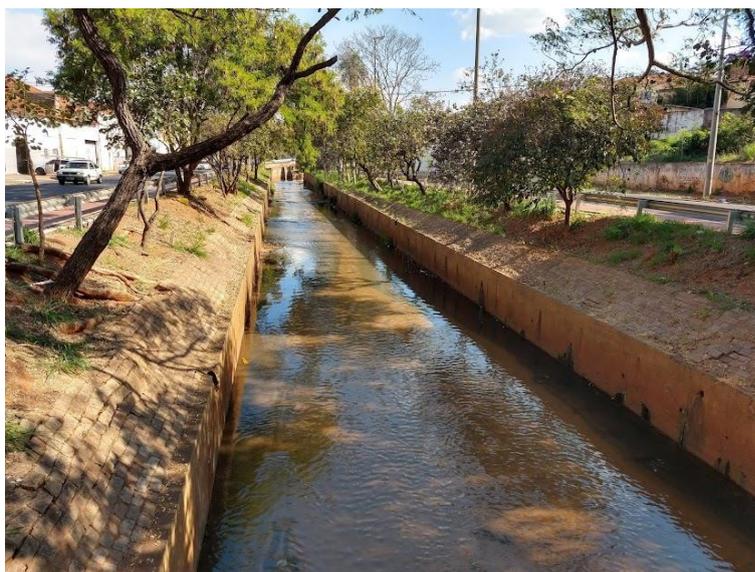
**Figura 74.** Trecho do rio Bauru canalizado, Av. Nuno de Assis, Bauru/SP.

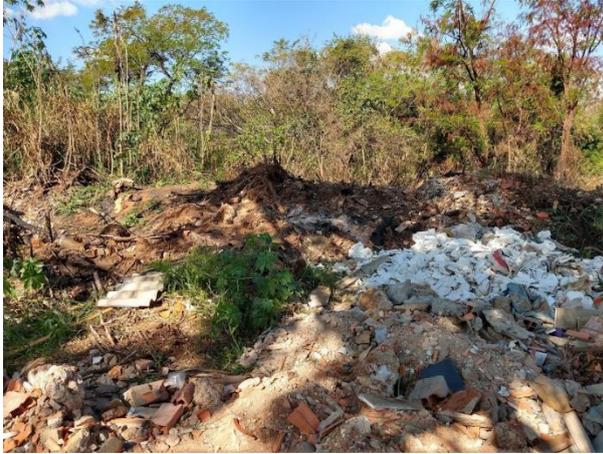
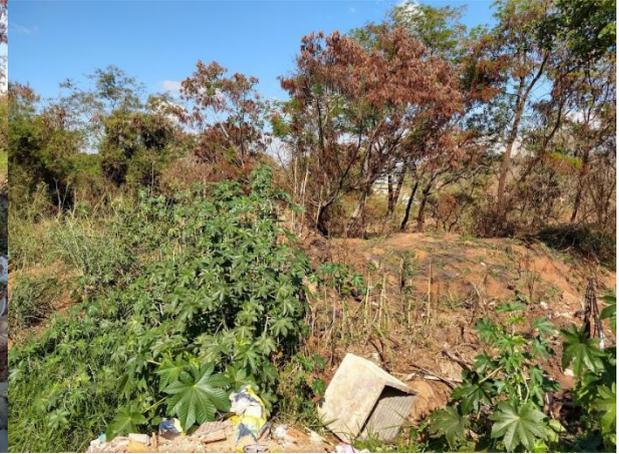
- Áreas úmidas: as porções identificadas por áreas úmidas compreendem os fundos de vale, os quais não possuem uma homogeneidade na sua cobertura (FIGURAS 75 e 76). Foram identificadas moradias, pastagens, pequenas propriedades e habitações subnormais em meio as APPs. Assim, optou-se em distinguir o que era um uso homogêneo, como o caso das áreas florestais, de regiões que deveriam ser, predominantemente, cobertura vegetal, entretanto, existem outros usos ali.

**Figura 75.** Parque Água do Sobrado (Adjacências da nascente do córrego Água do Sobrado - tributário do rio Bauru).

**Figura 76.** Parque Água do Sobrado (APP da nascente do córrego Água do Sobrado - tributário do rio Bauru).

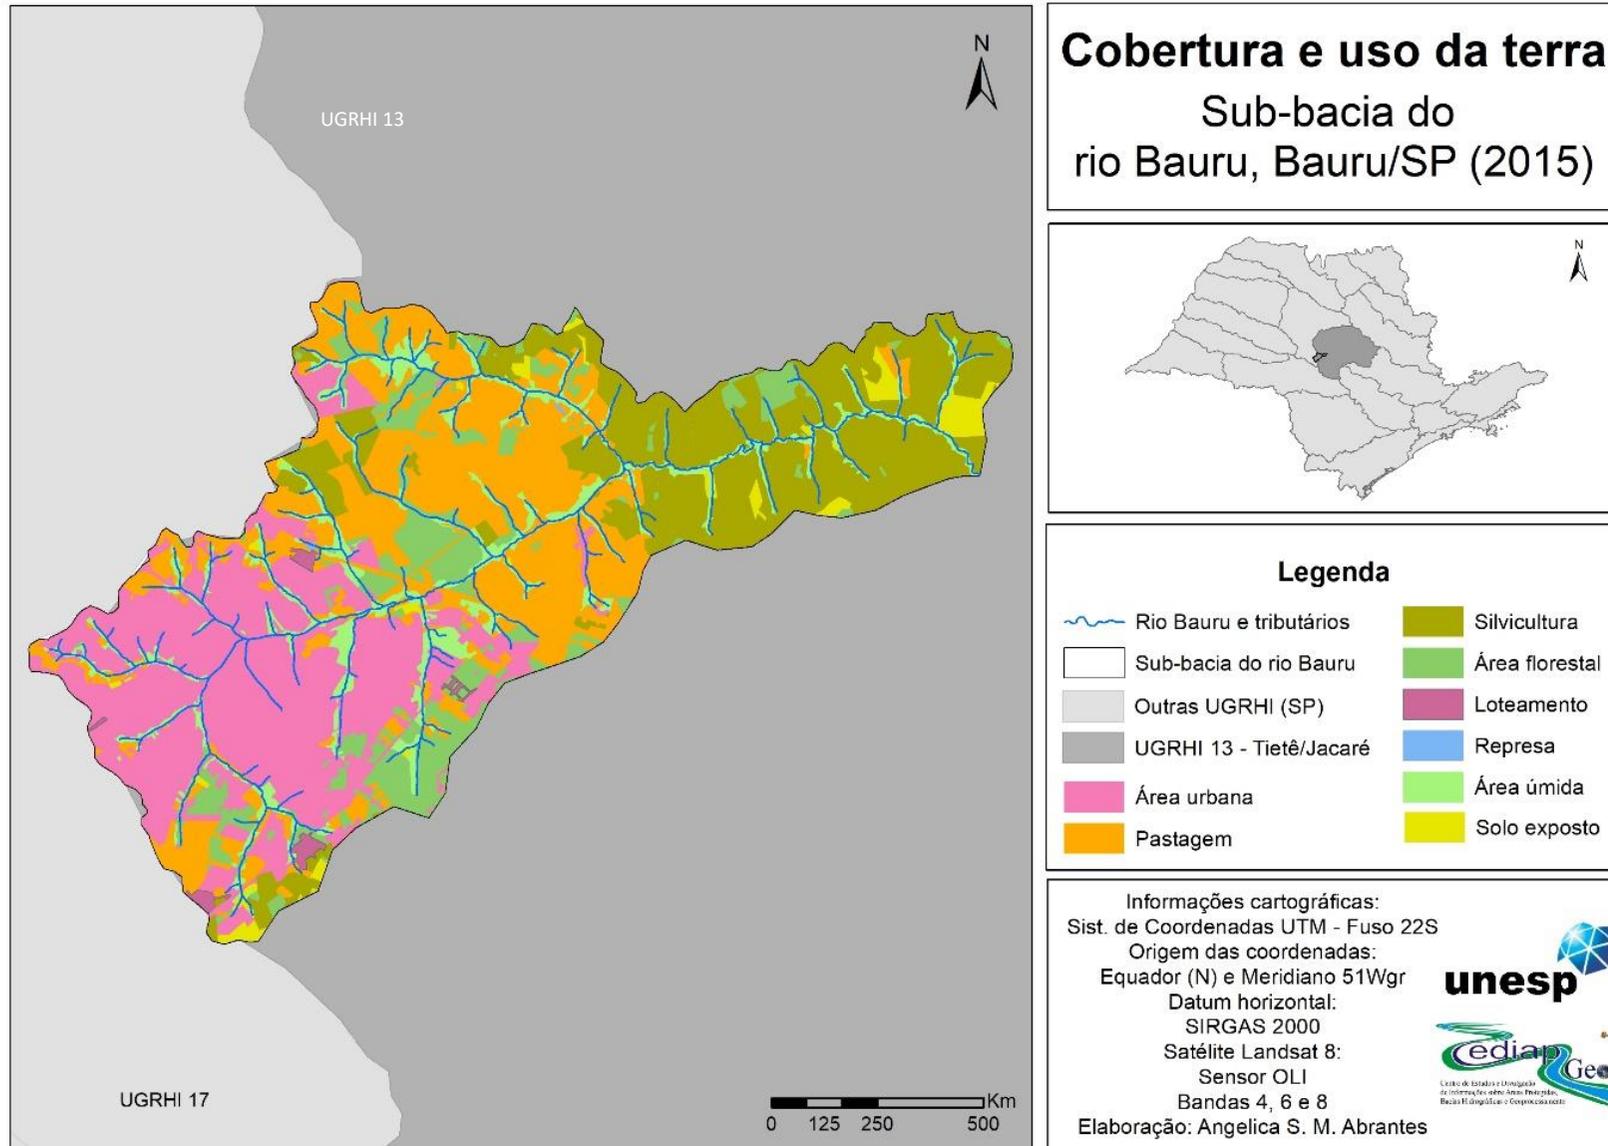
No ano de 2015 (FIGURA 80), observou-se um aumento significativo da área urbana (28,3%) em detrimento da pastagem (26,4%), na porção sul do município, área que coincide com a implementação de condomínios e loteamentos fechados. Enquanto que na porção norte, o aumento da área urbana substituiu, predominantemente, as áreas úmidas (8,8%) (TABELA 21). Tais áreas de expansão urbana fazem alusão a dois tipos segregação socioespacial completamente opostas (CORREA, 1989). Enquanto, a porção sul é marcada pela auto segregação, através dos condomínios de alto padrão; a porção norte, é marcada pela segregação programada, por intermédio das construções de habitações populares (KAIMOTI, 2009). Ademais, as áreas escolhidas para a realização das amostragens consistiram nos locais que possuíam a urbanização já consolidada, uma vez que foi escolhido o trecho urbano do curso principal da bacia.

**Figura 80.** Mapa do uso e cobertura da terra da sub-bacia hidrográfica do rio Bauru, Bauru/SP (2015).
