**A QUALIDADE DA ÁGUA E DOS SEDIMENTOS FLUVIAIS COMO INDICADORA  
DAS ALTERAÇÕES OCORRIDAS EM BACIAS HIDROGRÁFICAS**

Tese de doutorado em Geografia apresentada ao Programa de Pós-Graduação em Geografia da Universidade Estadual Paulista “Júlio de Mesquita Filho” - Câmpus de Presidente Prudente para obtenção do Título de Doutora em Geografia.

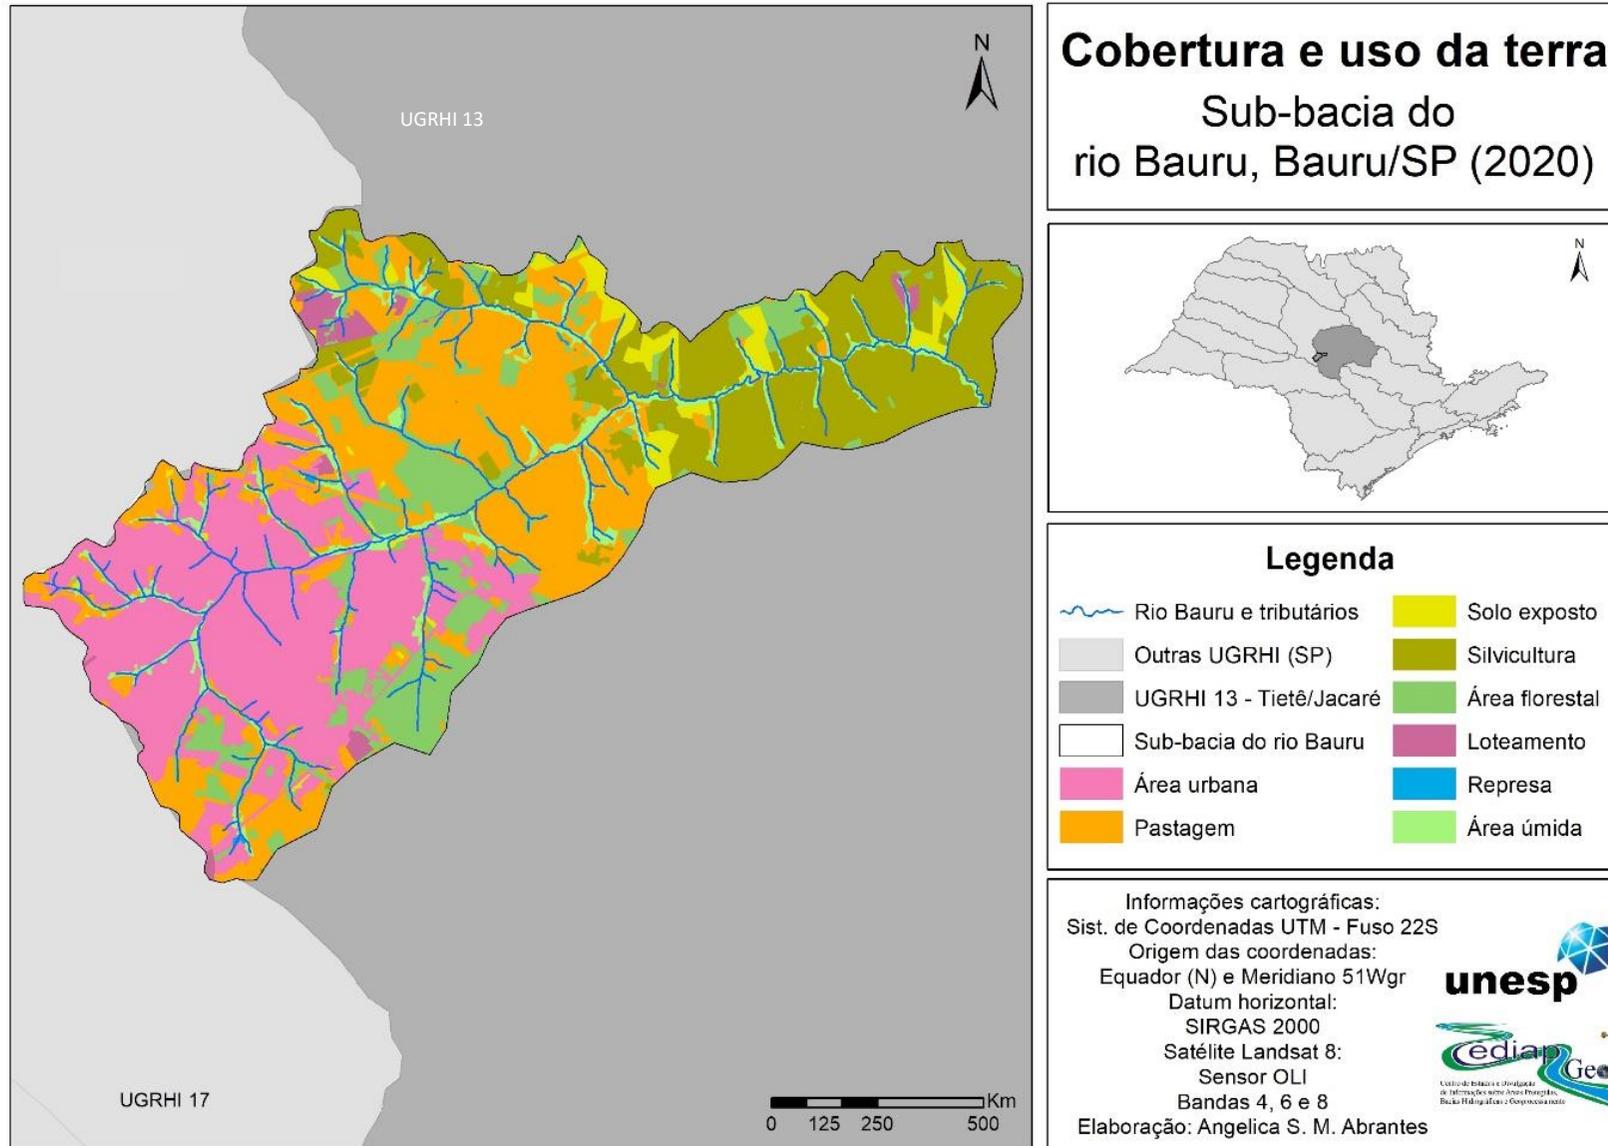
No último período analisado, 2020, (FIGURA 81), constatou-se que devido ao processo de formação socioespacial de Bauru, as características originais da bacia, principalmente quanto a cobertura da terra, foram substituídas por usos antrópicos. Nas áreas a montante há o predomínio da área urbana (28,7%), enquanto que as pastagens (27,7%) estão nas bordas do perímetro urbano, porções conhecidas como área de expansão urbana, enquanto que o cultivo de eucaliptos está concentrado nas porções a jusante, próximo a foz do rio Bauru (20,3%) (TABELA 22).

**Figura 81.** Mapa do uso e cobertura da terra da sub-bacia hidrográfica do rio Bauru, Bauru/SP (2020).

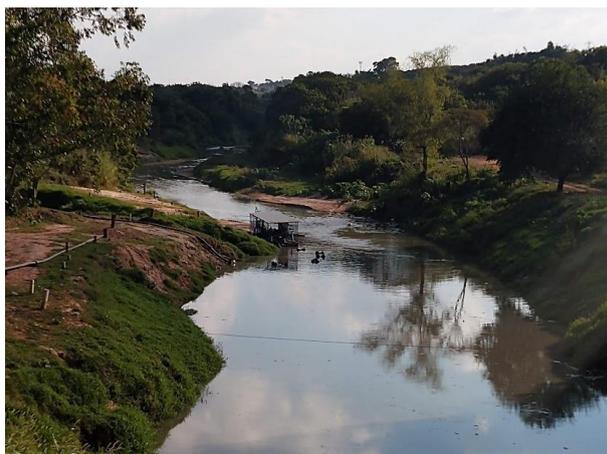
**Figura 85.** Draga de porto de areia na margem direita do rio Bauru, Distrito Industrial (Bauru/SP).

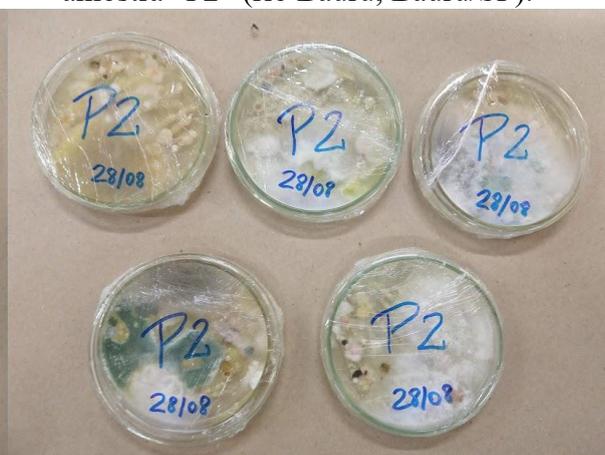
As análises micológicas dos pontos amostrados do rio Bauru demonstraram uma grande variedade de espécies fúngicas (FIGURAS 87 a 90). Além disso, destaca-se a presença da espécie *Aspergillus Niger*, fungo decompositor de matéria orgânica que foi utilizado como bioindicador da qualidade ambiental e também está presente nas biodeteriorações (ABRANTES, 2014; 2017; 2018). Importante destacar, que em cada uma das placas houve crescimento de várias colônias, entretanto, deu-se ênfase as colônias de fungos decompositores, devido ao objetivo de trabalho.

**Figura 87.** Análise micológica - análise da amostra “P1” (rio Bauru, Bauru/SP).

**Figura 88.** Análise micológica - análise da amostra “P2” (rio Bauru, Bauru/SP).

Além de indicar a presença de matéria orgânica em decomposição, fato que está consonância com os resultados microbiológicos que apontaram a contaminação máxima do curso hídrico por coliformes totais e termotolerantes, uma vez que reafirma o lançamento dos efluentes domésticos e industriais, no município de Bauru/SP (BAURU, 2021). A referida espécie fúngica está diretamente relacionada com os quadros de biodeterioração, quando o sedimento utilizado na construção civil apresentam os esporos do *A. Niger* e condições favoráveis (temperatura e umidade) dar-se-á início ao processo de deterioração das estruturas, como salientou Góis (2016) e Abrantes (2014; 2017). Assim, podendo trazer consequências financeiras e comprometendo a saúde dos sujeitos envolvidos, com a Aspergilose.

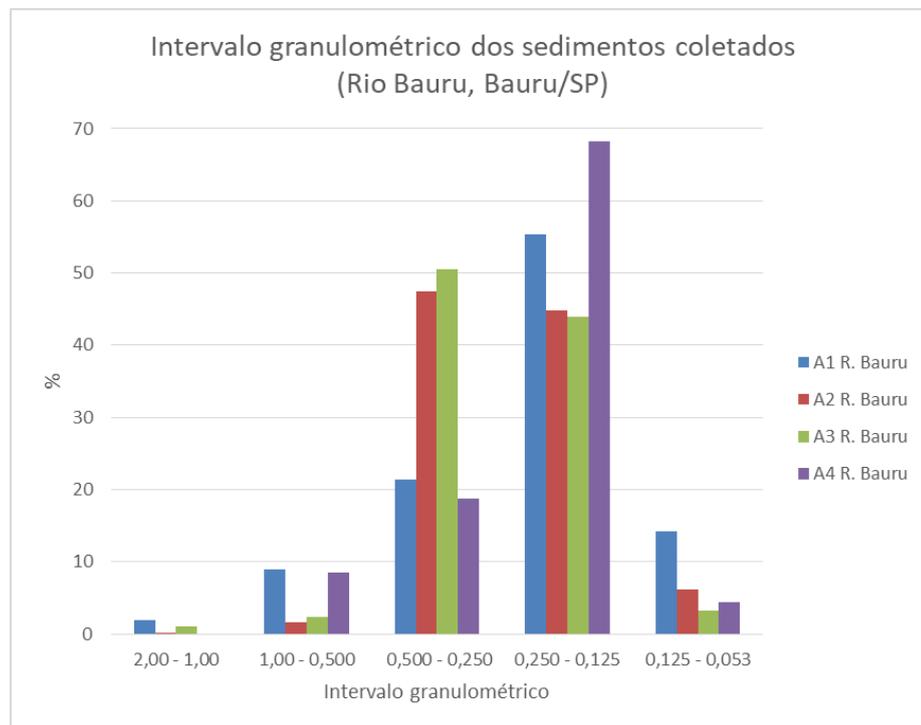
**Figura 91.** Gráfico dos intervalos granulométricos das amostras coletadas no rio Bauru, Bauru/SP (verão).

Na amostra 1, referente ao trecho mais a montante coletado do rio, observou-se que há o predomínio da areia fina (55%), seguido da fração média (21%) e muito fina (14%), enquanto que as frações grossa e muito grossa foram as menos representativas.

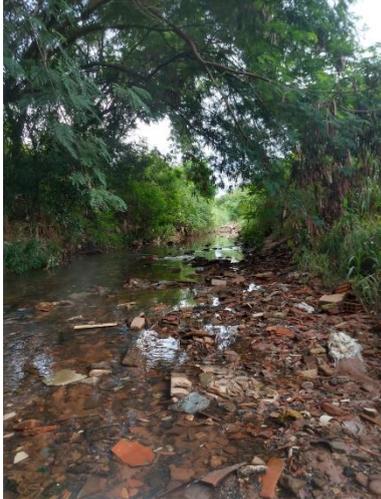
O cenário encontrado, por ser um trecho de forte pressão antrópica, ou seja, uma área fortemente urbanizada (FIGURAS 92 a 94), apresenta o curso hídrico muito assoreado e no seu leito foram identificados materiais de origem antrópica, tais como: resto de materiais da construção civil (fragmentos de telhas, tijolos, concreto e de tubulações), plástico, além do forte odor, como já mencionado anteriormente, o que sinalizava o lançamento possível de efluentes

**Figura 92.** Montante do ponto de coleta 1 no rio Bauru.

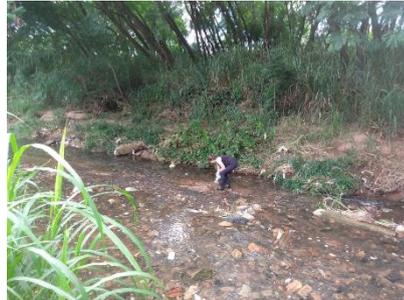
domésticos. A amostra analisada foi coletada (FIGURA 93) em um banco de areia, próximo a margem direita do rio.

**Figura 93.** Ponto de coleta 1 no rio Bauru.

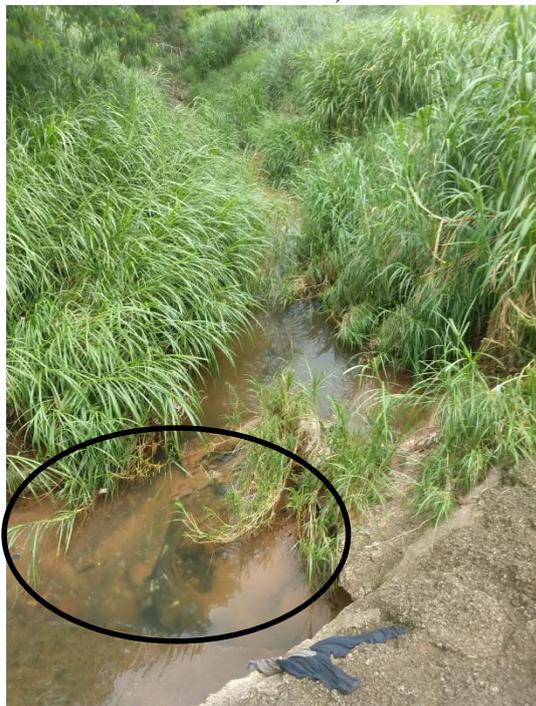
**Figura 95.** Local onde foi coletada a amostra (destaque ao acúmulo de sedimentos).

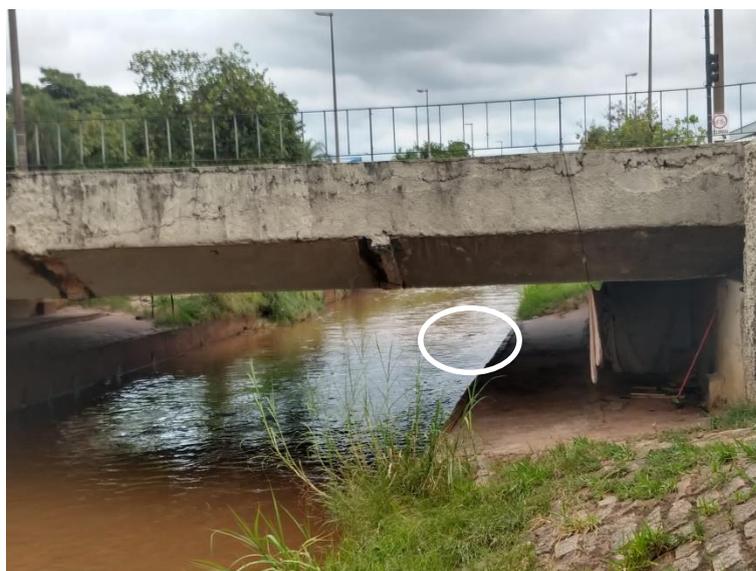
As análises da amostra 3 indicaram também o predomínio das frações de areia média e fina, (50 e 44%, respectivamente). Como se trata do trecho de canalização aberta do rio Bauru (FIGURA 97), não foi observado o acúmulo de materiais úrbicos.

**Figura 97.** Ponto de coleta 3, no rio Bauru. Destaque para o local amostrado.

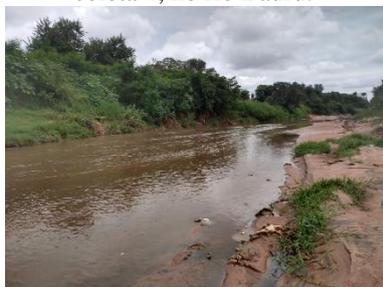
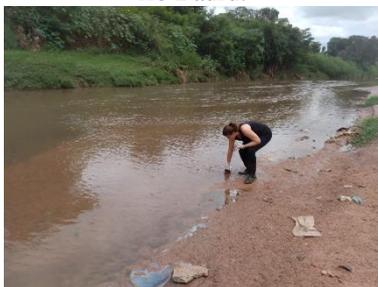
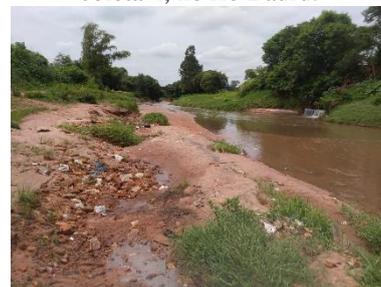
E por fim, os resultados do ponto 4 indicaram um predomínio da areia fina (68%) em relação as demais frações. O local escolhido para coleta da amostra foi em uma área de acúmulo de sedimentos, na margem esquerda, antes da alocação da draga do porto de areia (FIGURAS 98 a 100). Desta forma, mesmo os resultados apontando o predomínio de uma fração de areia, no local, haviam muitos materiais antrópicos acumulados, como é possível observar na Figura 98.

**Figura 98.** Montante do ponto de coleta 4, no rio Bauru.

**Figura 99.** Ponto de coleta 4, no rio Bauru.

**Figura 100.** Jusante do ponto de coleta 4, no rio Bauru.

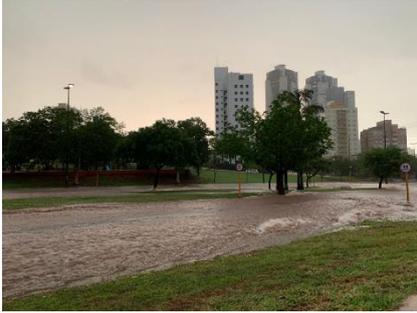
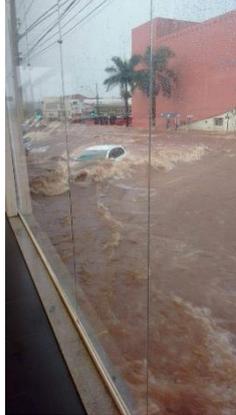
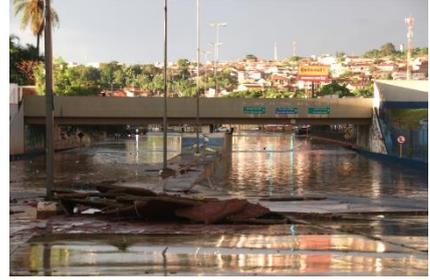
- Avenida Nações Unidas (canalização fechada do córrego das Flores, tributário do rio Bauru): devido ao elevado grau de impermeabilização do solo, em episódios de chuva intensa, principalmente, na estação chuvosa, as taxas de escoamento superficial é maior que o subsuperficial, resultando em comprometimento e interdição de vias e espaços públicos, deterioração do asfaltamento, aumento da demanda por gastos público e também privados e risco de vida para os habitantes que ali circulam (FIGURAS 101 a 103).

**Figura 101.** Av. Nações Unidas (Próximo ao Parque Vitória Régia) após episódio de chuva.

**Figura 102.** Av. Nações Unidas (Próximo ao Teatro Municipal) após episódio de chuva.

**Figura 103.** Av. Nações Unidas (Viaduto da Fepasa – próximo a Rodoviária) após episódio de chuva.

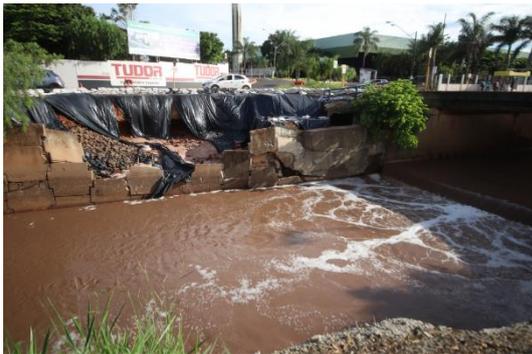
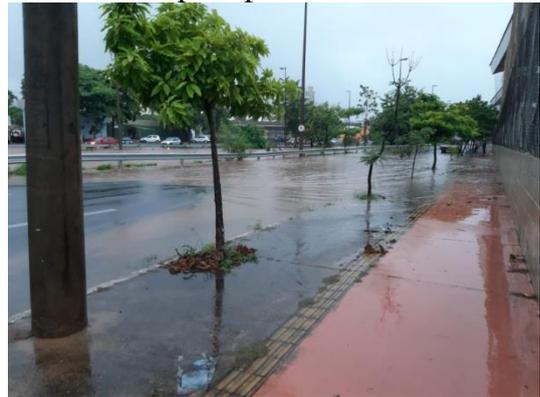
- Avenida Nuno de Assis construída às margens da canalização aberta de trecho do rio Bauru. Em episódios de chuva intensos, devido aos motivos anteriormente apresentados, o nível do rio aumenta, chegando a atingir as marginais e, assim, compromete as estruturas, vias públicas e a saúde dos munícipes (FIGURAS 104 e 105), já que neste trecho há o despejo de esgoto *in natura*.

**Figura 104.** Trecho da canalização do rio Bauru (próximo a rodoviária), após episódios de chuva

**Figura 105.** Alagamento da Av. Nuno de Assis, após episódio de chuva.

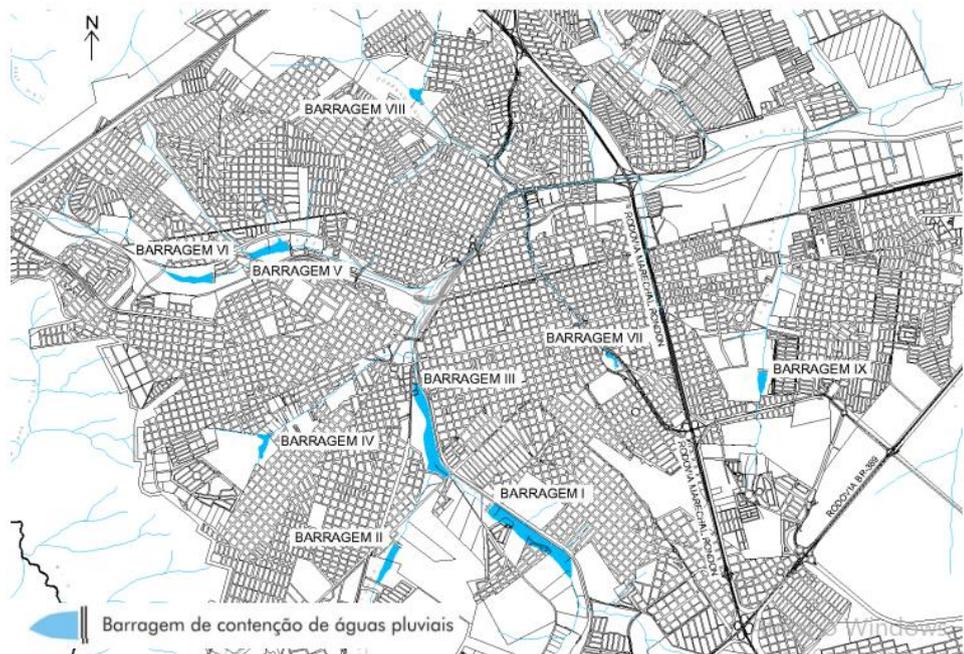
**Figura 107.** Barragens propostas pelo Plano Diretor de Águas para contenção da água da chuva, na área urbana de Bauru.

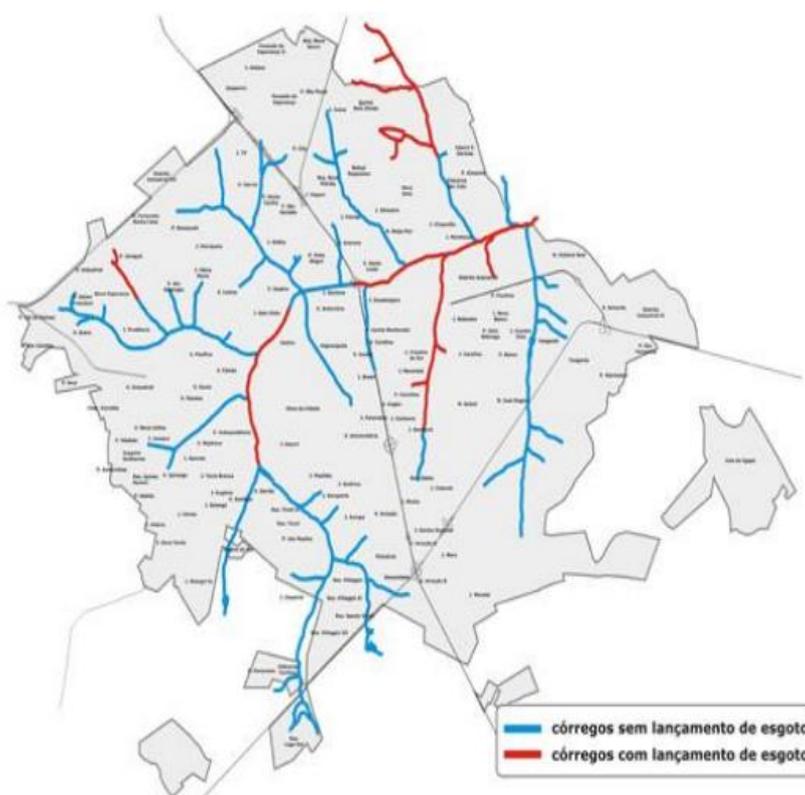
**Figura 108.** Planta dos interceptores já implantados e a implantar no Sistema de Esgotamento Sanitário da Sede do Município, disponível no Plano de Saneamento Básico.
