**ELABORAÇÃO DE UM PROTOCOLO PARA AVALIAÇÃO DE ACESSIBILIDADE  
FÍSICA EM ESCOLAS DA EDUCAÇÃO INFANTIL**

Dissertação apresentada ao Programa de Pós-Graduação em Educação da Faculdade de Filosofia e Ciências, da Universidade Estadual Paulista – UNESP – Campus de Marília, para a obtenção do título de Mestre em Educação.

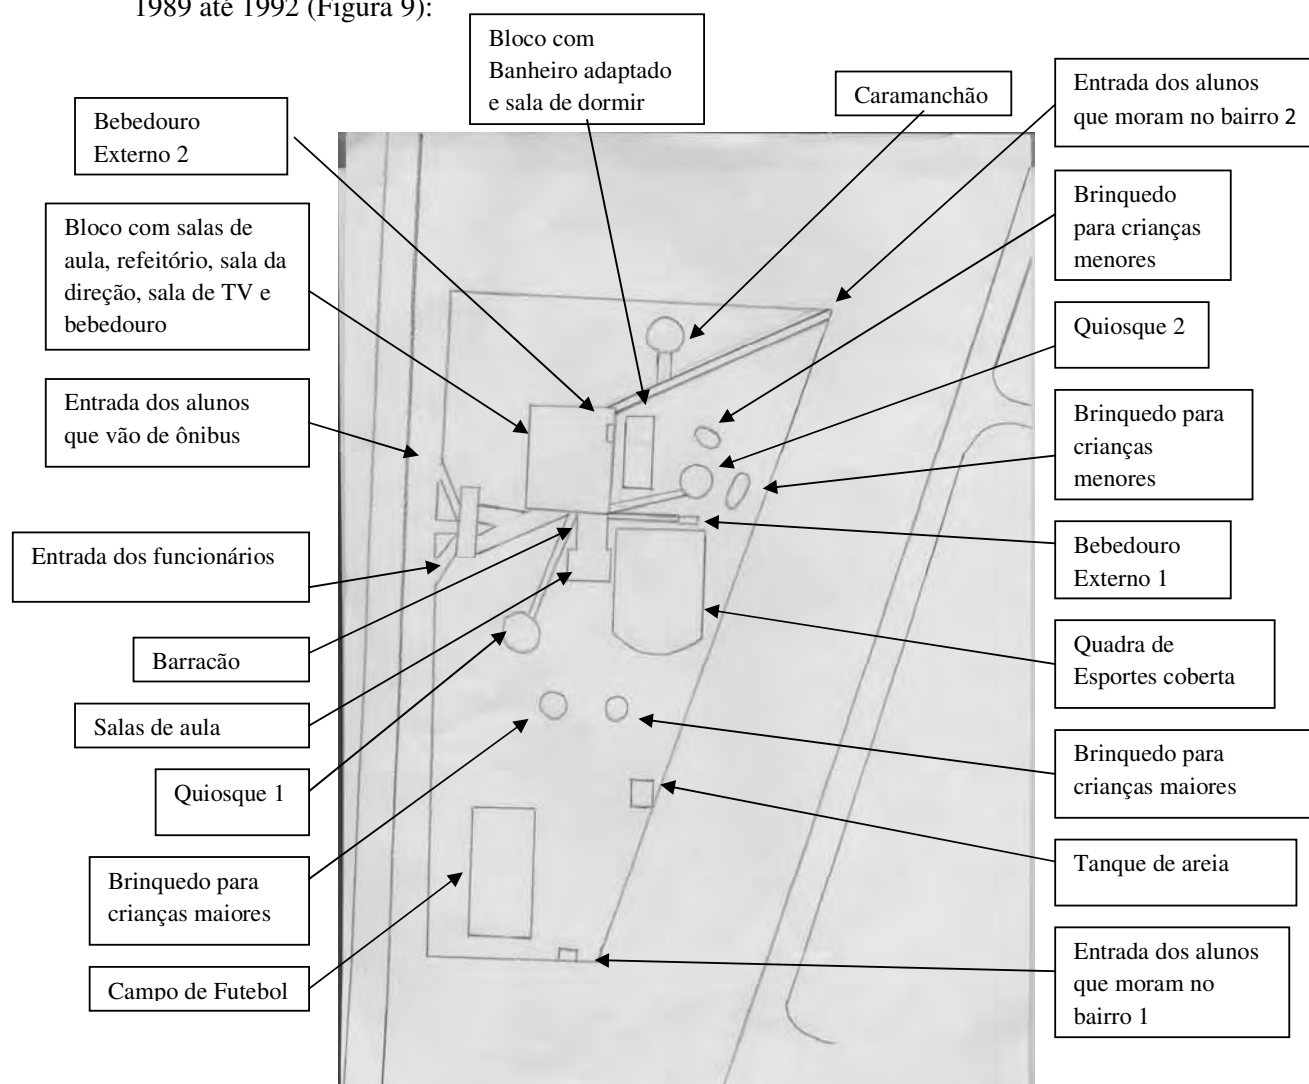
Figura 9 – Croqui da Escola 1 com o nome dos espaços identificados.

A Escola 1 é constituída por: a) três tipos de entradas para os alunos – uma para os alunos que chegam de ônibus e duas para os alunos que moram no bairro; b) dois tipos de blocos de salas – um com salas de aula, de TV, da direção, refeitório e bebedouro, e outro bloco com sala de dormir, banheiro adaptado e sem adaptação; c) dois bebedouros externos; d) dois quiosques; e) dois tipos de parques – um para crianças maiores e outro para crianças menores; f) um tanque de areia coberto (Figura 10); g) um barracão, funcionando como um pátio coberto; h) um campo de futebol gramado; i) um caramanchão descoberto, que é um espaço onde as crianças também desenvolvem algumas atividades (Figura 11); e j) uma quadra de esportes coberta.

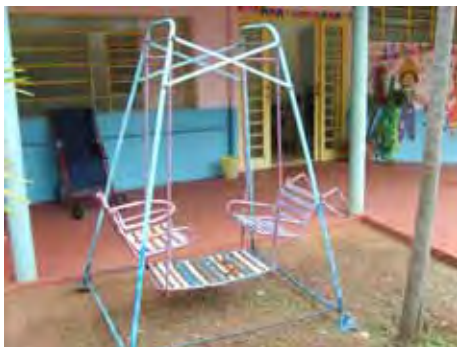
Figura 13 – Parque Bonde (Balanço adaptado).

Durante a visita da pesquisadora à Escola 2, a coordenadora pedagógica relatou que o Parque Bonde reúne aparelhos recreativos adaptados e um tanque de areia adaptado, pois possuem alguns elementos que os outros aparelhos não têm, como o cinto de segurança no balanço e gira-gira (Figura 13 e 14), além do encosto no Tanque de Areia (Figura 15).

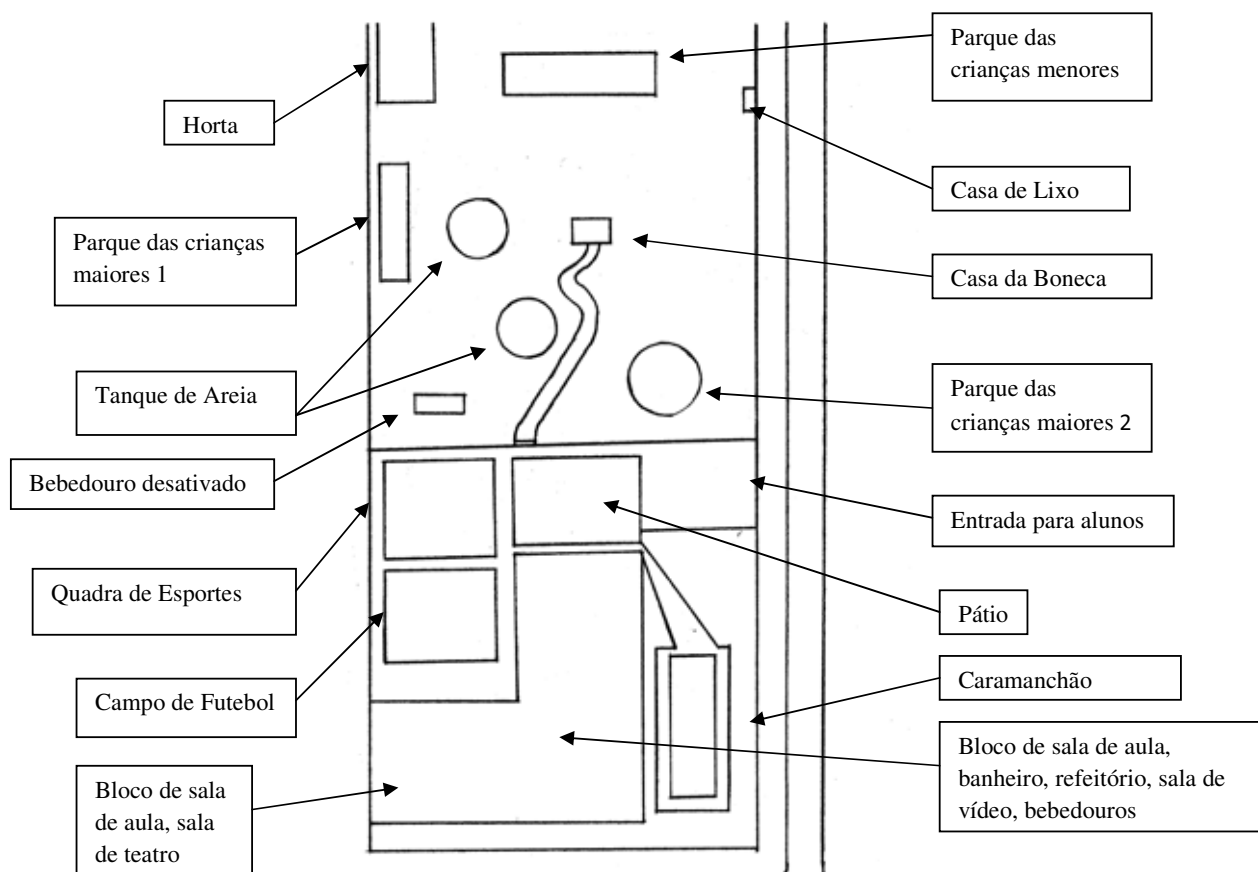
Figura 21 – Croqui da Escola 5 com o nome dos espaços identificados.

A Escola 5 é constituída por: a) um tipo de entrada para os alunos; b) um bloco com salas de aula, teatro, vídeo, refeitório, banheiro, bebedouros; c) um bebedouro externo desativado; d) um campo de futebol gramado; e) uma quadra de esportes sem cobertura; f) dois tanques de areia; g) três tipos de parque – um para crianças menores e dois para crianças maiores; h) uma horta; i) uma casa de boneca e j) um caramanchão coberto (Figura 22).

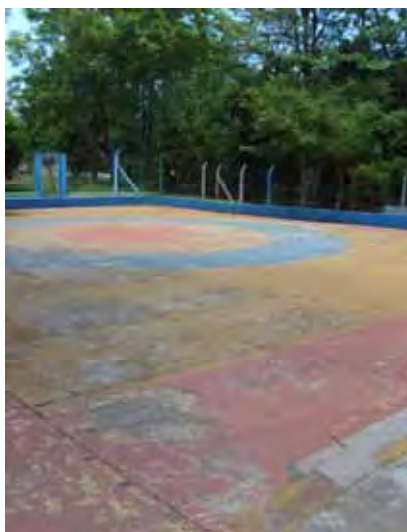
O entrevistado da Escola 6 considerou a quadra de esportes como um local propício para as situações de perigo, pois há nela uma moldura de tijolos, que faz com que os alunos caiam muito (Figura 26).

Figura 26 – Moldura de tijolos da quadra da Escola 5.

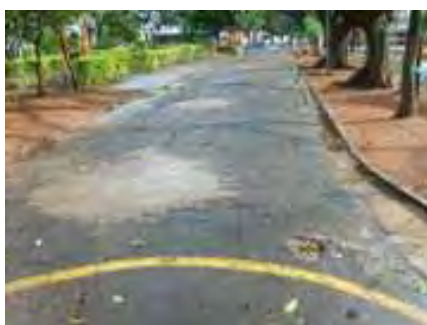
Nas situações de perigo relativas aos elementos do ambiente, foram relatados: 1) o asfalto da escola, danificado e cheio de buracos, possibilitando o acesso aos parques, blocos de salas de aulas, piscina, quiosques, horta, casa da boneca (Escola 2 – Figura 27); 2) a passarela, que é alta demais para os alunos menores e oferece acesso ao parque infantil (Escola 5 – Figura 28); 3) a rampa de acesso do bloco de sala de aula para o parque (Escola 6 – Figura 29); 4) a escada que proporciona acesso para o bloco de sala de aula (Escola 5 – Figura 30); 5) o piso do banheiro, que não é antiderrapante, mas muito liso (Escola 5); 6) os corredores da escola, lisos e com acesso ao bloco de sala de aula e ao parque (Escola 7) e as rachaduras desses corredores, que formam degrau e fazem os alunos tropeçarem (Escola 5 – Figura 31).

Figura 27 – Asfalto da Escola 2.

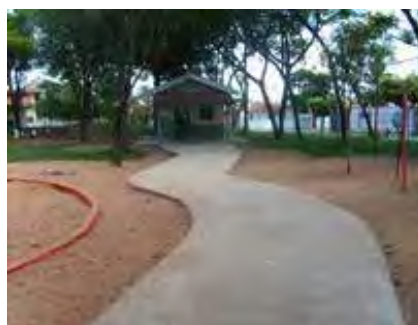
Figura 28 – Passarela da Escola 5.

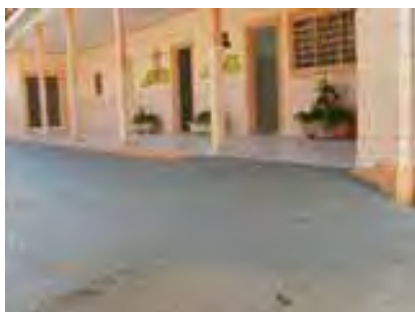
Os entrevistados das Escolas 1 e 3 referiram-se a algumas rampas de acesso como locais da escola que foram adaptados. Na Escola 1, foi apontada a rampa de acesso ao banheiro adaptado (Figura 32), enquanto, na Escola 3, foram citadas as rampas de acesso para o quiosque e para os brinquedos (Figuras 33 e 34).

Figura 32 – Rampa da Escola 1.

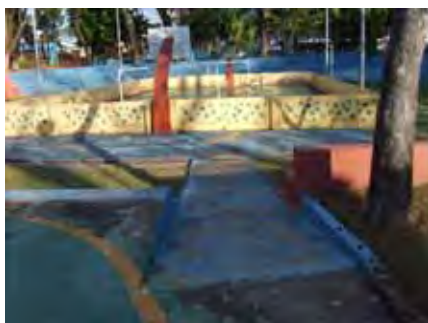
A quadra de esportes também foi considerada um local que precisava de uma reforma ou adequação, na Escola 1; ainda que o seu acesso fosse por meio de uma rampa, a sua arquibancada tinha o formato de escada e poderia facilitar a ocorrência de situações de perigo para os alunos (Figura 37 e 38). Sugere-se que essa arquibancada seja equipada por algum tipo de proteção, a fim de impedir que os alunos tenham acesso a ela.

Figura 37 – Quadra de esportes da Escola 2.

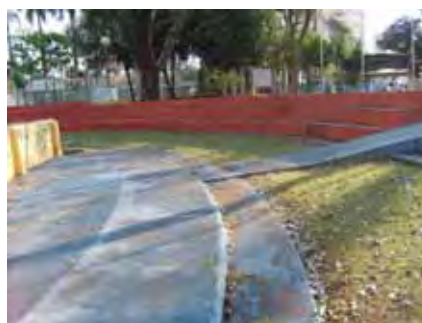
Figura 38 – Quadra de esportes da Escola 2.

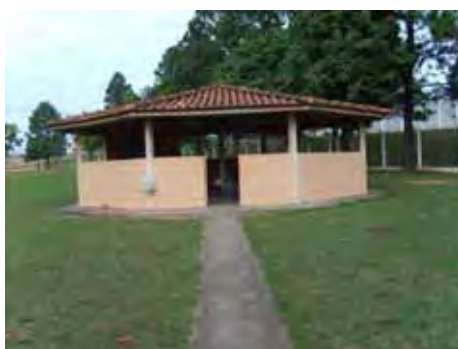
Nas escolas visitadas, foram encontrados alguns elementos que podem ser considerados como pontos de perigo, como: a) lixeiras acopladas nas paredes de alguns espaços físicos, como no quiosque, sem nenhuma forma de proteção para que o aluno não se choque com elas (Escolas 1, 3 e 4 – Figura 39); b) blocos de concreto e postes de luz sem piso de alerta (Escolas 1, 2, 4, 5, 7) c); árvores espalhadas pelos caminhos gramados, sem nenhuma forma de proteção, que impeça ao aluno o seu acesso ou que permita eventual choque (Escolas 1, 2, 3, 4, 5 e 7); d) estacas de concreto (Escolas 3 e 5 – Figura 40); e) pedaços de árvores derrubadas, espalhadas pelo parque infantil (Escolas 4 e 5); f) porta com o sentido de abertura que atrapalha o caminho (Escola 5 – Figura 41); g) porta quebrada (Escola 5 – Figura 42).

Figura 39 – Lixeira da Escola 1.

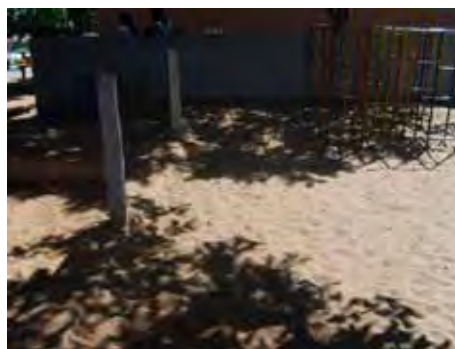
Figura 40 – Estaca de concreto na Escola 3.

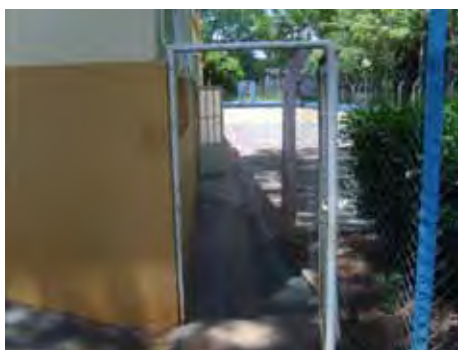
Figura 41 – Sentido da porta do depósito da Escola 5.

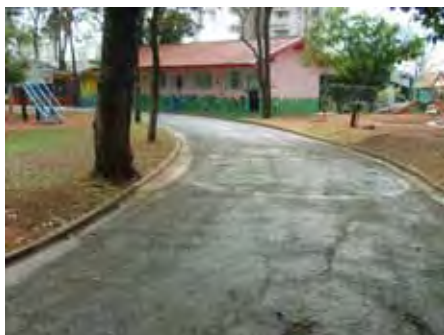
Foram notados também elementos que contribuem para as condições de acessibilidade dessas escolas; por exemplo, na Escola 2, há um asfalto que interliga todos os espaços da escola e provido de guias, o qual pode ser considerado um guia tátil (Figura 43) para os alunos com deficiência visual; também se pode mencionar a Escola 5, que possui um espaço propício para reservar o lixo (Figura 44).

Figura 43 – Guia do asfalto da Escola 2.

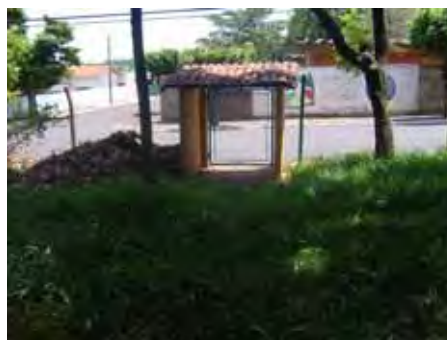
Figura 44 – Casa de Lixo da Escola 5.

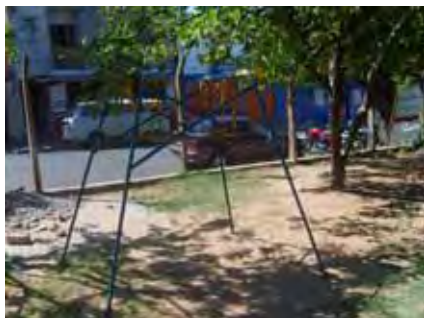
Figura 6 – Equipamento recreativo danificado.
