**ESTUDO DA REAÇÃO ÁLCALI-AGREGADO NA TOMADA D'ÁGUA DA  
UHE JAGUARI POR MEIO DE ENSAIOS LABORATORIAIS**

Dissertação apresentada ao Programa de Pós-Graduação em Engenharia Civil – Área de Estruturas, Unesp, Faculdade de Engenharia, Campus de Ilha Solteira.

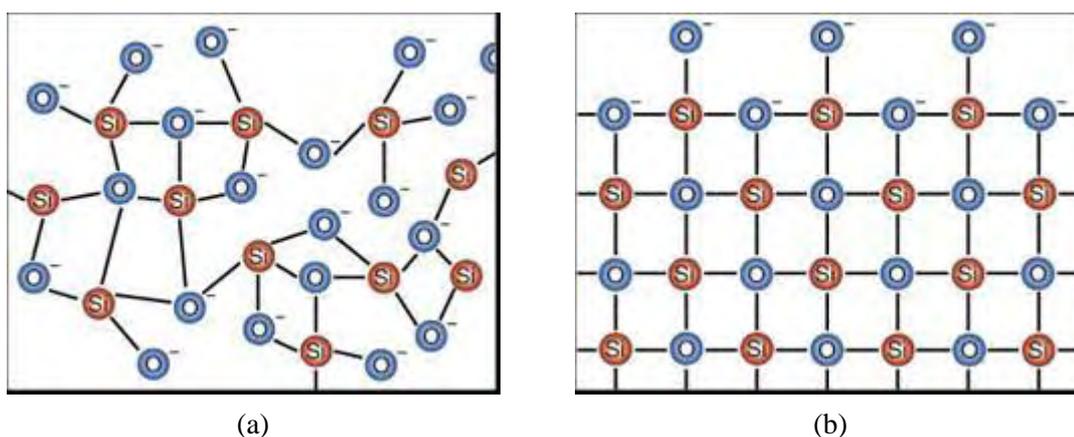
Figura 1 – Estrutura química da sílica a) Amorfa b) Cristalina

A estrutura química desordenada do composto amorfo interage de forma mais significativa do que a sílica cristalina, uma vez que esta se apresenta estruturalmente ordenada, como pode ser observado na Figura 1 (COLLINS, et al. 2007, p.11).

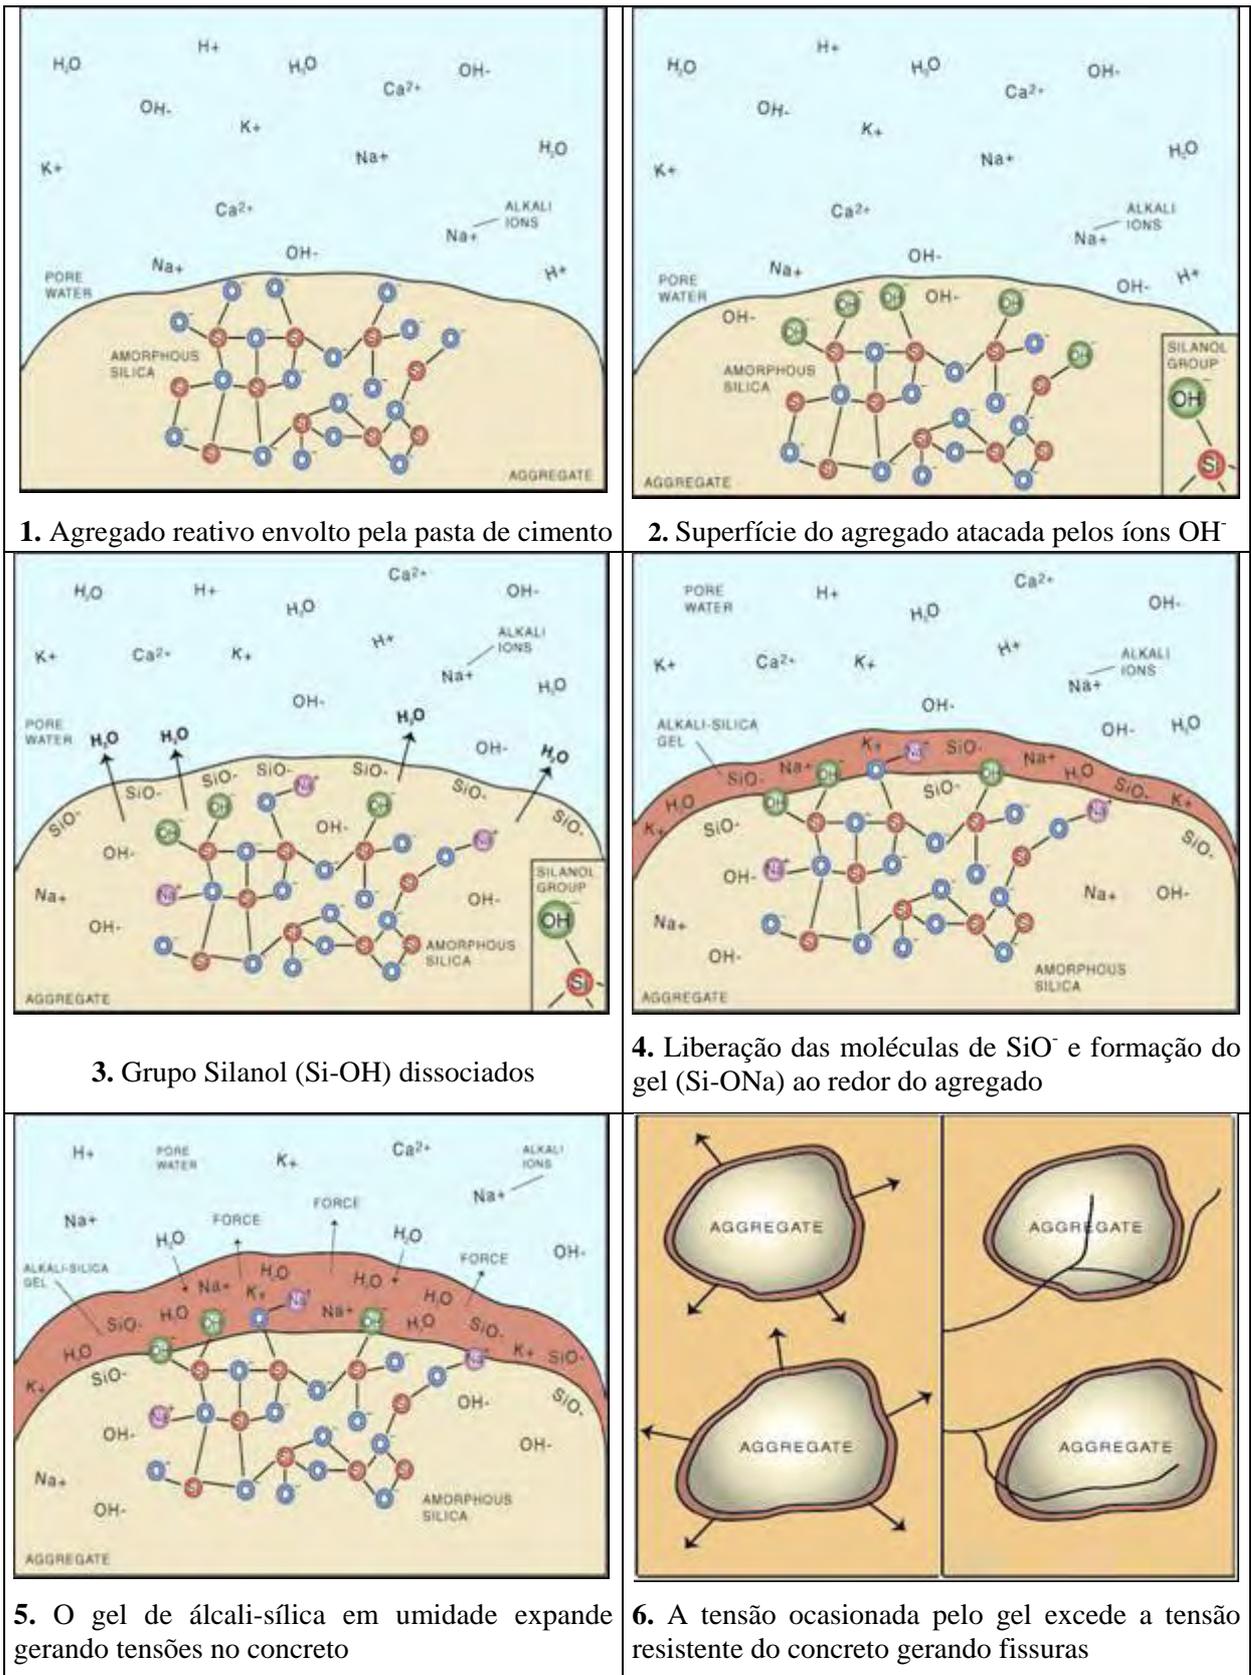
Figura 2 – Mecanismo de formação do gel da RAA

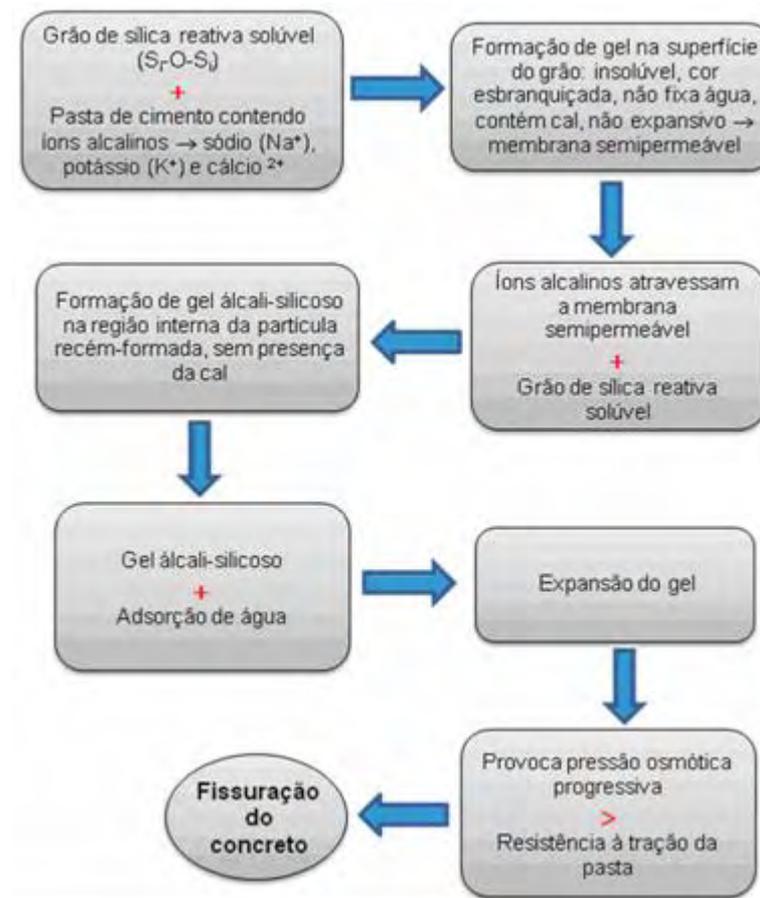
Figura 6 – Mecanismo das expansões e fissuração

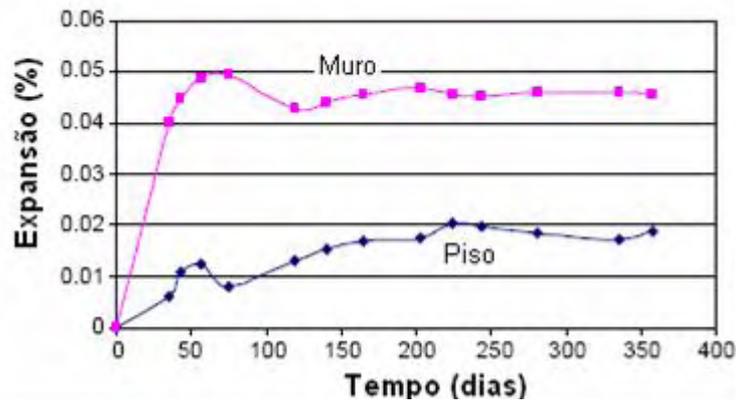
Figura 7 – Expansão devida à RAA em testemunhos extraídos do muro e do piso de uma barragem  
 Fonte: Shayan e Grimstad, (2006, p.381)

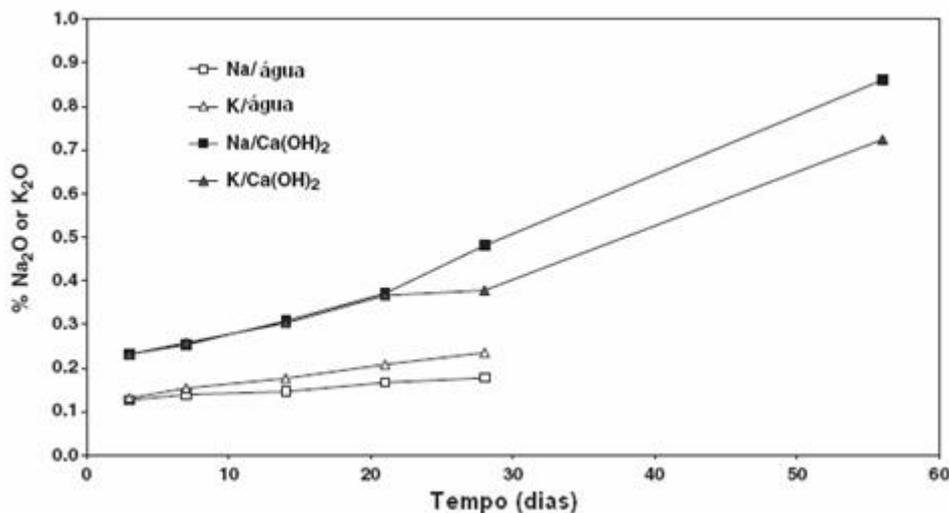
Figura 12 – Na<sub>2</sub>O e K<sub>2</sub>O liberados pelo agregado granito com tamanho variando entre 0,15 e 0,08 mm, mantidos em água destilada e solução super saturada de Ca(OH)<sub>2</sub>, à 80°C.

Na Figura 12 e 13 são apresentados a quantidade de Na<sub>2</sub>O e K<sub>2</sub>O liberados pelo agregado granítico e gnáissico respectivamente, mantidos em água e solução saturada de Ca(OH)<sub>2</sub>, à 80°C.

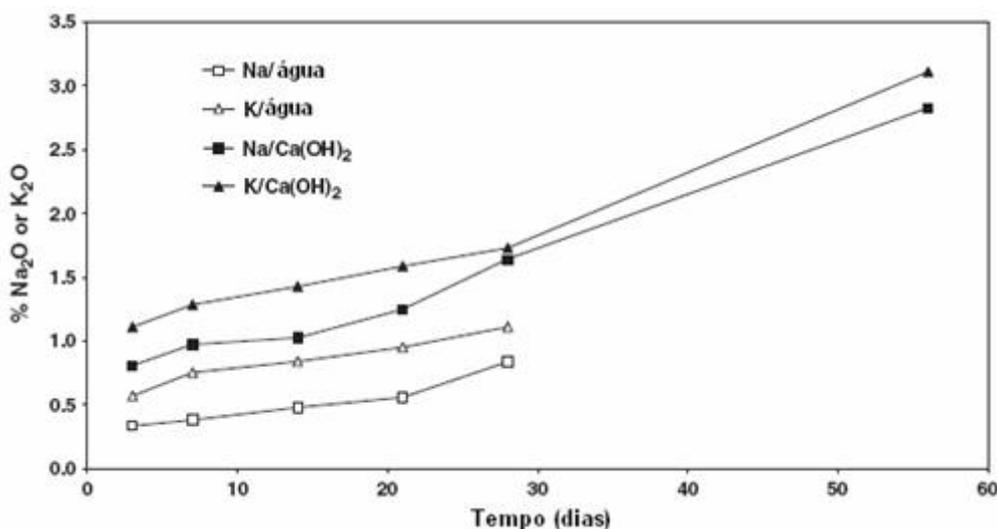
Figura 13 – Na<sub>2</sub>O e K<sub>2</sub>O liberados pelo agregado gnáissico com tamanho variando entre 0,15 e 0,08 mm, mantidos em água destilada e solução super saturada de Ca(OH)<sub>2</sub>, à 80°C

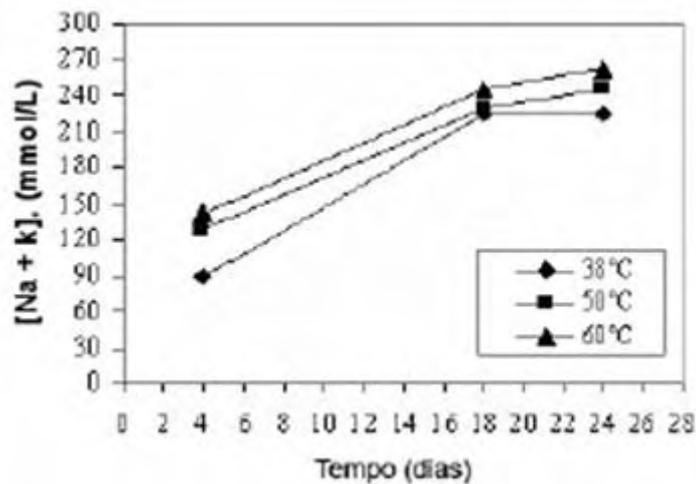
Figura 16 – Concentração de álcalis na película de água do ensaio de prismas de concreto proveniente da lixiviação

No ensaio de prismas de concreto submetidos a temperaturas elevadas, a lixiviação dos corpos de prova é maior, se comparados ao ensaio em barras de argamassas. Segundo Fournier, et al. (2004) *apud* Sanchez (2008, p.79) a lixiviação é tanto maior quanto maior a temperatura, como visualizada na Figura 16.

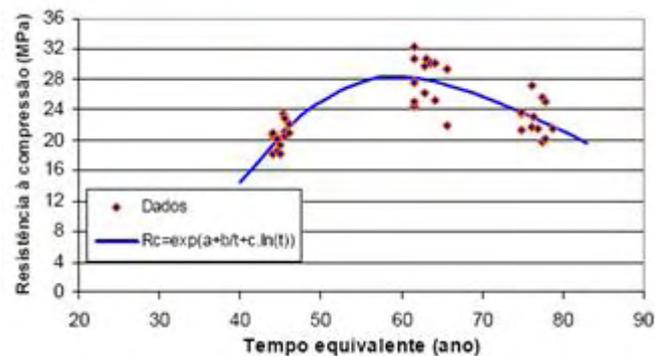
Figura 17 – Modelo referente à resistência a compressão e resultados de ensaio

Os dados experimentais com os testemunhos de concreto e a sua modelagem permitiram constatar que enquanto o módulo cai, a resistência pode aumentar até atingir um pico a partir do qual passa a cair ao longo do tempo, segundo a pesquisadora.

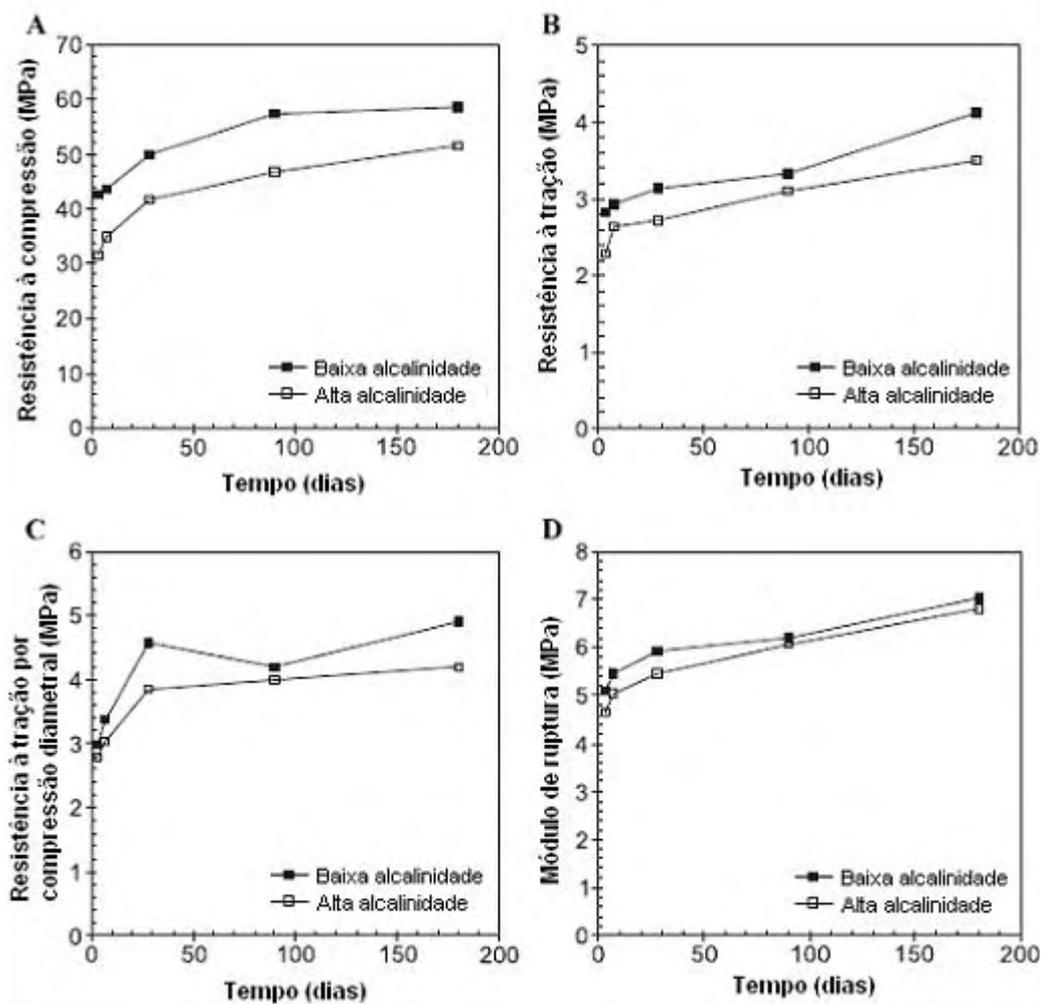
Figura 19 – Resultado dos ensaios mecânicos em função do tempo: (A) Resistência à compressão, (B) Resistência à tração direta, (C) Resistência à tração diametral, (D) Módulo de ruptura.

Smaoui, et al. (2005, p.203) estudaram o aumento da concentração alcalina de concreto com 0,6% a 1,25% de  $\text{Na}_2\text{O}$  da massa de cimento, adicionando NaOH à água de mistura. Os autores verificaram que esta adição tem efeitos prejudiciais na maioria das propriedades mecânicas (resistência à compressão, tração direta e diametral, tração na flexão e módulo de ruptura) de concretos feitos com uma relação água-cimento de 0,41 e agregado calcário. A adição de álcalis sob a forma de NaOH causa significativas reduções nas propriedades mecânicas do concreto em todas as idades, como visualizada na Figura 19. Os autores atribuem esta queda à uma pasta mais reticular e mais porosa do concreto.

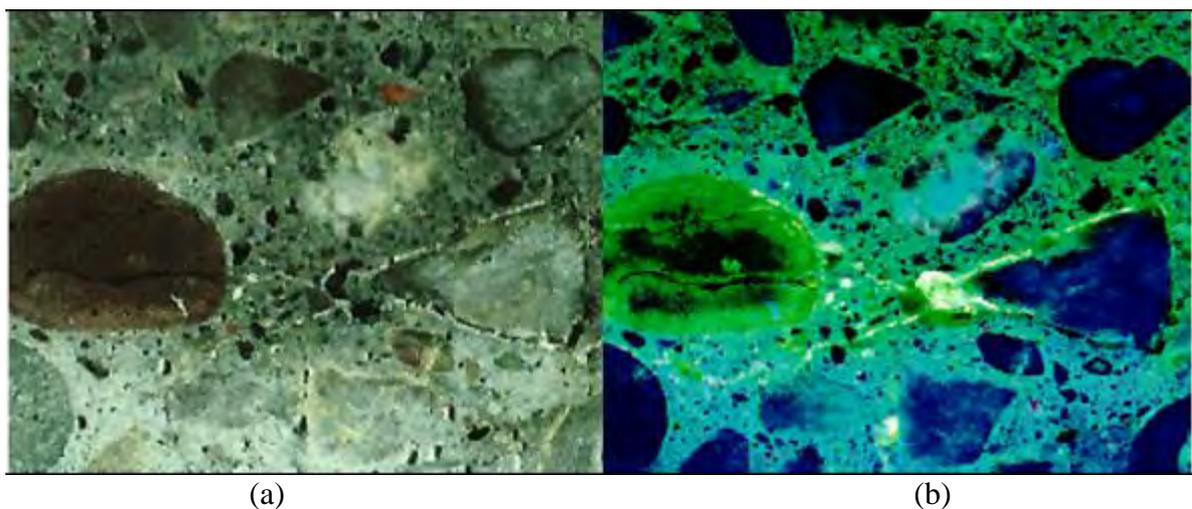
Figura 20 – (a) Fissuras no agregado graúdo devido à RAA; (b) Mesma visualização em campo – luz UV depois do tratamento com solução de acetato de uranila. A luz amarela-esverdejada depositada ao redor do agregado é o gel de RAA.

A segunda técnica de contraste de imagens é mais confiável e ecológica que o método do acetato de uranila, trata-se do método das manchas, com aplicação de cobaltonitrito de sódio. Consiste em colocar alguns produtos químicos (soluções aquosas saturadas de cobaltonitrito de sódio e compostos de rodamina), em contato com a superfície de concreto que se deseja avaliar. Se o gel estiver presente ocorrerá uma reação com estes reagentes, que o colorem. O resultado pode ser visto em poucos minutos, sob luz natural (KUPERMAN; SALLES; PÍNFAARI; CARNEIRO, 2005).

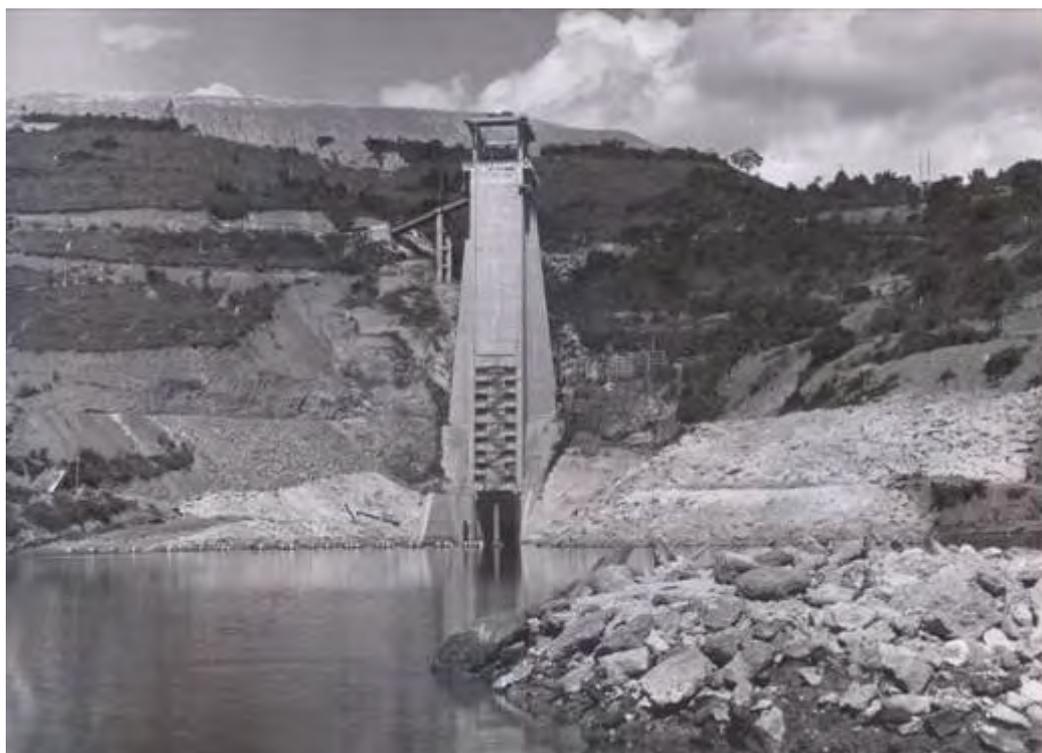
Figura 23 – Estrutura da Tomada d'água no período de construção

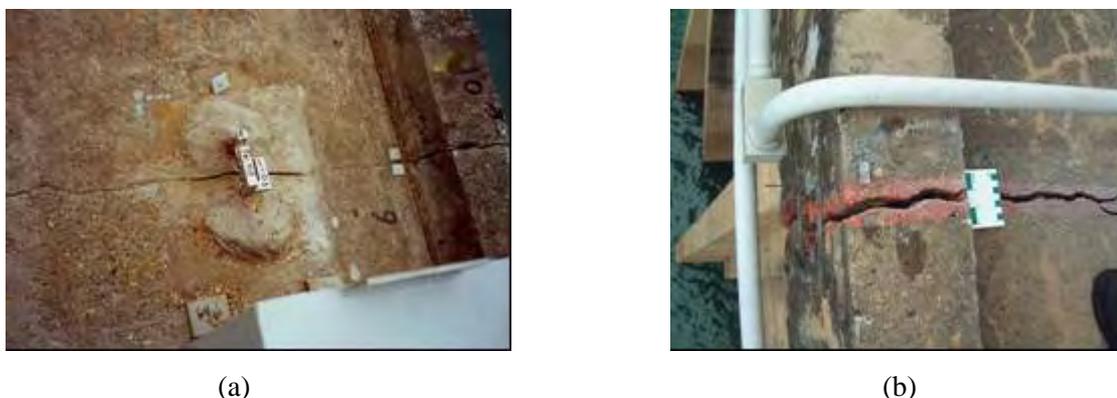
Figura 25 – (a) Detalhe do MT – 03; (b) Detalhe da fissura na TA e da placa de vidro

Após a descoberta da reação álcali-agregado no final de 2000 na UHE de Jaguari, foram instalados 07 medidores triortogonais (MT) para monitoramento das evoluções das fissuras a partir do movimento de aberturas das juntas. Destes sete MT, três se localizam na cota 627,50 m da Tomada d'água, dois na Casa de Força – Jusante e dois na Casa de Força – Montante. Anteriormente à instalação dos MT, a CESP havia instalado placas de vidro em algumas fissuras com o intuito de avaliar se as mesmas estavam ativas, o que acabou sendo confirmado. A Figura 25 mostra detalhes do MT e da placa de vidro instalados na UHE Jaguari com a finalidade de mensurar movimentações de algumas fissuras.

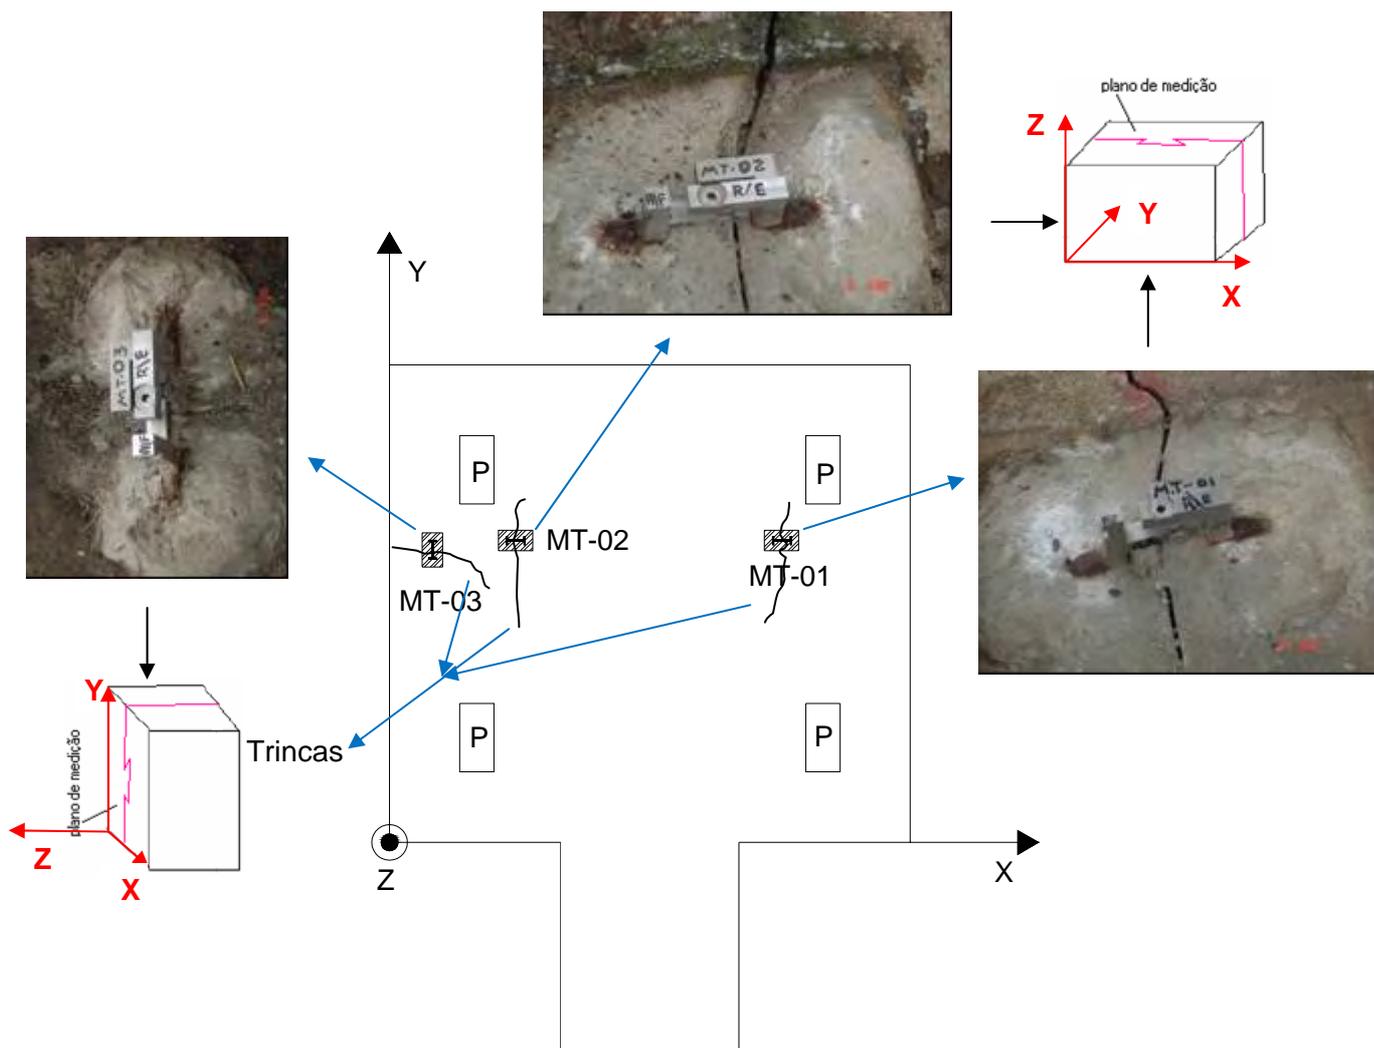
Figura 26 – Esquema da localização e posicionamento dos MT instalados na Laje da TA

A Figura 26 apresenta o esquema da localização e posicionamento dos Medidores Triortogonais instalados na laje da TA. Analisando a figura é possível estabelecer a comparação de deslocamento dos três instrumentos de uma forma conjunta.

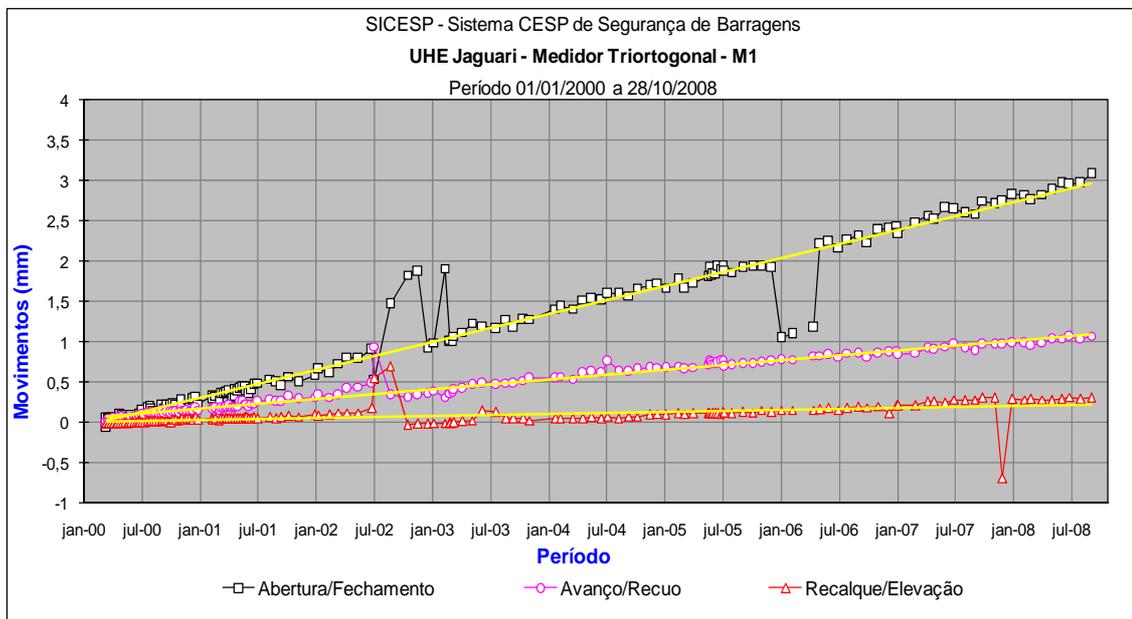
Figura 27 – Medidor triortogonal 1 (MT1) instalado na laje da TA

As Figuras 27 a 29 apresentam as leituras dos três MT instalados na laje da TA no período de 01/01/2000 a 28/10/2008.

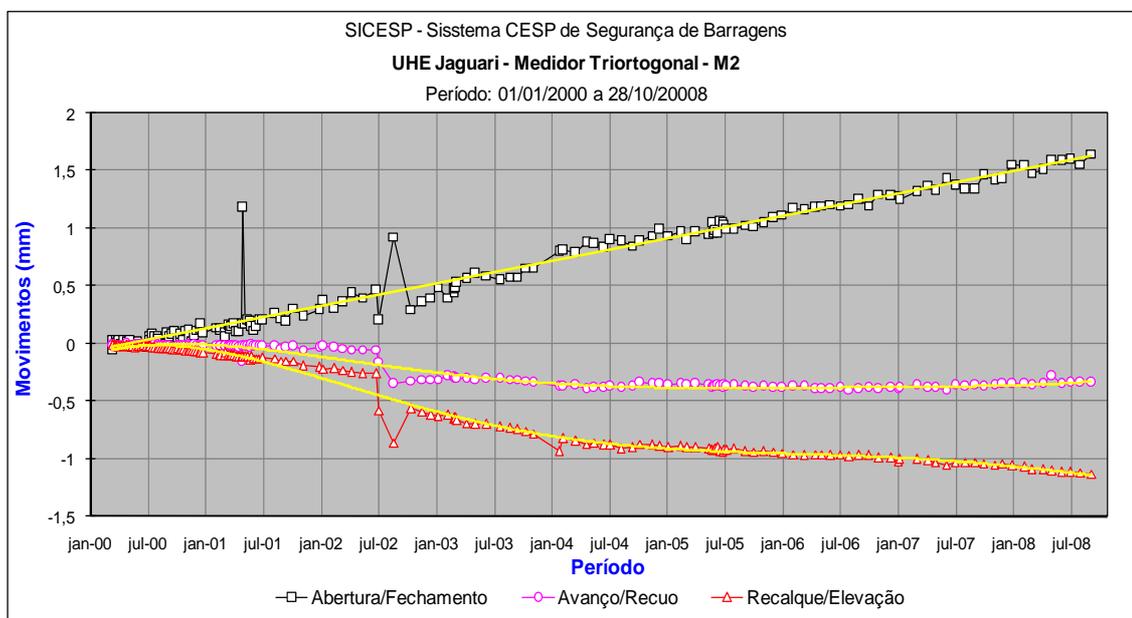
Figura 28 – Medidor triortogonal 2 (MT2) instalado na laje da TA

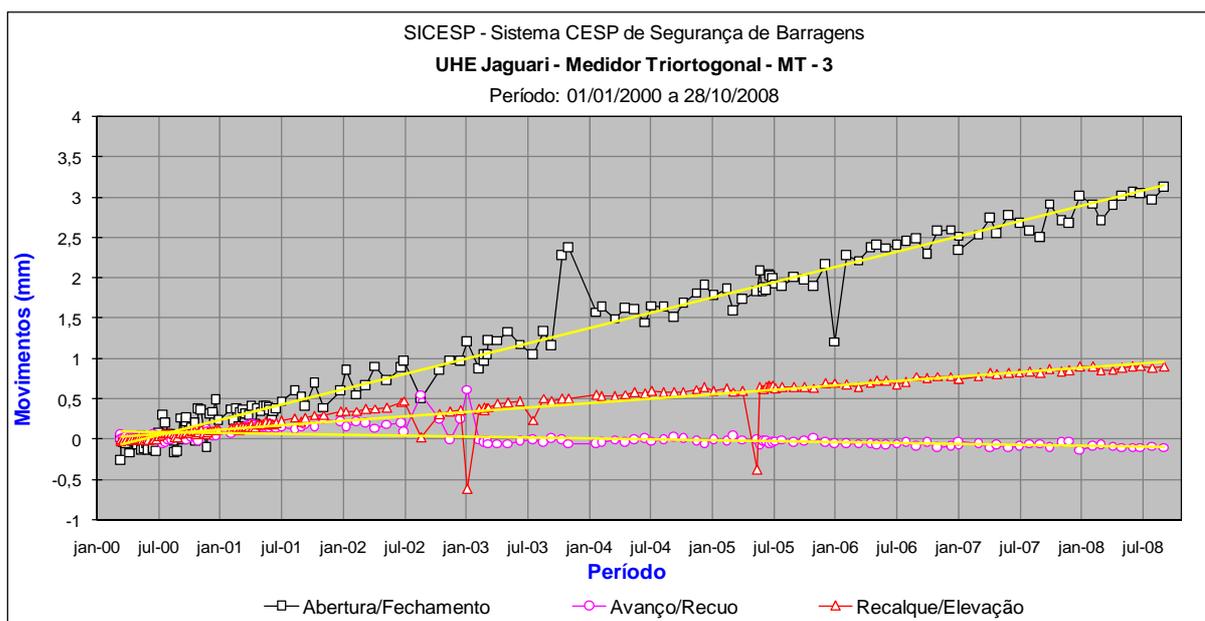
Figura 29 – Medidor triortogonal 3 (MT3) instalado na laje da TA

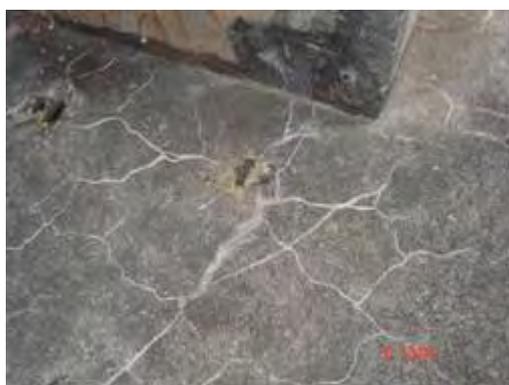
Fissuração tipo mapa na laje da Tomada d'água

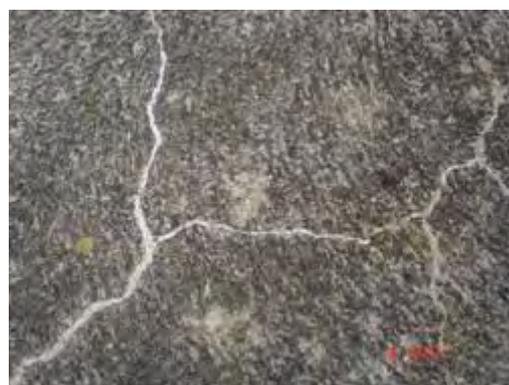
Detalhe da fissura preenchida com material branco<sup>1</sup>

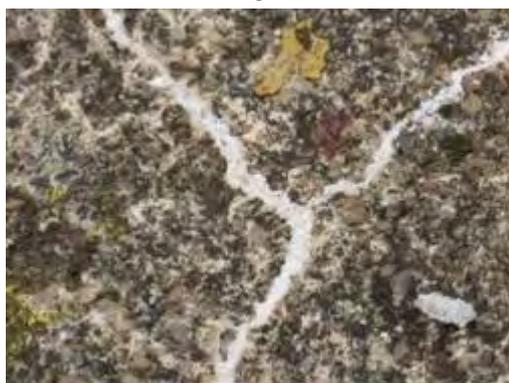
Detalhe do preenchimento da fissura com material branco exsudado

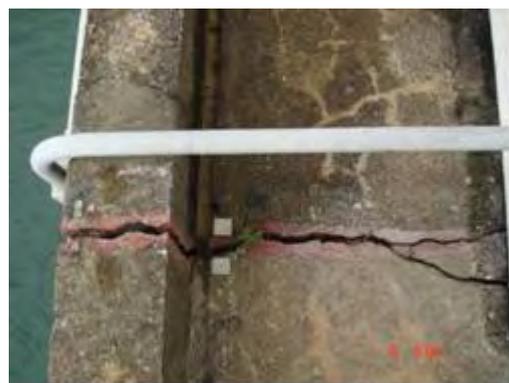
Fissuras na laje da TA alcançando 10 mm.

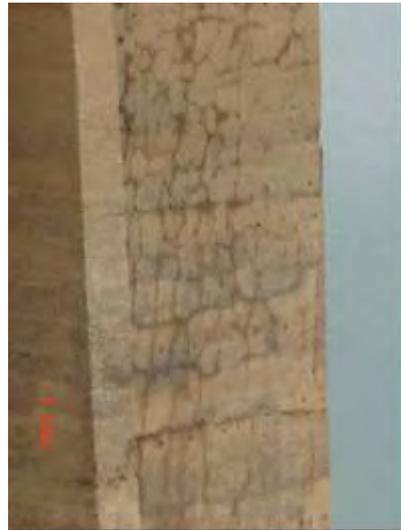
Detalhe da vista lateral direita – Fotografia de dezembro/2007

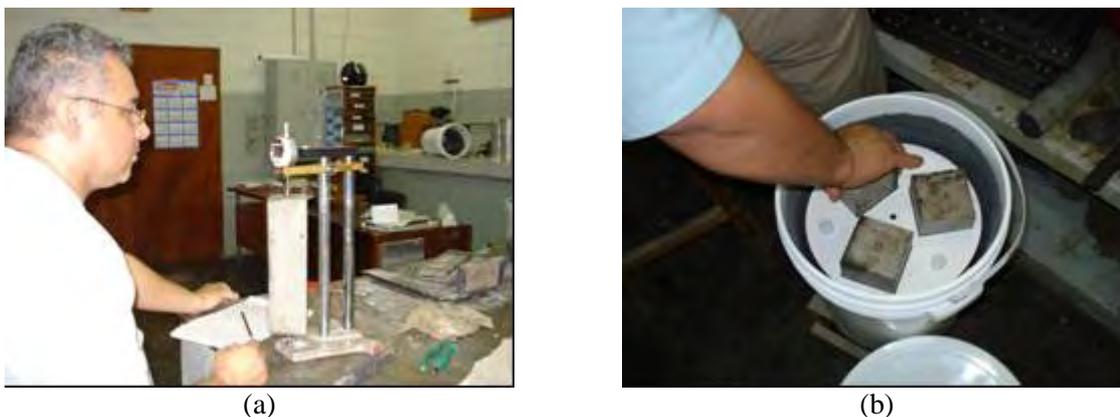
Figura 62 – (a) Leitura inicial dos CPs; (b) armazenamento nos suportes de cada balde

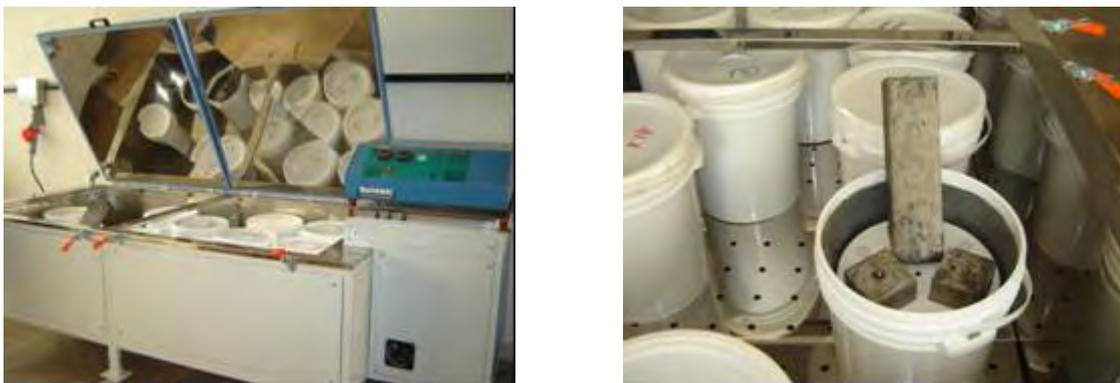
Figura 63 – Câmara térmica (40° e 60°C) para acondicionamento dos prismas de concreto

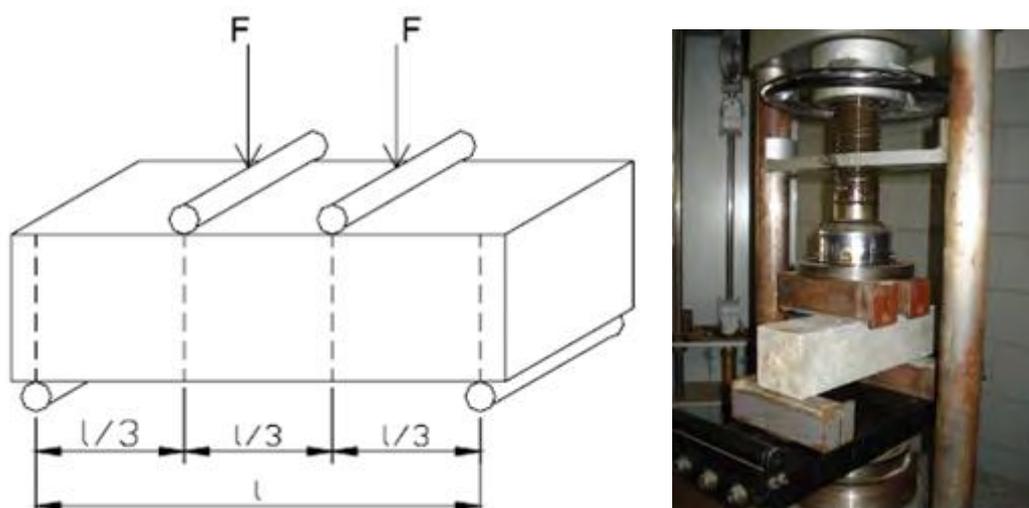
Figura 64 – Corpo de prova prismático na condição do ensaio de flexão – NBR NM 55/1996

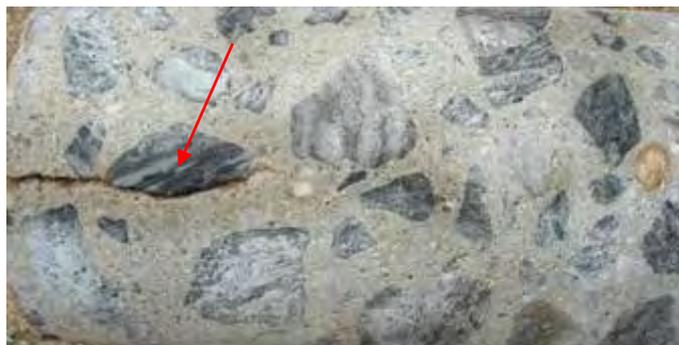
Fissura contornando o agregado

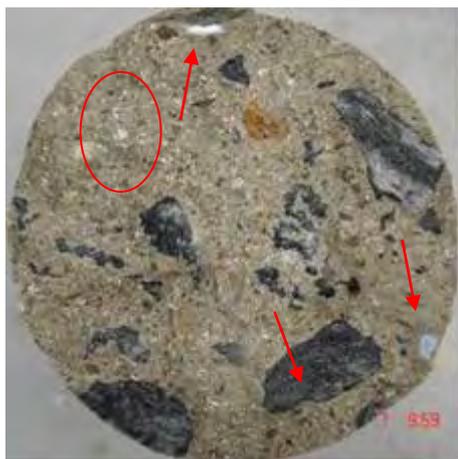
Poros brancos e bordas de reação –  
Laje da TA

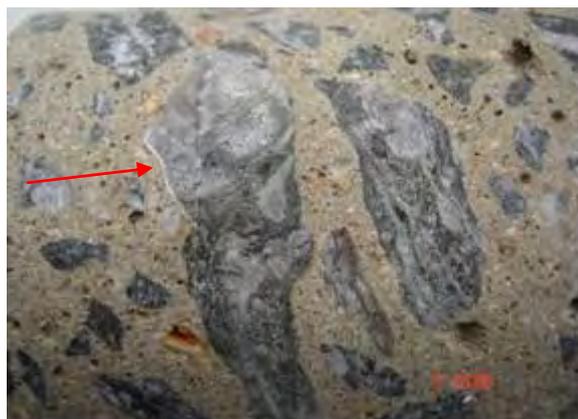
Fissura com deposição de material branco (seta) –  
Laje da TA

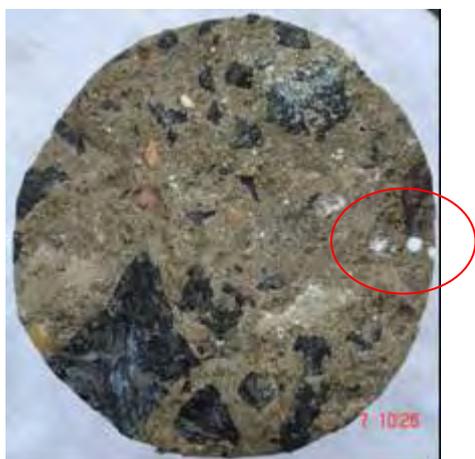
Poro com deposição de material branco com  
aspecto porcelânico (círculo) – pilar da ponte  
na TA

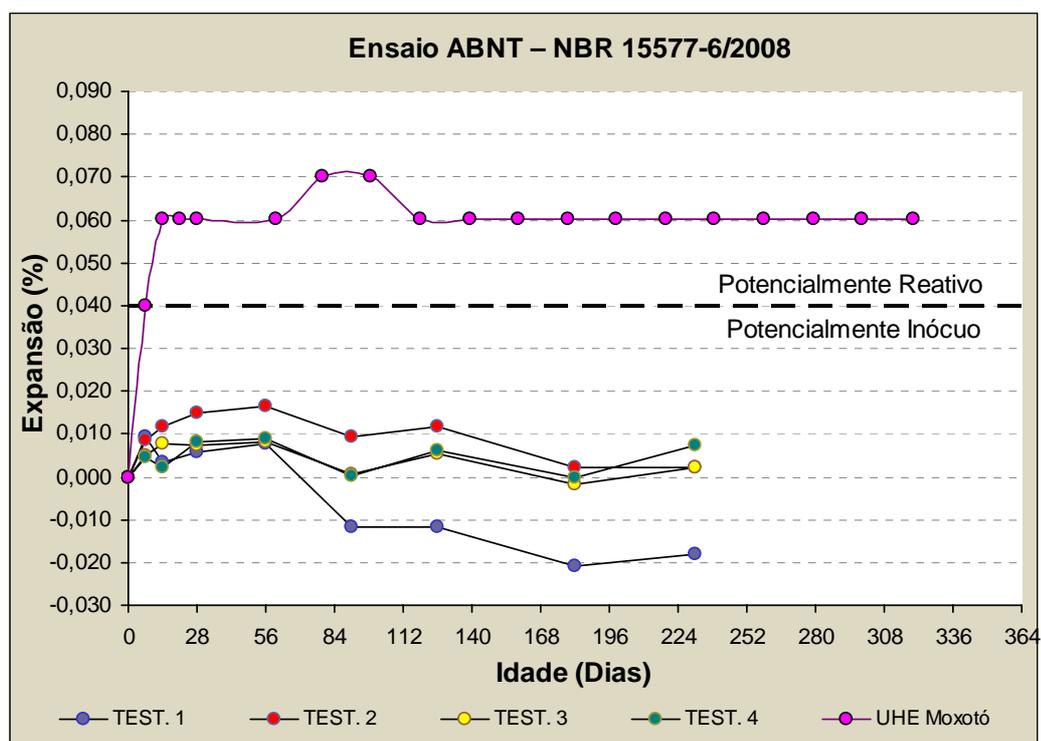
Figura 67 – Ensaio de expansão residual nos testemunhos extraídos da laje da TA

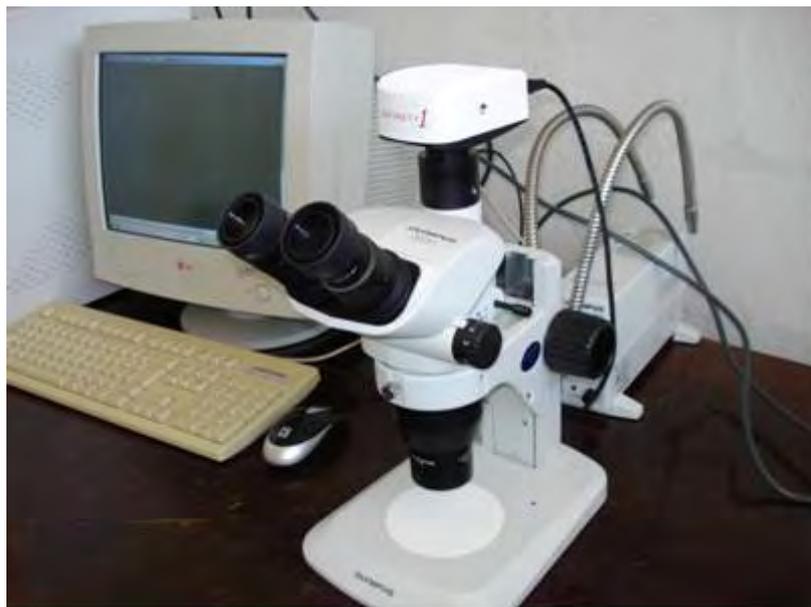
Figura 68 – Microscópio estereoscópico de luz refletida utilizado na análise

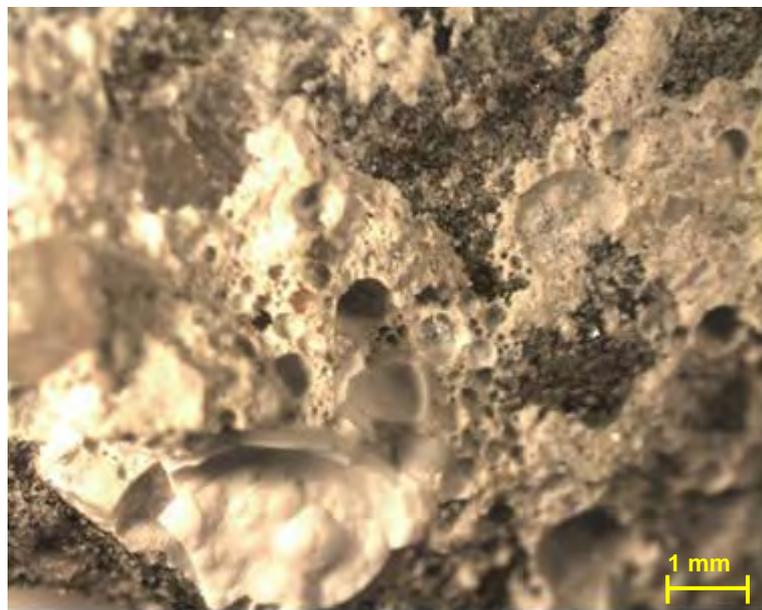
Figura 70 – Aspecto do concreto da UHE Jaguari – Fragmento 1 do testemunho

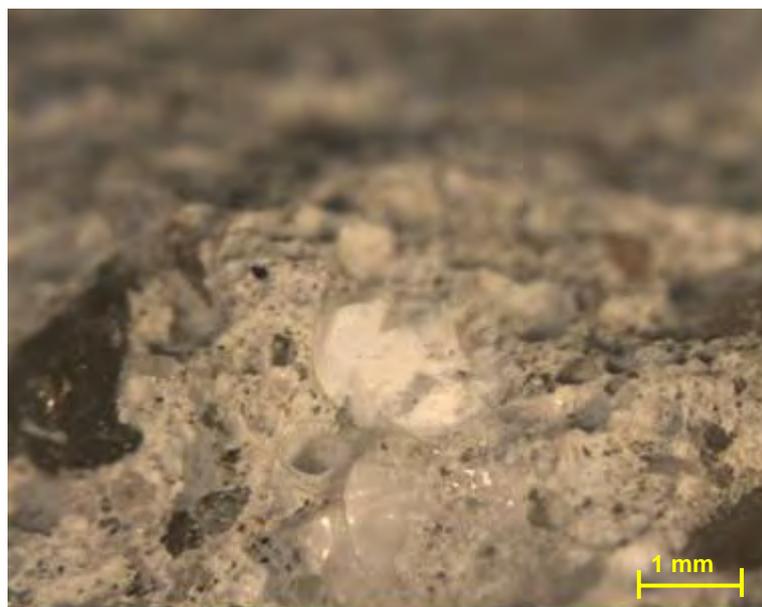
Figura 71 – Aspecto do concreto da UHE Jaguari – Fragmento 3 do testemunho

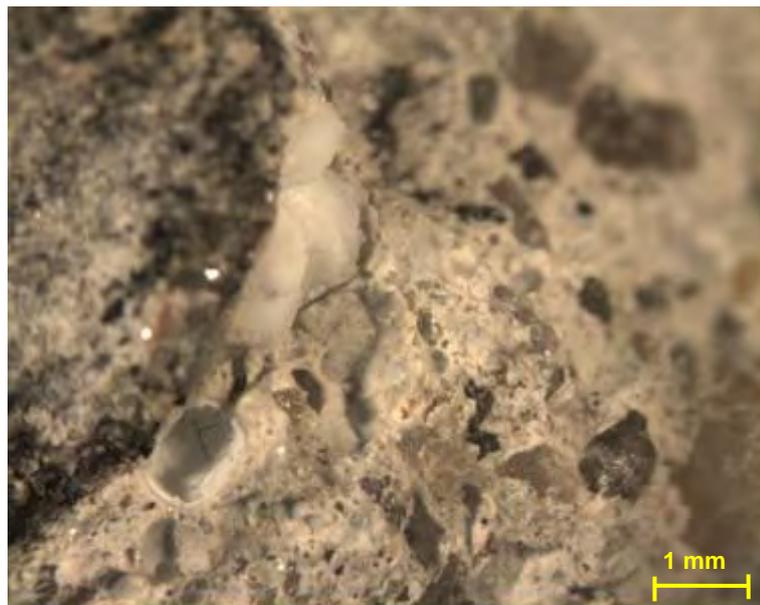
Figura 72 – Aspecto do concreto da UHE Jaguari – Fragmento 5 do testemunho

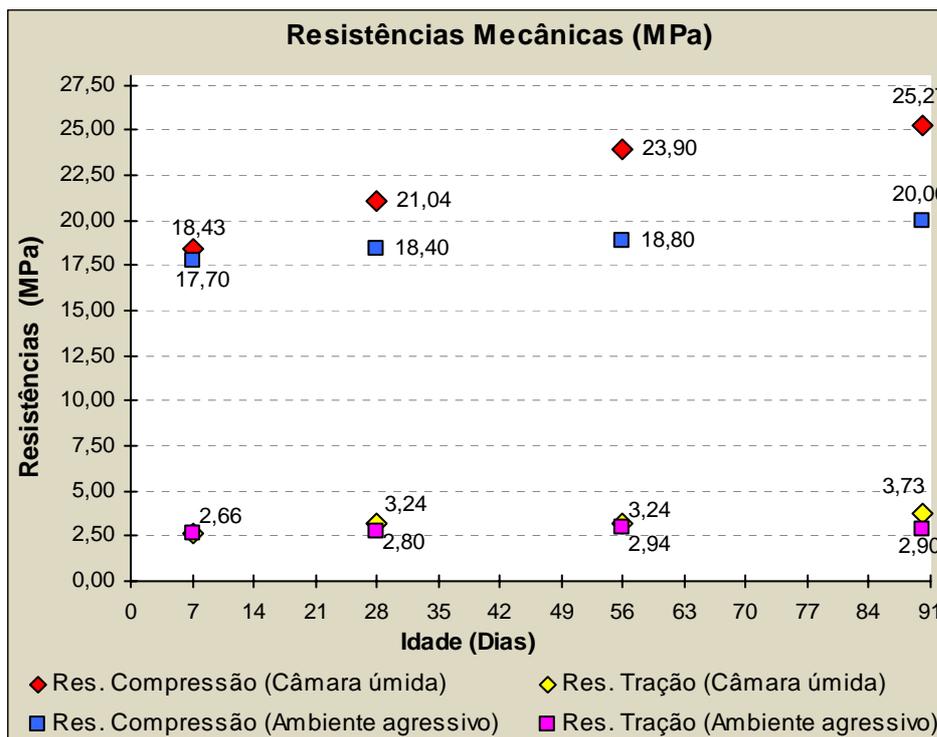
Figura 73 – Resistência à compressão axial e à tração por compressão diametral do concreto reconstituído em laboratório sob duas condições de cura

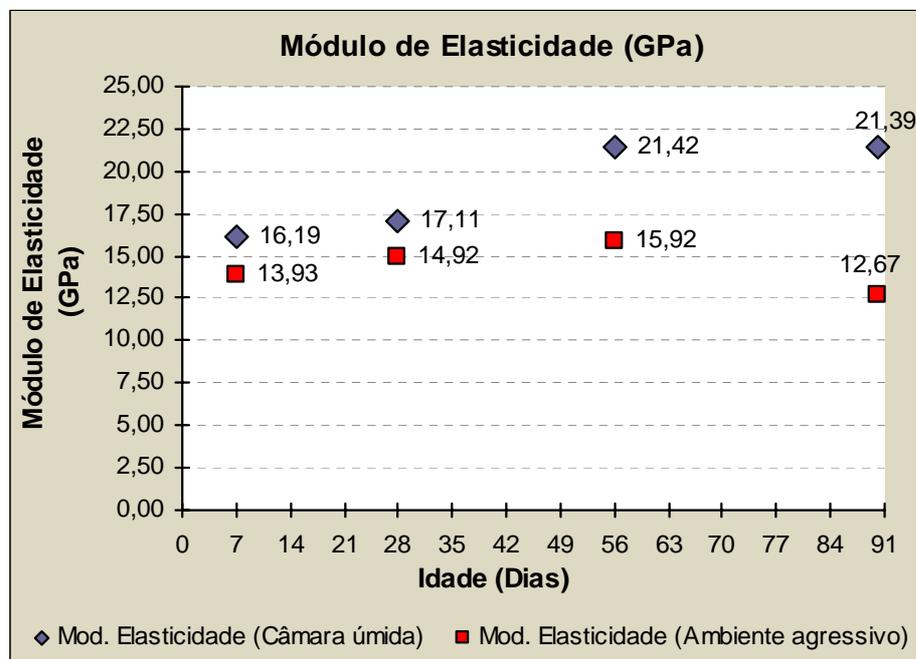
Figura 74 – Módulo de elasticidade do concreto reconstituído em laboratório sob duas condições de cura

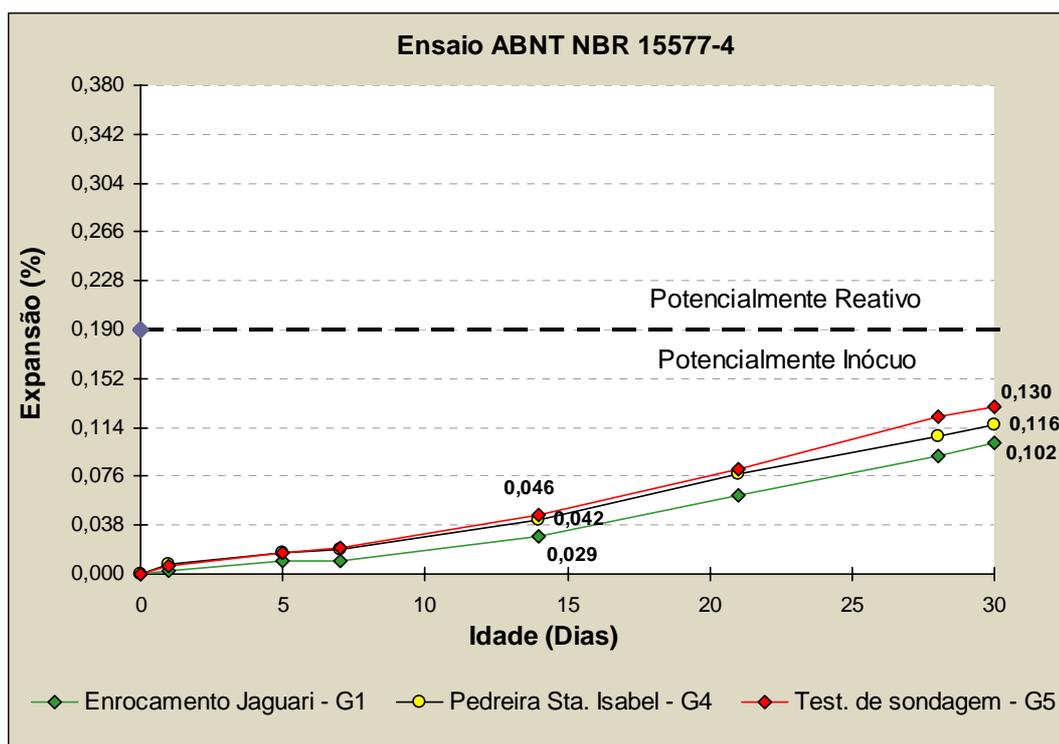
Figura 75 – Resultado de expansão pelo método NBR 15577 – 4 para os agregados graúdos estudados

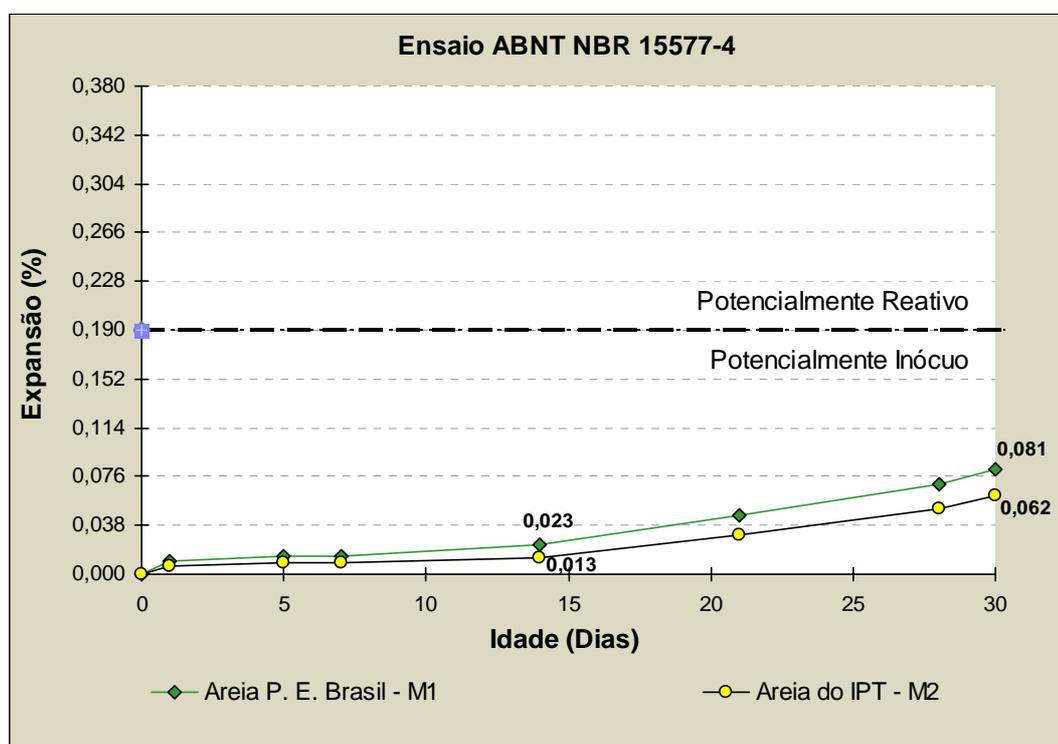
Figura 76 – Resultado de expansão pelo método NBR 15577 – 4 para os agregados miúdos estudados

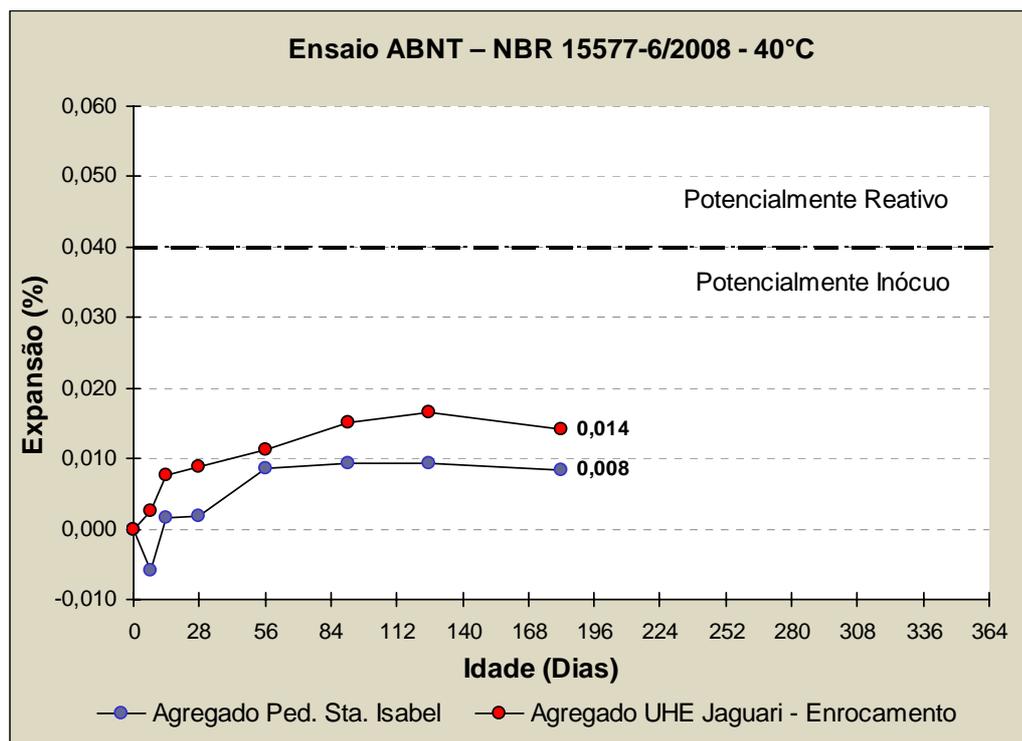
Figura 77 – Resultado de expansão pelo método NBR 15577 – 6 submetidos à temperatura de 40°C para os agregados estudados
