**ESTUDO DA REAÇÃO ÁLCALI-AGREGADO NA TOMADA D'ÁGUA DA  
UHE JAGUARI POR MEIO DE ENSAIOS LABORATORIAIS**

Dissertação apresentada ao Programa de Pós-Graduação em Engenharia Civil – Área de Estruturas, Unesp, Faculdade de Engenharia, Campus de Ilha Solteira.

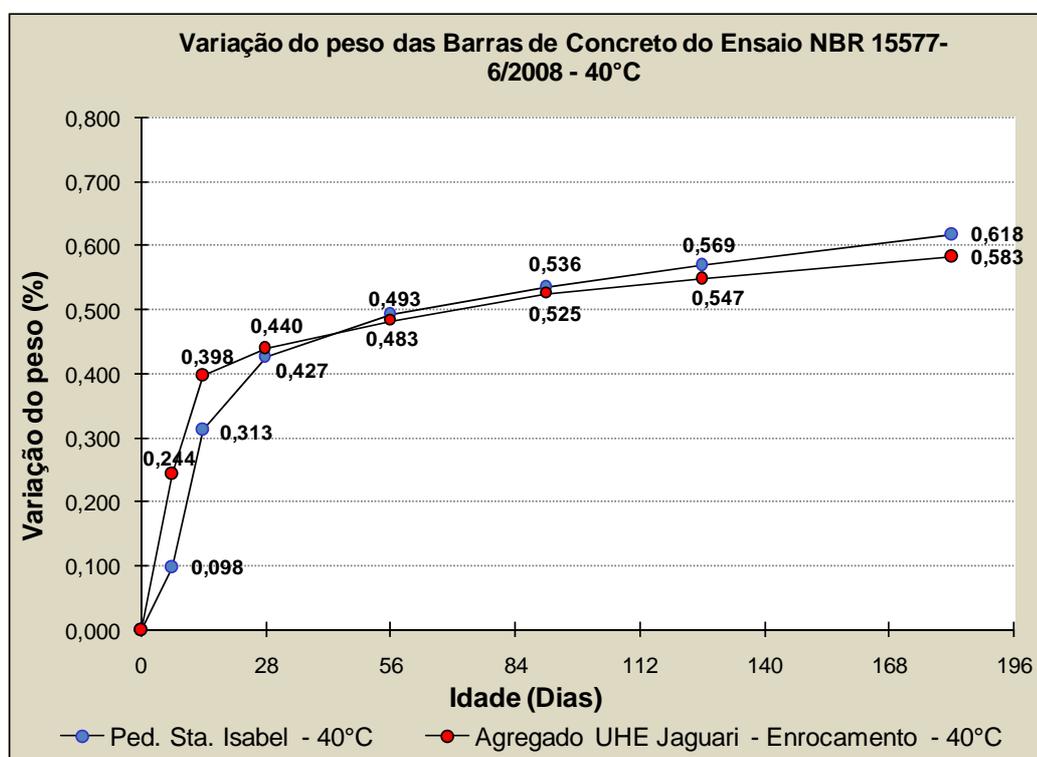
Figura 80 – Variação do peso dos prismas de concreto expostos ao ensaio NBR 15577 – 6 submetidos à temperatura de 40°C

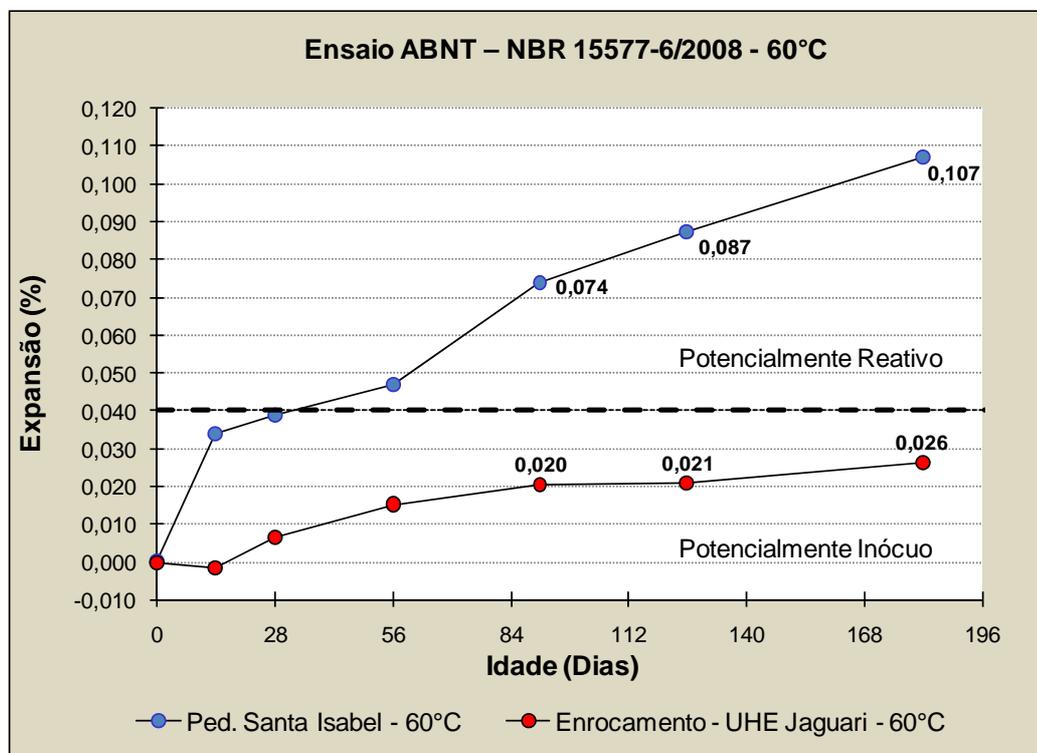
Figura 81 – Resultado de expansão pelo método NBR 15577 – 6 submetidos à temperatura de 60°C para os agregados estudados

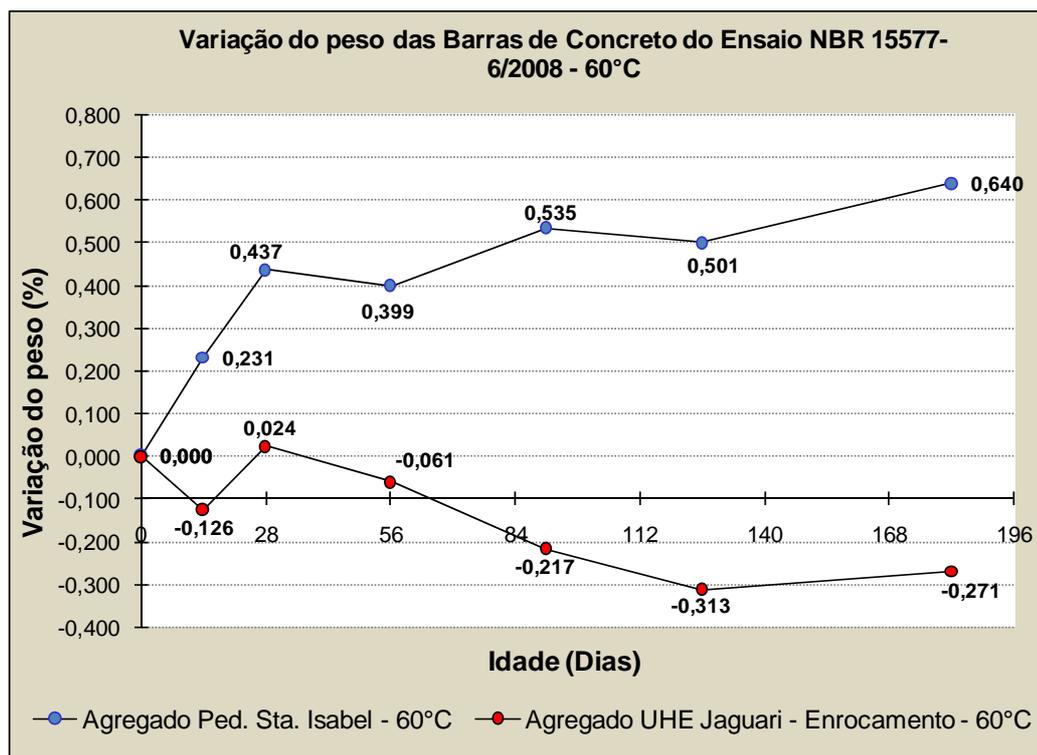
Figura 83 – Variação dos pesos das barras de concreto expostas ao ensaio NBR 15577 – 6 submetidos à temperatura de 60°C

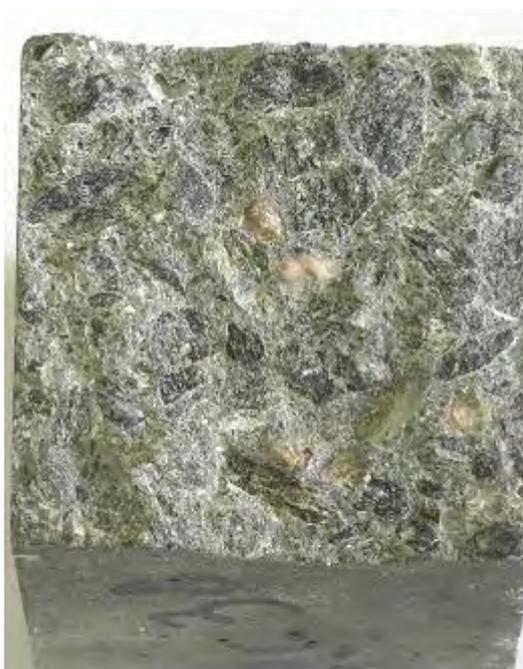
Figura 85 – Aspecto geral do concreto no qual se observa a argamassa cinza, as dimensões variadas do agregado graúdo, a porosidade normal e boa qualidade da amostra (amostra: ERC – 38)

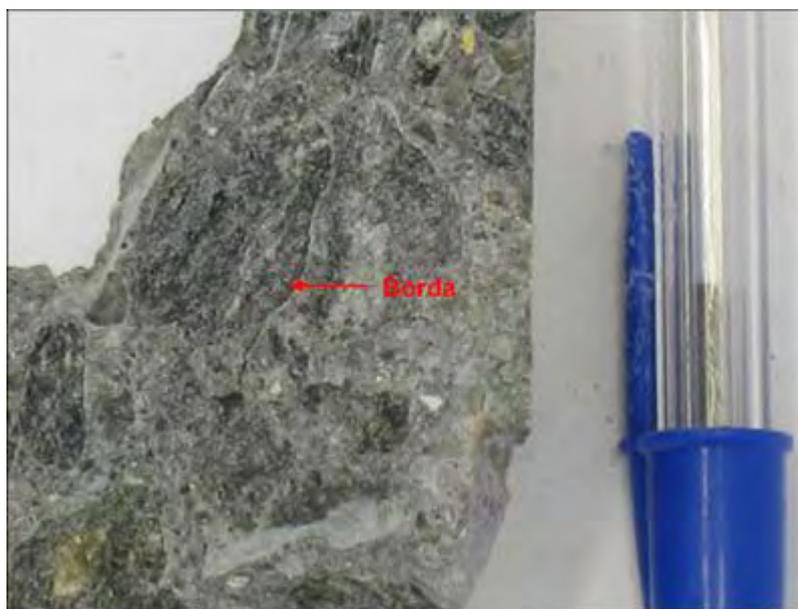
Figura 86 – Aspecto geral do concreto – Amostra: ERC – 38. Observa-se bordas de reação álcali-agregado (RAA) envolvendo o agregado graúdo

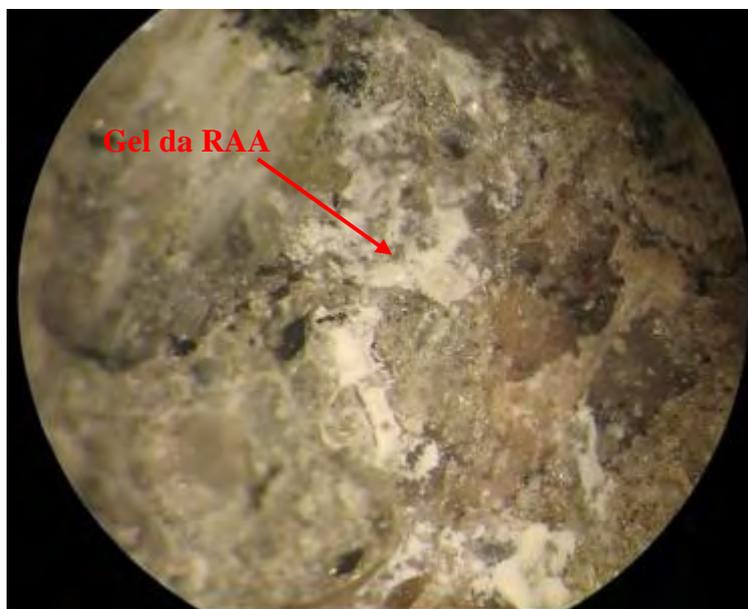
Figura 87 – Aspecto geral do concreto – Amostra: ISA – 60. Observa-se gel da RAA na superfície de descolamento do agregado graúdo e na argamassa

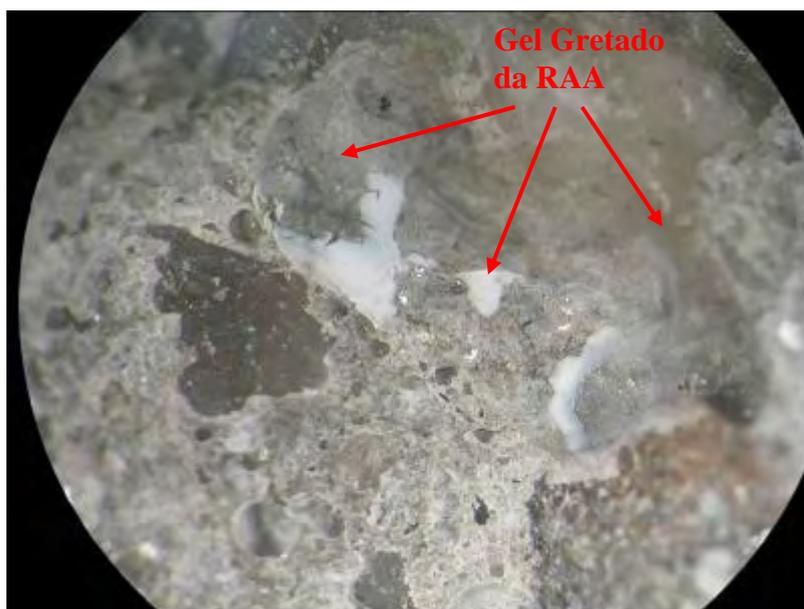
Figura 88 – Aspecto geral do concreto – Amostra: ERC – 60. Observa-se material branco depositado na superfície de descolamento do agregado graúdo da argamassa

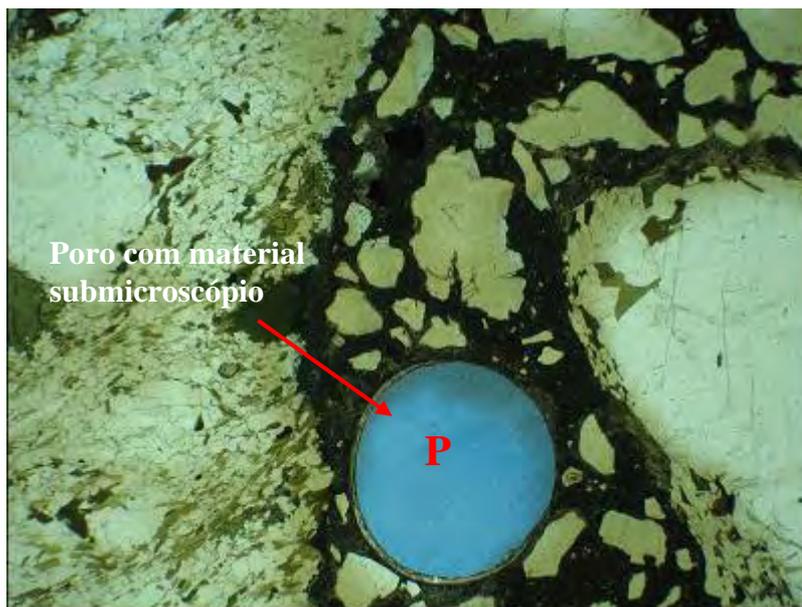
Figura 89 – Aspecto do concreto no qual se observa poro (P) com depósito de material submicroscópico (amostra: ERC – 60). Microscópio de luz transmitida. Nicóis paralelos. Ampliação 40x.

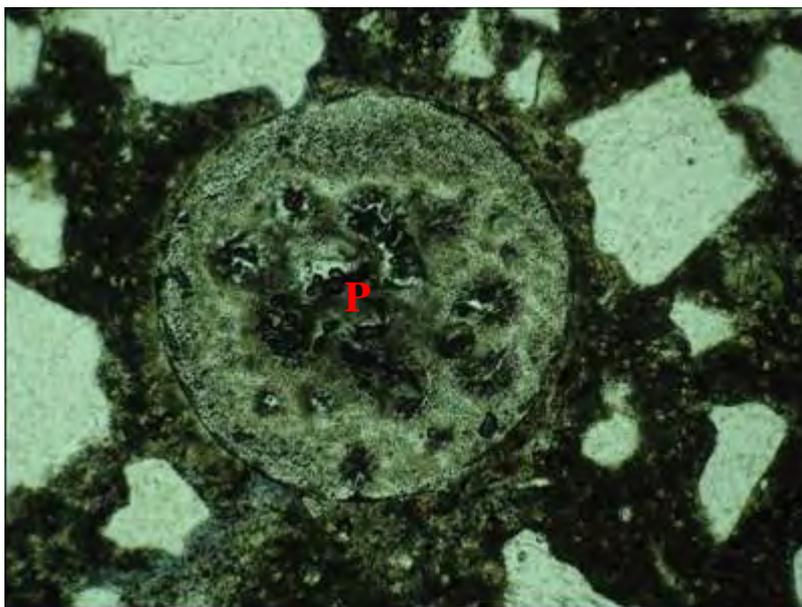
Figura 90 – Aspecto do concreto no qual se observa poro (P) preenchido por etringita. (Amostra: ISA – 60). Microscópio de luz transmitida. Nicóis paralelos. Ampliação 40x.

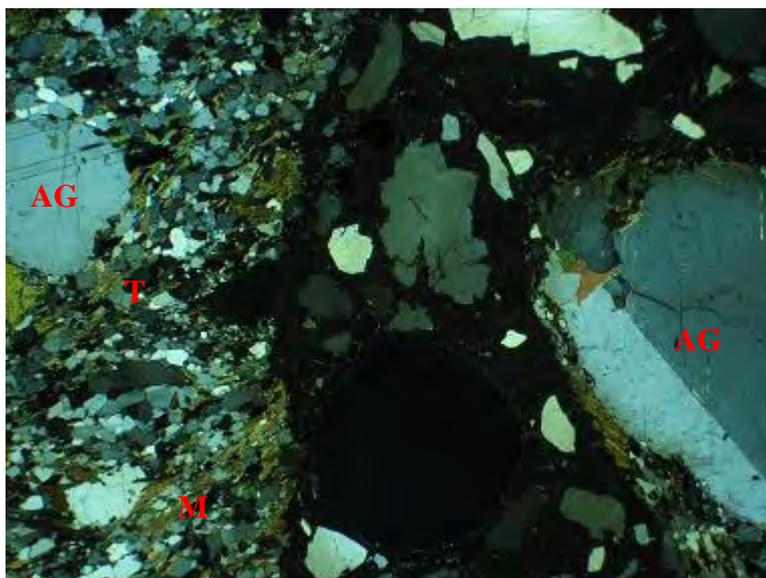
Figura 91 – Fotomicrografia do agregado graúdo (AG) no qual se observa minerais triturados (T) e orientação dos minerais (M). Microscópio de luz transmitida. Amostra: ERC – 60. Nicóis cruzados. Ampliação 10x.

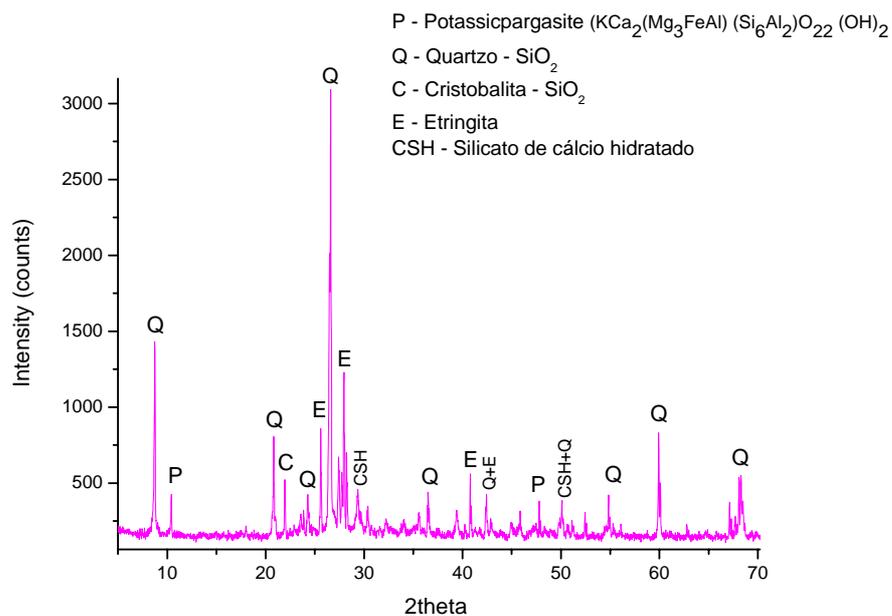
Figura 92 – Difratoograma de raios-X de testemunho extraído em 2007 da Laje da TA

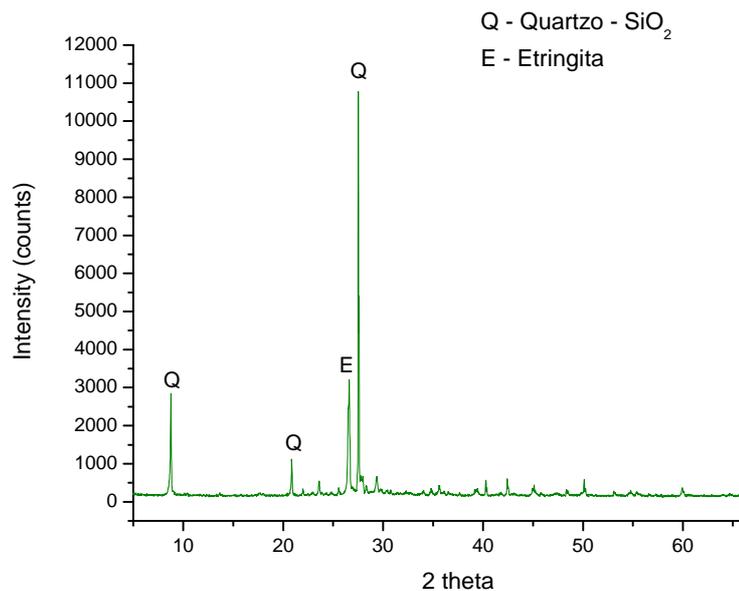
Figura 93 – Difratoograma de raios-X de testemunho extraído da laje da TA no ano 2000

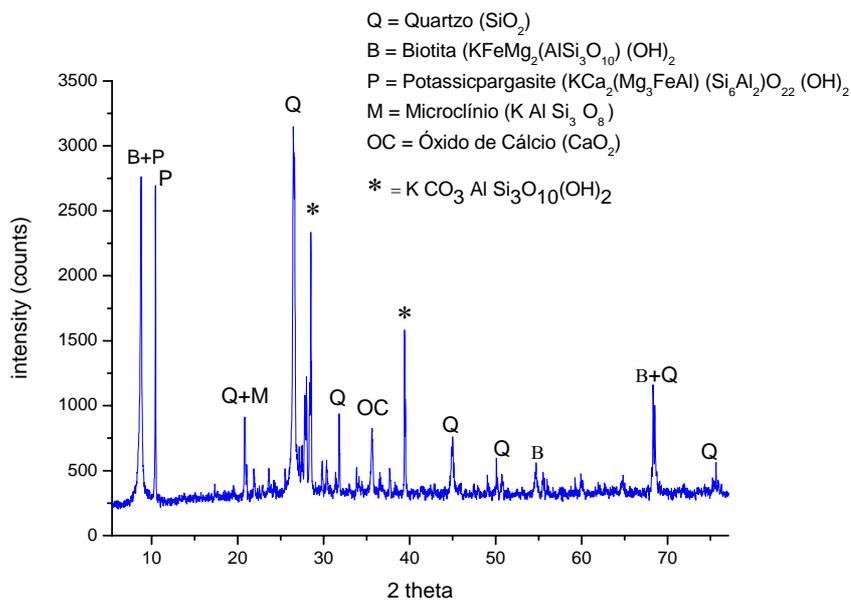
Figura 94 – Difratoograma de raios-X do agregado 1 coletado do enrocamento

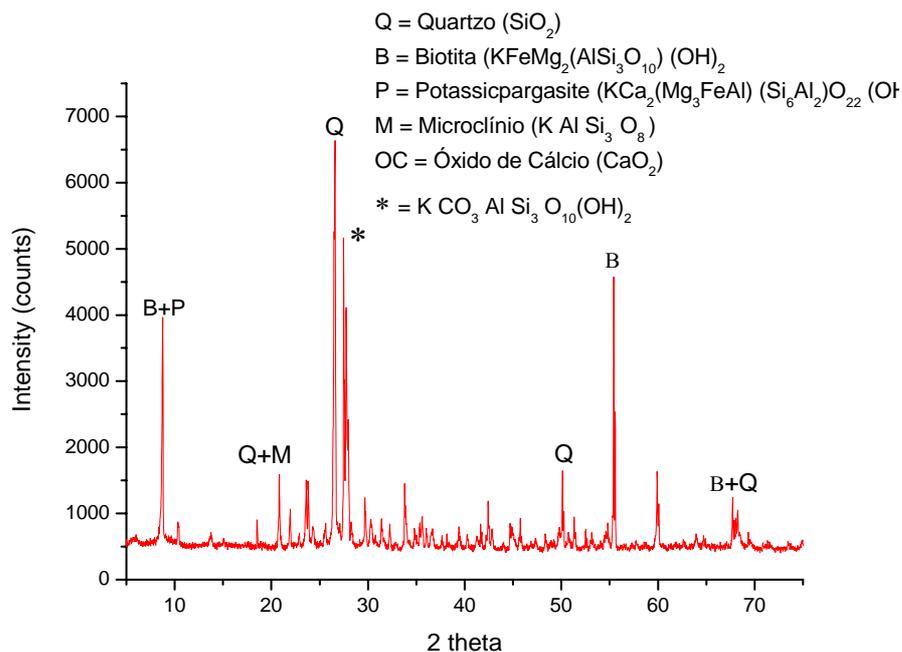
Figura 95 – Difratoograma de raios-X do agregado 2 coletado do enrocamento

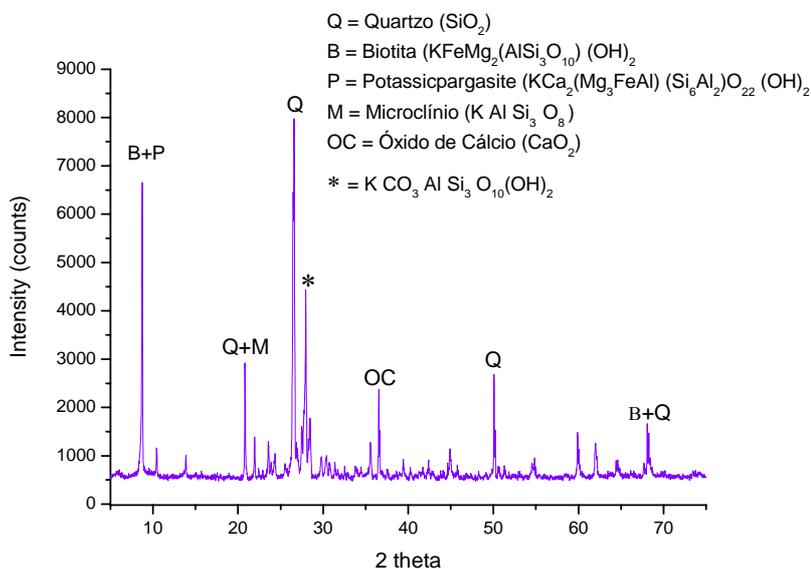
Figura 96 – Difratoograma de raios-X do agregado coletado da pedra comercial Sta. Isabel

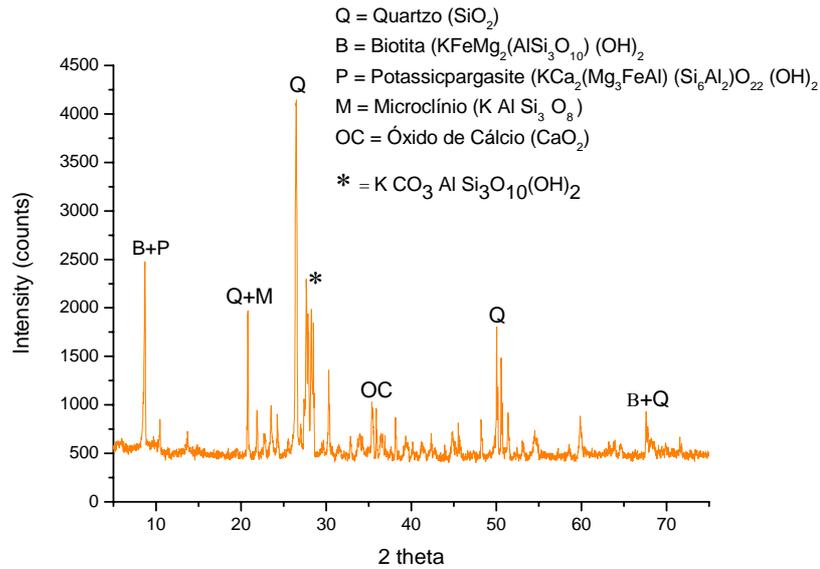
Figura 97 – Difratoograma de raios-X de testemunhos de sondagem extraídos da rocha de fundação da TA

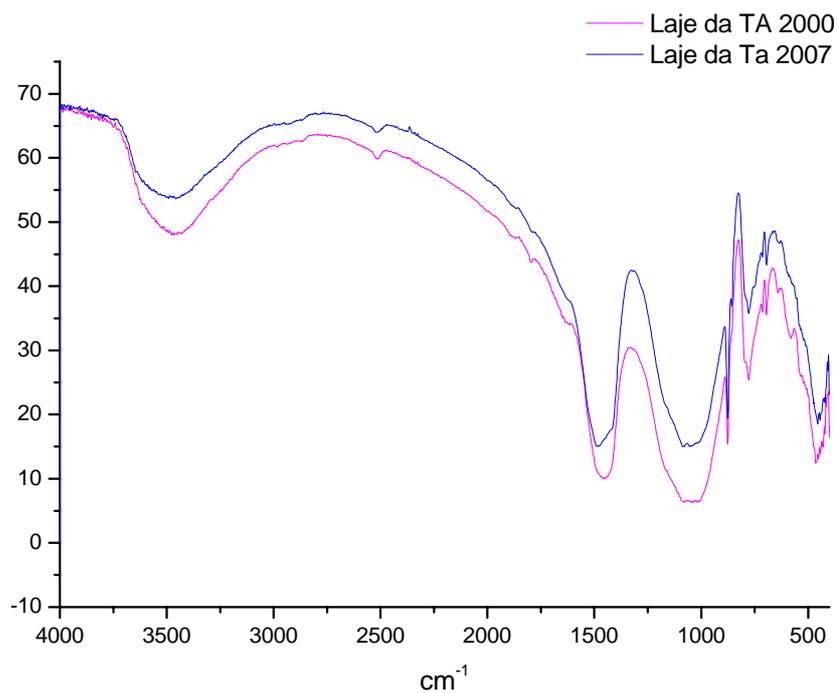
Figura 98 – Espectro de transmitância de infravermelho em testemunhos de concreto extraídos da Laje da TA no ano 2000 e no ano de 2007

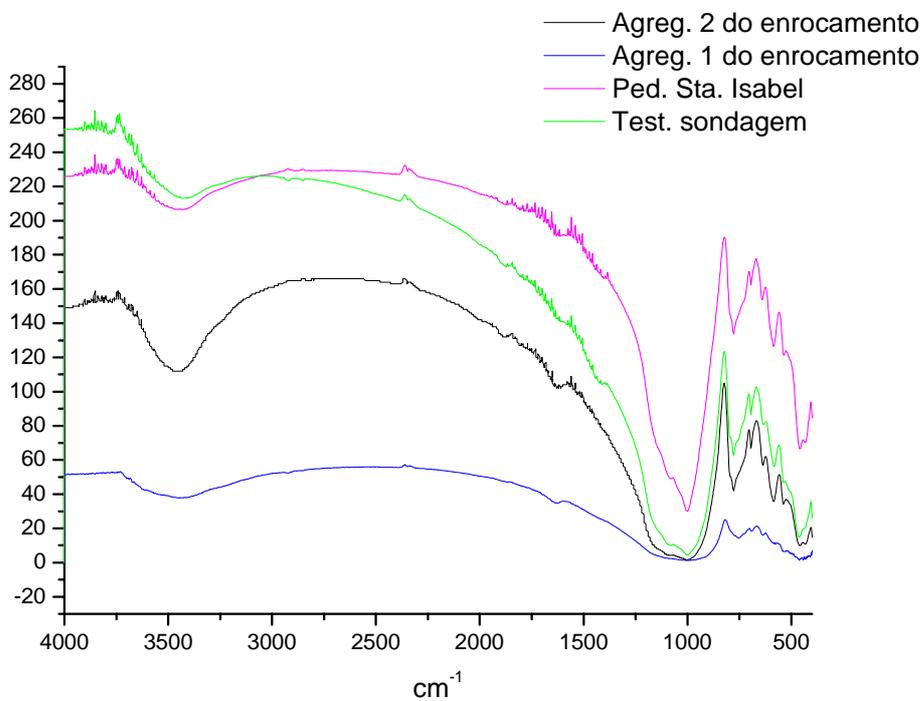
Figura 99 – Espectro de transmitância de infravermelho em agregados coletados do enrocamento da barragem, agregado de pedra comercial e testemunhos de sondagem da rocha de fundação.
