**MAPEAMENTO DE SENSIBILIDADE AO DERRAME DE ÓLEO DOS
AMBIENTES COSTEIROS DOS MUNICÍPIOS DE SÃO VICENTE,
SANTOS E GUARUJÁ – SP**
Volume I

**Dissertação de Mestrado elaborada junto ao
Programa de Pós-Graduação em Geociências e Meio
Ambiente para obtenção do título de Mestre em
Geociências e Meio Ambiente**

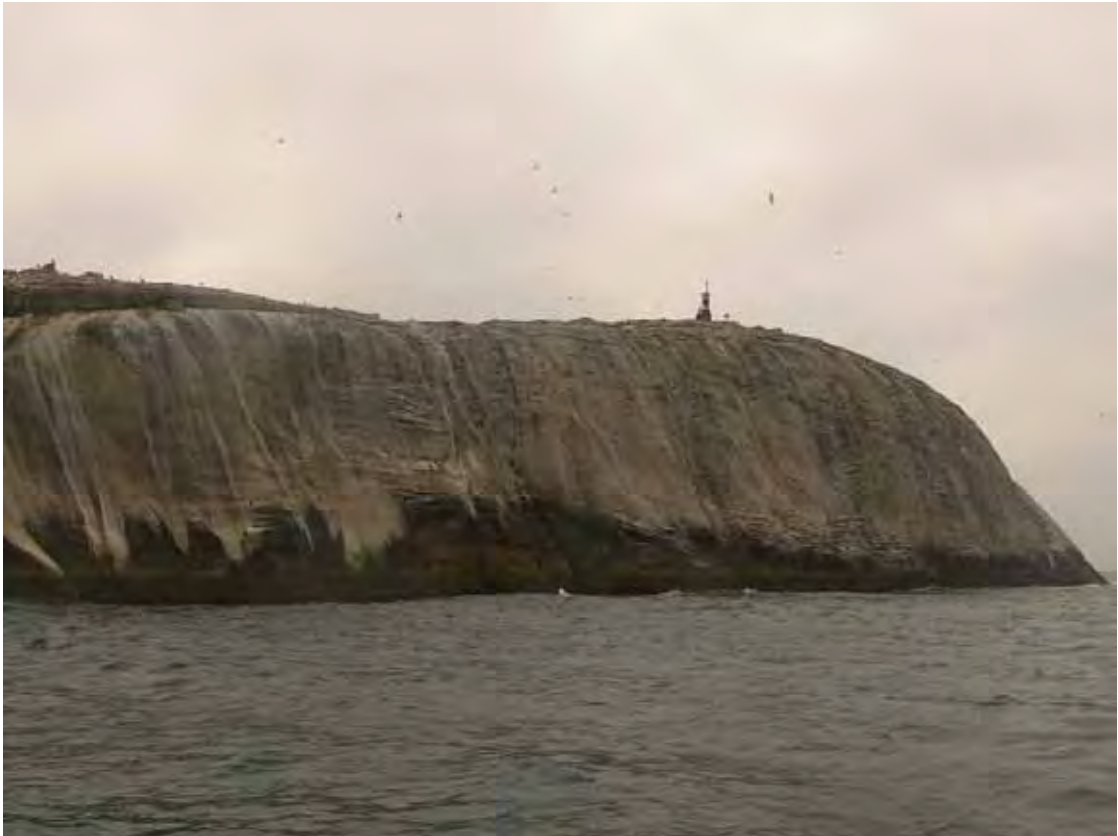
Figura 3 - Face oceânica (voltada para sul/sudeste) da Laje principal do Parque Estadual Marinho da Laje de Santos (PEMLS).

A profundidade em torno da Laje, em ambos os lados atinge aproximadamente 30 m. Esta formação rochosa possui vegetação de algumas gramíneas e outras espécies vegetais rasteiras em suas partes mais altas, que criam ambiente favorável à nidificação de aves insulares; e por isso pode ser considerada uma ilha (SÃO PAULO, 2010). Além disso, devido a sua elevada altitude, esta formação rochosa não apresenta possibilidades de ser coberta ou alcançada em seu topo pelas águas do mar, o que normalmente aconteceria com uma laje, principalmente durante tempestades e ressacas no mar.

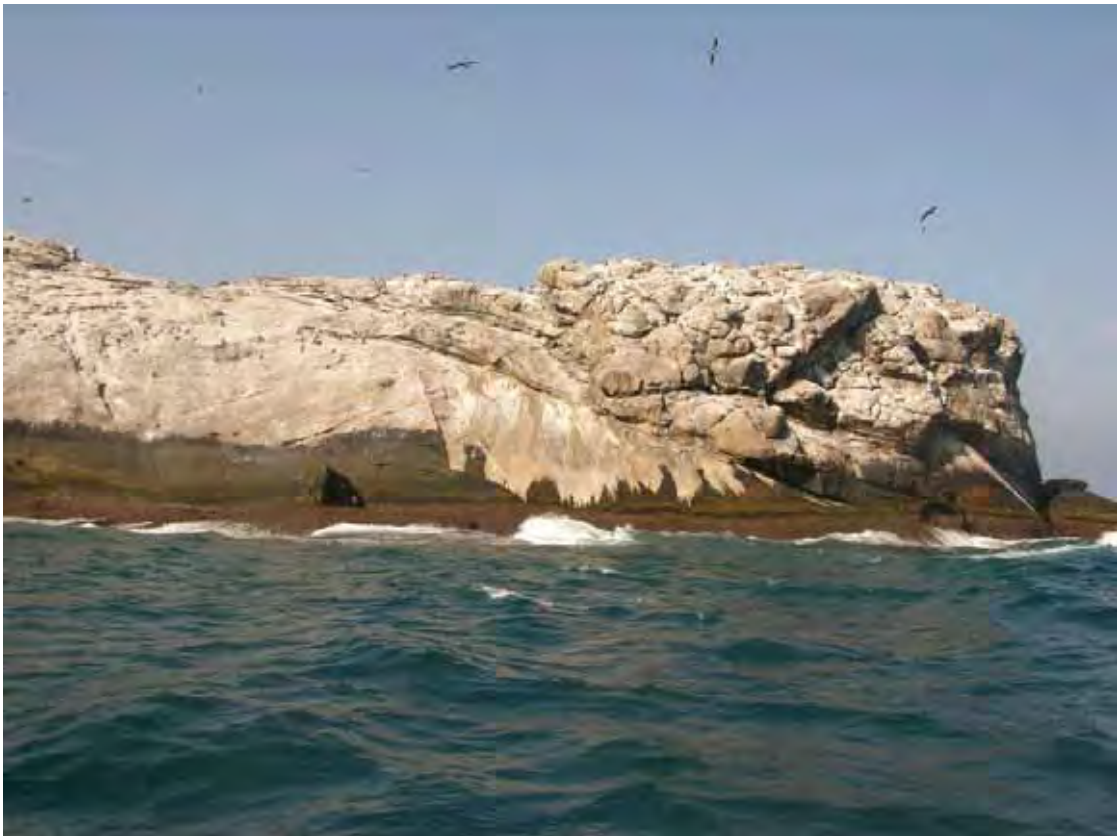
Figura 4 - Face norte/noroeste (virada para o continente) da Laje principal do Parque Estadual Marinho da Laje de Santos (PEMLS).

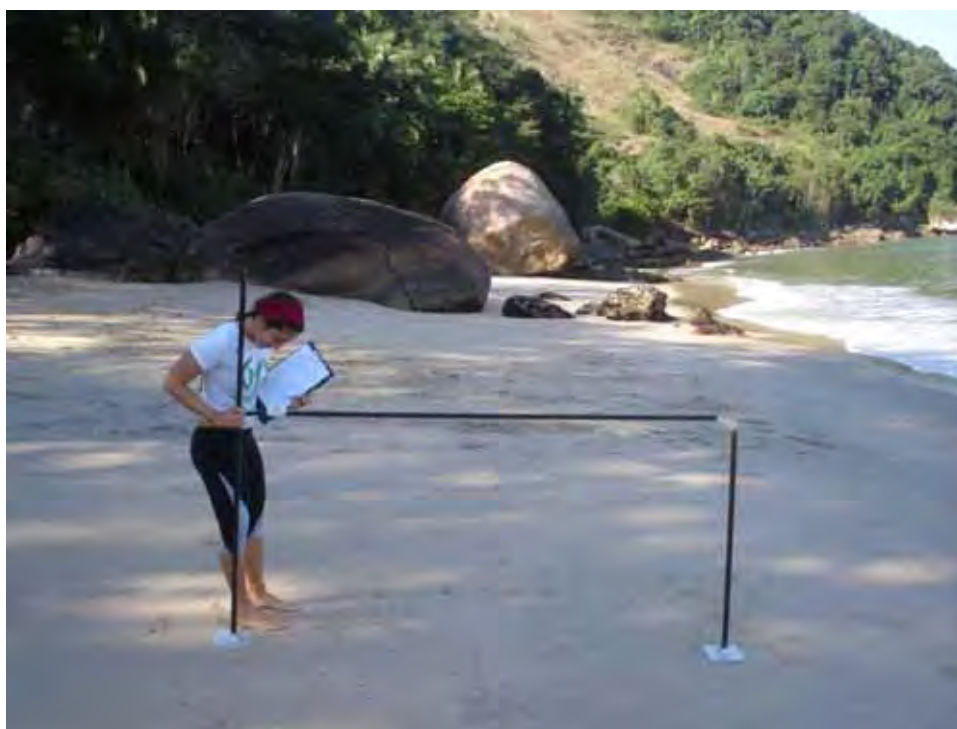
Figura 5 - Medição de perfil topográfico de praia com uso do declivímetro.

inclinação do ambiente. Nos costões rochosos foi também avaliado o grau de fragmentação e heterogeneidade do substrato consolidado. Já para as praias, a declividade foi medida com a realização de perfis topográficos perpendiculares à linha de costa, utilizando-se um declivímetro de dois metros de largura (Figura 5), baseando-se em metodologia proposta pela CETESB (1998b). No mesmo local de realização dos perfis topográficos nas praias, foram coletadas amostras de areia superficial para posterior análise do tamanho médio dos grãos, outro importante fator considerado para a determinação do ISL de praias.

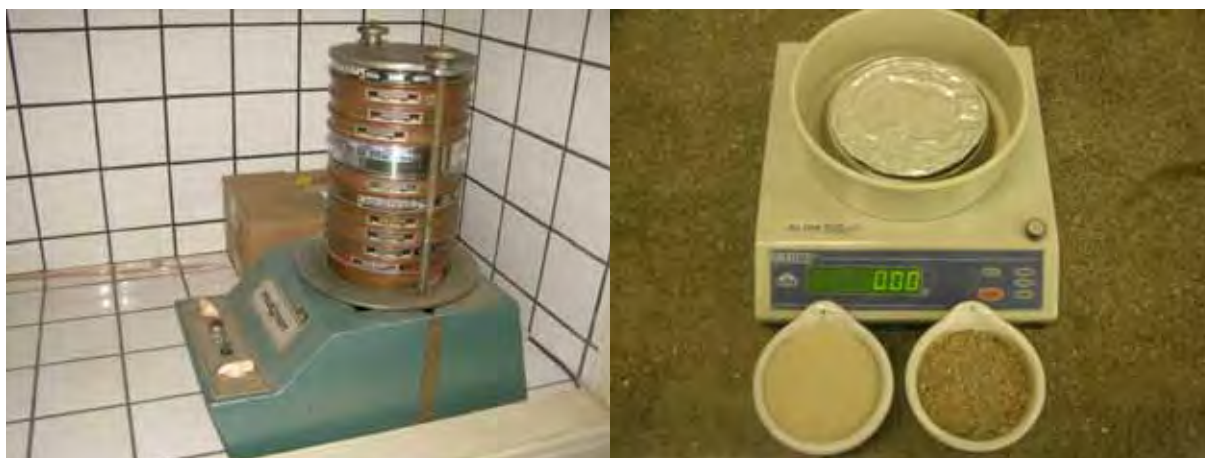
Figura 7 – Conjunto de peneiras no agitador (à esquerda) e balança de bancada de precisão com exemplos de amostras de areia fina (esquerda) e areia grossa mista (direita).

Após essa análise visual, realizada no retorno de cada uma das campanhas sazonais de campo, as amostras coletadas em ambas as campanhas foram tratadas da mesma forma. Inicialmente foram colocadas em estufa, à temperatura aproximada de 80° C, por no mínimo 6 horas, até secar. Após a secagem, foram coletadas subamostras de 200g de cada amostra, pesadas em balança de bancada de precisão. Cada subamostra foi então colocada no conjunto de peneiras e postas a vibrar no agitador de peneiras por 15 minutos. O conjunto de peneiras foi constituído por 11 peneiras de 8 polegadas de diâmetro além do prato de fundo (Figura 7). As peneiras foram selecionadas de acordo com os limites superiores e inferiores das mesmas 10 classes de tamanho de areia adotados para a classificação visual, baseadas na escala granulométrica de Wentworth (1922), e seguem uma seqüência básica de intervalos de 0,5 phi; com os diâmetros das malhas das peneiras (em milímetros, em ordem decrescente) de 2,00 – 1,41 – 1,00 – 0,71 – 0,50 – 0,35 – 0,25 – 0,177 – 0,125 – 0,088 – 0,062.

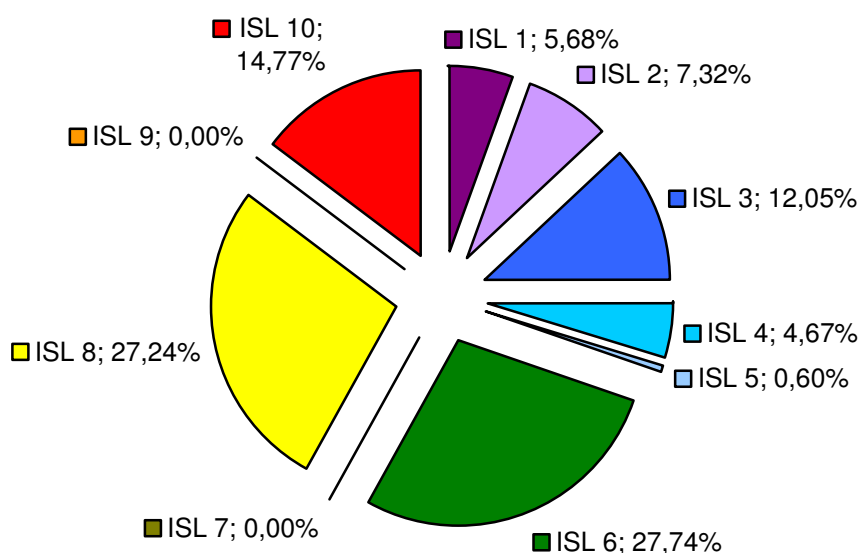
Figura 9 – Porcentagem de classificação da linha de costa em cada ISL (Índice de Sensibilidade do Litoral). Considerando apenas a extensão dos segmentos mapeados sobre a linha de costa principal.

Do total de 15,83 km² de área mapeada como polígonos nos ambientes costeiros estudados aproximadamente 86% correspondem ao ISL 10 (majoritariamente manguezais; mas inclui também 1 polígono de terraço alagadiço vegetado; 2 lagoas costeiras e pequenas piscinas de maré, todos no Guarujá). Planícies de maré lamosas e bancos de lama foram os ambientes mapeados com ISL 9 e correspondem a 13,5% da área total dos polígonos; enquanto que o ISL 7 associado às planícies arenosas deposicionais ocupam 0,56%.

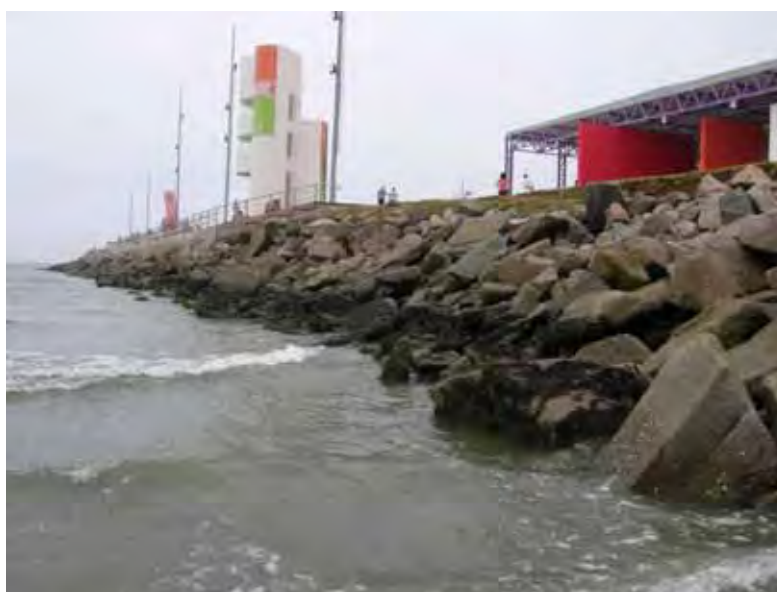
Figura 10 – Exemplo de estrutura artificial classificada com ISL 6. Píer/espigão de enrocamento sobre emissário submarino de Santos.

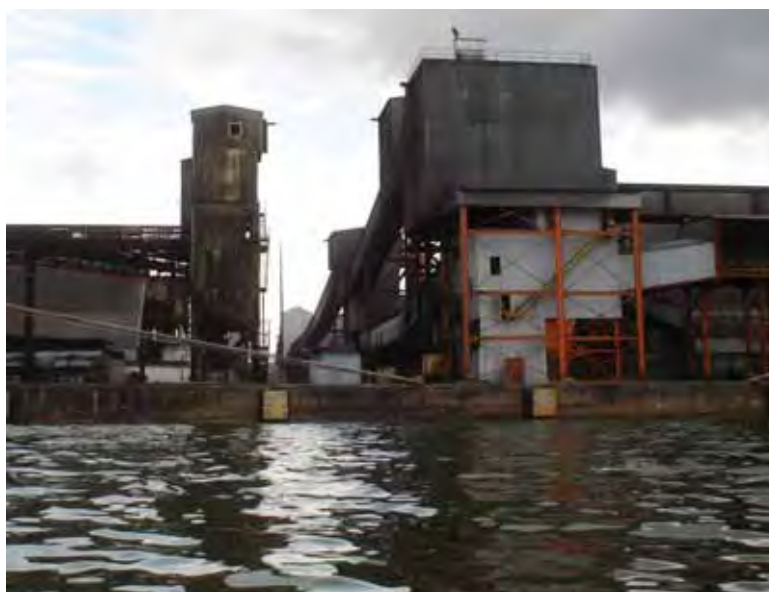
Figura 11 - Estrutura artificial no Porto de Santos. Muro de concreto, compacto, liso, de alta declividade, abrigado da ação direta das ondas (ISL 8).

do Canal de Santos (municípios de Santos e Guarujá), onde se localiza o Porto de Santos. Essas estruturas são em geral muros de concreto, compactos, lisos, de alta declividade, abrigadas da ação direta das ondas (Figura 11); mas encontram-se também estruturas náuticas de atracação do porto, marinas, estaleiros, garagens náuticas e iate-clubes; além de núcleos de ocupação urbana em bairros periféricos, principalmente em construções do tipo palafitas, sobre planície lamosa, na margem da Ilha de Santo Amaro (distrito de Vicente de Carvalho e Bairro Conceiçãozinha, Guarujá).

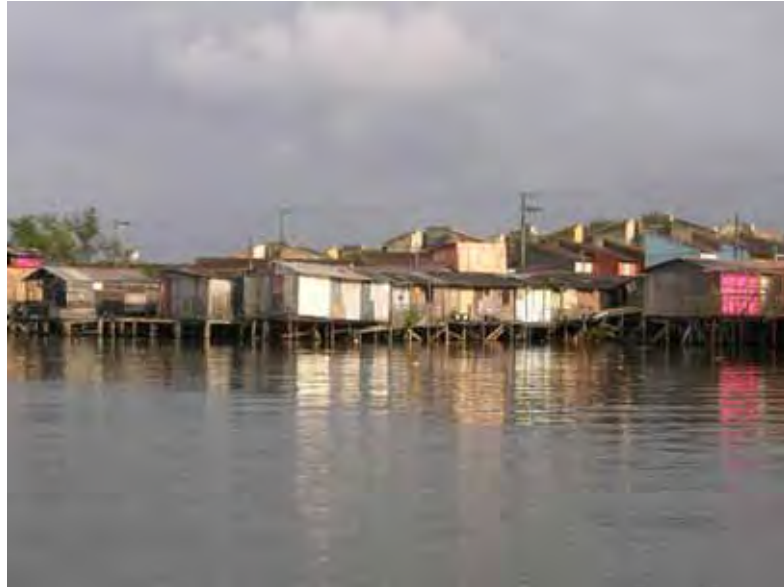
Figura 12 – Estrutura artificial mapeada na margem insular do Canal de São Vicente. Ocupação residencial com casas do tipo palafitas sobre planície de maré lamosa estuarina.

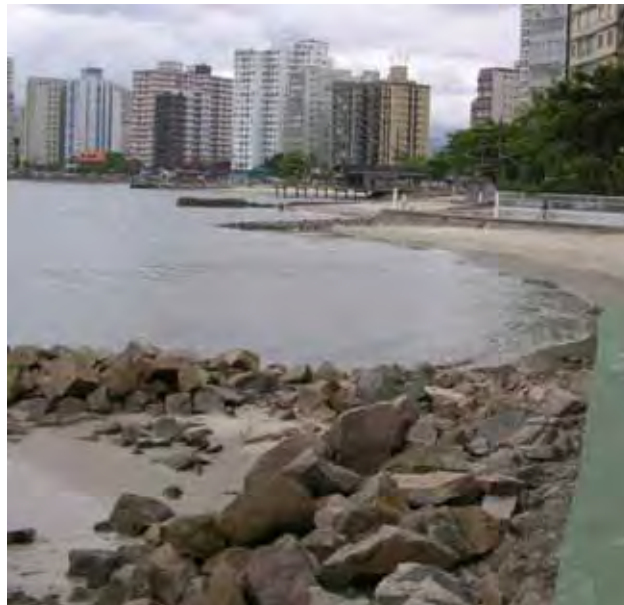
Figura 13 - Exemplos de estruturas construídas para tentar conter a erosão nas praias do setor sudeste da Baía de São Vicente.

O Canal de São Vicente apresenta-se também bastante ocupado por estruturas artificiais, tanto sobre as planícies de maré lamosas na margem insular do canal, onde encontram-se muitas casas de palafitas de um grande núcleo urbano (Figura 12); como também pela presença de muitas marinas e garagens náuticas, tanto na margem insular como na margem continental (município de São Vicente). Além dos canais estuarinos, a Baía de São Vicente também tem grande parte de sua linha de costa ocupada por estruturas artificiais, principalmente por muros de arrimo, espigões, quebra-mares e demais anteparos (Figura 13), construídos entre os segmentos de faixa de areia com a intenção de amenizar os impactos do processo erosivo que este setor vem sofrendo (SOUZA, 2001).

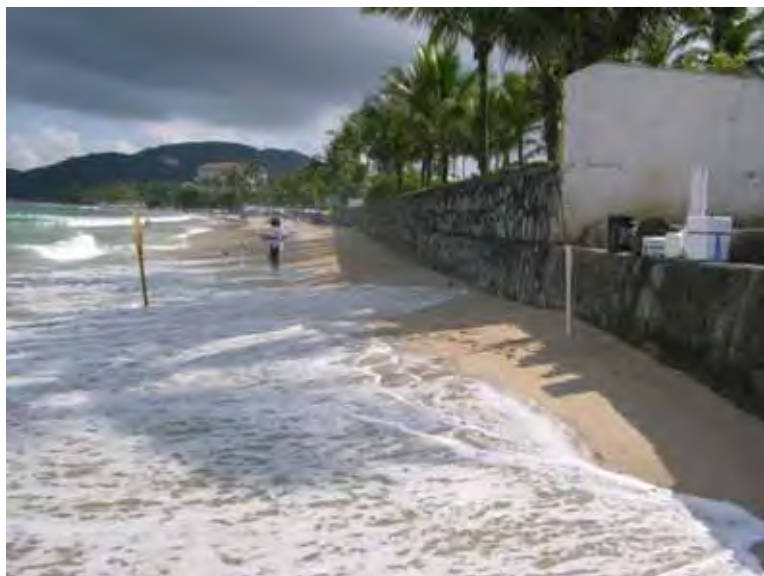
Figura 14 – Exemplo de estrutura artificial mapeada como segmento paralelo à linha de costa principal, na porção supralitoral da praia do Pernambuco. Foto tirada em maré alta.

regiões e sujeitos ao eventual impacto das ondas em marés mais altas, foram mapeados como uma linha paralela (interna) à linha de costa principal, como por exemplo na porção centro-norte da praia do Pernambuco (Guarujá), segmento SPGUA268-S (Figura 14).

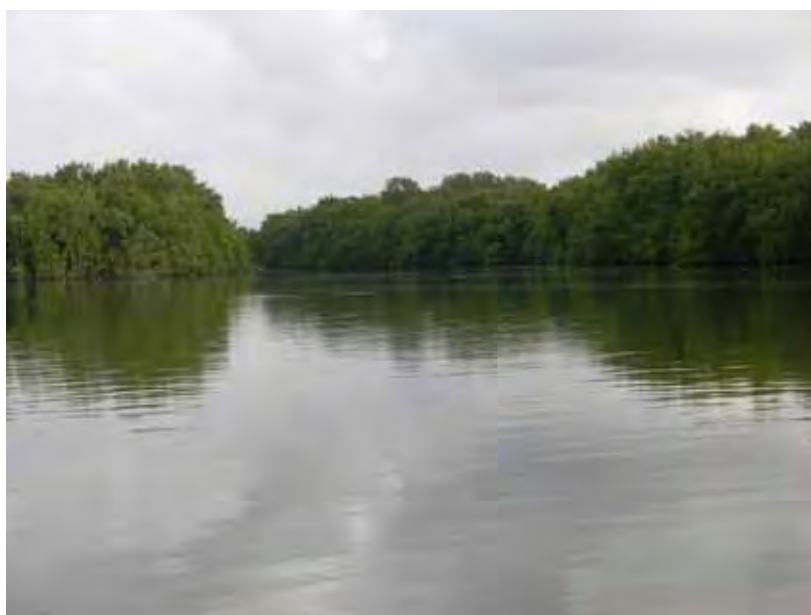
Figura 15 – Exemplo de bosque de manguezal mapeado na linha de costa das margens continental do Canal de São Vicente e do Rio Piaçabuçu.

Devido à localização abrigada; ao baixo hidrodinamismo; a sua importância ecológica; à baixíssima declividade que o deixa sujeito a grandes variações de maré; ao sedimento lamoso pobre em oxigênio, com baixos níveis de biodegradação; ao elevado tempo de permanência do óleo no ambiente, e à grande dificuldade e não recomendação de acesso e aplicação de métodos de limpeza, os manguezais são classificados como ambientes de alta sensibilidade (ISL 10).

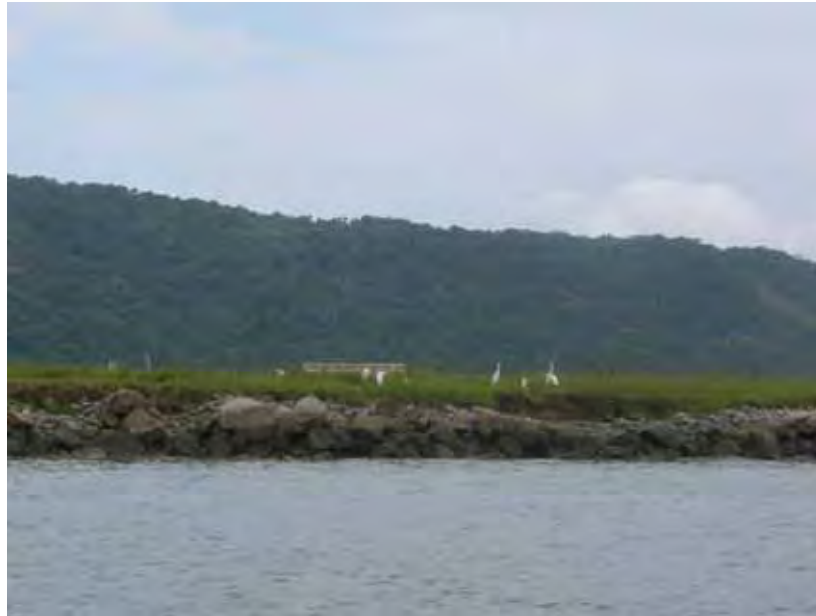
Figura 16 – Barranco arenoso (aterrado) vegetado com blocos rochosos na base, mapeado no Canal de Santos, município de Guarujá.

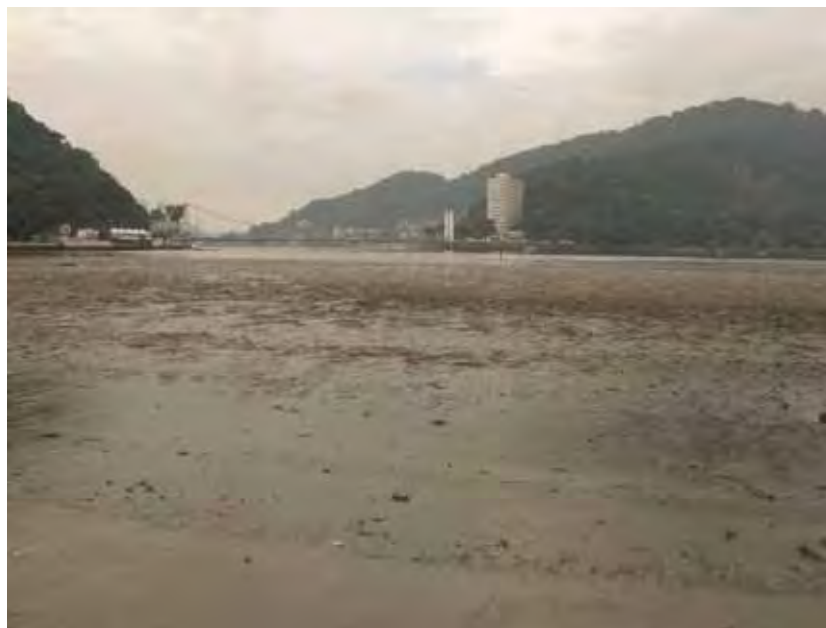
Figura 17 – Planície de maré lamosa em frente à praia da Rua Japão, na saída do canal estuarino para a Baía de São Vicente. Foto tirada em maré baixa.

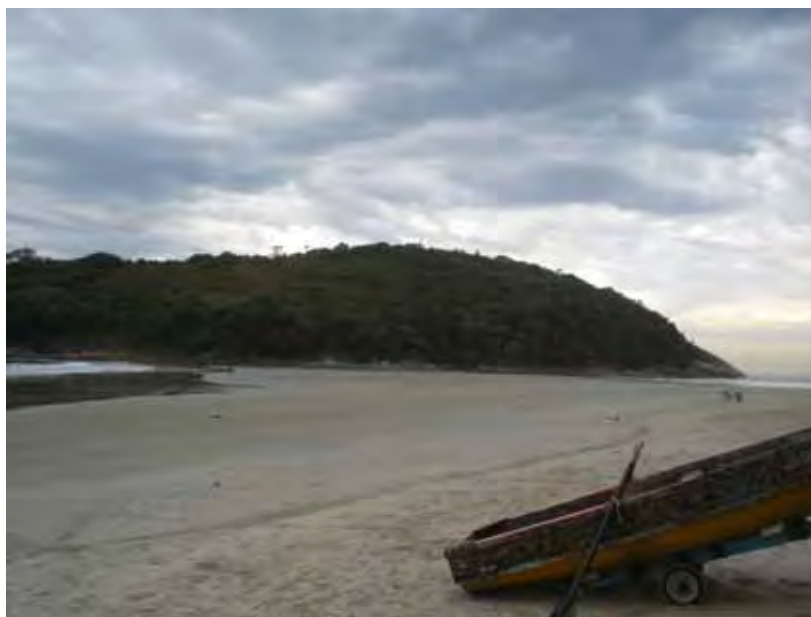
Figura 18 – Planície arenosa deposicional em maré baixa, no tómbolo da Ilha do Mar Casado, entre as praias de Pernambuco e do Mar Casado, Guarujá.

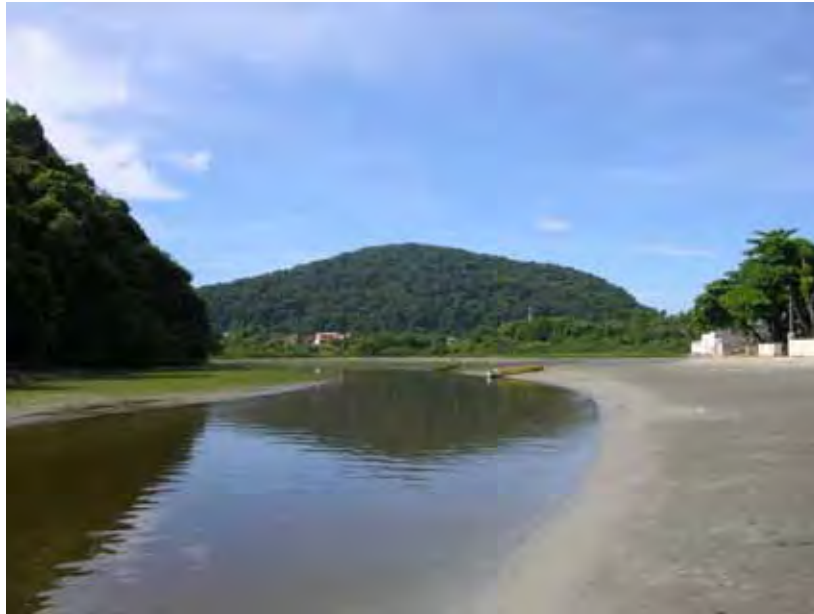
Figura 19 – Exemplo de segmento mapeado como margem de rio. Rio do Peixe que deságua no canto sul da praia do Perequê, Guarujá.

Margens de rios em contato com a linha de costa (Figura 19), que deságuam no mar ou nos canais estuarinos, foram mapeadas como segmentos lineares aproximadamente perpendiculares à linha principal e receberam ISL 10 conforme proposto pelo MMA (BRASIL, 2004). Outros corpos d’água que foram também mapeados (porém estes como polígonos) são as lagoas costeiras vegetadas (ISL 10), ambas localizadas no Guarujá, uma em contato constante com o mar através de estreito canal de drenagem com muitos blocos rochosos, que deságuam no canto norte da Praia do Camburi; e outra presente no supralitoral do trecho centro-norte da Praia Branca, em contato intermitente com o mar através de canal eventualmente aberto que rompe e atravessa a faixa de areia (Figura 20).

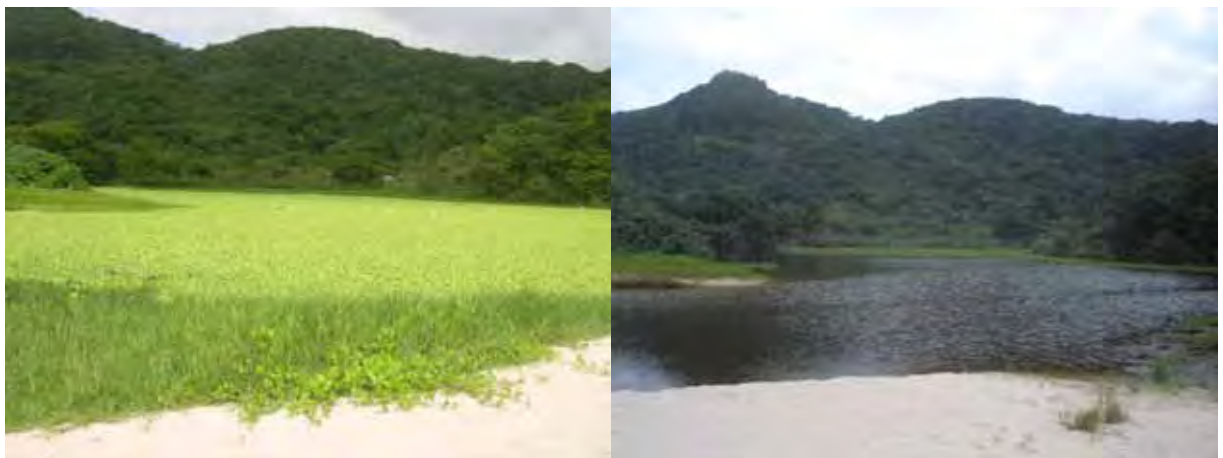
Figura 20 – Lagoa costeira no supralitoral da praia Branca, Guarujá. Na foto à esquerda, tirada no verão, a lagoa estava sem contato com o mar e coberta de vegetação ribeirinha, com muitas aves costeiras. À direita mesma lagoa após abertura de canal de ligação com o mar, com o rompimento da faixa de areia após intenso período de chuvas e frente fria no inverno.

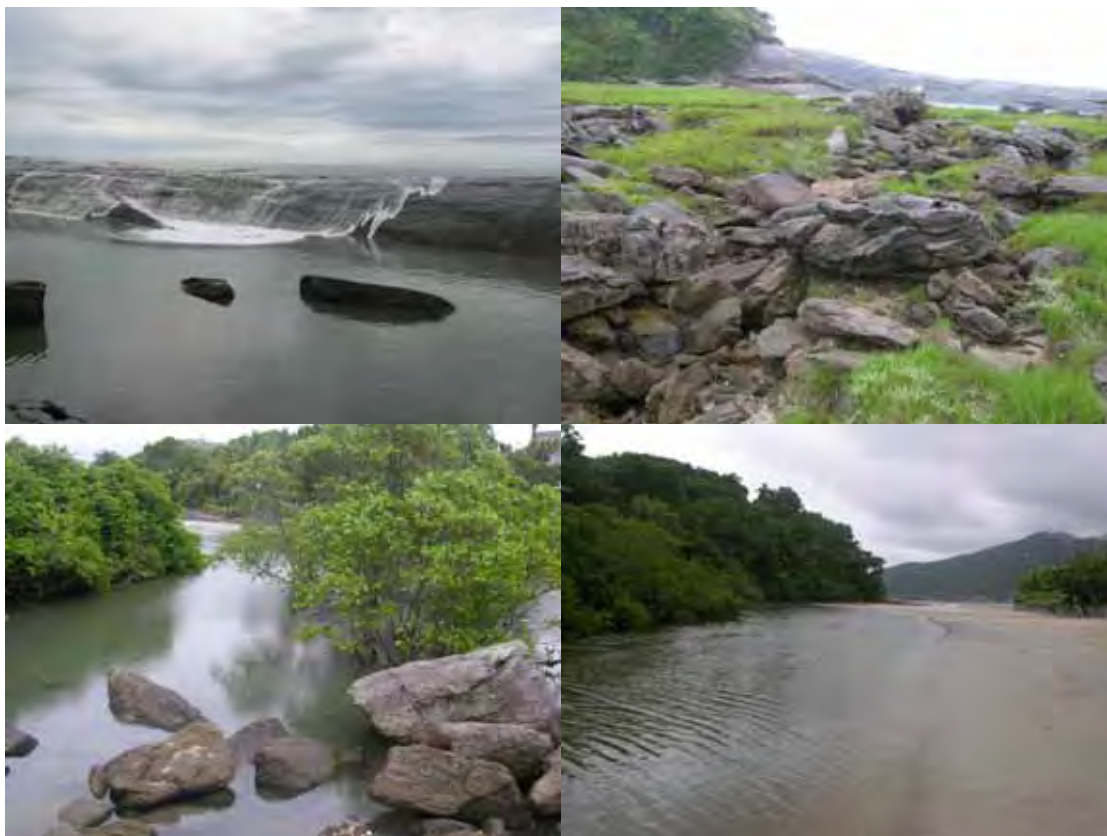
Figura 21 – Alguns dos ambientes encontrados entre a praia das Conchas e a face abrigada do costão rochoso compacto, de baixa declividade, da Pedra Selada (foto acima e à esquerda) freqüentemente encoberto por ondas que abastecem os ambientes com água marinha. Guarujá.

Além destes ambientes, na região da Praia das Conchas (Guarujá) encontra-se (apesar das pequenas dimensões) um dos ecossistemas de maior complexidade e de mais alta sensibilidade de toda a área estudada (Figura 21). Com grande variedade de ambientes a região abriga polígonos de piscinas de maré (ISL 10), formadas por águas marinhas (atrás de

um costão rochoso de baixa declividade) que atravessam um terraço vegetado alagadiço, misturando-se com pequenos cursos de água doce, formando um ambiente salobro onde se encontra um início de colonização de mangue; e se conectam novamente com o mar através de uma praia de areia mista com fragmentos de conchas (Figura 21).

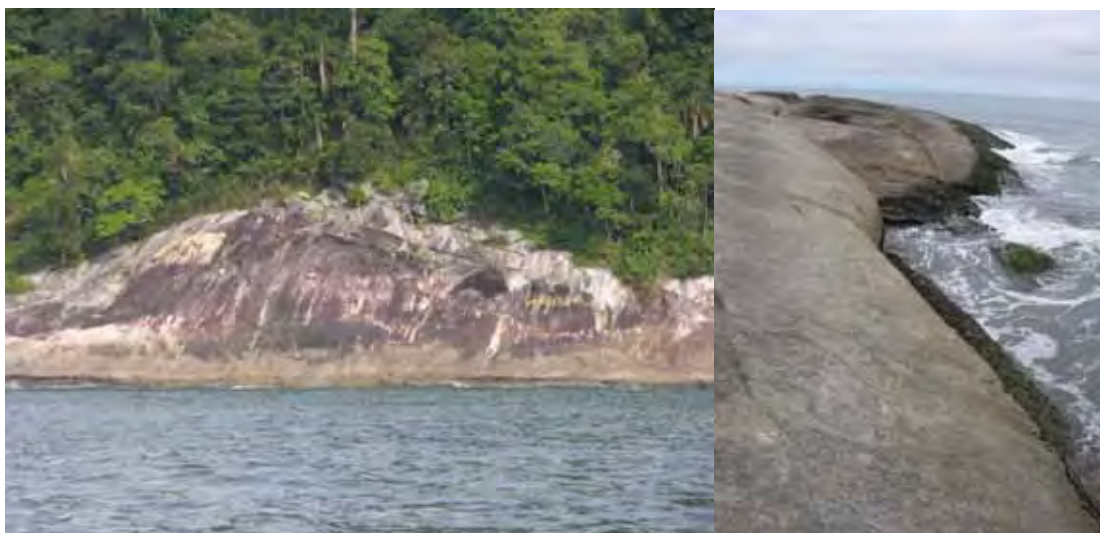
Figura 22 – Exemplos de costões rochosos expostos, lisos, compactos e homogêneos; de alta declividade à esquerda (ISL 1); e declividade média/baixa à direita (ISL 2).

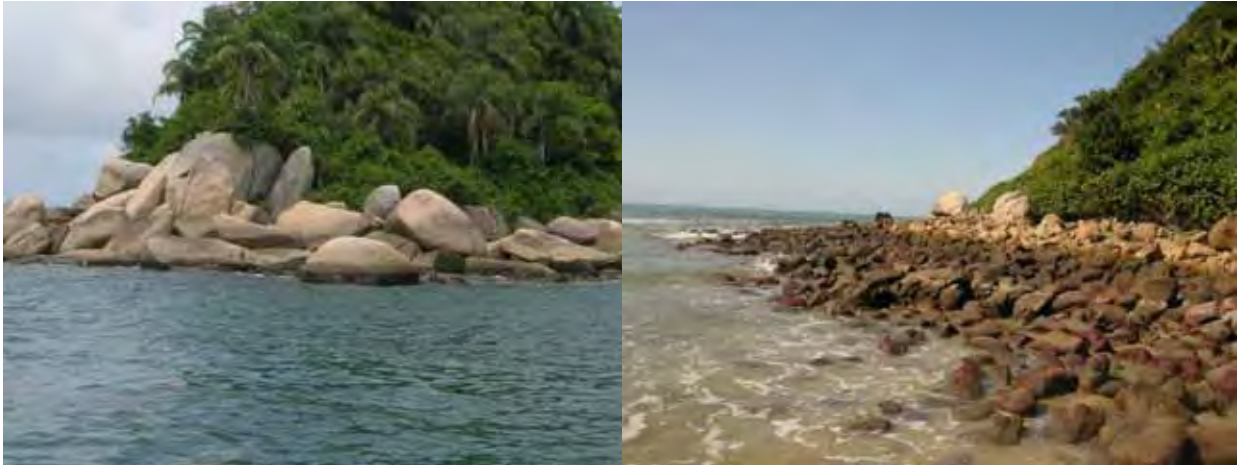
Figura 23 – Exemplos de costões rochosos heterogêneos altamente fragmentados (ISL 6); à esquerda constituídos por matacões; e à direita depósito de tálus.

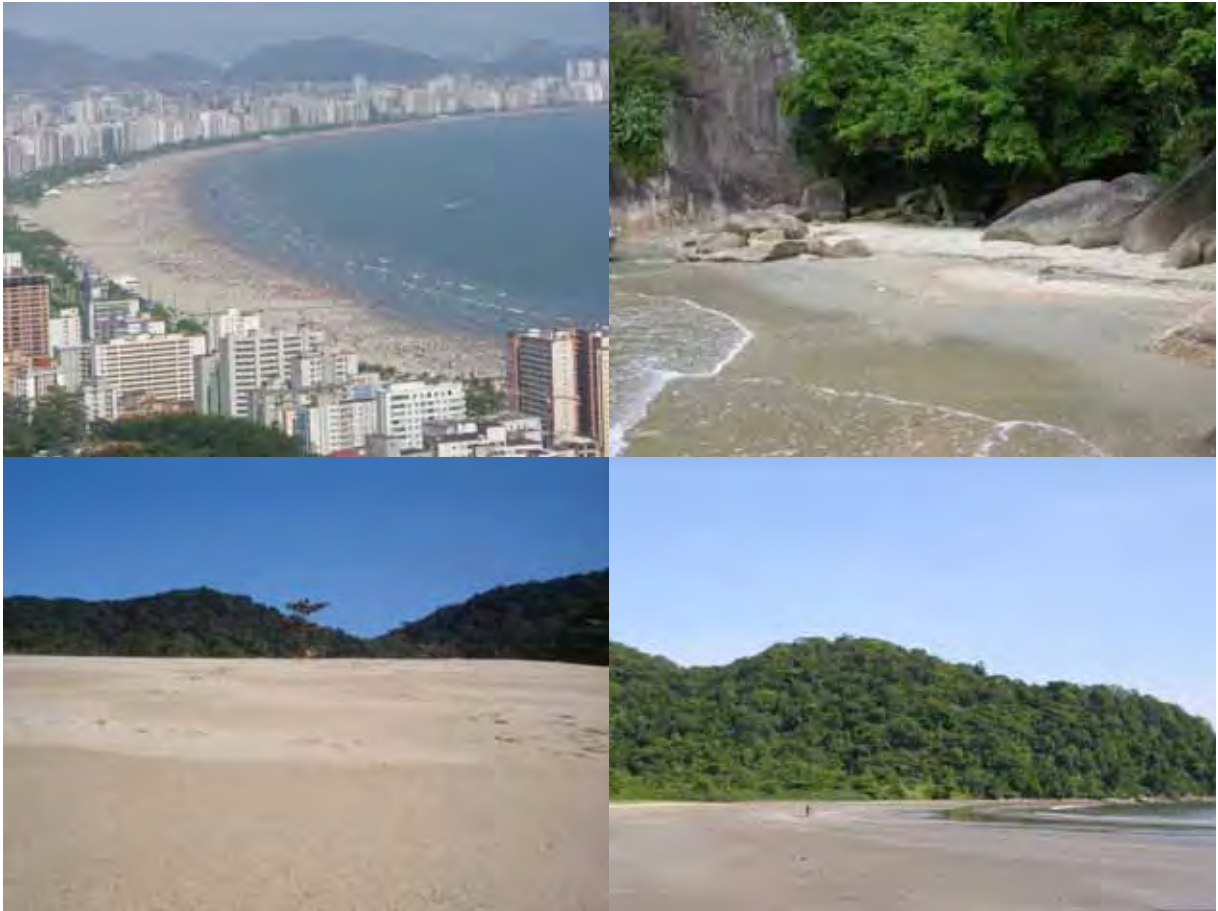
Figura 25 - Variedade morfológica das praias mapeadas. Acima à esquerda: Praia de Santos com ampla faixa de areia, extensa e larga. Acima à direita: Praia do Cheira-Limão (Guarujá) com faixa de areia curta e estreita. Abaixo à esquerda: Praia do Camburi (Guarujá), praia reflexiva com alta declividade da faixa entre-marés composta por areias médias a grossas. Abaixo à direita: Paranapuã (São Vicente – P.E.X.J.), praia dissipativa de baixa declividade (menor que 1°), composta por areias finas e muito finas.

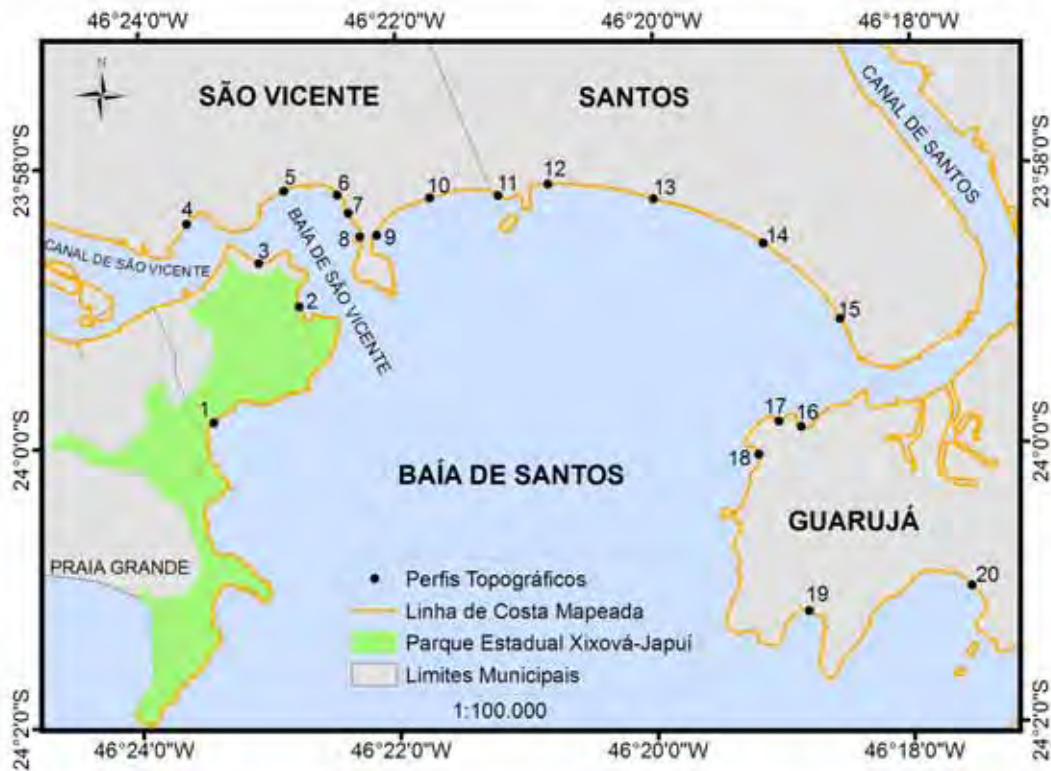
Figura 29 - Localização e identificação numérica dos pontos de realização de perfis topográficos nas praias dos municípios de São Vicente, Santos e parte sudoeste do Guarujá.

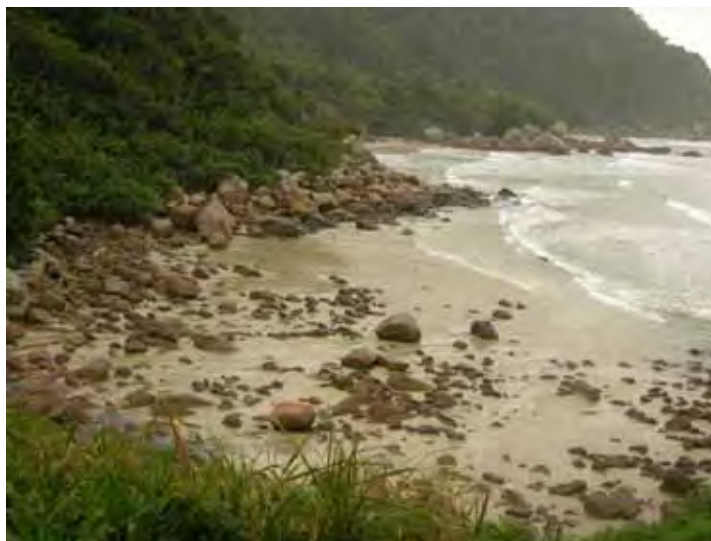
Figura 35- Trecho sudoeste da praia do Bueno, segmento de menor extensão e declividade, com muitos blocos rochosos.

A praia do Bueno foi mapeada em 3 segmentos devido à presença de costões rochosos (atingidos pelas águas do mar em maré alta) entre os segmentos; é uma praia intermediária de areia mista com cascalho e fragmentos de conchas (com muitos calhaus e matações no trecho sudoeste, de menor declividade, no qual não foi medido perfil topográfico - Figura 35); apresenta em geral declividade média e orientação SO-NE, com aproximadamente 285m. na soma dos segmentos. O Perfil 24, medido no maior segmento, mais a nordeste desta praia, apresenta indícios do processo erosivo provocado por ondas e marés de tempestade (ressaca) observados durante os trabalhos de campo na região supralitoral deste ambiente (Figura 36).

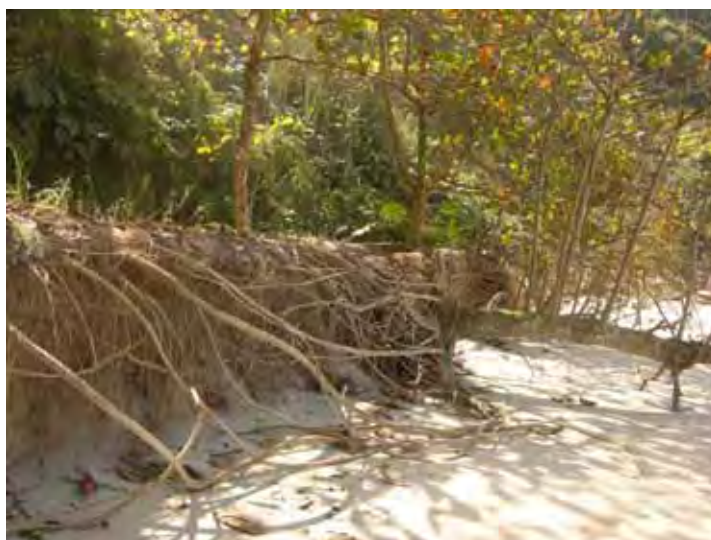
Figura 36 - Indícios de processo erosivo provocado por ondas e marés de tempestade (ressaca), observados durante os trabalhos de campo na região supralitoral do trecho nordeste da Praia do Bueno.

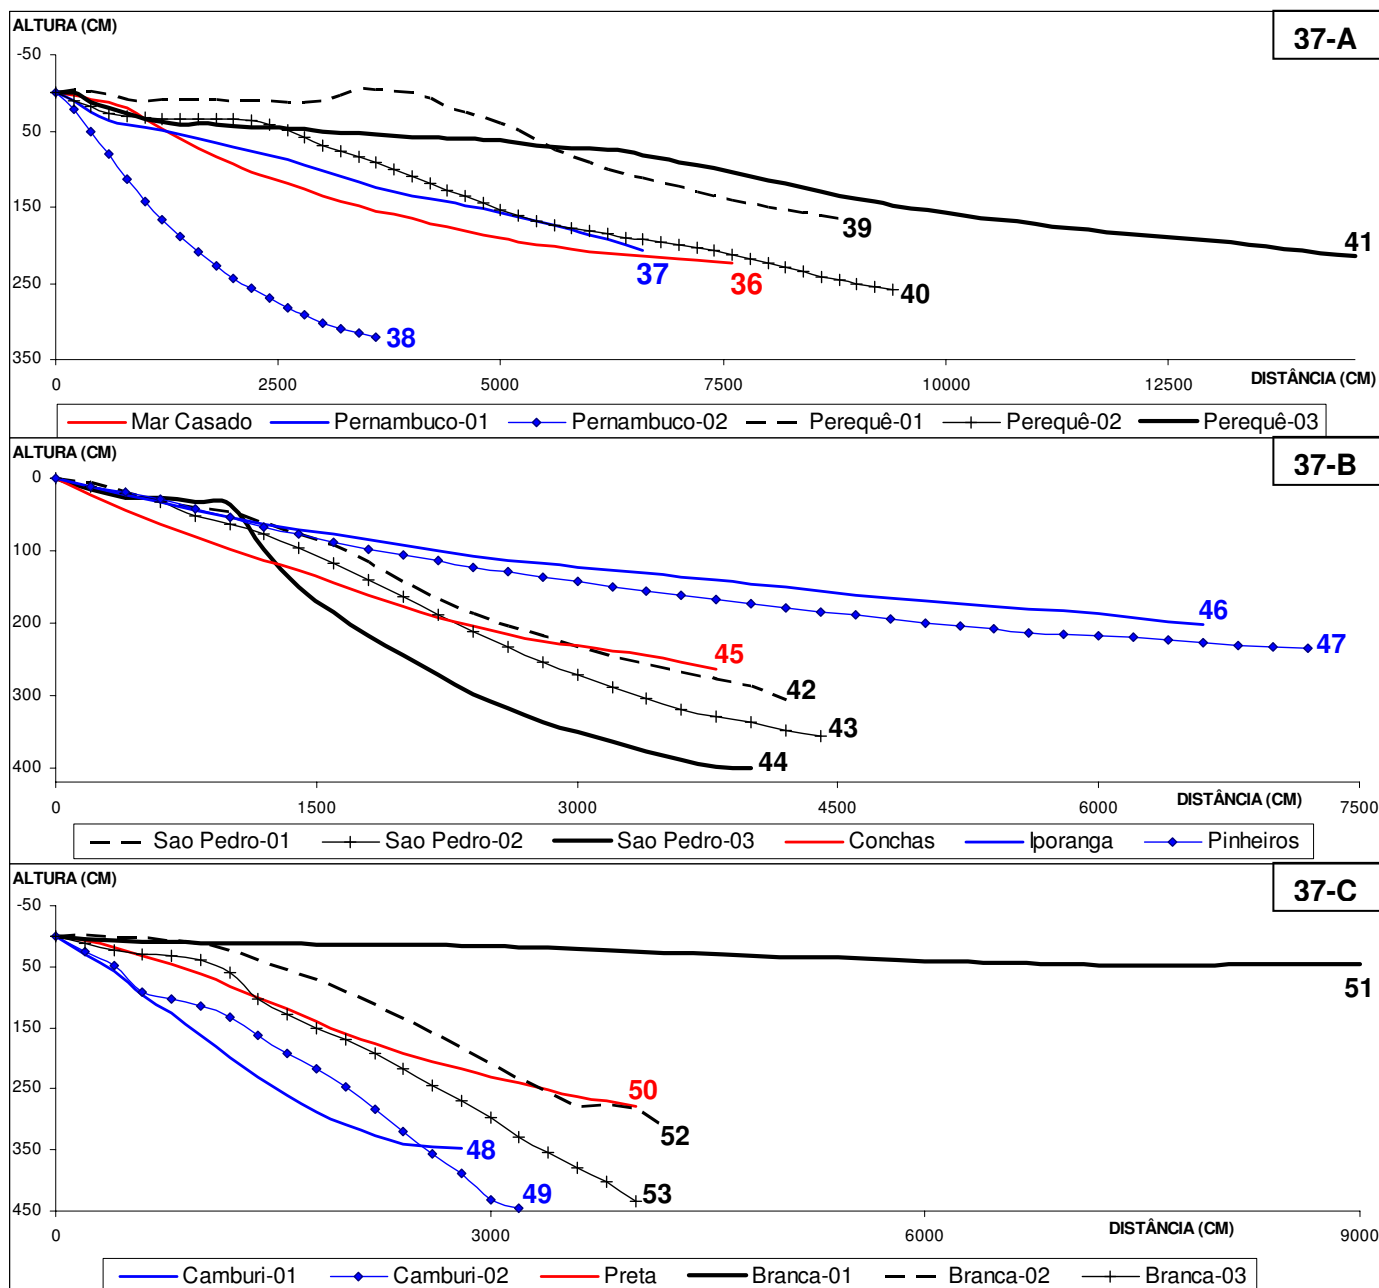
Figura 37 – Imagens representativas, em linhas de declividade, de cada Perfil Topográfico realizado na região nordeste do Guarujá (verão). Eixo Y = Altura acumulada no declivímetro (em cm). Eixo X = Distância percorrida com o declivímetro (em cm), a partir do supralitoral (X = 0), de 2 em 2 metros, até a franja do infralitoral (final de cada linha). No final de cada linha encontra-se o número de identificação do respectivo perfil. 37-A = Perfis 36 a 41: Praias do Perequê, do Pernambuco e do Mar-Casado. 37-B = Perfis 42 a 47: Praias inseridas na região dos grandes condomínios particulares. 37-C = Perfis 48 a 53: Praias do Camburi, Preta e Branca, na região menos ocupada da linha de costa do município, no extremo nordeste da Ilha de Santo Amaro. Notar diferença de escalas entre os eixos; diferenças nas alturas mínimas e máximas em cada eixo y; e diferentes distâncias máximas em cada eixo X.

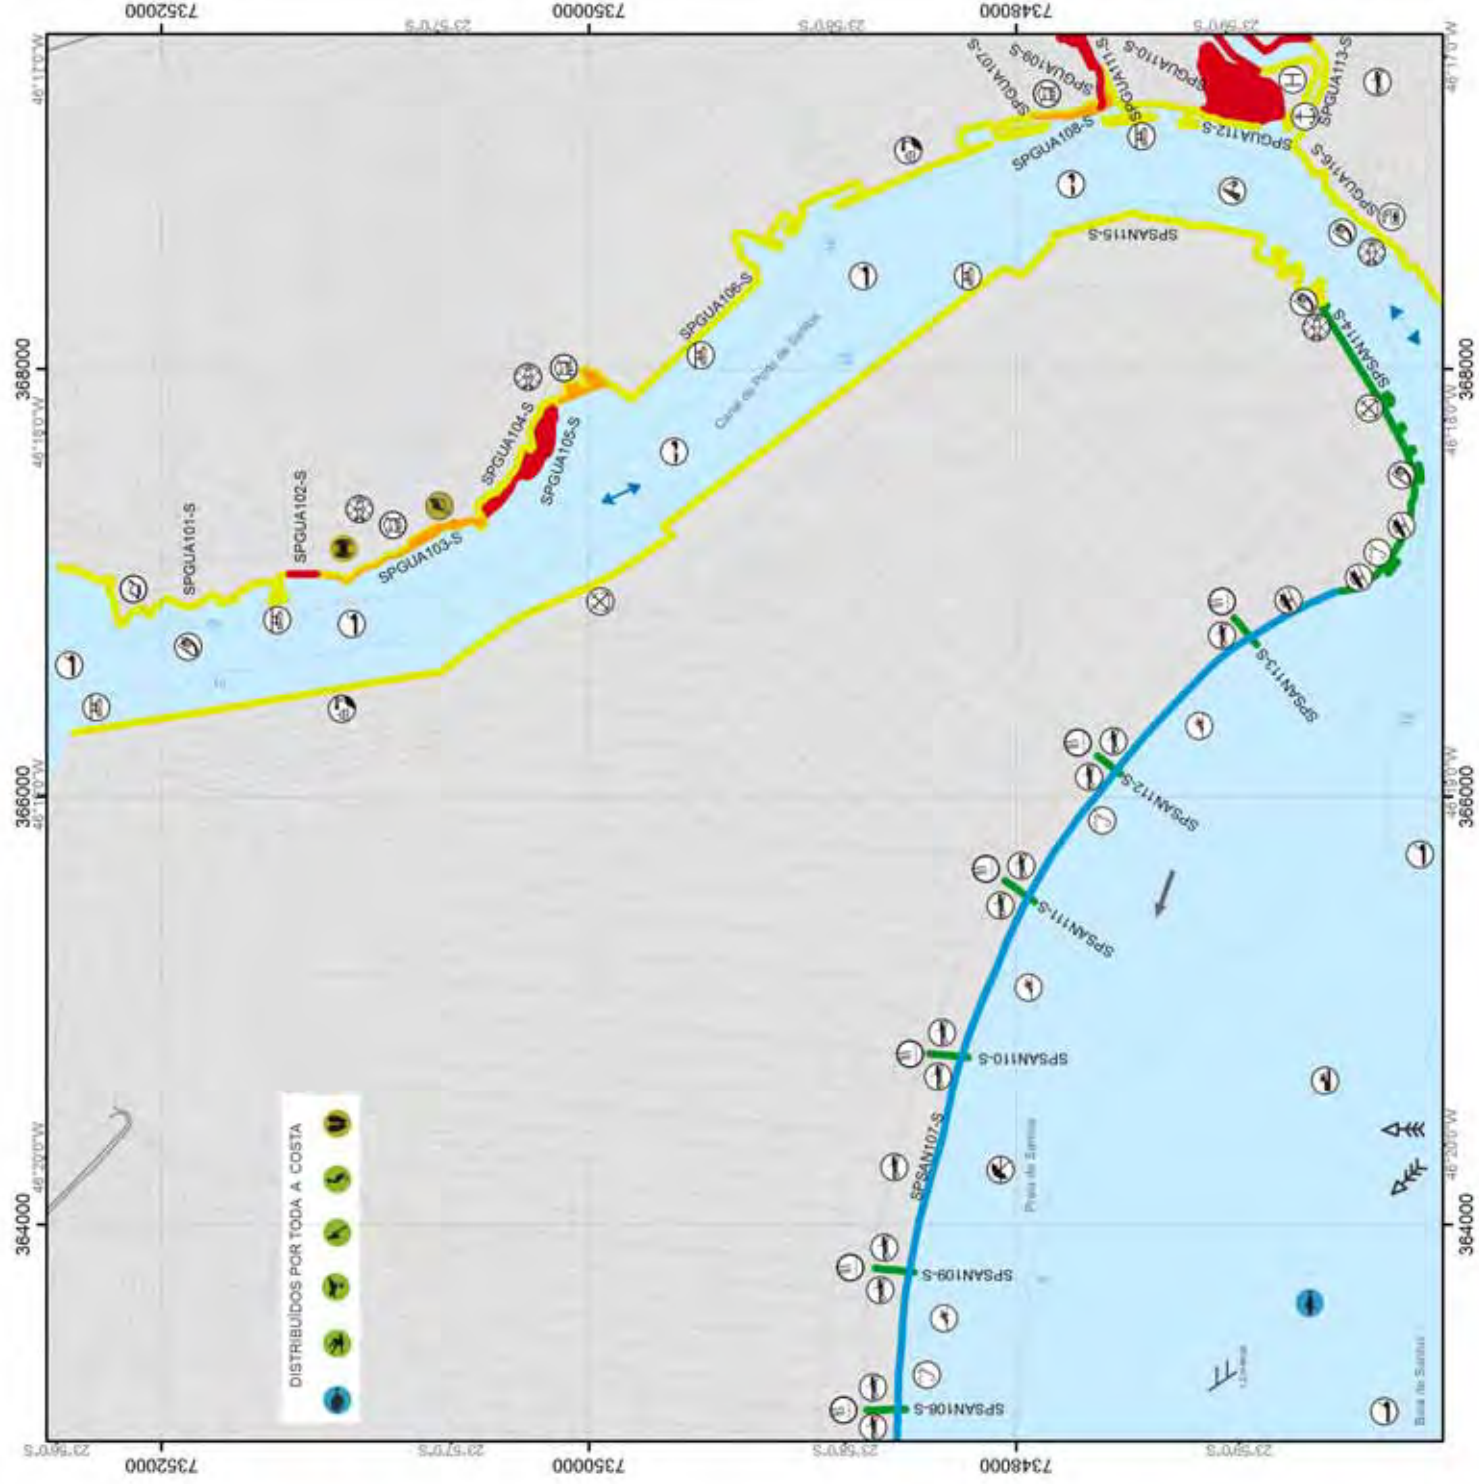
Carta Operacional de Sensibilidade Ambiental ao Óleo
(CARTA SAO)
BACIA MARÍTIMA DE SANTOS
- BAIXADA SANTISTA - SP -
Detalhe do Canal do Porto de Santos
Manguezais e CING (Guarujá) - SAN-306

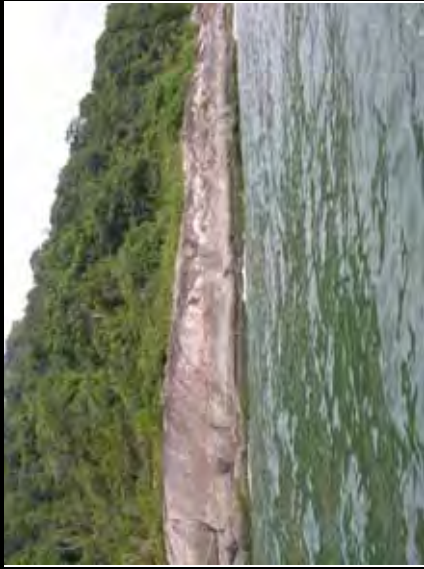
Código do Segmento	SPSV107-S	
Tipo de Ambiente	Costão Rochoso	
Nome	Extensão (m)	277
Substrato	Exposição	
Compacto	Exposto	
RV	Declividade	Alta
SPSV107-S_RV017		
Coordenadas (UTM)	ISL	
Início: 359989; 7346144 Fim: 360094; 7346355	1	
Recursos Suscetíveis		
Comunidade biológica de costão rochoso e peixes demersais.		
Procedimentos de Combate	Limpeza natural e barreiras absorventes nas águas adjacentes.	
Condições de Acesso	Aproximação de embarcações depende de condições do mar, sem estruturas de desembarque.	
Comportamento potencial do óleo	Baixa penetrabilidade e permanência do óleo no ambiente. Pequena faixa entre-marés sujeita ao impacto do óleo.	
Informações Relevantes	Parque Estadual Xixová-Japuá. Segmento indicado como Zona de Sacrificio.

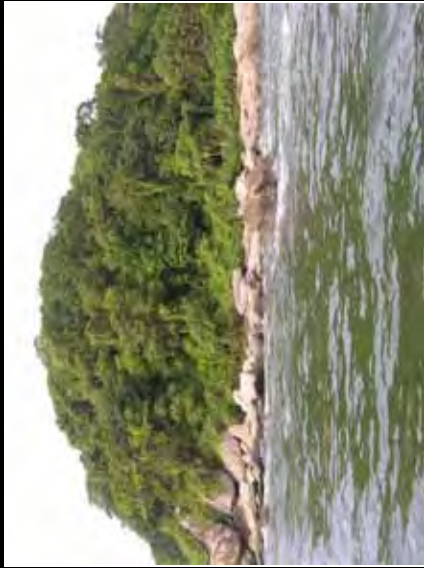
Código do Segmento	SPSV108-S	
Tipo de Ambiente	Costão Rochoso	
Nome	Extensão (m)	600,9
Substrato	Exposição	
Blocos e Matacões	Exposto	
RV	Declividade	Média
SPSV108-S_RV018		
Coordenadas (UTM)	ISL	
Início: 360094; 7346355 Fim: 360143; 7346793	6	
Recursos Suscetíveis		
Comunidade biológica de costão rochoso e peixes demersais.		
Procedimentos de Combate	Limpeza natural e barreiras absorventes nas águas adjacentes.	
Condições de Acesso	Aproximação de embarcações depende de condições do mar, sem estruturas de desembarque.	
Comportamento potencial do óleo	Penetrabilidade e permanência no ambiente consideravelmente elevadas pela grande quantidade de refúgios para o óleo (fendas e depressões).	
Informações Relevantes	Substratos rochosos isolados próximos à linha de costa. Parque Estadual Xixová-Japuá.

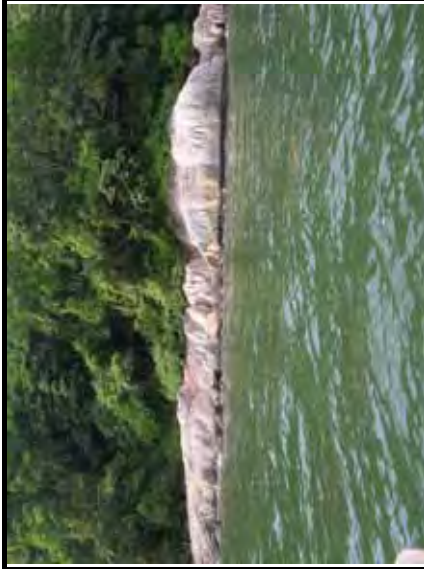
Código do Segmento	SPSV109-S	
Tipo de Ambiente	Costão Rochoso	
Nome	Extensão (m)	95,3
Substrato	Exposição	
Compacto	Exposto	
RV	Declividade	Média
SPSV109-S_RV019		
Coordenadas (UTM)	ISL	
Início: 360143; 7346793 Fim: 360061; 7346772	2	
Recursos Suscetíveis		
Comunidade biológica de costão rochoso e peixes demersais.		
Procedimentos de Combate	Limpeza natural e barreiras absorventes nas águas adjacentes.	
Condições de Acesso	Aproximação de embarcações depende de condições do mar, sem estruturas de desembarque.	
Comportamento potencial do óleo	Baixa penetrabilidade e permanência do óleo no ambiente. Média faixa entre-marés sujeita ao impacto do óleo.	
Informações Relevantes	Parque Estadual Xixová-Japuá. Segmento indicado como Zona de Sacrificio.

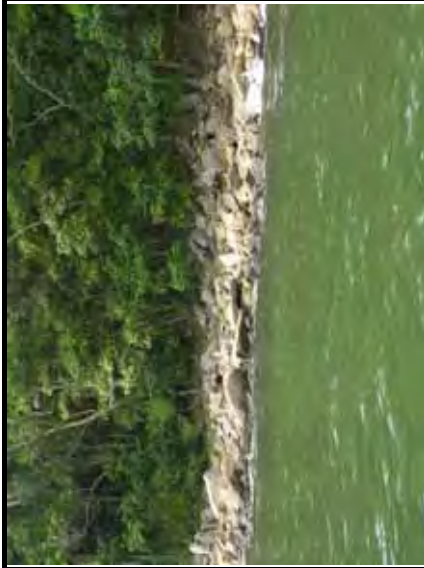
Código do Segmento	SPSV110-S	
Tipo de Ambiente	Costão Rochoso	
Nome	Extensão (m)	110,2
Substrato	Exposição	
Blocos/lâlus	Exposto	
RV	Declividade	Baixa
SPSV110-S_RV020		
Coordenadas (UTM)	ISL	
Início: 360061; 7346772 Fim: 359967; 7346810	6	
Recursos Suscetíveis		
Comunidade biológica complexa de costão rochoso e peixes demersais.		
Procedimentos de Combate	Limpeza natural. Lavagem com água corrente; bombeamento a vácuo e barreiras absorventes nas águas adjacentes. Segmento indicado como Área Prioritária de Proteção.	
Condições de Acesso	Aproximação de embarcações leves depende de condições do mar, sem estruturas de desembarque.	
Comportamento potencial do óleo	Penetrabilidade e permanência no ambiente consideravelmente elevadas pela grande quantidade de refúgios para o óleo (fendas e depressões).	
Informações Relevantes	Depósito de lâlus. Parque Estadual Xixová-Japuá. Segmento indicado como Área Prioritária de Proteção.
