**MAPEAMENTO DE SENSIBILIDADE AO DERRAME DE ÓLEO DOS
AMBIENTES COSTEIROS DOS MUNICÍPIOS DE SÃO VICENTE,
SANTOS E GUARUJÁ – SP**
Volume I

**Dissertação de Mestrado elaborada junto ao
Programa de Pós-Graduação em Geociências e Meio
Ambiente para obtenção do título de Mestre em
Geociências e Meio Ambiente**

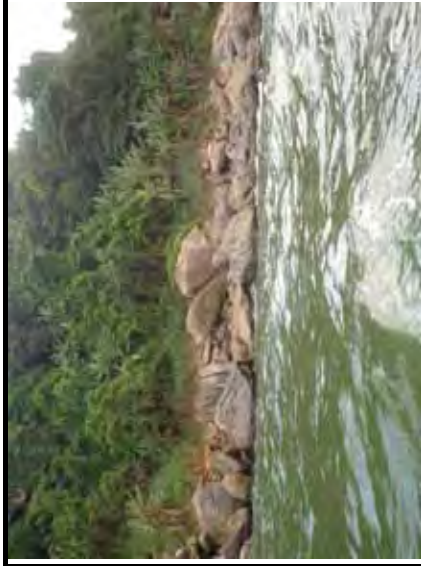
Carta Operacional	SAN-304
Código do Segmento	SPSV170-S
Tipo de Ambiente	Estrutura Artificial
Nome	Extensão (m)
Ilha Porchat Clube	125
Substrato	Exposição
Pilares/enrocamento	Exposto
RV	Declividade
SPSV170-S_RV082	Média/Alta
Coordenadas (UTM)	ISL
Início: 360777; 7347611 Fim: 360666; 7347615	6
Recursos Susceptíveis	
Biota incrustante e estrutura do clube.	
Procedimentos de Combate	Bombeamento a vácuo, absorventes, jateamento, remoção manual, lavagem com água corrente e barreiras absorventes. Prioridade para limpeza e proteção deve ser dada aos ambientes naturais.
Condições de Acesso	Acesso de pedestres pela praia do Itararé em maré baixa. Aproximação de embarcações leves restrita pela baixa profundidade local.
Comportamento potencial do óleo	Média penetrabilidade e permanência do óleo no ambiente devido à presença de fendas e depressões no muro, agravada pela presença de blocos rochosos.
Informações Relevantes

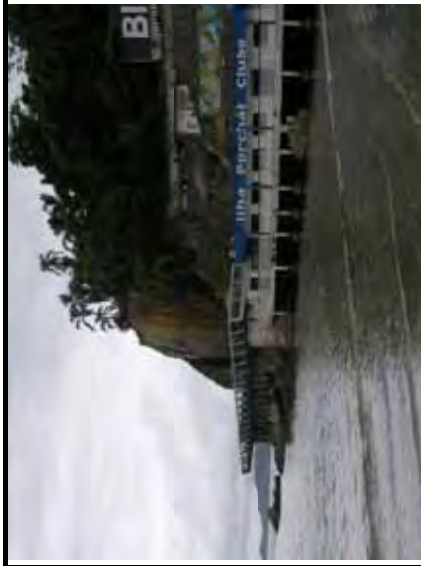
Carta Operacional	SAN-304
Código do Segmento	SPSV171-S
Tipo de Ambiente	Praia Arenosa
Nome	Extensão (m)
Praia da Itararé	2484
Granulometria	Exposição
Fina/Muito Fina	Exposta
RV	Declividade
SPSV171-S_RV083	Baixa
Coordenadas (UTM)	ISL
Início: 360666; 7347615 Fim: 362612; 7348387	3
Recursos Susceptíveis	
Fauna de praias arenosas, comércio (quiosques, trailers), turismo e lazer.	
Procedimentos de Combate	Limpeza natural. Remoção manual, bombeamento a vácuo e absorventes naturais granulados podem ser utilizados criteriosamente, respeitando limitações e impactos de cada método.
Condições de Acesso	Acesso de pedestres até a praia e de veículos até a Av. Ayrton Senna da Silva. Aproximação de embarcações leves e desembarque pela praia dependem de condições do mar e da maré.
Comportamento potencial do óleo	Penetrabilidade baixa, podendo variar de acordo com a quantidade de tubos e galerias da fauna local. Grande faixa entre-marés sujeita a impacto do óleo; permanência depende da maré.

Informações Relevantes	Turismo intenso. Pesca recreativa. Prática de esportes náuticos e na areia. Comércio intenso. Baixa profundidade local, Pedra da Feiticeira e Ilha Urubuqueçaba próximas à praia.

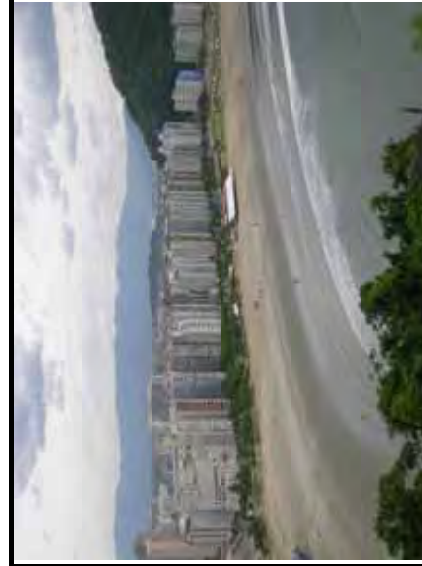
Carta Operacional	SAN-304
Código do Segmento	SPSAN101-S
Tipo de Ambiente	Plamície de Maré
Nome	Área (m²)
Tômbolo da Urubuqueçaba	22.397
Substrato	Exposição
Arenoso	Exposta
RV	Declividade
SPSAN101-S_RV084	-
Coordenadas (UTM)	ISL
Ponto Central do polígono: 362471; 7348299	7
Recursos Susceptíveis	
Fauna bentônica de região infralitoral de praia arenosa e peixes demersais.	
Procedimentos de Combate	Limpeza natural, absorventes minerais ou naturais granulados e remoção manual. Ações de limpeza devem concentrar-se apenas na faixa entre-marés superior.
Condições de Acesso	Acesso de pedestres em maré baixa pela ponta leste da praia do Itararé, já no município de Santos. Desembarque de leves pela praia do Itararé depende da maré e de condições do mar.
Comportamento potencial do óleo	Baixa penetrabilidade do óleo no substrato arenoso saturado, permanência no ambiente dependente da maré. Dificuldades de limpeza.
Informações Relevantes	Tômbolo da Ilha Urubuqueçaba. Baixa profundidade local. Segmento indicado como Área Prioritária de Proteção.

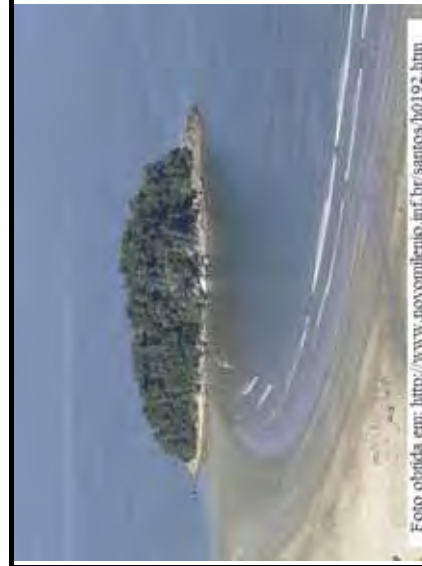
Carta Operacional	SAN-304
Código do Segmento	SPSAN102-S
Tipo de Ambiente	Costão Rochoso
Nome	Extensão (m)
Ilha Urubuqueaba	96
Substrato	Exposição
Compacto	Abrigado
RV	Declividade
SPSAN102-S_RV085	Alta
Coordenadas (UTM)	ISL
Início: 362458; 7348129 Fim: 362547; 7348124	8
Recursos Susceptíveis	
Comunidade biológica de costão rochoso e peixes demersais.	
Procedimentos de Combate	Lavagem com água corrente; bombeamento a vácuo e barreiras absorventes nas águas adjacentes. Jateamento a baixa pressão, se a contaminação for intensa.
Condições de Acesso	Aproximação de embarcações leves restrita devido à baixa profundidade local. Acesso de pedestres apenas em parte do segmento em maré baixa, pela praia do Itararé.
Comportamento potencial do óleo	Baixa penetrabilidade. Pequena faixa entre-marés sujeita ao impacto do óleo. Permanência do óleo no ambiente elevada pelo baixo hidrodinamismo.
Informações Relevantes	Sem possibilidade de aproximação de embarcações em maré baixa devido à presença de planície arenosa. Segmento indicado como Área Prioritária de Proteção.

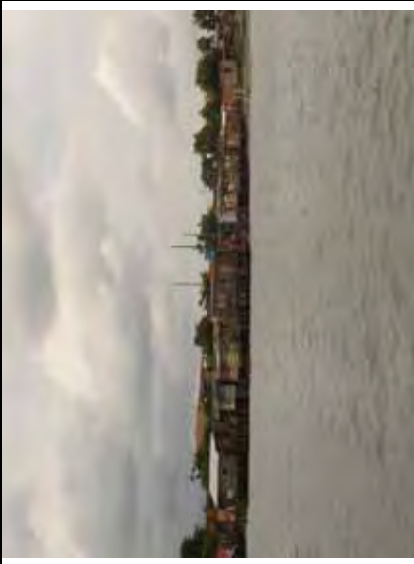
Carta Operacional	SAN-305
Código do Segmento	SPGUA105-S
Tipo de Ambiente	Manguezal
Nome	Área (m ²)
Substrato	56.527
Lamoso	Exposição
RV	Declividade
SPGUA105-S_RV102	Abrigado
Coordenadas (UTM)	ISL
Ponto Central do polígono: 367583; 7350288	10
Recursos Susceptíveis	
Resquíio de manguezal e fauna de invertibrados de mangue.	
Procedimentos de Combate	Esforços devem ser concentrados para evitar o contato do óleo com o ambiente. Limpeza natural. Segmento indicado como Área Prioritária de Proteção.
Condições de Acesso	Aproximação de embarcações de pequeno e médio portes. Acesso de pedestres pelo bairro Vicente de Carvalho, próximo à Rua das Docas.
Comportamento potencial do óleo	Penetrabilidade limitada pelos sedimentos saturados de água, permanência alta devido ao baixo hidrodinamismo, aos baixos níveis de biodegradação e aos muitos refúgios para o óleo.
Informações Relevantes	Reqúio, franja de manguezal. Baixa profundidade local mais próxima à margem, sujeita a variações de maré. Intenso movimento de navios no Porto de Santos.

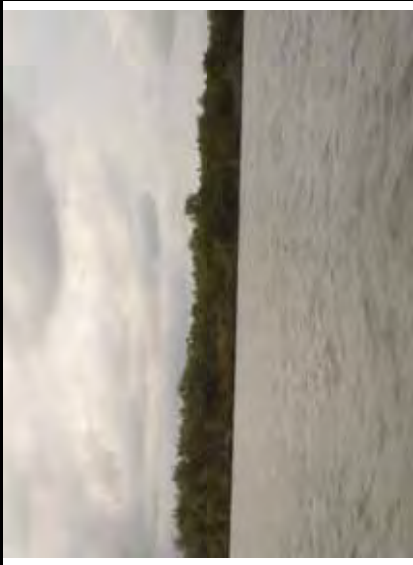
Carta Operacional	SAN-305/306
Código do Segmento	SPGUA106-S
Tipo de Ambiente	Estrutura Artificial
Nome	Extensão (m)
Porto de Santos	4137
Substrato	Exposição
Concreto	Abrigado
RV	Declividade
SPGUA106-S_RV103	Alta
Coordenadas (UTM)	ISL
Início: 367918; 7349878 Fim: 369154; 7348031	8
Recursos Susceptíveis	
Estrutura do Porto e navios.	
Procedimentos de Combate	Jateamento a alta ou baixa pressão, bombeamento a vácuo e barreiras absorventes. Prioridade de proteção deve ser dada aos ambientes naturais. Segmento indicado como Zona de Sacrifício.
Condições de Acesso	Acesso de embarcações com estruturas e plataformas para atracação. Acesso de pedestres e veículos até sobre a estrutura, pela Av. Santos Dumont.
Comportamento potencial do óleo	Baixa penetrabilidade do óleo no ambiente. Pequena faixa entre-marés sujeita ao impacto do óleo. Permanência elevada devido ao baixo hidrodinamismo local.
Informações Relevantes	Margem do município do Guarujá. Intenso movimento de navios. Algumas áreas restritas (particulares) dentro do Porto de Santos.

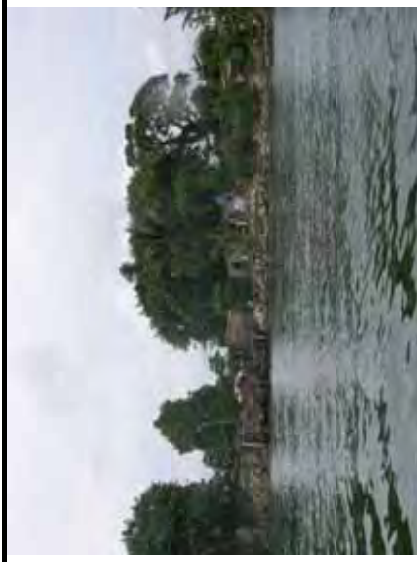
Carta Operacional	SAN-306	
Código do Segmento	SPGUA108-S	
Tipo de Ambiente	Planície de Maré	
Nome	Área (m²)	15590
Substrato	Exposição	
Areno-lamoso	Abrigado	
RV	Declividade

-	Baixa	
Coordenadas (UTM)	ISL	ISL
Ponto Central do polígono: 369219; 7347685	9	
Recursos Susceptíveis		
Fauna bentônica de substrato lamoso.		
Procedimentos de Combate	Limpeza natural. Bombeamento a vácuo e absorventes naturais granulados podem ser utilizados criteriosamente em maré alta, respeitando limitações e impactos de cada método.	
Condições de Acesso	Aproximação de embarcações restrita pela baixa profundidade local. Acesso de pedestres em maré baixa pelo Bairro Conceiçãozinha, Travessa Santo Antônio.	
Comportamento potencial do óleo	Penetrabilidade limitada pelos sedimentos saturados de água, permanência alta devido ao baixo hidrodinamismo e baixos níveis de biodegradação.	
Informações Relevantes	Planície de maré arenosa-lamosa a frente de estruturas residenciais (palafitas). Segmento indicado como Área Prioritária de Proteção.

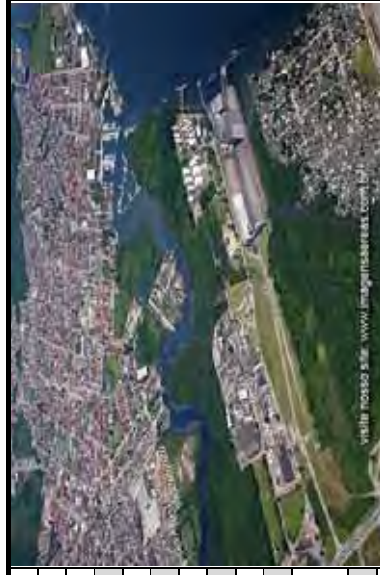
Carta Operacional	SAN-306
Código do Segmento	SPGUA111-S
Tipo de Ambiente	Estrutura Artificial
Nome	Extensão (m)
Porto de Santos	1380
Substrato	Exposição
Concreto	Abrigado
RV	Declividade
SPGUA111-S_RV106	Alta
Coordenadas (UTM)	ISL
Início: 369405; 7347599 Fim: 369199; 7347141	8
Recursos Susceptíveis	
Estrutura do Porto e navios.	
Procedimentos de Combate	Jateamento a alta ou baixa pressão, bombeamento a vácuo e barreiras absorventes. Prioridade de limpeza e proteção deve ser dada aos ambientes naturais.
Condições de Acesso	Acesso de embarcações com estruturas e plataformas para atracação. Acesso de pedestres e veículos até sobre a estrutura, pela Av. Santos Dumont.
Comportamento potencial do óleo	Baixa penetrabilidade do óleo no ambiente. Pequena faixa entre-marés sujeita ao impacto do óleo. Permanência elevada devido ao baixo hidrodinamismo local.
Informações Relevantes	Margem do município do Guarujá. Intenso movimento de navios. Algumas áreas restritas (Dow Química) dentro do Porto de Santos.

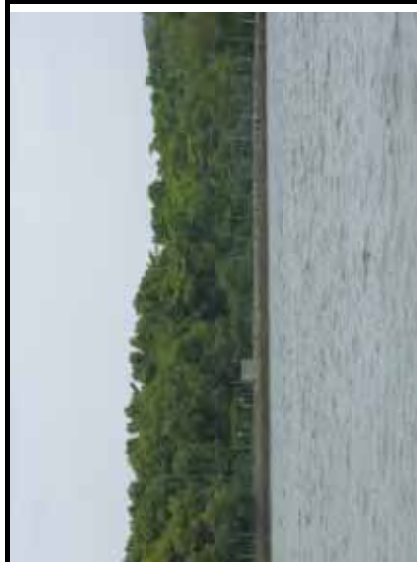
Carta Operacional	SAN-306
Código do Segmento	SPGUA112-S
Tipo de Ambiente	Estrutura Artificial
Nome	Extensão (m)
Dow Química	286
Substrato	Exposição
Enrocamento	Abrigado
RV	Declividade
SPGUA112-S_RV107	Alta
Coordenadas (UTM)	ISL
Início: 369199; 7347141 Fim: 369137; 7346862	8
Recursos Susceptíveis	
Estrutura do muro.	
Procedimentos de Combate	Jateamento, lavagem com água corrente, remoção manual, bombeamento a vácuo e barreiras absorventes. Prioridade de limpeza e proteção deve ser dada aos ambientes naturais.
Condições de Acesso	Aproximação de embarcações.
Comportamento potencial do óleo	Elevada penetrabilidade e permanência do óleo no ambiente devido à presença de fendas e depressões no muro, agravada quando da presença de blocos rochosos.
Informações Relevantes	Muro de enrocamento e blocos da área vegetada (resquício de manguezal) da Dow Química.

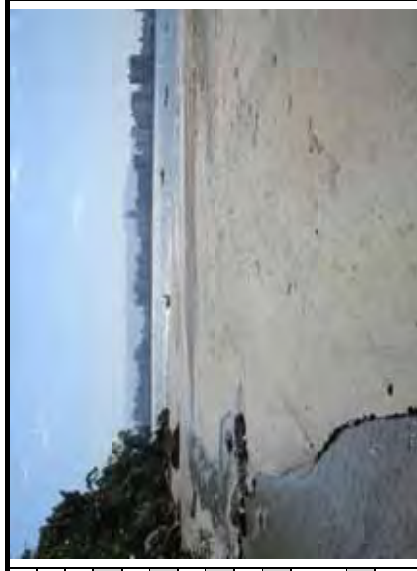
Carta Operacional	SAN-307
Código do Segmento	SPGUA131-S
Tipo de Ambiente	Planície de Maré
Nome	Gócs
Substrato	7068
Arenoso / Lamoso	Exposição
RV	Abrigado
Declividade	Baixa
Coordenadas (UTM)	ISL
Ponto Central do polígono:	9
Recursos Susceptíveis	366289; 7345397
Fauna	Fauna bentônica de substratos arenoso e lamoso; e peixes demersais.
Procedimentos de Combate	Limpeza natural. Bombeamento a vácuo e absorventes naturais granulados podem ser utilizados criteriosamente, respeitando limitações e impactos de cada método.
Condições de Acesso	Aproximação e desembarque (Terminal Aquaviário da praia do Gócs) restrito pela baixa profundidade.
Comportamento potencial do óleo	Baixa penetrabilidade do óleo no substrato saturado, grande faixa sujeita ao impacto do óleo e permanência elevada devido ao baixo hidrodinamismo local.
Informações Relevantes	Planície de maré submersa, eventualmente exposta em marés excepcionalmente baixas. Segmento indicado como Área Prioritária de proteção.

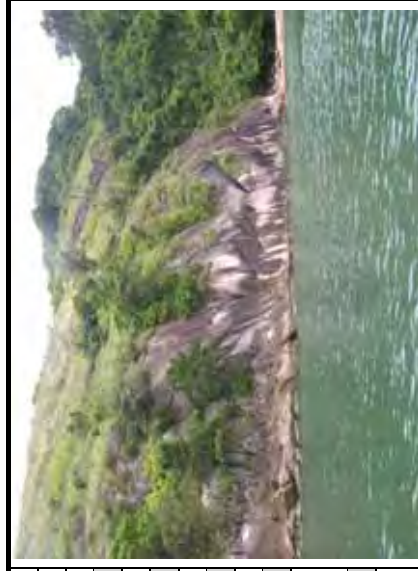
Carta Operacional	SAN-307
Código do Segmento	SPGUA133-S
Tipo de Ambiente	Costão rochoso
Nome	Extensão (m)
Substrato	294
Fragmentado/Blocos	Exposição
RV	Abrigado
Declividade	Baixa
Coordenadas (UTM)	Média
Ponto Central do polígono:	8
Recursos Susceptíveis	366228; 7345409 Fim: 366069; 7345471
Fauna	Comunidade biológica de costão rochoso e peixes demersais.
Procedimentos de Combate	Limpeza natural. Lavagem com água corrente; bombeamento à vácuo e barreiras absorventes nas águas adjacentes. Jateamento a baixa pressão, se a contaminação for intensa.
Condições de Acesso	Aproximação de embarcações, sem estrutura para desembarque.
Comportamento potencial do óleo	Penetrabilidade e permanência no ambiente consideravelmente elevadas pela presença de refúgios para o óleo (fendas e depressões).
Informações Relevantes	Presença de planície de maré no trecho do costão rochoso mais próximo a praia do Gócs. Segmento indicado como Área Prioritária de proteção.

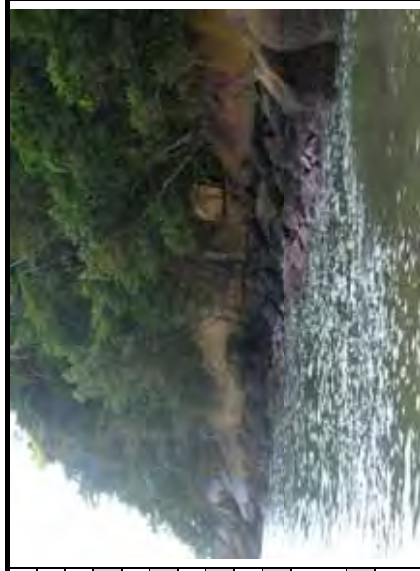
Carta Operacional	SAN-309
Código do Segmento	SPGUA167-S
Tipo de Ambiente	Costão Rochoso
Nome	Extensão (m) 187
Substrato	Exposição
Fragmentado/Blocos	Exposto
RV	Declividade
SPGUA167-S_RV160	Média/Alta
Coordenadas (UTM)	ISL
Início: 368995; 7341194 Fim: 369003; 7341071	6
Recursos Susceptíveis	
Comunidade biológica de costão rochoso e peixes demersais.	
Procedimentos de Combate	Limpeza natural e barreiras absorventes nas águas adjacentes.
Condições de Acesso	Aproximação de embarcações leves depende de condições do mar, sem estruturas de atracação
Comportamento potencial do óleo	Penetrabilidade e permanência no ambiente consideravelmente elevadas pela grande quantidade de refúgios para o óleo (fendas e depressões).
Informações Relevantes	Acesso restrito. Área sob jurisdição da 1ª Brigada de Artilharia Antiaérea (Forte dos Andradras) do Exército Brasileiro.

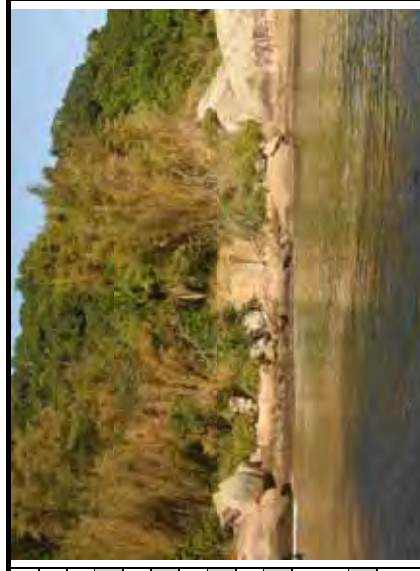
Carta Operacional	SAN-309
Código do Segmento	SPGUA169-S
Tipo de Ambiente	Praia Arenosa
Nome	Extensão (m) 82
Granulometria	Exposição
Área média	Abrigada
RV	Declividade
SPGUA169-S_RV162	Média
Coordenadas (UTM)	ISL
Início: 369189; 7341016 Fim: 369179; 7340951	4
Recursos Susceptíveis	
Fauna de praias arenosas.	
Procedimentos de Combate	Limpeza natural. Esforços para evitar o contato do óleo com o ambiente, barreiras de contenção, barreiras absorventes, removedores e bombeamento a vácuo nas águas adjacentes.
Condições de Acesso	Aproximação de embarcações leves e desembarque pela praia depende de condições do mar, sem estruturas de atracação.
Comportamento potencial do óleo	Penetrabilidade média do óleo no substrato arenoso, faixa entre-marés, sujeita a impacto, intermediária; permanência do óleo no ambiente dependente da maré.
Informações Relevantes	Segmento indicado como Área Prioritária de proteção.

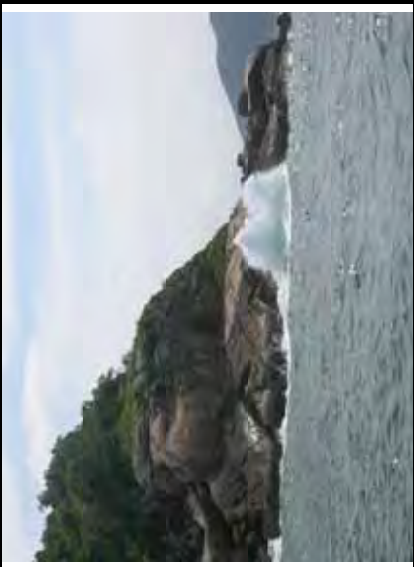
Carta Operacional	SAN-310
Código do Segmento	SPGUA176-S
Tipo de Ambiente	Costão Rochoso
Nome	Extensão (m)
Ilha da Moela	270
Substrato	Exposição
Fragmentado/Blocos	Exposto
RV	Declividade
	Média
Coordenadas (UTM)	ISL
Início: 371625; 7340216 Fim: 371880; 7340231	6
Recursos Susceptíveis	
Comunidade biológica de costão rochoso e peixes demersais.	
Procedimentos de Combate	Limpeza natural.
Condições de Acesso	Aproximação de embarcações depende de condições do mar, sem estruturas de atracação.
Comportamento potencial do óleo	Penetrabilidade e permanência no ambiente consideravelmente elevadas pela grande quantidade de refúgios para o óleo (fendas e depressões).
Informações Relevantes	Acesso restrito. Área sob jurisdição da 1ª Brigada de Artilharia Antiaérea (Forte dos Andradras) do Exército Brasileiro.

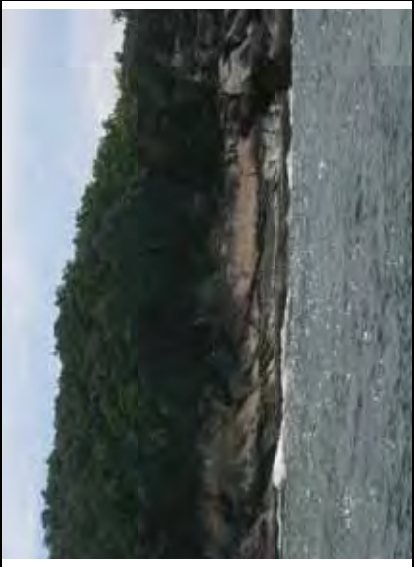
Carta Operacional	SAN-310
Código do Segmento	SPGUA177-S
Tipo de Ambiente	Costão Rochoso
Nome	Extensão (m)
Ilha da Moela	200
Substrato	Exposição
Compacto	Exposto
RV	Declividade
	Alta
Coordenadas (UTM)	ISL
Início: 371880; 7340231 Fim: 371800; 7340051	1
Recursos Susceptíveis	
Comunidade biológica de costão rochoso e peixes demersais.	
Procedimentos de Combate	Limpeza natural.
Condições de Acesso	Aproximação de embarcações depende de condições do mar, sem estruturas de atracação.
Comportamento potencial do óleo	Baixa penetrabilidade e permanência do óleo no ambiente. Pequena faixa entre-marés sujeita ao impacto do óleo.
Informações Relevantes	Acesso restrito. Área sob jurisdição da 1ª Brigada de Artilharia Antiaérea (Forte dos Andradras) do Exército Brasileiro.

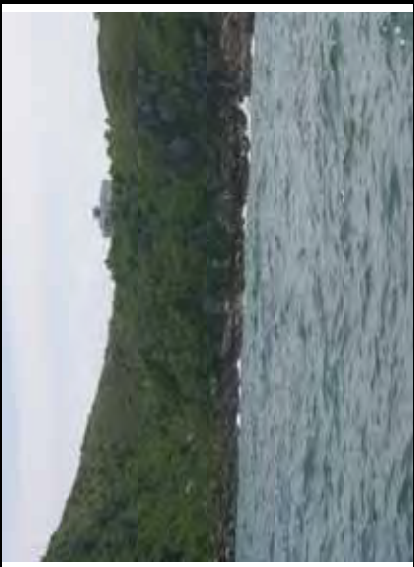
Carta Operacional	SAN-310
Código do Segmento	SPGUA178-S
Tipo de Ambiente	Costão Rochoso
Nome	Extensão (m)
Ilha da Moela	402
Substrato	Exposição
Blocos	Exposto
RV	Declividade
	Média
Coordenadas (UTM)	ISL
Início: 371800; 7340051 Fim: 371764; 7339802	6
Recursos Susceptíveis	
Comunidade biológica de costão rochoso e peixes demersais.	
Procedimentos de Combate	Limpeza natural.
Condições de Acesso	Aproximação de embarcações depende de condições do mar, sem estruturas de atracação.
Comportamento potencial do óleo	Penetrabilidade e permanência no ambiente consideravelmente elevadas pela grande quantidade de refúgios para o óleo (fendas e depressões).
Informações Relevantes	Acesso restrito. Área sob jurisdição da 1ª Brigada de Artilharia Antiaérea (Forte dos Andradras) do Exército Brasileiro.

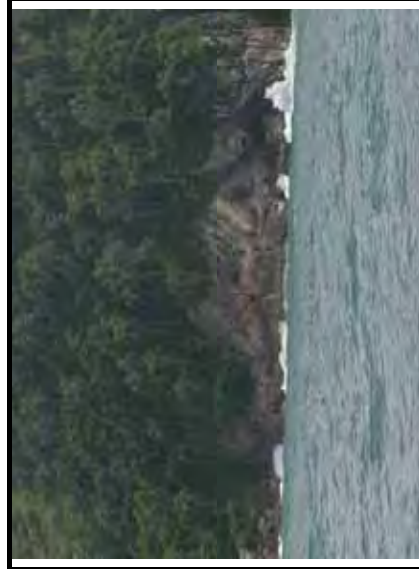
Carta Operacional	SAN-310
Código do Segmento	SPGUA180-S
Tipo de Ambiente	Costão Rochoso
Nome	Ilha da Moela
Extensão (m)	110
Substrato	Exposição
Blocos	Exposto
RV	Declividade
SPGUA180-S_RV172	Média
Coordenadas (UTM)	ISL
Início: 371762; 7339690 Fim: 371823; 7339625	6
Recursos Susceptíveis	
Comunidade biológica de costão rochoso e peixes demersais.	
Procedimentos de Combate	Limpeza natural.
Condições de Acesso	Aproximação de embarcações depende de condições do mar, sem estruturas de atracação.
Comportamento potencial do óleo	Penetrabilidade e permanência no ambiente consideravelmente elevadas pela grande quantidade de refúgios para o óleo (fendas e depressões).
Informações Relevantes	Acesso restrito. Área sob jurisdição da 1ª Brigada de Artilharia Antiaérea (Forte dos Andradras) do Exército Brasileiro.

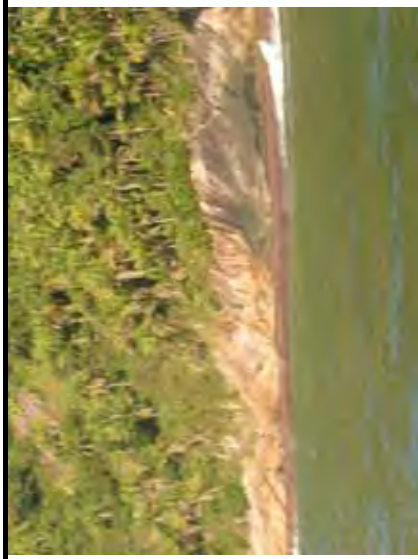
Carta Operacional	SAN-309
Código do Segmento	SPGUA191-S
Tipo de Ambiente	Costão Rochoso
Nome	Extensão (m)
	62
Substrato	Exposição
Compacto	Exposto
RV	Declividade
SPGUA191-S_RV181	Alta
Coordenadas (UTM)	ISL
Início: 369895; 7342482 Fim: 369891; 7342541	1
Recursos Susceptíveis	
Comunidade biológica de costão rochoso e peixes demersais.	
Procedimentos de Combate	Limpeza natural e barreiras absorventes nas águas adjacentes.
Condições de Acesso	Aproximação de embarcações depende de condições do mar, sem estruturas de atracação.
Comportamento potencial do óleo	Baixa penetrabilidade e permanência do óleo no ambiente. Pequena faixa entre-marés sujeita ao impacto do óleo.
Informações Relevantes	Acesso restrito. Área sob jurisdição da 1ª Brigada de Artilharia Antiaérea (Forte dos Andradras) do Exército Brasileiro. Segmento indicado como zona de sacrifício.

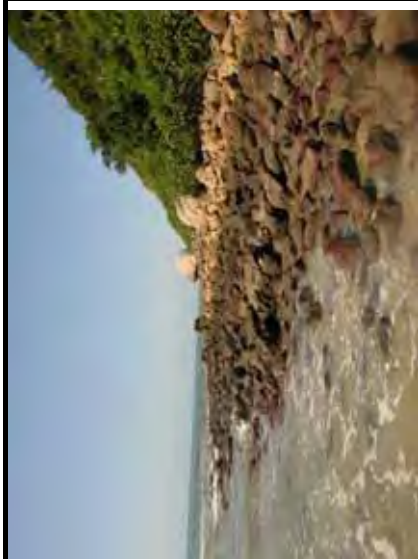
Carta Operacional	SAN-309/311
Código do Segmento	SPGUA192-S
Tipo de Ambiente	Costão Rochoso
Nome	Extensão (m)
	228
Substrato	Exposição
Blocos	Exposto
RV	Declividade
SPGUA192-S_RV182	Média/Baixa
Coordenadas (UTM)	ISL
Início: 369891; 7342541 Fim: 369766; 7342685	6
Recursos Susceptíveis	
Comunidade biológica complexa de costão rochoso e peixes demersais.	
Procedimentos de Combate	Limpeza natural e barreiras absorventes nas águas adjacentes.
Condições de Acesso	Acesso restrito. Aproximação de embarcações depende de condições do mar, desembarque pela Praia do Bueno, sem estruturas de atracação. Acesso de pedestres a parte do segmento por trilha.
Comportamento potencial do óleo	Penetrabilidade e permanência no ambiente elevadas pela grande quantidade de refúgios para o óleo (fendas e depressões).
Informações Relevantes	Depósito de íatius. Área sob jurisdição da 1ª Brigada de Artilharia Antiaérea (Forte dos Andradras) do Exército Brasileiro. Segmento indicado como Área Prioritária de proteção.

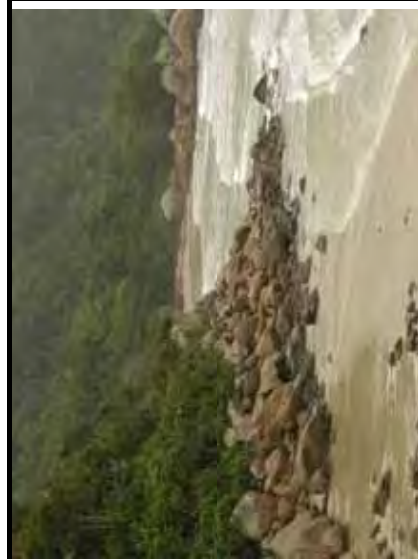
Carta Operacional	SAN-311
Código do Segmento	SPGUA194-S
Tipo de Ambiente	Costão Rochoso
Nome	Extensão (m)
	60
Substrato	Exposição
Blocos e Matacões.	Exposto
RV	Declividade
SPGUA194-S_RV184	Média/Baixa
Coordenadas (UTM)	ISL
Início: 369775; 7342742 Fim: 369792; 7342791	6
Recursos Susceptíveis	
Comunidade biológica de costão rochoso e peixes demersais.	
Procedimentos de Combate	Limpeza natural.
Condições de Acesso	Acesso restrito. Aproximação de embarcações depende de condições do mar, desembarque pela Praia do Bueno, sem estruturas de atracação. Acesso de pedestres por trilha em área militar.
Comportamento potencial do óleo	Penetrabilidade e permanência no ambiente elevadas pela grande quantidade de refúgios para o óleo (fendas e depressões).
Informações Relevantes	Área sob jurisdição da 1ª Brigada de Artilharia Antiaérea (Forte dos Andradras) do Exército Brasileiro.

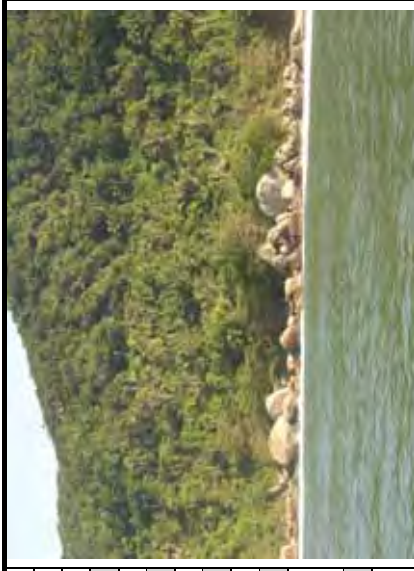
Carta Operacional	SAN-311
Código do Segmento	SPGUA195-S
Tipo de Ambiente	Praia Arenosa
Nome	Extensão (m)
Praia do Bueno	137
Granulometria	Exposição
Areia Mista	Exposta
RV	Declividade
SPGUA195-S_RV185	Baixa/Média
Coordenadas (UTM)	ISL
Início: 369792; 7342791 Fim: 369853; 7342907	5
Recursos Susceptíveis	
Fauna de praias arenosas.	
Procedimentos de Combate	Limpeza natural.
Condições de Acesso	Acesso restrito. Aproximação de embarcações depende de condições do mar, desembarque pela Praia, sem estruturas de atracação. Acesso de pedestres por trilha em área restrita militar.
Comportamento potencial do óleo	Penetrabilidade alta do óleo no substrato arenoso misto, grande faixa entre-marés sujeita a impacto; permanência do óleo no ambiente dependente de maré.
Informações Relevantes	Área sob jurisdição da 1ª Brigada de Artilharia Antiaérea (Forte dos Andradas) do Exército Brasileiro. Presença de blocos rochosos no supralitoral. Areia mista com fragmentos de conchas.

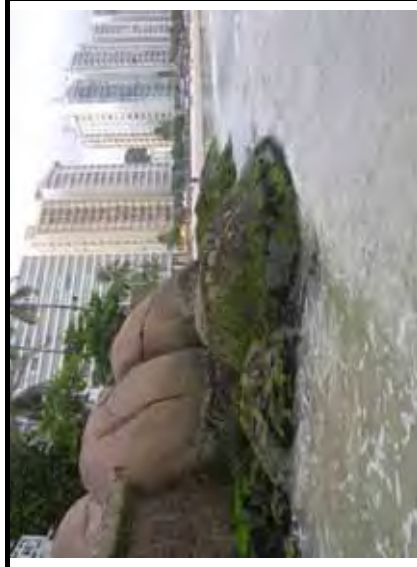
Carta Operacional	SAN-311/312
Código do Segmento	SPGUA212-S
Tipo de Ambiente	Praia Arenosa
Nome	Extensão (m)
Pitangueiras	1733
Granulometria	Exposição
Areia Fina	Exposta
RV	Declividade
SPGUA212-S_RV202	Baixa
Coordenadas (UTM)	ISL
Início: 371291; 7344885 Fim: 372774; 7345715	3
Recursos Susceptíveis	
Fauna de praias arenosas; comércio, turismo e lazer, especialmente no verão.	
Procedimentos de Combate	Limpeza natural. Remoção manual, bombeamento a vácuo e absorventes naturais granulados podem ser utilizados criteriosamente, respeitando limitações e impactos de cada método.
Condições de Acesso	Acesso terrestre pelas Av. Puglisi e Av. Mal. Deodoro da Fonseca. Aproximação de embarcações leves depende de condições do mar.
Comportamento potencial do óleo	Penetrabilidade baixa, grande faixa entre-marés sujeita a impacto do óleo e permanência depende da maré.
Informações Relevantes	Ilha Pompeba próxima à linha de costa. Turismo intenso durante o ano todo. Prática de esportes náuticos e na areia. Comércio intenso. Foto obtida em: http://www.panoramio.com/photo/454239 .

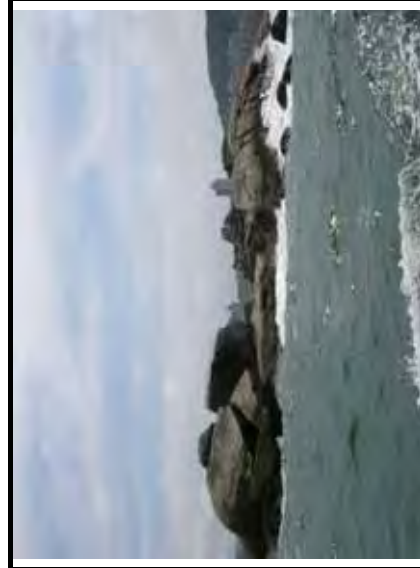
Carta Operacional	SAN-312
Código do Segmento	SPGUA214-S
Tipo de Ambiente	Costão Rochoso
Nome	Extensão (m)
Ilha Pompeba	185
Substrato	Exposição
Blocos e Matácões	Exposto
RV	Declividade
SPGUA214-S_RV204	Média/Alta
Coordenadas (UTM)	ISL
Início: 372548; 7345032 Fim: 372486; 7344958	6
Recursos Susceptíveis	
Comunidade biológica de costão rochoso e peixes demersais.	
Procedimentos de Combate	Limpeza natural. Lavagem com água corrente; bombeamento a vácuo e barreiras absorventes nas águas adjacentes.
Condições de Acesso	Aproximação de embarcações leves restrita pelas condições do mar e pela baixa profundidade.
Comportamento potencial do óleo	Penetrabilidade e permanência no ambiente elevadas pela grande quantidade de refúgios para o óleo (fendas e depressões).
Informações Relevantes	Blocos rochosos isolados próximos à Ilha.

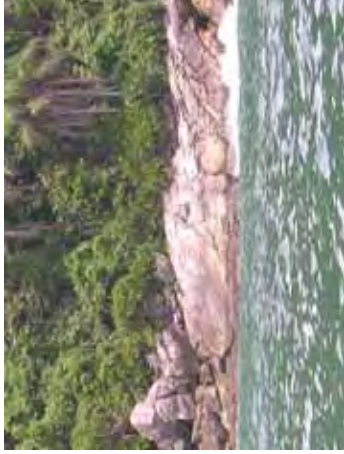
Carta Operacional	SAN-313
Código do Segmento	SPGUA235-S
Tipo de Ambiente	Cosíão Rochoso
Nome	Extensão (m) 152
Substrato	Exposição
compacto/fragmentado	Exposto
RV	Declividade
SPGUA235-S_RV225	
Coordenadas (UTM)	ISL
Início: 379578; 7346687 Fim: 379462; 7346727	1
Recursos Susceptíveis	
Comunidade biológica de cosíão rochoso e peixes demersais.	
Procedimentos de Combate	Limpeza natural e barreiras absorventes nas águas adjacentes.
Condições de Acesso	Aproximação de embarcações depende de condições do mar, sem possibilidades de atracação.
Comportamento potencial do óleo	Baixa penetrabilidade e permanência do óleo no ambiente. Pequena faixa entre-marés sujeita ao impacto do óleo.
Informações Relevantes

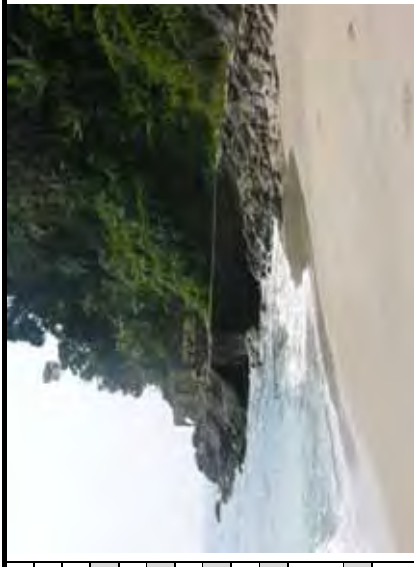
Carta Operacional	SAN-313
Código do Segmento	SPGUA236-S
Tipo de Ambiente	Cosíão Rochoso
Nome	Extensão (m) 50
Substrato	Exposição
Blocos	Exposto
RV	Declividade
SPGUA236-S_RV226	Média
Coordenadas (UTM)	ISL
Início: 379462; 7346727 Fim: 379414; 7346721	6
Recursos Susceptíveis	
Comunidade biológica de cosíão rochoso e peixes demersais.	
Procedimentos de Combate	Limpeza natural. Lavagem com água corrente; bombeamento a vácuo e barreiras absorventes nas águas adjacentes.
Condições de Acesso	Acesso de pedestres a parte do segmento pela Praia do Éden. Aproximação de embarcações restrita pela profundidade e presença de blocos rochosos isolados próximos à linha de costa.
Comportamento potencial do óleo	Penetrabilidade e permanência no ambiente consideravelmente elevadas devido à grande quantidade de refúgios para o óleo (fendas e depressões)
Informações Relevantes	Cosíão de blocos intercalado com muro de enrocamento de estrutura artificial (SPGUA237-S).

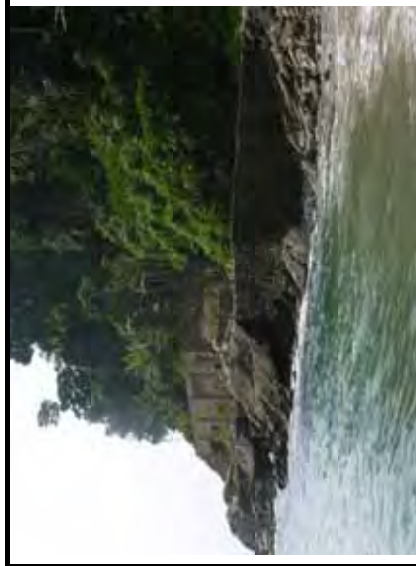
Carta Operacional	SAN-313
Código do Segmento	SPGUA237-S
Tipo de Ambiente	Estrutura Artificial
Nome	Extensão (m) 35
Substrato	Exposição
Muro	Abrigada
RV	Declividade
SPGUA237-S_RV227	Alta
Coordenadas (UTM)	ISL
Início: 379461; 7346725 Fim: 379428; 7346726	6
Recursos Susceptíveis	
Biota incrustante.	
Procedimentos de Combate	Limpeza natural. Lavagem com água corrente; jateamento a baixa pressão, bombeamento a vácuo e barreiras absorventes nas águas adjacentes.
Condições de Acesso	Acesso de pedestres a parte do segmento pela Praia do Éden.
Comportamento potencial do óleo	Média penetrabilidade e permanência do óleo no ambiente devido à presença de fendas e depressões no muro, agravada quando da presença de blocos rochosos.
Informações Relevantes	Muro de enrocamento abrigado por segmento de cosíão rochoso (SPGUA236-S).

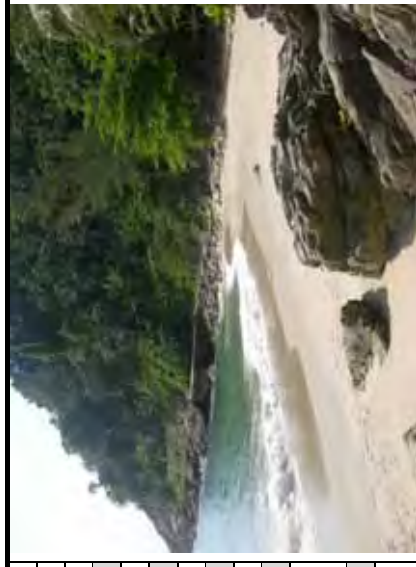
Carta Operacional	SAN-313
Código do Segmento	SPGUA238-S
Tipo de Ambiente	Praia Arenosa
Nome	Extensão (m) 100
Substrato	Exposição
Área Média	Exposta
RV	Declividade
SPGUA238-S_RV228	média (V)/alta (I)
Coordenadas (UTM)	ISL
Início: 379414; 7346721 Fim: 379357; 7346785	4
Recursos Susceptíveis	
Fauna de praias arenosas; comércio, turismo e lazer no verão.	
Procedimentos de Combate	Limpeza natural. Remoção manual, bombeamento a vácuo e absorventes naturais granulados podem ser utilizados criteriosamente, respeitando limitações e impactos de cada método.
Condições de Acesso	Acesso de pedestres por trilha a partir da Rua Quatro (Morro do Sorocotuba). Aproximação de embarcações depende de condições do mar; sem estruturas para atracação.
Comportamento potencial do óleo	Penetrabilidade média do óleo no substrato arenoso, faixa entre-marés, sujeita a impacto, intermediária; permanência do óleo no ambiente dependente da maré.

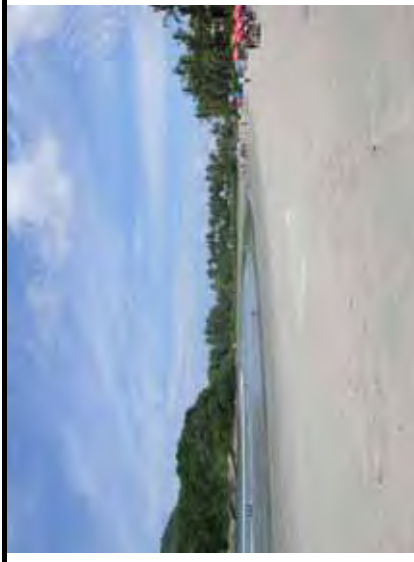
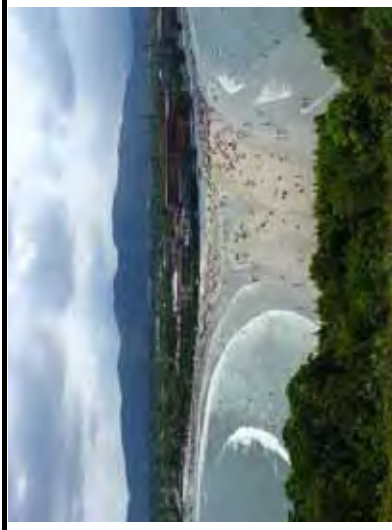
Carta Operacional	SAN-314
Código do Segmento	SPGUA256-S
Tipo de Ambiente	Planície Arenosa
Nome	Área (m ²)
Tombolo Mar Casado	15525
Substrato	Exposição
Arenoso	Exposta
RV	Declividade
SPGUA256-S_RV246	Baixa
Coordenadas (UTM)	ISL
Ponto Central do polígono: 379518; 7348447	7
Recursos Susceptíveis	
Fauna benfônica de região infralitoral de praia arenosa e peixes demersais.	
Procedimentos de Combate	Limpeza natural, absorventes minerais ou naturais granulados e remoção manual. Ações de limpeza devem concentrar-se apenas na faixa entre-marés superior.
Condições de Acesso	Aproximação de embarcações leves e desembarque pelas praias adjacentes restrita pela baixa profundidade. Acesso de pedestres em maré baixa pelas praias do Mar Casado e Pernambuco.
Comportamento potencial do óleo	Reduzida penetração de óleo no sedimento devido ao seu grau de saturação. Grande faixa entre-marés sujeita a impacto. Permanência do óleo no ambiente depende da maré.

Informações Relevantes	Planície arenosa deposicional submersa em maré alta e emersa em maré baixa. Tombolo da Ilha do Mar Casado, Segmento indicado como área prioritária de proteção.

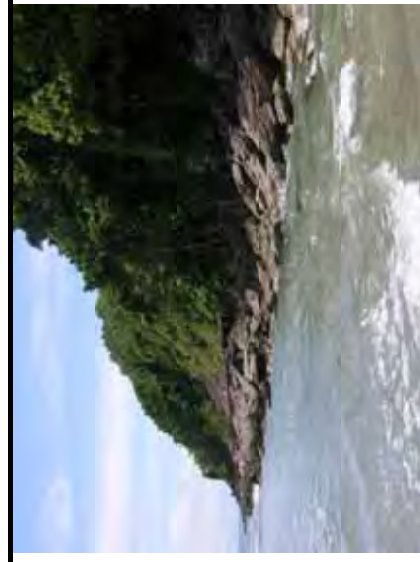
Carta Operacional	SAN-314
Código do Segmento	SPGUA257-S
Tipo de Ambiente	Costão Rochoso
Nome	Extensão (m)
Ilha do Mar Casado	241
Substrato	Exposição
Blocos	Abrigado
RV	Declividade
SPGUA257-S_RV247	Média
Coordenadas (UTM)	ISL
Início: 379643; 7348398 Fim: 379818; 7348552	8
Recursos Susceptíveis	
Comunidade biológica de costão rochoso e peixes demersais.	
Procedimentos de Combate	Limpeza natural. Lavagem (água corrente); bombeamento a vácuo e barreiras absorventes nas águas adjacentes. Jateamento a baixa pressão, se a contaminação for intensa em alta temporada.
Condições de Acesso	Acesso de pedestres pelas praias do Mar Casado e Pernambuco em maré baixa. Aproximação de embarcações leves restrita pela baixa profundidade local.
Comportamento potencial do óleo	Penetrabilidade e permanência no ambiente consideravelmente elevadas devido à grande quantidade de refúgios para o óleo (fendas e depressões).
Informações Relevantes	Segmento indicado como área prioritária de proteção.

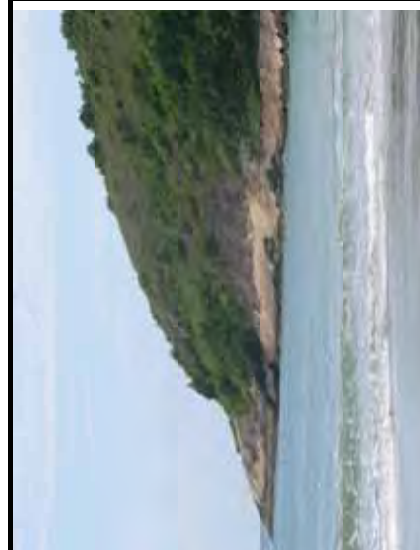
Carta Operacional	SAN-314
Código do Segmento	SPGUA258-S
Tipo de Ambiente	Costão Rochoso
Nome	Extensão (m)
Ilha do Mar Casado	1166
Substrato	Exposição
Compacto	Semi-abrigado
RV	Declividade
SPGUA258-S_RV248	Média
Coordenadas (UTM)	ISL
Início: 379818; 7348552 Fim: 379968; 7348557	8
Recursos Susceptíveis	
Comunidade biológica de costão rochoso e peixes demersais.	
Procedimentos de Combate	Limpeza natural. Lavagem (água corrente); bombeamento a vácuo e barreiras absorventes nas águas adjacentes. Jateamento a baixa pressão, se a contaminação for intensa em alta temporada.
Condições de Acesso	Aproximação de embarcações leves restrita pela baixa profundidade local. Sem acesso terrestre.
Comportamento potencial do óleo	Baixa penetrabilidade do óleo no ambiente. Média faixa entre-marés sujeita ao impacto do óleo. Permanência pode ser elevada devido ao baixo hidrodinamismo predominante.
Informações Relevantes

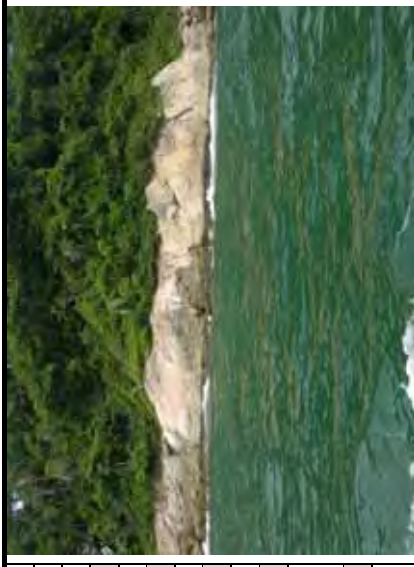
Carta Operacional	SAN-315
Código do Segmento	SPGUA275-S
Tipo de Ambiente	Costão Rochoso
Nome	Extensão (m)
	145
Substrato	Exposição
Blocos	Exposto
RV	Declividade
SPGUA275-S_RV265	Média/Baixa
Coordenadas (UTM)	ISL
Início: 381872; 7351411 Fim: 381761; 7351454	6
Recursos Susceptíveis	
Comunidade biológica de costão rochoso e peixes demersais.	
Procedimentos de Combate	Limpeza natural e barreiras absorventes nas águas adjacentes. Lavagem com água corrente e bombeamento a vácuo se a contaminação for intensa.
Condições de Acesso	Aproximação de embarcações depende de condições do mar; sem estruturas para atracação.
Comportamento potencial do óleo	Penetrabilidade e permanência no ambiente elevadas devido à grande quantidade de refúgios para o óleo (fendas e depressões). Grande faixa entre-marés sujeita a impacto.
Informações Relevantes

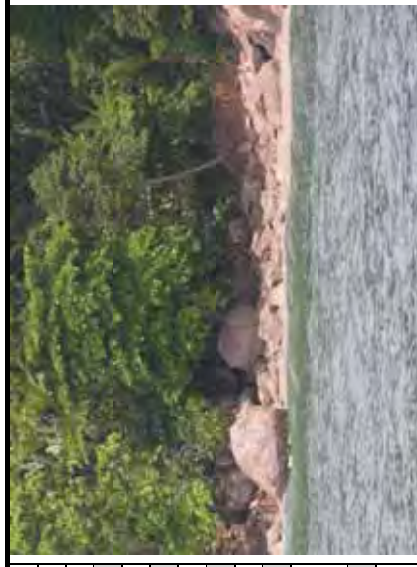
Carta Operacional	SAN-315
Código do Segmento	SPGUA277-S
Tipo de Ambiente	Costão Rochoso
Nome	Extensão (m)
	487
Substrato	Exposição
Blocos	Exposto
RV	Declividade
SPGUA277-S_RV267	Média/Baixa
Coordenadas (UTM)	ISL
Início: 381582; 7351489 Fim: 381382; 7351791	6
Recursos Susceptíveis	
Comunidade biológica de costão rochoso e peixes demersais.	
Procedimentos de Combate	Limpeza natural e barreiras absorventes nas águas adjacentes. Lavagem com água corrente e bombeamento a vácuo se a contaminação for intensa.
Condições de Acesso	Aproximação de embarcações depende de condições do mar; sem estruturas para atracação.
Comportamento potencial do óleo	Penetrabilidade e permanência no ambiente consideravelmente elevadas devido à grande quantidade de refúgios para o óleo (fendas e depressões).
Informações Relevantes	Pequena faixa de areia mista com blocos (SPGUA278-S) atrás e entre blocos rochosos de menor declividade (depósito de tálus - indicado como área prioritária) no meio do segmento.

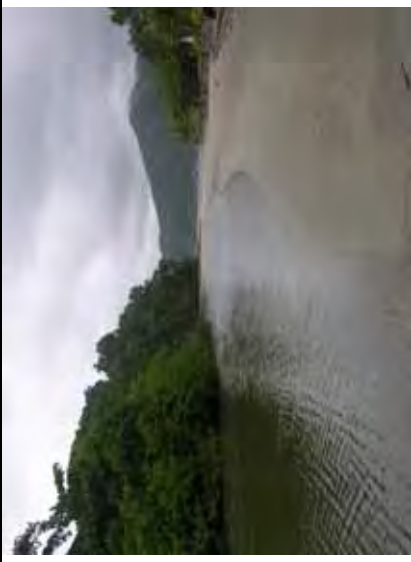
Carta Operacional	SAN-317

Código do Segmento	SPGUA303-S	
Tipo de Ambiente	Margem de Rio	
Nome	Extensão (m)	
	97	
Substrato	Exposição	
	-	
RV	Declividade	
SPGUA303-S_RV293	Baixa	
Coordenadas (UTM)	ISL	
Início: 382435; 7355532 Fim: 382514; 7355574	10	
Recursos Susceptíveis		
Fauna bentônica de água salobra, de praia arenosa e costão rochoso.		
Procedimentos de Combate		Limpeza natural. Esforços devem ser concentrados para evitar a entrada do óleo no canal por meio, por exemplo, do uso de barreiras de contenção e de barreiras absorventes.
Condições de Acesso		Acesso de pedestres pela Praia das Conchas, restrito pro condomínios particulares. Sem possibilidades de aproximação de embarcações.
Comportamento potencial do óleo		Penetrabilidade limitada pelos sedimentos saturados de água, permanência alta devido ao baixo hidrodinamismo e baixos níveis de biodegradação.
Informações Relevantes		Drenagem confluyente de água pluvial, pequeno curso d'água e água marinha com franja de manguezal; deságua na Praia das Conchas. Segmento indicado como Área Prioritária proteção.

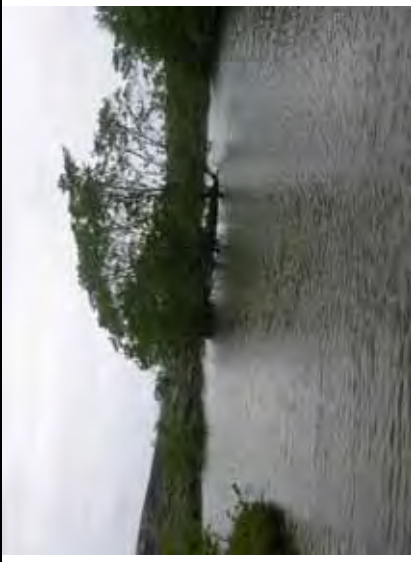
Carta Operacional	SAN-317

Código do Segmento	SPGUA304-S	
Tipo de Ambiente	Piscina de Maré	
Nome	Área (m²)	
	1570	
Substrato	Exposição	
	Abrigado	
RV	Declividade	
SPGUA304-S_RV294	-	
Coordenadas (UTM)	ISL	
Ponto Central do polígono: 382554; 7355603	10	
Recursos Susceptíveis		
Comunidade biótica de água salobra e franja de manguezal.		
Procedimentos de Combate		Esforços devem ser concentrados para evitar o contato do óleo com o ambiente. Remoção manual, absorventes naturais, granulados e bombeamento a vácuo.
Condições de Acesso		Acesso de pedestres pela Praia das Conchas, restrito por condomínios particulares.
Comportamento potencial do óleo		Penetrabilidade limitada pelos sedimentos saturados de água, permanência alta devido ao baixíssimo hidrodinamismo e baixos níveis de biodegradação.
Informações Relevantes		Piscina de maré com franja de manguezal formada por água salobra atrás da Praia das Conchas. Segmento indicado como Área Prioritária de proteção.

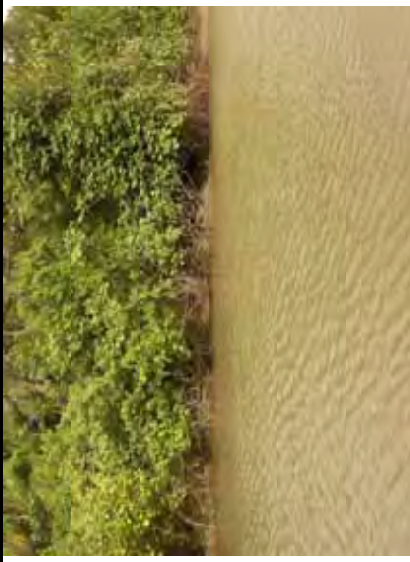
Carta Operacional	SAN-317

Código do Segmento	SPGUA305-S	
Tipo de Ambiente	Manguezal	
Nome	Área (m²)	
	2285	
Substrato	Exposição	
Lamoso	Abrigado	
RV	Declividade	
SPGUA305-S_RV295	-	
Coordenadas (UTM)	ISL	
Ponto Central do polígono: 382568; 7355581	10	
Recursos Susceptíveis		
Fauna de manguezal (invertebrados, aves) e franja de mangue.		
Procedimentos de Combate		Esforços devem ser concentrados para evitar o contato do óleo com o ambiente. Limpeza natural.
Condições de Acesso		Acesso restrito de pedestres a parte do segmento pela Praia das Conchas; controlado por condomínios particulares.
Comportamento potencial do óleo		Penetrabilidade limitada pelos sedimentos saturados de água, permanência alta devido ao baixo hidrodinamismo, aos baixos níveis de biodegradação e aos muitos refúgios para o óleo.
Informações Relevantes		Franja de manguezal em ambiente complexo formado atrás da Praia das Conchas (drenagem de água salobra, piscinas de maré e terraço alagadiço vegetado). Área Prioritária de proteção.

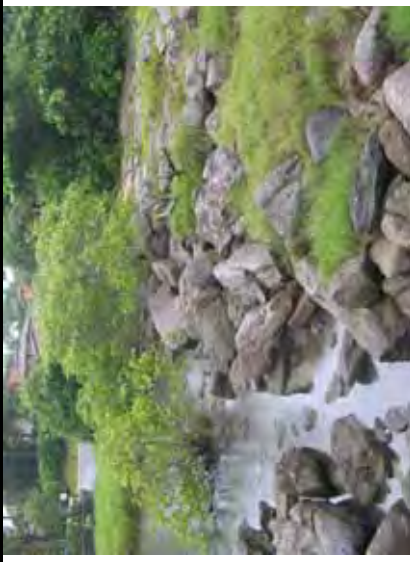
Carta Operacional	SAN-317

Código do Segmento	SPGUA306-S	
Tipo de Ambiente	Terraço alagadiço	
Nome	Área (m²)	
	5548	
Substrato	Exposição	
Areno-lamoso	Abrigado	
RV	Declividade	
SPGUA306-S_RV296	-	
Coordenadas (UTM)	ISL	
Ponto Central do polígono: 382652; 7355589	10	
Recursos Susceptíveis		
Vegetação, Fauna bentônica de água salobra, praia arenosa e blocos rochosos.		
Procedimentos de Combate		Esforços devem ser concentrados para evitar o contato do óleo com o ambiente. Limpeza natural.
Condições de Acesso		Sem possibilidades acesso. Aproximação de pedestres restrita e dependente do volume de água da piscina de maré adjacente. Acesso pode causar impactos a outros ambientes sensíveis.
Comportamento potencial do óleo		Penetrabilidade limitada pelos sedimentos saturados de água, permanência alta devido ao baixo hidrodinamismo, aos baixos níveis de biodegradação e aos muitos refúgios para o óleo.
Informações Relevantes		Terraço alagadiço vegetado com blocos rochosos entre piscinas de maré, formado atrás de costão rochoso de baixa declividade. Segmento indicado como Área Prioritária de Proteção.

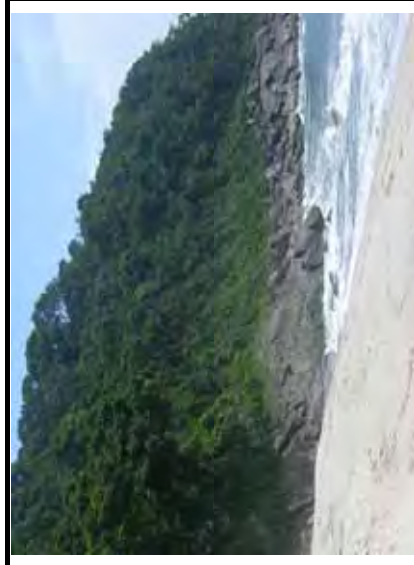
Carta Operacional	SAN-318
Código do Segmento	SPGUA336-S
Tipo de Ambiente	Faixa de Areia
Nome	Extensão (m)
	20
Granulometria	Exposição
areia média(aparente)	Exposta
RV	Declividade
SPGUA336-S_RV326	Média(aparente)
Coordenadas (UTM)	ISL
Início: 383931; 7358700 Fim: 383935; 7358715	4
Recursos Susceptíveis	
Fauna de praias arenosas.	
Procedimentos de Combate	Limpeza natural.
Condições de Acesso	Aproximação depende de condições do mar e restrita pela presença de blocos rochosos isolados próximos à linha de costa.
Comportamento potencial do óleo	Penetrabilidade do óleo no substrato arenoso média a baixa. faixa entre-marés sujeita a impacto do óleo intermediária; permanência no ambiente dependente da maré.
Informações Relevantes	Foto de apenas uma parte do segmento.

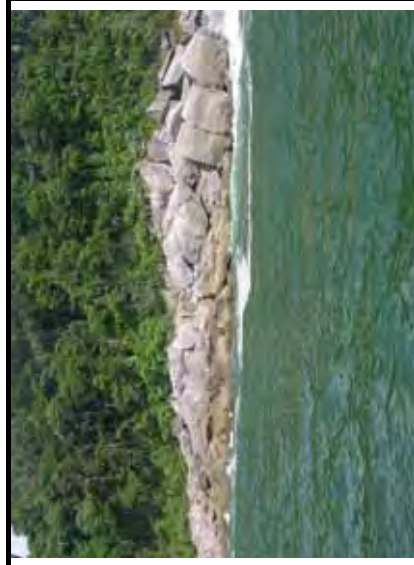
Carta Operacional	SAN-318/319
Código do Segmento	SPGUA338-S
Tipo de Ambiente	Costão Rochoso
Nome	Extensão (m)
Preta	420
Substrato	Exposição
Blocos	Exposto
RV	Declividade
SPGUA338-S_RV328	Média/Baixa
Coordenadas (UTM)	ISL
Início: 384203; 7358991 Fim: 383994; 7359152	6
Recursos Susceptíveis	
Comunidade biológica de costão rochoso e peixes demersais.	
Procedimentos de Combate	Limpeza natural e barreiras absorventes nas águas adjacentes. Lavagem com água corrente e bombeamento a vácuo se a contaminação for intensa.
Condições de Acesso	Aproximação de embarcações depende de condições do mar; sem estruturas de atracação.
Comportamento potencial do óleo	Penetrabilidade e permanência no ambiente consideravelmente elevadas devido à grande quantidade de refúgios para o óleo (fendas e depressões).
Informações Relevantes	Presença de blocos rochosos isolados próximos à costa.

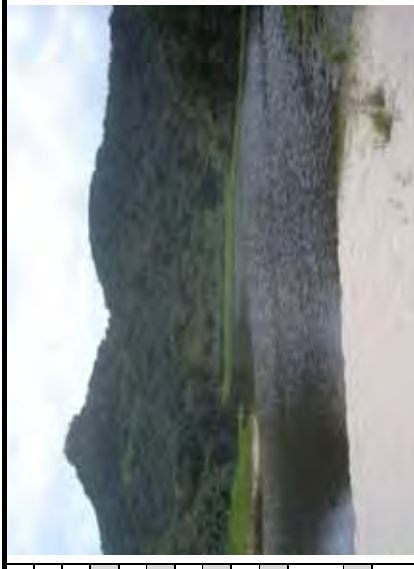
Carta Operacional	SAN-319
Código do Segmento	SPGUA355-S
Tipo de Ambiente	Praia Arenosa
Nome	Extensão (m)
Praia Branca	1133
Granulometria	Exposição
Área Média	Exposta
RV	Declividade
SPGUA355-S_RV345	Alta*
Coordenadas (UTM)	ISL
Início: 384275; 7359753 Fim: 384946; 7360588	4
Recursos Susceptíveis	
Fauna de praias arenosas; comunidade de pesca; comércio, turismo e lazer no verão	
Procedimentos de Combate	Limpeza natural. Remoção manual, bombeamento a vácuo e absorventes naturais granulados podem ser utilizados criteriosamente, respeitando limitações e impactos de cada método.
Condições de Acesso	Acesso de pedestres por trilha a partir da Rod. Ariovaldo de Almeida Viana; próximo à balsa de travessia Guarujá-Bertioga. Aproximação de embarcações restrita pelo alto hidrodinamismo.
Comportamento potencial do óleo	Penetrabilidade média do óleo no substrato arenoso, faixa entre-marés, sujeita a impacto, intermediária; permanência do óleo no ambiente dependente da maré.

Informações Relevantes	*Trecho sul com declividade média no verão. Pequeno bairro de comunidade tradicional. Berma, restinga e lagoa costeira (supralitoral) no trecho norte. Área prioritária de proteção.

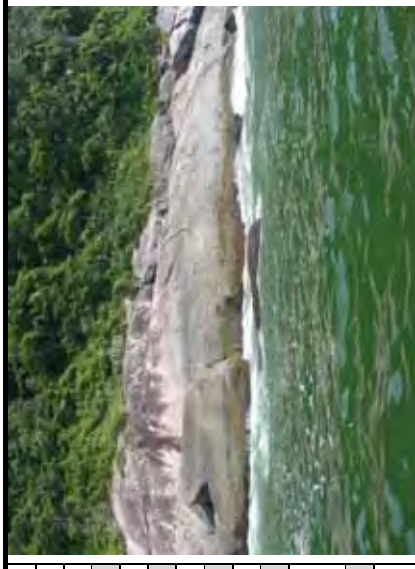
Carta Operacional	SAN-319
Código do Segmento	SPGUA357-S
Tipo de Ambiente	Costão Rochoso
Nome	Extensão (m)
Branca	360
Substrato	Exposição
Blocos	Exposto
RV	Declividade
SPGUA357-S_RV347	Média
Coordenadas (UTM)	ISL
Início: 384946; 7360588 Fim: 385230; 7360523	6
Recursos Susceptíveis	
Comunidade biológica de costão rochoso e peixes demersais.	
Procedimentos de Combate	Limpeza natural. Lavagem com água corrente; bombeamento a vácuo e barreiras absorventes nas águas adjacentes. Jateamento a baixa pressão, se a contaminação for intensa*.
Condições de Acesso	Acesso de pedestres a parte do segmento pela Praia Branca. Aproximação de embarcações depende de condições do mar, restrita pela baixa profundidade no trecho próximo à praia.
Comportamento potencial do óleo	Penetrabilidade e permanência no ambiente elevadas devido à grande quantidade de refúgios para o óleo (fendas e depressões).
Informações Relevantes	Blocos rochosos isolados próximos à costa. * principalmente em alta temporada.

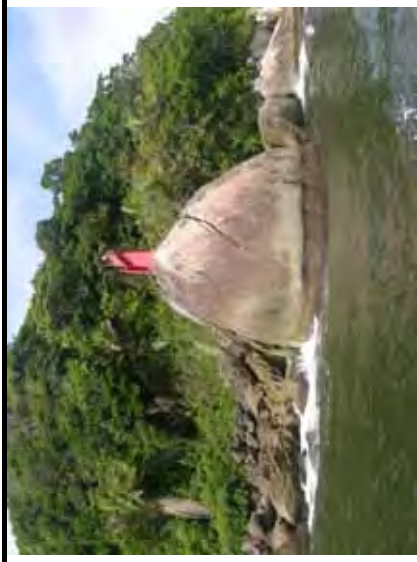
Carta Operacional	SAN-319
Código do Segmento	SPGUA363-S
Tipo de Ambiente	Costão Rochoso
Nome	Extensão (m)
Substrato	256
Fragmentado/Blocos	Exposto
RV	Declividade
SPGUA363-S_RV353	Média
Coordenadas (UTM)	ISL
Início: 385488; 7361136 Fim: 385280; 7361222	6
Recursos Susceptíveis	
Comunidade biológica de costão rochoso e peixes demersais.	
Procedimentos de Combate	Limpeza natural e barreiras absorventes nas águas adjacentes.
Condições de Acesso	Aproximação de embarcações depende de condições do mar; sem estruturas de atracação.
Comportamento potencial do óleo	Penetrabilidade e permanência no ambiente elevadas consideravelmente devido à grande quantidade de refúgios para o óleo (fendas e depressões).
Informações Relevantes	Farol da Armação das Baleias. Entrada do canal de Bertioega. Segmento semi-abrigado da ação direta de ondas.

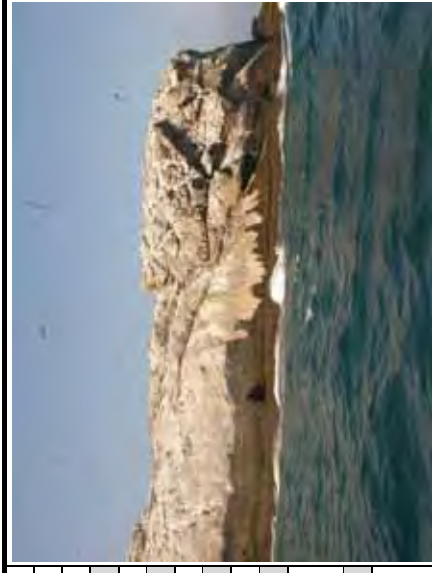
Carta Operacional	SAN-320
Código do Segmento	SPLS001-S
Tipo de Ambiente	Costão Rochoso
Nome	Extensão (m)
Substrato	635
Compacto	Exposto
RV	Declividade
SPLS001-S_RV354	Média/alta
Coordenadas (UTM)	ISL
Início: 380265; 7310146 Fim: 380044; 7309718	2
Recursos Susceptíveis	
Rica comunidade de costão rochoso; alta concentração de peixes e aves marinhas; tartarugas e mamíferos marinhos.	
Procedimentos de Combate	Limpeza natural e barreiras absorventes nas águas adjacentes. Segmento indicado como Área Prioritária de Proteção.
Condições de Acesso	Aproximação de embarcações depende de condições do mar; sem estruturas de atracação. Distante aproximadamente 30 km. da costa dos municípios de São Vicente, Santos e Guarujá
Comportamento potencial do óleo	Baixa penetrabilidade e permanência do óleo no ambiente. Aderência do óleo pode ser elevada devido a alta concentração de biota incrustante.
Informações Relevantes	Face norte/noroeste da laje (ilha) principal do Parque Estadual Marinho da Laje de Santos. Área de reprodução, repouso, nidificação e alimentação de aves marinhas costeiras e pelágicas

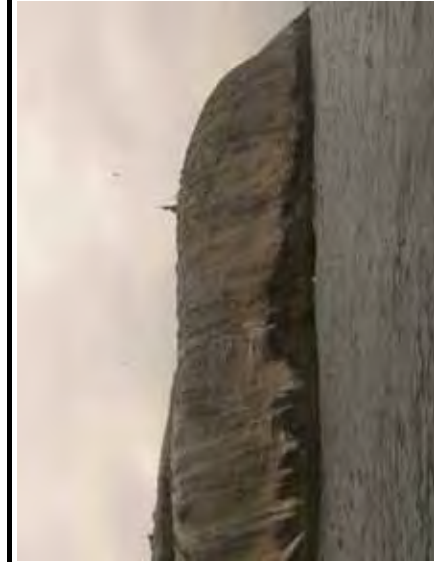
Carta Operacional	SAN-320
Código do Segmento	SPLS002-S
Tipo de Ambiente	Costão Rochoso
Nome	Extensão (m)
Substrato	515
Compacto	Exposto
RV	Declividade
SPLS002-S_RV355	Alta
Coordenadas (UTM)	ISL
Início: 380044; 7309718 Fim: 380349; 7310093	1
Recursos Susceptíveis	
Rica comunidade de costão rochoso; alta concentração de peixes e aves marinhas; tartarugas e mamíferos marinhos.	
Procedimentos de Combate	Limpeza natural e barreiras absorventes nas águas adjacentes. Segmento indicado como Área Prioritária de Proteção.
Condições de Acesso	Aproximação de embarcações depende de condições do mar; sem estruturas de atracação. Distante aproximadamente 30 km. da costa dos municípios de São Vicente, Santos e Guarujá
Comportamento potencial do óleo	Baixa penetrabilidade e permanência do óleo no ambiente. Aderência do óleo pode ser elevada devido a alta concentração de biota incrustante.
Informações Relevantes	Face oceânica (sul/sudeste) da laje principal do Parque Estadual Marinho da Laje de Santos. Área de reprodução, repouso, nidificação e alimentação de aves marinhas costeiras e pelágicas.
