**MAPEAMENTO DE SENSIBILIDADE AO DERRAME DE ÓLEO DOS
AMBIENTES COSTEIROS DOS MUNICÍPIOS DE SÃO VICENTE,
SANTOS E GUARUJÁ – SP**
Volume I

**Dissertação de Mestrado elaborada junto ao
Programa de Pós-Graduação em Geociências e Meio
Ambiente para obtenção do título de Mestre em
Geociências e Meio Ambiente**

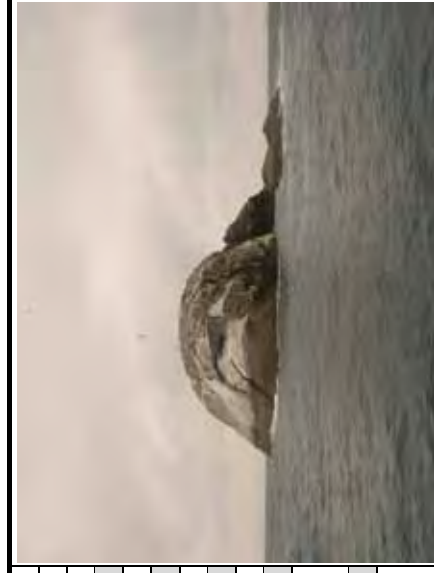
Carta Operacional	SAN-320
Código do Segmento	SPLS003-S
Tipo de Ambiente	Costão Rochoso
Nome	Extensão (m)
Substrato	151
Fragmentado	Exposto
RV	Declividade
SPLS003-S_RV356	Média
Coordenadas (UTM)	ISL
Início: 380349; 7310093 Fim: 380265; 7310146	6
Recursos Susceptíveis	
Rica comunidade de costão rochoso; alta concentração de peixes e aves marinhas; tartarugas e mamíferos marinhos.	
Procedimentos de Combate	Limpeza natural e barreiras absorventes nas águas adjacentes. Segmento indicado como Área Prioritária de Proteção.
Condições de Acesso	Aproximação de embarcações depende de condições do mar; sem estruturas de atracação. Distante aproximadamente 30 km. da costa dos municípios de São Vicente, Santos e Guarujá
Comportamento potencial do óleo	Penetrabilidade e permanência elevadas pela grande quantidade de refúgios para o óleo (fendas e depressões). Aderência do óleo pode ser elevada pela alta concentração de biota incrustante.

Informações Relevantes	Extremidade nordeste da laje (ilha) principal do Parque Estadual Marinho da Laje de Santos. Área de reprodução, repouso, nidificação e alimentação de aves marinhas costeiras e pelágicas.
