UNIVERSIDADE ESTADUAL PAULISTA

**PREVENÇÃO E CONTROLE DA EROSÃO URBANA: BACIA
DO CÓRREGO DO LIMOEIRO E BACIA DO CÓRREGO DO
CEDRO, MUNICÍPIOS DE PRESIDENTE PRUDENTE E
ÁLVARES MACHADO, SP.**

Dissertação de Mestrado elaborada no
Curso de Pós-Graduação em Geociências
Área de Concentração em Geociências e
Meio Ambiente, para obtenção do Título de
Mestre em Geociências.

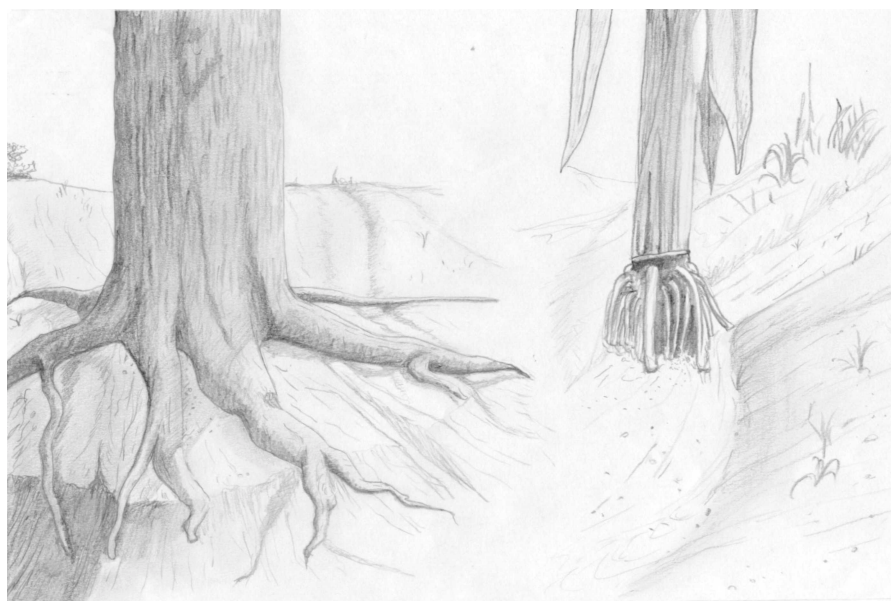
FIGURA 2 – Erosão laminar ou em lençol.

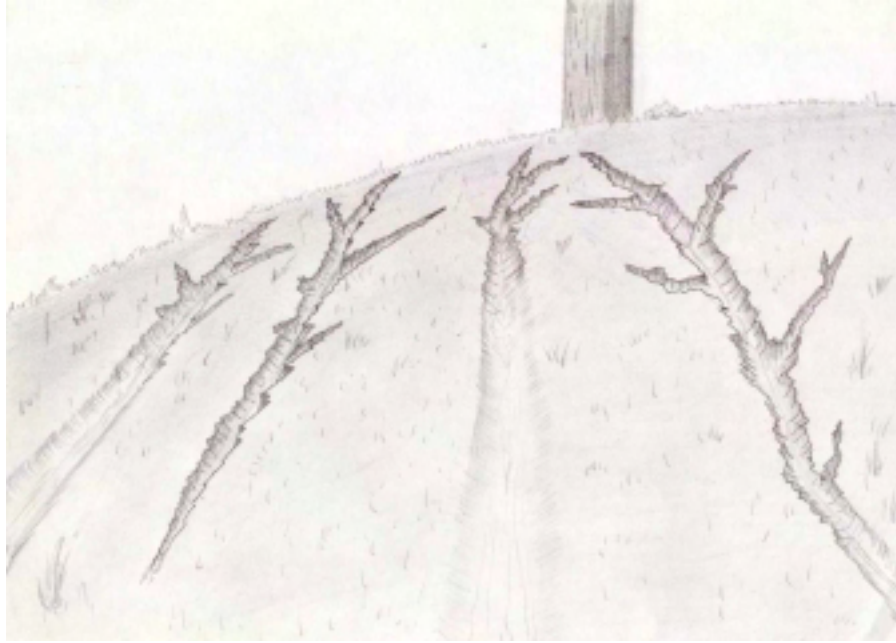
FIGURA 3 – Feições erosivas de pequeno porte, sulcos e calhas.

a) **Feições erosivas lineares de pequeno porte:** São formas de erosão causadas por escoamento superficial concentrado ou *rill erosion* e podem ser obliteradas por operações normais de preparo do solo (FOSTER et. al. 1985) (FIGURA 3) (ANEXO I - FOTO 3).

aa) **sulcos:** São, em geral, de profundidade e largura inferiores a cinquenta centímetros, sendo que suas bordas possuem pequena ruptura na superfície do terreno (DAEE, 1990). Ocorrem mais comumente associados a trilhas de gado e em locais de solo exposto devido à movimentação de terra;

ab) **calhas:** Tipo de erosão em forma de canal, originada pelo escoamento concentrado das águas superficiais, também é pouco profunda como os sulcos, porém, possuem bordas suaves e largura inferior a cinco metros (OLIVEIRA, 1994). Geralmente, mantêm-se com vegetação rasteira pouco densa em seu interior;

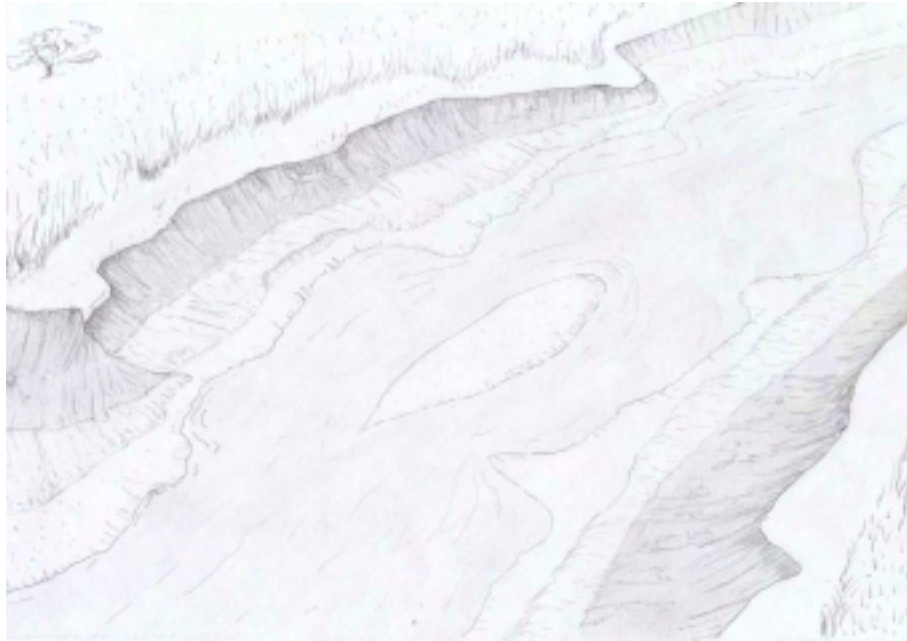
FIGURA 6 – Solapamento de margens fluviais.

Outro tipo de processo erosivo, significativo na área de estudo, é o *solapamento de margens fluviais* (ANEXO I, FOTO 6), que se desenvolve em planícies fluviais e aparece como importante fator no retrabalhamento de sedimentos depositados nos fundos de vale (terraços fluviais e depósitos de assoreamento recentes). Este processo também ocorre, muitas vezes, em linhas de talvegue ou cursos d'água perenes de primeira ordem, por meio do alargamento do canal fluvial (FIGURA 6).

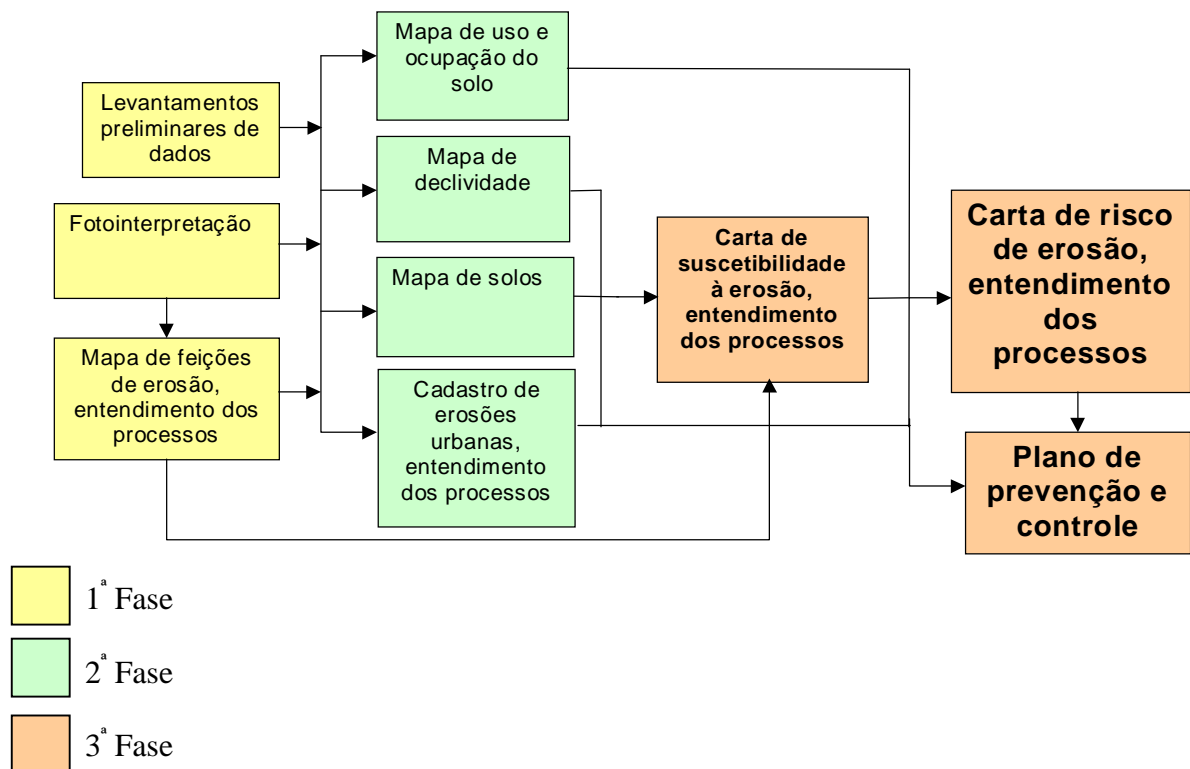
FIGURA 7 - Fases da pesquisa e produtos obtidos.

2ª fase – Interpretação dos dados e criação do modelo da distribuição e causas da ocorrência de processos erosivos, realizando **investigação dirigida**, para caracterização das áreas afetadas, ou seja, levantamento de declividade do terreno, levantamento de solo, cadastro de campo das erosões urbanas e uso e ocupação atual, com o objetivo da elaboração dos produtos que servirão de atributos para a materialização da hipótese criada; e

3ª fase – Análise e conclusão, ou seja, a descrição final do fenômeno da erosão através da qualificação e quantificação, dinâmica e desenvolvimento e previsão de comportamento, ou seja, a Carta de suscetibilidade à erosão e a Carta de risco de erosão, com a elaboração do plano de prevenção e controle.

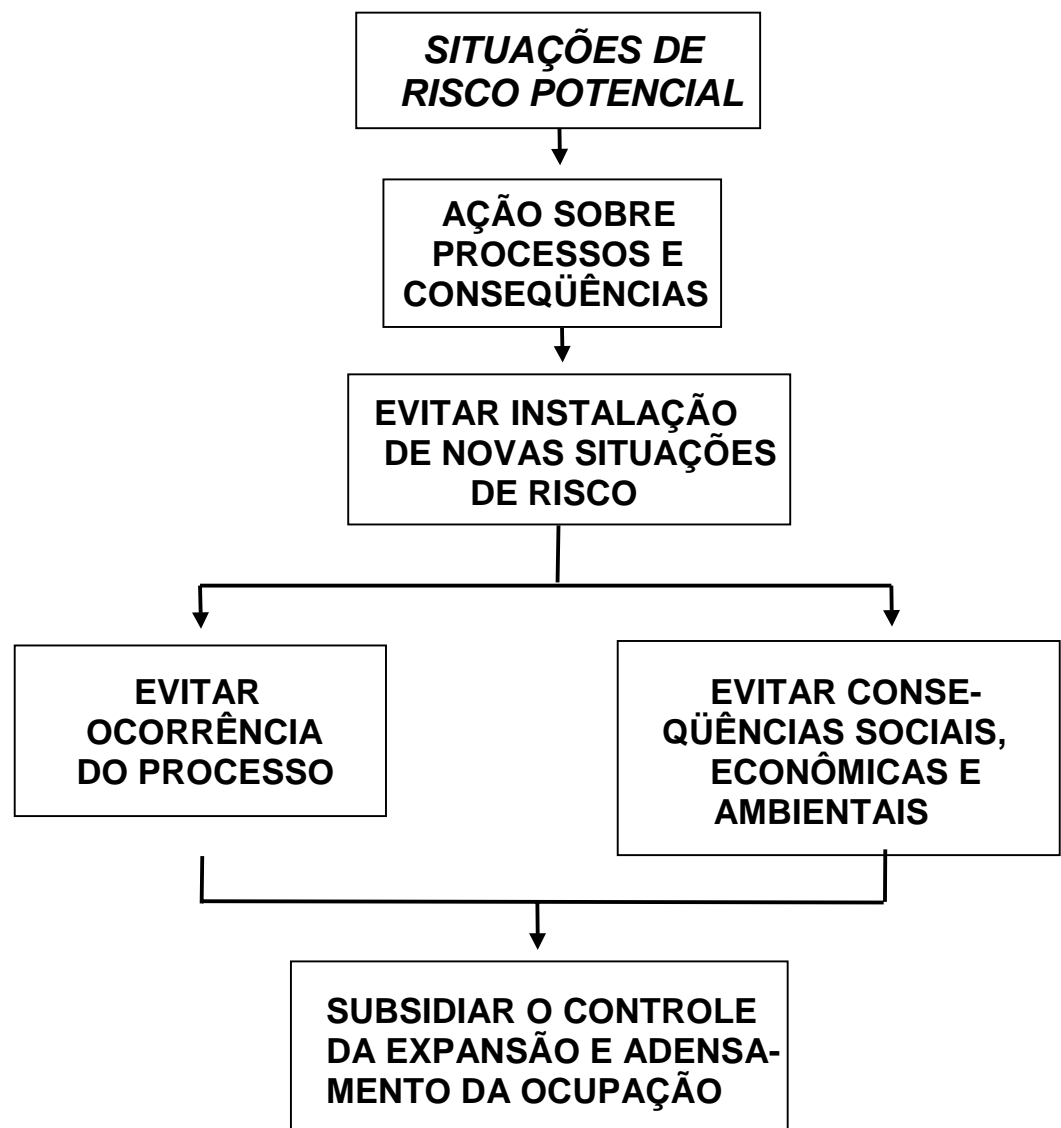
FIGURA 10 – Proposição de medidas de prevenção para as situações de risco potencial (modificado de CERRI, 1993).

Para a análise das erosões em estudo, a árvore de decisão também pode ser aplicada para a opção de intervenção e controle ou manutenção do processo e convívio com o risco. No

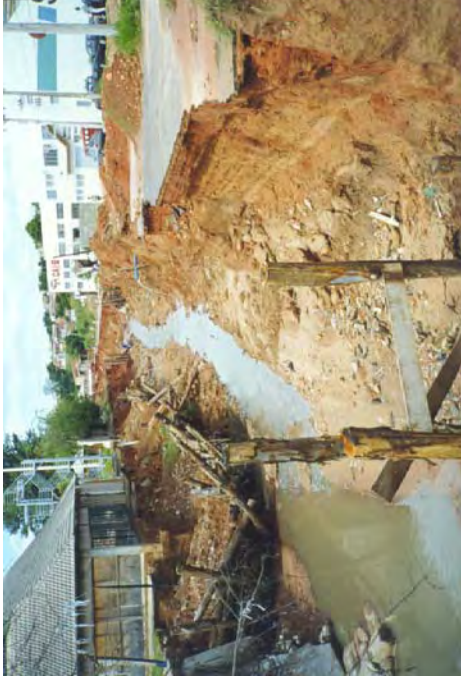
FOTO 2 – Destruição de avenida e equipamentos públicos, por erosão, causada pela ineficiência do sistema de drenagem, gerando a elevação do grau de risco no local devido à ameaça de atingir moradias próximas. Presidente Prudente (fora da área de estudo), abril de 98.

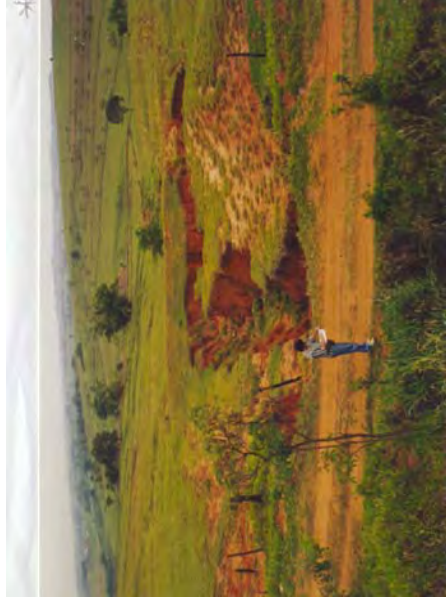
FOTO 4 – Ravina formada por concentração de água superficial de bairro de montante e da estrada de ferro, que é lançada no terreno sem nenhum equipamento de dissipação de energia. A sua evolução pode vir a atingir a ferrovia. Presidente Prudente (Erosão 6 do cadastro – Jd. Cobral, médio risco), novembro/97.

b) **Ravinas:** Além da ação do escoamento superficial concentrado, que forma as feições erosivas lineares, devem ainda ser considerados, no caso das ravinas, mecanismos de erosão que envolvem movimentos de massa, representados pelos pequenos deslizamentos nos seus taludes laterais, causados por solapamento de suas bases devido ao escoamento superficial em seu interior, que provocam seu alargamento (OLIVEIRA, 1994) (FIGURA 4), (ANEXO I, FOTO 4); e
