**ANÁLISE DAS TRAGÉDIAS DE JANEIRO DE 2011, NO
BAIRRO JARDIM ZAÍRA, MUNICÍPIO DE MAUÁ/SP: UMA
ANÁLISE EPISÓDICA**

Dissertação de Mestrado apresentada ao Instituto de Geociências e Ciências Exatas do *Campus* de Rio Claro, da Universidade Estadual Paulista “Júlio de Mesquita Filho”, como parte dos requisitos para a obtenção do título de Mestre em Geografia (Organização do Espaço).

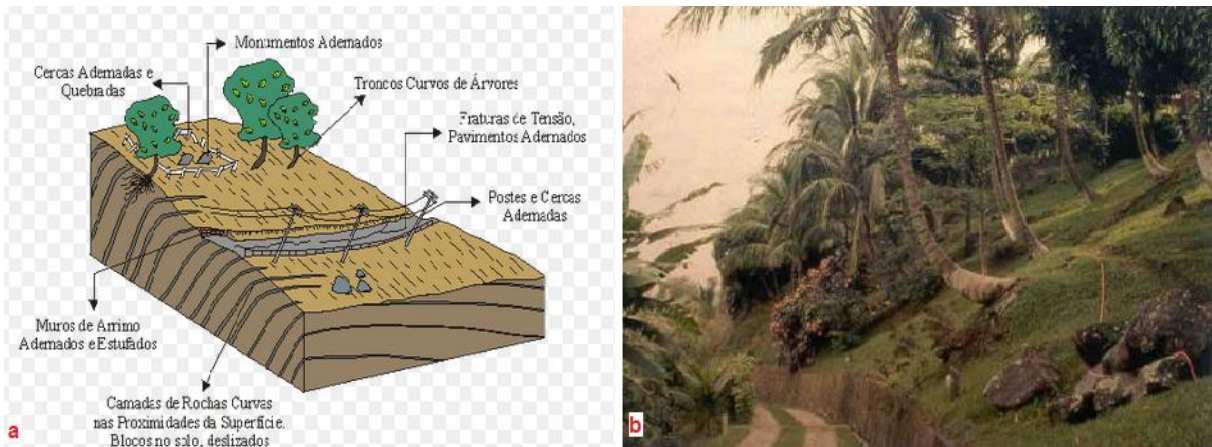
Figura 2: (a) Esquema de rastejo; (b) Rastejo – local não informado
Fonte: UNESP (2013, n.p.)

A figura 2 apresenta um esquema deste processo, e uma foto ilustrativa dos efeitos ao longo de uma vertente.

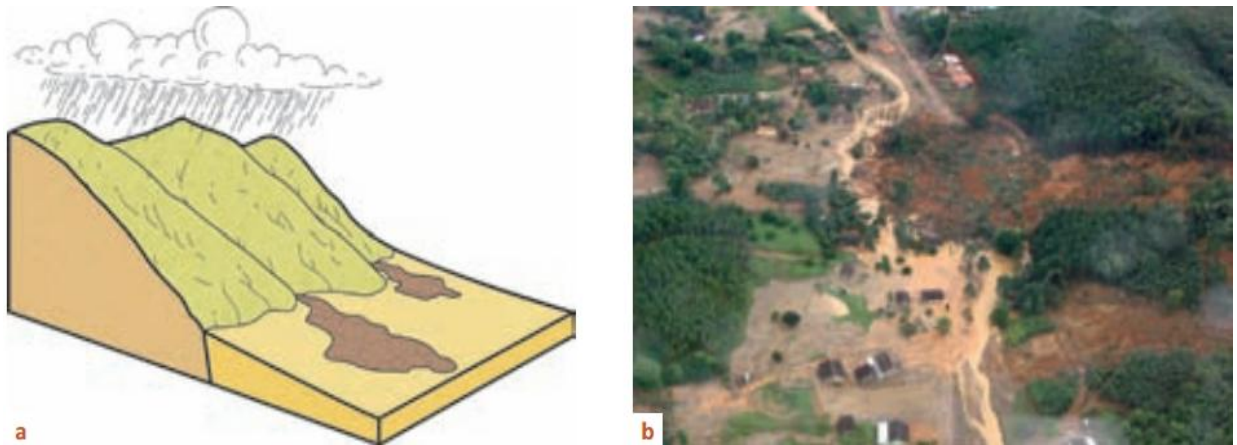
Figura 4: (a) Esquema de corridas detríticas; (b) Corrida detrítica no Morro do Baú, SC, dez. 2008

A seguir, esquema ilustrativo deste fenômeno e uma foto registrada no Morro do Baú, em Santa Catarina em dezembro de 2008 (FIGURA 4).

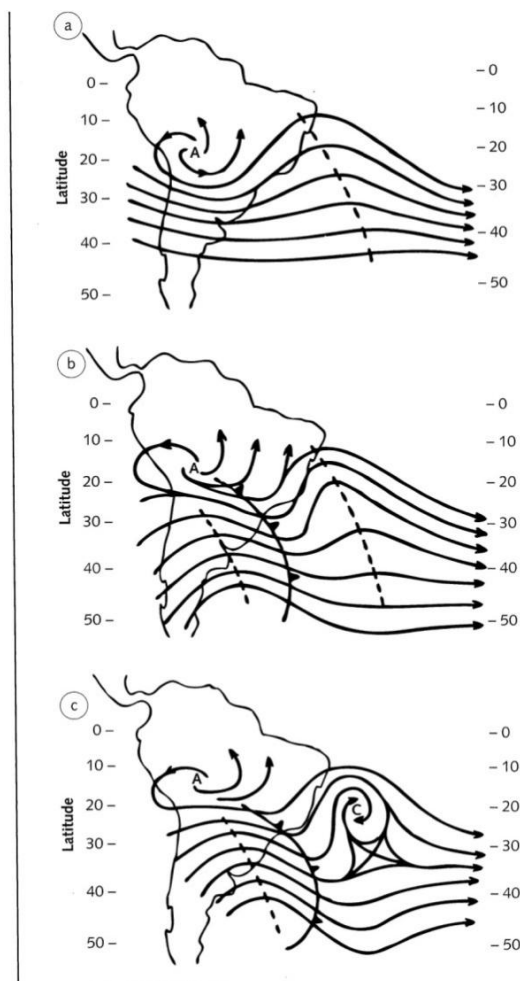
Figura 9: Ilustração esquemática do processo de formação de um VCAN clássico
Fonte: Gan (1982) apud Ferreira, Ramírez, Gan (2009, p.52)

A figura 9, a seguir, ilustra o fenômeno relatado no trecho acima.

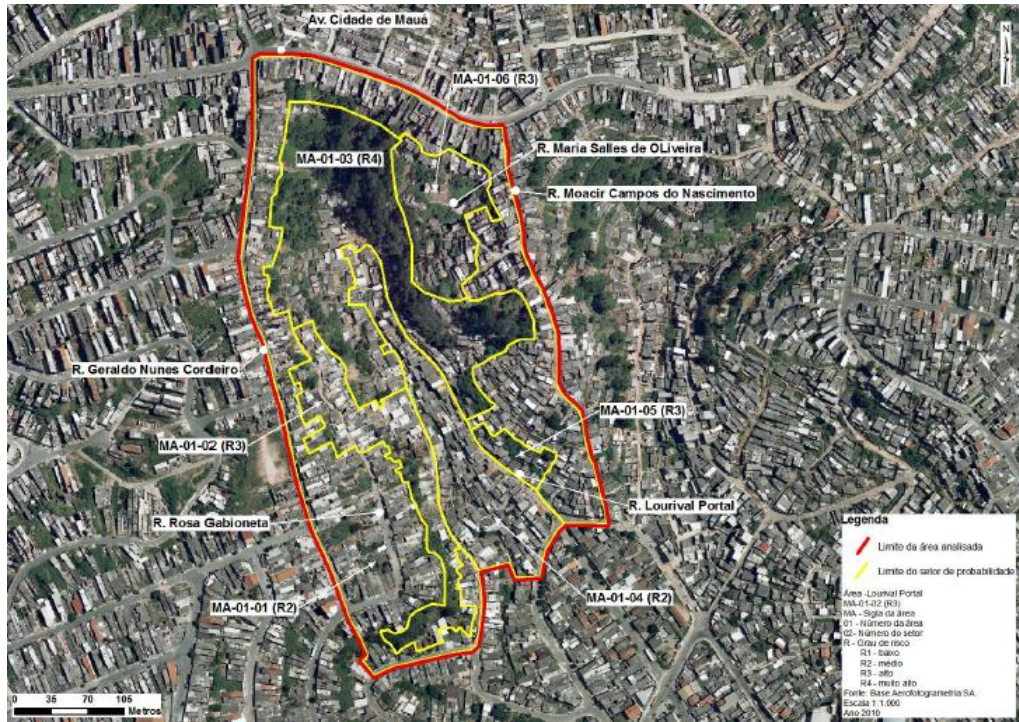
Figura 17: Vista geral do limite da área e dos setores mapeados. Macuco – Lourival, Município de Mauá
Fonte: IPT (2012c, p.3)

O resultado de um zoneamento pode ser observado nas figuras 17 e 18.

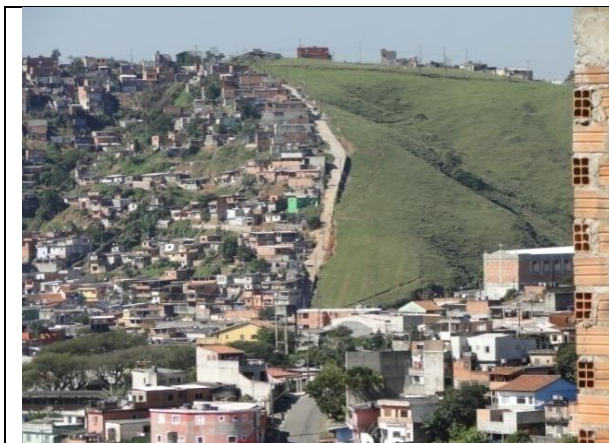
Foto 9: Vista de encosta íngreme em processo de consolidação
Fonte: Rodrigo Pucci da Conceição

Como citado anteriormente, em excerto da obra de Médici (1987), além dos problemas já apresentados sobre o excesso de peso e alteração da dinâmica das vertentes, a ocupação de áreas com altos índices de inclinação oferece outras adversidades a população residente. Lembrando que em alguns trechos a declividade acentuada dificulta o acesso de ambulâncias, caminhões coletores de lixo, dentre outros, oferecendo riscos à população, e até mesmo prejudicando o acesso dos moradores às suas residências, sendo que o acesso em alguns pontos no trabalho de campo só foi possibilitado pela viatura 4x4 da defesa civil. Como apresentado na foto 12, a seguir, a alta declividade dificulta até o acesso para pedestres, acrescentando as irregularidades do pavimento que podem gerar quedas.

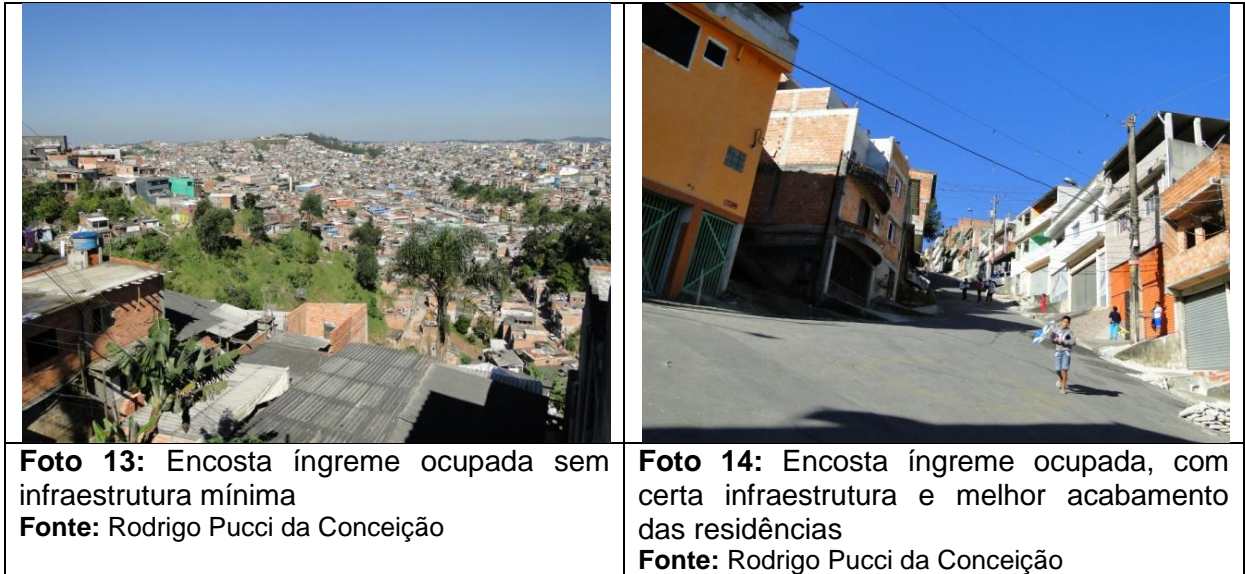
A foto 13, apresenta vista à montante de uma vertente íngreme, sendo que tal grau de inclinação resulta no acavalamento, na imagem, das residências do primeiro plano sobre as situadas a jusante da vertente. Observar a proximidade das moradias em relação à base e ao topo do talude. Na foto 14, observa-se que existem áreas com alta declividade que apresentam infraestruturas mais sólidas e densamente povoadas.

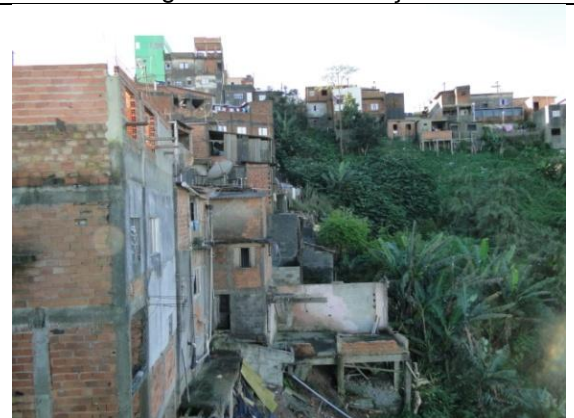
Foto 24: Residências de baixo padrão e altos cortes de talude vizinhas a casa visualizada na foto 23
Fonte: Rodrigo Pucci da Conceição

A sequência de fotos apresentada acima ilustra a região conhecida como Macuco, sendo que este anfiteatro foi uma dos locais afetados por deslizamentos, com registro de dois óbitos, em janeiro de 2011. A foto 21 apresenta uma vista da área à jusante do talude, com acúmulo de entulhos resultantes de demolições efetuadas pela defesa civil, sob orientação do IG, no ano de 2011 (IG, 2011a). Destarte, tendo se passado um ano e meio até a data do trabalho de campo, estes entulhos já deveriam ter sido retirados. A foto 22 apresenta exatamente a área visualizada na foto anterior. Na foto 23 pode-se observar o talude, área classificada como R4 (risco muito alto) pelo IPT, com a residência (verde), gentilmente oferecida pelo morador para tirar algumas fotos e realizar uma entrevista informal. Este talude apresenta diversas cicatrizes de escorregamentos e risco iminente de novas ocorrências, justificando as demolições efetuadas. Já na foto 24, tirada da casa supracitada, observa-se o baixo padrão das moradias, muito próximas ao topo, apresentando cortes de talude muito altos, e o lançamento da água servida e do esgoto ao longo da vertente, afora o lixo descartado, agravando a situação local.

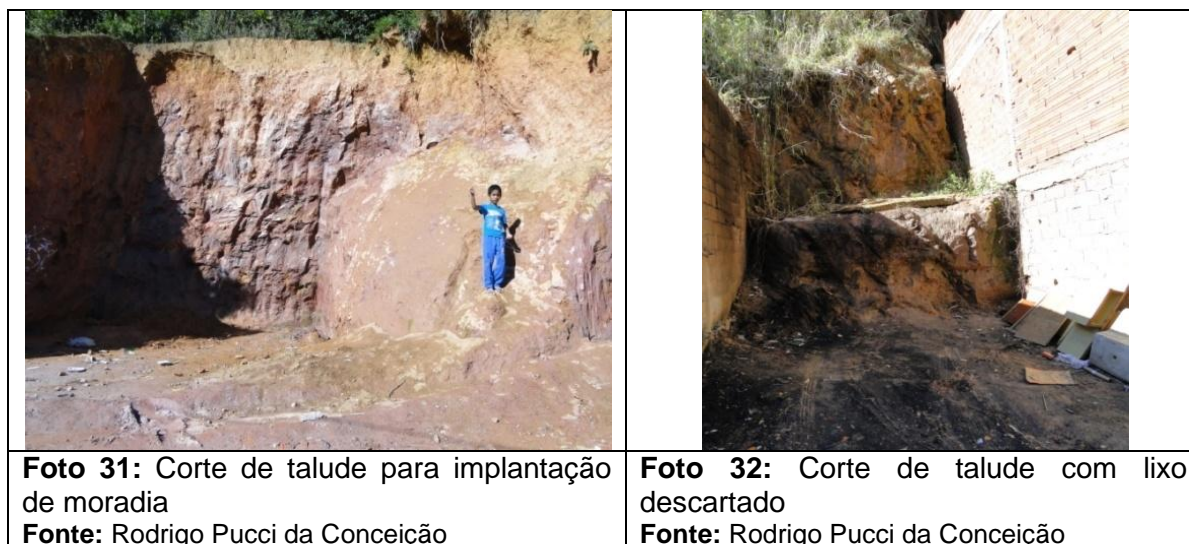
A presença de corte de talude no bairro é constante, sendo que em alguns casos os moradores aproveitam o mesmo para descartar lixo diversos (FOTO 32). Estes são cortes abruptos na vertente (FOTO 31), que sem estudos adequados oferecem risco a população.

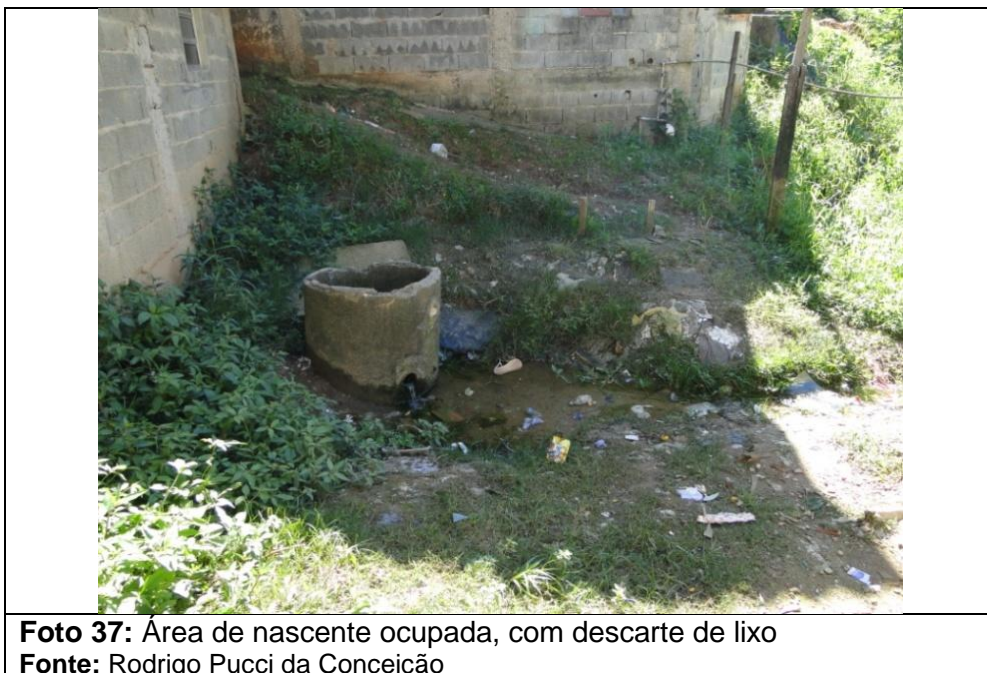
Outra questão observada é a presença de construções praticamente em cima de áreas de nascentes (FOTO 37), onde a fragilidade do terreno saturado oferece grandes riscos. Ademais, observou-se o descarte de lixo e a alteração das características locais, comprometendo a qualidade da água. Após o exposto até o momento, acredita-se ser desnecessário relatar mais esta infração, sendo que existem diversas leis (Lei 12.727/12; Lei 12.651/12; Lei 7.754/89; dentre outras) de proteção e conservação de nascentes.

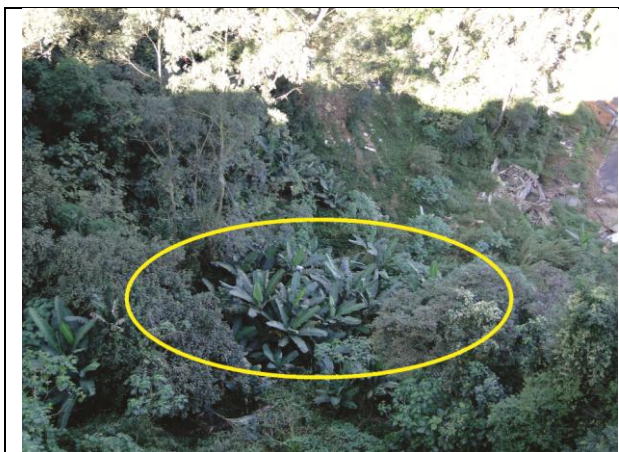
Foto 38: Presença de bananeiras ao longo do talude.

Apesar de apresentar desmatamento intenso em diversas áreas com maior densidade, o bairro ainda conta com cobertura vegetal considerável em determinados pontos, com vegetação arbórea e rasteira ao longo das vertentes. Um problema observado, muito comum em bairros periféricos, é o cultivo de bananeiras em praticamente toda área habitada, com presença vegetal, como apresentado nas quatro fotos abaixo.

O quarto passo abrange questões relacionadas à vegetação presente no talude ou proximidades. A presença de vegetação auxilia na estabilidade das encostas, porém, algumas espécies como a bananeira são prejudiciais, pois potencializam a infiltração da água e suas raízes (rasas) não auxiliam na agregação do solo.

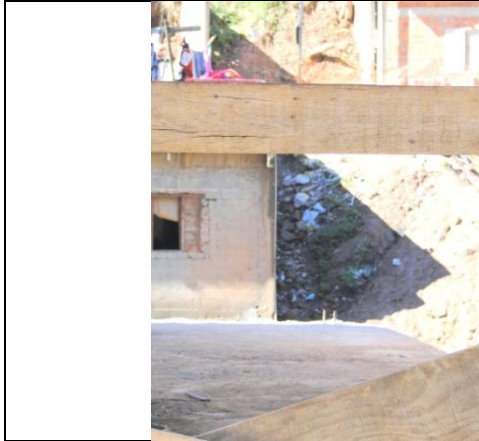
Foto 42: Lixo descartado em vertente com processo erosivo, ao lado de moradia
Fonte: Rodrigo Pucci da Conceição

O lixo e o entulho lançado também agravam a vulnerabilidade, pois aumenta o peso sobre a vertente e favorece o acúmulo de água, além de resultar em ambientes insalubres, atraindo animais diversos.

Pode-se notar nas fotos acima, diferentes tipos de materiais descartados de forma incorreta ao longo dos taludes, demonstrando falta de informação, ou falta de consciência de alguns moradores para a problemática existente na região.

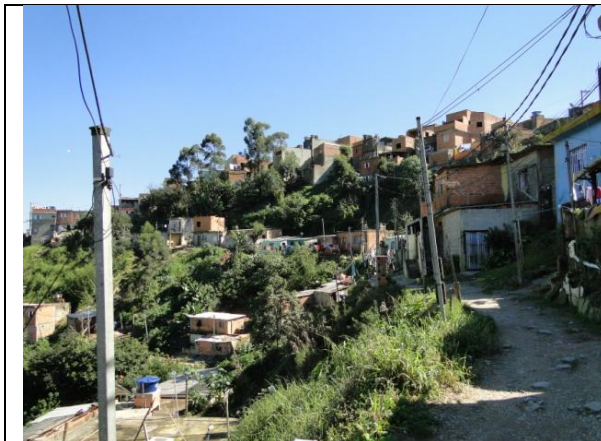
Foto 46: Poste inclinado, com arruamento apresentando processo erosivo
Fonte: Rodrigo Pucci da Conceição

A presença de feições de instabilidades, com fortes evidências de movimentação de solo, pode ser observada no bairro. Em diversos pontos foram constatados postes e árvores inclinados (FOTOS 46 e 47). Outra característica nítida da instabilidade de taludes são processos erosivos intensos (FOTO 48) e a presença de degraus de abatimento (FOTO 49).

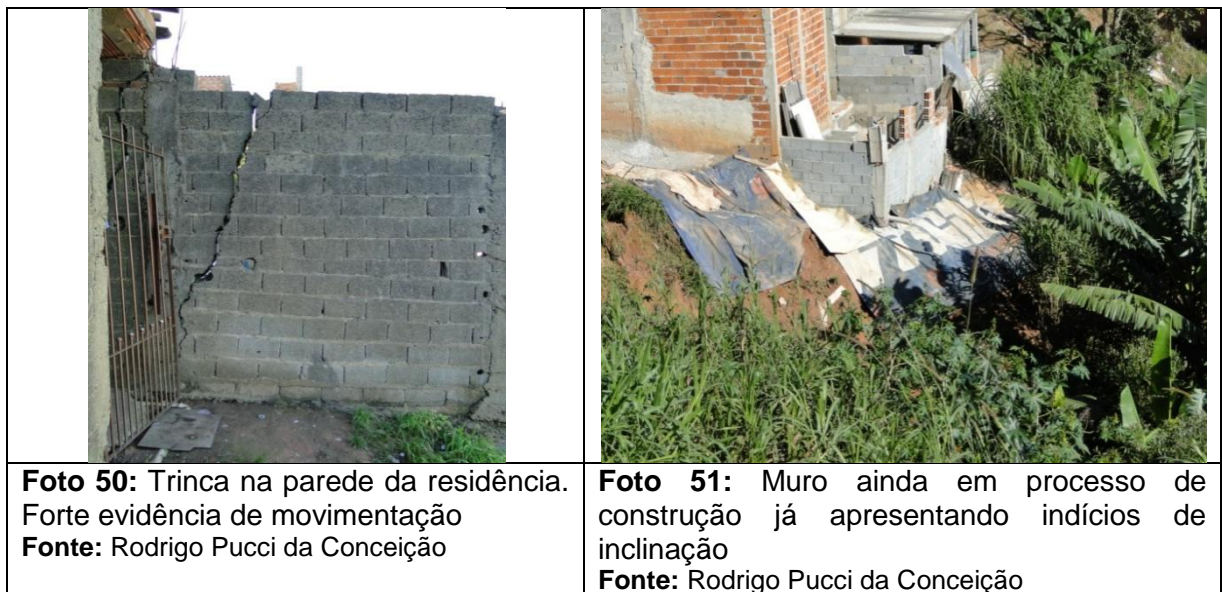
As fotos 50 e 51 apresentam outras evidências explícitas de instabilidade do talude. A presença de trincas na parede representa indícios de movimentação de solo, sendo comum em diversas moradias. Outro forte indício é a inclinação de

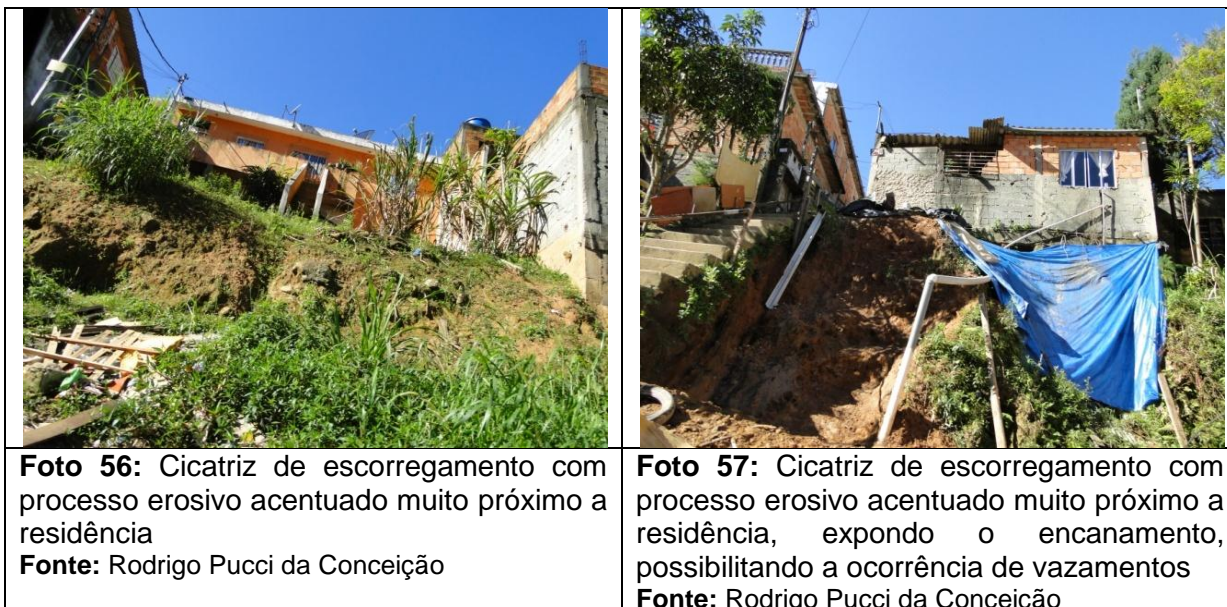
As fotos 56 e 57 acima apresentam cicatrizes de deslizamentos, com processo erosivo acentuado em direção as moradias. Além do risco iminente existente nas mesmas, a exposição do encanamento, resultante da perda do solo, permite que novos focos de vazamento apareçam, aumentando a fragilidade local e a jusante.

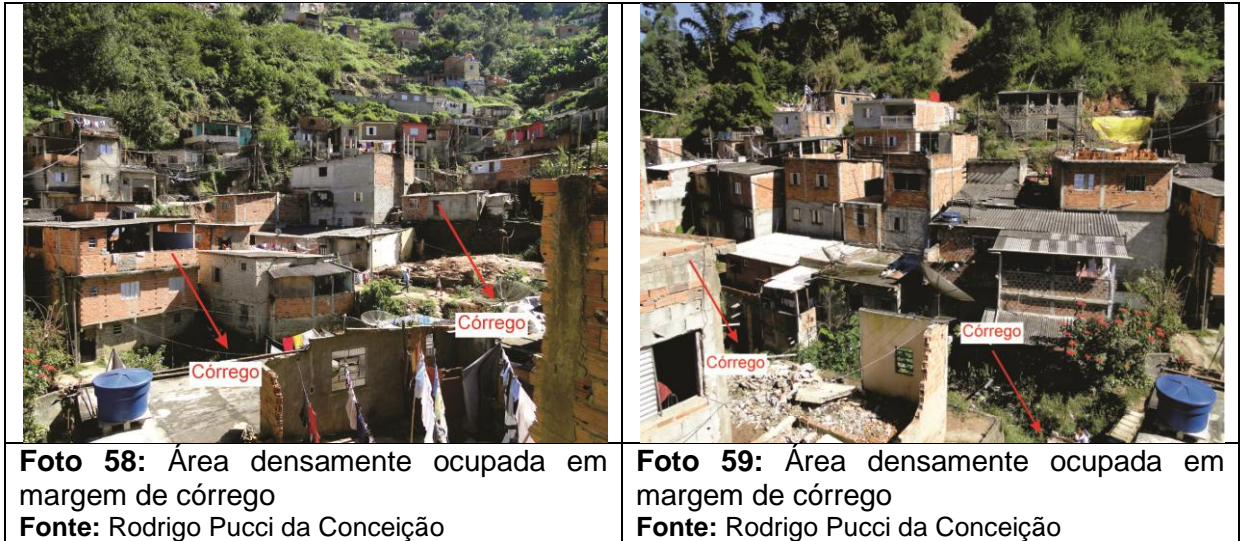
Algumas áreas de margem de córrego são densamente ocupadas, como representado nas fotos 58 e 59. Tal ocupação impede até mesmo a visualização do canal de drenagem. A quantidade de esgoto, lixo e entulho lançados são alarmantes, deteriorando a água e provocando o assoreamento do canal.

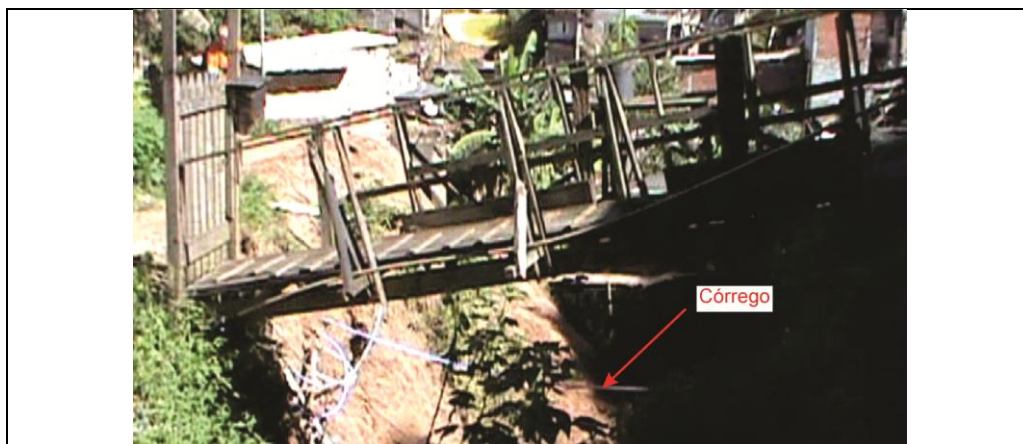
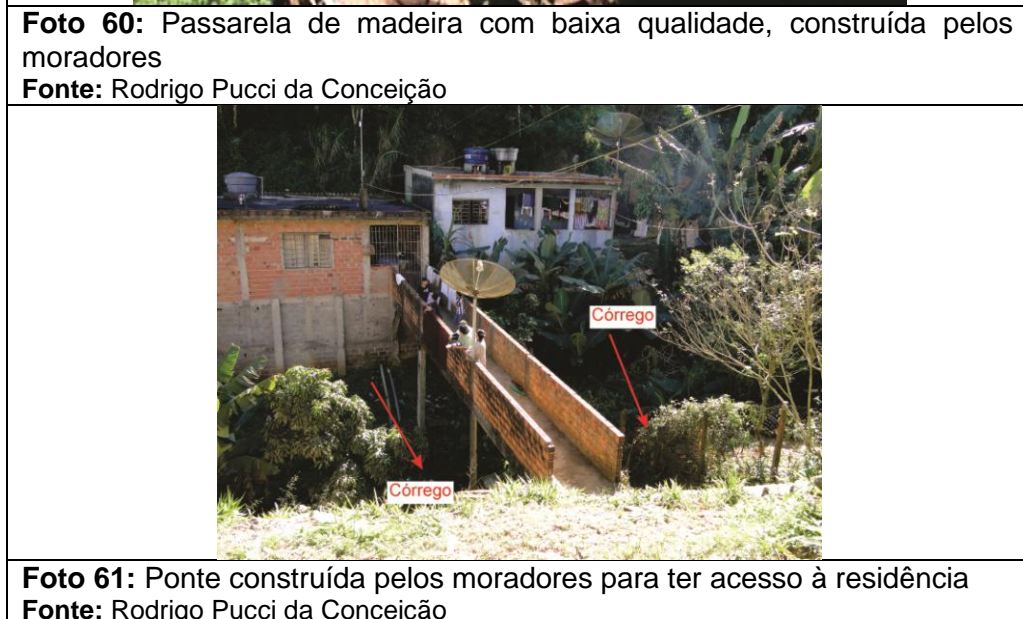
A alteração das características locais aumenta o risco de solapamento das margens. A retirada da vegetação natural, e a aplicação de estruturas como as destacadas nas fotos 60 e 61, sem estudos prévios, prejudicam a dinâmica da vertente.

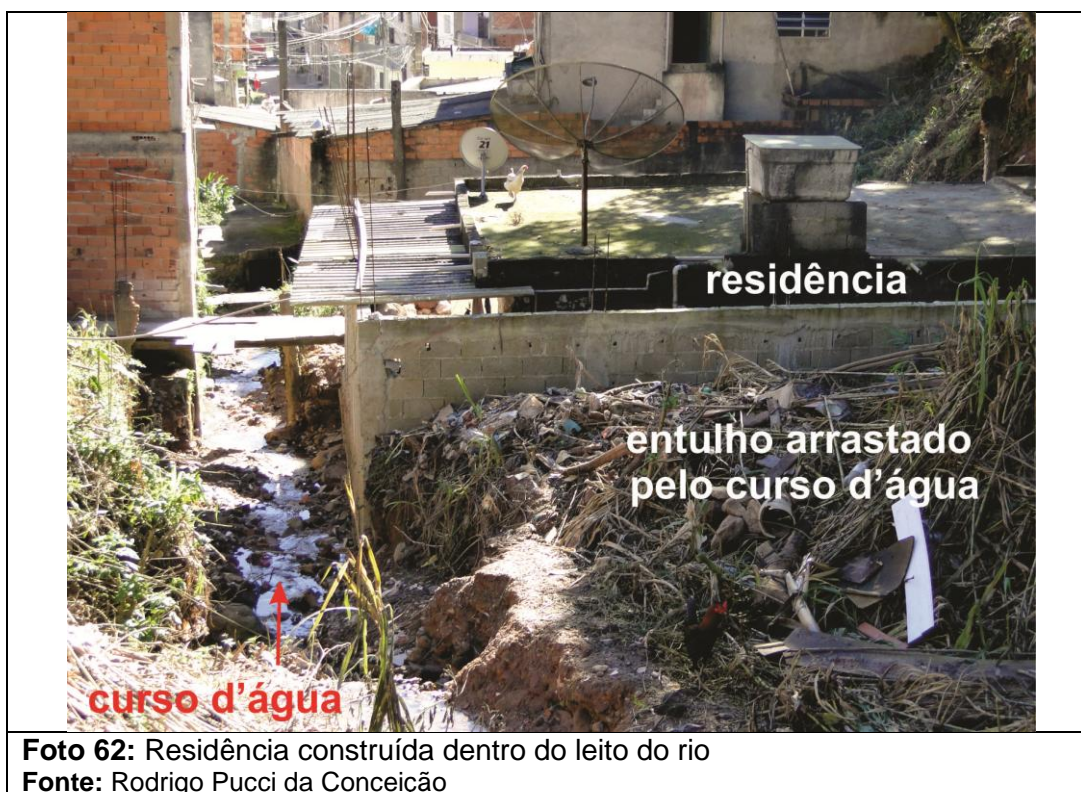
Algumas pessoas instalaram suas residências dentro da várzea do córrego. Segundo Jovenildo, estes moradores foram retirados diversas vezes pela defesa civil, mas sempre retornam. A prática oferece diversos riscos. Estes moradores estão se expondo ao risco de deslizamentos, sendo que esta área está no sopé de um morro, e de inundação ao mesmo tempo, além de agravar a situação de moradores a jusante. A obstrução da drenagem pode acarretar problemas na vazão, alterando a dinâmica da mesma.

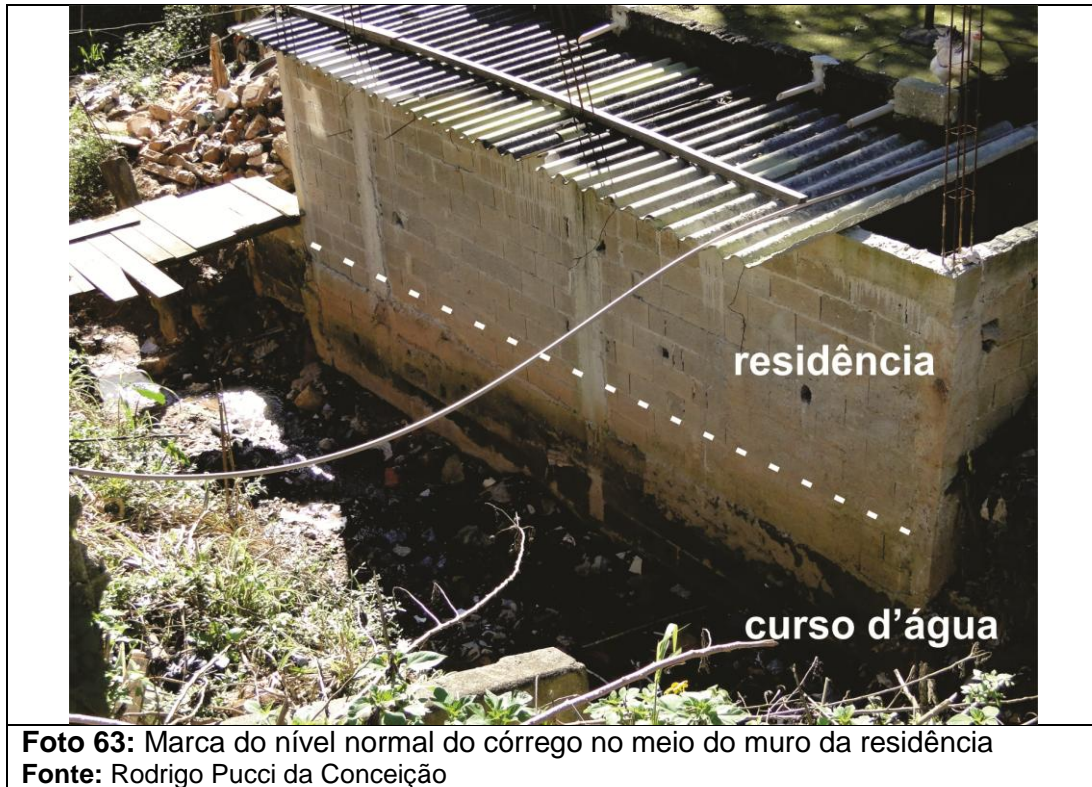
Como o trabalho de campo foi realizado em uma época com baixos índices de precipitação, a vazão do córrego estava muito baixa. No entanto, as marcas na parede da residência evidenciam o nível normal do mesmo, sendo que em períodos chuvosos, é comum esta ficar submersa, como relatado por Jovenildo. Observar a presença de musgos na laje da moradia.

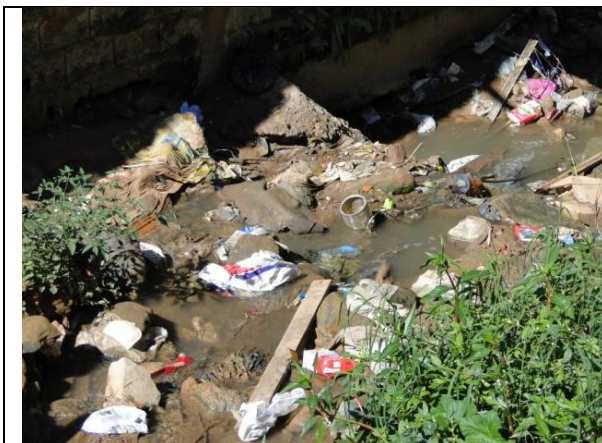
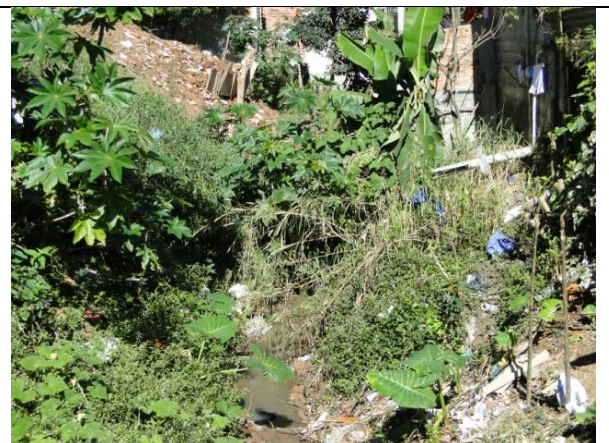
A ocupação destas áreas oferece diversos agravantes. Nas fotos 64 e 65, encontram-se o descarte de lixo, entulho e terra nos córregos, demonstrando o descaso e a falta de informação dos moradores locais.

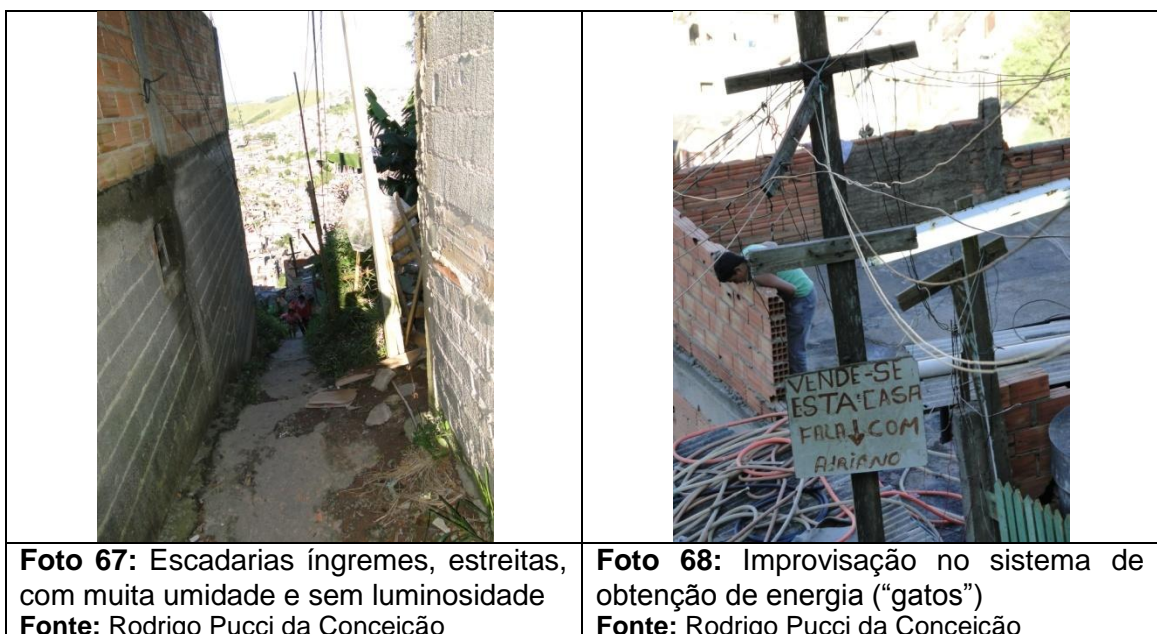
Na tentativa de resolver os problemas de captação de energia, os moradores realizam, na medida do possível, os “gatos” (FOTO 68). Em consequência, é muito comum no bairro o acúmulo de fiação sem os cuidados ideais para evitar curto circuito, oferecendo risco de choque a população e de incêndios generalizados, lembrando que o bairro conta com grande número de moradias de madeira muito próximas umas às outras.
