Universidade Estadual Paulista
"Júlio de Mesquita Filho"
Programa Interunidades

**BOMBEAMENTO E TRATAMENTO DE PLUMAS DE
HIDROCARBONETOS EM DIFERENTES AQUÍFEROS
CONTAMINADOS POR POSTOS DE COMBUSTÍVEIS**

Dissertação apresentada como requisito para a obtenção do título de Mestre em Engenharia Civil e Ambiental da Universidade Estadual Paulista "Júlio de Mesquita Filho", Área de Concentração Saneamento.

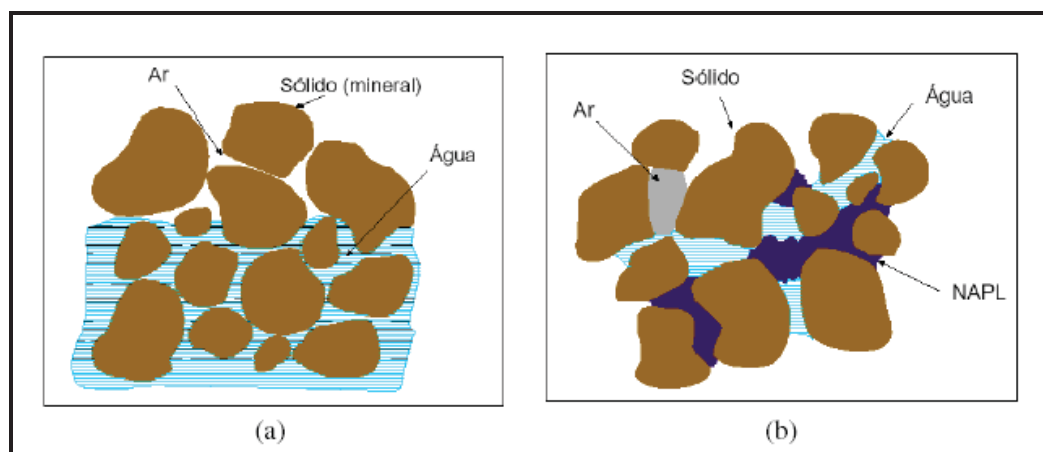
Figura 6 - Contaminação por LNAPLs nas zonas saturada (a) e vadosa (b) (Ferreira e Zuquete, 1998).

De acordo com Ferreira e Zuquete (1998), na fase gasosa, os contaminantes estão presentes como gases; na fase aquosa, parte do contaminante pode estar dissolvida na água, que corresponde à fase imiscível, ou ainda na fase sólida, onde os contaminantes podem estar adsorvidos na superfície do solo. A figura 6 (a) mostra o solo sem contaminação na zona não saturada e a figura 6 (b) mostra o solo contaminado com LNAPL na zona saturada.

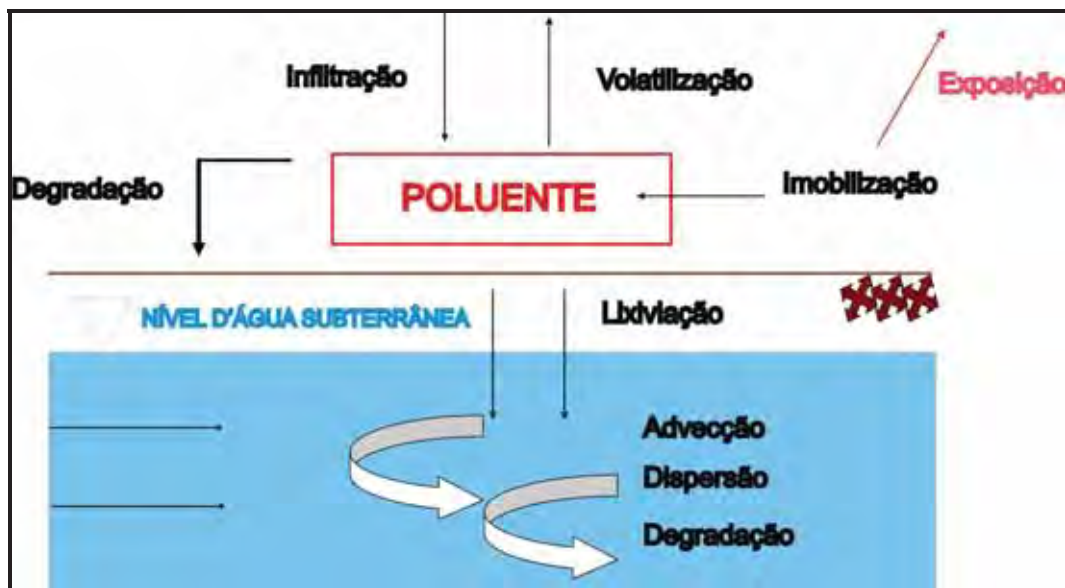
Figura 7 - Transporte de hidrocarbonetos e processos que influenciam o seu destino no solo (Adaptado de Santos, 1998).

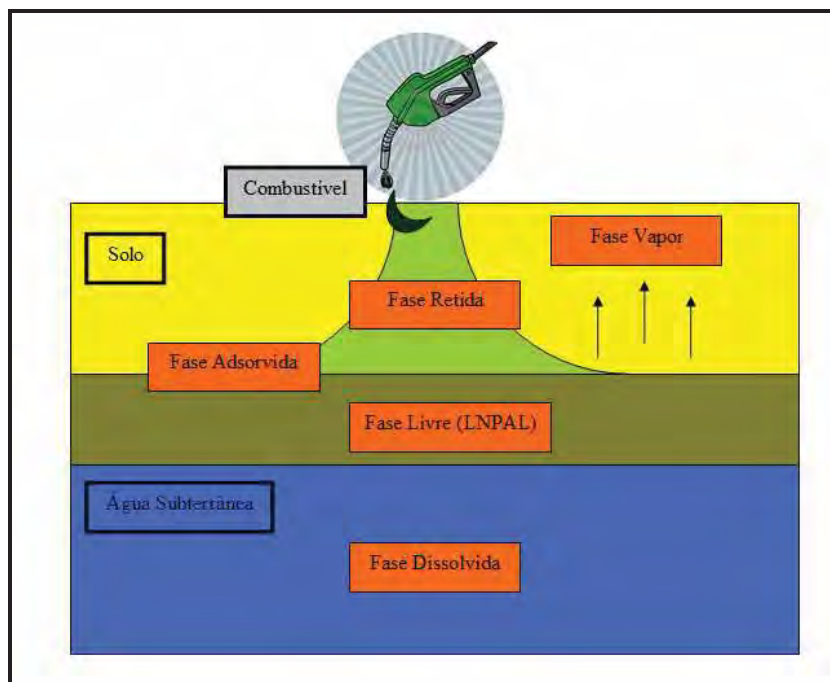
Figura 8 - Fases de contaminação de hidrocarbonetos do tipo LNAPL - Líquido leve menos denso que a água (Adaptado de Santos, 2009).

Conforme pode ser observado nas figuras 8 e 9, normalmente, um vazamento de combustível em um tanque de abastecimento promove diferentes fases de contaminação (Santos, 2009).

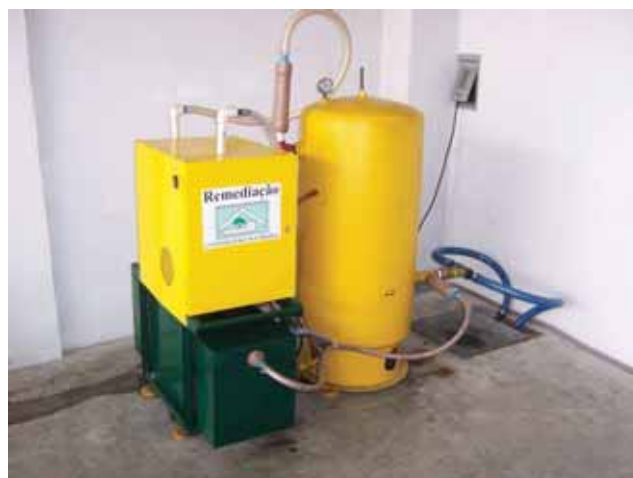
Figura 11 - Sistema de bombeamento e tratamento aplicado à remediação de aquíferos contaminados por derivados de petróleo (Construfer, 2008).

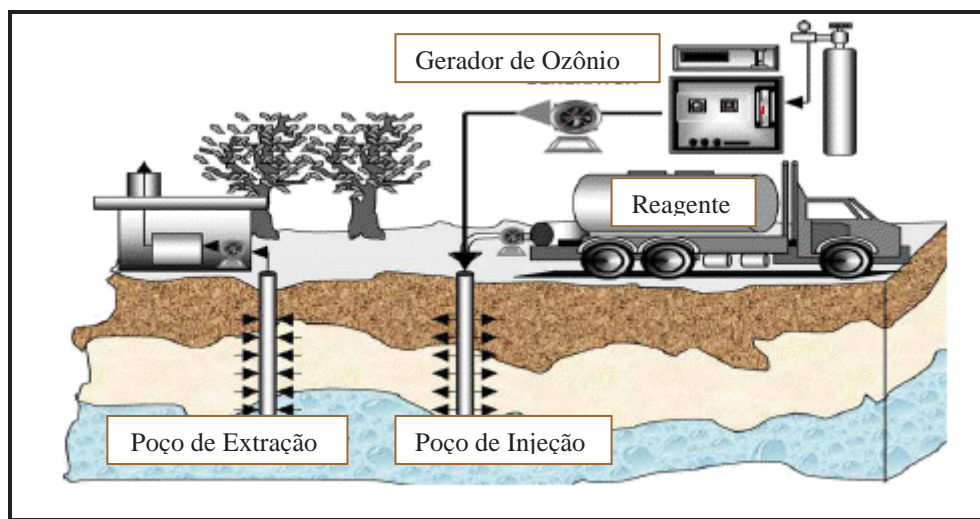
Figura 14 - Esquemática do processo de remediação de solos por injeção de ozônio.

O ozônio é um forte oxidante, mas por ser gás, sua utilização pode ser difícil. Esse gás é gerado no próprio local de aplicação, por meio de geradores de ozônio. A destruição dos contaminantes orgânicos pode ocorrer pelo ataque direto do O_3 , nas ligações insaturadas carbono-carbono da molécula do contaminante, e por meio da reação com os radicais livres hidroxila, os quais são formados durante a ozonização pela reação com o íon hidróxido (OH^-) em pH neutro ou básico. Os oxidantes podem ser injetados por meio de perfurações no solo, em diferentes profundidades. Na figura 14 é apresentado o sistema de remediação com a injeção de ozônio.

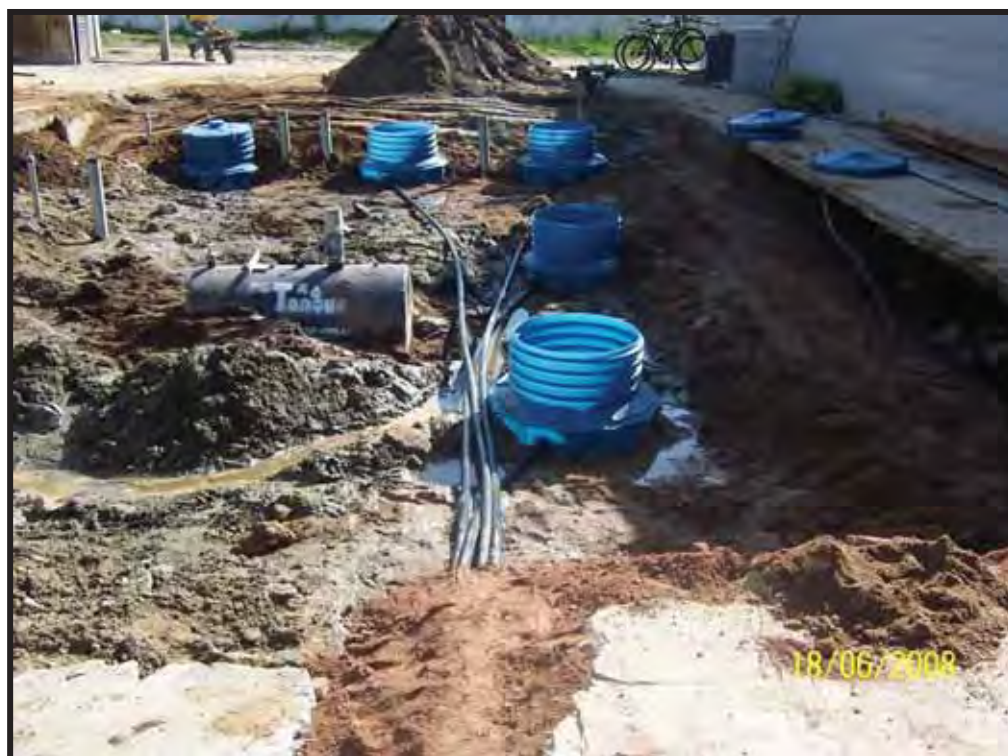
Figura 21 – Instalação de tanques ecológicos na área do Auto Posto Praia das Palmeiras Ltda. (Construfer, 2008).

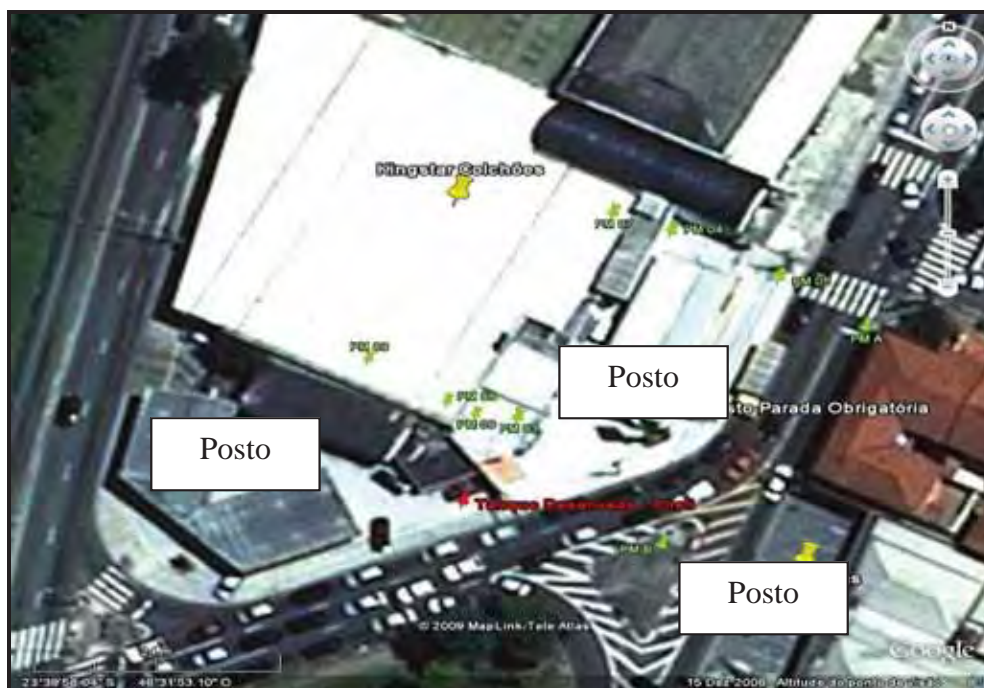
Figura 24 – Entorno crítico ao Auto Posto Parada Obrigatória Ltda., Santo André/SP (Construfer, 2009).

Na figura 24 pode ser observado um detalhamento da área de entorno ao Auto Posto. De acordo com o croqui de localização, verifica-se que esta é uma região crítica, pois sofre a influência de três postos de combustíveis bem próximos.

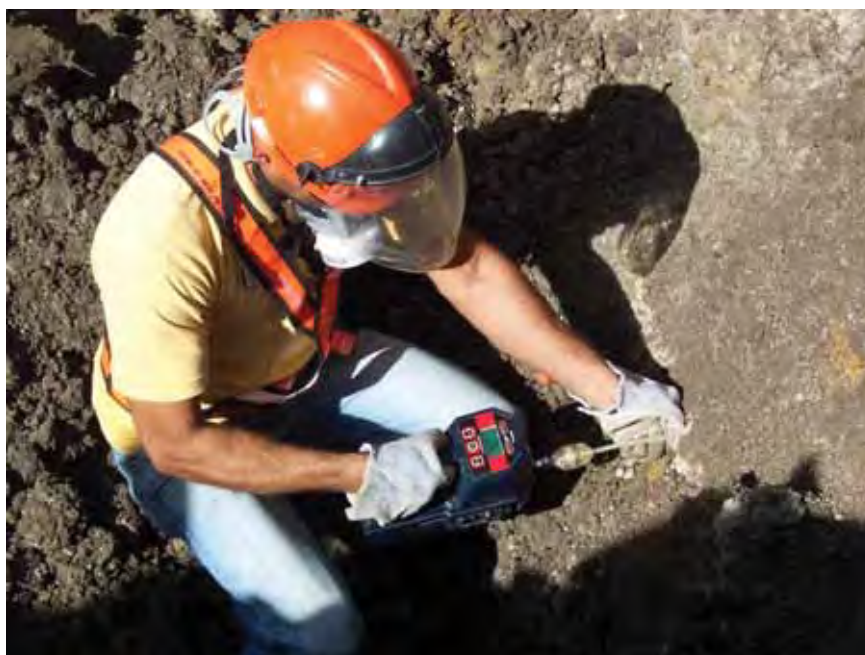
Figura 28 – Leitura das concentrações de VOC no solo (Construfer, 2011).

Para as sondagens de investigação foi empregado trado rotativo manual de 4", sendo coletada uma amostra de solo pelo "liner", até atingir o nível de água subterrânea ou até a profundidade de 15 metros. Cada amostra de solo foi dividida em duas subamostras, sendo uma acondicionada em saco plástico impermeável auto-selante e a outra mantida no "liner" sob refrigeração com temperatura inferior a 4 °C. A medição de gases foi realizada em campo em uma das subamostras de solo, que foi posteriormente descartada. A subamostra de solo que apresentou a maior concentração de compostos orgânicos voláteis (VOCs) foi identificada para ser enviada ao laboratório. Essa segunda subamostra de solo, com a maior concentração de voláteis foi acondicionada em frasco de vidro, de 40 mL, com boca larga e tampa com vedação de teflon e mantida sob refrigeração com temperatura inferior de 4°C. A figura 28 apresenta o operador de campo fazendo a leitura das concentrações de VOC

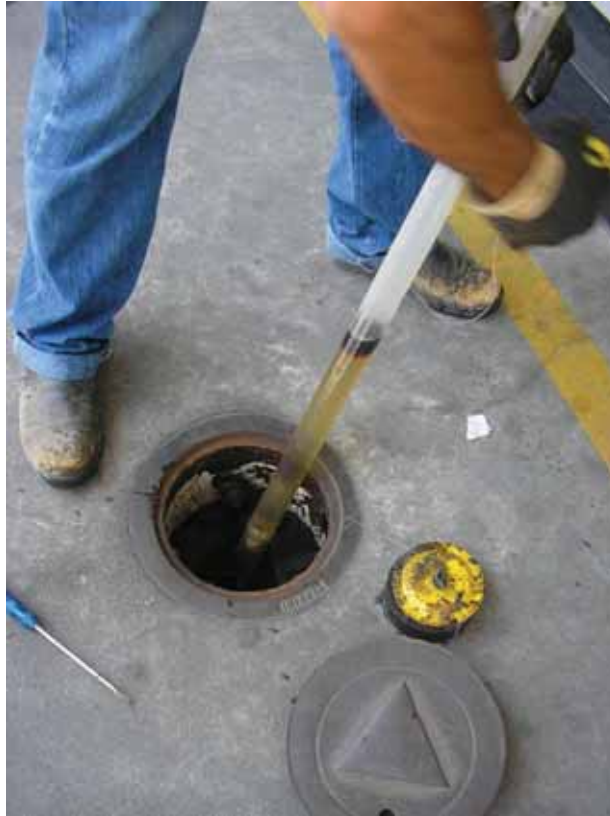
Figura 29 – Coleta de amostra de água subterrânea com o amostrador bailer (Construfer, 2008).

Antes da coleta foi realizada a leitura e anotação do nível da água para todos os poços de monitoramento da área. Desenvolveu-se a purga em todos os poços, de modo a remover a água estagnada e, em seguida, realizou-se a coleta de uma amostra representativa do meio com características da área próxima ao poço de monitoramento. Para esta coleta foi utilizado o "amostrador descartável" (bailer), que é considerado um procedimento prático, seguro e econômico. Antes da coleta, foi analisado o perfil construtivo de cada poço de monitoramento para que esta coleta fosse realizada no meio da seção filtrante. Para as amostras de água subterrânea foram realizadas análises das concentrações de BTEX e PAH. As amostras de água foram devidamente acondicionadas em frascos específicos de acordo com as análises a serem feitas e preservadas a uma temperatura inferior a 4°C. A figura 29 ilustra a coleta de água subterrânea usando o amostrador bailer.

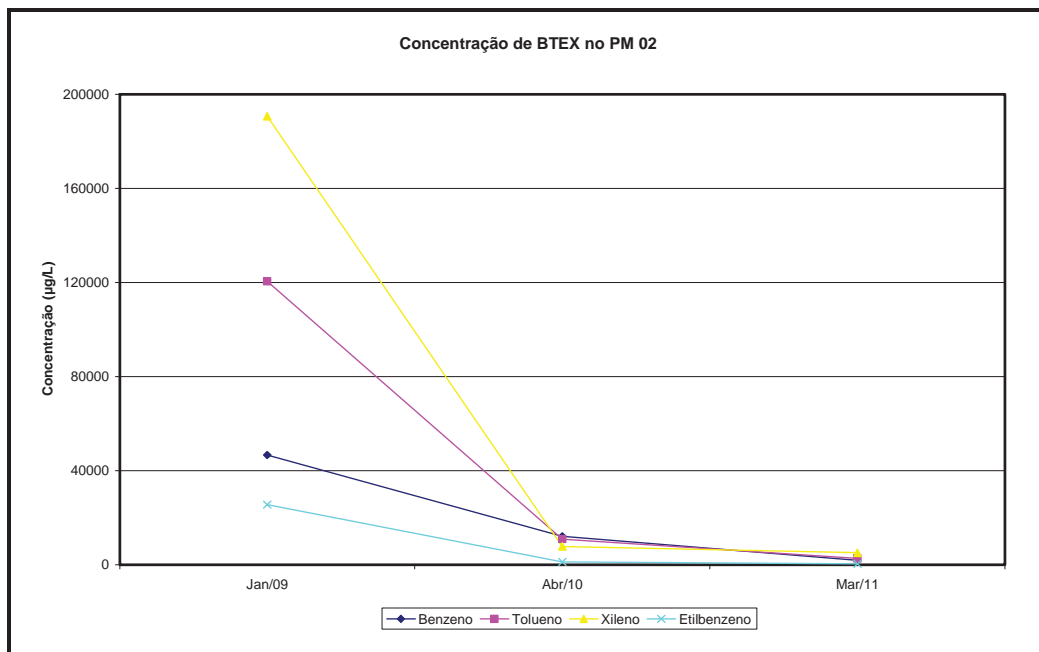
Figura 31 – Concentração de BTEX no PM 02 na área do auto posto Therezinha da Silva Pontes, no período de janeiro de 2009 a março de 2011 (Construfer, 2011).

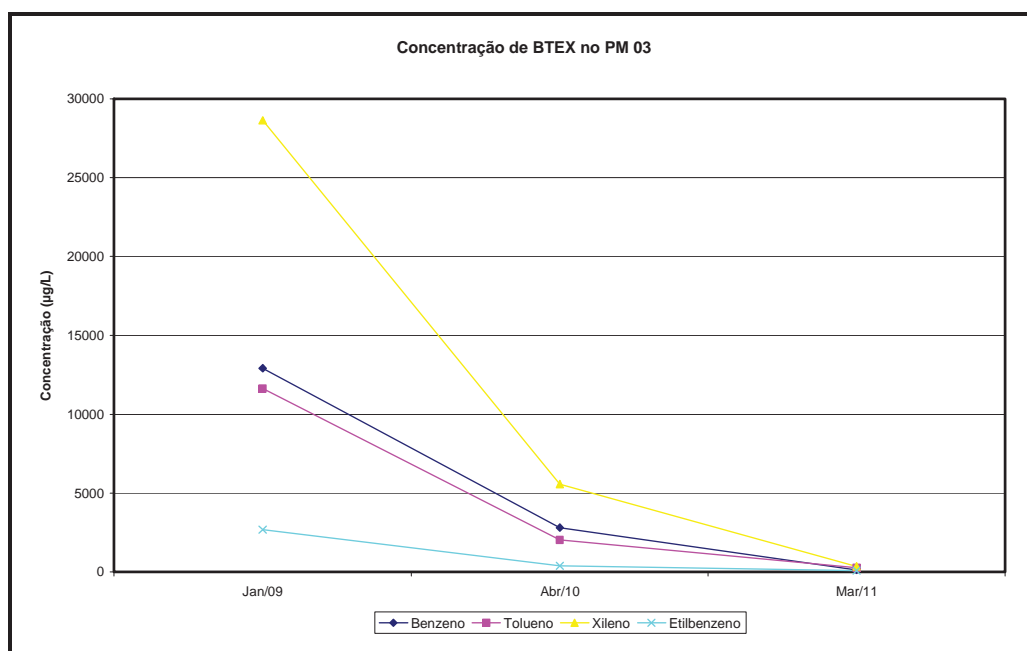
Figura 32 – Concentração de BTEX no PM 03 na área do auto posto Therezinha da Silva Pontes, no período de janeiro de 2009 a março de 2011 (Construfer, 2011).

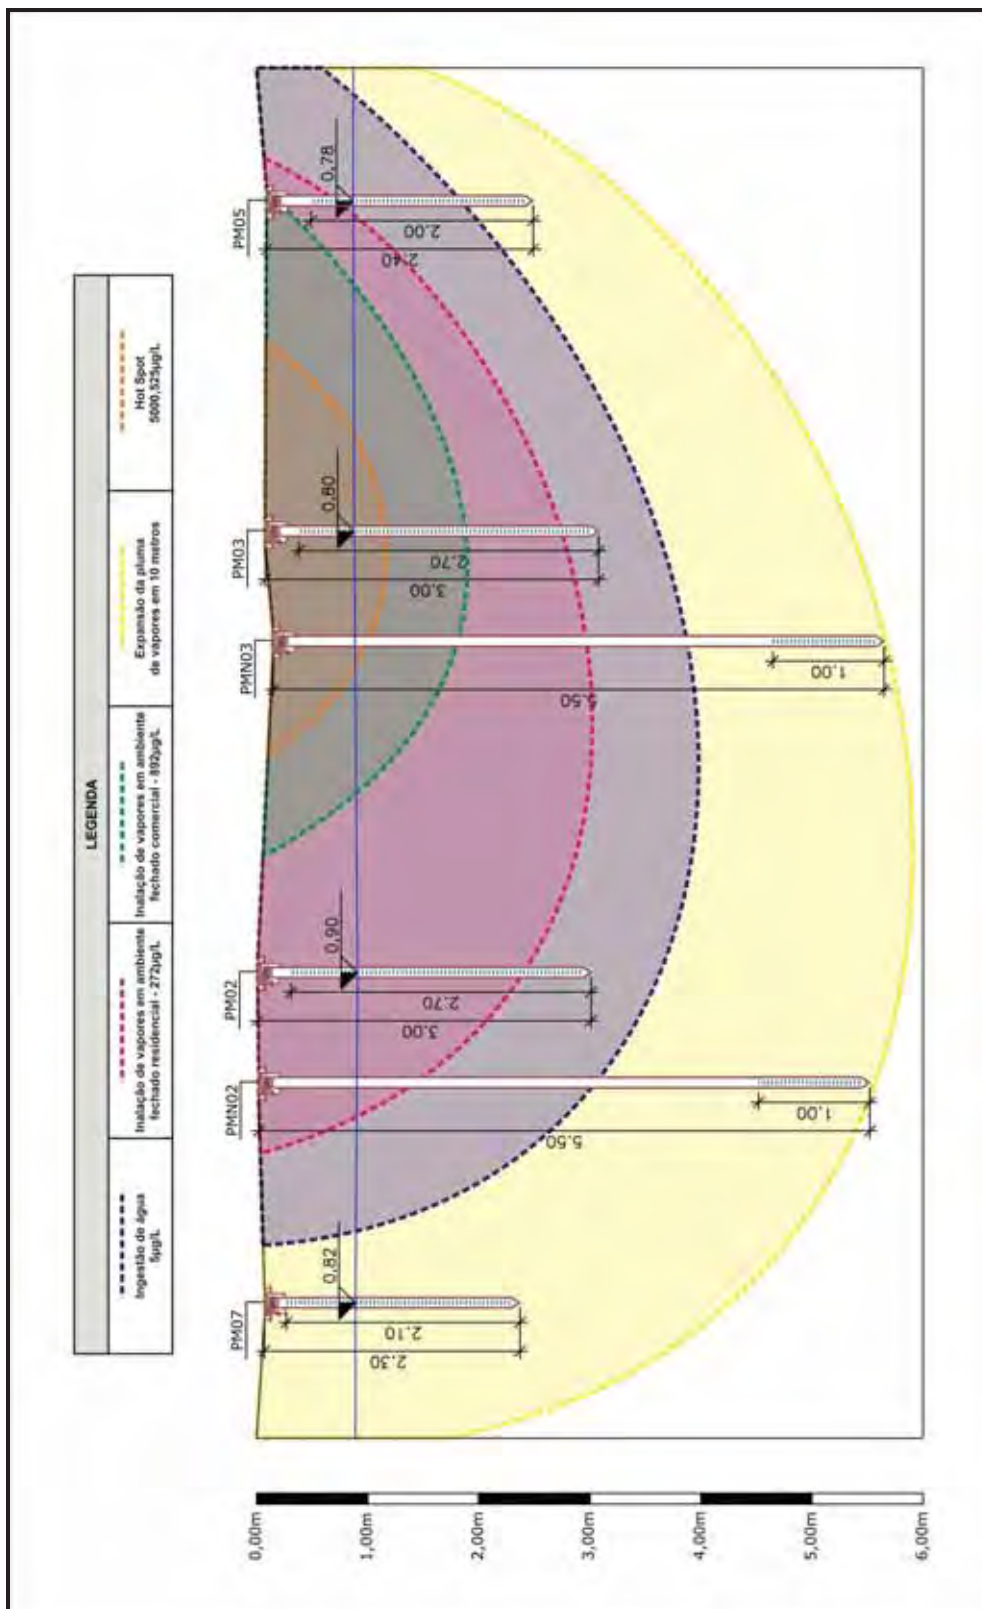
Figura 36 – Croqui da pluma dissolvida de benzeno no plano vertical na área do auto posto Praia das Palmeiras Ltda. (Construfer, 2011).

profundidade do nível freático, ocorrendo diferenças entre as concentrações das amostras coletadas em diferentes níveis do filtro (PM-PMN 02 e PM-PMN03).
