**O PROCESSO DE VOÇOROCAMENTO  
NO PERÍMETRO URBANO DE RANCHARIA-SP:  
SUA DINÂMICA E AS PROPOSTAS DE RECUPERAÇÃO**

Dissertação de Mestrado elaborada junto ao  
Programa de Pós-graduação em Geografia -  
Área de Concentração: Produção do Espaço  
Geográfico, para a obtenção do título de  
Mestre em Geografia.

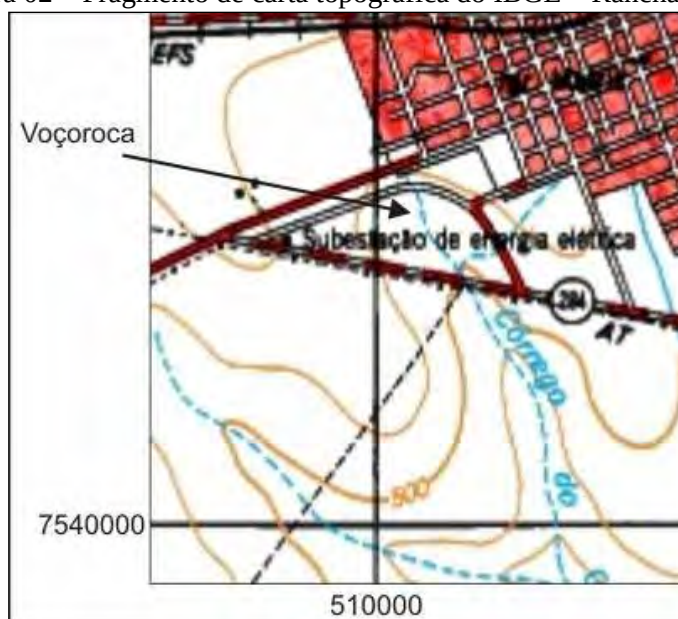
Figura 02 – Fragmento de carta topográfica do IBGE – Rancharia-SP.

O fragmento da carta topográfica apresentado pela Figura 02 mostra que, na década de 1970, onde atualmente se localiza a Voçoroca do Córrego do Grito existia uma estrada de acesso entre a área do bairro Jardim Regina e a Rodovia SP-284, e uma drenagem sazonal. A existência desta estrada pode vir a ser uma das causas de intensificação da concentração das águas pluviais, e consequentemente, no desencadeamento do processo erosivo linear.

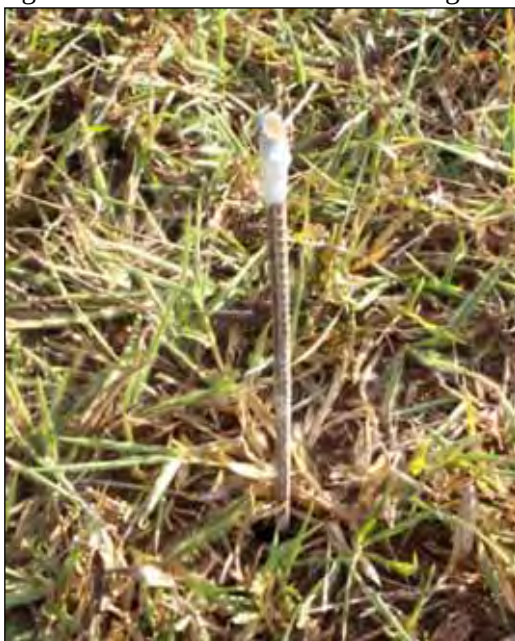
Figura 06 – Foto de uma estaca de vergalhão.

Em todas as estacas foi feita uma marca com tinta branca. As estacas foram cravadas no solo até a marca de modo que esta serve de referência para o nível inicial do solo no monitoramento.

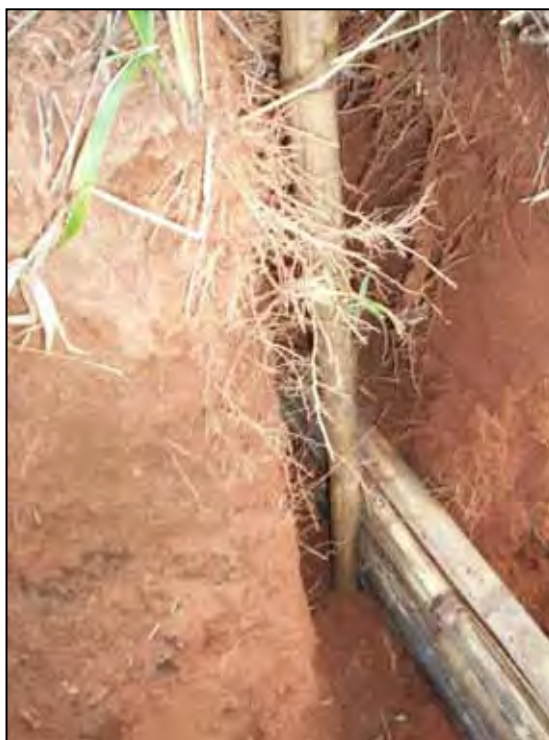
Figura 09 – Foto do corte lateral na parede interna do canal de escoamento como base de apoio para a barreira de bambus.

Na montagem das barreiras de bambus, foram feitas canaletas nas laterais do canal de escoamento, e posteriormente os bambus foram empilhados na horizontal, conforme mostram as fotos das figuras 09 e 10.

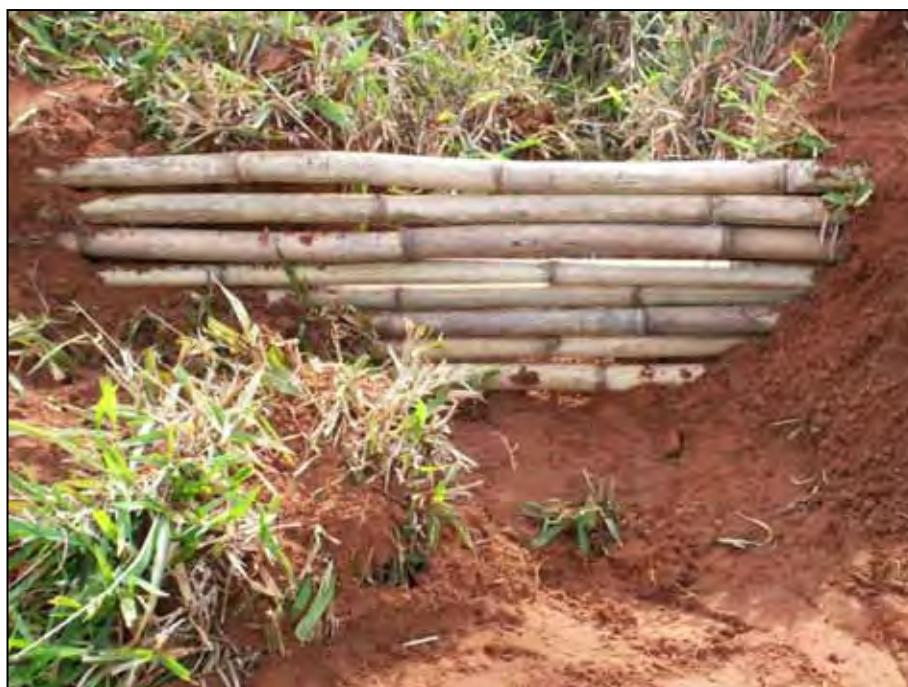
Figura 10 – Foto dos bambus empilhados na horizontal.

Nota-se que além dos bambus empilhados foram fixados bambus na vertical para dar sustentação à barreira. Após colocar todos os bambus, os cortes laterais são cobertos com terra.

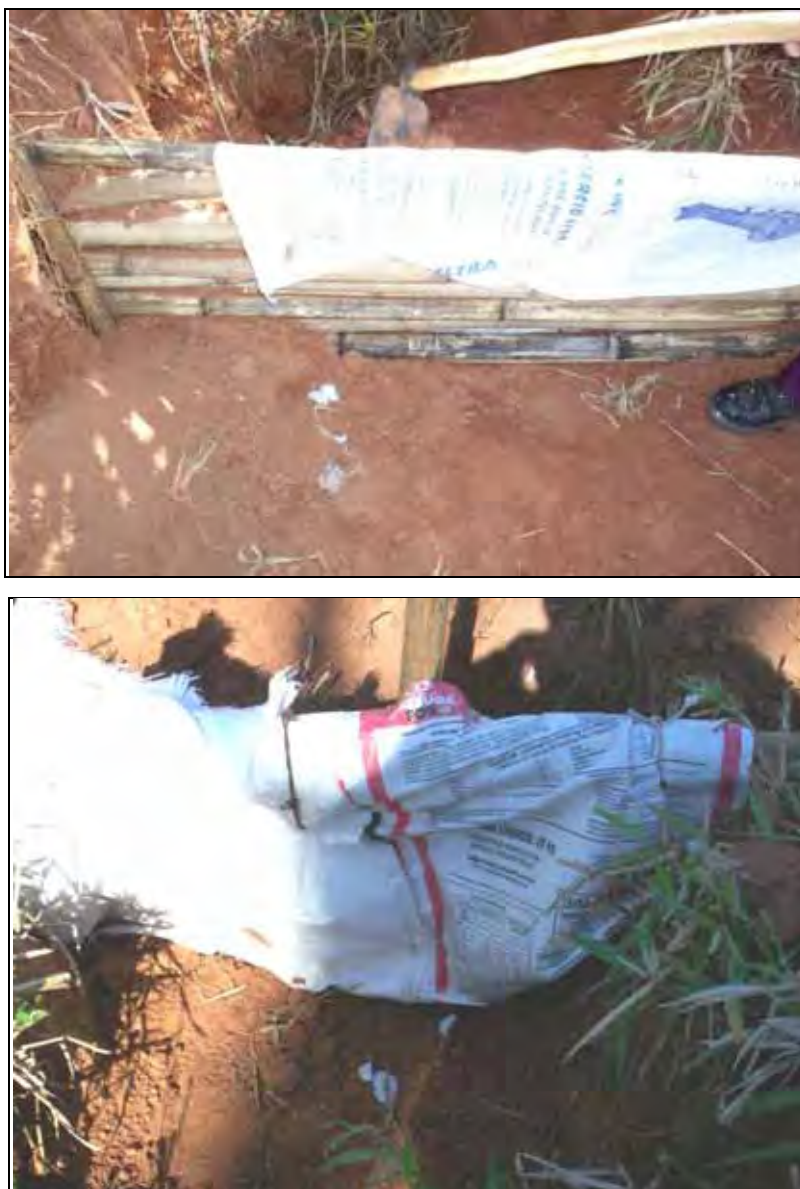
Figura 11 – Fotos das barreiras de bambus cobertas com sacos de ráfia.

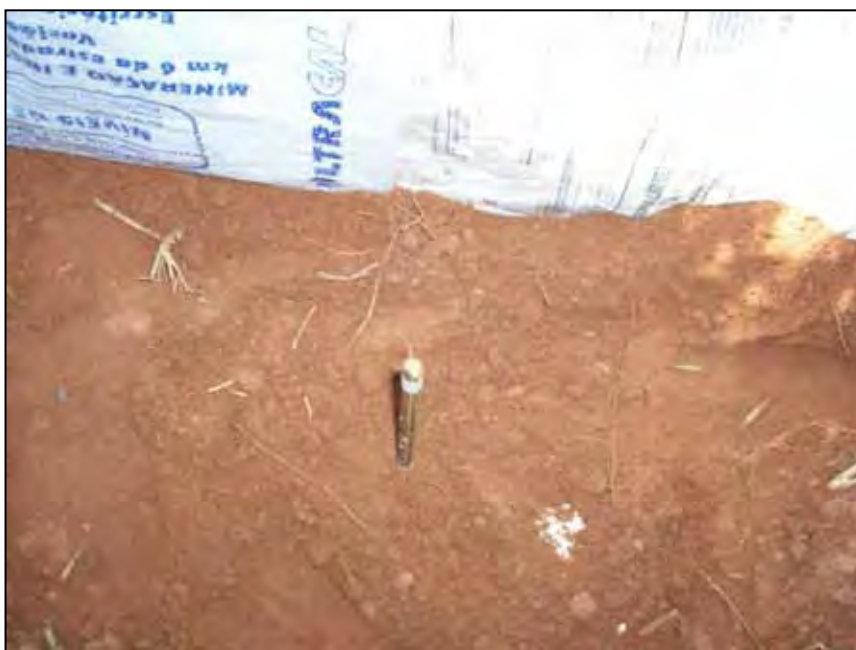
Figura 13 – Foto do pino fixado à montante de uma das barreiras de bambus.

Para avaliar a eficiência das duas barreiras de bambu que foram implantadas, foram fixados pinos a montante e a jusante de cada barreira para se medir as taxas de erosão/deposição, conforme mostram as figuras 13 e 14.

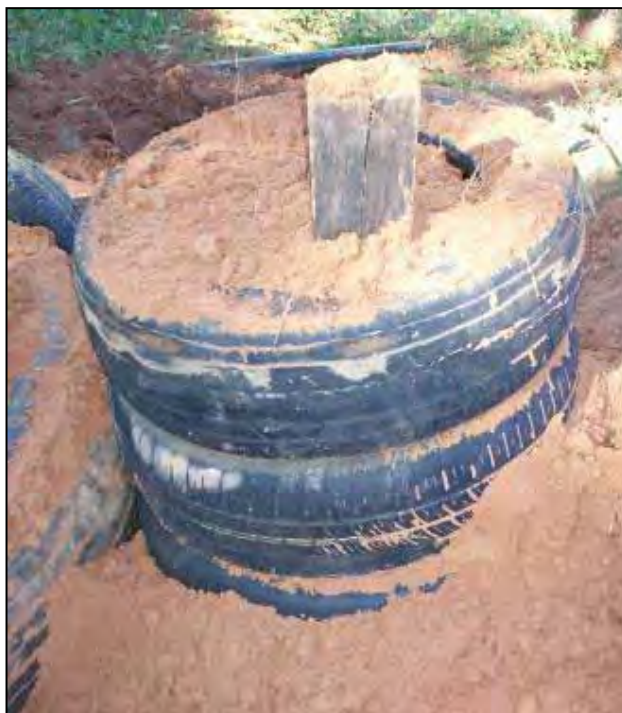
Figura 16 – Foto da coluna de pneus preenchida com terra.

Os pneus foram preenchidos com terra, para evitar o acúmulo de água e aumentar o peso da barreira, como mostra a foto da Figura 16.

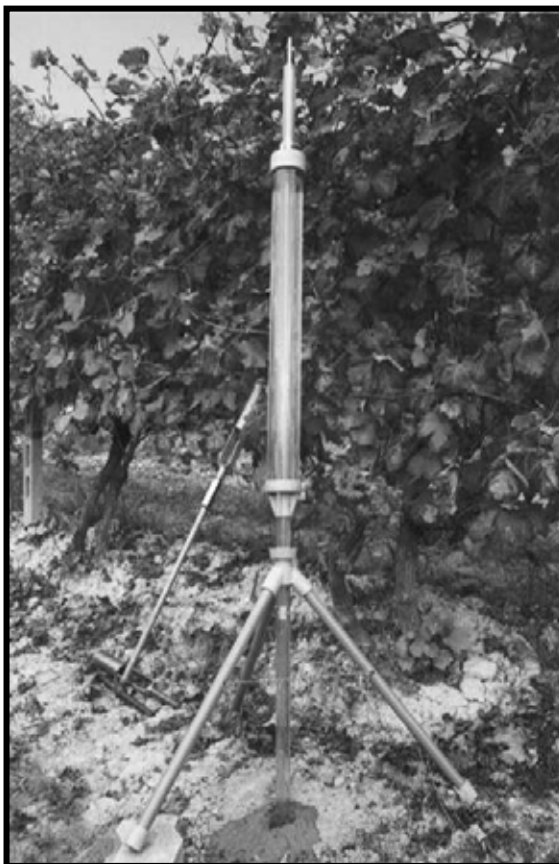
Figura 17 – Permeâmetro de Guelph.

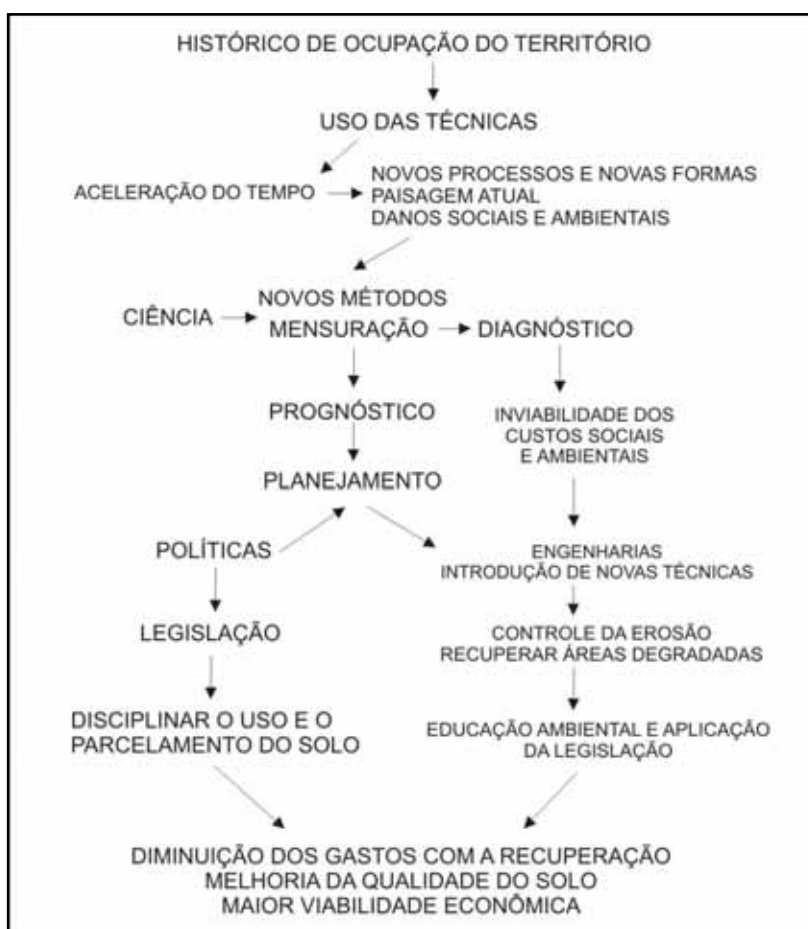
Figura 23 – Organograma da tendência da questão do uso do solo e dos processos erosivos.

Com base na perspectiva geográfica, a Figura 23 apresenta um organograma que explica as ideias descritas acima, considerando a necessidade de novos métodos de mensuração a serem desenvolvidos para diagnosticar a dinâmica do processo erosivo e auxiliar as políticas no planejamento para recuperar as áreas degradadas, e evitar que outras áreas sofram com o desenvolvimento dos processos erosivos.

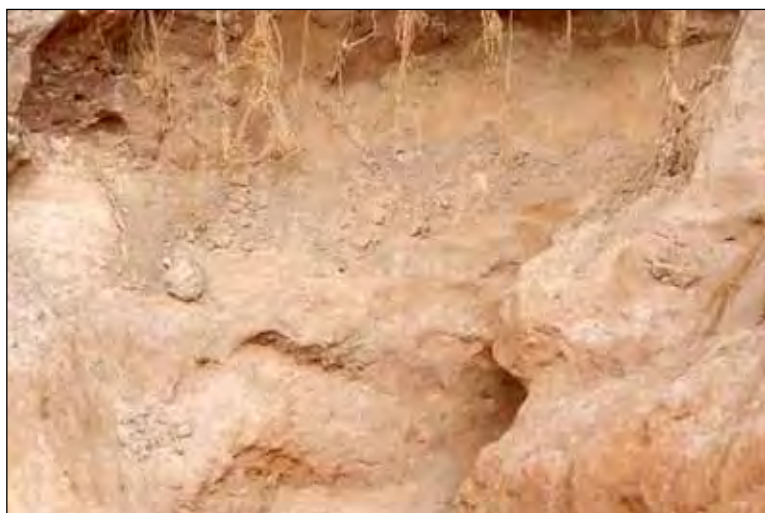
Figura 26 – Foto de afloramento do arenito da Formação Adamantina.

A foto da Figura 26 mostra um afloramento do arenito da Formação Adamantina no interior da Voçoroca do Córrego do Grito.

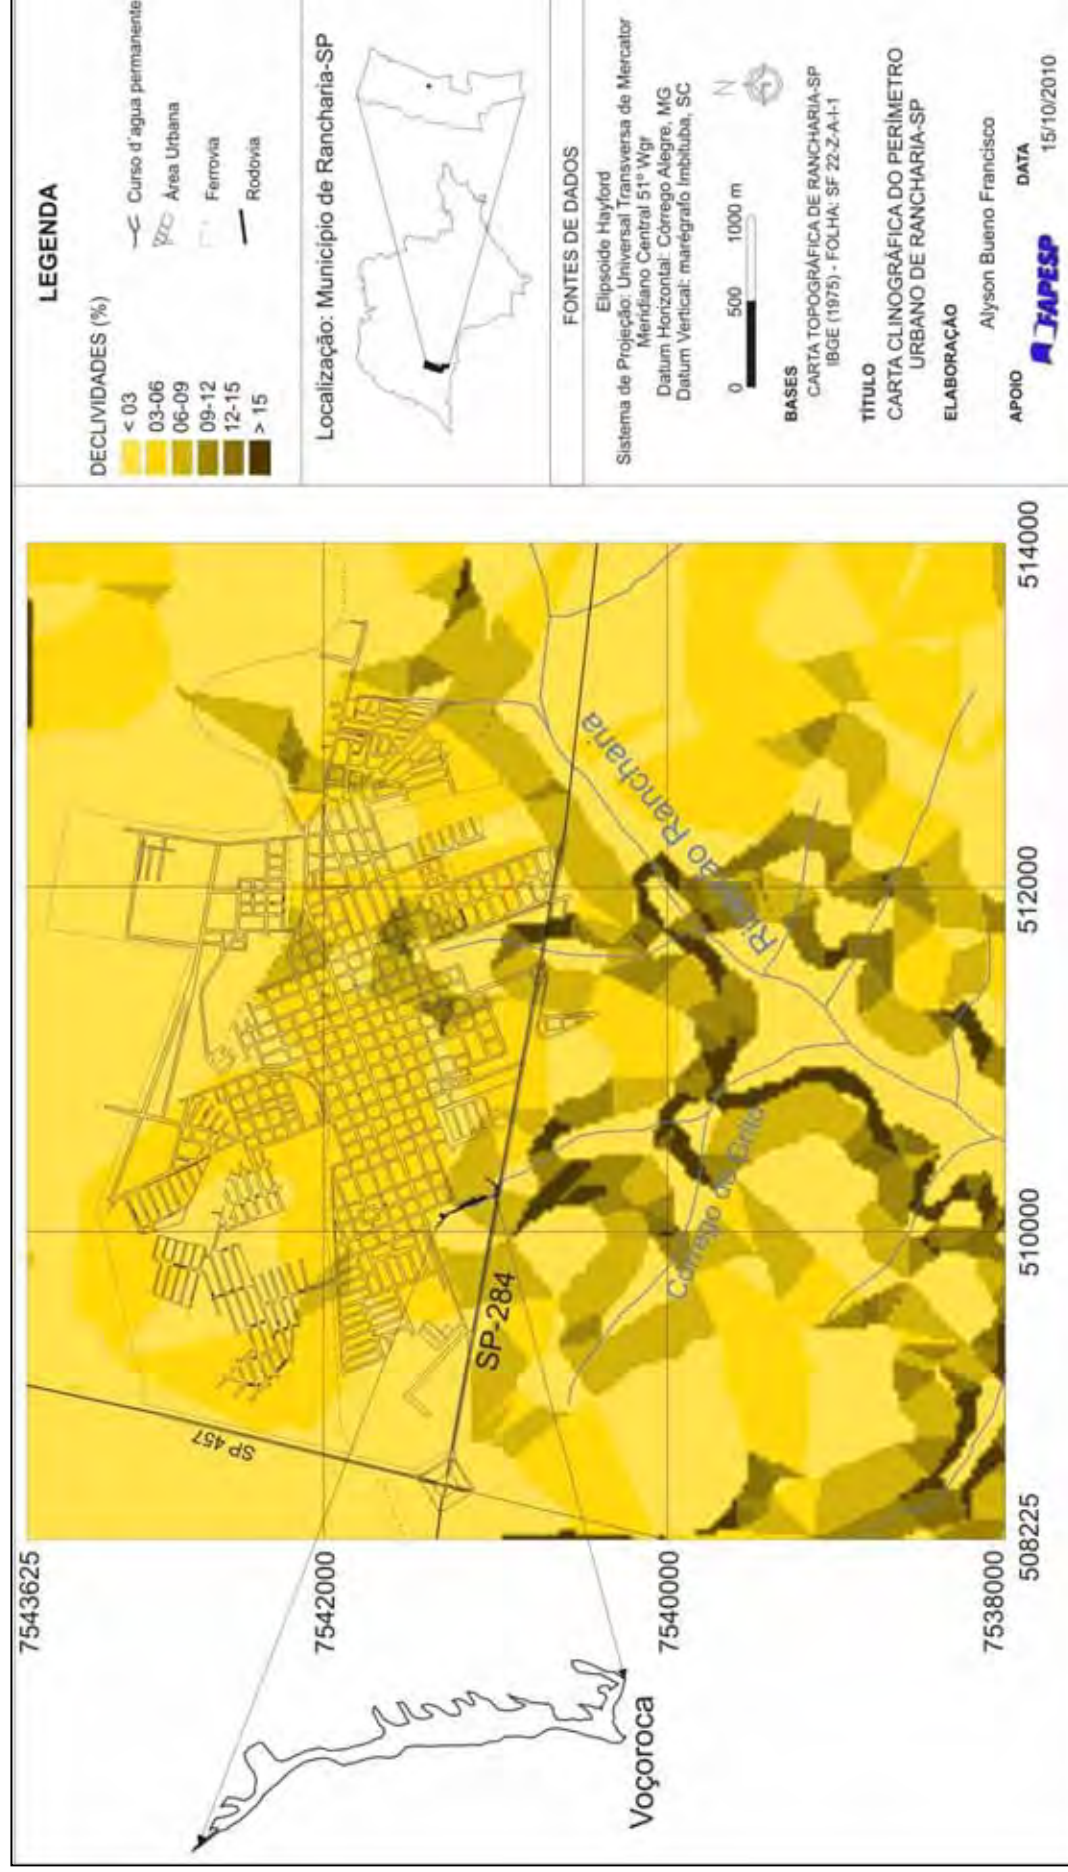
Figura 28 – Carta clinográfica do perímetro urbano de Rancharia-SP.

Na carta clinográfica apresentada na Figura 28, nota-se que as áreas urbanizadas da cidade de Rancharia estão em sua maior parte localizadas nas áreas com tendência de aumento das declividades, principalmente as áreas de expansão urbana na parte sul do perímetro urbano.

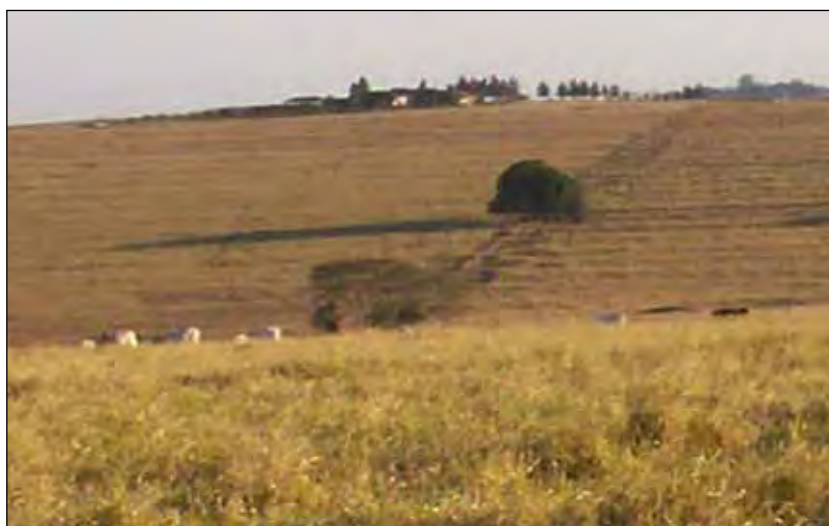
Figura 29 – Foto de colina com vertentes suavemente onduladas.

A foto da Figura 29 mostra o relevo de colinas amplas em área da microbacia do Ribeirão Rancharia.

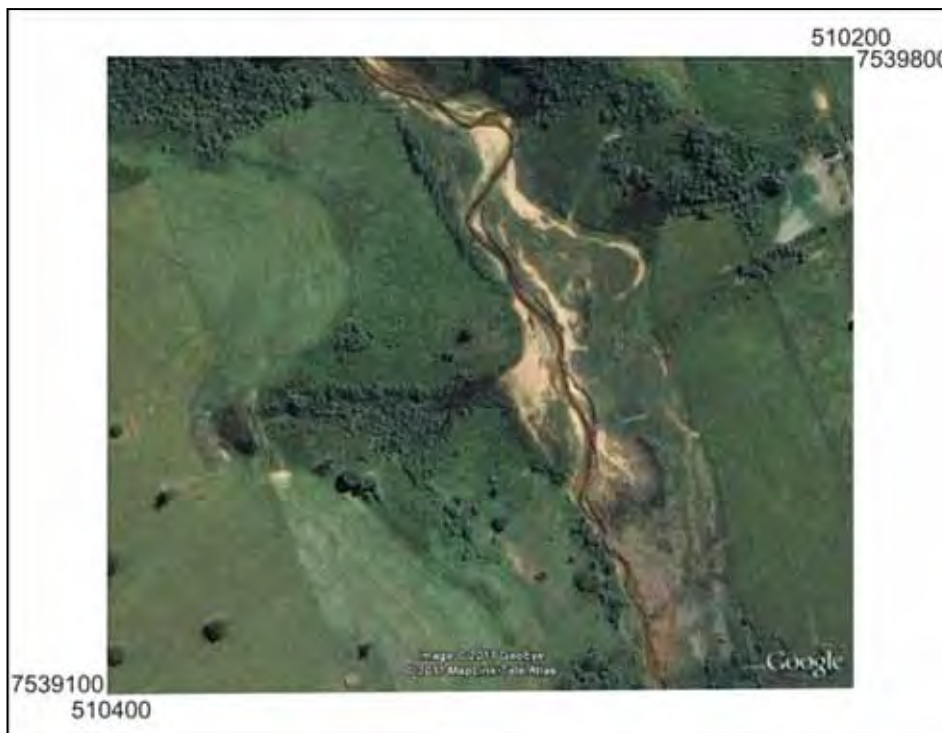
Figura 30 – Imagem de sensoriamento remoto do fundo de vale do Córrego do Grito.

A Figura 30 mostra, através de uma imagem orbital, a situação de assoreamento do fundo de vale do Córrego do Grito.

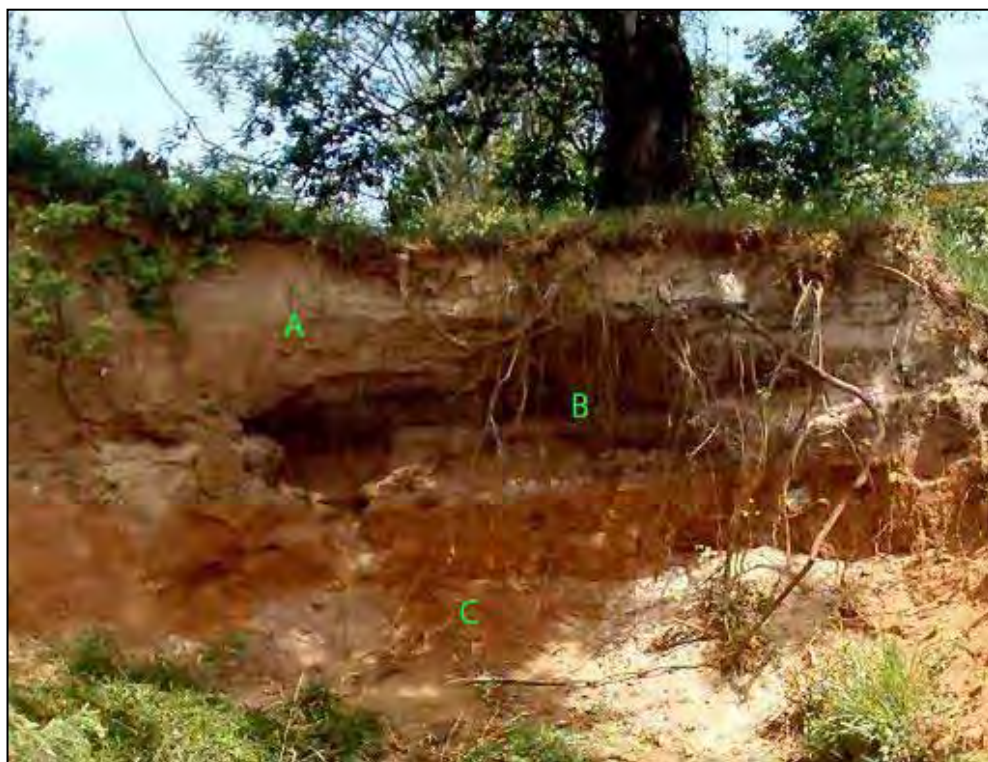
Figura 36 – Foto de camadas expostas pela ação erosiva.

A: Camada arenosa; B: Camada argilosa; C: Arenito da Formação Adamantina. Francisco (abr. 2009).

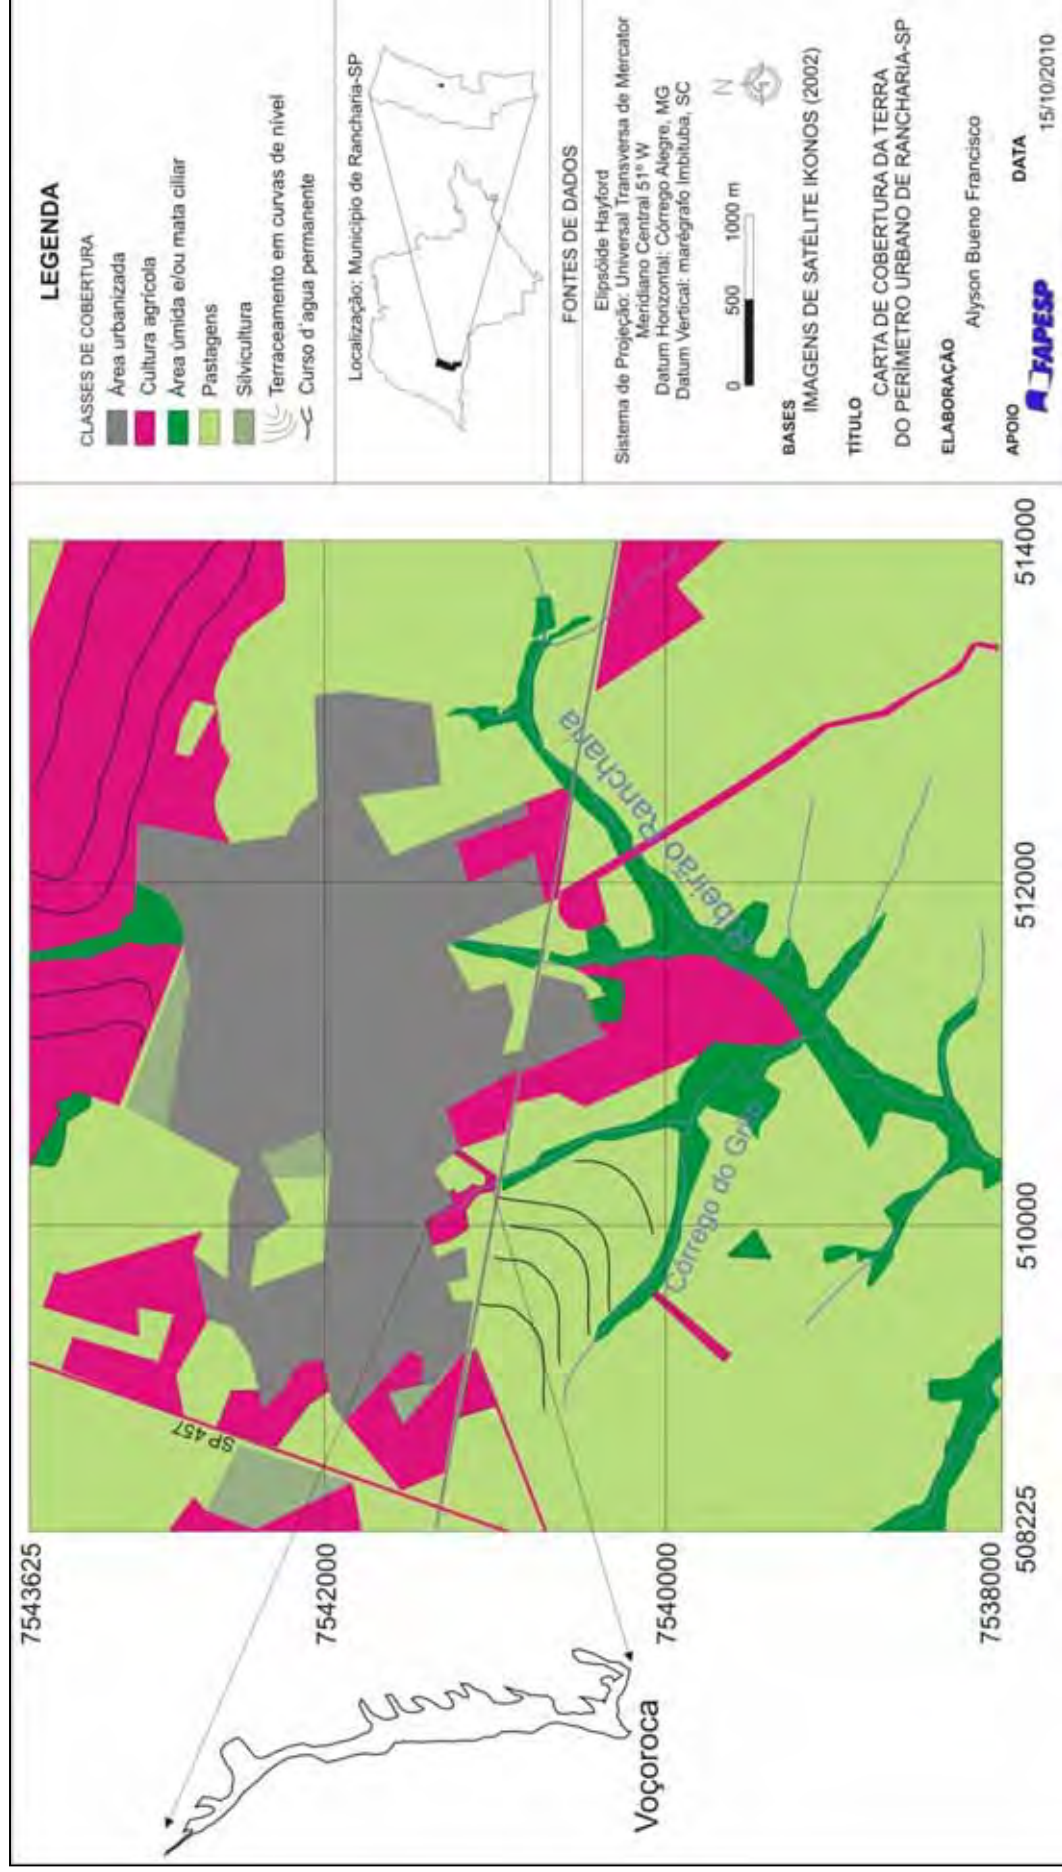
Figura 38 – Carta de cobertura da terra do perímetro urbano de Rancharia-SP.

Atualmente, como mostra a carta da Figura 38, na microbacia do Ribeirão Rancharia, nota-se uma predominância das áreas de pastagem, com a presença de restritas áreas de mata de várzea nos fundos de vale, e poucas áreas com terraceamento em curvas de nível.

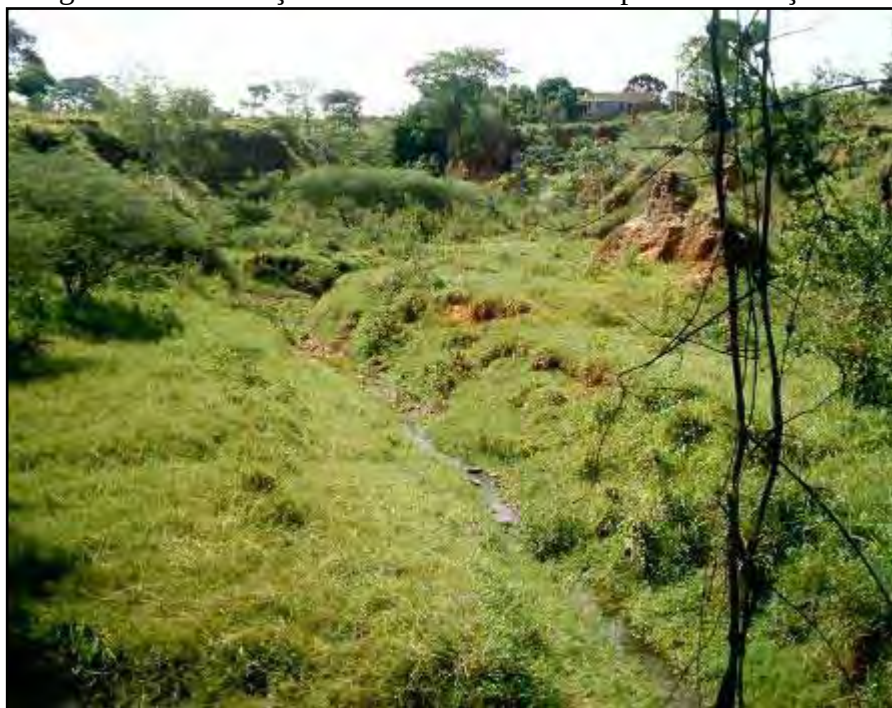
Figura 41 – Presença de canal de escoamento perene na voçoroca.

Atualmente, o voçorocamento apresenta estágio avançado, com cerca de quatrocentos e cinquenta metros de comprimento e com a presença de um canal de escoamento perene, como mostra a foto da Figura 41. Nota-se, também, a presença de sedimentos de origem tecnogênica presentes na planície do interior da voçoroca.

Após as várias décadas de degradação, com incisão linear provocada pela concentração das águas pluviais, o fundo da voçoroca do Córrego do Grito, tornou-se um ambiente de transporte e deposição de sedimentos, com a presença de um curso d'água perene e cobertura vegetal rasteira e arbustiva.

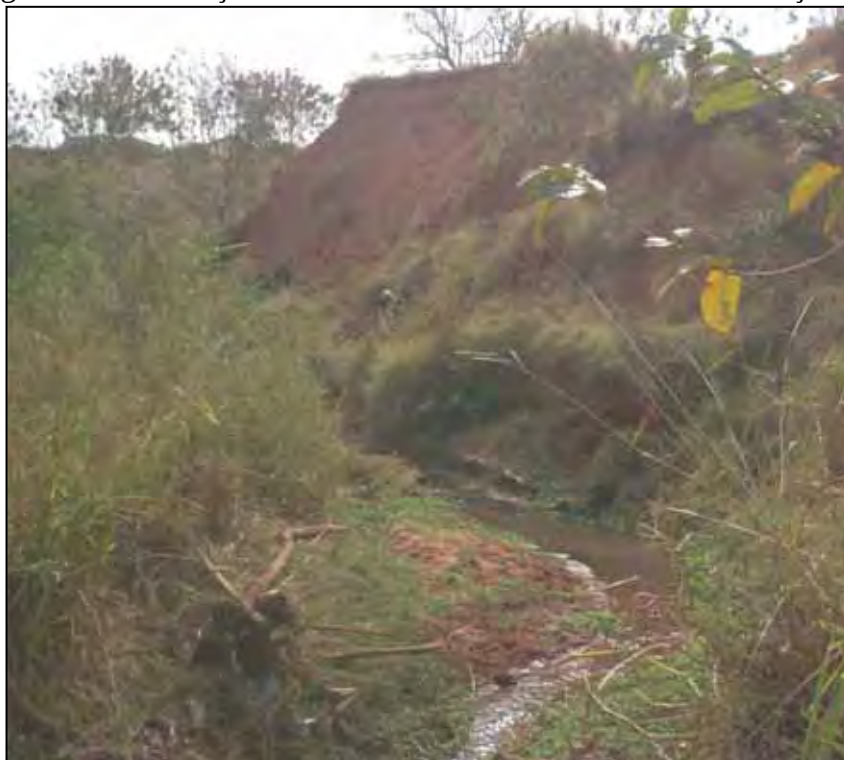
Figura 42 – Presença de meandro no canal de escoamento da voçoroca.

A foto da Figura 42 mostra um meandro formado pelo canal de escoamento da voçoroca.

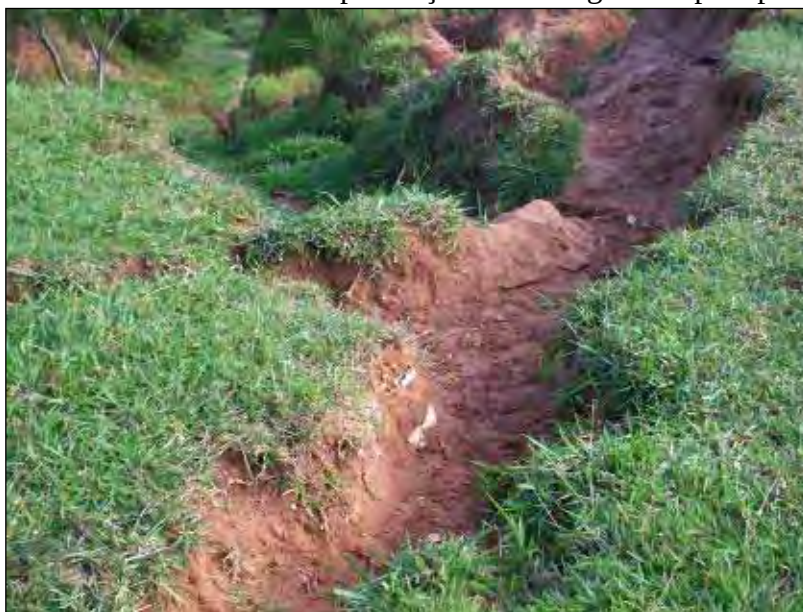
Figura 43 – Solo sem cobertura com a presença de sulcos gerados pelo pisoteio do gado.

A existência de sulcos erosivos provocados pelo pisoteio do gado é um fato que contribui para a concentração das águas pluviais e na formação de ravinas, como mostra a foto da Figura 43.

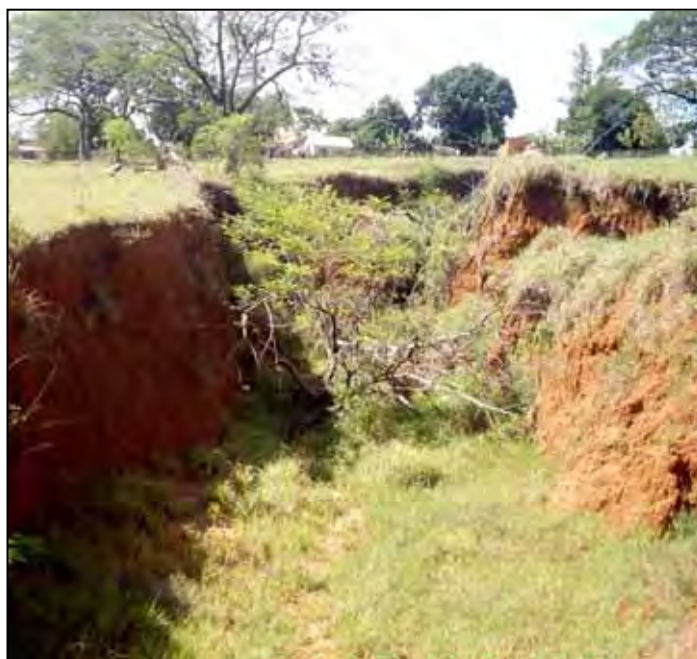
Figura 44 – Ravina “F”.

Em decorrência da falta de práticas conservacionistas adequadas e do excessivo pisoteio do gado, a concentração das águas de escoamento superficial gerou a incisão vertical nos sulcos erosivos, e conseqüentemente, o aumento da profundidade das ravinas (Figura 44), chegando a um estágio de difícil controle.

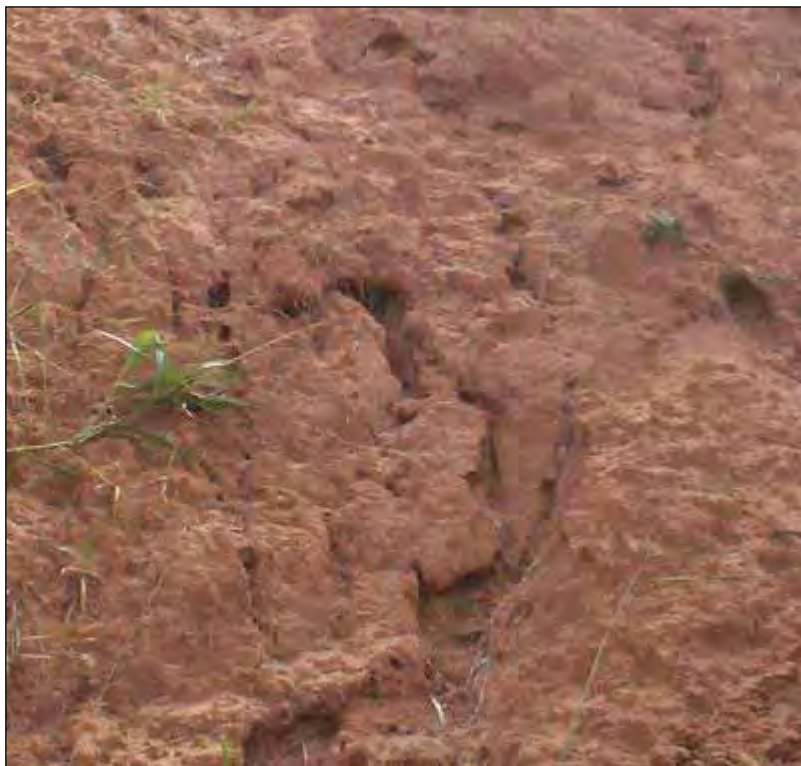
Figura 45 – Dutos gerados por erosão interna (*piping*).

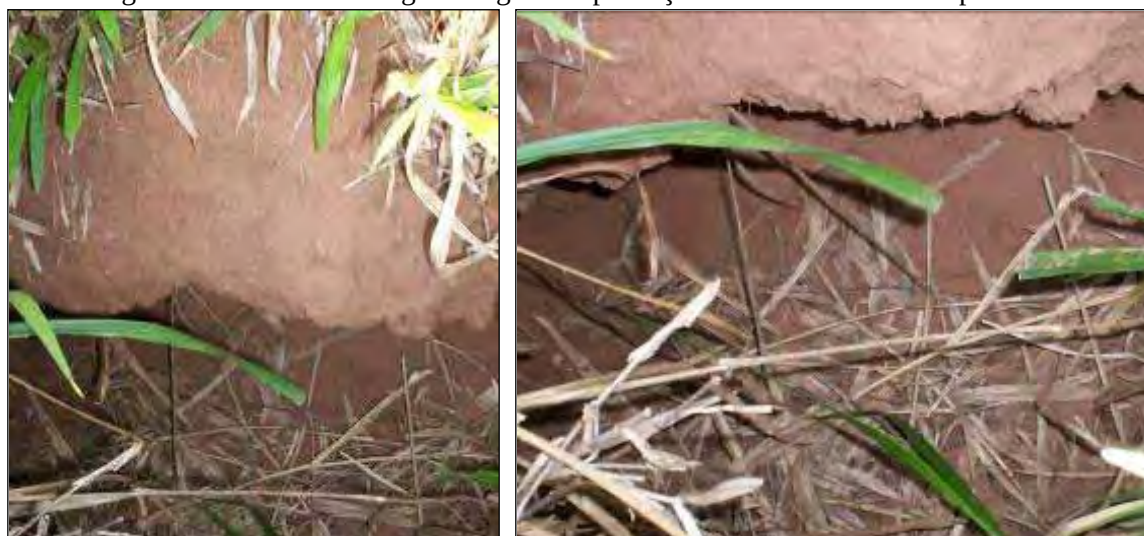
Figura 46 – Alcovas de regressão geradas pela ação do escoamento subsuperficial.

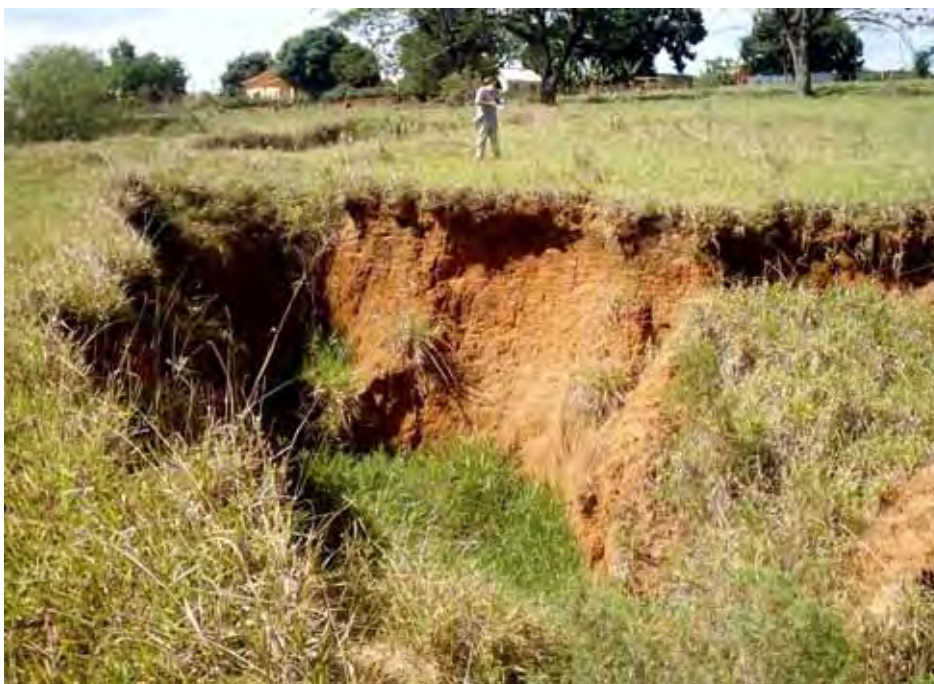
A foto da Figura 54 mostra a ravina que apresentou a maior tendência erosiva durante o monitoramento.

Figura 54 – Ravina “D”.

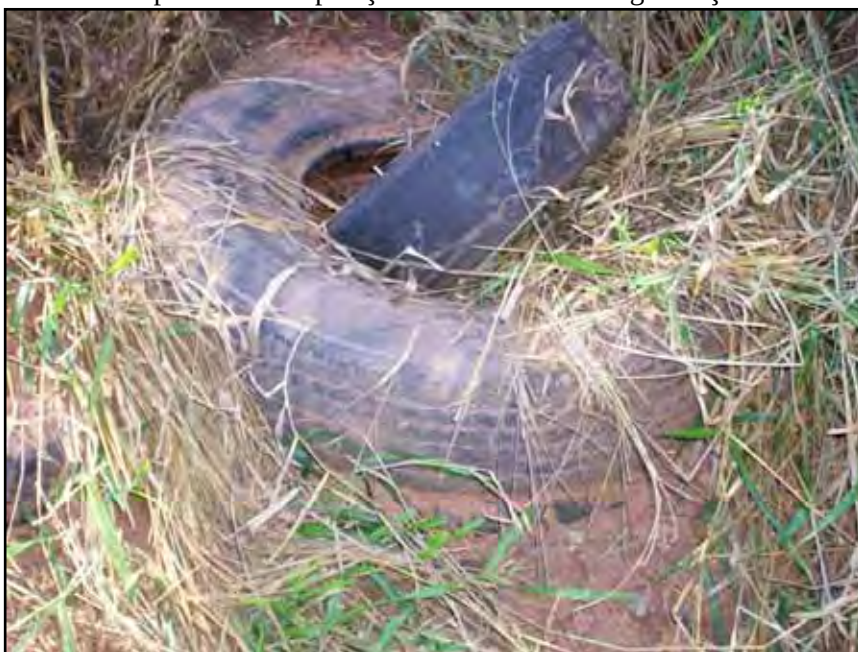
Figura 58 – Barreira de pneus com deposição de sedimentos e regeneração da cobertura vegetal.

As fotos das figuras 58, 59 e 60 mostram as situações das barreiras seis meses após sua instalação. Nota-se que no período chuvoso as barreiras contribuíram para a diminuição do escoamento superficial, e a regeneração da cobertura vegetal na área, contribuíram para a infiltração de grande parte das águas pluviais, controlando parte do processo erosivo na área.

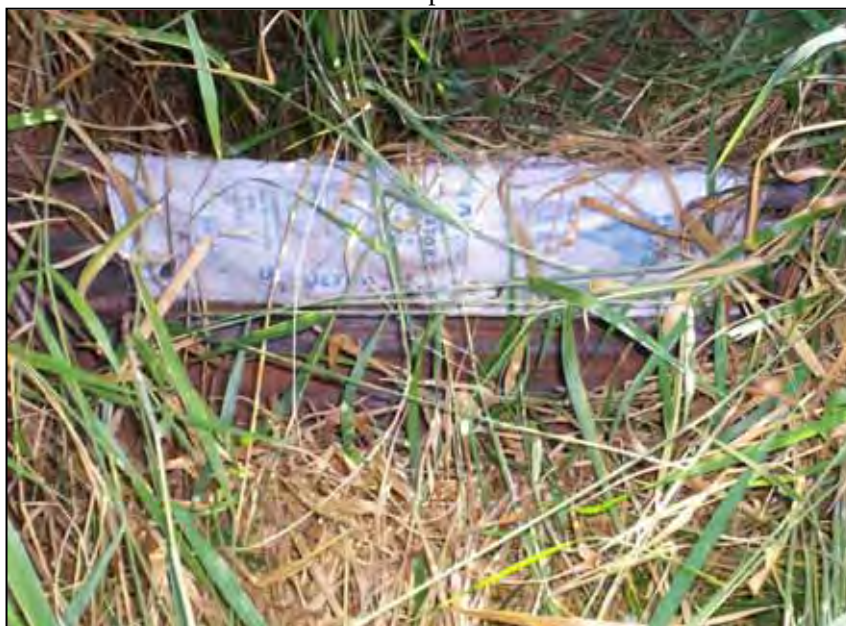
Figura 59 – Barreira de bambus instalada na parte à montante de um canal de escoamento.

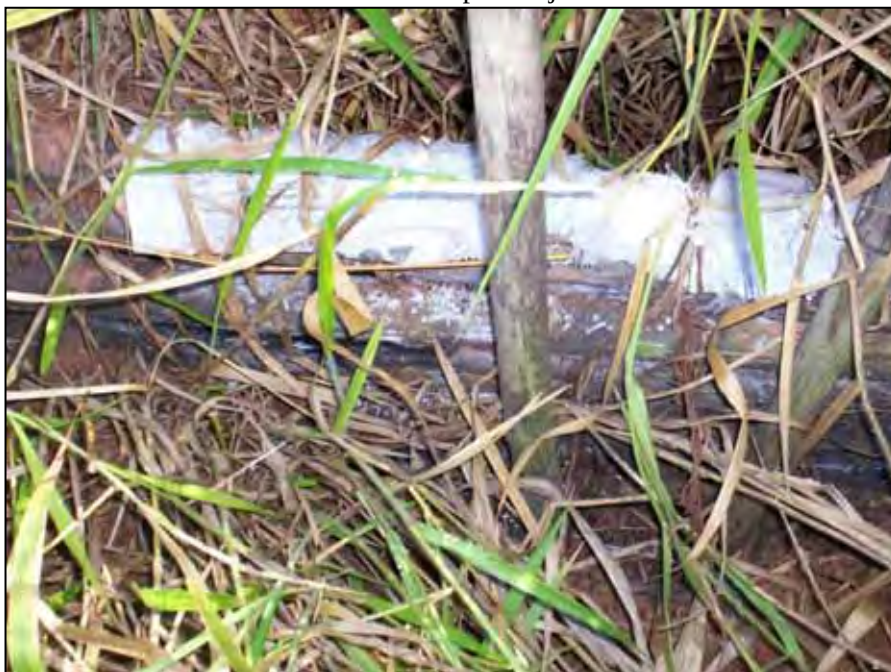
Figura 60 – Barreira de bambus instalada na parte à jusante de um canal de escoamento.
