Análise de corrosão, dureza e fratura de conjuntos  
implantes/componentes protéticos de Titânio c.p., após  
serem submetidos a ciclos de fadiga em um meio  
fluoretado com diferentes pH

TESE APRESENTADA À FACULDADE DE ODONTOLOGIA DE  
ARARAQUARA, DA UNIVERSIDADE ESTADUAL PAULISTA "JÚLIO DE  
MESQUITA FILHO", PARA A OBTENÇÃO DO TÍTULO DE LIVRE-  
DOCENTE.

Araraquara  
2007

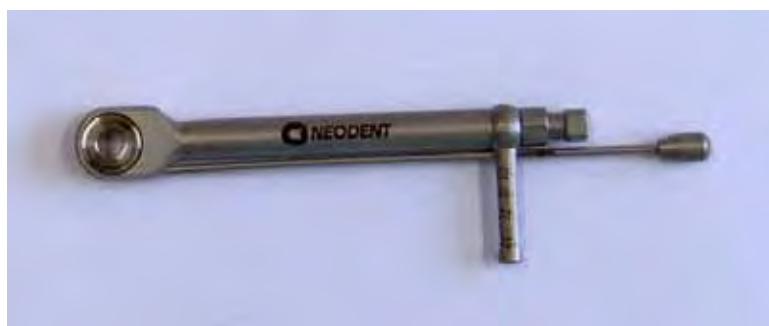
FIGURA 4 – Torquímetro protético (NEODENT – Curitiba, Brasil).

Para atingir os torques recomendados pelos fabricantes (32 N), na montagem dos conjuntos, foi utilizado um torquímetro manual protético (NEODENT – Curitiba, Brasil) de força controlada.

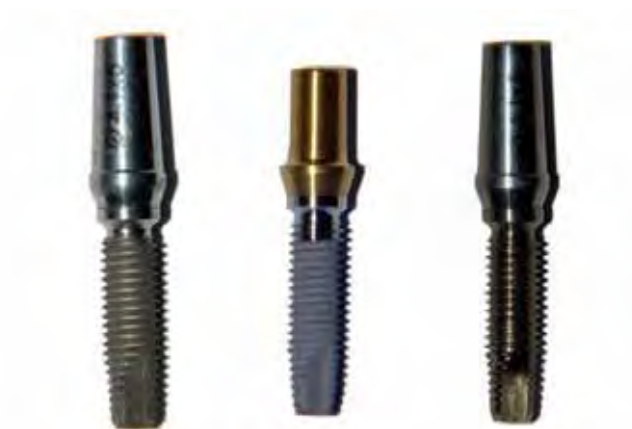
FIGURA 5 – Conjuntos implante/componente protético montados.

Imediatamente após a abertura dos implantes de suas embalagens, os conjuntos implante/componente protético foram montados de acordo com as instruções dos respectivos fabricantes.

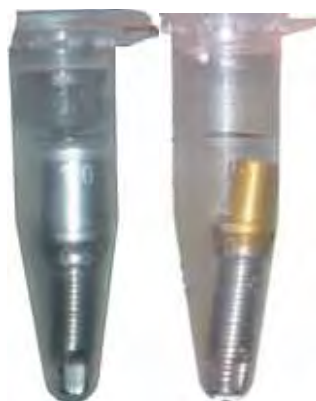
FIGURA 6 – Implantes submersos em solução.

com uma média de 2 minutos cada vez (estimativa de media de escovação com um dentífrício contendo flúor 3 vezes ao dia). A solução foi trocada a cada 12 horas e os conjuntos submersos lavados com água corrente durante um intervalo de 30 segundos, antes de serem submersos novamente na solução repostas.

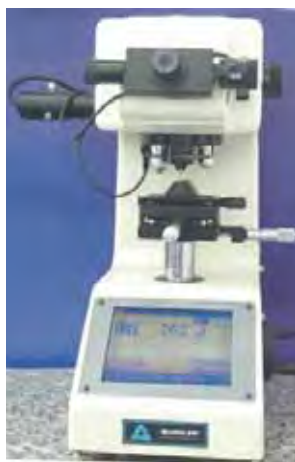
FIGURA 7 – Durômetro Buehler modelo 1600-6300.

O local de escolha para a medida da dureza dos conjuntos foi na base do implante em três pontos distintos. As medidas foram tomadas em 2 momentos, antes e após a exposição aos íons fluoretos. Todas as medidas de dureza neste trabalho foram realizadas em um Durômetro Micromet Buehler modelo 1600-6300 dotado de diamante Vickers, a carga foi de 500gf por 30s (Figuras 7 e 8).

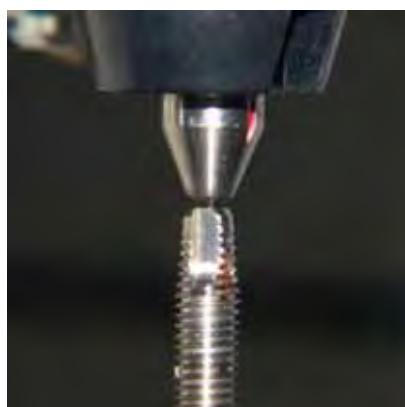
FIGURA 8 – Ensaio de dureza na base do implante.

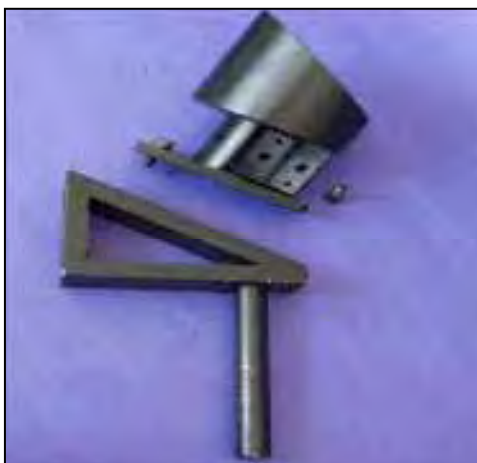
FIGURA 10 - Angulação de 30° do dispositivo.

O posicionamento dos corpos-de-prova na máquina de ensaios mecânicos com a configuração desejada foi obtido com o auxílio de um dispositivo, confeccionado especialmente para esse fim (Figura 10). O dispositivo foi fixado ao mordente inferior do aparelho, em um plano inclinado a 30° em relação ao plano horizontal, sobre o qual foi parafusada a garra que fixa por pressão o corpo-de-prova, sendo este colocado na respectiva canaleta (Figura 11), de forma que ficaram fora do suporte da garra seis roscas do implante, simulando assim uma situação clínica sumamente desfavorável de perda de suporte ósseo.

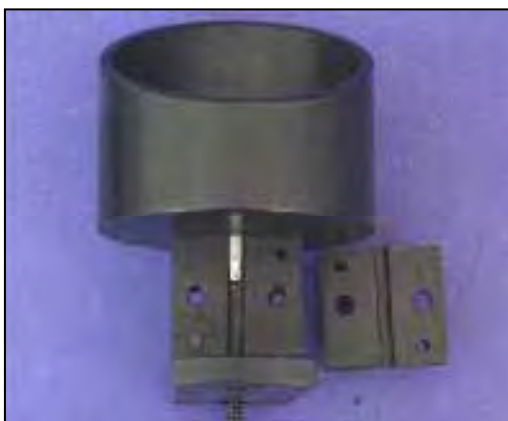
FIGURA 11 - Detalhe da colocação do implante no dispositivo.

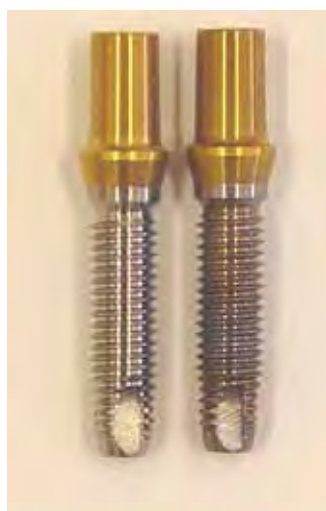
FIGURA 13 – Descoloração macroscópica.  
A - Implante antes da solução fluoretada. B – Implante após solução fluoretada.

Macroscopicamente ocorreu nos implantes da marca 3i® perda de brilho e manchas em todos os implantes lisos e tratados, bem como nos abutments. Fato apenas observado nos grupos expostos à solução fluoretada, sendo mais evidente no grupo exposto à solução fluoretada com pH 5,4 do que do grupo com pH 7,3. Esta situação também foi observada nos implantes da marca Neodent® e Nobel®, ocorrendo perda de brilho e algumas manchas sobre as superfícies dos implantes, sendo mais evidente no grupo exposto à solução fluoretada mais ácida (Figura 13).

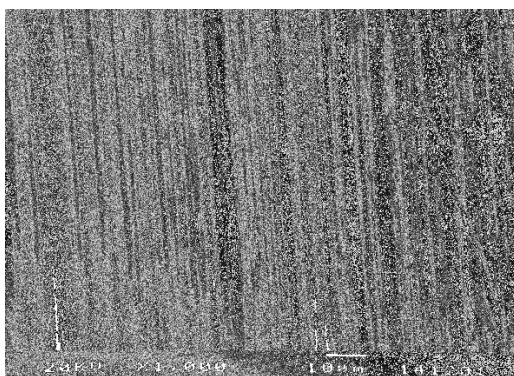
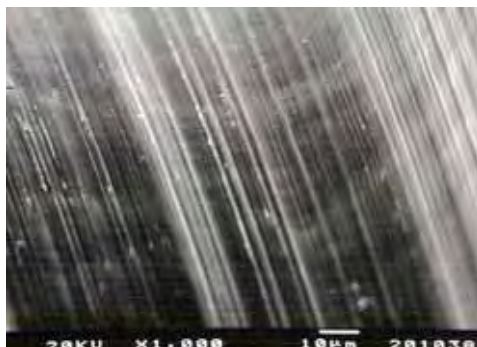
FIGURA 14 – MEV do implante 3i superfície lisa – grupo controle.

FIGURA 15 – MEV do implante Neodent superfície tratada – grupo controle.

FIGURA 16 – MEV do implante Nobel superfície lisa – grupo controle.

Na análise de microscopia eletrônica de varredura a superfície dos implantes de titânio não submetidos à ação de íons fluoretos (grupo controle) mostraram características esperadas, como irregularidades decorrentes do tratamento da superfície dado pelo fabricante, ou ainda mostrando uma superfície lisa com algumas irregularidades decorrentes do processo de usinagem dos implantes (Figuras 14 - 16), sem indícios de corrosão.
