**ESTUDO GEOFÍSICO EM ÁREA CONTAMINADA POR DIESEL NO  
MUNICÍPIO DE CERQUILHO (SP)**

Dissertação apresentada como requisito para a obtenção do título de Mestre em Engenharia Civil e Ambiental da Universidade Estadual Paulista “Júlio de Mesquita Filho”, Área de Concentração Saneamento.

Dissertação (Mestrado)-Universidade Estadual Paulista. Faculdade de Engenharia, Bauru, 2017

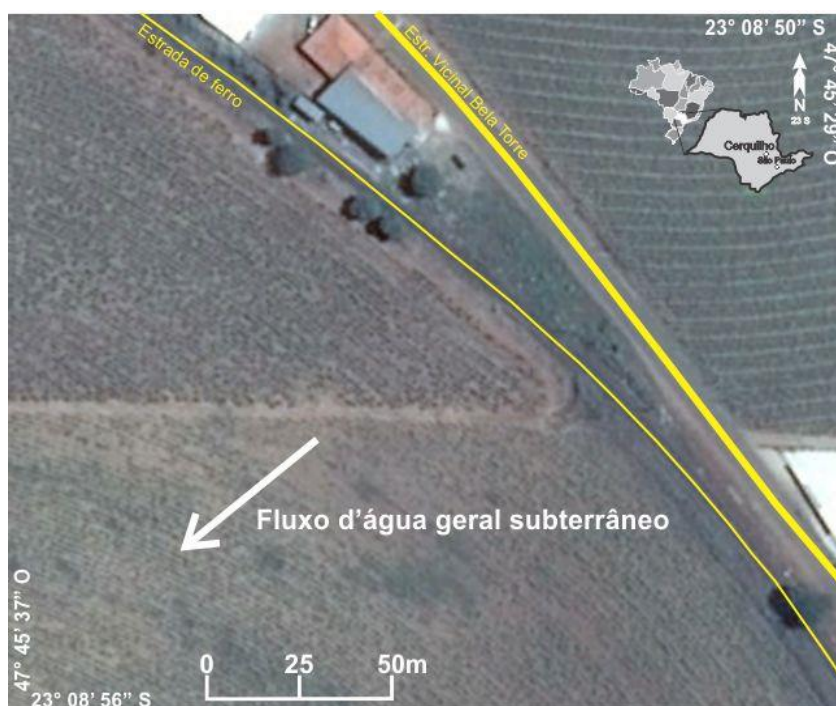
**Figura 4** – Área de estudos com representação do sentido do fluxo d'água geral subterrâneo.

Ensaio de caracterização hidráulica foram realizados nos entornos da ferrovia e apresentaram valores no horizonte saturado em termos de condutividade hidráulica entre  $1,47 \times 10^{-4}$  cm/s e  $7,267 \times 10^{-4}$  cm/s. O fluxo geral da água subterrânea da área tem sentido sudoeste, em direção ao Córrego Figueira Velha, área de descarga do aquífero livre em questão, com fluxo da região topograficamente mais alta (região da ferrovia) para a mais baixa (Figura 6). Os gradientes hidráulicos variam entre os extremos de 0,032 m/m, na porção centro-norte da área e 0,029 m/m na porção sul. A área de estudos é um vale aberto com desnível de 5 m na direção oeste e 30 m na direção sul. Nos arredores da ferrovia, a superfície é praticamente plana (CETESB, 2006).

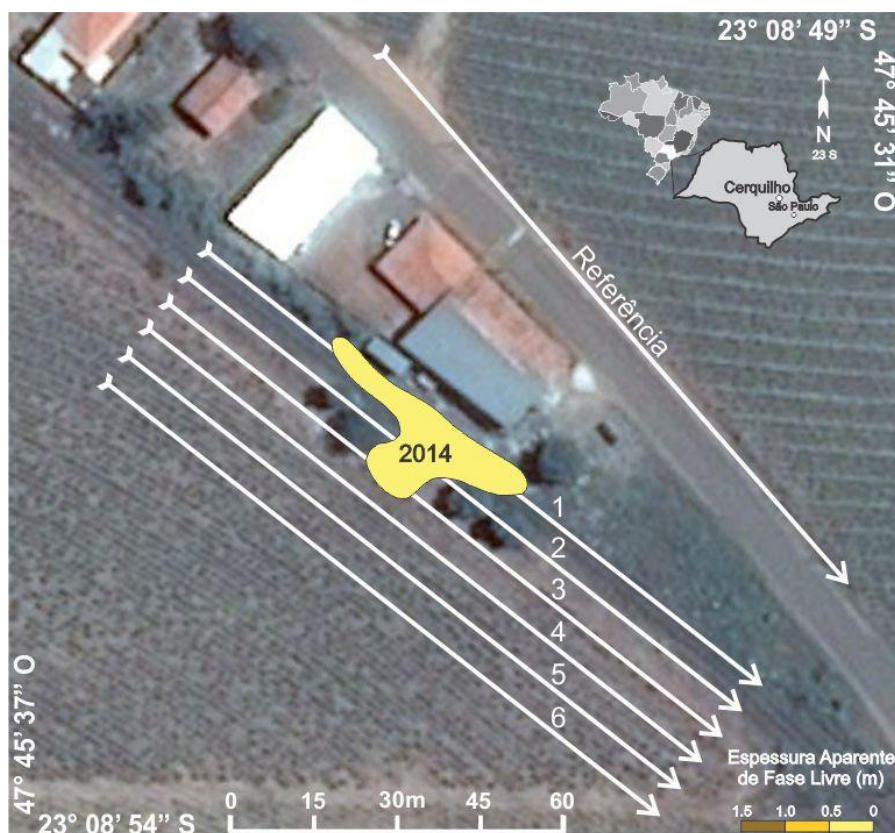
**Figura 15** – Integração da pluma de contaminação com as linhas de aquisição.

A técnica de investigação empregada foi o Imageamento Elétrico, com sete linhas em arranjo Wenner-Schlumberger de 114 m de comprimento cada, posicionadas distantes umas das outras em 6 m e espaçamento entre eletrodos de 6 m. O sentido de imageamento das linhas é de noroeste para sudeste. A profundidade de investigação é de 25 m (Figura 15).

A Linha de Referência foi realizada à montante do local contaminado. Ela foi posicionada a nordeste da área contaminada, paralela à estrada asfaltada que está a montante da região do acidente, ao lado de uma plantação de cana-de-açúcar (Figura 15).

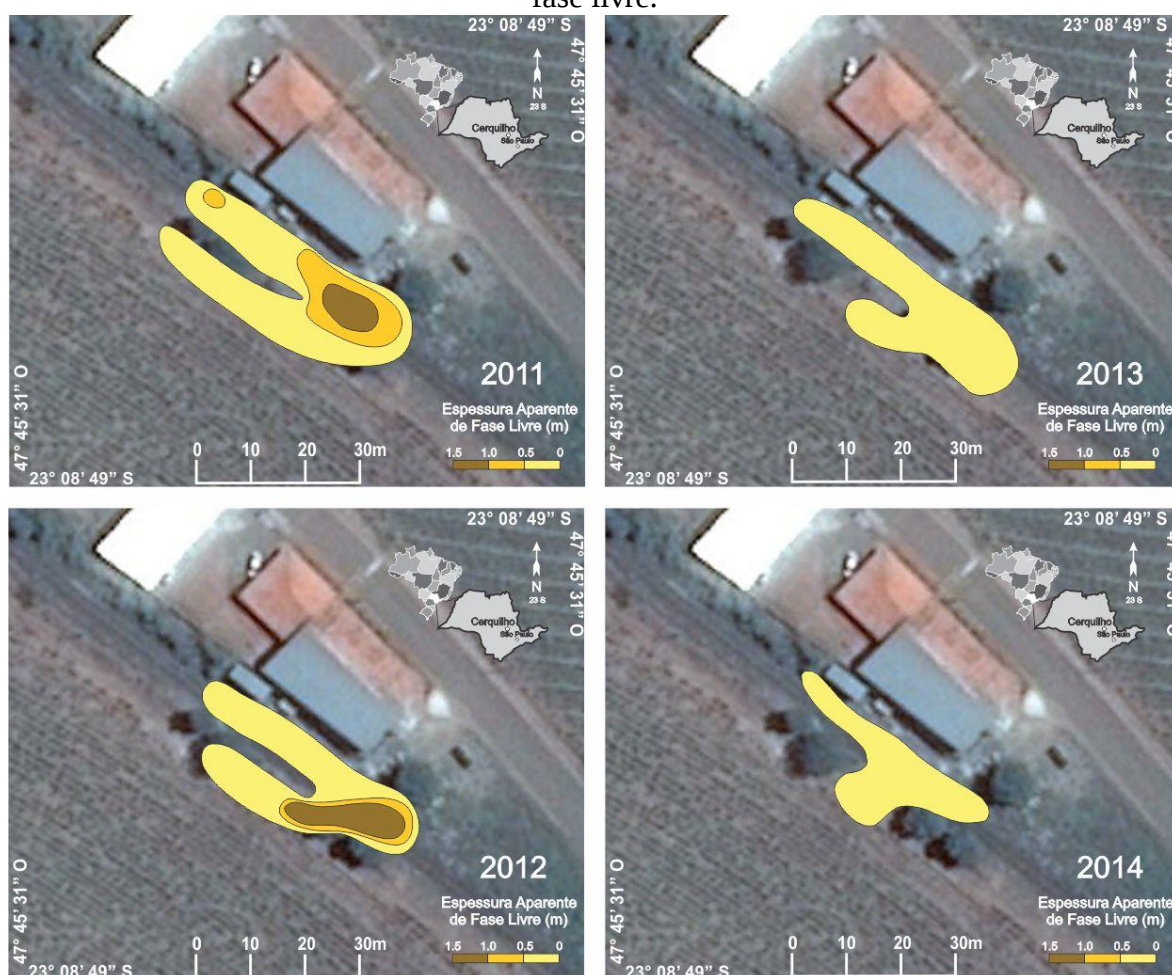
**Figura 18** – Evolução de 2011 a 2014 da pluma de contaminação de espessura aparente da fase livre.

A partir das medidas resultantes das análises químicas de amostras de água subterrânea de poços de monitoramento instalados na área de estudos, os relatórios presentes no processo CETESB PA 06/00204/06 apresentam modelos de plumas de contaminação. A Figura 20 representa uma compilação de plumas de contaminação para os anos de 2011 a 2014 baseadas nos valores de espessura aparente da fase livre.

Em 2011, a pluma de contaminação possuía formato de “U”, com seu eixo longitudinal correspondente com a extensão da linha férrea e espessura da fase livre entre 0 m e 0,5 m. Há dois pontos com maiores espessuras. Um no sentido sudeste, próximo de

A regressão da pluma de contaminação foi menor nos anos de 2013 e 2014 em relação aos anos de 2011 e 2012. A Tabela 2 apresentação os dados de precipitação para a região de Cerquilho. Em 2011 e 2012 houveram mais chuvas, o que influenciou de maneira mais intensa a biodegradação do contaminante.

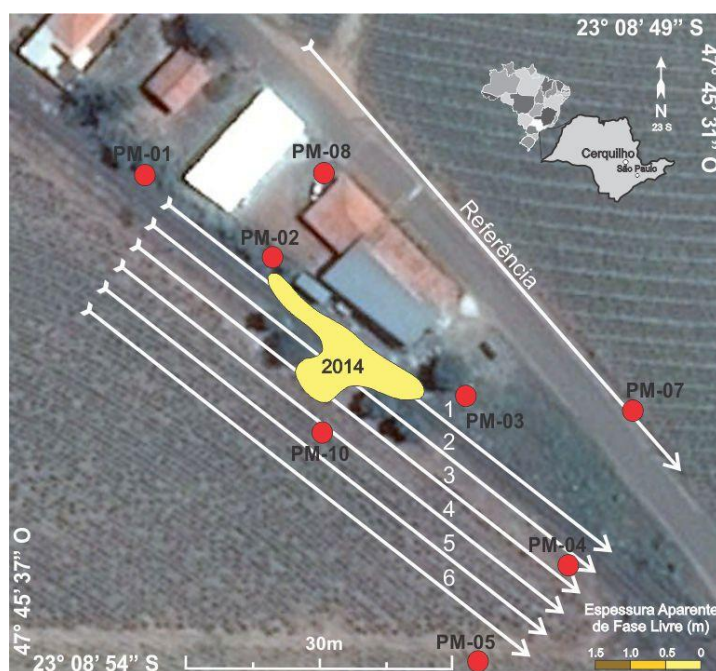
**Figura 19** – Área de estudos com as linhas de aquisição de dados geofísicos, poços de monitoramento e pluma de contaminação do ano de 2014.

A Figura 21 mostra as linhas de aquisição de dados geofísicos, sobrepostas pela pluma de contaminação do ano de 2014 e a localização dos poços de monitoramento PM-01, PM-02, PM-03, PM-04, PM-05, PM-07, PM-08 e PM-10. A tabela 3 apresenta as quantidades de BTEX medidas nos poços PM-01 a PM-10 no ano de 2002, logo após o acidente e no ano de 2010.
