**MAPEAMENTO DE ÁREAS DE RISCO A  
ESCORREGAMENTO NO BAIRRO  
CHÁCARAS DAS OLIVEIRAS EM SÃO JOSÉ  
DOS CAMPOS - SP**

Trabalho de Graduação apresentado ao  
Instituto de Geociências e Ciências Exatas -  
Câmpus de Rio Claro, da Universidade  
Estadual Paulista Júlio de Mesquita Filho, para  
obtenção do grau de Bacharel em Geografia.

Este estudo tem como objetivo classificar o grau de risco a escorregamentos no bairro Chácaras dos Oliveiras no município de São José dos Campos – SP. Utilizando a classificação proposta pelo Instituto de Pesquisas Tecnológicas e Ministério das Cidades que leva em consideração declividade da área, situação do talude, nível de intervenção antrópica, vulnerabilidade das moradias e tipologia dos processos envolvidos.

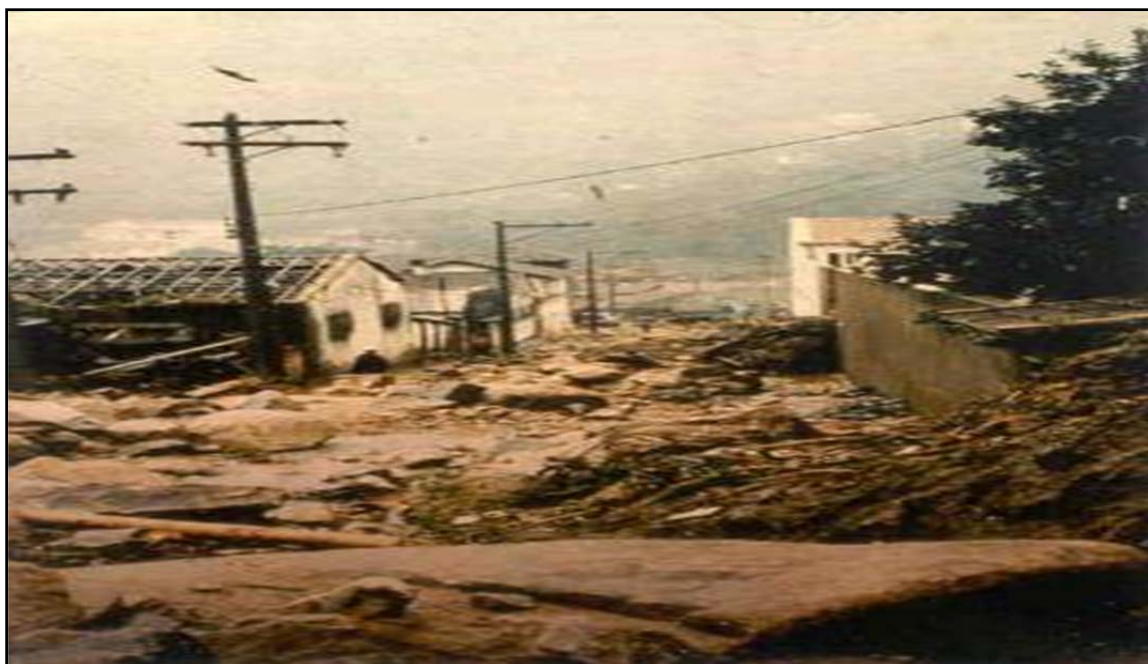
Figura 12 – Registro de um processo de corrida

Esses fenômenos são de ocorrência mais rara que os deslizamentos, mas por outro lado podem provocar danos de magnitude superiores, devido ao seu raio de alcance e enorme poder destrutivo, inclusive em áreas planas.

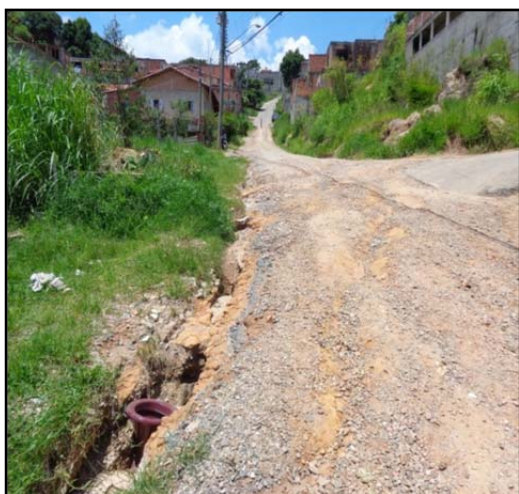
**FOTO 1.** Vista geral de processo erosivo avançado ocasionado pela ausência de estrutura de contenção.

processos erosivos, sugere-se também a construção de estruturas de contenção localizadas nestes trecho de fluxo preferencial da água pluvial.

Recomenda-se também o monitoramento da movimentação dos taludes alterados e naturais com a intenção de prever problemas de instabilidade, juntamente com uma campanha de conscientização com os moradores onde estes serão orientados como proceder em casos de chuvas extremas onde é decretado estado de alerta.

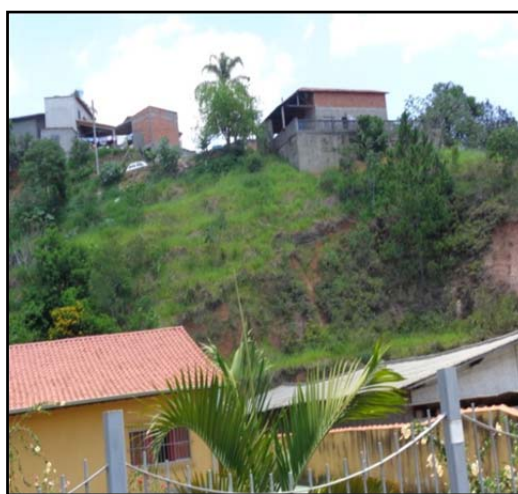
**FOTO 2.** Vista na qual há um renque de moradias, instaladas na base de encosta, próximo a taludes de corte.

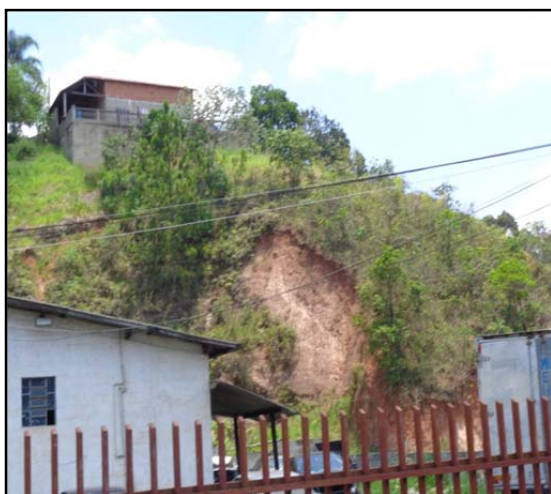
**FOTO 3.** Vista geral de cicatriz de escorregamento em talude de corte próximo a moradia.

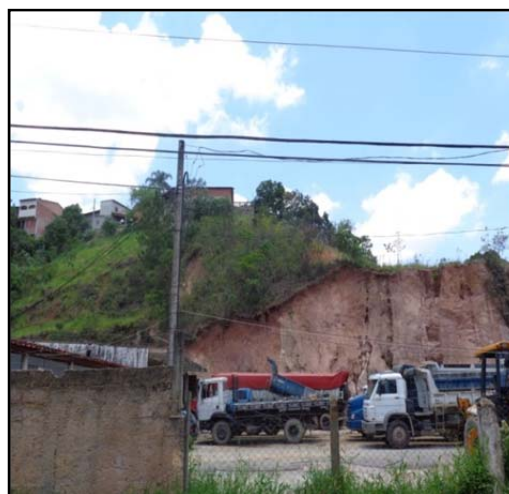
**FOTO 4.** Vista de corte em talude (notar a altura da encosta e a proximidade das moradias).

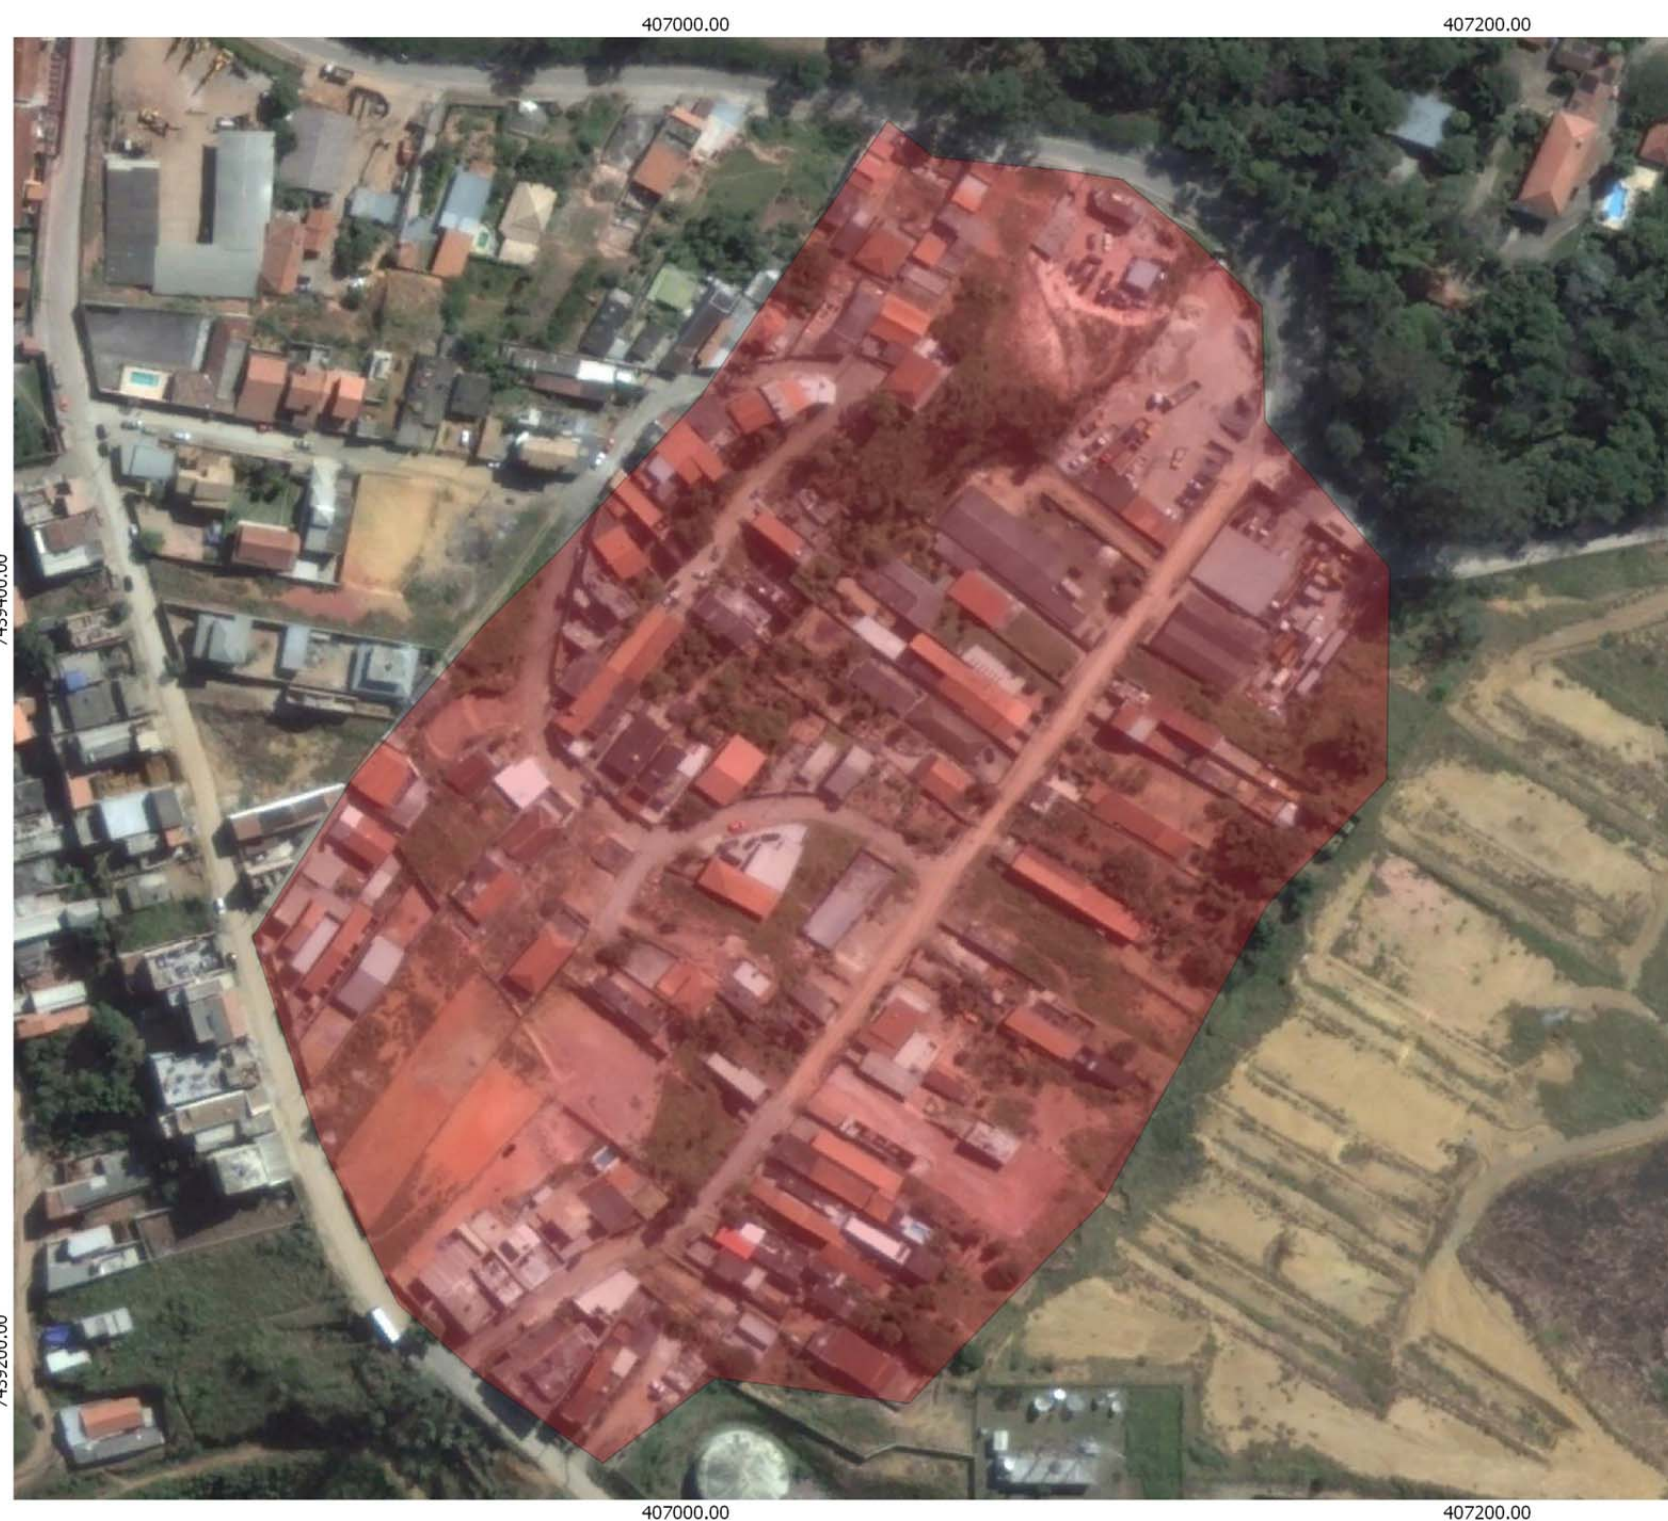
Vista geral processo erosivo avançado ocasionado pela ausência de estrutura de contenção

Diante do exposto as propostas de ações para redução dos riscos podem ser inseridas na discussão começando pela correta avaliação dos dispositivos de drenagem superficial visto que há ausência de asfalto nas vias, com o intuito de melhorar o escoamento reduzindo os processos erosivos, sugere-se também a construção de estruturas de contenção localizadas nestes trecho de fluxo preferencial da água pluvial. Recomenda-se também o monitoramento da movimentação dos taludes alterados e naturais, com a intenção de prever problemas de instabilidade, juntamente com uma campanha de conscientização com os moradores onde estes serão orientados como proceder em casos de chuvas extremas onde é decretado estado de alerta.

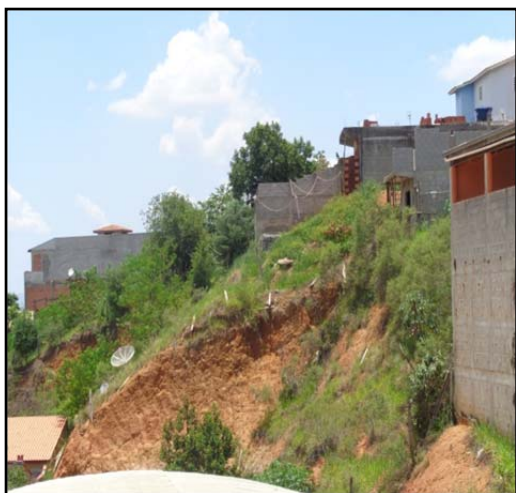
**FOTO 5.** Vista geral de cicatriz de escorregamento em talude de corte próximo a moradia.

Como alternativa para a redução de riscos no setor recomenda-se o monitoramento durante novas construções almejando que estas estejam em conformidade com as condições físicas contribuindo para que novos processos de instabilização não sejam deflagrados.

Implantação de dispositivos de drenagem superficial na encosta garantindo o escoamento e controle da água de superfície, e também expandir os serviços de saneamento básico no setor a fim de evitar que água servida continue sendo despejada na sub superfície do solo. Conscientização dos moradores com relação à situação de suas moradias e sobre como proceder em situações de alerta.

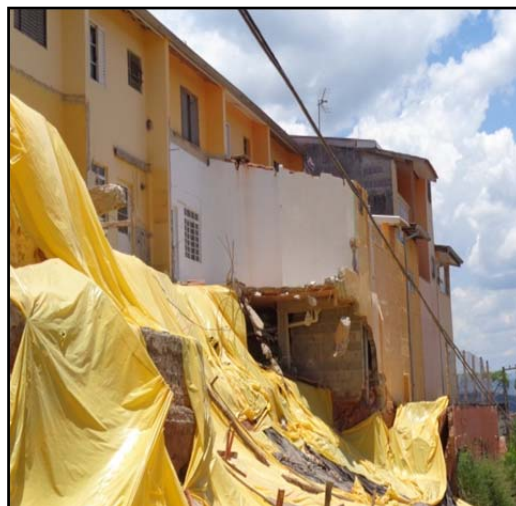
**FOTO 6.** Vista de casas que não resistiram ao rompimento dos muros de contenção após deslizamento

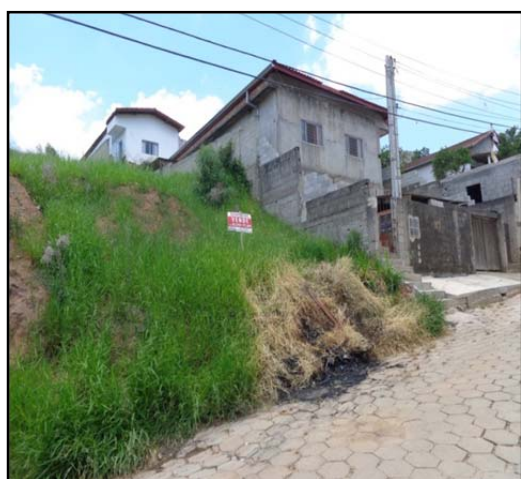
**FOTO 5.** Vista geral de corte em talude onde há, terreno sendo comercializado em área de risco

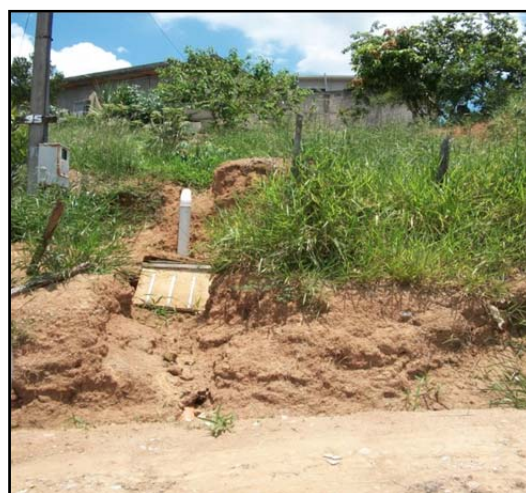
**FOTO 6.** Vista de casa com ausência de serviço de saneamento despejando seu efluente no solo.

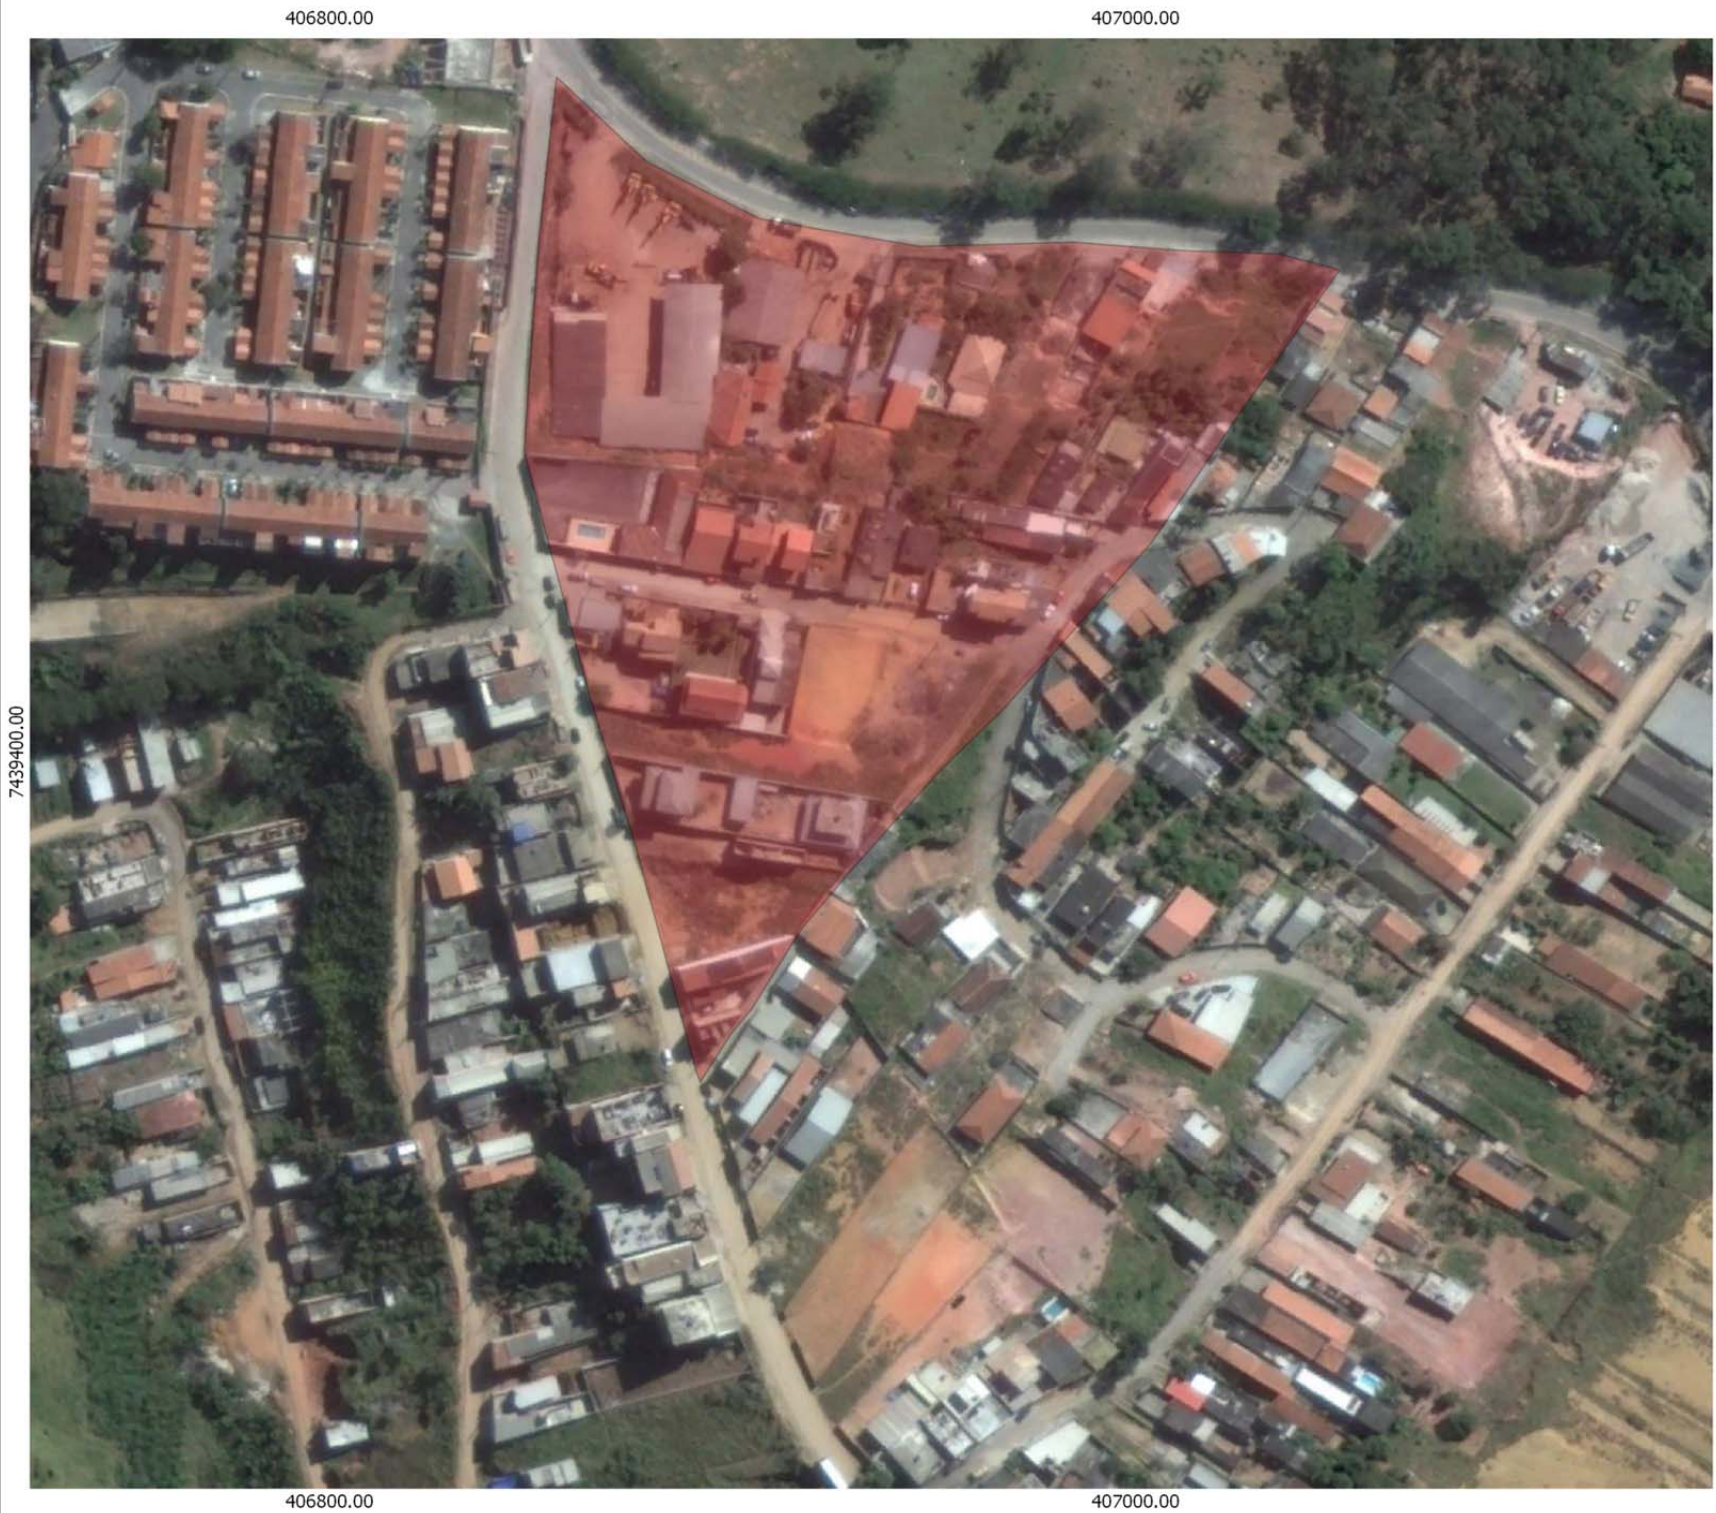
Município: São José dos Campos - SP  
Bairro: Chacara dos Oliveiras  
Setor: 2  
Grau de Risco: R3 - Alto

Como alternativa para a redução de riscos no setor recomenda-se o monitoramento durante novas construções almejando que estas estejam em conformidade com as condições físicas contribuindo para que novos processos de instabilização não sejam deflagrados. Implantação de dispositivos de drenagem superficial na encosta garantindo o escoamento e controle da água de superfície, e também expandir os serviços de saneamento básico no setor a fim de evitar que água servida continue sendo despejada na sub superfície do solo. Conscientização dos moradores com relação à situação de suas moradias e sobre como proceder em situações de alerta

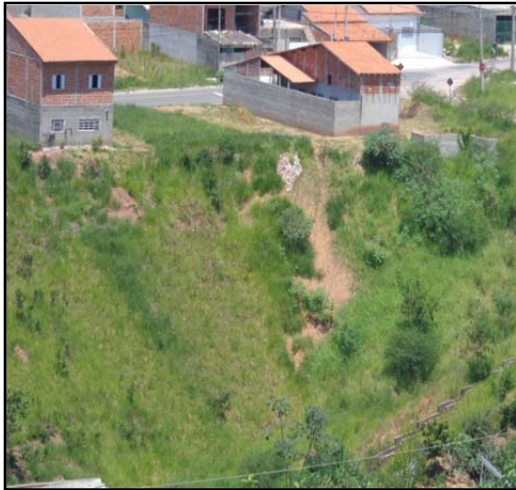
**FOTO 9.** Vista geral de cicatriz de escorregamento em talude de corte próximo a moradia.

Como propostas de redução de riscos no setor 3 pode-se citar a inspeção das moradias com problemas estruturais devido aos processos de movimentação de solo, instalação de dispositivos de drenagem que garantam o escoamento e redução da quantidade da água servida em superfície. Inspeção técnica no caso de novas construções na área a fim de evitar novos processos de movimentação de massa.

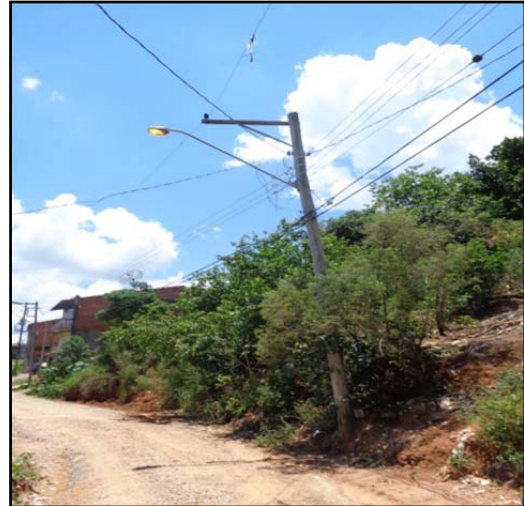
**FOTO 10** Vista de corte em talude e tombamento de poste devido a porcesso de arrastamento

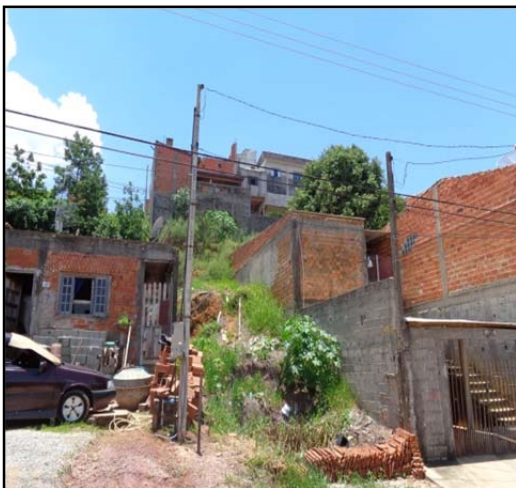
**FOTO 11.** Vista geral de cicatriz de escorregamento em talude de corte próximo a moradia.

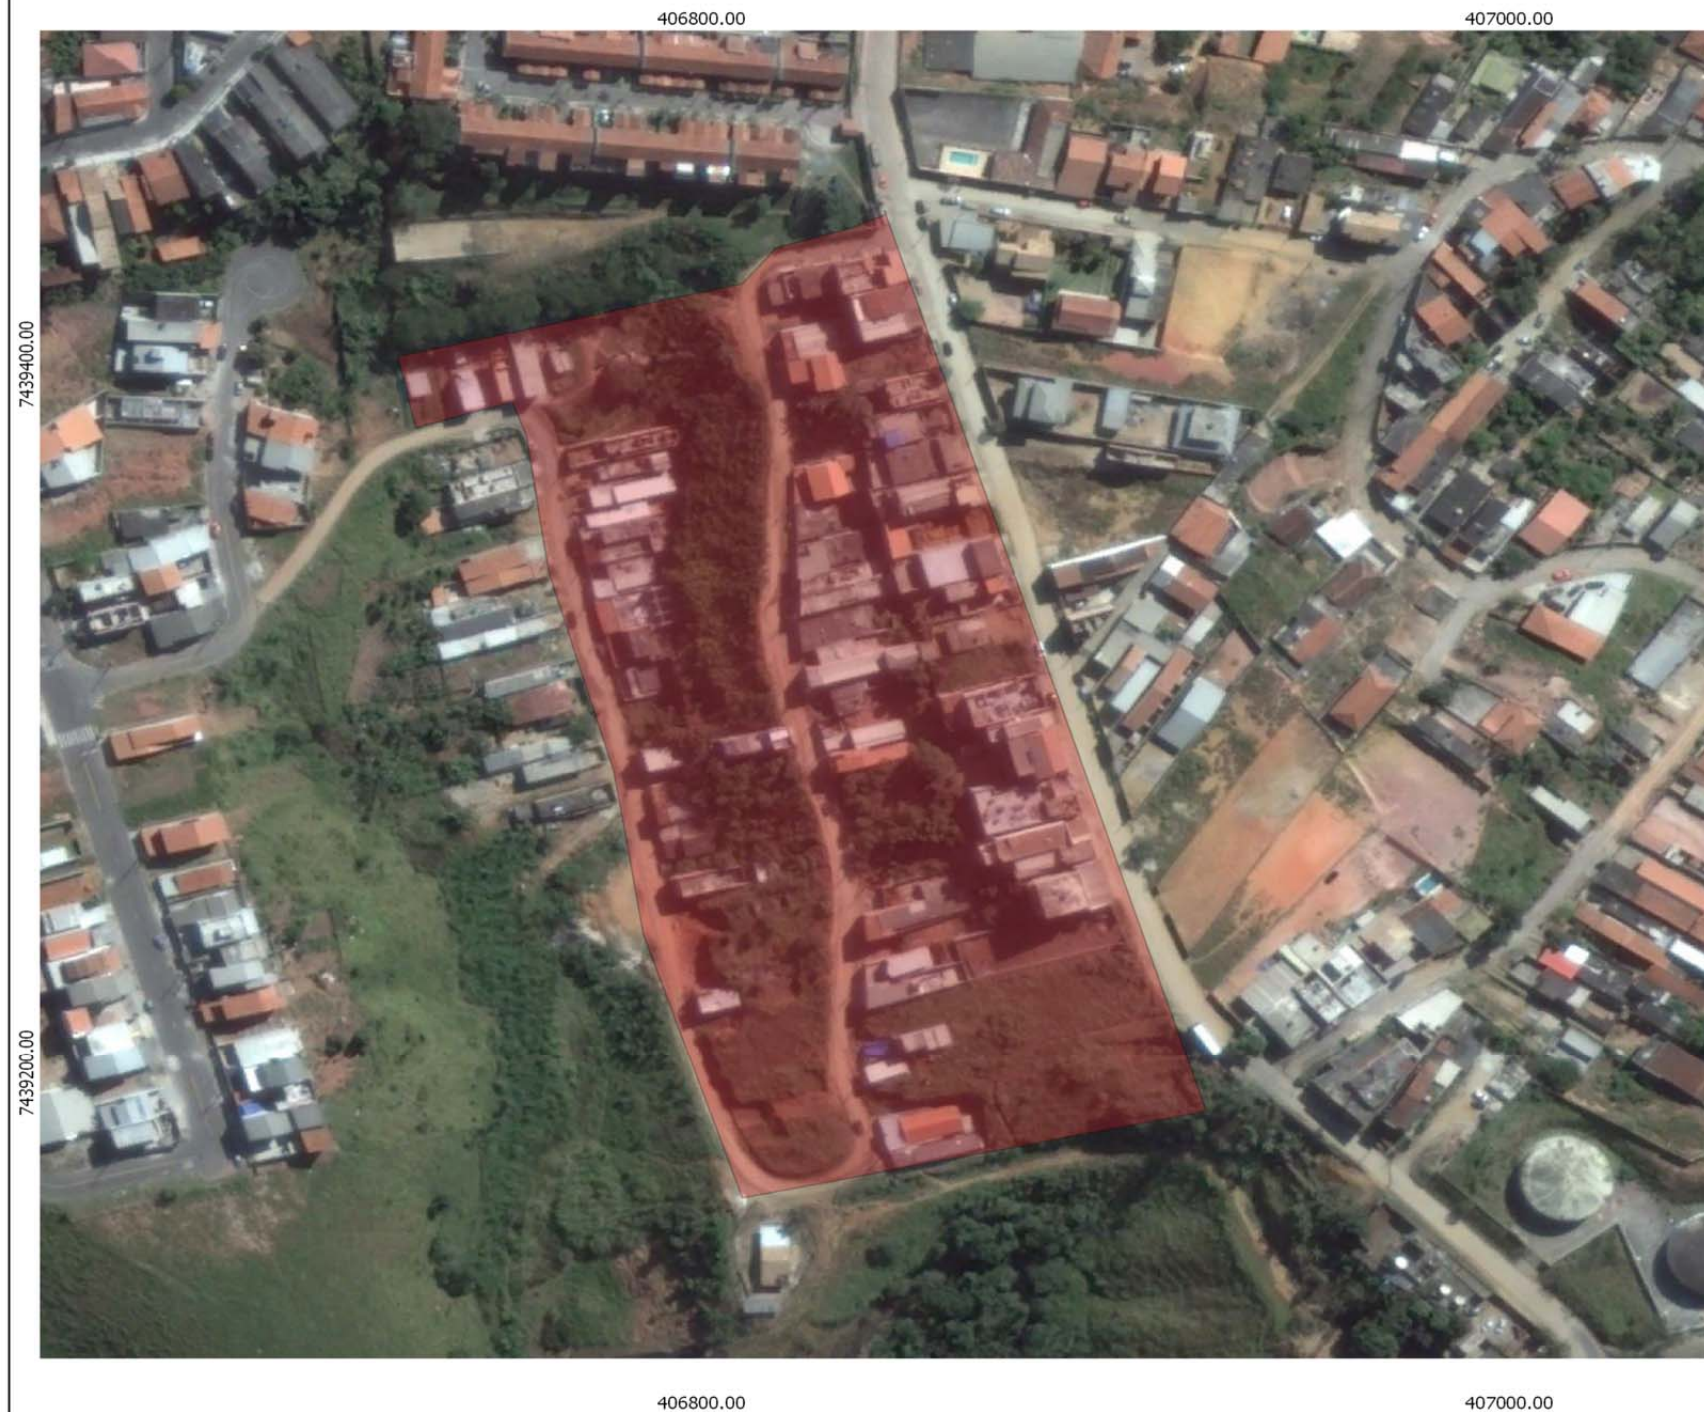
Os lotes também são orientados a partir de cortes nas encostas sendo que algumas moradias já apresentam trincas e rachaduras, as encostas apresentam altura que varia de 20 a 30 metros com inclinação de 35 a 42°.

Município: São José dos Campos - SP  
Bairro: Chacara dos Oliveiras  
Setor: 3  
Grau de Risco: R4 - Muito Alto
