**GEOTECNIA AMBIENTAL UTILIZANDO TÉCNICAS DE BIOENGENHARIA DE  
SOLOS NA RECUPERAÇÃO DE ÁREAS DEGRADADAS NAS MARGENS DO  
RESERVATÓRIO DA USINA HIDRELÉTRICA DE JUPIÁ**

**Ilha Solteira  
2021**

Trabalho de conclusão de curso apresentado  
à Faculdade de Engenharia de Ilha Solteira –  
Unesp como parte dos requisitos para  
obtenção do título de Engenheiro Civil.

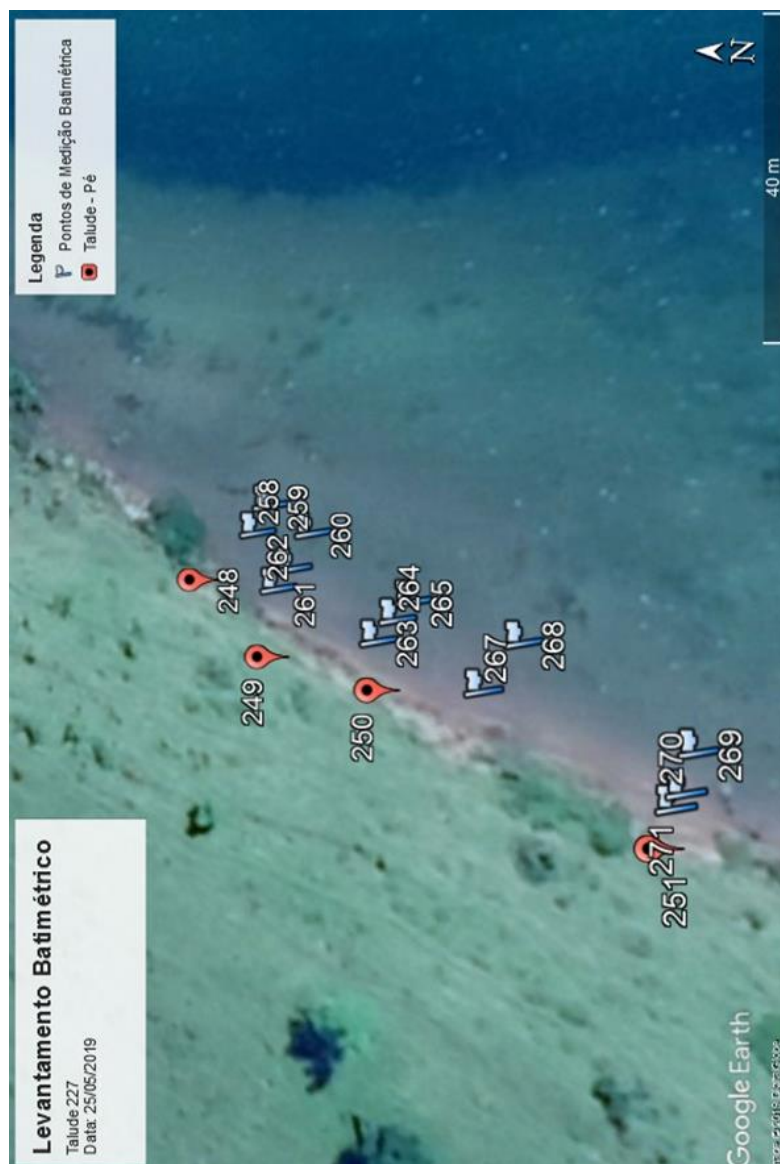
Figura 32 - Pontos de medição para o levantamento batimétrico complementar.

Além do levantamento feito pelo Prof. Dr. Artur, foi realizado um levantamento batimétrico complementar, afim de se obter dados de batimetria nos alinhamentos de coleta de solo. Esses dados, apresentados no Quadro 11, foram coletados utilizando uma fita métrica, GPS de navegação e uma régua graduada (Figuras 32 e 33). Como referência do levanto batimétrico foram utilizados os pontos 248, 250 e 251, situados no pé do talude. A medição foi realizada a 3m, 6m e 10m de distância do encontro do NA com a margem.

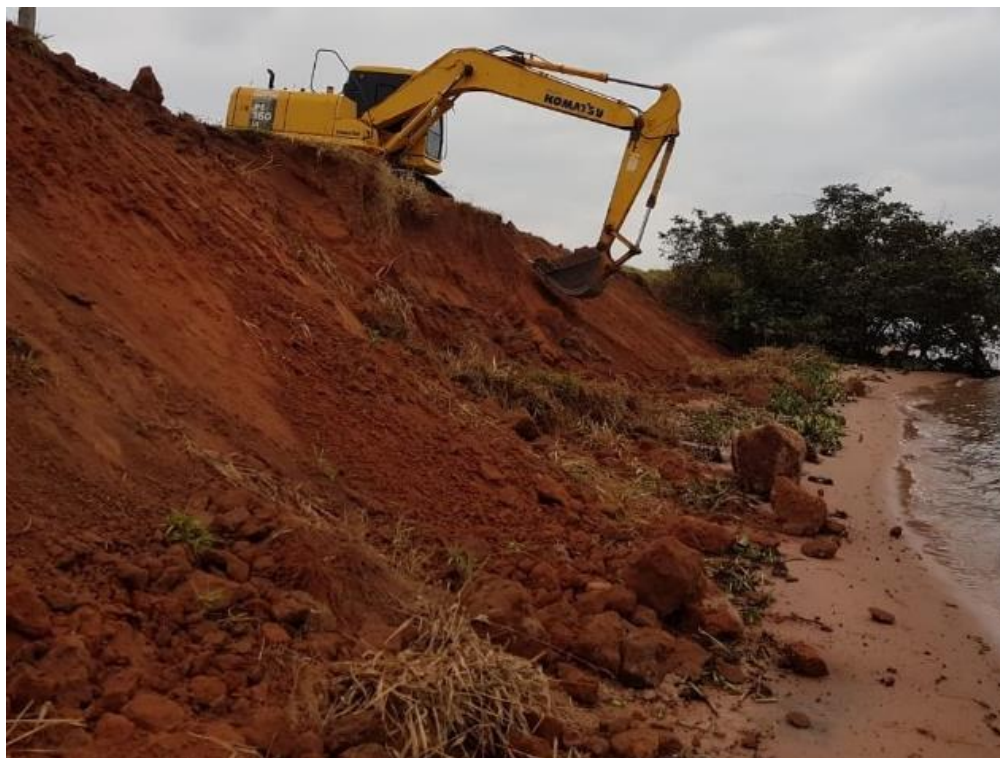
Figura 36 - Escavadeira hidráulica executando o retaludamento do Talude 227.

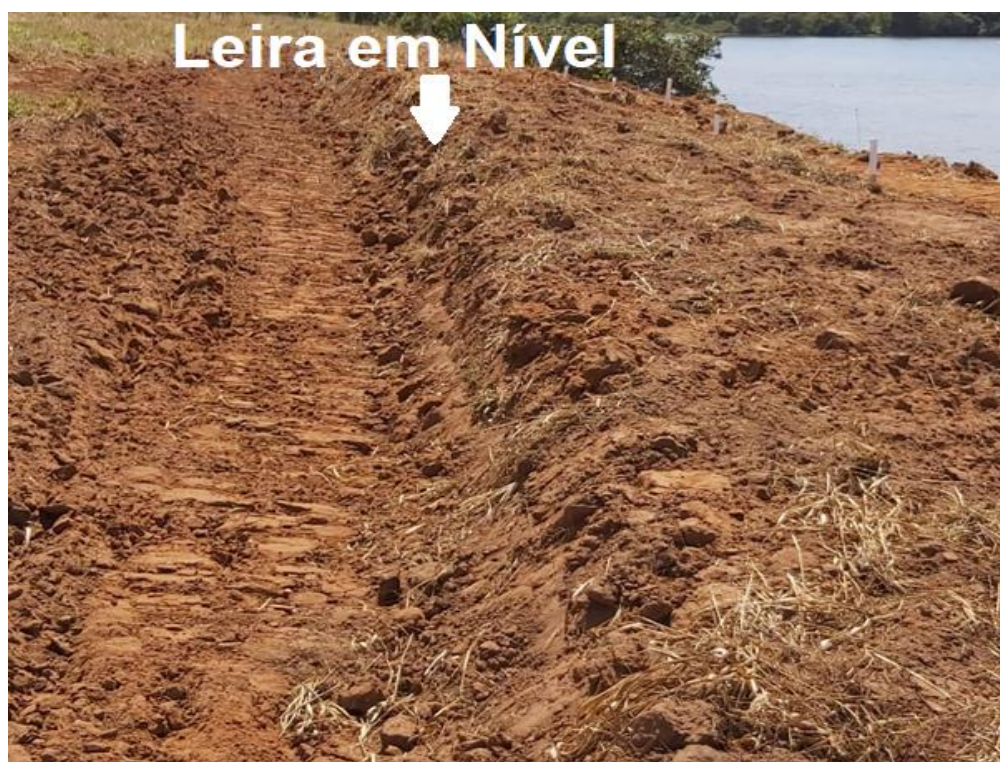
Figura 37 - Leira em Nível acima da crista do talude 227.

Apesar dos problemas, houve um controle da degradação no Talude 227. O escoamento superficial foi contido pelo desenvolvimento vegetativo na rampa do talude e pela leira em nível instalada acima da crista do talude. Além disso, o solapamento do pé do talude, mesmo ocorrido durante o desenvolvimento do projeto, foi interrompido face a proteção das linhas de biorretentores e vetiver instaladas. Mostrando que a bioengenharia, apesar dos contratempos é uma solução viável para a recuperação de áreas degradadas, contribuindo assim na redução do processo de assoreamento do reservatório.

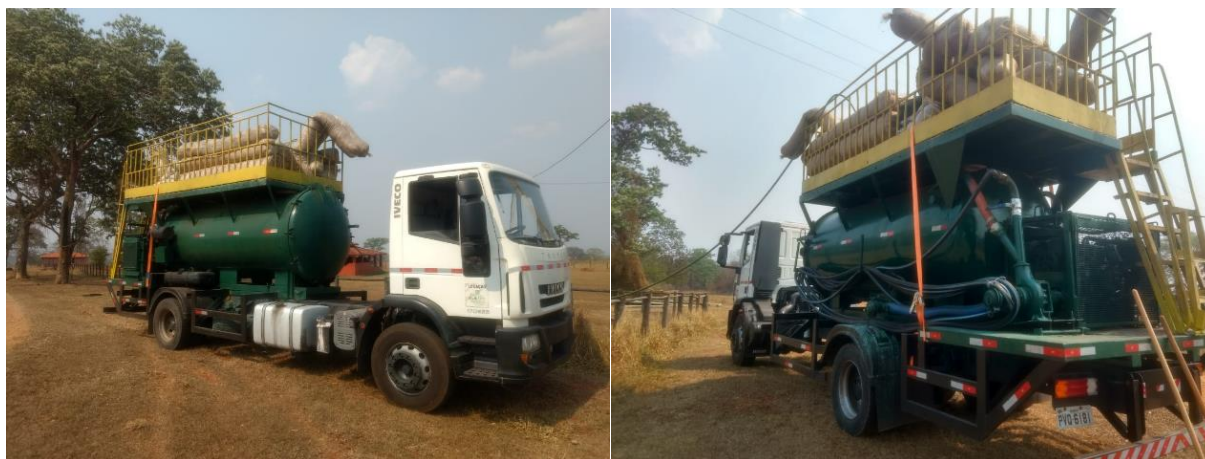
Figura 51 - Caminhão de hidrossemeadura.

Então, todos os componentes da hidrossemeadura foram despejados no tanque, com cerca de 3.000 litros de água, de um caminhão próprio para hidrossemeadura mostrado na Figura 51, de acordo com as Figuras 52, 53, 54 e 55.

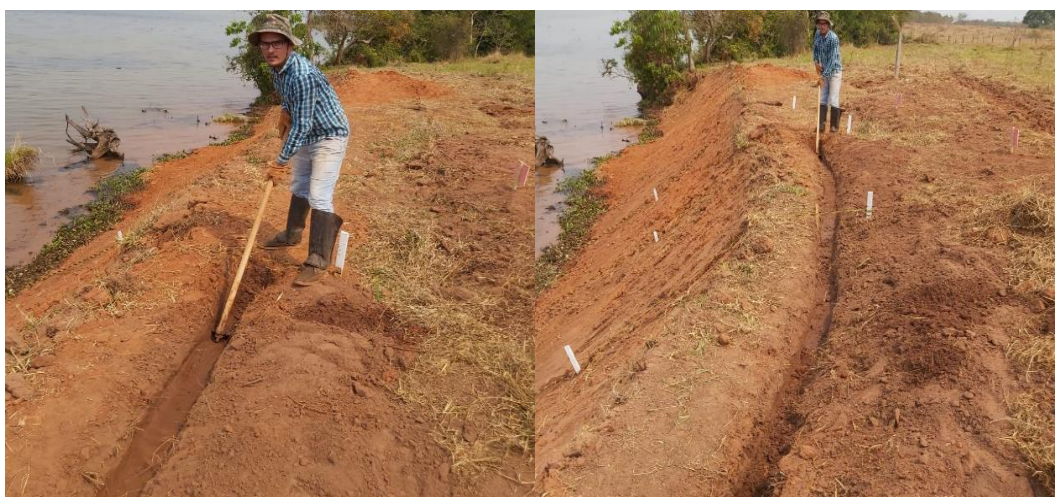
Figura 61 - Escavação da vala de ancoragem das biomanta.

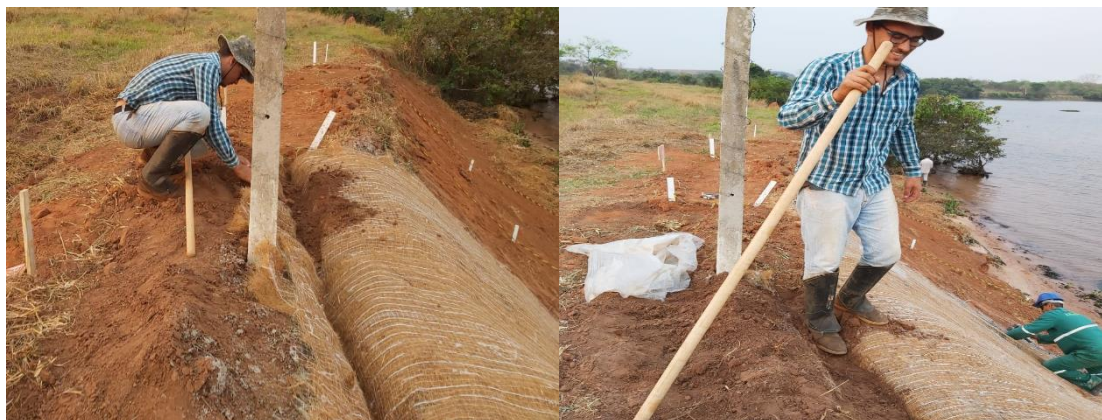
A instalação das biomantas iniciou-se pelo topo do talude, deixando ultrapassar cerca de 20 cm além da vala de ancoragem, e desenrolando a biomanta no sentido do pé do talude (Figura 62), onde foi cortada com 0,5 m além do pé do talude. As parcelas possuem 4 m de largura e a biomanta possui 2,40 m. Assim para a cobertura total da parcela esse processo foi repetido

Figura 64 - Execução da ancoragem da biomanta.

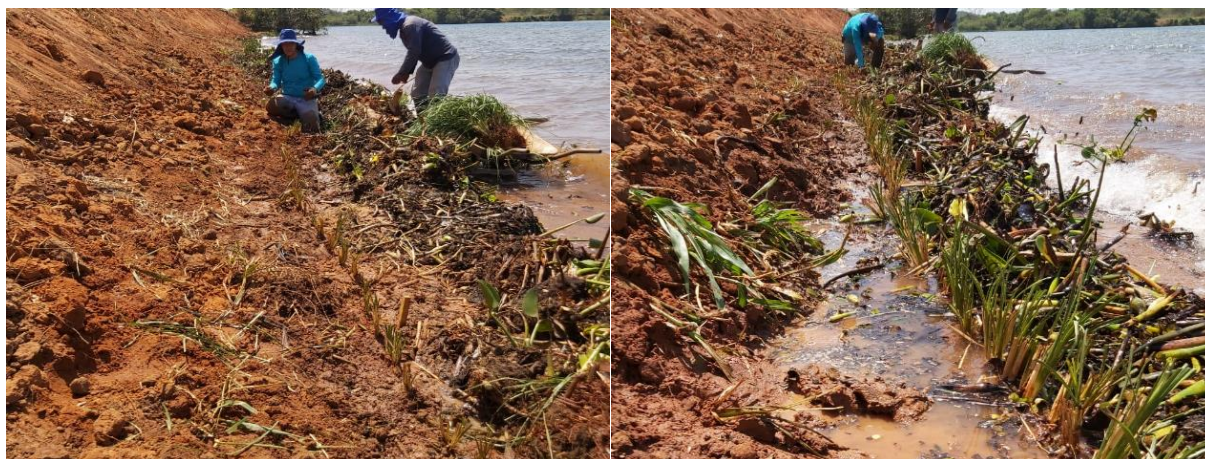
Já no local do experimento as touceiras de capim vetiver foram divididas em mudas com pelo menos três perfilhos alinhados e plantadas manualmente em fila perpendicularmente à declividade do talude, em forma de barreira e com espaçamento entre mudas de 10 cm.

Figura 69 - Plantação da barreira de vetiver no pé do talude.

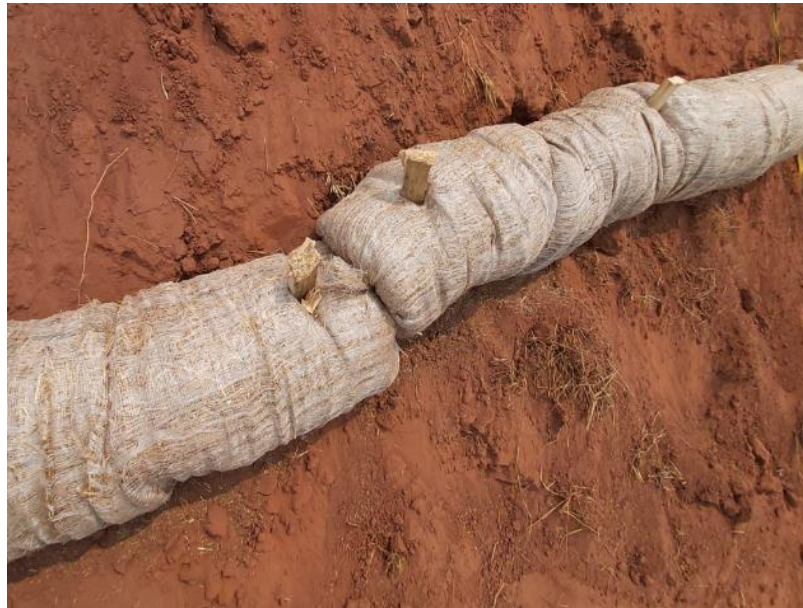
Figura 71 - Fixação do biorretentor com estacas de madeira.

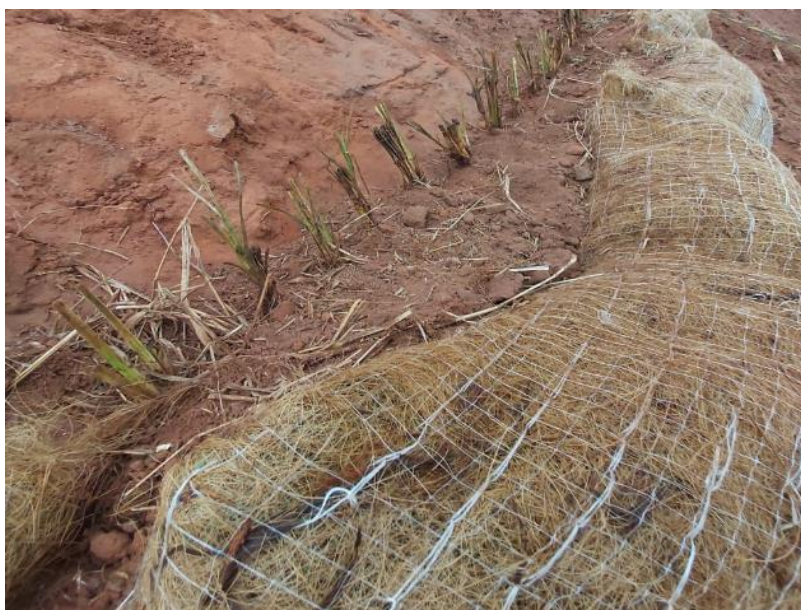
Para o plantio do capim vetiver, os espaços acima dos biorretentores foram preenchidos com solo do próprio talude (Figura 73). E o processo de plantio se repetiu conforme já especificado para o pé do talude (Figura 74).

Figura 73 - Capim vetiver plantado acima do biorretentor.

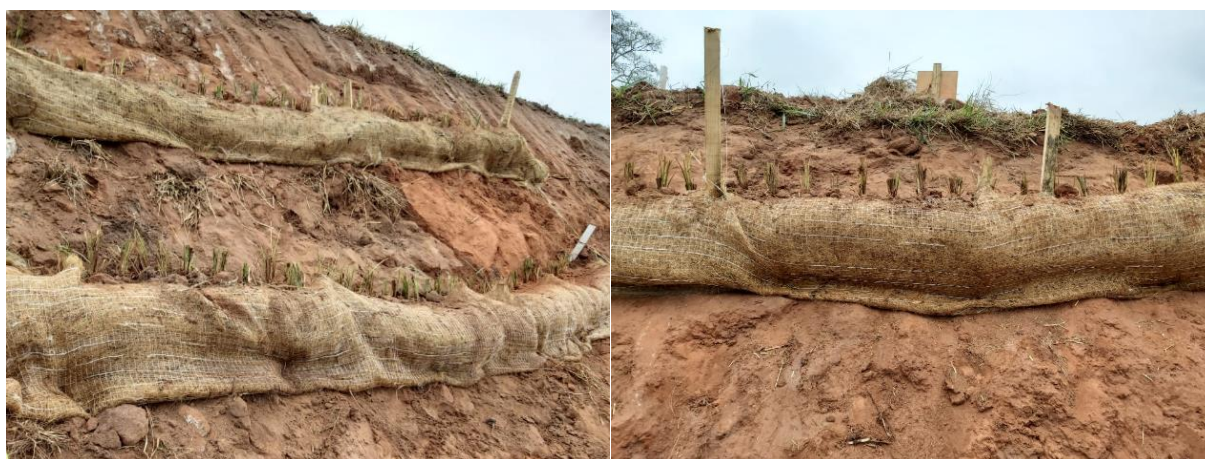
Figura 74 - Biorretentores e barreiras de capim vetiver instalados.

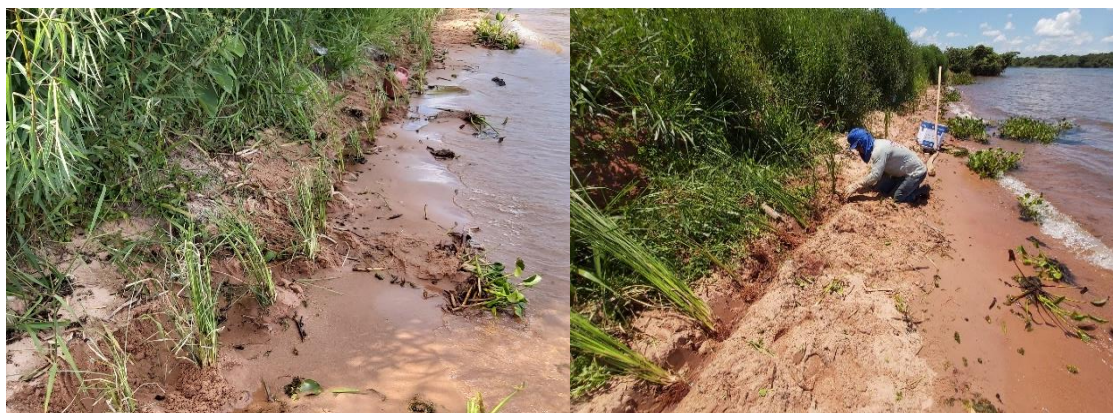
A fileira de capim vetiver foi replantada à frente do pé do talude com espaçamento entre mudas de aproximadamente de 15 cm, porém dessa vez não foi realizada a poda das mudas, elas foram transplantadas com as mesmas condições que se encontravam no canteiro/viveiro de origem (Figura 79).

Figura 79 - Replântio da fileira de capim vetiver à frente do pé do talude.

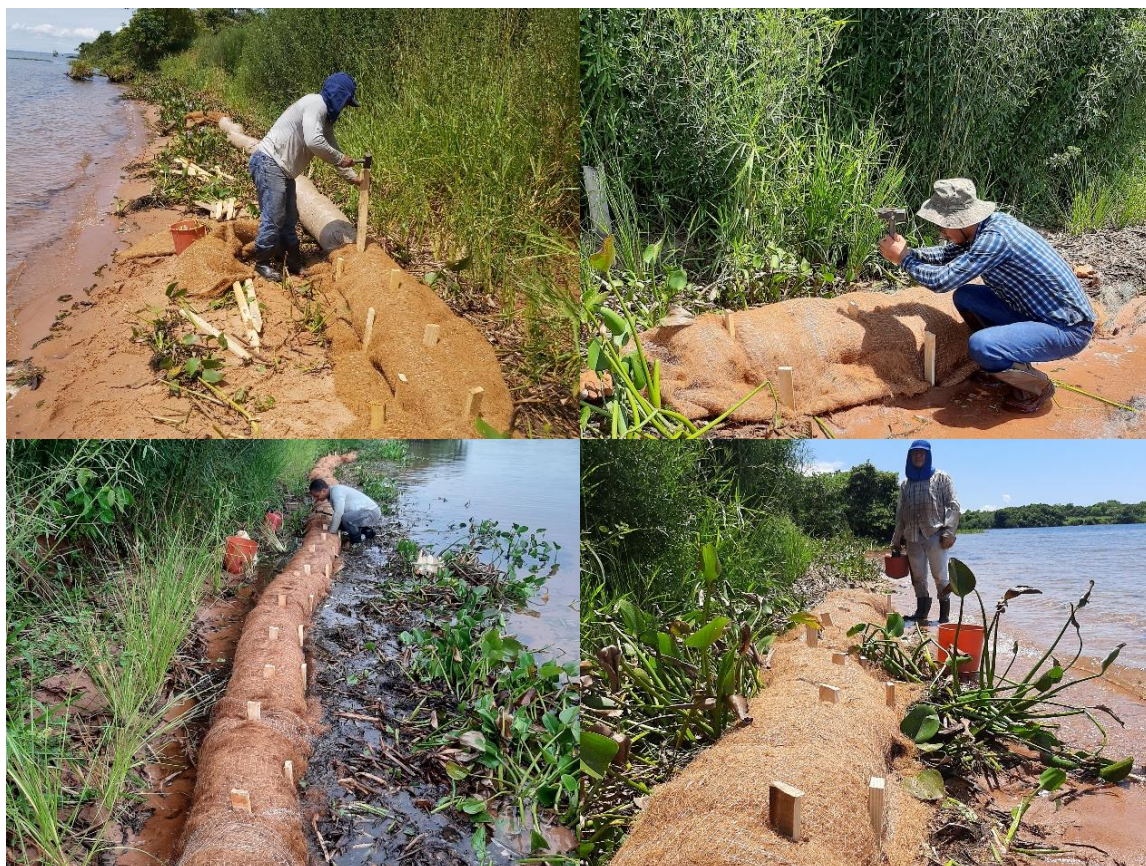
Figura 82 - Instalação dos biorretentores no pé do Talude 227.

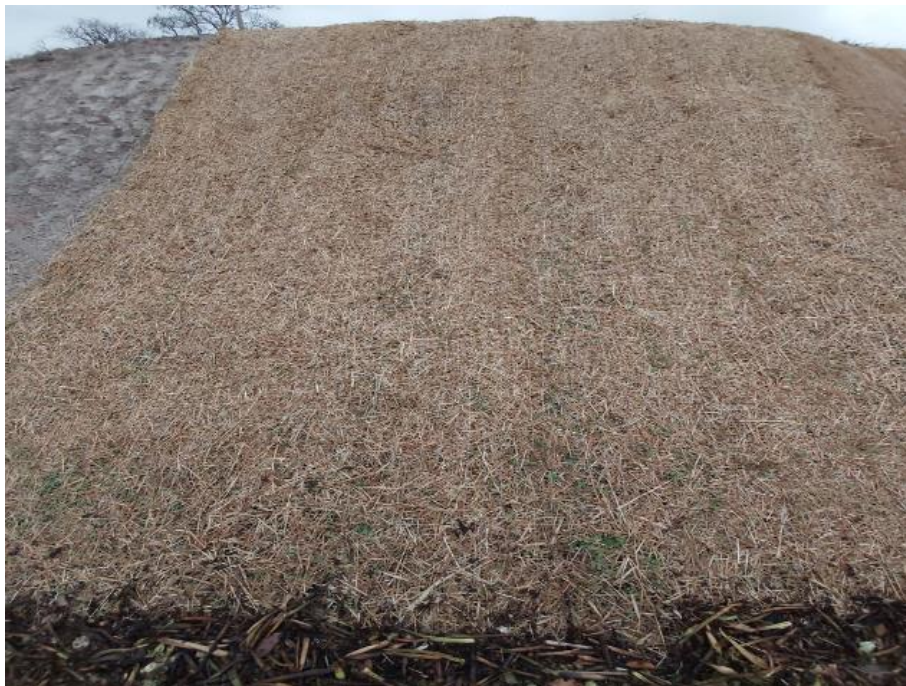
Figura 99 - Biomanta Almax 400 RD instalada.

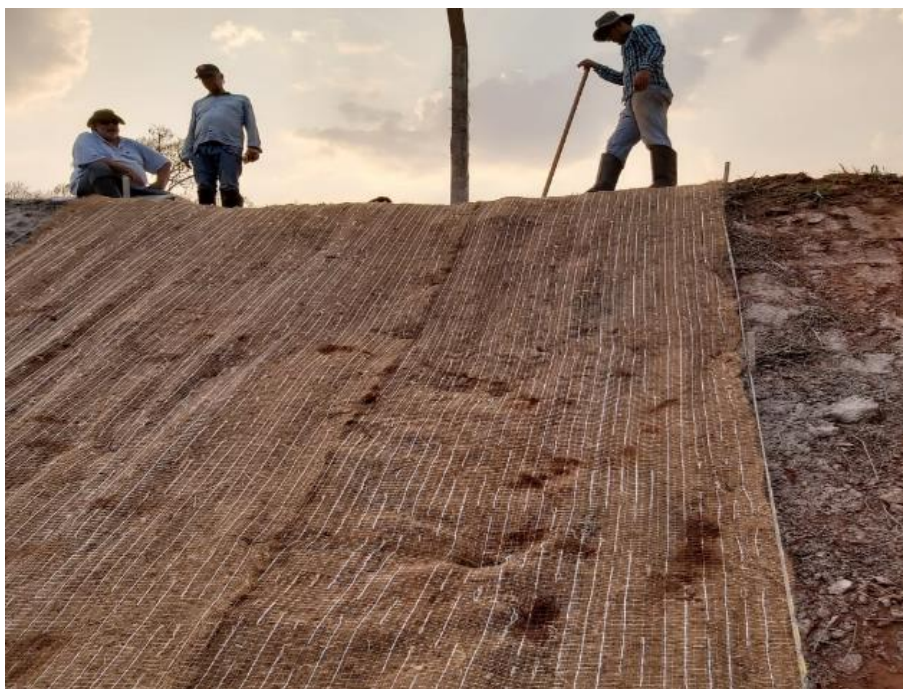
Figura 100 - Biomanta Fibrax 300 RD instalada.

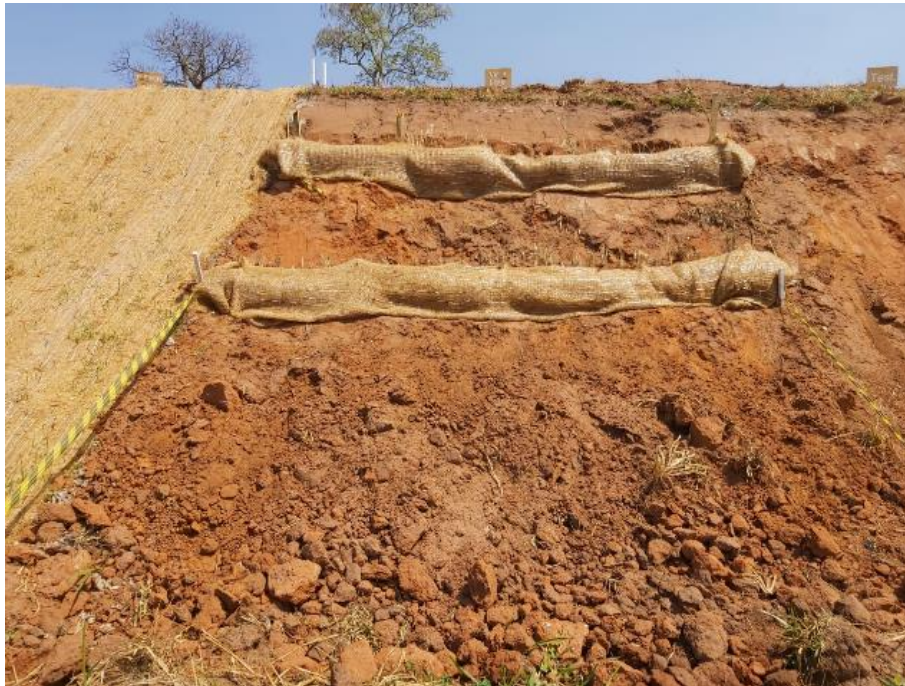
Figura 102 - Barreiras de Capim Vetiver e Biorretentores instalados.

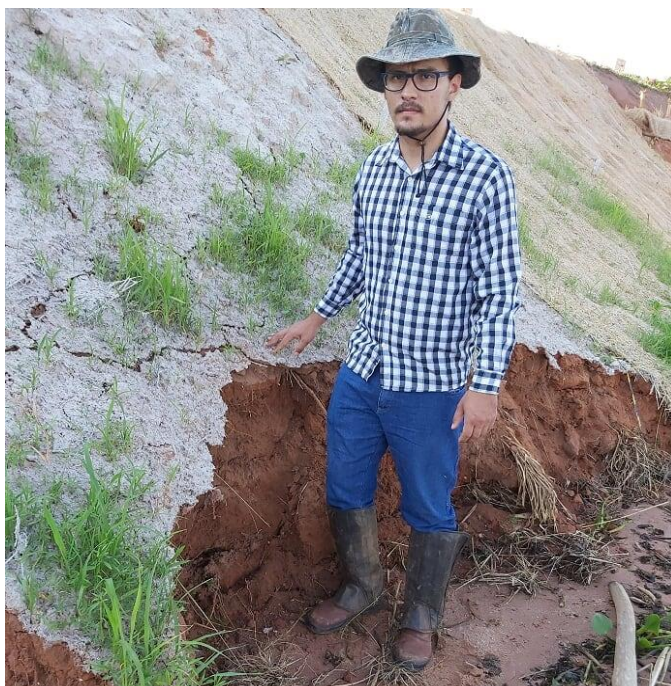
Figura 113 - Solapamento no Talude 227 (foto de 16/10/2019).
