**Análise e redução de falhas de bandagem no processo de fabricação de mangueiras  
hidráulicas**

Trabalho de Graduação apresentado ao Conselho de Curso de Graduação em Engenharia Mecânica da Faculdade de Engenharia do Campus de Guaratinguetá, Universidade Estadual Paulista, como parte dos requisitos para obtenção do diploma de Graduação em Engenharia Mecânica.

Guaratinguetá - SP  
2022

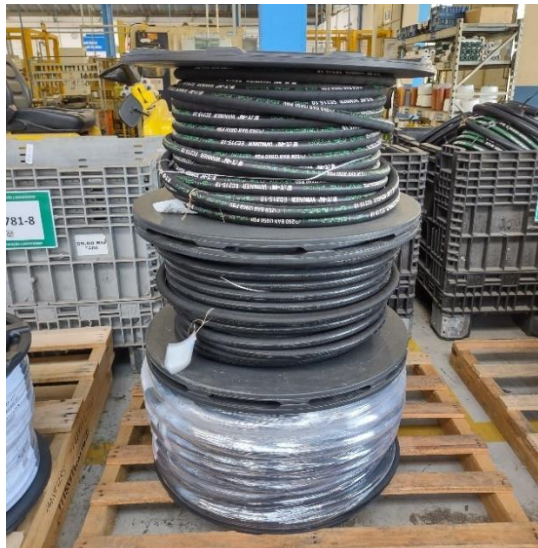
Figura 1 – Mangueira finalizada

As linhas de mangueiras flexíveis oferecem muitas vantagens sobre os tubos rígidos incluindo facilidade de roteamento, absorção de vibração, abafamento de som e a capacidade de acomodar o movimento de componentes conectados. No entanto, as linhas de mangueiras requerem cuidado no uso não apenas para fornecer um longo serviço, mas também para se proteger contra falha potencialmente perigosa. (EATON FLUID CONVEYANCE MANSTER CATALOG, 2019). Um exemplo de uma mangueira finalizada se encontra na Figura 1:

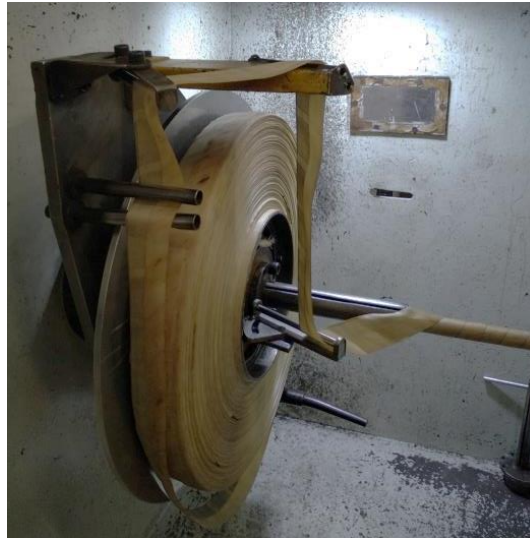
Figura 2 – Processo de Bandagem

fita é retirada, e a mangueira segue para os testes. Na Figura 2 é possível ver uma mangueira sendo bandada.

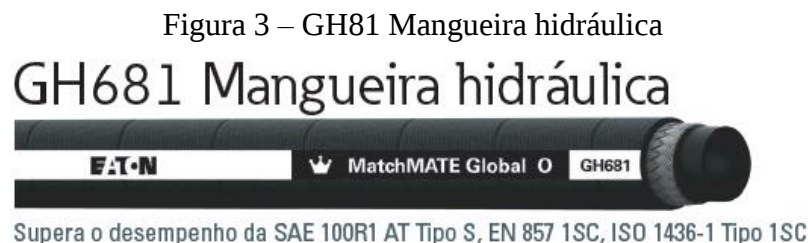
- **GH681 Mangueira Hidráulica:**
  - Tubo interno: Tubo de borracha sintética.
  - Reforço: 1 trama de fio de aço
  - Cobertura: Borracha sintética DURA-TUFF™
  - Aplicação comum: Sistemas hidráulicos de baixa e média pressão, fluido à base de água e petróleo, equipamentos de construção e agrícolas.

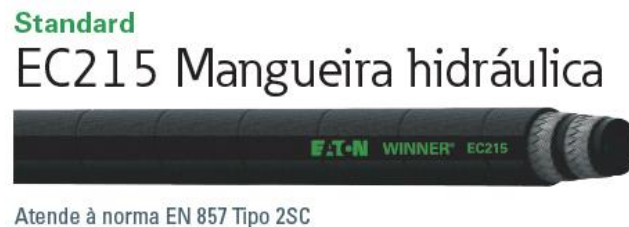
Figura 6 – EC215 Mangueira hidráulica

- Aplicação comum: Serviço de sistema hidráulico com petróleo e fluidos à base de água para serviços industriais gerais.

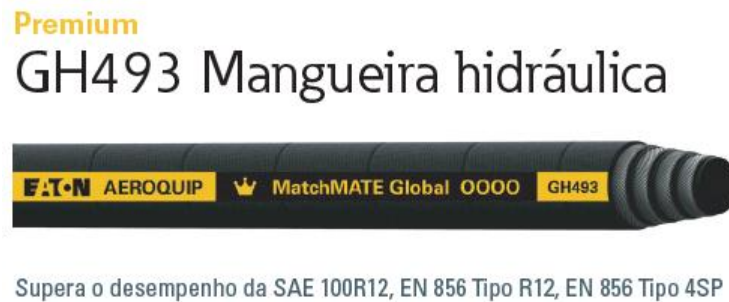
Figura 8 – GH493 Mangueira hidráulica

- Tubo interno: Tubo de borracha sintética.
- Reforço: 4 espiras de fios de aço
- Cobertura: Borracha sintética DURA-TUFF™
- Aplicação comum: Para linhas hidráulicas de pressão significativamente alta sujeitas à picos de pressão e flexibilidade. São exemplos de aplicações comuns: equipamentos de construção, mineração, agricultura e industriais de alto desempenho.

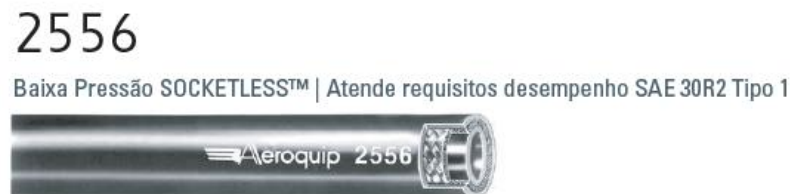
Figura 9 – 2556

- 2556
  - Construção: Tubo de borracha sintética, reforço de trançado têxtil e cobertura de borracha sintética.
  - Aplicação: Para gasolina, combustíveis, óleos lubrificantes, ar e água. Não recomendada para aplicações com golpe de aríete e aplicações de freio a ar.

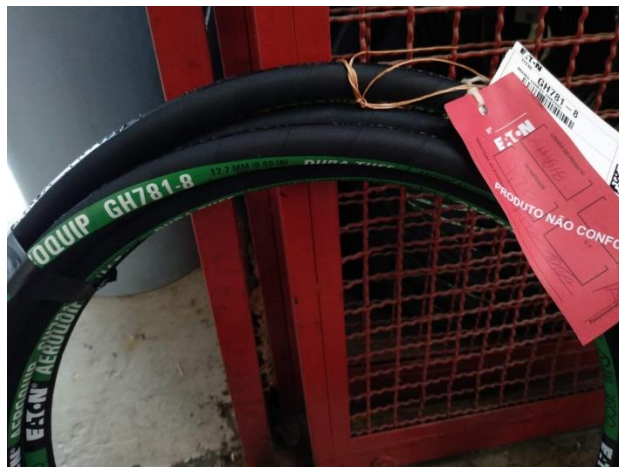
Figura 10 – Fita *Match-mate* desalinhada

As Figuras 10, 11, 12 e 13 ilustram os modos de falha das fitas *Match-mate* e *Lay-line*:

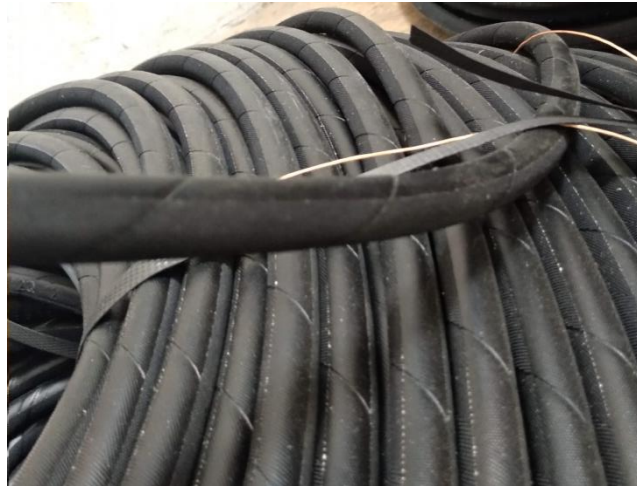
Figura 11 – Fita *Match-mate* invertida / Sem fita

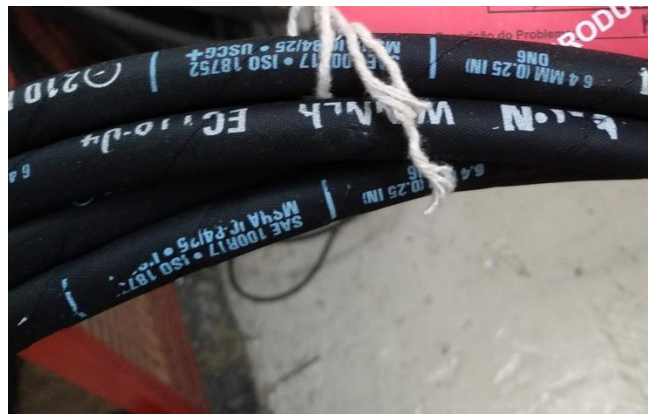
Figura 12 – Fita *Match-mate* danificada

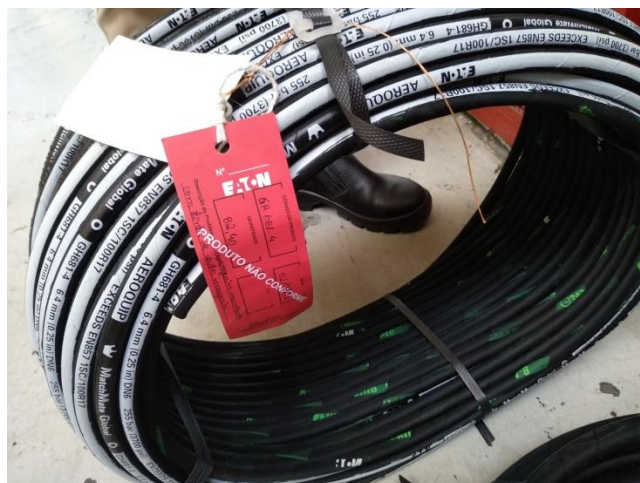
Figura 13 – Pedacos de outra fita *Match-mate*

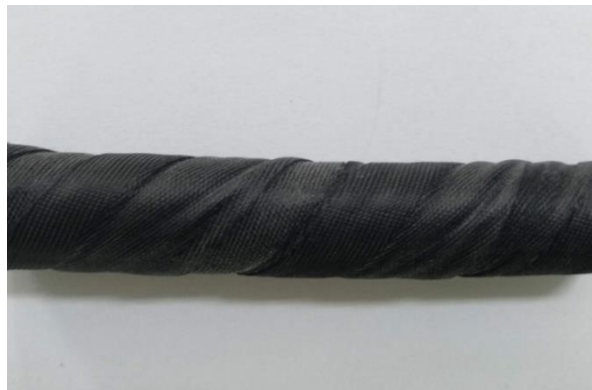
Figura 14 – *Overlap* de Fita de Bandagem

As Figuras 14, 15, 16, 17 e 18 ilustram os modos de falha provenientes da Fita de bandagem:

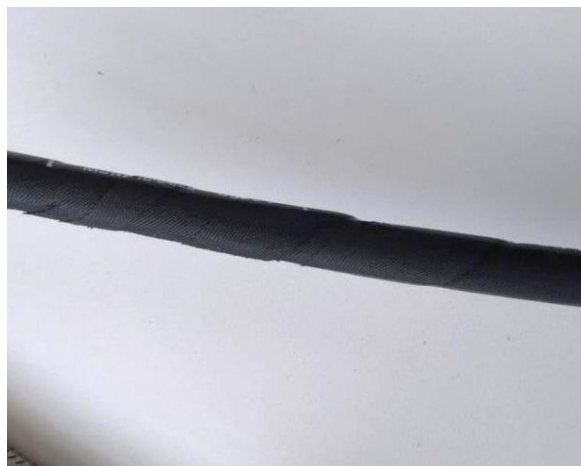
Figura 15 – Espaçamento de Fita de Bandagem

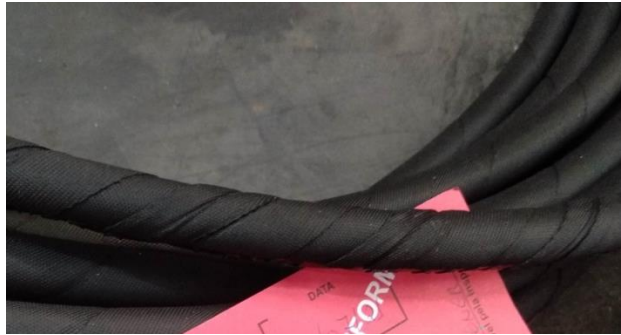
Figura 16 – Fita de Bandagem torcida

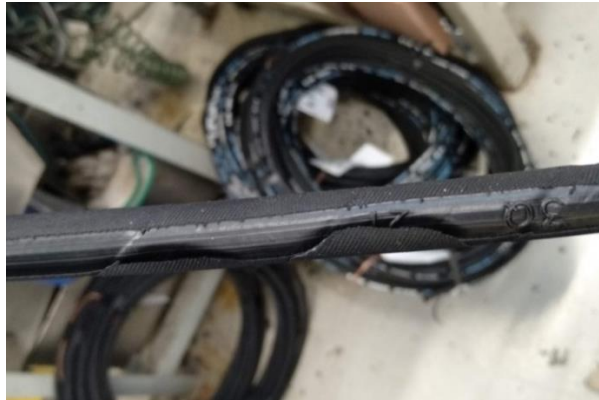
Figura 17 – Borracha escamada

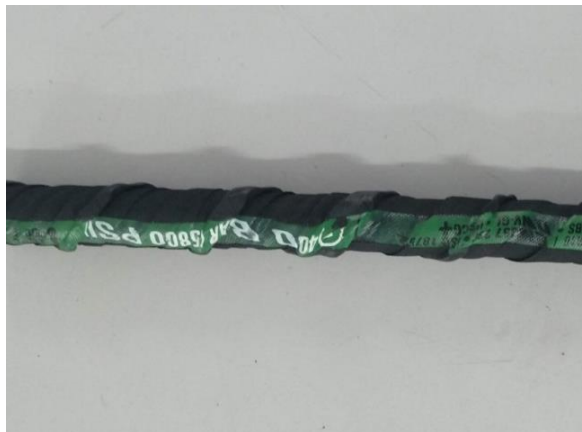
Figura 18 – Borracha vazando

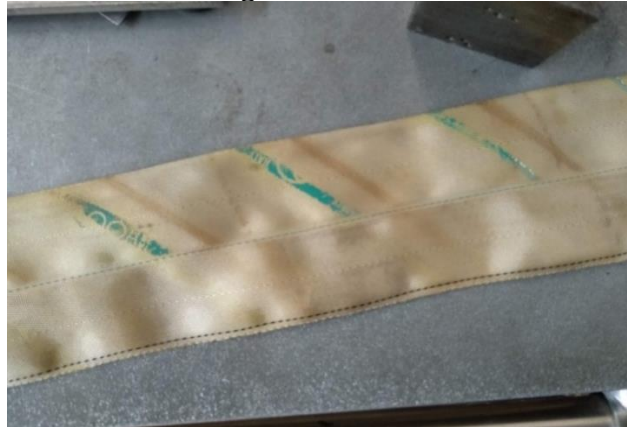
Figura 42 – Fita de bandagem manchada com a fita *Match-mate*

Uma mesma fita de bandagem é utilizada várias vezes. E ao utilizar uma fita de bandagem manchada, esta acaba manchando a próxima mangueira na qual for utilizada. Então um defeito, a inversão da fita *Match-mate*, é a causa de um segundo defeito.

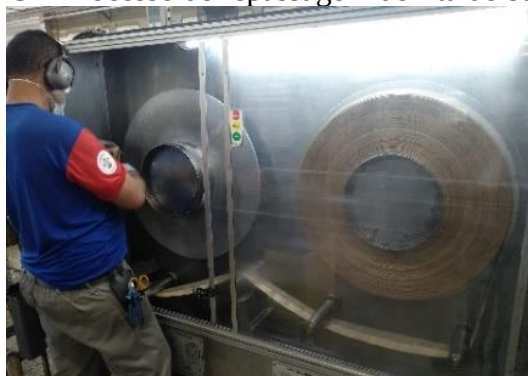
Figura 43 – Processo de repassagem de fita de bandagem

Para tentar diminuir esse problema, foi decidido que o operador irá segregar todo o rolo de fita de onde ele extraiu o pedaço manchado, pois pode haver outra parte que não foi vista, classificando a fita como “suspeita”. Depois, ele irá realizar o processo de repassagem de fita, onde é possível ver com clareza se a fita está danificada ou não. Dessa forma, irá minimizar a chance de uma fita manchada ser utilizada causando um outro defeito na próxima mangueira. A Figura 43 mostra a máquina que realiza a repassagem de fita de bandagem.

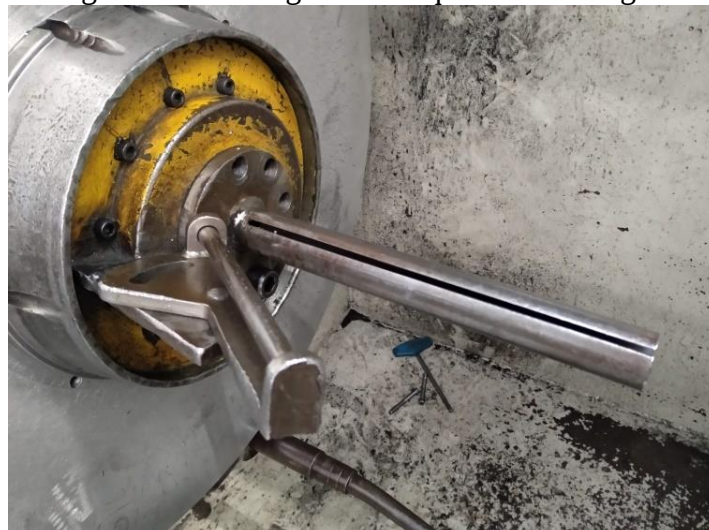
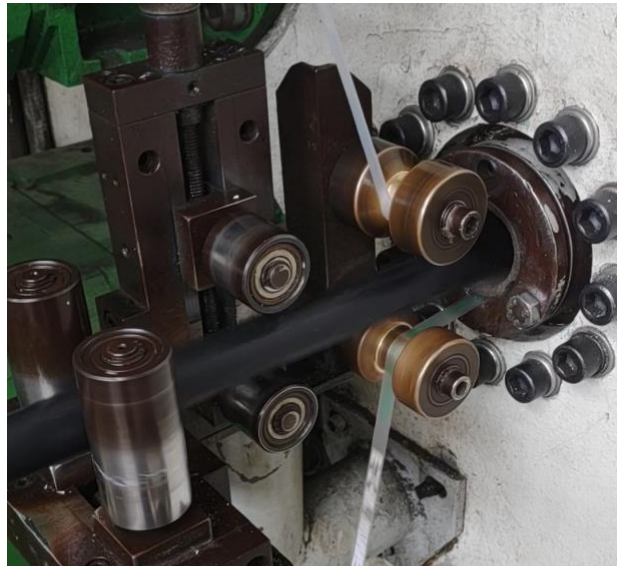
Figura 44 – Tubo guia da máquina de bandagem

Figura 45 – Entrada da mangueira na máquina de bandagem junto com as fitas *Lay-line* e *Match-mate*

Durante o projeto, notou-se que todos os tubos guia estavam empenados, o que estava gerando altas vibrações durante o processo. Essas vibrações foram consideradas uma possível causa do mau posicionamento das fitas. Portanto, uma ação tomada foi a compra de novos tubos guia.

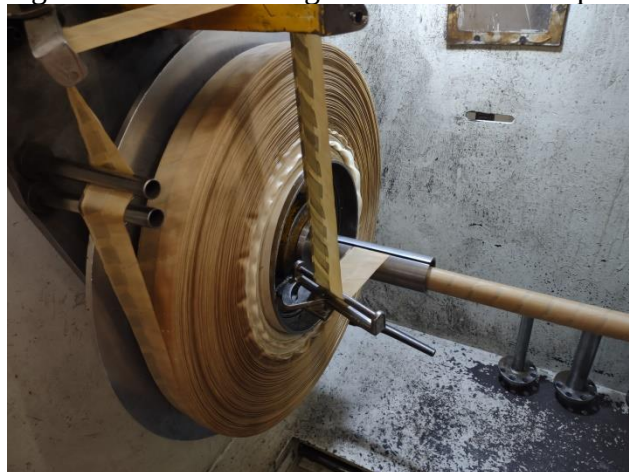
Figura 46 – Novo tubo guia instalado na máquina
