**METODOLOGIA DE ANÁLISE DA QUALIDADE DA HABITAÇÃO SOCIAL:  
Projetos de Intervenção em cortiços nos centros históricos de São Paulo  
(Brasil) e Buenos Aires (Argentina)**

Dissertação apresentada ao Programa de Pós-graduação em Arquitetura e Urbanismo da Faculdade de Arquitetura, Artes e Comunicação da Universidade Estadual Paulista "Júlio de Mesquita Filho", campus de Bauru, como requisito final para a obtenção do título de Mestre  
Orientadora: Profa. Associada Rosio Fernández Baca Salcedo

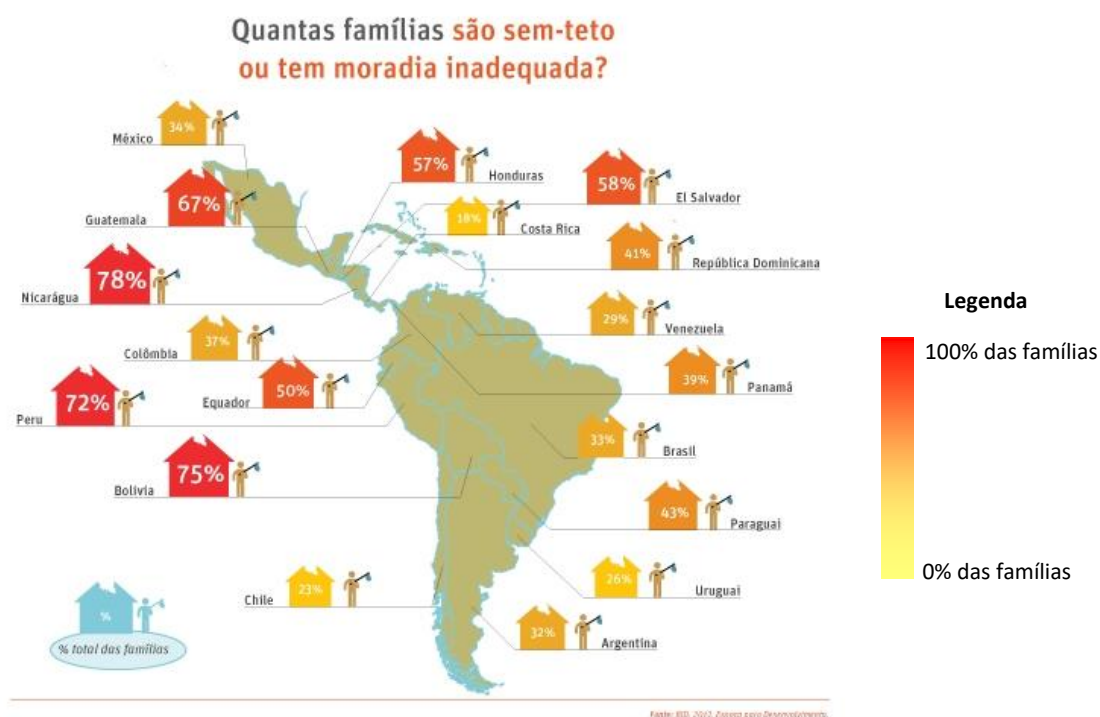
Figura 1: Déficit habitacional quantitativo e qualitativo na América Latina

O déficit apontado na Figura 1 engloba tanto a falta de moradia como também as construídas em condições inadequadas, como habitações sem titulação, materiais inapropriados para construção como papelão, pisos de terra, falta de saneamento básico e acesso a água potável, ausência de conexão com a rede elétrica, e também excesso de moradores. Em porcentagem de população do país, Nicarágua, Peru e Bolívia mostram os índices mais altos, mas considerando o número de pessoas em situação de déficit habitacional, o Brasil e o México são os países com maiores índices (BID, 2012).

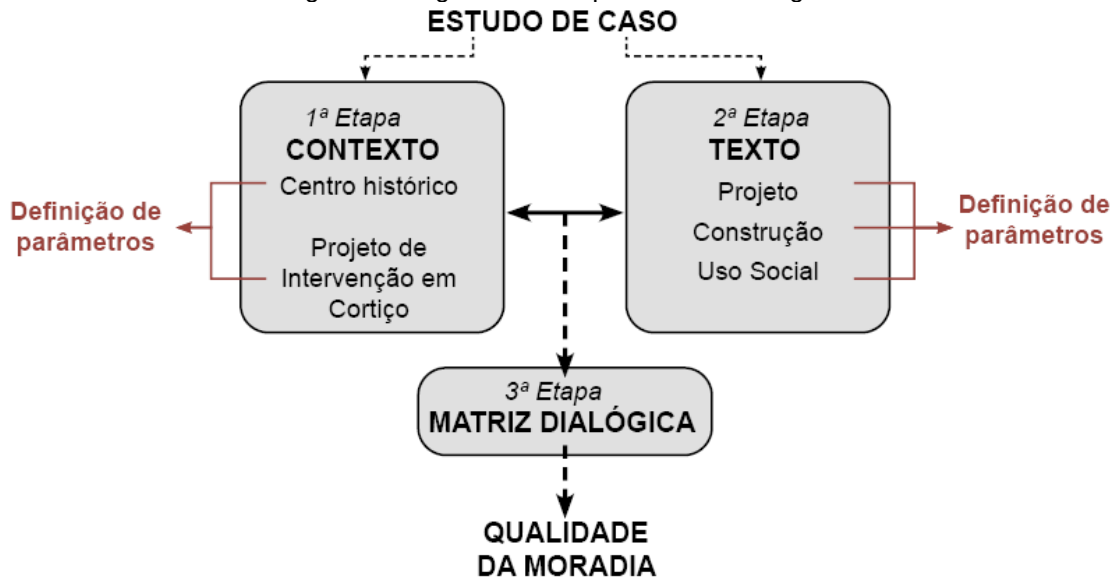
Figura 6: Diagrama de etapas da metodologia.

Portanto, o método relaciona um *Texto* – através das dimensões do projeto, construção e uso social - com seu *Contexto* – através das dimensões de lugar e projeto intervenção - por meio da análise dos parâmetros definidos para cada uma de suas dimensões (Figura 6).

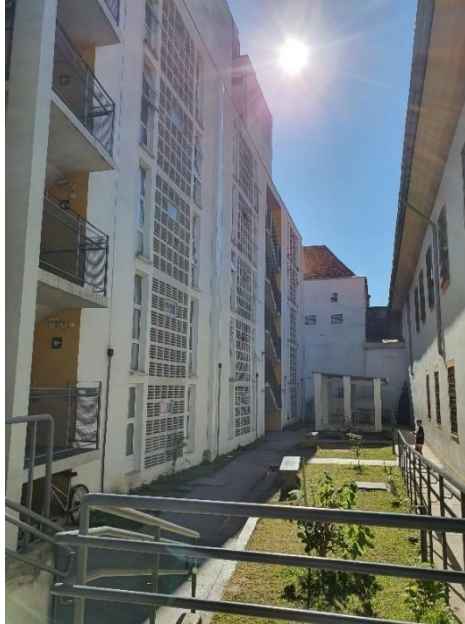
Figura 11: Casarão do Carmo – pátio.

No Brasil, o Casarão do Carmo (Figura 11), imóvel construído nos primeiros anos do século 20, localizado na rua Tabatinguera, bairro da Sé, centro histórico da cidade de São Paulo, recebeu um novo projeto executado pela COHAB. O processo de intervenção ocorreu desde a retirada das famílias em 1991 (COHAB, 2016), no governo da prefeita Luiza Erundina, até a entrega dos apartamentos em 2018, passando por diversos percalços neste período. O projeto construiu 21 unidades habitacionais que foram entregues a alguns moradores do antigo cortiço.

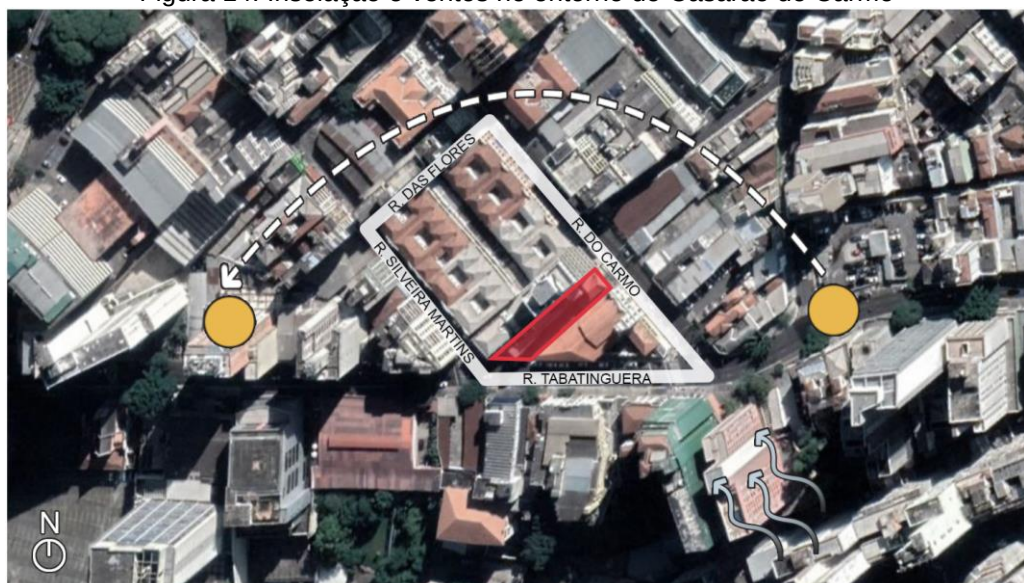
Figura 14: Insolação e ventos no entorno do Casarão do Carmo

A cidade de São Paulo possui, segundo o INMET (2019) clima subtropical úmido e temperatura média anual de 20,1 °C, invernos frescos e verões com temperaturas moderadamente altas. Encontra-se na Zona Bioclimática 3 definida pela NBR 15220-3. Os ventos dominantes vêm do Sudeste-Leste e por estar no hemisfério sul, recebe insolação por mais tempo a Norte. A caracterização do clima é um determinante para a orientação das janelas dos cômodos da habitação, do sistema construtivo e da sustentabilidade.

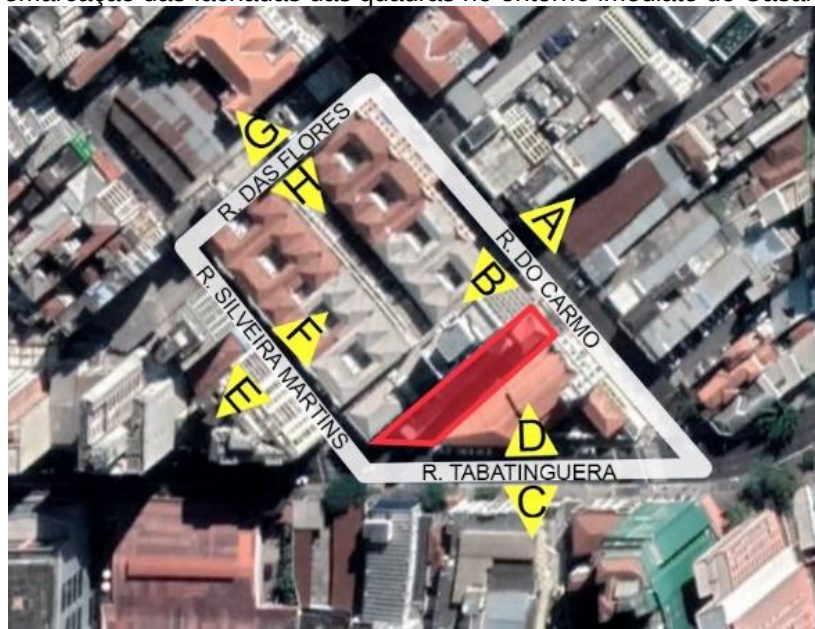
Figura 18: Demarcação das fachadas das quadras no entorno imediato do Casarão do Carmo.

Um levantamento fotográfico realizado nas ruas (Figura 18) que formam a quadra onde se localiza o Casarão do Carmo (em destaque vermelho), possibilitaram visualizar a variedade de estilos arquitetônicos.

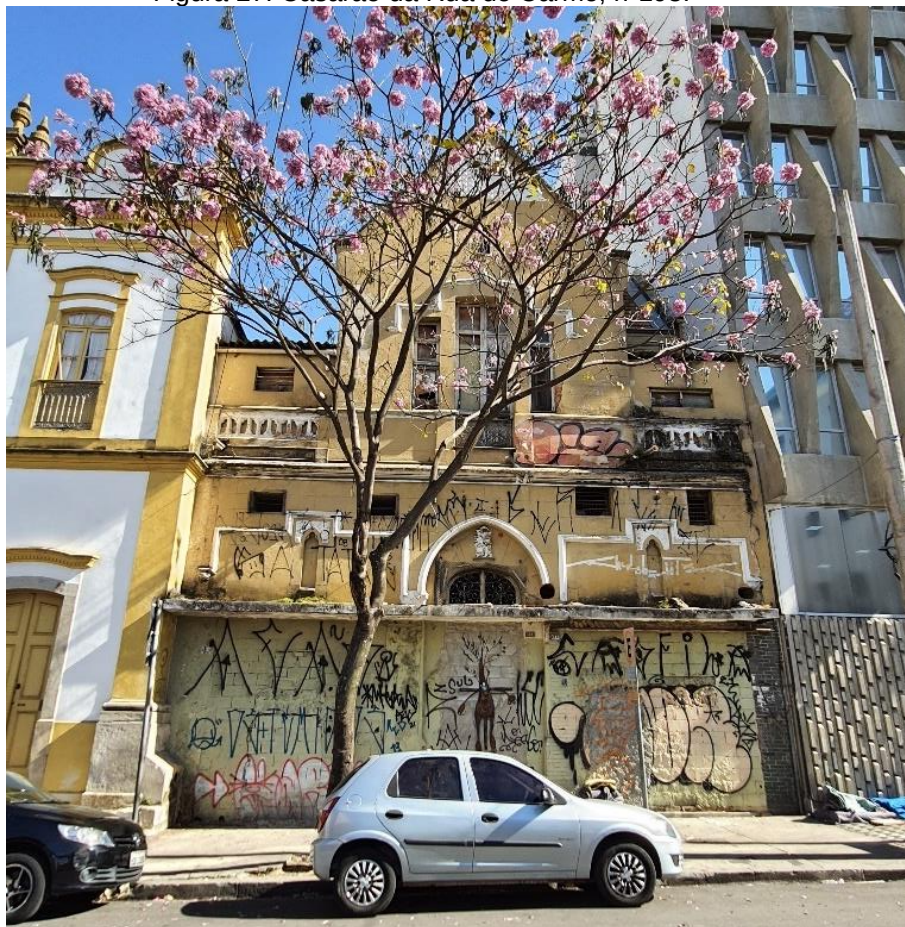
Figura 27: Casarão da Rua do Carmo, nº198.

O lote do Casarão do Carmo se volta para duas ruas: a Rua Tabatinguera, nº273, onde foi desenvolvida a intervenção no cortiço, através da demolição do imóvel e construção de um edifício habitacional (Figura 26), e para a Rua do Carmo, onde há ainda um casarão no número 198, tombado e com projeto para restauro (Figura 27).

Como pode-se observar pelas condições atuais do casarão da Rua do Carmo, a situação do cortiço não era favorável, e estava ainda mais degradado. A parte da construção que foi demolida não possuía nenhum tipo de proteção patrimonial, mesmo que originalmente possui valores, a degradação era tanta que não sobraram muitos resquícios da arquitetura original. Algumas imagens do acervo do escritório que elaborou o projeto arquitetônico mostram a situação da construção antes da intervenção (Figura 28).

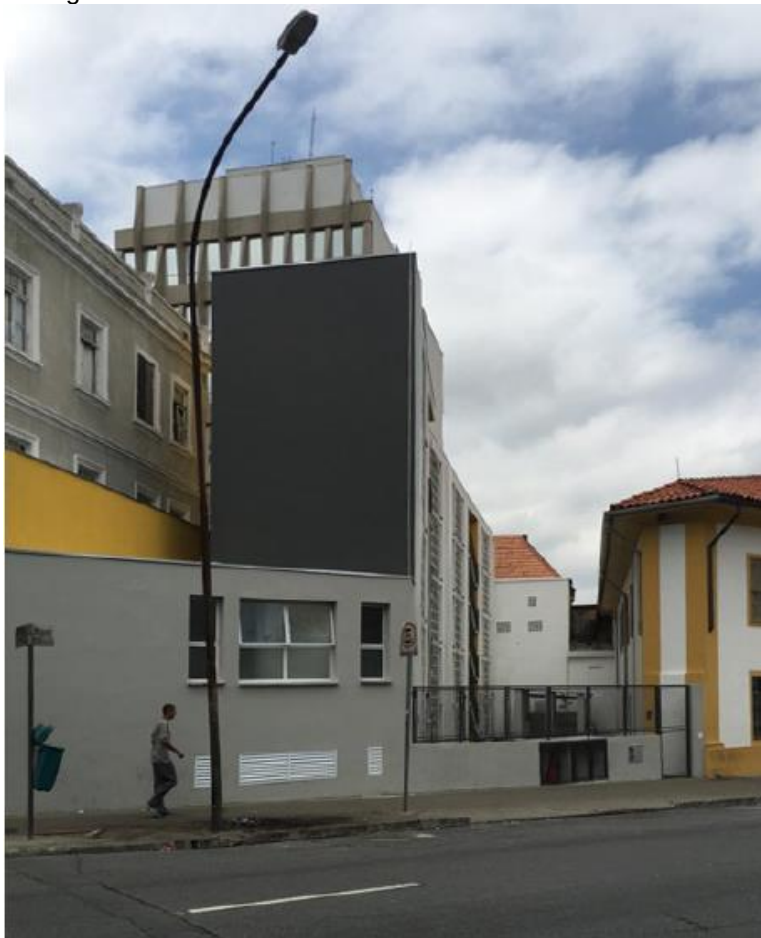
Figura 31: Testada do Casarão do Carmo em 2019.

Quanto à hibridação, as fachadas da edificação de cor branco e amarelo, e seu gabarito de altura valorizam as edificações patrimoniais do entorno.

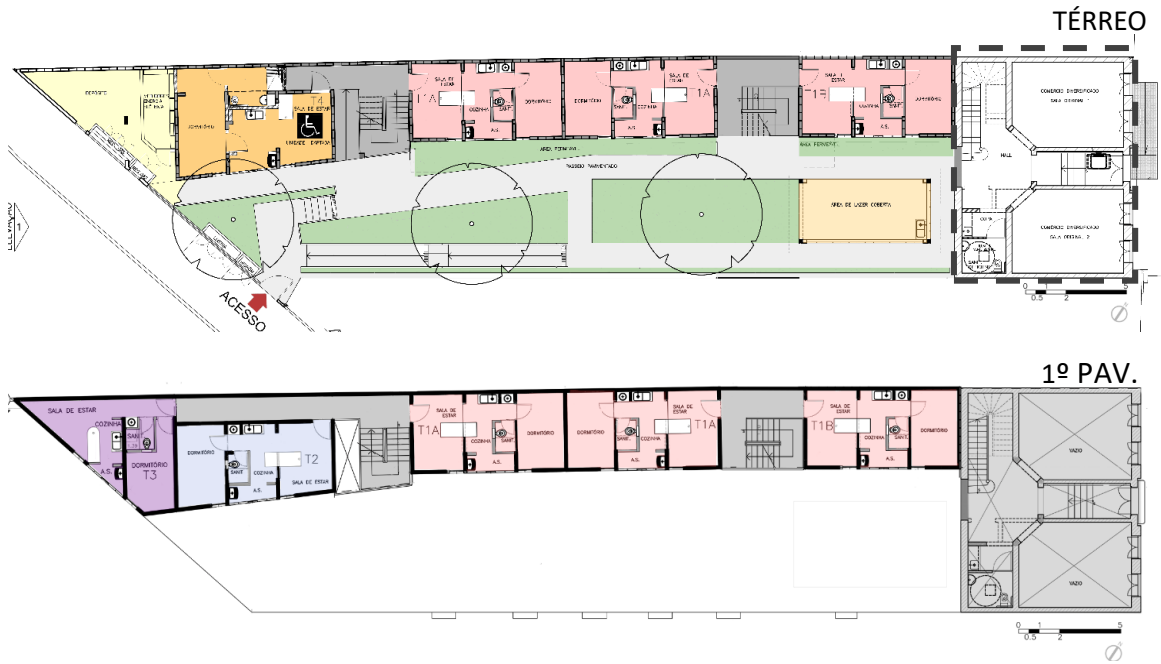
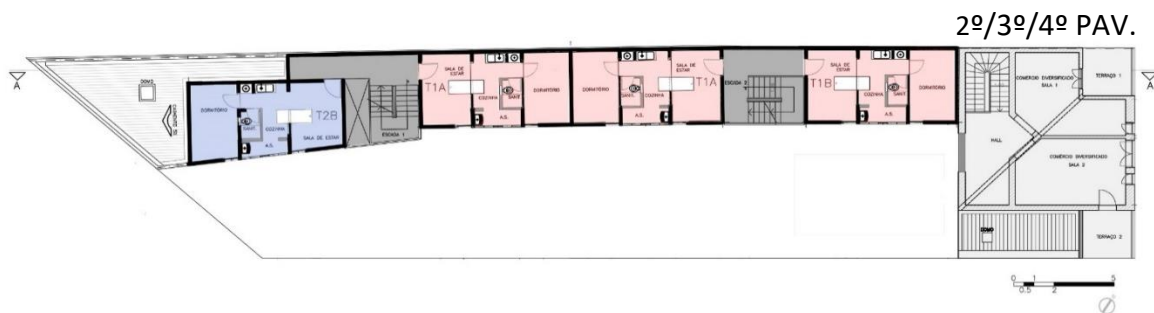
Figura 35: Implantação 1º pavimento executados do Casarão do Carmo.

Atendendo a pedidos dos moradores, o pátio central que seria público foi fechado na testada do lote com gradeado e portão, tornando o pátio de acesso exclusivo dos moradores. Além disso, com o espaço extra resultante dos apartamentos não edificadas, foi construído um quiosque para lazer dos moradores neste mesmo pátio, conforme Figura 35, e a conexão que o condomínio residencial teria com o edifício a ser restaurado voltado para a Rua do Carmo, não foi realizada. Os demais pavimentos seguem o projeto arquitetônico.

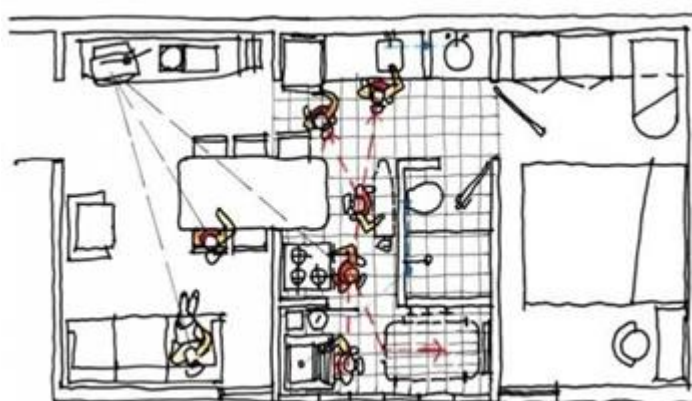
Figura 37: Layout sugerido pelo escritório de arquitetura responsável pelo projeto arquitetônico.

Considera-se que a tipologia apresenta flexibilidade de espaços para utilização dos moradores devido à algumas escolhas projetuais realizadas na planta do apartamento, como por exemplo o lavatório do banheiro fora do cômodo, e a cozinha conectada tanto à sala quanto à lavanderia. Quanto a presença de espaços para trabalhos reprodutivos, eles existem de maneira privativa e própria a cada apartamento (com metragem inadequada), o que não ocorre no cortiço, onde há compartilhamento de ambientes como cozinha, lavandeira e banheiros.

Porém, para o trabalho reprodutivo, mesmo que o layout apresentado pelo escritório de arquitetura (Figura 37) tenha previsto a utilização de mesas de trabalho no quarto ou até mesmo na sala, devido à metragem *precária* e *regular* destes

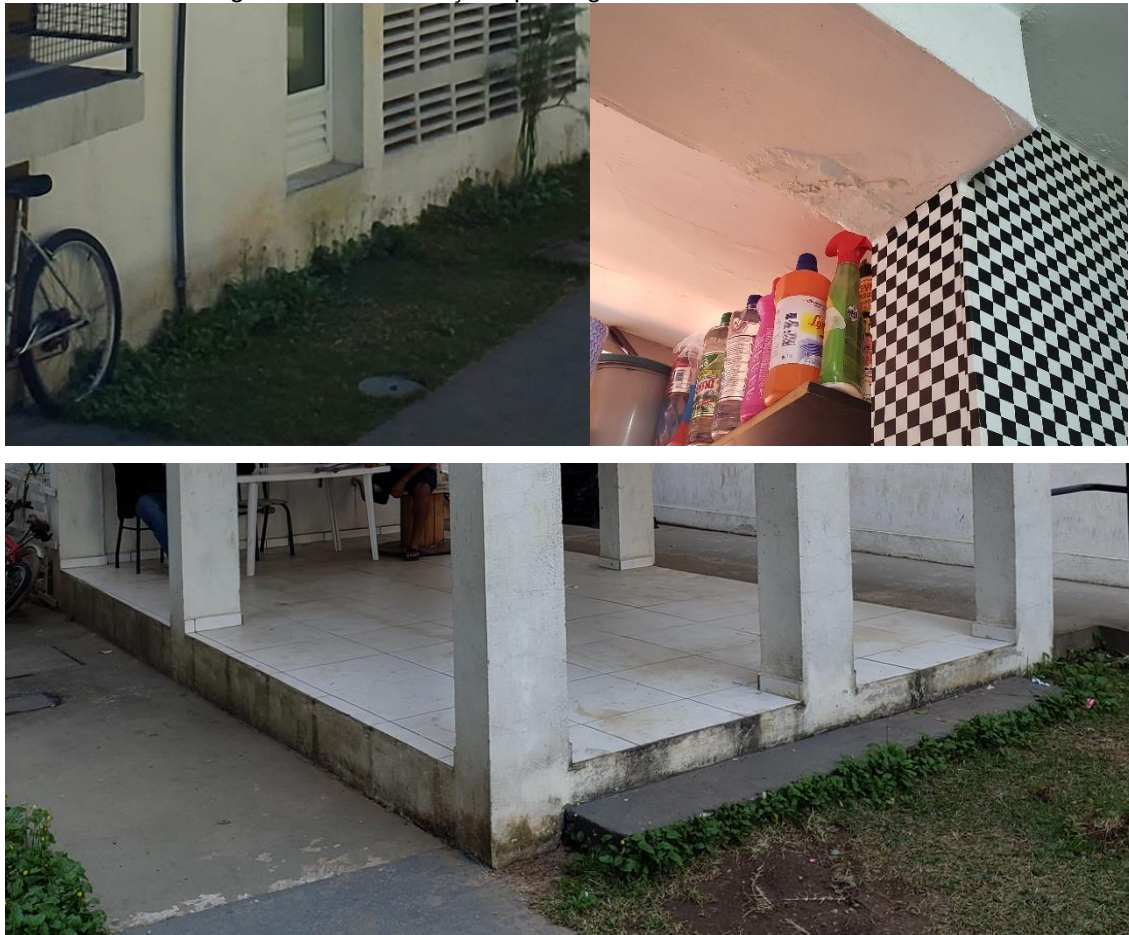
Figura 40: Manifestações patológicas visíveis no Casarão do Carmo

Menos de três anos após a entrega dos apartamentos às famílias, já é possível a visualização de manifestações patológicas provenientes principalmente de infiltrações, como mostra a Figura 40.

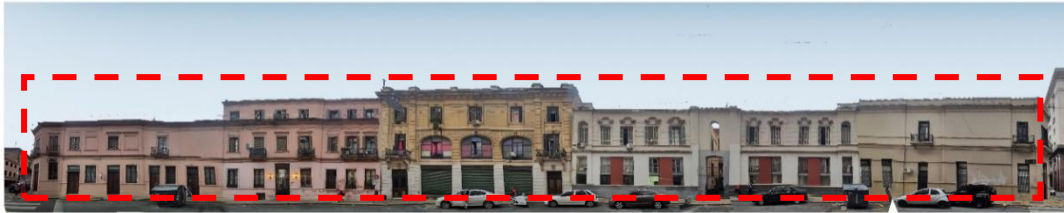
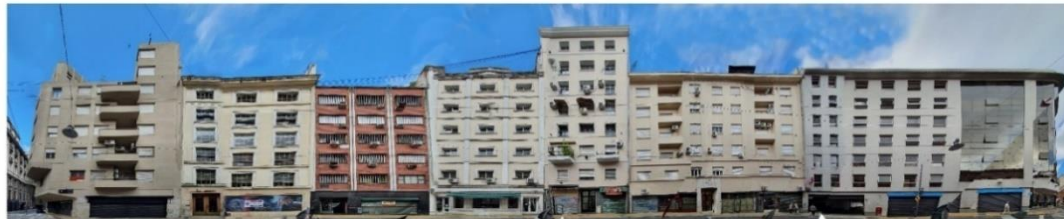
Figura 70: Fachadas da Rua Balcarce

A Figura 69 marca as fachadas que compõe a manzana de San Francisco e as imediatamente à sua frente, demonstradas nas Figuras 70, 71, 72 e 73 e destacadas em vermelho.

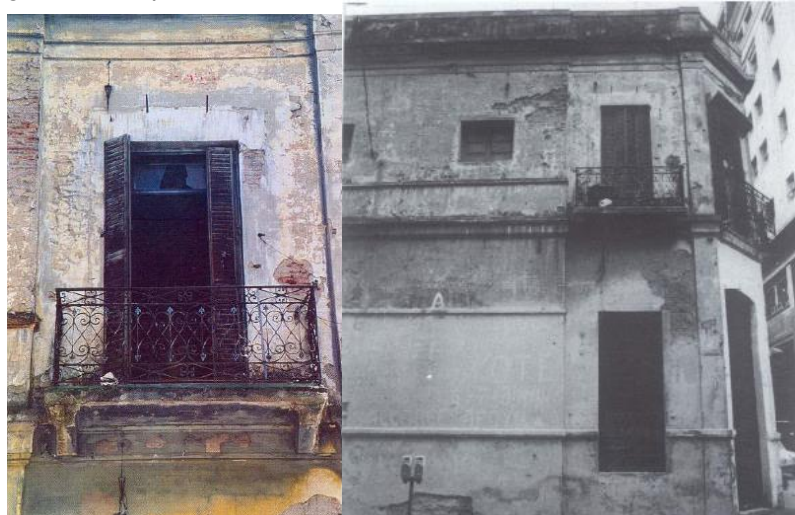
Os edifícios se encontravam com os interiores em estado grave de degradação como possível visualizar nas Figuras 80, 81, 82 e 83. As fachadas possuíam descascamentos de pintura e revestimento, mas sua estrutura ainda estava preservada.

Figura 82: Esquina das ruas Balcarce com Alsina antes da reabilitação.

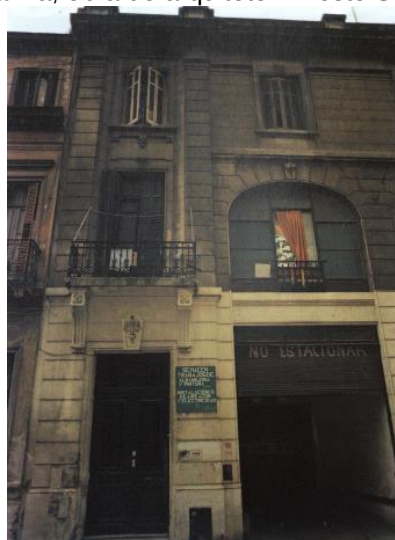
Figura 83: Acesso a Escuela de Danza, obra do arquiteto Ernesto Sakman. Antes da reabilitação.

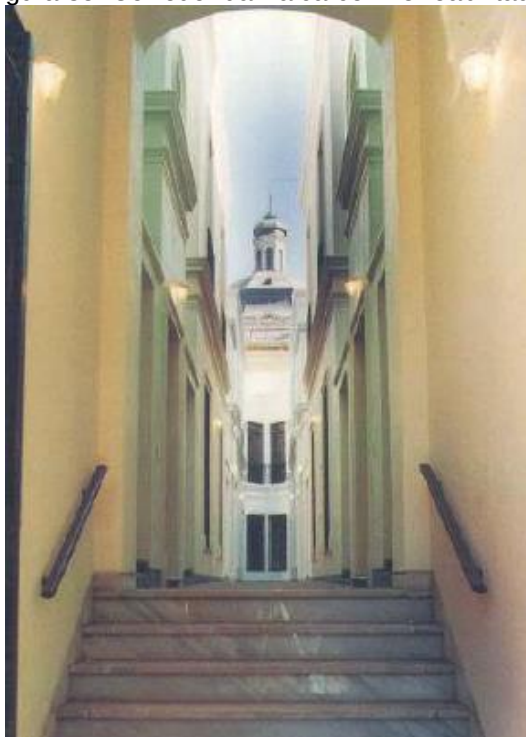
Figura 85: Corredor da Balcarce 275 reabilitado.

A espacialidade do edifício Balcarce 275 foi desafiadora devido ao corredor central de 2 metros de largura por 38 metros de comprimento (Figura 85). Foi realizada a demolição de todos os setores de construção em volta das caixas de escadas, ampliando os pátios originais na tentativa de dar continuidade com os espaços externos do edifício da rua Moreno.

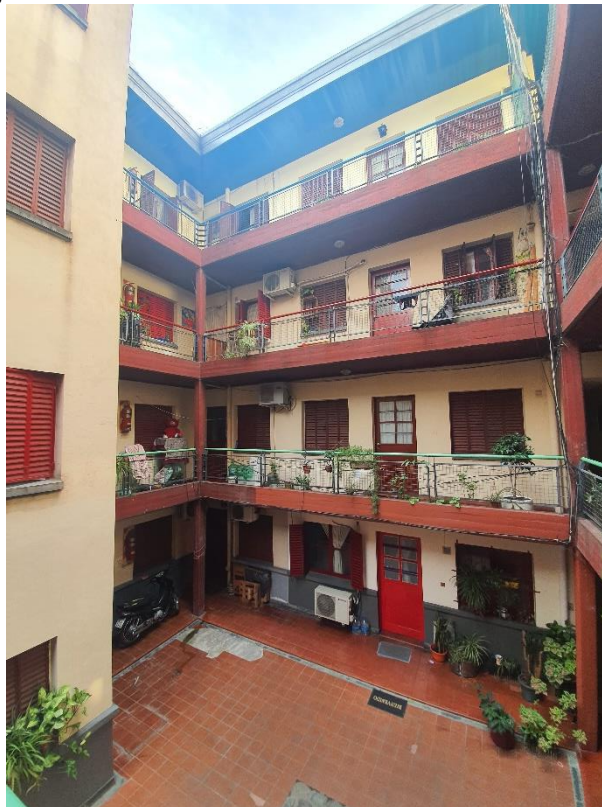
Figura 86: Pátio da Balcarce 217/29/35 atualmente.

O edifício da cavalaria (Balcarce 217/29/35), como já muito modificado ao longo do tempo, manteve na reabilitação somente a fachada. No interior do lote (Figura 86), se propôs um bloco novo disposto em U, com três pavimentos e um pátio central que o liga com o bloco da frente do lote. Realizaram a recuperação do acesso central original, que leva então ao pátio e a escada central para a circulação vertical.

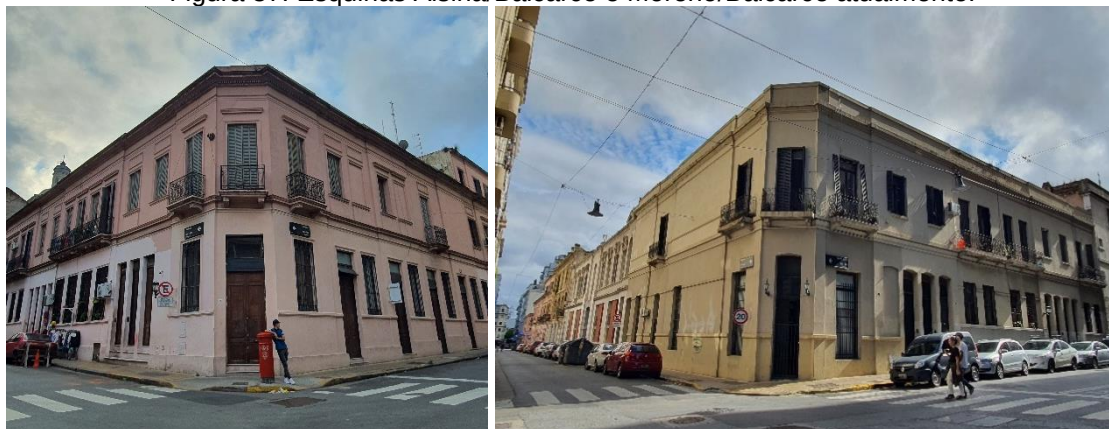
Figura 87: Esquinas Alsina/Balcarce e Moreno/Balcarce atualmente.

A intertextualidade e a hibridação do projeto mantiveram-se com a preservação e restauração das fachadas (Figura 87), a abertura de pátios internos com maior amplitude na edificação mais deteriorada, e na valorização dos pátios já existentes através da remoção de muros, possibilitando assim maior ventilação e iluminação para adequar os usos do espaço e ao mesmo tempo mantendo a dialogia com as categorias arquitetônicas e históricas do Centro Histórico e com as Diretrizes de Projeto do Contexto.

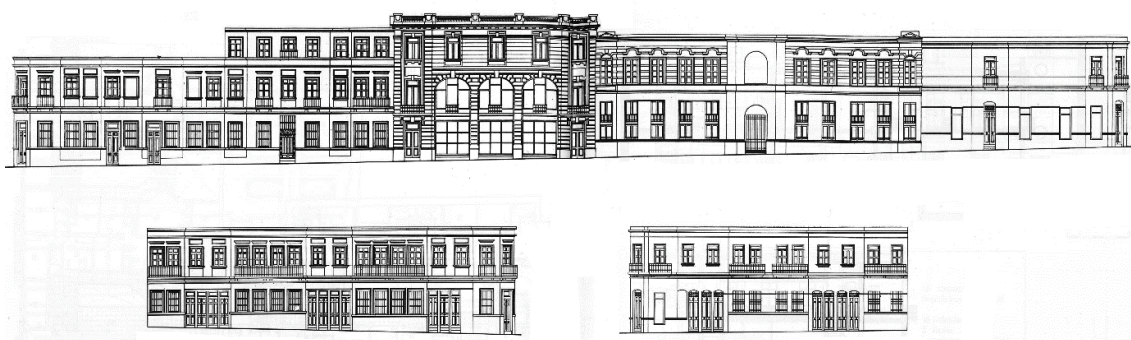
Figura 92: Desenhos das fachadas Balcarce – Alsina – Moreno.

Os edifícios das ruas Moreno e Alsina possuem 2 pavimentos, enquanto os edifícios da rua Balcarce 275 e 251/59 possuem 3 pavimentos e o Balcarce 217/29/35 possui quatro pavimentos, mas mantém o gabarito de altura (Figura 92).

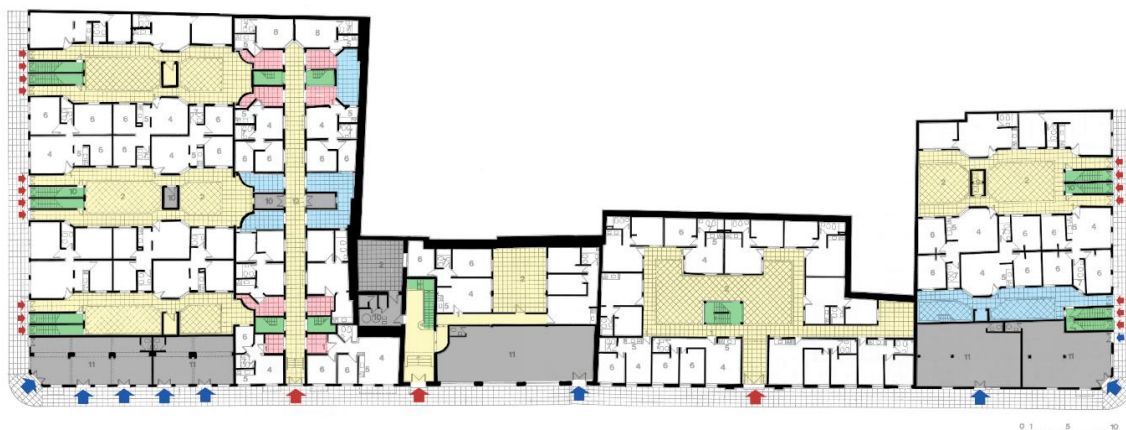
Figura 93: Espacialidades nas edificações reabilitadas.

As espacialidades são demarcadas na Figura 93.

O edifício possui uma unidade habitacional adaptada a pessoas com deficiência (PcD). A unidade acessível corresponde ao apartamento Tipo 4 (Figura 93).

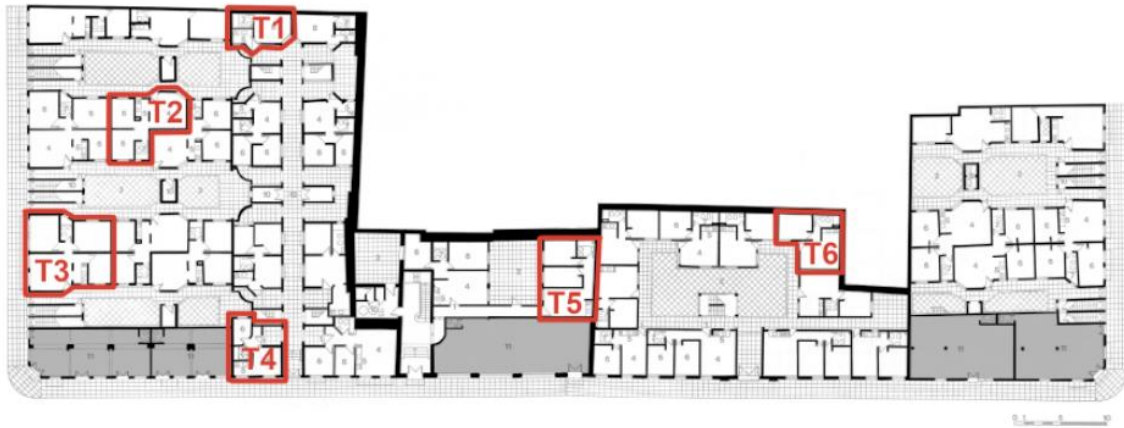
Figura 94: Tipos de unidades habitacionais selecionados para análise.

Para análise da construção na reabilitação da Manzana San Francisco foram selecionados (Figuras 94 e 95) seis Tipos de unidade habitacional com base nos critérios de:

- repetição de Tipo;
- variedade de número de dormitórios e;
- correspondência com participantes das entrevistas estruturadas.
