**Análise teórica e experimental do comportamento de  
vigas de alvenaria estrutural armada sujeitas à  
flexão simples**

“Análise teórica e experimental do comportamento de vigas de alvenaria estrutural armada sujeitas à flexão simples”

Dissertação apresentada à Faculdade de Engenharia - UNESP – Campus de Ilha Solteira, para obtenção do título de Mestre em Engenharia Civil.

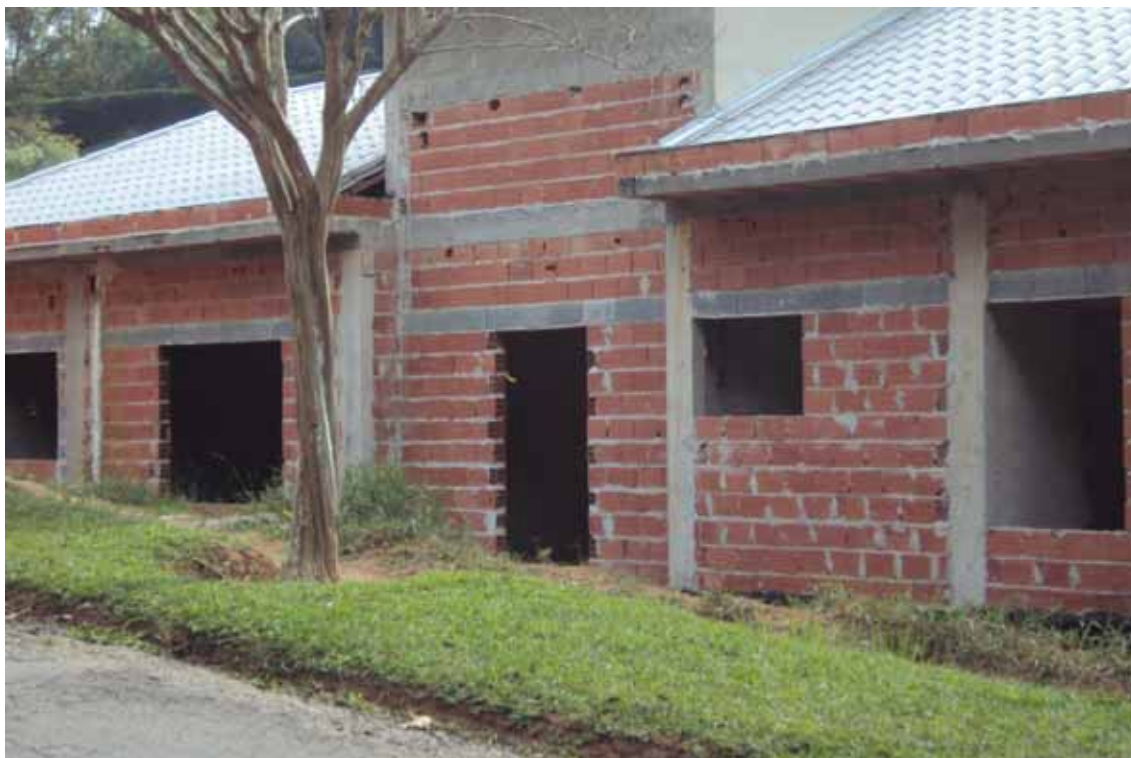
Figura 2 – Vergas feitas com canaletas de concreto

Usualmente, esses elementos estruturais são utilizados nas aberturas de portas e janelas (vergas e contravergas). Mais recentemente estão sendo empregados na construção de muros de arrimo e, em alguns casos de edificações mais altas, nos pavimentos de transição, chamados de pilotis. As Figuras 2, 3 e 4 ilustram a utilização de vigas de alvenaria estrutural com as finalidades mencionadas anteriormente.

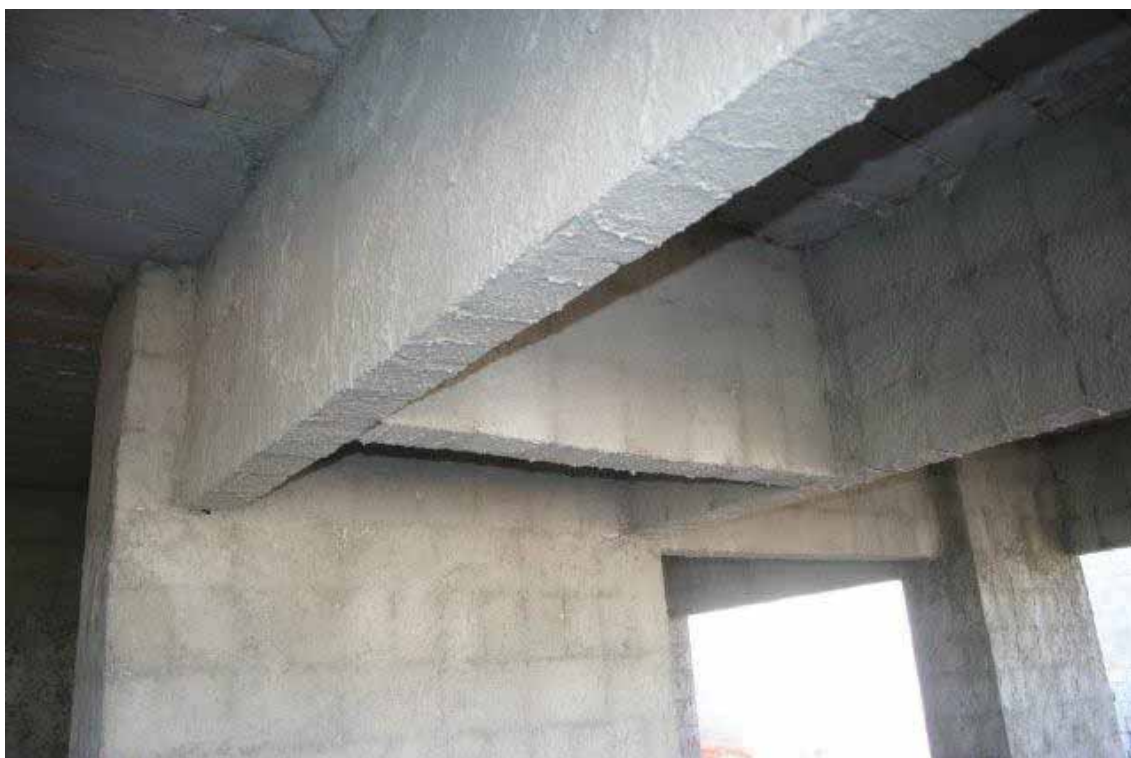
Figura 3 – Detalhe da ligação entre vigas de alvenaria estrutural utilizadas em pilotis

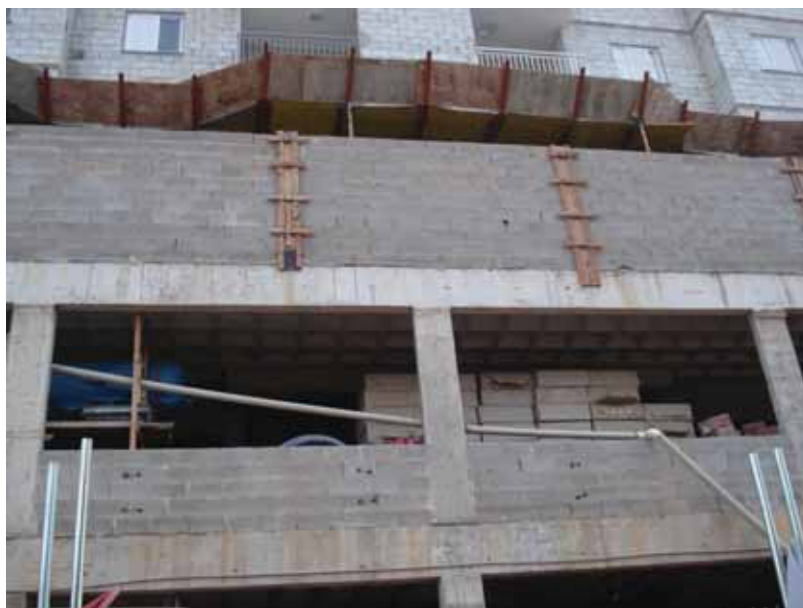
Figura 5 – Exemplos de pilotis feitos de concreto armado em edificações de alvenaria estrutural

(b) Detalhe de pilotis em concreto armado

Entretanto, principalmente no caso dos pilotis, esses elementos são ainda pouco utilizados devido a pouca informação que as normas brasileiras referentes à alvenaria estrutural fornecem aos seus usuários. Sendo assim, pilotis em concreto armado são mais comuns em obras de alvenaria estrutural, como exemplificam as Figuras 5 (a) e 5 (b).

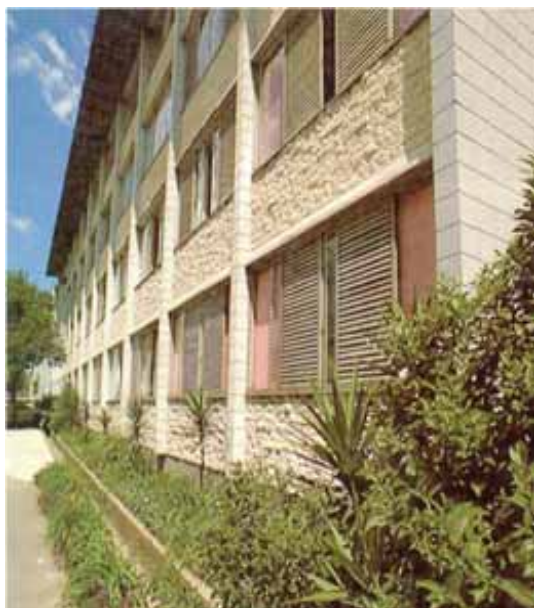
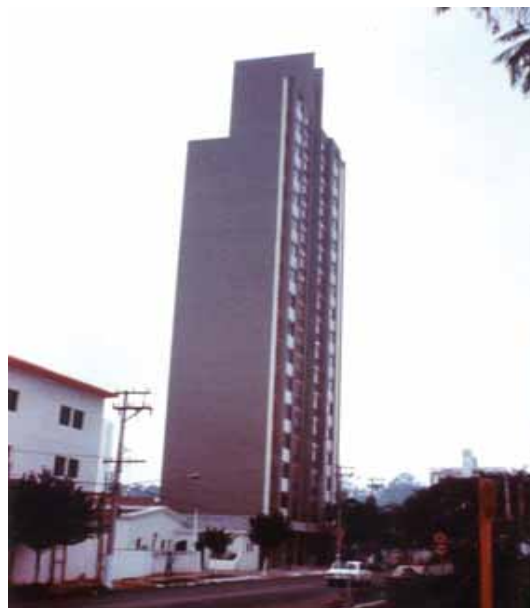
Figura 6 – Exemplos de edificações construídas em alvenaria estrutural nas décadas de 1960 e 1970

(a) Edificação do conjunto habitacional  
*Central Park Lapa*

(b) Edifício Muriti

- 1966 – Conjunto habitacional *Central Park* Lapa, situado na cidade de São Paulo - SP. As edificações feitas em alvenaria estrutural armada de blocos de concreto possuem 4 pavimentos e paredes de 19 cm de espessura;
- 1970 – Edifício Muriti, situado na cidade de São José dos Campos - SP. A edificação possui 16 pavimentos em alvenaria estrutural de blocos de concreto;
- 1972 – Ampliação do conjunto habitacional *Central Park* Lapa. Foram construídos mais 4 edifícios em alvenaria estrutural armada de blocos de concreto com 12 pavimentos cada;
- 1977 – Edifício Jardim Prudêncio, localizado na cidade de São Paulo - SP. Pioneiro em ser o edifício construído em alvenaria estrutural não armada de blocos de concreto sílico-calcário com 9 pavimentos e paredes de 24 cm de espessura.

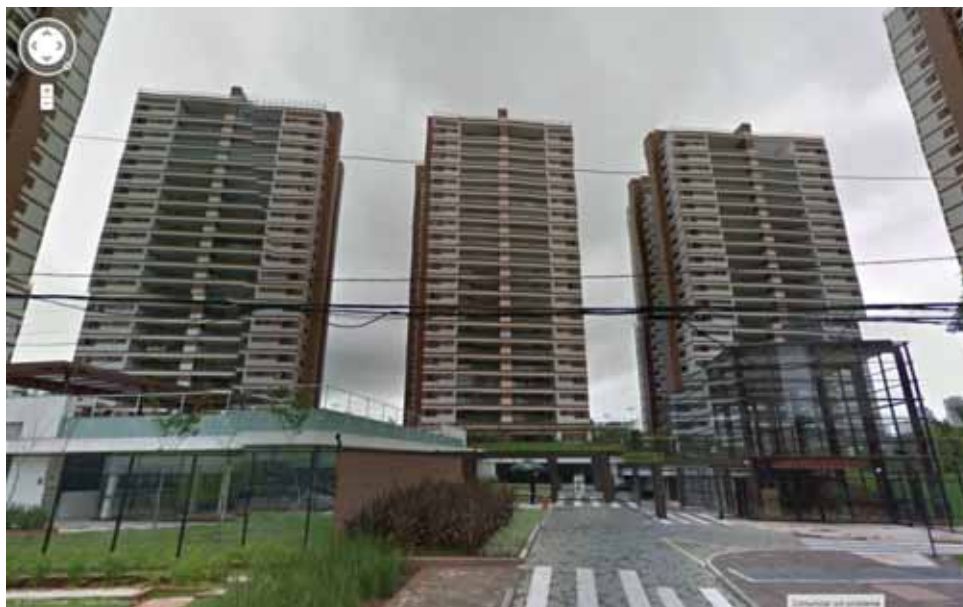
Figura 9 – Edificações do complexo residencial *The Gift*

A Figura 9 ilustra o conjunto de edifícios residenciais de alto padrão *The Gift*, situado na cidade de São Paulo, com 5 pares de edifícios de 19 pavimentos cada, construídos com blocos de concreto.

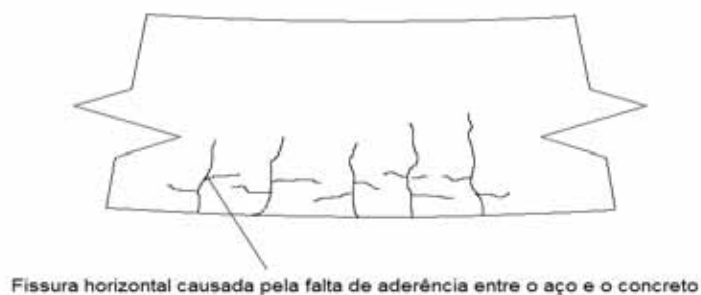
Figura 14 – Fissuras horizontais originadas em vigas sujeitas a flexão

- Fissuras horizontais: que são caracterizadas como fissuras de aderência, na qual a tensão resistente de aderência entre a armadura e o concreto é menor que a tensão atuante na armadura longitudinal, surgindo na linha das armaduras de tração, como mostra a Figura 14.

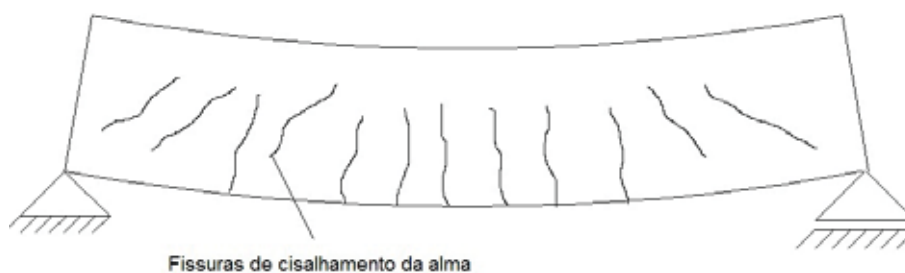
Figura 15 – Fissuras inclinadas originadas em vigas sujeitas a flexão

(a) Fissuras inclinadas – Cisalhamento da alma

(b) Fissuras inclinadas – Cisalhamento - Flexão

- Fissuras inclinadas: que são caracterizadas por ocorrerem antes das fissuras de flexão e próxima destas (fissuras de cisalhamento) ou conjuntamente as fissuras de flexão, sendo uma extensão destas fissuras (fissuras de cisalhamento-flexão), como exemplificam as Figuras 15 (a) e (b).

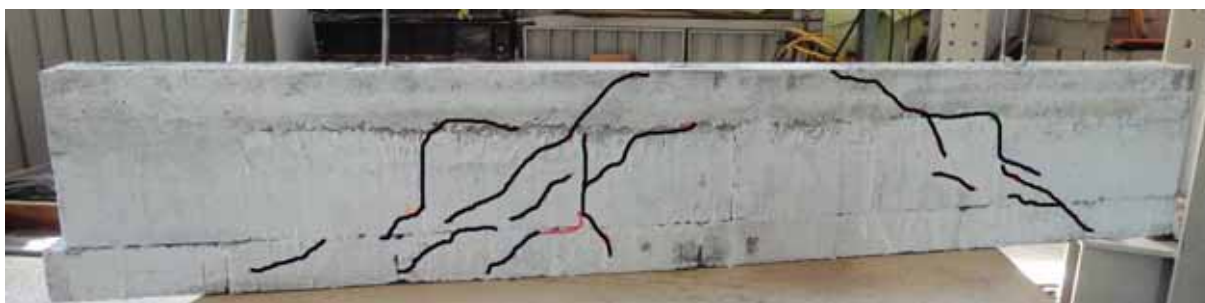
Figura 17 – Fissuras típicas de cisalhamento ocorridas na viga de alvenaria estrutural

Por meio dos trabalhos realizados por Landini (2001) e Ramos (2012) pôde-se perceber que as vigas de alvenaria estrutural possuem um histórico de fissuração semelhante às vigas de concreto armado, como mostram as Figuras 16 e 17.

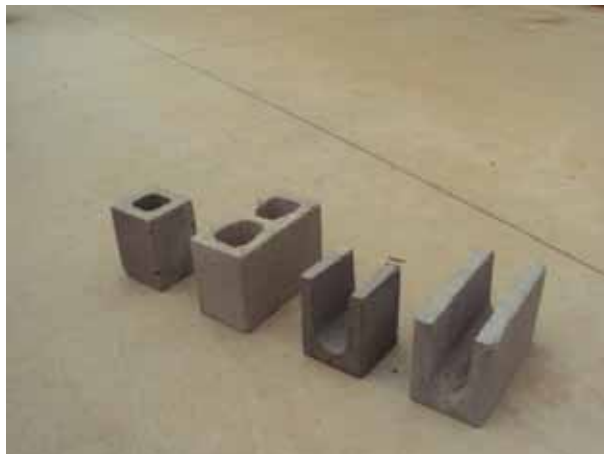
Figura 27 – Tipos de unidades utilizadas na pesquisa

As canaletas e os blocos de concreto utilizados foram doados pela empresa COPEL, localizada na cidade de Araçatuba – SP. Estes foram da família M-15, com as dimensões de (14x19x29) cm e (14x19x14) cm conforme a Figura 27.

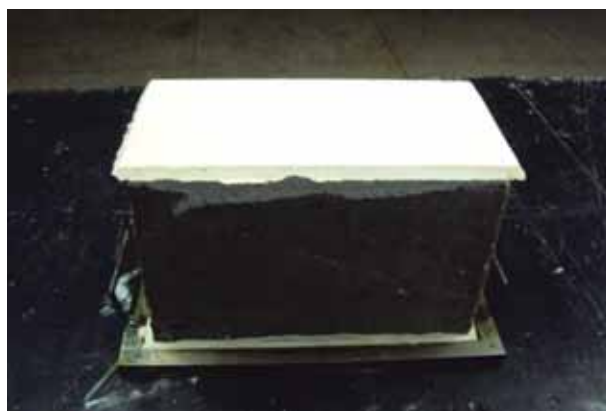
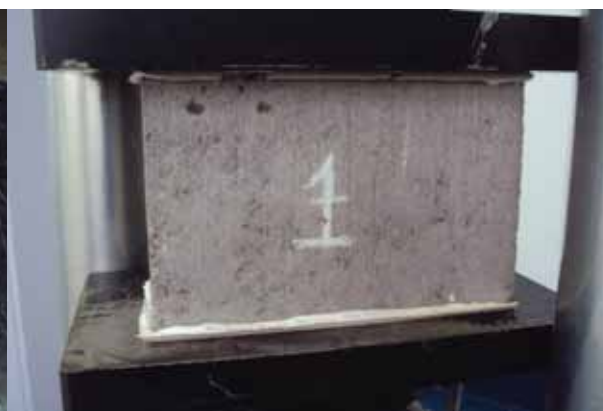
Figura 28 – Verificação da resistência à compressão dos blocos vazados

Esperava-se que as canaletas e os blocos, ambos sem graute, possuísem uma resistência média à compressão de aproximadamente 6 MPa e 12 MPa, respectivamente. As Figuras 28 (a) e (b) mostram o procedimento de ensaio para a verificação da resistência média à compressão dos blocos vazados.

(a) Bloco capeado com gesso

(b) Ensaio de compressão simples

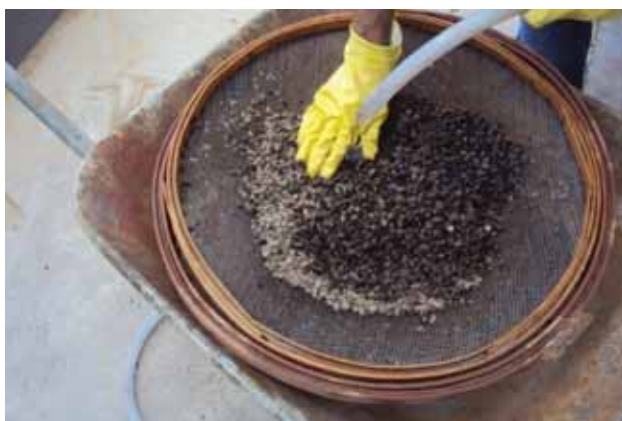
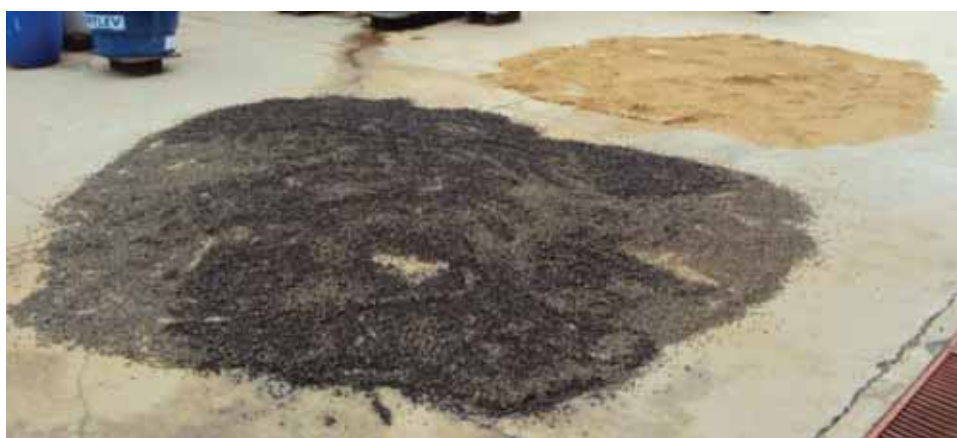
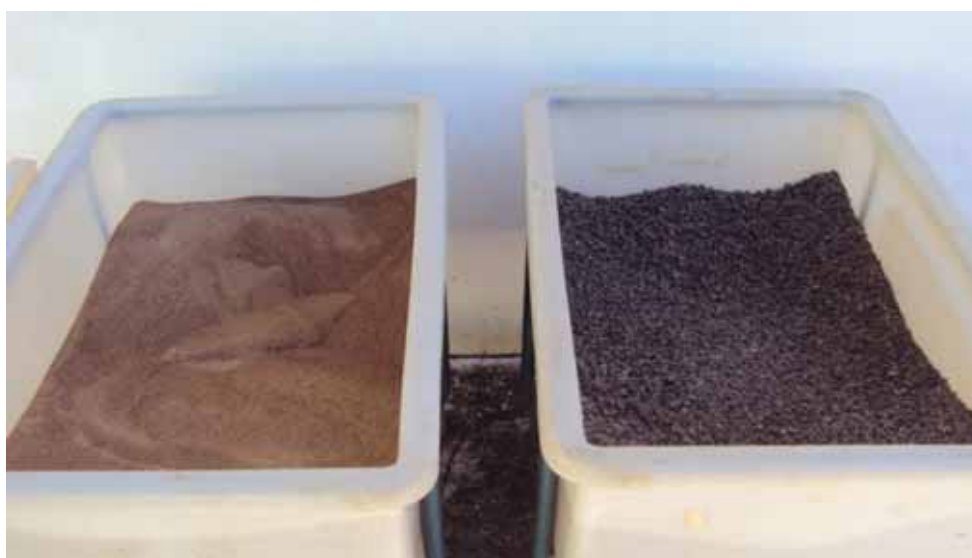
Figura 29 – Procedimentos seguidos para a estocagem dos agregados

No caso da areia, depois de seca foi peneirada e o pedrisco, antes de colocá-lo para secar foi lavado, pois apresentava material pulverulento que poderia prejudicar as propriedades do graute. As Figuras 29 (a), (b) e (c) ilustram os procedimentos descritos anteriormente.

(a) Lavagem do pedrisco

(b) Secagem dos agregados

(c) Estocagem dos agregados

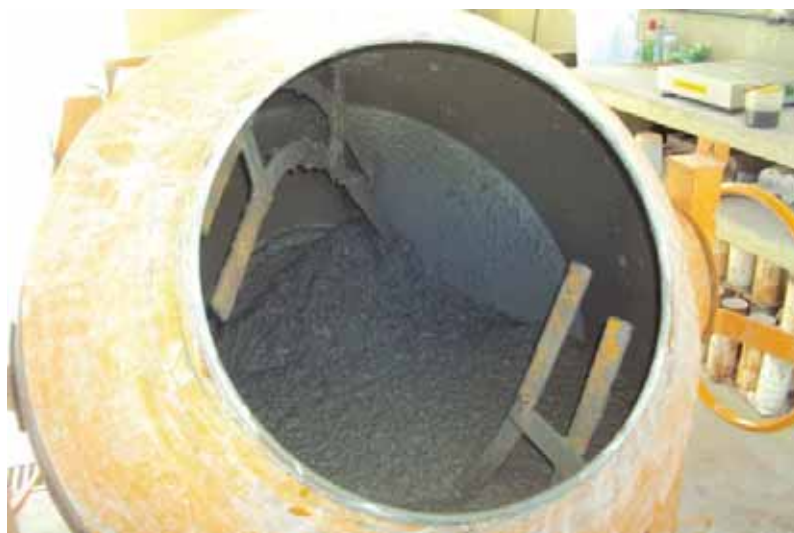
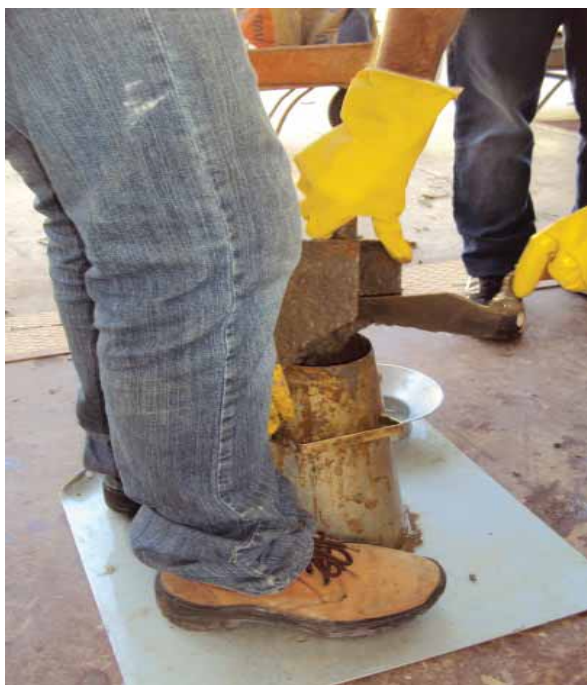
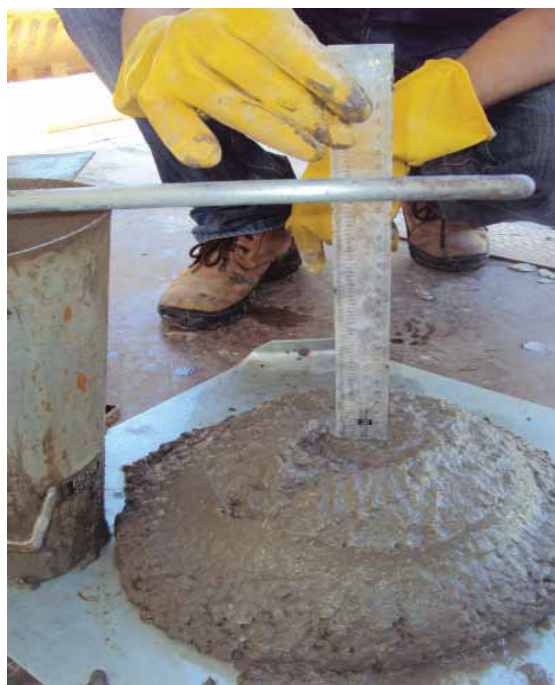
Figura 30 – Produção do graute

Após cada betonada o ensaio de *slump* foi realizado de acordo com a Associação Brasileira de Normas Técnicas (1998), especificado na NBR NM 67. Para o traço escolhido, obteve-se o *slump* de 22 cm. As Figuras 30 (a), (b) e (c) exemplificam o processo de produção do graute.

(a) Mistura dos materiais em betoneira

(b) Ensaio de slump

(c) Medição do abatimento do graute

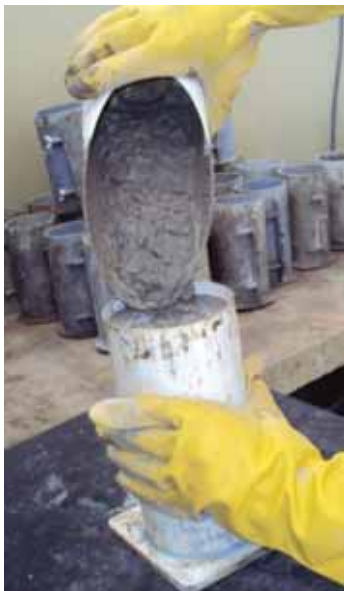
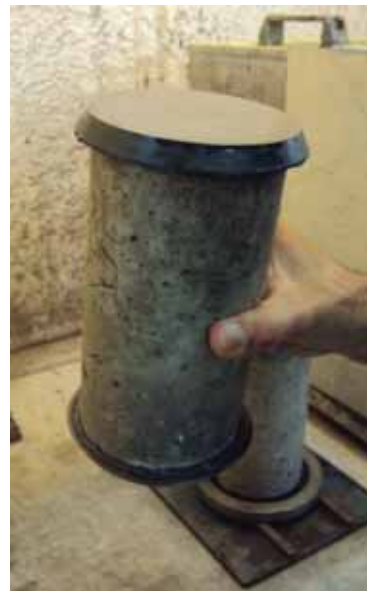
Figura 31 – Produção do corpo de prova de graute para ensaio de compressão

A cada betonada de graute eram retirados no mínimo 2 corpos de prova cilíndricos (10x20) cm. As Figuras 31 (a) e 31 (b) exibem a produção e o corpo de prova capeado.

(a) Produção do corpo de prova

(b) Capeamento com enxofre

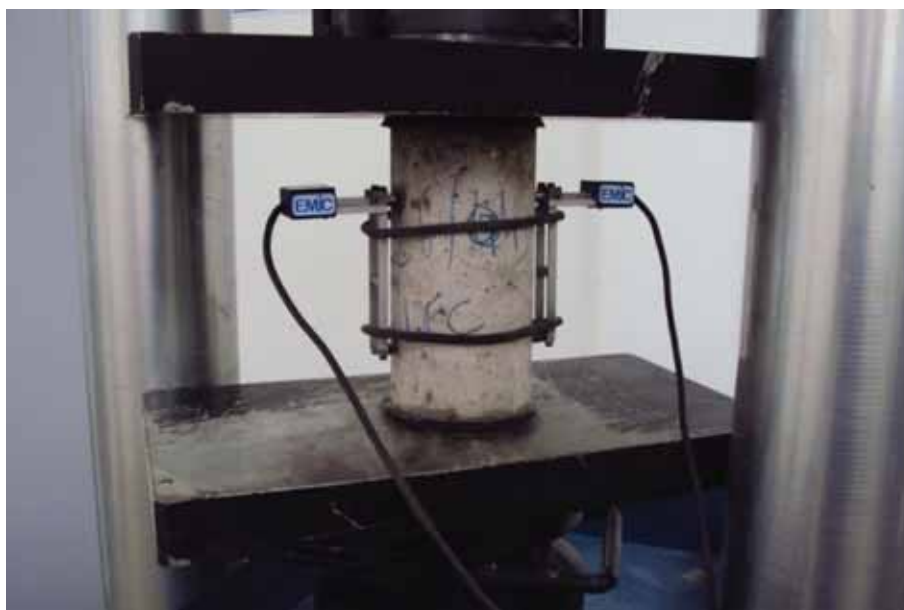
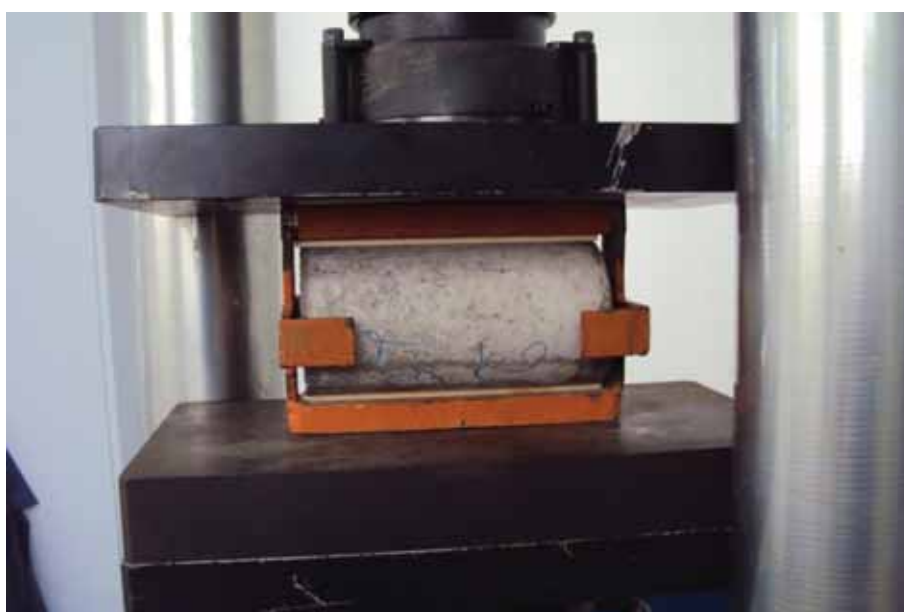
Figura 32 – Ensaios realizados nos corpos de prova de graute

Com o objetivo de obter as propriedades do traço de graute escolhido, foram ensaiados 8 corpos de prova, 5 a compressão axial e 3 a compressão diametral. As Tabelas 5 e 6 mostram os resultados obtidos nos ensaios de compressão axial e diametral, respectivamente. As Figuras 32 (a) e 32 (b) ilustram os ensaios realizados.

(a) Ensaio conjunto de compressão axial e módulo

(b) Ensaio de compressão diametral

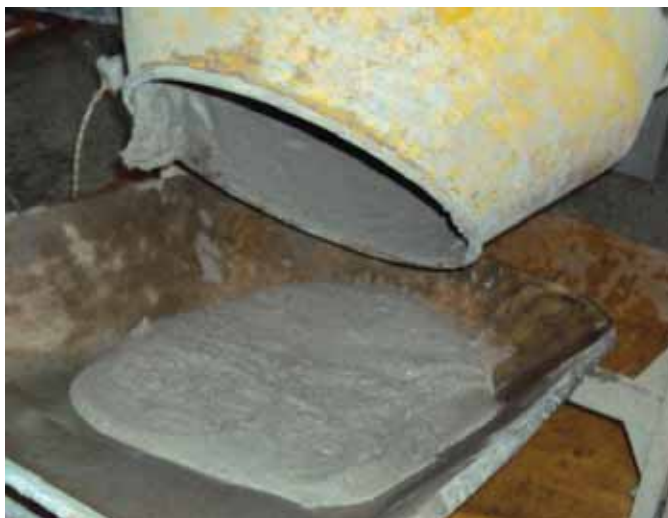
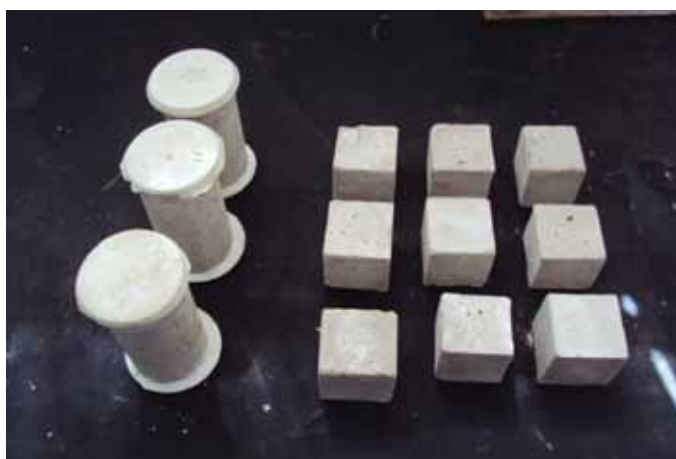
Figura 33 – Aspecto visual da argamassa utilizada

As Figuras 33 (a) e (b) mostram a argamassa utilizada e os corpos de prova retirados para a verificação da resistência à compressão.

(a) Argamassa fresca

(b) Corpos de prova cilíndricos e cúbicos

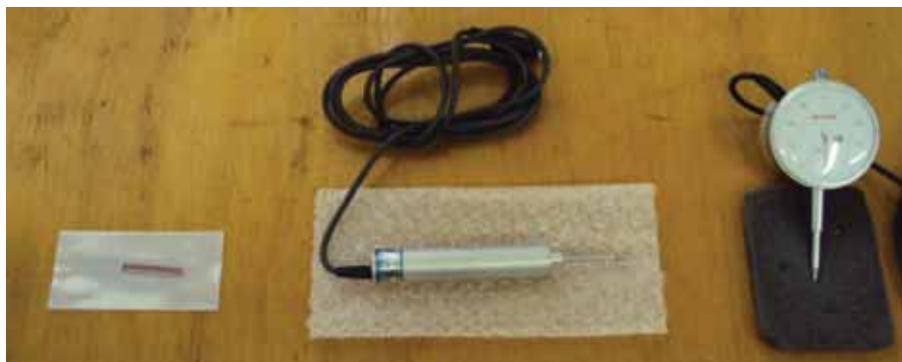
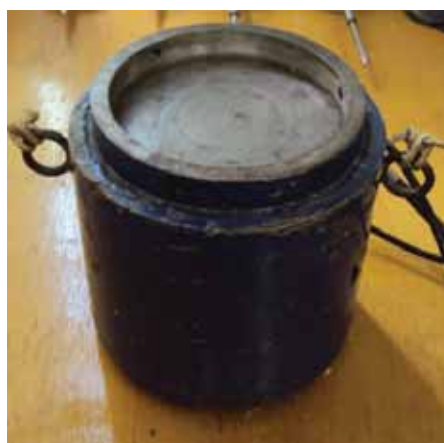
Figura 34 – Instrumentação utilizada para obtenção de deslocamentos, deformações e carregamento aplicado

(a) Da esquerda para direita: Extensômetro elétrico, LVDT e relógio comparador

(b) Célula de carga

Esses aparelhos estão ilustrados nas Figuras 34 (a), 34 (b) e 35.

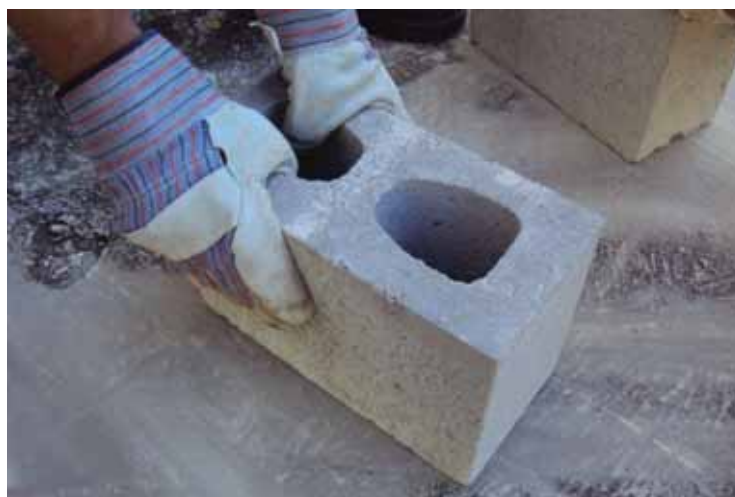
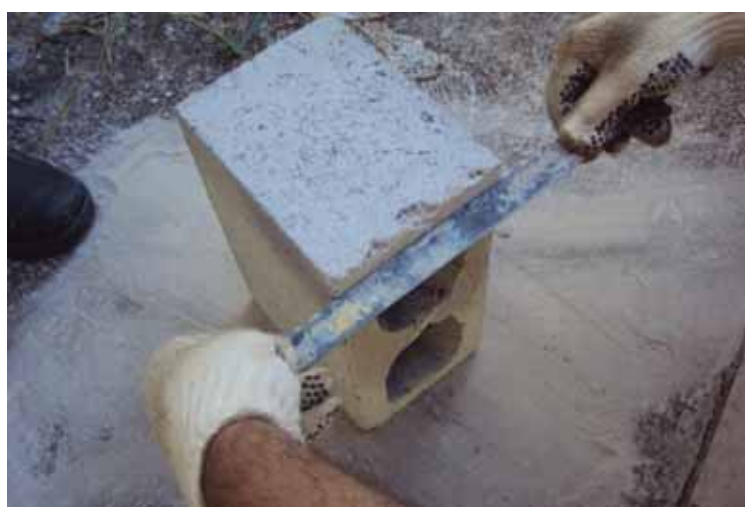
Figura 37 – Regularização da superfície dos blocos

Os blocos selecionados tiveram a superfície mais irregular retificada de forma manual, raspando-a em uma superfície de concreto, como mostram as Figuras 37 (a) e 37 (b).

(a) Raspagem da superfície irregular dos blocos

(b) Verificação da retificação da superfície raspada

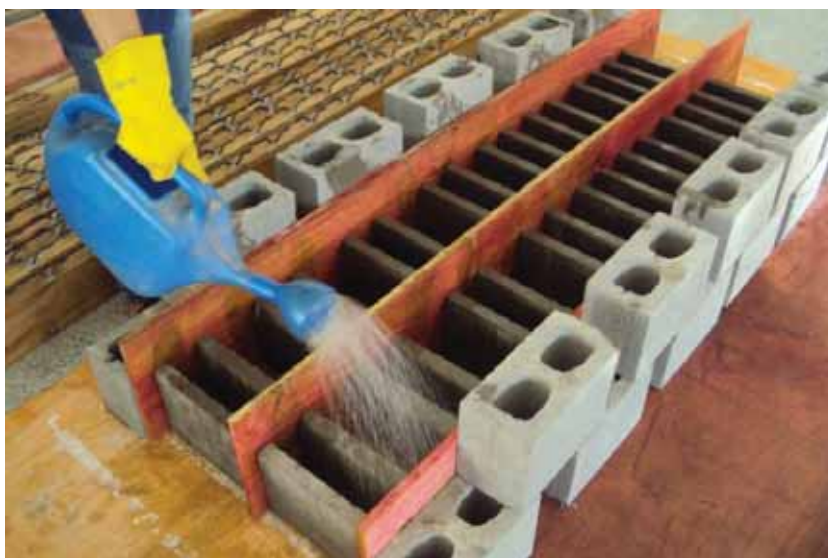
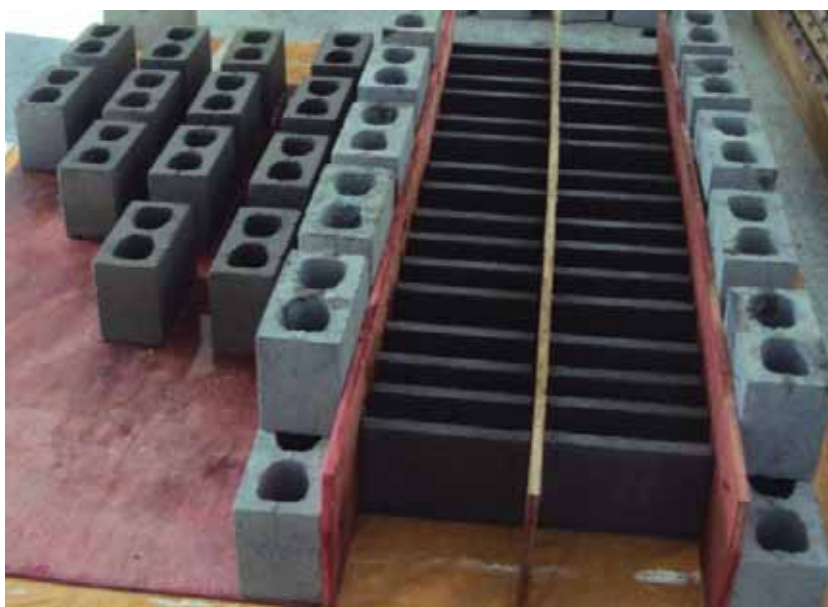
Figura 38 – Esquema de preparação das canaletas e dos blocos para o grauteamento

Após o processo de regularização as canaletas e os blocos foram posicionados para serem grauteados. Para posicionar as unidades foi utilizada madeira compensada. Antes de lançar o graute os corpos de prova foram molhados com regador. As Figuras 38 (a) e (b) ilustram a disposição e preparação destes corpos de prova.

(a) Molhagem das canaletas e dos blocos

(b) Disposição final

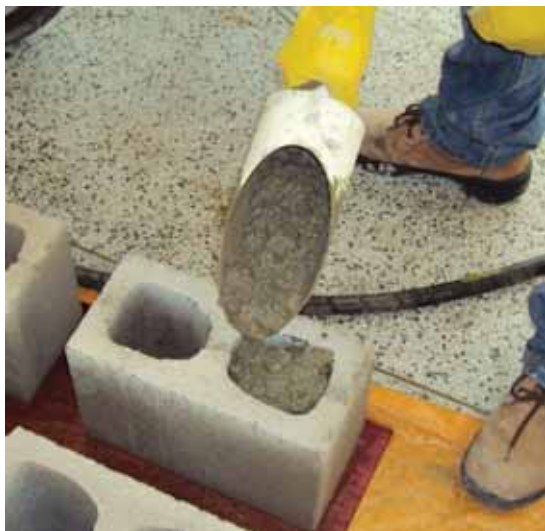
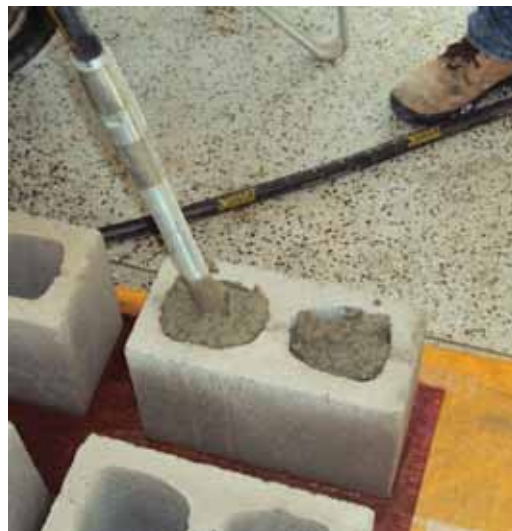
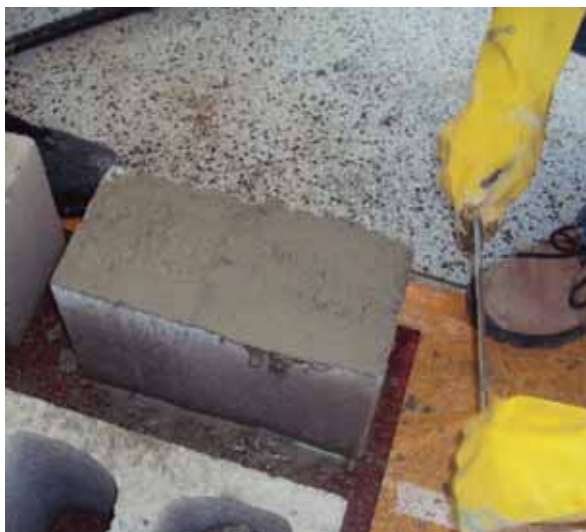
Figura 39 – Processo de grauteamento exemplificado no bloco

O processo de grauteamento das unidades consistiu em preenchê-las com graute e vibrá-las utilizando um vibrador de imersão. No final deste procedimento a superfície exposta foi retificada utilizando uma régua metálica. As Figuras 39 (a), (b) e (c) exibem este procedimento.

(a) Preenchimento dos vazios

(b) Vibração do graute

(c) Regularização da superfície

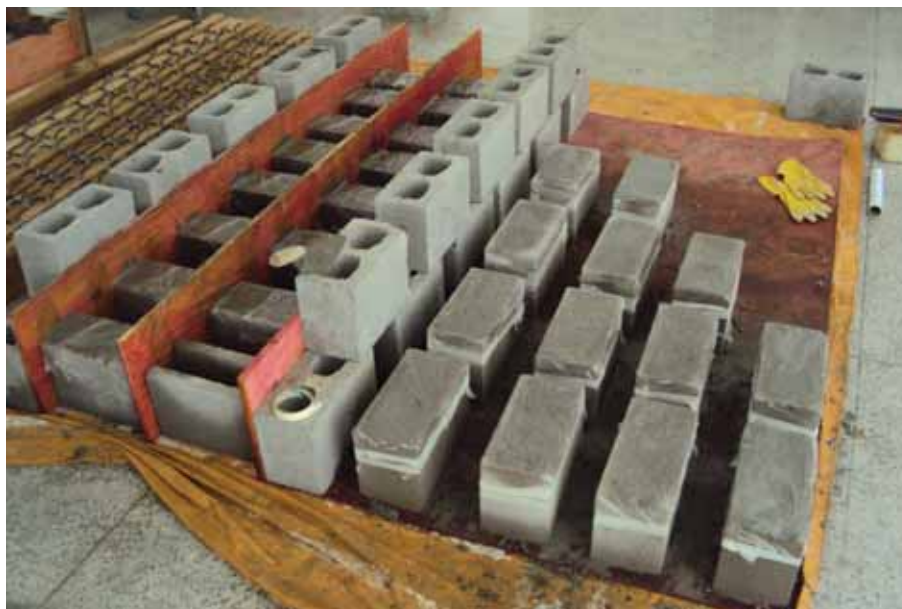
Figura 40 – Cura das canaletas e dos blocos grauteados

No processo de cura foi utilizado um filme plástico envolvendo a superfície exposta, como mostra a Figura 40. O filme plástico foi removido 5 dias após o processo de grauteamento.

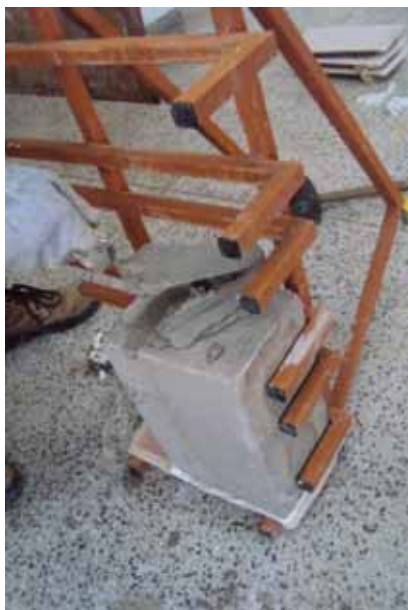
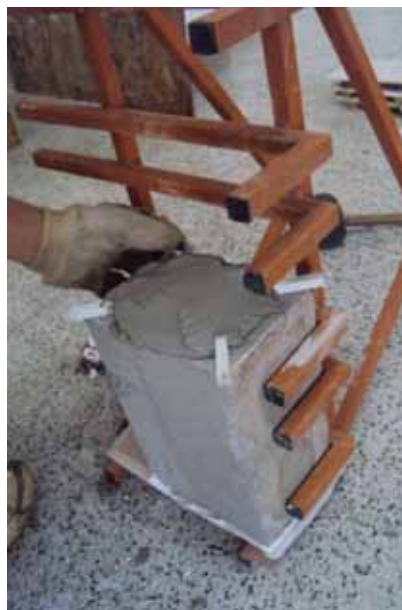
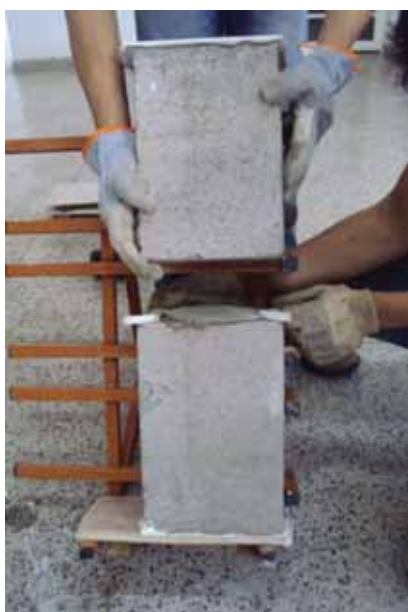
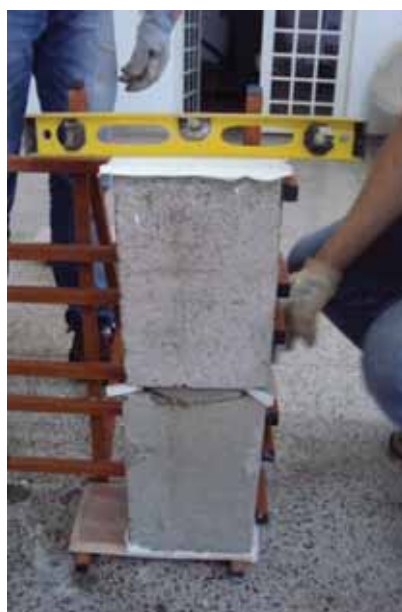
Figura 41 – Procedimento de montagem dos prismas grauteados

(a) Argamassa de assentamento

(b) Espaçadores

(c) Assentamento do bloco

(d) Verificação do nivelamento

Após a colocação da unidade de cima, mostrada nas Figuras 41 (c) e (d), o espaçador foi retirado e esta unidade foi assentada utilizando o martelo com cabeça de borracha. Para terminar, o espaço deixado pelo espaçador foi preenchido com argamassa.

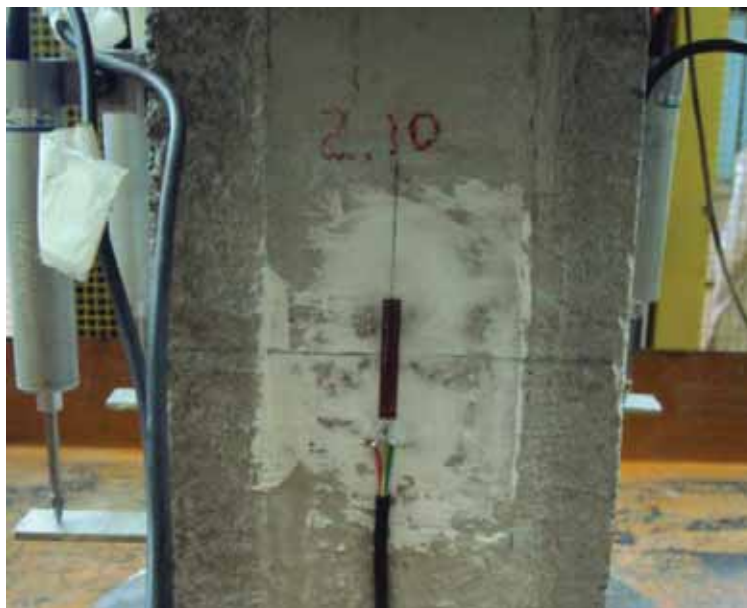
Figura 43 – Detalhe do extensômetro colado diretamente no graute

Somente em 3 canaletas grauteadas foi adicionado 1 extensômetro em cada, fixado diretamente no graute e no centro, como detalha a Figura 43.

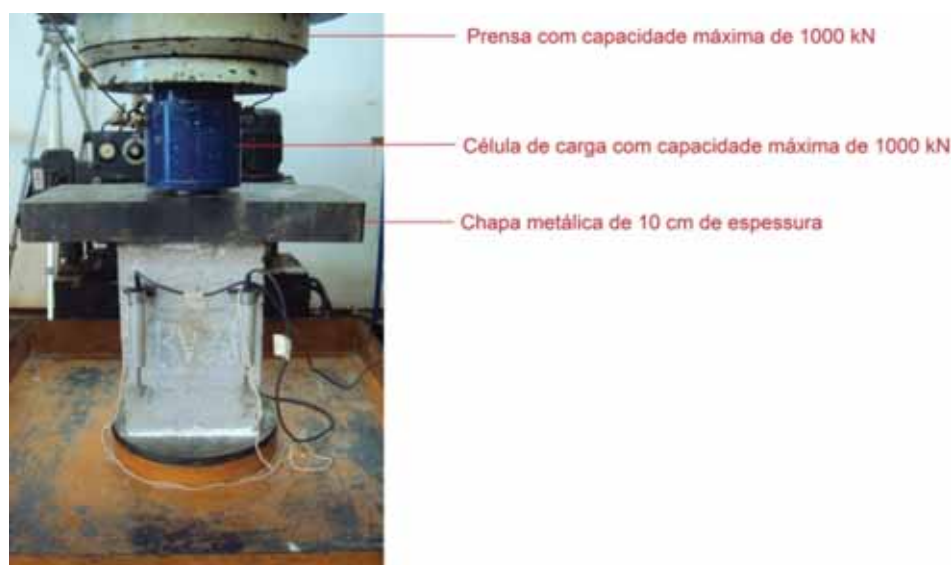
Figura 45 – Esquema de ensaio das canaletas e dos blocos grauteados, e dos prismas grauteados

Os ensaios foram realizados utilizando uma prensa hidráulica com capacidade máxima de 1.000 kN, uma célula de carga (somente para as canaletas e os blocos grauteados) e uma chapa para distribuição do carregamento, conforme as Figuras 45 (a) e 45 (b).

(a) Esquema de ensaio das canaletas e dos blocos grauteados

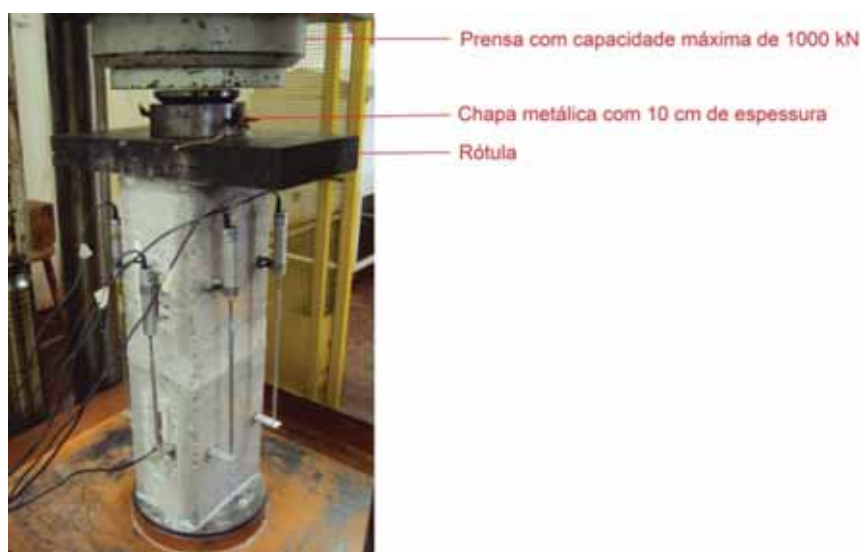
(b) Esquema de ensaio dos prismas grauteados

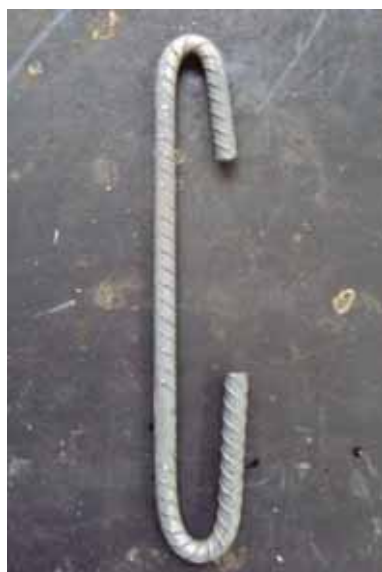
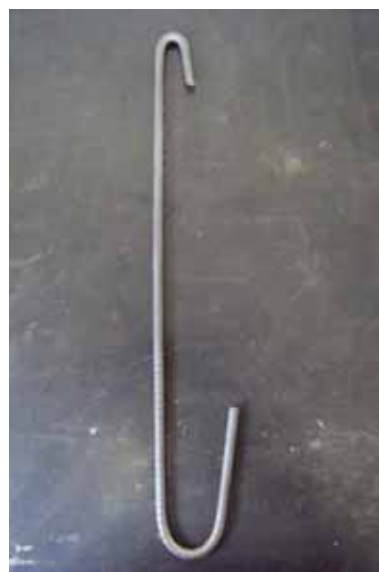
Figura 46 – Ilustração do estribo utilizado nas vigas de alvenaria estrutural armada

O estribo utilizado foi de uma perna devido à facilidade de montar a armação das vigas, sendo o seu diâmetro de 6,3 mm. As Figuras 46 (a) e (b) exibem o tipo de estribo utilizado.

(a) Estribo  $\phi$  6,3 mm – vigas canaletas

(b) Estribo  $\phi$  6,3 mm – vigas de 2 e 3 fiadas

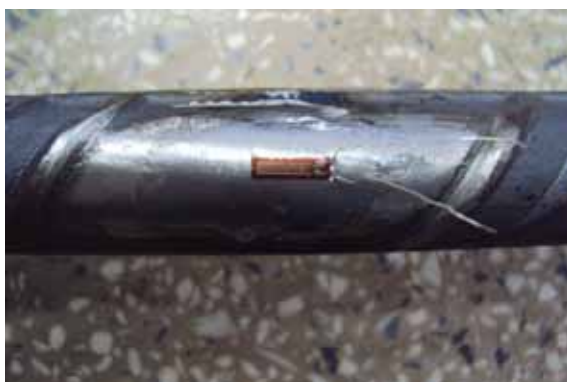
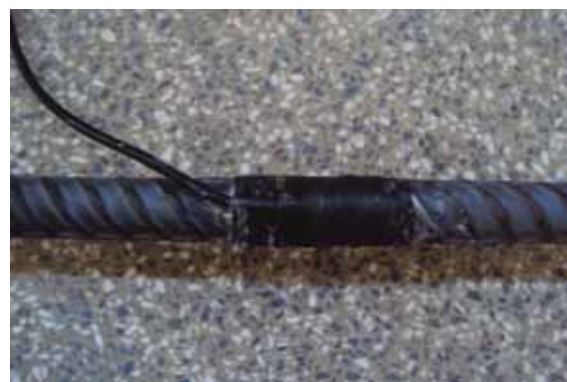
Figura 50 – Colagem do extensômetro na armadura longitudinal

Com os componentes da armação prontos, os extensômetros foram colados nas armaduras longitudinais, como ilustram as Figura 50 (a) e 50 (b).

(a) Extensômetro fixado

(b) Extensômetro pronto para utilização

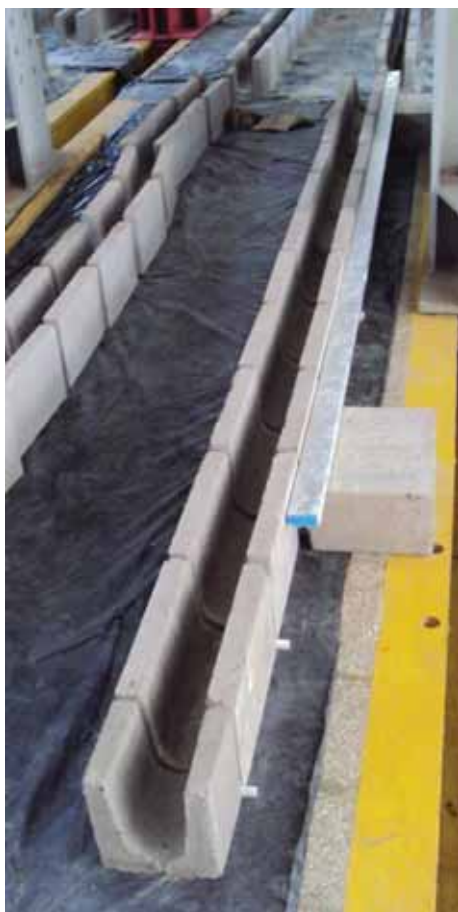
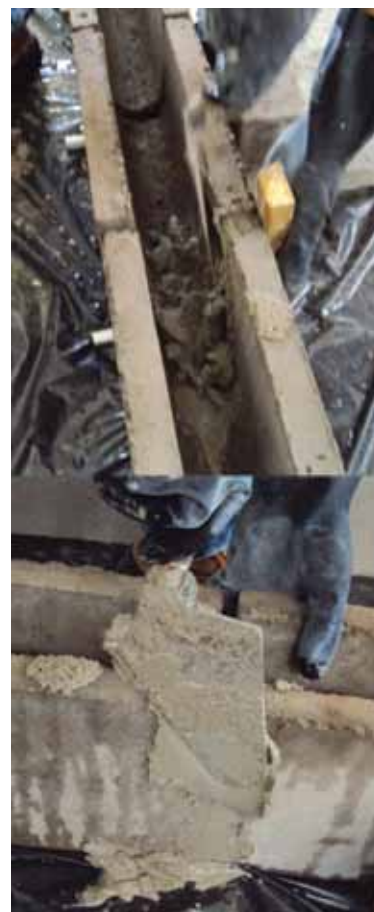
Figura 51 – Montagem da primeira fiada

Para de inserir a armação nas vigas, primeiramente a primeira fiada de canaleta foi disposta e alinhada utilizando uma régua de alumínio e espaçadores que garantissem o espaçamento da junta vertical em 1 cm. Após este procedimento as canaletas foram unidas com preenchimento de argamassa por toda a área transversal. As Figuras 51 (a) e (b) exemplificam o procedimento descrito.

(a) Disposição da primeira fiada

(b) União das canaletas

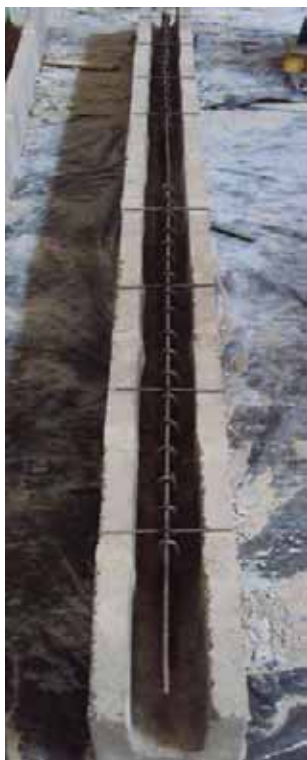
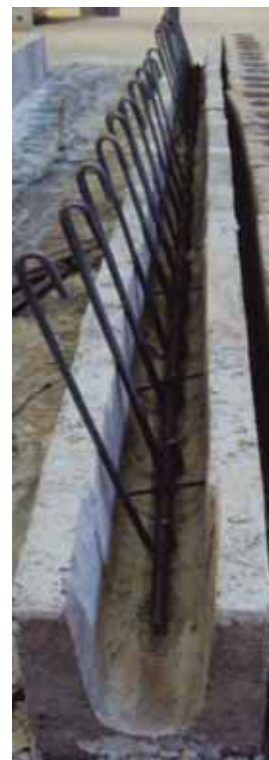
Figura 52 – Esquema de armação das vigas de alvenaria estrutural

Pela experiência obtida em laboratório, após a montagem e limpeza da primeira fiada de canaleta a armação das vigas canaletas foi montada fora e disposta dentro das mesmas, enquanto a barra longitudinal e os estribos das vigas de 2 e 3 fiadas foram posicionados dentro das canaleta (1ª fiada), como mostram as Figuras 52 (a) e (b).

(a) Vigas canaletas

(b) Vigas de 2 e 3 fiadas

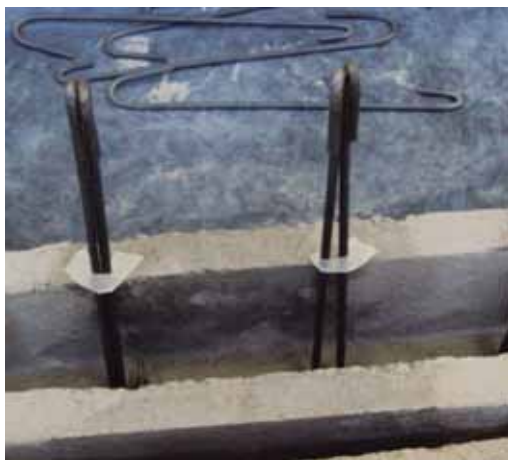
Figura 53 – Detalhe da fita adesiva utilizada para fixar o estribo na canaleta

No caso das vigas de 2 e 3 fiadas, antes do assentamento das demais fiadas, os estribos foram fixados nas paredes das canaletas utilizando fita adesiva, como detalha a Figura 53.

À medida que os blocos eram assentados as fitas adesivas eram retiradas. Após 2 dias de cura da argamassa o porta estribo foi inserido nas vigas de 2 e 3 para que então estas fossem devidamente limpas, retirando resquícios de argamassa de dentro das vigas de forma a garantir a aderência entre o graute e a armação e posicionamento corretamente a armação. Salientando que a espessura das juntas verticais e horizontais foi de 1 cm.
