**Análise teórica e experimental do comportamento de  
vigas de alvenaria estrutural armada sujeitas à  
flexão simples**

“Análise teórica e experimental do comportamento de vigas de alvenaria estrutural armada sujeitas à flexão simples”

Dissertação apresentada à Faculdade de Engenharia - UNESP – Campus de Ilha Solteira, para obtenção do título de Mestre em Engenharia Civil.

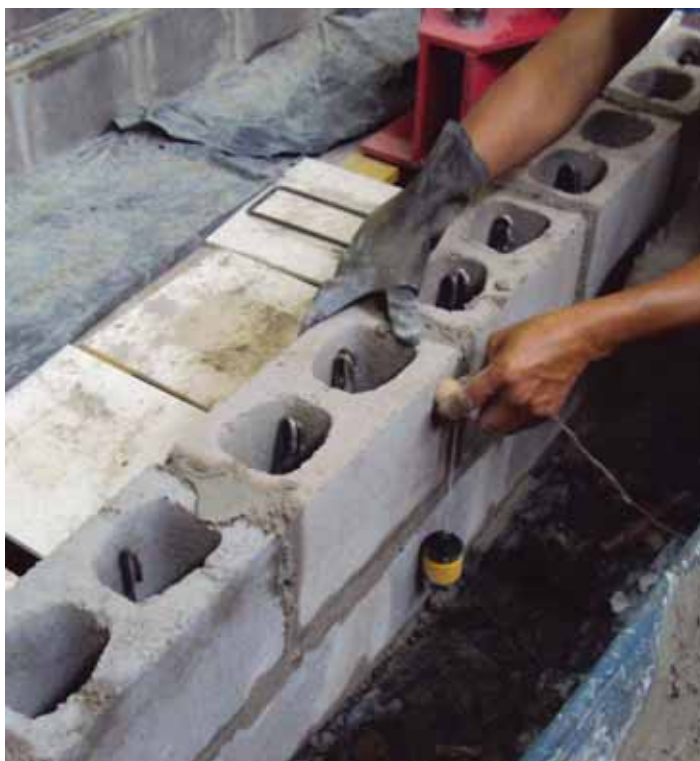
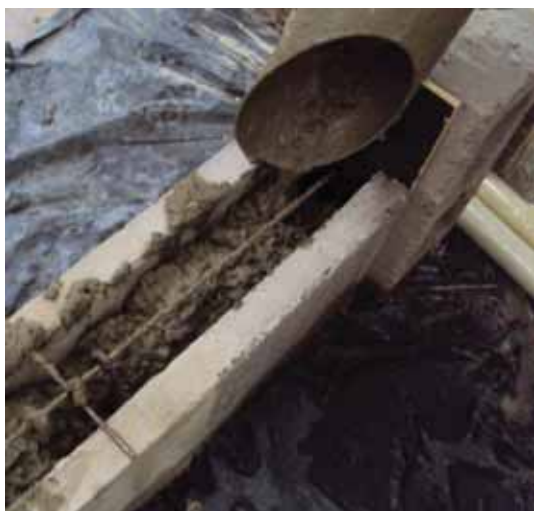
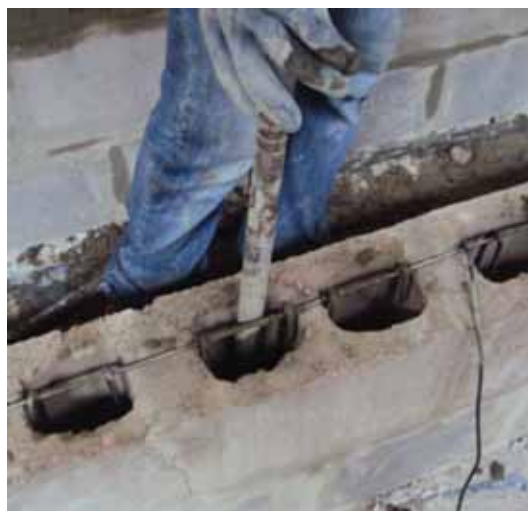
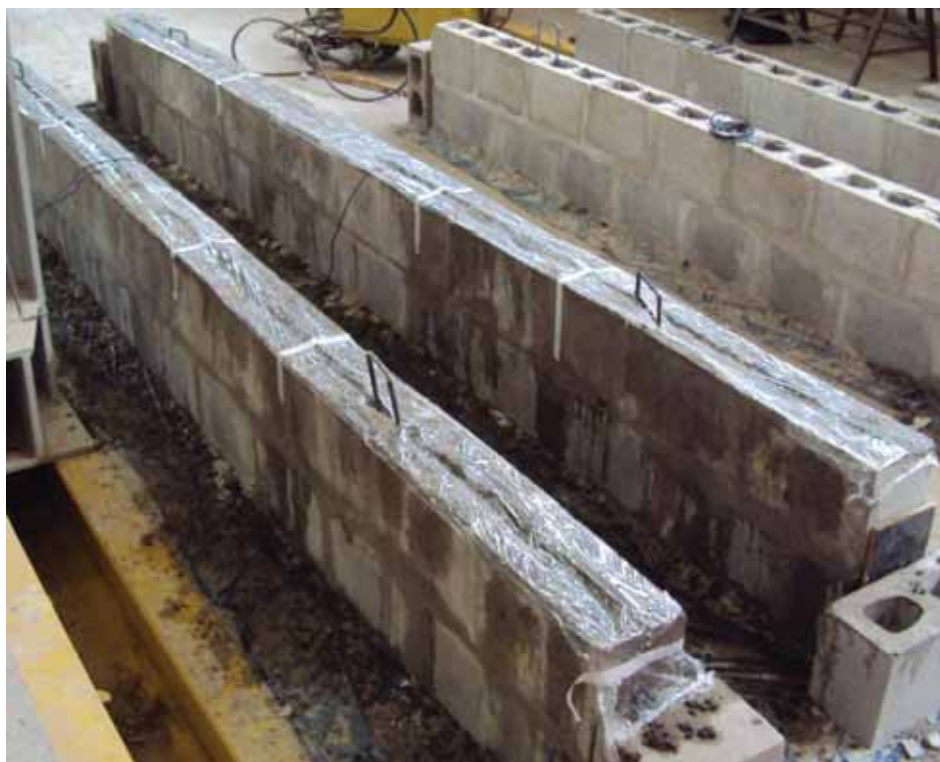
Figura 54 – Procedimento final realizado para confecção das vigas de alvenaria estrutural armada

Antes de grautear cada viga, a altura útil real foi medida e elas foram molhadas para evitar a retração do graute. Após o grauteamento as mesmas ficaram em processo de cura por 7 dias, utilizando para isto filme plástico e molhagem com regador durante este período. Este processo final de confecção das vigas está exemplificado nas Figuras 54 (a) a 54 (d).

(a) Assentamento dos blocos vazados – vigas de 2 e 3 fiadas

(b) Grauteamento das vigas

(c) Vibração do graute

(d) Cura – Utilização de filme plástico

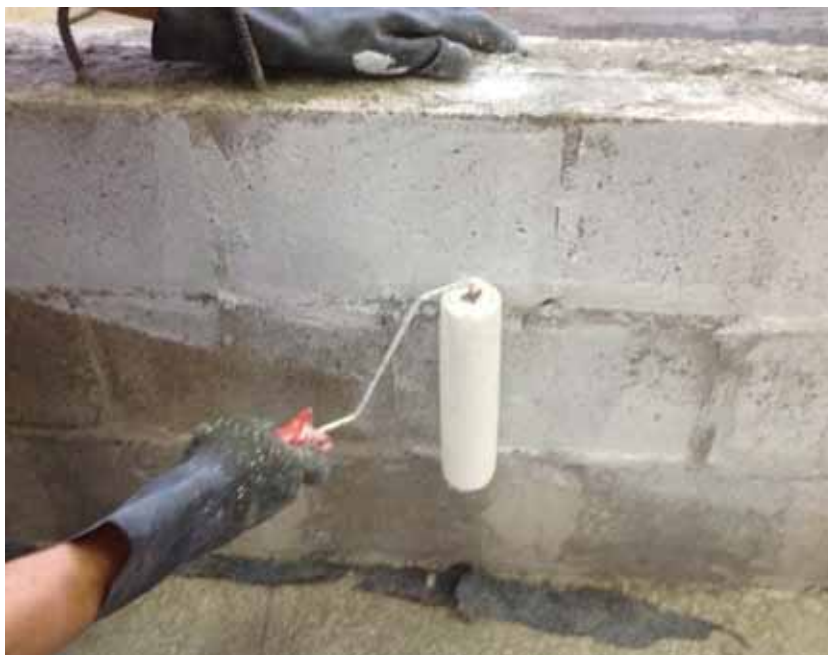
Figura 55 – Procedimento utilizado para visualização das fissuras

(a) Pintura com tinta acrílica

Após o processo de cura, com o objetivo de melhorar a visualização das fissuras durante os ensaios, as vigas foram pintadas com tinta a base de resina acrílica (tinta acrílica base d' água) dissolvida em água, passando 2 demãos para que não se formasse uma camada espessa. As Figuras 55 (a) e (b) exemplificam o processo de pintura e o resultado final.

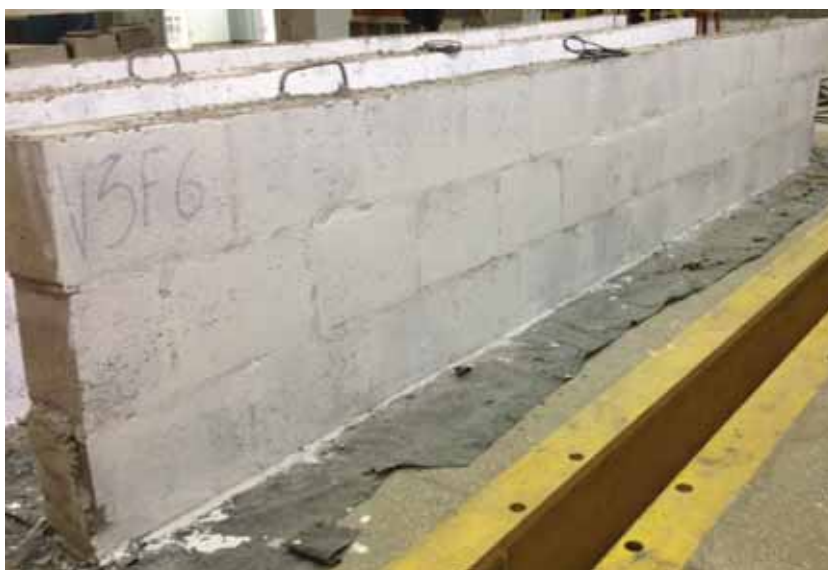
(b) Resultado final

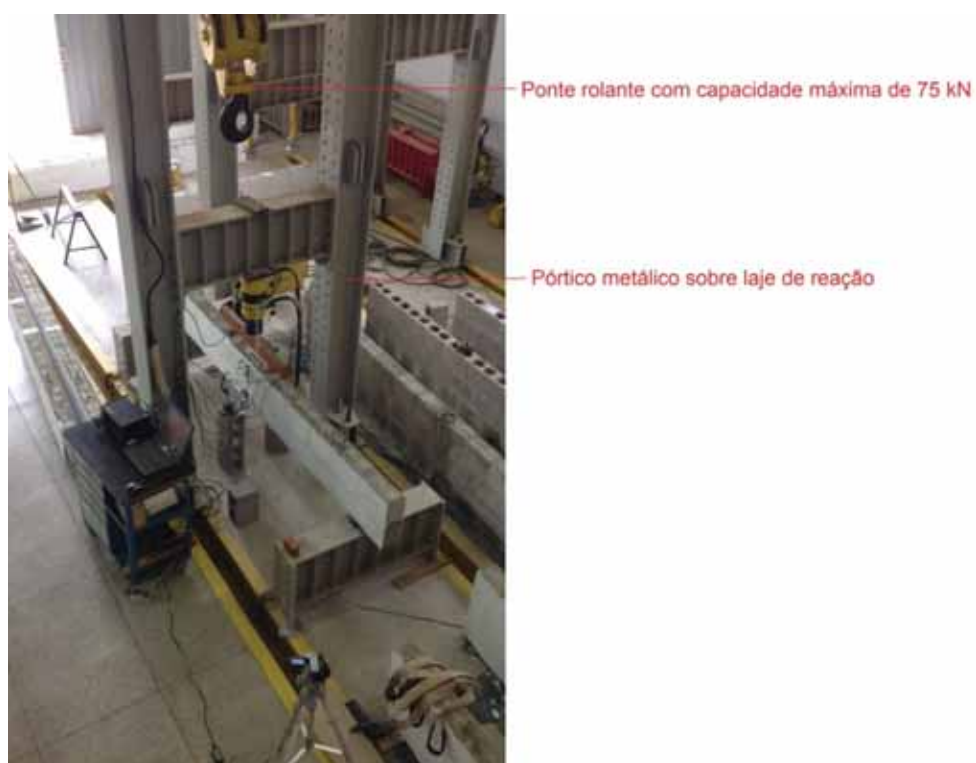
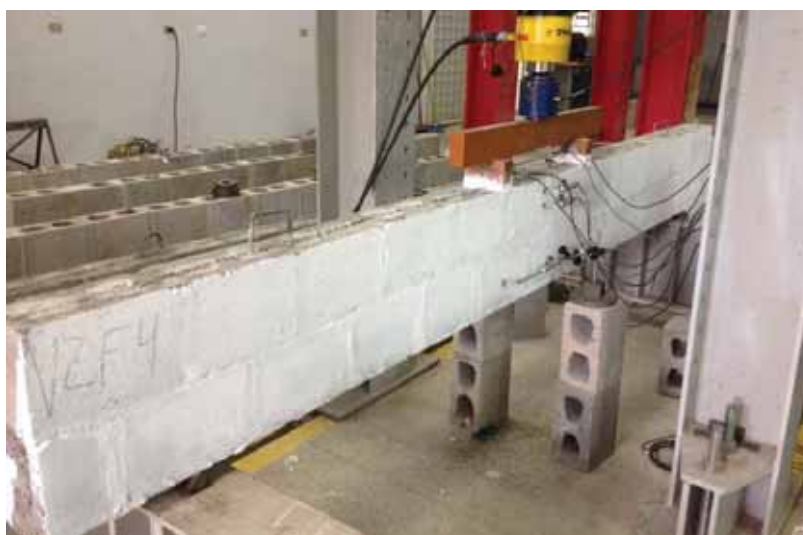
Figura 59 – Local utilizado para a realização dos ensaios das vigas de alvenaria estrutural armada

Para o ensaio das vigas foi utilizado o esquema biapoiado com 2 pontos de aplicação de carga distantes 30 cm do centro do meio do vão, sendo o vão teórico de 300 cm. Como no programa experimental se trabalhou com vigas de alturas diferentes, o arranjo do esquema de ensaio variou para cada tipo de viga. As Figuras 59 (a) e (b) mostram o local onde ocorreram os ensaios e as Figuras 60 (a), (b) e (c) ilustram o esquema de ensaio adotado para cada tipo de viga.

(a) Vista geral

(b) Detalhe do ensaio

O posicionamento das vigas se deu utilizando a ponte rolante mostrada na Figura 59 (a). Durante os ensaios, o carregamento era aplicado por uma bomba hidráulica.

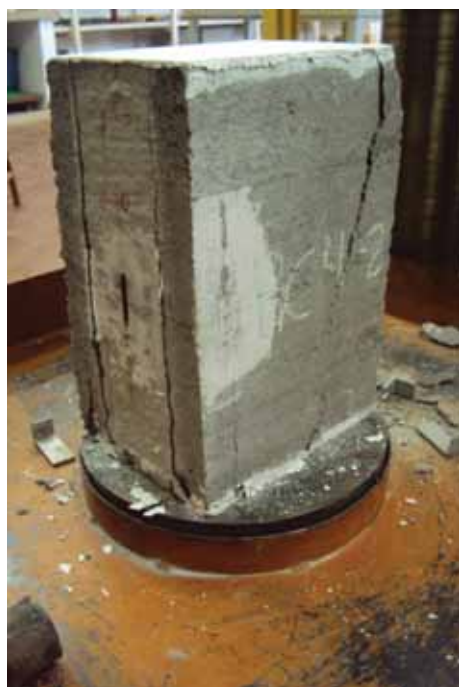
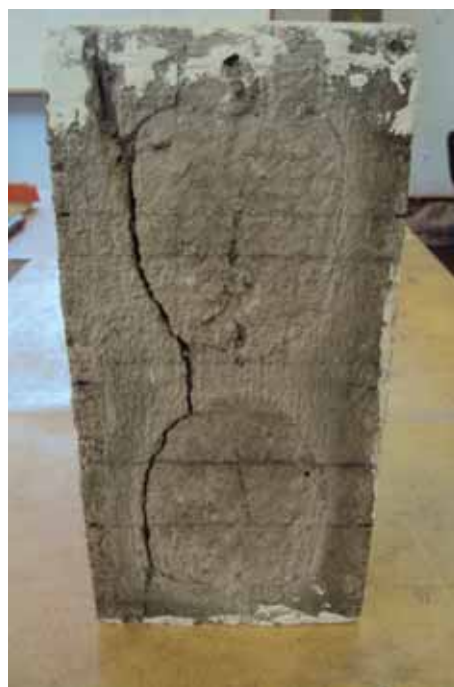
Figura 63 – Ilustração da canaleta e do bloco grauteados após o ensaio

As Figuras 63 (a), 63 (b), 64 (a) e 64 (b) exemplificam os modos de ruptura descritos.

(a) Canaleta grauteada rompida

(b) Bloco grauteado rompido

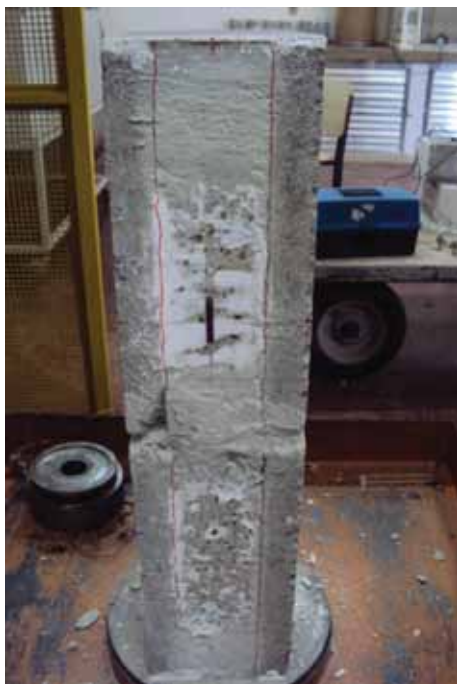
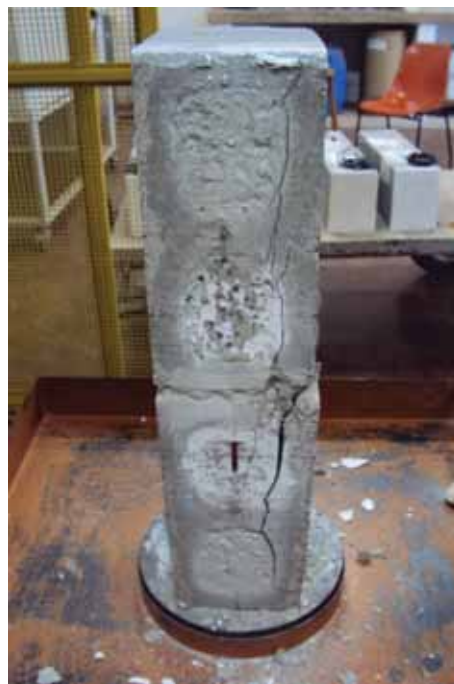
Figura 64 – Exemplo dos prismas grauteados após o ensaio

(a) Prisma de canaleta grauteado rompido

(b) Prisma de blocos grauteado rompido

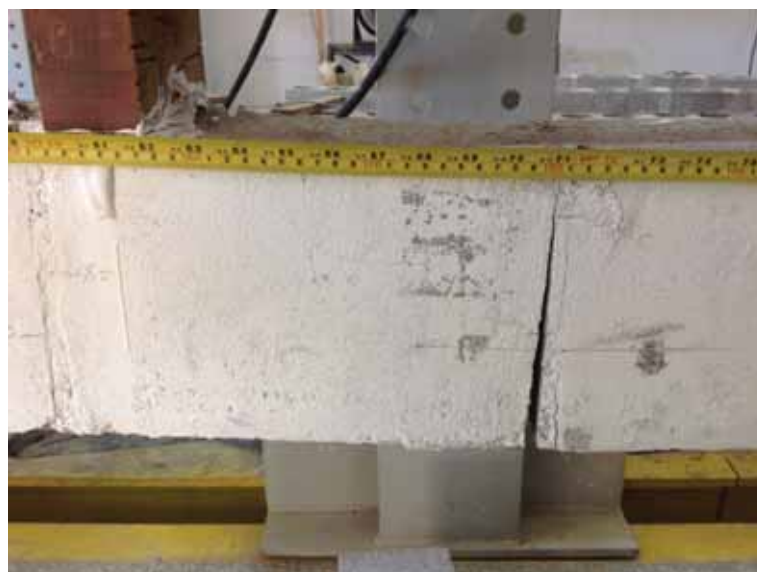
Figura 97 – Detalhe da região central das vigas canaletas após o ensaio

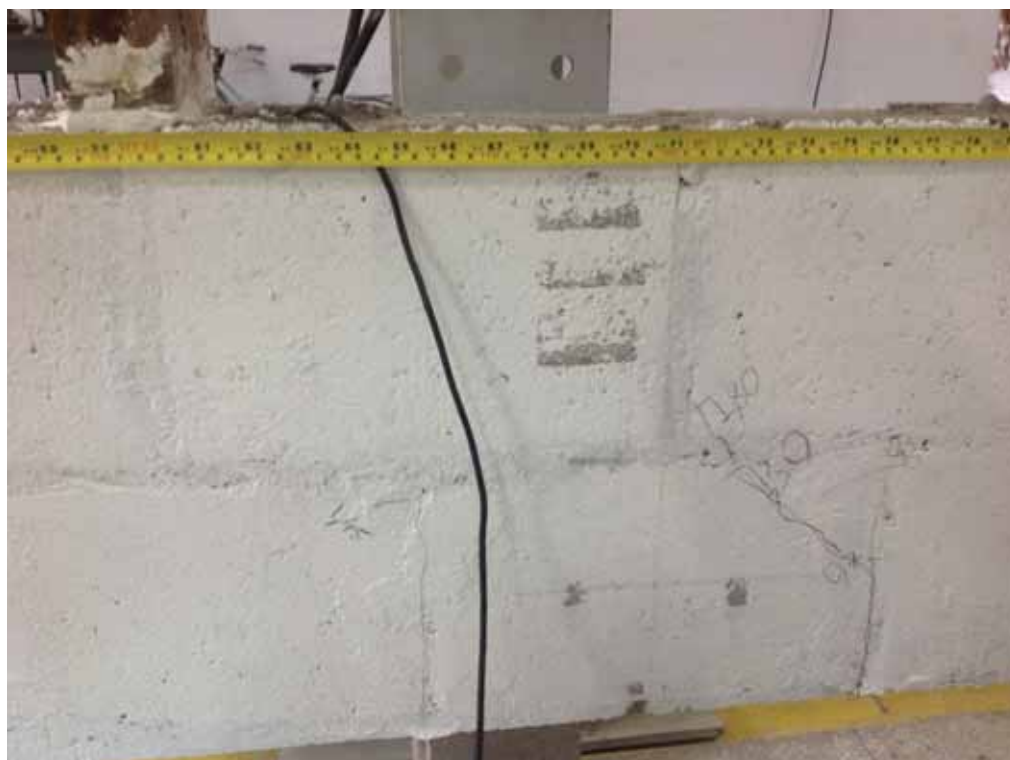
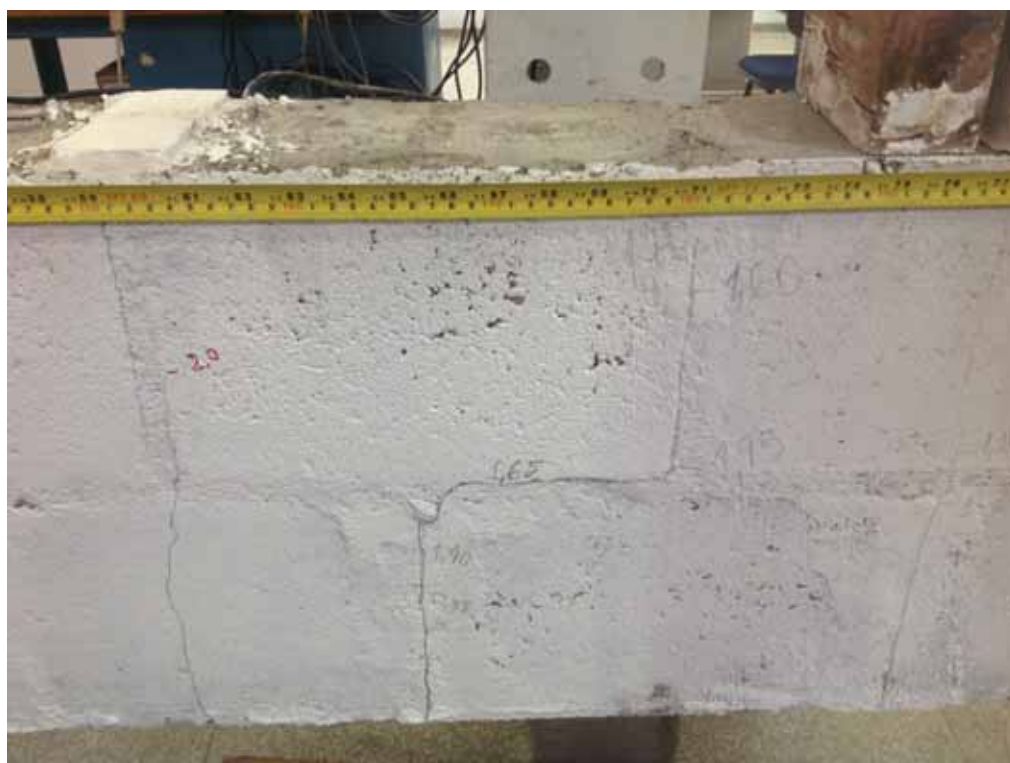
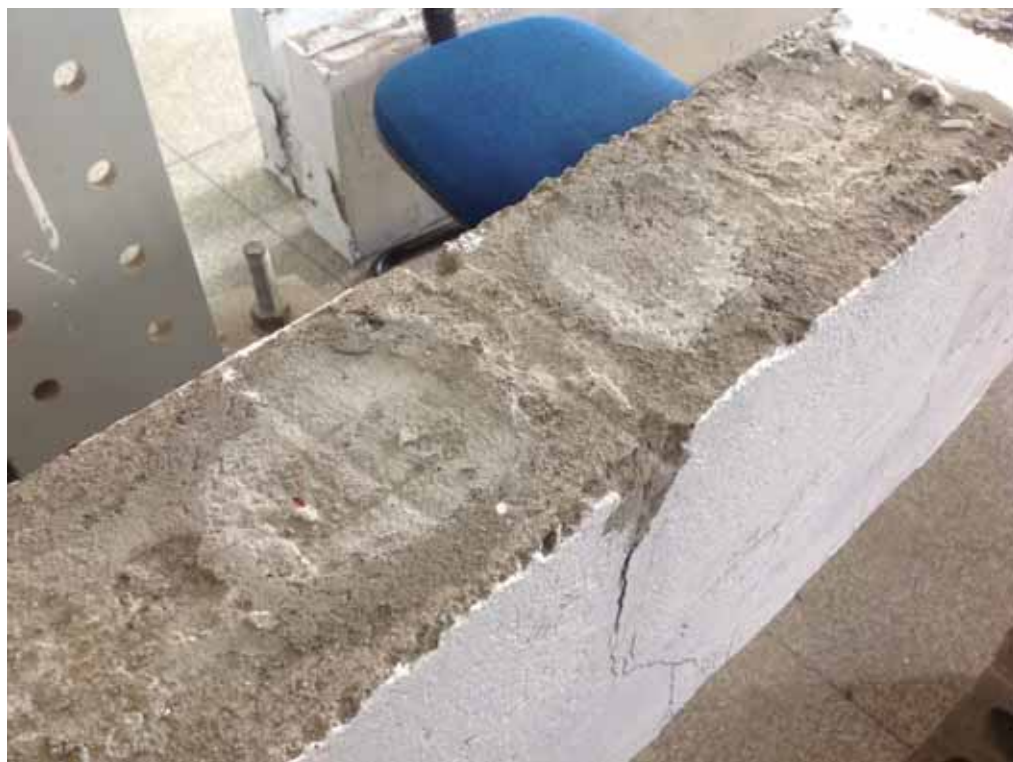
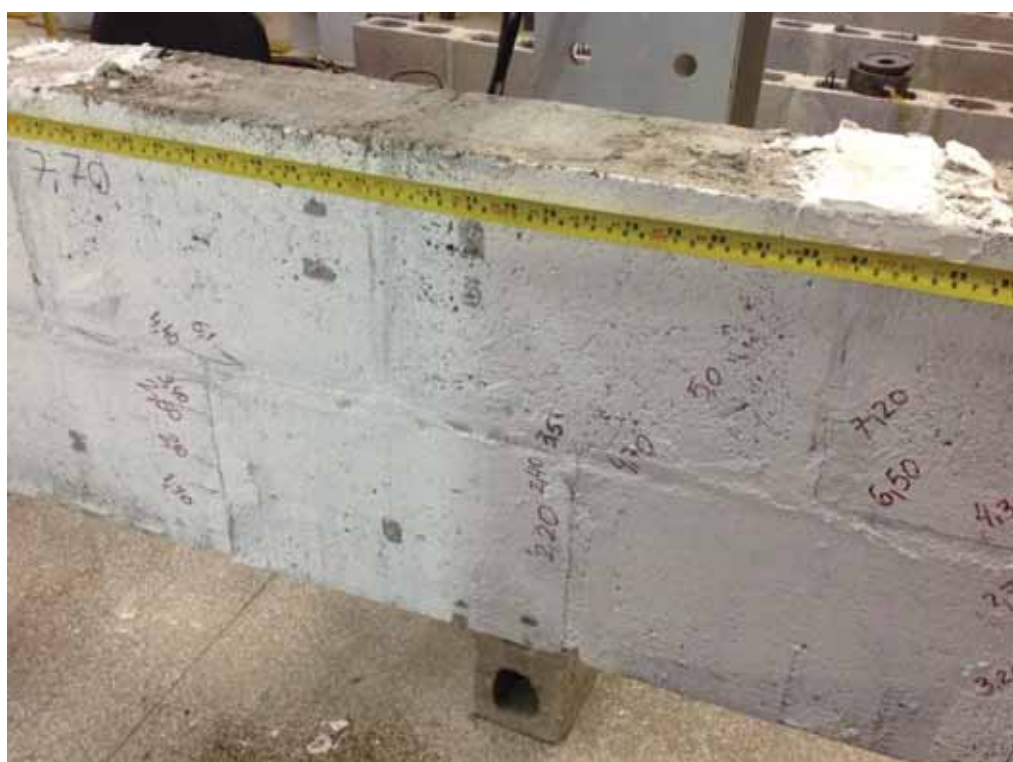
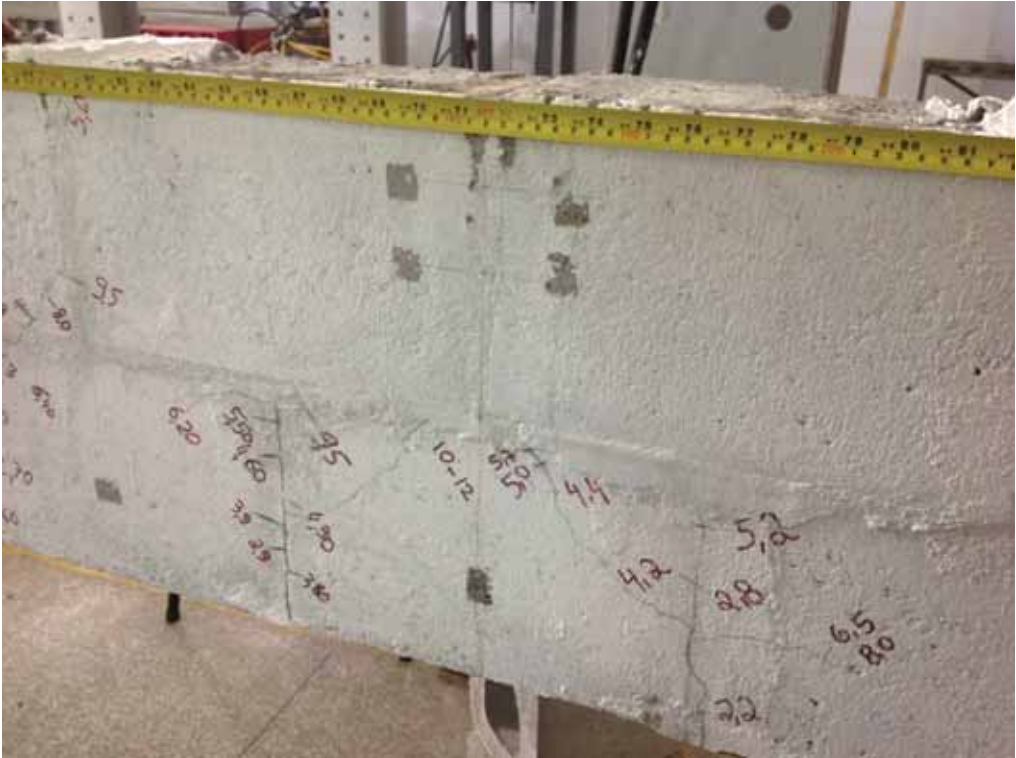
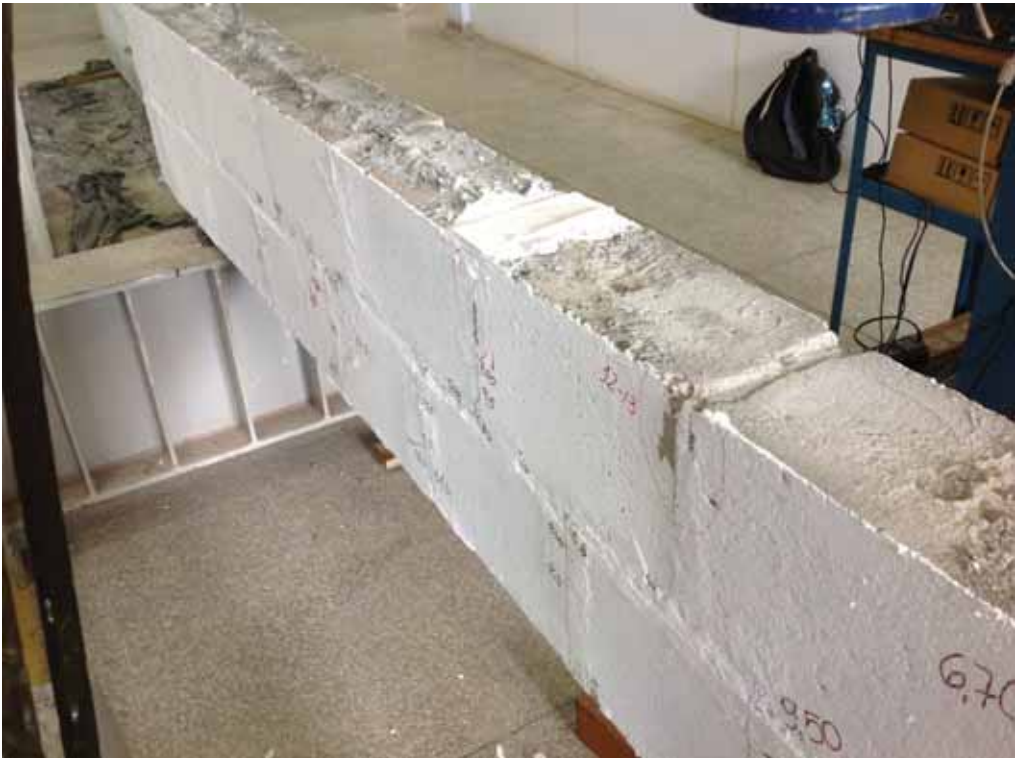
Figura 98 – Detalhe da região centra das vigas de 2 fiadas após o ensaio

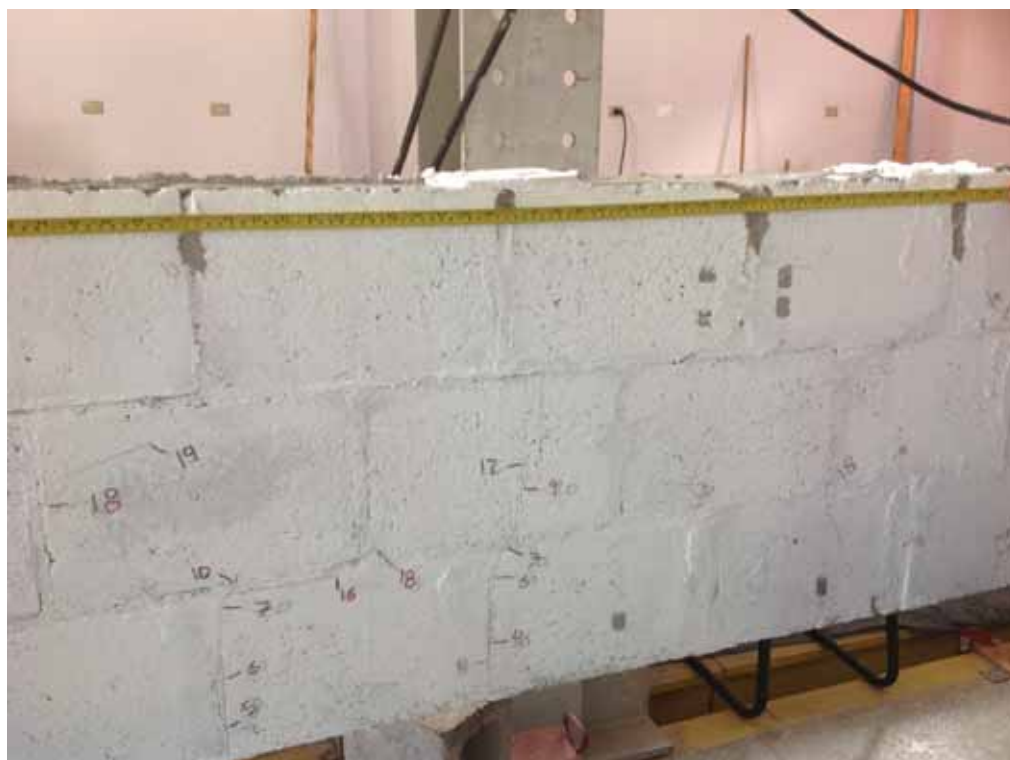
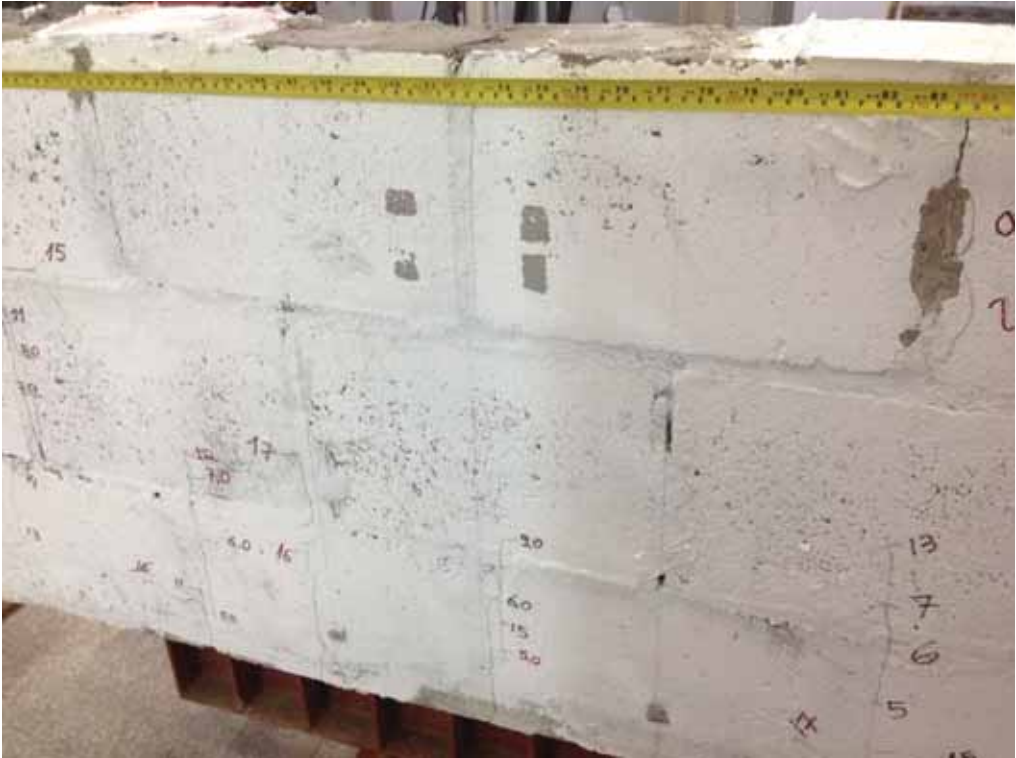
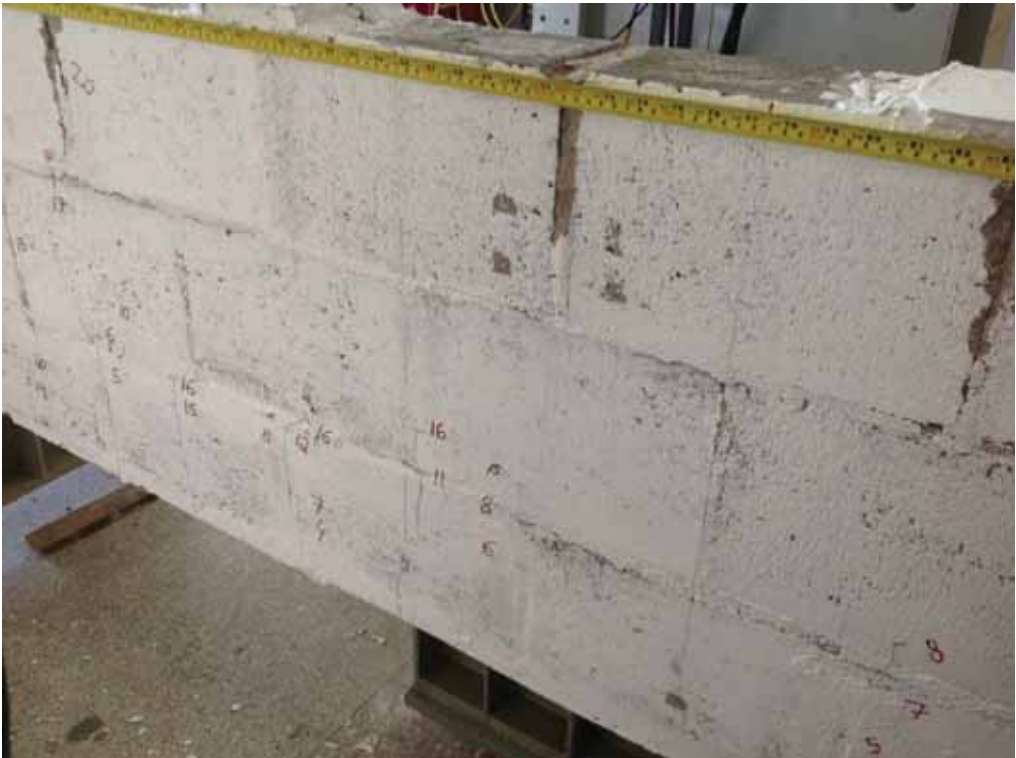
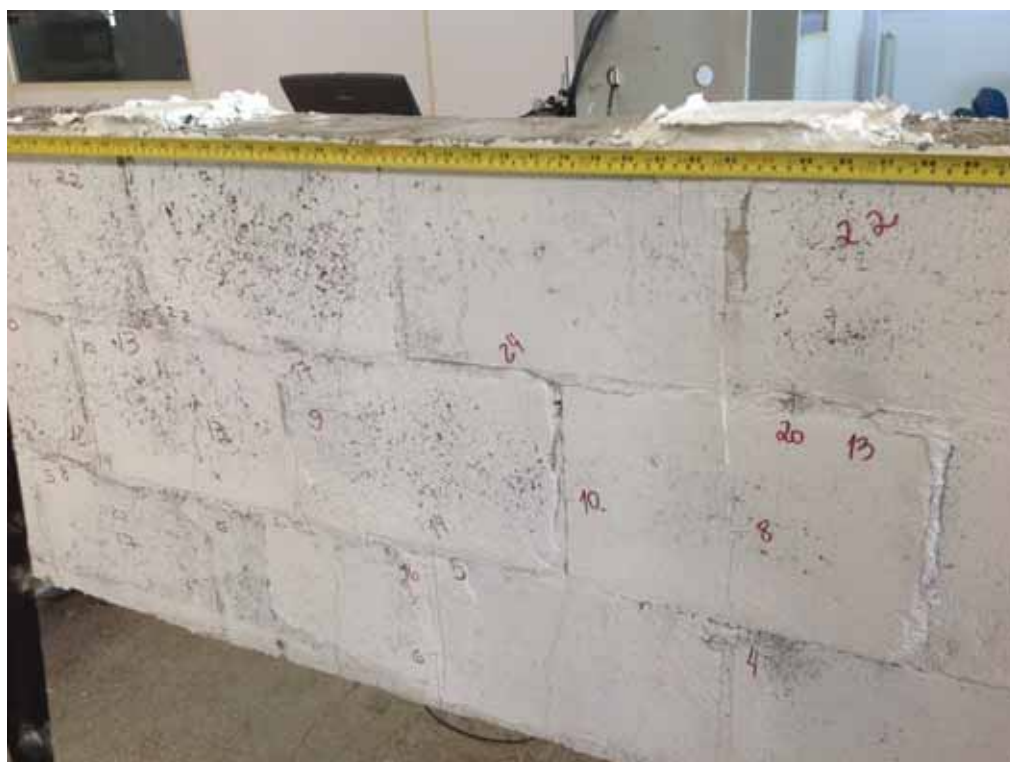
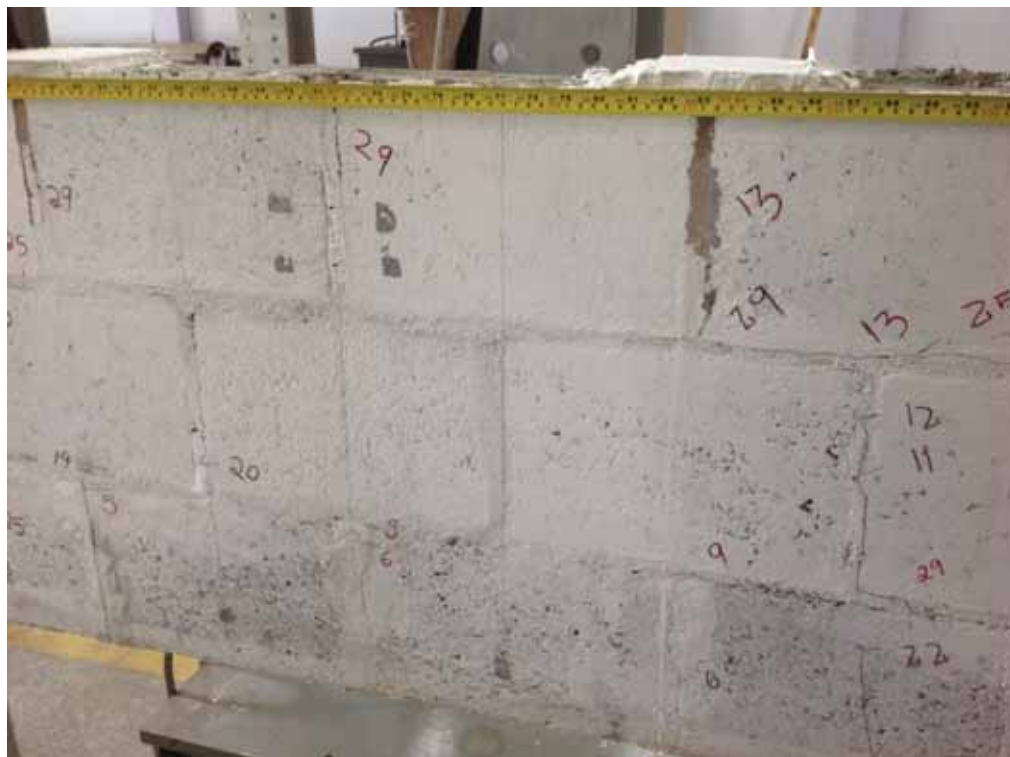
Figura 99 – Detalhe da região centra das vigas de 3 fiadas após o ensaio
