Faculdade de Engenharia de Guaratinguetá

ESTUDO DA INFLUÊNCIA DE REPAROS NA RESISTÊNCIA MECÂNICA DE JUNTAS SOLDADAS DE CHAPAS FINAS DO AÇO 300M

Dissertação apresentada à Faculdade de
Engenharia de Guaratinguetá da
Universidade Estadual Paulista, para a
obtenção do título de Mestre em Engenharia
Mecânica.

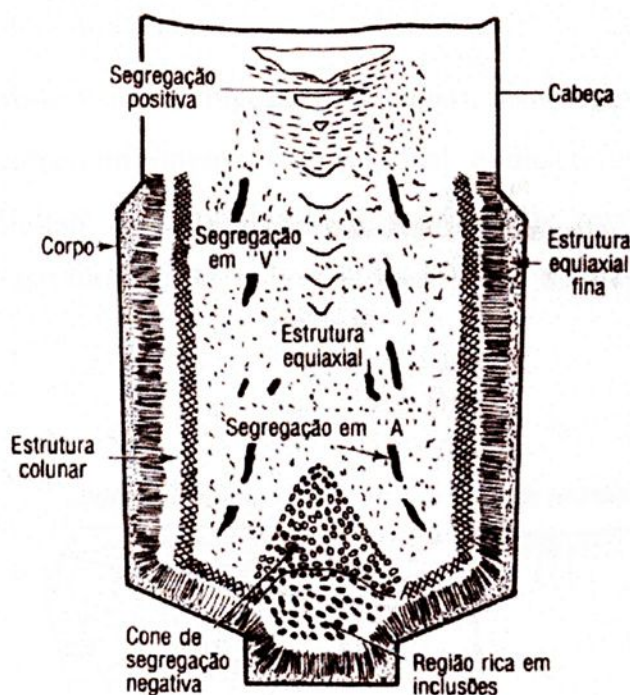
FIGURA 2.1 - Características estruturais de um lingote de aço.

Apesar do elevado grau de limpeza e controle da composição química obtidos com os modernos processos de elaboração (Forno a Arco + VAD), o controle sobre a solidificação do metal (aço ou superliga) é praticamente inexistente nestes processos. Assim, a massa total do lingote é vazada no interior da lingoteira, solidificando naturalmente. Esta solidificação dá origem a heterogeneidades (como segregação, concentração de inclusões, etc). A Figura 2.1 ilustra esquematicamente tais defeitos (Costa & Mei, 1988).

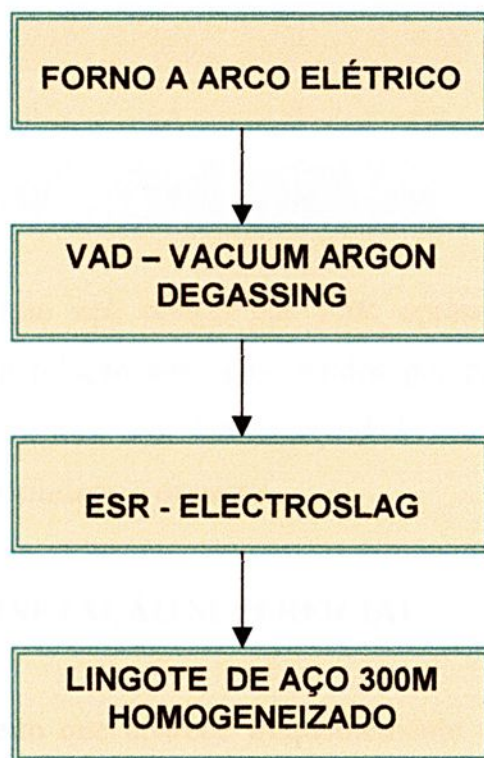
FIGURA 2.5 - Fluxo de obtenção do lingote de aço 300M (Bosco *et al*, 1990)

Em suma, o lingote do aço 300M é produzido pela VILLARES METALS de acordo com a seguinte seqüência de processamento (Figura 2.5):

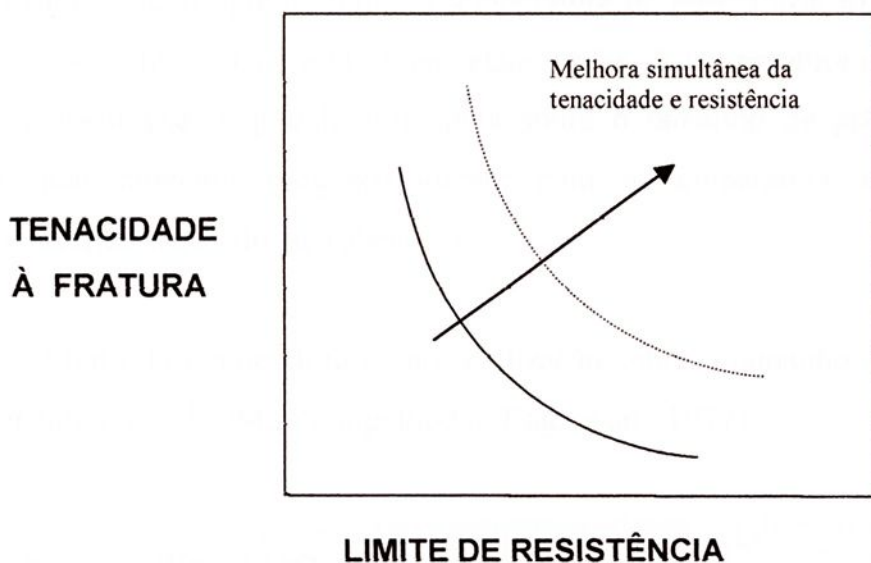
FIGURA 2.6 - Curva esquemática mostrando a relação inversa entre tenacidade à fratura e resistência mecânica (Hertzberg, 1989).

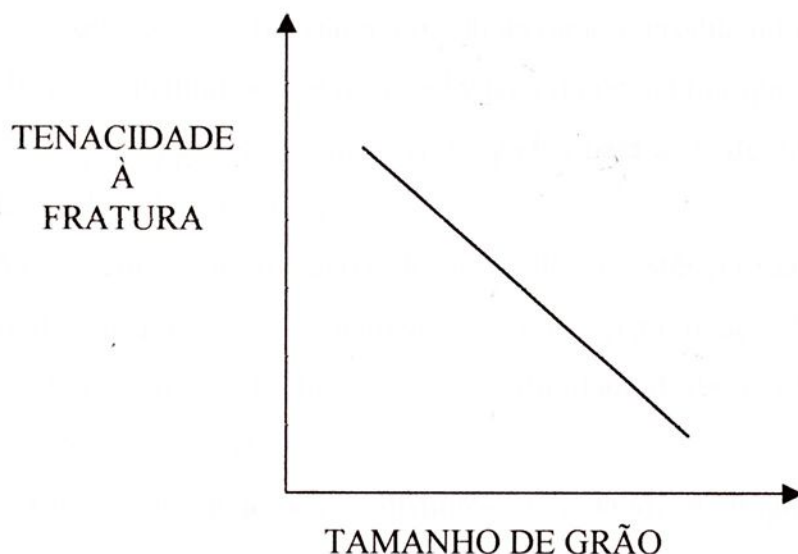
FIGURA 2.7 – Relação geral entre tenacidade à fratura e tamanho de grão (Mei, 1989).

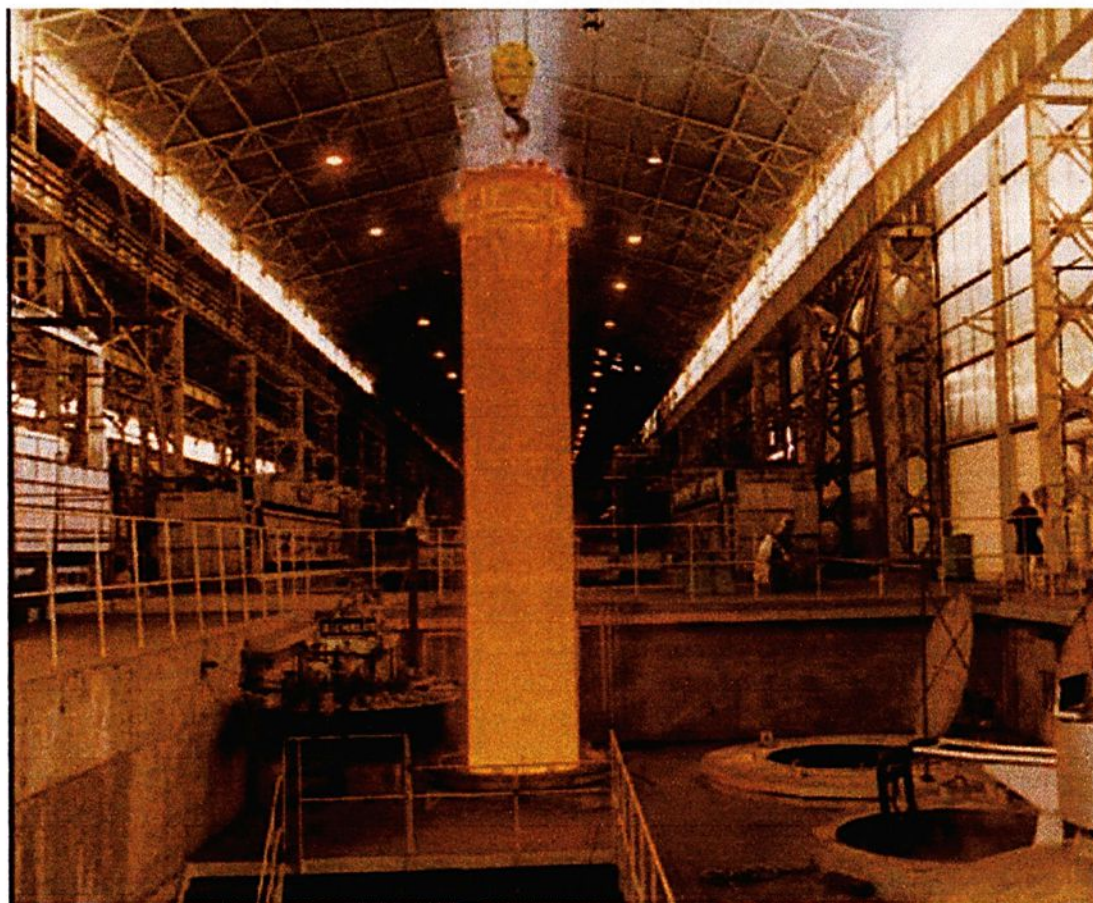
FIGURA 2.12 - Envelope Motor sendo transferido do forno de austenitização para a têmpera em banho de sal.

O tratamento térmico dos Envelopes Motores utilizados no Veículo Lançador de Satélites (VLS), é realizado na empresa Villares Metals, devido às dimensões destas estruturas demandarem enormes instalações e fornos especificamente desenvolvidos para realizar estas operações, além da necessidade de se manter uma temperatura homogênea por toda a área da estrutura a ser tratada. Como ilustração, a Figura 2.12, mostra um Envelope Motor, sendo tratado termicamente. É importante citar que este componente possui um diâmetro de $1000 \pm 0,15$ mm, e comprimento de $6502,3 \pm 0,15$ mm.

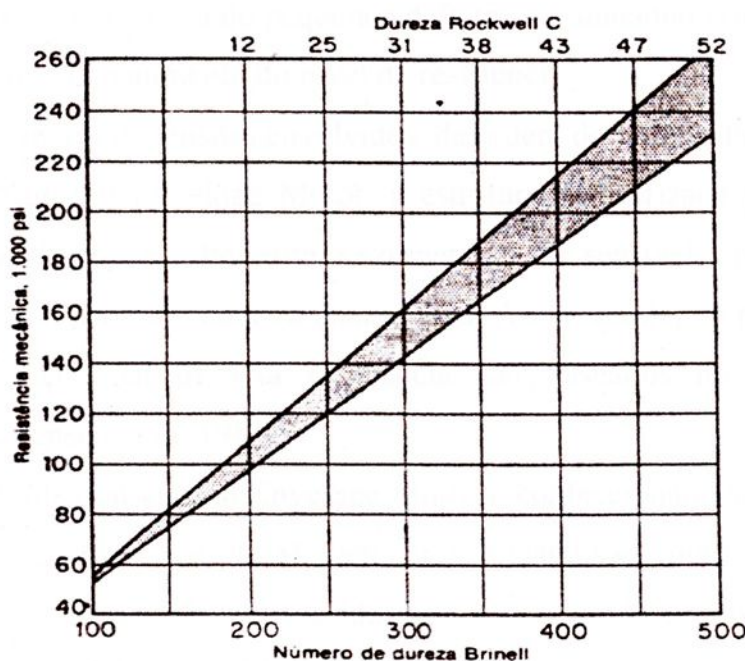
FIGURA 2.13 - Relação entre a resistência mecânica à tração (σ_t) e a dureza para aços temperados e revenidos, recozidos e normalizados (Dieter, 1981).

A melhor combinação de resistência e ductilidade é obtida no aço que tenha sido temperado para uma estrutura martensítica e então revenida, como é o 300M. A dureza é usada como uma medida conveniente da resistência de aços temperados e revenidos. A validade desse procedimento é baseada na excelente correlação que existe entre a resistência mecânica e a dureza dos aços tratados termicamente, recozidos, e aços normalizados, (Figura 2.13) (Dieter, 1981).

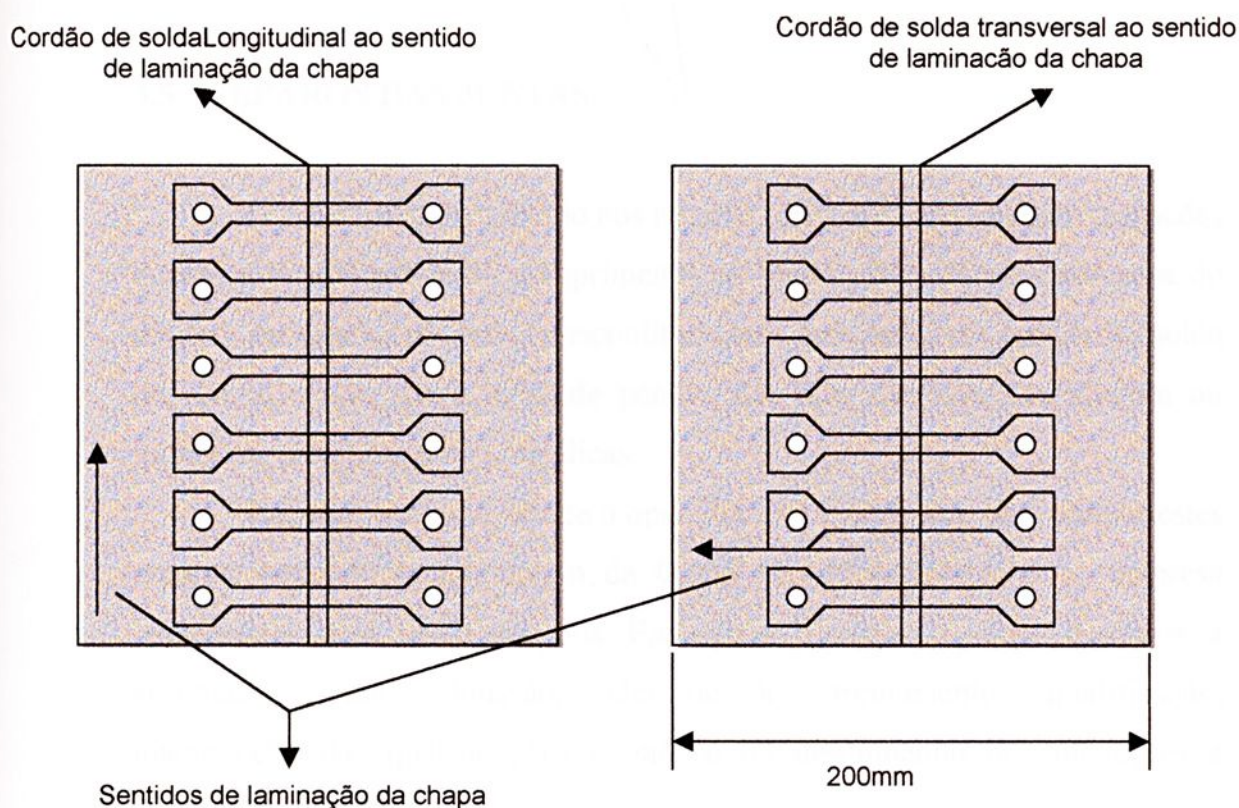
FIGURA 3.2 - Disposição dos cordões de solda e dos cdp's , confeccionados, em relação aos sentidos de laminação da chapa.

Após a soldagem das chapas, os cdp's para os ensaios de tração, foram confeccionados conforme a disposição ilustrada na Figura 3.2 a seguir, onde pode-se observar a posição dos cordões de solda confeccionados para as seis condições de soldagem descritas no item 3.7.1, em relação ao sentido de laminação da chapa.

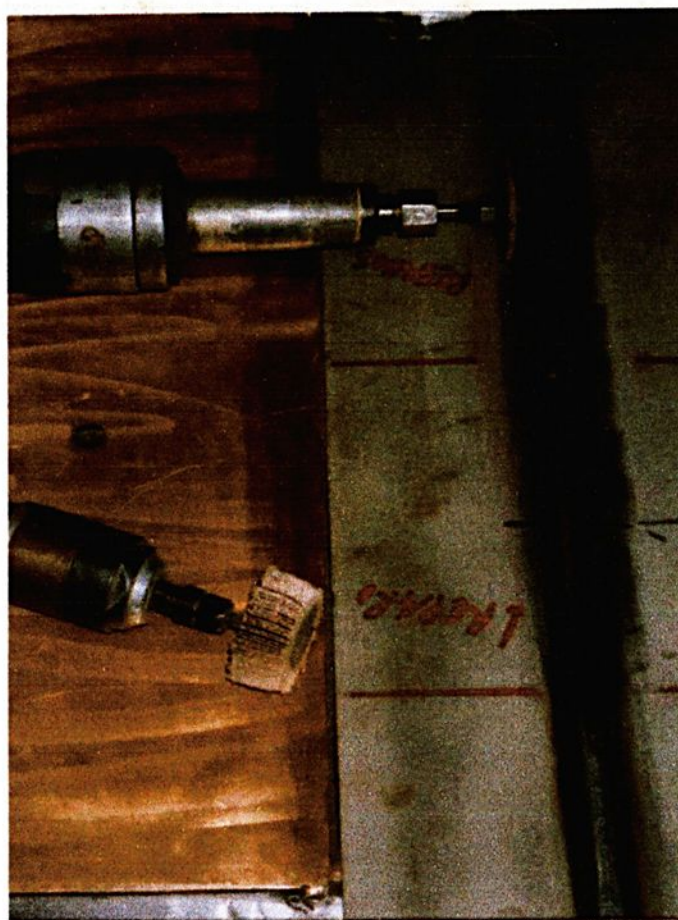
FIGURA 3.3 - Equipamento utilizado para a remoção do cordão de solda submetido à reparo(s).

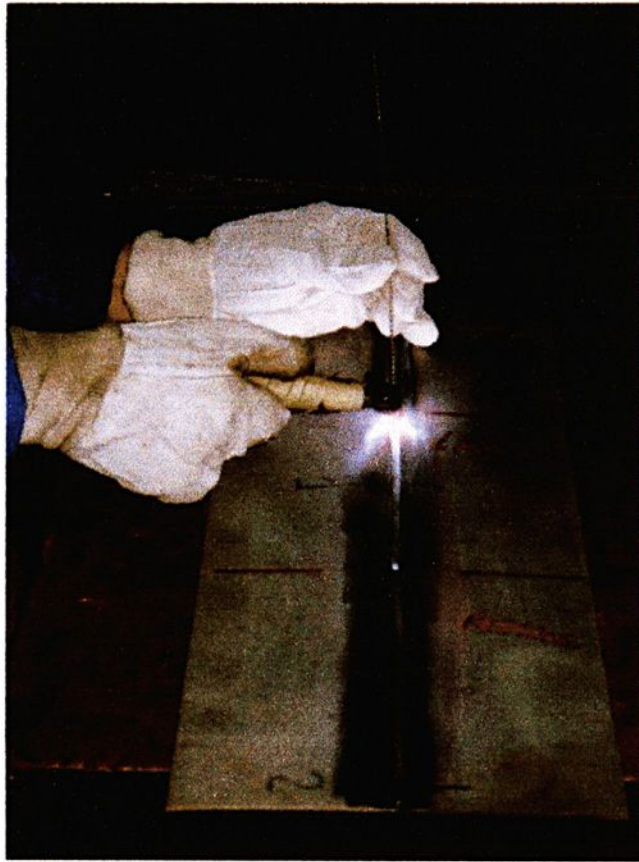
FIGURA 3.6 - Mostra o(s) reparo(s) sendo realizado(s) manualmente

A Figura 3.6 ilustra o preenchimento do reparo sendo realizado manualmente.

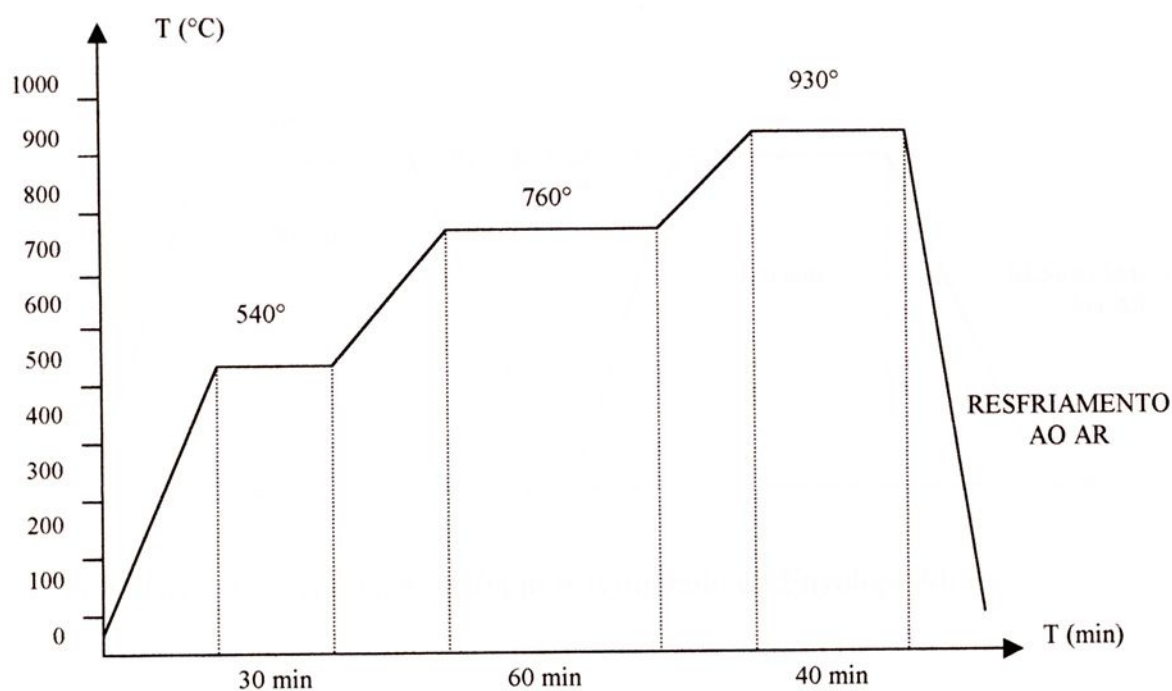
FIGURA 3.8 - Ciclo para normalização do Envelope Motor.

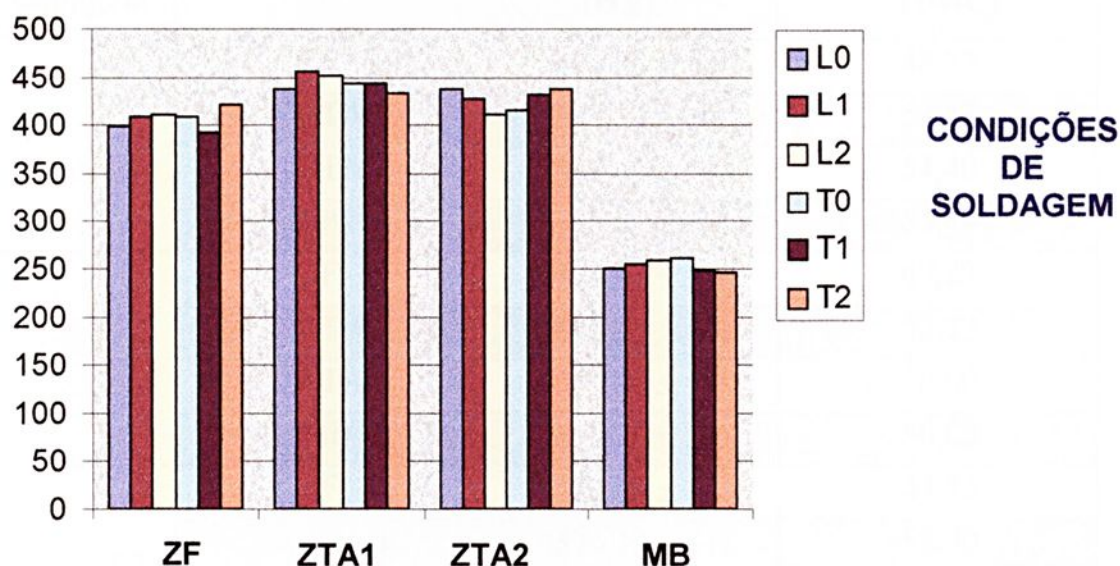
FIGURA 4.1 – Microdureza entre as regiões das seis condições de soldagem antes do Tratamento Térmico

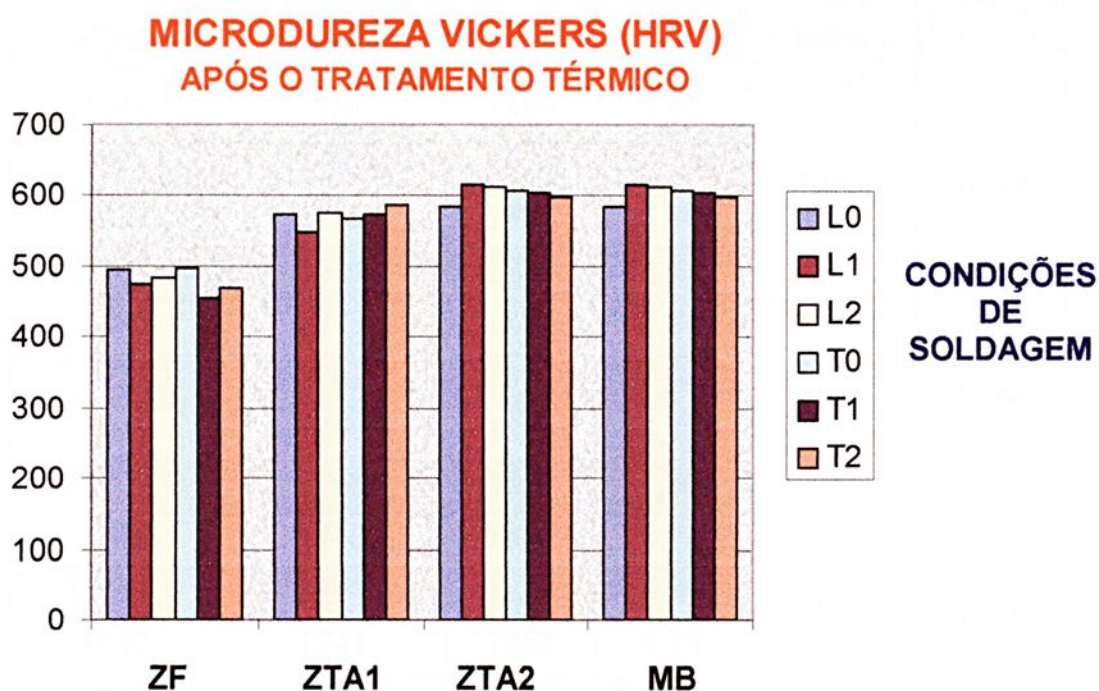
FIGURA 4.2 – Microdureza entre as regiões das seis condições de soldagem após o tratamento térmico.

regiões, onde se verifica novamente que, a realização do(s) reparo(s) também não promoveu diferenças significativas na microdureza destas regiões.

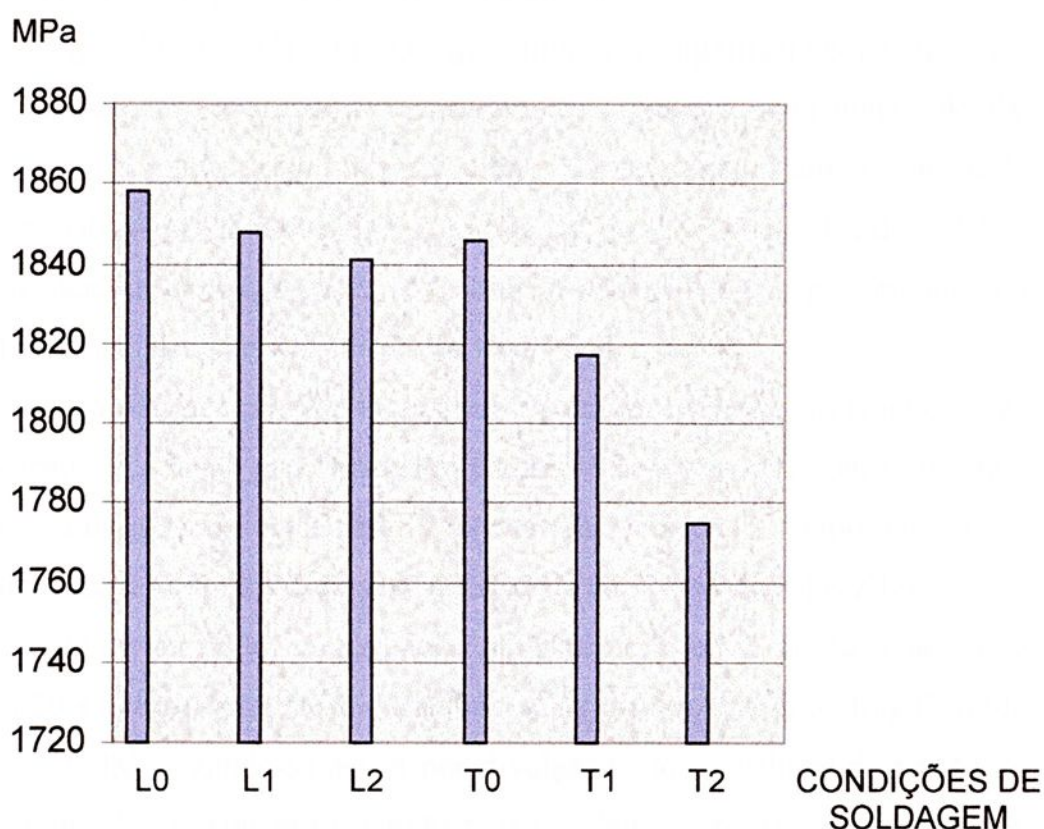
FIGURA 4.3 – Gráfico dos valores médios da tensão de ruptura para as seis condições de soldagem.

O gráfico da figura 4.3 a seguir, permite visualizar os resultados dos valores médios da tensão de ruptura medidos entre os cdp's ensaiados para as 6 condições de soldagem.

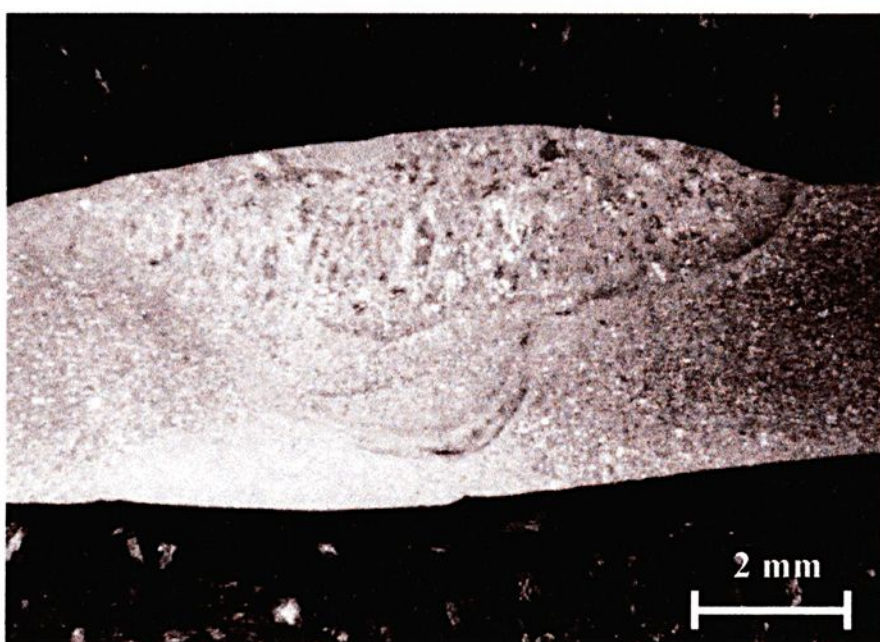
FIGURA 4.15 - Cordão de solda para condição T2, onde nota-se traços da microestrutura dendrítica de solidificação na ZF.
