**PROBABILIDADE DE FALHA DE COROAS COM
INFRAESTRUTURA EM ZIRCÔNIA COM
DIFERENTES GEOMETRIAS**

Dissertação apresentada ao curso de Odontologia do Instituto de Ciência e Tecnologia, UNESP - Univ Estadual Paulista, Campus de São José dos Campos, como parte dos requisitos para a obtenção do título de MESTRE, pelo Programa de Pós-Graduação em ODONTOLOGIA RESTAURADORA, Especialidade em Prótese dentária.

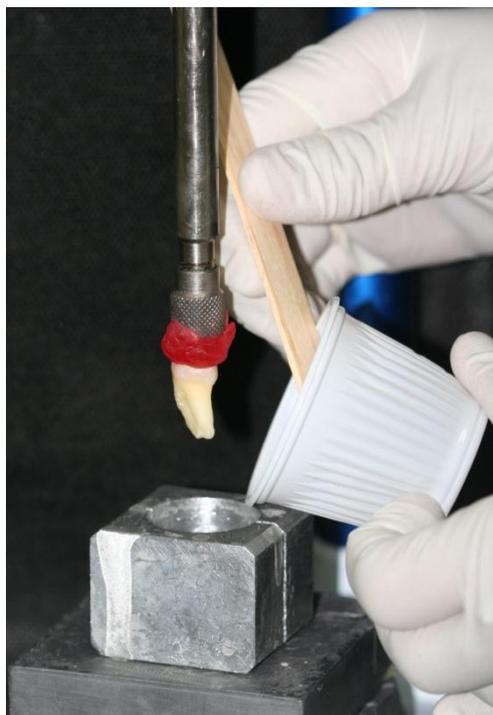
Figura 2- Preparo para inclusão: Posicionamento do dente na haste vertical de um delineador para inclusão em poliuretano.

Após a divisão dos grupos cada dente foi embutido pela raiz até 2 mm da junção esmalte-cemento em poliuretano com ajuda de um delineador, a fim de posicionar o longo eixo do dente perpendicular ao solo (Figura 2). A coroa ficou presa na haste vertical do delineador e posteriormente, inserida no poliuretano (Figura 3).

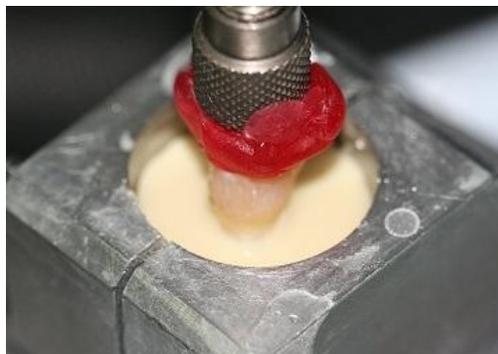
Figura 3- Inclusão do dente em Poliuretano.

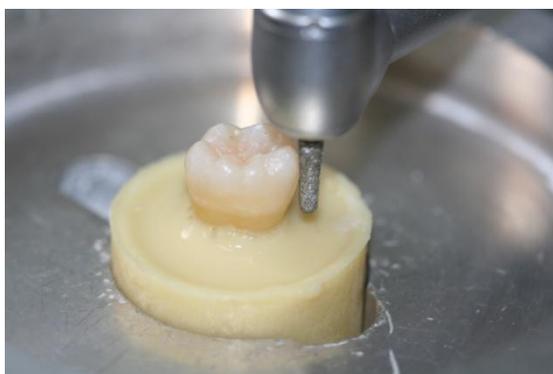
Figura 4- Posicionamento do dente em uma base de microscópio óptico adaptado para realização do preparo.

O preparo das coroas totais para os molares foi realizado com uma caneta de alta rotação com as pontas diamantadas 4137 e 4137 F (KG Sorensen), sobre uma base de microscópio óptico a fim de padronizar o desgaste realizado sobre o dente (Figura 4). A redução oclusal foi feita até a completa remoção do esmalte e a altura do preparo foi de 5 mm em relação a junção esmalte-cimento. A redução axial foi de 1,5 mm (Figura 5).

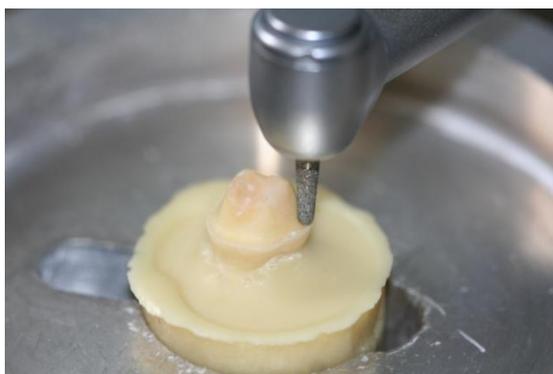
Figura 5- Preparo finalizado.

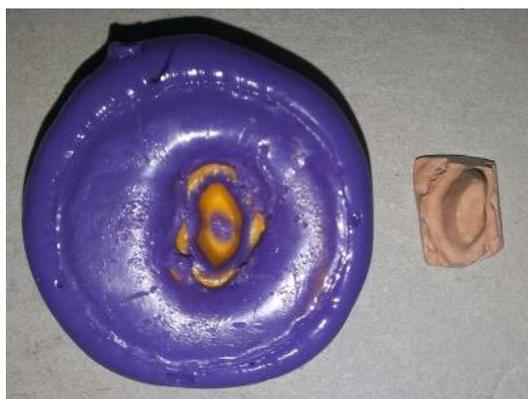
Figura 6- Obtenção do troquel através de moldagem pela técnica de dupla mistura.

O modelo foi obtido com gesso tipo IV contendo em sua composição dióxido de titânio (CAM-base, Dentona AG, Alemanha), para captura óptica do preparo feito pelo *scanner*. A proporção seguida foi de 100 g de pó que foram aglutinados a 20 mL de água, e espatulados manualmente durante 1 minuto. Com auxílio de um pincel fino, o gesso foi levado ao molde em pequenas quantidades até o total preenchimento. O gesso foi aplicado no molde sobre um vibrador para evitar incorporação de bolhas. O modelo obtido foi removido do molde após 45 minutos (Figura 6).

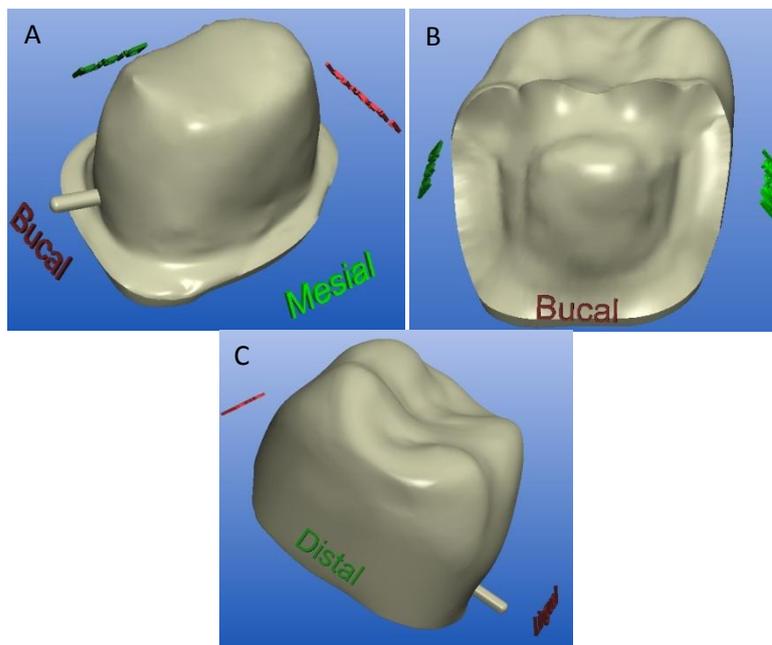
Figura 7- Desenho das infraestruturas no sistema Cerec (CAD/CAM). A) tradicional (coping); B) modificada; C) monolítica.

Após isso, o término do preparo foi delimitado no computador e a infraestrutura foi desenhada com o programa Cerec 3D. Foi determinado também alívio interno de 70 μm para as infraestruturas (Figura 7). Então, foi aplicada, sobre o preparo escaneado, a coroa de um primeiro molar superior, para que no momento do ensaio de fadiga a ponta toque nas vertentes triturantes da coroa, na cerâmica de cobertura ou na zircônia, sem tocar na emenda da restauração. Em seguida, o bloco cerâmico pré-sinterizado Vita In-CeramYZ- YZ-40 (40 x 15 x 15 mm) (Vita Zahnfabrik, Alemanha) foi colocado no eixo central do compartimento da unidade fresadora e fixado em posição com uma chave, de forma que permaneceu firme durante toda fresagem.

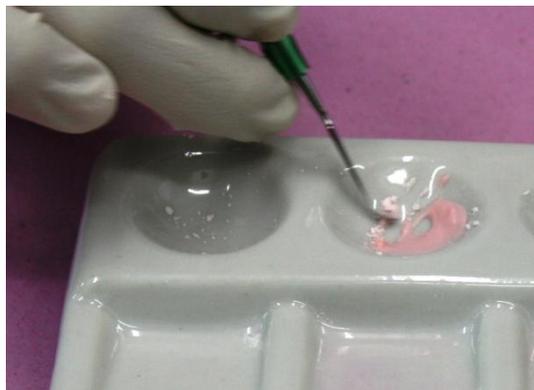
Figura 8- Manipulação da cerâmica de cobertura.

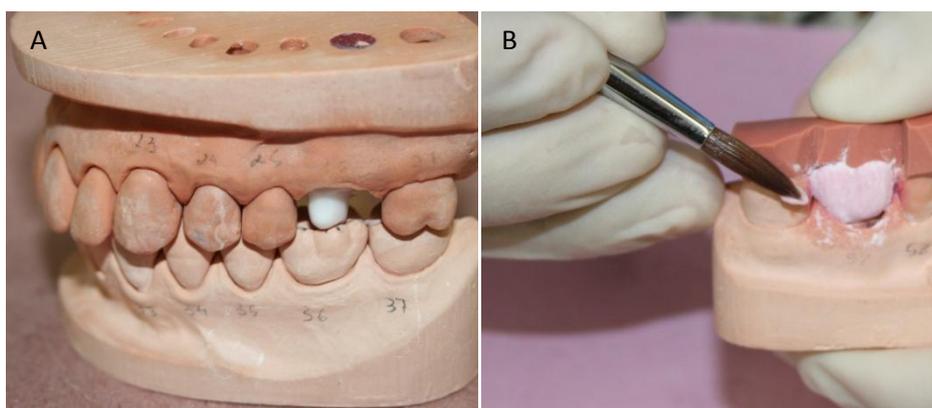
Figura 9- Aplicação da cerâmica de cobertura (Modelo padrão do Ms Hilton Riquieri). A) coping adaptado no modelo; B) aplicação da primeira queima de dentina.

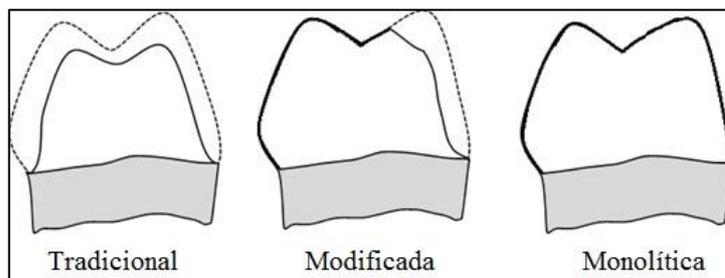
Figura 10- Esquematização das coroas (vista proximal).

Os grupos foram divididos de acordo com o tipo de desenho da coroa, que teve o seguinte protocolo: Tradicional- infraestrutura em zircônia e cobertura total em porcelana, Modificada- infraestrutura em zircônia com cobertura parcial de cerâmica de cobertura (somente vestibular, estendida ligeiramente para oclusal e; Monolítica- totalmente em zircônia. Todas recobertas com uma fina camada de vidro (*glaze*) (Vita Akzent, Vita Zahnfabrik, Alemanha). Os desenhos das coroas são mostrados nas figuras 10 e 11.

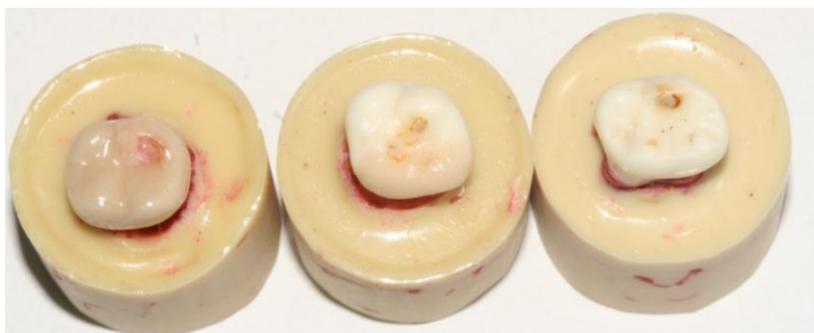
Figura 11- Desenho das coroas: Tradicional, Modificada e Monolítica (vista oclusal), da esquerda para direita.

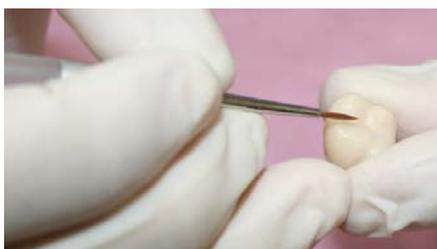
Figura 12- Aplicação de uma fina camada de vidro na superfície externa da coroa.

Após a aplicação da cerâmica de cobertura, as coroas foram polidas e em seguida, foi feita a aplicação de *glaze* (Vita Akzent, Vita Zahnfabrik, Alemanha) com auxílio de um pincel fino (Figura 12). Após essa aplicação, as coroas foram verificadas quanto à

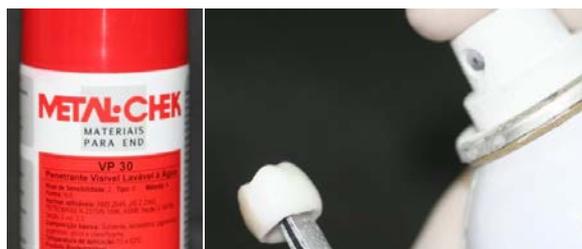
Figura 13- Aplicação do evidenciador de trincas.

presença de trincas com o evidenciador Metal-Chek (VP 30, Metal-Chek do Brasil Indústria e Comércio LTDA), de acordo com a figura 13.

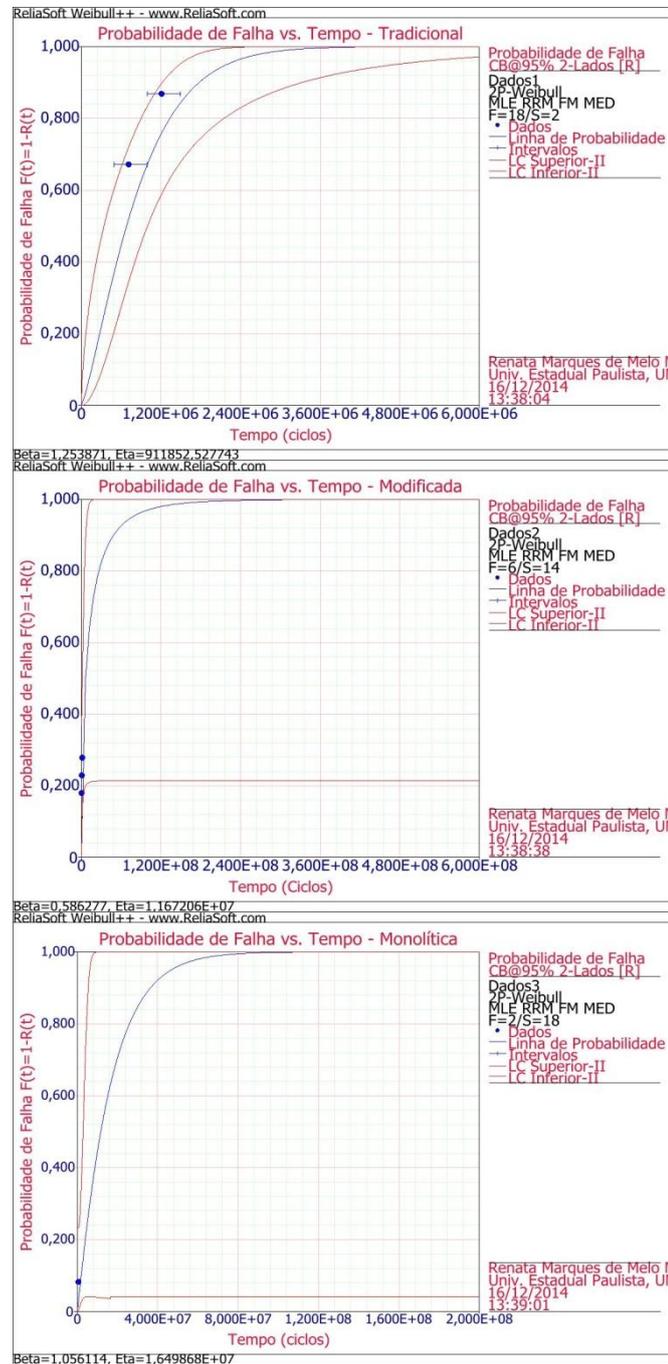
Figura 14- Gráfico de probabilidade de falha x Tempo (ciclos) dos grupos experimentais. A linha azul mostra a probabilidade de falha das coroas com nível de confiança bilateral de 95%, e as linhas vermelhas indicam o intervalo de confiança.

A figura 14 mostra o gráfico de probabilidade de falha para todos os grupos.

De acordo com os gráficos de probabilidade de falha (Figura 14), os três grupos apresentam comportamentos diferentes. No grupo Tradicional (Figura 14) o intervalo de confiança é notadamente menor que nos outros dois grupos, apresentando falha por “desgaste” ($\beta > 1$). O grupo Modificada apresentou maior propensão às falhas precoces ($\beta < 1$), e o grupo Monolítica não apresentou susceptibilidade à fadiga ($\beta = 1$).

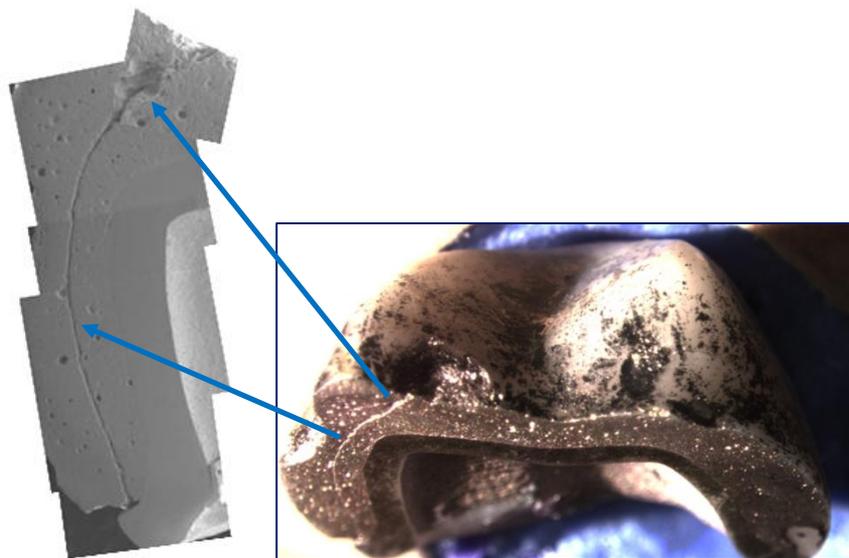
Figura 15- Imagem representativa da coroa tradicional obtida em MEV (115x) (à esquerda) e estereomicroscópio (7.5x) (à direita): imagens de uma trinca que iniciou na superfície de contato de uma coroa do grupo Tradicional que falhou a 1.000.000 de ciclos. As setas mostram a trinca em regiões próxima e distante do contato oclusal.

A maioria das coroas analisadas apresentaram trincas, como observado nas figuras 15 e 16; também ocorreu falha do tipo lascamento, porém como o teste foi interrompido a cada intervalo de 500.000 ciclos, não foi possível analisar essas coroas

Para a análise, foi realizado um corte longitudinal na coroa no sentido vestibulo-lingual e, assim, as coroas foram analisadas em estereomicroscópio e MEV. Foram observadas trincas iniciando na superfície de contato (Figura 15), mas também foram observadas trincas que iniciaram abaixo da superfície na coroa do grupo Modificada I (Figura 16).

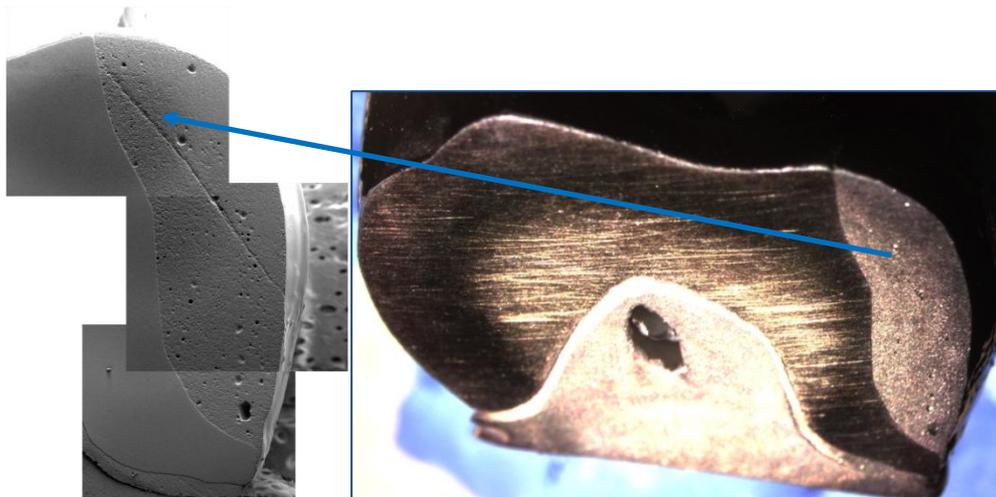
Figura 16- Imagem representativa da coroa modificada obtida em MEV (115x) (à esquerda) e estereomicroscópio (7.5x) (à direita): as imagens mostram uma trinca que não está relacionada à região de contato, observada com 1.000.000 de ciclos.

De acordo com a análise fractográfica, as coroas analisadas apresentaram o mesmo padrão de falha, já que foram submetidas ao mesmo tipo de ensaio com trincas iniciando a partir do ponto de contato. A coroa Modificada, de acordo com a figura 16 apresentou trinca que iniciou na interface da infraestrutura com a cerâmica de cobertura, na superfície longe do contato, indicando que esse tipo de geometria garante maior resistência à coroa cerâmica de acordo com o estudo de Belli et al. (2013). As coroas do tipo Monolítica podem ser consideradas extremamente resistentes segundo nosso modelo de estudo e a interface mais susceptível a falhas torna-

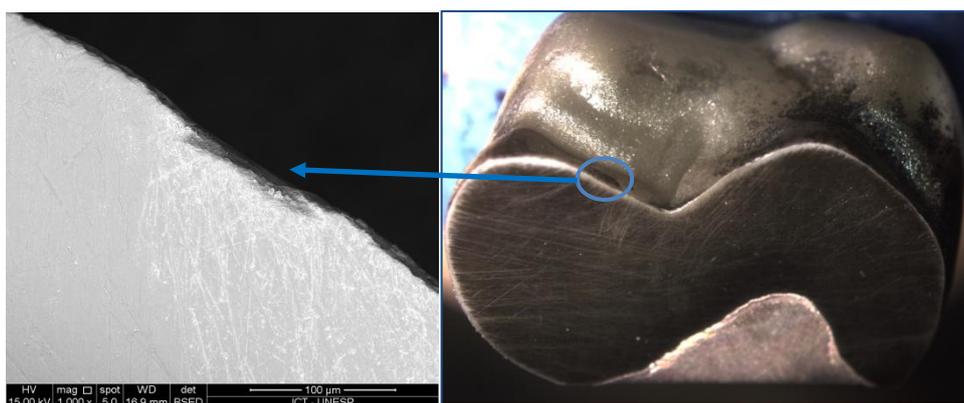
Figura 17- Imagem representativa da coroa monolítica obtida em MEV (1000x) e estereomicroscópio (7.5x) (à direita: (à esquerda) imagem feita com elétrons retroespalhados mostrando dano da subsuperfície de uma coroa do grupo Monolítica, que não falhou.

Também foi feita a análise de uma coroa do grupo Modificada II que não apresentou nenhuma das falhas descritas no trabalho, seguindo o mesmo protocolo de análise para verificar a subsuperfície da coroa como é mostrado na figura 17.

se aquela entre zircônia e cimento adesivo. Apesar disso, podem apresentar danos na superfície devido ao ponto de contato, de acordo com a figura 17.
