**INTERVENÇÕES EM CORPOS HÍDRICOS URBANOS:  
Uma visão da atual conjuntura no Brasil**

Ilha Solteira  
2016

Dissertação apresentada à Faculdade de Engenharia – UNESP – Campus de Ilha Solteira, como parte dos requisitos para obtenção do Título de Mestre em Engenharia Civil. Área de conhecimento: Recursos Hídricos e Tecnologias Ambientais.

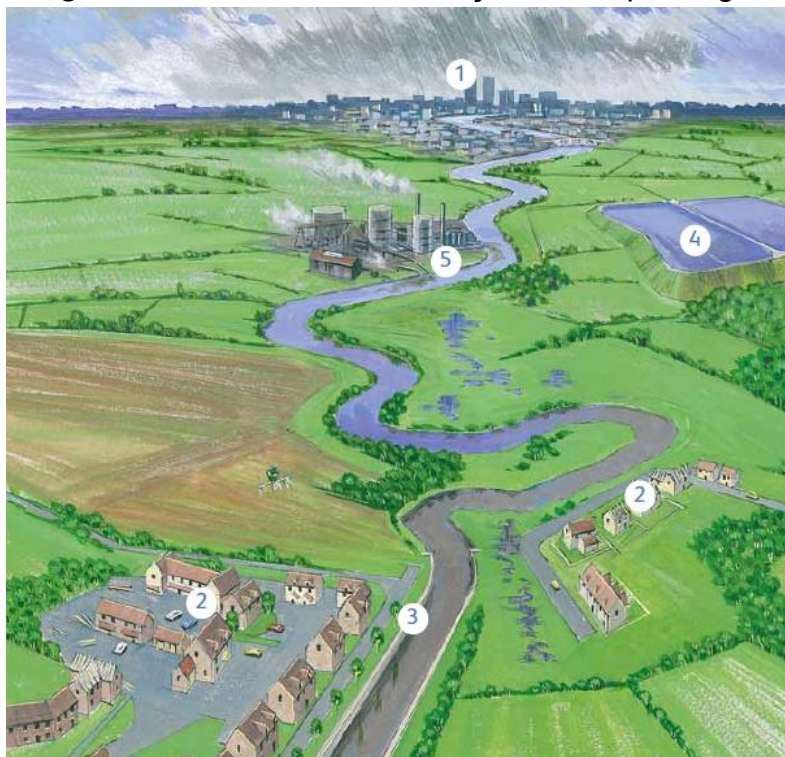
**Figura 1 – Efeitos da Urbanização no Corpo d'Água**

**1. Impermeabilização do Solo** - A chuva cai em superfícies impermeabilizadas que rapidamente drenam o fluxo de água para os rios, aumentando o escoamento superficial e os picos de descarga (consequentemente, os riscos de enchentes), assim como o maior carregamento de sedimentos, ocasionando o assoreamento (diminuição na capacidade de transporte da água) e também possíveis danos de sobrecarga às redes de drenagem e esgotos;

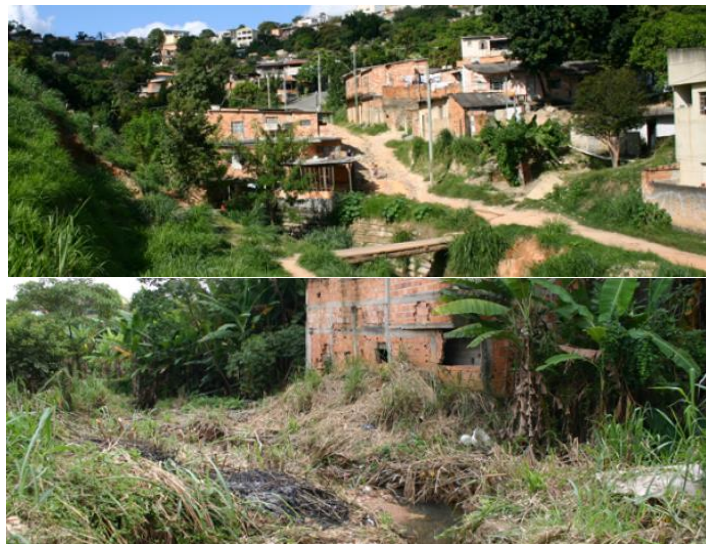
**Figura 5** – Vista do Córrego 1º de Maio antes das intervenções

Sua nascente situa-se em área pouco habitada, sofrendo processos de degradação resultantes de deposição de lixo, entulhos e dos lançamentos de esgoto. A maior parte da sua extensão do córrego encontrava-se em leito natural, enquanto pequena parte em canal revestido e fechado.

A sub-bacia apresentava grande foco erosivo, instabilidade dos taludes e grande quantidade de sedimentos. Não havia interceptores e a rede coletora, existente em praticamente todas as vias (96% de cobertura), lançava seus esgotos na calha natural do córrego. Depoimentos de moradores indicavam a existência de grande volume de lixo depositado no corpo d'água, oriundos de bairros localizados em níveis mais altos, tornando a ocorrência de inundações sempre constantes em épocas de chuva. A degradação e abandono ali existentes tornavam a área propícia à marginalidade (BELO HORIZONTE, 2001).

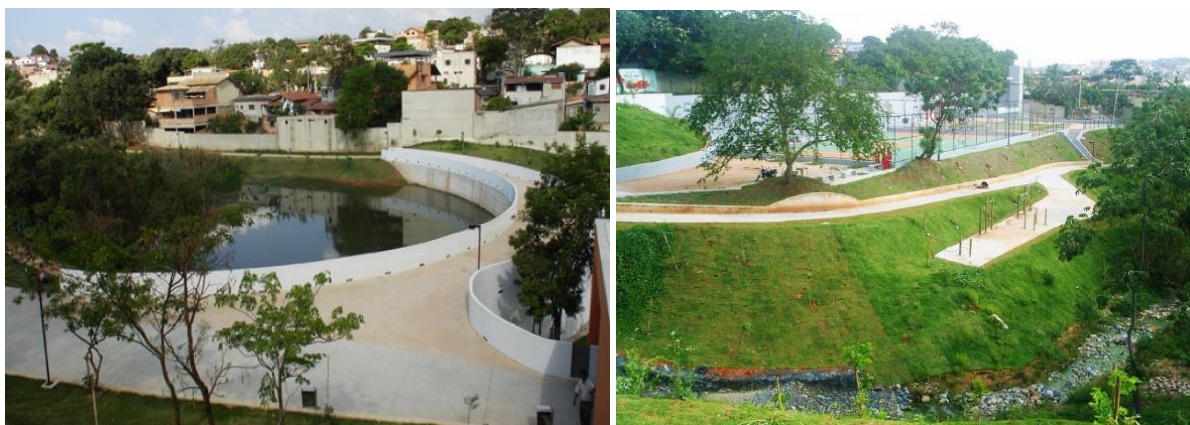
**Figura 8 – Parque Ecológico 1º de Maio - Obras concluídas**

Destacam-se a melhoria efetiva do índice de qualidade das águas do córrego, a redução dos riscos de inundações, a melhoria das condições ambientais e sanitárias da região, a melhoria da acessibilidade e a retirada das famílias ocupantes de áreas de risco. A implantação do projeto ainda proporcionou meios de lazer e recreação para a população local, que carecia de equipamentos urbanos com estas finalidades (ASSOCIAÇÃO BRASILEIRA CIMENTO PORTLAND- ABCP, 2013).

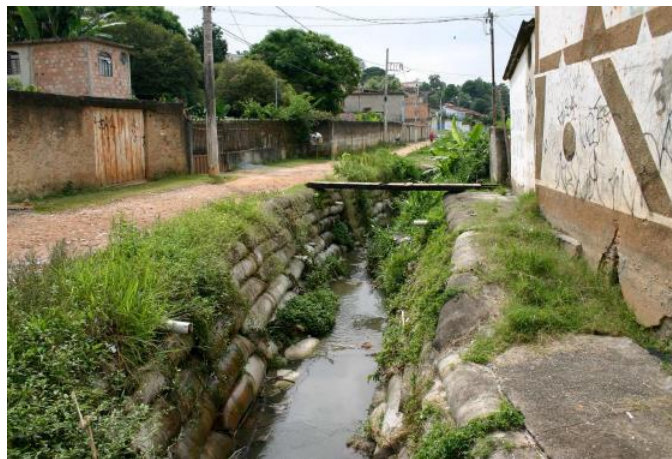
**Figura 9 – Vista do Córrego da Av. Nossa Senhora da Piedade antes das intervenções**

A população localizada nas proximidades do córrego não era atendida em sua totalidade pelos serviços de esgotamento sanitário, que eram lançados diretamente no córrego, pois não havia sistema de interceptação implantado (OLIVEIRA, 2011).

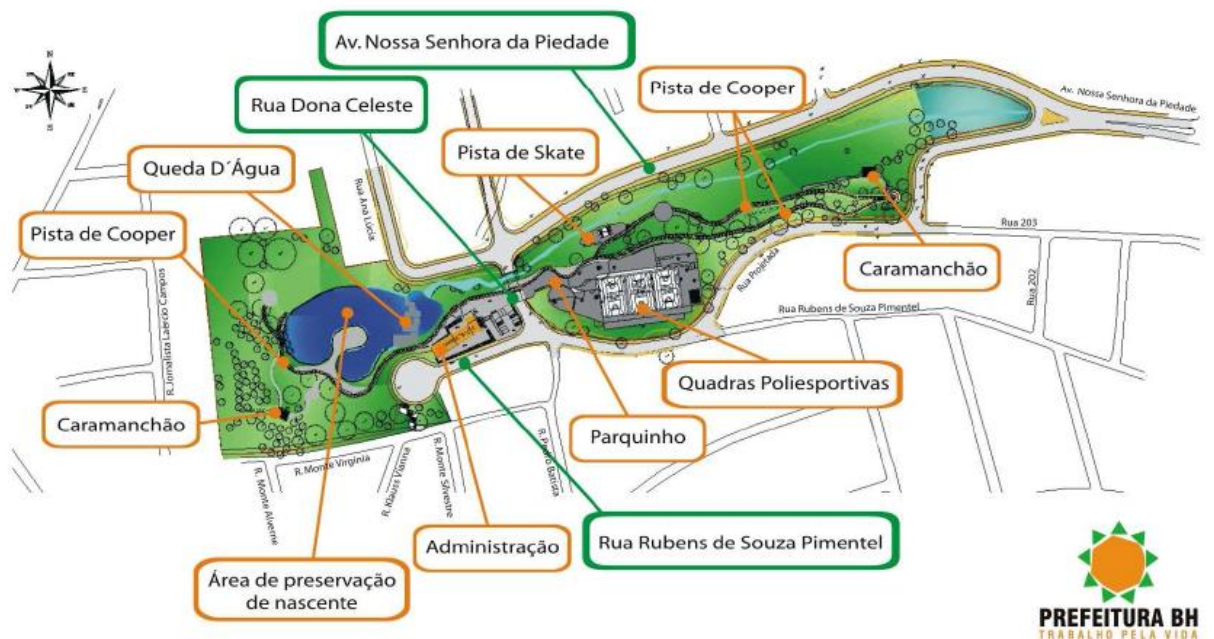
**Figura 10 – Projeto do Parque da Sub-Bacia do Córrego Nossa Senhora da Piedade**

As intervenções realizadas consistiram em: Implantação de Parque Urbano; Tratamento de fundo de vale e contenção de margens; Implantação de bacia de controle de cheias; Recuperação de nascentes; Implantação de interceptores de esgoto e complementação da rede coletora; Tratamento de focos erosivos; Implantação de sistema viário e melhoria do já existente no entorno; Recomposição de taludes; Desapropriação, indenização e remoção de famílias; e implantação dos Programas de Educação Ambiental e de Mobilização Social junto à comunidade residente na sub-bacia (BELO HORIZONTE, 2011).

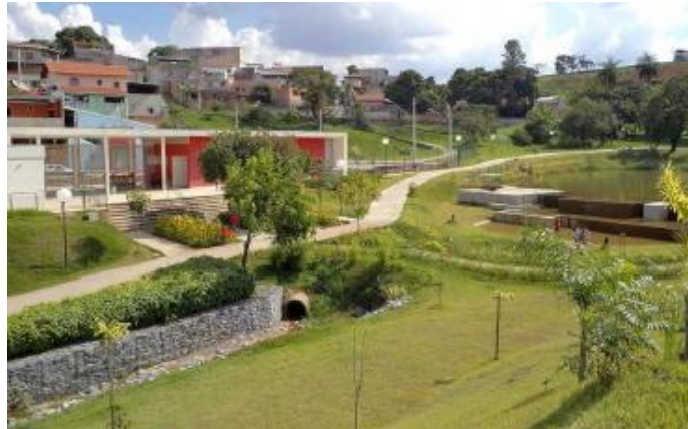
**Figura 11** – Vista 01 do Parque Nossa Senhora da Piedade- Obras concluídas

Houve melhoria na qualidade de vida e das condições de salubridade dos habitantes (representada pela eliminação dos problemas de inundação, da interceptação dos esgotos e da redução de deposição irregular de lixo nos cursos d’água) e também do padrão de habitabilidade de grande parte das famílias indenizadas, que foram retiradas das áreas de risco de inundação (BELO HORIZONTE, 2009).

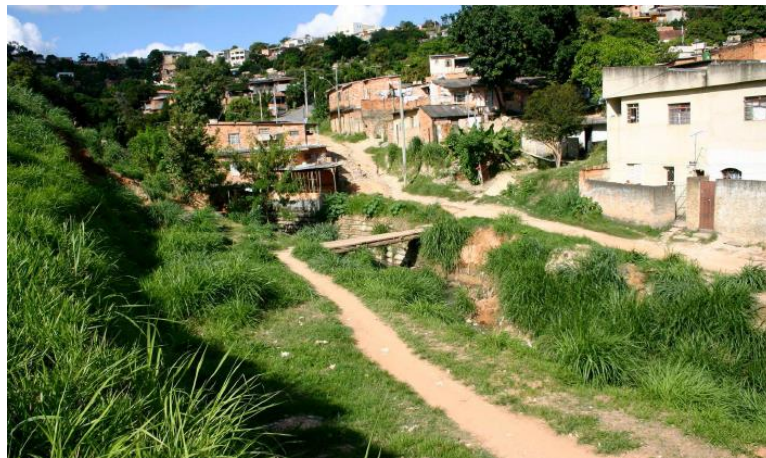
**Figura 13** – Vista do Córrego Baleares antes das intervenções

Os níveis de atendimento pela rede esgotamento sanitário como também de coleta de lixo eram elevados, porém, qualitativamente a situação era bem diferente: o saneamento ambiental da área encontrava-se deficiente e as condições sanitárias em que viviam muitos moradores da sub-bacia eram inadmissíveis (BELO HORIZONTE, 2011).

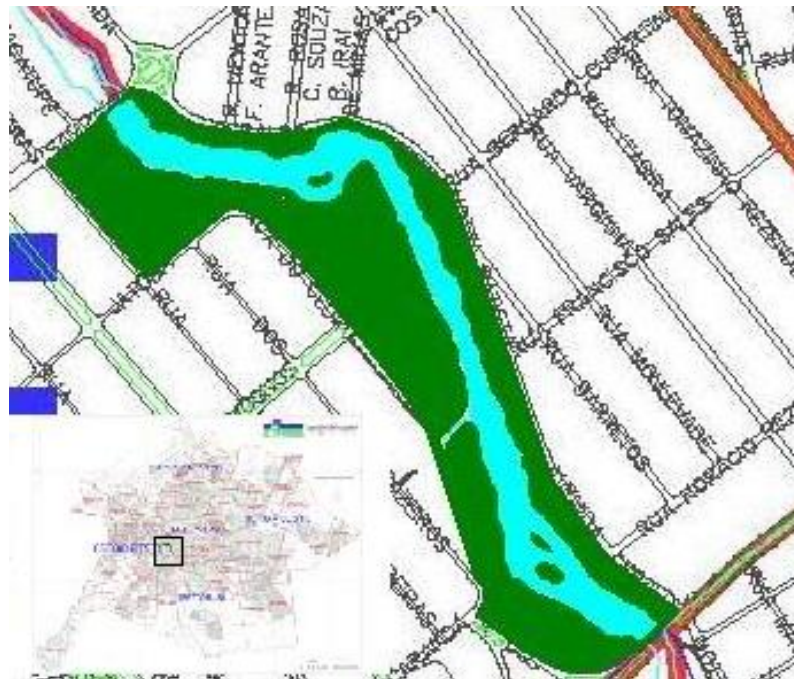
**Figura 17-** Extensão do Parque Linear do Rio Uberabinha

Segundo informações da Prefeitura de Uberlândia (2012), a infraestrutura do parque conta com: uma pista de caminhada; uma ciclovia; cinco pequenos lagos artificiais; calçamento; bancos; lixeiras de coleta seletiva para lixo seco e úmido; posto de apoio com bicicletário; telefones públicos; equipamentos para ginástica; bebedouros e mapa de localização do parque. Ainda foram plantadas 800 mudas de espécies arbóreas nativas do Cerrado para tentar reconstituir a paisagem natural.

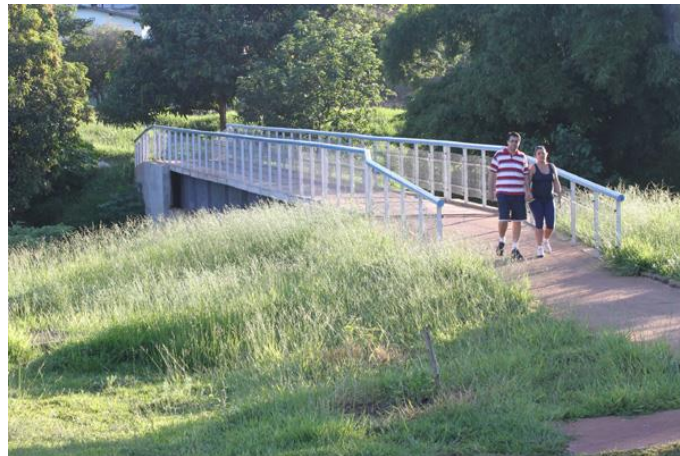
**Figura 21-** Falta de manutenção do Parque Linear do Rio Uberabinha

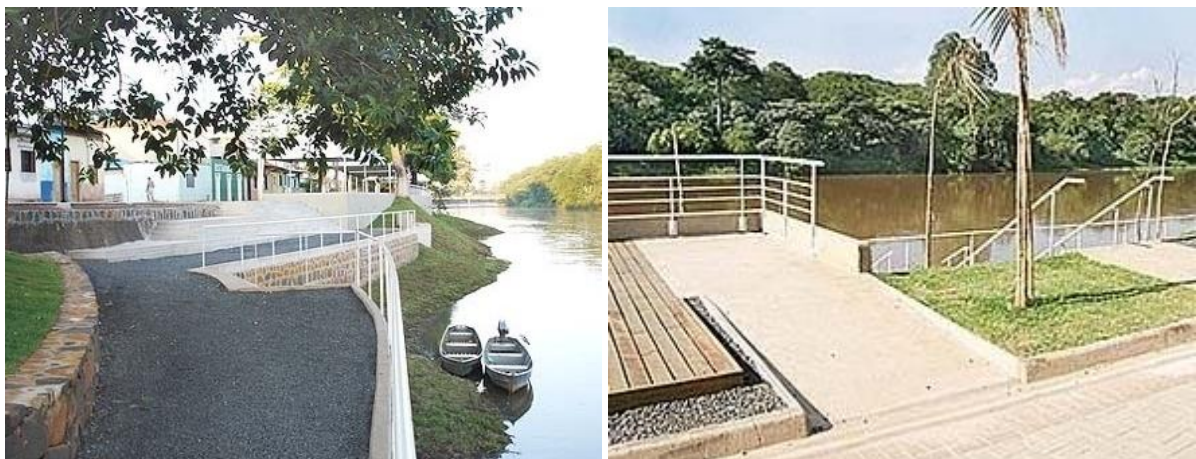
**Figura 25** – Intervenções nas margens do rio Piracicaba

Entretanto, mesmo que o foco do projeto seja a requalificação urbana, é necessária uma reflexão acerca dos reais impactos obtidos no rio e em suas áreas lindeiras. Nos locais onde houve a remoção de edificações, não foram realizadas ações de reflorestamento da vegetação ciliar, mas sim tratamentos urbanísticos onde simplesmente o solo foi impermeabilizado.

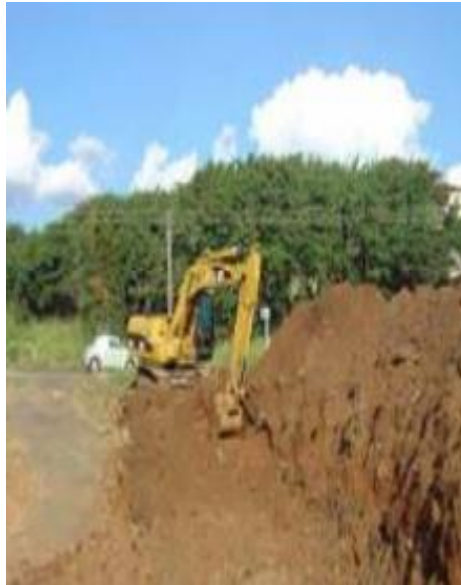
**Figura 26 – Início das obras do Projeto Tijuco Preto**

Havia a necessidade de manter a comunicação entre o canal e o lençol freático durante todo o percurso do rio, utilizando materiais que permitissem dar estabilidade ao fundo do canal, portanto foi proposto o uso de madeiras (em paliçada) juntamente com gabiões, formando arranjos versáteis em hidráulica estética e funcionalidade.

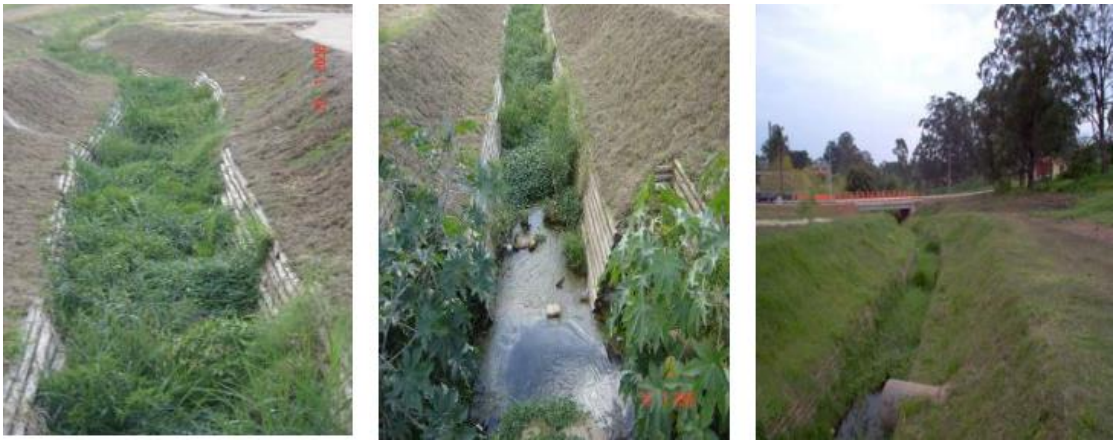
**Figura 28** – Etapas da Recuperação do Tijuco Preto – 1ª foto tirada em jan de 2006 e 3ª foto em jul de 2007

As obras geraram melhoria nas propriedades morfológicas e bioquímicas do canal e proporcionam alternativas de lazer para a população. Entretanto, a manutenção e conservação do local não têm sido realizadas por parte dos usuários e prefeitura (G1, 2014), fator que gera sentimento de insegurança na utilização dos espaços e não possibilita a despoluição completa do córrego.

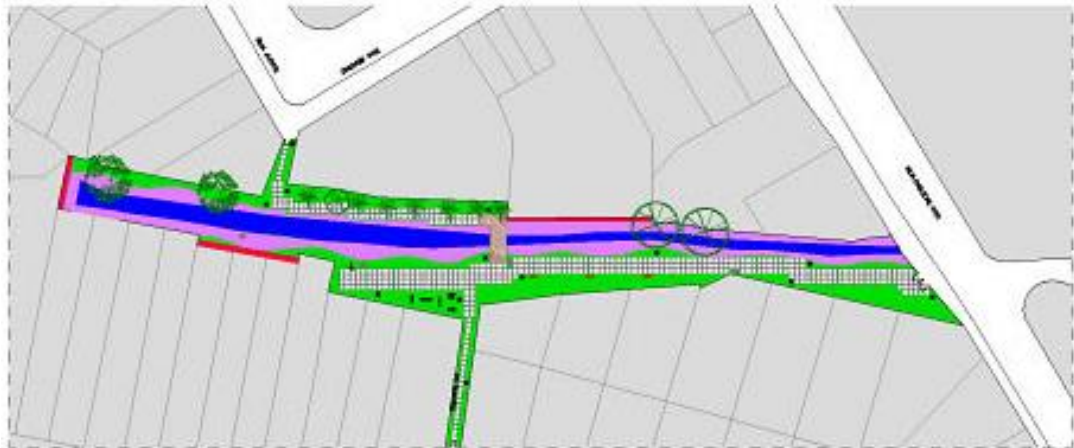
**Figura 35** - Projeto apresentado pela subprefeitura de Pinheiros

O projeto contempla usos múltiplos em seus objetivos: a melhoria da drenagem, evitando que as casas do entorno sofressem com enchentes nas fortes chuvas e o uso para lazer e circulação não motorizada no trecho, até então degradado e com aspecto de abandono.

O parque possui três acessos que levam a diferentes ruas do entorno e contempla alguns equipamentos para ginástica, brinquedos para crianças, painel para exposições de arte e horta comunitária, sendo também plenamente acessível a usuários de cadeiras de rodas e deficientes visuais. Foi construído ao longo do córrego um caminho adequado às normas de acessibilidade universal e uma calha utilizando gabião.

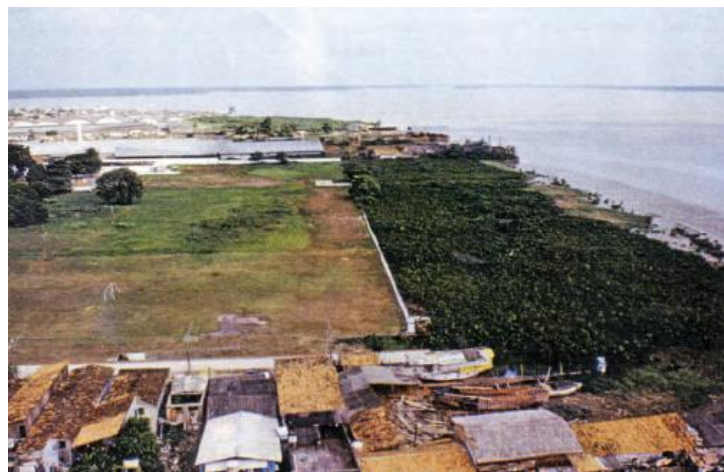
**Figura 40** – Área antes da intervenção

O terreno abandonado às margens do rio Guamá estava em processo de degradação ambiental, inacessível à população e desvinculado do tecido urbano. Havia sofrido intervenções: a construção de um muro de contenção e um aterro, que dividiu a área em duas partes (a área aquém do muro, onde foi implantado o parque, onde antes era um imenso capinzal, e área além do muro, às margens do rio, com

predominância da vegetação típica de várzea fluvial, que sofria cortes frequente, degradando e desestabilizando o equilíbrio ecológico local) (GORSKI, 2010).

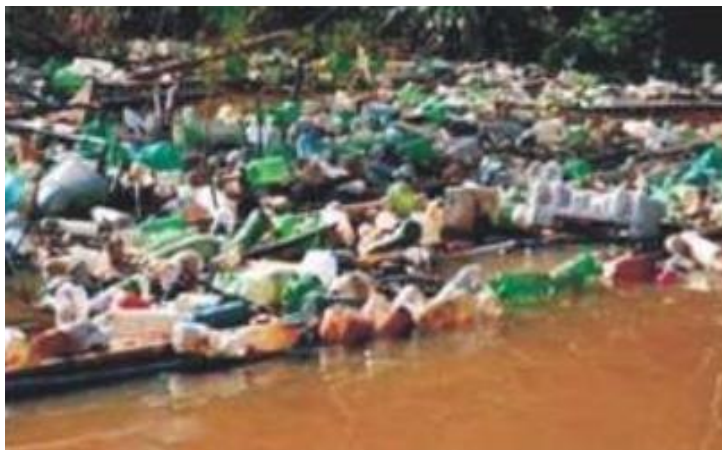
**Figura 46** – Margens da nascente do igarapé Manoel Julião no período de cheias antes da implantação do parque linear

Entretanto, a área estava abandonada e degradada, sendo utilizada como depósito para lixo e descarte de garrafas pet, além de estar sujeita a ocupações irregulares.

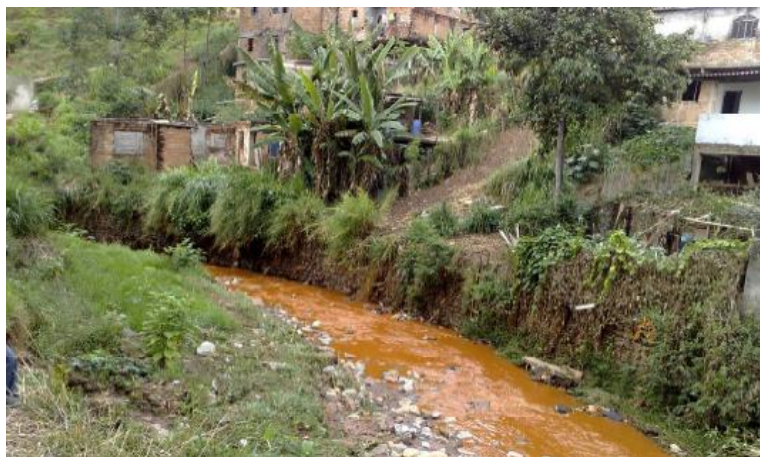
**Figura 48** – Vista do Córrego Bonsucesso antes das intervenções

O córrego apresentava-se em sua maioria em leito natural com presença de vegetação em parte das áreas adjacentes ao rio, porém com problemas de lançamento de esgoto, focos erosivos e de assoreamento, lançamento de resíduos sólidos e ocupação da planície de inundação por algumas casas.

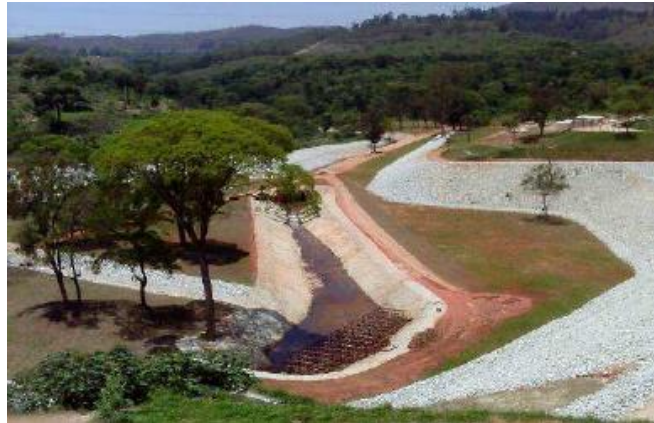
**Figura 50** – Vista da bacia de retenção de cheias - Obra concluída

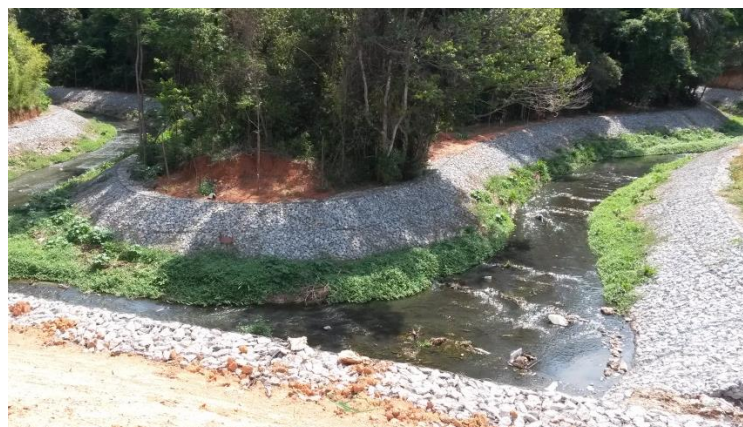
**Figura 52** – Estabilização das margens de trecho do Córrego Bonsucesso – Obras em andamento (Fase II)

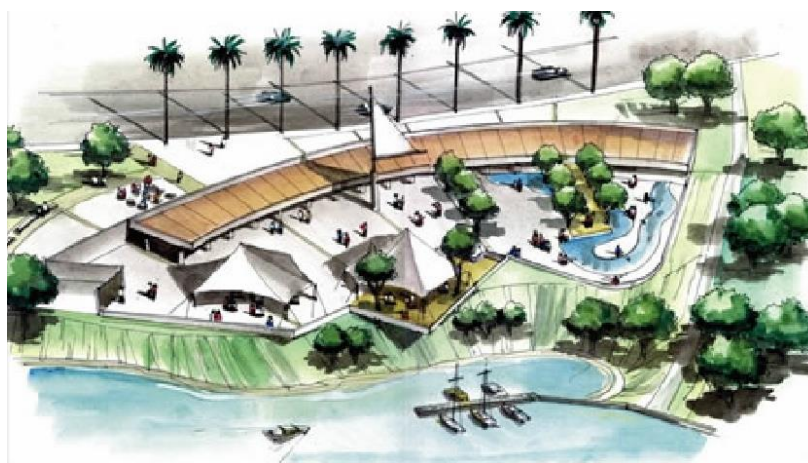
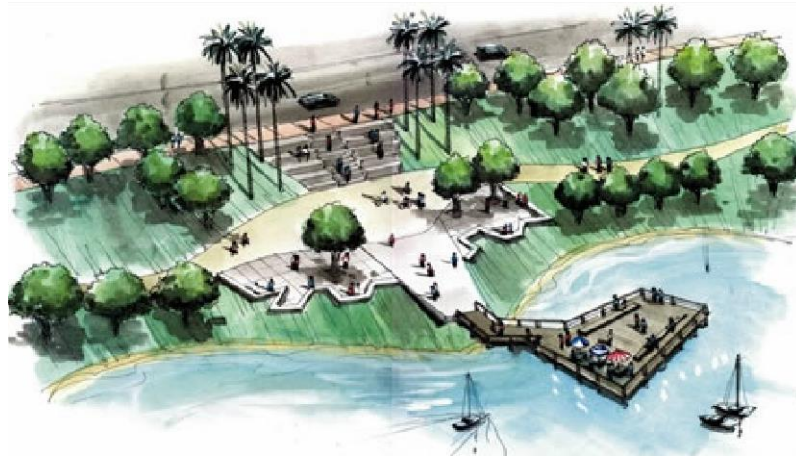
O projeto prevê ainda construção de calçadão, casa de apoio para barcos, píer/deck, ciclovia, praia, estacionamento, pavimentação, passarela, quadra poliesportiva, quiosques, quadras esportivas, pista de skate, academia, posto de abastecimento, banco, heliponto, banheiros e arborização com árvores de pequeno, médio e grande porte, palmeiras, grama e arbustos.

**Figura 53** – Perspectiva Parcial 01 do Projeto da Orla do Rio Paranaíba

**Figura 54** – Perspectiva Parcial 02 do Projeto da Orla do Rio Paranaíba

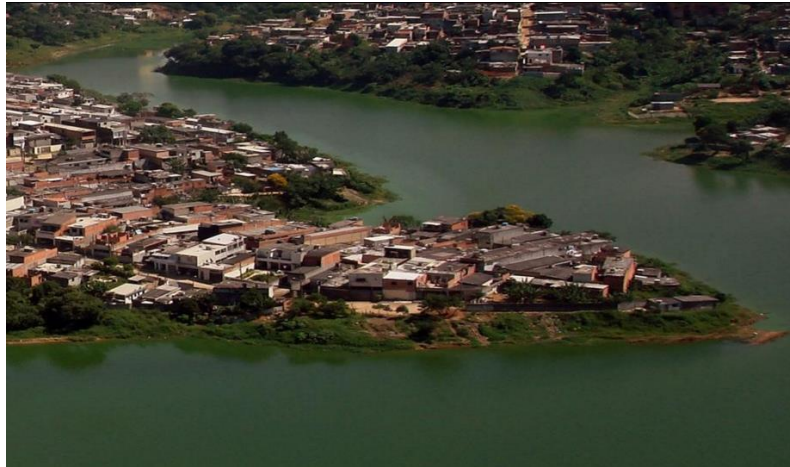
**Figura 56** – Vista do assentamento Cantinho do Céu antes das intervenções

A vegetação nativa das Áreas de Preservação Permanente (APPs) do local foi completamente removida, dando lugar a edificações expostas a situações de risco e fragilizando as condições ambientais da área.

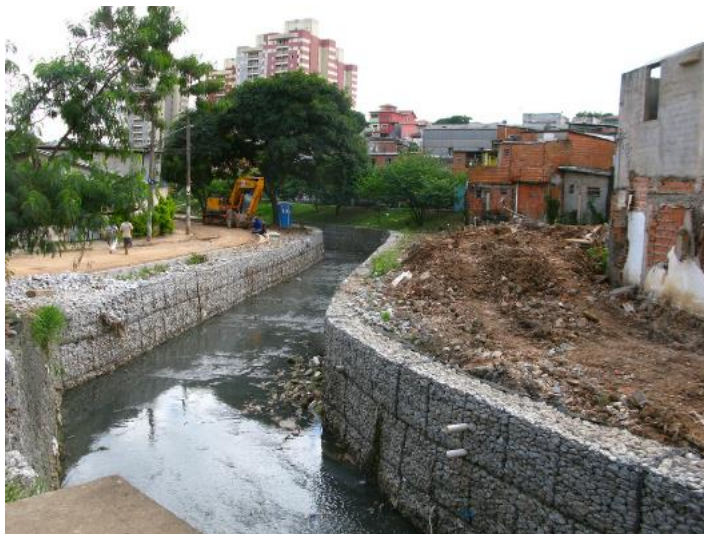
**Figura 67** – Trecho desapropriado e já canalizado do Córrego Água Podre

Apesar da discussão por mais de 10 anos sobre o projeto e de sua aprovação por parte dos órgãos competentes, a única etapa concluída da obra até o momento foi a desapropriação das edificações irregulares. As obras de instalação do tronco coletor de esgoto e canalização (uso de gabião) do córrego foram iniciadas, porém ainda não concluídas.

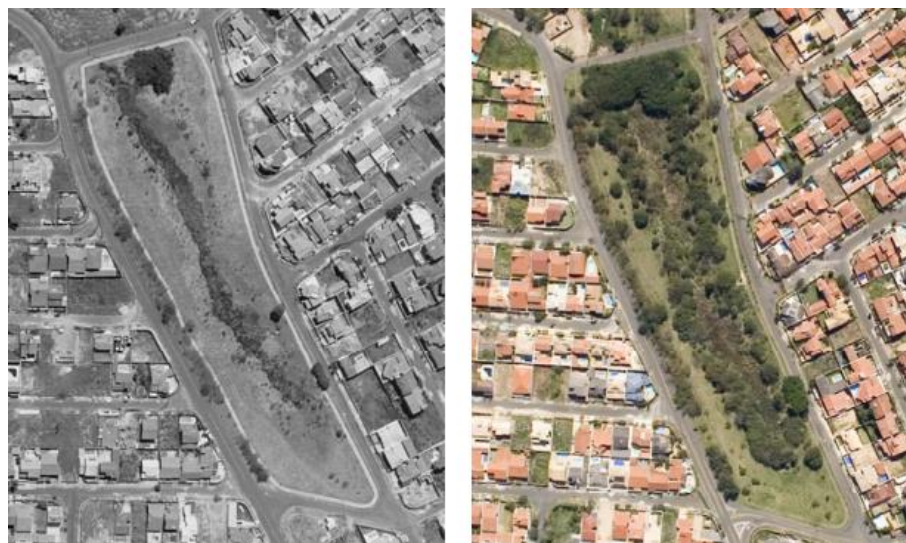
**Figura 72-** Antes e depois do trecho inicial do Parque Linear do Ribeirão das Pedras, nos anos de 2001 e 2008

Sua implantação ao longo de 10 anos possibilitou a recuperação ambiental de áreas anteriormente degradadas, formando um corredor ecológico urbano, a formação de áreas verdes urbanas de usufruto da população, requalificando o fundo do vale e a qualidade de vida de população estimada em cerca de 60.000 habitantes.

Foram cerca de 50.000 mudas de árvores plantadas, de 110 espécies nativas diferentes. Áreas que se encontravam totalmente degradadas hoje se encontram com matas recuperadas e vegetação arbórea diversificada, garantindo também uma melhoria das condições de oferta de alimentos, abrigo e deslocamento da fauna silvestre.

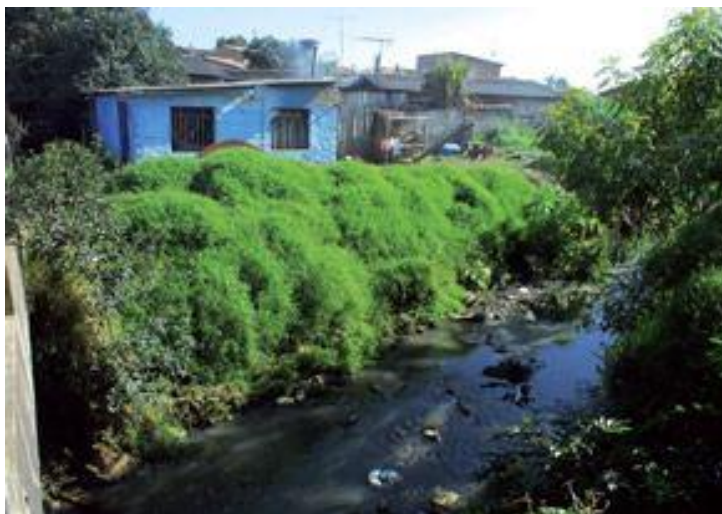
**Figura 78** – Trecho do rio Ressaca antes da implantação do parque

Além dos alagamentos, que atingiam aproximadamente 2,5 mil casas em até 60 metros das margens, o rio constituía um entrave para integração entre Curitiba e São José dos Pinhais, e à mobilidade urbana entre a área central e a região Norte do município. A isso se somava os riscos à saúde, a degradação ambiental e as perdas constantes para as famílias que ali moravam (INFRAESTRUTURA URBANA, 2013).

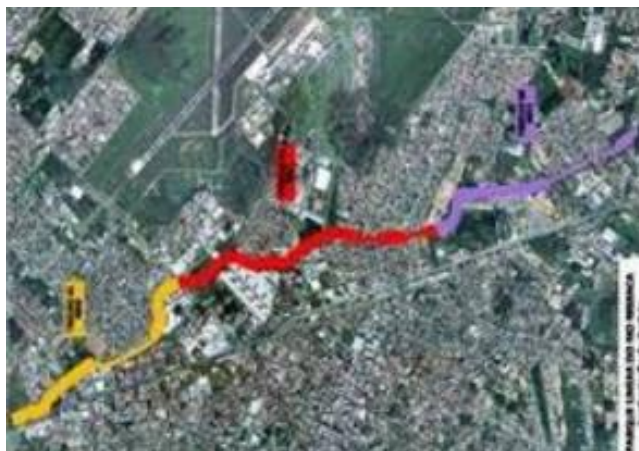
**Figura 79** – Divisão em três trechos do projeto para o Parque Linear do Rio Ressaca

Nesta terceira etapa final estão sendo feitas basicamente as mesmas intervenções do trecho 1 e 2: as famílias de área de risco já foram realocadas nas etapas anteriores e agora máquinas realizam o trabalho no local colocando as placas cimentícias no fundo para reordenar o curso do Rio e conter a erosão, além de realizar obras na rede de drenagem do entorno da área do rio. Outra obra que acontece em paralelo é a instalação do Parque Linear às margens do curso do Rio. Até agora 14% deste projeto já foi efetivamente realizado (SÃO JOSÉ DOS PINHAIS, 2016).

O projeto contempla um sistema de drenagem constituído pelo canal do rio, pela complementação da microdrenagem que aflui ao canal, pela adequação das seções das pontes existentes, pelo dimensionamento de novos bueiros e pela drenagem localizada, a ser executada na área de intervenção, possibilitando a implantação do Parque Linear do Rio Ressaca (PITA, 2014).

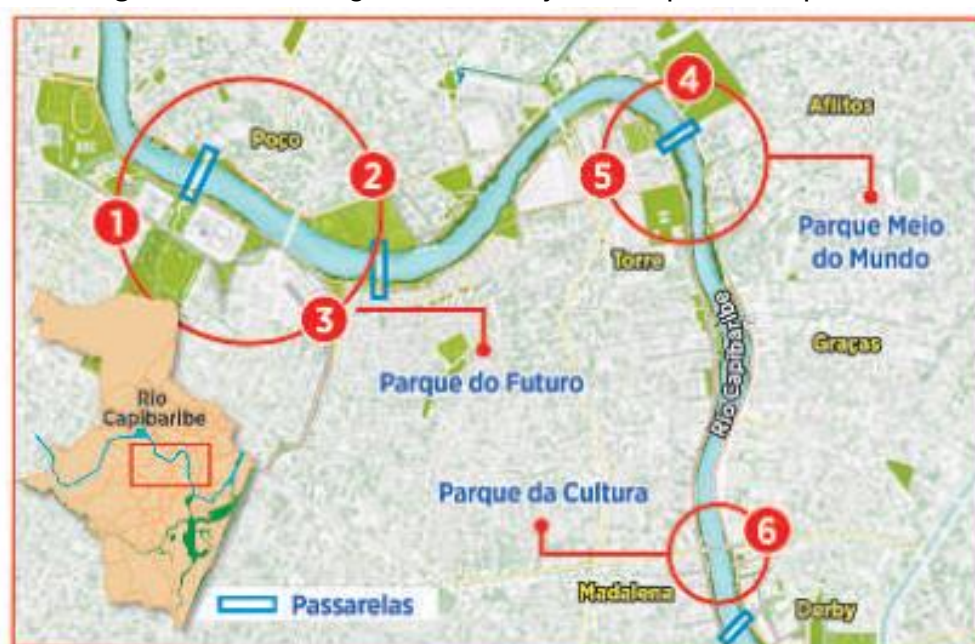
**Figura 91 – Abrangência do Projeto Parque do Capibaribe**

O projeto foi subdividido em pelo menos três etapas: a primeira, tendo início em 2016, prevê a construção do Parque do Futuro, enquanto a segunda (conclusão até 2020) e terceira (2037) preveem a implantação dos parques Meio do Mundo e da Cultura, respectivamente.

Parque do Futuro (início em 2016): Parques já existentes serão integrados ao projeto, onde também serão construídas ciclovias, áreas de contemplação e trilhas. Estão previstas para o local centro de treinamentos esportivo, centros de educação ambiental e incremento da economia criativa.

Parque Meio do Mundo (conclusão em 2020): Uma passarela vai ligar um parque existente na região (Parque da Jaqueira) ao futuro complexo de lazer da antiga Fábrica da Torre. Passeios públicos e ciclovias farão a conexão do parque com a futura área de lazer no entorno da Ponte D'Uchoa, também interligada por uma passarela ao bairro da Torre. A proposta para esta região é o lazer, a relação do homem com a natureza e acesso direto ao Capibaribe.

Parque da Cultura (conclusão em 2037): A ideia é estimular a criação de espaços culturais e transformar o lugar em ponto de convergência, com acessos facilitados aos museus da região, entre outros pontos de interesse. A nova via terá apenas duas faixas, para dar espaço para a ciclovia, passeios públicos e jardins.

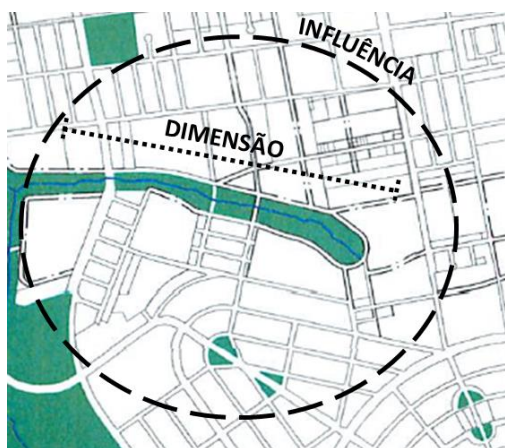
Figura 94 – Esquema demonstrativo dos critérios de Dimensão e Influência de uma intervenção em curso d'água inserido na malha urbana

- Regional: Intervenções que influenciam diversos bairros ou uma parte considerável do município.

Destacando que os dois parâmetros (dimensão e influência) estão diretamente ligados, onde a intervenção só poderá exercer uma influência regional em projetos de Média e Macro escala, já que estas estarão alterando as características de um trecho urbano mais amplo.
