ISABEL CAMARERO PINTO

**MONITORAMENTO DAS ÁGUAS SUBTERRÂNEAS
DO ATERRO DE RESÍDUOS DA CONSTRUÇÃO
CIVIL E INERTES, NO BAIRRO JD. WENZEL, EM
RIO CLARO – SP**

*Monografia apresentada à Comissão de Trabalho de
Formatura do Curso de Graduação em Engenharia
Ambiental, Instituto de Geociências e Ciências Exatas
– Unesp, Campus de Rio Claro, como parte das
exigências para o cumprimento da disciplina Trabalho
de Formatura no ano letivo de 2010*

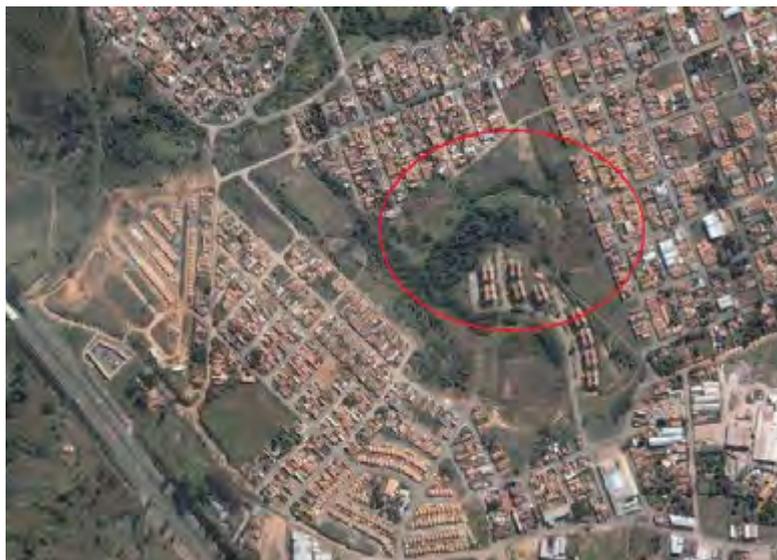
Figura 2 Imagem da área e seu entorno

Como pode ser observada na figura 2, a área se localiza dentro de uma zona urbana, cercada por prédios residenciais, escolas, igrejas, postos de abastecimento e comércios de pequeno porte.

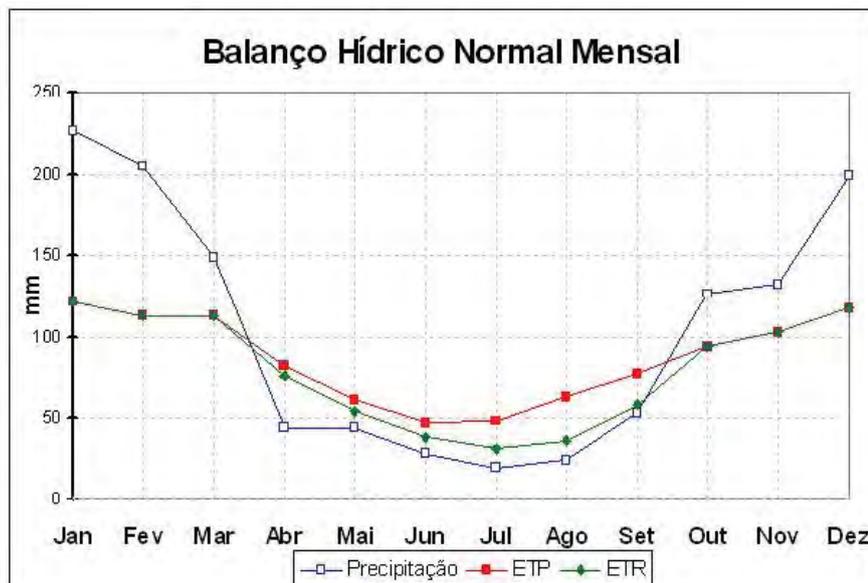
Figura 4: Balanço Hídrico Normal Mensal de Rio Claro

Segundo o gráfico da Figura 4, entre os meses de Abril e Setembro ocorre um déficit hídrico na região, sendo a evapotranspiração maior do que a Evaporação e a Infiltração.

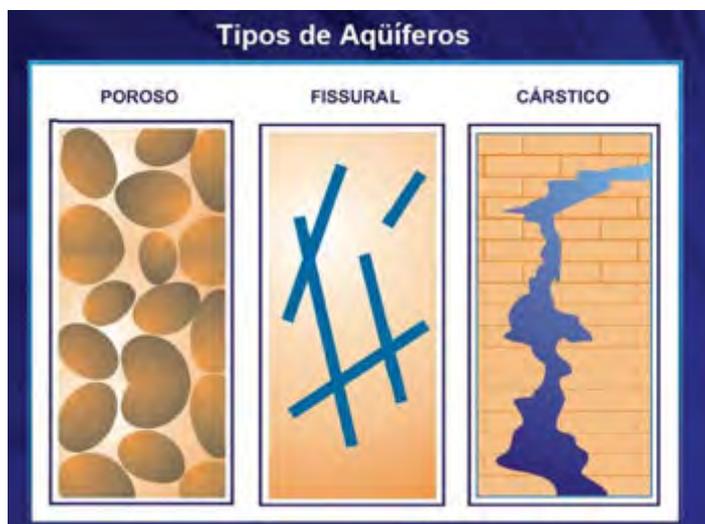
Figura 5: Tipos de Aquíferos

- Aquífero Fraturado ou Fissural: formado por rochas ígneas, metamórficas ou cristalinas, duras e maciças, onde a circulação da água se faz nas fraturas, fendas e falhas, abertas devido ao movimento tectônico. Alguns exemplos são o basalto, granitos, gabros e filões de quartzo;
- Aquífero Poroso ou Sedimentar: formado por rochas sedimentares consolidadas, sedimentos inconsolidados ou solos arenosos, onde a circulação da água se faz nos poros formados entre os grãos de areia, silte e argila de granulagem variada;
- Aquífero Cárstico: formado em rochas calcárias ou carbonáticas, onde a circulação da água se faz nas fraturas e outras descontinuidades ou diáclases, que resultaram da dissolução do carbonato pela água (SILVA, 2007).
- A Figura 5 ilustra os tipos de aquíferos supracitados.

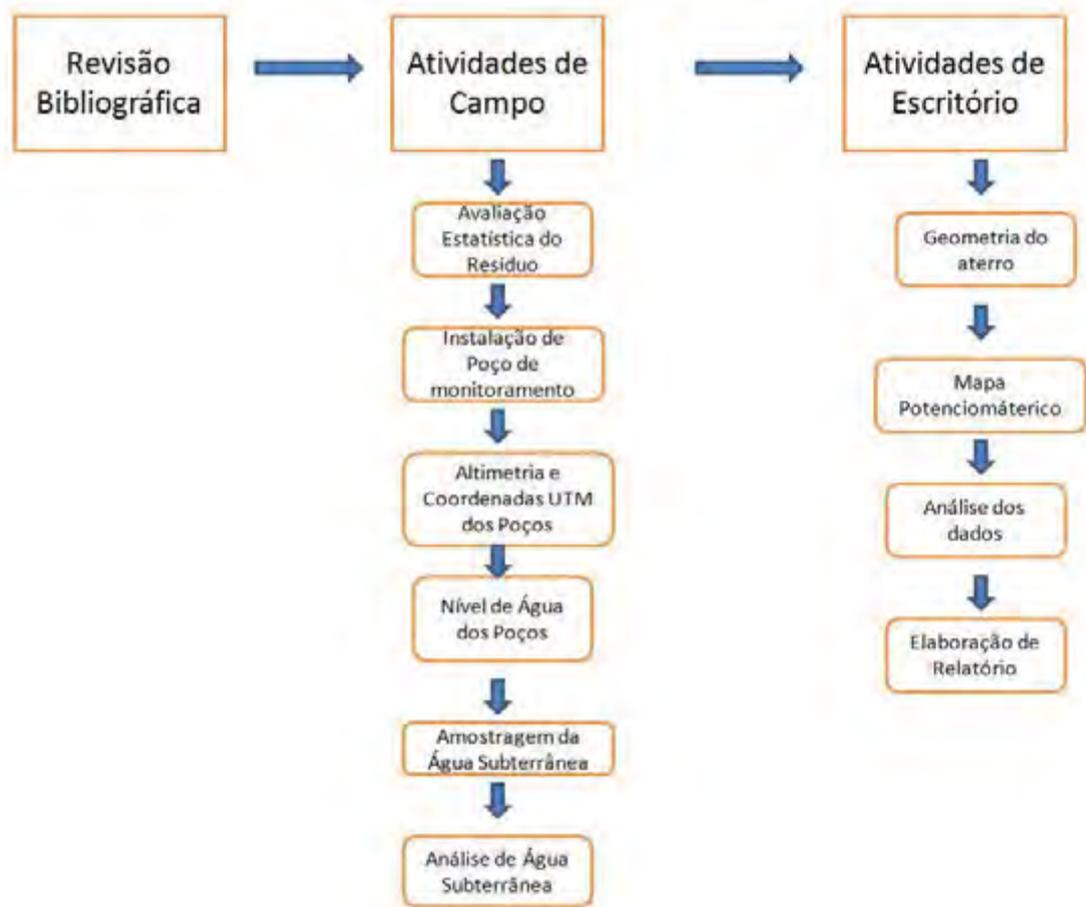
Figura 6: Fluxograma dos métodos e etapas de trabalho.

Todas as etapas de trabalho estão esquematizadas na Figura 6.

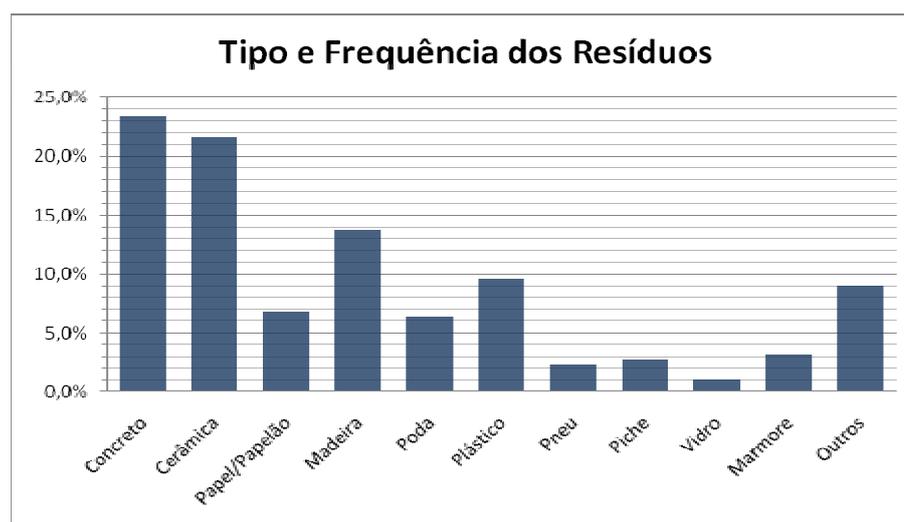
Figura 7: Ilustração dos tipos e frequências dos Resíduos encontrados no aterro (2010).

Material	Amostras	Porcentagem
Concreto	117	23,40%
Cerâmica	108	21,60%
Papel/Papelão	34	6,80%
Madeira	69	13,80%
Poda	32	6,40%
Plástico	48	9,60%
Pneu	12	2,40%
Piche	14	2,80%
Vidro	5	1,00%
Marmore	16	3,20%
Outros	45	9,00%
Total	500	100,00%

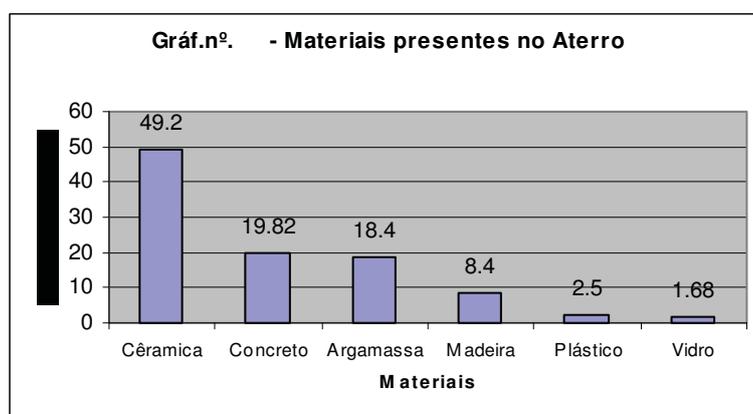
Figura 8: Tipos e frequência dos Resíduos (2007).

Materiais	Porcentagem (%)
Cerâmica	49,2
Concreto	19,82
Argamassa	18,4
Madeira	8,4
Plástico	2,5
Vidro	1,68

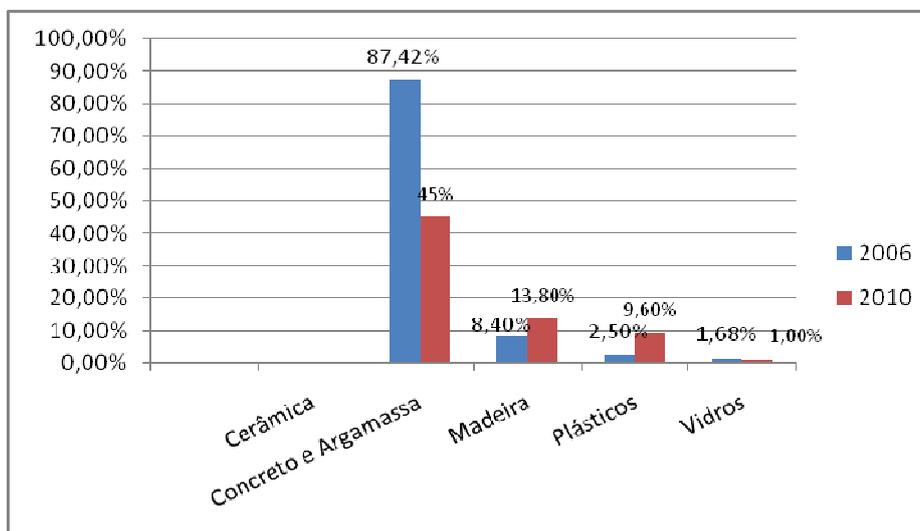
Figura 9: Comparação entre os resíduos avaliados em 2006 e 2010.

A figura 9 lustra gráfico comparativo.

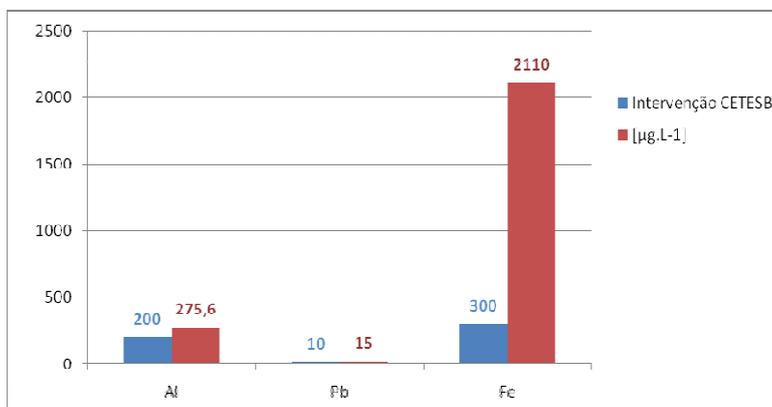
Figura 10: Concentrações do PJ-02.

O Chumbo foi encontrado em concentração de 113,0 $\mu\text{g/L}$ (dez vezes acima do permitido).

As figuras 10 e 11 ilustram, de maneira comparativa, as concentrações dos poços contaminados e os respectivos valores de Intervenção da CETESB:
