**ESTRADAS VICINAIS EM MUNICÍPIOS LITORÂNEOS.  
ESTUDO DE CASO: MUNICÍPIO DE UBATUBA - SP.**

Trabalho de Graduação apresentado ao Conselho de Curso de Graduação em Engenharia Civil da Faculdade de Engenharia do Campus de Guaratinguetá, Universidade Estadual Paulista, como parte dos requisitos para obtenção do diploma de Graduação em Engenharia Civil

Guaratinguetá  
2015

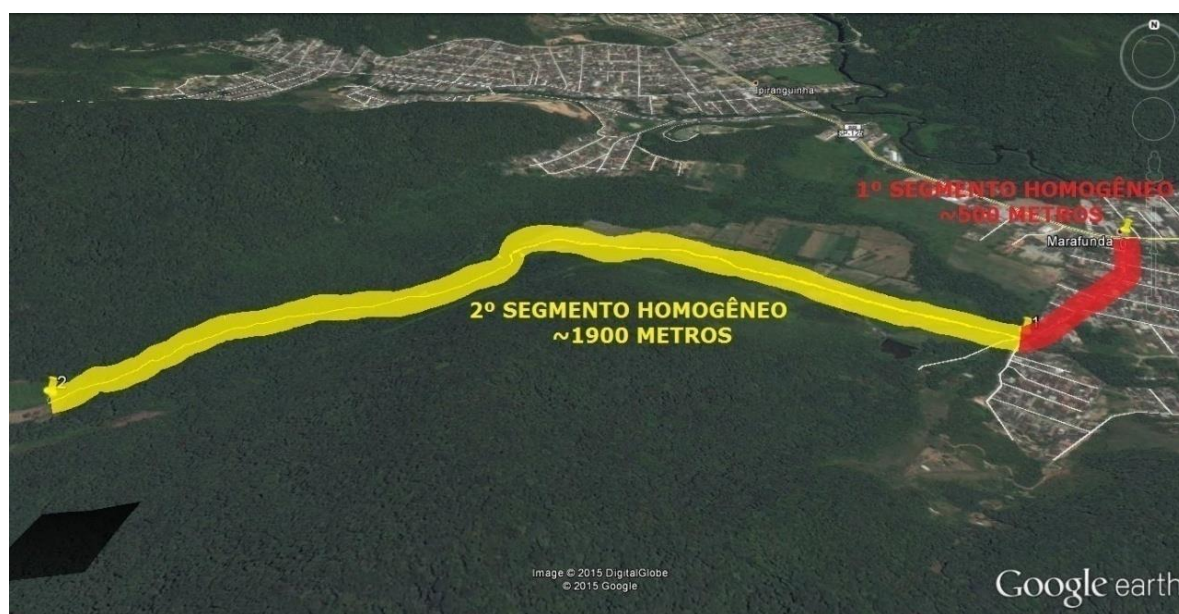
Figura 1 - Divisão Segmentária da UBT-251.

É possível dividir a UBT-251 em dois segmentos homogêneos segundo os critérios citados na Tabela 2, do item 4.2.2.1. No primeiro segmento (A-1) de aproximados 500 metros a estrada possui, em um relevo plano, comércios, uma escola municipal, um posto de saúde e residências, o que gera um tráfego alto em alguns períodos, principalmente de ciclistas. Já o segundo trecho (A-3), com aproximados 1900 metros em um terreno ondulado, intercala áreas de zona rural e densa mata, com pista de apenas um sentido e praticamente sem movimento. A divisão ocorre onde a estrada corta o Rio da Marafunda, como mostra a Figura 1.

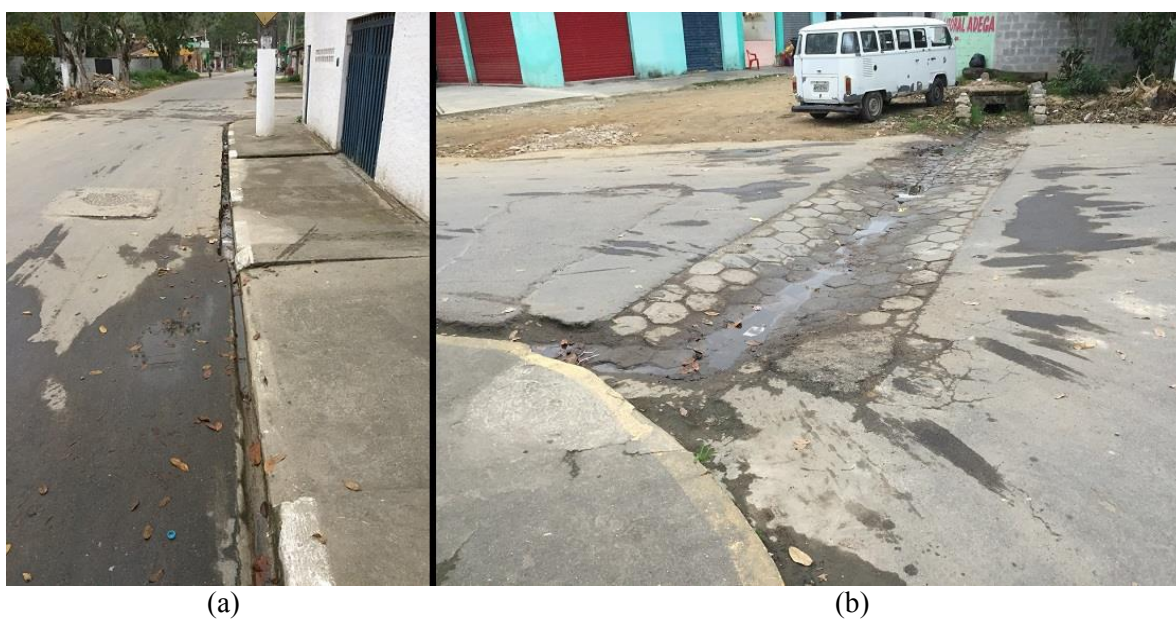
Figura 2 - Canal na margem (a) e valeta transversal (b).

No primeiro segmento da estrada, a drenagem é feita através de uma canalização aberta nas margens do leito (Figura 2 - a), do tipo sarjeta, e a cada quadra do logradouro tem-se uma valeta em meio à pista que direciona as águas pluviais aos bueiros e canalizações tubulares (Figura 2 - b), e estas ao rio que passa no bairro. Esta drenagem é eficaz para este caso e mantém o leito livre de possíveis intempéries causadas pelo acúmulo de água.

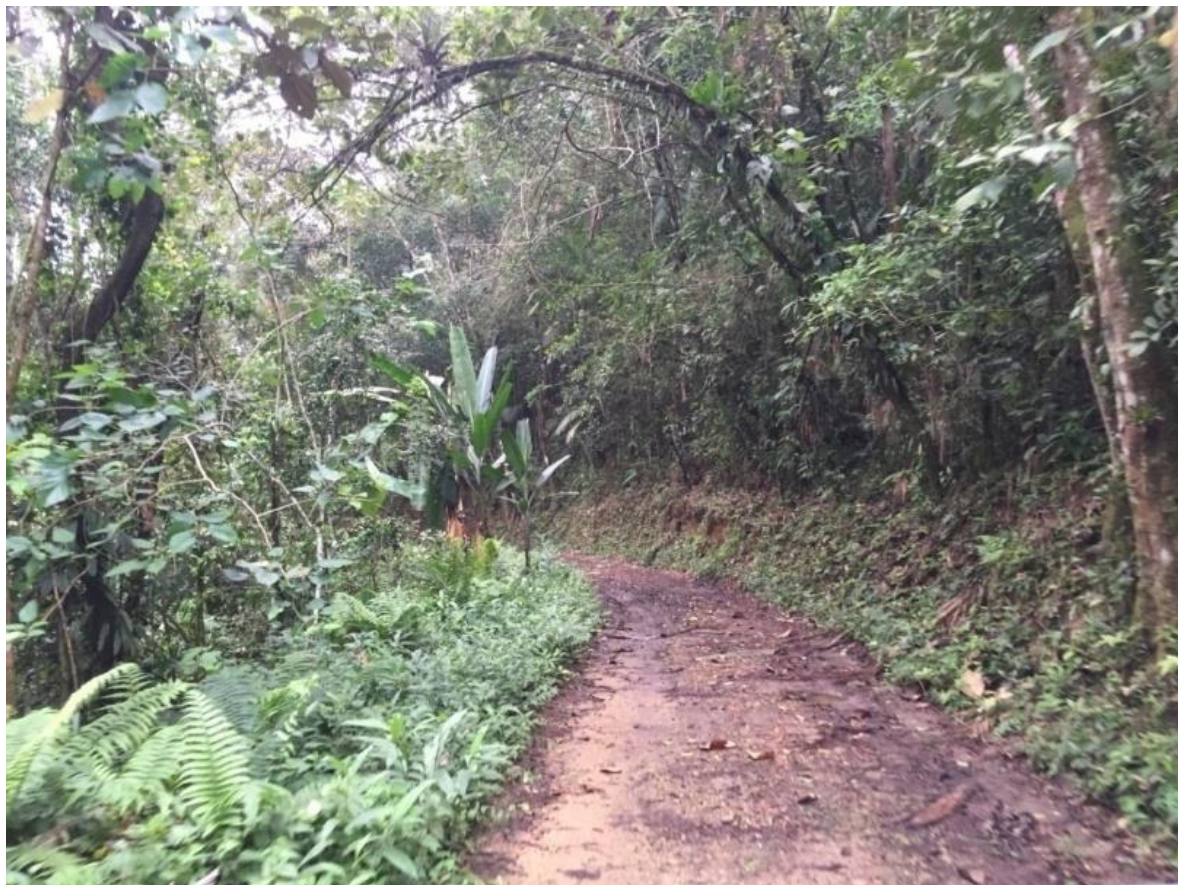
Figura 3 - Terreno natural do segundo segmento.

Já no segundo segmento, nenhum sistema elaborado de drenagem foi identificado, e esta ocorre de maneira natural, já que o relevo faz com que as águas pluviais tomem a direção do rio, que corre junto à pista na encosta do morro, como é possível observar na Figura 3.

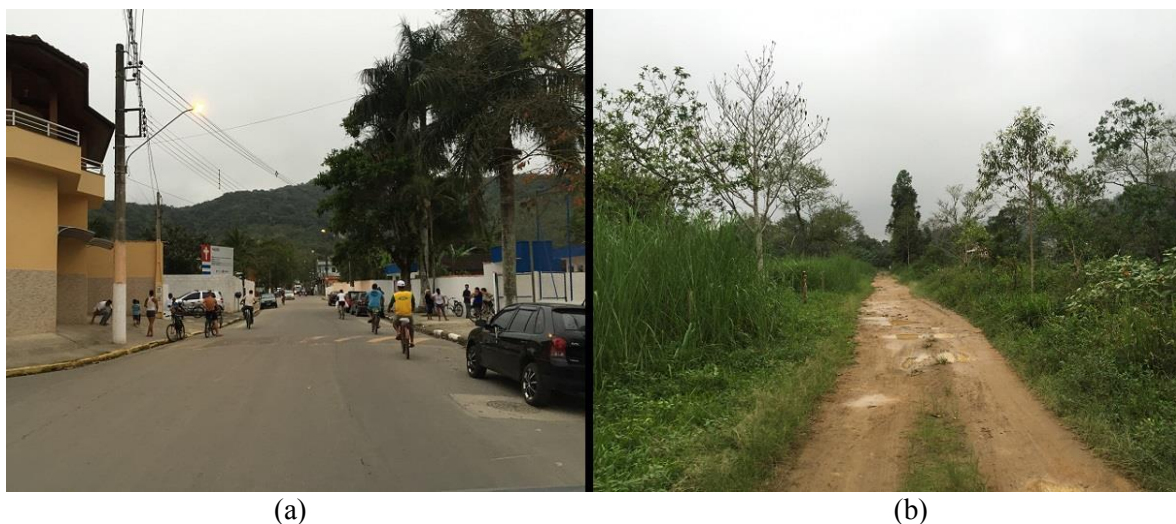
Figura 4 - Segmento 1 pavimentado (a) e 2 sem pavimento (b).

A estrada é pavimentada no primeiro segmento, já que suas atividades socioeconômicas assim exigem, e no geral apresenta boas condições (Figura 4 - a). No segundo trecho não há pavimentação, pois a demanda ali não gera uma situação economicamente viável para a implantação, porém as condições de tráfego deixam a desejar, já que o leito da pista apresenta muitas marcas fortes de erosão e pedras à mostra (condições de rolamento ruins) e a formação de rodeiros em alguns trechos (baixa capacidade de suporte), como mostra a Figura 4 - b.

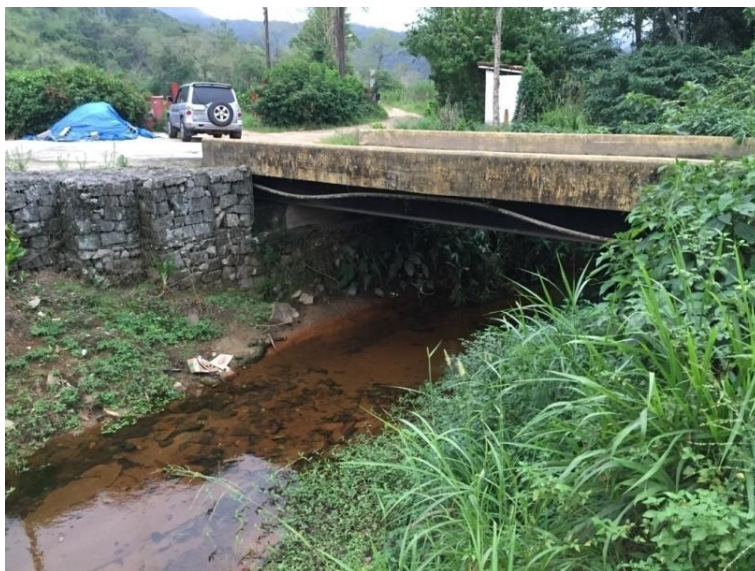
Figura 5 - Ponte sobre Rio da Marafunda.

No primeiro segmento observa-se uma ponte de concreto que transpassa o Rio da Marafunda (Figura 5). A obra não possui guarda corpo, e conta com 3,5 metros de largura e 7 metros de comprimento, e em suas bases gabiões funcionando como estruturas de contenção.

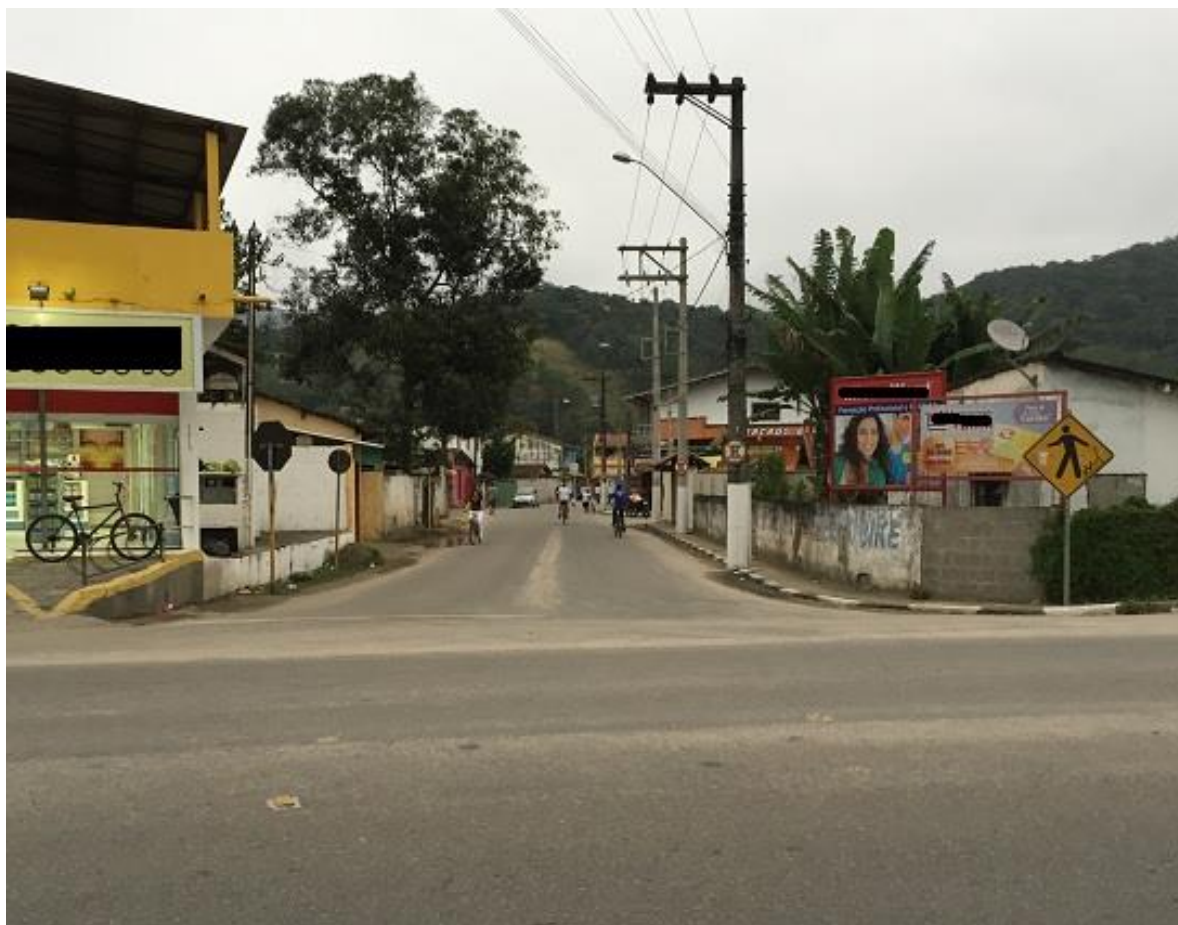
Figura 6 - Acesso à UBT-251.

O primeiro trecho apresenta a sinalização vertical muito satisfatória, porém a horizontal deixa a desejar. Já no segundo trecho não há a presença de sinalização. A Figura 6 ilustra a situação da via, com muitas placas, porém com a sinalização horizontal escassa.

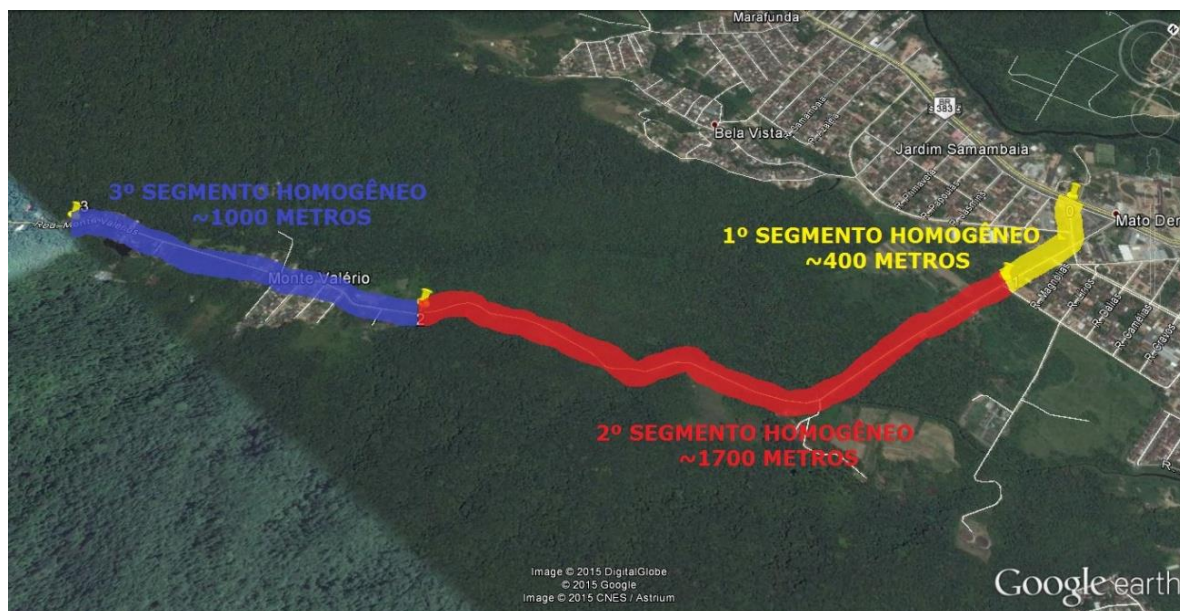
Figura 8 - Divisão Segmentária de 1 a 3 da UBT-355.

Os três primeiros segmentos estão ilustrados na Figura 8 abaixo.

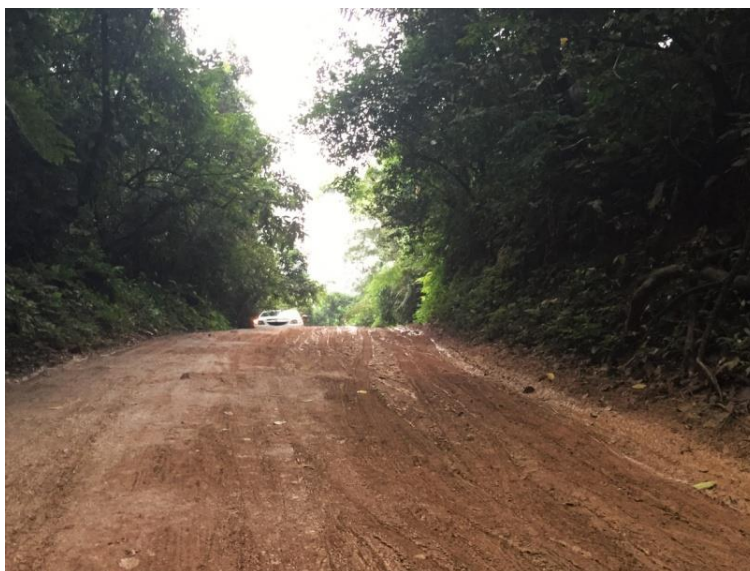
Figura 11 - Trecho não pavimentado em época chuvosa.

Já na alta estação o tráfego é elevado e as chuvas se intensificam, o que provoca alterações para pior no estado da superfície, como no trecho não pavimentado da Figura 11.

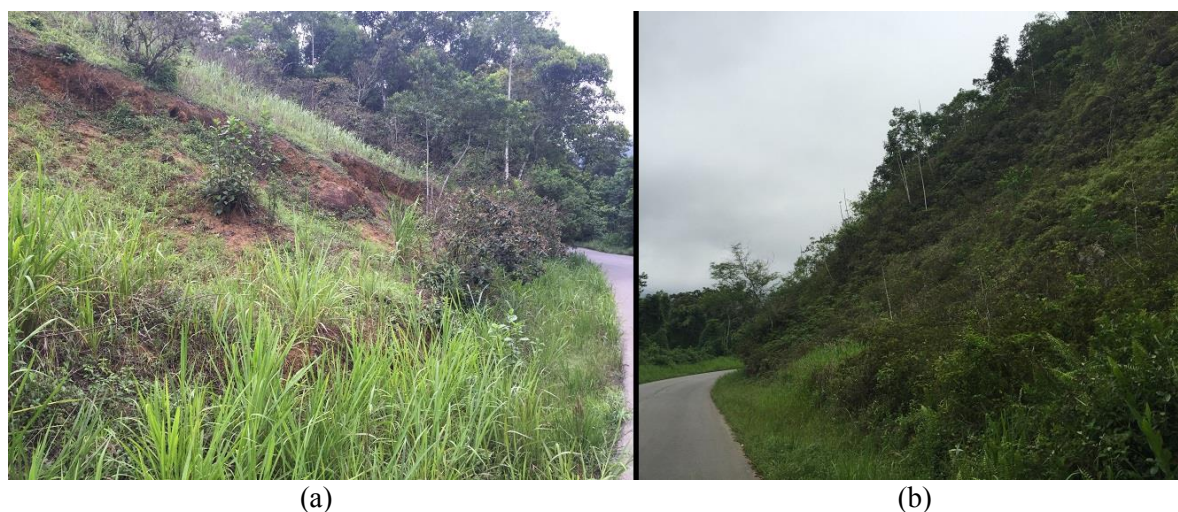
Figura 12 - Taludes do segundo segmento.

Os segmentos que apresentam taludes passíveis de complicações são o 2 e o 3. No segundo segmento há um corte de aproximados 80 metros de comprimento e 1/2 de inclinação, onde nota-se uma superfície de ruptura bem definida, evidenciando que ali já ocorreu um escorregamento (Figura 11 - a), e mesmo assim nada foi feito para evitar outro no futuro. As especificações quanto à inclinação estão dentro do proposto pelo DER, porém falta cobertura vegetal, o que é a provável razão deste escorregamento, já que próximo dali encontra-se taludes de até 5/4 de inclinação, mas com plena cobertura, sem nenhum sinal de possíveis deslizamentos (Figura 11 - b).

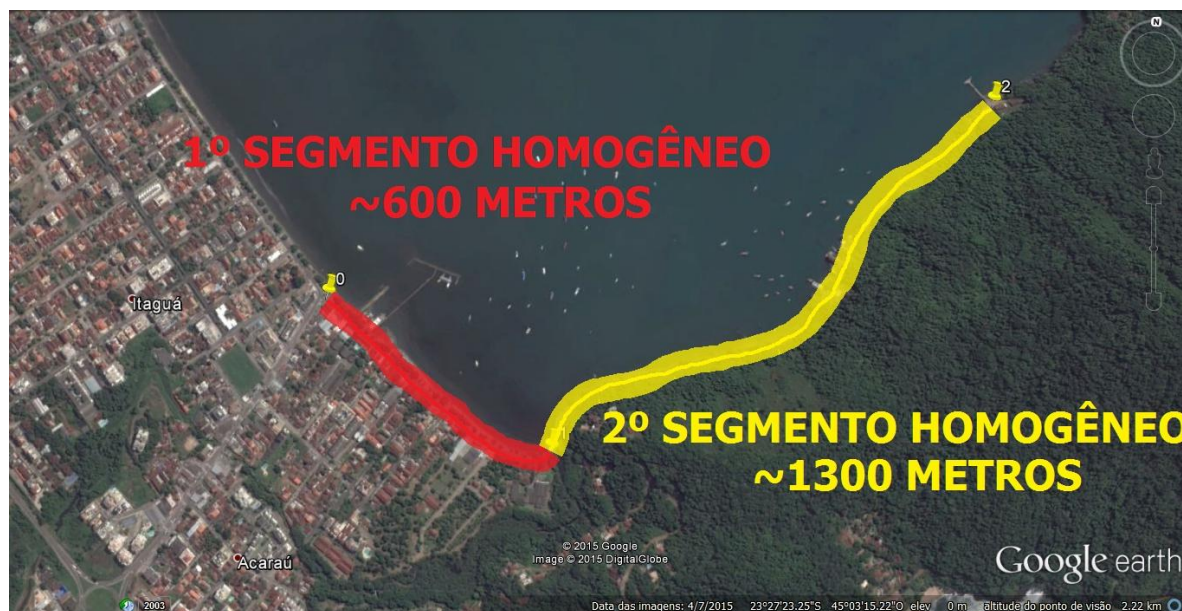
Figura 13 - Divisão Segmentária da UBT-359.

A divisão da UBT-359 foi feita em dois segmentos homogêneos de acordo com os critérios anteriormente citados no item 6.1, como mostra a Figura 13. O primeiro segmento (A-1) é de um relevo plano, em uma área residencial urbanizada, e seus pouco menos de 600 metros vão até a ponte sobre o Rio Acaraú, onde começa uma área de mata modificada e ocorre a divisão. O trecho todo é acompanhado lateralmente por uma ciclovia, que vai do início da estrada até a ponte. O segundo segmento (A-3) vai do Rio Acaraú até o Cais do Porto, tendo aproximadamente 1300 metros de extensão, fazendo este percurso entre a encosta do Morro da Ponta Grossa e o Oceano, com vista plena para a Baía do Itaguá, onde a população aproveita para praticar caminhadas. Apesar da fábrica de gelo e uma pequena quantidade de casas em meio ao segundo trecho, considerou-se este como subtrecho, não se justificando o desmembramento de mais um segmento, pois esta pequena área antropizada não gera diferenças significativas de contingente na estrada, e é tida como apenas um fator que exige maior observação, assim como o Instituto Argonauta ao final da via, o que caracteriza o ambiente como modificado.

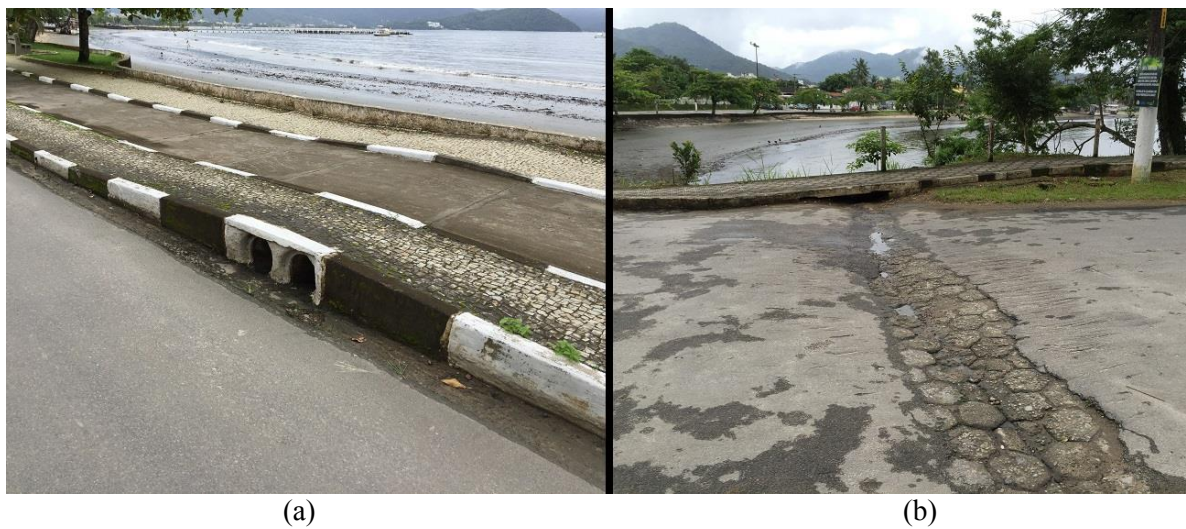
Figura 15 - Bueiro sob ciclovía e valeta com boca de lobo.

A drenagem da estrada toda é feita de maneira semelhante. A água escoa pelas laterais da pista até encontrarem alguma saída para diretamente desaguar no mar. Estas saídas, quando não naturais, são bueiros ou valetas transversais que atravessam o leito (Figura 15 - a e Figura 15 - b, respectivamente). Se veem também algumas sarjetas que auxiliam o deslocamento lateral da água.

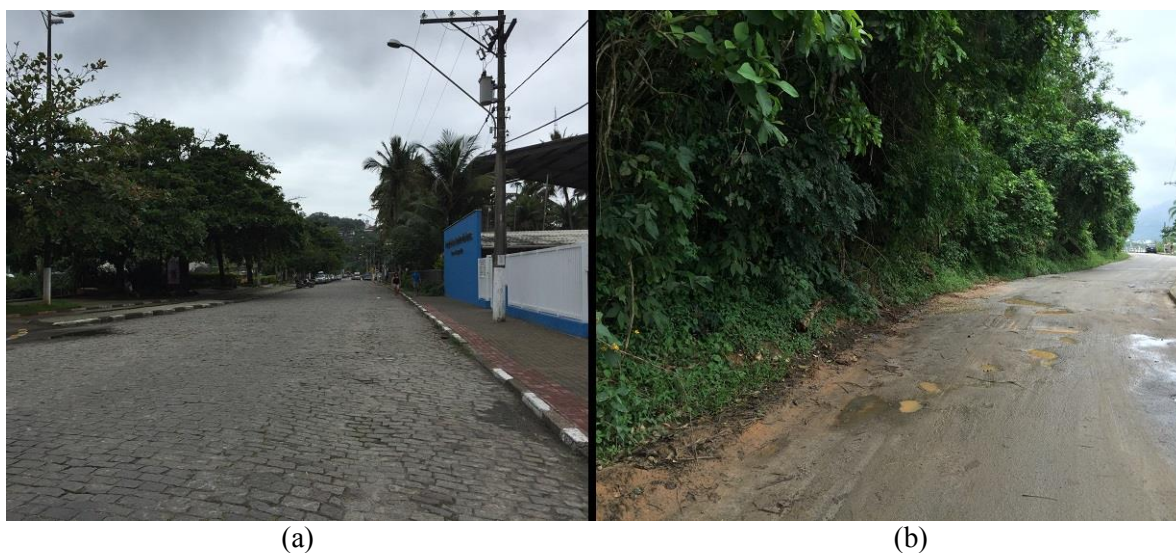
Figura 16 - Pavimento de bloquetes e trecho ruim do segundo segmento.

O segundo segmento é completamente asphaltado, de condições de rolamento boas, porém com alguns trechos bem ruins (Figura 16 - b), mas a capacidade de suporte é aparentemente alta.

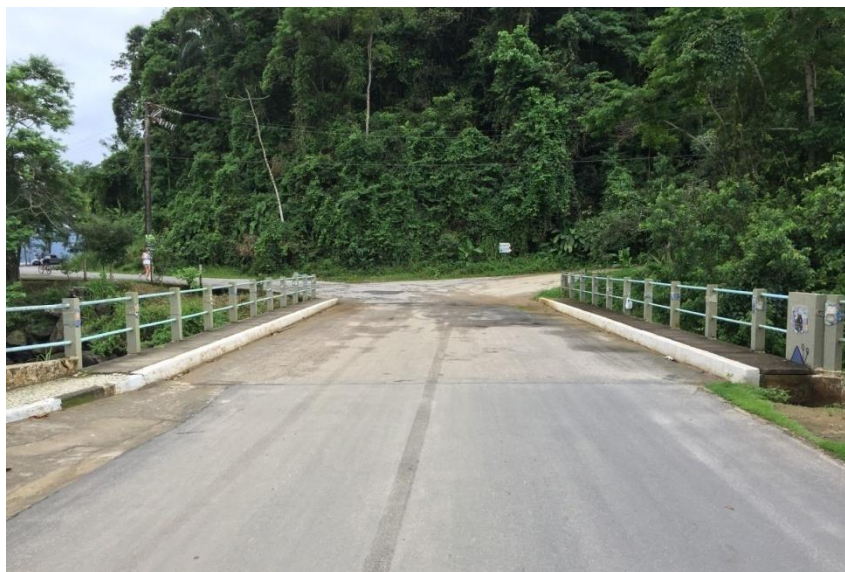
Figura 17 - Ponte sobre Rio Acaraú.

No primeiro segmento observa-se uma ponte de concreto que transpassa o Rio Acaraú. A ponte de 20 metros de comprimento por 9 metros de largura apresenta uma boa contenção, calçada para pedestres e guarda corpo.

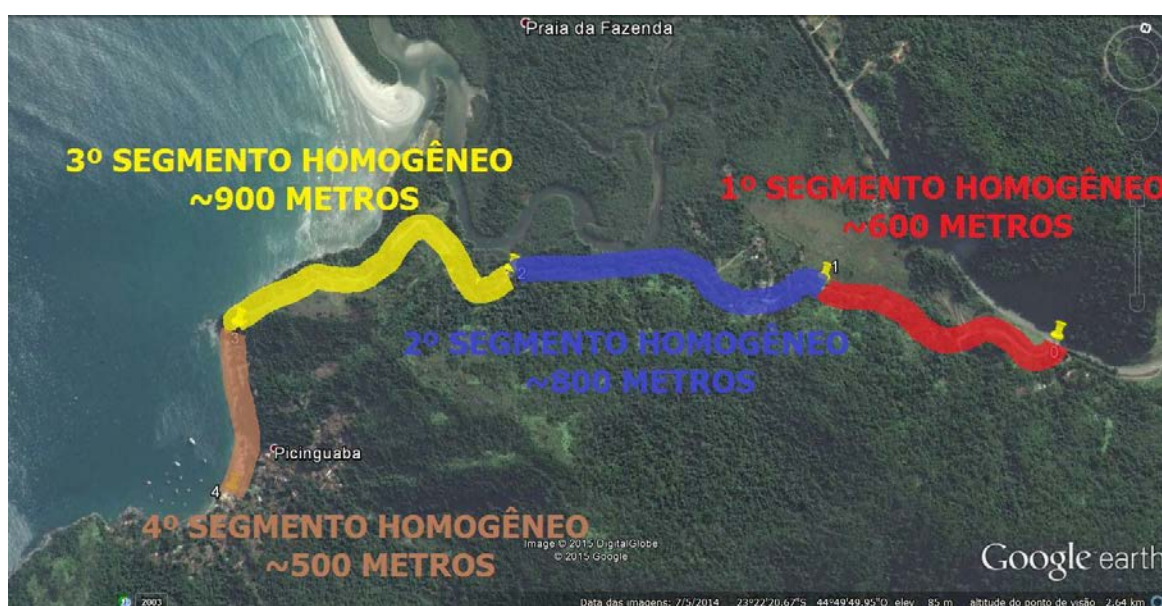
Figura 19 - Divisão Segmentária da UBT-385.

Quando a estrada chega à praia de Picinguaba tem início o quarto segmento (A-1). Este, por sua vez, apresenta um relevo plano em um trecho urbanizado, com muitas casas, quiosques, uma igreja, alguns restaurantes e uma escola em suas margens.

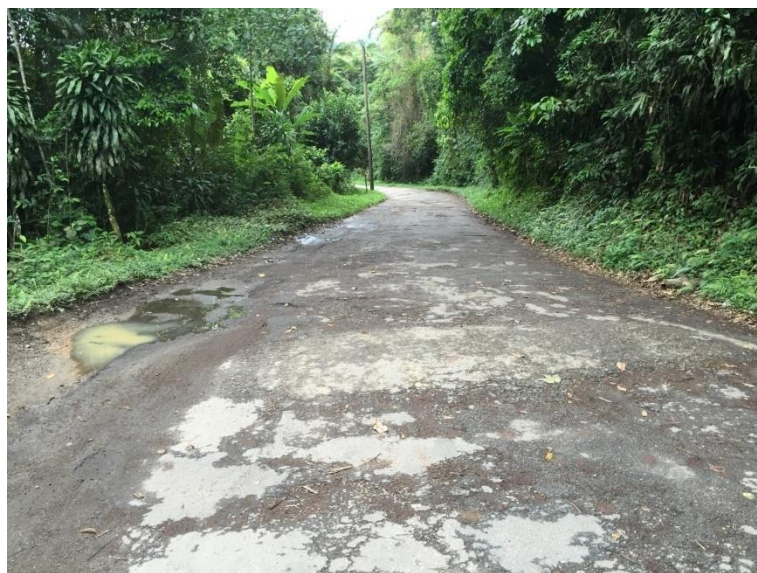
Figura 20 - Foto evidenciando as péssimas condições do asfalto.

No geral as condições de rolamento são ruins e as capacidades de suporte vão de baixas a médias.

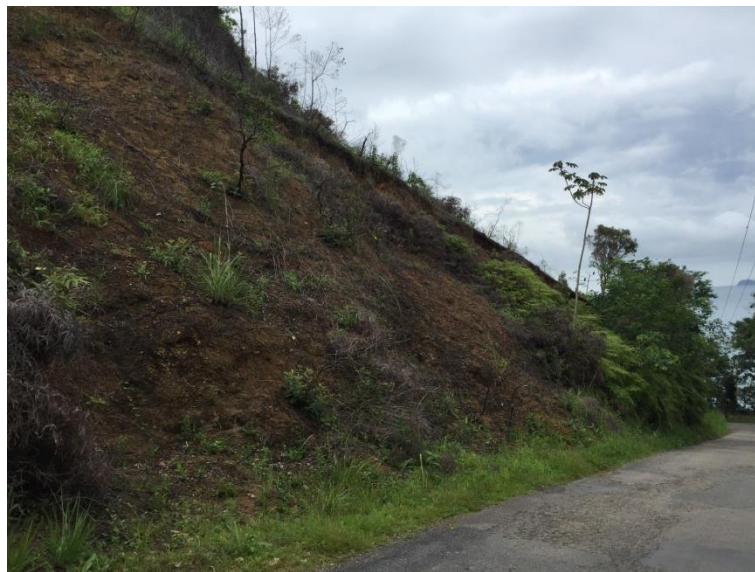
Figura 21 - Talude escorregado do 3º segmento.

No terceiro segmento um escorregamento maior já ocorreu (Figura 21), e ali a situação é um pouco pior. As inclinações dos cortes chegam a  $74^\circ$ , ou 7/2 e a cobertura vegetal é escassa, pois aparentemente houve um incêndio no local, o que agrava os riscos.

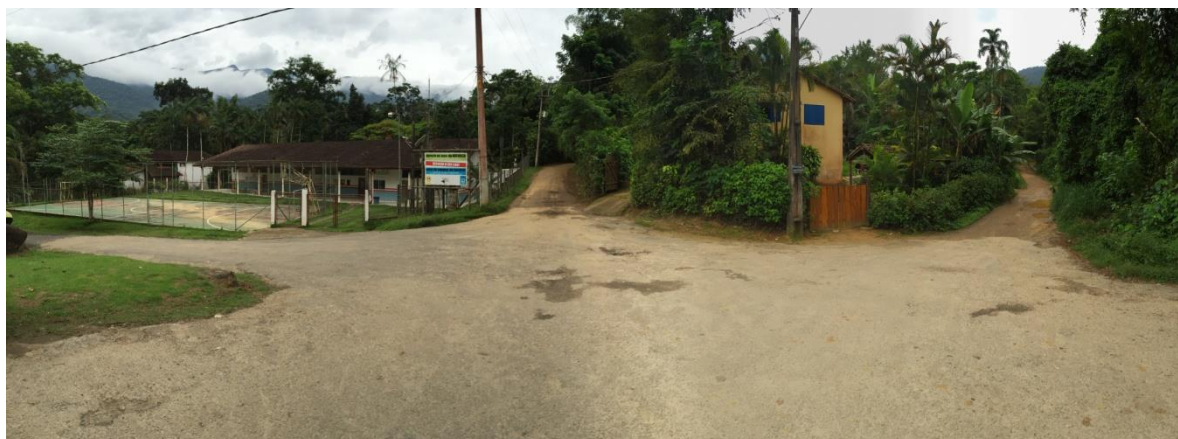
Figura 22 - Imagem panorâmica (distorcida) do encontro das três estradas.

As UBT's 310 e 222 são variantes da Estrada do Pasto Grande, pois se originam em meio a esta (Figura 22), porém tomam sentidos opostos, e as três acabam formando o desenho de um tridente.

O local de encontro das três estradas (Figura 22), acaba formando um ponto de coleta da comunidade. É dali que partem os caminhões de pequeno porte que levam a produção à cidade. Porém para chegar até ali as condições gerais das estradas não facilitam para os produtores, e estes chegam até este ponto através de tratores, e manualmente fazem a transferência dos produtos aos caminhões, como mostra a Figura 24.

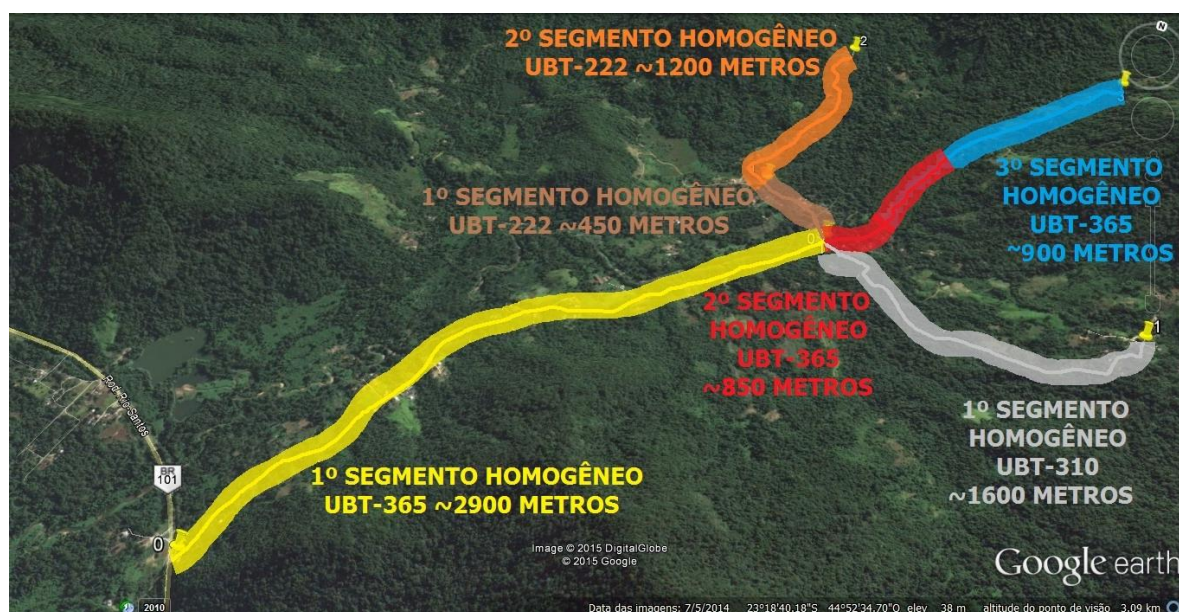
Figura 23 - Divisão segmentária das UBT's 365, 310 e 222.

A UBT-365 foi dividida em 3 segmentos homogêneos, visíveis na Figura 23. Na divisão do primeiro para o segundo trecho da UBT-365, duas estradas variantes tomam sentidos opostos, a vicinal UBT-310 (Estrada do Sítio Iriri) para a direita e a UBT-222 (Estrada do Rio da Serra) para a esquerda.

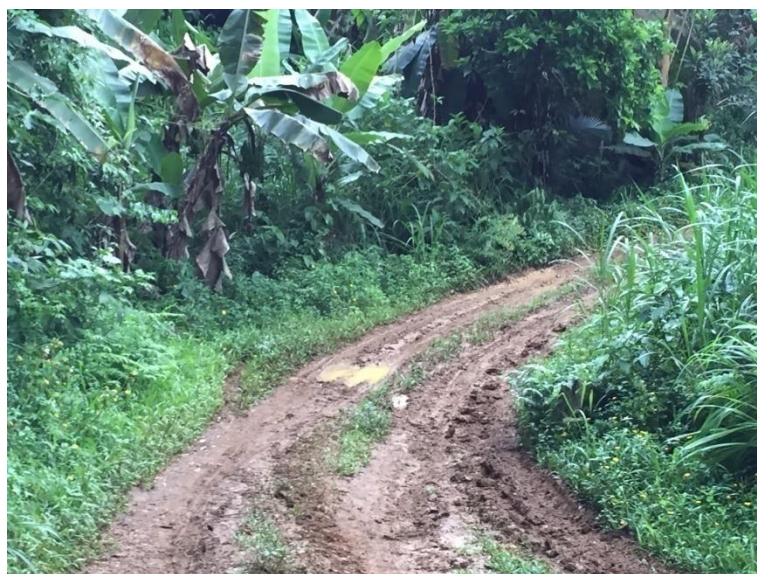
Figura 25 - Trecho em péssimas condições em época chuvosa.

A maior parte das vias é em estrada de terra e em épocas chuvosas alguns trechos ficam inviáveis para veículos sem tração nas quatro rodas, como na Figura 25. Esse é o principal motivo dos produtores locais possuírem tratores para escoar a produção.

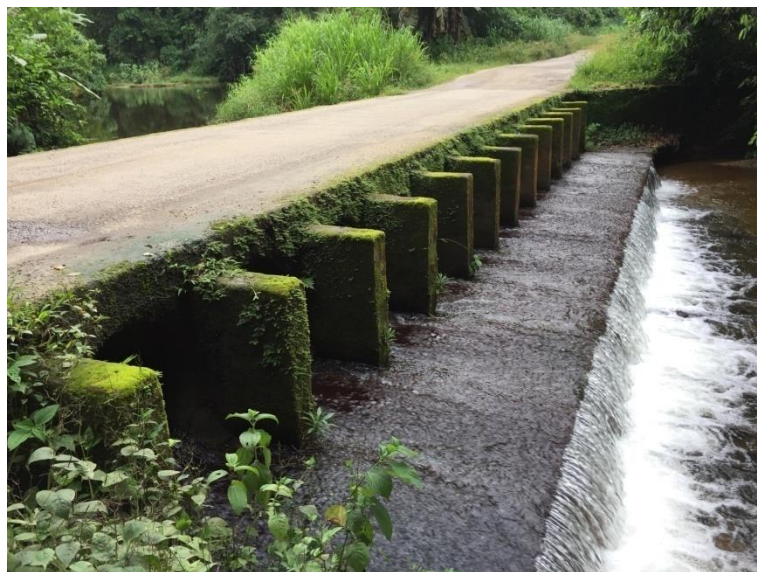
Figura 26 - Transposição de obstáculo molhado na UBT-365.

As estradas estão repletas de obras que transpõem obstáculos molhados, sejam rios, riacho, córregos ou qualquer outra coisa do tipo. Porém não são as pontes que se destacam, mas sim as galerias formadas por tubos de concreto, onde sobre esses passa o leito, também feito de concreto e com uma capa de asfalto, como na Figura 26.

Como os rios são em sua maioria largos, rasos, e com baixo volume de água, esta foi provavelmente a saída mais economicamente viável encontrada pelos engenheiros.
